**CEPHE DÜZENİ VE SÜSLEMELERİYLE**  
**GELENEKSEL AKSARAY EVLERİ**

**YÜKSEK LİSANS TEZİ**

**Restorasyon Anabilim Dalı**

**Haziran-2022**  
**KONYA**  
**Her Hakkı Saklıdır**

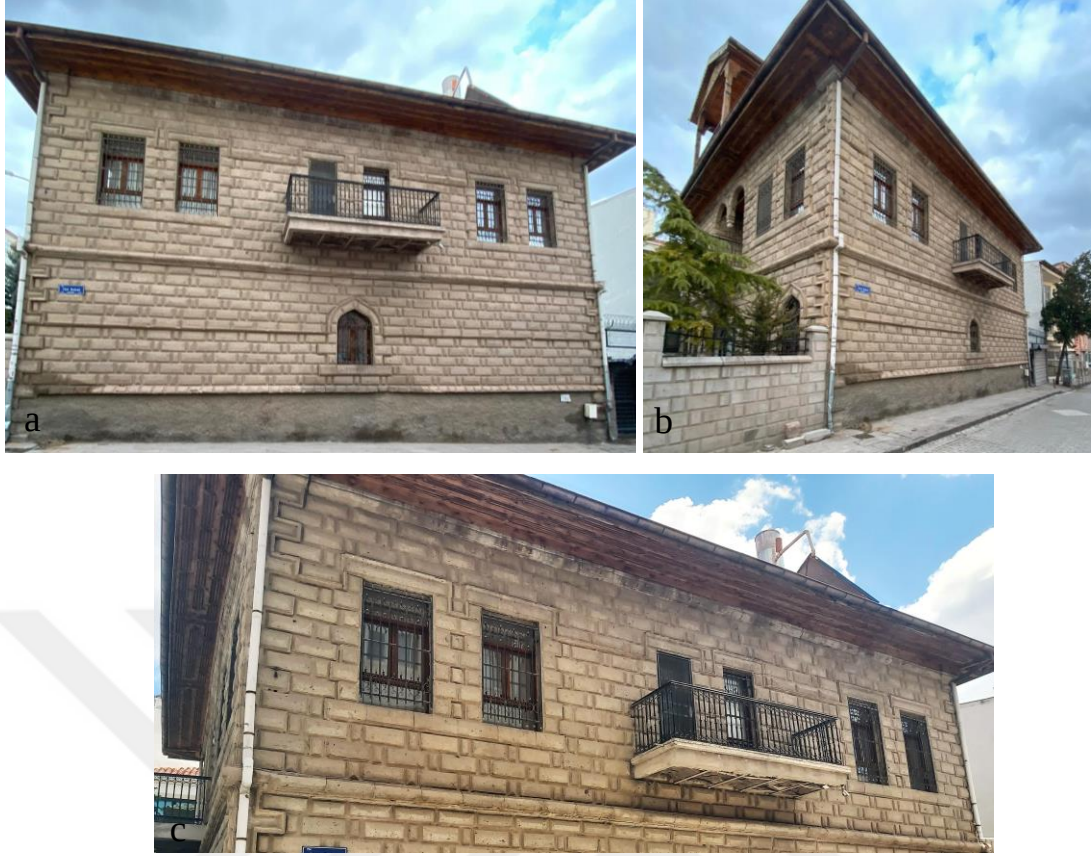
Şekil 4.34. Konut-2 a) batı cephesi, b) kuzeybatı cephesi c) batı cephesi birinci kat düzeni ve ahşap saçak

Batı cephesinde bulunan pencerelerin hepsinde ferforje parmaklıklar bulunmaktadır. Çatının ahşap saçakları batı cephesinde de işlenmiştir. Çatı katı başlangıcında da kalın taş kabartmalı kat silmesi yer alır (Şekil 4.34. (c)). Batı cephesinin sağ duvarına bitişik bir bahçe duvarı, sol tarafına bitişik devam eden ise avlu duvarı bulunmaktadır (Şekil 4.34. (b)). Bahçe duvarından bir kapı açıklığıyla arka bahçeye geçilebilmektedir.

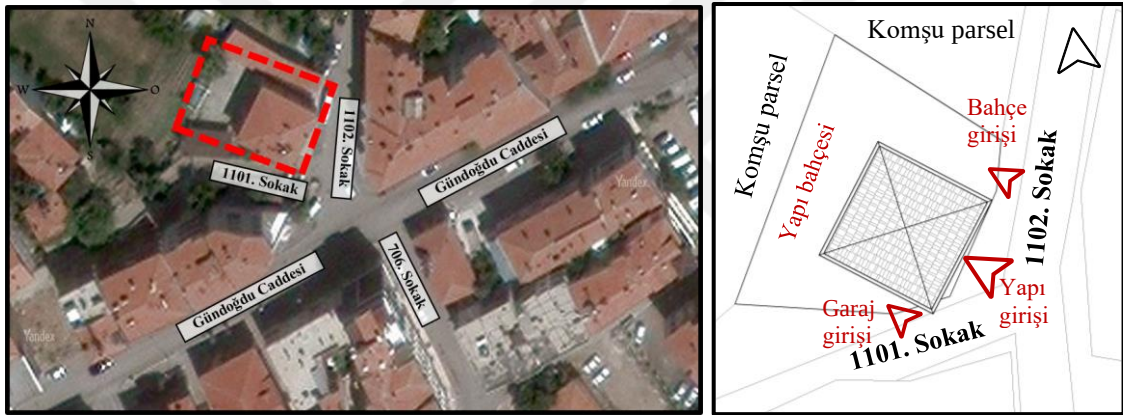
Şekil 4.35. a) Yapı konumu (Yandex Maps görüntüsü üstüne işlenmiştir.), b) yapı vaziyet planı

Geleneksel ev merkez ilçesi, Sofular Mahallesi, 1102. Sokak, no:20 de konumlanmıştır (Şekil 4.35. (a)). Yapı özel mülkiyetlidir. İki katlı olarak inşa edilmiş ev giriş kapısının yer aldığı doğu yönünde 1102. Sokağa bitişik nizamda yerleştirilmiştir. Yapının güney, batı ve kuzey yönlerinde bahçesi bulunmaktadır (Şekil 4.35. (b)).

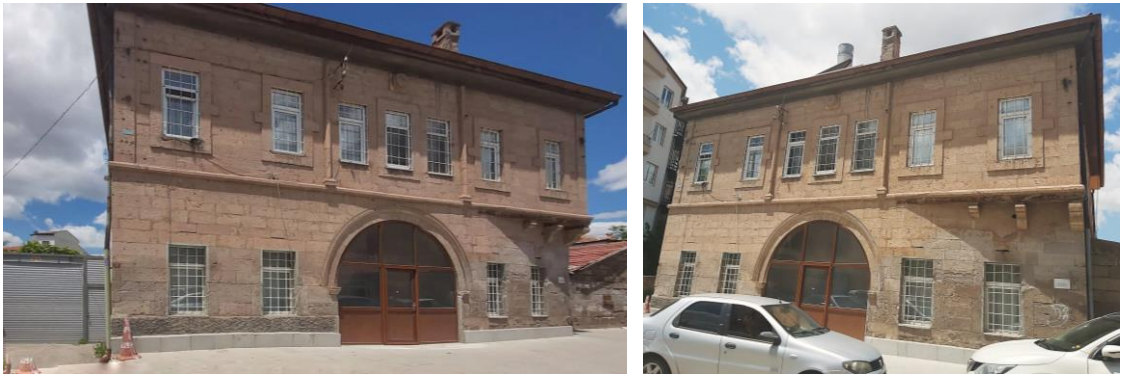
Şekil 4.36. Konut-3 doğu(giriş) cephesi

Üç tarafı bahçe olarak parsel kenarına yerleştirilmiş konutun doğu cephesi 1102. Sokaktan sade anlayışta bir zemin kat ve süslemeli birinci kat olmak üzere iki kat olarak algılanmaktadır. Birinci katın sağ köşesindeki mekânda cepheden dışa doğru gönye çıkma yapılmıştır (Şekil 4.36.). Yapının doğu cephesinde zemin kat seviyesinden daha alçakta kalan avlu duvarı vardır. Bu duvarda bulunan bir giriş ile sokaktan bahçeye erişim sağlanmıştır. Doğu cephesinden bakıldığında, güney yönünde yol kotundan girilen, arka bahçeye açılan garaj kapısı yer almaktadır.

Zemin kat cephesinin merkezinde bulunan gömme giriş açıklığı taş kabartmalı beşik kemer ile geçilmiştir. Günümüzde bu açıklık yine kemerli yapı bozulmadan ahşap çerçeveli aralarında cam bulunan çerçeve ile kapatılmıştır (Şekil 4.36.). Konutun giriş kapısı dikdörtgen formda demir kapıdır. Kenar çerçevesinde üst iki köşesi kademeli bir şekilde 45 derecelik açıyla pahlanmıştır. Giriş kapısının üzerinde oval formda, sövesi sade taş kabartmalı aydınlatma penceresi yer alır (Şekil 4.35. (a)). Pencerenin köşelerinde ay ve çiçek motifli kabartma bulunmaktadır. Pencerenin üzerinde s ve c motifleri ile süslenmiş parmaklık vardır (Şekil 4.37. (b)).

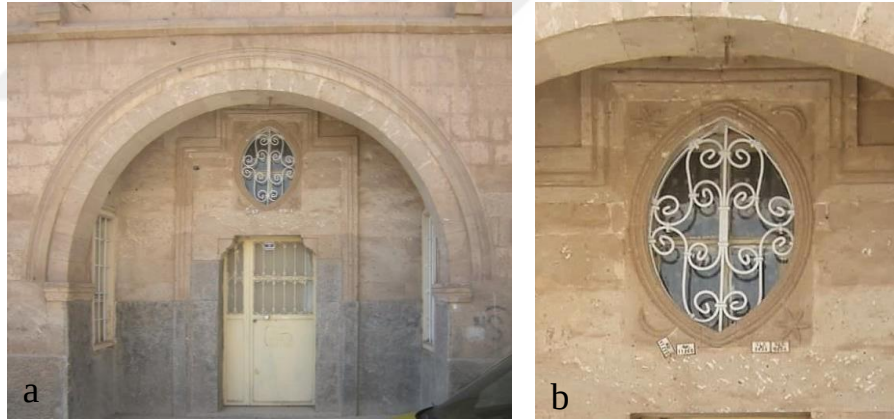
**Şekil 4.37.** a) Konut-3 gömme giriş açıklığı ve kapısı, b) aydınlatma penceresi ve süslemeleri (Aksaray Valiliği Kültür Envanteri, 2010)

Giriş kapısının olduğu cephe duvarında, kapıyı ve aydınlatma penceresini içine alan taş kabartmalı çerçeve oluşturulmuştur. Güneydoğu ve kuzeydoğu köşedeki odaların birer pencereleri gömme giriş açıklığına bakmaktadır. İki pencere de dikdörtgen formda, kanatlı ve demir parmaklıdır (Şekil 4.37. (a)).

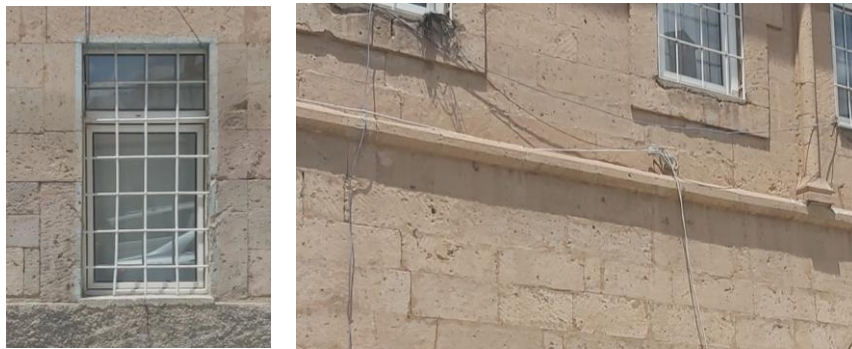
**Şekil 4.38.** Konut-3 zemin kat penceresi ve sade kat silmesi

Doğu cephesinde girişin sağındaki ve solundaki odalara ait ikişer adet kanatlı pencere yer alır. PVC pencereler demir parmaklıdır. Cephede zemin kat taş kabartmalı kat silmesi ile birinci kattan ayrılmıştır (Şekil 4.38.).

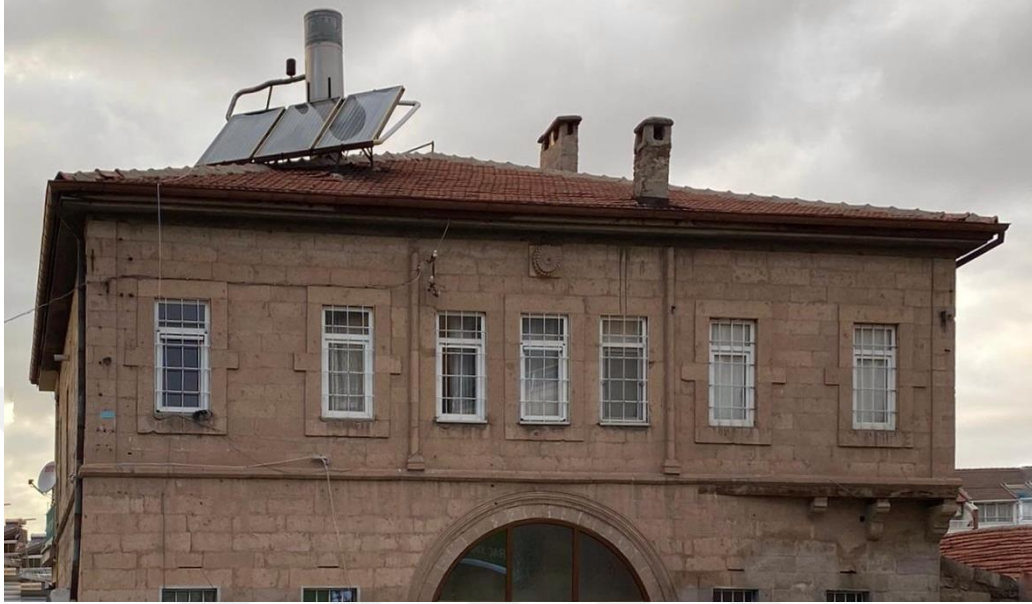
Şekil 4.39. Konut-3 doğu(giriş) cephesi birinci katı

Doğu cephenin birinci katında sağ tarafta yapılan gönyeli çıkma, pencereler arasındaki sütunceler cephenin ana karakterini oluşturmaktadır. Tüm birinci kat cephesi, sütuncelerin altı ve üstünden uzanan yatay bir silme ile sınırlandırılmıştır (Şekil 4.39.).

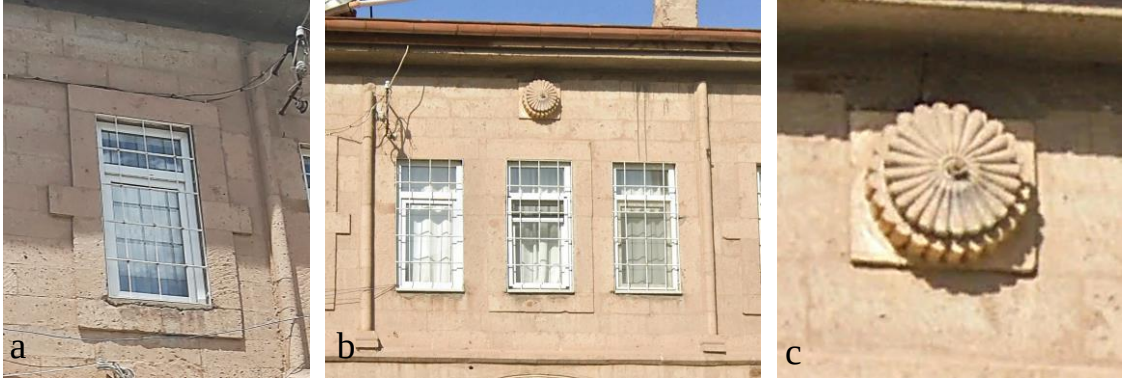
**Şekil 4.40.** a) Konut-3 doğu(giriş) cephesi birinci kat pencereleri, b) cephede yer alan penç motifli taş rozet

Cephenin orta aksında bulunan pencerelerin kenar bordürleri sade taş söveli iken yanlarda bulunanların sövelerinin orta seviyesinde sağ ve sol yanlara da dışa doğru taş kabartma yapıldığı görülmektedir (Şekil 4.40. (a)). Cephenin orta aksını sağ ve sol yandan ayıran iki tane kademeli kaideli sade silindir gövdeli sütun bulunmaktadır (Şekil 4.40. (b)). Doğu cephesinin ortasında bulunan pencerenin belirli bir mesafe üstünde kare çerçeve içinde dairesel formda, penç motif bezemeli taş rozet yer almaktadır (Şekil 4.40. (c)).

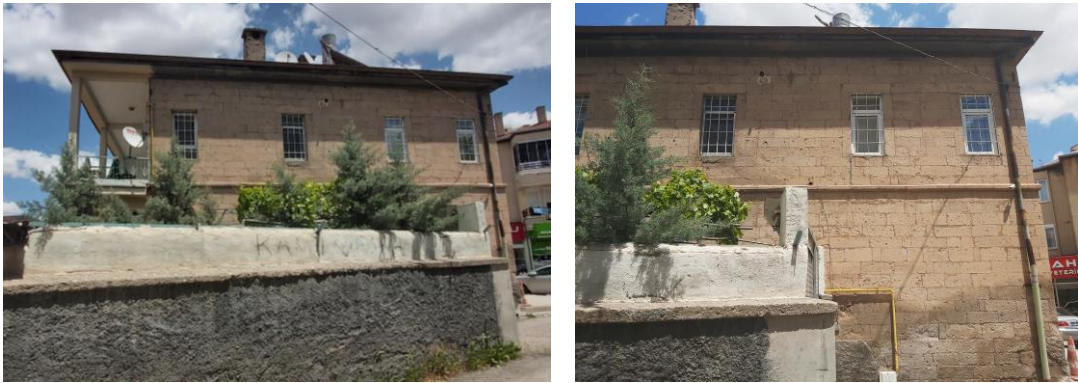
**Şekil 4.42.** Konut-3 güney cephesi

Güney cephesi sokaktan sade anlayışta bir zemin kat ve birinci kat olmak üzere iki kat olarak algılanmaktadır. Zemin katın yarısını yatayda bahçe duvarı kapatmaktadır. Cephede özgün olan herhangi bir hareketlilik yoktur. Zemin kat ve birinci kat sade taş silme ile ayrılmıştır (Şekil 4.42.).

Cephenin zemin katında iki adet, küçük boyutlarda, PVC pencere bulunmaktadır. Cephenin birinci katında ise dört adet dikdörtgen formda, demir korkuluklu pencere yer almaktadır. Güneybatı köşede muhdes çıkma yapılması kütleyle hareket sağlamıştır (Şekil 4.42.).

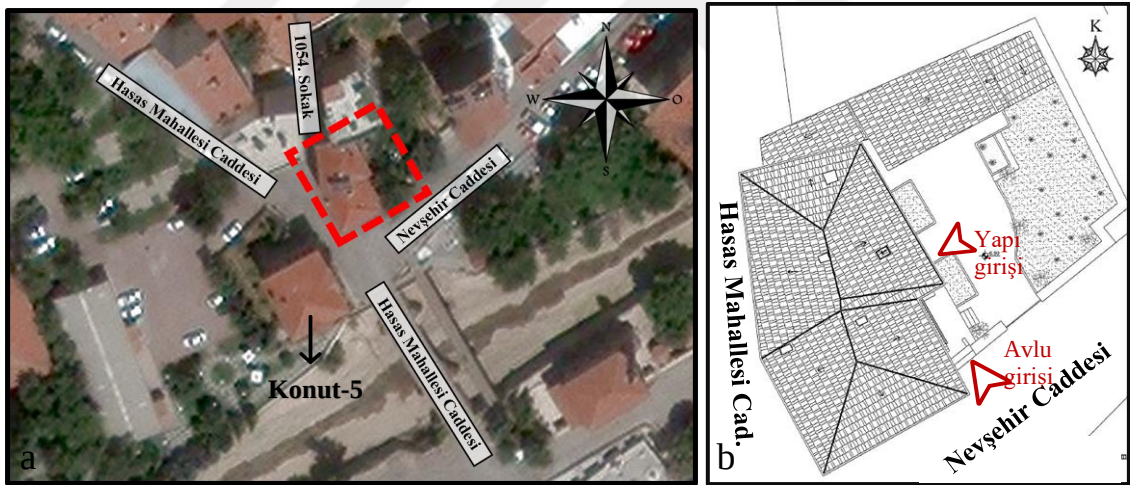
Şekil 4.44. a) Yapı konumu (Yandex Maps görüntüsü üstüne işlenmiştir.), b) Konut-1 rölöve vaziyet planı (Karadayı Yenice, 2012)

Parselin sokak tarafına bitiştirilmiş ev bir avlu içindedir. Dikdörtgen biçimli yapının tek girişi avludan sağlanmaktadır (Şekil 4.44. (b)). İki katlı olarak inşa edilen ev kesme taş ile yığma tekniğinde yapılmıştır. Kıрма çatı ile örtülen yapı kiremit kaplıdır (Çizelge E1.4.).

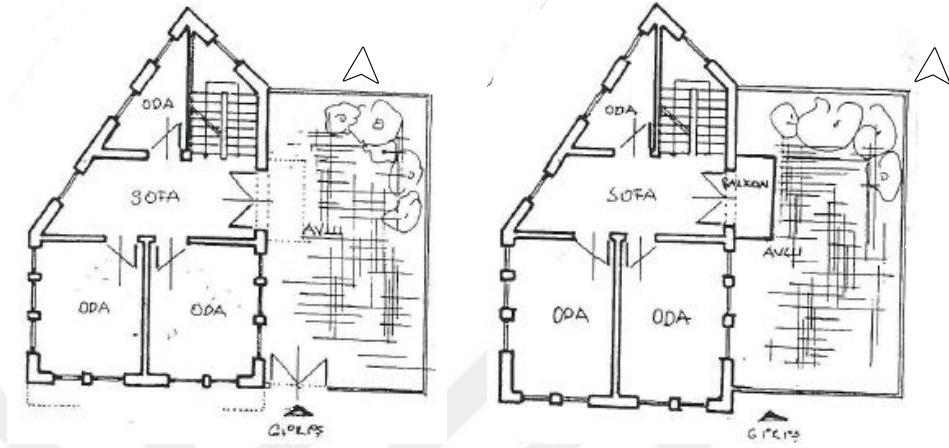
Şekil 4.45. Konut-4 özgün zemin(solda) ve birinci kat planı (Büyükmişçi, 2000)

Yapının orijinal planında doğu cephede bulunan giriş kapısından girildikten sonra sofayla karşılaşılır. Sofanın güneyinde ve kuzeybatısında odalar bulunuyor iken

kuzeydoğu köşesinde birinci kata erişimi sağlayan iki kollu bir merdiven yer alır. Birinci kat planı da aynı plan şemasına sahiptir. Zemin kattan farkı sofanın doğusunda balkon yer almaktadır (Şekil 4.45.). Fakat geleneksel evin bir kısmı yıkılıp yeni ekler eklenince Akata Konağı'nın hem plan şeması hem de orijinal cepheleri değişikliğe uğramıştır.

Sonradan oluşturulmuş plan da ise giriş kapısının önünde küçük bir hol bırakılarak sofa alanı odaya çevrilmiştir. Yapının kuzey tarafına farklı işlevlerde kullanılan mekanlar eklenmiştir. Fakat bu işlemler yapılırken merdiven kaldırıldığı için avludan birinci kata daha öncesinde balkon olan alana erişilen yeni bir merdiven yapılmıştır (Şekil 4.46.). Geleneksel evin orijinal olan kısımları halen özgünlüğünü koruyor iken sonradan eklenen ekler yapının cephe karakterini bozmaktadır.

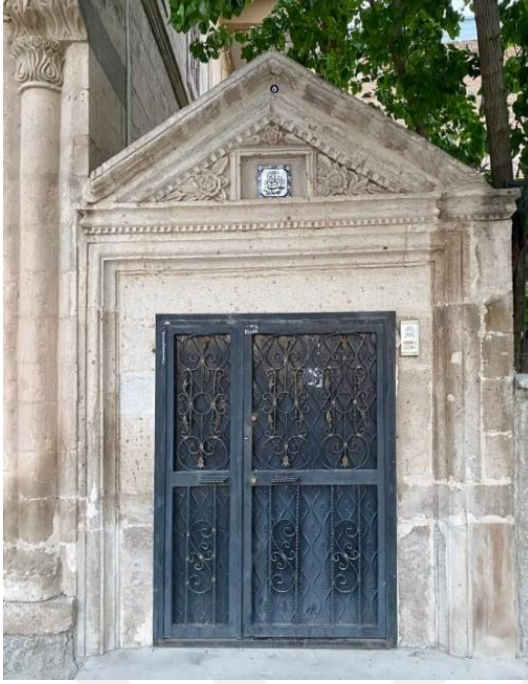
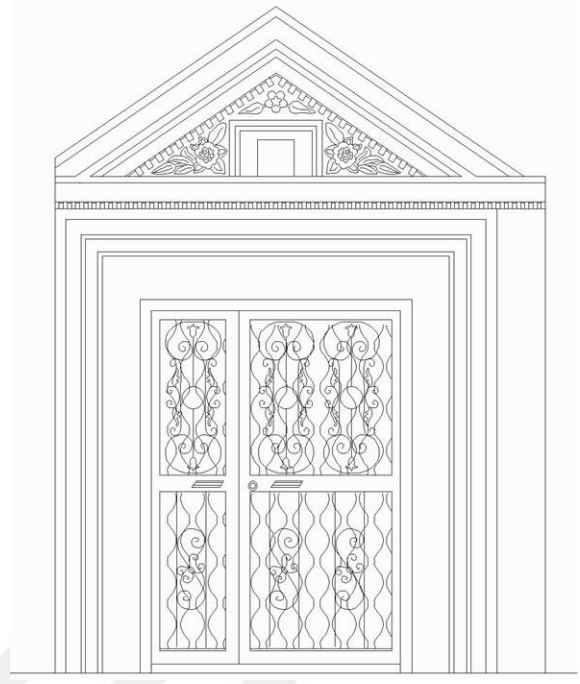
Şekil 4.47. Konut-4 avlu kapısı ve süslemeleri

Güney cephesi yol ile bitişik nizamdadır. Sokaktan bakıldığında yoğun süslemeli zemin kat ve birinci kat olmak üzere iki kat olarak algılanmaktadır. Cephenin sağ tarafında cepheye bitişik olarak devam eden avlu duvarı izlenmektedir. Bu avlu duvarında evin tek girişini sağlayan avlu kapısı bulunmaktadır (Şekil 4.47).

Evin ana girişinin yer aldığı doğu yönündeki avluya Nevşehir Caddesi'nden güney cephesinde bulunan üçgen alınlıklı avlu giriş kapısından geçilir. Demir giriş kapısı dikdörtgen formda işlemelidir. Kapı açıklığının çevresinde kademelenmiş, sade, taş kabartmalı söve bulunmaktadır (Şekil 4.47.). Kapının üzerinde bulunan üçgen alınlığın ortasında ince ve sade kenar bordürü bulunan kare bir çerçeve yapılmıştır. Bu çerçevenin dışında kalan üçgenin yüzeylerinde ise yoğun bitkisel motifli taş bezemeler bulunmaktadır. Alınlığın içe dönük kenar çeperlerinde hareketli dişli motifli bezeme bulunuyor iken dışa bakan çeperlerinde daha sade kabartmalar kullanılmıştır (Şekil 4.48.). Avlu giriş kapısının hemen bitişiğinde sol tarafta geleneksel konutun güney cephesi görülmektedir.

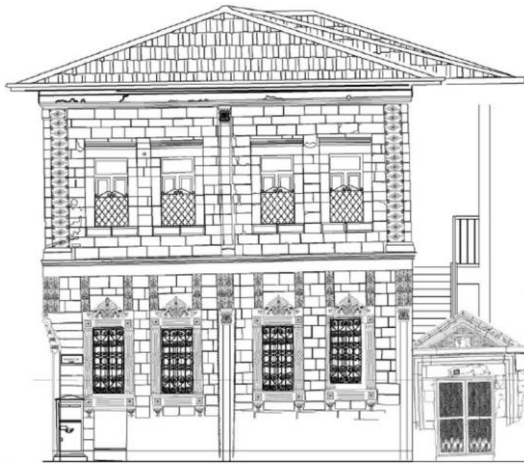
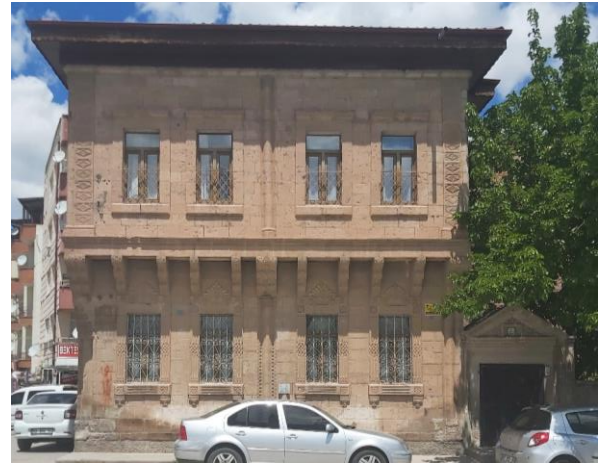
Şekil 4.49. Konut-4 güney cephesi rölöve çizimi (Karadayı Yenice, 2012) ve cephe görüntüsü

Cephede zemin katın başlangıç yüksekliği sade kabartmalı bir silme ile cephede belirginleştirilmiştir. Cephenin zemin kat seviyesinde, cephe görünümünde simetri oluşturacak şekilde yerleşmiş sokağa bakan dört adet dikdörtgen formda, kanatlı, süslü demir parmaklıklı ve PVC pencereler yer almaktadır (Şekil 4.49).

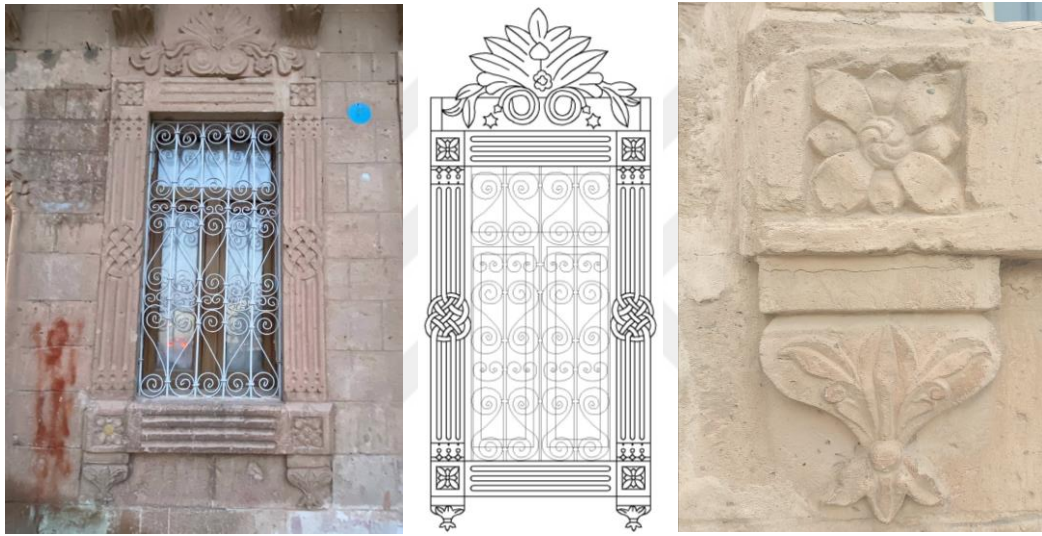
**Şekil 4.50.** Konut-4 güney cephesi zemin kat penceresi ve süsleme detayı

Pencerelerin boyutları 75x156 cm'dir. Pencere kenarları dikdörtgen söveli ve içleri bitkisel taş bezemelerle süslüdür. Sövenin dört köşesinde rozet görünümünde kabartmalı çiçek motifi bulunmaktadır. Pencerelerdeki sövelerin üzerinde lotus palmet motifli taş tezyinat vardır. Bezemeli bordürün alt bitiş köşelerinde birer tane bitkisel motifli taş kabartma bulunmaktadır (Şekil 4.50.).

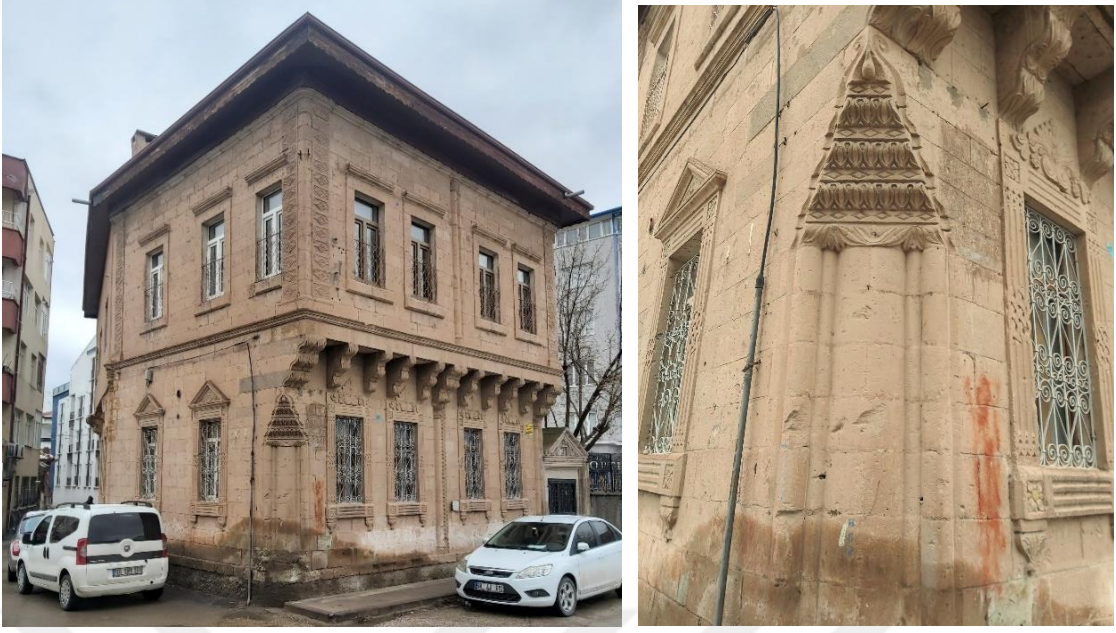
Şekil 4.51. Konut-4 güneybatı cephesi ve bezemeli köşe geçiş pahtı

Cephenin güneybatı köşesi payandaların başlangıç seviyesinden başlayarak zemin döşeme kotuna doğru üzeri taş süslemeli dört kademe yapılarak 45 derecelik açıyla pahlanmıştır (Şekil 4.51.). Bu köşe pahtı yaprak motiflerinin art arda birleşmesiyle oluşan bitkisel bezemeli ve aralarında geometrik bezemeler yer almaktadır.

gibi bazen geometrik ve bitkisel süslemeli bazen de Konut-2 ve Konut-9'da olduğu gibi rustik taşlı birbirine geçmeli düzende görülmektedir. Konut-5 ve Konut-4'ün sokağa bakan birer köşeleri 45 derecelik açıyla pahlanarak geçilmiştir.

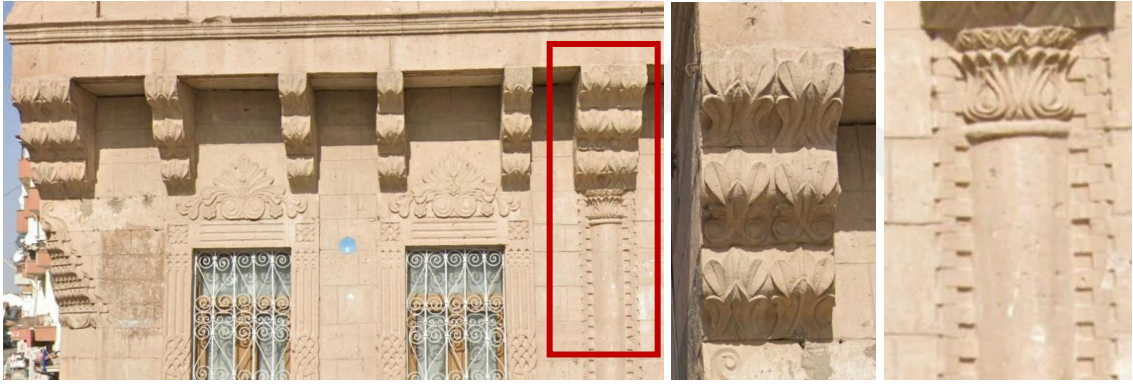
Şekil 4.52. Güney cephesinde yapılan bezemeli çıkma ve sütun detayı

Güney cephenin sağ köşesinde silindir kaideli, kabartmalı süslü başlıklı, sade silindir gövdeli yarım sütun(sütünce) bulunmaktadır. Cephenin ortasında ise silindir kaideli, kabartmalı süslü başlıklı, sade silindir gövdesinin iki kenarından da şaşırtmalı taş kabartma yapılan sütunce yer alır. Cephedeki bu çıkmalı sütunceler zemin başlangıç seviyesindeki silme üstünden başlayıp cephedeki konsolların başlangıç hizasında sonlanmaktadır (Şekil 4.52.).

Güney cephenin birinci katının tamamında dışa doğru 69 cm çıkma yapılmıştır. Bu çıkma üzeri bitkisel motiflerle süslü üç kademeli konsollar ile desteklenmektedir. Konsollar yapı köşelerinde ve ortasında bitişik olarak ikili bulunmaktadır (Şekil 4.52.). Konsolların belirli bir mesafe üzerinde taş kabartmalı silme geçilmiştir. Birinci katta, zemin kattakilerle aynı dikey doğrultuda dört adet dikdörtgen formda, kanatlı, PVC pencereler yer alır (Şekil 4.53.).

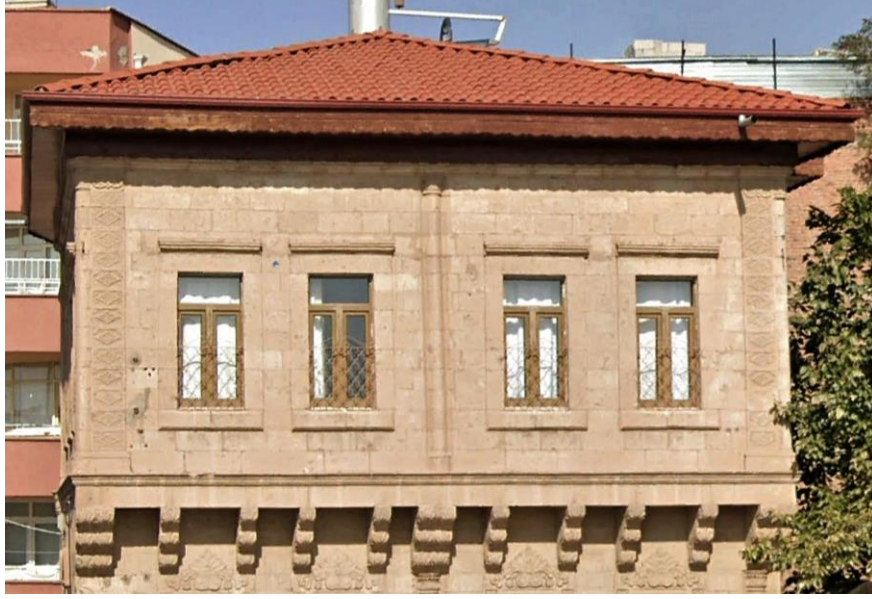
**Şekil 4.53.** Konut-4 güney cephesi birinci katı

Güney cephesi birinci katının cephede tamamen çıkması, çıkma ile cephe köşelerindeki desenli kabartmalı köşebentler ve cephede eşit aralıklar ile yerleştirilmiş sütunceler cephenin ana karakterini oluşturmaktadır. Tüm birinci kat cephesi, sütuncelerin altı ve üstünden uzanan yatay bir silme ile sınırlandırılmıştır (Şekil 4.53.).

Birinci kattaki pencereler 77x165 cm boyutlara sahiptir. Pencerelerde yüksekliğinin yarısına kadar ferforje parmaklık bulunmaktadır. Pencere kenarları sade taş sövelerle geçilmiştir. Pencere sövelerinin hemen üstünde sade kabartmalı kısmi silme yer almaktadır (Şekil 4.54.). Birinci katın köşeleri ve ortasında silindir kaideli, kabartmalı süslü başlıklı, sade silindir gövdeli sütunlar bulunmaktadır. Cephenin sağ ve sol köşesinde bulunan bu sütuncelerin hemen yanında geometrik ve bitkisel bezemeli çatı seviyesine kadar devam eden taş kabartmalar mevcuttur. Çatı hizası sade taş kabartmalı silme ile belirginleştirilmiştir. Silmenin devamında ve saçakta ise ahşap kaplama yapılmıştır (Şekil 4.53.).

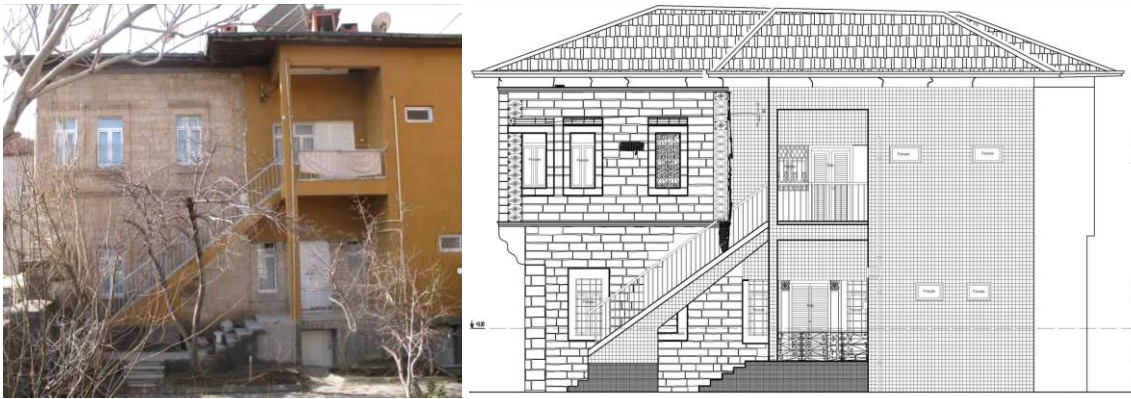
Şekil 4.55. Konut-4 doğu cephesi ve rölöve çizimi (Karadayı Yenice, 2012)

Evin doğu cephesinin zemin katının merkezinde çift kanatlı giriş kapısı bulunmaktadır. Bu kapıya avlu kotundan beş basamakla çıkılan su basman seviyesinden ulaşılmaktadır. Konutun giriş kotu yol kotundan 85 cm daha yüksektedir. Giriş açıklığı birinci katta yapılan açık çıkma ile geçilmiştir. Yapı giriş kapısının her iki yanında hole bakan, uzunluğu 155 cm, eni ise yaklaşık 65-68 cm aralığında olan dikdörtgen formda, demir parmaklıklı kanatlı birer pencere yer alır. Doğu cephesinde, güneydoğu köşede bulunan oda iki adet 75x156 cm boyutlarındaki dikdörtgen pencere ile avluya açılmaktadır. Giriş kapısına daha yakın olan pencere sonradan kapatılmıştır. Açık olan pencerede ızgara şeklinde parmaklık bulunmaktadır. Pencere kenarları sade kabartmalı taş söve ile geçilmiştir. Cephenin sol köşesinde güney yönünde yapılan çıkmayı destekleyen konsolların başlama seviyesine kadar şaşırtmalı, sade taş bezemeli köşe geçişi yapılmıştır. Geleneksel evin orijinal beden duvarında zemin kat taş kabartmalı silme ile birinci kattan ayrılmıştır. Cephede kuzeydoğu köşedeki muhdes mekanlarda 162 cm dışa doğru çıkma yapılmıştır. Uygun olmayan şekilde cephesi boyanmış, sonradan eklenen bu kısımlar cephenin özgünlüğüne ve görünümüne zarar vermektedir. Islak hacimlerin baktığı bu cephe duvarında iki adet 70x50 cm boyutlarında dikdörtgen formda, kanatlı, PVC pencereler bulunmaktadır (Şekil 4.55.).

Doğu cephesinin birinci katında giriş açıklığının üst hacminde bir açık çıkma bulunmaktayken günümüzde bu balkon birinci kata erişimi sağlayan bir giriş açıklığı vaziyetindedir. Birinci kat giriş kapısına erişim avludan 21 adet basamakla çıkılan bir merdiven ile sağlanmaktadır. Bu giriş sahanlığı yol kotundan 460 cm yukardadır. Dikdörtgen formdaki birinci kat giriş kapısının sol yanında 86x120 cm dikdörtgen formda, hole bakan kanatlı bir adet pencere yer alır. Giriş açıklığının sağ tarafı muhdes ekin yan yüz duvarı ile kapatılmıştır. Zemin katta olduğu gibi sonradan eklenen cephede iki adet ıslak hacim mekanlarına ait 90x50 cm boyutlarında kanatlı, dikdörtgen pencereler yer alır. Birinci kattaki bu pencereler ile zemin kattaki pencerelerin aksları birbirini tutmamaktadır, düzensiz yerleştirilmiştir. Geleneksel evin güneydoğu köşesindeki mekâna ait 70x151 cm ölçülerinde üç adet, dikdörtgen biçiminde, kanatlı, PVC pencereler bulunmaktadır. Pencere söveleri sade taş kabartmalıdır. Cephenin özgün olan kısmında çatı başlama seviyesi sade taş kabartmalı silme ile geçilmiştir (Şekil 4.55.).

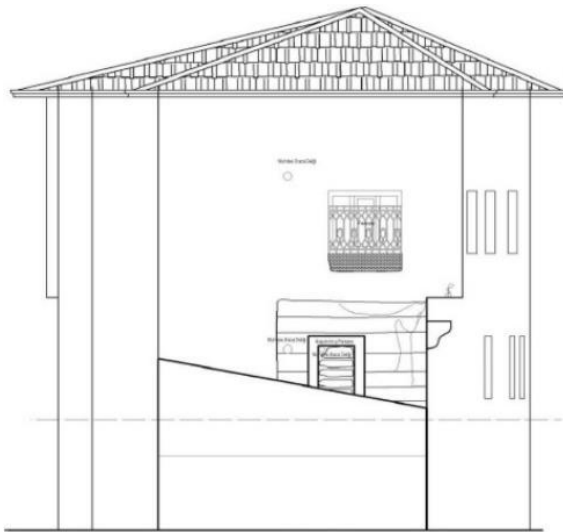
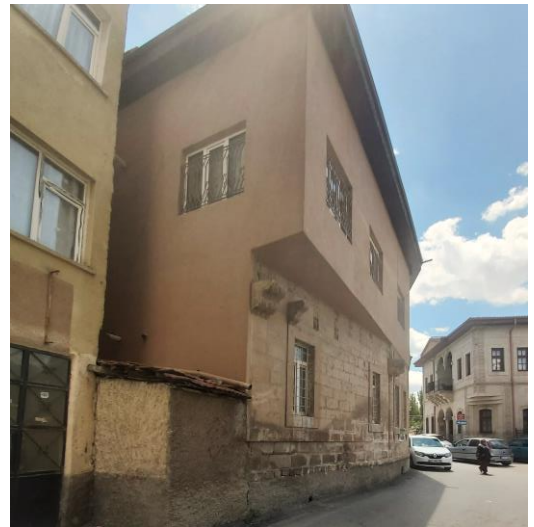
Şekil 4.56. Konut-4 kuzey cephesi (Karadayı Yenice, 2012) ve kuzeybatı cephesi

Cephede birinci kattaki, kuzeybatı köşede bulunan mutfığa bakan bir adet 153x130 cm boyutlarında, dikdörtgen formda kanatlı, PVC pencere bulunmaktadır. Pencere seviyesini tamamıyla kapatmayan ferforje korkuluk bulunur. Cephenin sağında da dışa doğru 75 cm çıkma yapılmıştır (Şekil 4.56.).

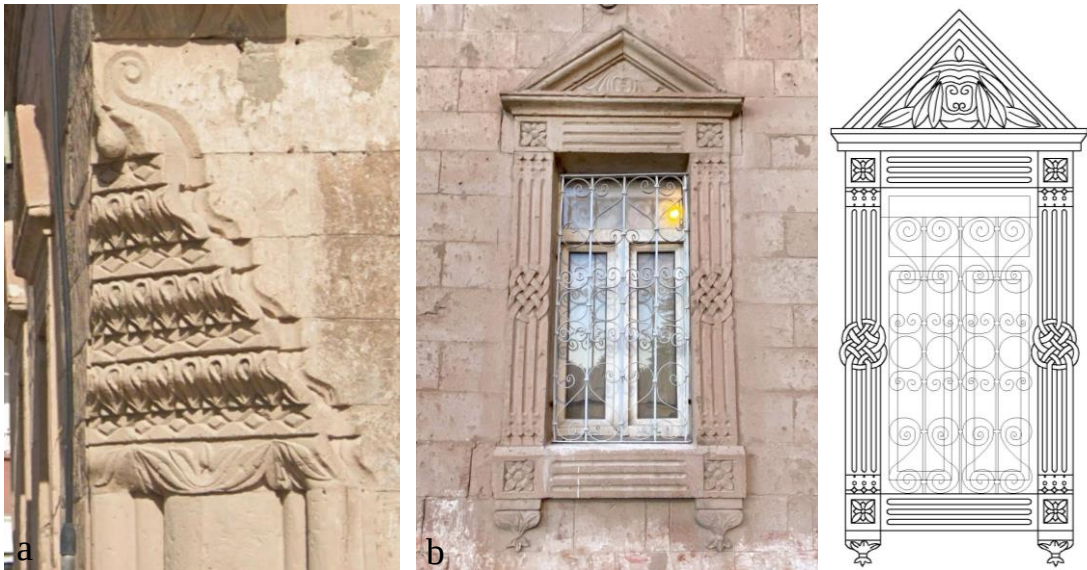
Şekil 4.57. a) Bitkisel motifli köşe pahtı, b) batı cephesi zemin kat penceresi ve çizimi

Zemin kat seviyesinde altı adet pencere mekanları ortalayacak şekilde yerleştirilmiştir (Şekil 4.58.). Cephenin sağında iki adet, 75x156 cm, dikdörtgen formda, kanatlı, PVC pencere yer alır. Pencerelerin s ve c hareketli işlenmiş süslü demir parmaklıklar bulunur. Pencere kenarları dikdörtgen bordürlü ve içleri bitkisel taş bezemelerle süslüdür. Bordürün dört köşesinde rozet görünümünde kabartmalı çiçek motifi bulunmaktadır. Bezemeli bordürün alt bitiş köşelerinde birer tane bitkisel motifli taş kabartma bulunmaktadır. Pencere bordürünün bitiminde cepheden dışa taşırılmış iki sıralı, taş kabartmalı üçgen alınlık oluşturulmuştur. Bu üçgen alınlığın içi de bitkisel motifli bezemelerle işlenmiştir (Şekil 4.57 (b)).

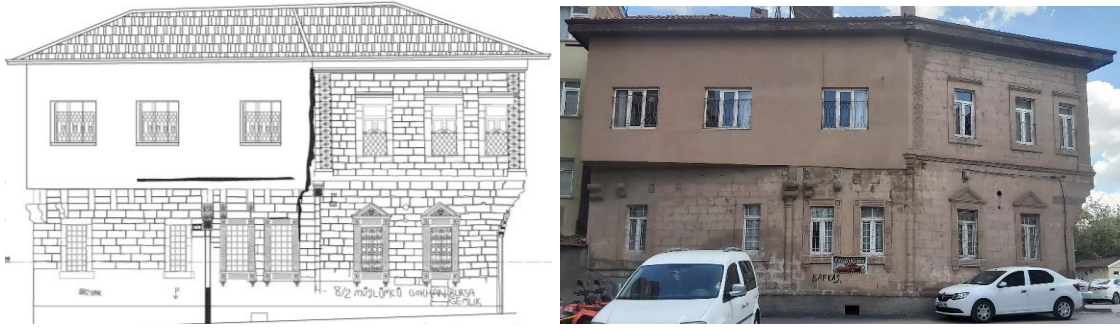
**Şekil 4.58.** Konut-4 batı cephesi rölöve çizimi (Karadayı Yenice, 2012) ve cephe görünüşü

Batı cephesi güneybatı köşedeki odanın bitiş izdüşümünden sonra sola doğru içe kırılarak devam etmiştir (Şekil 4.58.). Bu kırılmanın başladığı köşede zemin döşeme hizasındaki taş kuşaktan başlayan silindir kaideli, korinthe benzer kabartmalı süslü başlıklı, sade silindir gövdeli yarım sütun bulunmaktadır (Şekil 4.59. (a)). Batı cephesinde girişin karşısındaki odayı ortalayan iki adet 75x156 cm ölçülerinde dikdörtgen formda, ızgara demir korkuluklu, PVC pencere yer almaktadır. Pencere kenar bordürleri taş kabartmalı ve içlerinde bitkisel desenli süslemeler bulunur. Bordürün dört köşesinde de kare çerçeve içerisinde çiçek motifi vardır. Pencere sövesinin altının iki köşesinde bitkisel motifli taş bezemeler bulunur. Cephede orta aks sol taraftan silindir kaideli, kabartmalı süslü başlıklı, sade silindir gövdeli yarım sütun ile ayrılmaktadır. Cephenin sol tarafında bulunan odanın 61x156 cm ve kuzeybatı köşede bulunan mutfakın 67x156 cm birer adet dikdörtgen formda kanatlı penceresi bulunur. Bu iki adet pencere cephedeki diğer pencere boyutlarından daha küçüktür. Pencereelerde ızgara demir parmaklık ve pencere kenarlarında sade taş kabartmalı söve vardır.

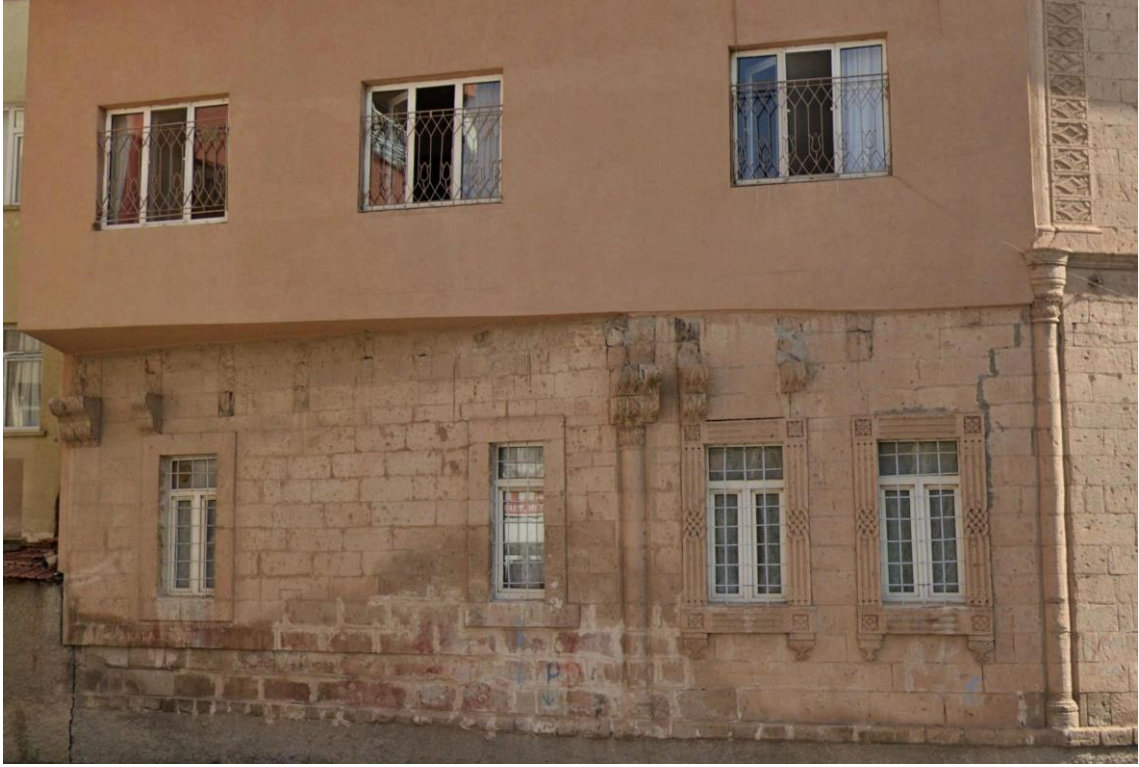
**Şekil 4.60.** Batı cephesindeki gönye çıkma ve zarar görmüş konsollar

Batı cephesinin birinci katına bakıldığında cephedeki kırılma noktasından kuzeybatı köşeye kadar gönye çıkma yapılmıştır. Çıkma yapılan bu cephe yapıya sonradan eklenmiştir. Çıkmanın cephesinde oranları zemin kattakilerden farklı 155x130 cm dikdörtgen formda üç adet kanatlı, PVC pencere vardır. Pencere yüksekliğini tamamen kaplamayan lale ve geometrik motifli demir korkuluk bulunmaktadır (Şekil 4.60.).

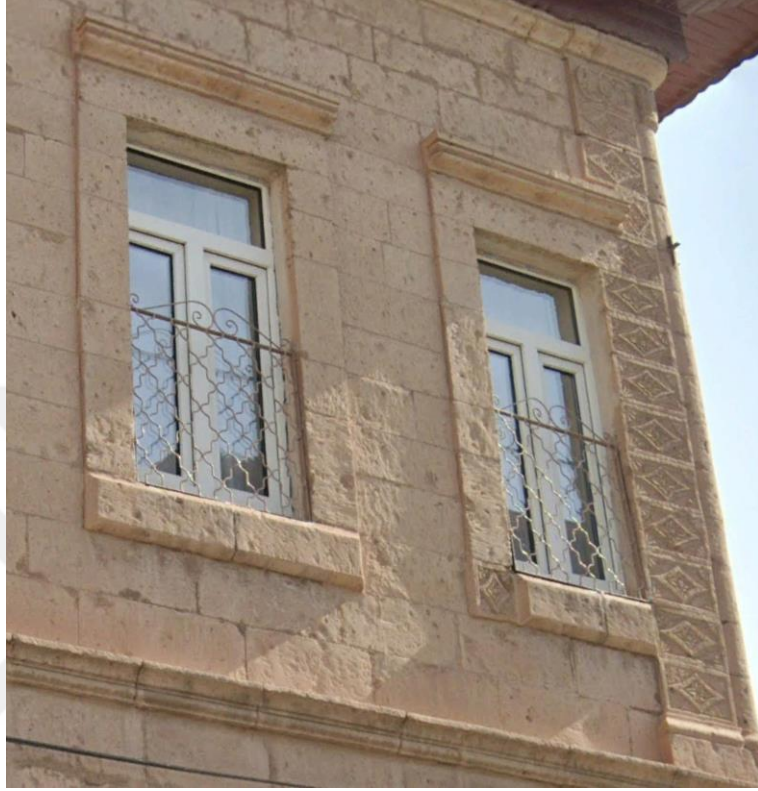
Şekil 4.61. Batı cephesindeki özgün birinci kat cephesi pencere ve köşebent detayı

geometrik bezemeli süsleme bulunmaktadır. Pencereilerin üst bordürlerinin üzerinde taş kabartmalı kısmi silmeler yer almaktadır (Şekil 4.61.). Çatı batı cephesinde de ahşap kaplamalı saçak oluşturmuştur.

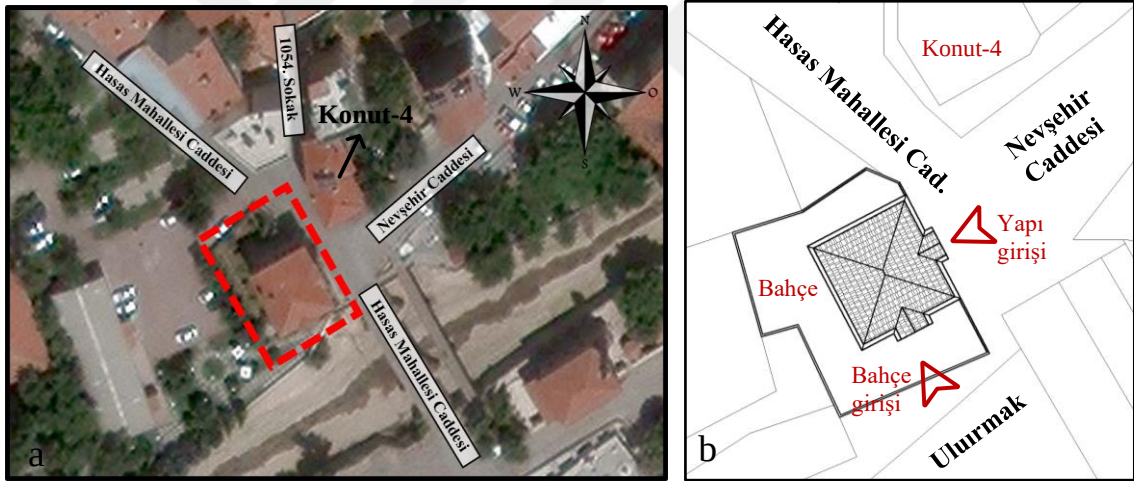
Şekil 4.52. a) Yapı konumu (Yandex Maps görüntüsü üstüne işlenmiştir.), b) yapı vaziyet planı

Geleneksel konut yapısı merkez ilçesi, Çerdiğin Mahallesi, Hasas Mah. Caddesi, no:10 da konumlandırılmıştır. Kuzeydoğu cephesinde bulunan başka bir geleneksel ev olan Konut-4 ile yan yana yer almaktadırlar (Şekil 4.62. (a)).

Hasas Mahallesi Caddesi'nden yapı girişine ulaşılan evin kuzey, batı ve güney yönde bahçesi bulunmaktadır (Şekil 4.62. (b)). Sokağa sofa ile bağlı olan yapı iç sofalı plan şeması kategorisindedir. İbrahim Kaya Konağı bodrum ve iki kata sahip kare planlıdır. Zemin kat plan şeması ile birinci kat planı örtüşmektedir. Yapıya giriş yola bitişik nizamda yerleştirilmiş doğu cephenin ortasından bir basamakla sağlanmaktadır. Evin çatısı kırma çatı sisteminde ve kiremit kaplıdır. Dışarı taşırılan saçakların ise ahşap olduğu gözlenmektedir (Çizelge E1.5.).

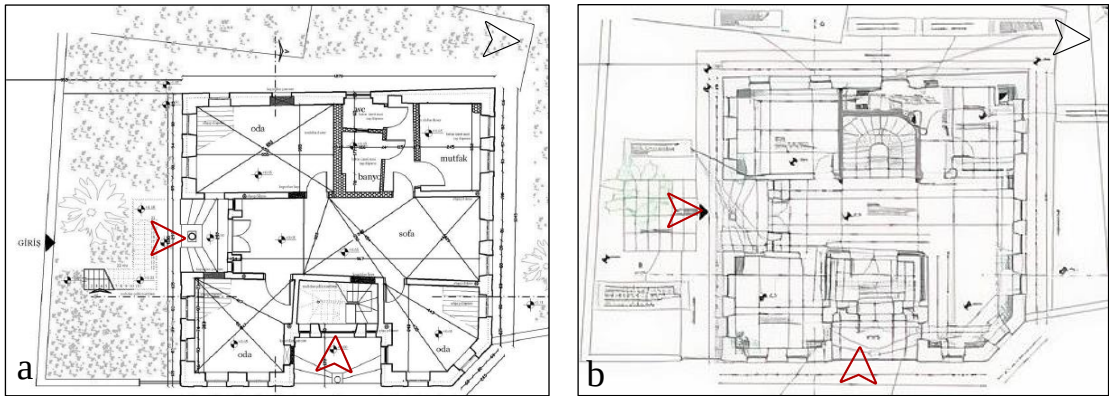
Şekil 4.64. Konut-5 zemin kat rölöve(a) ve restorasyon(b) çizimi (Karadayı Yenice ve Dülgerler, 2014)

Geleneksel evin doğu yönündeki Hasas Mahallesi Caddesi'nden bir girişi ve Ulurmak'a bakan güney cephesinden de bir bahçe girişi olmak üzere iki girişi bulunmaktadır. Ön(doğu) cepheden yapıya girildiğinde girişin karşısında birinci kata çıkılan ve bodrum kata inilen merdiven görülmektedir. Güney cephesi doğrultusunda köşelerde birer tane oda bulunmaktadır. Odaların orta aksında 4-5 basamakla inilen sofadan bahçeye açılan güneydeki bahçe çıkış kapısı yer almaktadır. Bahçe kotu yol kotundan daha aşağıdadır. Kuzeybatı köşede ise mutfak ve ıslak hacimler yer alırken kuzeydoğu köşede restorasyon geçirmeden önce bir oda bulunuyor iken günümüzde sofayla birleştirilmiş açık halde bir mekân yer alır (Şekil 4.64. (b)). Yapının bodrum katı zemin katta da bulunan kuzeybatıdaki mekânı haricinde açıktır.

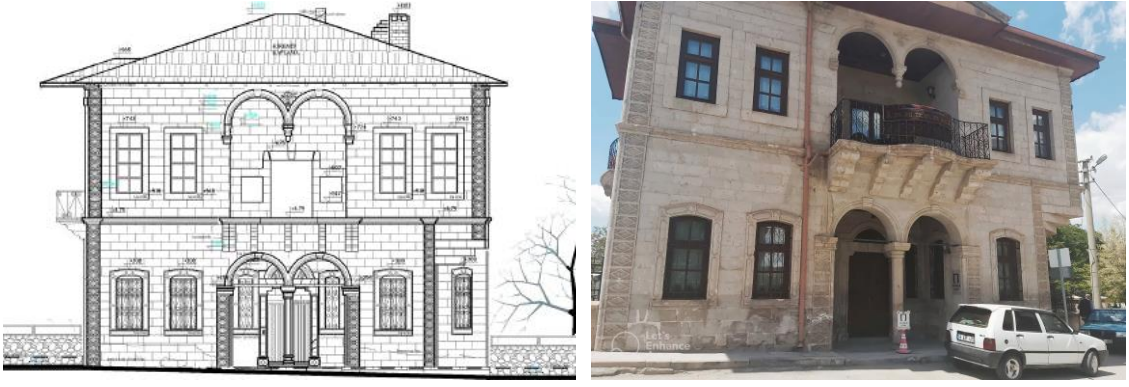
Şekil 4.65. Doğu cephe rölöve çizimi (Karadayı Yenice, 2012'den düzenlenmiştir.) ve konut giriş açıklığı

Doğu cephesi Hasas Mahallesi Caddesi'nden süslemeli anlayışta bir zemin kat ve daha sade birinci kat olmak üzere iki kat olarak algılanmaktadır. Zemin katın merkezinde giriş revakı oluşturulmuştur. Birinci katın merkezinden yola doğru açık çıkma yapılmıştır. Cephedeki motifli bezemeler, konsollar ve kemer açıklıkları doğu cephesine hareket ve estetik kazandırmıştır (Şekil 4.65.).

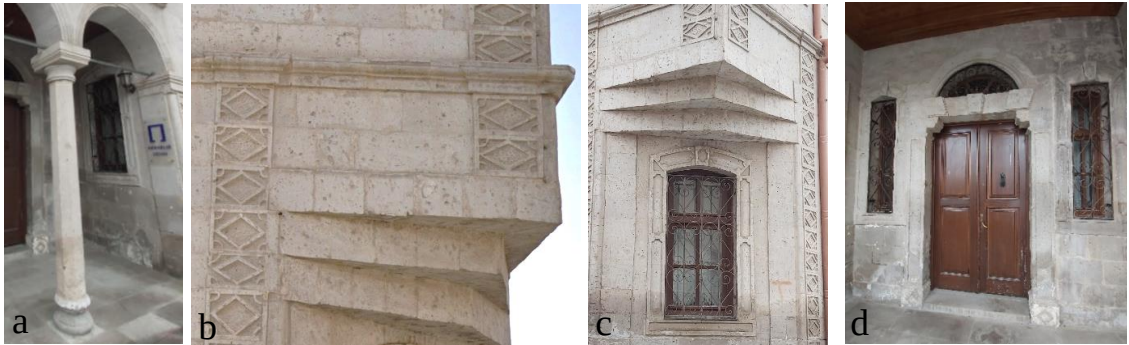
Şekil 4.66. a) Giriş açıklığındaki sekizgen taş sütun, b) köşe pahtı, c) köşe geçişi penceresi, d) giriş kapısı

Zemin katın merkezinde sofaya açılan giriş açıklığı iki kemer ve ortasında üst kısmında kaidesi bulunan sekizgen taş sütun ile geçilmiştir (Şekil 4.66.(a)). Gömme girişin sağ yan cephesinde bir adet ve sol yan cephesinde iki adet 80x160 cm boyutlarında ahşap, kanatlı pencereler yerleştirilmiştir. Kuzeydoğu cephede yapı köşesi zemin kat seviyesinin üst kısmından aşağıya doğru 3 defa kademelenme yapılarak 45 derecelik açıyla pahlanmıştır (Şekil 4.66. (b)). Konut yüzeyine yapılan kademelenme bitişiinde ise yine 45 derecelik açıyla dikdörtgen formunda üstü basık kemerli 80x160 cm ölçülerinde kanatlı pencere yerleştirilmiştir (Şekil 4.66. (c)). Doğu cephesindeki bu köşe geçilmesi zemin kattaki simetriyi bozmaktadır.

134x220 cm ölçülerindeki giriş kapısının üzerinde yarım daire formunda aydınlatma penceresi ve kapının her iki yanında birer adet basık kemerli 42x156 cm ölçülerinde pencere bulunmaktadır (Şekil 4.66.(d)). Girişin, güney ve kuzeyinde yer alan mekanların birer tane basık kemerli dikdörtgen formda penceresi de giriş revakına bakmaktadır.

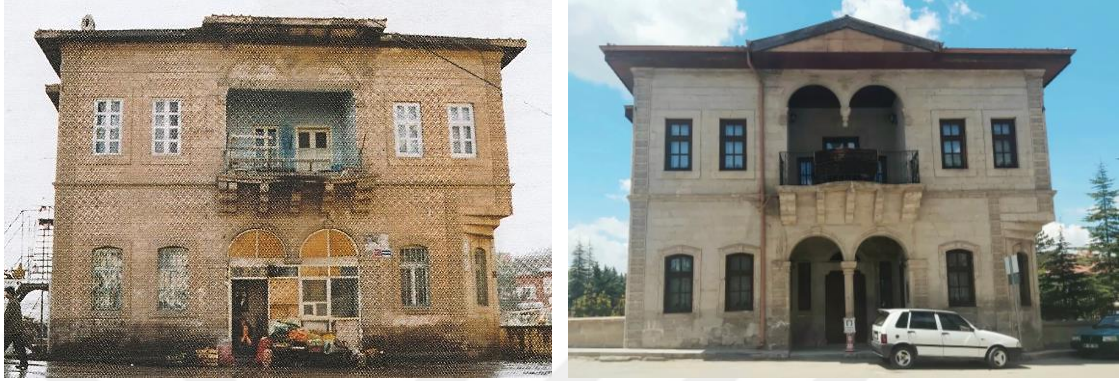
Şekil 4.67. Konut-5 restorasyon öncesi doğu cephesi (Erdal, 2016) ve günümüzdeki doğu cephesi

Doğu cephesinin birinci katının merkezinde hem cepheden içeri çekilerek hem de dışa çıkma yapılarak balkon oluşturulmuştur. Dışarı taşırılarak yapılan balkon taş konsollar ile taşınmaktadır. Çatıda yapılan üçgen alınlık cephe simetriğini güçlendirmiştir (Şekil 4.67.).

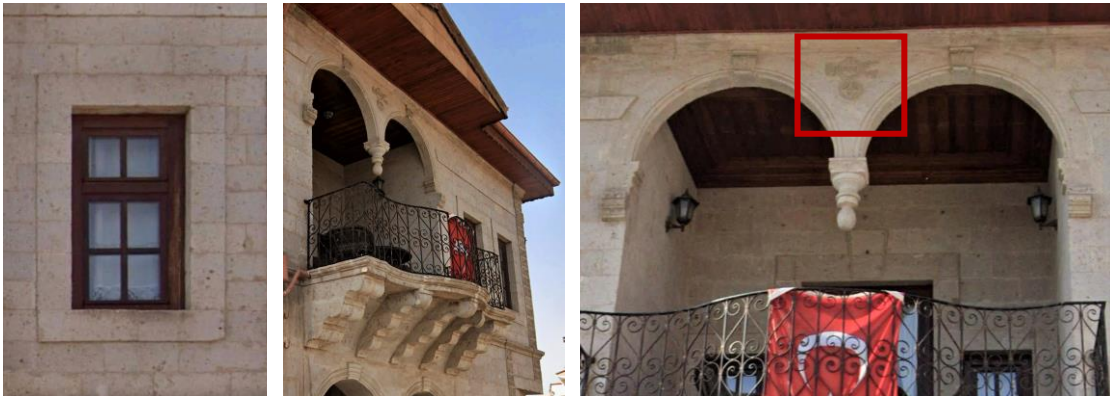
Şekil 4.68. Doğu cephesi birinci kat penceresi, balkonu ve kemerlerin arasında yer alan kitabesi

Balkonun her iki tarafındaki cephede simetrik olarak yerleştirilmiş ikişer adet kanatlı ahşap pencereler bulunmaktadır. Pencerelerin boyutları 80x185 cm'dir. Pencereleri sade taş söveler çevrelemektedir. Balkon açıklığı iki kemerin ortada birleşmesi ile geçilmiştir. Kemerlerin ortasında yapının yapım tarihinin yer aldığı kitabesi vardır. Cephede balkona açılan 130x180 cm boyutlarında dikdörtgen formda kapı yer almaktadır. Balkon kapısının her iki yanında 67x80 cm ölçülerinde ahşap pencere bulunmaktadır. Kapı ve pencerelerin söveleri sade taş kabartmalıdır. Balkon kapısının ve kemerlerin merkezinde dışa çıkıntı yapılarak kilit taşı belirginleştirilmiştir. Balkonun süslü demir korkuluğu bulunmaktadır (Şekil 4.68.). Yapının köşeleri motifli kabartmalı taş ile geçişleri belirtecek bir şekilde süslenmiştir.

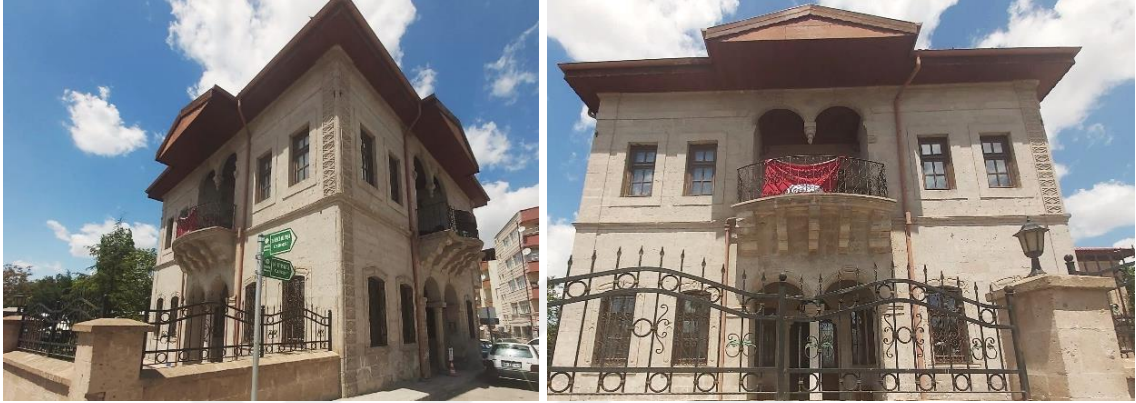
**Şekil 4.69.** Konut-5 güneydoğu (solda) ve güney cephesi (sağda)

Güney cephesi sokaktan süslemeli anlayışta bir zemin kat ve daha sade birinci kat olmak üzere iki kat olarak izlenmektedir. Yapının bu cephesi Ulurmak'a bakmaktadır. Güney cephesinde bulunan bahçeyi avlu duvarı çevrelemektedir. Ulurmak tarafında bulunan ferforjeli avlu kapısıyla bahçeye geçiş yapılabilmektedir. Güney cephesi doğu cephenin özelliklerini sergilemektedir (Şekil 4.69.).

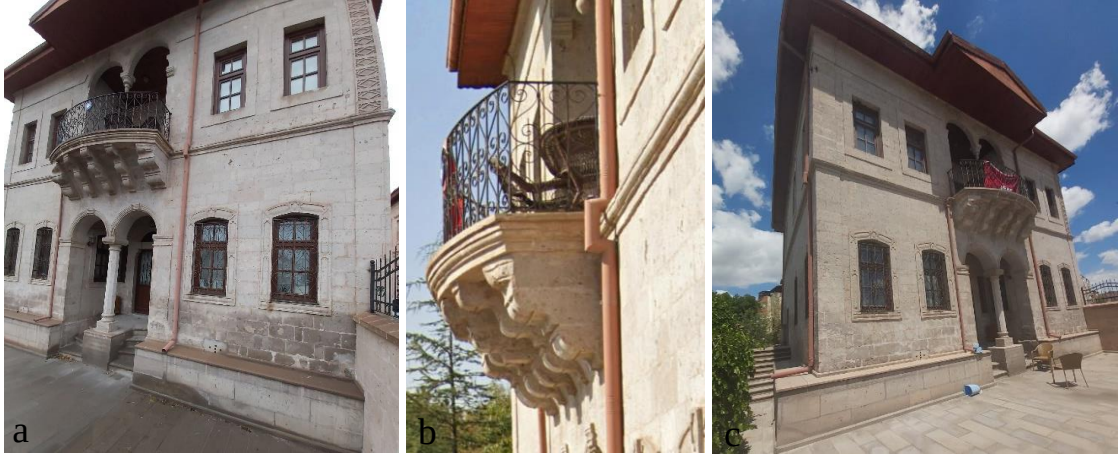
Şekil 4.70. a) Güney cephesi bahçe çıkışı, b) çıkma detayı, c) güneybatı cephesi

Güney cephenin ortasında, zemin kat seviyesinde cephenin merkezinde niş oluşturularak yerleştirilmiş çift kanatlı 134x220 cm ölçülerinde ahşap bahçe çıkış kapısı bulunur. Bu açıklık, doğu cephesindeki giriş açıklığı ile aynı pencere yerleşimlerini, süsleme ve ölçüleri taşımaktadır. Bahçe kapısının açıldığı sahanlığa bahçe kotundan dört basamakla her iki taraftan da çıkılabilen bir merdivenle ulaşılmaktadır. Sahanlık seviyesinden başlayan sütun ise açıklığı geçen kemerlerin birleşim noktasına kadar devam etmiştir (Şekil 4.70. (a)).

Güney cephenin birinci katı genel hatlarıyla doğu cephesinin birinci katı ile aynı yerleşim ve süsleme düzenine sahiptir. Balkon kapısının merkezde değil yanda ve kapının yanında bir adet pencere bulunması ile doğu cepheden farklılaşmaktadır. Balkon kapısı 110x255 cm, pencere ise 80x180 cm ölçülerindedir. Şekil verilmiş demir korkulukları olan balkonun üst örtüsü üçgenleme yapılarak kapatılmıştır (Şekil 4.70. (c)).

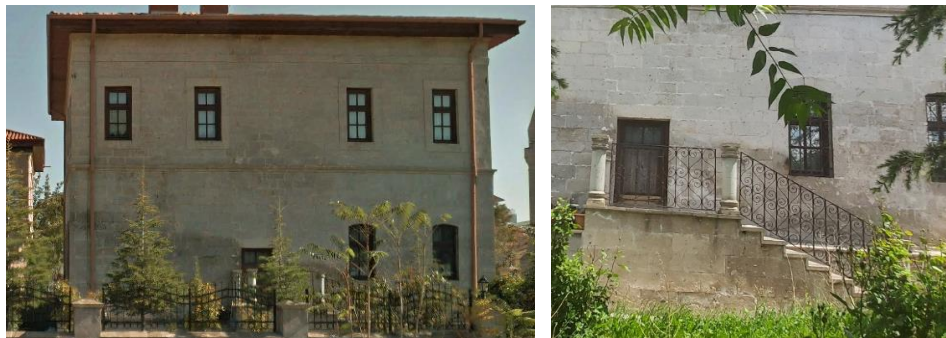
Şekil 4.71. Konut-5 batı cephesi ve bahçe çıkış kapısı

Batı cephesinde zemin kat seviyesinin ortasında bahçeye açılan dikdörtgen ahşap bir kapı bulunmaktadır. Ana girişteki yol kotundan daha düşük bir kotta bulunan bahçeden 9 basamakla bu kapıya ulaşılmaktadır (Şekil 4.71.). Cephenin sağında 80x160 cm boyutlarında iki adet basık kemerli, kanatlı, ahşap pencereler bulunur.

Cephenin birinci katında köşelerde bulunan mekanları ortalayacak şekilde yerleştirilmiş 80x185 cm ölçülerinde dikdörtgen formda ikişer adet, ahşap kanatlı pencere bulunmaktadır (Şekil 4.71.). Pencere söveleri sade taş kabartmalıdır. Çatı başlama seviyesi sade taş silme ile birinci kattan ayrılmış ve silmenin üzerine de birkaç sıra duvar örülmüştür.
