**CEPHE DÜZENİ VE SÜSLEMELERİYLE**  
**GELENEKSEL AKSARAY EVLERİ**

**YÜKSEK LİSANS TEZİ**

**Restorasyon Anabilim Dalı**

**Haziran-2022**  
**KONYA**  
**Her Hakkı Saklıdır**

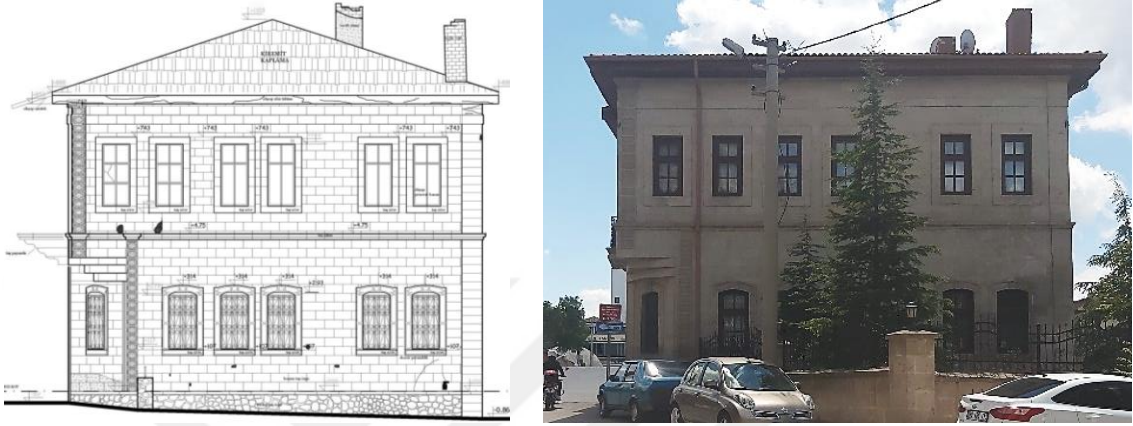
Şekil 4.72. Kuzey cephe rölöve çizimi (Karadayı Yenice, 2012) ve cephenin sokaktan görünüşü

Kuzey cephe sokaktan bakıldığında sade anlayışta bir zemin kat ve birinci kat olmak üzere iki kat olarak görülmektedir. Cephenin solunda zemin kat seviyesinde yapılan köşe pahtı ve bezemeler cephede hareketliliği sağlamıştır. Katlar kabartmalı taş silmesi ile ayrılmıştır.

Cephenin zemin katında 80x160 cm boyutlarında basık kemerli beş adet pencere ve birinci katta 80x185 cm dikdörtgen şeklinde altı adet pencere bulunmaktadır. Zemin katta bulunan pencerelerin kenarları süslemeli taş sövelidir. Pencerelerde dikdörtgen formda süslemeli demir parmaklık bulunmaktadır (Şekil 4.73. (a)). Birinci katta bulunan altı pencerenin de kenar bordüründe sade taş kabartma yapılmıştır (Şekil 4.73.(b)). Cephede bulunan pencerelerin hepsi ahşaptır ve kanatlıdır. Birinci kat bitimi sade bir taş kuşakla çatı hizasından ayrılmıştır. Çatının başlamasına kadar birkaç sıra daha duvar örülmüştür (Şekil 4.72.).

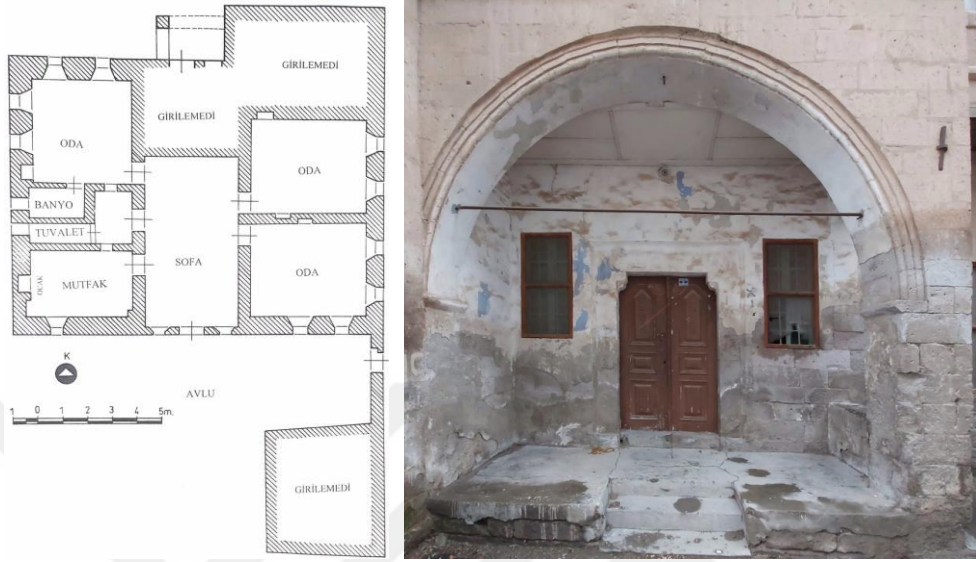
Şekil 4.75. Konut-6 zemin kat planı (Erdal, 2006) ve kemerli girişi

Zemin katta yapının kuzey ve güney yönünde uzanan sofası kuzeyde Nakkaş Caddesine, güneyde yapının bahçesine bakmaktadır. Kuzey cephesindeki ana giriş kapısından girildiğinde dikdörtgen bir sofaya ulaşılır. Sofanın doğu ve batı kenarlarında

odalar sıralanmıştır. Sofa kuzey yönünde de bahçe çıkış kapısına uzanmaktadır (Şekil 4.75.). Sofadan erişilen merdiven ile yapının birinci katına erişilmektedir. Birinci kat sofanın köşeleri pahlanmış ve odalar sofa etrafında sıralanmıştır.

Cephenin zemin katının orta aksında giriş açıklığı mevcuttur (Şekil 4.75.). Giriş açıklığının sağ ve sol yanlarında kalan cephe duvarlarında sağdaki mekânı ortalayacak şekilde ikişer adet dikdörtgen formda, kanatlı ve ahşap pencereler yerleştirilmiştir. Zemin kat belirgin taş kabartmalı kat silmesi ile birinci kattan ayrılmıştır.

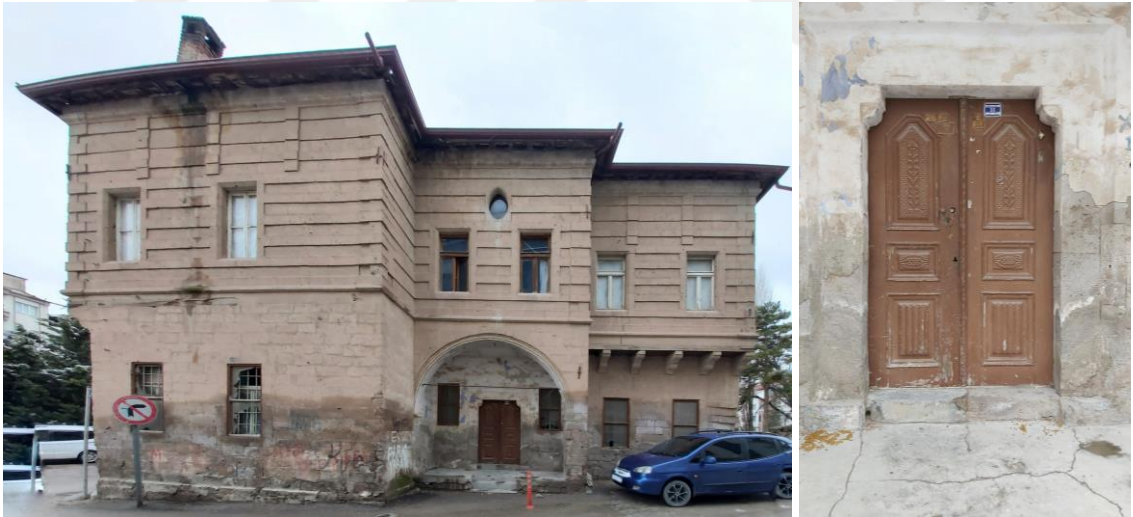
**Şekil 4.76.** Konut-6 kuzey(giriş) cephesi ve ahşap giriş kapısı

Parsel köşesine yerleştirilmiş konutun kuzey cephesi sokaktan sade anlayışta bir zemin kat ve süslemeli birinci kat olmak üzere iki kat olarak algılanmaktadır. Evin kuzey(giriş) cephesi yol ile bitişik konumdadır. Cephe batı yönünden doğu tarafına doğru kademeli bir şekilde çıkma yaparak ilerlemektedir (Şekil 4.76.).

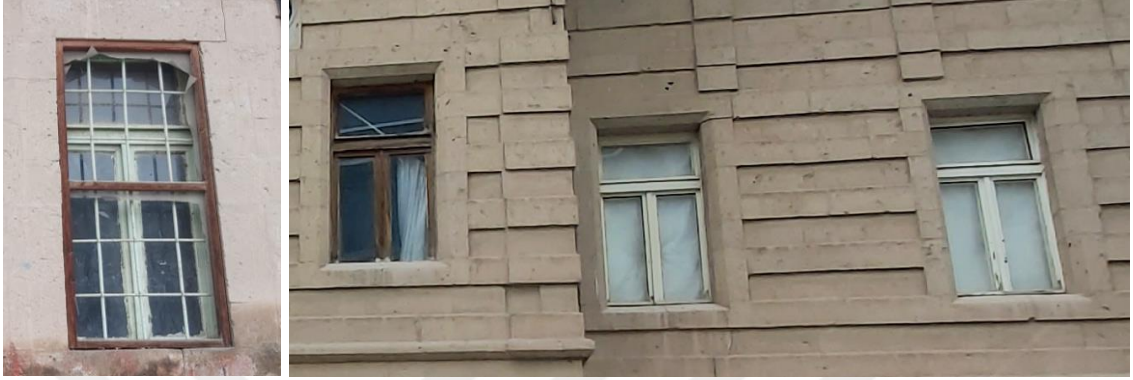
**Şekil 4.77.** Konut-6 zemin kat penceresi(solda) ve birinci kat pencereleri (sağda)

Yol kotundan iki basamak çıkılarak evin giriş sahanlığına ulaşılmaktadır. Giriş kapısına erişim cephenin merkezinde yer bir adet, büyük bir kemer ile geçilmiş giriş açıklığından sağlanmaktadır. Kemerin etrafı taş kabartmalıdır. Giriş açıklığının batı yönünde ise daha küçük boyutta kemer bulunmaktadır. Giriş kapısı çift kanatlı, bezemeli ve ahşaptır (Şekil 4.76.). Kapı çerçevesinin üst iki köşesinde bezeme vardır. Kapının her iki yanında da dikdörtgen formda birer adet kanatlı, ahşap pencere bulunmaktadır (Şekil 4.77.).

Cephenin birinci katında solda yer alan odanın haricinde diğer mekanları ortalayacak şekilde ikişer adet dikdörtgen formda, kanatlı ve ahşap pencereler yerleştirilmiştir. Birinci katta zemin kattaki gibi batıdan doğuya doğru kademelidir. Cephedeki taşların arasında sade taş kabartmalı silmeler bulunmaktadır. Pencerelerin kenar bordürlerinde de sade taş kabartmalı söveler bulunur (Şekil 4.77.). Kuzey

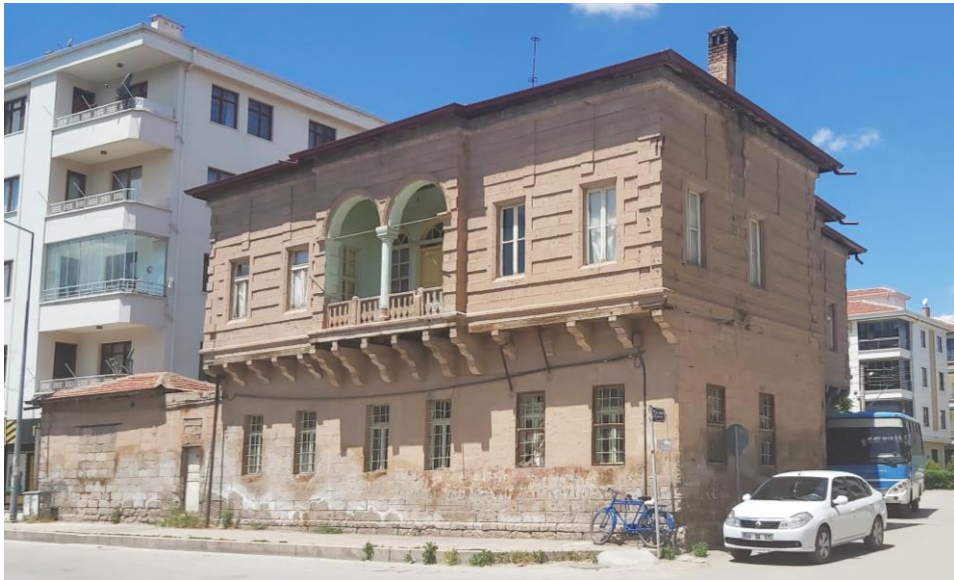
**Şekil 4.78.** Konut-6 kuzeydoğu cephesi

Birinci katta giriş açıklığının üstünde çıkma yapılmıştır. Bu çıkmanın ön yüzünde iki adet, batı yan yüzünde ise bir adet dikdörtgen formda kanatlı ahşap pencere bulunmaktadır. Ön yüzündeki pencerelerin orta hizasında yukarıda oval formulu aydınlatma penceresi yer almaktadır. Kuzeybatı köşedeki mekânda cepheden dışa doğru çıkma yapılmıştır. Bu kapalı çıkma ahşap kirişleme ve bezemeli taş konsollar ile desteklenmektedir. Birinci kat ile çatı seviyesini ayıran taş kabartmalı silmenin üzerine bir sıra taş duvar örülmüştür (Şekil 4.78.).

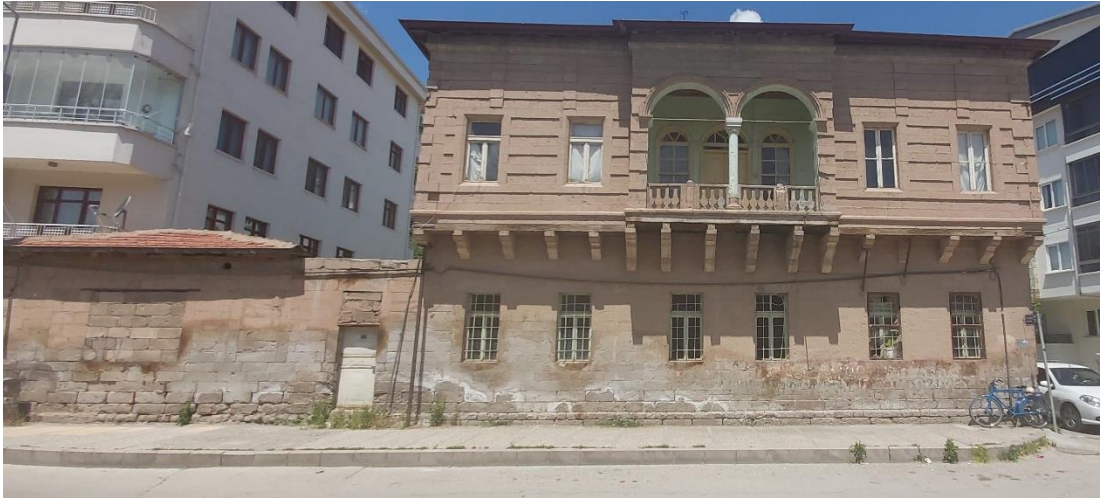
Şekil 4.79. Konut-6 doğu cephesi

Parsel köşesine yerleştirilmiş konutun doğu cephesi sade anlayışta bir zemin kat ve süslemeli birinci kat olmak üzere iki kat olarak algılanmaktadır. Cephe Melendiz (Ulurmak) Çayına bakmaktadır. Doğu cephesi birinci katının cephe boyunca çıkma yapması, çıkma ile cephe köşelerindeki ve cephedeki kabartmalı silmeler cephenin ana karakterini oluşturmaktadır.

Cephenin sol köşesinden devam eden zemin kat seviyesiyle aynı hizada bahçe duvarı izlenmektedir. Bahçe duvarında da güney cephesindeki bahçeyi sokağa bağlayan kapı bulunmaktadır (Şekil 4.79.).

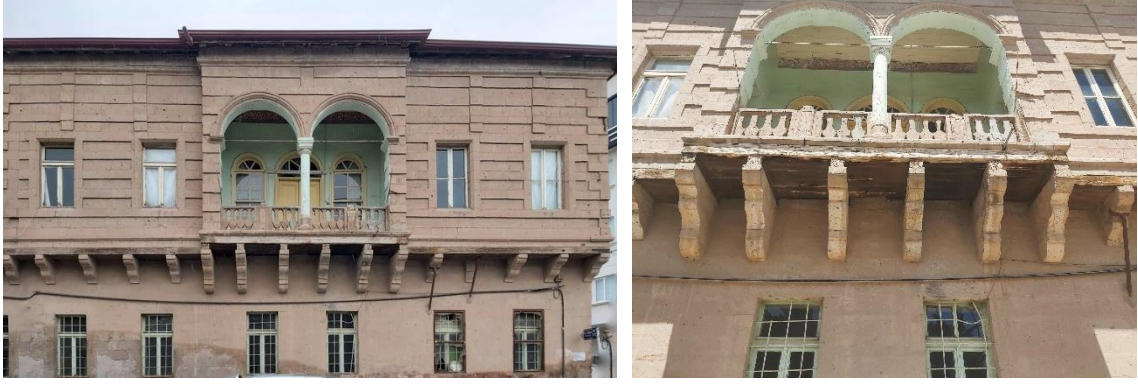
**Şekil 4.80.** Konut-6 doğu cephesindeki balkon ve konsol

Doğu cephesi de yola bitişik nizamdadır. Doğu cephenin zemin katında altı adet, dikdörtgen formda, ferforje parmaklıklı pencere bulunmaktadır. Alt kat ve birinci kat taş kabartmalı kat silmesi ile ayrılmıştır. Doğu cephesinin birinci katının ortasında hem içe gömülü hem de cepheden dışarıya taşırılmış balkon bulunmaktadır (Şekil 4.79.). Bu gömme balkon açıklığı iki adet taş kemer ve kemerlerin birleştiği orta noktada bulunan kaidesi ve başlığı bezemeli bir sütun ile geçilmiştir. Kemerlerin çevresi taş kabartmalıdır. Balkon ahşap kirişleme ve boyutları diğerlerinden daha büyük olan taş payandalar ile desteklenmektedir (Şekil 4.80.).

Doğu cephenin merkezinde kemerli, çift kanatlı ve ahşap balkon kapısı bulunmaktadır. Kapının kemer açıklığında aydınlatma penceresi vardır. Balkon kapısının her iki yanında da birer tane kemerli, giyotin pencere yer almaktadır.

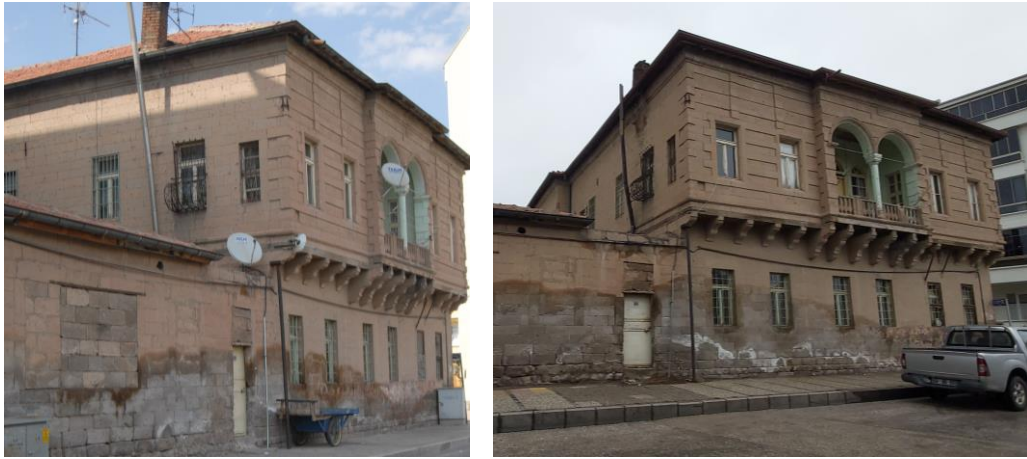
**Şekil 4.81.** Konut-6 güneydoğu cephesi 2011 yılı (Aksaray İl Kültür ve Turizm Müdürlüğü arşivi) ve günümüz güneydoğu cephesi

Birinci kat cephede kuzeydoğu ve güneydoğu köşelerdeki mekanların cephelerinde dışa doğru çıkma yapılmıştır. Bu çıkmalarda ahşap kirişleme ve bezemeli taş konsollar ile taşınmaktadır. Çıkmaların ön yüzünde ise ikişer adet dikdörtgen formda kanatlı pencereler yer alır. Balkon boşluğuna bakan yan cephelerinde ise birer tane dikdörtgen formda pencere vardır. Çatı seviyesi taş kabartmalı silme ile birinci kattan ayrılmış ve üzerine bir sıra daha taş dizilmiştir. Doğu cephesinin köşe geçiş yüzeylerinde taş kabartmalı sütunlar bulunmaktadır. Cephede kullanılan sade taşların arasındaki kabartmalı taş silmeler, yapılan çıkmalar, taş bezemeli konsollar cepheye görsel anlamda yoğunluk ve hareket katmıştır (Şekil 4.81.).

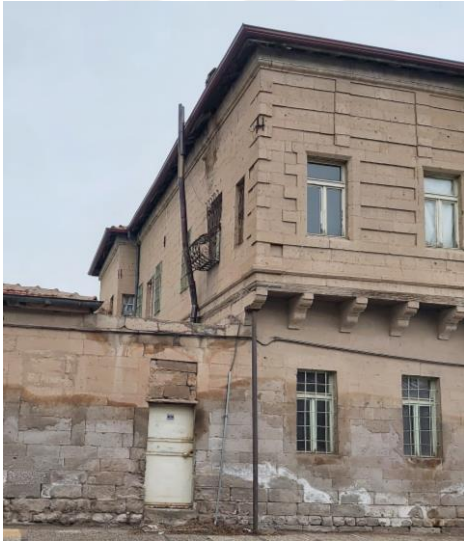
**Şekil 4.82.** batı cephesindeki bahçeye sokaktan geçişi sağlayan doğu cephedeki bahçe kapısı

Güney cepheye sokaktan bakıldığında avlu duvarından dolayı zemin katı izlenememekte sadece sade anlayışta yapılmış birinci kat algılanmaktadır. 950. Sokaktan

bir adet dikdörtgen metal bir kapıyla güney cephesindeki bahçeye geçilmektedir (Şekil 4.82.). Cephenin zemin katının merkezinde sofadan bahçeye açılan ahşap bir kapı bulunmaktadır. Kapının her iki yanında sofayı gören birer adet pencere açıklığı vardır. Cephede güneydoğu köşedeki odaya ait iki adet, güneybatı köşedeki odaya ait bir adet dikdörtgen pencere yer almaktadır. Cephede zemin kat ile birinci kat kabartmalı taş silme ile ayrılmıştır. Güney cephesinin birinci katının ortasında bir kapı açıklığı yer almaktadır fakat cephede balkon bulunmamaktadır. Kapının her iki yanında dikdörtgen biçiminde sofayı gören birer adet pencere vardır. Cephede güneybatı köşesindeki mekânda çıkma yapılmıştır. Bu çıkmanın ön yüzünde iki adet yan yüzlerinde ise birer adet dikdörtgen formda pencere bulunmaktadır. Kapalı çıkmanın taşınmasını taş bezemeli konsollar desteklemektedir. Cephenin sol ve sağ yanındaki pencerelerin birer tanesinde cumbalı demir korkuluk diğerlerinde ise düz demir korkuluklar vardır.

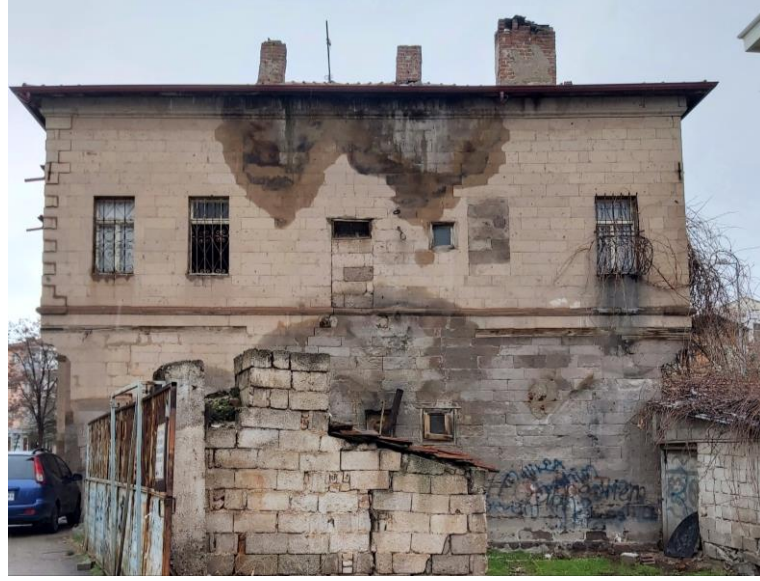
**Şekil 4.84.** Konut-6 batı cephesi

Batı cephesi sokaktan sade anlayışta yapılmış zemin kat ve birinci kat olmak üzere iki kat olarak algılanmaktadır. Cephe oldukça bakımsızdır. Cephede sonradan kapatılmış ve açılmış pencere açıklıkları bulunmaktadır. Zemin katın sol tarafında iki adet dikdörtgen formda, demir korkuluklu pencere bulunur iken cephenin orta aksında küçük boyutlarda ıslak hacimlere ait iki adet pencere yer alır. Zemin kat bitiminde taş kabartmalı kat silmesi görülmektedir (Şekil 4.84.).

Birinci katta kuzeybatı köşesindeki mekânın cephesini ortalayacak şekilde iki adet dikdörtgen biçimli, süslü demir parmaklıklı, kanatlı pencereler yerleştirilmiştir. Birinci kat cephenin de orta aksında boyutları küçük iki adet pencere bulunur. Cephenin sağ tarafında ise dikdörtgen formda bir adet pencere vardır. Pencerenin cumbalı süslü demir korkuluğu bulunmaktadır. Çatı seviyesi kabartmalı taş silme ile belirginleştirilmiştir. Cephenin sol tarafında görülen kuzey cephesindeki çıkmalar sade olan cephe düzenine hareket katmıştır (Şekil 4.84.).

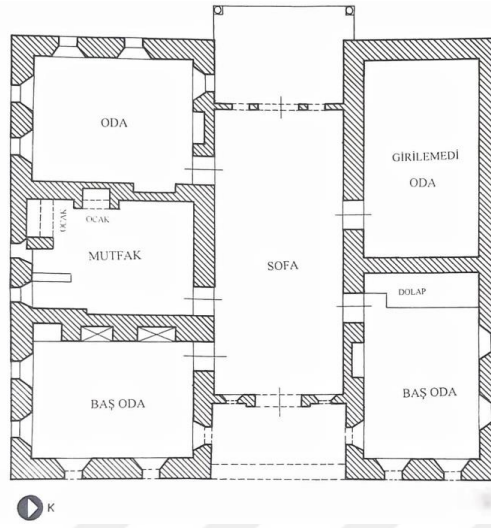
Şekil 4.86. Konut-7 rölöve planı (Erdal, 2016)

Konut-7 günümüzde apartmanların arasında kaybolmuş vaziyettedir. Giriş cephesinde belirgin bir yol veya avlusu bulunmamaktadır. Sofası doğrudan evin karşısında bulunan apartmanla arasında kalan boşluğa açılmaktadır. Yapının ana girişi doğu cephesinde bulunmaktadır. Doğü cephesindeki ana giriş kapısından girildiğinde dikdörtgen bir sofaya ulaşılır. Sofanın kuzey ve güney kenarlarında odalar sıralanmıştır.

Sofa batı yönünde de bahçe çıkış kapısı bulunmaktadır (Şekil 4.86.). Günümüzde sofanın kuzeye bakan sağ yanındaki mekândan bir kapı açılarak sokağa erişilmiştir.

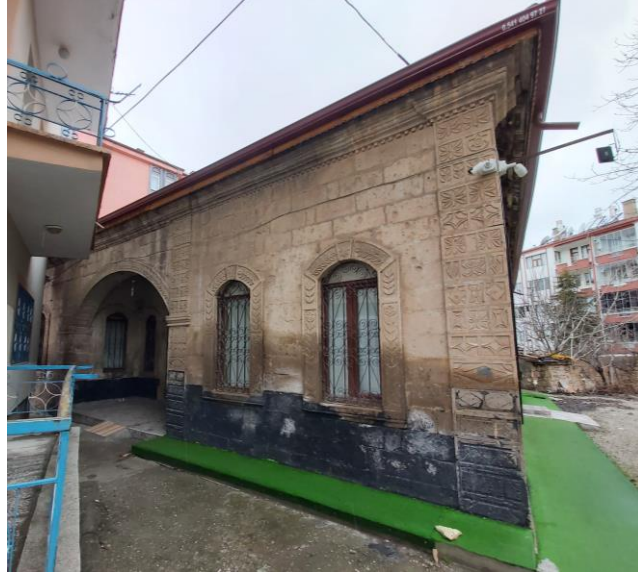
**Şekil 4.87.** Konut-7 doğu(giriş) cephesi

Doğu cephesi yapı parselinde yoğun süslemeli tek kat olarak algılanmaktadır. Doğu cephe, giriş cephesi olup yapı girişi cepheden içeri çekilerek giriş eyvanı oluşturulmuştur. Cephenin merkezinde bulunan giriş açıklığı bir adet basık kemerle geçilmiştir (Şekil 4.87.).

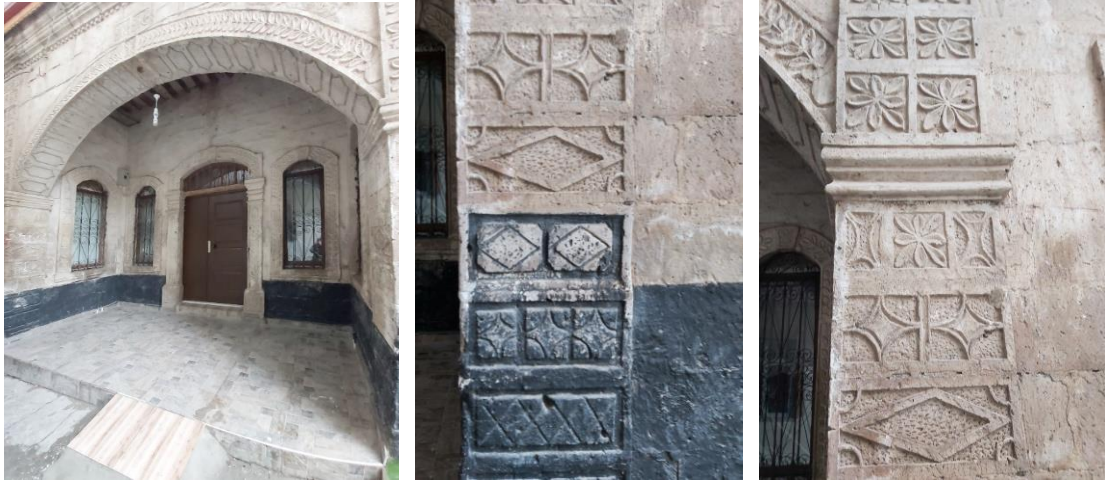
**Şekil 4.88** Konut giriş açıklığı ve plasterlerdeki bitkisel ve geometrik süslemeler

Kemer her iki yanda da kademeli taş başlıklı, gövdesinde geometrik ve bitkisel bezemeleri olan sütunlara oturmuştur. Kemerin kenar bordüründe bitkisel olan bitki dalı motifli süsleme bulunuyor iken kemerin alt yüzünde ise geometrik desenli taş bezemeler bulunmaktadır. Kemerin kilit taşında bir adet ve kilit taşının üzerinde yan yana iki adet taş kabartmalı kare çerçeve içerisinde çiçek motifli süsleme bulunmaktadır (Şekil 4.88.).

Kapının her iki yanında birer adet kademelenmiş başlıklı, geometrik motif ile süslenmiş kaideli ve bitki dalı deseni ile bezenmiş gövdesi bulunan sütun vardır. Bu kare sütunların üzerinde, başlıkların üstlerinden başlayıp aydınlatma penceresini de çevreleyen basık kemerli bitkisel motifli, kilit taşında dışarı doğru çıkma yaparak motifi farklılaşan taş kabartmalı çiçek motifli bezeme yer almaktadır (Şekil 4.89.). Sütunların yanlarında birer adet sofaya bakan, bitkisel motifli taş kabartmalı süsleme ile çerçevelenmiş kemerli söveye sahip ahşap pencere bulunmaktadır. Giriş eyvanının tavanında ahşap kirişler bulunmaktadır (Şekil 4.88.).

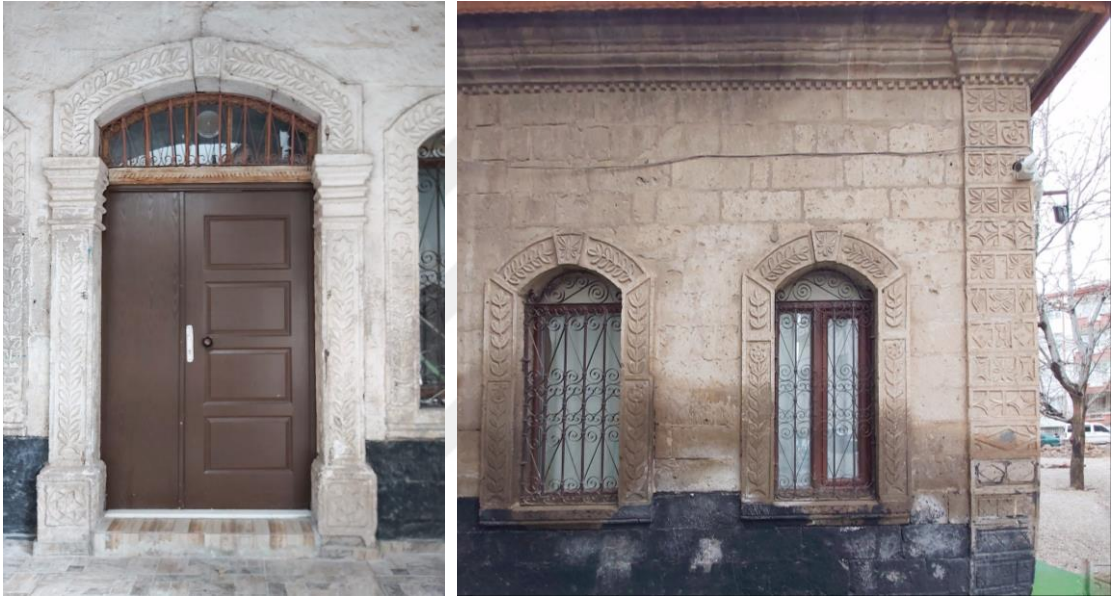
Şekil 4.89. Giriş kapısı ve pencere detayları

Geleneksel evin giriş kapısına yol kotundan bir basamak çıkılarak ulaşılır. Giriş kapısında da bir basamak taş eşik bulunmaktadır. Cephenin orta aksında bulunan ahşap kapının üzerinde basık kemerli aydınlatma penceresi yer alır.

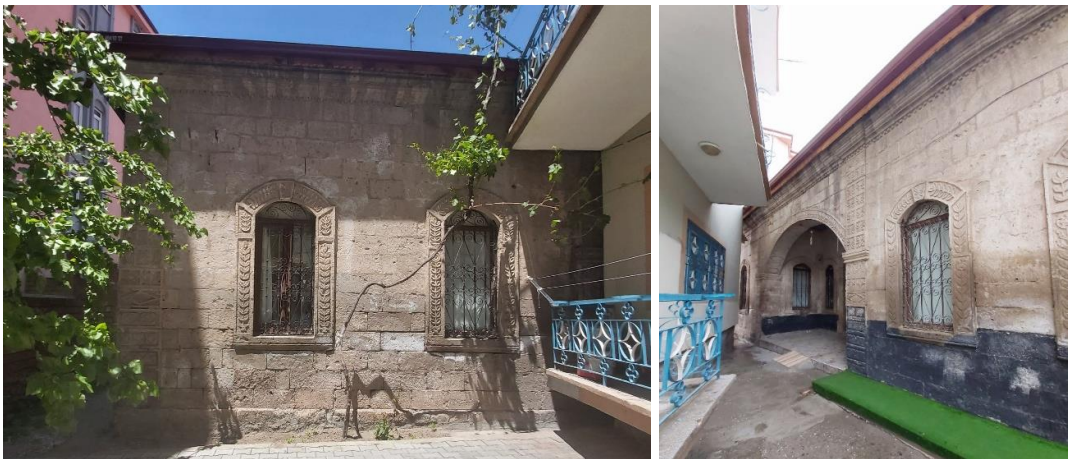
Şekil 4.90. Konut-7 doğu(giriş) cephesi ve cephenin apartman arkasında kalan bölümü

Doğu cephesinin sağ ve sol yanındaki odalarda ikişer adet kemerli ahşap pencere yer almaktadır (Şekil 4.90.). Pencereilerin hepsinde de süslü demir korkuluklar bulunmaktadır. Kuzeydoğu ve güneydoğu köşedeki odaların birer pencereleri de giriş açıklığına bakmaktadır. Bu iki pencere de kemer ile geçilmiş ve sövelerinde süslemeleri bulunur. Bu pencerelerden sol taraftaki pencere sövesinin cephede yer alan diğer pencerelerden farkı yan kenar sövelerinin bitkisel motifle değil geometrik desenle bezenmesidir (Şekil 4.90.) Çatı seviyesinde kademeli taş kabartmalı silme bulunmaktadır. Bu kat silmesinin altında dişli taş kabartmalı frizi yer alır.

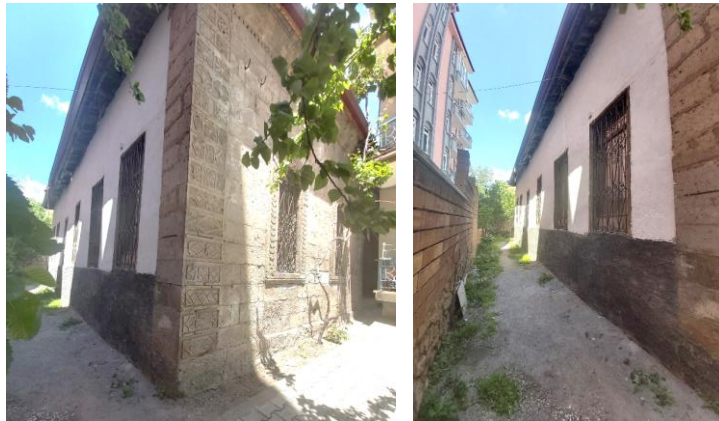
Şekil 4.91. Konut-7 güneydoğu(solda) ve güney cephesi(sağda)

Avludan izlenebilen evin güney cephesinde sade anlayışta yapılmıştır. Cephede dikdörtgen formda altı adet pencere bulunmaktadır. Pencereilerde süslü parmaklıklar görülmektedir. Cephe malzemesi doğu cephesindeki gibi taş değil sıvalıdır (Şekil 4.91.).

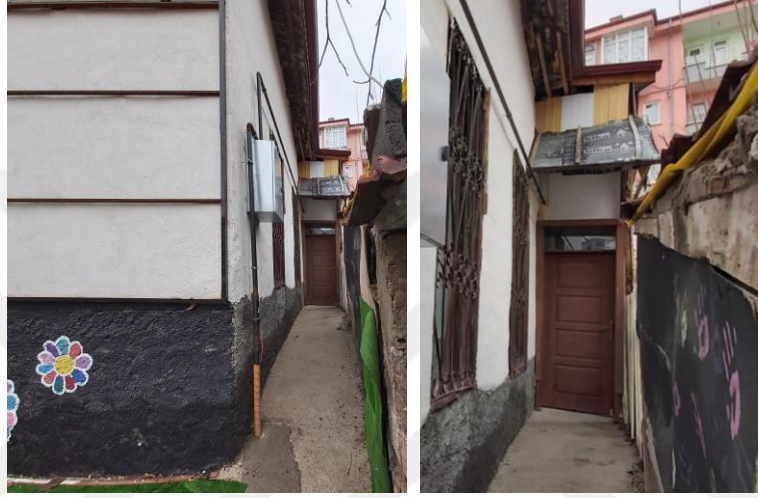
Şekil 4.92. Konut-7 batı cephesindeki sonradan kapatılan açıklık

Avludan görülebilen batı cephesinin ortasında ana giriş açıklığı ile aynı aksta bahçeye açılan kapı ve pencere açıklığı bulunmakta iken günümüzde bu açıklık çatısı üçgenleme yapılarak kapatılmış ve sofaya dahil edilmiştir (Şekil 4.92.). Bu muhdes ekin ön yüzünde iki adet pencere açıklığı, sol yan yüzünde ise bir adet kapı bulunmaktadır. Cephesinin sol tarafında bulunan odanın cephesinde iki adet dikdörtgen formda pencere yer almaktadır.

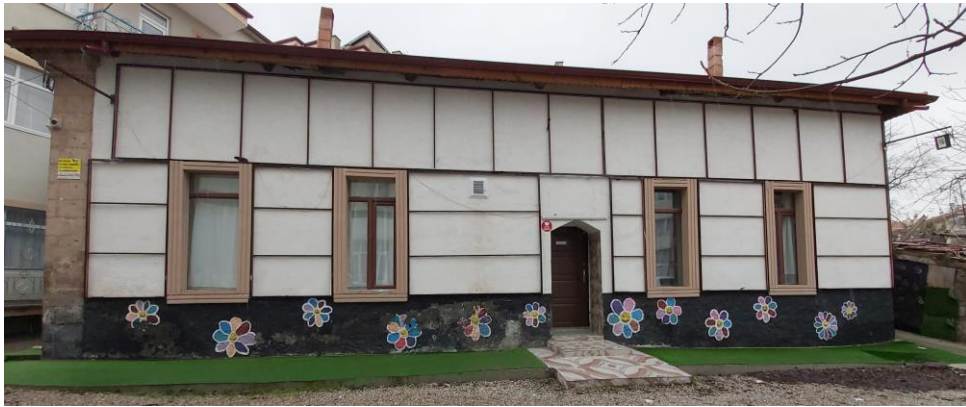
Şekil 4.93. Konut-7 kuzey cephesi

Kuzey cephesinin ortasında cepheden içe gömülü bir adet kapı açıklığı vardır. Kapının her iki yanında da dikdörtgen formda ikişer adet kanatlı pencere yer almaktadır. Sonradan yapılan müdahalelerle kuzey cephesinin özgün yapısı bozulmuştur (Şekil 4.93.).

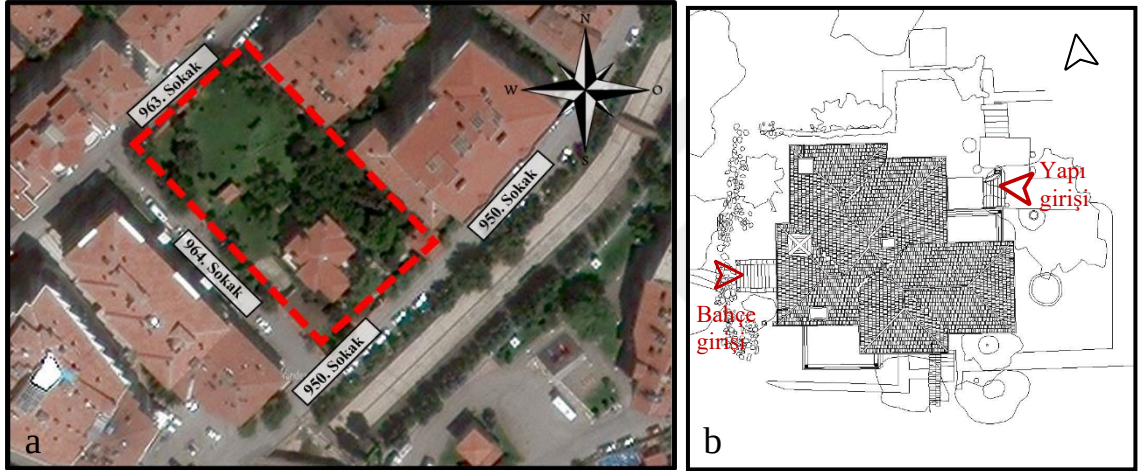
Şekil 4.94 a) Yapı konumu (Yandex Maps görüntüsü üstüne işlenmiştir.), b) Yapı vaziyet planı rölöve çizimi (Mutlu arşivi)

Geleneksel ev merkez ilçesi, Meydan Mahallesi, 950. Sokak, no:36 da yer almaktadır (Şekil 4.94. (a)). Ev batıda 963. Sokak, doğuda 950. Sokak ve güneyde 964. Sokağın sınırladığı alanda kalan büyük bir avlu içerisinde bulunmaktadır. Evin avlu girişinin bulunduğu doğu cephesi Melendiz Çayına (Uluırmak'a) bakmaktadır. Asıl kullanımı ve yapımı konak olan yapı günümüzde Aksaray Kültür Evi işlevinde kullanılmaktadır. Yapının bugünkü sahibi Aksaray Valiliği'dir.

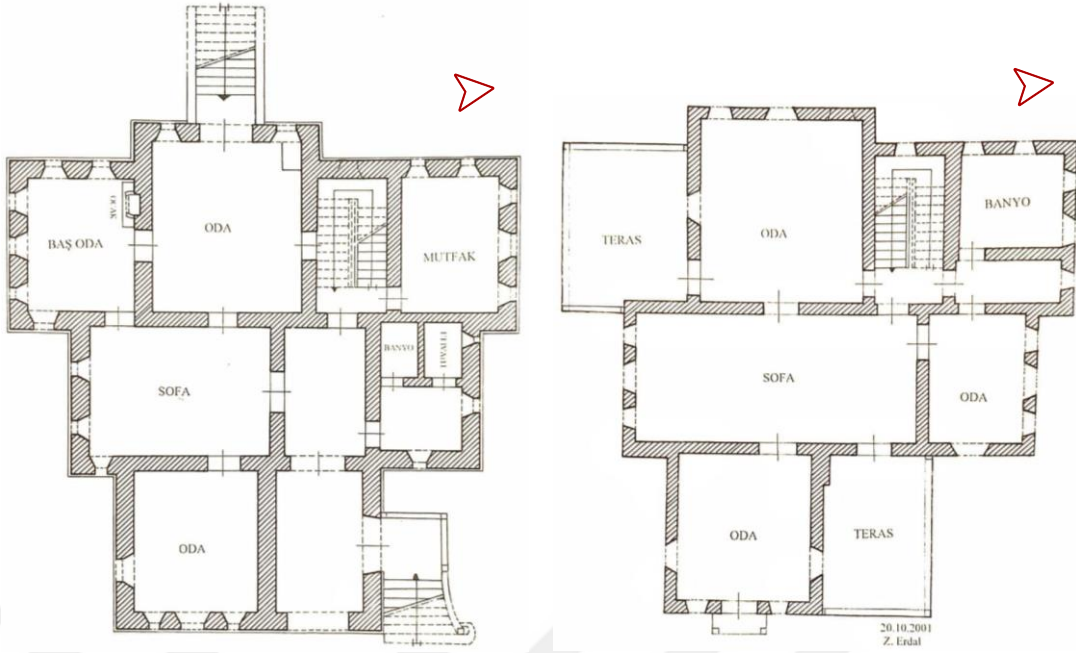
Şekil 4.96. Konut-8 zemin kat ve Birinci kat planı rölövesi (Erdal, 2016)

Birinci kata çıkıldığında ortadaki sofa ile karşılaşılır. Sofanın batı, doğu ve kuzeyinde odalar bulunmaktayken, güney yönünde sofa bahçeye bakmaktadır. Zemin katta bulunan kapalı mekanların ikisi birinci katta teras olarak planlanmıştır (Şekil 4.96.).

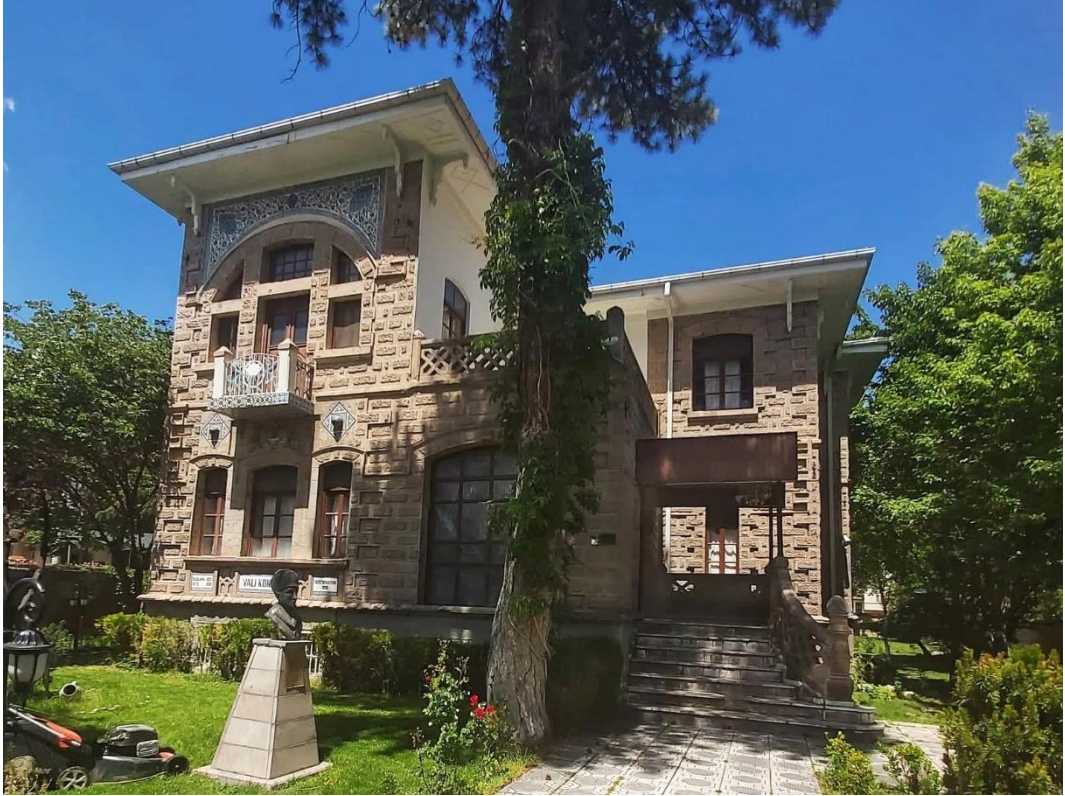
Şekil 4.97. Konut-8 doğu cephesi

Eski Vali konağının doğu cephesi yapının avlusundan sade anlayışta bodrum kat, yoğun süsleme anlayışında zemin kat ve birinci kat olmak üzere bodrum ve iki kat olarak algılanmaktadır. Cephede bodrum kat seviyesinde üç adet düz lentolu, demir korkuluklu pencere bulunmaktadır. Pencereier 62x80 cm boyutlarındadır. Zemin kat seviyesinde kuzeydoğu köşesinde giriş açıklığı vardır ve üst örtüsü ahşap ile kapatılmıştır. Taş merdiven korkuluğu süslü taş kabartmalı başlıklı dört baba arasında ajurlu bezeme ile geçilmiştir. Kuzey cephesinde yapılan kademelenme doğu cephesine hareket katmıştır. Bu kademelenmenin zemin seviyesinde cephenin ortasında bir adet 66x170 cm ölçülerinde basık kemerli ahşap pencere yer alır (Şekil 4.97.).

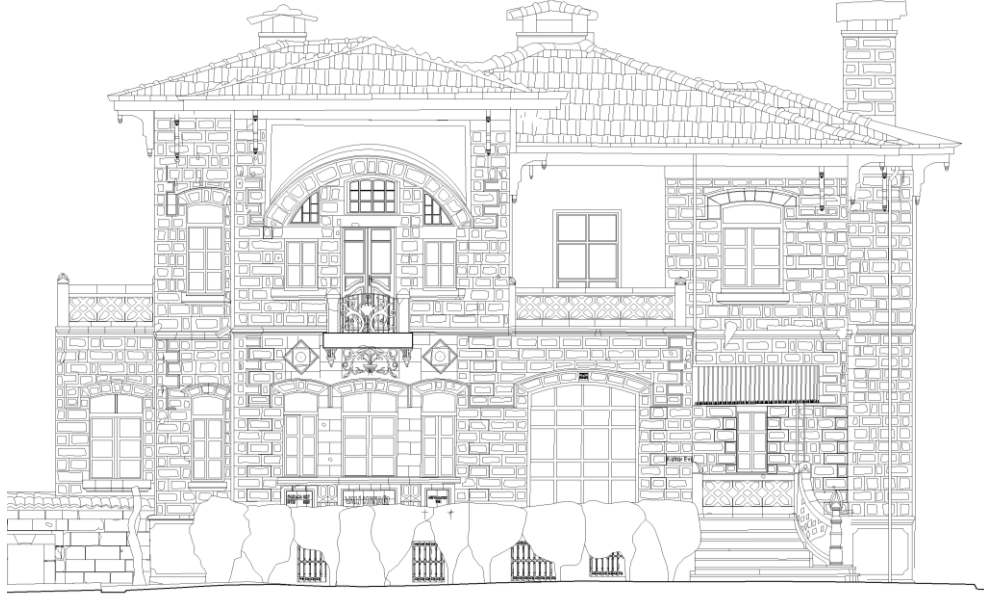
**Şekil 4.98.** Konut-8 doğu cephe rölöve çizimi (Mutlu arşivinden düzenlenmiştir.)

Zemin kat seviyesinde giriş holünü aydınlatan basık kemerli boyutu 215x225 cm olan ahşap, camları iç mekândan boyalı vitraylı pencere bulunmaktadır. Cephenin güneydoğu köşesindeki mekânın cephe duvarında ise ortadaki 110x170 cm yanlardaki 66x170 cm ölçülerinde olan yan yana üç adet basık kemerli üst kısımlarında iç mekânda renklendirilmiş pencereler vardır (Şekil 4.99.). Bu pencerelerin altında üç tane taş kabartmalı dikdörtgen çerçeveler içerisinde çinili yapının kitabesi, ismi ve restore tarihi yer almaktadır (Şekil 4.100. (a)). Çerçeveler arasında da taş kabartmalı zencerek motifleri bulunmaktadır.

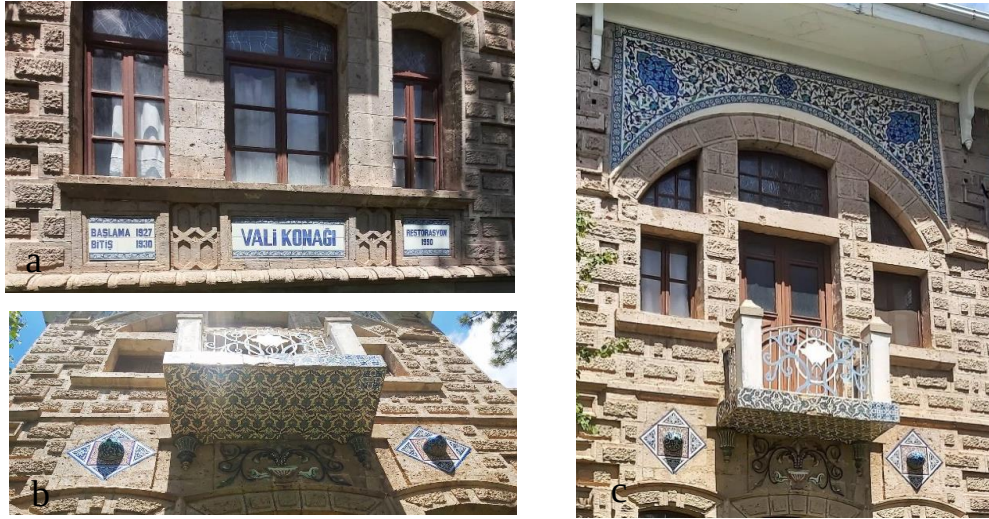
Şekil 4.100. a) Yapı kitabeleri, b) balkon altı süslemeleri, c) birinci kat çini bezemeleri ve balkonu

Kitabeler ile pencere başlama seviyelerinin arasında taş kabartmalı silme vardır. Kenarlarda bulunan pencerelerin üstlerinde kare çerçeve içinde mavi ile renklendirilmiş taş kabartmalar bulunmaktadır (Şekil 4.100. (b)). Kabartmaların çevresinde çinili süslemeler yer almaktadır. Ortada yer alan pencerenin üzerinde ise kıvrık dal ve çiçek motiflerinden oluşan süsleme bulunmaktadır. Bu süslemenin üstünde zemin kattaki pencerenin hizasında cephenin birinci katında balkon yer almaktadır. Balkon köşelerinde birer adet taş sütun vardır ve aralarında süslü demir korkuluklar bulunmaktadır (Şekil 4.100. (c)).

Açık çıkmanın alt ve yan yüzeyleri çinili bezemelidir. Balkona açılan dikdörtgen formda, çift kanatlı 102x207 cm'lik ahşap kapı yer almaktadır. Kapının her iki yanında 66x101 cm ölçülerinde dikdörtgen formda birer tane kanatlı ahşap pencere bulunmaktadır. Balkon kapısının ve yanlarında bulunan pencerelerin üzerinde tepe pencereleri yer alır. Pencerelerin kenarları kemer ile geçilmiş ve pencerelerin biçimlenişleri de ona göre şekillenmiştir. Taş kabartmalı kemerin üzerinde çatı seviyesine kadar renkli çinili süslemeler bulunmaktadır (Şekil 4.100. (c)). Birinci katta, giriş holünün üzerinde teras yer almaktadır. Terasın da giriş merdiveninin korkuluğundaki gibi bezemeli taş korkulukları vardır. Cephede terasa açılan çift kanatlı 134x237 cm boyutlarında ahşap bir kapı yer alır. Birinci kat cephenin kuzeydoğusundaki odaya ait bir adet basık kemerli 120x170 cm ahşap pencere bulunmaktadır. Doğu cephesinin sol yanında görülen güney cephesinde yapılan çıkmanın zemin ve birinci katında da basık kemerli, 66x170 cm ölçülerinde birer pencere yer almaktadır.

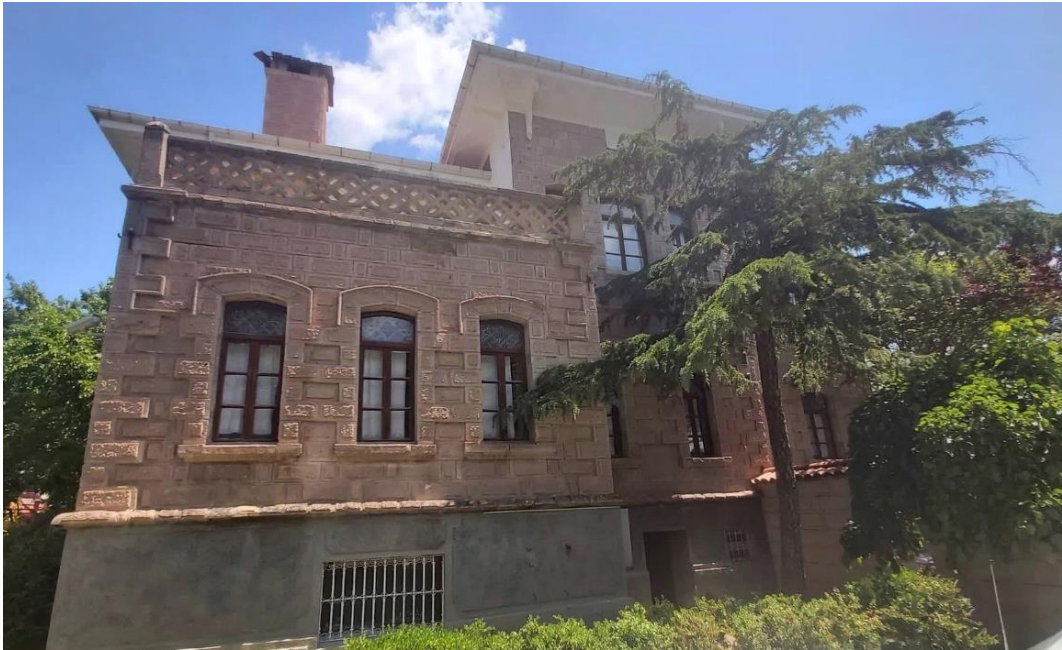
Şekil 4.101. Konut-8 güney cephesi

Geleneksel evin güney cephesi yapının avlusundan sade anlayışta bodrum kat, yoğun süsleme anlayışında zemin kat ve birinci kat olmak üzere bodrum ve iki kat olarak algılanmaktadır. Cephenin bodrum katında demir korkuluklu pencere açıklıkları vardır. Cephede doğu yönden batı yönüne doğru artan bir şekilde kademelenme yapılmıştır. Zemin kat seviyesinde güneybatı köşesindeki mekânın cephesinde 70x175 cm ölçülerinde üst kısımları iç mekânda renklendirilmiş vitraylı üç adet ahşap, kanatlı pencere bulunmaktadır. Aynı süsleme özelliklerinde ve ölçülerde cephenin merkezinde iki adet güneydoğu köşedeki odaya ait de bir adet ahşap pencere bulunmaktadır (Şekil 4.101).

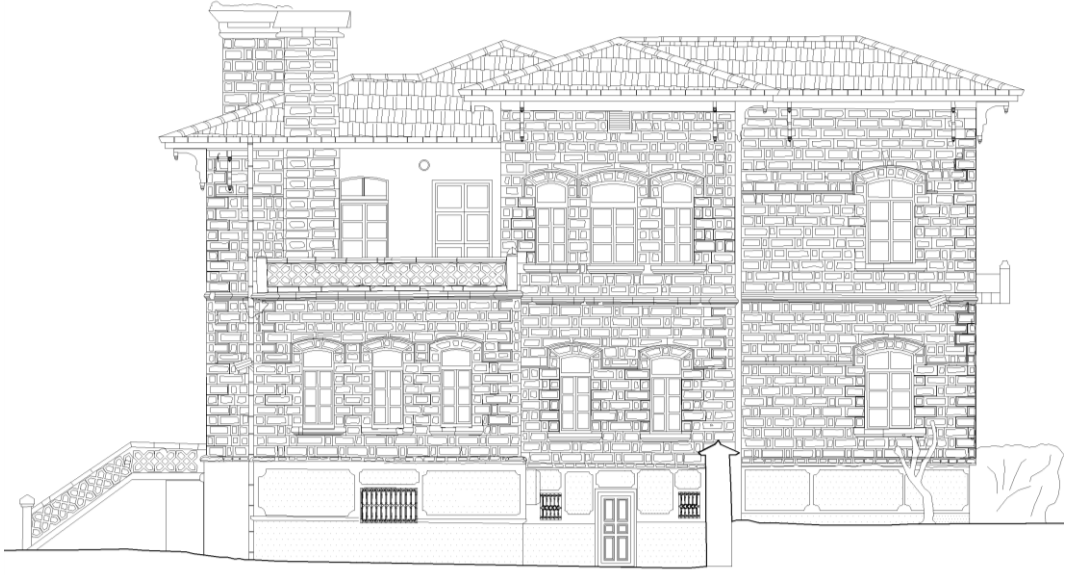
**Şekil 4.102.** Konut-8 güney cephe rölöve çizimi (Mutlu arşivinden düzenlenmiştir.)

Birinci katının güneydoğu köşesinde teras yer almaktadır. Terasa bakan 134x237 cm'lik bir adet kapı ve 120x178 cm pencere vardır. Terasın taş korkulukları süslü taş kabartmalı başlıklı köşelerde bulunan babalar arasında ajurlu bezeme ile geçilmiştir. Birinci kat cephenin orta aksında ortadaki 120x178 cm kenarlarındaki 80x175 cm boyutlarında üç adet pencere vardır. Cephenin sağ kenarında ise 120x178 cm ölçülerinde bir adet ahşap pencere bulunmaktadır. Cephedeki bütün pencerelerin süsleme özellikleri, sövelerinin bezemeleri ve pencere biçimleri aynı özellikleri taşımaktadır. Cephenin sol kenarında zemin kattaki başodada bulunan ocağın bacası teras seviyesinde ve çatıda görülmektedir (Şekil 4.102.).

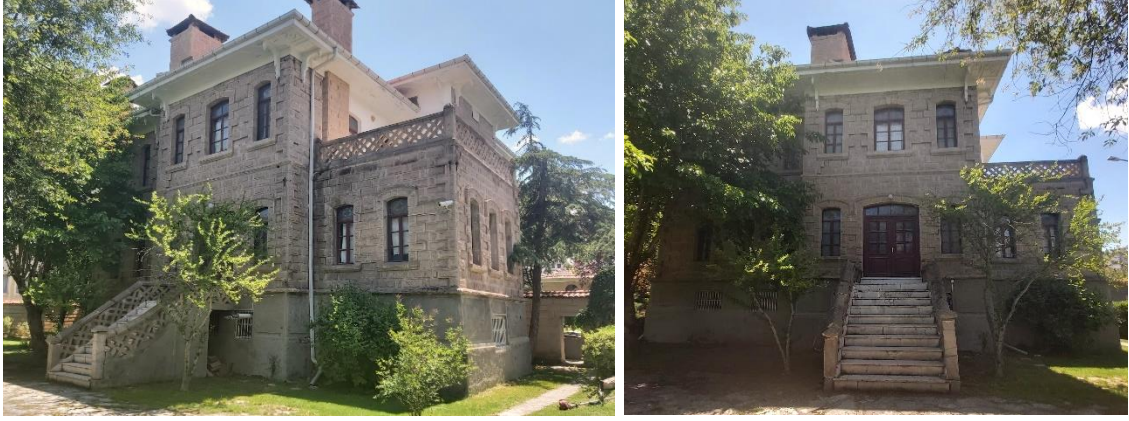
**Şekil 4.103.** Konut-8 güneybatı ve batı cephesi

Eski vali konağının batı cephesi yapı avlusundan sade anlayışta bodrum kat, yoğun süsleme anlayışında zemin kat ve birinci kat olmak üzere bodrum ve iki kat olarak algılanmaktadır. Cephede bahçe kotundan 205 cm yükseklikteki zemin katın orta aksındaki odaya erişimi sağlayan 11 basamaklı bir merdiven bulunmaktadır.

Bodrum kat seviyesinde merdivenin sol tarafında üç adet sağ tarafında ise iki adet dikdörtgen formda, boyları 76-79 cm arasında, enleri 100-130 cm arasında değişen demir korkuluklu pencereler yer alır. Bodrum katın cephesinin yüksekliğinin ortasında belirginleştirilmiş kuşak bulunmaktadır. Zemin kat kotundaki 184x261 cm boyutlarında basık kemerli, çift kanatlı ahşap kapı merdivenin su basmanına açılmaktadır. Kapının her iki yanında kapı açıklığının ulaştığı aynı mekâna ait 66x170 cm basık kemerli, ahşap birer adet pencere yer alır (Şekil 4.103.). Merdivenin ulaştığı batı cephesinin orta aksı cepheden 105 cm dışarı taşırılmıştır. Cephenin güneybatı köşesindeki baş odanın cephesinde iki adet, cephenin kuzeybatısındaki mekanlara bakan ise üç adet basık kemerli, 66x170 cm ölçülerinde ahşap pencereler vardır.

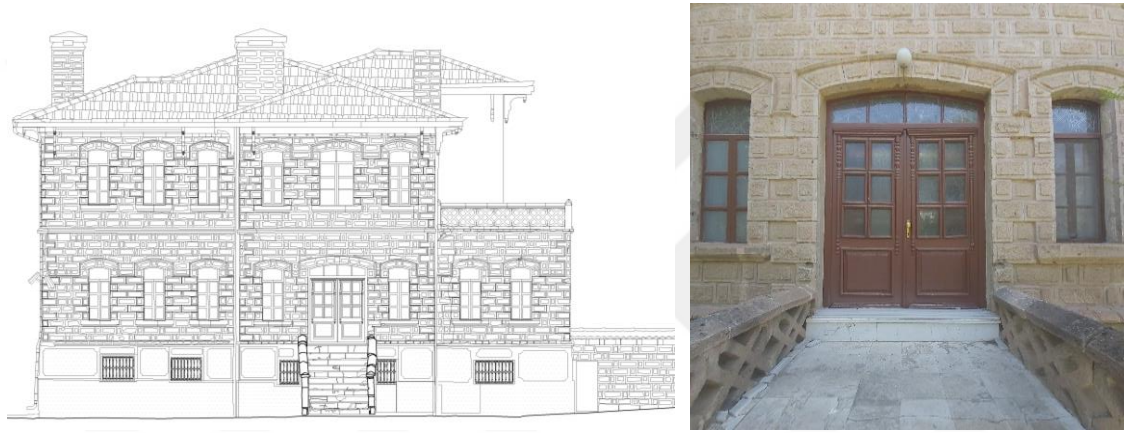
**Şekil 4.104.** Konut-8 batı cephe rölöve çizimi (Mutlu arşivinden düzenlenmiştir.) ve bahçe kapısı

Zemin kattan taş kabartmalı kat silmesi ile ayrılan birinci kat cephesinin merkezinde zemin kattaki bahçe çıkış kapısının dikey hizasında boyutları 110x170 cm, basık kemerli, ahşap pencere yer almaktadır. Bu pencerenin her iki yanında da birer adet 66x170 cm'lik basık kemerli, ahşap pencere bulunmaktadır. Cephenin güneybatı köşesinde, zemin katta baş oda olan mekânın üzerinde taş bezemeli korkuluklara sahip olan teras vardır. Birinci kat cephenin sol tarafında ise üç adet 66x170 cm, basık kemerli, ahşap pencereler yer almaktadır. Cephedeki bütün pencerelerin üst kısımlarında iç mekânda renklendirilmiş vitraylar bulunmaktadır. Batı cephesinin çatı seviyesinde ortada ve iki yanda da birer adet baca görülmektedir. Ortada bulunan bacanın genişliği yanlardakine göre daha büyüktür. Bacaların cepheleri de kabartmalı taşlarla kaplanmış ve yapı cephesiyle uyum sağlanmıştır (Şekil 4.104.).

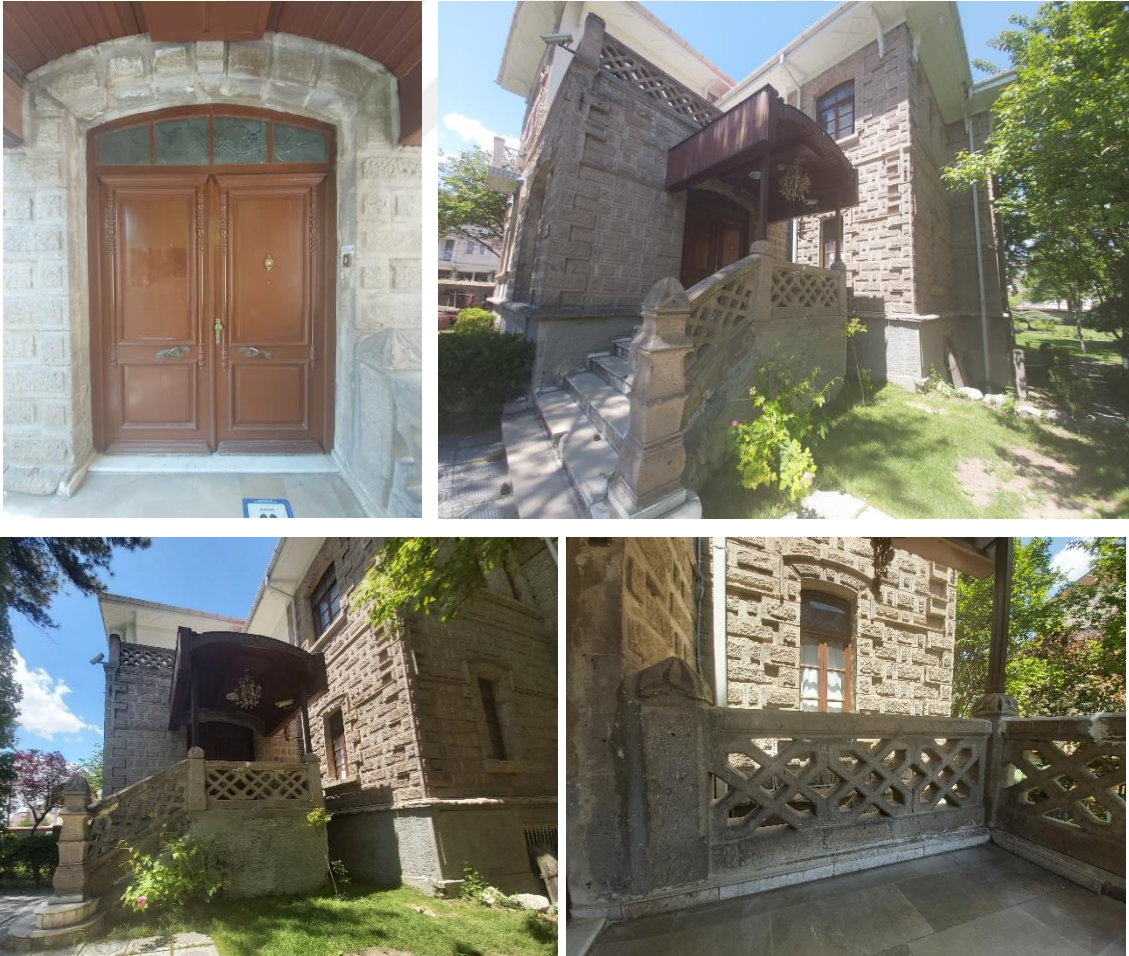
Şekil 4.105. Konut-8 giriş kapısı, giriş merdiveni ve taş korkuluk detayı

Cephenin bodrum seviyesinde iki adet dikdörtgen formda, demir parmaklıklı pencere bulunmaktadır. Cephede en geride kalan kuzeydoğu köşesinde giriş merdiveni ve üstü ahşap örtülü sahanlığı bulunmaktadır (Şekil 4.106.). Zemin seviyesinde kuzeydoğu köşedeki giriş holüne bakan cephenin ortasında 176x263 cm ahşap, çift kanatlı ana giriş kapısı bulunmaktadır (Şekil 4.105.). Kuzey cephesinin orta aksındaki solda bulunan pencere cephedeki diğer pencereler ile aynı boyutlarda basık kemerli, sağdaki ise ıslak hacme bakan küçük boyutta dikdörtgen formdadır. Zemin kat seviyesindeki kuzeybatı köşedeki mekânın cephesinde ortadakinin eni büyük üç adet basık kemerli, ahşap pencere yer almaktadır (Şekil 4.107.). Zemin kattaki üç pencerenin hizasında birinci kat cephede de üç tane basık kemerli, ahşap pencere vardır.

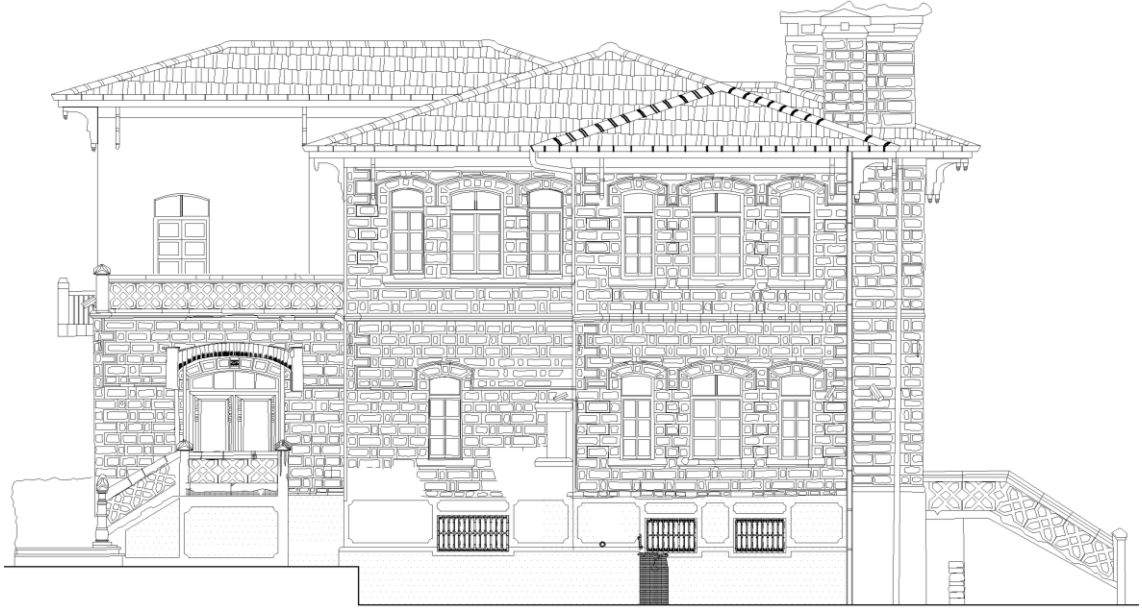
Şekil 4.106. Konut-8 kuzey cephe rölöve çizimi (Mutlu arşivinden düzenlenmiştir.)

Birinci kat cephenin merkezinde de yine ortadakinin eni daha fazla olan üç adet basık kemerli, ahşap pencere bulunmaktadır. Cephenin kuzeydoğu köşesinde zemin kotundaki giriş holünün üstünde teras yer almaktadır. Terasa bakan bir adet basık kemerli, ahşap pencere bulunmaktadır (Şekil 4.106.). Terasın taş korkulukları süslü taş kabartmalı başlıklı köşelerde bulunan babalar arasında ajurlu bezeme ile geçilmiştir. Cephede bulunan tüm pencerelerin üst kısımlarındaki camlarda vitray süslemeler bulunmaktadır.

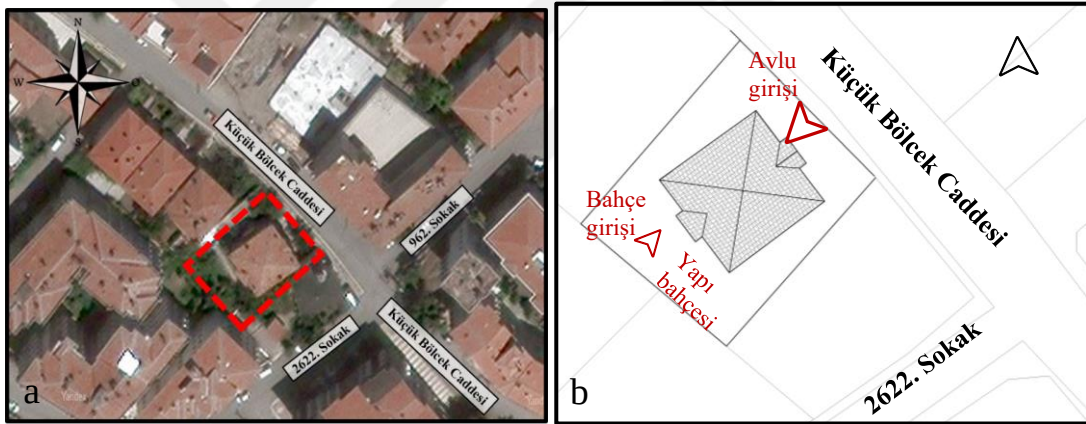
Şekil 4.108. a) Yapı konumu (Yandex Maps görüntüsü üstüne işlenmiştir.), b) yapı vaziyet planı

Geleneksel Aksaray evi merkez ilçesi, Küçük Bölcek Mahallesi, Küçük Bölcek Caddesi, no:20 de yer almaktadır (Şekil 4.108. (a)). Yapı özel mülkiyetlidir. Avlu içerisinde bulunan evin girişine Küçük Bölcek Caddesi'nden erişilmektedir. Yapının dört tarafında da bahçesi bulunmaktadır (Şekil 4.108. (b)). Düzgün kesme taştan yapılmış ev dikdörtgen planlı ve iki kata sahiptir. Zemin kat plan şeması ile birinci kat planı genel plan itibari ile örtüşmektedir.
