**CEPHE DÜZENİ VE SÜSLEMELERİYLE**  
**GELENEKSEL AKSARAY EVLERİ**

**YÜKSEK LİSANS TEZİ**

**Restorasyon Anabilim Dalı**

**Haziran-2022**  
**KONYA**  
**Her Hakkı Saklıdır**

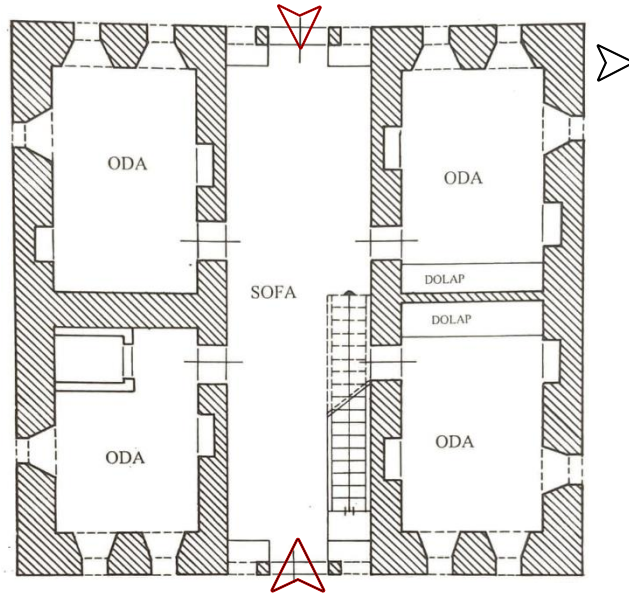
Şekil 4.109. Konut-9 zemin kat rölöve planı (Erdal, 2016)

Geleneksel evin sofası sokağa Küçük Bölcek Caddesinden erişilen avlu ile bağlıdır. Parsel ortasına yerleştirilmiş evin doğudaki ana girişinden girildiğinde dikdörtgen sofaya geçiş yapılır. Sofanın güney ve kuzeyine odalar dizilmiştir. Sofanın batısında arka bahçe çıkış kapısı bulunmaktadır. Sofanın kuzeydoğusunda birinci kata erişimi sağlayan merdiven yer alır (Şekil 4.109.). Birinci kat sofanın doğu ve batı yönlerinde cepheden dışarı taşırılmış balkonlar yer almaktadır. Günümüzde birinci kat sofanın kuzey yönündeki mekânın cephesinde kapı açılarak muhdes merdivenler ile yapı avlusuyla birinci kat arasında bağlantı sağlanmıştır.

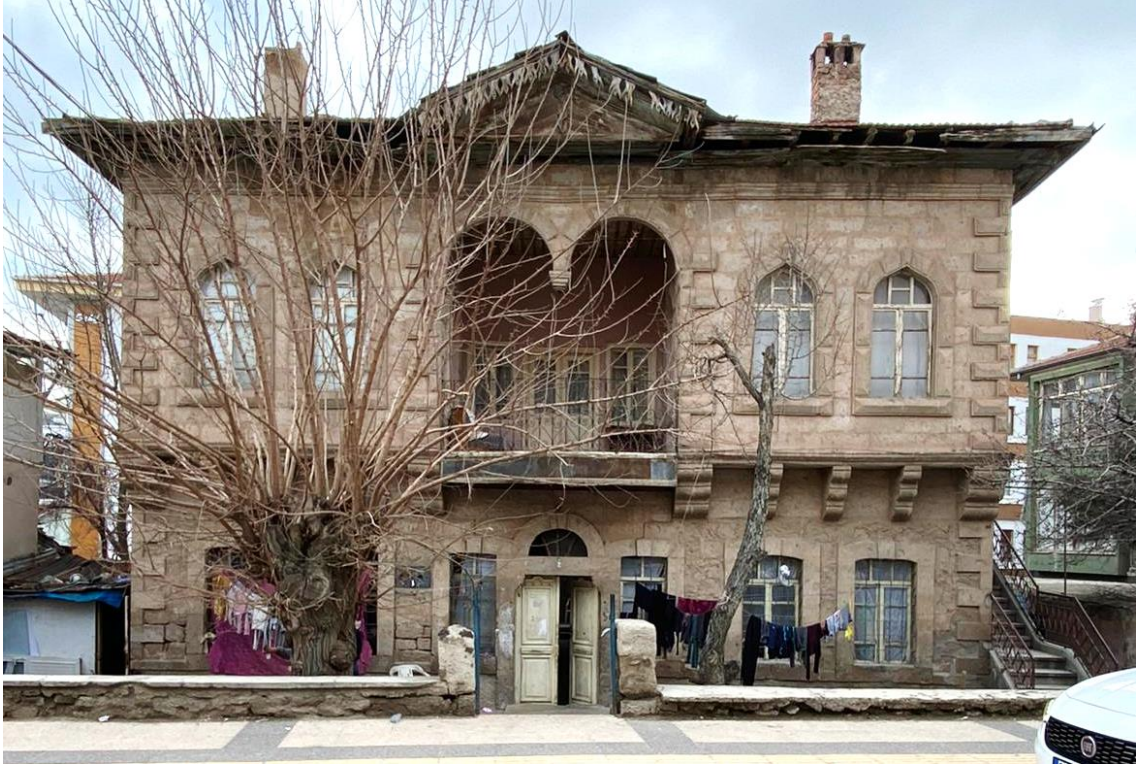
Şekil 4.110. Konut-9 doğu cephesi

Parsel ortasına yerleştirilmiş konutun doğu cephesi zemin kat ve birinci kat olmak üzere iki kat olarak algılanmaktadır. Birinci katın merkezinde hem gömme hem de yola doğru çıkma olarak yapılmış balkon yer almaktadır. Doğu cephenin birinci katı, zemin katına göre daha bezemelidir.

Cephenin zemin katının merkezinde konut giriş kapısı ve cephesinde altı adet simetrik olarak yerleştirilmiş pencereler yer almaktadır. Zemin kat kabartmalı kat silmesi ile birinci kattan ayrılmıştır. Cephe köşelerinde birbirine geçmeli taş kabartmalar bulunmaktadır (Şekil 4.110.).

Cephenin birinci katının yanlarında kapalı çıkma, çıkmayı destekleyen konsollar, cephe merkezinde yer alan hem içeriye gömülmüş hem de cepheden dışarıya taşırılmış balkon açıklığı ve üst örtüde yapılmış alınlık cephenin ana karakterini oluşturmaktadır. Balkon açıklığının kenarlarında ve cephe köşelerinde birbirine geçmeli taş bezeme bulunmaktadır. Tüm birinci kat cephesi, kat bitiş seviyelerinde yer alan kabartmalı yatay bir silme ile sınırlandırılmıştır. Birinci kat ile çatı kat seviyesini ayıran silmesinin üzerine bir sıra taş dizilmiş ve çatı başlamıştır. Kiremit örtülü olan çatının ahşap saçakları bulunmaktadır. Çatıda üçgenleme yapılarak balkonun üstünde ahşap bezemeli alınlık oluşturulmuştur (Şekil 4.110.).

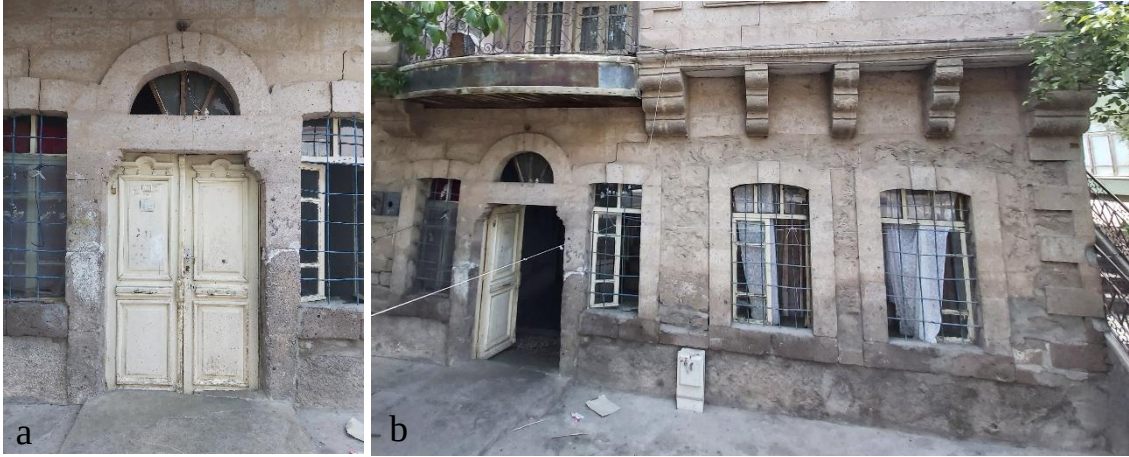
**Şekil 4.111.** a) Konut-9 giriş kapısı, b) zemin kat pencereleri

Doğu cephesindeki ana girişe kaldırım kotundan birkaç basamak inilerek erişim sağlanmaktadır. Giriş kapısı doğu cephenin ortasında, çift kanatlı, ahşap ve dikdörtgen formdadır. Kapının sövesi dikdörtgen formda sade taş kabartmalı iken üst iki köşesi içe doğru kırılarak bezeme uygulanmıştır. Giriş kapısının üstünde yarım daire formunda, etrafı taş kabartmalı aydınlatma penceresi yer alır. Kapının her iki yanında birer adet basık kemerli pencere bulunmaktadır (Şekil 4.111. (a)).

Giriş açıklığının sağ ve sol yan mekân cephelerinde ise ikişer tane basık kemerli pencere vardır. Zemin katta bulunan kanatlı ve ahşap altı adet pencerenin de söveleri sade taş kabartmalıdır ve pencerelerde demir korkuluklar bulunmaktadır (Şekil 4.111. (b)).

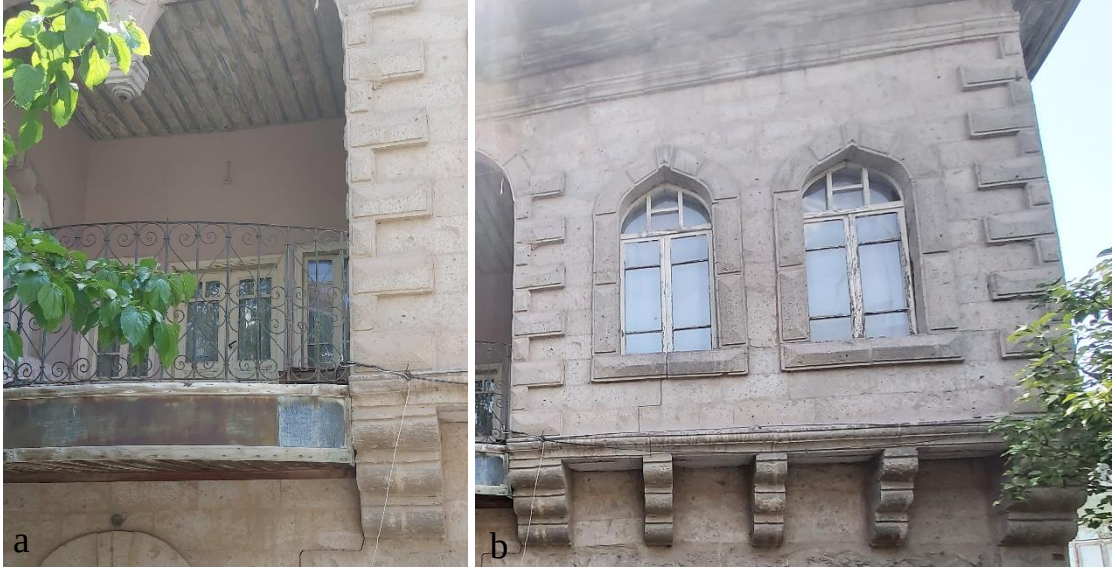
Şekil 4.112. a) Balkon açıklığı ve detayları, b) cephedeki pencere, payanda ve köşe geçişi

Birinci kat cephesinin merkezinde yer alan balkonun çift kanatlı, ahşap bir kapı ve kapının her iki yanında da birer adet sofayı gören dikdörtgen formda penceresi bulunmaktadır. Balkonun sağ ve sol yanında bulunan mekânların birer adet kaş kemerli ahşap penceresi balkon açıklığına bakmaktadır. Balkon tavanı ahşap kaplamadır ve balkon açıklığı iki kemer ile geçilmiştir. Kemerlerin birleşim noktasında kademeli bezeme yapılmıştır. Kemerlerin çevresi de belirgin bir şekilde taş kabartmayla çevrelenmiştir. Süslü demir balkon korkuluğu bulunmaktadır (Şekil 4.112. (a)).

Balkonun sağ ve sol yanındaki mekanlarda cepheden dışa doğru çıkma yapılmıştır. Bu çıkmalar kademeli taş payandalar ile desteklenmektedir. Taş konsollar köşe dönüş yerlerinde bitişik olarak iki adet kullanılmıştır. Çıkma yapılan cephe duvarlarında ikişer adet, kaş kemerli, kanatlı ahşap pencere yer alır. Bu pencerelerin söveleri de taş kabartmalıdır (Şekil 4.112. (b)).

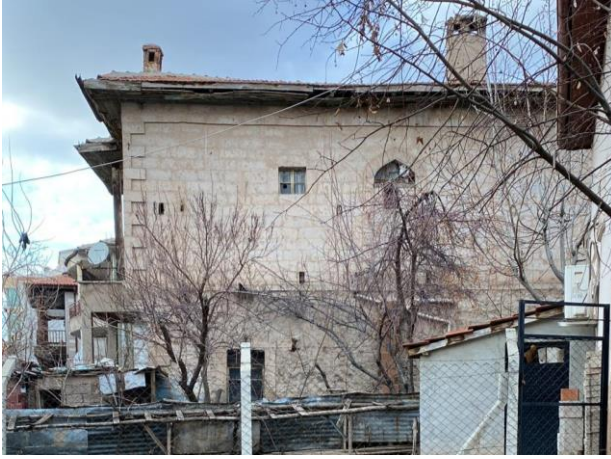
Şekil 4.113. Konut-9 güney cephesi

Konut-9'un güney cephesi sokaktan sade anlayışta bir zemin kat ve birinci kat olmak üzere iki kat olarak algılanmaktadır. Ancak komşu parselde bulunan yapıdan dolayı cephe bir bütün olarak izlenememektedir.

Güney cephesi zemin katında her iki kenarda da birer adet söveleri taş kabartmalı, kanatlı ahşap pencere yer almaktadır. Zemin kat ile birinci kat taş kabartmalı kat silmesi ile ayrılmaktadır. Güney cephesi zemin ve birinci kat köşelerinde birbirine geçmeli taş kabartmalar bulunmaktadır. Bu köşe geçişleri birinci katın bitiminde geçilen sade kabartmalı taş silmeye kadar devam etmektedir (Şekil 4.113.).

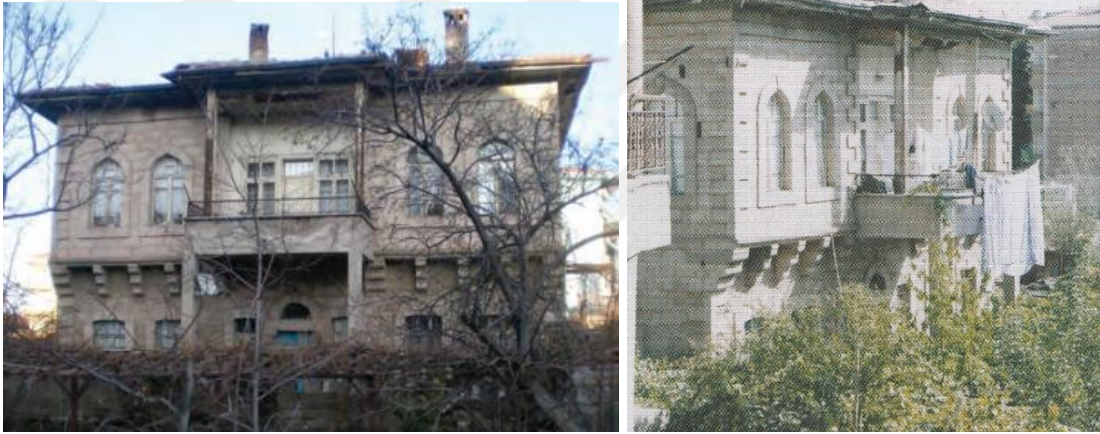
**Şekil 4.115.** Konut-9 batı cephesi(solda) ve kuzeybatı cephesi (Erdal, 2016)

Batı cephesi, yapının arka bahçesinden zemin ve birinci kat olmak üzere iki katlı olarak algılanır. Cephenin birinci katı, zemin katına göre daha bezemelidir. Batı cephesinin zemin katı, giriş(doğu) cephesiyle aynı özellikleri taşımaktadır. Birinci katında ise cepheden dışarı doğru taşırılmış, kapalı ve açık çıkma yapılmıştır. Çatı sade kalın bir taş silme ile birinci kattan ayrılmıştır. Cephede simetri hakimdir.

Zemin kat cephesinin ortasında bulunan dikdörtgen formda, ahşap kapı bahçeye açılmaktadır. Bahçe kapısının her iki yanında da basık kemerli, kanatlı üçer pencere yer almaktadır. Bahçe çıkış kapısının üzerinde balkon bulunmaktadır. Birinci kat sofanın uzandığı batı cephesindeki bu balkona ahşap kapıyla erişim sağlanmaktadır. Balkonun her iki yanında da sofayı gören birer adet dikdörtgen formda ahşap pencere yer alır. Balkon açıklığının her iki yanında da cepheden dışarıya doğru kapalı çıkma yapılmıştır. Bu çıkmalar taş konsollar ile desteklenmektedir. Çıkma yapılan bu mekanlarda ikişer adet kaş kemerli, söveleri sade taş kabartmalı ahşap pencere vardır (Şekil 4.115.). Balkon üst örtüsünü çatıdan gelen saçak kapatmaktadır ve iki adet ahşap dikme ile taşınması desteklenmektedir.

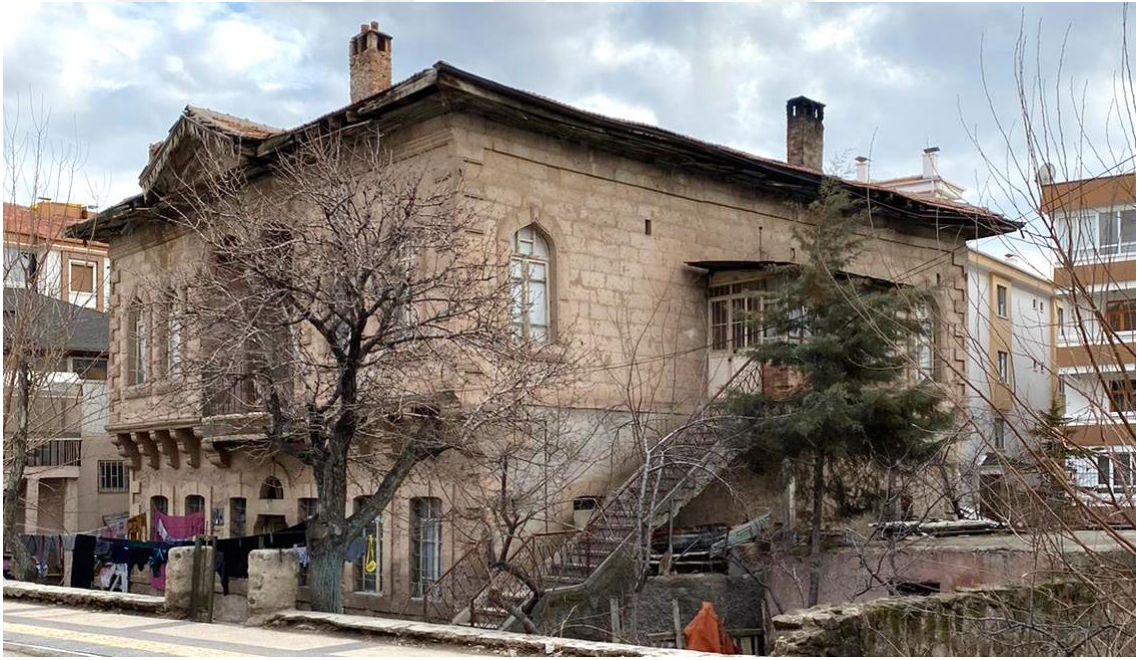
Şekil 4.116. Konut-9 kuzeydoğu cephesi

Kuzey cephesi sokaktan sade anlayışta bir zemin kat ve birinci kat olmak üzere iki katlı olarak algılanmaktadır. Cepheye eklenen muhdes ek cephenin özgünlüğüne zarar vermektedir. Katlar arasında taş kabartmalı silme yapılmıştır. Yapı köşelerinde birbirine geçmeli taş kabartmalar vardır.

Zemin kat cephede sağ ve sol kenardaki mekanları ortalayacak şekilde yerleştirilmiş birer adet basık kemerli, söveleri sade taş kabartmalı, kanatlı ahşap pencere yer almaktadır. Birinci kata erişim sağlayabilmek için avludan 20-22 basamakla çıkılan muhdes bir merdiven yapılmıştır. Bu merdiven ile bir sahanlığa ulaşıp oradan da birinci kat cephenin merkezinde bulunan kapıyla yapıya girilmektedir. Kat sahanlığının etrafı kapatılmıştır. Birinci kat cephenin sağ ve sol kenarında da birer adet kaş kemerli, söveli, kanatlı ahşap pencere yer almaktadır (Şekil 4.116.).

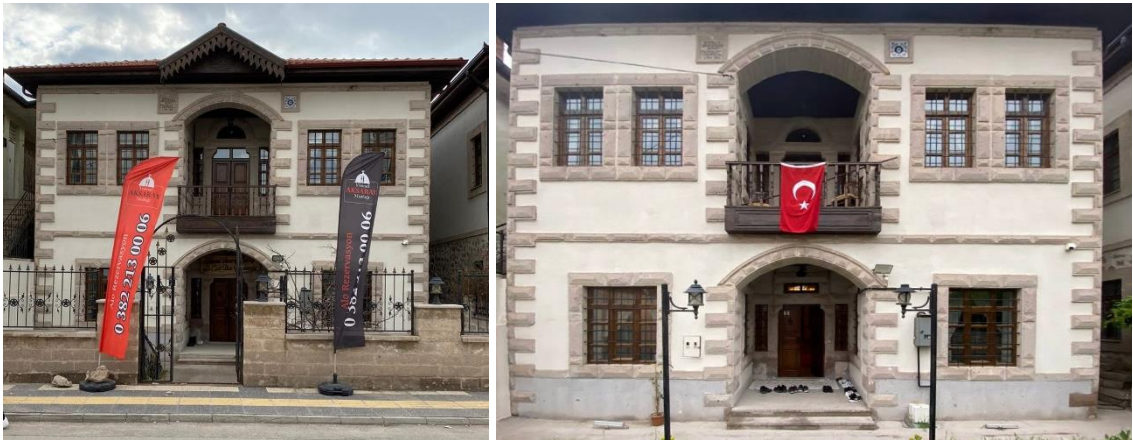
Parsel kenarına yerleştirilmiş konutun üç tarafı bahçelidir. Doğu cephesi sade anlayışta zemin kat ve birinci kat olmak üzere iki kat olarak algılanmaktadır. Birinci katın merkezinde hem gömme hem de yola doğru çıkma yapılmış balkon yer almaktadır (Şekil 4.118.).

**Şekil 4.118.** Konut-10 doğu cephesi sokaktan görünümü ve yapı avlusundan görünümü

Cephenin zemin katının merkezinde konut giriş kapısı ve cephesinde dört adet simetrik olarak yerleştirilmiş pencereler yer almaktadır. Zemin kat kabartmalı kat silmesi ile birinci kattan ayrılmıştır. Cephe köşelerinde birbirine geçmeli taş kabartmalar bulunmaktadır (Şekil 4.118.).

cephede altı adet simetrik olarak yerleştirilmiş pencereler yer almaktadır. Tüm birinci kat cephesi, kat bitiş seviyelerinde yer alan kabartmalı yatay bir silme ile sınırlandırılmıştır. Çatıda üçgenleme yapılarak balkonun üstünde ahşap bezemeli alınlık oluşturulmuştur. Kiremit örtülü olan çatının bezemeli ahşap saçakları bulunmaktadır (Şekil 4.118.).

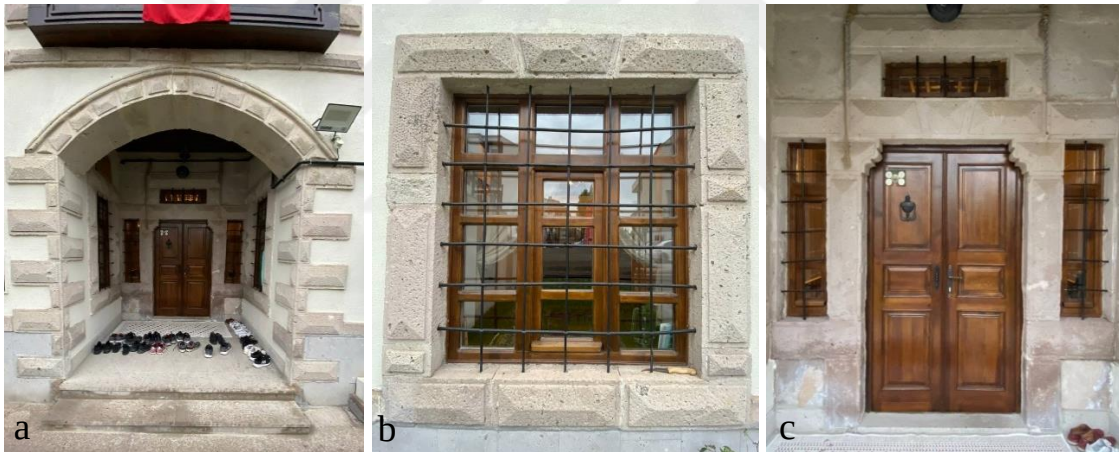
Doğu cephesindeki ana girişe erişebilmek için kaldırım kotundan birkaç basamak inilerek avluya giriş yapılmaktadır. Avlu kotundan iki basamak çıkılarak giriş sahanlığına erişim sağlanmaktadır. Giriş açıklığı cepheden içe çekilerek oluşturulmuştur. Cephenin merkezinde bulunan bu giriş eyvanı basık kemer ile geçilmiştir. Kemerin çevresinde taş bezeme, süslemenin çevresinde ise taş kabartmalı silme bulunmaktadır (Şekil 4.119. (a)). Zemin kat cephesinde giriş eyvanının yanlarında bulunan mekanları ortalayacak şekilde yerleştirilmiş birer adet kanatlı, ahşap ve dikdörtgen formda pencere yer almaktadır (Şekil 4.119. (b)). Zemin katta bulunan pencerelerin söveleri rustik taş kabartmalıdır ve pencerelerde demir korkuluklar bulunmaktadır.

Şekil 4.119. a) Doğu(giriş) cephesindeki nişli giriş, b) zemin kat penceresi, c) giriş kapısı ve pencereleri

Giriş kapısı doğu cephenin ortasında, çift kanatlı, ahşap ve dikdörtgen formdadır. Kapının bulunduğu duvar yüzeyi sade taş kabartmalı iken kapının üst iki köşesi içe doğru kırılarak bezeme uygulanmıştır. Giriş kapısının üstünde dikdörtgen formda aydınlatma penceresi yer alır iken kapının her iki yanında da birer adet dikdörtgen biçiminde kanatlı pencere bulunmaktadır (Şekil 4.119. (c)). Giriş eyvanının sağ ve sol yanındaki odaların birer adet dikdörtgen formda, kanatlı ahşap penceresi de giriş açıklığına bakmaktadır.

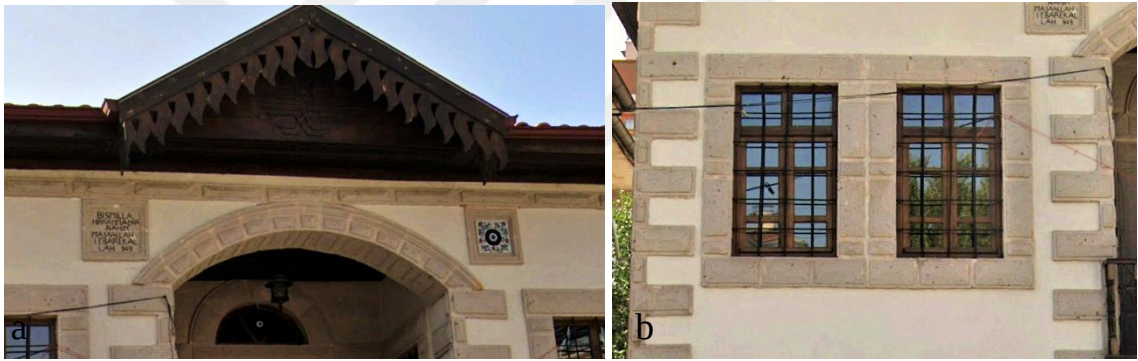
Birinci kat cephenin merkezinde balkon açıklığını geçen basık kemerin sol üst köşesinde kare çerçeve içerisinde yapının kitabesi ve sağ üst köşesinde ise çinili nazar boncuklu bezeme bulunmaktadır (Şekil 4.120. (a)). Balkon tavanı ahşap kaplamadır ve balkon açıklığı basık kemer ile geçilmiştir. Kemerlerin çevresi de belirgin taş kabartmalıdır. Cephede balkon açıklığının sağ ve sol yanındaki mekanları ortalayacak şekilde yerleştirilmiş dikdörtgen formda, ikişer adet ahşap, kanatlı pencereler yer almaktadır. Birinci katta bulunan pencerelerde demir korkuluklar ve sövelerinde taş kabartmalar vardır (Şekil 4.120. (b)). Birinci kat ile çatı kat seviyesi kabartmalı taş kat silmesi ile geçilmiştir.

**Şekil 4.120.** a) Kemerin köşelerinde bulunan yapı kitabesi ve çinili süsleme, b) yapının birinci kat pencereleri

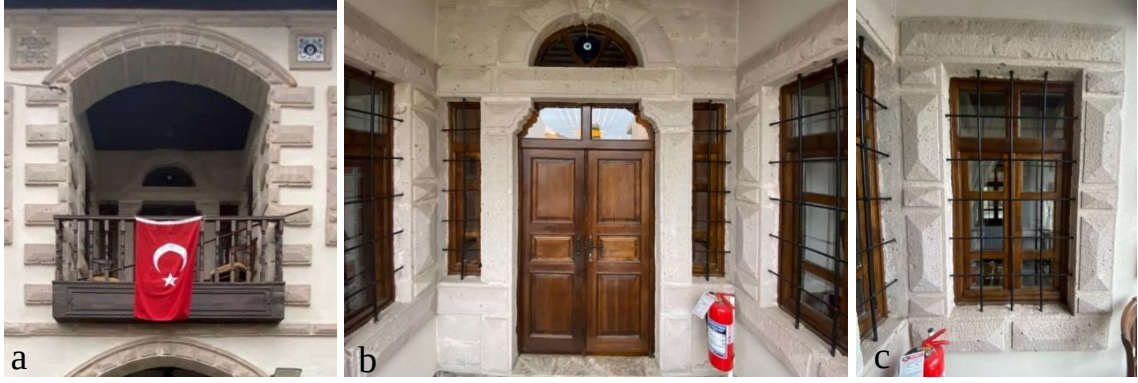
Balkonun bezemeli ahşap korkuluğu bulunmaktadır ve balkon altı saçağının kenarları da bezemeli ahşap kaplamadır (Şekil 4.121. (a)). Birinci kat sofadan erişim sağlanan balkonun çift kanatlı, ahşap bir kapısı ve kapının her iki yanında da birer adet sofayı gören dikdörtgen formda kanatlı penceresi bulunmaktadır. Balkon kapısının üzerinde de yarım daire formunda aydınlatma penceresi yer almaktadır. Aydınlatma penceresinin çevresinde kabartmalı taş sövelidir (Şekil 4.121. (b)). Balkonun her iki yanında bulunan mekanların dikdörtgen formda birer adet kanatlı, ahşap penceresi de balkon açıklığına bakmaktadır (Şekil 4.121. (c)).

Şekil 4.121. a) Cephedeki balkon, b) balkon kapısı ve pencereleri, c) balkon kenarlarındaki mekanlara ait pencere

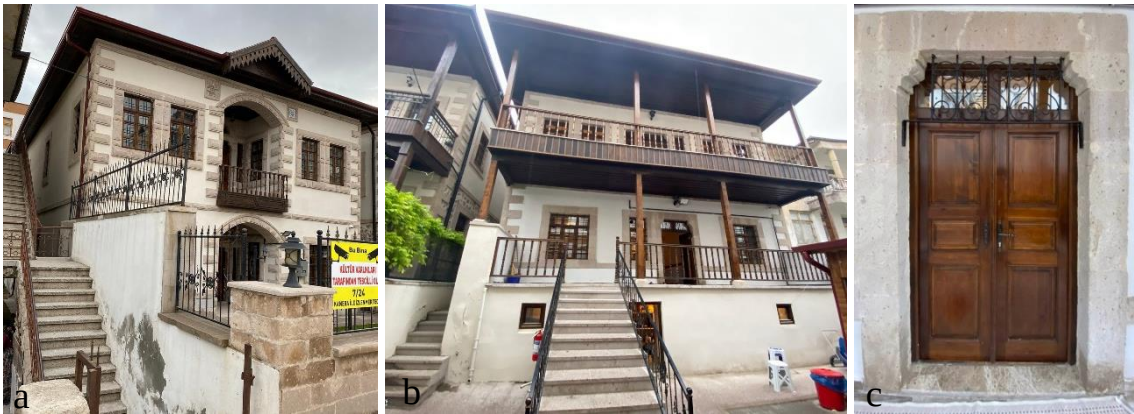
Şekil 4.122. a) Konut-10 güneydoğu cephesi, b) batı (arka bahçe) cephesi, c) batı cephesi bahçe kapısı

Cephenin zemin katında üç adet kanatlı, dikdörtgen ve ahşap pencere yer almaktadır. Zemin kat ile birinci kat taş kabartmalı kat silmesi ile ayrılmaktadır. Birinci kat cephede de zemindeki gibi üç adet kanatlı ve dikdörtgen formda pencere bulunmaktadır. Cepheye bulunan pencerelerde demir korkuluklar ve pencere kenar bordürlerinde kabartmalı taş söveler vardır. Çatı seviyesi taş kabartmalı silme ile ayrılmıştır. Cephe köşelerinde rustik taş kabartmalar bulunmaktadır.

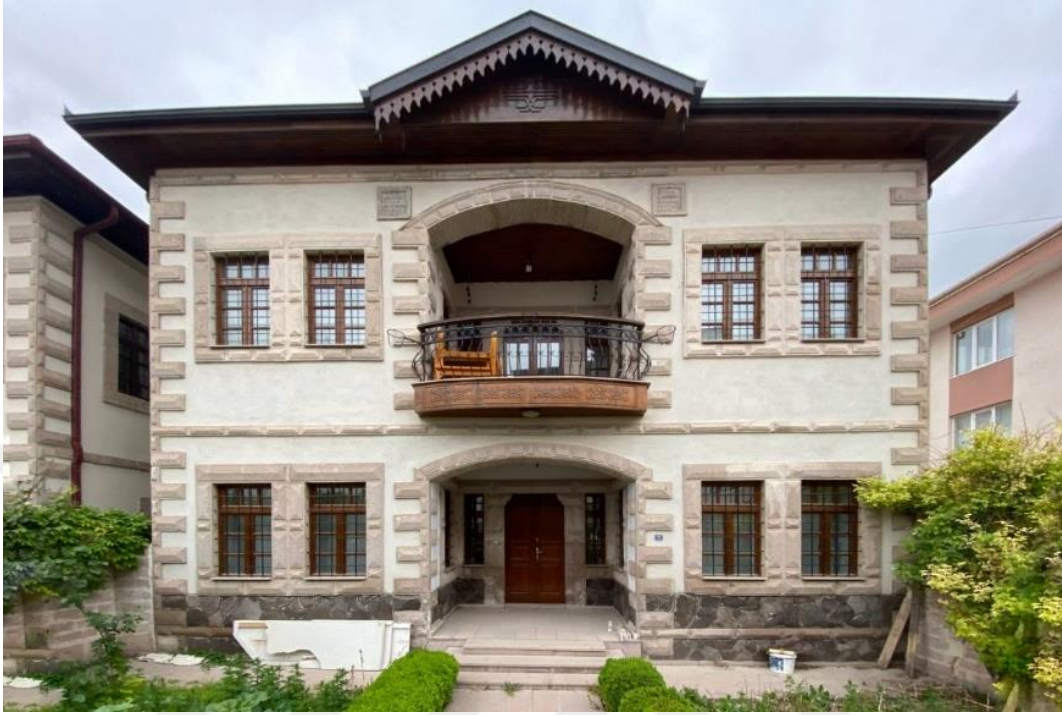
algılanmaktadır. Birinci katın merkezinde hem gömme hem de yola doğru çıkma yapılmış balkon yer almaktadır (Şekil 4.125.).

Şekil 4.125. Konut-11 doğu cephesi

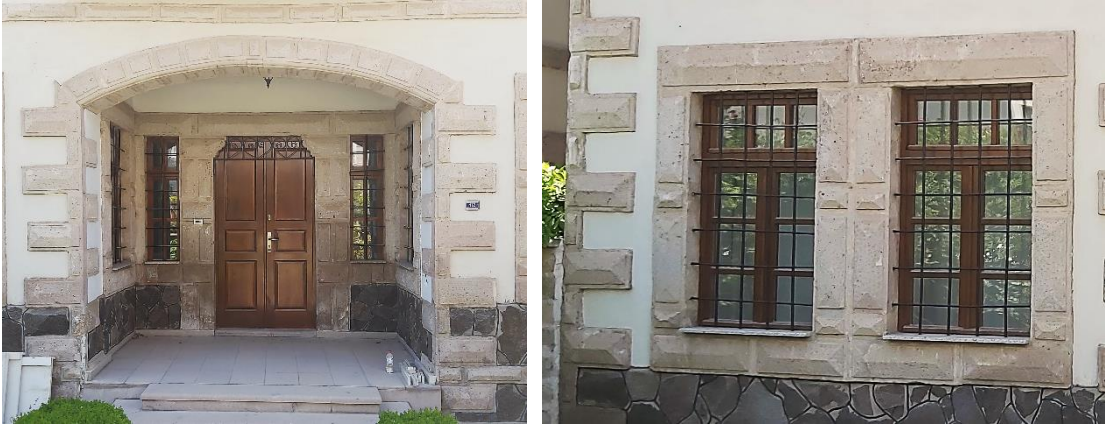
Konut-11'in doğu cephesinin zemin katında giriş eyvanının daha büyük açıklıklı geçilmesi, giriş kapısının üzerinde aydınlatma penceresi bulunmaması ve giriş açıklığının sol ve sağ yan cephelerinde ikişer adet pencere bulunmasıyla Konut-10'un zemin katının cephe görünümünden ayrılmaktadır (Şekil 4.126.). Bunların dışında kalan cephe düzeni ve süslemelerinde iki konakta da aynı özellikler görülmektedir.

Şekil 4.126. Konut-11 doğu cephesi giriş açıklığı ve zemin kat pencereleri

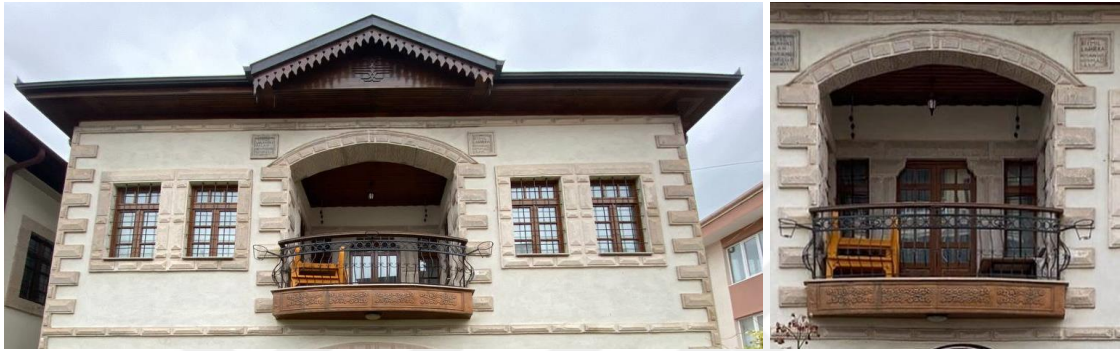
Konut-11'in birinci kat cephesinde balkon açıklığının eninin daha geniş olması, balkon kapısının üzerinde aydınlatma penceresi bulunmaması, balkon korkuluklarının metal olması ve balkon alt saçağının kenarlarında farklı ahşap bezeme kullanılmasıyla Konut-10 ile farklılık göstermiştir. Balkon kemerinin üst iki köşesinde yapı kitabesi yer almaktadır (Şekil 4.127.). Bu farklılıklar dışında cephedeki açıklık yerleşim düzenleri ve cephedeki bezemeler aynıdır. Doğu cephesinde üst örtüde alınlık oluşturulması simetriyi güçlendirmiştir.

Şekil 4.127. Konut-11 doğu cephesi birinci kat düzeni ve balkon detayı

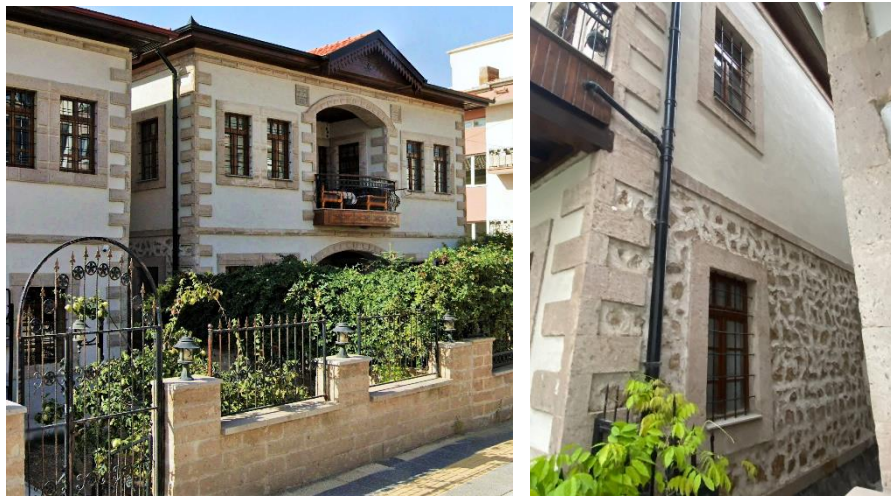
Konut-11'in güney cephesi sokaktan sade anlayışta bir zemin kat ve birinci kat olmak üzere iki kat olarak algılanmaktadır. Ancak komşu parselde bulunan Konut-10'dan dolayı cephe bir bütün olarak izlenememektedir (Şekil 4.128.). Güney cephesi köşe geçişlerinde taş bezemeli köşebentler kullanılmıştır. Çatı seviyesinde de taş kabartmalı silme yer almaktadır.

Şekil 4.128. Konut-11 güneydoğu ve kuzeydoğu cephesi

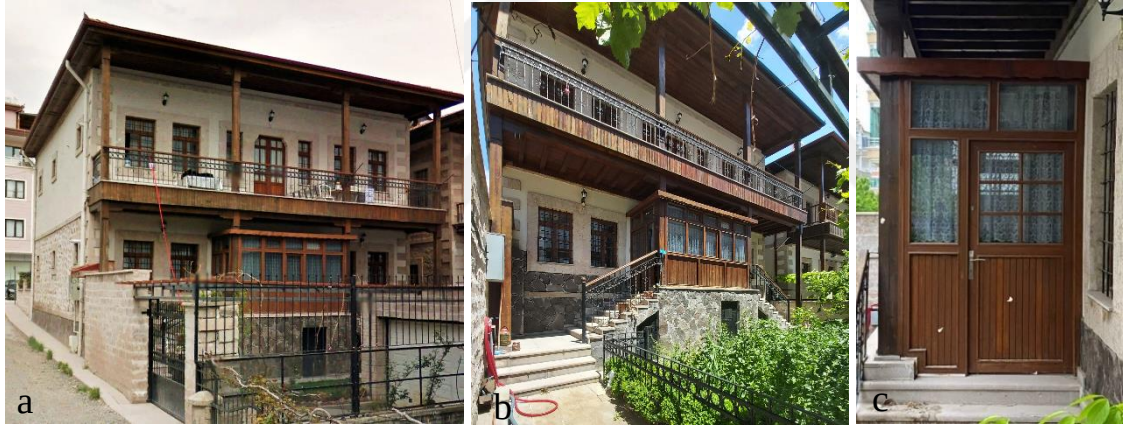
Batı cephesi, yapının arka bahçesinden sade anlayışta zemin kat ve birinci kat olmak üzere iki katlı olarak izlenmektedir. Yapı parselinde doğu yönündeki avludan batı cephedeki arka bahçeye doğru kot farkı bulunmaktadır. Çatı sade kalın bir taş silme ile birinci kattan ayrılmıştır (Şekil 4.129. (a)).

Şekil 4.129. a) Batı cephesi, b) batı cephesi arka bahçeden görünüşü, c) bahçe çıkış kapısı sahanlığı

Cephenin zemin katının ortasında bahçe çıkış kapısı bulunmaktadır. Bahçe çıkış kapısı daha alt kotta olan bahçeye su basman seviyesinin her iki tarafından da inilen 11 basamaklı merdivenle bağlanmaktadır. Sahanlığın altında kalan alan depo olarak kullanılmaktadır. Batı cephesindeki su basmanın etrafı ahşap malzeme ile aralarda açıklıklar oluşturarak kapatılmıştır (Şekil 4.129. (b)). Bu kapalı alana açılan çift kanatlı, ahşap bahçe çıkış kapısının her iki yanında birer adet dikdörtgen formda kanatlı pencere yer alır. Cephenin sol ve sağ tarafında ise ikişer adet mekanları ortalayacak şekilde yerleştirilmiş dikdörtgen formda, kanatlı ahşap pencere bulunmaktadır.

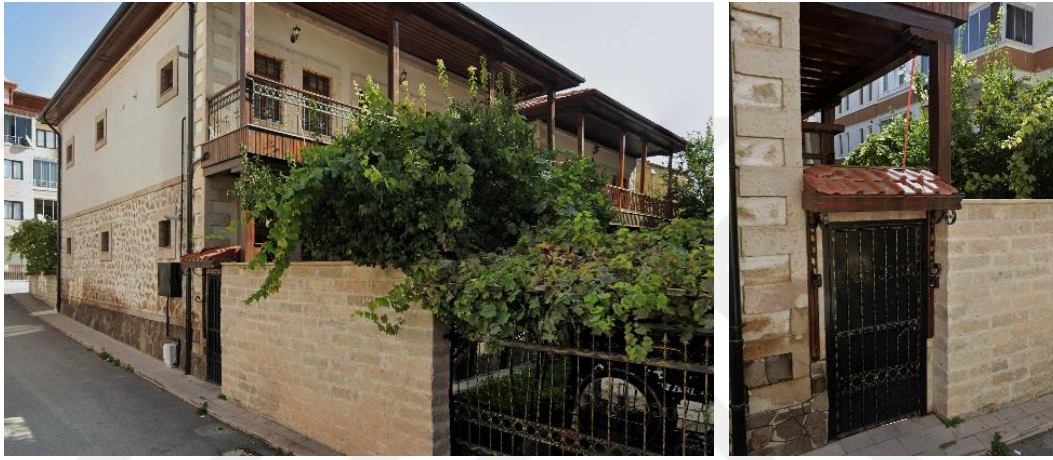
Kuzey cephesi sokaktan sade anlayışta yapılmış zemin kat ve birinci kat olmak üzere iki katlı olarak algılanmaktadır. Katlar arasında taş kabartmalı silme yapılmıştır. Cephenin sağ tarafında devam eden düzgün kesme taştan yapılmış avlu duvarı izlenmektedir. Bu duvarda arka bahçeye erişimi sağlayan demir bir kapı ve garaj kapısı yer almaktadır (Şekil 4.130.). Yapı köşelerinde birbirine geçmeli taş kabartmalar vardır.

**Şekil 4.130.** Konut-11 kuzeybatı cephesi ve bahçe avlu kapısı

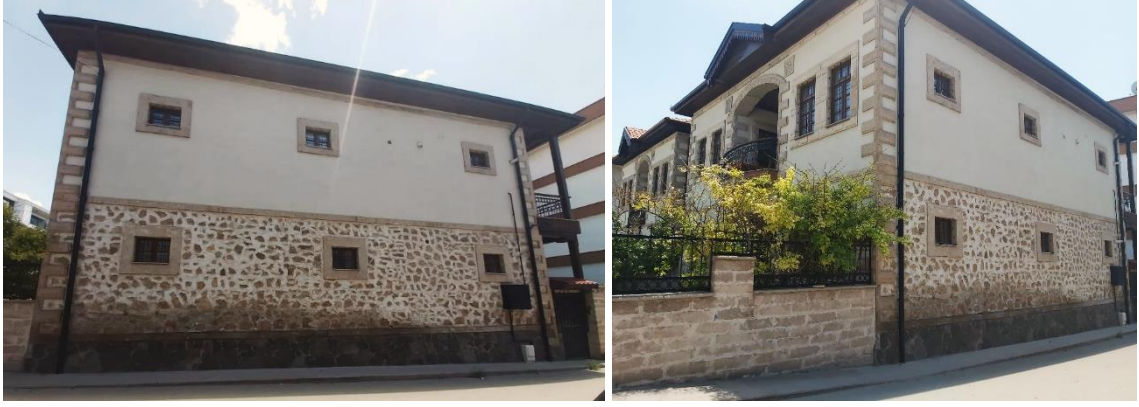
Kuzey cephesinin zemin katında ve birinci katında üçer adet küçük boyutlarda, ahşap pencere yer almaktadır. Cephedeki altı adet pencerenin de kenar bordürlerinde sade taş söve bulunmaktadır ve demir korkulukları vardır (Şekil 4.131.). Cephe su basman seviyesi moloz taş ile kaplanmıştır. Zemin katın başlama kotunda kabartmalı taş silme bulunmaktadır.

Zemin kat cephesinde sıvalı moloz taş kullanılırken birinci katın cephesinde de sıvalı kesme taş kullanılmıştır. Cephedeki katlar arasındaki malzeme farklılığını kabartmalı taş kat silmesi belirginleştirmiştir. Cephe köşelerinde taş bezemeli köşebentler kullanılmıştır (Şekil 4.131.). Çatı seviyesinde taş kabartmalı kuşak yer almaktadır. Saçak kuzey cephe de ahşap kaplamalı ve ahşap bezemelidir.

Şekil 4.131. Konut-11 kuzey cephesi (solda) ve kuzeydoğu cephesi (sağda)

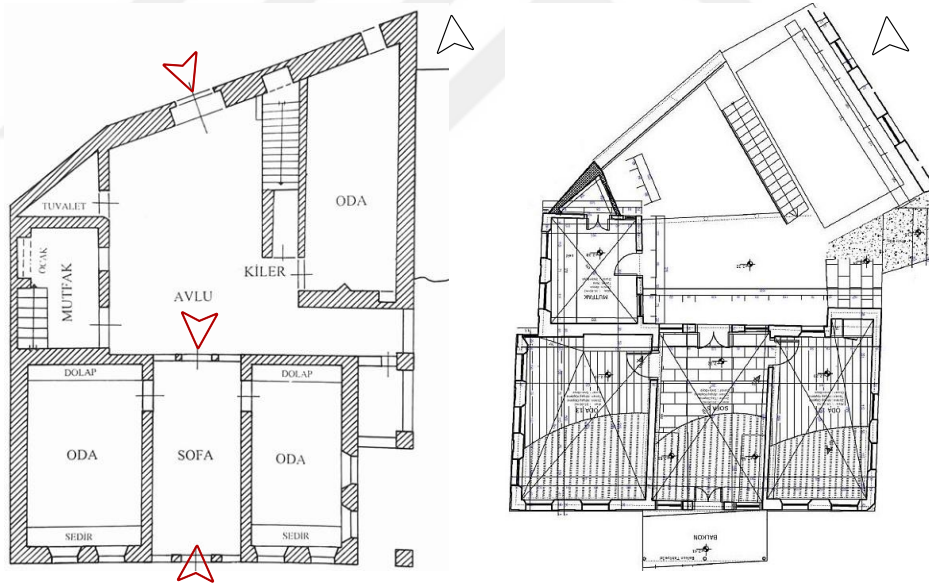
Güneydeki ana girişten girildiğinde dikdörtgen sofaya geçiş yapılır. Sofanın doğu ve batısına odalar yerleştirilmiştir. Zemin katta kuzeybatı köşeye kapısına arka bahçeden ulaşılan mutfak yerleştirilmiştir. Kuzey yönündeki avluda kuzeydoğu köşede dikdörtgen planda depo bulunmaktadır. Dikdörtgen sofada yer alan bir merdiven ile birinci kata erişim sağlanmaktadır. Birinci kat sofanın güneyinde ve kuzeyinde giriş açıklığının üstündeki balkon yer almaktadır. Zemin katta olduğu gibi birinci kat planında da odalar sofanın kenarındadır (Şekil 4.134.).

**Şekil 4.134.** Konut-12 zemin kat planı rölöve çizimi (Erdal, 2016) ve Birinci kat planı rölöve çizimi (Karadayı Yenice, 2012)

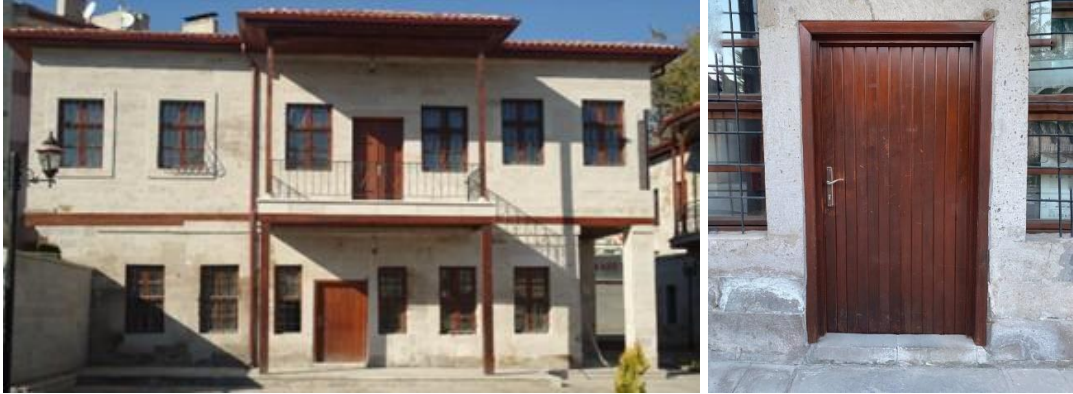
Zemin kat cephede simetrik olarak yerleştirilmiş altı adet pencere ve bir adet kapı bulunmaktadır. Yapıya giriş güney cephenin ortasından bir basamakla çıkılan su basman seviyesinden sağlanmaktadır. Dikdörtgen sofaya açılan bu giriş açıklığı birinci katta çıkma yapılarak oluşturulmuş iki adet ahşap dikme ile taşınan balkonun yarattığı üstü kapalı yarı açık bir alan ile geçilmiştir (Şekil 4.135.). Açıklığının tavanı ise ahşap malzemeye kaplanmıştır.

Şekil 4.135. Konut-12 güney cephesi ve giriş kapısı

Giriş kapısı tek kanatlı, dikdörtgen formda ve ahşaptır. Kapının her iki yanında birer adet kanatlı, dikdörtgen pencere bulunmaktadır. Bu pencerelerin genişliği cephedeki diğer pencerelerden daha azdır. Giriş açıklığının batı ve doğu yan cephelerinde ise ikişer tane dikdörtgen formda pencereler vardır. Zemin katta bulunan altı adet pencerede ızgara şeklinde parmaklıklara sahiptir (Şekil 4.135.).

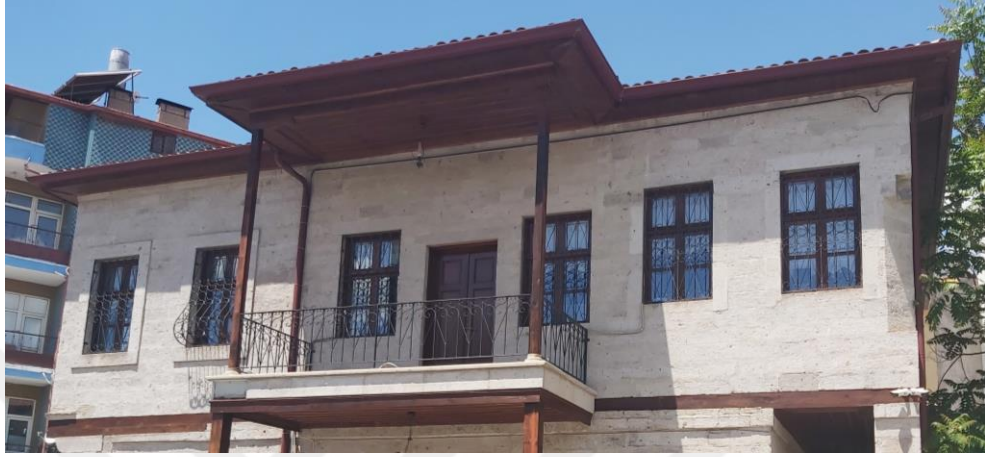
**Şekil 4.136.** Konut-12 güney cephesi Birinci katı

Balkon çıkış kapısı iki kanatlı, dikdörtgen formda ve ahşaptır. Kapının sağ ve sol yanında dikdörtgen formda birer pencere yer almaktadır. Bu pencereler üç bölümden oluşan ortadaki ve kenarlardaki desenleri farklı iki tarz süsleme ile şekil verilmiş demir parmaklıklıdır. Balkonun yan cephelerinde mekanları ortalayacak şekilde ikişer adet pencere yerleştirilmiştir. Doğudaki pencerelerde balkon kapı açıklığının yanlarında bulunan pencerelerde olduğu gibi süslemeli demir parmaklıklar vardır. Batı tarafındaki pencerelerin ise bir tanesi cumbalı, süslemeli diğeri ise süslemeli demir korkulukludur. Bu iki dikdörtgen pencerenin kenarlarında sade taş söveler bulunmaktadır. Bu pencereler dışında güney cephesindeki pencere ve kapı kenarları süslemesiz ve sadedir. Çatıdan gelen saçakla balkonun üst örtüsü oluşturulmuştur. Balkon üst örtüsü ahşap tavanlı ve kiremit kaplıdır. Bu üst örtünün taşınması iki adet taş silindir kaideli üzerinde ahşap kare iki adet dikme ile desteklenmektedir. Süslü demir balkon korkulukları bulunmaktadır (Şekil 4.136.).

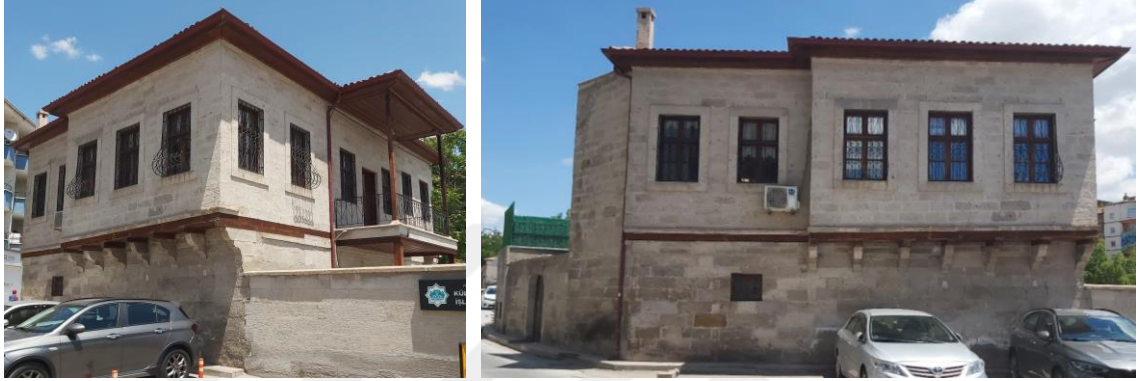
Cephede zemin katta küçük boyutlarda kare formda, ızgara demir parmaklıklı ve ahşap bir adet pencere dışında herhangi bir açıklık yoktur. Kat arasının belirgin bir şekilde hem taş hem de ahşap silmeyle geçildiği görülmektedir. Birinci kat cephede beş adet pencere yerleştirilmiştir. Yapının birinci katında güneybatı köşedeki odayı kapsayacak ölçüde dışa çıkma yapılmıştır. Batı cephesinin sağ tarafında bulunan bu çıkma kademeli taş konsollar ile desteklenmiştir (Şekil 4.137.).

Şekil 4.137. Konut-12 güneybatı (solda) ve batı cephesi (sağda)

Çıkmanın sokağı gören ön yüzünde üç adet yan yüzünde ise bir adet dikdörtgen formda, kanatlı ahşap pencere bulunmaktadır. Kenarlarda bulunan pencereler cumbalı ve süslemeli parmaklıklara sahipken ortada bulunan pencere işlenmiş parmaklığa sahiptir. Cephesinin sol tarafında ise iki adet dikdörtgen şeklinde, kanatlı ahşap pencere yer almaktadır (Şekil 4.138.). Yerleştirilmiş bu iki pencerenin farklı süslemeli demir parmaklıkları vardır. Birinci kattaki pencerelerin kenar bordürlerinde sade taş kabartmalı söve bulunmaktadır.

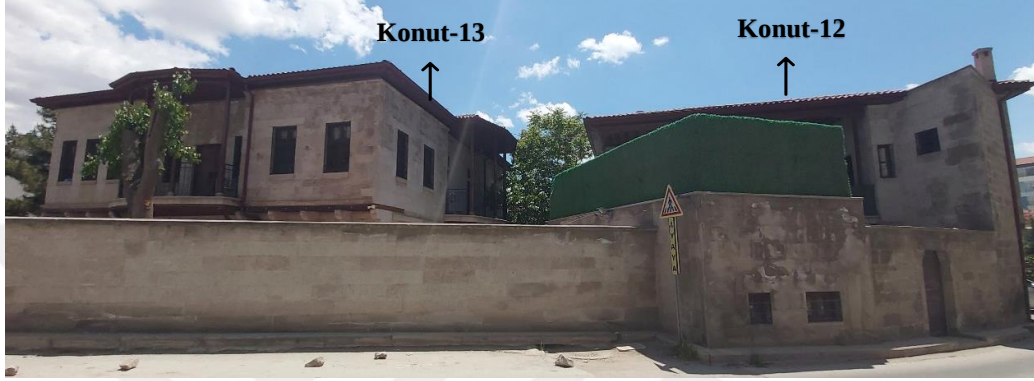
**Şekil 4.139.** Konut-13 ve Konut-12 sokaktan görünüşü

Kuzey cephesi yapı avlusundan sade anlayışta zemin kat ve birinci kat olmak üzere iki kat olarak algılanmaktadır. Sokaktan bakıldığında ise avlu duvarından dolayı sadece birinci katı gözlemlenmektedir. Kuzey cepheye yoldan bakıldığında aynı avlu içerisinde bulunan Konut-13'ün aynı yönde birinci kat cephesi de görülmektedir (Şekil 4.139.).

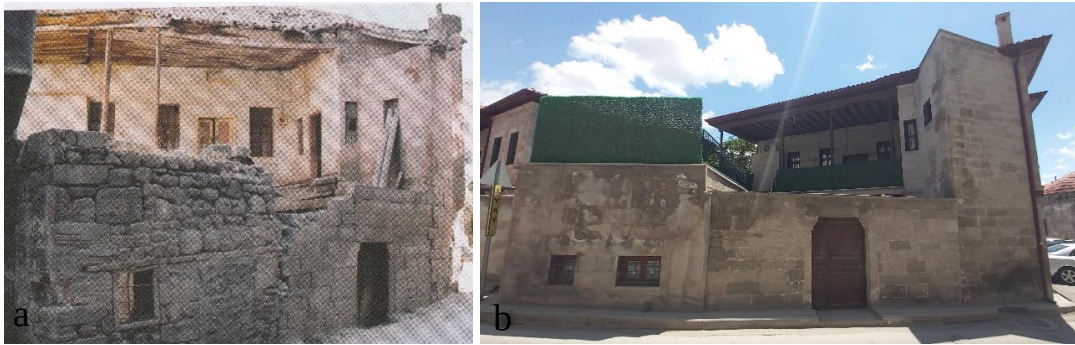
**Şekil 4.140.** a) Restore edilmeden önceki kuzey cephesi (Erdal, 2016), b) günümüz kuzey cephesi

Kuzey cephesinde bulunan bahçe avlusuna sokaktan ahşap bir kapıyla erişim sağlanmaktadır. Avlu duvarının sol tarafında kuzeydoğu köşede yer alan mekâna ait iki adet pencere yer almaktadır (Şekil 4.140. (b)). Cephenin zemin katının merkezinde bahçe çıkış kapısı bulunmaktadır. Kapının her iki yanında sofayı gören dikdörtgen formda birer adet pencere yer almaktadır. Girişin sol yanındaki odaya bakan bir adet dikdörtgen formda pencere yer alır. Zemin kattaki ahşap pencerelerde süslü demir parmaklıklar bulunmaktadır. Bahçe çıkış kapısının sağ tarafındaki odanın cephesini bahçeden erişilen mutfak mekânı kapatmaktadır. Zemindeki giriş açıklığının üstü balkon olarak kapatılmıştır.

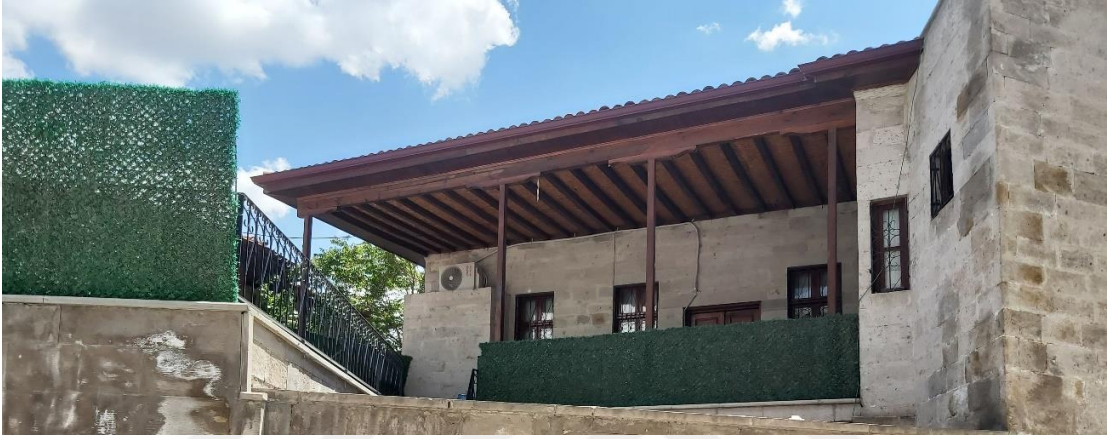
**Şekil 4.141.** Konut-12 kuzey cephesi birinci kat görünüşü

Kuzey cephesinin birinci katına bakıldığında cephenin orta aksında çift kanatlı, dikdörtgen formda ahşap bir kapı bulunmaktadır. Dikdörtgen plandaki balkona açılan bu kapının sol yanında iki adet sağ yanında ise bir adet kanatlı ahşap ve parmaklıklı pencere vardır. Balkon üst örtüsü ahşap kaplamalıdır ve üç adet ahşap dikme ile taşınması desteklenmektedir. Kuzeybatı köşedeki odaya ait dikdörtgen biçimde, ahşap, süslü korkuluklu pencere görülmektedir. Birinci katın mutfak bölümünde de bir adet kare pencere yer alır (Şekil 4.141.).

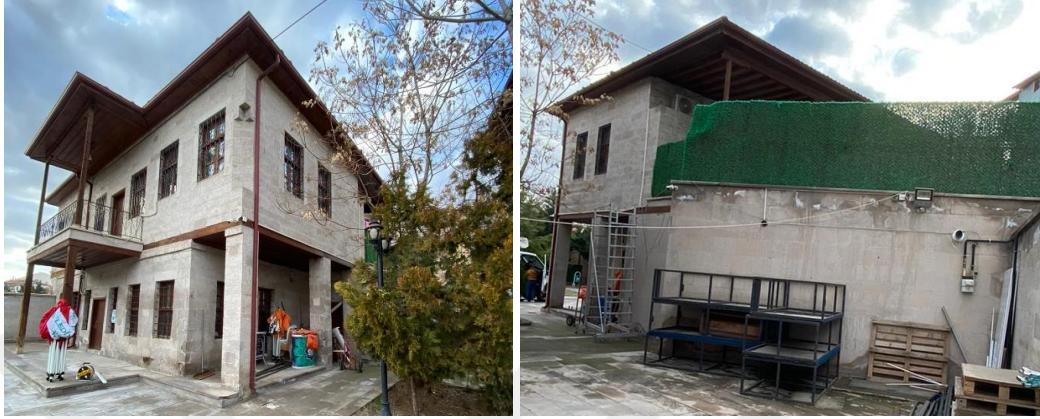
Şekil 4.142. Konut-12 güneydoğu (solda) cephesi ve kuzeydoğu cephesi

Doğu cephesinin zemin katında güneydoğu köşedeki mekâna bakan iki adet dikdörtgen formda, demir korkuluklu, kanatlı ve ahşap pencere yer almaktadır. Cephenin birinci katında çıkma yapılmıştır. Bu çıkma üzerinde de iki adet, dikdörtgen biçiminde süslü parmaklıklı, kanatlı ve ahşap pencere bulunmaktadır. Doğu cephede yapılan bu çıkma ahşap kirişleme ve kare taş sütunlar ile taşınmaktadır. Sütunların çıkmayı desteklemesiyle zemin katta arkad oluşturulmuştur. Birinci kat cephenin sol yapı köşesi üstten ve alttan belirli bir mesafe bırakılarak 45 derecelik açıyla üstten iki kademe alttan ise bir kademe yapılarak pahlanmıştır. Köşe geçmesi sade olan cepheye hareketlilik sağlamıştır (Şekil 4.142.).

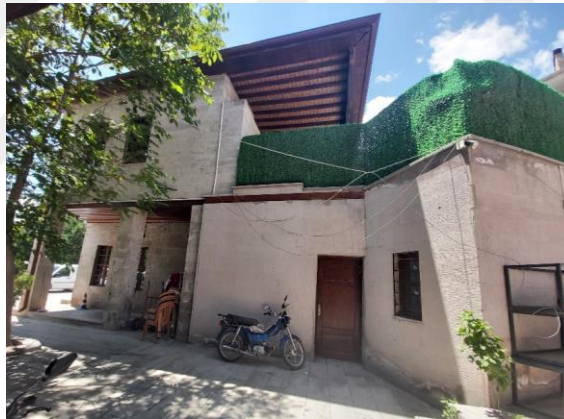
Şekil 4.143. Konut-12 doğu cephesi

Arkad boşluğundan sonra cephe duvarının bitiminde, zemin kat yüksekliğinde taş bahçe duvarı devam ettirilmiştir. Bu duvar üzerinde de bir adet ahşap kapı ve bir adet depoyu gören dikdörtgen ahşap pencere bulunmaktadır (Şekil 4.143.). Birinci kat ile çatı arası taş silmeyle geçilmiş ve cephede kat ayrımı belirginleştirilmiştir.

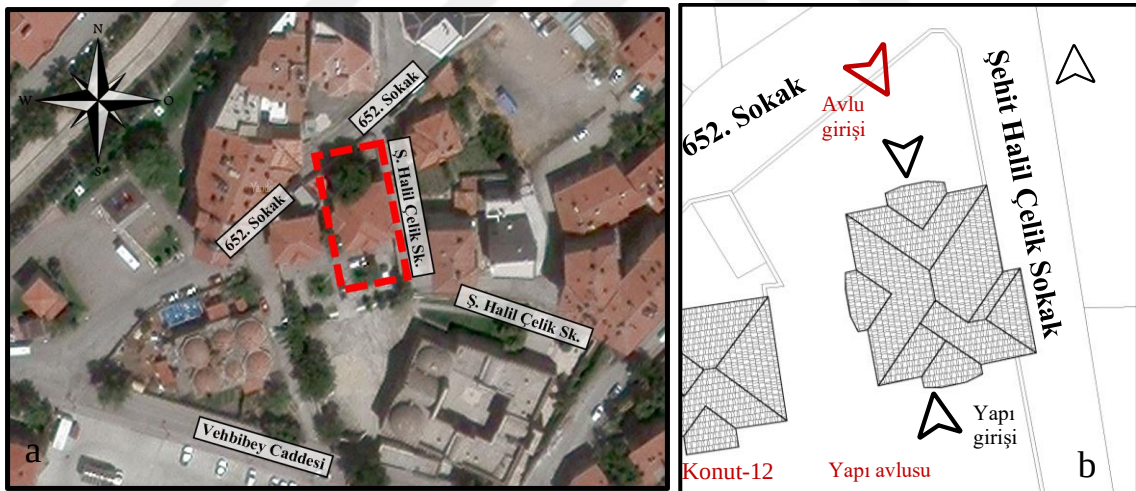
Geleneksel ev yapısı merkez ilçesi, Zincirli Mahallesi Şehit Halit Çelik Sokakta 3 nolu parselde yer almaktadır (Şekil 4.144. (a)). Yapı sahibi Aksaray Belediyesi'dir.

Avlu içerisinde yer alan yapıya 652. Sokaktan metal avlu kapısıyla erişilmektedir. Ancak günümüzde yapıya güney cephesinde bulunan avludan giriş yapılmaktadır (Şekil 4.144. (b)). Geleneksel ev kesme taştan yapılmış, bodrum ve iki kata sahip iç sofalı, dikdörtgene yakın kare planlıdır. Alt kat plan şeması ile birinci kat planı örtüşmektedir (Çizelge E1.13.).

Şekil 4.144. a) Yapı konumu (Yandex Maps görüntüsü üstüne işlenmiştir.), b) yapı vaziyet planı

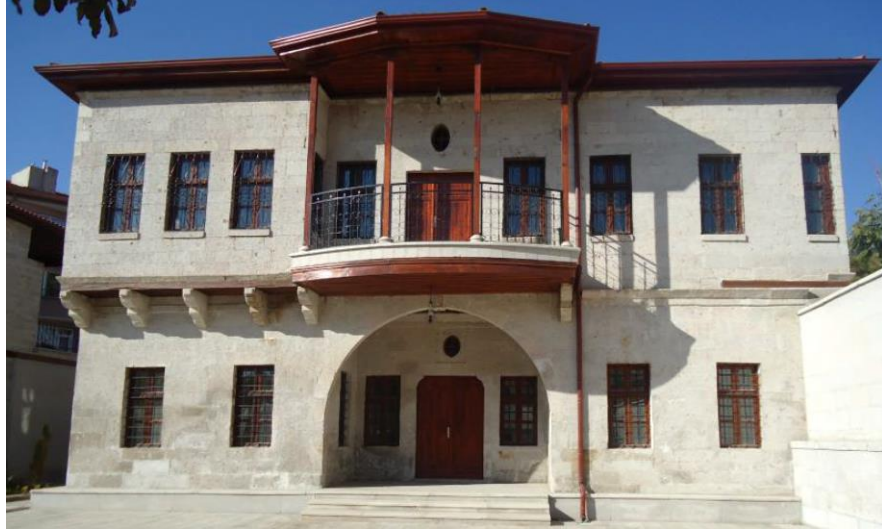
Şekil 4.145. Konut-13 güney cephesi

Güney cephesi zemin katında simetrik olarak yerleştirilmiş altı adet pencere bulunmaktadır. Cephenin merkezinde kemer ile geçilmiş giriş açıklığı yer almaktadır. Cephe katlar arası kat silmesi ile belirginleştirilmiştir (Şekil 4.145.).

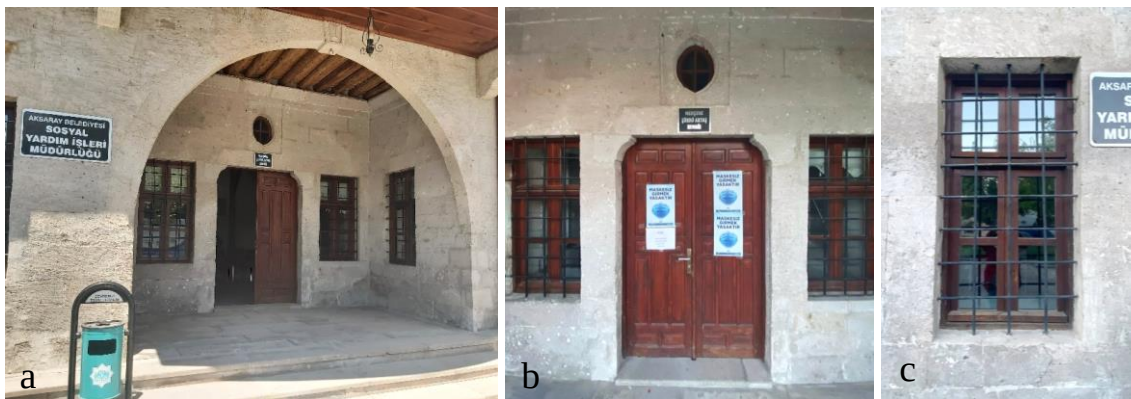
Yapıya giriş güney cephenin ortasından, cepheden içe çekilerek oluşturulmuş üç basamakla çıkılan su basman seviyesinden sağlanmaktadır. Sofaya açılan bu giriş açıklığı beşik kemerle geçilmiştir. Kemerin merkezinde kilit taşını simgeleyen bezemeli kabartma bulunmaktadır. Giriş açıklığının tavanı ahşap malzemeyle ters tavan tekniğiyle örtülmüştür. Girişin batı ve doğu yan taraflarında bulunan mekanların birer tane dikdörtgen formda penceresi giriş açıklığına bakmaktadır (Şekil 4.146. (a)). Giriş kapısı iki kanatlı ve ahşaptır. Kapının üzerinde oval formda aydınlatma penceresi ve kapının her iki yanında birer adet dikdörtgen şeklinde, kanatlı ahşap pencere yer almaktadır (Şekil 4.146. (b)). Cephede zemin katta girişin yanlarında bulunan mekanları ortalayacak şekilde yerleştirilmiş ikişer adet dikdörtgen formda, kanatlı ve ahşap pencere yer almaktadır. Zemin kattaki bütün pencerede ızgara şeklinde parmaklık bulunmaktadır (Şekil 4.146. (c)).

Şekil 4.146. a) Giriş açıklığı ve tavan detayı, b) giriş kapısı ve pencere detayları, c) zemin kat penceresi
