**CEPHE DÜZENİ VE SÜSLEMELERİYLE**  
**GELENEKSEL AKSARAY EVLERİ**

**YÜKSEK LİSANS TEZİ**

**Restorasyon Anabilim Dalı**

**Haziran-2022**  
**KONYA**  
**Her Hakkı Saklıdır**

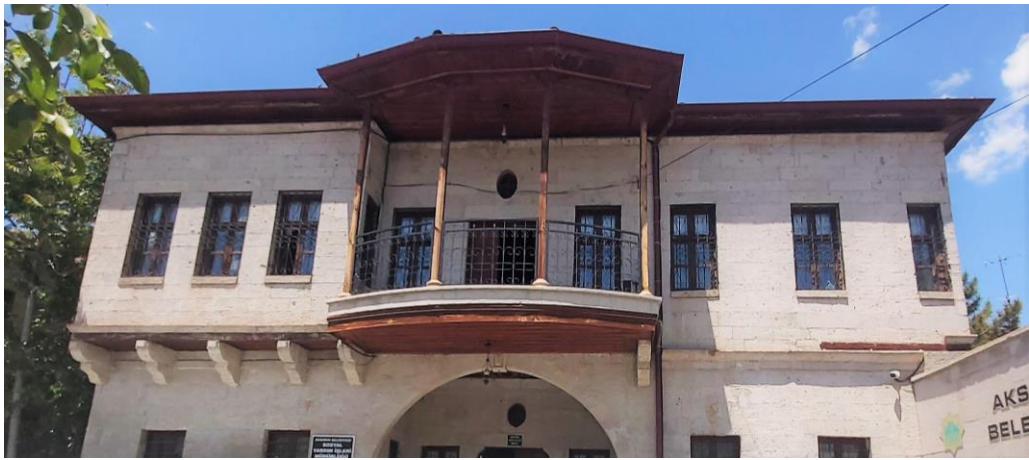
Şekil 4.147. Konut-13 güney cephesi Birinci katı

Cephenin birinci katında ana girişin üzerinde cepheden dışarıya taşırılmış balkon bulunmaktadır. Cephenin sol tarafında ise kapalı çıkma yapılmıştır. Birinci kat cephede sekiz adet pencere yer almaktadır. Cephede dışa doğru taşırılan balkon giriş açıklığından önce zeminde ahşap kaplamalı saçak oluşturmıştır. Balkon üst örtüsü çatıdan gelen saçakla örtülmüş ahşap tavanlı ve kiremit kaplıdır. Bu üst örtü dört adet taş silindir kaideli üzerinde ahşap kare sütunlarla taşınmaktadır. Şekil verilmiş demir balkon korkulukları bulunmaktadır. Balkon kapısının sağ ve sol yanında dikdörtgen formda birer adet pencere yer almaktadır. Kapının üstünde ise oval formda aydınlatma penceresi bulunmaktadır (Şekil 4.147.).

Balkonun sol yanındaki mekânda cepheden avluya doğru kapalı çıkma yapılmıştır. Bu çıkmanın yan cephesinde bulunan bir adet dikdörtgen formdaki pencere balkona bakmaktadır. Yapılan çıkmanın cepheden görülen tabanları ahşap kaplamalıdır. Dışa taşırılmış duvar konsollar ile taşınmaktadır. Birinci kat cephenin sol tarafında dikdörtgen, demir parmaklıklı üç adet pencere bulunuyorken sağ tarafta ikisi eşit genişlikte biri daha ince olan boyları aynı dikdörtgen formda üç pencere yer almaktadır. Birinci kat pencerelerinde bulunan ferforjelere üç bölümden oluşan ortadaki ve kenarlardaki desenleri farklı iki tarz süsleme ile şekil verilmiştir. Böylece birinci kat ve zemin kat pencere görünüşleri birbirinden ayrılarak cephede kat ayrımını kuvvetlendirmiştir. Cephedeki birinci kat pencerelerinin zemin katta bulunan pencerelerden bir diğer farkı ise pencere altlarının denizlik görünümü oluşturacak şekilde taş silme ile geçilmesidir (Şekil 4.147.).

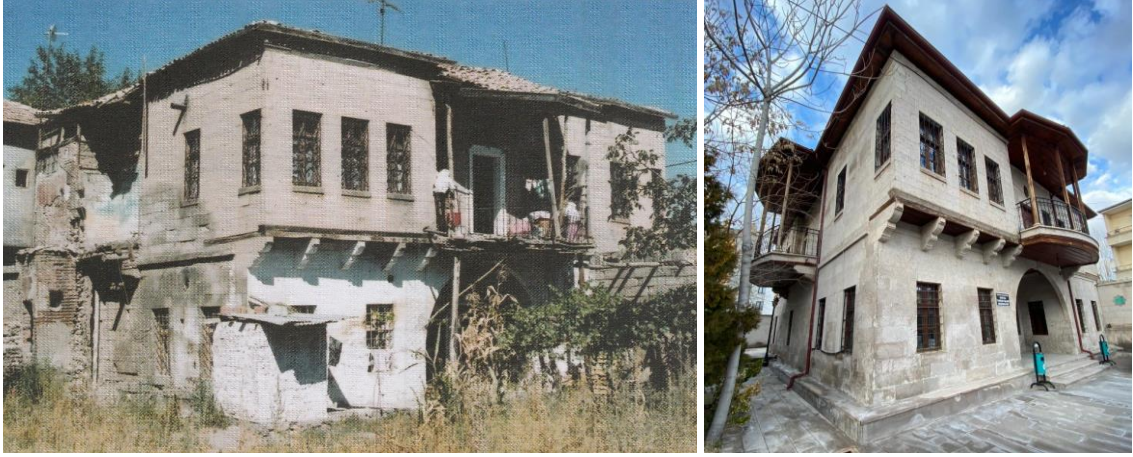
**Şekil 4.148.** Konut-13 restorasyon öncesi güneybatı cephesi (Erdal, 2016) ve günümüz güneybatı cephesi

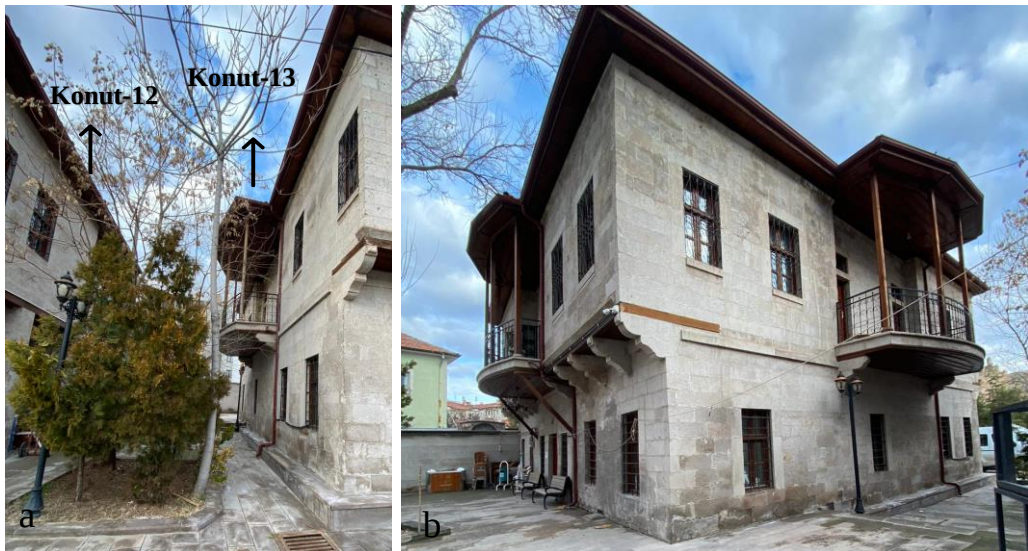
Batı cephesi avludan sade anlayışta bir zemin kat ve birinci kat olmak üzere iki katlı olarak izlenmektedir. Cephede birinci katın merkezinde açık çıkma(balkon) yapılmıştır. Katlar arasında kabartmalı silme yapılarak cephede kat farkları belirginleştirilmiştir. Kuzey ve güney cephede yapılan çıkmalar batı cephe düzenine hareket kazandırmıştır. Yapının batı cephesi yan yana konumlandığı Konut-12'nin doğu cephesine bakmaktadır (Şekil 4.149. (a)).

**Şekil 4.149.** a) Konut-13 batı cephesi ve Konut-12 doğu cephesi, b) Konut-13 kuzeybatı cephesi

Birinci katın orta aksında cepheden dışarı taşırılmış balkon yer almaktadır. Balkonun bulunduğu duvar cepheden içe gömülmüştür. Cephenin yanlarındaki mekanları ortalayacak şekilde yerleştirilmiş ikişer adet pencere vardır. Kanatlı pencereler ahşap, dikdörtgen ve süslü demir parmaklıdır. Birinci katta bulunan pencere altlarında sade taş kabartmalı silme bulunmaktadır (Şekil 4.149. (b)).

Cepheden içe çekilmiş olan orta akstaki duvarda iki adet dikdörtgen formda, ahşap kapı yer alır. Bu kapılar cepheden dışa doğru yay şeklinde çıkıntı yapılarak oluşturulmuş balkona açılmaktadır. Balkon çıkış kapılarının üstlerinde kare şeklinde, parmaklıklı aydınlatma penceresi bulunmaktadır. Cephede dışa taşırılan balkon iki kenardan kademelenmiş payanda ile taşınmaktadır. Balkon üst örtüsü çatıdan gelen ahşap kaplamalı saçakla kapatılmıştır. Bu üst örtü dört adet silindir kaideli ve üzerindeki ahşap kare sütunlarla taşınmaktadır (Şekil 4.149. (b)).

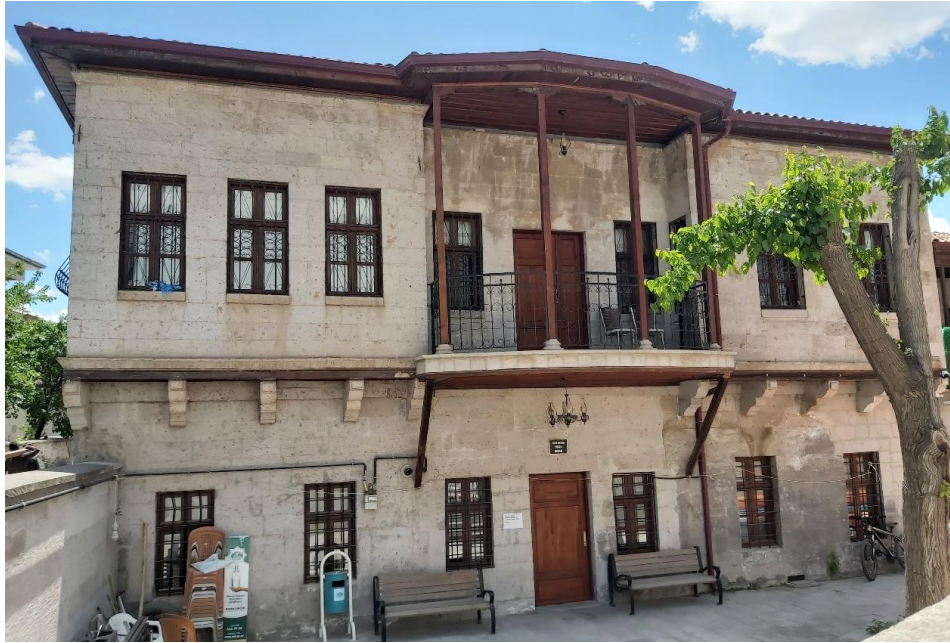
Şekil 4.150. Konut-13 kuzey cephesi

Birinci katta cephenin kenarlarında kapalı çıkma ortasında ise açık çıkma(balkon) yapılmıştır. Cephede yapılan çıkmalar, payandalar ve balkon üst örtüsü cephe karakterini yoğunlaştırmıştır. Cephede mekanları ortalayacak şekilde yerleştirilmiş yedi adet pencere ve bir adet kapı bulunmaktadır (Şekil 4.150.).

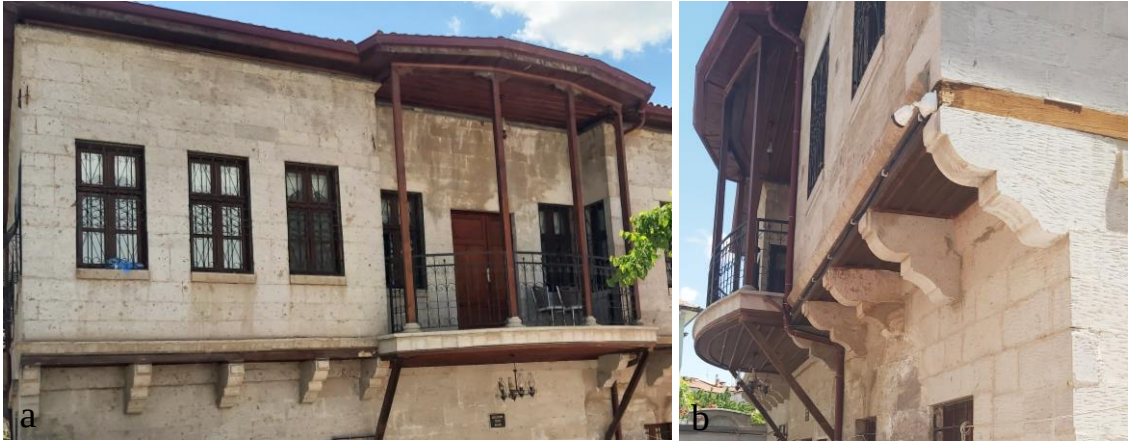
Birinci kat cephenin merkezinde dışa çıkıntı yapılarak oluşturulmuş balkon yer almaktadır. Birinci kat sofadan balkona açılan kapı çift kanatlı ve ahşaptır. Balkon kapısının her iki yanında birer adet dikdörtgen ve ahşap kanatlı pencere vardır. Çatıdan saçak yapılarak üst örtüsü geçilmiş balkon ahşap tavanlıdır. Bu üst örtünün taşınması dört adet taş silindir kaideli ve üzerindeki ahşap kare sütunlarla ve açık çıkmanın alt kenarlarında bulunan iki adet ahşap payanda ile desteklenmektedir. Şekil verilmiş demir balkon korkulukları bulunmaktadır (Şekil 4.151. (a)).

Birinci kat cephenin, sağ ve sol kenarlarında yer alan mekanların cephelerinde kapalı çıkma yapılmıştır. Cepheden dışa doğru yapılan çıkmalar kademelenmiş taş konsollar ile taşınmaktadır (Şekil 4.151. (b)). Kuzey cephesinde bulunan soldaki kapalı çıkmanın ön yüzünde üç adet, sağdaki çıkmanın ön yüzünde ise iki adet pencere bulunuyor iken çıkmaların balkona bakan yan taraflarında birer adet pencere yer almaktadır. Cephenin birinci kattaki pencerelerinde denizlik görünümü oluşturacak şekilde pencere altları sade taş silme ile geçilmiştir.

**Şekil 4.151.** a) Kuzey cephe balkon detayı, b) kapalı çıkmayı destekleyen payandalar

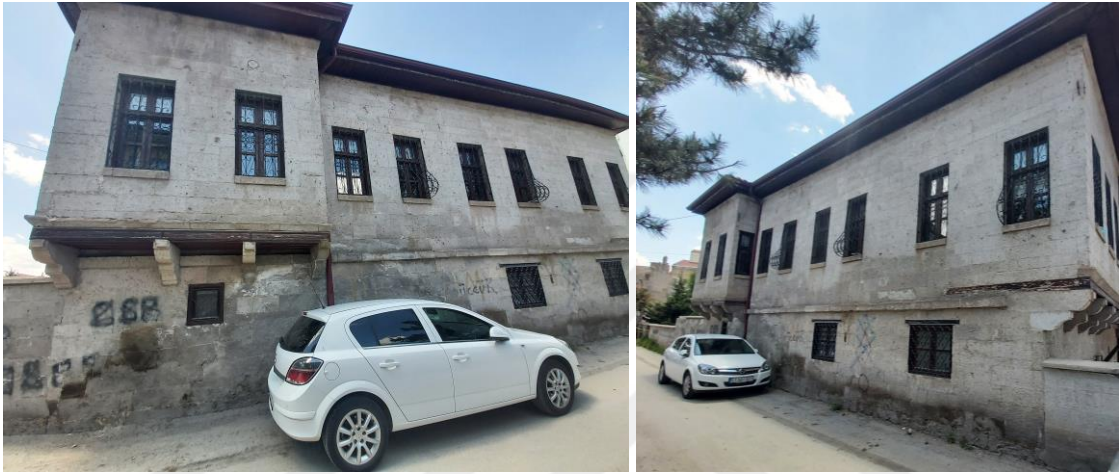
Şekil 4.152. Konut-13 doğu cephesi

Cephenin zemin katında üç adet pencere bulunmaktadır. Zemin kat birinci kattan sade taş kabartmalı silmeyle ayrılmaktadır. Cephenin sol tarafında bir adet boyutları küçük kare formda ahşap pencere bulunuyor iken cephenin sağ tarafında iki tane daha büyük boyutlarda, kare ahşap pencereler yer alır. Zemin kattaki kanatlı pencerelerde süslü demir korkuluklar bulunmaktadır (Şekil 4.152.).

olarak üç ayrı mekânı ortalayacak şekilde yerleştirilmiş altı adet dikdörtgen pencereler vardır (Şekil 4.152.). Her mekâna ait pencerelerin biri süslü diğeri ise işlenmiş ve cumbalı demir parmaklıklara sahiptir (Şekil 4.153. (b)). Pencere üstleri lentolu altları ise sade taş silme ile geçilmiştir.

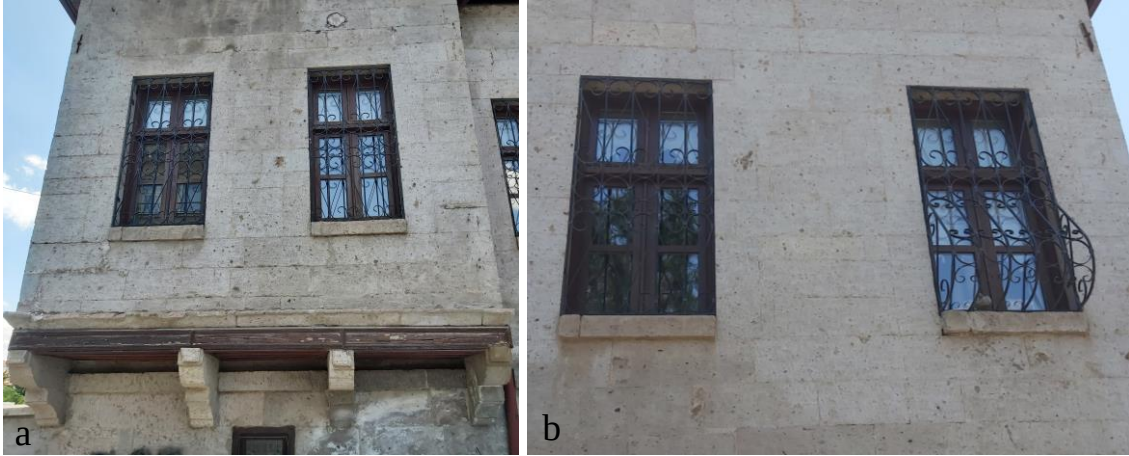
Şekil 4.153. a) Konut-13 doğu cephe cumba detayı, b) birinci kat pencere detayı

Birinci kat cephenin sol kenarında yola doğru çıkma yapılarak cumba oluşturulmuştur. Cumba süslü kademeli payandalar ile taşınmaktadır. Cumbanın ön yüzünde iki adet yan yüzlerinde birer adet dikdörtgen formda, süslü korkuluklu pencereler yer alır (Şekil 4.153. (a)). Cumbanın sağında kalan beden duvarında ise ikişerli

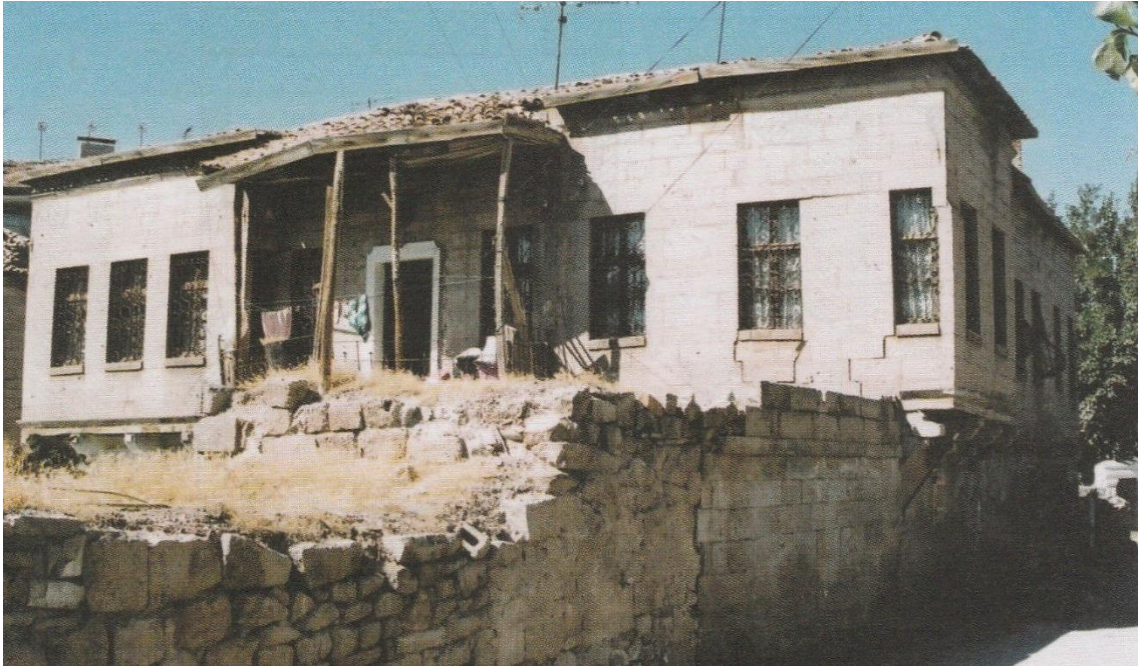
Şekil 4.155. Konut-13 restorasyon öncesi güneydoğu cephesi (Erdal, 2016)

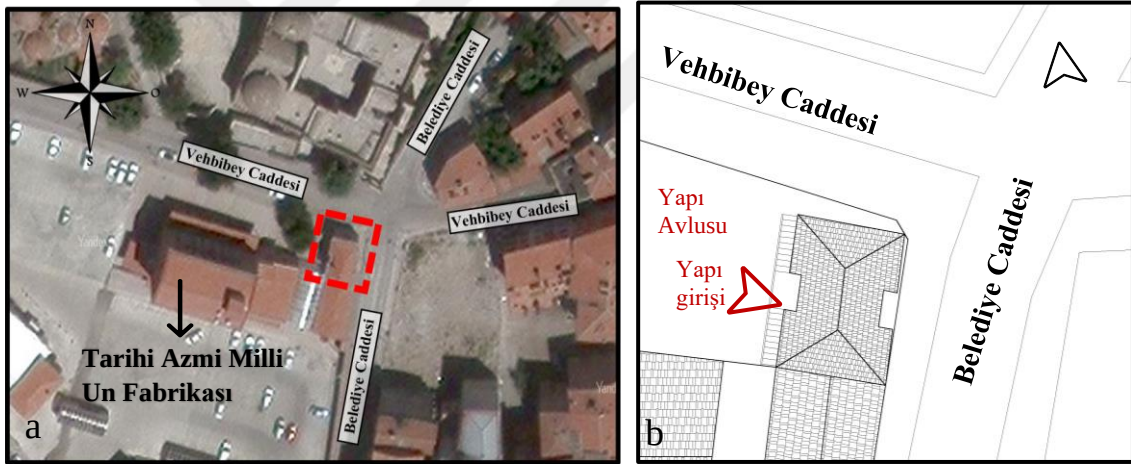
Geleneksel ev merkez ilçesi, Muhsin Çelebi Mahallesi'nde, yapımına 1924'te başlanıp 1926'da açılışı yapılan tarihi Azmi Milli Un Fabrikası'nın doğu köşe parselinde yer almaktadır (Şekil 4.156. (a)). Azmi Milli Un Fabrikası ile aynı avluyu paylaşan yapı kuzey yönündeki Vehbibey Caddesi ve doğu yönündeki Belediye Caddesine bitişik nizamda yerleştirilmiştir (Şekil 4.156. (b)). Dikdörtgen plan şemasına sahip yapı zemin kat ve bodrum kattan oluşmaktadır. Yığma tekniğinde yapılmış ev kırma çatılıdır.

Şekil 4.156. a) Yapi konumu (Yandex Maps görüntüsü üstüne işlenmiştir.), b) yapı vaziyet planı

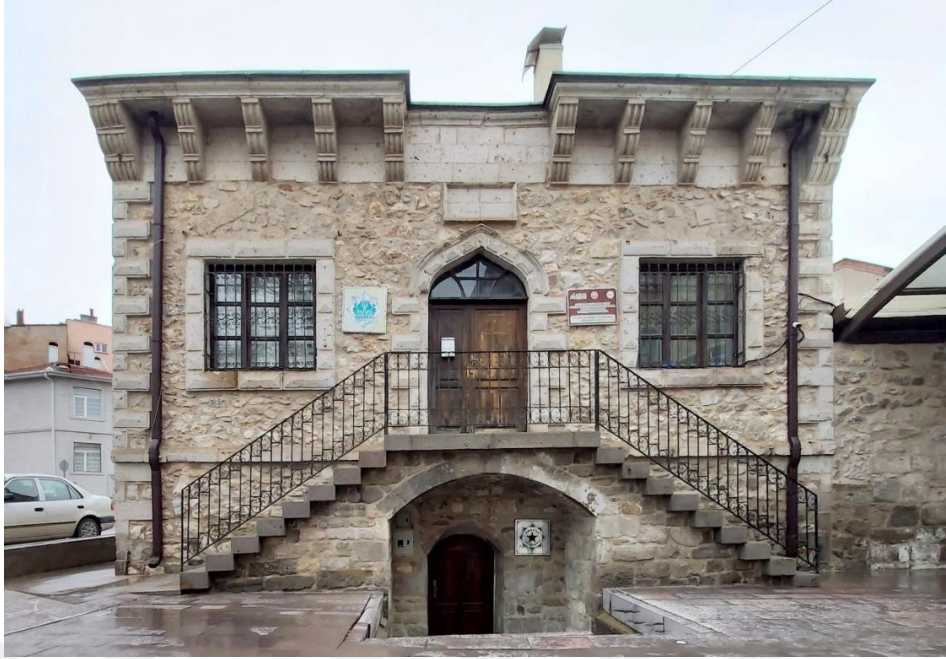
**Şekil 4.157.** Konut-14 batı (giriş) cephesi

Cephenin zemin kat seviyesinin merkezinde giriş kapısı bulunmaktadır. Cephenin sağında ve solunda ise birer adet dikdörtgen formda ahşap kanatlı pencere yer almaktadır (Şekil 4.157.). Kaş kemerli ahşap kapının kemer kısmında aydınlatma penceresi vardır. Giriş kapısının kenar bordürü bezemeli rustik taş sövelidir (Şekil 4.158.). Taş kabartmalı kemerin üstünde ise dikdörtgen bir çerçeve oluşturulmuştur. Zemin kattaki tüm pencere kenarlarında taş kabartmalı söve ve pencerelerde süslü demir parmaklıklar bulunmaktadır.

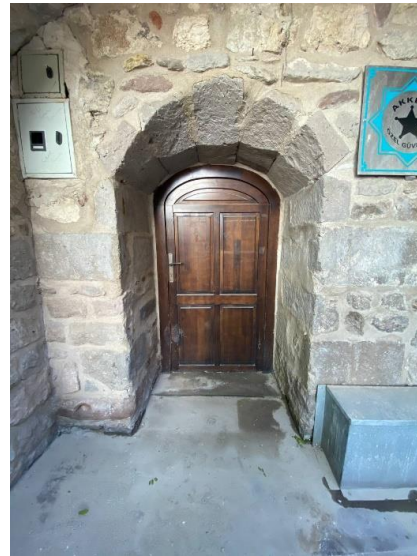
**Şekil 4.159.** Bodrum kat giriş kapısı

Batı cephesinin orta aksında yer alan zemin kat giriş hizasının alt kotunda, avlu seviyesinden sekiz adet basamakla bodrum kat seviyesine inilen açıklık yer almaktadır. Cepheden içe çekilerek oluşturulan bodrum giriş açıklığı kemer ile geçilmiştir (Şekil 4.157.). Bodrum kata erişimi sağlayan tek kanatlı ahşap kapı bulunmaktadır (Şekil 4.159.). Bodrum kat ile zemin kat taş kabartmalı kat silmesi ile ayrılmıştır. Batı cephesinde simetri hakimdir.

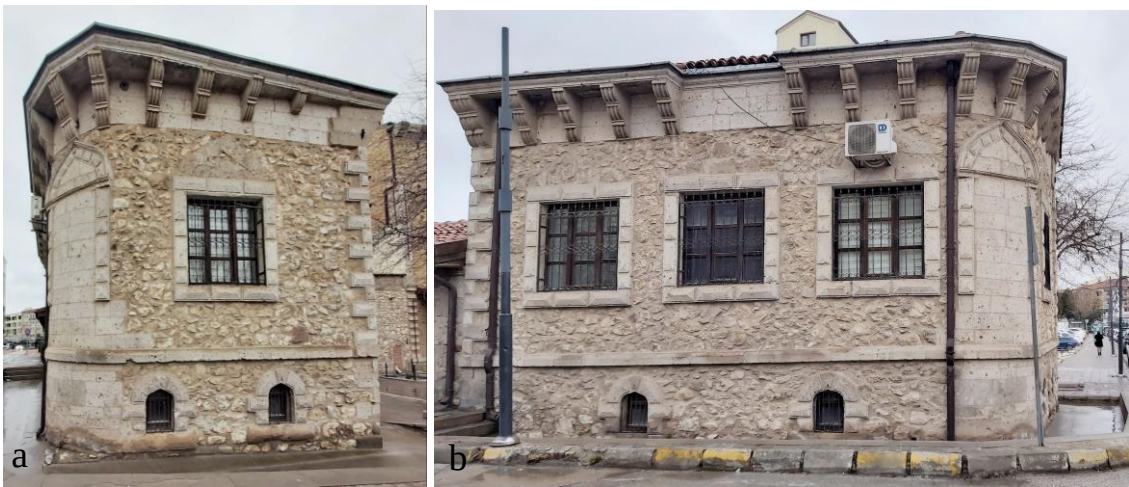
Şekil 4.160. a) Konut-14 kuzey cephesi, b) yapı doğu cephesi

Yapının yola bakan kuzey cephesi sokaktan sade anlayışta bir zemin kat ve bodrum olmak üzere iki katlı izlenebilmektedir. Cephenin zemin katında ortada bir adet dikdörtgen formda ahşap kanatlı pencere bulunmaktadır. Cephede bodrum kat ile zemin kat taş kabartmalı kat silmesi ile ayrılmıştır. Cephenin bodrum kat seviyesinde iki adet boyutları küçük, kemerli ahşap pencere bulunmaktadır. Pencerelerin sövelerinde de zemin kattakilerde olduğu gibi taş kabartmalı bezeme kullanılmıştır. Kuzeydoğu köşede yapı cephesi oval şekilde geçilmiş ve cephesinde kemer şeklinde rustik taş süslemeler yerleştirilmiştir. Bu bezeme zemin kat pencerelerinin alt hizasından başlayıp saçağın altındaki konsollara kadar uzanmaktadır (Şekil 4.160. (a)).

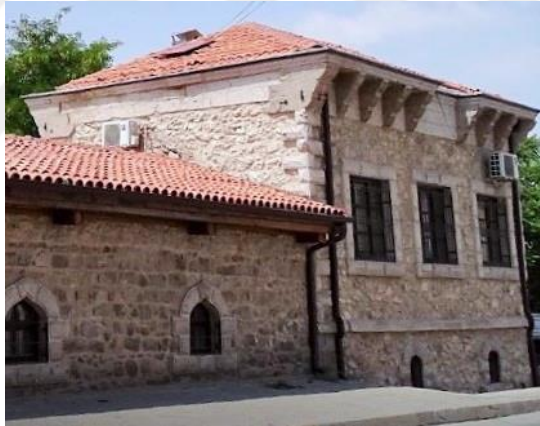
Şekil 4.161. Konut-14 güneydoğu cephesi

Yapının güney cephesine sokaktan bakıldığında sade anlayışta bir zemin kat olmak üzere tek kat izlenebilmektedir. Geleneksel özellikleri yansıtan yapının güney cephesine bitişik Azmi Milli Un Fabrikası'nın depo işlevindeki ek binası yer almaktadır. Cephenin sokaktan görülebilen kısmında herhangi bir açıklık bulunmamaktadır (Şekil 4.161.).

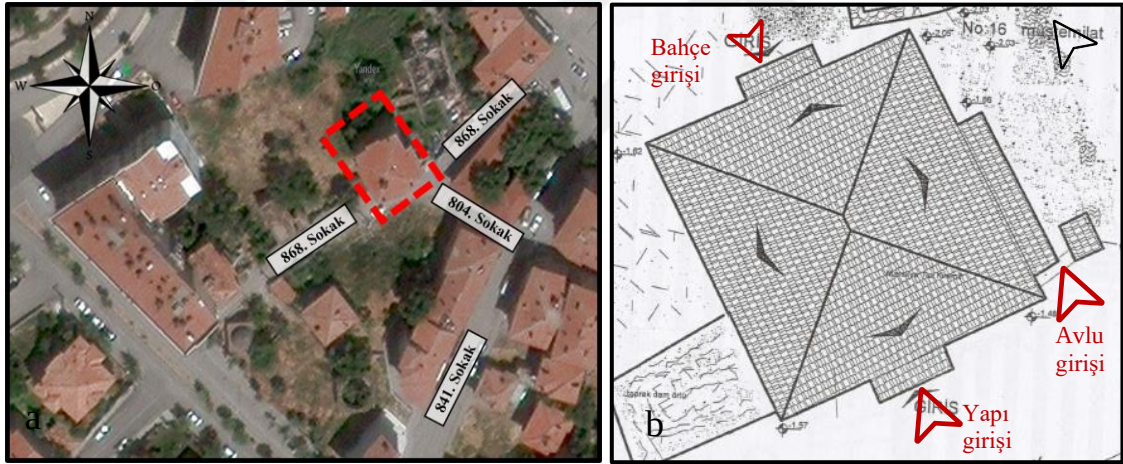
Şekil 4.162. a) Yapı konumu (Yandex Maps görüntüsü üstüne işlenmiştir.), b) yapı vaziyet planı rölöve çizimi (Karadayı Yenice, 2012)

Konut-15 merkez ilçesi, Taşpazar Mahallesi, Çorakçı (868.) Sokak, no:10 da yer almaktadır (Şekil 4.162. (a)). Konut özel mülkiyetlidir. Güney yönünde 868. Sokağa bitişik nizamda yerleştirilmiş yapının kuzey, doğu ve batı yönlerinde bahçesi yer almaktadır. Yapının ana girişi güney cephe merkezinde, bahçe girişi ise güney cephenin sağ tarafından girilen bir kapı ile yapılmaktadır (Şekil 4.162. (b)). Geleneksel ev kesme taştan yapılmış, bodrum ve iki kata sahip dikdörtgen planlıdır. Kıırma çatılı evin saçakları ahşaptır (Çizelge E1.15.).

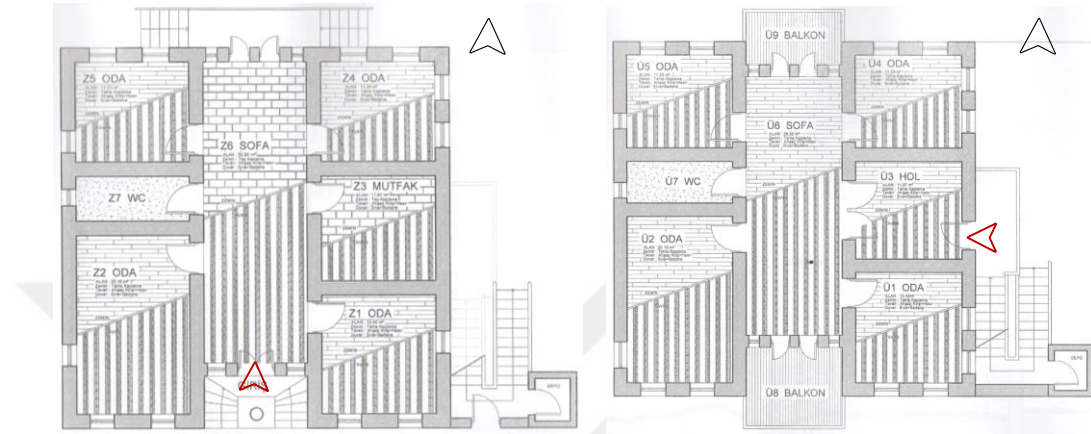
Şekil 4.163. Konut-15 zemin kat 8solda) ve birinci kat planı(sağda) (Karadayı Yenice, 2012)

sağlanmamış yapı bahçesinden sağlanmıştır. Bahçe kotundan merdivenlerle birinci kata ulaşılmaktadır. Birinci katın doğu cephesinden açılan çelik kapıdan girildiğinde önce bir odaya oradan da dikdörtgen formdaki sofaya geçiş yapılır. Yine zemin katta olduğu gibi odalar sofanın doğu ve batı kenarlarına sıralanmıştır. Birinci kat sofa güney ve kuzey yönünde cepheden dışa taşırılmış balkonlar bulunmaktadır (Şekil 4.163.).

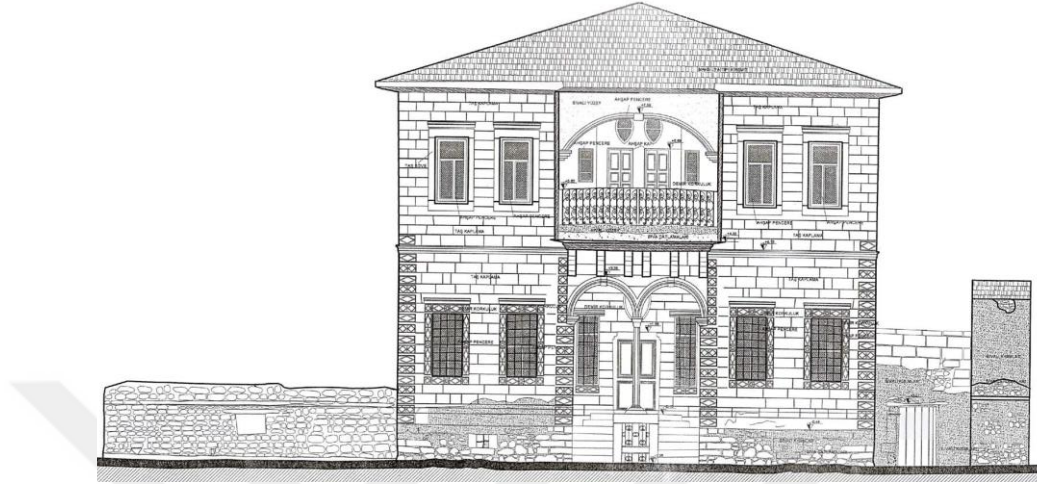
Şekil 4.164. Konut-15 güney (giriş) cephesi rölöve çizimi (Karadayı Yenice, 2012)

doğru çıkma olarak yapılmış balkon yer almaktadır. Cephenin solunda ve sağında avlu duvarı izlenmektedir. Cephedeki doluluk-boşluk oranları, kabartmalı, desenli bezemeler ve konsollar cephe karakterini oluşturmuştur (Şekil 4.164.).

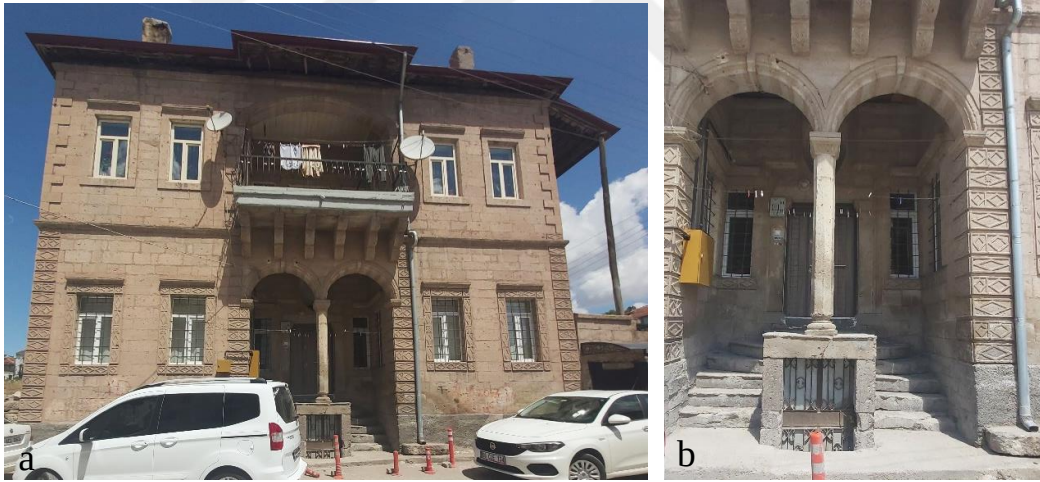
Şekil 4.165. a) Konut-15 güney cephesi, b) giriş sahanlığı

Zemin kat cephede simetrik olarak yerleştirilmiş altı adet pencere yer almaktadır. Yapıya giriş güney cephenin ortasından çıkılan su basmanın her iki tarafında da bulunan aynı seviyedeki altı basamakla sağlanmaktadır (Şekil 4.165. (b)). Dikdörtgen sofaya açılan bu giriş açıklığının üstü iki kemer ve ortasında üst kısmında kaidesi bulunan sekizgen taş sütun ile geçilmiştir. Giriş kapısı kenar yüzeyi dikdörtgen formunda fakat üst iki köşesi üç kere kademe yapılarak belirginleştirilmiştir. Su basmanın altında, iki taraftan çıkılabilen merdivenlerin arasında demir bir kapı bulunmaktadır. Bodrum kata

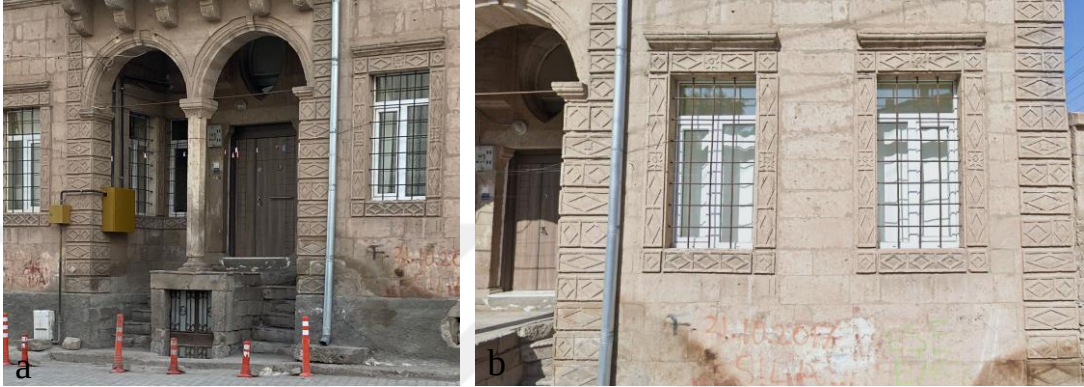
Şekil 4.166. a) Konut-15 giriş açıklığı, b) zemin kat pencereleri ve köşe geçişleri

erişimi sağlayan bu kapının günümüzde yol seviyesinin yükselmesinden dolayı cepheden görünür yüksekliği azalmıştır (Şekil 4.166. (a)). Evin giriş kapısı orijinal kalamamış ve çelik kapıyla değiştirilmiştir. Ana giriş kapısının üstünde iki kiriş yayının birleşmesiyle oluşan uçları sivri eliptik şekilde aydınlatma penceresi bulunmaktadır. Kapının her iki yanında birer adet dikdörtgen şeklinde tek kanatlı PVC pencere vardır. Bu pencerelerin genişliği cephedeki diğer pencerelerden 50 cm daha azdır.

Zemin kat cephede girişin sağ ve sol beden duvarlarında ikişer tane dikdörtgen formda pencereler vardır. Bu dört adet pencere de aynı özellikleri taşımaktadır. Giriş açıklığının yanlarında bulunan mekanların birer adet pencereleri de sahanlığına bakmaktadır. Konutun özgün pencereleri korunamamış PVC malzemeli pencereler ile değiştirilmiştir. Zemin katta bulunan bütün pencerelerde ızgara görünümünde demir korkuluk vardır. Ayrıca cephedeki bütün pencerelerin söveleri taş malzemeden yapılmış, kabartmalı, farklı şekillerde geometrik süsleme bulunmaktadır. Bu bezemeli sövelerin üst kenarının hizasında yapılmış süslemenin de dışına çıkacak şekilde taşırılmış taştan kabartmalı bir kısmı silme yer almaktadır (Şekil 4.166. (b)).

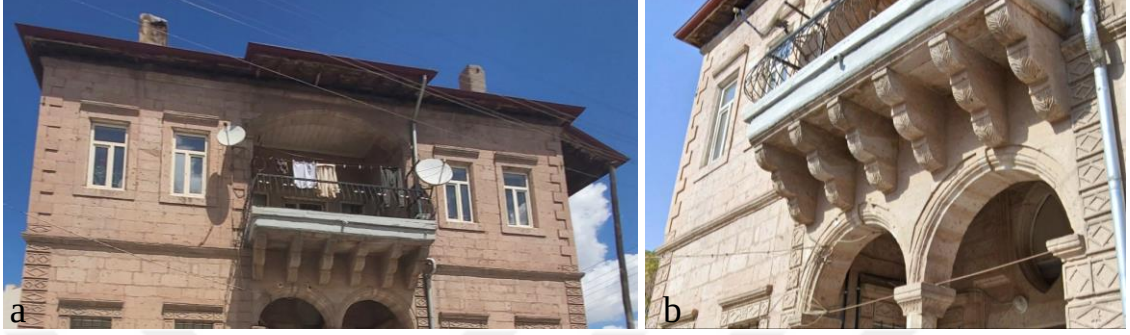
Şekil 4.167. a) Güney(giriş) cephesi Birinci katı, b) çıkmayı destekleyen konsollar

Birinci kat cephede hem cepheden içe çekilerek hem de dışa çıkma yapılarak balkon oluşturulmuştur. Balkonun yanlarında bulunan mekanların cephelerinde ikişer adet pencere yer almaktadır. Cephenin ortasında ise balkona bakan iki adet pencere bulunmaktadır (Şekil 4.167. (a)).

Cephenin merkezinde yer alan balkon süslemeli konsollar ile taşınmaktadır (Şekil 4.167. (b)). Balkon açıklığı bir kemerle geçilmiştir. Cumba şeklinde dışarı doğru bombelenmiş süslü demir balkon korkulukları bulunmaktadır. Balkon çıkış kapısının yanlarında dikdörtgen birer tane pencere vardır. Balkon kapısının üzerinde de uçları sivriltilmiş elips şeklinde aydınlatma penceresi yer almaktadır. Balkonun yanlarında bulunan odaların birer adet pencereleri de balkona bakmaktadır. Birinci katta bulunan PVC pencerelerin hepsinin söveleri sade taş kabartmalıdır. Sövelerin üst kenarında kabartmalı kısmi silme bulunmaktadır. Balkon boşluğunun içerisinde kalan pencerelerde de bu süsleme devam etmektedir.

Birinci kat köşe geçişleri ve balkon boşluğunun kenar geçişleri zeminden farklı süslemeye sahip taş kabartmalıdır. Bu kattaki bezemelerde birinci katı çatı hizasından ayıran cepheden dışa taşırılmış kabartmalı silme seviyesine kadar devam etmektedir (Şekil 4.167. (a)).

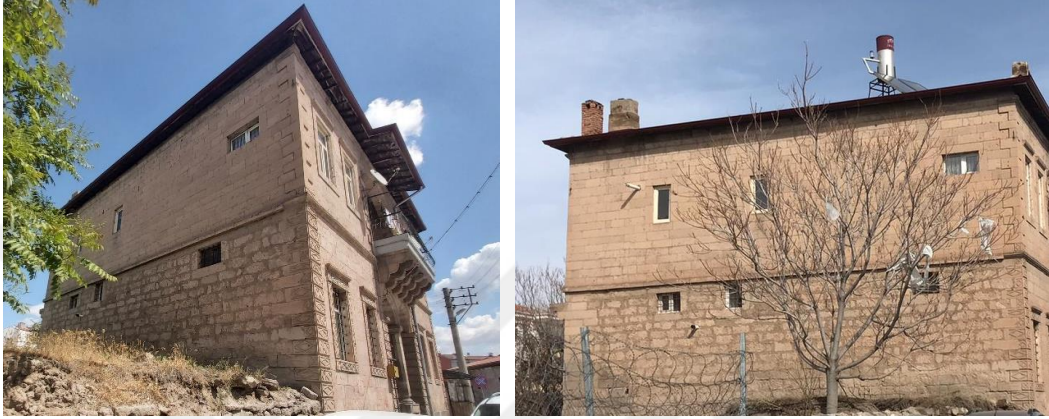
Şekil 4.168. Konut-15 güneybatı ve batı cephesi

Batı cephesi, sokaktan sade anlayışta bir zemin ve birinci kat olmak üzere iki katlı olarak izlenmektedir. Ancak zemin kat cephesinin tamamı yoldan değil yapı bahçesinden görülmektedir. Katlar arasına kabartmalı taş silmeler yapılarak kat ayrımları belirginleştirilmiştir (Şekil 4.168.).

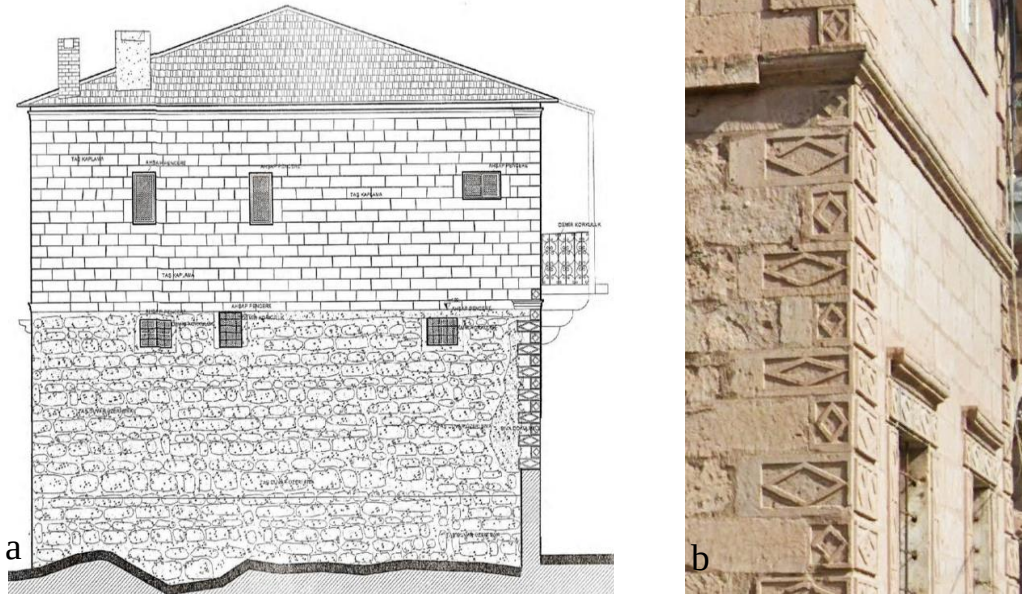
Şekil 4.169. a) Batı cephesi rölöve çizimi (Karadayı Yenice, 2012), b) geometrik bezemeli köşebent

Cephedeki pencerelerin iki tanesi PVC iken bir tanesi ahşaptır. Cephenin birinci katında ise dikdörtgen formda yatay ve dikey olarak yerleştirilmiş PVC pencereler bulunmaktadır (Şekil 4.169.(a)). Zemin kattaki pencereler ile karşılaştırıldığında boyutları daha büyük ve bulunduğu kat seviyesindeki yükseklikleri daha aşağıda bitmiştir. Zemin kat ve birinci kat cephenin sağ tarafında güney cephe köşe süslemesinden gelen farklı geometrik süslemeli köşe geçişi, kabartmalı kat silmesine kadar görülmektedir (Şekil 4.160. (b)).

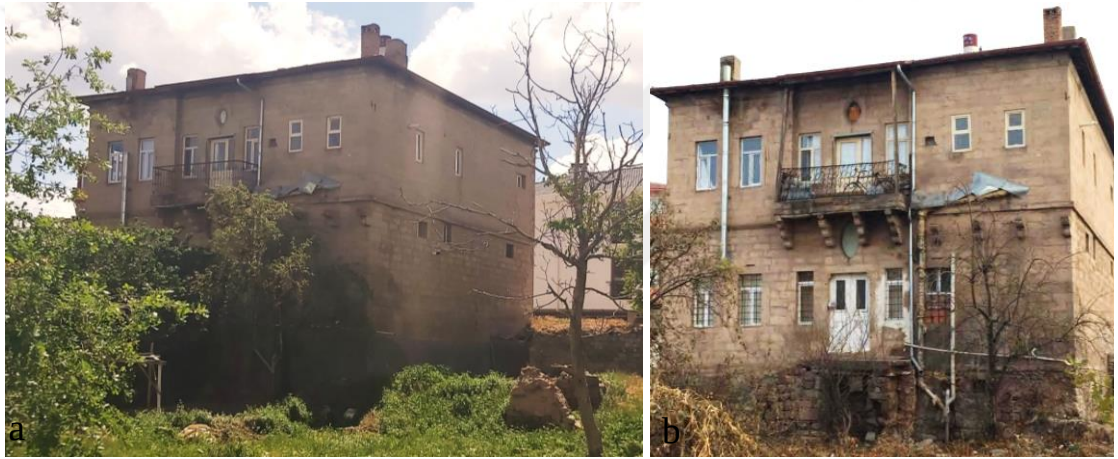
Şekil 4.170. a) Konut-15 kuzeybatı cephesi, b) kuzey cephesi

Birinci kat cephe düzenine bakıldığında ise cephenin merkezinde açık çıkma(balkon) yapıldığı görülmektedir. Cephede mekanları ortalayacak şekilde yerleştirilmiş altı adet pencere yer almaktadır. Dışa taşırılmış balkon süslemeli konsollar ile taşınmaktadır. Demir balkon korkulukları bulunmaktadır. Balkonun üstü çatıdan gelen saçakla örtülmüştür. Cephenin merkezinde balkona açılan çift kanatlı ahşap kapı yer almaktadır. Kapının yanlarında dikdörtgen birer tane pencere bulunuyor iken üstünde de uçları sivriltilmiş elips şeklinde aydınlatma penceresi vardır (Şekil 4.170. (a)).

cephesindeki diğer pencerelere göre daha küçüktür (Şekil 4.170. (b)). Kuzey cephesinde bulunan pencerelerin hepsinin söveleri sadedir. Diğer cephelerde de olduğu gibi kat farklılıklarını cephede fark etmemizi kolaylaştıran katlar arasına taş kabartmalı silme geçilmiştir.

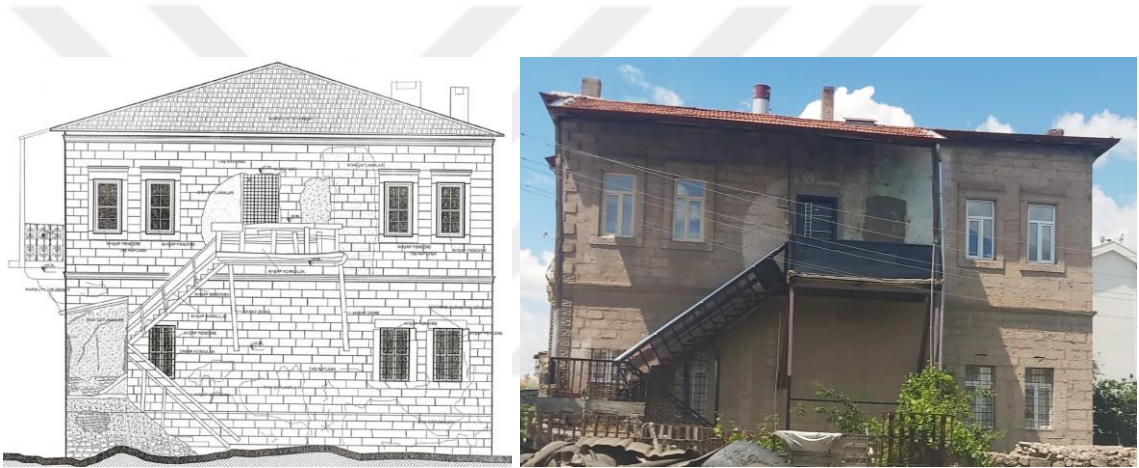
Şekil 4.171. Konut-15 doğu cephesi rölöve çizimi (Karadayı Yenice, 2012) ve doğu cephesi

Doğu cephesinin zemin katında orta aksta pencere veya kapı boşluğu yoktur. Pencereler cephenin kenarlarında bulunan mekânları ortalayacak şekilde ikişer tane yerleştirilmiştir (Şekil 4.171.). Bu dört adet pencere dikdörtgen formda, PVC ve ızgara demir parmaklıdır. Pencere söveleri sade taş kabartmalı bir şekilde belirtilmiştir. Doğu cephesinin zemin kat seviyesinin sol tarafında güney cephe köşe süslemesinden gelen farklı geometrik süslemeli köşe geçişi kat silmesine kadar devam etmiştir.

Birinci kat cephede, zemin katta olduğu gibi cephenin kenarlarındaki mekânları ortalayacak şekilde yerleştirilmiş ikişer adet kanatlı PVC pencere vardır. Pencereler sade taş kabartmalı sövelidir (Şekil 4.171.).

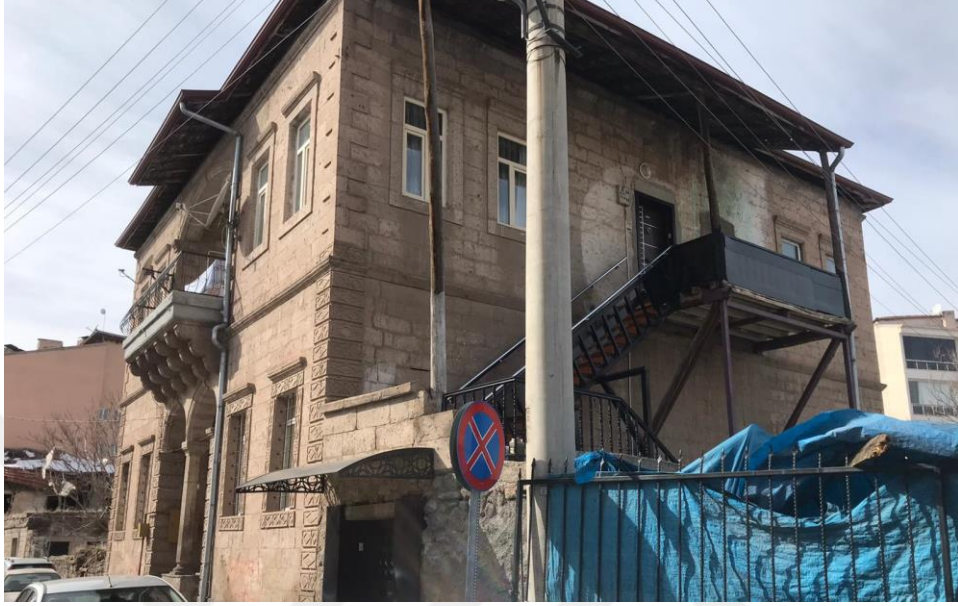
Şekil 4.172. Konut-15 güneydoğu cephesi

Güney cephesindeki kabartmalı köşe geçişi, batı cephenin sol yanında çatı hizasındaki dışa çıkıntılı kuşağa kadar devam etmektedir. Kiremitle kaplı olan çatıdan sonradan eklenmiş merdiven üstüne saçak oluşturulmuştur (Şekil 4.172.).

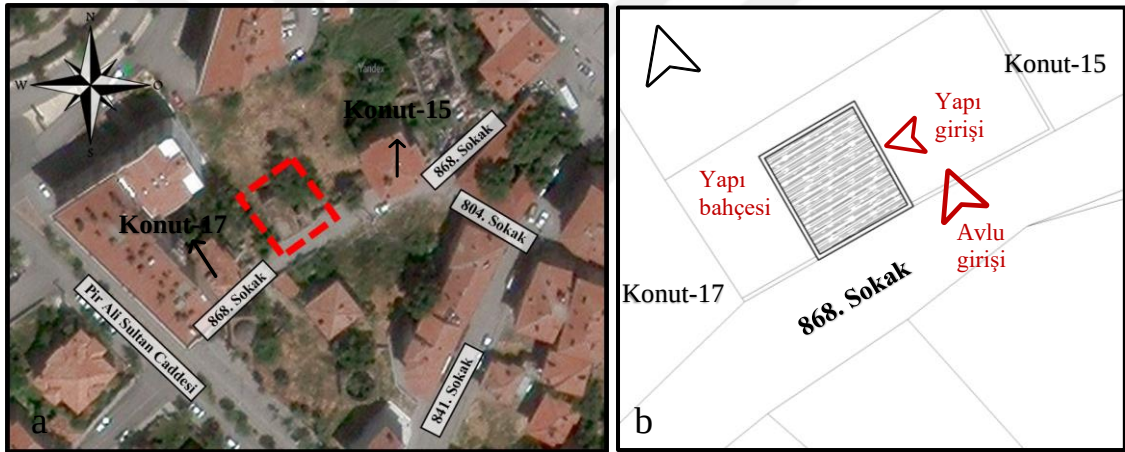
Şekil 4.173. a) Yapı konumu (Yandex Maps görüntüsü üstüne işlenmiştir.), b) yapı vaziyet planı

Güney yönünde 868. Sokağa bitişik nizamda yerleştirilmiş yapının kuzey, doğu ve batı yönlerinde bahçesi yer almaktadır. Evin tek girişi güney yönde bulunan avlu kapısından sağlanmaktadır (Şekil 4.173. (b)). Dikdörtgen plan şemasına sahip ev tek katlıdır. Yığma tekniğinde yapılmış evin üst örtüsü düz çatıdır. Geleneksel evin yapım tarihi ve dönemi kesin olarak bilinmemektedir (Çizelge E1.16.).

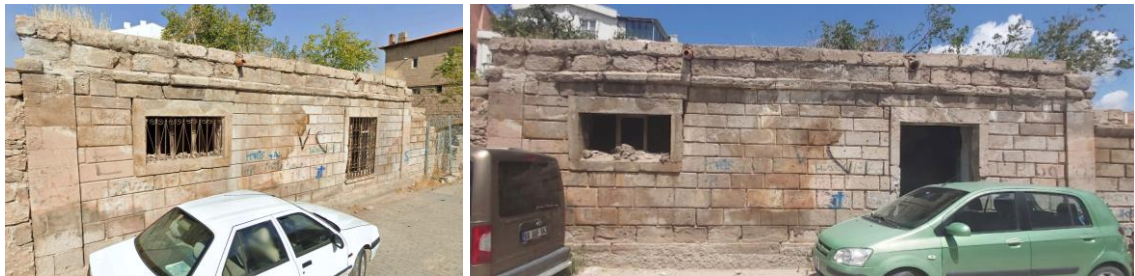
**Şekil 4.174.** Konut-16, 2020 yılı güney cephesi (solda) ve günümüz güney cephesi (sağda)

Güney cephesi sokaktan sade anlayışta yapılmış tek katlı bir ev olarak izlenebilmektedir. Cephenin sağ ve sol kenarlarında devam eden avlu duvarı görülmektedir. Sağ taraftaki avlu duvarında avlu giriş açıklığı yer almaktadır. Yapı cephesinde iki adet pencere açıklığı bulunur. Sağ taraftaki dikdörtgen formda, büyük iken sol tarafta bulunan pencere uzun kenarı yatayda olacak şekilde yerleştirilmiş dikdörtgen şeklinde boyutu sağdakine göre küçüktür. Pencerelerin etrafında çerçeve oluşturmuş şekilde sade taş kabartmalı söveler bulunur. Cephe köşelerinde de kat seviyesinin bitimine kadar sade taş kabartmalı dikdörtgen sütunce görülmektedir. Kat seviyesinin bitiminde ise yatayda sade kabartmalı taş silme bulunur. Taş silmenin üstüne de iki sıra taş dizilmiştir (Şekil 4.174.).

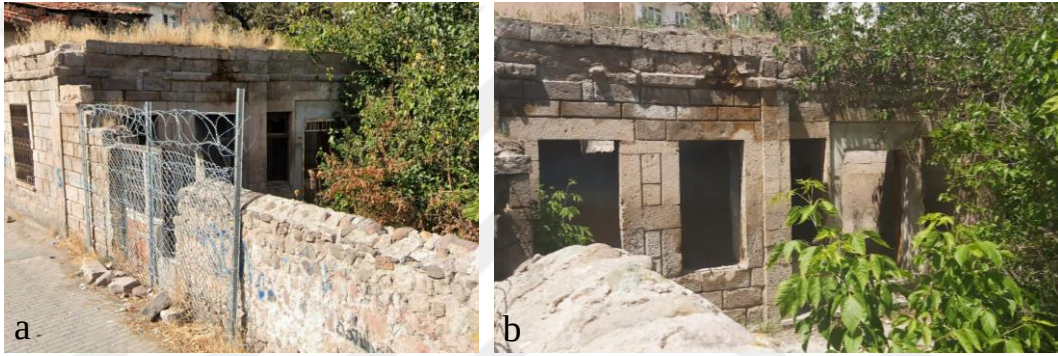
Şekil 4.175. a) Konut-16, 2020 yılı güneydoğu cephesi, b) günümüz doğu cephesi

Doğu cephesi yapı avlusundan sade anlayışta tek kat olarak izlenmektedir. Güney cephesinden yapı avlusuna, avludan da sofaya giriş yapılır. Doğu cephesinde bulunan giriş açıklığı dikdörtgen formdadır fakat üst köşelerinde kırılma yapmıştır. Yapının önceki tarihli fotoğraflarına bakıldığında giriş kapısının her iki yanında sofaya açılan dikdörtgen, ahşap pencere olduğu görülmektedir (Şekil 4.175. (a)). Ancak günümüzde sadece kapı pencere açıklıkları bulunmaktadır. Cephede sofanın yanlarında yer alan mekanları ortalayacak şekilde yerleştirilmiş ikişer adet dikdörtgen şekilde pencere açıklığı bulunmaktadır (Şekil 4.175. (b)). Güney cephesinde bulunan sade silmeler doğu cephede de yatayda ve dikeyde görülmektedir.

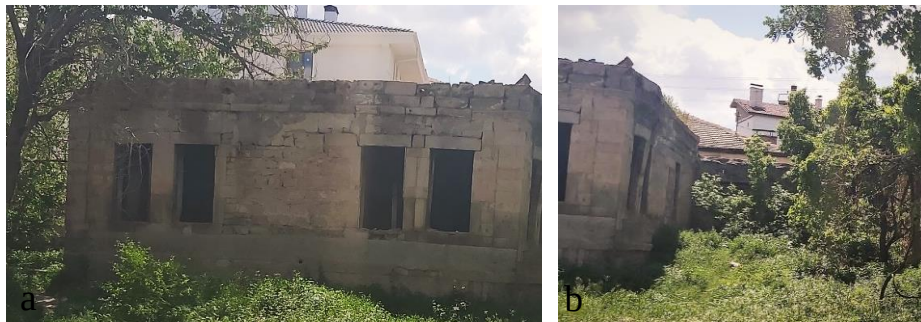
Şekil 4.176. a) Konut-16 kuzey cephesi, b) kuzeybatı cephesi

Kuzey cephe yapının bahçesinden sade anlayışta tek kat olarak algılanabilmektedir. Cephede ikişerli olarak, iki ayrı mekânı ortalayacak şekilde yerleştirilmiş dört adet dikdörtgen formda pencere açıklığı görülmektedir. Yapı köşeleri dikeyde sade taş kabartma ile geçilmiştir. Çatı seviyesinde de yatay silme bulunmaktadır (Şekil 4.176. (a)).

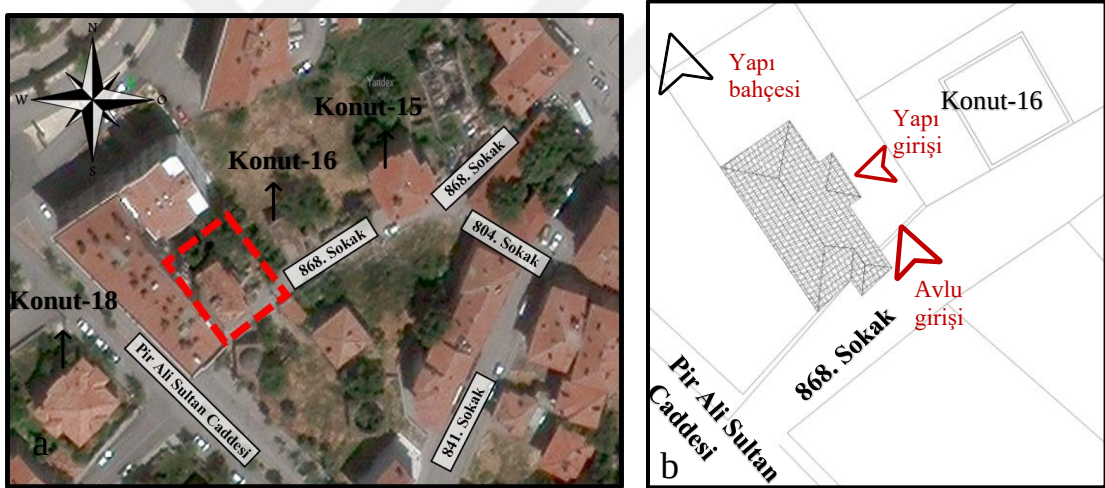
Şekil 4.177. a) Yapi konumu (Yandex Maps görüntüsü üstüne işlenmiştir.), b) yapı vaziyet planı

Geleneksel konut yapısı merkez ilçesi, Taşpazar Mahallesi, 868. Sokakta yer alır (Şekil 4.177. (a)). Konut yapısı özel mülkiyetlidir. Güney yönünde 868. sokağa bitişik nizamda yerleştirilmiş yapının kuzey ve doğu yönlerinde bahçesi yer almaktadır. Evin tek girişi güney yönündeki avlu kapısından sağlanmaktadır (Şekil 4.177. (b)). Batı cephesine bitişik nizamda yerleştirilmiş apartman bulunmaktadır. Dikdörtgen plan şemasına sahip olan yapı zemin+1 katlıdır. Çatısı kırma çatı sisteminde kiremit kaplıdır.

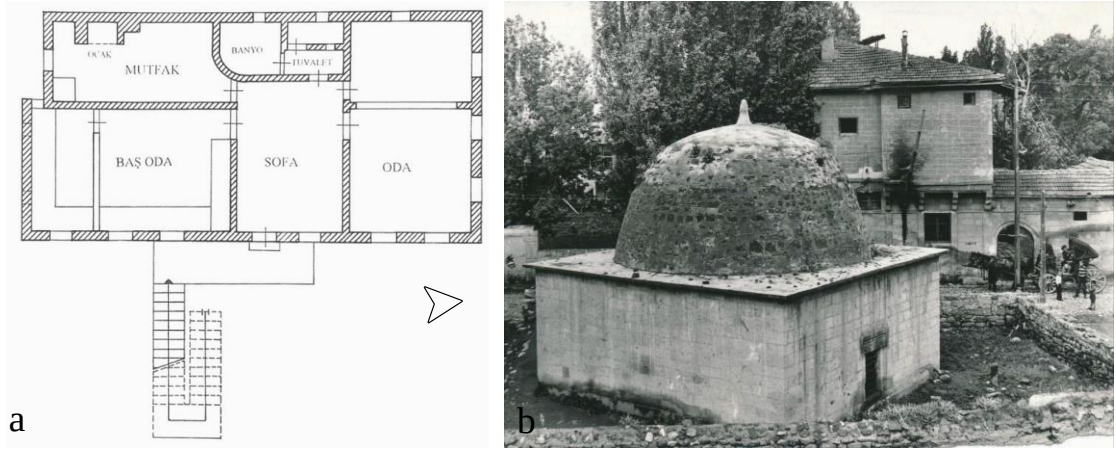
**Şekil 4.178.** a) Konut-17 Birinci kat planı rölöve çizimi (Erdal, 2016), b) Geleneksel konutun Pir Ali Sultan türbesinden güney cephesi tarihi görünümü (Aksaray İl Kültür ve Turizm Müdürlüğü arşivi)

Geleneksel eve 868. Sokaktan ulaşılan avlu ile erişilmektedir. Sokağa avlu ile bağlı olan yapı iç sofalı plan şeması kategorisindedir. Sofanın kuzey ve güney kenarlarına odalar yerleştirilmiştir. Yapının birinci katına avludan çıkılan bir merdiven ile erişilmektedir. Evin birinci katında sofanın güney, kuzey ve batı koluna mekanlar yerleştirilmiştir (Şekil 4.178.(a)).

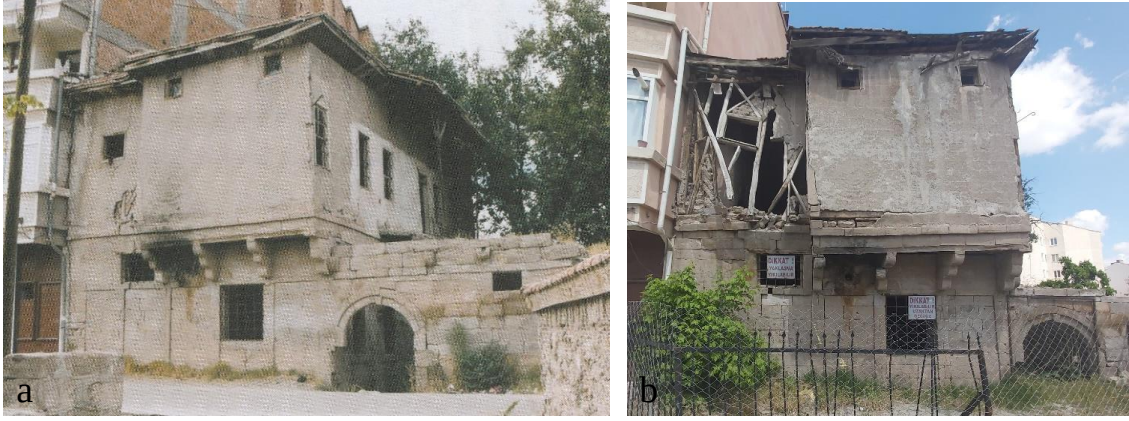
Şekil 4.179. a) Konut-17 güney cephesi yıkılmadan önceki hali (Erdal, 2016), b) günümüz güney cephesi

Güney cephesi sokaktan sade anlayışta yapılmış bir zemin ve birinci kat olmak üzere iki kat olarak algılanmaktadır. Zemin kat seviyesinde cephenin sağ tarafında devam eden avlu duvarı görülmektedir. Birinci katta cephe duvarının bir kısmı çökmüştür (Şekil 4.179. (b)).

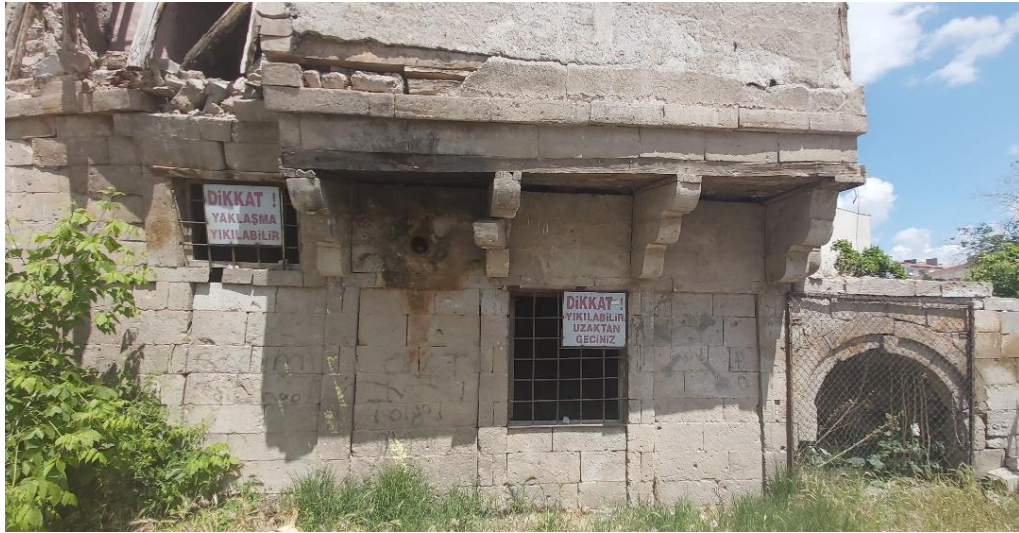
Şekil 4.180. Konut-17 güney cephesi zemin kat görünümü

Cephede bulunan avlu duvarında iki kademeli yuvarlak taş kemer ile geçilmiş kapı açıklığı yer almaktadır. Cephenin zemin kat seviyesinde sağ tarafta bir adet dikdörtgen, demir parmaklıklı sol tarafta ise birinci kat başlama seviyesine yakın küçük kare formda, demir parmaklıklı bir adet pencere açıklığı vardır. Zemin katta belirli aralık ve düzende, yapı köşelerinde ve aralarında dikdörtgen sütunce, pencere bitiş seviyesinde de yatay olarak taş kabartmalı silme görülmektedir (Şekil 4.180.). Birinci kat ile zemin kat cephede sade taş kabartmalı silme ile ayrılmıştır.

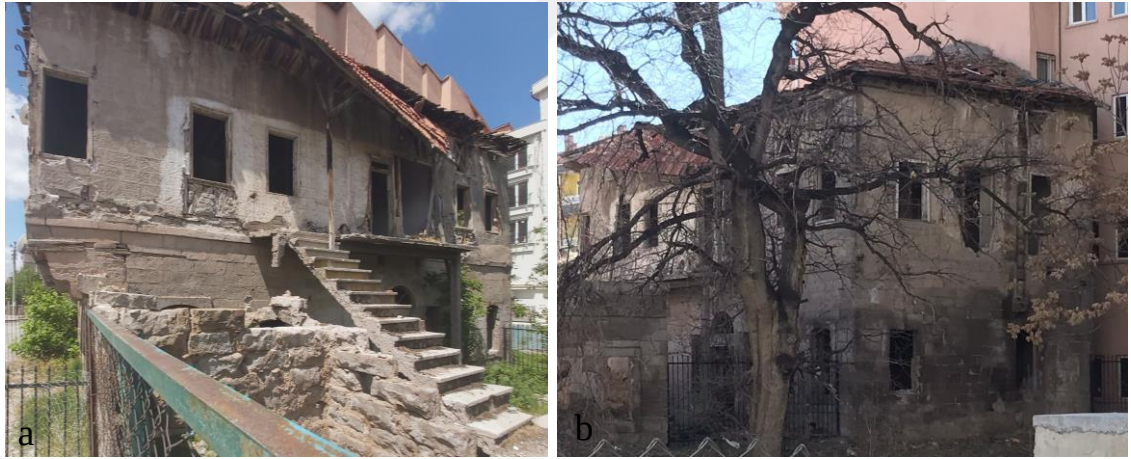
**Şekil 4.181.** a) Doğu cephesi, b) kuzeydoğu cephesi

Birinci kat cephede ortada dikdörtgen bir kapı açıklığı yanlarında ise üçer adet pencere açıklığı bulunmaktadır. Birinci katta orijinalinde balkon olan alan sonradan merdiven eklenerek kat sahanlığına çevrilmiştir (Şekil 4.181. (a)). Birinci kat, zemin kattaki birimlerden ayrı olarak işlev sürdürmüştür. Balkon üstü ahşap tavanlıdır ve ahşap direklerle taşınması desteklenmiştir. Çatı yapı çevresinde saçak oluşturmuştur.
