**CEPHE DÜZENİ VE SÜSLEMELERİYLE**  
**GELENEKSEL AKSARAY EVLERİ**

**YÜKSEK LİSANS TEZİ**

**Restorasyon Anabilim Dalı**

**Haziran-2022**  
**KONYA**  
**Her Hakkı Saklıdır**

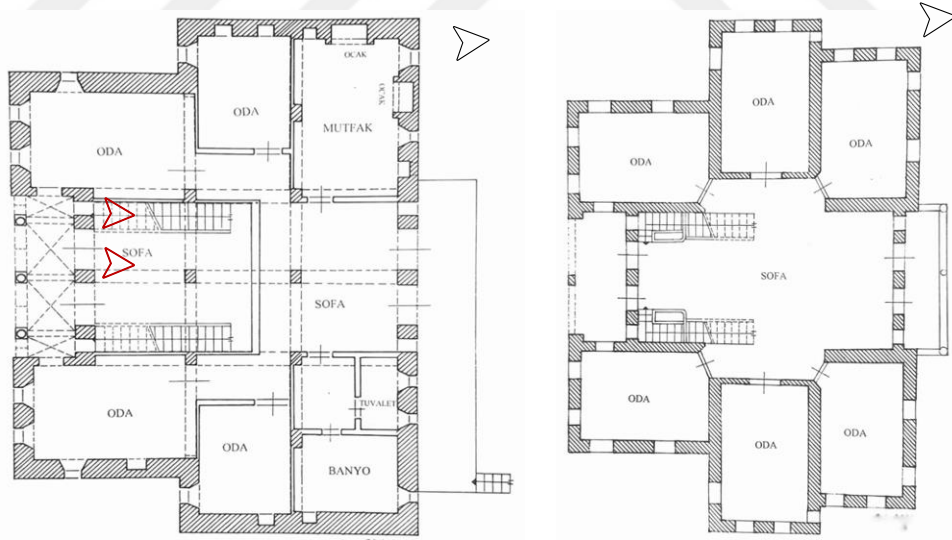
Şekil 4.183. Konut-18 zemin kat (solda) ve birinci kat (sağda) planı rölöve çizimi (Erdal, 2016)

Ev kuzeyde 828. Sokak, doğuda Pir Ali Sultan Caddesi, güneyde ise Taşpazar Caddesi batıda ise komşu parsel arasında kalmış alanda konumlandırılmıştır. Doğu yönünde yola bitişik nizamda yerleştirilmiş yapının diğer cepheleri yapı bahçesine bakmaktadır. Taşpazar Caddesinden metal bir kapıyla geçilerek ulaşılan kesme taştan yapılmış ev iki kata sahip, düzgün olmayan dörtgen planlıdır. İç sofalı plan şemasına sahip evin odaları sofanın kenarlarında bulunmaktadır. Sofanın güneyinde ana giriş kapıları yer almakta iken sofanın kuzey yönünde de iki adet bahçeye açılan giriş kapısı vardır. Sofanın doğu ve batı kenarlarında bulunan iki adet tek kollu merdiven ile evin birinci katına erişim sağlanmaktadır. Fakat birinci kat ile alt katı ayrı konut olarak kullanmak amacıyla sofanın ortasından ters “U” biçiminde duvar örülmüştür (Şekil 4.183.). Zemin kat iç mekânda yuvarlak kemerlerle hareketlendirilmiştir.

Konutun birinci katı da zemin kattaki yuvarlak kemerler üzerinde yükseltilmiştir. Birinci katta bulunan sofanın köşeleri pahlanarak odaların giriş kapıları konumlandırılmıştır (Erdal, 2016). Birinci katta sofanın güneyinde ve kuzeyinde birer adet balkon yanlarında ise odalar yer alır.

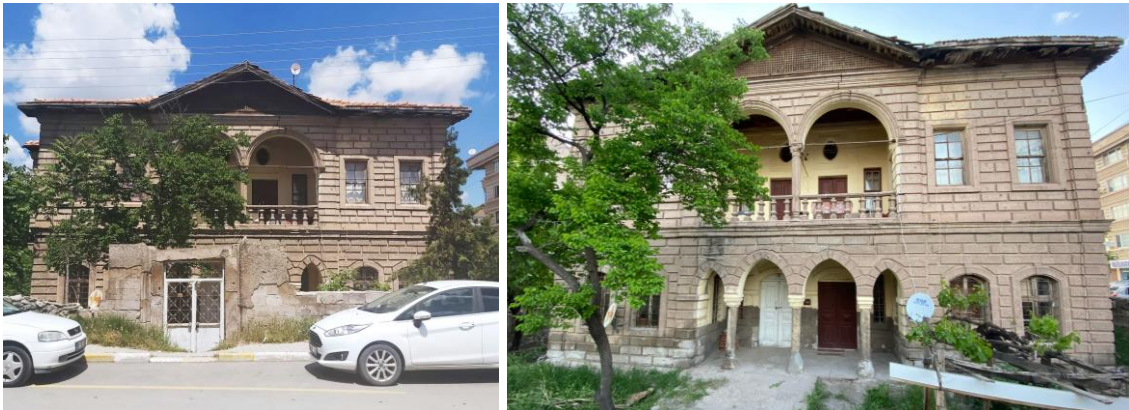
**Şekil 4.184.** Konut-18 sokak (solda) ve avlu (sağda) bakış açısı ile güney (giriş) cephesi

Zemin kat cephenin ortasında gömme giriş açıklığı yer almaktadır. Cephede sekiz adet pencere görülmektedir. Cepheden içe gömülerek oluşturulmuş giriş açıklığı üç adet sütun, dört adet kemer ile geçilmiştir. Oluşturulan bu giriş açıklığı cephede revak görünümünü sağlamıştır. Ortada bulunan iki adet kemer daha geniş ve yüksek, yanlarda bulunan iki tanesi ise daha alçak ve küçük oranlardadır. Aynı oranlarda giriş açıklığının üstü dört adet çapraz tonoz ile örtülmüştür (Şekil 4.184.).

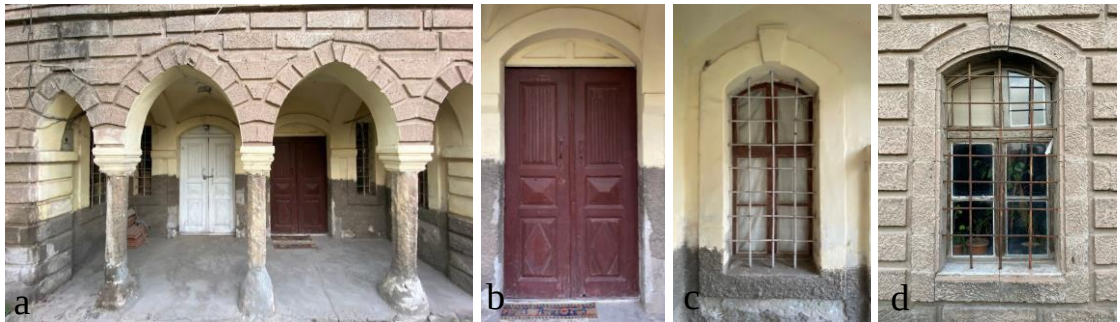
**Şekil 4.186.** a) Konut girişi, b) giriş kapısı, c) giriş açıklığına bakan oda penceresi, d) zemin kat penceresi

Cephenin merkezinde bulunan iki adet giriş kapısı dikdörtgen formda, çift kanatlı ve ahşaptır. Her iki kapının da yanında 45x150 cm ölçülerinde dikdörtgen, ahşap birer adet pencere yer alır. 113x214 cm boyutlarındaki giriş kapılarının üstü basık kemer ile geçilmiştir (Şekil 4.186. (b)). Girişin yanlarında bulunan mekanların 80x200 cm ölçülerinde birer adet basık kemerli, ahşap penceresi revak boşluğuna bakmaktadır (Şekil 4.186. (c)).

Cephede revak açıklığının sol ve sağ yanında odaları ortalayacak şekilde yerleştirilmiş ikişer adet basık kemerli, ahşap kanatlı pencere yer almaktadır. Pencereilerin boyutları 107x200 cm'dir (Şekil 4.186. (d)). Doğu ve batı cephede yapılan çıkmanın cephesinde bulunan birer adet pencere de güney cephesinden algılanmaktadır. Bu iki adet pencere de ahşap, kanatlı ve 80x200 cm boyutlarındadır (Şekil 4.185.). Cephedeki bütün pencerelerde parmaklık vardır. Giriş kapılarının yanlarında bulunan pencereler haricinde zemin kattaki tüm pencerelerin kenar bordürleri sade taş sövelidir. Bu sade, basık kemerli taş kabartmaların kilit taşında yüzeyden daha fazla çıkıntı yapılarak belirginleştirilmiştir.

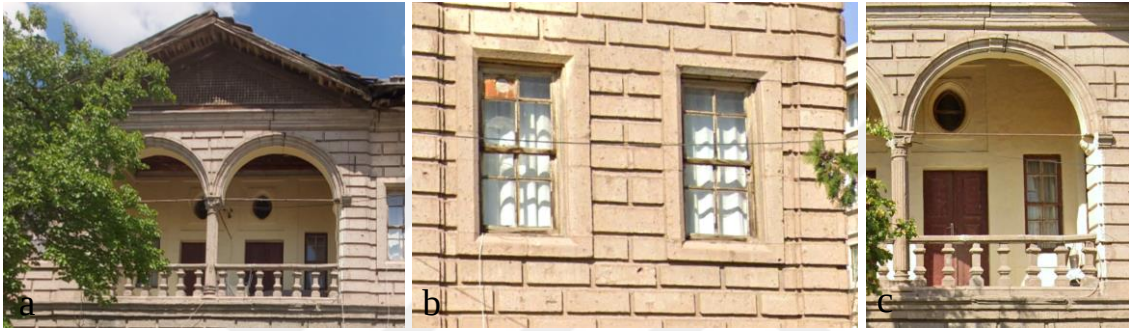
Şekil 4.187. a) Konut-18 balkonu ve alınlık, b) birinci kat pencereleri, c) balkon kapısı ve pencereleri

Birinci kat cephenin merkezinde, giriş açıklığının üst hacminde gömme balkon yer almaktadır. Cephede sekiz adet dikdörtgen pencere bulunmaktadır. Çatıda, balkon üst örtüsünde üçgenleme yapılarak alınlık oluşturulmuştur. Alınlığın cephesi ahşap süslemelidir (Şekil 4.187. (a)).

Balkon açıklığının sağ ve sol yan cephesinde ikişer adet, dikdörtgen biçiminde, ahşap ve giyotin pencere yer almaktadır. Pencere ölçüleri 118x208 cm, söveleri ise sade taş kabartmalıdır (Şekil 4.187. (b)). Aynı özelliklerde batı ve doğu cephede yapılan çıkımlarında güney cepheden görülebilen birer adet penceresi yer almaktadır.

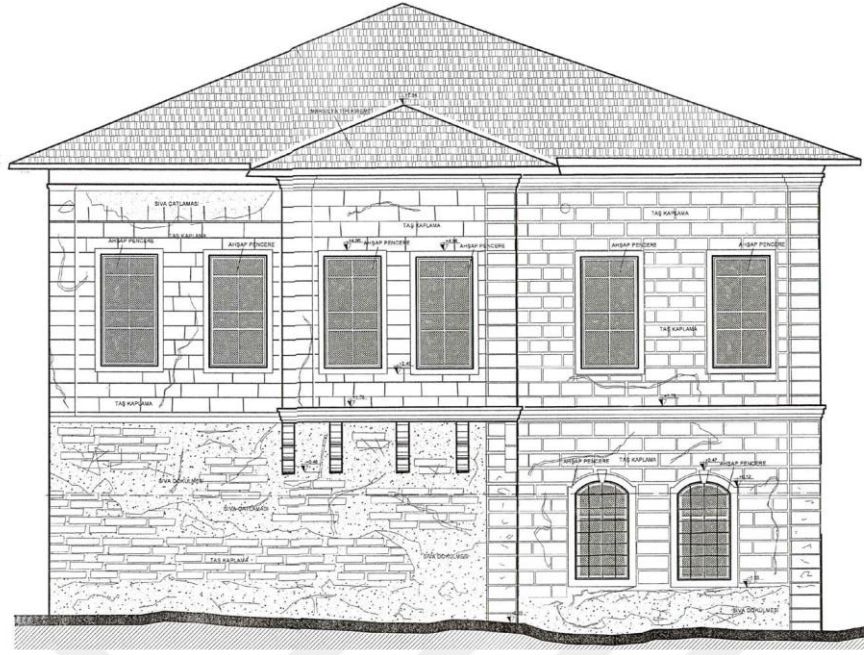
**Şekil 4.188.** Konut-18 batı cephe rölöve çizimi (Karadayı Yenice, 2012)

Zemin kat cephenin sol tarafında çıkma yapılmıştır. Çıkmanın üzerinde herhangi bir açıklık bulunmamaktadır. Cephenin sağında ise iki adet 107x200 cm boyutlarında, basık kemerli, ahşap pencere yer almaktadır (Şekil 4.188.).

Birinci kat cephenin merkezinde cepheden dışarıya doğru çıkma yapılarak cumba oluşturulmuştur. Bezemeli taş payandalar cumbanın taşınmasını desteklemekte aynı zamanda batı cephesine hareketlilik katmaktadır. Cephede mekanları ortalayacak şekilde yerleştirilmiş altı adet pencere yer almaktadır. Giyotin pencereler 118x208 cm boyutlarında, dikdörtgen formda, ahşaptır. Pencerelerin söveleri sade taş kabartmalıdır. Cephede çıkmanın olduğu kısma kadar kabartmalı dokulu taş kullanılmış, cephenin sol tarafında ise sade kesme taş kullanılmıştır (Şekil 4.188.).

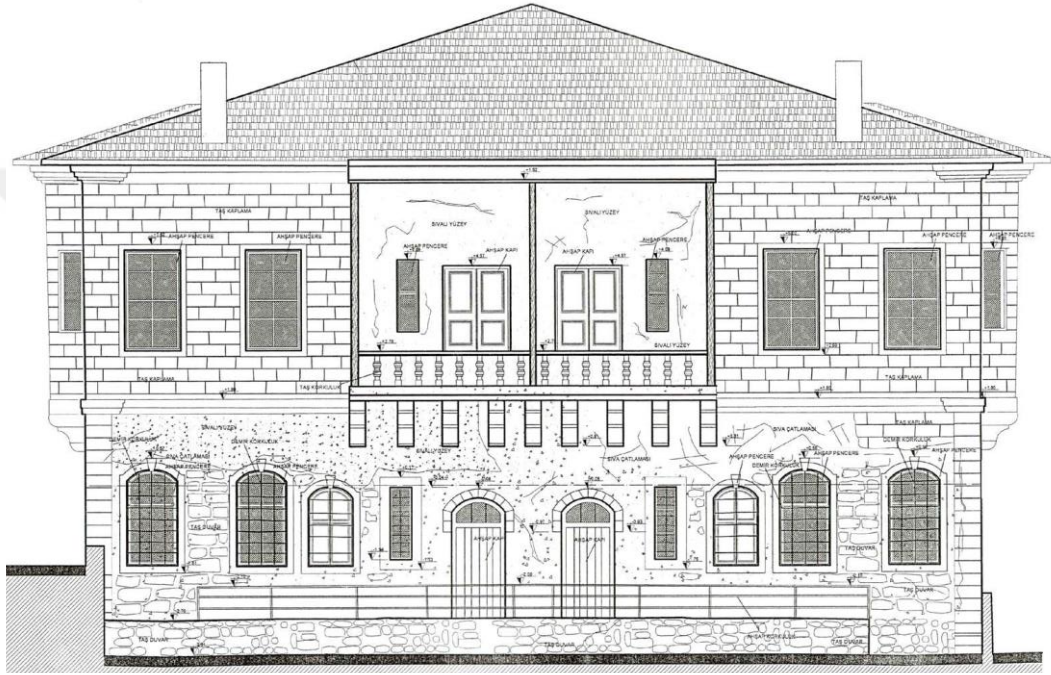
Şekil 4.189. Konut-18 kuzey cephe rölöve çizimi (Karadayı Yenice, 2012)

kısımlarında aydınlatma penceresi vardır. Bu kapıların yanlarında birer adet 45x150 cm boyutlarında dikdörtgen formda, ahşap ve giyotin pencere bulunmaktadır. Pencerelelerin de etrafı sade taş sövelidir (Şekil 4.189.). Özgün cephenin sağında ve solunda üçer adet pencere yer alırken günümüzde cephenin solunda üç adet sağında ise iki adet kanatlı pencere mevcuttur (Şekil 4.189.). Sağ yan cephede bulunan mutfak mekânın penceresi günümüzde kapatılmıştır (Şekil 4.190.). Pencere boyutları 107x200 cm ve 90x170 cm ölçülerinde, basık kemerli ve ahşaptır.

Cephenin sağ ve solundaki mekanları ortalayacak şekilde yerleştirilmiş ikişer adet pencere yer almaktadır. Dikdörtgen formdaki giyotin pencereler 118x208 cm boyutlarında ahşaptır. Pencerelerin etrafında sade taş söve bulunmaktadır. Batı ve doğu cephede yapılan çıkmaların yan cephelerinde kuzey cepheden görülebilen birer adet 45x160 cm ölçülerinde giyotin pencere yer almaktadır (Şekil 4.189.).

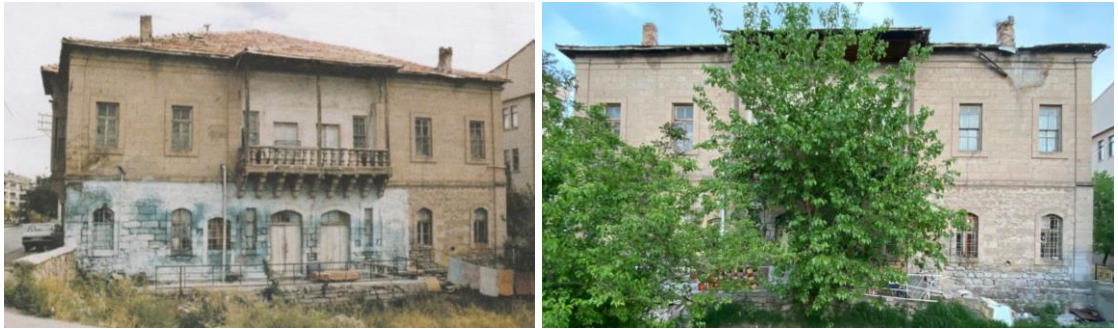
Şekil 4.190. Konut-18 kuzey cephesi (Erdal, 2016) ve günümüz kuzey cephesi

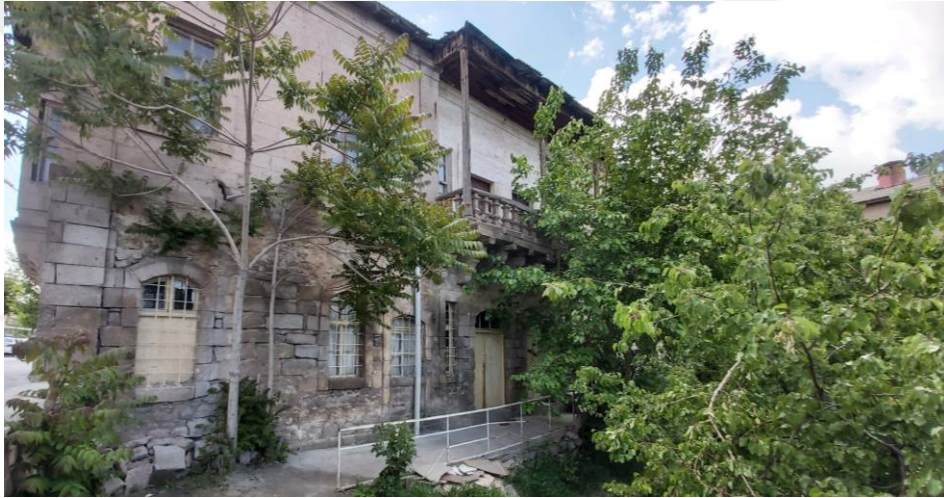
**Şekil 4.191.** Konut-18 kuzey cephesi bahçe çıkışı ve balkonu

Cephe merkezindeki balkonun taşınmasını bezemeli taş konsollar desteklemektedir. Balkon üst örtüsü çatıdan gelen ahşap kaplamalı saçak ile kapatılmıştır. Üç adet ahşap dikme ile saçığın taşınması desteklenmektedir. Balkonun taş bezemeli korkulukları vardır (Şekil 4.191.). Balkona açılan 143x274 cm iki adet, ahşap, çift kanatlı kapı ve yanlarında 45x160 cm ölçülerinde birer tane ahşap, giyotin pencere yer almaktadır.

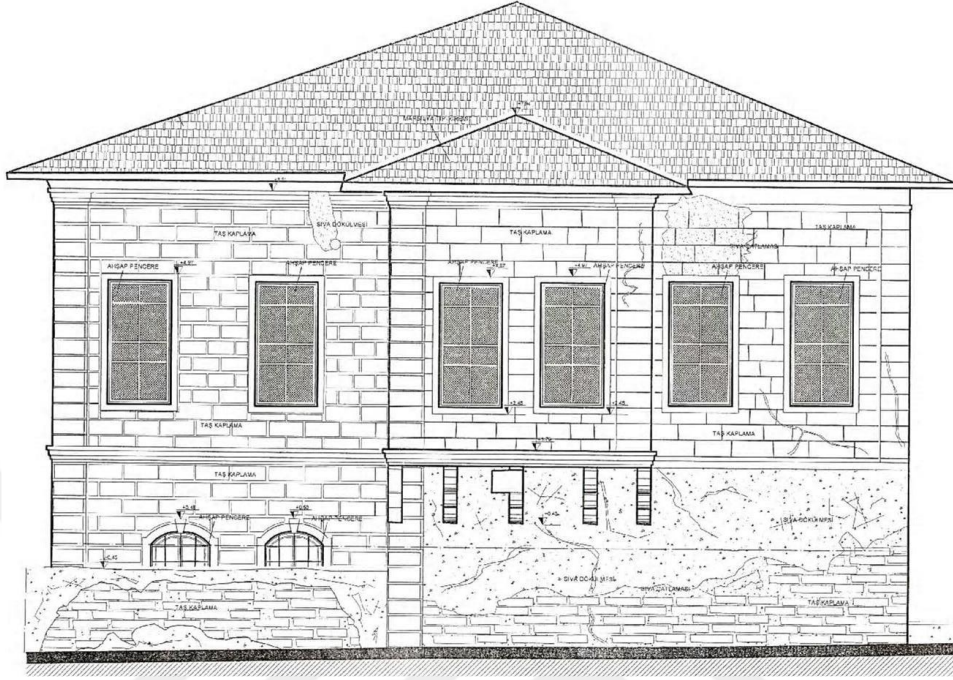
Şekil 4.192. Konut-18 doğu cephe rölöve çizimi (Karadayı Yenice, 2012)

kemerli, ahşap kanatlı pencere yer almaktadır. Yola bitişik konumda çıkma yapılan cephenin üzerinde herhangi bir açıklık bulunmamaktadır (Şekil 4.192.).

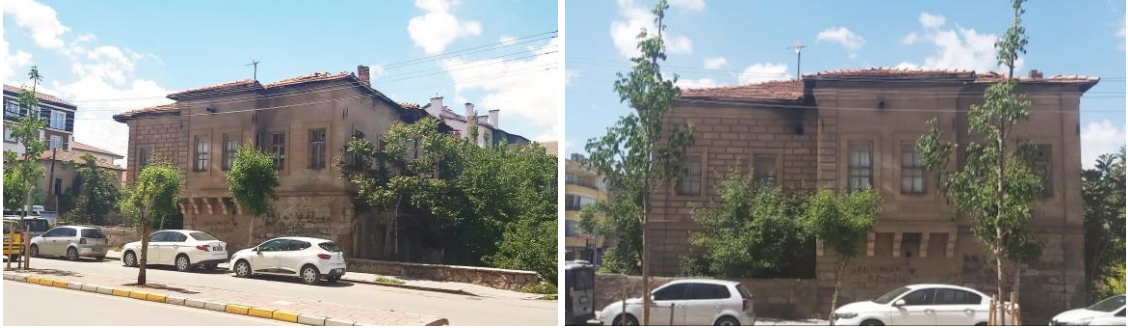
Şekil 4.193. Konut-18 kuzeydoğu ve doğu cephesi sokaktan görünümü

Birinci kat cephenin merkezinde cepheden yola doğru çıkma yapılarak cumba oluşturulmuştur. Bezemeli taş konsollar cumbanın taşınmasını desteklemekte aynı zamanda cepheye hareketlilik katmaktadır (Şekil 4.194. (b)). Cephede mekanları ortalayacak şekilde yerleştirilmiş altı adet pencere yer almaktadır. Giyotin pencereler 118x208 cm boyutlarında, dikdörtgen formda ve ahşaptır. Pencerelerin söveleri sade taş kabartmalıdır. Cephede çıkmanın olduğu kısma kadar dokulu rustik duvar devam etmiş cephenin geri kalan kısmında ise sade kesme taş kullanılmıştır (Şekil 4.193.).

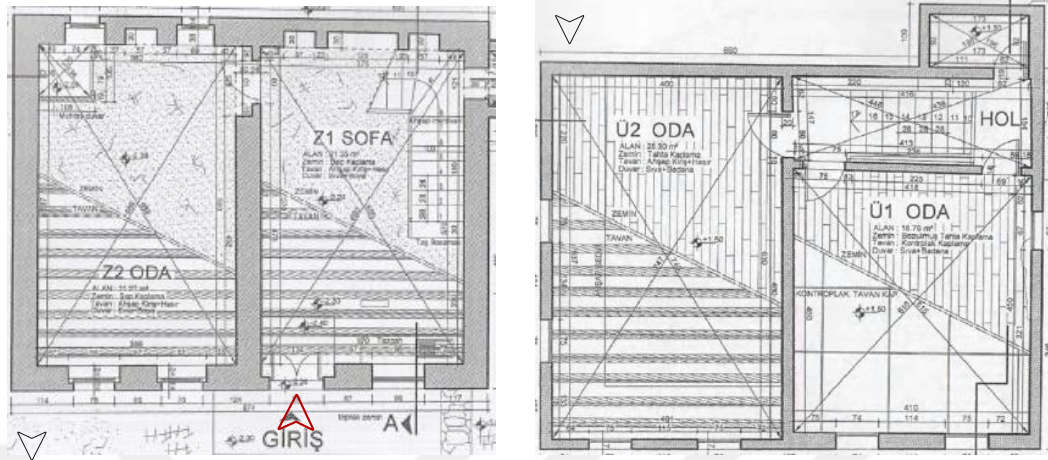
**Şekil 4.196.** Konut-19 zemin kat (solda) ve birinci kat (sağda) planı rölöve çizimi (Karadayı Yenice, 2012)

birinci kat planı genel hatlarıyla örtüşmektedir. Birinci katta ise zemin kattaki gibi doğuda bir oda ve alt kattaki sofanın üzerinde de bir oda vardır (Şekil 4.196.).

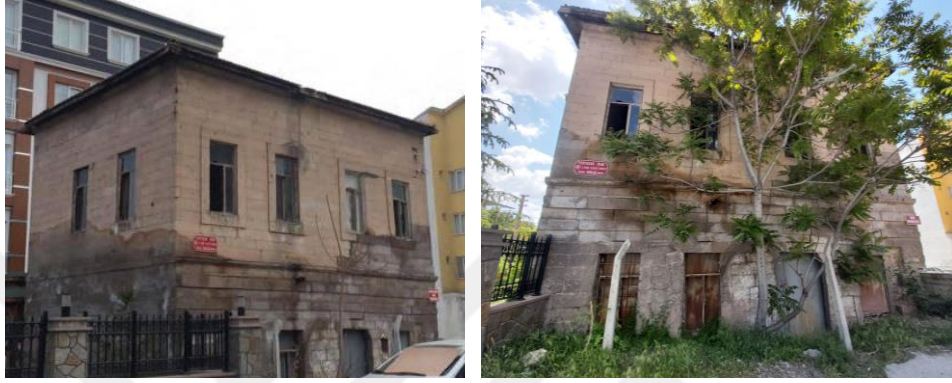
**Şekil 4.197.** Konut-19, 2017 yılı kuzeydoğu cephesi (solda) (Karadayı Yenice, 2017) ve günümüz kuzey(giriş) cephesi (sağda)

Parsel köşesine yerleştirilmiş konutun kuzey cephesi sokaktan sade anlayışta bir zemin ve birinci kat olmak üzere iki kat olarak algılanmaktadır (Şekil 4.197.). Giriş kapısının üst köşeleri 45 derece içe kırılarak şekil verilmiştir. Girişin sağ tarafında bir

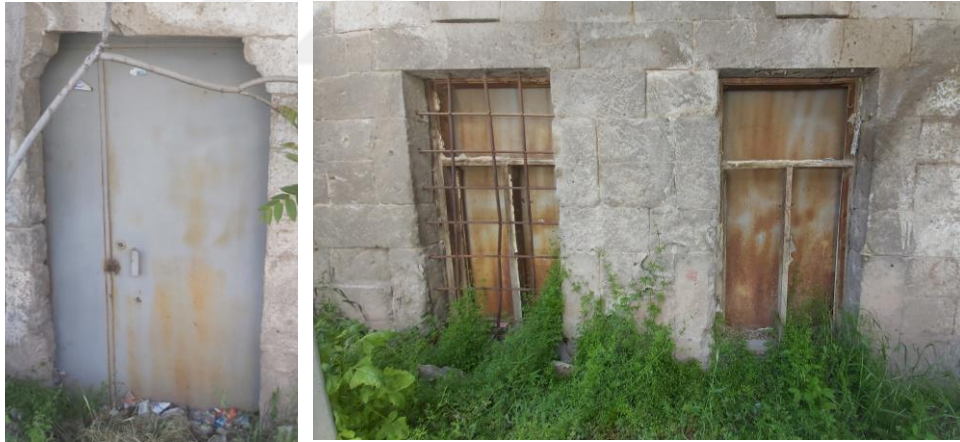
**Şekil 4.198.** Konut-19 kuzey(giriş) cephesi giriş kapısı ve zemin kat pencereleri

adet, sol tarafında ise iki adet boyutları 75x160 cm olan ahşap, dikdörtgen üzeri lentolu kanatlı pencereler bulunmaktadır (Şekil 4.198.). Zemin kat sade taş kabartmalı kat silmesiyle birinci kattan ayrılmıştır. Cephenin birinci katında ise iki ayrı mekânı ortalayacak şekilde yerleştirilmiş ikişer adet kanatlı pencere yer almaktadır. Bu pencereler dikdörtgen formda ahşap ve kenarları sade taş sövelidir. Birinci kat bitimi seviyesi de sade kabartmalı bir silmeyle geçilmiştir.

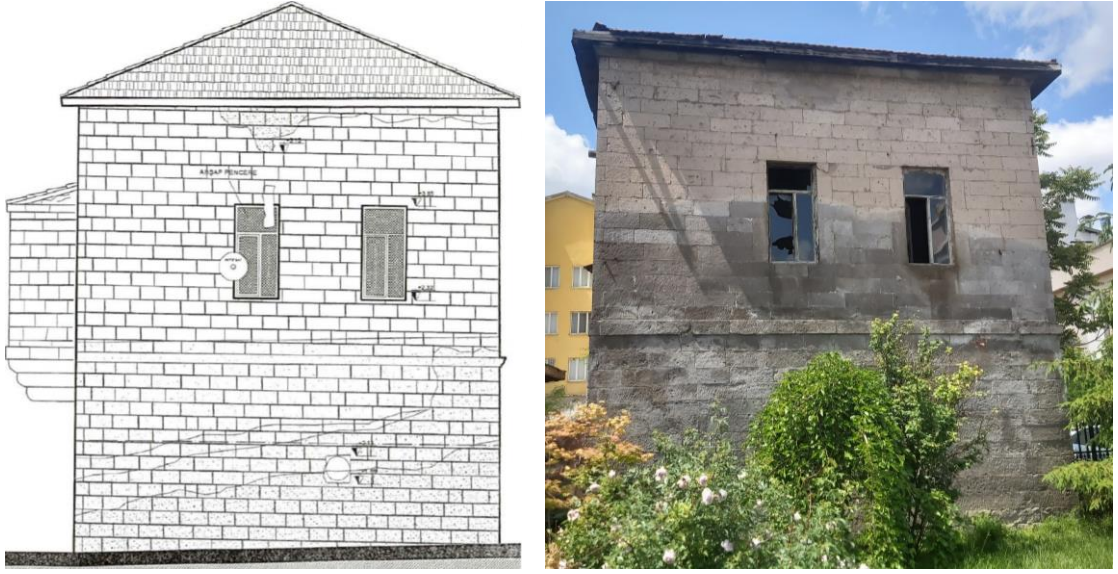
Şekil 4.199. Konut-19 doğu cephe rölöve çizimi (Karadayı Yenice, 2012) ve cephe görünüşü

Doğu cephe Pir Ali Sultan Caddesi'nden sade anlayışta yapılmış zemin kat ve birinci kat olmak üzere iki katlı izlenebilmektedir. Katlar arasında sade taş silme yer almaktadır. Zemin katın cephesinde herhangi bir açıklık bulunmamaktadır. Birinci katta ise iki adet dikdörtgen formda, ahşap kanatlı pencere yer almaktadır. Pencerelerin boyutları 75x153 cm'dir. Güney cephesinde yapılan 109 cm'lik çıkma doğu cephesi görünümünde cepheye hareket sağlamıştır (Şekil 4.199.).

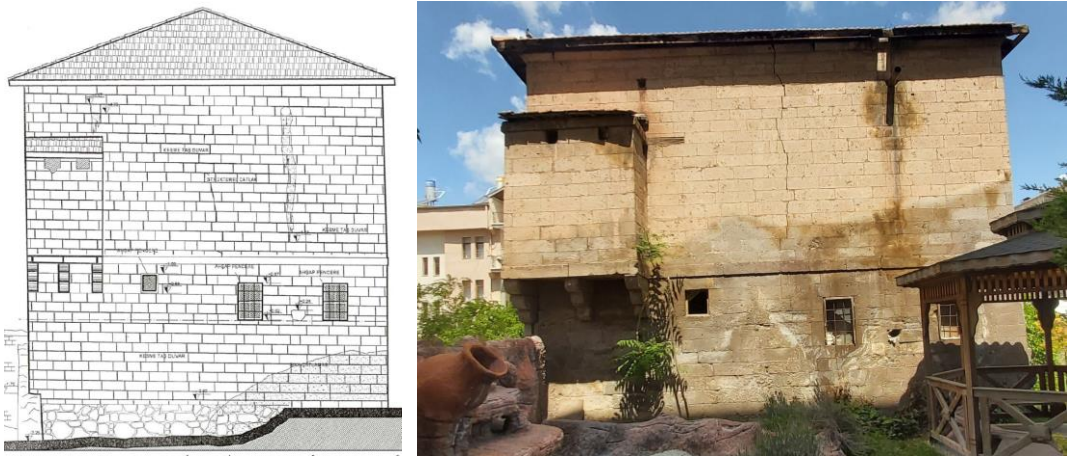
Şekil 4.200. Konut-19 güney cephesi rölöve çizimi (Karadayı Yenice, 2012) ve cephe görünüşü

Güney cephesi yapı bahçesinden sade anlayışta bir zemin kat ve birinci kat olmak üzere iki kat olarak algılanmaktadır. Cephenin sağ tarafında zemin katın bitiş seviyesine yakın iki adet dikdörtgen ve ahşap pencere bulunmaktadır. Pencerelelerin boyutları 52x85 cm'dir. Cephenin sol tarafında ise bir tane 30x35 cm ahşap pencere yer alır. Sade taş kabartmalı kat silmesi ile cephede zemin kat birinci kattan ayrılmıştır. Birinci kat cephenin sol tarafında cepheden 109 cm'lik çıkma yapılmıştır. Bu çıkmanın taşınmasını üç kademeli taş konsollar desteklemektedir (Şekil 4.201.). Kapalı çıkmanın eni 217 cm, boyu ise 254 cm'dir. Bu çıkmanın yüksekliği çatı başlama hizasından 135 cm daha aşağıda sonlanmıştır. Birinci kat ile çatı hizası sade taş silme ile geçilmiştir (Şekil 4.200.).

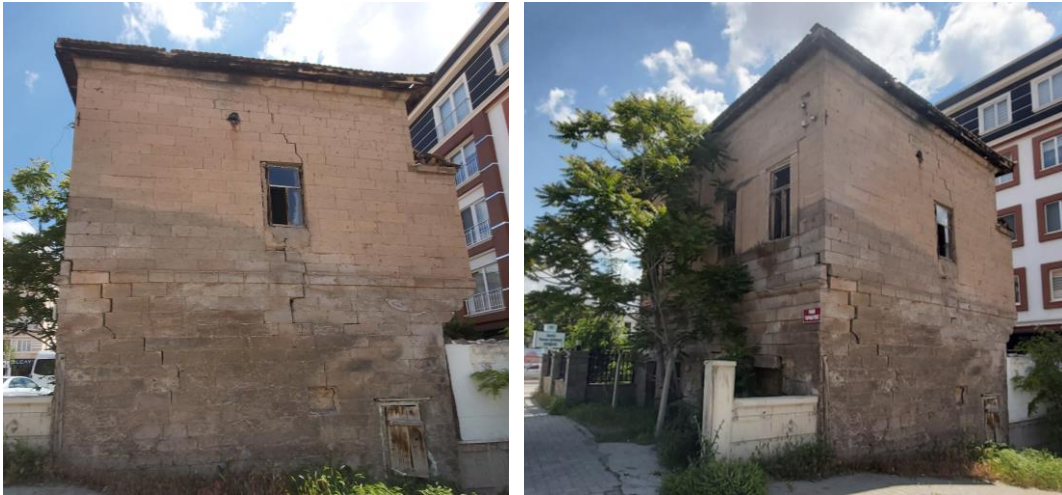
**Şekil 4.202.** Konut-19 batı cephesi (solda) ve kuzeybatı cephesi (sağda)

Batı cephesi sokaktan sade anlayışta bir zemin kat ve birinci kat olmak üzere iki kat olarak görülmektedir. Güney cephesinde yapılan kapalı çıkma cepheye kütleli olarak hareket kazandırmıştır. Zemin kat cephede sonradan açılmış ve kapatılmış bir kapı açıklığı vardır. Birinci kat ile zemin kat sade taş silmeyle birbirinden ayrılmıştır. Cephenin birinci katında 55x80 cm dikdörtgen formda bir adet ahşap pencere bulunmaktadır. Çatı başlama hizasında sade, taş kabartmalı silme yer almaktadır (Şekil 4.202.).

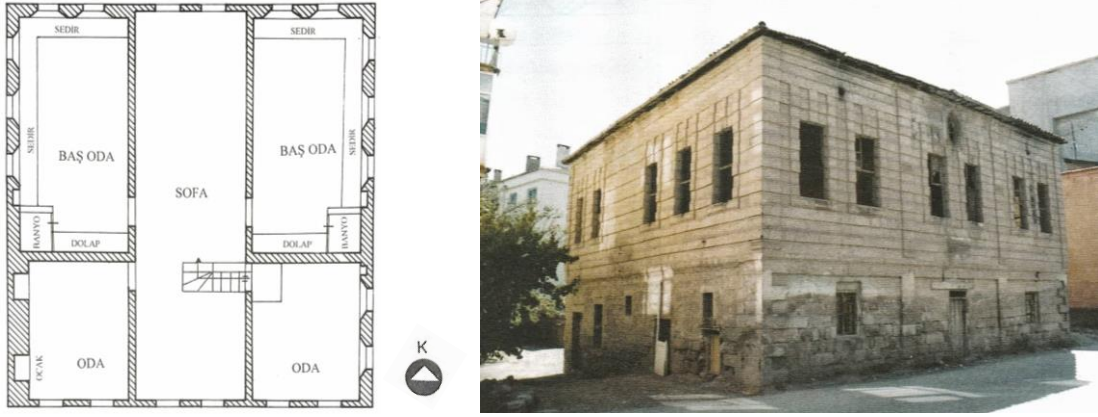
Şekil 4.204. Konut-20'nin birinci kat planı ve genel görünüşü (Erdal, 2016)

Geleneksel evin tek girişi zemin kat sofasından, Paşacık Caddesi'ne açılan kapı ile sağlanmaktadır. Ev dikdörtgen planlı ve iki kata sahiptir. Kuzeydeki ana girişten kuzey ve güney yönünde uzanan sofaya girilmektedir. İç sofalı plan tipine sahip evin odaları sofanın kenarlarında dizilidir. Zemin kat sofadan birinci kat sofaya erişimi sağlayan bir merdiven bulunmaktadır (Şekil 4.204.).

Geleneksel evin alt kat planı ile birinci kat planı örtüşmektedir. Kuzey-güney yönde uzanan birinci kat sofanın doğu ve batısında odalar yer almaktadır. Sofa kuzey yönde Paşacık Caddesine, güney yönde yapının arka bahçesine bakmaktadır.

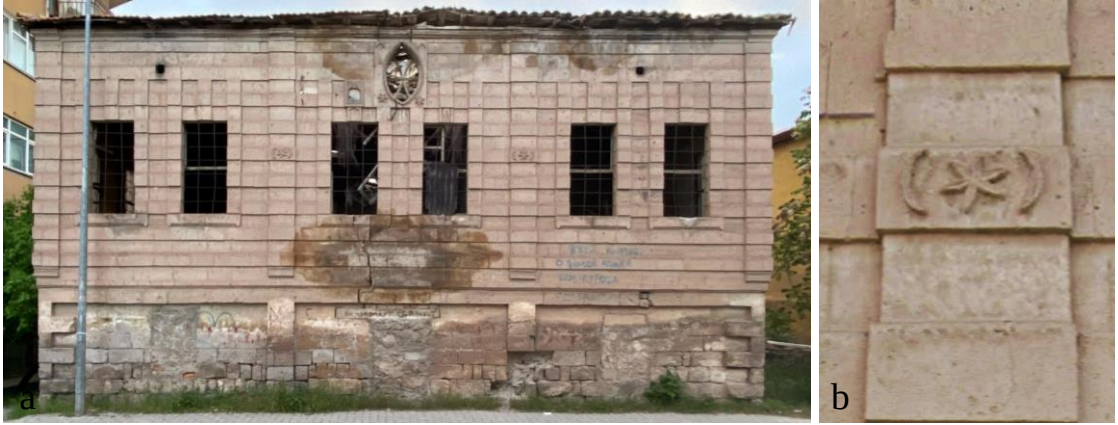
**Şekil 4.205.** a) Konut-20 kuzey(giriş) cephesi, b) sütun üzerindeki ay yıldızlı süsleme

Zemin kat cephenin ortasında günümüzde sonradan kapatılmış dikdörtgen formda bir kapı cephenin yanlarında ise yine sonradan kapatılmış birer adet pencere boşluğu bulunmaktadır. Fakat bu açıklıklar günümüzde kapatılmıştır (Şekil 4.205. (a)). Kapı boşluğunun her iki yanında da belirgin bir şekilde taş kabartmalı sütun geçilmiştir. Bu sütun birinci kat cephede de devam etmektedir. Birinci katta da devam eden bu iki sütunların yüzeyinde iki ay arasında kalan yıldız deseni bulunmaktadır (Şekil 4.205. (b)).

Birinci kat cephe bir sıra taş yüzeyden taşırılmış bir sıra geride kalmış şekilde inşa edilmiştir. Böylece cephede doku yoğunluğu oluşturulmuştur. Cephenin birinci katında ikisi ortada ikişerde yanlarda olmak üzere mekanları ortalayan altı adet pencere açıklığı mevcuttur. Pencerelelerde demir parmaklıklar bulunmaktadır (Şekil 4.205. (a)).

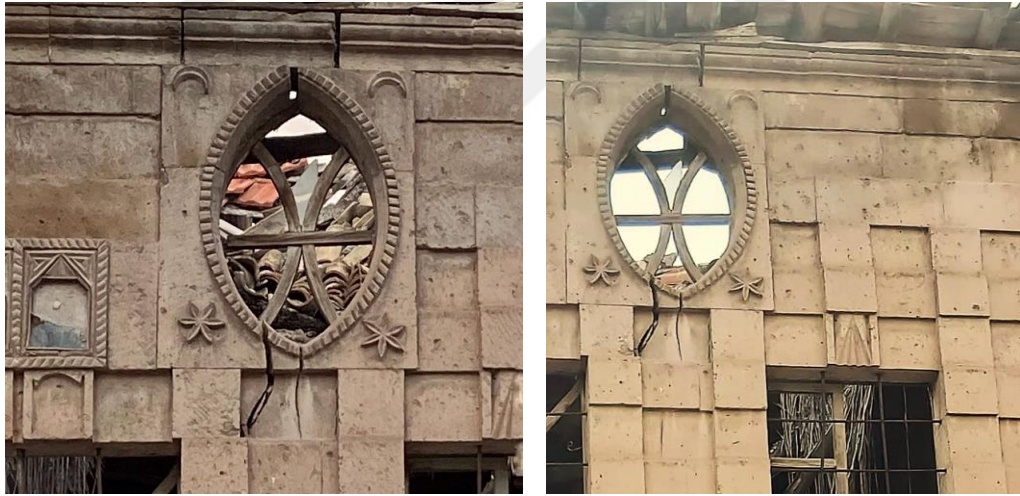
**Şekil 4.206.** a) Tepe penceresi süslemeleri ve soldaki pencere kartuş süslemesi, b) pencerenin lentosunda bulunan yelpaze deseni

Cephenin ortasındaki iki pencere açıklığının üzerinde dikdörtgen çerçeve içerisinde oval aydınlatma penceresi bulunmaktadır. Tepe penceresinin sövesi taş bezemelidir. Üst iki köşesinde ay motifi alt iki köşesinde de yıldız motifi yer almaktadır (Şekil 4.206. (a)). Kuzey cephesinin merkezinin sağ tarafındaki pencere üst bordürünün orta noktasında taş kabartmalı yelpaze deseni (Şekil 4.206. (b)), soldaki pencerenin lento taşının ortasında ise dikdörtgen çerçevenin içte basık kemerli hale geldiği bezemeli kartuş bulunmaktadır. Kartuşun üzerinde kenarları nervür süslemeli dikdörtgen çerçeve

içerisinde üçgen alınlık benzeri bir süsleme yapılmıştır. Üçgen alınlığın köşeleri üçgen köşelik şeklinde bırakılmıştır. (Şekil 4.206. (a)).

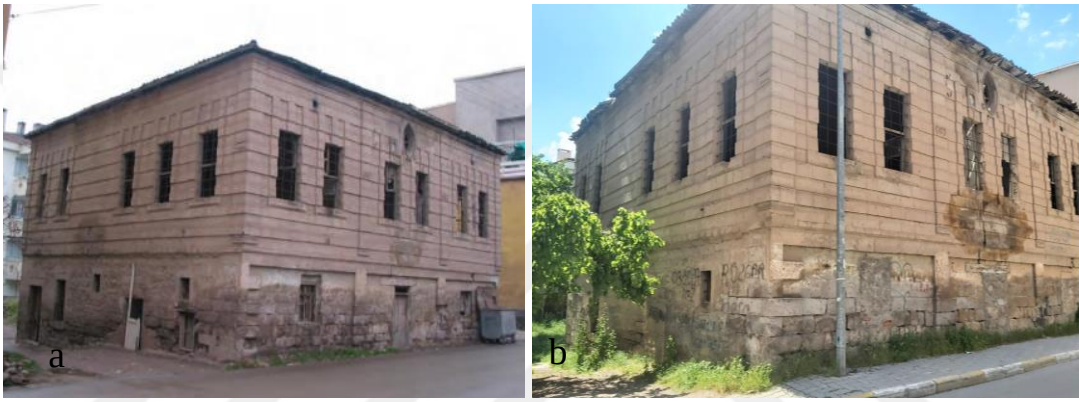
Şekil 4.207. a) Konut-20 geçmiş tarihli kuzeydoğu cephesi (Erdal,2016), b) günümüz kuzeydoğu cephesi

Doğu cephe sokaktan sade anlayışta bir zemin kat ve süslemeli birinci kat olmak üzere iki katlı izlenebilmektedir. Cephenin zemin katında boyutları değişken üç adet pencere boşluğu cephenin sağında ve solunda da birer adet kapı boşluğu bulunmaktadır. Günümüzde evin iç mekanına erişimi engellemek için kapı açıklıkları kapatılmıştır. Pencere açıklıklarında demir parmaklıklar vardır. Zemin kat taş kabartmalı kat silmesi ile birinci kattan ayrılmıştır (Şekil 4.207.).

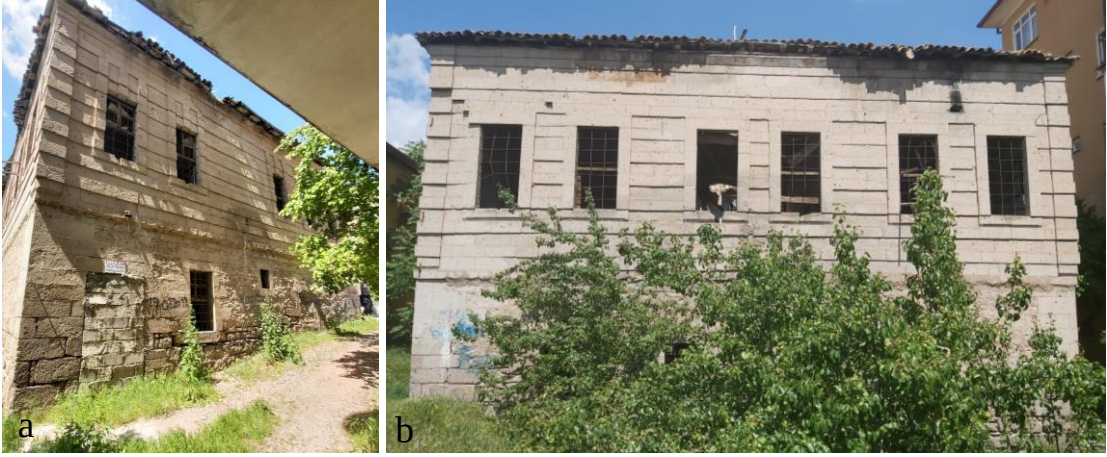
Şekil 4.208. a) Konut-20 doğu cephesi, b) güney cephesi

Birinci katın solunda üç adet sağında ise iki adet dikdörtgen formda pencere açıklığı bulunmaktadır. Pencerelelerde demir parmaklıklar mevcuttur. Pencere söveleri taş kabartmayla geçilmiştir (Şekil 4.208. (a)). Pencere sövelerinin üstünden ve lentonun merkezinden çatı seviyesine doğru üç adet taş kabartmalı sütun yapılmıştır. Birinci kat cephe bir sıra taş yüzeyden taşırılmış bir sıra geride kalmış şekilde örülmüştür. Böylece cephede doku yoğunluğu oluşturulmuştur. Birinci kat cephede sokağı görebilen pencerelerin lentosunun ortasında taş bezeme bulunmaktadır (Şekil 4.209.). Cephenin dönüm noktalarında taş kabartmalı köşebent ve çatı seviyesinde de taş kabartmalı silme vardır.

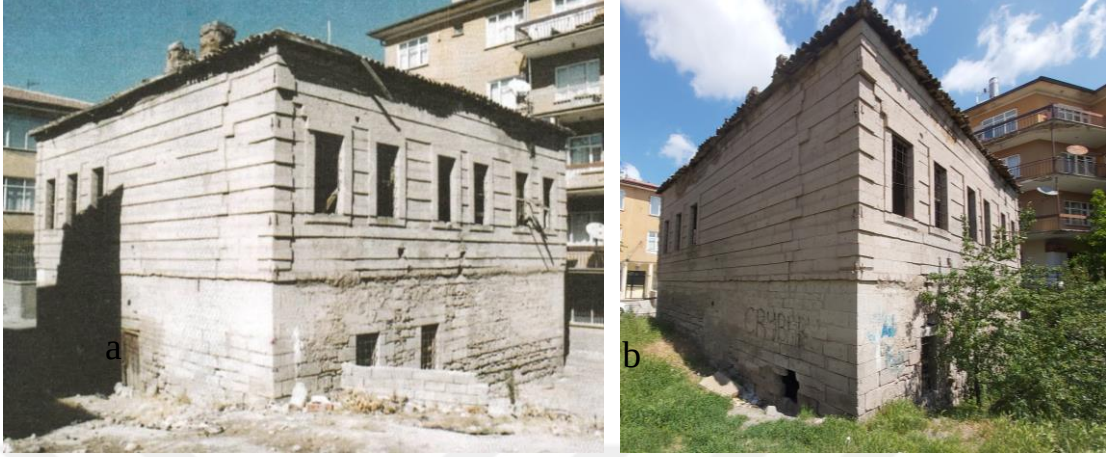
Şekil 4.210. a) Konut-20 eski tarihli güneybatı cephesi (Erdal, 2016), b) günümüz güneybatı cephesi

Güney cephe yapı bahçesinden sade anlayışta bir zemin kat ve süslemeli birinci kat olmak üzere iki kat olarak izlemektedir. Cephenin zemin katında iki adet dikdörtgen pencere açıklığı bulunmaktadır. Zemin kat taş kabartmalı kuşak ile birinci kattan ayrılmıştır (Şekil 4.210). Cephenin birinci katında ikişerli grup halinde mekanları ortalayacak şekilde yerleştirilmiş altı adet dikdörtgen formda pencere bulunmaktadır. Pencere kenar bordürleri sade taş sövelidir (Şekil 4.208. (b)). Birinci katın cephesinde de bir sıra taş yüzeyden taşırılmış bir sıra geride kalmış şekilde yatay sıralanan taş dizisiyle cepheye yoğunluk ve hareket katılmıştır. Güney cephesinin köşe

dönümlerinde de kabartmalı taş köşebentler bulunmaktadır. Birinci kat seviyesinin bitiminde taş kabartmalı silme yer almaktadır.

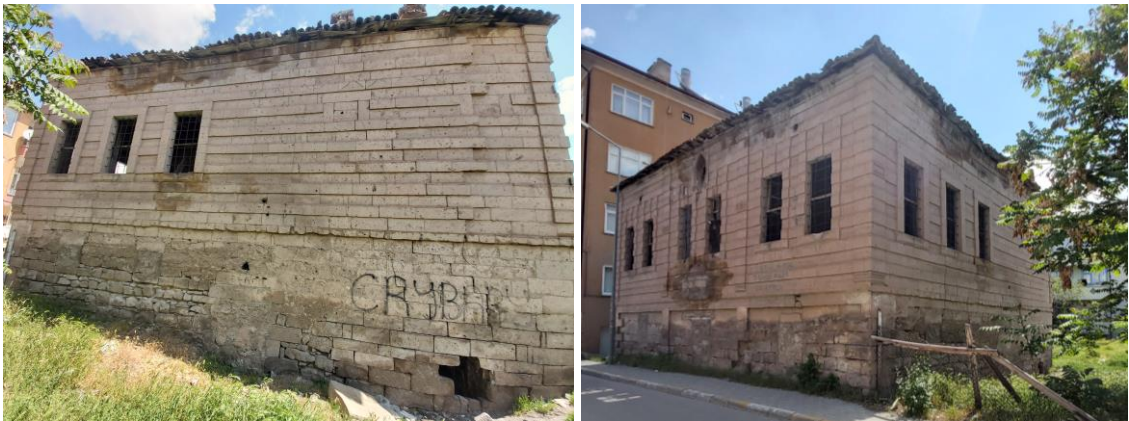
Şekil 4.211. Konut-20 batı cephesi ve kuzeybatı cephesi

Batı cephe sokaktan sade anlayışta bir zemin kat ve süslemeli birinci kat olmak üzere iki katlı algılanmaktadır. Cephede katlar kabartmalı taş silme ile ayrılmıştır. Yapının eski tarihli fotoğraflarına bakıldığında zemin kat cephenin ortasında bir kapı, solunda da bir adet pencere açıklığı görülmektedir. Ancak bu açıklıklar günümüzde kapatılmıştır. Cephenin birinci kat seviyesinde ise cephenin solunda üç adet dikdörtgen formda demir parmaklıklı pencere açıklığı bulunmaktadır. Pencerelerin söveleri cepheden dışarı taşırılmış bir şekilde sade taş kabartmalıdır. Birinci kat cephe bir sıra taş yüzeyden taşırılmış bir sıra geride kalmış şekilde inşa edilmiştir. Cephenin köşelerinde kabartmalı taş köşebentler vardır (Şekil 4.211.).

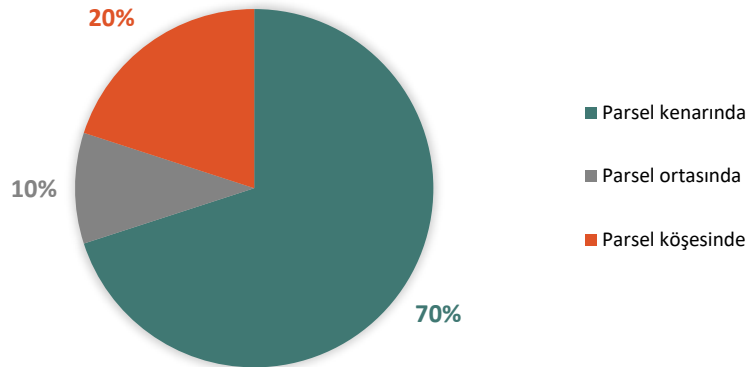
Şekil 5.1. Konutların parseldeki yerleşim analizi

Geleneksel Aksaray evlerinin yerleşim düzenleri incelendiğinde bulunduğu parselin konumu önem teşkil etmektedir. Tescilli evlerin bulunduğu parseller sit alanı içerisinde bulunmaktadır. Konutlar köşe veya ara parsel olarak iki şekilde konumlandırılmışlardır. Eğer parsel köşe konumda yer alıyorsa evin iki cephesi de sokağa baktırılmış ve cepheleri süslemeli olarak düzenlenmiştir. Bulunduğu alanın büyüklüğüne göre dört tarafı bahçe olan evler bulunuyor iken sadece bir veya iki yönünde avlu olan evler de bulunmaktadır (Çizelge 5.1.).

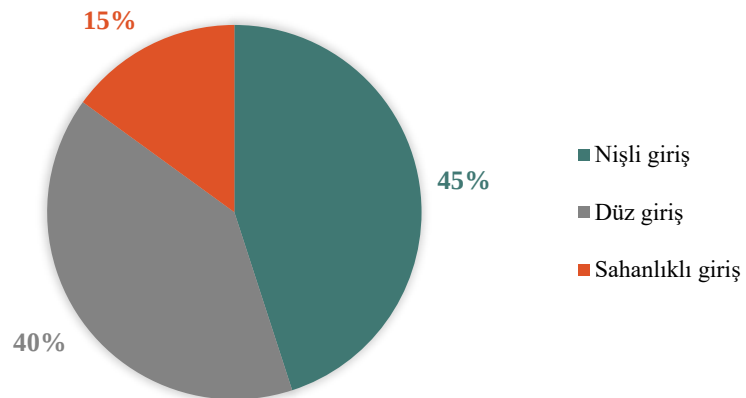
Şekil 5.2. Konutların giriş düzenleri analizi

Analiz kapsamında giriş düzenleri düz, sahanlıklı ve gömme giriş düzenleri olarak 3 ayrı kategoriye ayrılmıştır (Çizelge 5.2.). Birkaç veya daha fazla basamakla çıkılan su basmana sahip girişler olduğu gibi düz sahanlıklı girişlerde mevcuttur. Bazı sahanlıkların her iki yanında da basamaklar yükselmiştir. İncelenen 20 adet evin %45'i nişli, %40'ı düz, %15'i ise sahanlıklı girişe sahiptir (Şekil 5.2.).

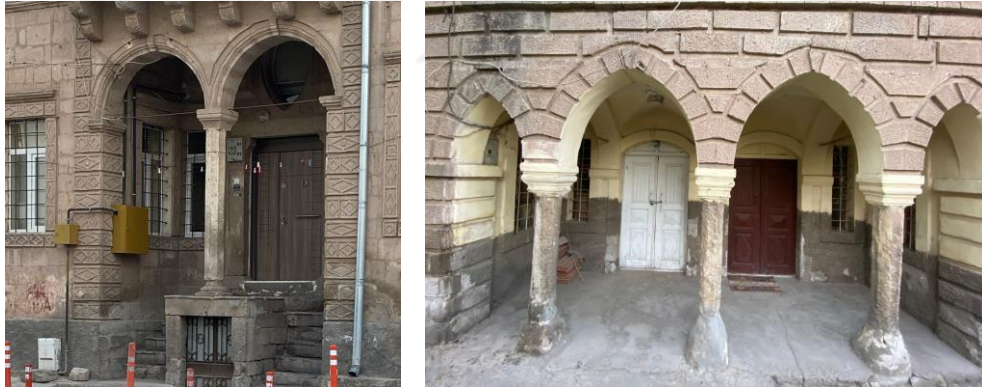
Şekil 5.3. Nişli girişe sahip Konut-15(solda) ve Konut-18 (sağda)

Geleneksel evlerin giriş cephelerinin merkezinde farklı boyuttaki açıklıklarla nişli yapı girişleri oluşturulmuştur. Cepheden içe çekilerek oluşturulan bu gömme giriş eyvanları tek, dört kemerli veya orta birleşim noktasında ayağı yere basmayan bezemeli sütun bulunan iki kemer ile geçilmiştir (Şekil 5.3).

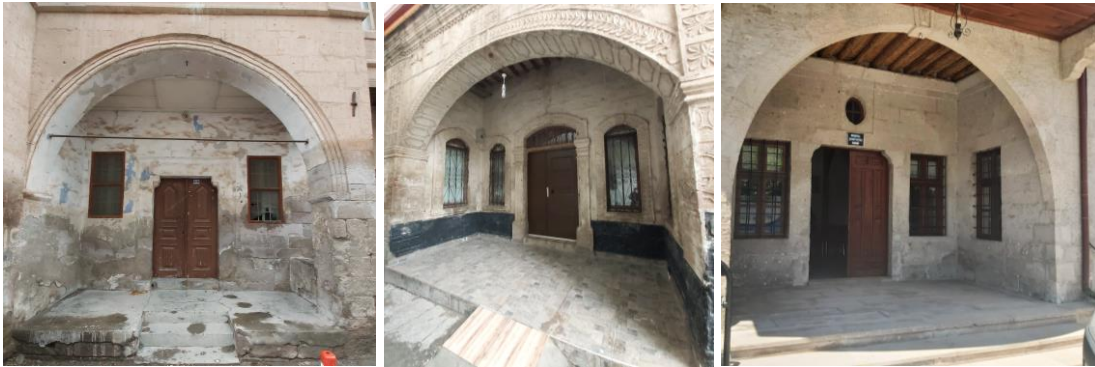
Şekil 5.4. Nişli girişe sahip Konut-6(solda), Konut-7 ve Konut-13(sağda)

Giriş açıklıklarının sağ ve sol yanlarında bulunan mekanların genellikle birer adet pencereleri giriş nişini görmektedir. Giriş kapısının her iki yanında bulunan sofayı gören birer adet pencere de nişli giriş açıklığına bakmaktadır. Pencerelerin boyutları ve formları giriş açıklığının büyüklük ve küçüklüğüne göre şekillenmektedir (Şekil 5.4.).

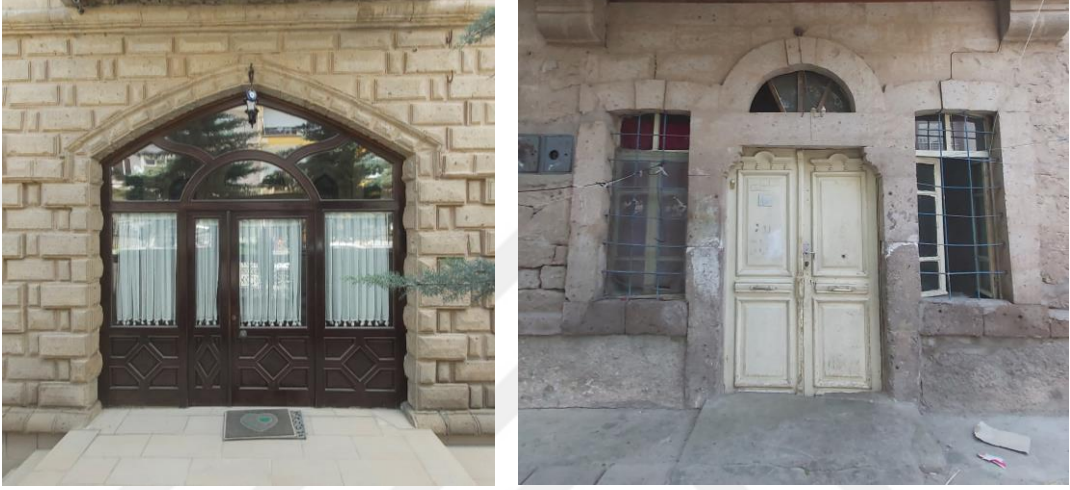
Şekil 5.5. Düz girişe sahip Konut-2(solda) ve Konut-9 (sağda)

Düz girişe sahip olan 8 adet geleneksel evin 6 tanesinin girişine avludan erişim sağlanırken 2 adet evin girişine ise sokaktan erişim sağlanmaktadır. 8 adet evin içerisinde 1 tanesinin girişi cephenin sağ yan tarafından ve düz, 1 adet evin girişi cephenin ortasından ve bir tane basamakla yükseltilmiş kotlu iken geriye kalan 6 adet evin girişi cephenin merkezinden ve düzdür (Şekil 5.5.).

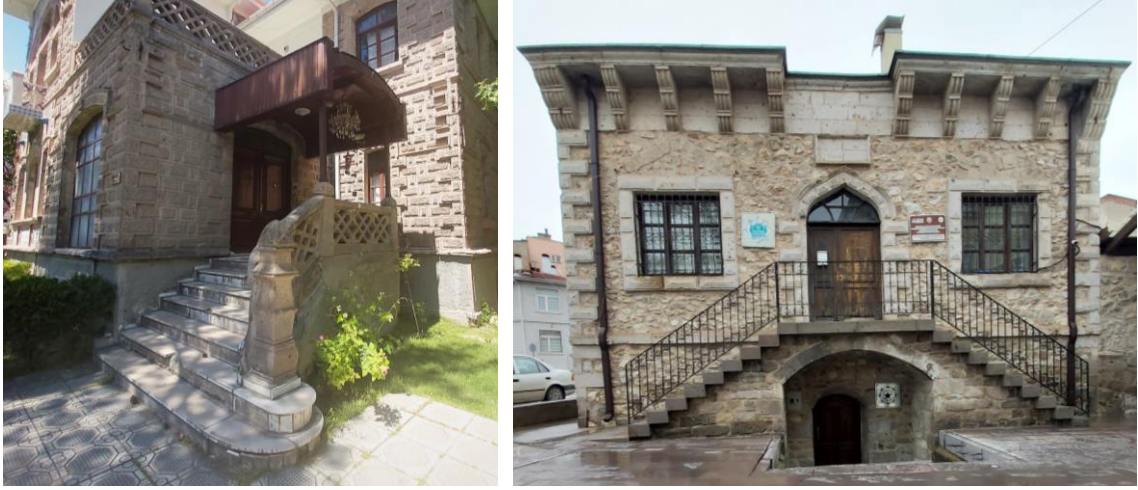
Şekil 5.6. Sahanlıklı girişe sahip Konut-8(solda) ve Konut-14 (sağda)

Analiz edilen evler içerisinde 3 adet konutun avlu kotundan yükselmiş sahanlıklı girişleri mevcuttur. Girişlerin iki tanesi cephe ortasından verilmiş iken biri cephenin sol yanından sağlanmaktadır (Şekil 5.6.). Cephenin ortasında bulunan girişlerden birine sahanlığın sol yanında 5 adet basamak bulunan merdiven ile diğerine ise sahanlığın sağ ve sol yanındaki 9 adet basamaklı merdiven ile erişilmektedir. Sahanlıklı girişlerin bir tanesine ise cephenin sol yanında bulunan 7 rıhta sahip merdiven ile çıkılmaktadır. Özellikle bezemeli korkulukları bulunan sahanlıklı girişler cephenin hareket ve yoğunluğuna katkı sağlamaktadır.

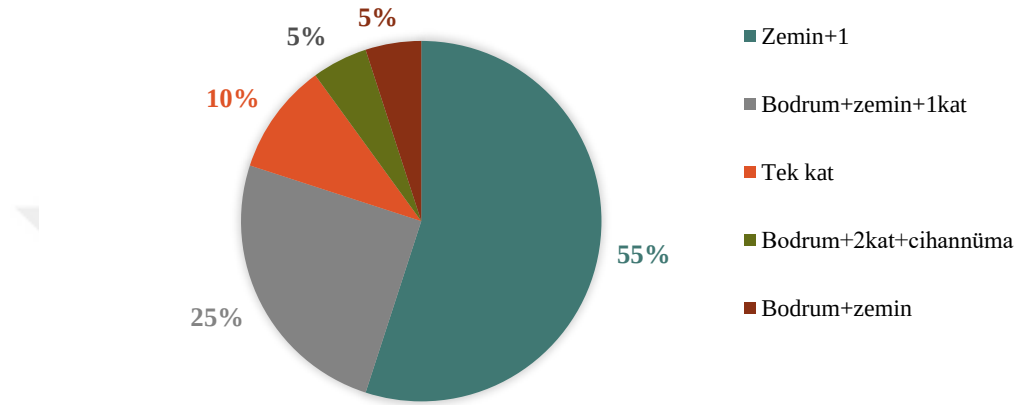
Şekil 5.7. Konutların kat adedi analiz grafiği

Cephe özellikleri ve genel özellikleri analiz edilmek için seçilen 20 adet tescilli geleneksel Aksaray evlerinin kat adetleri incelendiğinde 5 farklı kat tipi ortaya çıkmıştır (Çizelge 5.3.). Analiz edilen konutların çoğunluğunu kapsayan 11 adet geleneksel evin kat adeti zemin + 1 olarak saptanmıştır. Geriye kalan 5 adet ev bodrum + zemin + 1 kata, 2 adet ev tek kata, 1 adet konut bodrum + zemin kata ve 1 adet geleneksel ev de bodrum + 2 + cihannümaye sahiptir (Şekil 5.7.).

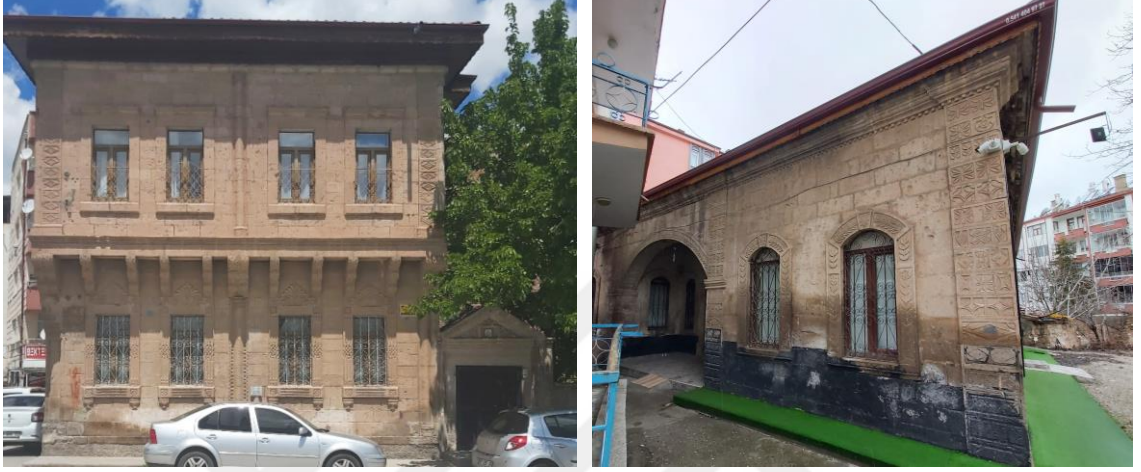
Şekil 5.8. Konut-4 (solda) sokağa bakan cephesi ve Konut-7 (sağda) giriş cephesi

tamamı kabartmalı silmelerle kuşatılarak cepheye yoğunluk kazandırılmıştır. Geleneksel Aksaray evlerinin bilhassa sokağa bakan ve giriş cepheleri oldukça gösterişli bir bezemeye sahiptir. Taş malzemenin süslemesi ve gösterişi açısından en göze çarpan örnekleri Akata Konağı'nın (Konut-4) sokağa bakan cephesi ve Konut-7'nin giriş cephesidir (Şekil 5.8.).

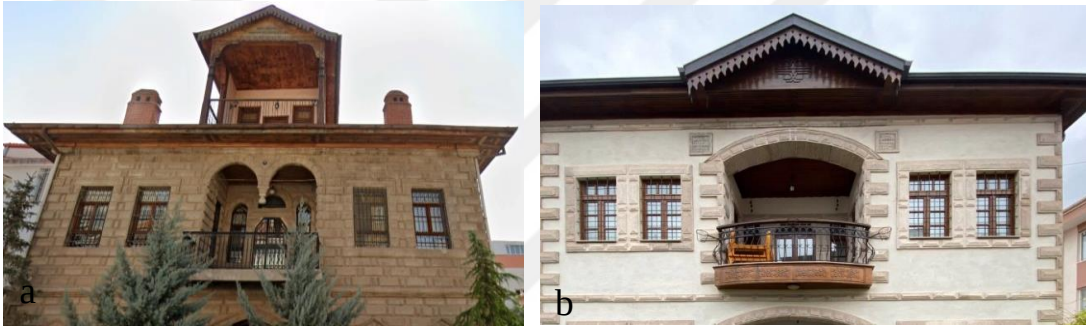
Şekil 5.9. a) Konut-2 cihannüma ve çatı alınlığı, b) Konut-11 bezemeli çatı alınlığı

Geleneksel Aksaray evlerinde yer alan kapı, pencere, kapalı veya açık çıkmalar gibi cephe karakterinde etkili olan unsurların yanında yapının üst örtüsünün biçimlenmesi de cepheyi önemli ölçüde etkilemektedir. Araştırma kapsamına alınan 20 adet evin %95'inde kırma çatı gözlemlenirken %5'inde düz dam çatı gözlemlenmiştir (Çizelge 5.6.). Kırma çatılar ahşap iskeletli ve kiremit kaplıdır. Osmanlı dönemi olan Özetler evinin (Konut-2) çatısında yapılan cihannüma kat seviyesinde yükselmiş ve çatıdan bağımsız olarak beşik çatı şeklinde üçgen alınlık yapılarak kendi üst örtüsünü oluşturmuştur (Şekil 5.9. (a)).

Özellikle giriş cephelerinde ve sokağa bakan cephelerde balkon üst örtüleri üçgen alınlıklıdır. Oluşturulan ahşap bezemeli alınlık sayesinde cephede var olan simetri ve bezeme yoğunluğu kuvvetlendirilmiştir (Şekil 5.9. (b)).

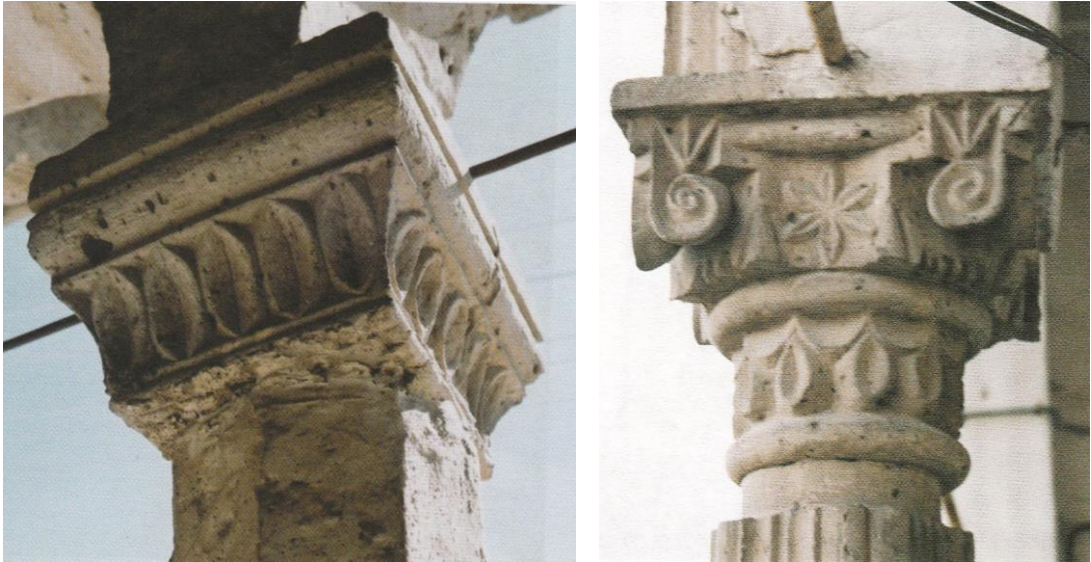
**Şekil 5.10.** Konut-15 girişteki sütun başlığı (solda) ve Konut-18 güney cephesindeki balkon sütunu başlığı (sağda) (Erdal, 2016)

Sütunlar evlerin giriş eyvanlarının veya gömme balkon açıklıklarının üst örtüsünü geçen kemerlerin orta birleşim noktasında kullanılmıştır (Şekil 5.11, Şekil 5.12.). Bu taş sütunlar kademeli kaideli, süslü başlıklı bazen de sekizgen formda sütun gövdesine sahiptirler (Şekil 5.10.).

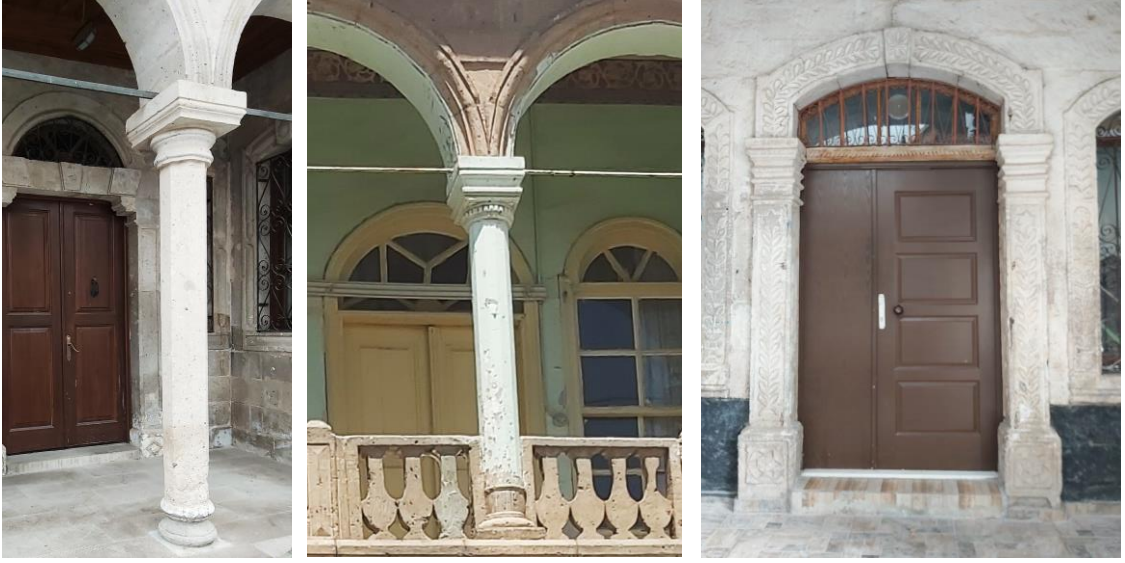
**Şekil 5.11.** Konut-5 girişteki sütun başlığı(solda), Konut-6 başlığı bezemeli balkon sütunu(ortada) ve Konut-7 giriş kapısının yanlarında bulunan kare ve bezemeli sütun
