**CEPHE DÜZENİ VE SÜSLEMELERİYLE**  
**GELENEKSEL AKSARAY EVLERİ**

**YÜKSEK LİSANS TEZİ**

**Restorasyon Anabilim Dalı**

**Haziran-2022**  
**KONYA**  
**Her Hakkı Saklıdır**

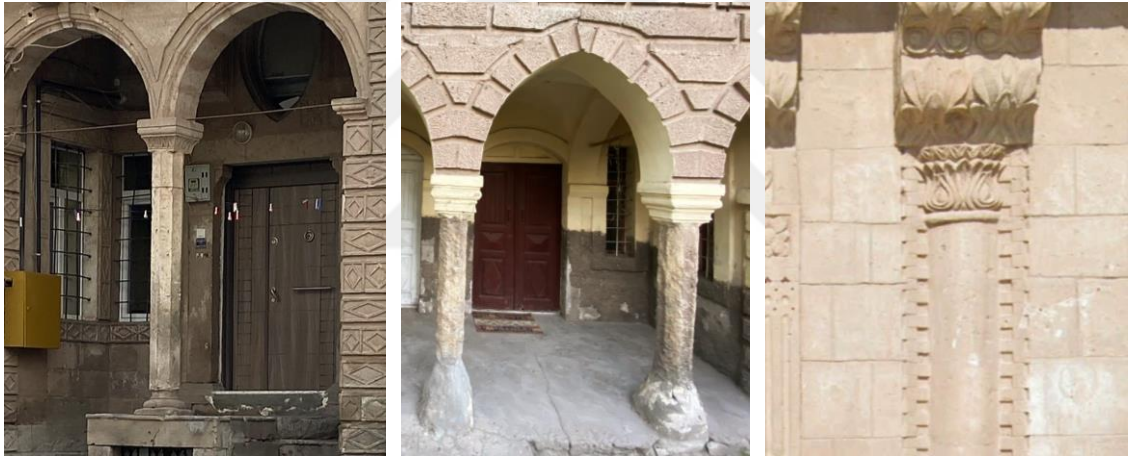
**Şekil 5.12.** Konut-15 giriş sahanlığındaki kademeli ve bezemeli sütun(solda), Konut-18 giriş revakında bulunan kademeli başlıklı sütun (ortada) ve Konut-4 cephesindeki bezemeli sütunce başlığı(sağda),

Sütunlar evlerin giriş eyvanlarının veya gömme balkon açıklıklarının üst örtüsünü geçen kemerlerin orta birleşim noktasında kullanılmıştır (Şekil 5.11, Şekil 5.12.). Bu taş sütunlar kademeli kaideli, süslü başlıklı bazen de sekizgen formda sütun gövdesine sahiptirler (Şekil 5.10.).

Bazı örneklerde sütunlar tamamıyla kullanılmamış sütünce şeklinde yapılarak cephede yarısının görünmesi sağlanmıştır (Şekil 5.13.). Cepheye yapışık olan bu sütunceler pencere aralarında, yapı köşelerinde, giriş kapısı ve giriş açıklığının kenarlarında yer almaktadır. Kare veya dairesel formda bezemeli olarak bulunmaktadır (Şekil 5.12.).

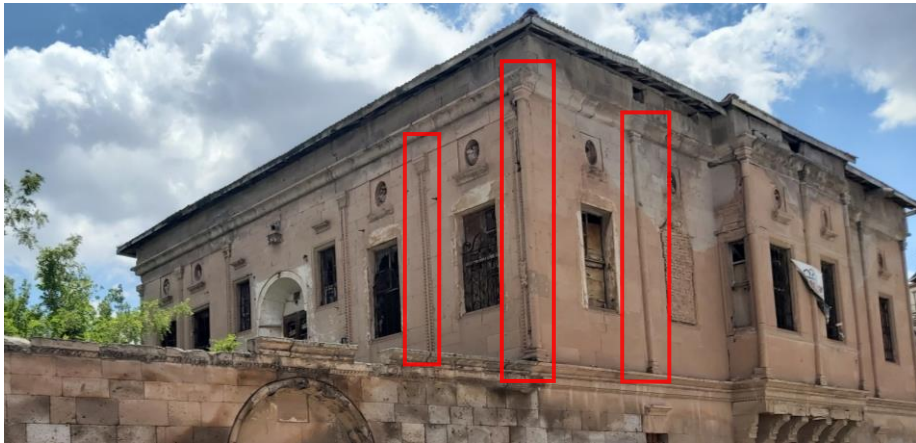
**Şekil 5.13.** Konut-1 Birinci katın iki cephesinde de farklı süslemeli uygulanan sütunceler

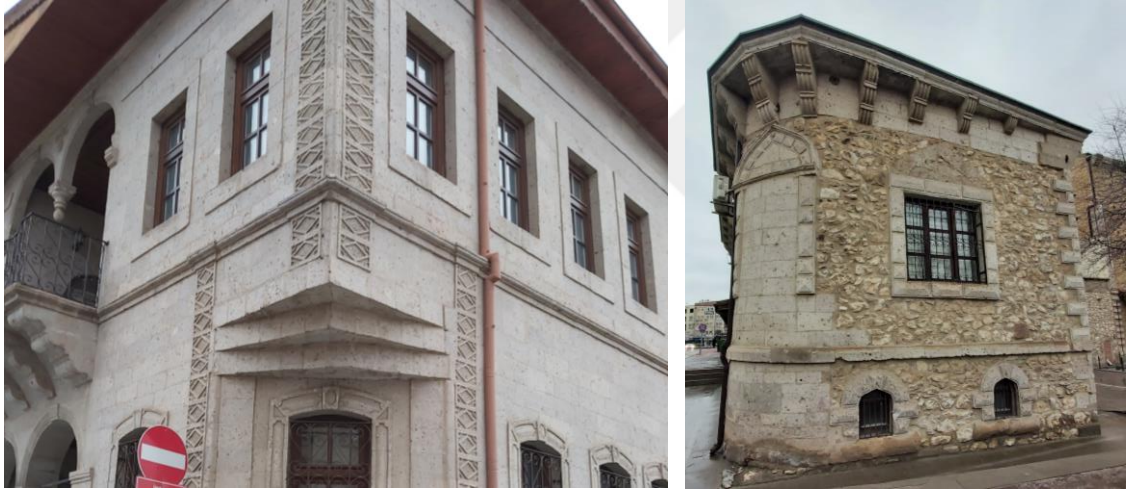
Şekil 5.14. Konut-5(solda) ve Konut-14 sade kat silme örneği

Cephede katlar arasındaki ayrımı anlamamızı kolaylaştıran silmeler katlar arasında ve çatı başlama seviyesinde bulunmaktadır. Cumba veya çıkma yapılan yüzeylerde kat silmesi devam etmektedir. Silmeler genellikle geleneksel evlerin tüm cephelerini çevrelemektedir. Kat silmeleri çoğunlukla kademelenmiş taş kabartmalı veya bezenmiş sade rustik taşlıdır. Fakat aralarında birkaç sıradan oluşan süslü örnekleri de mevcuttur (Şekil 5.14.).

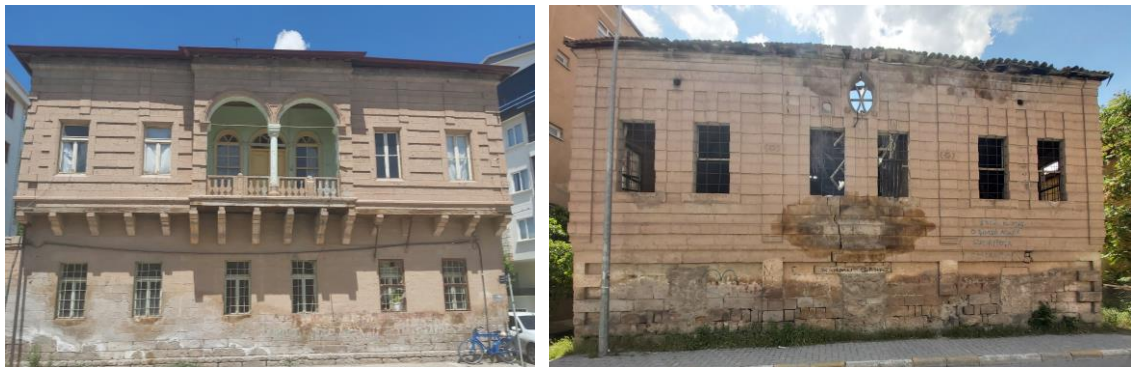
Şekil 5.15. Konut-6(solda) ve Konut-20 yapı cephesinin genelinde kullanılan silme örneği

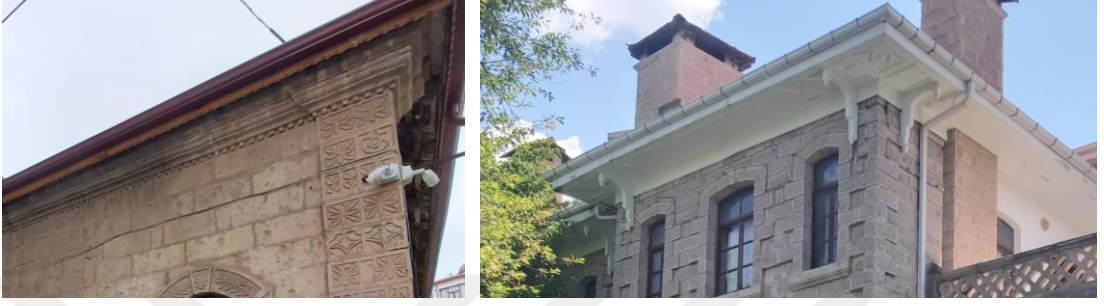
**Şekil 5.16.** Konut-7 taş bezemeli silme örneği (solda) ve Konut-8 ahşap silme örneği (sağda)

Çatı başlama kotunda bulunan, birinci kat ile çatı seviyesini ayıran silmeler incelendiğinde ise araştırılan geleneksel evler içinde çoğunlukla taş malzemeden olan silmelerin ahşap olan örneği de mevcuttur. Silmeler bazı yapılarda sade tutulmuş iken bazı örneklerinde de kademelenmiş ve dişli bezemeli olarak karşımıza çıkmaktadır (Şekil 5.16.).

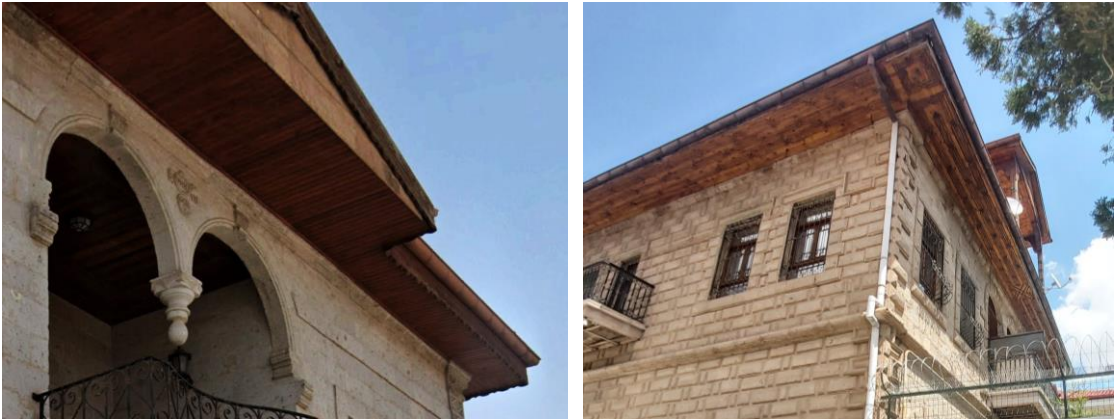
**Şekil 5.17.** Konut-2 (solda) ve Konut-5 (sağda) saçak örneği

Geleneksel evlerin çatılarında çoğunlukla 50-60 cm genişliğinde saçak bulunmaktadır. Araştırma kapsamındaki düz dam örtülü bir adet evin dışındaki bütün geleneksel Aksaray evlerinde saçak tespit edilmiştir. Saçaklar ahşap kaplamaya sahip iken ahşap bezemeli saçak örnekleri de bulunmaktadır (Şekil 5.17.). Saçak genişlikleri açık çıkma yapılan bölümlerde artmış ve balkon üst örtüsünü oluşturmuştur (Şekil 5.18.). İncelenen evler içerisinde saçak alın tahtasının desenli süslü örnekleri de mevcuttur.

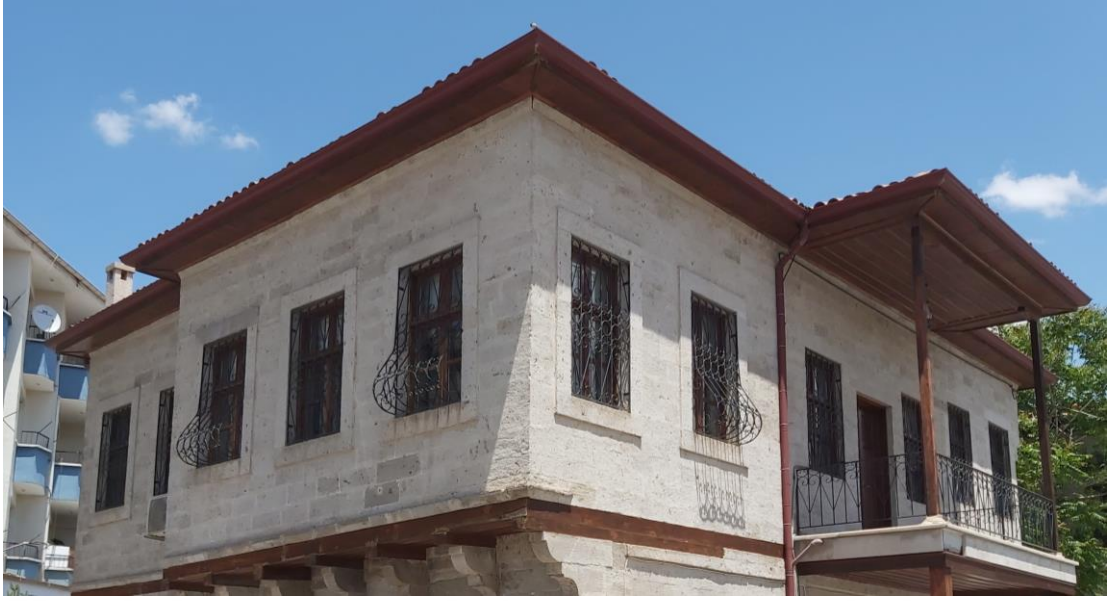
Şekil 5.18. Konut-12 saçığı

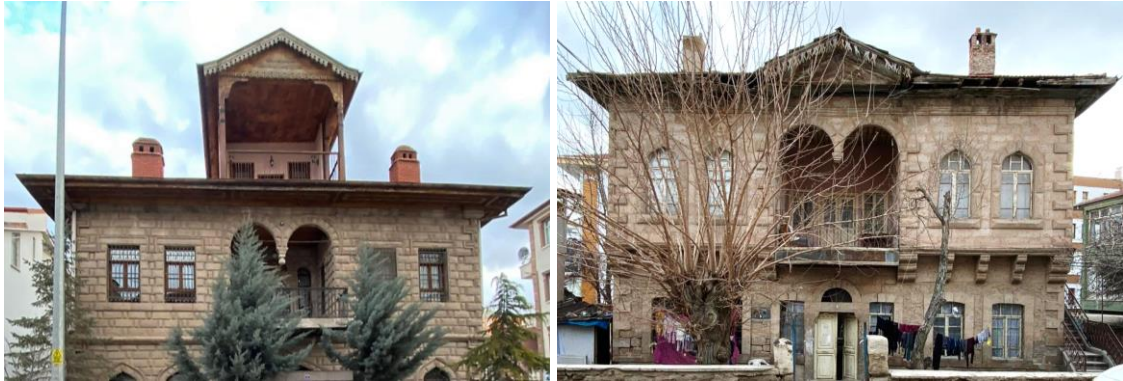
Şekil 5.19. Konut-2 ve Konut-9 cephesinde baca görüşleri

Geleneksel evlerin bazılarında taş veya tuğla örgülü bacalar dikkat çekmektedir. Yapıdan dışarıya dumanın akışını sağlayan bacalar aynı zamanda cephe düzeninde simetriyi güçlendirmektedir (Şekil 5.19.).

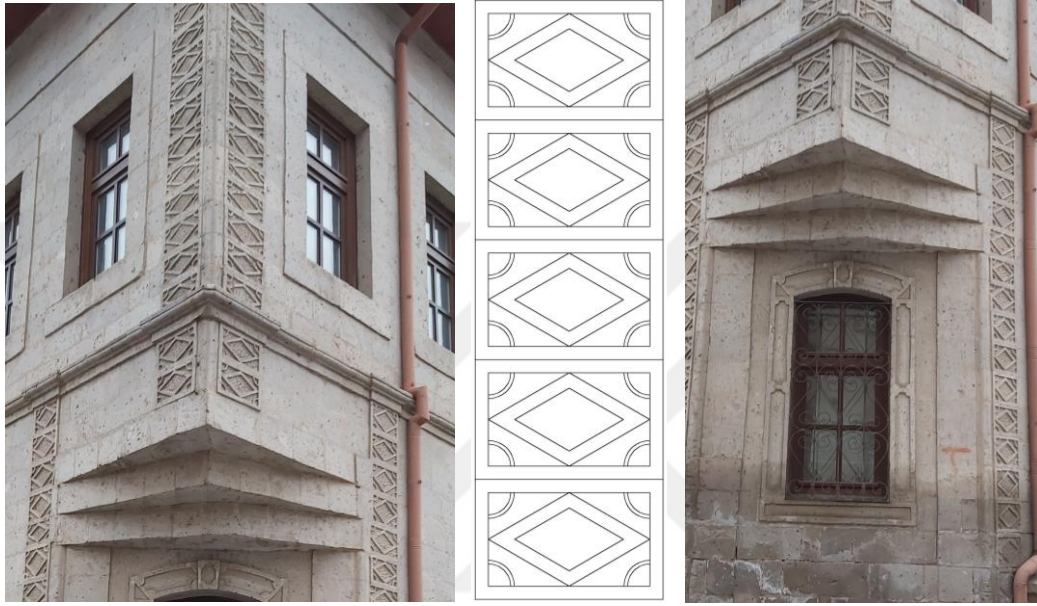
Şekil 5.20. Konut-5 köşebent süslemesi ve köşe pahtı

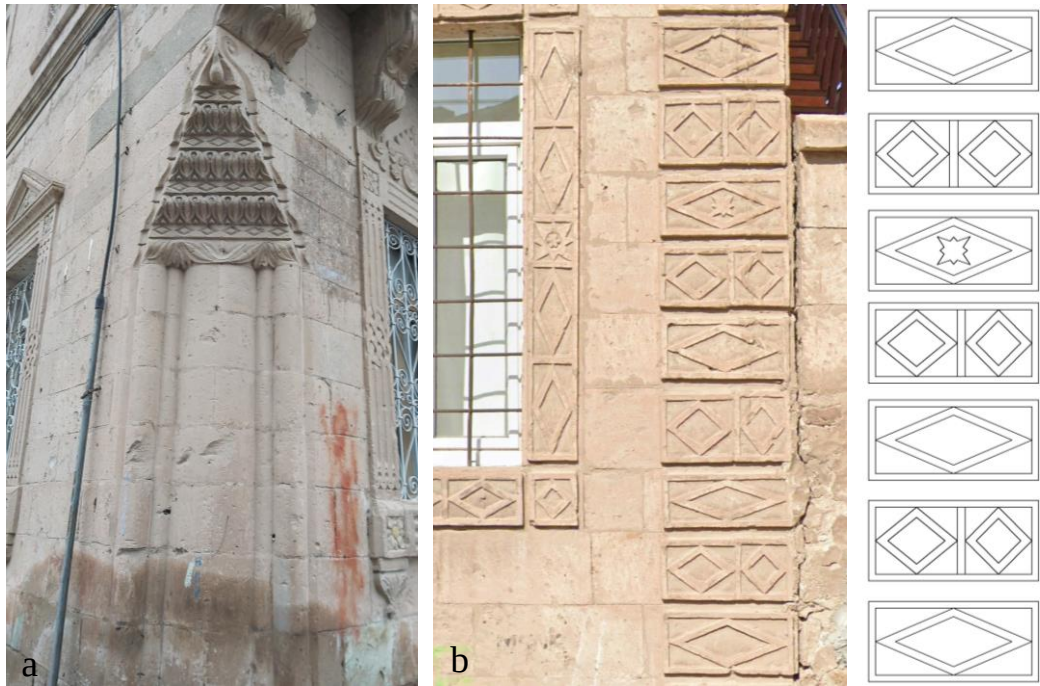
Şekil 5.21. a) Konut-4 bezemeli köşe pahtı, b) Konut-15 köşebent süslemesi

Dik açıyla geçilmiş yapı köşelerinde ve balkon kenarlarında genellikle taş kabartmalı köşebentler bulunmaktadır. Bu köşebentler bazen geometrik ve bitkisel süslemeli (Şekil 5.21. (b), Şekil 5.22.) bazen de rustik taşlı birbirine geçmeli (Şekil 5.23.) düzende görülmektedir.

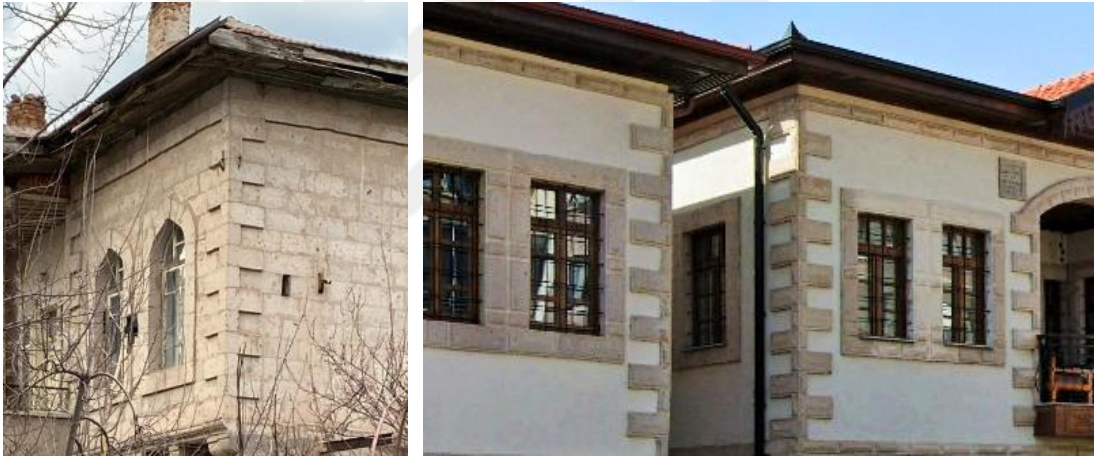
Şekil 5.23. Konut-9 (solda), Konut-10 ve Konut-11 (sağda) köşebent süslemesi

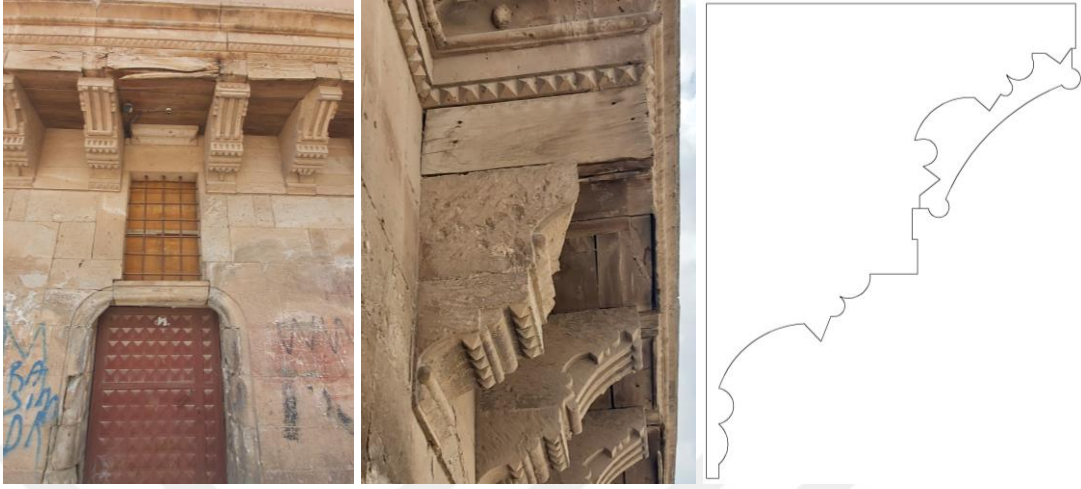
Şekil 5.24. Konut-1 bezemeli konsol

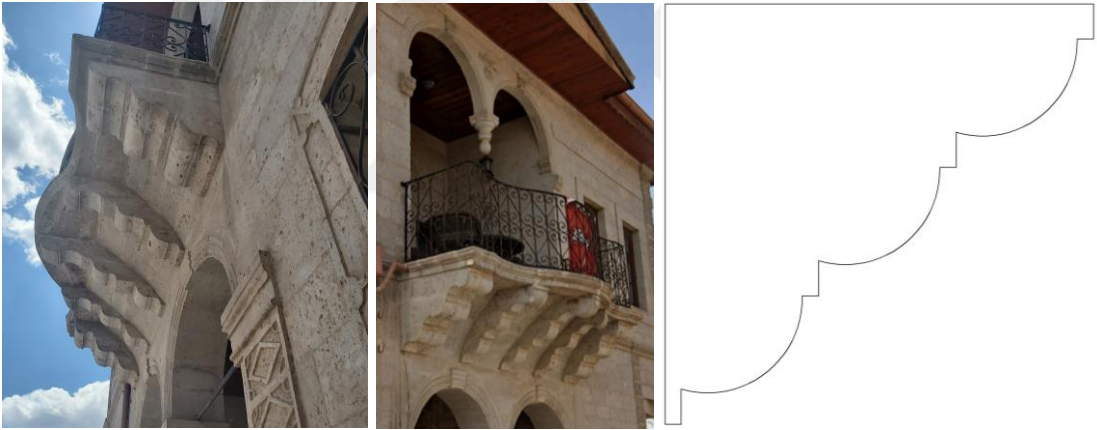
Şekil 5.25. Konut-5 kademeli konsol

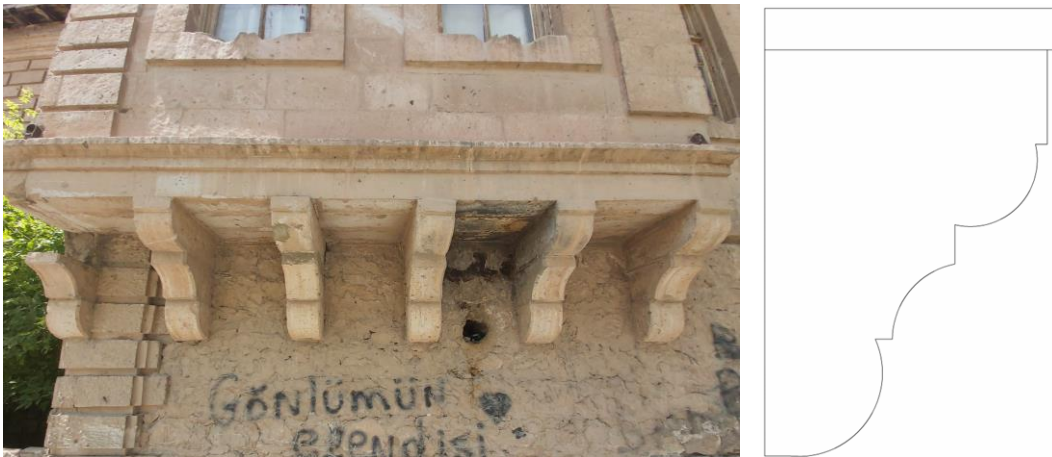
Şekil 5.26. Konut-18 kademeli konsol

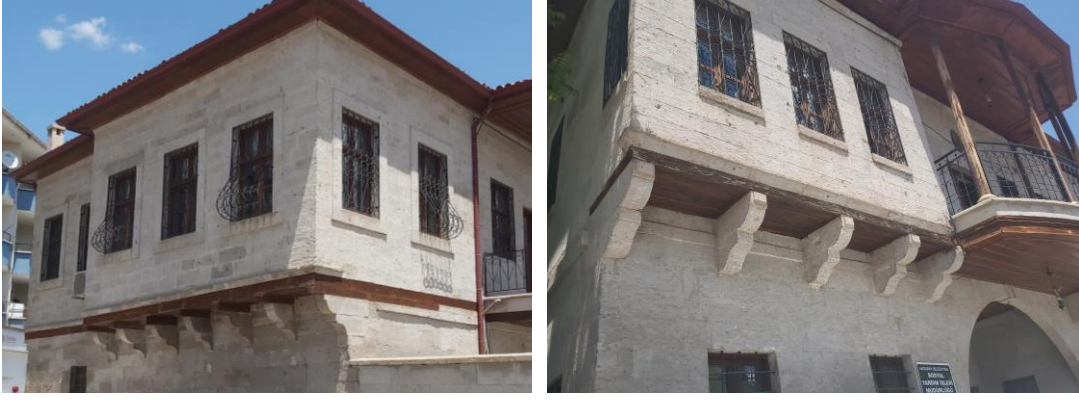
**Şekil 5.27.** Konut-12 ve Konut-13 konsolları

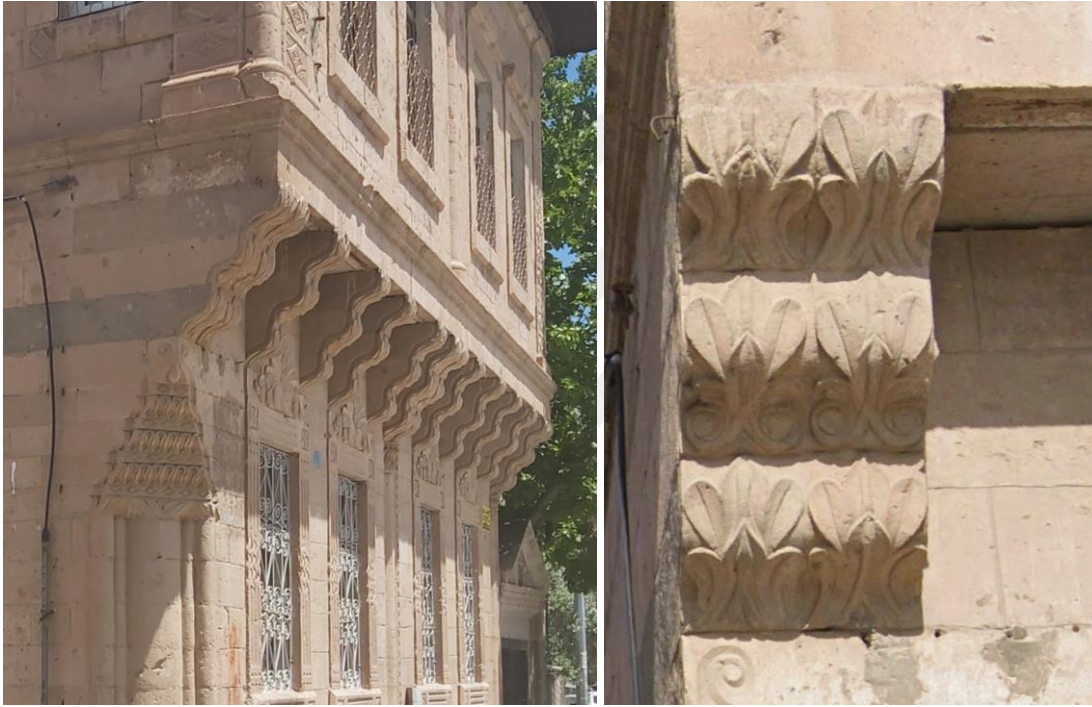
**Şekil 5.28.** Konut-4 bezemeli konsol

Geleneksel evlerin birinci katlarında yapılan açık çıkma, kapalı çıkma veya cumbaların taşınmasını destekleyen elemanlara konsol ya da eli böğründe denilmektedir. Araştırılan evler içinde taş konsollar çıkma yapılan bütün cephelerde bulunmaktadır. Yapılar arasında konsolların kademelenmesinde ve süslemesinde farklılıklar görülmektedir. Konsollar sade, geometrik ve bitkisel bezemeli olabilmektedir (Şekil 5.24., Şekil 5.25., Şekil 5.26., Şekil 5.27.). Cephede yapılan çıkmanın boyutuna bağlı olarak konsol sayılarında farklılık bulunmaktadır. Belirli bir düzende yerleştirilmiş bezemeli taş konsollar bazı evlerde cephede dönüm noktalarında birleşik şekilde iki adet

yer almaktadır (Şekil 5.28.). Cephelerin bazılarında zaman içinde konsollarda dış etkilerden dolayı yıpranarak dökülmeler ve kopmalar meydana gelmiştir.

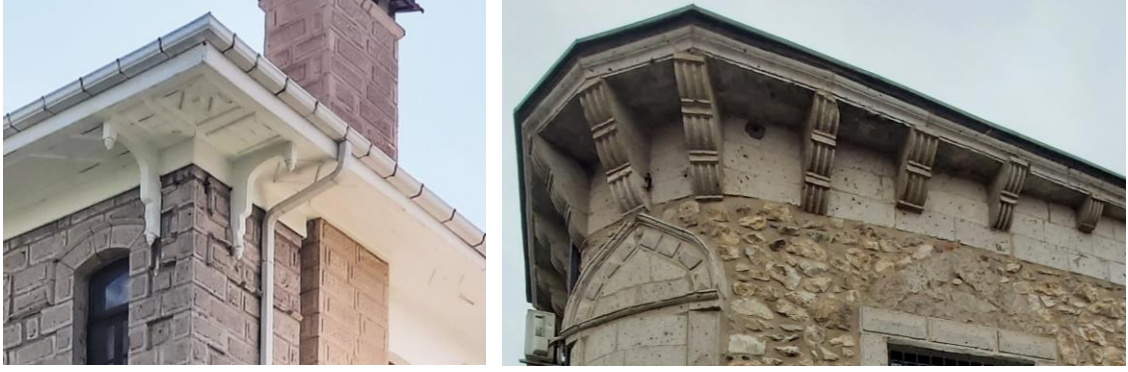
**Şekil 5.29.** Konut-8 (Eski Vali konağı) ahşap konsol örneği (solda) ve Konut-14 taş konsol örneği (sağda)

Profilli ve uçlarında sarkıt bulunan ahşap konsollar cephe düzeninde saçak dönüm noktalarında birer adet yer almakta iken kademli süslü taş konsollar cephenin genelinde yer almaktadır (Şekil 5.29., Şekil 5.30.).

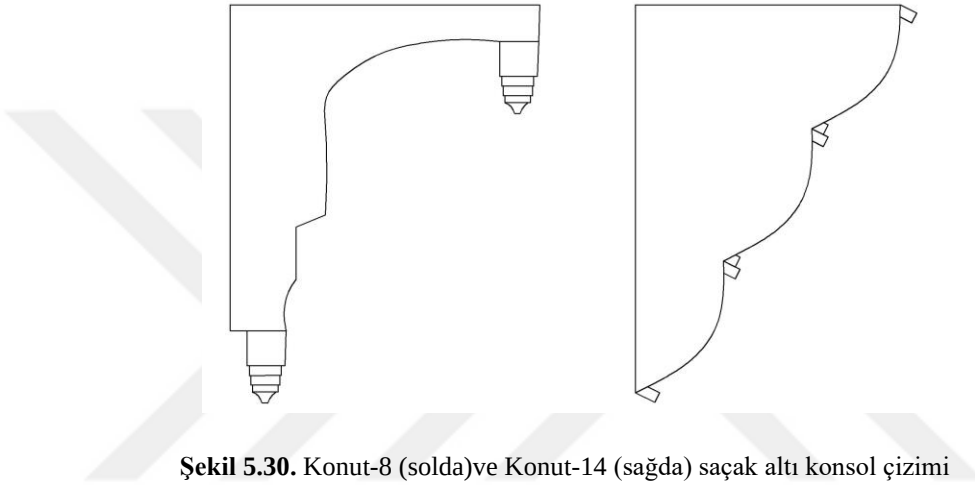
**Şekil 5.30.** Konut-8 (solda)ve Konut-14 (sağda) saçak altı konsol çizimi

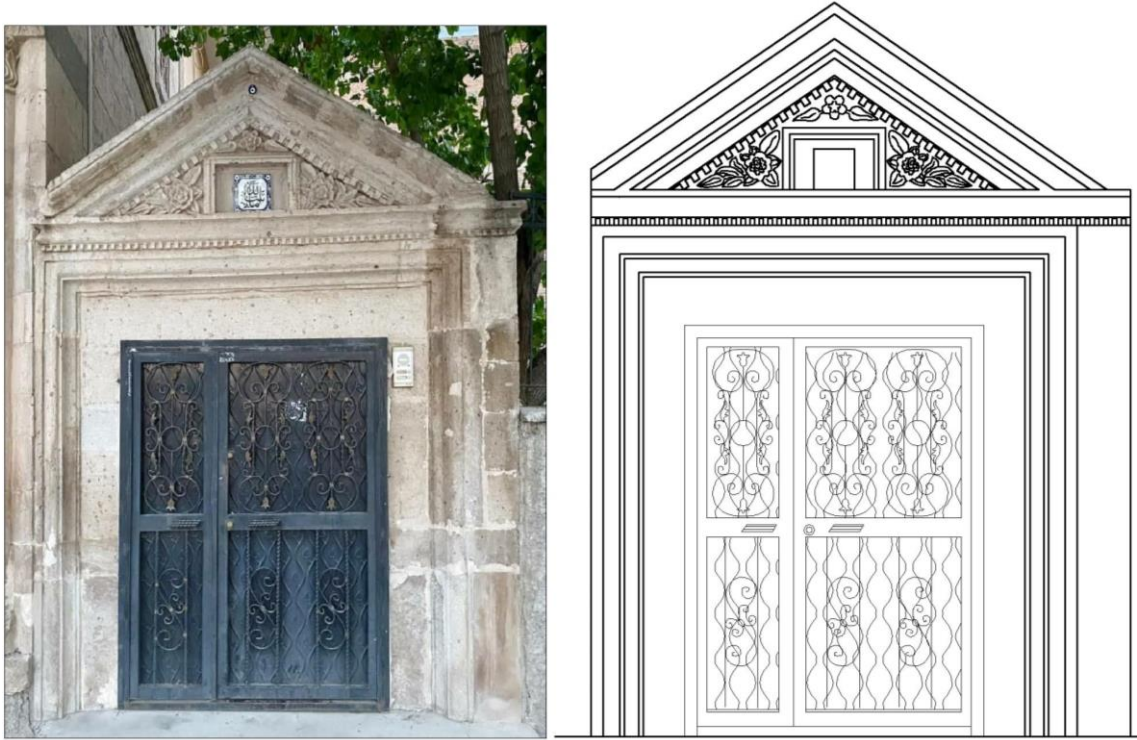
Şekil 5.31. Konut-4 bezemeli alınlıklı avlu kapısı

Bazı geleneksel evler içinde çatıda oluşturulan ahşap alınlık (Şekil 5.32., Şekil 5.33., Şekil 5.34.). Akata Konağının (Konut-4) avlu giriş kapısının üzerinde ve pencere üstlerinde de taş alınlık olarak yer almaktadır. Giriş kapısının üzerindeki alınlık dışta kabartmalı ve bezemeli kenar bordür ile çevrelenmiş içte bitkisel motiflerle süslenmiştir (Şekil 5.31.). Konutun zemin kat pencerelerinin üzerlerinde de gösterişli bitkisel motifli alınlık bulunmaktadır (Şekil 5.35.).

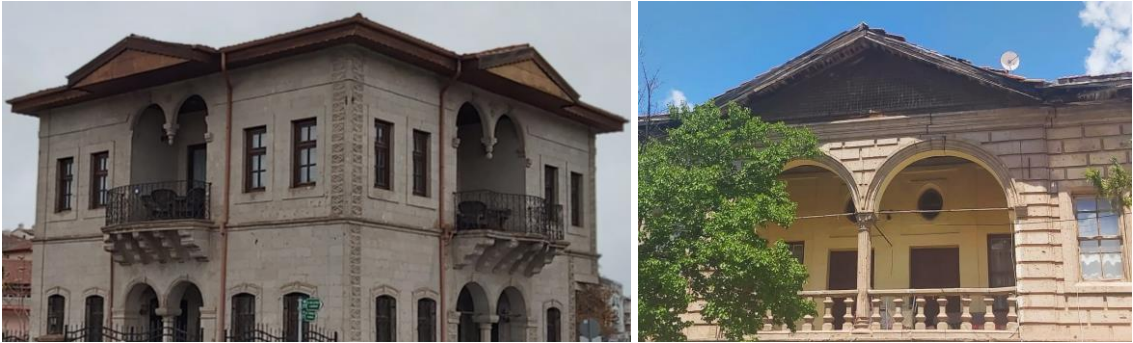
Şekil 5.32. Konut-5 (solda) ve Konut-18 (sağda) alınlık oluşturulmuş çatı

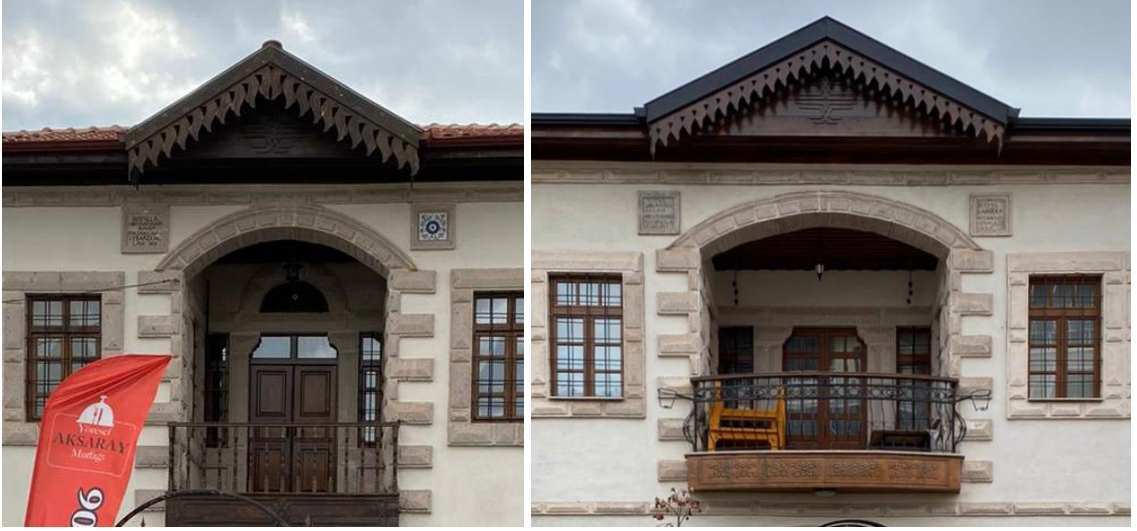
Şekil 5.33. Konut-10 (solda) ve Konut-11 (sağda) bezemeli çatı alınlığı

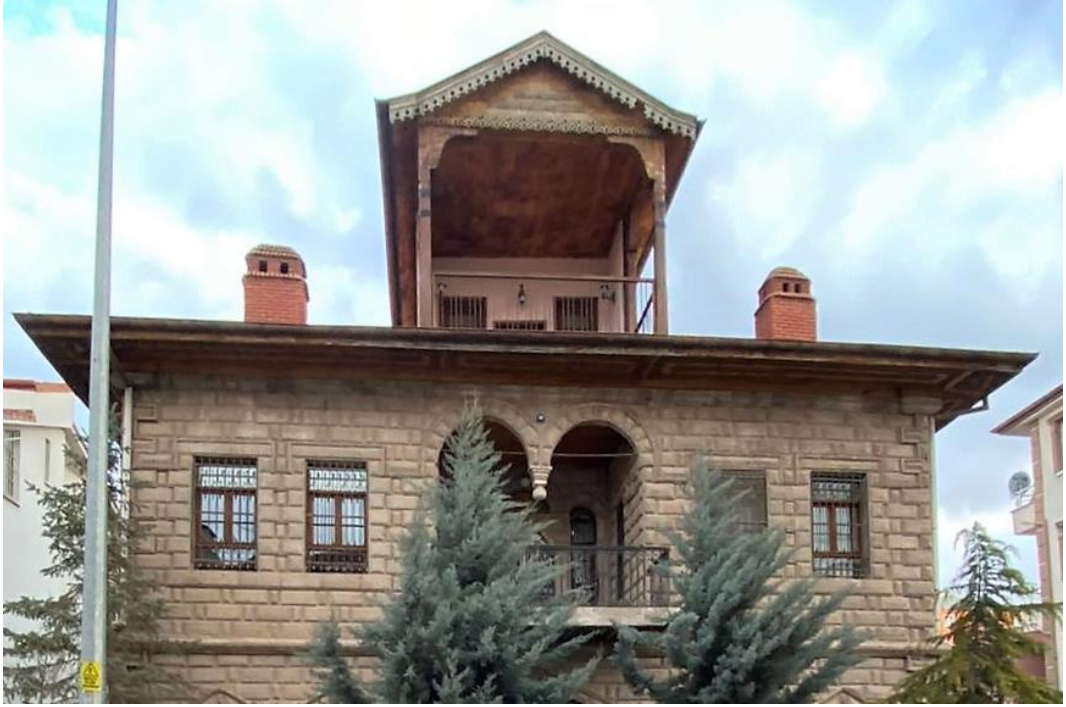
Şekil 5.34. Konut-2 köşk yapısında yapılan çatı alınlığı

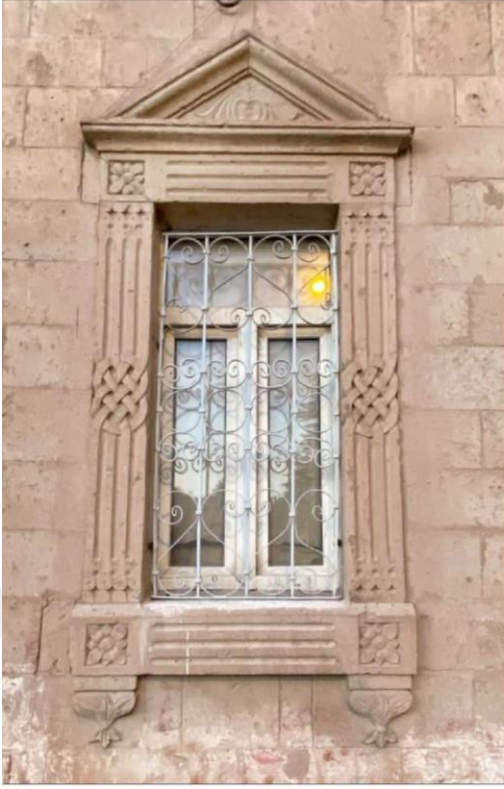
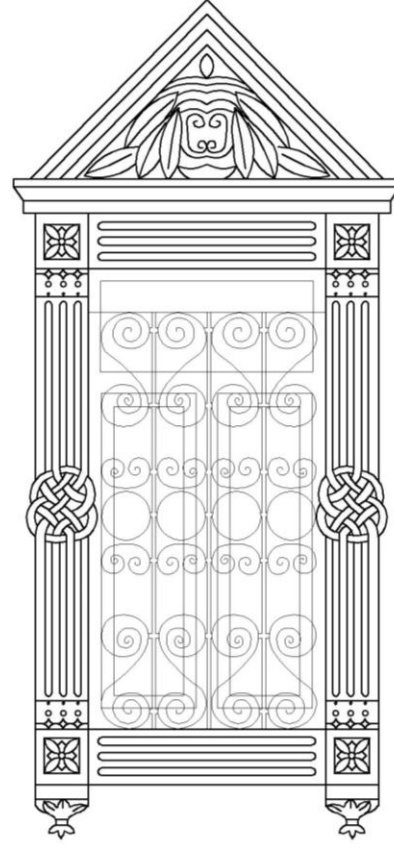
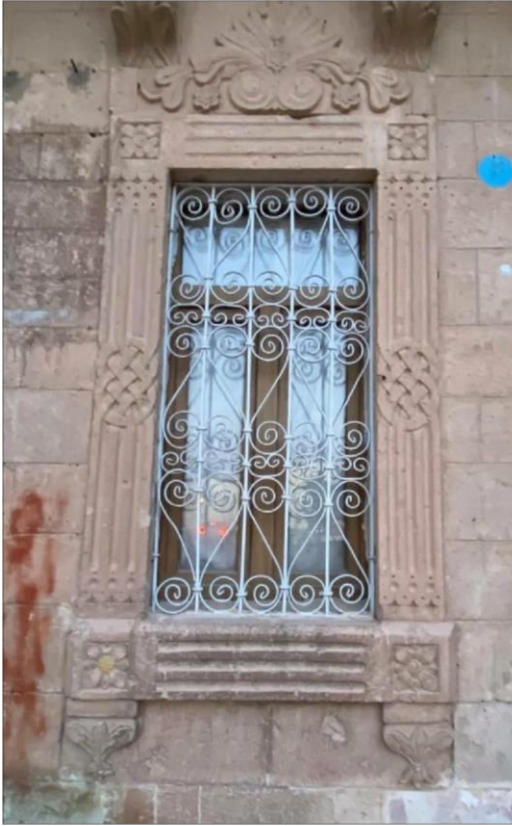
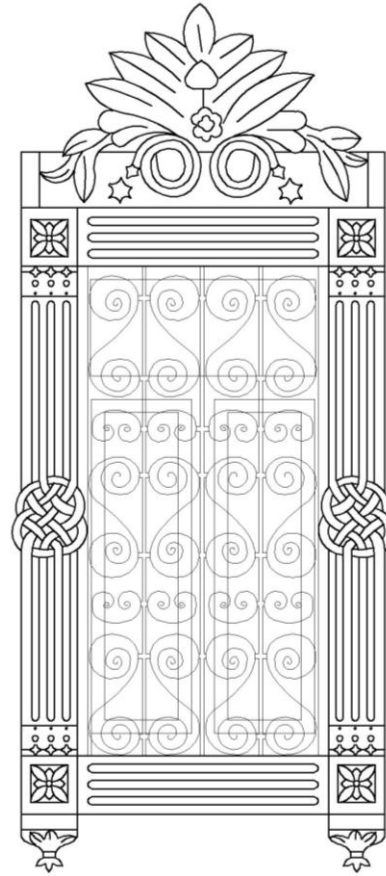
Şekil 5.35. Konut-4 zemin kattaki süslemeli pencere alınlıkları ve semboller

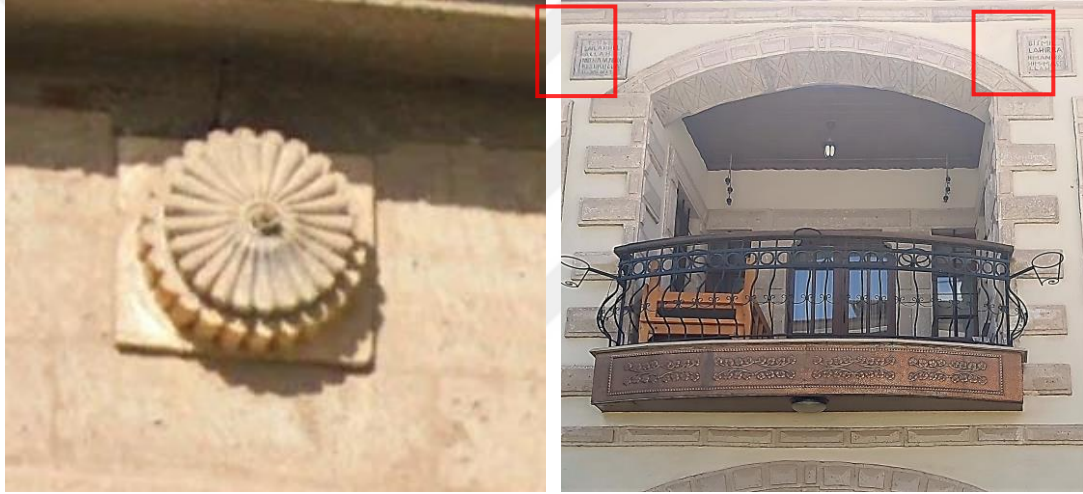
**Şekil 5.36.** Konut-3 giriş cephesindeki bezemeli sembolü (solda) ve Konut-11 balkon altı yanı bitkisel süslemesi ve kitabesi (sağda)

Yapılarda bulunan semboller farklı yerlerde ve desenlerde bulunmaktadır. Çatıda oluşturulan alınlıklarda ve balkon altının yan yüzlerinde ahşap bitkisel ve geometrik bezemeler bulunmaktadır (Şekil 5.36.). Geleneksel evlerin cephelerinde kapı, pencere ve köşe geçişlerinde kullanılan geometrik, bitkisel ve sade süslemelerin yanında bazı yapılarda bulunan taş kabartmalı motifli sembollerde yer almaktadır (Şekil 5.37.).

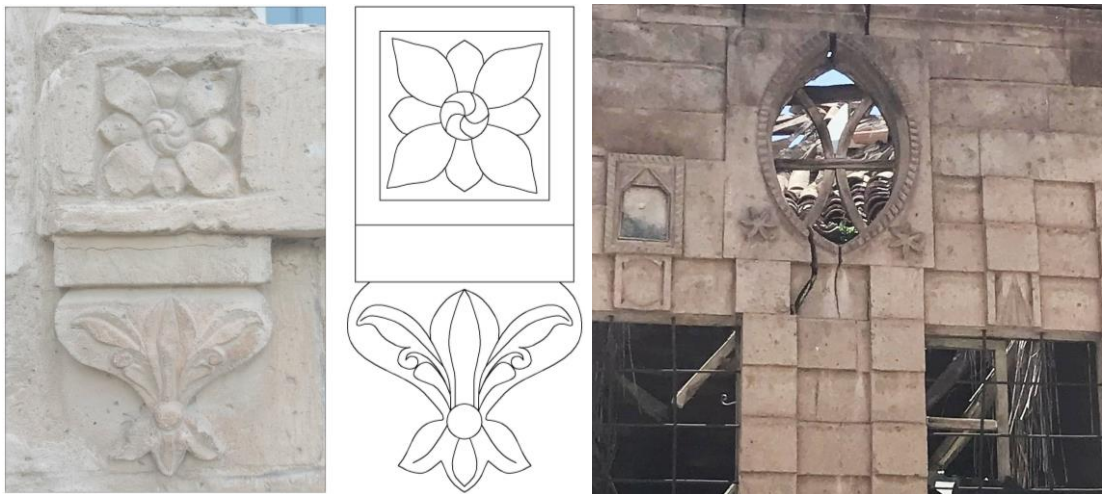
**Şekil 5.37.** Konut-4 pencere sövesinde bulunan bitkisel motif (solda) ve Konut-20 pencere etrafındaki süslemeler (sağda)

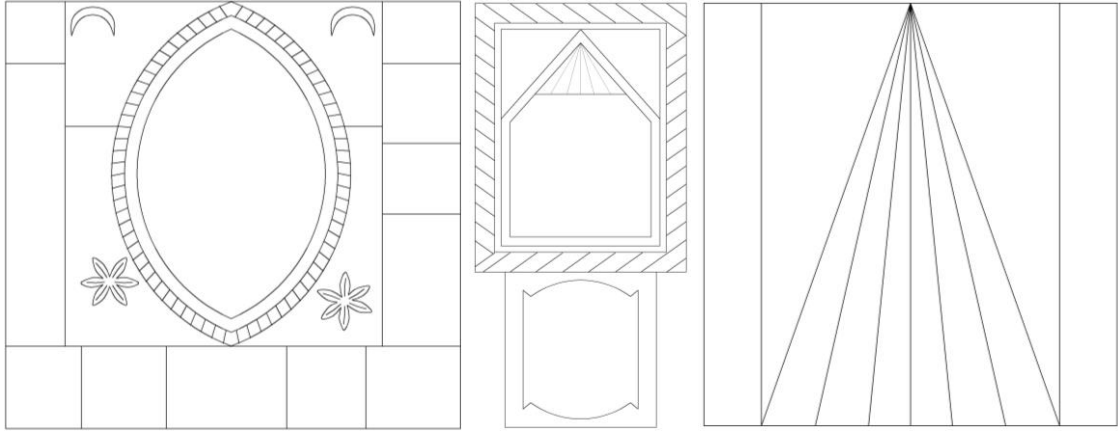
**Şekil 5.38.** Konut-20 giriş cephesindeki pencere etrafındaki taş kabartmalı süslemeler

Örnek konutlardan Konut-20’de bulunan sütunların yüzeyinde ve cephede iki ay arasında kalan yıldız deseni bulunmaktadır. Pencere üst bordürünün orta noktasında taş kabartmalı yelpaze deseni, soldaki pencerenin lento taşının ortasında ise üst ve altı yay biçimde geçilmiş bezemeli kartuş yer almaktadır (Şekil 5.38.).

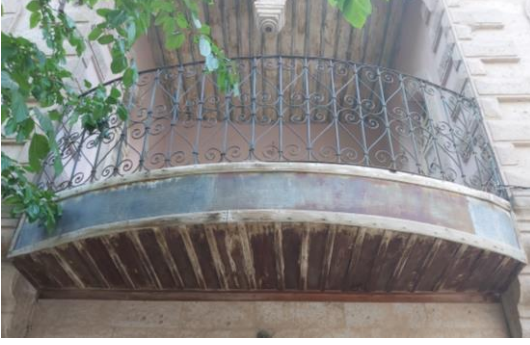
Şekil 5.39. Konut-9 demir balkon korkuluğu

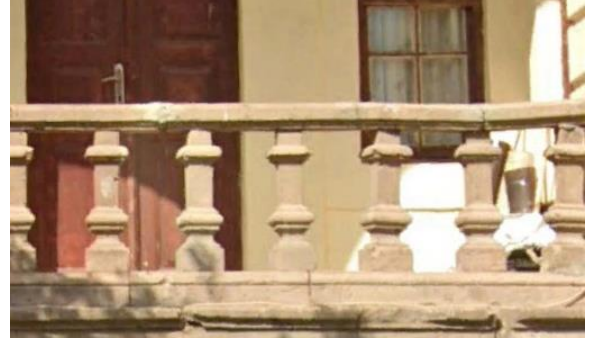
Şekil 5.40. Konut-18 taş balkon korkuluğu

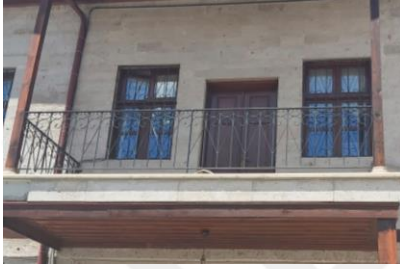
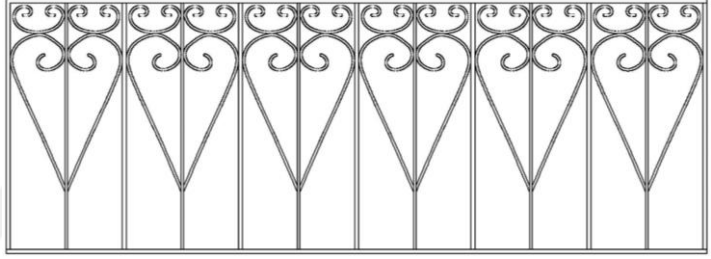
Şekil 5.41. Konut-12 demir balkon korkuluğu

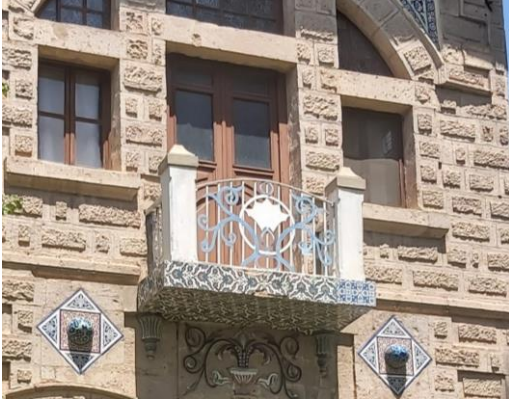
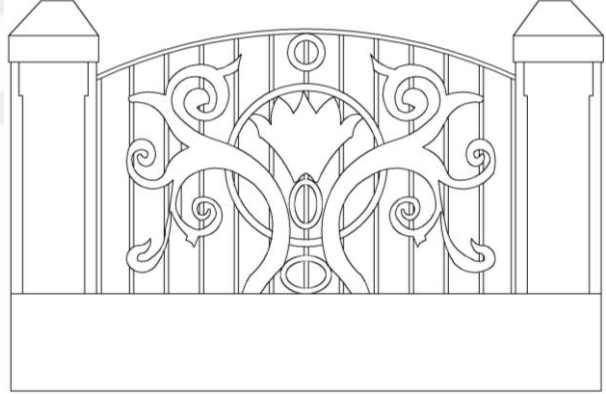
Şekil 5.42. Konut-8 balkon korkuluğu ve çizimi

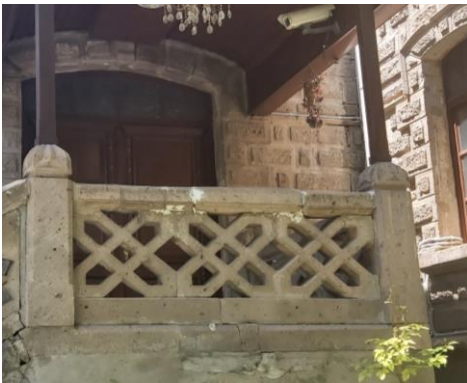
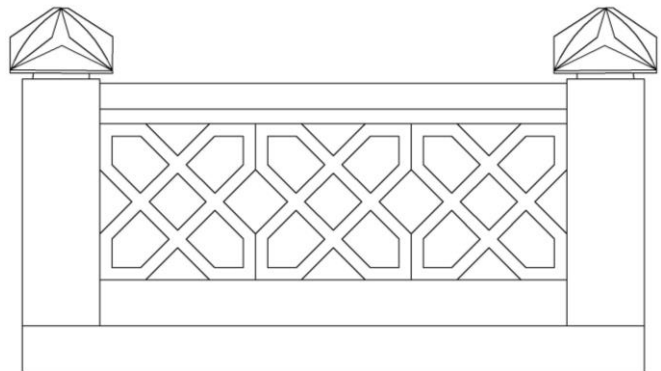
Şekil 5.43. Konut-8 taş giriş ve teras korkuluğu

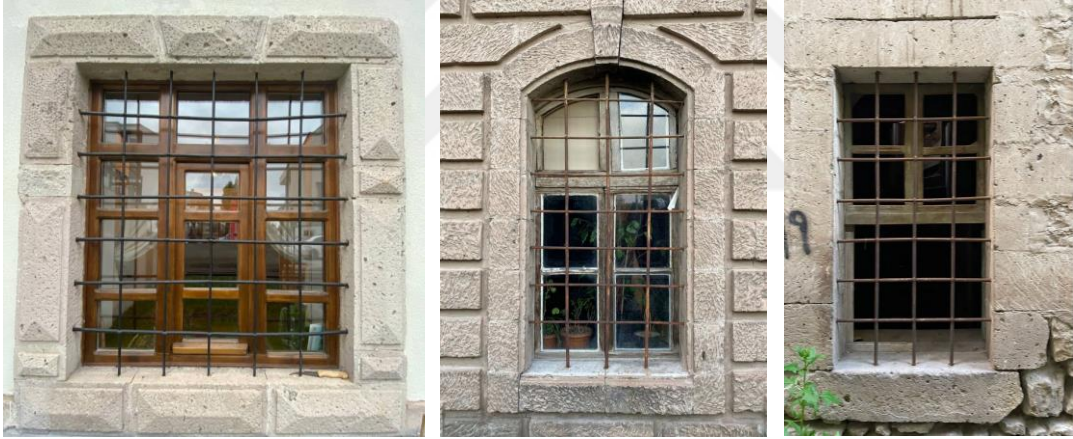
Şekil 5.44. Konut-10 (solda), Konut-18 (ortada) ve Konut-20 (sağda) zemin kat pencere parmaklıkları

Pencerelerde bulunan demir parmaklıklar çoğunlukla düz dikdörtgen formda olmakta iken özellikle cumbalarda bulunan pencerelerde demir cumba kafesler de yer almaktadır. Evlerin bodrum katlarında ve zemin katlarında çoğunlukla ızgara demir parmaklıklar kullanılmıştır (Şekil 5.44.). Birinci katlarda pencere seviyesinin yarısına kadar uzanan süslü demir ferforje örnekleri bulunmaktadır (Çizelge 5.13.). Giriş kapılarının üzerinde bulunan aydınlatma pencerelerinde de süslü demir parmaklıklar mevcuttur (Şekil 5.45.).

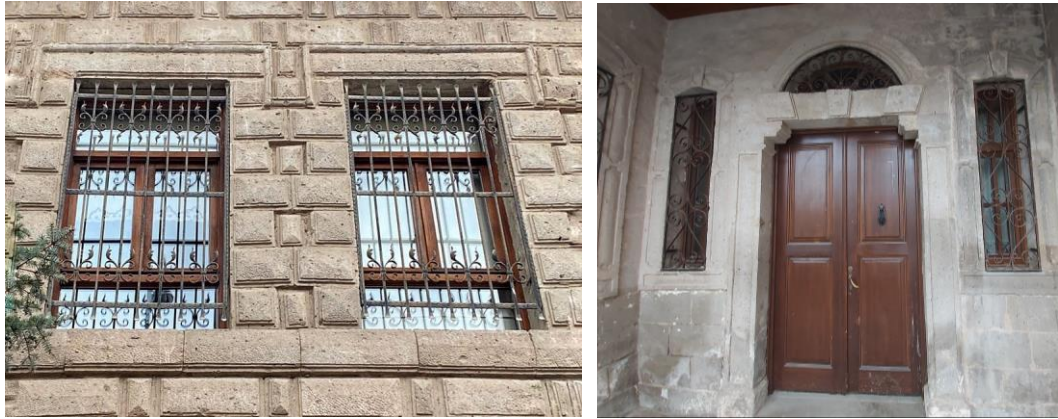
Şekil 5.45. Konut-2 birinci kat pencere parmaklığı (solda) ve Konut-5 süslü aydınlatma penceresi parmaklığı (sağda)

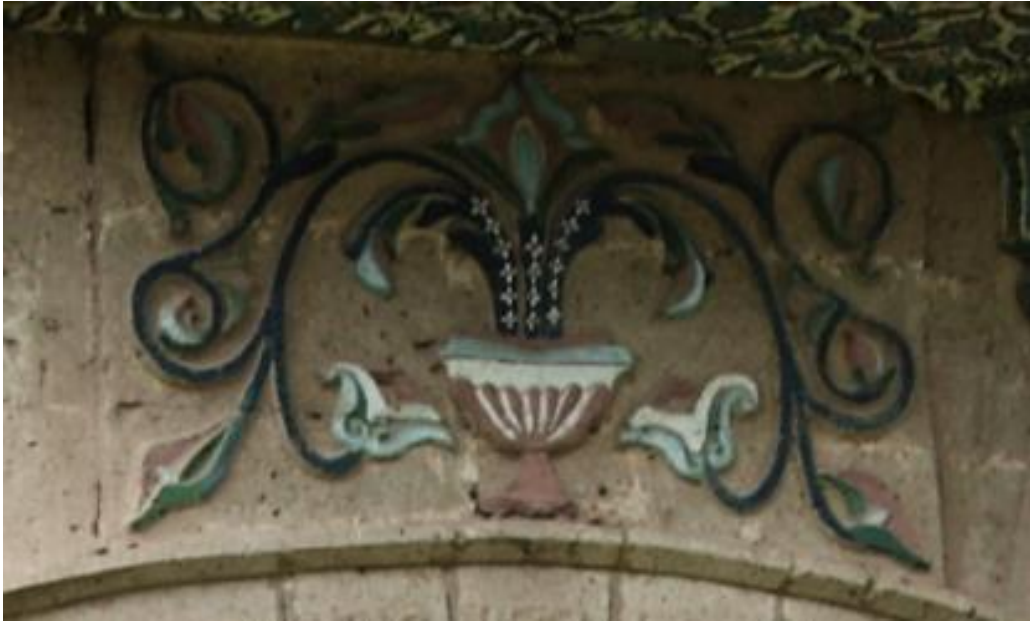
Şekil 5.46. Konut-8 balkon altında bulunan rölyefli pano

Konut-8'in doğu cephesindeki balkonun altında görülen panoda taş kabartmalı (rölyefli) vazodan uzanan kıvrık dallar, yapraklar ve çiçekten oluşan bitkisel motifli renklendirilmiş bezeme yer almaktadır (Şekil 5.46.)

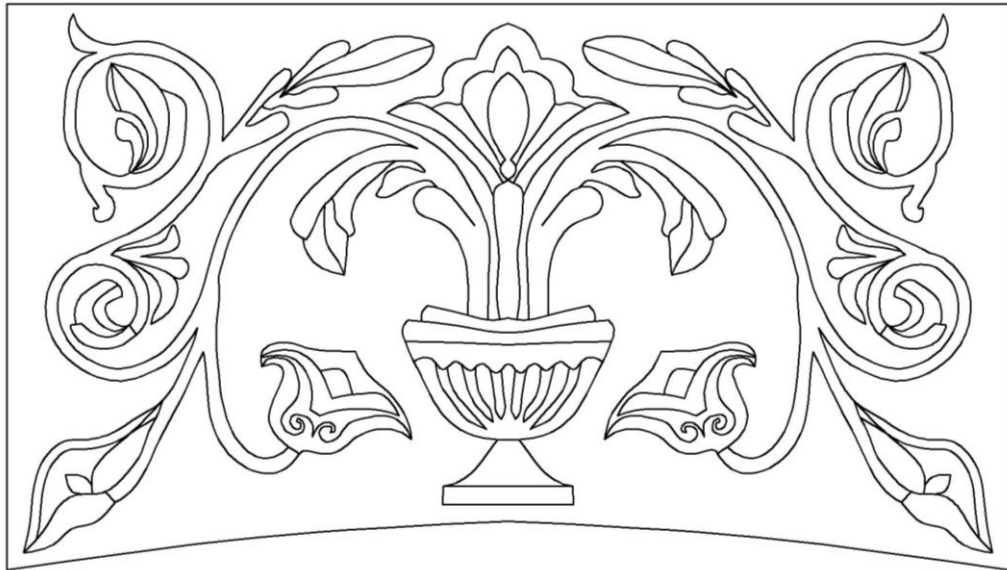
Şekil 5.47. Konut-8 balkon altında bulunan rölyefli pano çizimi

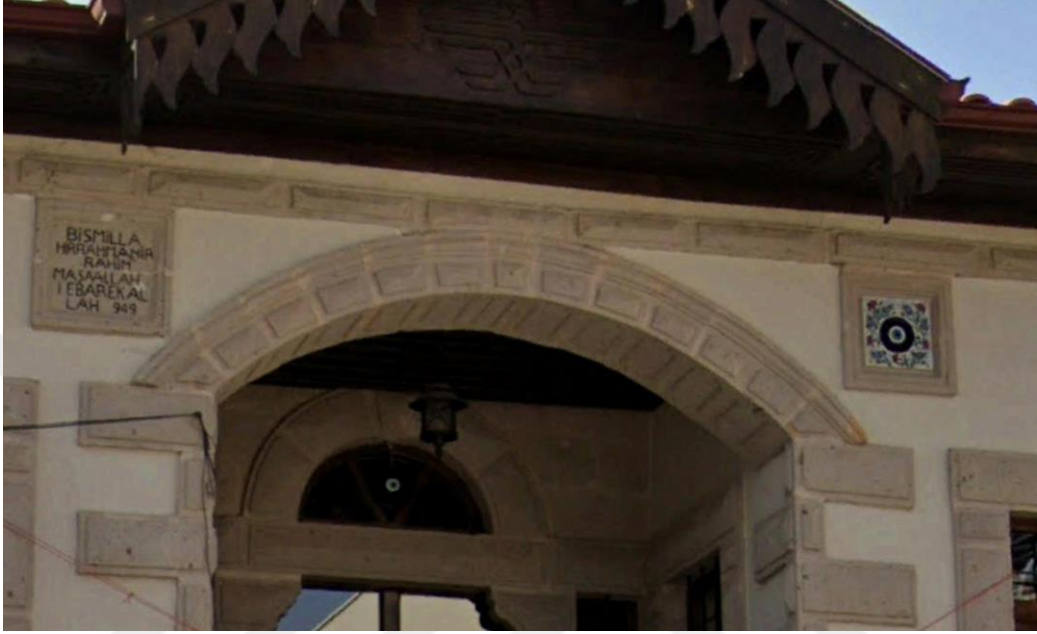
Şekil 5.48. Konut-10 balkon açıklığının sağ üst köşesindeki nazar boncuklu çini örneği

Araştırma kapsamındaki evler içerisinde Eski Vali Konağının (Konut-8) ana cephesinde ve Konut-10'un giriş cephesinde çini örneklerine rastlanmaktadır. Konut-10'da bulunan çini örneği balkon açıklığını geçen basık kemerin sağ üst köşesinde nazar boncuklu bezeme şeklinde bulunmaktadır (Şekil 5.48.)

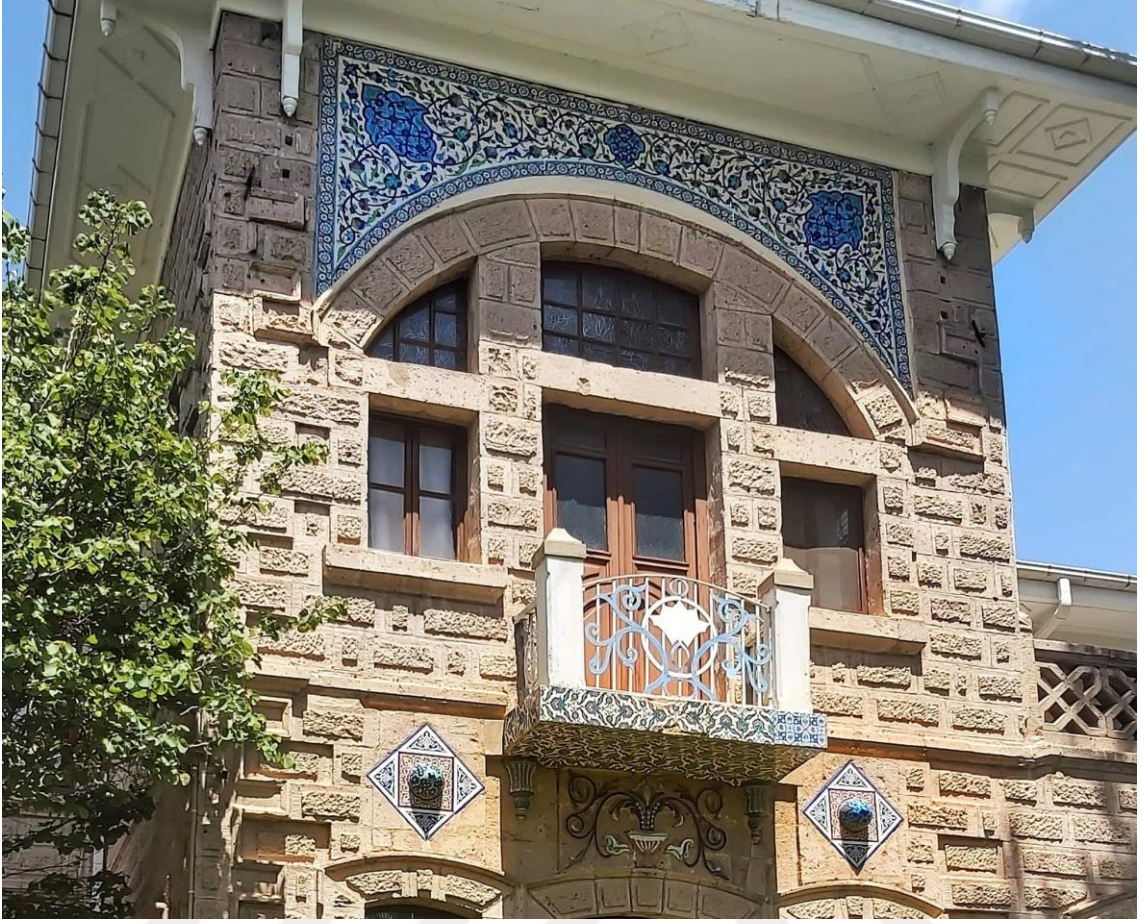
Şekil 5.49. Konut-8 cephesinde görülen çinili süslemeler

Eski Vali konağının doğu cephesinde ise birinci kattaki pencerelerin üstünde iç kısımda köşelerde büyük ortada daha ufak boyutta geometrik birer motif ve bunları birbirine bağlayan kıvrık dal, çiçek ve yaprak desenleri bulunmaktadır. Balkonun alt ve cephede görülen yan yüzeyleri mavi, beyaz ve kırmızı renklerde hatayi, kıvrık dal motifi gibi bitkisel desenlerle bezemelidir (Şekil 5.49.). Balkonun alt iki köşesinde bulunan birer adet kabara da renkli yaprak, çiçek ve dal desenli çini süslemelidir (Şekil 5.50.). Eski Vali konağının zemin kat seviyesinde bulunan pencerelerin altında ise 3 adet çinili kitabe yer almaktadır. Kitabelerin üstü ve altı çinili çerçevelenmiştir (Şekil 5.51.).
