**CEPHE DÜZENİ VE SÜSLEMELERİYLE**  
**GELENEKSEL AKSARAY EVLERİ**

**YÜKSEK LİSANS TEZİ**

**Restorasyon Anabilim Dalı**

**Haziran-2022**  
**KONYA**  
**Her Hakkı Saklıdır**

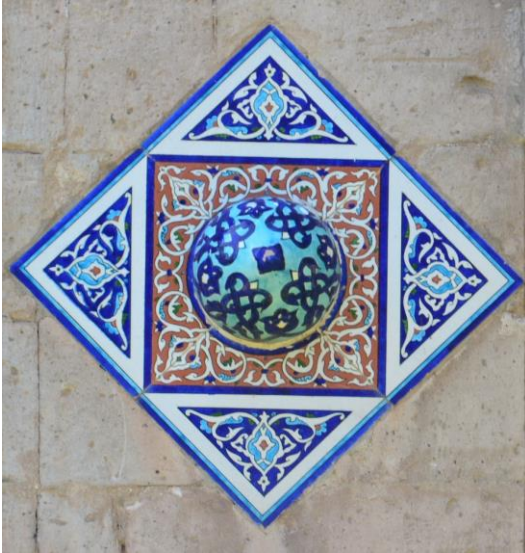
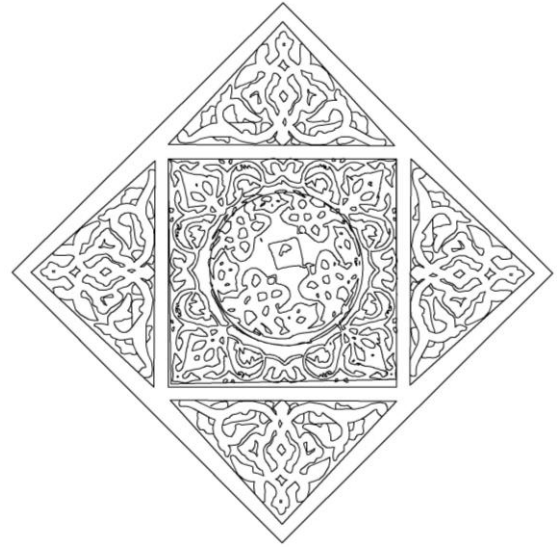
Şekil 5.50. Konut-8 cephesindeki çinili kabara (Mutlu arşivi) ve kabara çizimi

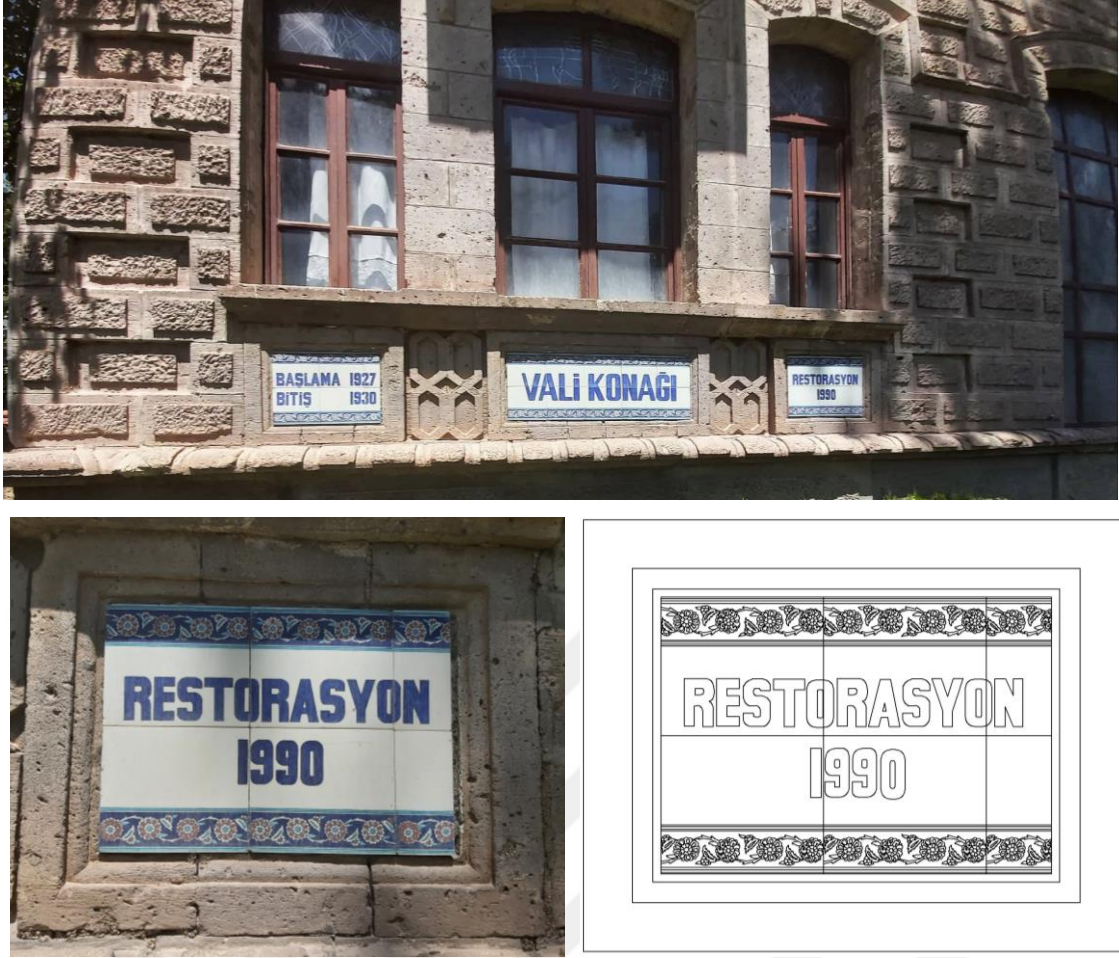
Şekil 5.51. Konut-8 cephesinde görülen çinili kitabe örnekleri

Eski Vali konağının doğu cephesinde ise birinci kattaki pencerelerin üstünde iç kısımda köşelerde büyük ortada daha ufak boyutta geometrik birer motif ve bunları birbirine bağlayan kıvrık dal, çiçek ve yaprak desenleri bulunmaktadır. Balkonun alt ve cephede görülen yan yüzeyleri mavi, beyaz ve kırmızı renklerde hatayi, kıvrık dal motifi gibi bitkisel desenlerle bezemelidir (Şekil 5.49.). Balkonun alt iki köşesinde bulunan birer adet kabara da renkli yaprak, çiçek ve dal desenli çini süslemelidir (Şekil 5.50.). Eski Vali konağının zemin kat seviyesinde bulunan pencerelerin altında ise 3 adet çinili kitabe yer almaktadır. Kitabelerin üstü ve altı çinili çerçevelenmiştir (Şekil 5.51.).

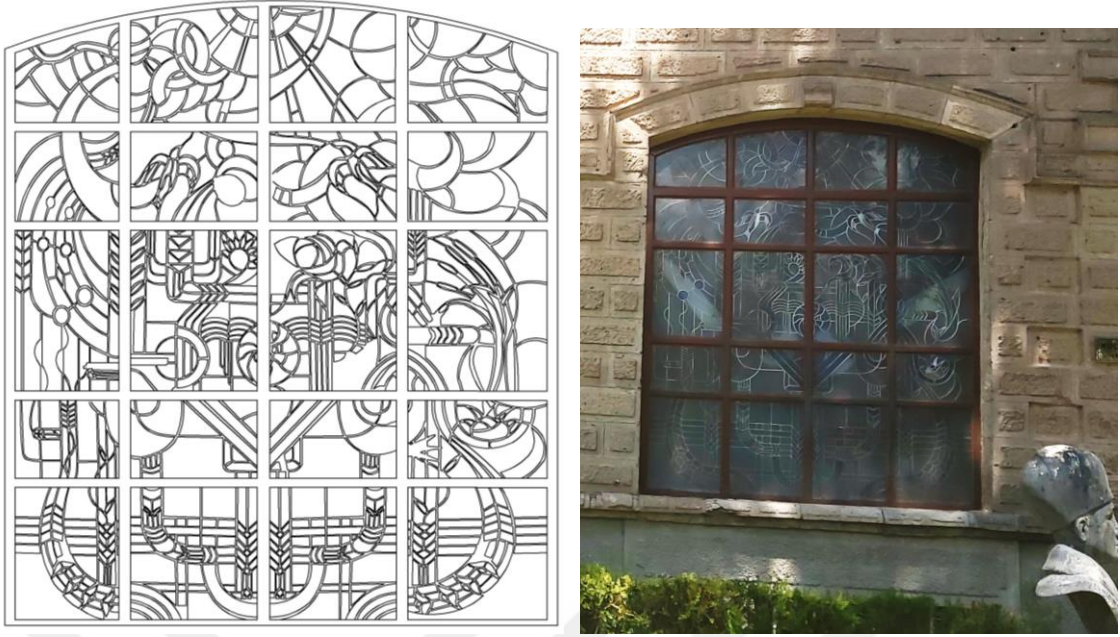
Şekil 5.52. Konut-8 cephesindeki vitray deseni detayı (Mutlu arşivinden düzenlenmiştir.) ve görünüşü

Geleneksel Aksaray evleri içerisinde vitray iki konutta bulunmaktadır. Eski Vali Konağının (Konut-8) pencere ve kapı üst kısımlarında ve giriş holüne bakan geniş penceresinin cephesinde yer almaktadır. Bu vitraylar geometrik ve hayvan desenlidir ve dış cephede renklendirilmemiş iç mekânda sarı, kırmızı, yeşil renklerde süslenmiştir (Şekil 5.52.). Diğer vitray örneği ise Konut-6'nın balkona bakan kapı ve pencerelerin üst kısımlarındaki çıtalarla bölünmüş yarım daire şeklindeki cam kısımlarıdır. Araları bölünmüş camlar motifsiz farklı renklerde boyanmıştır (Şekil 5.53.).

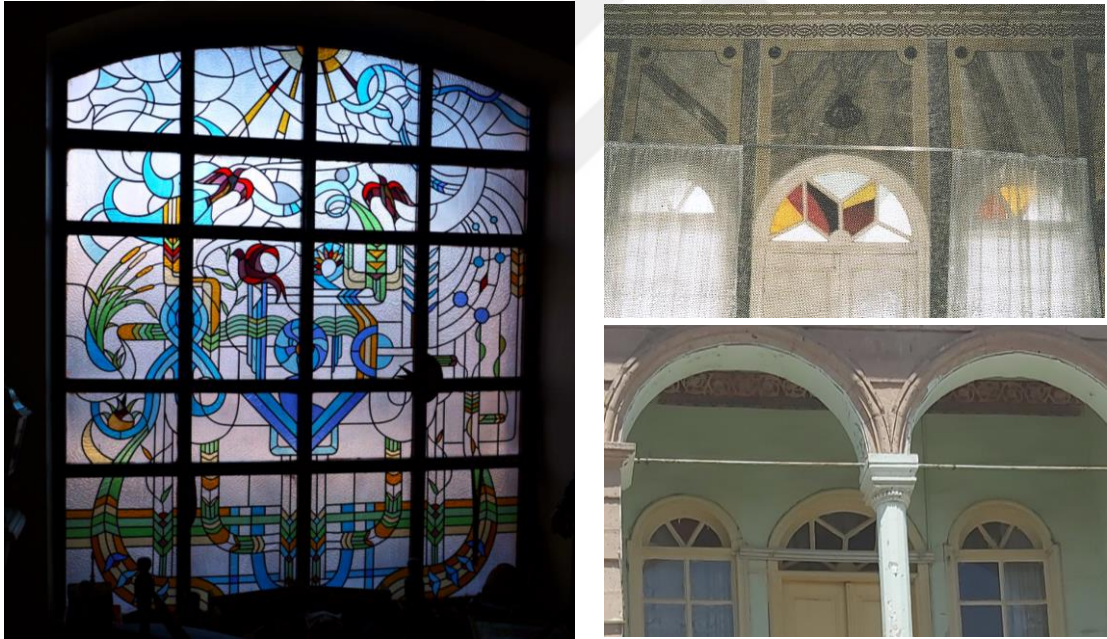
Şekil 5.53. Konut-8 vitrayın iç mekândan görünüşü (Utl-4), Konut-6 balkon kapısında ve penceresinde bulunan renkli vitrayın iç mekân görüntüsü (Erdal, 2016) ve cepheden görünüşü

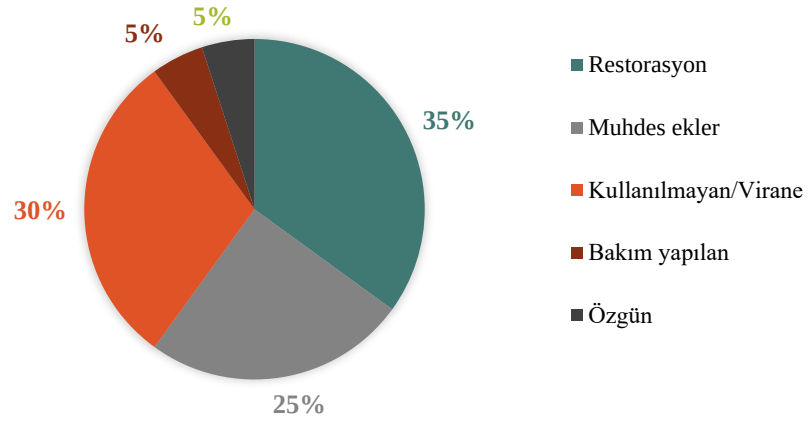
Şekil 5.55. Konutlarda yapılan müdahale analiz grafiği

İncelenen 20 adet geleneksel Aksaray evlerinin %35(7 adet)'i restore edilmiş, %25(5 adet)'inde ise yapının cephe, plan ve malzeme özgünlüğüne uygun olmayan yeni ekler ilave edilmiştir (Şekil 5.55.). Tescil altında bulunmalarına rağmen metruk durumunda olan evler de onarım yapılmadığı sürece yok olacaktır.

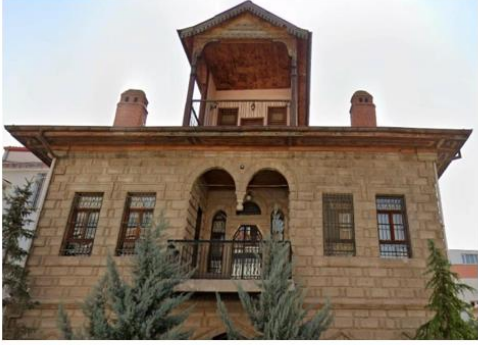
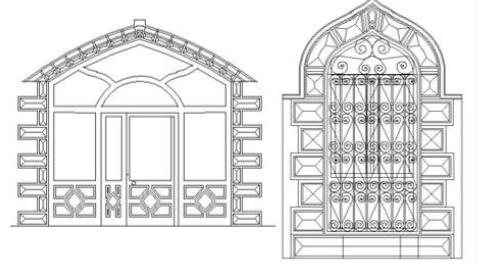
| GENEL TANIM | <p>Geleneksel Aksaray evi merkez ilçesi, Hacıhasanlı mahallesi, Gündoğdu caddesi, no:22 de yer almaktadır. Sofası sokağa avlu ile bağlı olan ev bodrum ve iki kata sahip, dikdörtgen planlıdır. Kesme taştan yapılmış olan geleneksel evin zemin kat plan şeması ile üst kat planı genel hatlarıyla örtüşmektedir. Cephedeki kullanılan taşlar kabartmalı olarak kullanılmış ve cephenin genelinde hareket sağlamıştır. Kuzey cephesinde bulunan avludan yapının giriş kapısına ulaşılır. Kaldırım kotundan avluya girildikten sonra iki basamak inilerek giriş kapısına ulaşılmaktadır.</p> | | | | | | | |

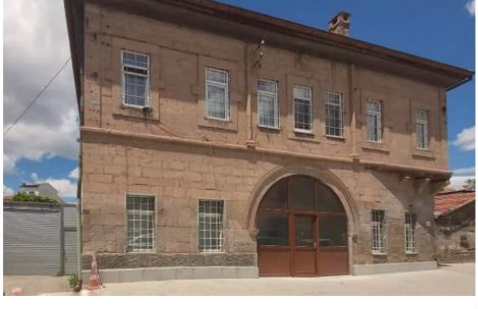
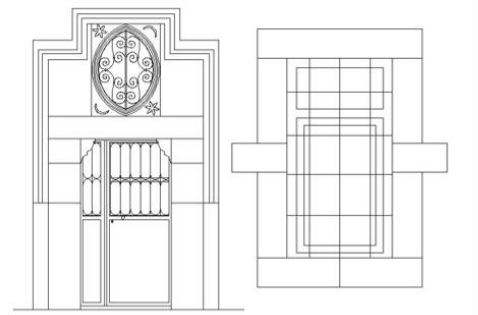
| GENEL TANIM | <p>Geleneksel ev merkez ilçesi, Sofular mahallesi, 1102. sokak, no:20 de konumlanmıştır. Erenler konağı geleneksel evin sofası sokağa açılır. Kesme taşan yapılmış ev iki kata sahiptir. Zemin kat plan şeması ile üst kat planı örtüşmektedir. Doğu cephesinin zemin katının merkezinde cepheden içeri doğru gömülmüş bir giriş açıklığı mevcuttur. Girişe kaldırım kotundan geçilmektedir. Giriş açıklığı taş kabartmalı beşik kemer ile geçilmiştir. Kıрма çatılı ve çatısı kiremit kaplamadır.</p> | | | | | | | |

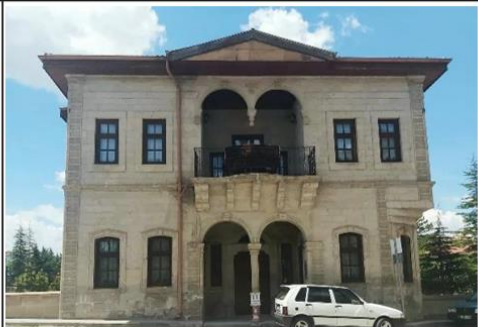
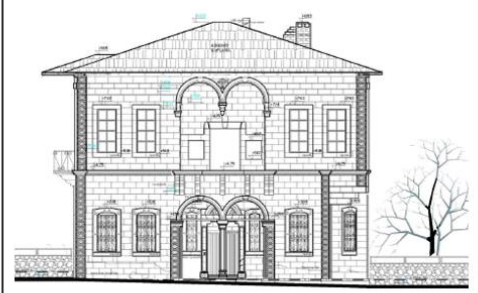
| | <p>GENEL TANIM</p> <p>Geleneksel konut yapısı merkez ilçesi, Çerdiğin mahallesi, Hasas Mah. caddesi, no:10 da. Orijinal kullanımında konak olarak yapılmış yapı 2003 senesinde Konya Mimarlar Odası Aksaray temsilciliği tarafından satın alınmıştır. Sokağa sofa ile bağlı olan yapı iç sofalı plan şeması kategorisindedir. İbrahim Kaya konağı bodrum ve iki kata sahip kare planlıdır. Zemin kat plan şeması ile üst kat planı örtüşmektedir. Yapıya giriş doğu cephenin ortasından bir basamakla sağlanmaktadır. Ön cepheden sofaya açılan bu giriş açıklığı iki kemer ve ortasında üst kısmında kaidesi bulunan sekizgen taş sütun ile geçilmiştir.</p> | | | | | | | | |

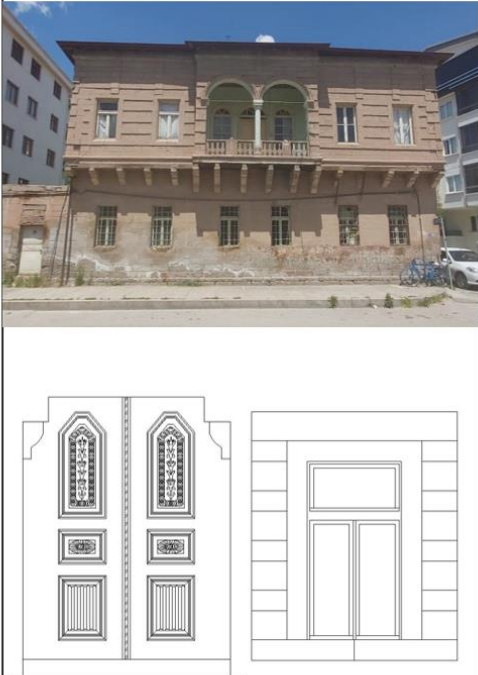
| | <p>GENEL TANIM</p> <p>Geleneksel ev merkez ilçesi, Meydan mahallesi, Nakkaş caddesi, 950. Sokak, no:18 de yer almaktadır. Evin doğu cephesi Melendiz (Uluirmak) çayına bakmaktadır. Asıl kullanımı ve yapımı konut olan yapı günümüzde âtil vaziyettedir. 19. yy. da inşa edilen evin mimari çağı Cumhuriyet dönemidir. Geleneksel evin sofası doğrudan sokağa açılır. Düzgün kesme taştan yapılmış ev iki kata sahiptir. Düzgün olmayan dörtgen planlı yapının ana girişi kuzey cephesinde bulunmaktadır. Güney cephesinde de evin bahçesi yer almaktadır ve bu bahçeden sokağa açılan bir giriş kapısı vardır. Kuzey cephesindeki ana giriş kapısından girildiğinde dikdörtgen bir sofaya ulaşılır.</p> | | | | | | | |

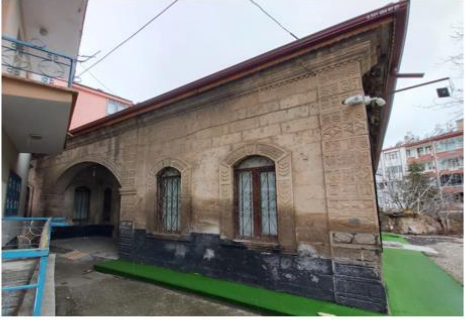
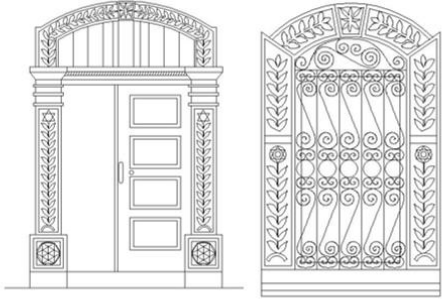
| | <p>Genel Tanım</p> <p>Geleneksel ev merkez ilçesi, Meydan mahallesi, 963. sokak, no:7 de konumlanmıştır. Emin Bilgiç evi Cumhuriyet dönemi yapısıdır. Geleneksel ev günümüzde apartmanların arasında kaybolmuş vaziyettedir. Giriş cephesinde belirgin bir yol veya avlusu bulunmamaktadır. Sofası doğrudan evin karşısında bulunan apartmanla arasında kalan boşluğa açılmaktadır. Giriş(doğu) cephesi düzgün kesme taştan diğer cepheler ise moloz taş ve kerpiçten yapılmıştır. Geleneksel ev tek kata sahip dikdörtgen planlı ve iç sofalıdır. Yapının ana girişi doğu cephesinde bulunmaktadır. Doğu cephesindeki ana giriş kapısından girildiğinde dikdörtgen bir sofaya ulaşılır.</p> | | | | | | | | |

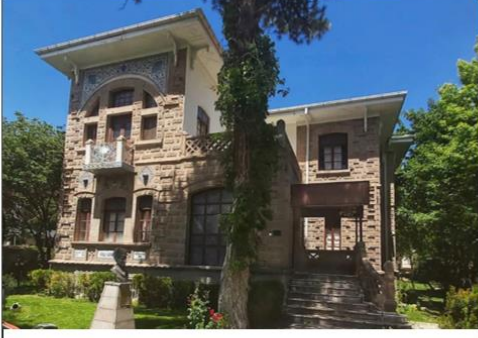
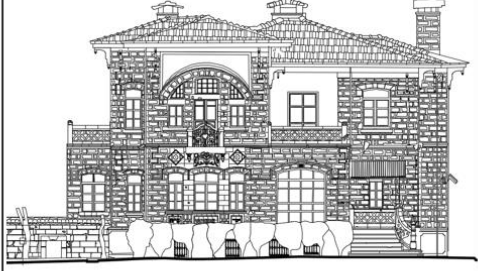
| | <p>GENEL TANIM</p> <p>Geleneksel ev merkez ilçesi, Meydan mahallesi, 950. Sokak, no:36 da yer almaktadır. Evin avlu girişinin bulunduğu doğu cephesi Melendiz çayına (Ulurmak'a) bakmaktadır. Asıl kullanımı ve yapımı konak olan yapı günümüzde Aksaray Kültür Evi işlevinde kullanılmaktadır. Mimari çağı Cumhuriyet dönemi olan yapı 1989 yılına kadar kaymakam konağı olarak kullanılmış ve 1990 yılında restore edilmiştir. Restore edildikten sonra 7 yıl vali konağı işlevinde daha sonra ise belirli bir dönem sanat evi olarak değerlendirilmiştir. Geleneksel ev 2006 yılında tekrar restore edilerek 2007 yılından beri de Aksaray Kültür Evi işlevini üstlenmiştir.</p> | | | | | | | |

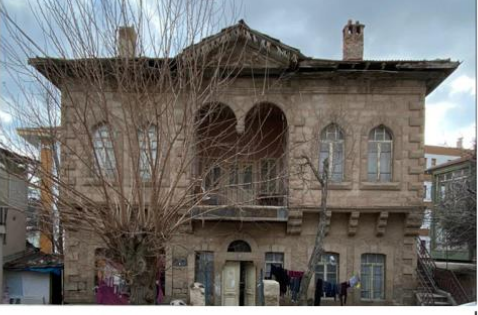
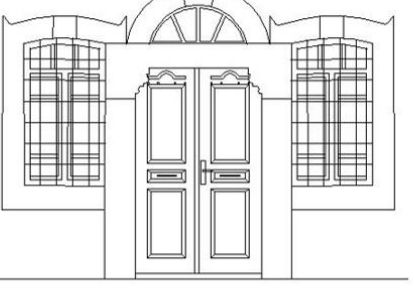
| | <p>Genel Tanım</p> <p>Geleneksel Aksaray evi merkez ilçesi, Küçük Bölcek mahallesi, Küçük Bölcek caddesi, no:20 de yer almaktadır. Yapım tarihi 1938 olan geleneksel evin mimari çağı Cumhuriyet dönemidir. Orijinal kullanımında konak olarak yapılmış olan ev günümüzde aynı işlevini devam ettirmektedir. Fakat daha sonradan yapıya muhdes ekler eklenip zemin kat ve üst kat bağlantısı koparılmıştır. Geleneksel evin sofası sokağa avlu ile bağlıdır. Düzgün kesme taştan yapılmış ev dikdörtgen planlı ve iki kata sahiptir. Zemin kat plan şeması ile üst kat planı genel plan itibari ile örtüşmektedir.</p> | | | | | | | |

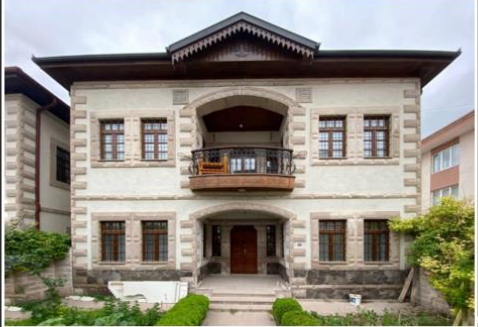
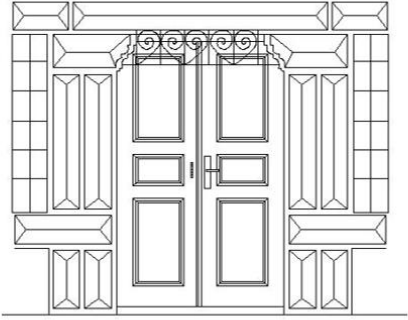
| | <p>GENEL TANIM</p> <p>Geleneksel Aksaray evi merkez ilçesi, Kütüçük Bölcek mahallesi, Kütüçük Bölcek caddesinde yer almaktadır. Yapım tarihi 1949 olan geleneksel evin mimari çağı Cumhuriyet dönemidir. Düzgün kesme taştan yapılmış, cephe duvarları sıvalı ev dikdörtgen planlı ve iki kata sahiptir. Geleneksel ev giriş cephesi ve plan şeması bakımından konut-10 ile aynı özellikleri taşımaktadır. Fakat cephelerinde bazı farklılıklar bulunmaktadır. Geleneksel evin doğu cephesinin zemin katında giriş eyvanının daha büyük açıklıkla geçilmesi, giriş kapısının üzerinde aydınlatma penceresi bulunmaması ve giriş açıklığının sol ve sağ yan cephelerinde ikişer adet pencere bulunur:</p> | | | | | | | |

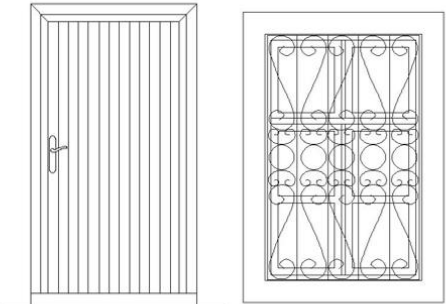
| GENEL TANIM | <p>Geleneksel ev merkez ilçesi, Zincirli mahallesi 652. sokakta 1 nolu parselde yer almaktadır. 1910 yılında yapılmış olan geleneksel konutun mimari çağı cumhuriyet dönemidir. Orijinal kullanımı konut olan yapı 2013 yılında Aksaray Belediyesi tarafınca restore edilerek günümüzde Aksaray Belediyesi kültür ve sosyal işleri evi olarak kullanılmaktadır. Sokak ile sohayı günümüzde sınırları bulunmayan avlu birbirine bağlamaktadır. Aynı avlunun içerisinde konut-13 ile yan yana konumlanmışlardır. Geleneksel ev kesme taştan yapılmış, bodrum ve iki kata sahip dikdörtgen planlıdır.</p> | | | | | | | | |

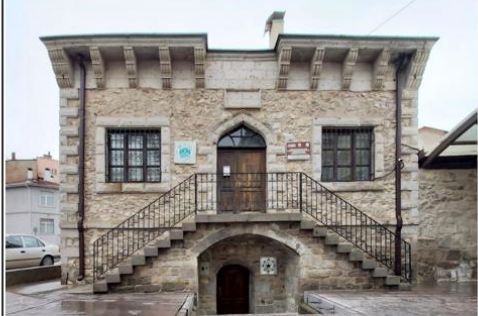
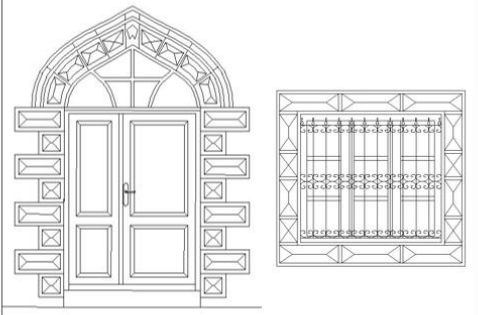
| | <p>GENEL TANIM</p> <p>Geleneksel ev merkez ilçesi, Muhsin Çelebi mahallesinde yapımına 1924 te başlanıp 1926 da açılışı yapılan tarihi Azmi Milli Un Fabrikası'nın doğu köşe parselinde bulunmaktadır. Cumhuriyet dönemi yapısı bodrum ve tek katlıdır. Orijinal kullanımında fabrika için lojman işlevinde yapılmış olan ev günümüzde Aksaray Belediyesi'nin ek hizmet binası olarak kullanılmaktadır. Kesme taştan yapılan ev dikdörtgen plan şemasına sahiptir. Yığma tekniğinde inşa edilmiş evin giriş kapısı zemin kat seviyesinde batı cephesinin ortasında bulunmaktadır. Geleneksel evin doğu ve kuzey cephesi sokağa açılır iken batı ve güney cephesi avluya bakmaktadır.</p> | | | | | | | |

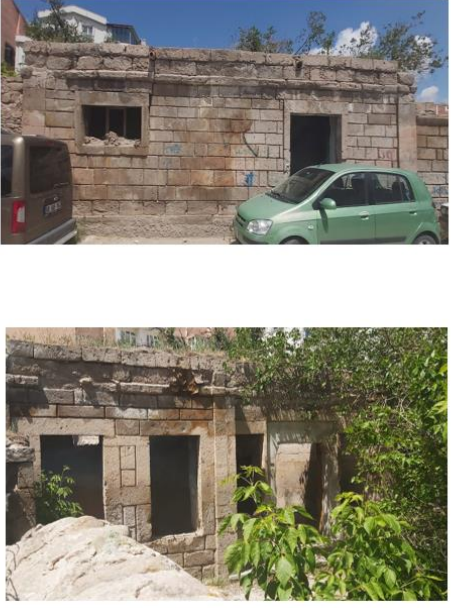
| GENEL TANIM | <p>Geleneksel ev merkez ilçesi, Taşpazar mahallesi, 868. Sokakta yer alır.</p> <p>Taşpazar mahallesi kentsel sit alanı içerisinde bulunan ev orijinal kullanımında konut olarak yapılmış fakat yapı günümüzde harap vaziyette kullanılmamaktadır. Güney cephesinin sokağa baktığı ev kesme taştan tek kat inşa edilmiştir. Geleneksel ev sokağa avlu ile bağlantılıdır.</p> | | | | | | | |

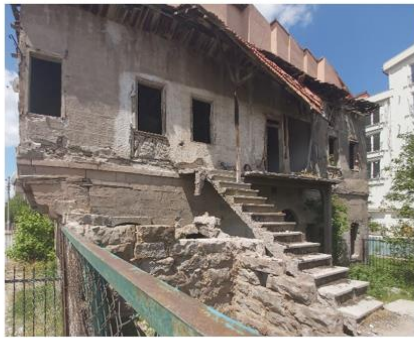
| GENEL TANIM | <p>Geleneksel konut yapısı merkez ilçesi, Taşpazar mahallesi, 868. Sokakta yer alır. Orijinal kullanımında konak olarak yapılmış yapının büyük bir kısmı günümüzde harap bir vaziyette ve yıkılma tehlikesi bulunmaktadır.</p> <p>Sokağa avlu ile bağlı olan yapı iç sofalı plan şeması kategorisindedir. Dikdörtgen plan şemasına sahip olan yapı zemin+1 katlıdır. Sofanın kenarlarına odalar yerleştirilmiştir.</p> | | | | <p>YAPI FOTOĞRAFI - CEPHE / DETAY ÇİZİMİ</p> | | | | |

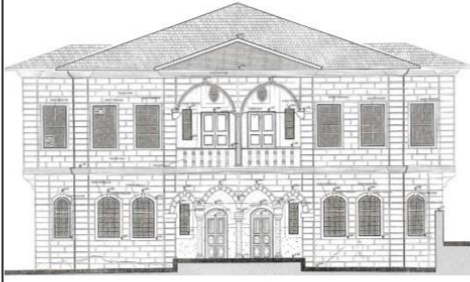
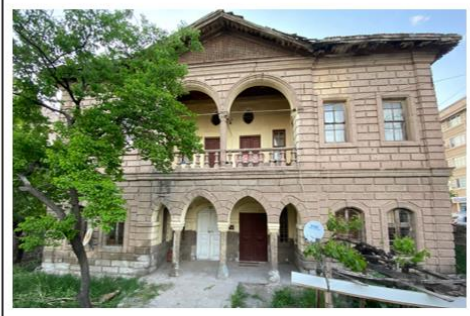
| | <p>Genelksel ev merkez ilçesi, Taşpazar mahallesi, Pir Ali Sultan caddesinde no:16 da yer almaktadır. 20. yy. Aksaray sivil mimarlığının özelliklerini yansıtan, günümüzde hala varlığı sürdürebilen kayda değer bir geleneksel ev örneğini temsil etmektedir.</p> <p>Sokağa avlu ile bağlı olan ev iki kata sahip, düzgün olmayan dörtgen planlıdır. İç sofalı plan şemasına sahip evin odaları sofanın kenarlarında bulunmaktadır. Sofanın güneyinde ana giriş kapıları yer almakta iken sofanın uzandığı kuzey yönünde de iki adet bahçeye açılan giriş kapısı vardır.</p> | | | | | | | |

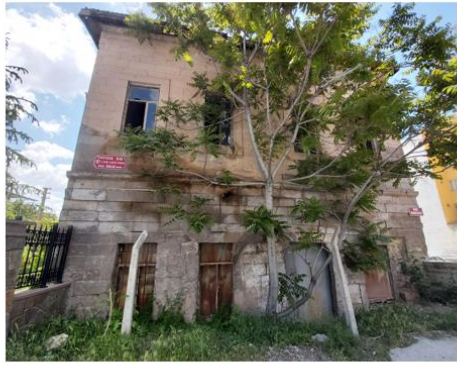
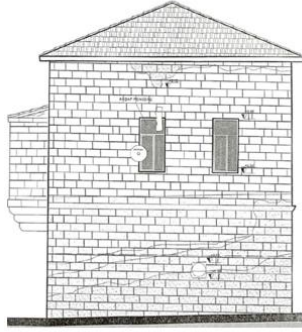
| GENEL TANIM | <p>Geleneksel konut yapısı merkez ilçesi, Taşpazar mahallesi, Pir Sultan Abdal caddesinin ile Taşpazar caddesinin birleştiği köşede yer almaktadır.</p> <p>Konut Taşpazar kentsel sit alanı sınırları içerisinde yer alır. Sokağa sofa ile bağlı olan ev iki kata sahip, dikdörtgen planlıdır. Kesme taştan yapılmış olan geleneksel evin zemin kat plan şeması ile üst kat planı genel hatlarıyla örtüşmektedir. Yapının girişi yol kotundan birkaç basamak aşağıda bulunur.</p> | | | | | | | | |

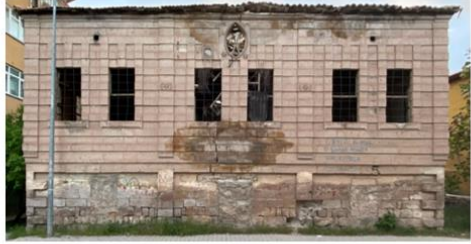
| GENEL TANIM | <p>Geleneksel evin sofası doğrudan sokağa çıkmaktadır. Ev dikdörtgen planlı ve iki kata sahiptir. Zemin katta moloz ve yontu taş kullanılmış üst katta ise kesme taş kullanılmıştır. Kuzeydeki ana girişten girildiğinde sofaya geçiş yapılmaktadır. İç sofalı plan tipine sahip evin odaları sofanın kenarlarında dizilidir. Sofadan üst kat sofaya erişimi sağlayan merdiven bulunmaktadır. Geleneksel evin alt kat planı ile üst kat planı örtüşmektedir. Kıırma çatılı ev alaturka kiremit kaplıdır.</p> | | | | | | | | |
