**RAZİYE SULTAN KERVANSARAYI  
RESTORASYON PROJESİ**

**YÜKSEK LİSANS TEZİ**

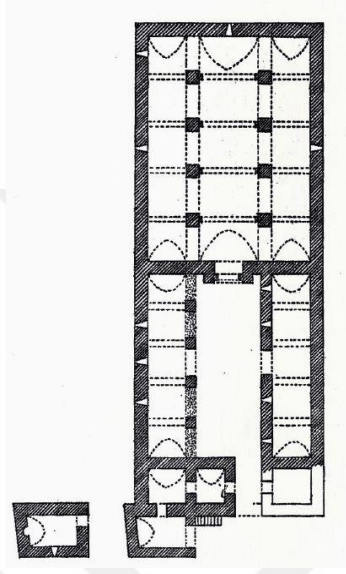
**Şekil 2.1:** Altınapa Han planı (Erdmann, 1961)

Anadolu Selçuklu Devleti'ne ait en eski kervansaray Konya-Beyşehir yolu üzerinde bulunan 1201 yılında yapılmış Altınapa Han olarak bilinmektedir. Han Altınapa Barajı suları altında kalmıştır (Turan, 1947, s.198). Kitabesi bulunmayan hana ait bilgiler vakfiyesinde bulunmaktadır. Kışlık ve yazlık kısımları aynı büyüklükte tamamlanmış bir yapıdır (İlter,1969, s.14). Plan tipolojisinden de anlaşılacağı üzere hem kapalı hem açık kısmı ile karma plan tiplidir.

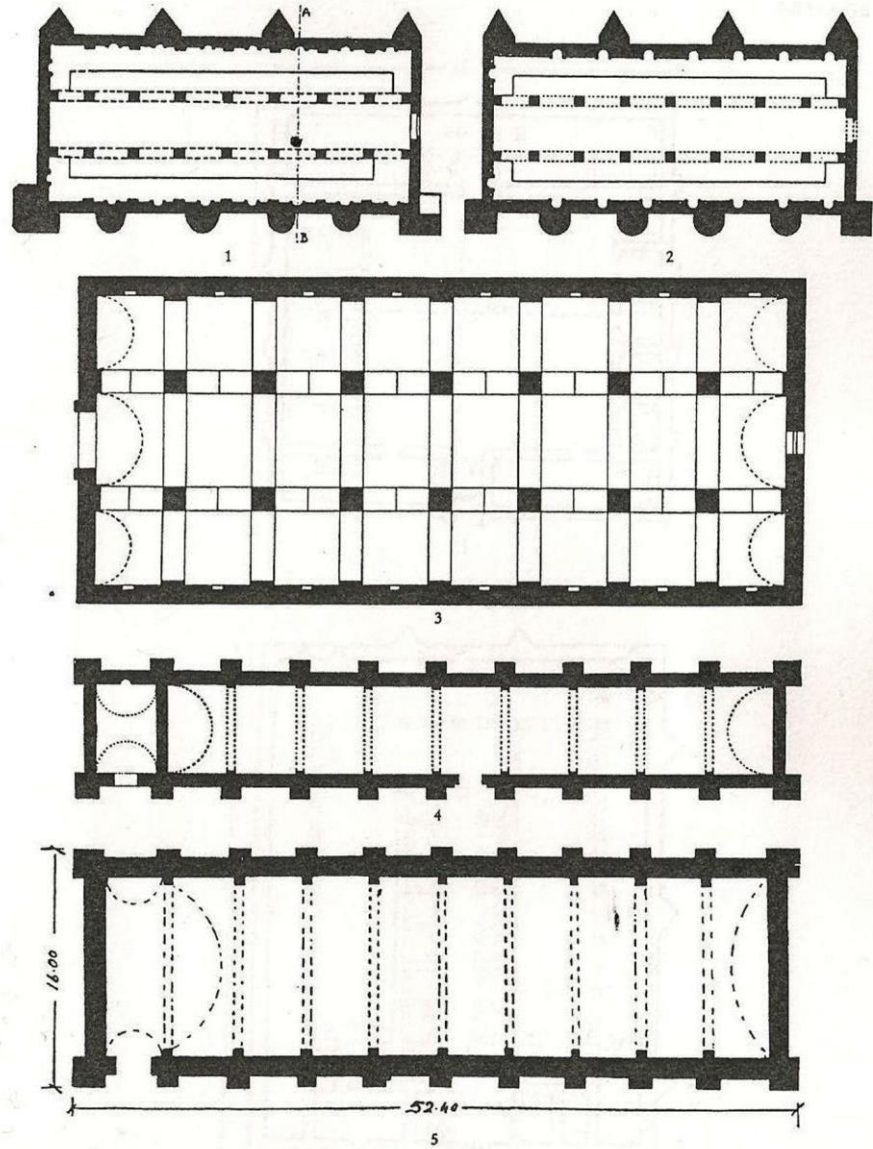
**Şekil 2.3:** Yalnızca kapalı kısımdan oluşan hanlara ait plan örnekleri (Erdmann, 1961)

Yalnızca kapalı kısma sahip hanlar uzunlamasına ya da kareye yakın dikdörtgene sahip planlara sahip üzeri tonoz ile örtülmüş yapılardır. Amasya-Tokat

yolu üzerinde bulunan Ezinepazar hanı, Antalya-Alanya yolunda bulunan Şarapsa Han, Eğret Han, Öresin Hanı bu tipolojiye sahip hanlara örnek olarak gösterilebilir (Karpuz, 1995, s.209).

fig. 1 Ezinepazar Han (No. 45), *Jerphanion* 1928 nach *Riondel* — fig. 2 Ezinepazar Han (No. 45), nach *Gabriel* 1934 —  
fig. 3 Ezinepazar Han (No. 45), nach *Riefstahl*, unveröffentlicht, 1926 — fig. 4 Sarafşa Han (No. 53), nach *Riefstahl* 1931 —  
fig. 5 Sarafşa Han (No. 53), nach *Fikri Erten* 1940

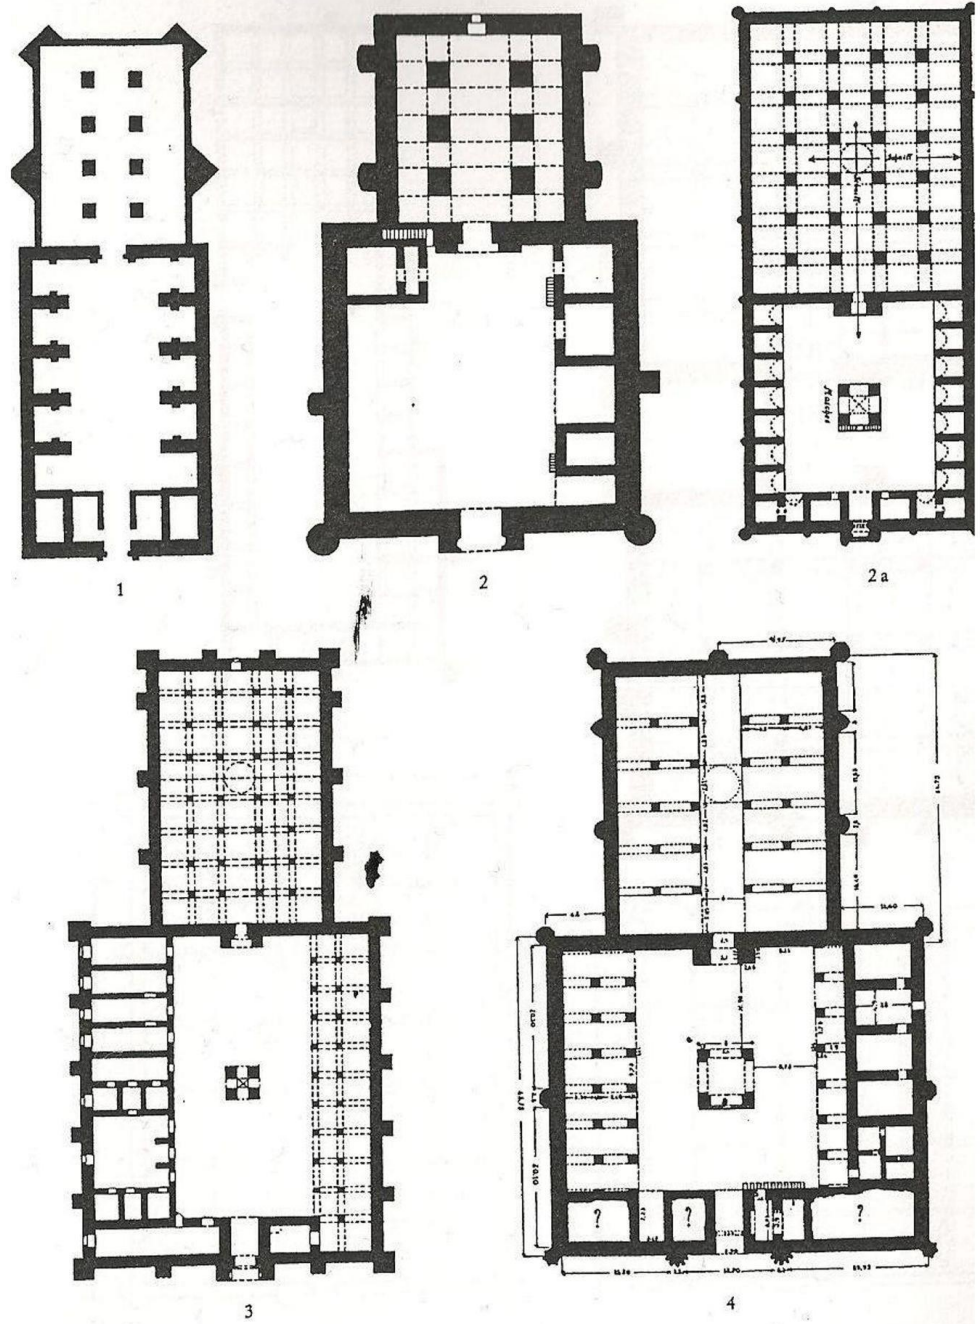
**Şekil 2.6:** Hem açık hem kapalı kısımdan oluşan hanlara ait plan örnekleri (Erdmann, 1961)

Hem açık hem de kapalı kısımdan oluşan hanlar, revaklı bir avlu ve ona eklenmiş üzeri örtülü kapalı bir mekana sahip yapılardır. Konya-Eğirdir yolu üzerinde olan Ertokuş Han, Denizli-Eğirdir yolundaki Ak Han, Konya-Beyşehir güzergahında bulunan Altınapa Hanı, Aksaray Sultan Hanı, Kayseri Sultan Hanı bir avlu ve kapalı mekana sahip kervansaraylara örnek gösterilebilecek yapılardır (Karpuz, 1995, s175-179). Tez kapsamında çalıştığımız Konya-Akşehir yolu üzerinde bulunan Raziye Sultan Kervansarayı da avlu kısmı günümüze ulaşmamış olmakla birlikte hem açık hem de kapalı kısımdan oluşan hanlar grubuna girmektedir.

fig. 1 Ertokuş Han (No. 11), nach *Pace* 1926 — fig. 2 Ak Han (No. 19), nach *Sarre* 1896 — fig. 2a Sultan Han bei Kayseri (No. 26), nach *Klinghardt* 1927 — fig. 3 Sultan Han bei Aksaray (No. 25), nach *Sarre* 1896 — fig. 4 Sultan Han bei Kayseri (No. 26), nach *Jerphanion* 1928

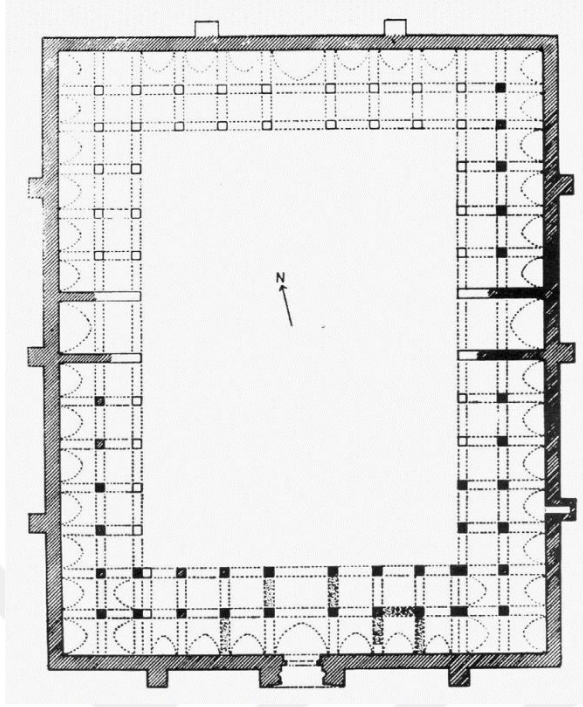
**Şekil 2.9:** Evdir Han planı, (Erdmann, 1961)

Yalnızca açık kısmı bulunan hanlar, mekanların bir avlu etrafında oluşturulduğu yapılardır. Isparta-Antalya yolu üzerindeki Evdir Han bu tipolojiyi yansıtan uygun bir örnektir (Karpuz, 1995, s175-179).

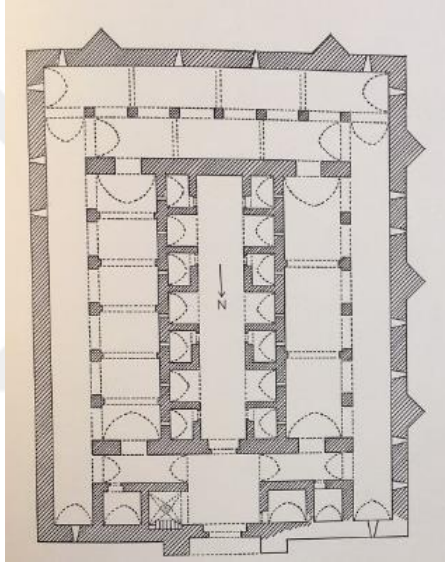
**Şekil 2.11:** Alara Han planı (Erdmann, 1961)

Kervansarayların açık ya da kapalı kısımlara sahip olmalarına göre değerlendirmelerinin yanı sıra farklı iki tasarım üslubu içermelerine göre de eklemli hanlar ve eşodaklı hanlar olarak sınıflandırılması gerektiği Yavuz tarafından belirtilmiştir. Eşodaklı hanlara Alara Han, Mama Hatun Kervansarayı, Eshab-ı Kehf

Han örnek olarak verilmiştir. Eşodaklı hanlar içten dışa doğru avlu, odalar ve eyvanlar son olarak servis odaları ve ahırlar sıra düzeni ile oluşturulmuşlardır. (Yavuz, 1976, s.187).

Alara Han'da orta kısımda avlu çevresinde bulunan odalar konaklayanların kullanımındadır. Bu bölüme hanın ana girişi ile aynı doğrultuda ikinci bir portalden geçerek ulaşım sağlanmaktadır. Konaklama alanını çevreleyen koridordan sonra ise, hanın dış kısmında ahırlar, servis mekanları ve kervan yüklerinin indirilmesi için depolar bulunmaktadır (Yavuz, 1976, s.187).

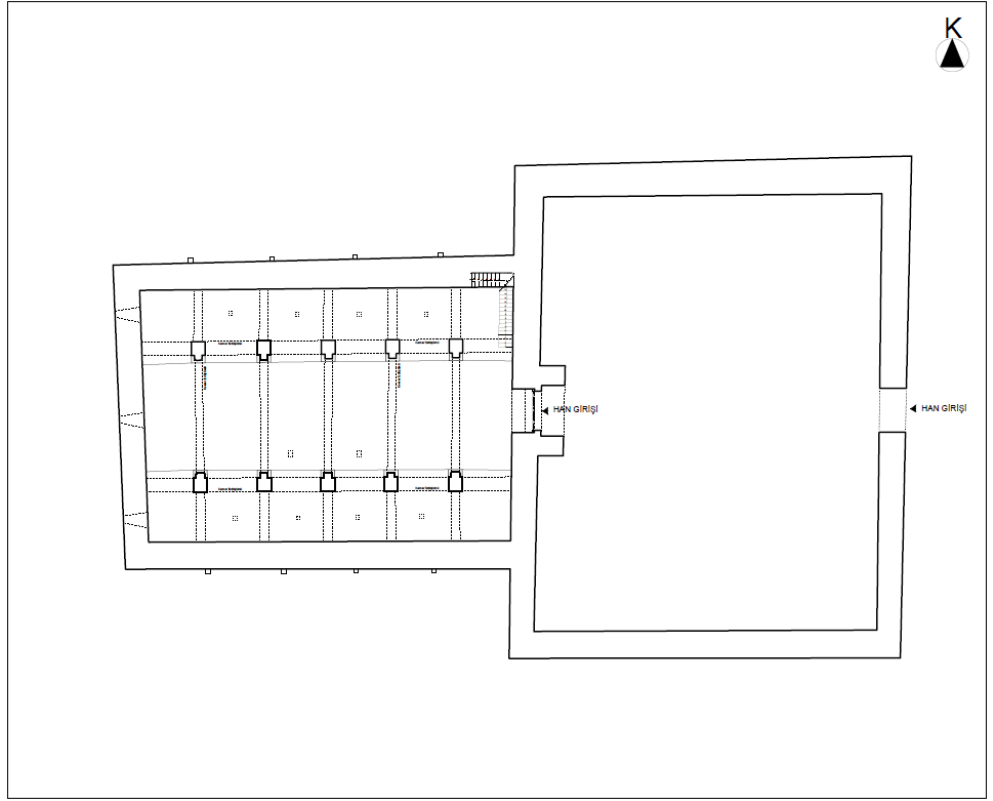
**Şekil 3.5:** Raziye Sultan Kervansarayı restirüsyon planı (Bayram, 2022)

Doğu-batı doğrultulu konumlandırılan hanın kapalı kısmı üç sahnıdır. Kapalı ve açık kısımlardan oluşan hanın, günümüze ulaşan kapalı kısmı barınak olarak kullanılmış, yıkılmış olan avlu kısmında ise servis alanları için ayrılmıştır. İç mekanda orta sahnin yan sahnılardan daha geniş ve yüksek olacak şekilde tamamlanmıştır. Orta sahnini yan sahnılardan ayıran iki aks üzerinde tonozu taşıyan beşer adet paye bulunmaktadır. Payeler devşirme malzeme kullanılarak

oluşturulmuştur. Payeler arasında kuzey güney- doğu batı doğrultulu oluşturulan sivri kemerler ile üst örtü taşınmaktadır. Payeler ve çevre duvarlar arasında da kuzey güney doğrultulu sivri kemerler bulunmaktadır. Sivri kemerler kesme taş ile oluşturulmuş, orta sahnin üzerindeki tonozu oluşturan duvarlar ise sıralı moloz taş ile oluşturulmuştur. Hanın orijinal zemin döşemesi hakkında bir bilgi bulunmamaktadır. Girişin sağ tarafında çatıya ulaşım için kullanılan yığma bir merdiven bulunduğu bilinmektedir (Yavuz, 1992, s.258). Merdivenin doğu duvarına paralel olan kısmı yıkılmış yalnızca sahanlıktan sonraki beden duvarı üstüne oturan basamakları günümüze ulaşmıştır. Yıkılan kısım için ise çelik konstrüksiyonlu bir merdiven restorasyon sonrasında ilave edilmiştir. Yapının dikkat çeken portalı doğu cephesinde yer almaktadır. Portal yoğunlukla devşirme taş malzeme kullanılarak oluşturulmuş ve dışa taşkın bir dikdörtgen prizma şeklindedir. Portalin önünde kervansarayın kapalı kısmından daha geniş büyüklükte kervansarayın açık kısmını oluşturan, servis mekanlarını içeren bir avlu bulunmaktadır. Ancak kervansaray çevresinde yapılaşma olduğu için yüzey araştırması mümkün değildir ve avlu kısmının hangi tarihte yıkıldığı kesin olarak bilinmemektedir. Kervansarayın çevre duvarları yaklaşık 160-180 cm kalınlığındadır. Duvarlar moloz taş dolgulu ve kesme taş kaplamalı şekilde tamamlanmıştır. Cephe kaplamasında kesme taş ile birlikte devşirme taş ve yer yer moloz taş kullanımı da görülmektedir. Batı cephesinde bulunan üç adet şevli açıklık dışında cepheler dışa kapalıdır. Orta sahnin tonozunun güney cephesinde iki adet ve yan sahnin doğu ve batıdaki birer adetleri hariç bölüntülerin tonoz kısmında açıklık bulunmaktadır. Eski fotoğraflardan anlaşıldığı üzere hanın tek girişi olan taş kapısı ahşap malzemeli, çift kanatlıdır.

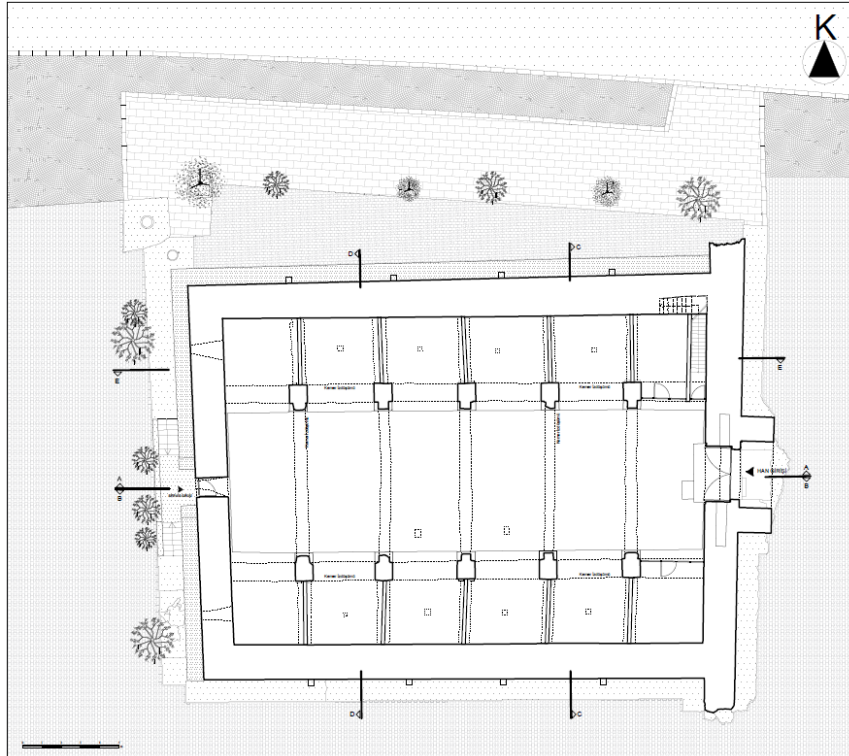
Şekil 3.6: Raziye Sultan Kervansarayı rölöve planı (Bayram, 2022)

Kervansaray, dikdörtgen planlı ve doğu-batı doğrultusunda konumlandırılmıştır. İç mekan üç sahına ayrılmış ve üzeri sivri tonozla örtülmüştür. Doğu cephesinin kuzey ve güney cepheleri köşelerinde yer alan duvar kesiti hanın karma plan tipli olduğu ve açık kısmının yıkıldığını göstermektedir. Bu duvar kesiti kervansaray duvarlarının malzemesi ve kalınlığı hakkında da bilgi vermektedir. Çevre duvarları yaklaşık 160-180 cm genişliğindedir. Duvar örgüsü moloz taş dolgulu ve kesme taş kaplamalı şekilde oluşturulmuştur. Kervansaray tek katlıdır.

Yapının orta sahnı iki aks üzerinde karşılıklı beşer adet kare kesitli kaide üzerine oturtulmuş payeler ile yan sahnılardan ayrılmaktadır. Orta sahnı, yan sahnılara göre daha geniş ve yüksek tamamlanmıştır. Kuzey ve güney duvarlarını payelere, payeleri de birbirine bağlayan sivri kemerler üst örtüyü de desteklemektedir (Altunsapan, Parla,2002, s.33). Kuzey ve güney duvarları ile payeler arasında oluşturulan kemerler altında bölücü duvarlar inşa edilerek yan sahnılarda altışar adet bağımsız bölüm restorasyon sırasında oluşturulmuştur. Yan sahnılarda oluşturulan bağımsız bölümlerden taç kapının kuzey ve güney yanında birer adet bölüm ise sonradan metal cam doğrama sistemi ile orta sahnıdan ayrılmıştır. Yan sahnıların altında oluşturulmuş bu altı adet bağımsız bölümün doğu ve batıdaki birer tanesi haricinde kalan dörder adet bölümün üst örtüsünde birer adet açıklık bulunmaktadır. Yapının güney cephesinde bulunan yan sahnına bakan kısımda; orta sahnı üzerindeki tonozda üç ve dördüncü bağımsız bölümlerin hizasında tonoz altında iki adet daha açıklık bulunmaktadır. Bu açıklıklar için çatıda betonarme parapetler oluşturulmuş ve metal çerçeveli cam ile kapatılmıştır. Zemine yonu taşı döşenmiş ve yan sahnılar orta sahnı döşemesinden yaklaşık 15 cm kadar yüksekte bırakılmıştır. Bu yükselti portal kapısı önünde sahanlık oluşturacak şekilde devam ettirilmiştir. Sahanlıktan zemin kotuna ise 100 cm genişliğinde sac bir levha ile rampa oluşturularak iniş sağlanmıştır. Payelerin oturtulduğu kaideler de bağımsız bölümler için oluşturulmuş bu yükselti hizasında orta sahnıdan sınırlandırılmıştır. Oluşturulan bağımsız bölümlerin girişlerinde bulunan sivri kemerler, orta sahnı oluşturan payelerin birleşimiyle oluşan kemerler ve payeler ile cephe duvarları arasında bulunan yan sahnıları oluşturan kemerler açıkta bırakılmıştır. Tüm kemerler sivri kemer şeklindedir ve kesme taştan yapılmıştır. Yan sahnıların bölünmesi ile

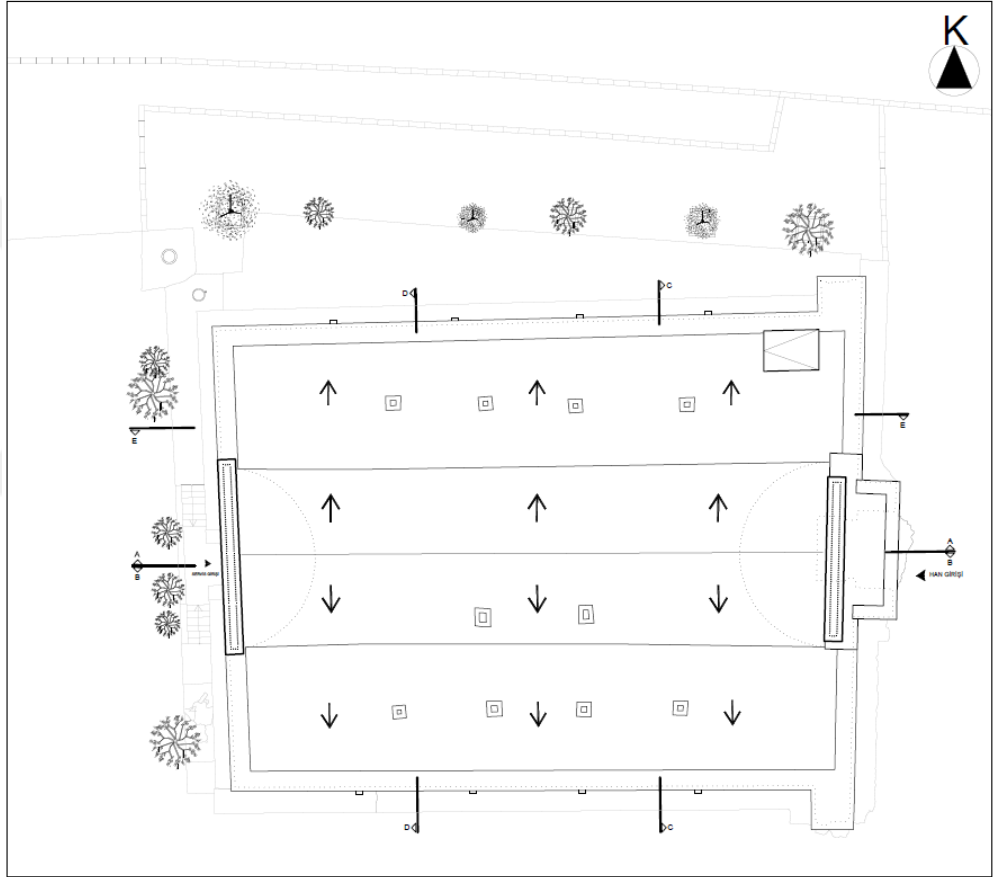
**Şekil 3.7:** Raziye Sultan Kervansarayı rölöve çatı planı (Bayram, 2022)

Yapının üst örtüsü tonozdur, orta sahnın yan sahnılardan daha yüksekte tamamlanmıştır. Restorasyon ile birlikte çatı betonarme kaplanmıştır. Öncesinde ise tonozun düzgün örgülü moloz taş ile tamamlandığı bilinmektedir. Yan sahnıların üstü kuzey ve güney cephelerine doğru eğimli olacak şekilde beton dökülmüş ve kuzey güney cephelere ilave edilen çötenlerle çatı yüzeyinde biriken suyun aktarılması düşünülmüştür. Restorasyonda beton üzeri su itici özellikli bir malzeme kullanılmış ancak bu kaplama da oldukça aşınmış ve kaybolmuş durumdadır.

Cepheler boyunca çepeçevre betonarme bir parapet yapılmış ve çatı sınırlandırılmıştır. Yan sahnelerde oluşturulmuş bağımsız bölümlerde bulunan dörder adet pencere de çatı kotundan parapet ile yükseltilerek metal çerçeveli cam ile kapatılmıştır. Orta sahnin üstündeki sivri tonozun güneye bakan alnında yer alan iki adet açıklıkta yine aynı şekilde betonarme parapet ile çevrelenerek metal çerçeveli cam ile kapatılmıştır. Orta sahnin oluşturan tonozun batı ve doğu cephelerinde saçak kotu tonoz merkeziyle aynı olacak şekilde tamamlanmış kalkan duvarlar bulunmaktadır. Düzgün kesme taştan yapılmış kalkan duvarlar tonozun merkez yüksekliği sonrasında iki sıra silme taş ile sonlanmaktadır. Doğü cephesindeki portal çatı ile birleştirilmiş ve cepheyi çevreleyen parapet portalin çevresinden devam ettirilmiştir. Bu sebeple doğü cephesinde kalkan duvar ve parapet arasında bir mesafe bulunmaktadır. Zemin kattan çatıya ulaşılın merdivenin sahanlıktan sonraki kısmında kafa kurtarma yüksekliğini nispeten sağlamak için bir alan oluşturulmuştur. Tek yöne eğimli şekilde çıkış noktasından içeride merdiven sahanlığına doğru çatı zemin kotuna yaklaşın bu mekanın dış duvarları sıvanmış ve merdiven sonuna bir adet metal kapı eklenmiştir.

Yapının çatısında bulunan muhdes ekler kaldırılacaktır. Zeminindeki bozulmaya uğramış şap ile üzerindeki kaplama ve çevre duvarları üzerinde tamamlanan parapet harpuşa imalatlarının bertaraf edilmesi ile koruma kurulunun görüşü alınarak çatı üst örtüsü yenilenmelidir. Üst örtü için hem uygulama kolaylığı sağlayacak olması hem de yapının dış etmenlerden korunmasına pozitif katkı sağlaması düşünülerek kurşun kaplama önerilmektedir. Çatıya ait imalatlar kapsamında zarar görmüş kırık ve çatlakların bulunduğu çörlenler de yenilenmelidir. Bununla birlikte yapının abidevi şekilde tamamlanmış taç kapısının ise çatı gabarisi de dikkate alınarak yapının karakterine aykırı olmayacak şekilde çağdaş bir malzeme ile tamamlanması önerilmektedir.

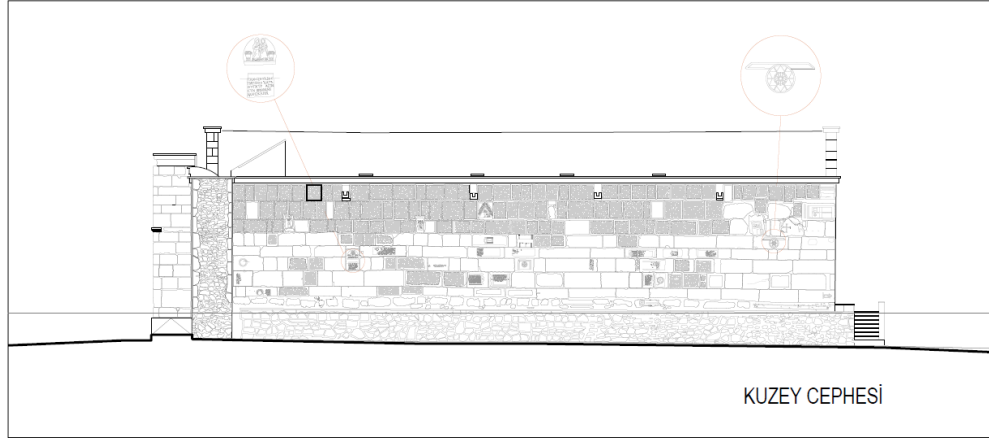
**Şekil 3.8:** Raziye Sultan Kervansarayı rölöve kuzey cephesi (Bayram, 2022)

Handa en çok devşirme malzeme kullanılan cephe kuzey cephesidir. Bu cephe ilçenin ana caddesi ile sınırlanmıştır. İki sıra silme taş ile sınırlanmış üst kısımda üç sıra kesme taş malzeme görülmektedir. Kuzey cephesinin batı cephesi ile birleştiği kısımda bu üç sıra düzensiz şekilde yerleştirilmiş devşirme taş ile tamamlanmıştır. Cephenin alt kısmı ise nispeten düzenli şekilde yerleştirilmiş devşirme malzeme ile tamamlanmıştır. Devşirme taşların arasında bir noktada malzeme kaybı nedeniyle açıklık, bir noktada ise düzensiz moloz taş yerleşimi görülmektedir. Zemin eğimi nedeniyle batı cephesi ile birleşiminde yaklaşık 150 cm yüksekliğe ulaşan ve güney cephesi boyunca devam ettirilen bir tretuvar/parapet duvar bulunmaktadır. Tretuvar/parapet duvar hizasında cephedeki son sırada düzensiz moloz taş kullanımı ve aralarının çimento esaslı harç ile tamamlanması gözlemlenmiştir. Tretuvar doğu cephesi birleşiminde hanın avlu kısmına ait olan duvar parçasında bitirilmiştir. Moloz taş ve harç ile tamamlanmış tretuvar alını cephede düzensiz bir görüntü oluşturmaktadır. Tretuvar sonrasında geniş bir kaldırım bulunmaktadır, kaldırımın yol ile birleştiği kısımda ise cephe boyunca aralıklı olarak ağaçlar bulunmaktadır. Güney cephesinde bulunan çörtenlerle aynı nitelikte dört adet çörten de bu cephede yer almaktadır. Doğu ve batı cephesiyle birleştiği köşede silme hizasında aydınlatma elemanı yer almaktadır. Cephede bozulmalar genel olarak tretuvar ile birleşimin olduğu kısımlarda harçların dökülmesi, kararması ve lekelenmesi ile göze çarpmaktadır. Bununla birlikte bir devşirme taş üzerinde yoğun kararma gözükmemektedir. Bazı taşlar üzerinde ise insanlar tarafından yapılmış

karalamalar, yazılar gözükmemektedir. Bu cephede de, güney cephesinde olduğu gibi doğu cephesi köşesinde hanın avlu bölümünden kalan duvar kesiti gözükmemektedir.

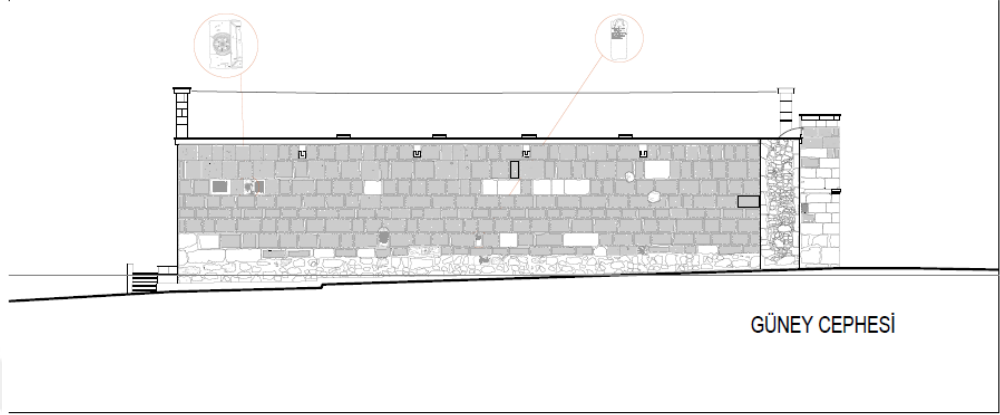
**Şekil 3.9:** Raziye Sultan Kervansarayı rölöve güney cephesi (Bayram, 2022)

Güney cephesi yapıda devşirme malzemenin en az kullanıldığı cephedir. Bu cephe bir sokak ile sınırlanmış ve cephenin batı kısmına doğru karşısında kat yüksekliği han ile benzer özellikte olan bir konut yer almaktadır. Nizami şekilde yerleştirilmiş sıralı kesme taştan oluşan bu cephede birkaç noktada tekil, iki sırada ise yan yana dizili devşirme malzemeler dışında kesme taş malzeme görülmektedir. Restorasyon ile han çevresine eklenen tretuvar beton malzemedir. Tretuvar yaklaşık 100 cm genişliğindedir. Zeminde bulunan doğal eğim sebebiyle tretuvar doğu cephesinden batıya doğru kademelendirilmiştir. Cephede tretuvara yakın kısımlarda moloz taş kullanımı görülmektedir. Moloz taşlar düzensiz yerleştirilmiş ve aralarında çimento bazlı harç kullanılmıştır. Çatıyı çevreleyen parapetle birlikte cephe taşırılmış iki sıra silme taş ile sonlandırılmıştır. Çatı üzerinde biriken suları aktarması için cephede dört adet taş çörten bulunmaktadır. Çörtenler cepheden 25 cm kadar taşırılmıştır. Hanın günümüze ulaşmayan avlu kısmına ait duvar kesiti güney ve doğu cephesi birleşiminde yer almaktadır. Yaklaşık 160-180 cm kadar olan bu duvar açıklığında kireç harcı ile birleştirilmiş moloz taşların cephede kesme taş ile kaplandığı duvara ait yapım yöntemi ve yapı malzemeleri görülmektedir. Cephenin doğu ve batı cepheleriyle birleştiği köşelerde alt sıra silme taşın bulunduğu kısımdan demir çubukla bağlanmış ikişer adet aydınlatma elemanı gözükmemektedir. Cephede

genel olarak malzeme bozulması göze çarpmaktadır. Yalnızca zemine yakın kısımlarda moloz taşlar arasında kullanılan harcın döküldüğü, bazı noktalarda ise nem ve suya bağlı olarak küflenme, lekelenme olduğu tespit edilmiştir. Cephede pencere kapı açıklığı izine rastlanmamıştır.

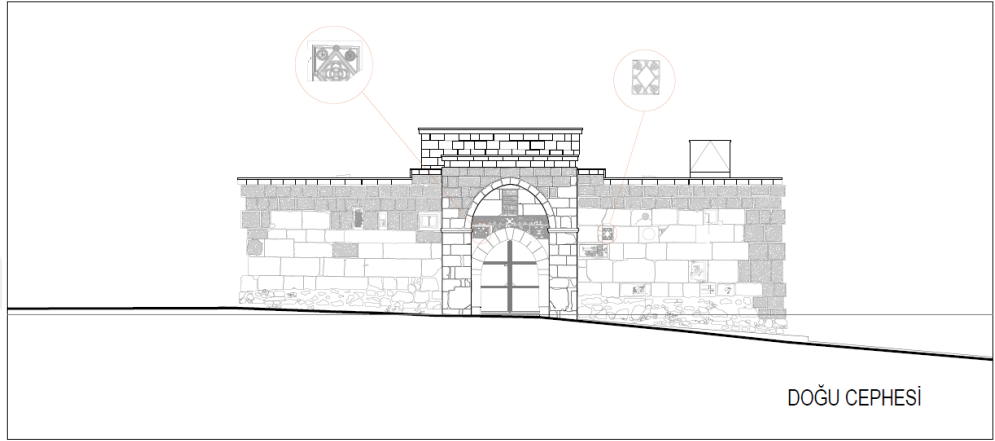
**Şekil 3.10:** Raziye Sultan Kervansarayı rölöve doğu cephesi (Bayram, 2022)

Hanın portalinin bulunduğu cephedir. Kuzey ve güney köşelerinde bulunan duvar kalıntılarından anlaşılacağı üzere hanın daha geniş olan avlu bölümü bu cephede yer almaktadır. Portal dışa taşırılmış dikdörtgen biçimlidir. Portal önden sivri kemerle tamamlanmış ve nişin yan yüzeyleri sağır bırakılmıştır. Portal gibi kapının bulunduğu yerde de sivri kemer kullanılmıştır. Kapı restorasyonda değiştirilmiş ve metal bir kapı takılmıştır. Eski fotoğraflarda orijinal kapının ahşap olduğu görülmektedir. Kapı üzerinde hana ait kitabe yer almaktadır. Portal nişinin yan yüzeylerine bitişik şekilde 30 cm kadar yükseltilmiş parapet yer almaktadır. Cephede portalin iki yanında portal yüksekliğinden daha düşük fakat cephe hizasından bir sıra taş kadar yüksekte yaklaşık 70 cm genişliğinde yükselti bulunmaktadır. Arkadan ise daha geride tonoz yüksekliğince kalkan duvar yükselmektedir. Çatı hizasındaki silmeye ilave olarak portal üzerinde kapı hizasında da silme yer almaktadır. Bu silmeler devşirme taş kullanılarak yapılmış ve yalnızca ön yüzeyde devam ettirilmiştir. Kuzey cephesi gibi devşirme malzemenin yoğun olduğu bu cephede üst iki sıra ve avluyu oluşturan duvarlar kesme taştır. Zemin eğimine bağlı olarak tretuvar kuzey cephesine doğru yüksekliği artarak devam

etmektedir. Cephenin alt kısmında devşirme taşlar arasında moloz taş kullanımı ve çimento esaslı harç ile doldurulmuş kısımlar göze çarpmaktadır. Her iki köşesinde de silme taş hizasında aydınlatma elemanları bulunan cephede, portal nişinin yan yüzeylerinde de lineer armatür kullanılmıştır. Cephenin alt kısımlarında nem ve suya bağlı bozulmalar, lekelenmeler gözükmemektedir. Yoğun olarak portal nişinin iç yüzeylerinde de kararmalar tespit edilmiştir.

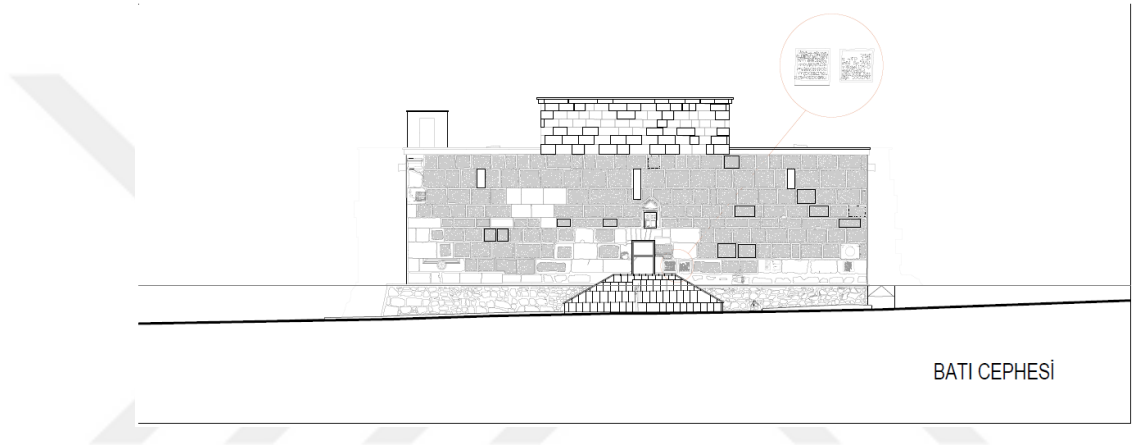
**Şekil 3.11:** Raziye Sultan Kervansarayı rölöve batı cephesi (Bayram, 2022)

Batı cephesinde yine kesme taş malzeme yoğunlukla kullanılmıştır. Muhdes kapının çevresinde ve kuzey-güney cephe birleşimlerinde devşirme taş malzeme kullanımı görülmektedir. Cephe yüksekliği orta sahnin hizasında yükseltilmiş kalkan duvarla hareket kazanmıştır. Cephede üç adet açıklık bulunmaktadır. Bu açıklıklar ışığın iç mekanda dağılımını arttırmak için şevli olarak yapılmıştır. Açıklıklar cam ile kapatılmıştır. Zemin eğimi nedeniyle cephe boyunca tretuvar/parapet duvar olarak yaklaşık 150 cm yüksekliğinde devam ettirilmiştir. Bu parapet duvar/tretuvar kuzey cephedeki gibi örgü moloz taş ile tamamlanmıştır. Bununla birlikte sonradan ilave edilen kapıdan zemin kotuna ulaşım için kapı önündeki sahanlıktan iki yönlü inen tek kollu merdiven yapılmıştır. Merdivenin dış kenarında merdivenden 30 cm kadar yüksekte bulunan parapet devam etmektedir. Basamakların hizasında parapet duvar önünde betonarme bir kaldırım devam etmektedir. Sonradan açılmış muhdes metal kapı ve kapıya ulaşım için yedişer basamaklı çift yönlü tek kollu iki adet merdiven bu cephede yer almaktadır. Doğu-batı doğrultulu hanın çatı eğimine bağlı olarak bu

cephede çörtten yer almamaktadır. Merdivenin genişliğince devam ettirilen kaldırım bitiřinde sıralı ağalar bulunmakta ve cephe sokak ile sınırlandırılmaktadır. Sokak karřısında han ile benzer kat yüksekliklerine sahip konutlar bulunmaktadır. Batı cephesinin kuzey cephe ile birleřiminde kaldırım üzerinde kullanıma kapalı olan bir su kuyusu/eřme bulunmaktadır. Bu cephenin her iki kőesinde de silme hizasında aydınlatma elemanları bulunmaktadır. Bu cephede kesme tařlar üzerinde aşınma ve lekelenmeler tespit edilmiřtir. Ayrıca yine tretuvar/parapet duvar hizasında tařlar arasına imento esaslı har ile dolgular yapıldığı grlmektedir.

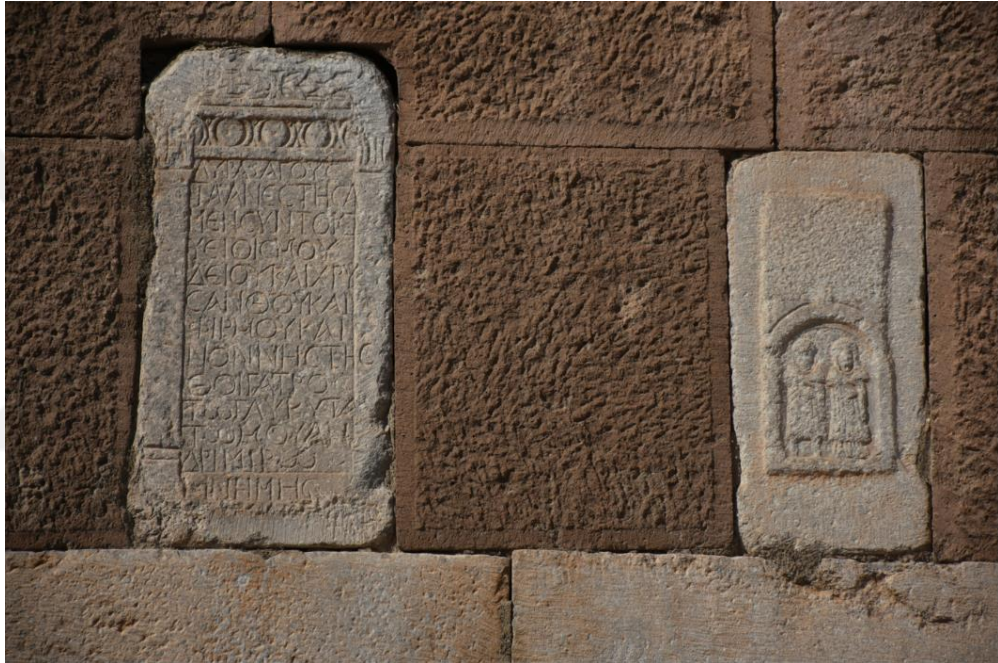
Yapıda bulunan devşirme malzemeler incelendiğinde en çok yazıtlı mezar stelleri göze çarpmaktadır. Stellerde kullanılan dil Latince'dir. Yazıtların benzer üslupla yazıldığı tespit edilmiştir (Sevimli,2019, s.135). Mezar stelleri içerisinde motifli ve figürlü olan örnekler de yer almaktadır.

**Şekil 3.12:** Kadın Hanı doğu cephesi motifli ve yazıtlı mezar steli ve figürlü mezar steli örnekleri (Bayram, 2019)

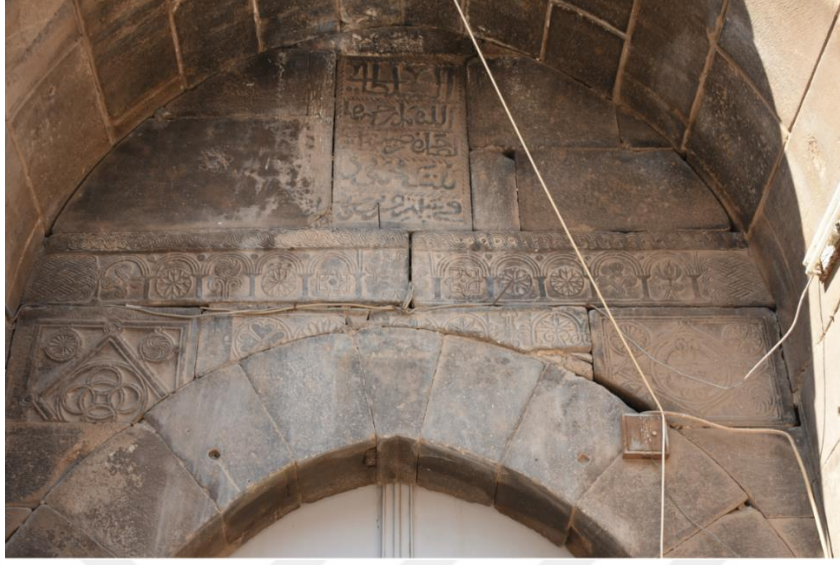
Portalde çok sayıda devşirme malzeme kullanılmıştır. Kapı ve kitabe arasında kullanılan levhalar bitkisel ve geometrik motifli kullanılmış ve süsleme unsuru olarak değerlendirilmektedir. Kapı üstü sivri kemerin formuna uygun olarak kemer çevresinde kullanılan levha parçaları pahnlanmıştır.

**Şekil 3.13:** Kadın Hanı portalinde kullanılan bitkisel ve geometrik motifli levha parçaları (Bayram, 2019)

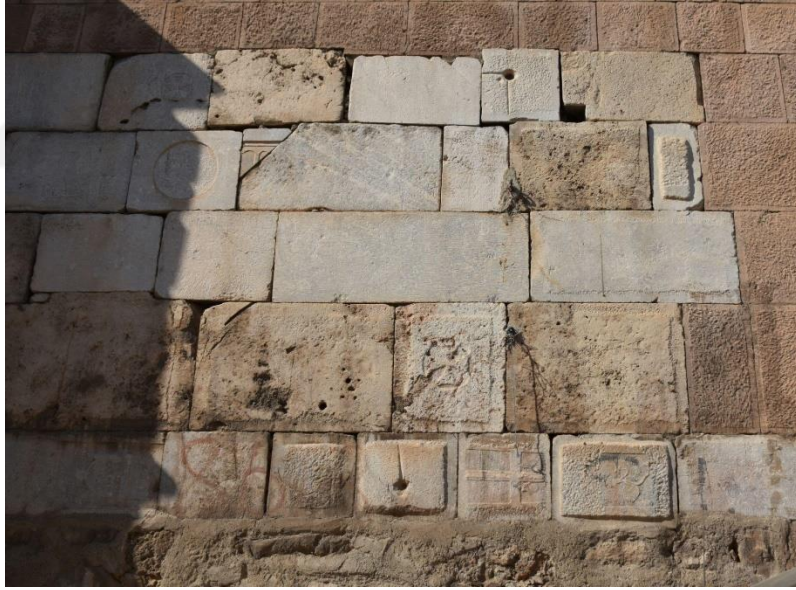
**Şekil 3.14:** Kadın Hanı doğu cephesi devşirme malzeme örnekleri (Bayram, 2019)

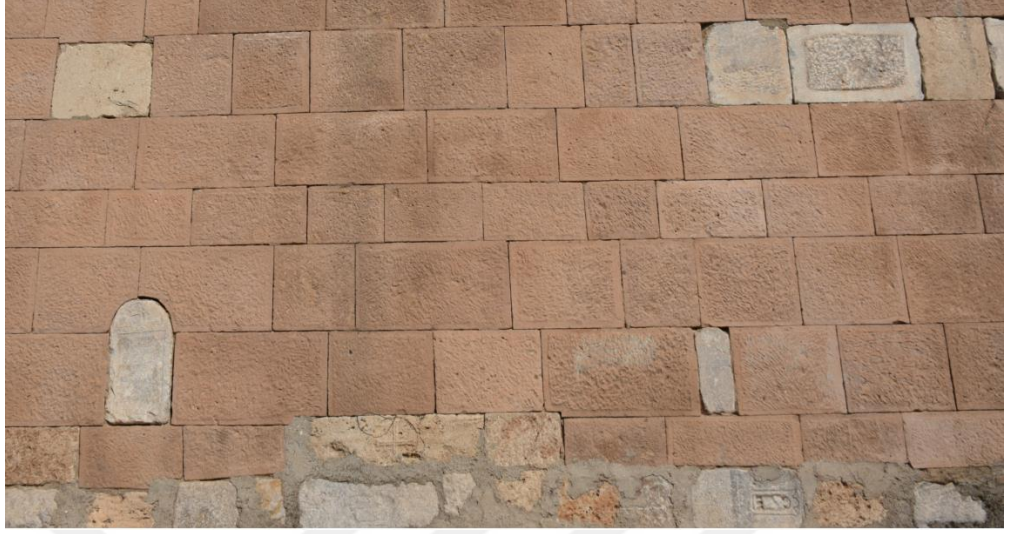
Cephede kullanılan bazı devşirme malzemelerin restorasyon ve sonrası dönemlerde yüzeyleri harç ile doldurulmuştur.

**Şekil 3.15:** Kadın Hanı güney cephesi devşirme malzeme örnekleri (Bayram, 2019)

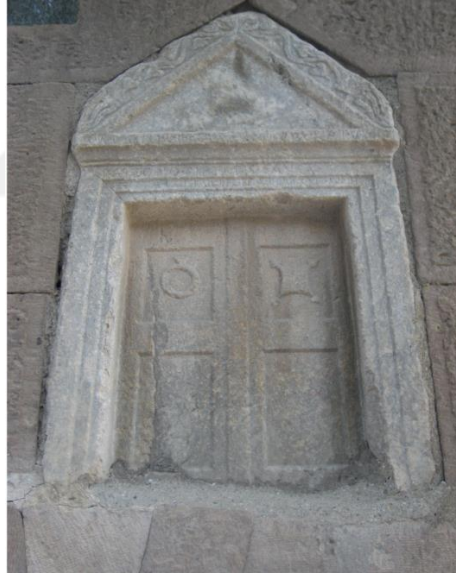
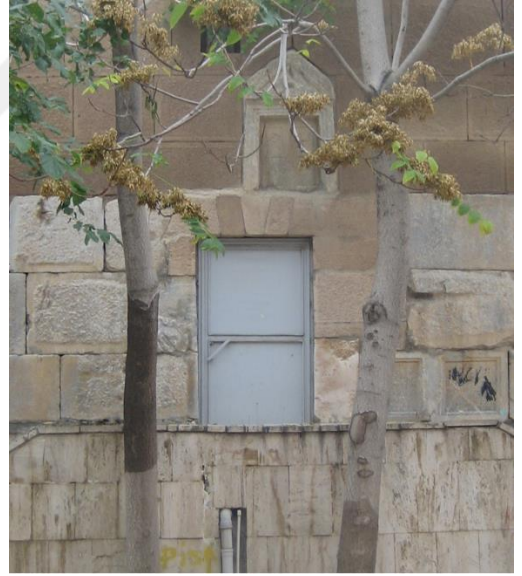
**Şekil 3.16/17:** Kadın Hanı batı cephesi muhdes kapı üstü mezar steli (Bayram, 2019)

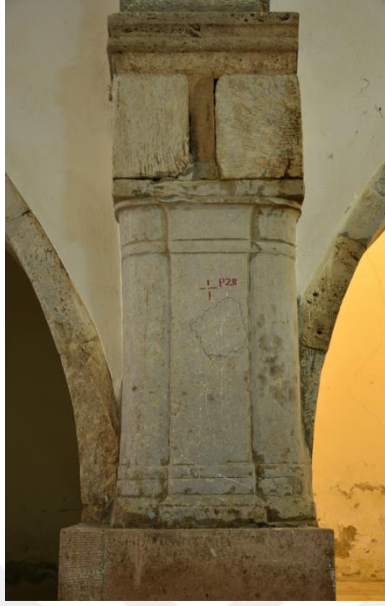
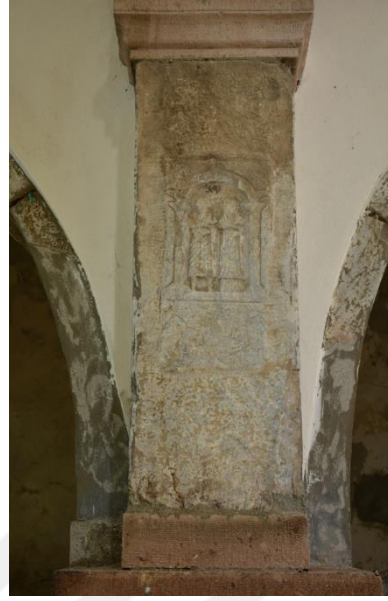
İç mekanda orta sahindaki sivri kemerleri taşıyan devşirme taş sütunlar ve sütun kaideleri özgün işlevlerine uygun şekilde taşıyıcı olarak kullanılmaktadır.

**Şekil 3.18/19:** İç mekanda yassı bodur sütun ve figürlü payenin taşıyıcı olarak kullanımı (Bayram, 2019)

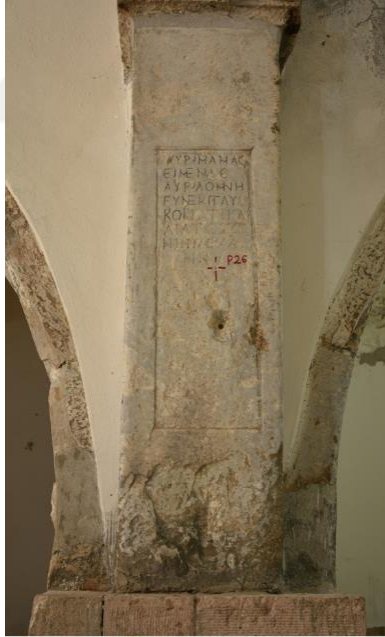
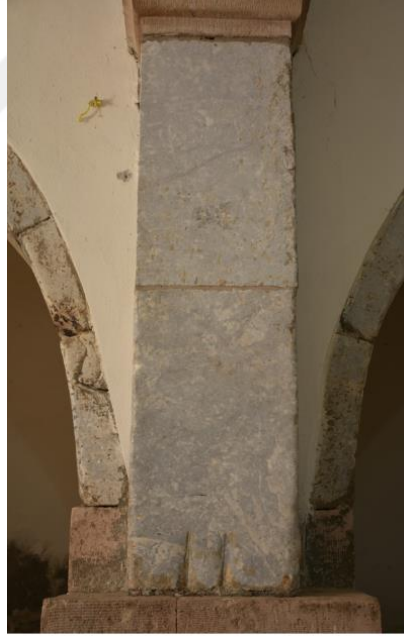
**Şekil 3.20/21:** İç mekanda yazıtlı mezar stelinin ve devşirme blok taşın taşıyıcı olarak kullanımı (Bayram, 2019)

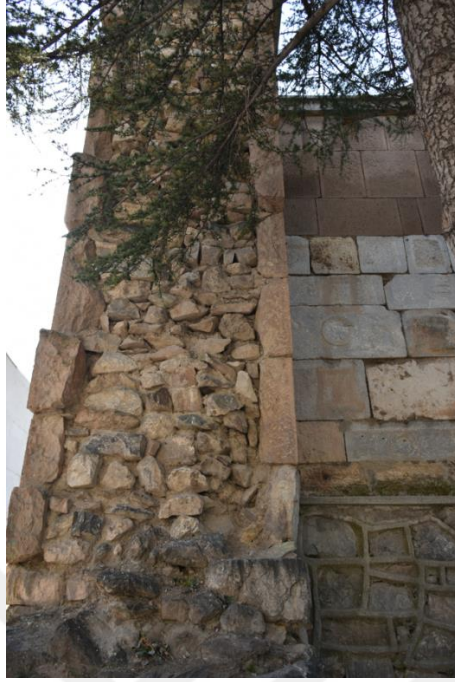
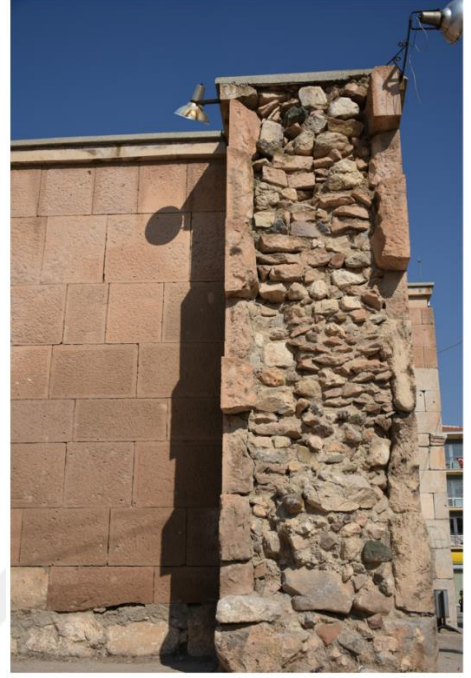
İç mekanda ve cephelerde strüktürel olarak gözle görülür büyük bir sorun tespit edilmemiştir ancak yapının avlu kısmına ait olan doğu cephesinin kuzey ve güney cepheleri ile birleşim noktalarında bulunan duvar kalıntıları önlem alınmadan bırakılmıştır. Bu kısımda yapının çevre duvarlarıyla ilgili bilgi sahibi olmamız ile birlikte duvar dolgusu olarak kullanılan moloz taşlar açık durumdadır, bu duvar kesitinin tehlike oluşturma ihtimali bulunmaktadır.

**Şekil 3.22/23:** Kadın Hanı kuzeydoğu ve güneydoğu köşesi (Bayram, 2019)

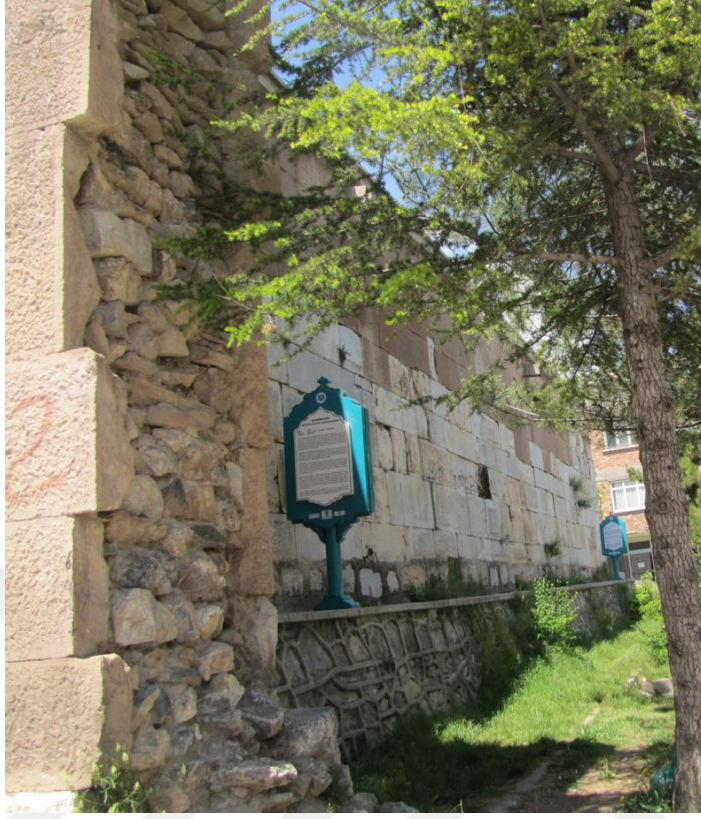
Bir diğer konu ise hanın çevresine sonradan ilave edilen tretuvar/parapet duvar ile cephenin zemin ile birleştiği kısımlarda (Han çevresinde cepheler arasında ortaya çıkan kot farkıyla birlikte batı ve kuzey cephelerinde yaklaşık 150 cm yüksekliğinde cepheye bitişik ilerleyen bir parapet duvar halini almıştır.) üzerinde bitki oluşumu, yosunlaşma ve rutubetlenme görülmektedir. Yapının temelinde zarar verme ihtimali yüksektir. Belediye çalışanlarından edindiğimiz bilgiye göre hanın kuzey cephesinde zemin çim kaplama iken parapet duvar üzerinde bitkilenme daha fazla görülmekte imiş, yapıya zarar vermesi ihtimali de göz önünde bulundurularak son 10 yıl içerisinde yapı çevresindeki yeşil alan azaltılmış ve yapı çevresi zemin sert döşemeye dönüştürülmüştür.

**Şekil 3.24:** Kadın Hanı kuzey cephesi (VBM, 2014)

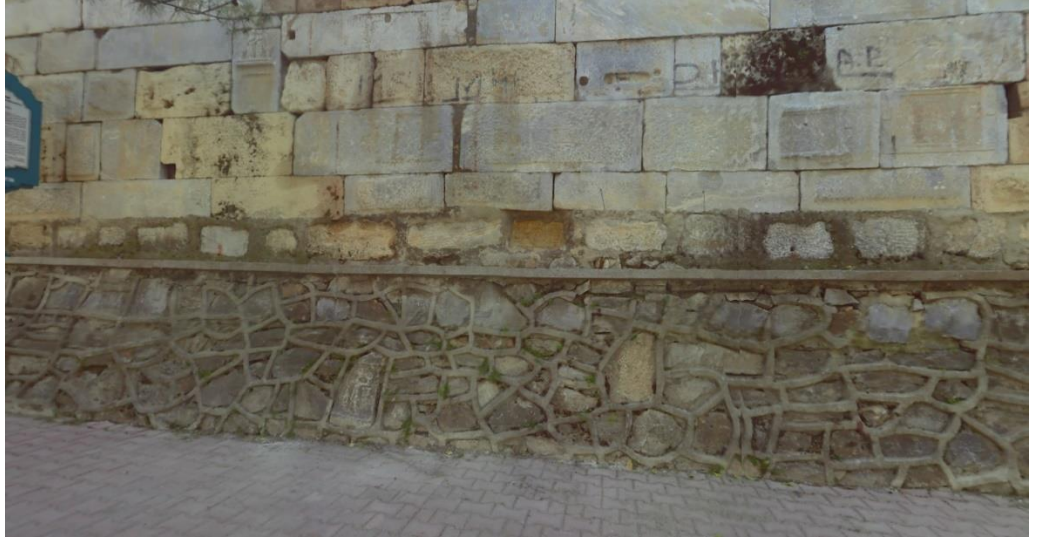
**Şekil 3.25:** Kadın Hanı kuzey cephesi (Bayram, 2019)

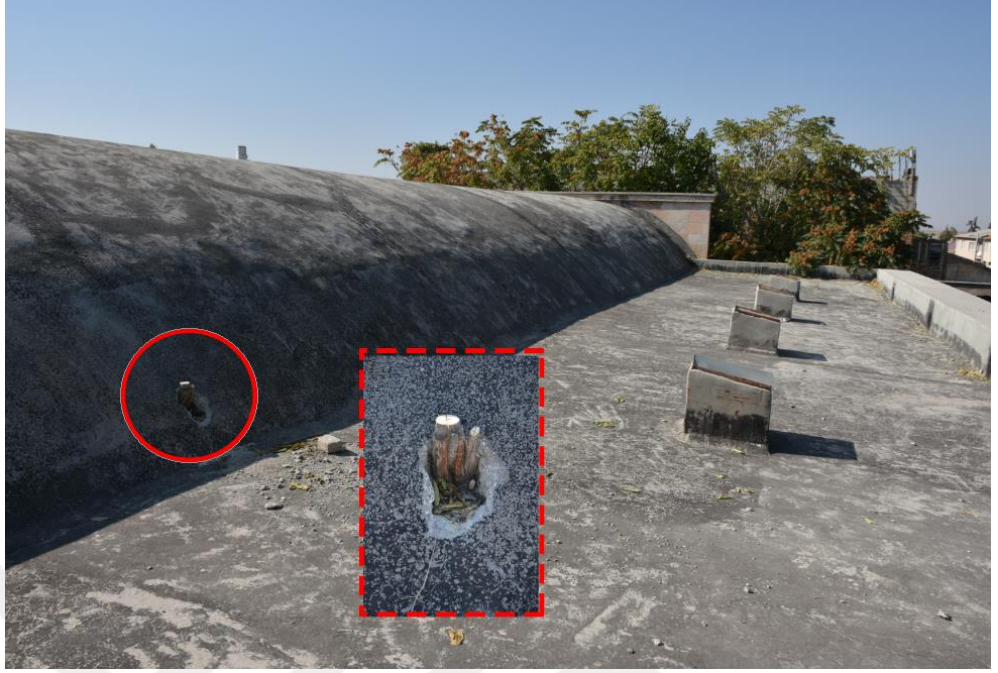
Çatıda ise orta sahnın üzerinde tonoz yan yüzeyinde bitki oluşumu görülmektedir. Çatı strüktürünü etkilemektedir.

**Şekil 3.26:** Kadın Hanı çatı yüzey bozulması ve bitkilenme (Bayram, 2019)

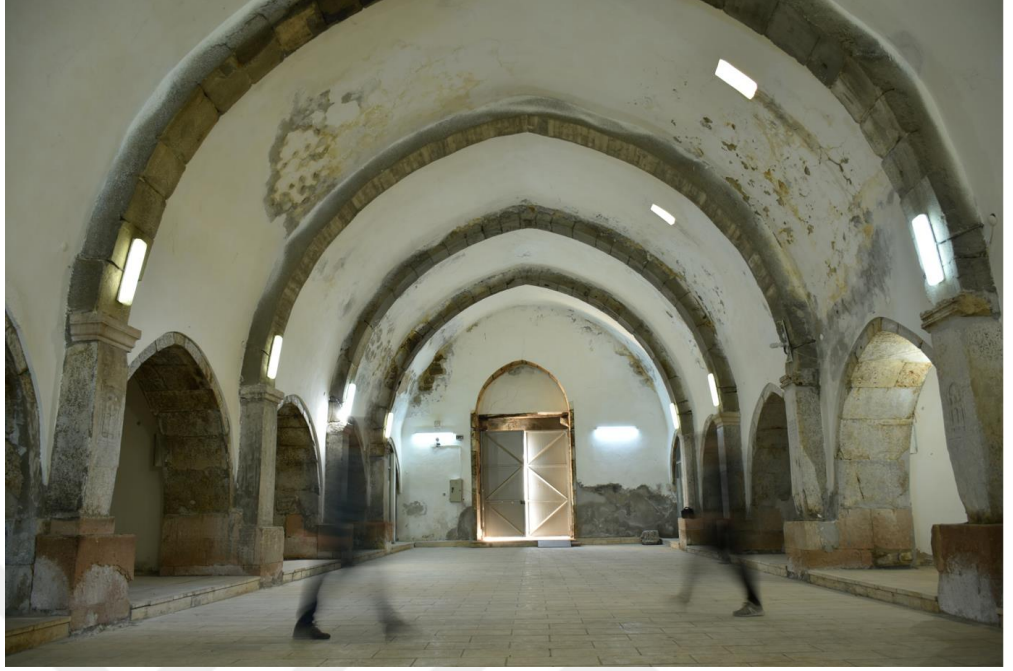
Yapı uzun süredir kullanıma kapalı da olması nedeniyle onarım yapılmamış ve bakımsız bırakılmıştır. İç mekanda genel olarak yüzeylerde bulunan sıva boya dökülmeleri, kılcal çatlaklar, sıva boyalı yüzeylerdeki çürüme, renk değişimi ve lekelenmeler göze çarpmaktadır.

Dökülmelerin bulunduğu kısımlarda yer yer sıva ve boyalarda çürüme ve renk değişimi de görülmektedir. Lekelenmelerin nem ve rutubet oluşumuna bağlı sıvada kullanılan çimento esaslı malzemeye bağlı olduğu görülmüştür. Çürümenin bulunduğu kısımlarda yüzeysel çatlaklar bulunmaktadır.

**Şekil 3.27:** İç mekan genel görünüm sıva-boya bozulmaları (Bayram, 2019)

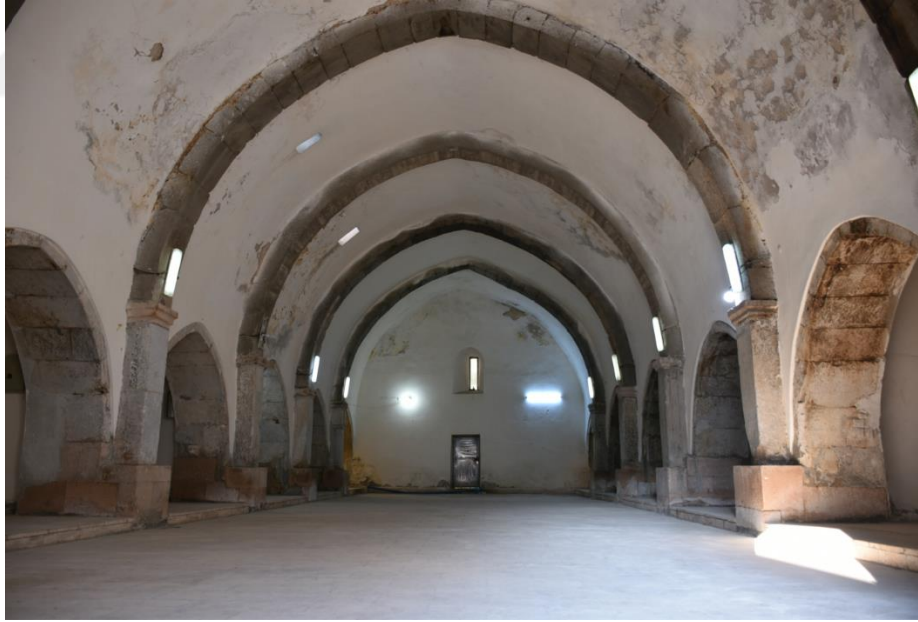
**Şekil 3.28:** İç mekan genel görünüm sıva-boya bozulmaları (Bayram, 2019)

Yapının öncesinde geçirdiği onarım sırasında tüm duvar ve tavan yüzeyleri sıvanarak boyanmıştır. Niteliksiz tamamlanmış bu onarım zamanla nem, bakımsızlık, kullanıcı vb. nedenlerle zarar görmüş ve sıva boya yüzeylerinde renk değişimi, dökülme, çatlak oluşumu vb. bozulmalar meydana gelmiştir. Restorasyon önerisinde tüm sıva boya yüzeylerinin raspalanarak yapıdan ulaştırılması ve özgün dokunun açığa çıkarılması önerilmiştir (bkz. restorasyon projesi).

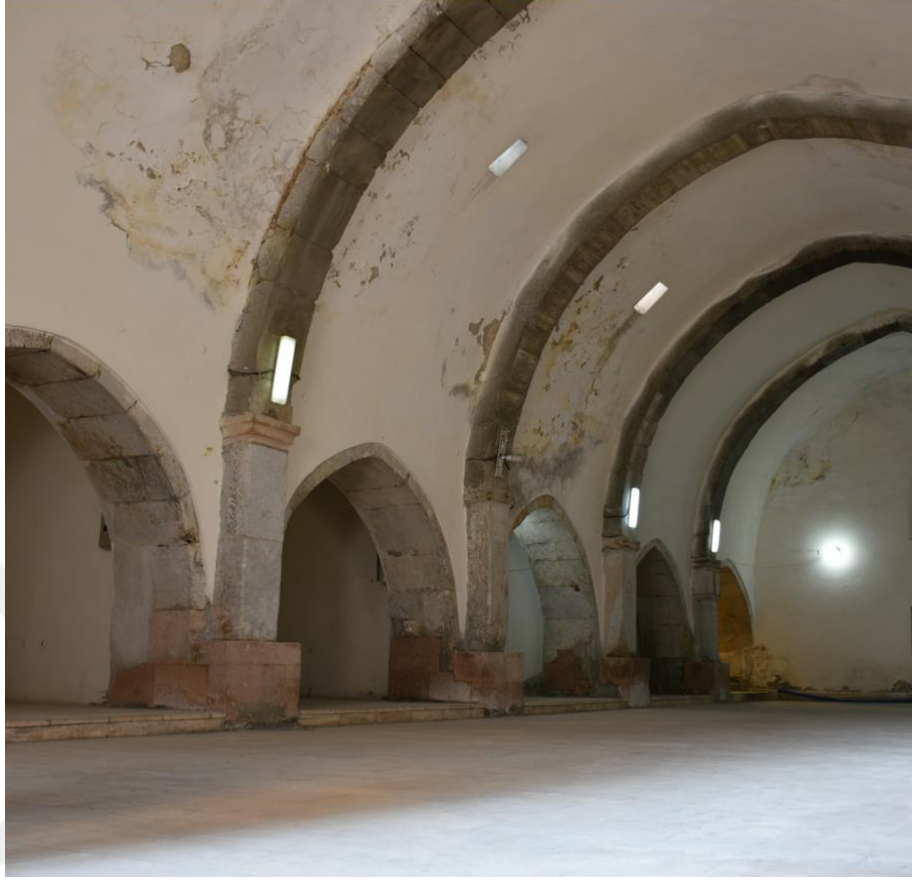
**Şekil 3.29:** İç mekan genel görünüm sıva-boya bozulmaları (Bayram, 2019)

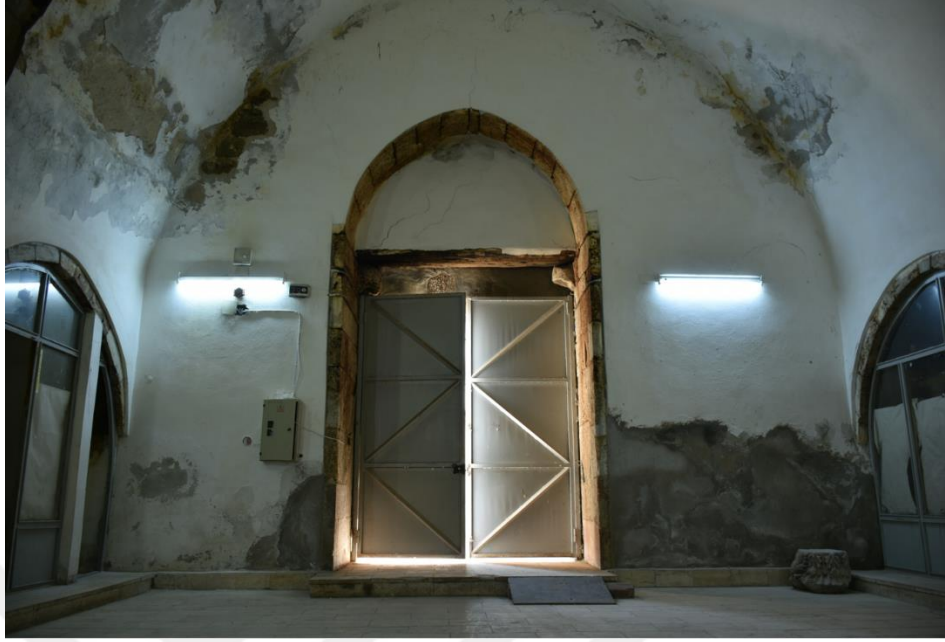
Giriş kapısının sağ yüzeyinde zemine yakın kısımda boyalı olmayan ve sıvalı olan bir yüzey bulunmaktadır. Boya dökülmesinin fazla olduğu bu yüzeyde de sıva üzerinde rutubetlenme sonucu tuzlanma ve lekelenme görülmektedir. Giriş kapısının bulunduğu bu iç cephede yüzey üzerinde kılcal çatlaklar da görülmektedir.

**Şekil 3.30:** Giriş kapısının bulunduğu iç cephe yüzey bozulmaları (Bayram, 2019)
