**RAZİYE SULTAN KERVANSARAYI  
RESTORASYON PROJESİ**

**YÜKSEK LİSANS TEZİ**

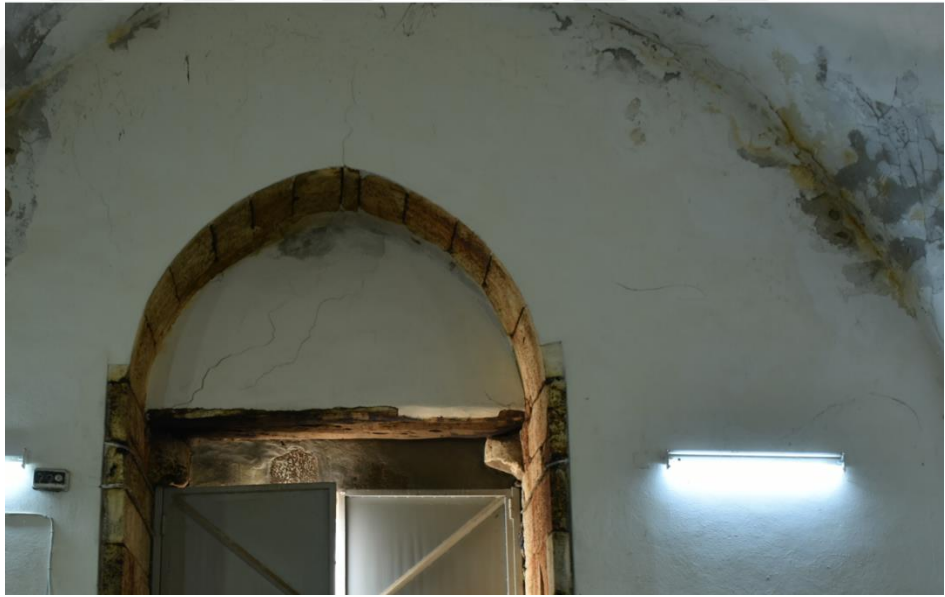
**Şekil 3.31:** Giriş kapısı üstü kılcal çatlaklar (Bayram, 2019)

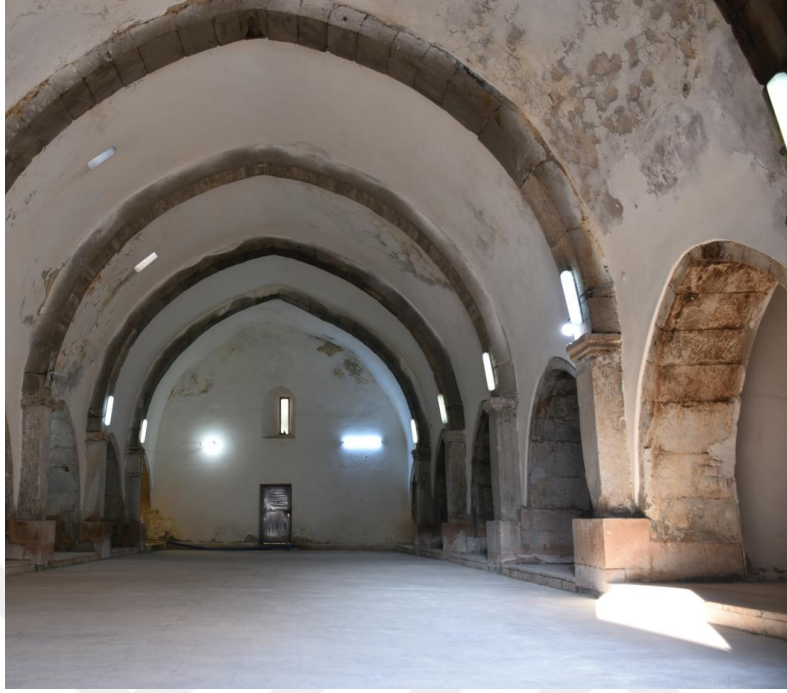
Orta sahnın ile yan sahnınlar arasında tonozu taşıyan sivri kemerler ile yan sahnınlara geçişte kullanılan sivri kemerler yapının geçirdiği restorasyon döneminde açıkta bırakılmış sıvanmamıştır. Bu yüzeylerde taş malzeme üzerinde aşınma, kararma ve lekelenmeler görülmektedir.

**Şekil 3.32:** İç mekan genel görünüm malzeme bozulmaları (Bayram, 2019)

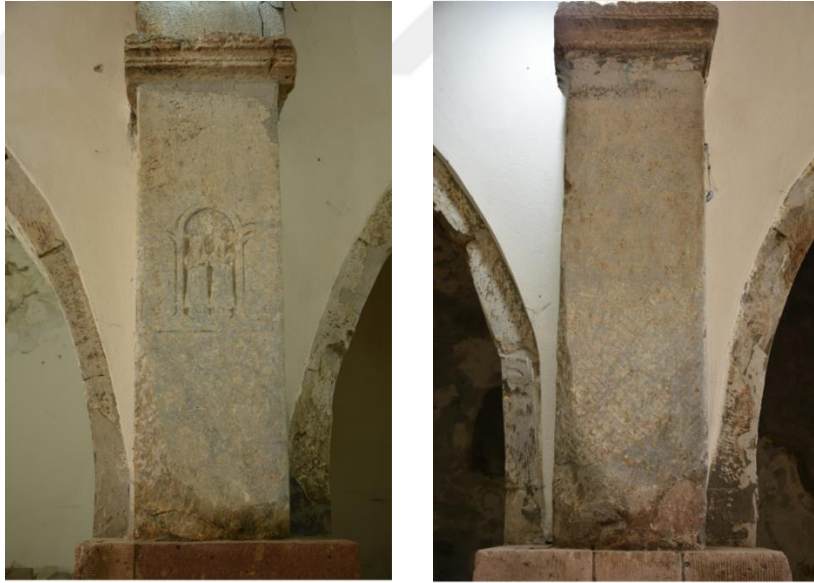
**Şekil 3.33/34:** İç mekan orta sahında bulunan devşirme taş malzemelerin yüzey aşınması (Bayram, 2019)

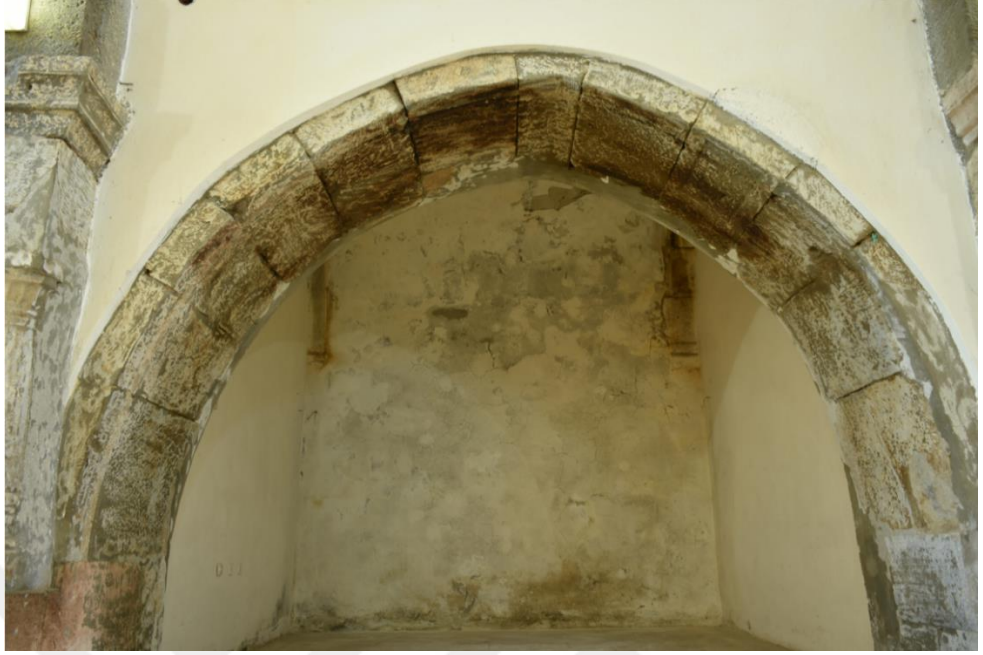
**Şekil 3.35:** İç mekan orta-yan sahin arası sivri kemer taş malzemedede yüzey aşınması (Bayram, 2019)

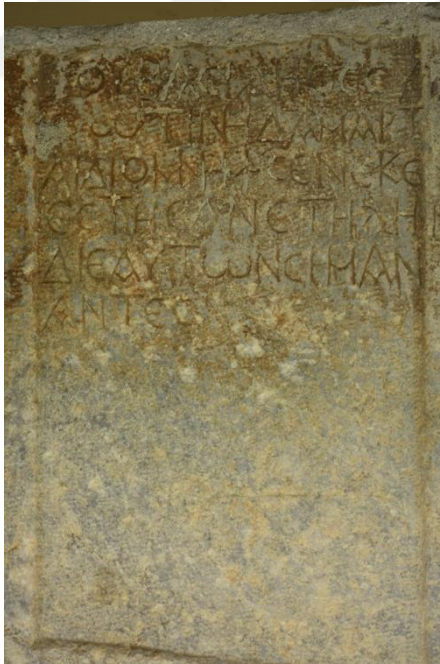
**Şekil 3.36:** İç mekan devşirme taş malzeme yüzey aşınması (Bayram, 2019)

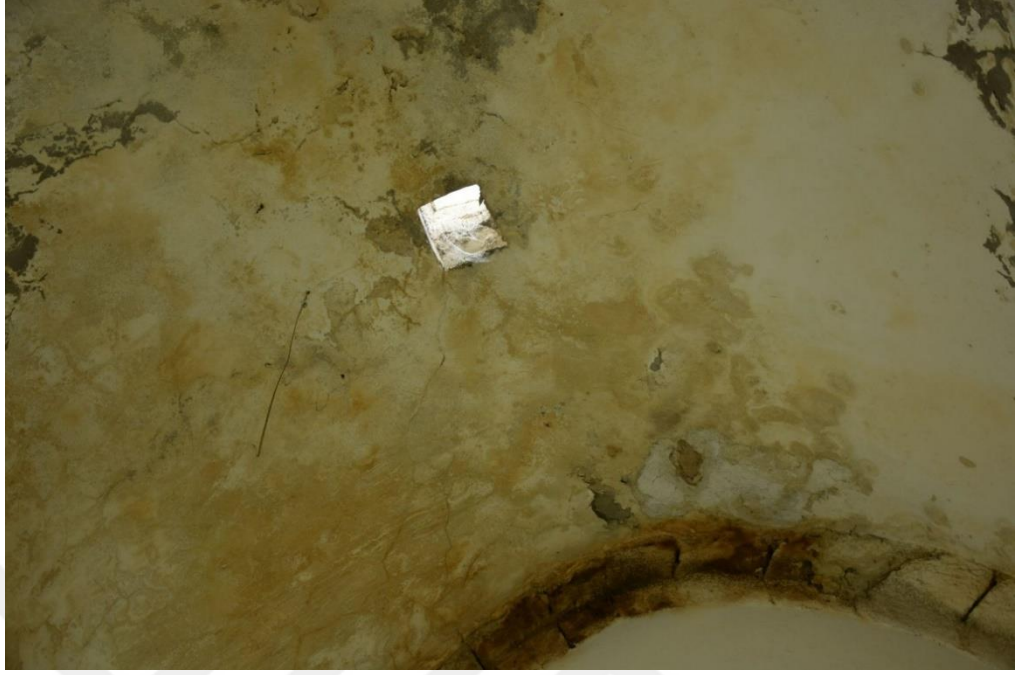
Yan sahinların tavan kısımlarında sıva boya üzerinde renk değişimleri, dökülmeler ve çatlaklar görülmektedir.

**Şekil 3.37:** İç mekan yan sahnın bağımsız bölüm tavanı yüzey bozulması (Bayram, 2019)

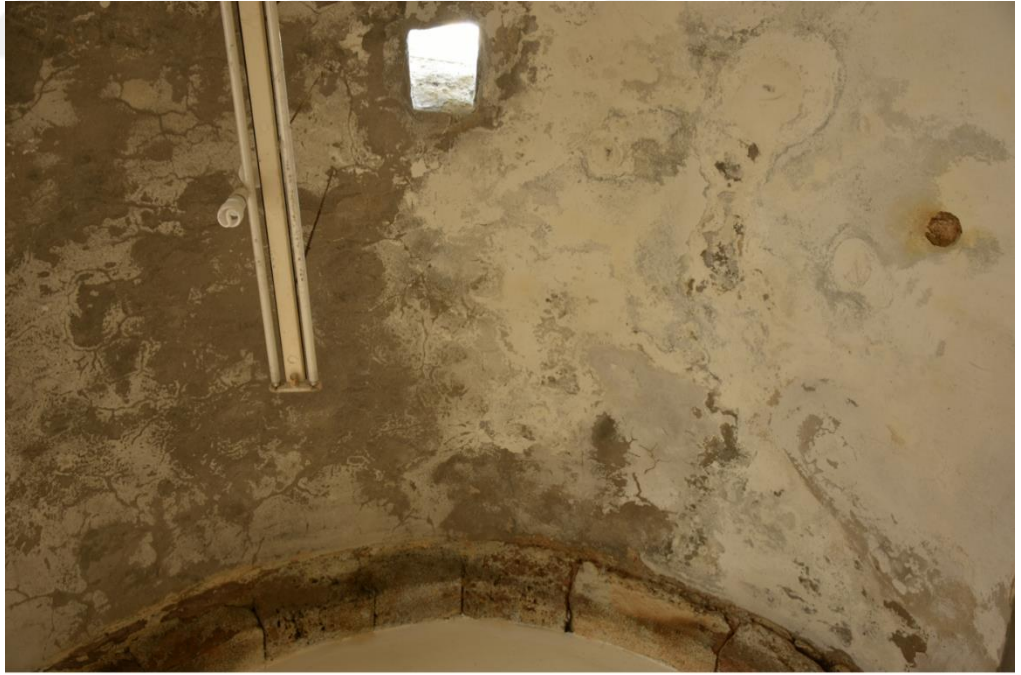
**Şekil 3.38:** İç mekan yan sahnın bağımsız bölüm tavanı yüzey bozulması (Bayram, 2019)

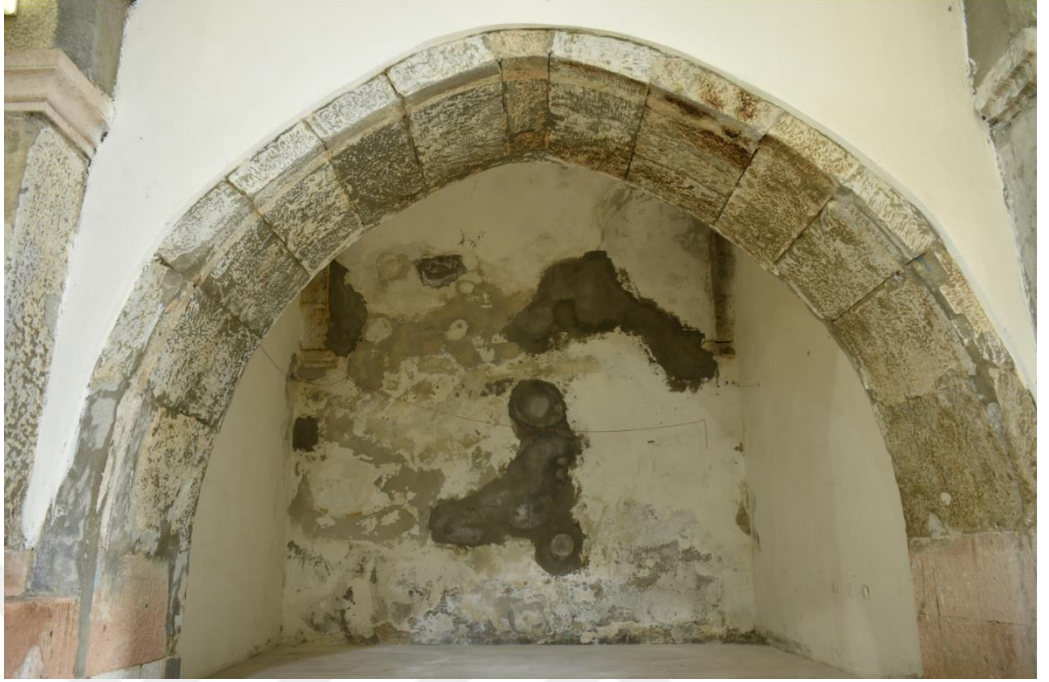
**Şekil 3.39:** İç mekan yan sahin cephe duvarı yüzey bozulması (Bayram, 2019)

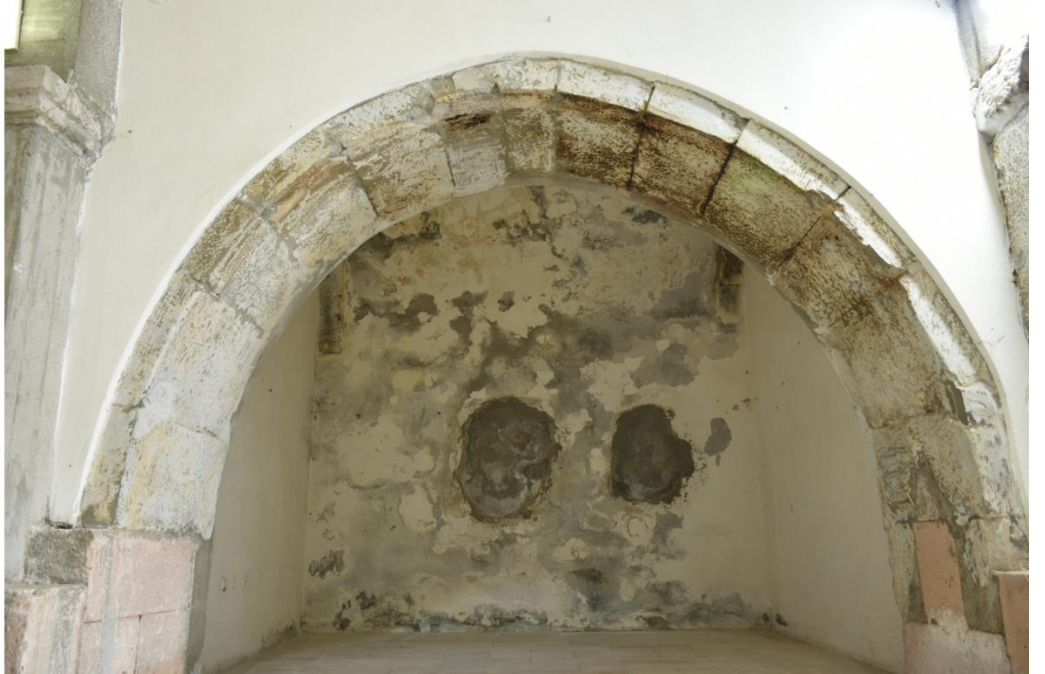
**Şekil 3.40:** İç mekan yan sahin cephe duvarı yüzey bozulması (Bayram, 2019)

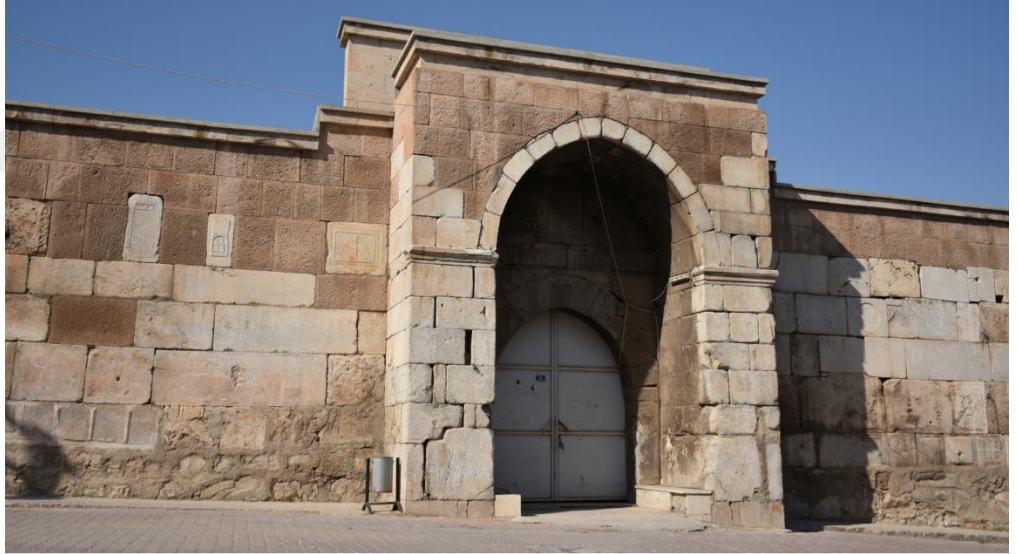
cephesidir, sonrasında ise doğu ve batı cephelerinde yoğunlukla kullanılmıştır. Devşirme malzemeler genellikle düzenli biçimde yerleştirilmiş, bazı yüzeylerde ise taşın şekline göre çevre taşlar düzenlenmiştir. Devşirme taşlar üzerinde aşınma, kararma, parça kaybı, kırılma gibi bozulmalar görülmektedir. Portal üzerinde bulunan taşlarda yoğun olarak kararma vardır. Kesme taşlar üzerinde ise malzeme aşınmaları göze çarpmaktadır. Taş yüzeyleri genel olarak kirli bir görünüme sahip olmakla birlikte bazı taş yüzeyler üzerinde kullanıcı kaynaklı yüzey boyamaları bulunmaktadır.

Tretuvar ve parapet duvar üzerinde bitkilenme ve yosun oluşumu görülmektedir, ayrıca cephelerin zemine yakın kısımlarında derz aralarının çimento esaslı bir harç ile özensiz biçimde doldurulduğu görülmektedir. Zemine yakın yüzeylerde moloz taş kullanımı da cephelerde görülmektedir.

**Şekil 3.41:** Doğu cephesi yüzey aşınmaları genel görünüm (Bayram, 2019)

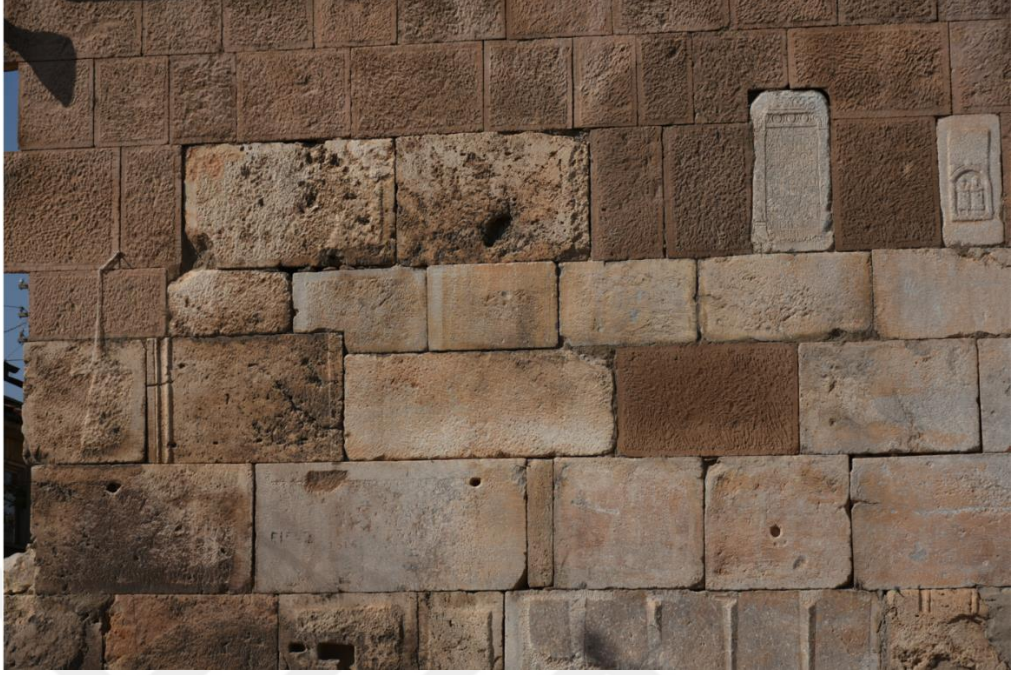
**Şekil 3.42:** Doğu cephesi, yüzey aşınması, parça kaybı (Bayram, 2019)

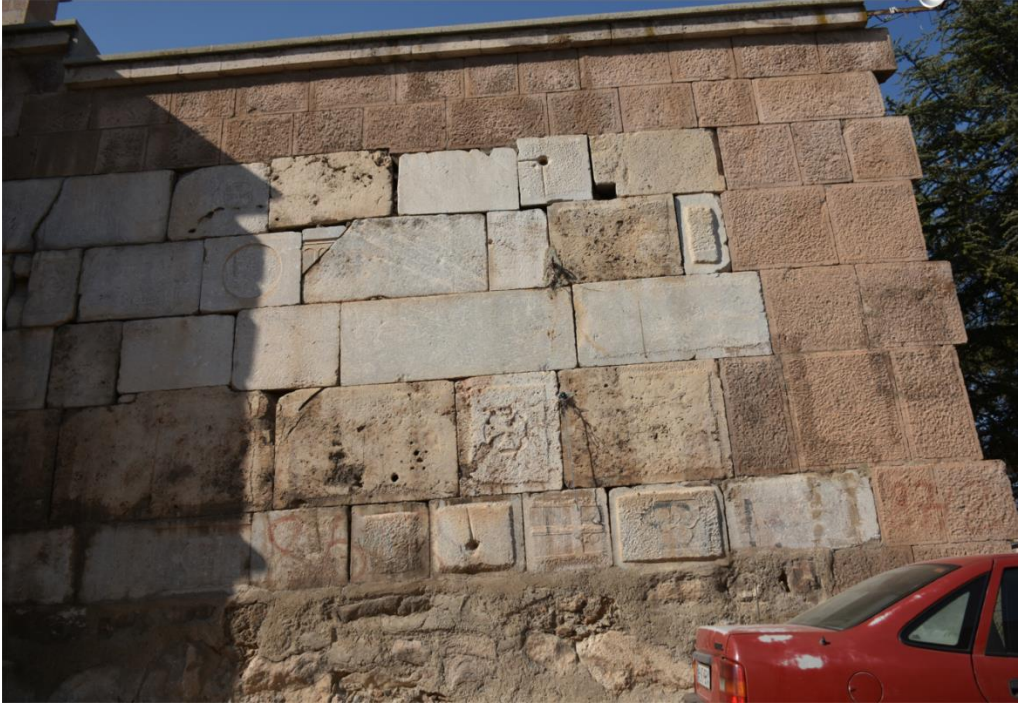
**Şekil 3.43:** Doğu cephesi parça kaybı, kırılması, yüzey aşınması ve yüzey kirliliği (Bayram, 2019)

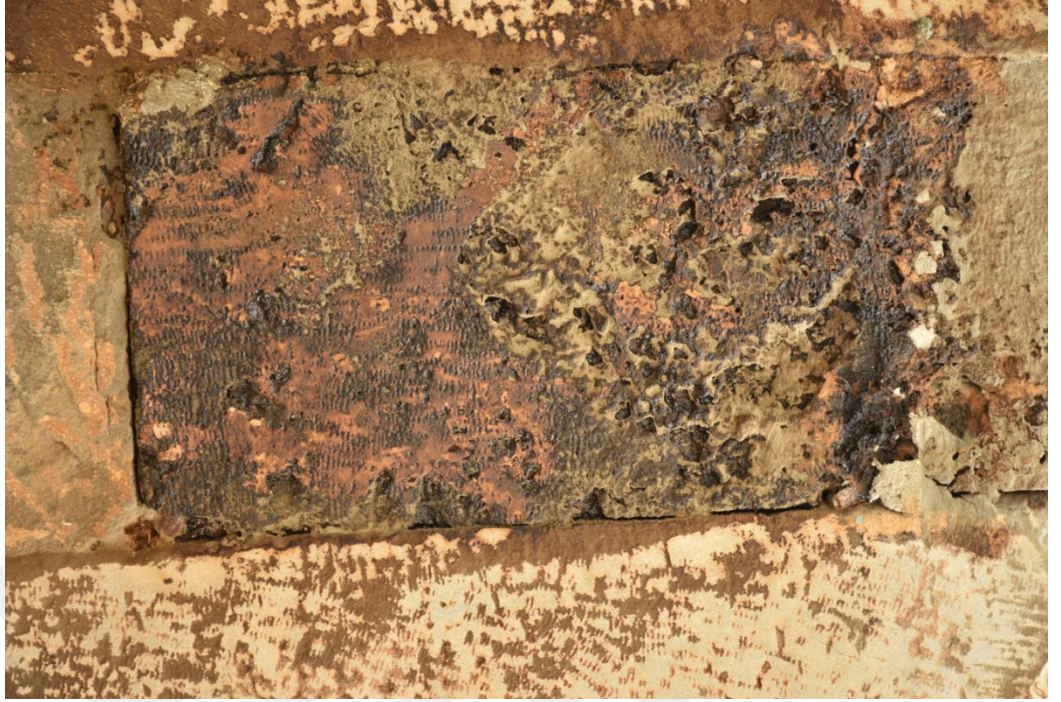
**Şekil 3.44:** Kesme taş yüzey aşınması (Bayram, 2019)

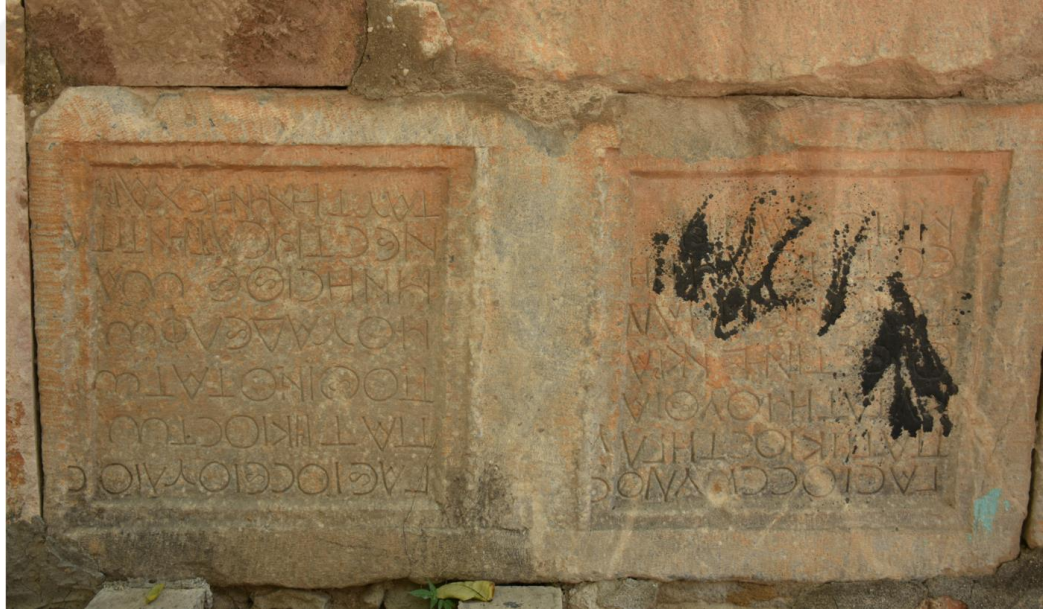
**Şekil 3.45:** Batı cephesi devşirme malzeme yüzey kirliliği (Bayram, 2019)

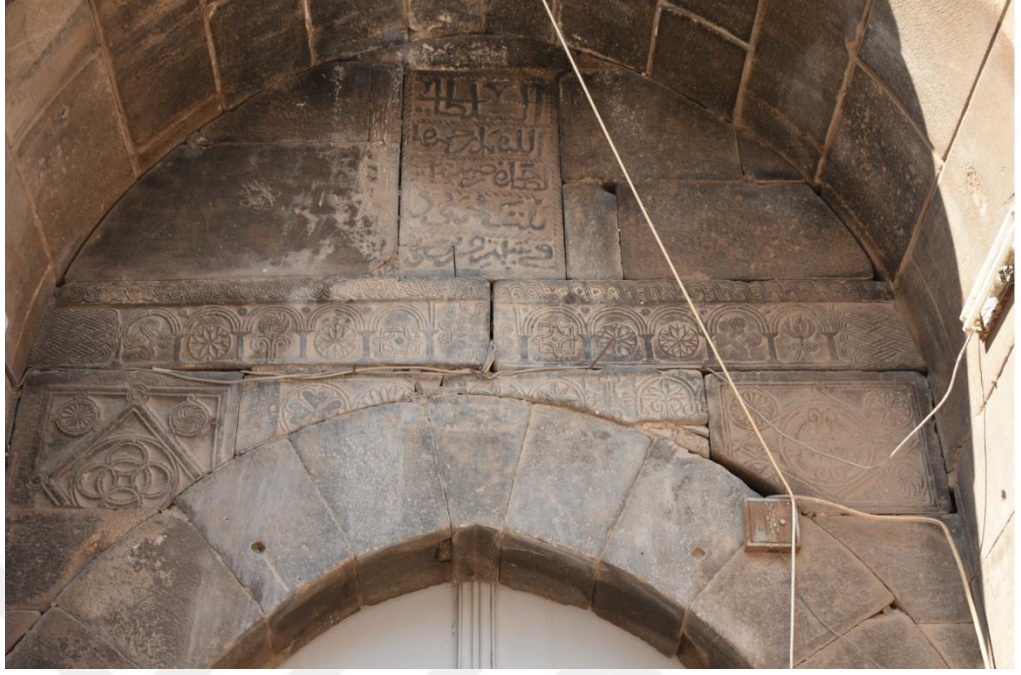
Şekil 3.46: Portal yüzey kararması (Bayram, 2019)

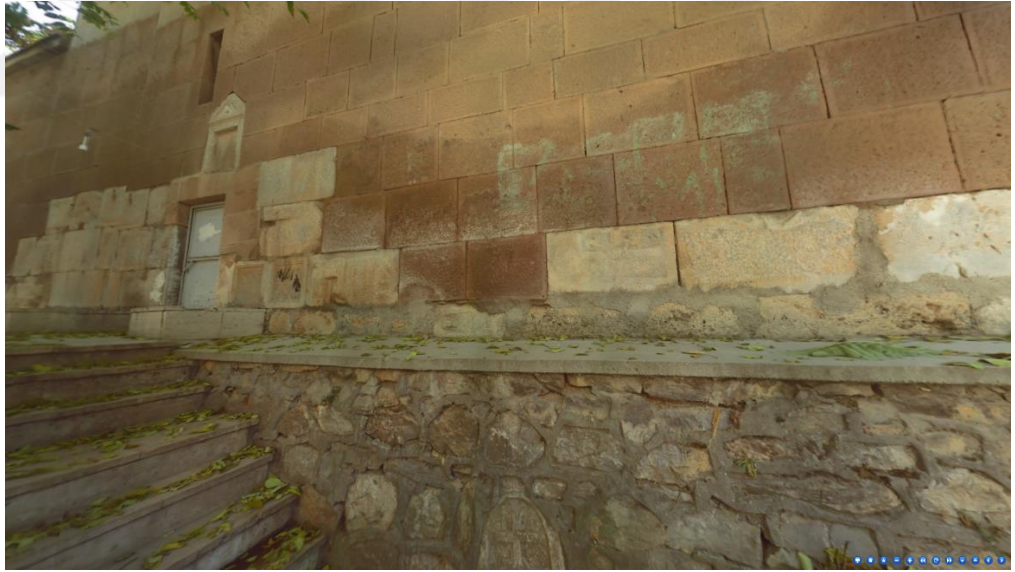
Şekil 3.47: Batı cephesi yüzey bozulmaları, muhdes ekler (Bayram, 2019)

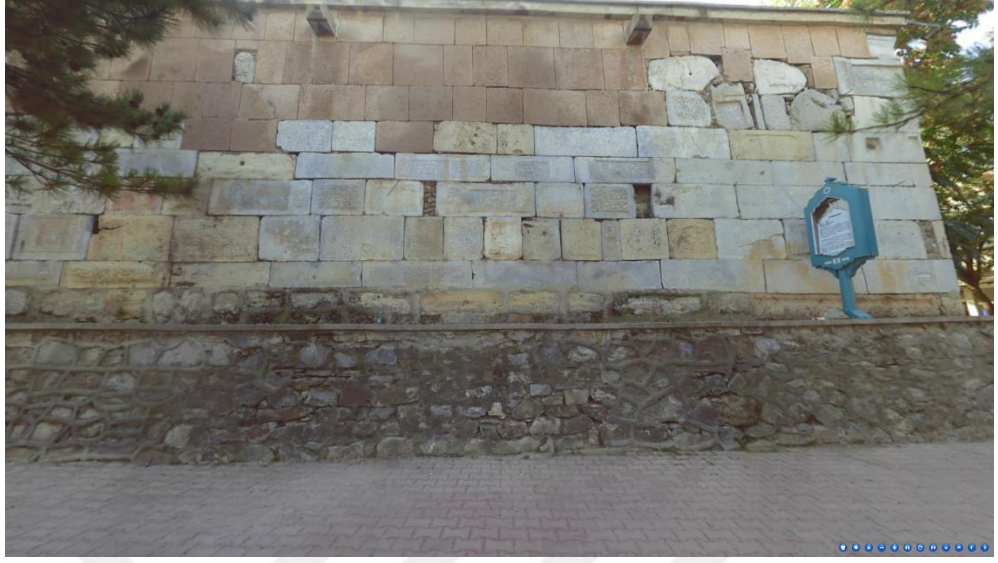
**Şekil 3.48:** Kuzey cephesi yüzey bozulmaları (Bayram, 2019)

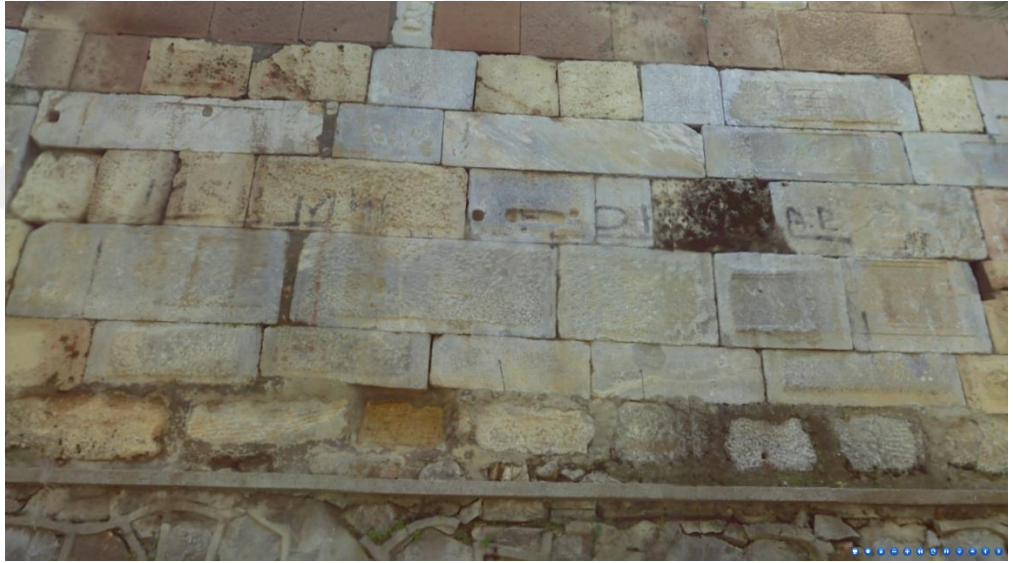
**Şekil 3.49:** Kuzey cephesi yüzey bozulmaları (Bayram, 2019)

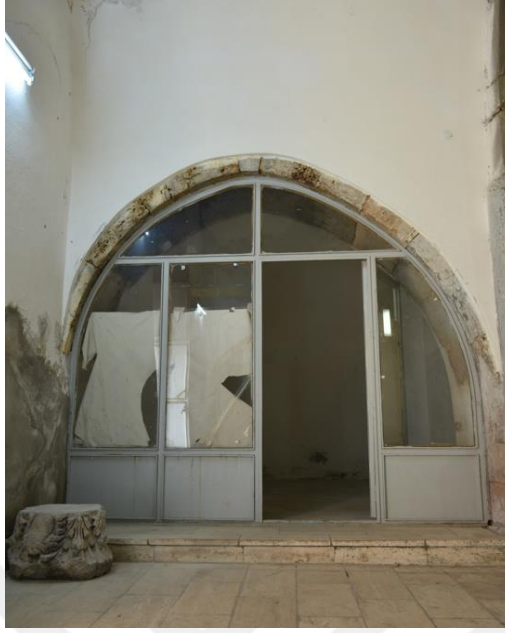
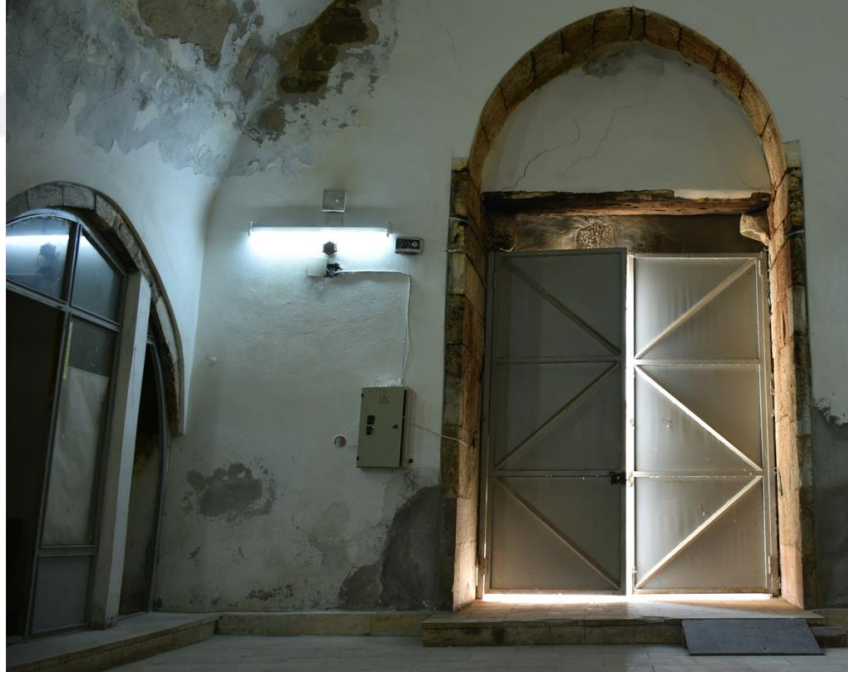
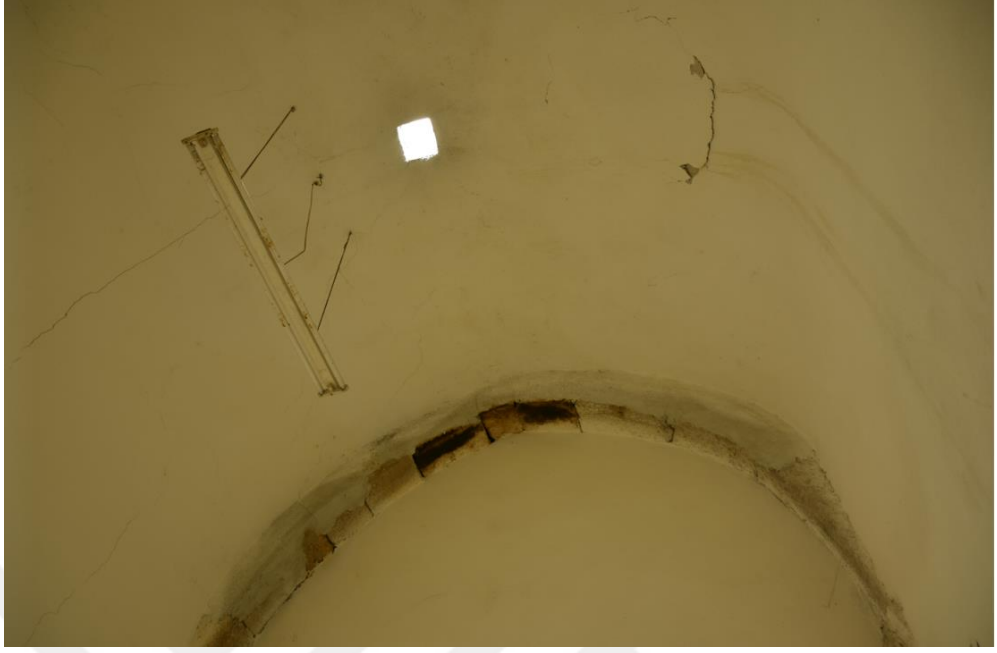
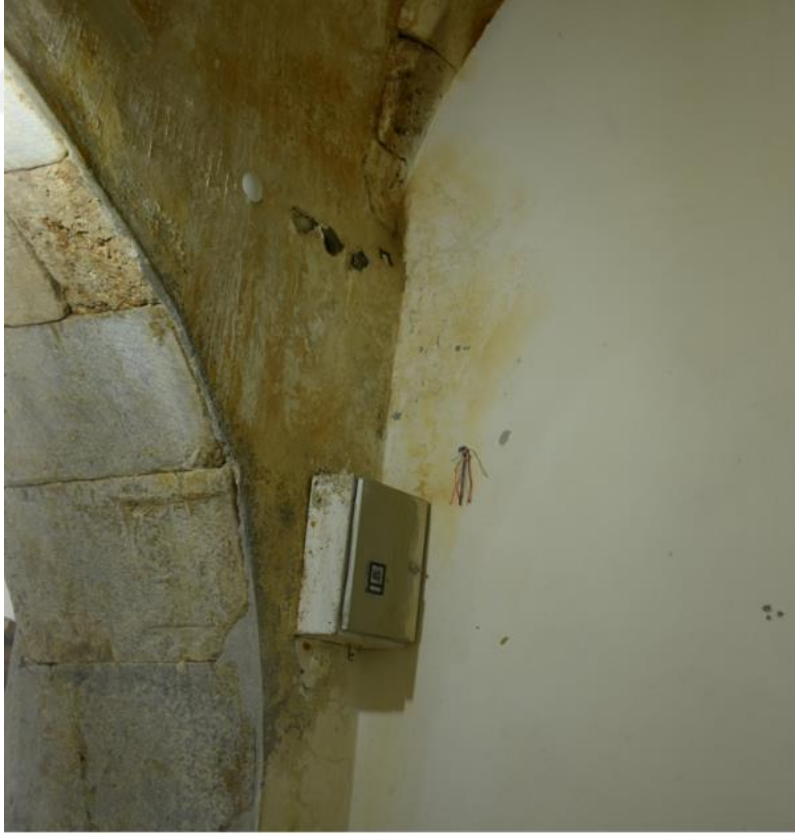
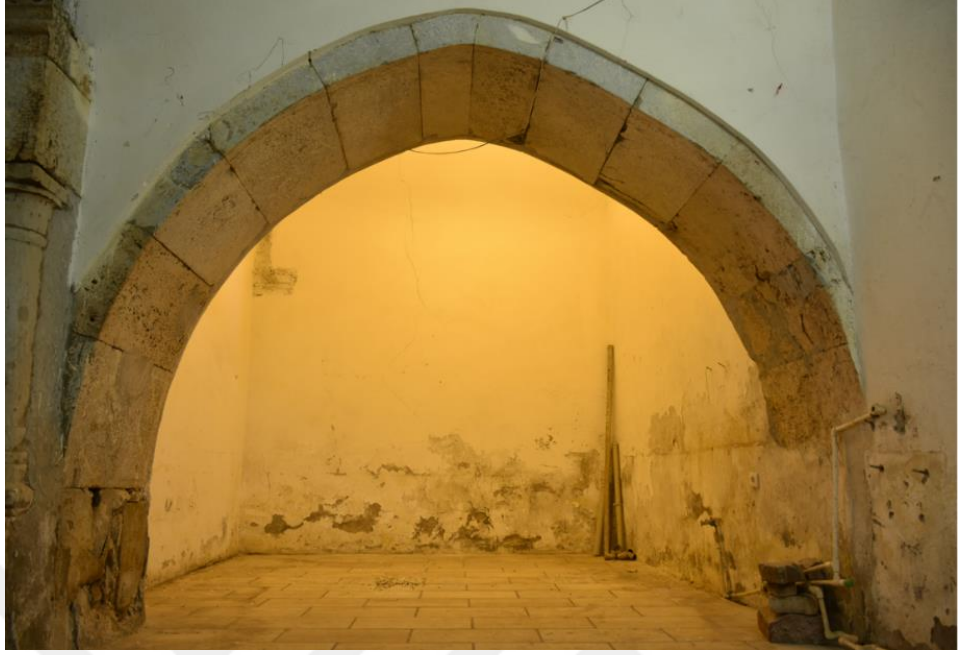
Yapıda yanlış onarımlar sonucu ortaya çıkan birçok imalat bulunmaktadır. Yan sahnelerde oluşturulan bağımsız bölümlerin girişlerine metal-cam malzeme ile doğrama eklenmiştir. Hana elektrik tesisatı çekilmiş ve her bir bağımsız bölüme ve orta sahına ayrı sigorta kutusu konulmuştur. Elektrik tesisatına ait kablolar ve armatürler özensiz biçimde yapıya eklenmiştir. Bir bağımsız bölüme sıhhi tesisat çekilmiş ve borular açıktan götürülmüştür. Yapının özgünlüğüne aykırı olan bu yanlış uygulamalar yapıya zarar vermektedir.

Şekil 3.50: İç mekan muhdes ekler (Bayram, 2019)

Şekil 3.51: İç mekan muhdes ekler (Bayram, 2019)

**Şekil 3.52:** İç mekan muhdes ekler (Bayram, 2019)

**Şekil 3.53:** İç mekan muhdes ekler (Bayram, 2019)

**Şekil 3.54:** İç mekan muhdes ekler (Bayram, 2019)

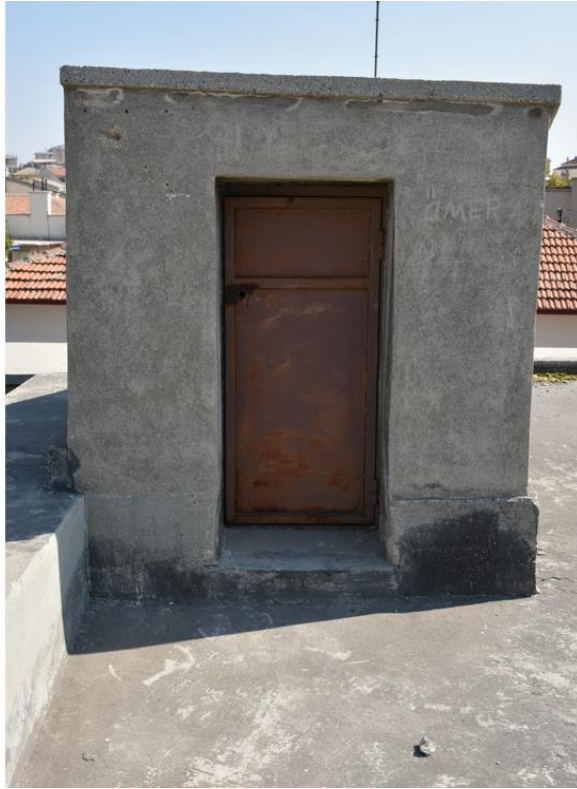
Çatıya ulaşımında kullanılan muhdes merdiven için çatıda oluşturulan kapalı alan yapı üzerinde kötü bir görünüme sahiptir.

**Şekil 3.55:** Çatı muhdes ekler (Bayram, 2019)

Yapının çatısında bulunan muhdes ekler kaldırılacaktır. Zeminindeki bozulmaya uğramış şap ile üzerindeki kaplama ve çevre duvarları üzerinde tamamlanan parapet harpuşa imalatlarının bertaraf edilmesi ile koruma kurulunun görüşü alınarak çatı üst örtüsü yenilenmelidir. Üst örtü için hem uygulama kolaylığı sağlayacak olması hem de yapının dış etmenlerden korunmasına pozitif katkı sağlaması düşünülerek kurşun kaplama önerilmektedir. Çatıya ait imalatlar kapsamında zarar görmüş kırık ve çatlakların bulunduğu çörlenler de yenilenmelidir. Bununla birlikte yapının abidevi şekilde tamamlanmış taç kapısının ise çatı gabarisi de dikkate alınarak yapının karakterine aykırı olmayacak şekilde çağdaş bir malzeme ile tamamlanması önerilmektedir.

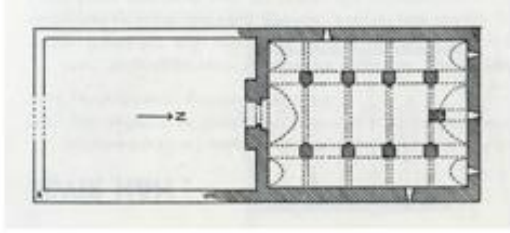
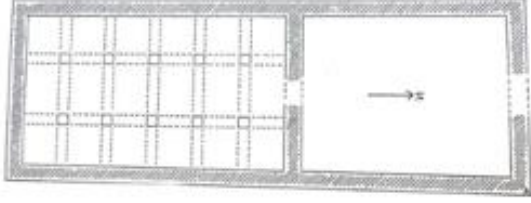
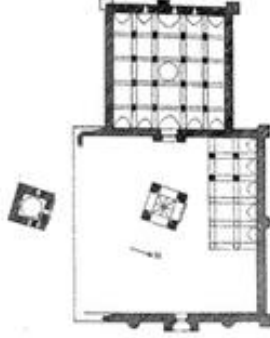
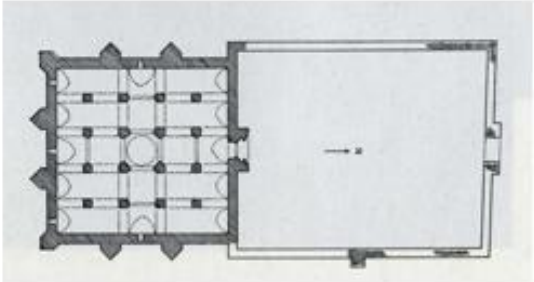
Kadın Hanı ile yaklaşık aynı tarihlerde yapılmış Dokuzun Hanı (1210) karma plan tipli ve avlu ile kapalı kısmı birbirine yaklaşık olarak eşit şekilde yapılmış bir kervansaraydır (İlter, 1969, s.19). Kapalı kısmı Kadınhanı'na benzer nitelikte orta sahnı daha geniş olacak şekilde üç sahna bölünmüştür.

Argıt Han, üzerinde kitabe bulunmadığı için tarihlendirilememiş ancak vakfiyelerden edinilen bilgiyle 1201 yılında yaptırıldığı anlaşılmıştır. Devşirme malzemelerle yapıldığı bilinen hanın temel izleri ve duvar parçalarından yola çıkılarak karma plan tipli bir han olduğu anlaşılmaktadır. Yine Kadın Hanı gibi kapalı kısmı üç sahına bölünmüş ve her bir dizide beşer adet paye ile üst örtü taşınmıştır (URL-14)

İshaklı Hanı 1249 yılında bir vezir Sahipata tarafından sultan hanı olarak yaptırılmıştır. Karma plan tipli olması ile birlikte sultan hanı özelliklerini de beraberinde taşımakta ve avlusunda bir adette mescit bulunmaktadır (İlter,1969,

Şekil 4.1: Karma tip plana sahip kervansaray örnekleri (Bayram, 2022)

Çay Han ise 1278 yılında yaptırılmış karma tipli bir yapıdır (İlter, 1969). Avlu ve kapalı kısmı kareye yakın dikdörtgen plana sahip olmakla birlikte avlu kısmı kapalı kısımdan daha büyüktür.

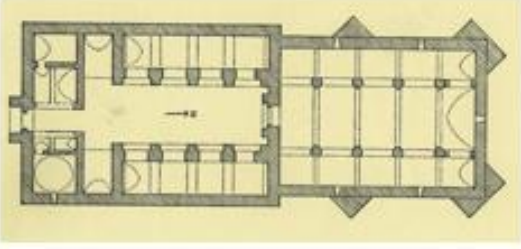
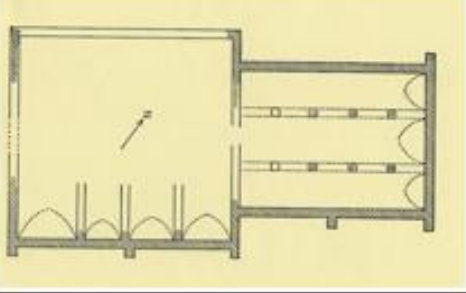
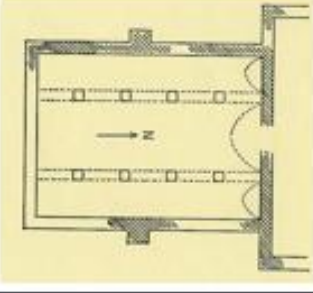
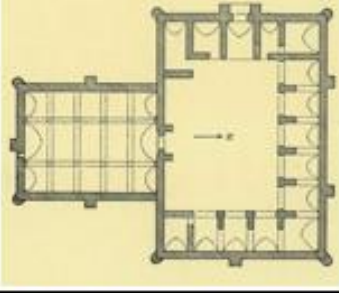
Raziye Sultan Kervansarayı açık kısmının kapalı kısmından daha büyük olması yönüyle dönem kervansaraylarından Alay Han, Sultan Hanı (Aksaray), Mahperi Hatun Hanı, Kesikköprü Hanı, Ağzıkara Han, Pınarbaşı Han, Ertokuş Han, Çardak Han, Hekim Han vb. hanlar ile de benzer özellikler göstermektedir (İlter, 1969, s.14-59). Bununla birlikte hem kapalı kısmının üç sahnalı olması olması hem de dikdörtgen plana sahip olması yönüyle benzerlik gösterdiği yapılar tespit edilmiş aşağıdaki tabloda sıralanmıştır (Şekil 5.2).

**Şekil 4.2:** Karma tip planlı, kapalı kısmı üç sahnı ve avlu kısmı daha büyük olan kervansaray örnekleri (Bayram, 2022)

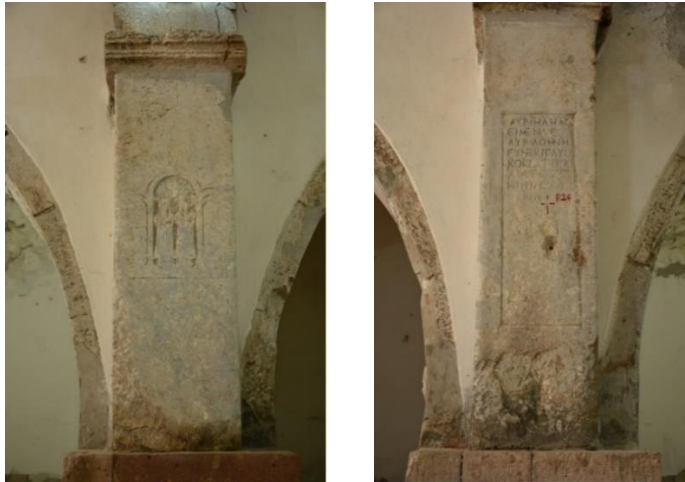
Hanlar genellikle sade, dışa kapalı ve süslemeden uzak biçimde olmalarıyla beraber Selçukluların dini ve sivil diğer yapılarında da genel olarak görüldüğü gibi süsleme taş kapıda karşımıza çıkmaktadır (Öney, 1992, s.9). Kadınhanı da genel olarak süslemeden uzak sade bir yapıdır. Portal üzerinde bulunan devşirme malzemeler ve abidevi şekilde cepheden taşınması ile yapının dikkat çekici yönü olarak değerlendirilebilir. Bununla birlikte özellikle yoğun biçimde yol cephesinde kullanılan devşirme malzemeler yapıya hareket kazandırmaktadır. Hanın iç kısmında ise antik döneme ait sütunlar kullanılmıştır.

**Şekil 4.3/4:** Kadın Hanı iç mekana ait devşirme taş sütun örnekleri (Bayram,2019)

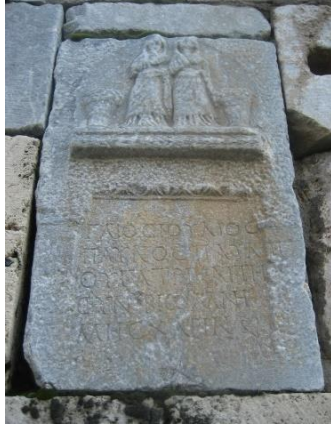
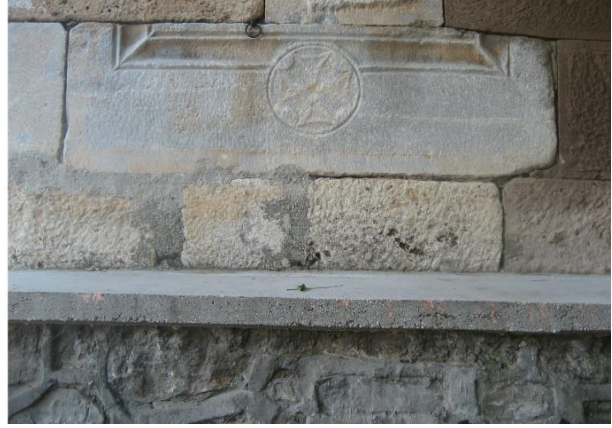
**Şekil 4.5/6:** Kadın Hanı cephelerden devşirme taş örnekleri (Bayram,2019)

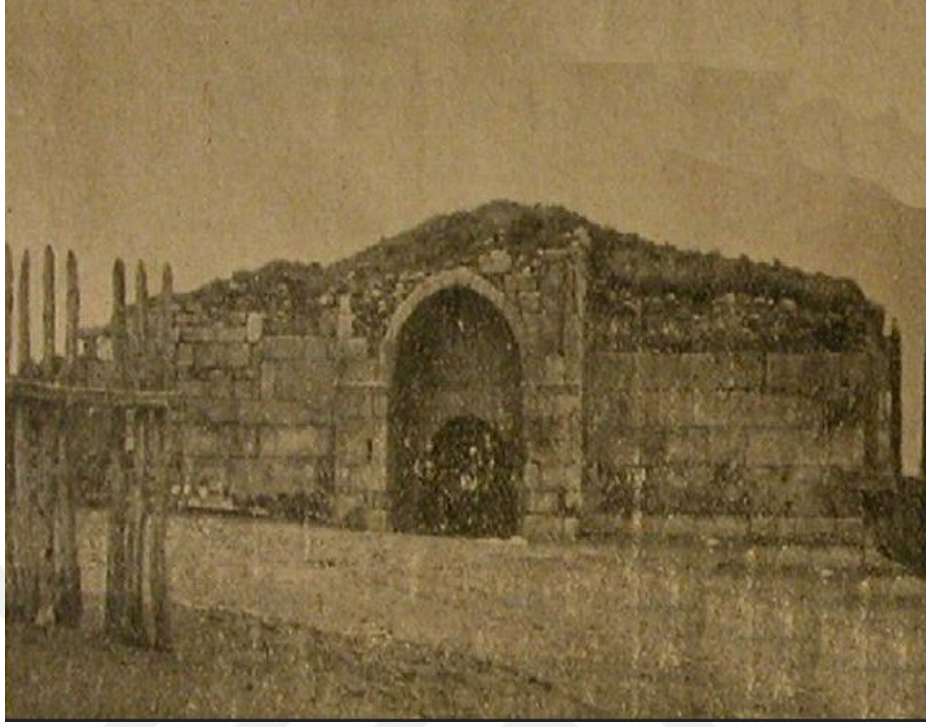
Hana ait ulaşabildiğimiz en eski görsel 1936 yılına aittir. Avlu kısmının bu dönemde de bulunmadığı, tonoz üst örtünün moloz taş ile oluşturulduğu ancak üst örtü de yer yer çökme ve kayıpların olduğu, toprak tabakanın üst örtüye hakim olduğu ve toprak üzerinde ise yoğun bitkilenme olduğu görülmektedir. Portalin ise sol kısmı yıkılmış durumdadır.

**Şekil 4.8:** 1930lu yıllarda Raziye Sultan Kervansarayı

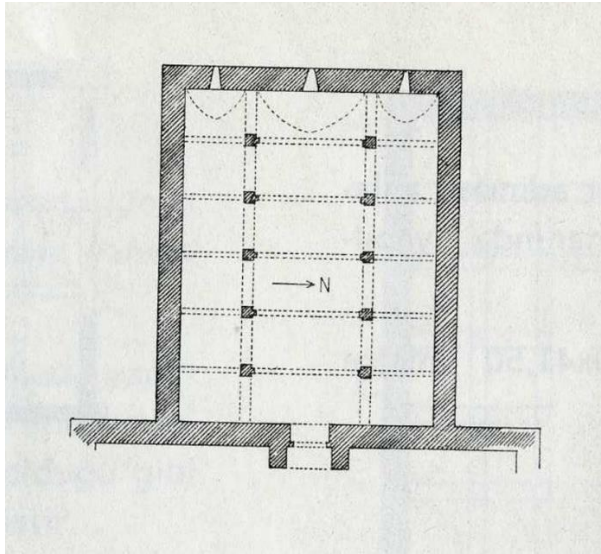
Kurt Erdmann'a ait Anadolu Selçuklu kervansarayları katalog çizimlerinde Kadın Hanı'na ait plan rölövesi aşağıdaki gibidir. Kapalı kısmın tek bir mekan şeklinde oluşturulmuş olduğu, orta sahını daha geniş olmak üzere üç sahna bölündüğü ve T formulu 10 adet ayak bulunduğu görülmektedir. Batı cephesinde bulunan üç adet şevli açıklıkta yine bu çizimde yer almaktadır.

**Şekil 4.9:** Kadın Hanı planı (Erdmann, 1976)

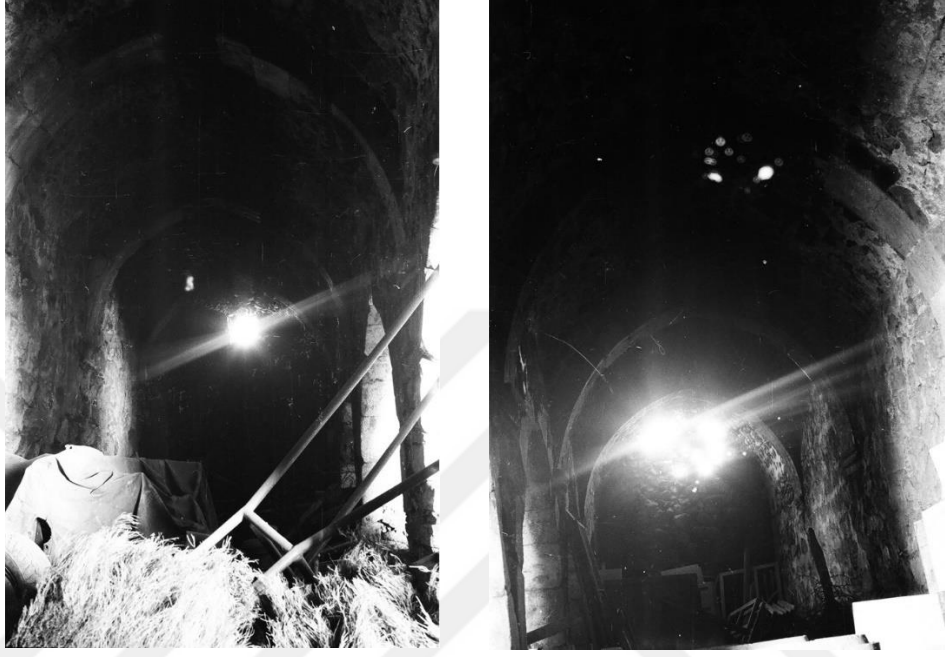
VBM arşivlerinden edinilen, kesin tarihi bilinmemekte birlikte restorasyon öncesi olduğu anlaşılan görseller ise yan sahından çekilmiştir. Restorasyon ile birlikte yan sahında kemerler arasına bölücü duvarlar örülmüştür.

**Şekil 4.13/14:** 1987 öncesi Kadın Hanı iç mekan yan sahnın (VBM)

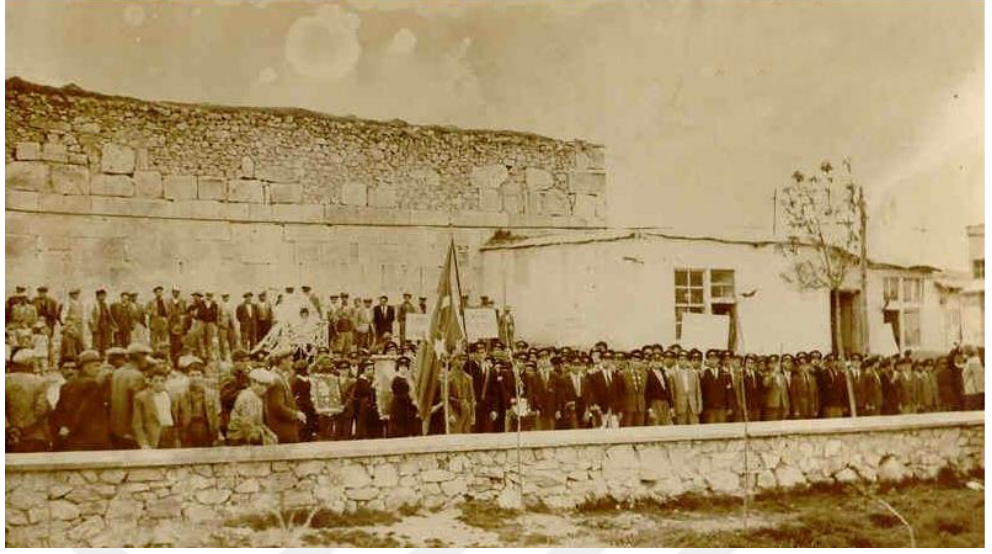
Hanın kuzey cephesinde eski hükümet konağı önünde çekildiği söylenen 1961 tarihli bu fotoğrafla hanın üst örtüsünün moloz taş ile oluşturulduğu görülmektedir. Hanın kuzey cephesinin batı cephesi birleşimi köşesinde bulunan yapının ne olduğu bilinmemektedir. 1980 yıllarında yapılan restorasyonda varlığından bahsedilmeyen ve fotoğraflarda bulunmayan bu yapının 1960-1980 yılları arasında yıkılmış olması gerekmektedir.

**Şekil 4.15:** 1961 yılında Raziye Sultan Kervansarayı (VBM)

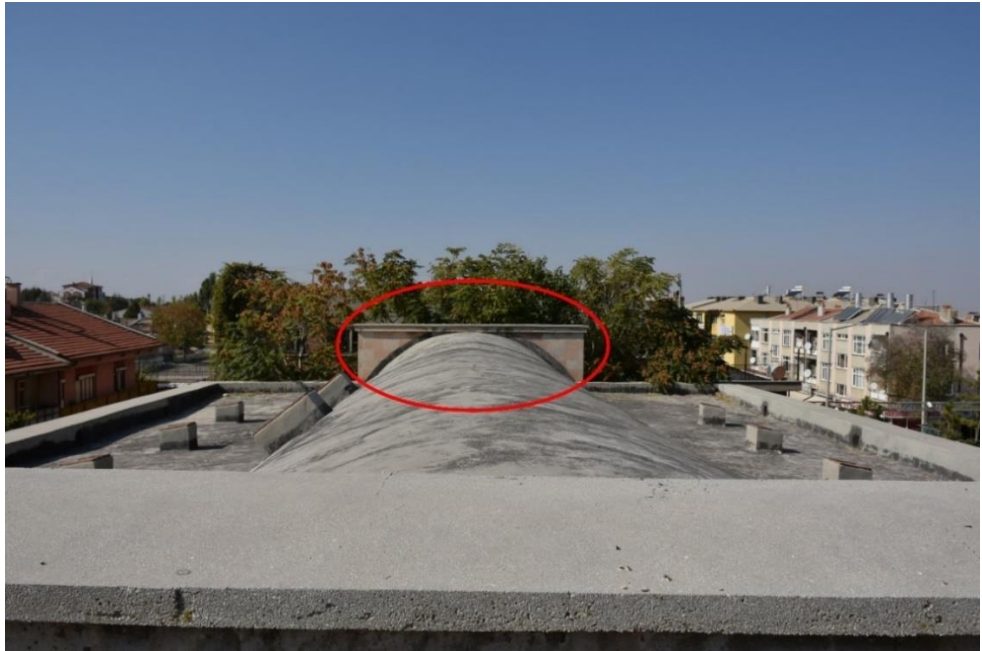
Onarım raporunda ve restorasyona ait fotoğraflarda yer almayan ve ne zaman tamamlandığı hakkında bilgi edinilemeyen batı ve doğu cephelerinde orta sahin tonozunun bitişine birer adet kalkan duvar eklenmiştir. Bununla birlikte doğu cephesinde portal ile cephe arasında ikinci bir kademelenme bulunmaktadır. Kalkan duvarlar ile beraber yapılması muhtemel olan bu kademelendirmenin işlevi ve yapım tarihi hakkında veri elde edilememiştir. Bu duvarların ve yükseltinin işlevi kontrol edilerek kaldırılması önerilmektedir.

**Şekil 4.22:** Kadın Hanı çatı muhdes kalkan duvar (Bayram, 2019)

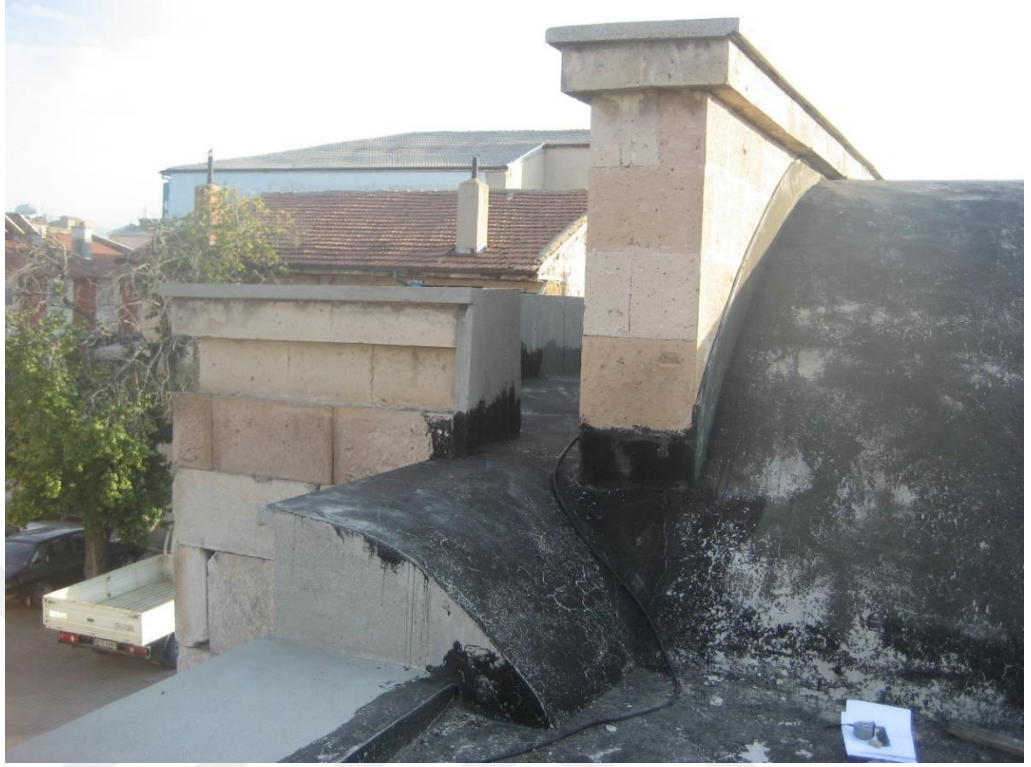
Şekil 4.23: Kadın Hanı çatı muhdes kalkan duvar detayı (VBM, 2014)

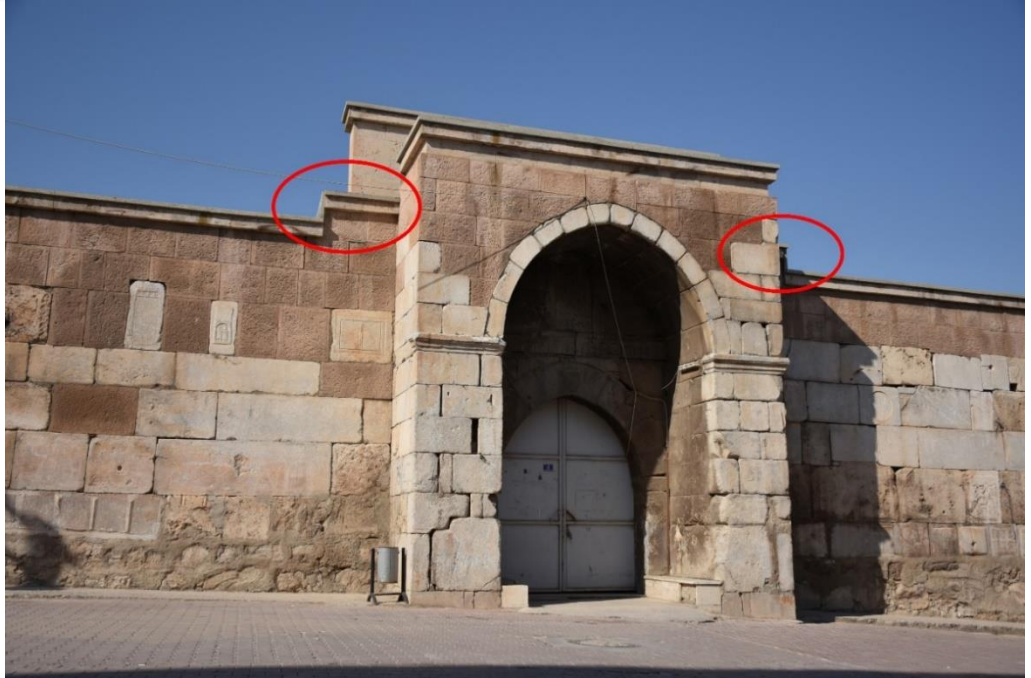
Şekil 4.24: Kadın Hanı doğu cephesi kademelendirmesi (Bayram, 2019)
