**RAZİYE SULTAN KERVANSARAYI  
RESTORASYON PROJESİ**

**YÜKSEK LİSANS TEZİ**

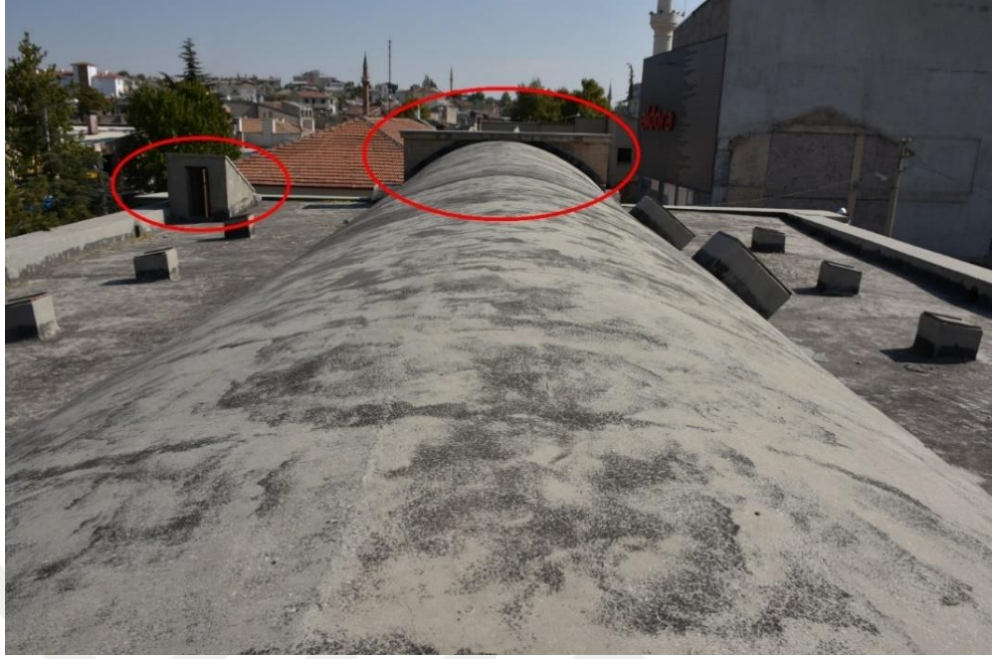
**Şekil 4.25:** Kadın Hanı çatı muhdes kalkan duvar ve merdiven üstü kapalı mekan (Bayram, 2019)

Çatının üst örtüsü için onarım raporunda şap ile doldurularak demirli mozaik kaplama yapılacağı, yine bir başka raporda ise şap üstünde yalıtımlı bir malzeme kullanılması gerektiği belirtilmiştir. Bununla birlikte yapıda cephe duvarları üstünde betonarme bir parapet ve harpuşa yapılmıştır. Restitüsyonda muhdes olan bu imalatların kaldırılması önerilmektedir.

Yapının çatısında bulunan muhdes ekler kaldırılacaktır. Zeminindeki bozulmaya uğramış şap ile üzerindeki kaplama ve çevre duvarları üzerinde tamamlanan parapet harpuşa imalatlarının bertaraf edilmesi ile koruma kurulunun görüşü alınarak çatı üst örtüsü yenilenmelidir. Üst örtü için hem uygulama kolaylığı sağlayacak olması hem de yapının dış etmenlerden korunmasına pozitif katkı sağlaması düşünülerek kurşun kaplama önerilmektedir. Çatıya ait imalatlar kapsamında zarar görmüş kırık ve çatlakların bulunduğu çörlenler de yenilenmelidir. Bununla birlikte yapının abidevi şekilde tamamlanmış taç kapısının ise çatı gabarisi de dikkate alınarak yapının karakterine aykırı olmayacak şekilde çağdaş bir malzeme ile tamamlanması önerilmektedir.

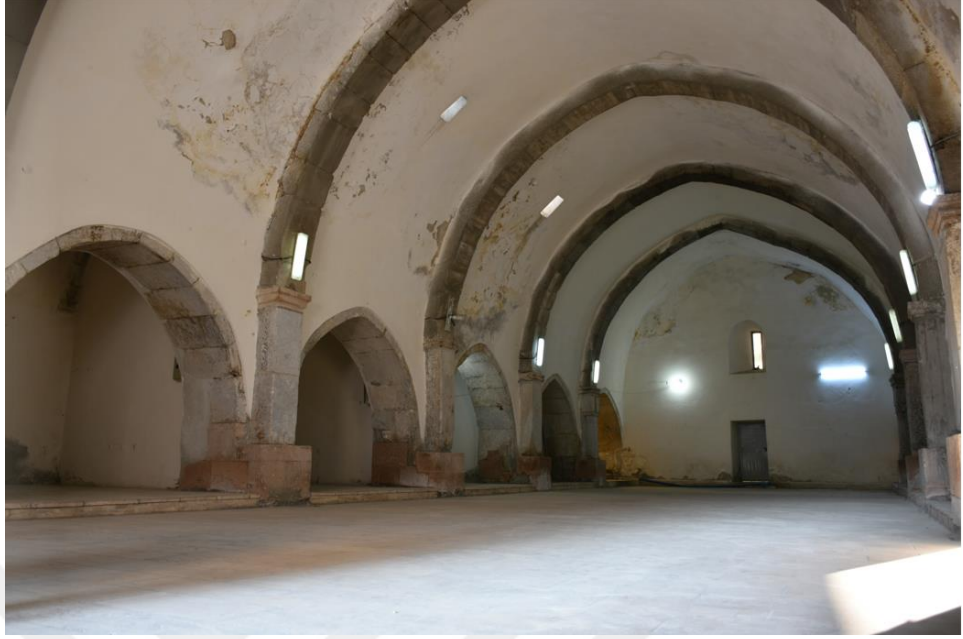
Han orta sahnini daha geniş olmak üzere üç sahından oluşmaktadır. Yan sahninlerin üst örtüyü taşıyan payeleri ile kuzey-güney duvarları arasındaki sivri kemerleri altına bölücü duvarlar örülmüş ve altışar adet bağımsız bölüm oluşturulmuştur. Her bir bölümün orta sahından girişine metal-cam doğrama önerilmiştir ancak mevcutta yalnızca taç kapının yanındaki birer adet bölümde bu doğramalar görülmektedir. Restitüsyon önerisinde öncelikle bu bölücü duvarlar bertaraf edilmeli ve metal-cam doğramalar kaldırılmalıdır.

**Şekil 4.26:** Kadın Hanı iç mekanda oluşturulan bağımsız bölümler ve muhdes kapı (Bayram, 2019)

Yapının yan sahınlarında bağımsız bölümler oluşturmak amacıyla sivri kemerler altına yapılmış bölücü duvarlar kaldırılmalıdır. Bu duvarlar taşıyıcı niteliği

olmayan mahal bölüntüsü için imal edilmiş duvarlardır. Duvarlar öncelikle yoklanarak sivri kemerler ile bağlantısı kontrol edilmelidir. Bölücü duvarlar yapıdan uzaklaştırılırken sivri kemer ve beden duvarlarına zarar verilmemelidir. Yıkılan duvar kalıntıları yapıdan kontrollü biçimde uzaklaştırılmalıdır.

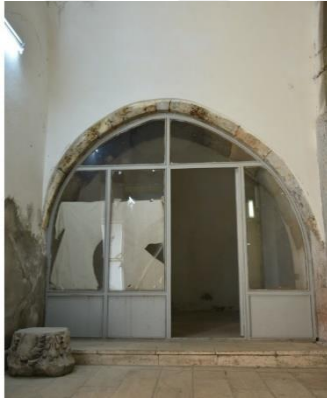
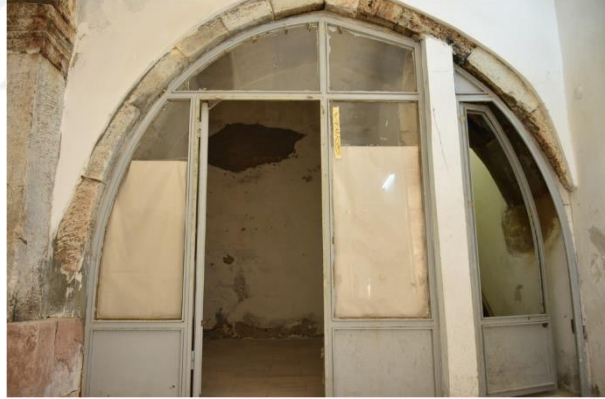
**Şekil 4.27/28:** Kadın Hanı iç mekan muhdes metal cam doğramalar (Bayram, 2019)

Yapı içerisinde oluşturulmuş bağımsız birimler için orta sahn ve yan sahnlar arasındaki sivri kemerler altında yer alan metal-cam doğramalar sökülerek yapıdan uzaklaştırılmalıdır.

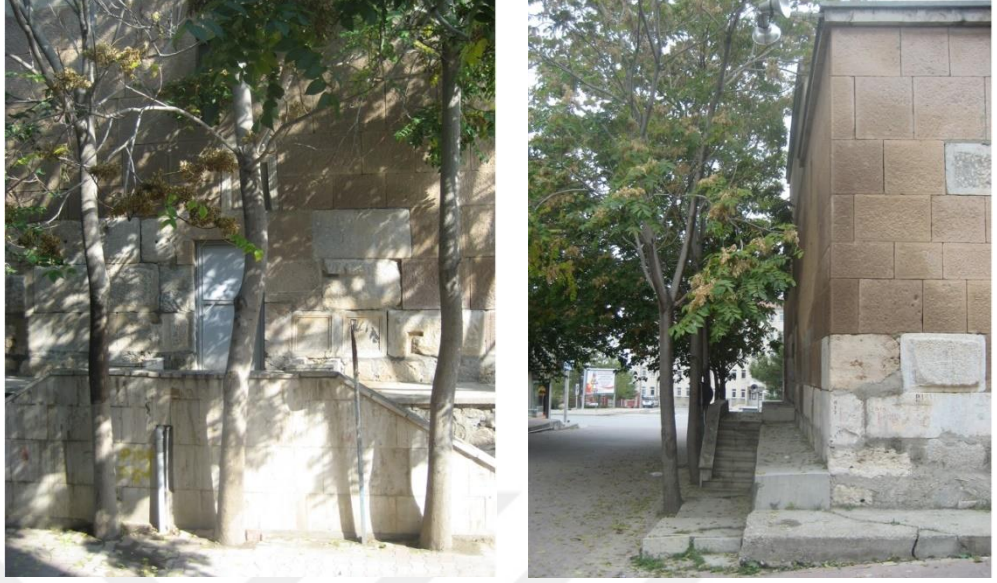
Restorasyon ile birlikte hanın batı cephesinde ikinci bir kapı açılmıştır. Zemin ile kot farkı nedeniyle kapı önüne yedişer basamaklı iki yönlü merdiven ilave edilmiştir. Muhdes olan bu kapı ve önündeki merdivenin de kaldırılması gereklidir.

**Şekil 4.29/30:** Kadın Hanı batı cephesi muhdes kapı ve merdivenler (Bayram, 2019)

Kervansarayın cephelerine ilave edilmiş parapet duvar ve tretuvar kaldırılmıştır. Batı cephesinde bulunan muhdes kapı ve buna bağlı ilave edilen merdiven kaldırılmıştır. Yapının cephelerinde bu muhdesler dışında müdahale tespit edilmemiştir. Çatının betonarme kaplaması ve bununla birlikte duvarlar üzerine ilave edilen parapet ve silmeler yapıdan uzaklaştırılmıştır. Çatı için ise kervansarayların genel tipolojilerine dayalı bilgiler ve eski fotoğraflar doğrultusunda analoji yöntemi ile hipotetik bir öneri geliştirilmiştir.

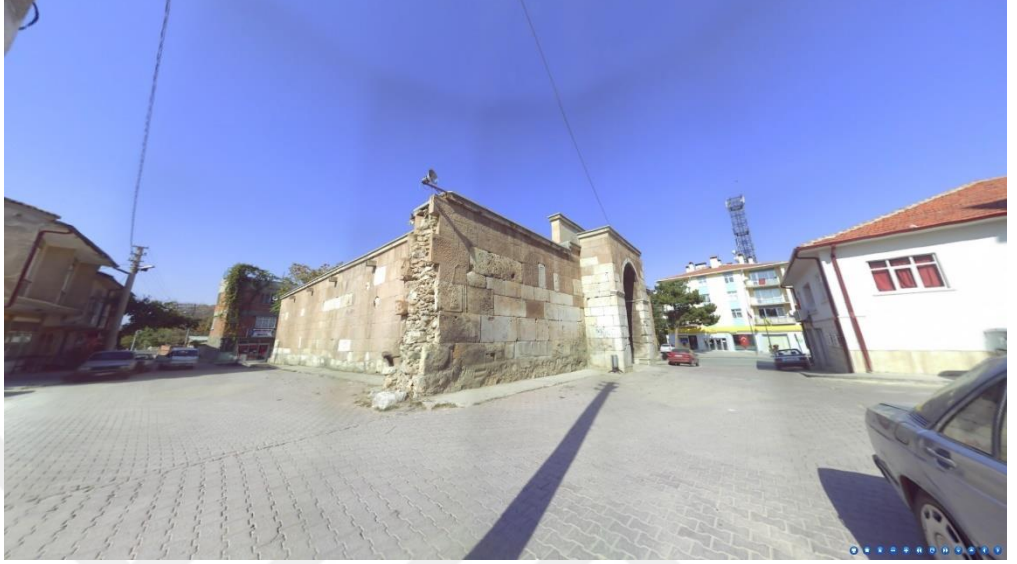
Raziye Sultan Kervansarayı'na ait restitüsyon önerisi yalnızca yapının günümüze ulaşmış kısmı için; eski fotoğraflar, yazılı kaynaklar ve yapılmış restorasyon çalışmasına ait verilere dayanarak verilebilmektedir. Günümüzde hanın yakın çevresinde yer alan yapılar yüzey araştırması yapmaya imkan vermemektedir. Hanın avlu kısmının hangi dönemde yıkıldığı da bilinmemekle birlikte yazılı bir kaynağa ulaşılamamıştır. Avlu ile ilgili edinebildiğimiz tek bilgi yapı üzerinde doğu cephesinde bulunan ve avlulu kısma ait olan duvar kalıntılarıdır. Bu duvarlar avlu

kısmının kapalı bölümden daha geniş olduğunu göstermektedir ancak avlulun işlevi ve biçimi hakkında bir veri bulunmamaktadır.

**Şekil 4.31:** Kadın Hanı doğu cephesi güney köşesi yıkılmış avlu duvarı (Bayram, 2019)

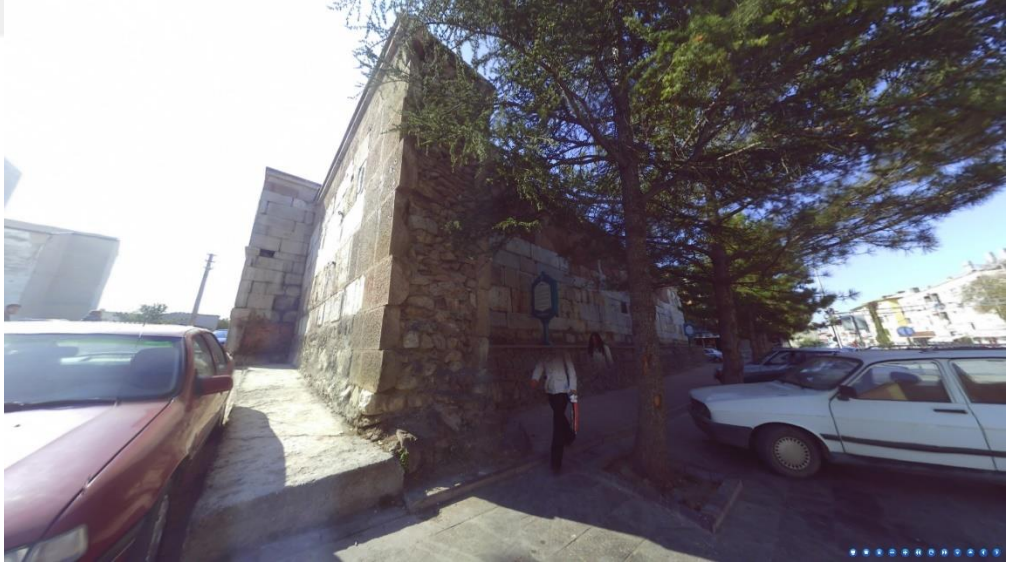
**Şekil 4.32:** Kadın Hanı doğu cephesi kuzey köşesi yıkılmış avlu duvarı (Bayram, 2019)

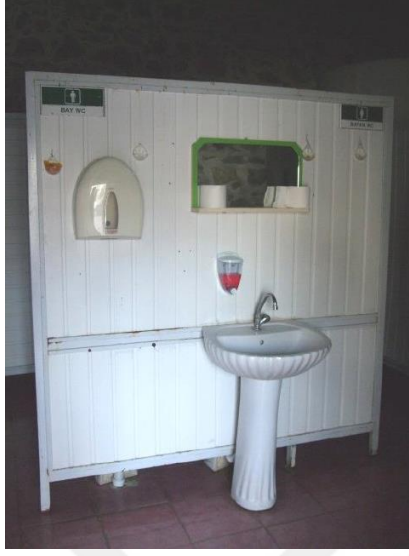
Zazadın Han, özel etkinliklerde süreli olarak kullanılmaktadır. Bu nedenle yapıda restorasyonla ilave edilmiş bir mutfak alanı yer almamaktadır. Kervansaraya yalnızca ıslak hacim ilave edilmiştir. İlave edilen ıslak hacim portatif malzemeler kullanılarak yapılmış olsa dahi estetik bir görünüm sağlamamaktadır. Etkinlik sırasında kullanılacak hareketli ekipmanlar, servis ekipmanları, yemek vs. ayrıca organizasyon ekipleri tarafından getirilmektedir.

**Şekil 5.4:** Zazadın Han ıslak hacim (Özkafa, 2015)

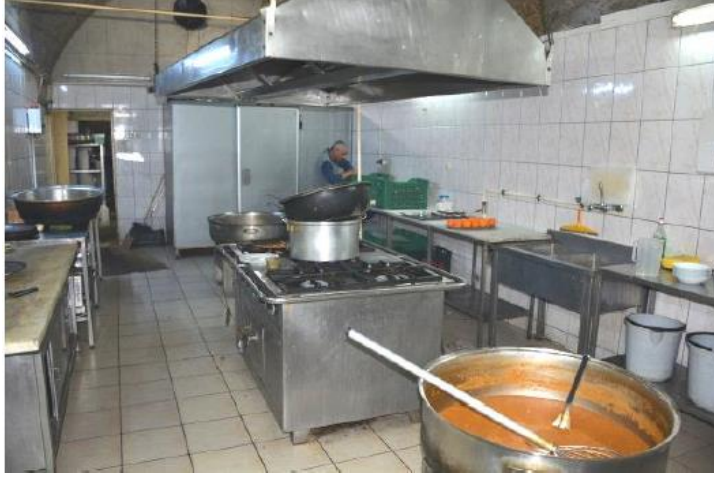
Horozlu Han restoran olarak sürekli kullanıma açık bir kervansaraydır. Mutfak iç mekanda muhdes duvarlar ile bir alan oluşturularak çözümlenmiştir. Mutfak çözümü sırasında yapıya niteliksiz birçok müdahalede bulunulmuştur.

**Şekil 5.6:** Horozlu Han mutfak (Özkafa, 2015)

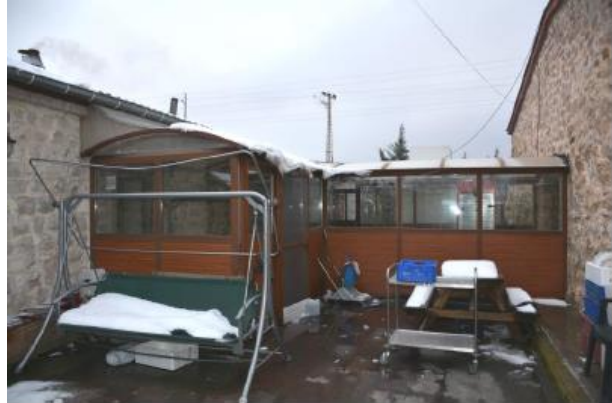
Hocacihan Han ise yine sürekli restoran olarak kullanılan bir yapıdır. Han restore edildikten sonra restoran işlevi verilmiş ve servis mekanları hana eklektik bir yapıda çözülmüştür. Eklektik yapı ile servis mekanlarının çözülmesi koruma açısından uygun bir yaklaşımdır fakat geçiş alanı ve çevresi nitelikli olarak tamamlanmamış gözükmektedir.

**Şekil 5.8:** Hocacihan Han eklektik yapıya geçiş alanı (Özkafa, 2015)

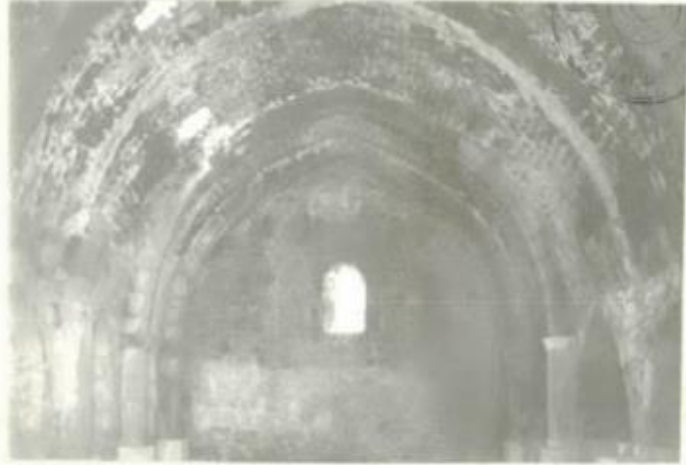
Foto: 13 Orta sahınlıktaki tonoz ve altındaki lokviye  
kemerlerinden genel görünüş.

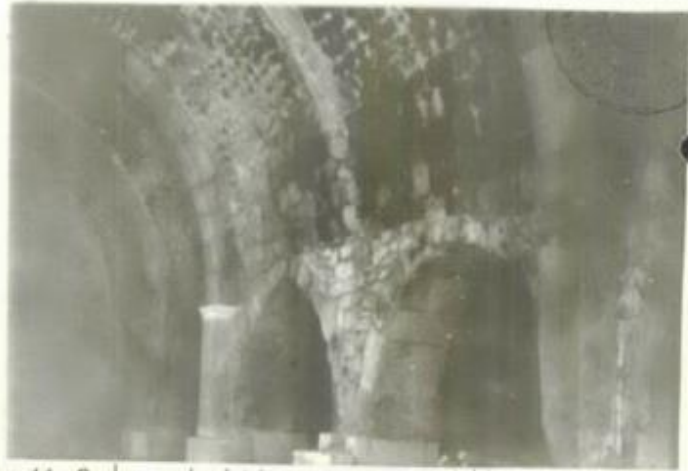
Foto: 14 Orta sahınlıktan yan sahınlıklara geçişi  
sağlayan kemerli açıklıklardan genel görünüş.

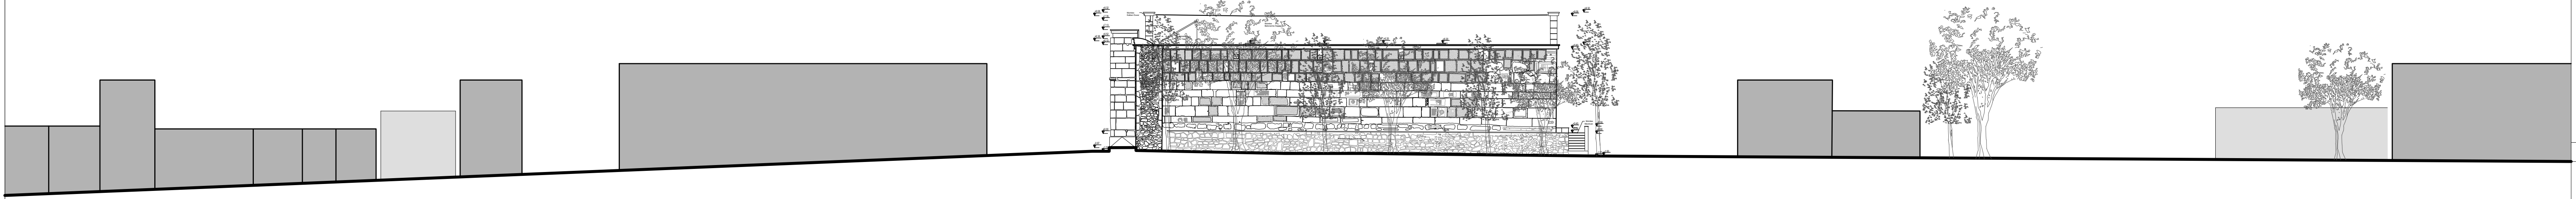
SİLÜET (KUZEY CEPHE)

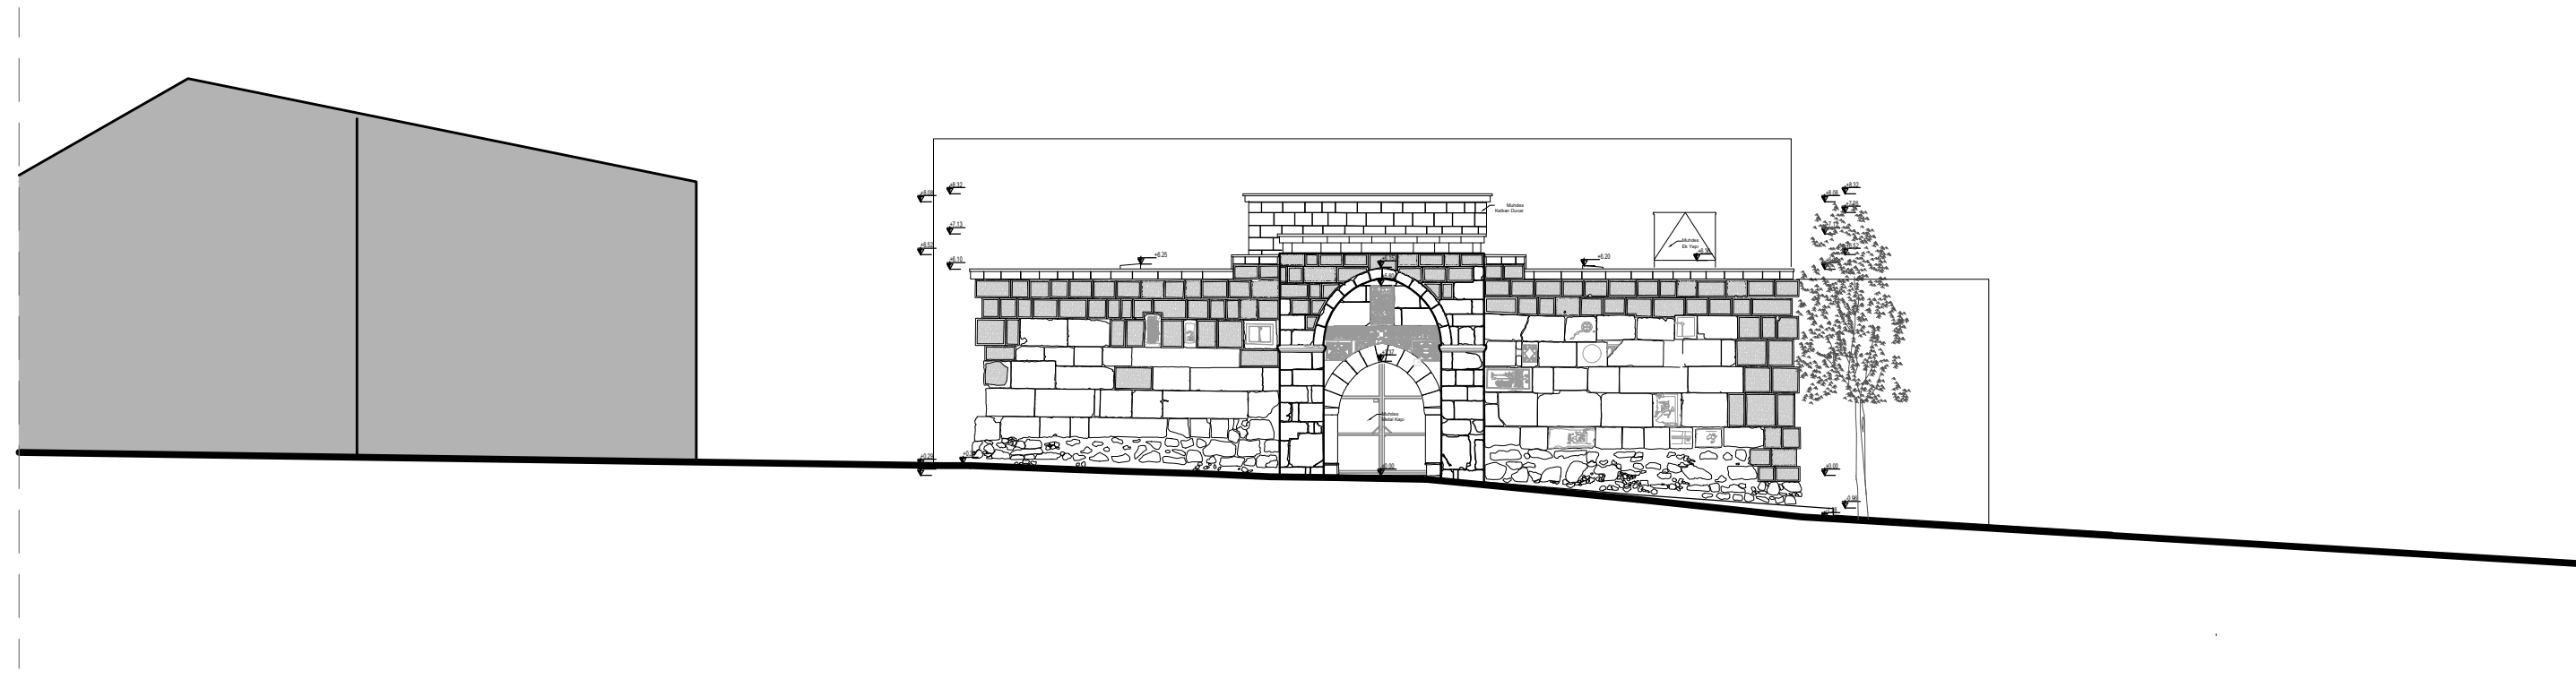
SİLÜET (DOĞU CEPHE)

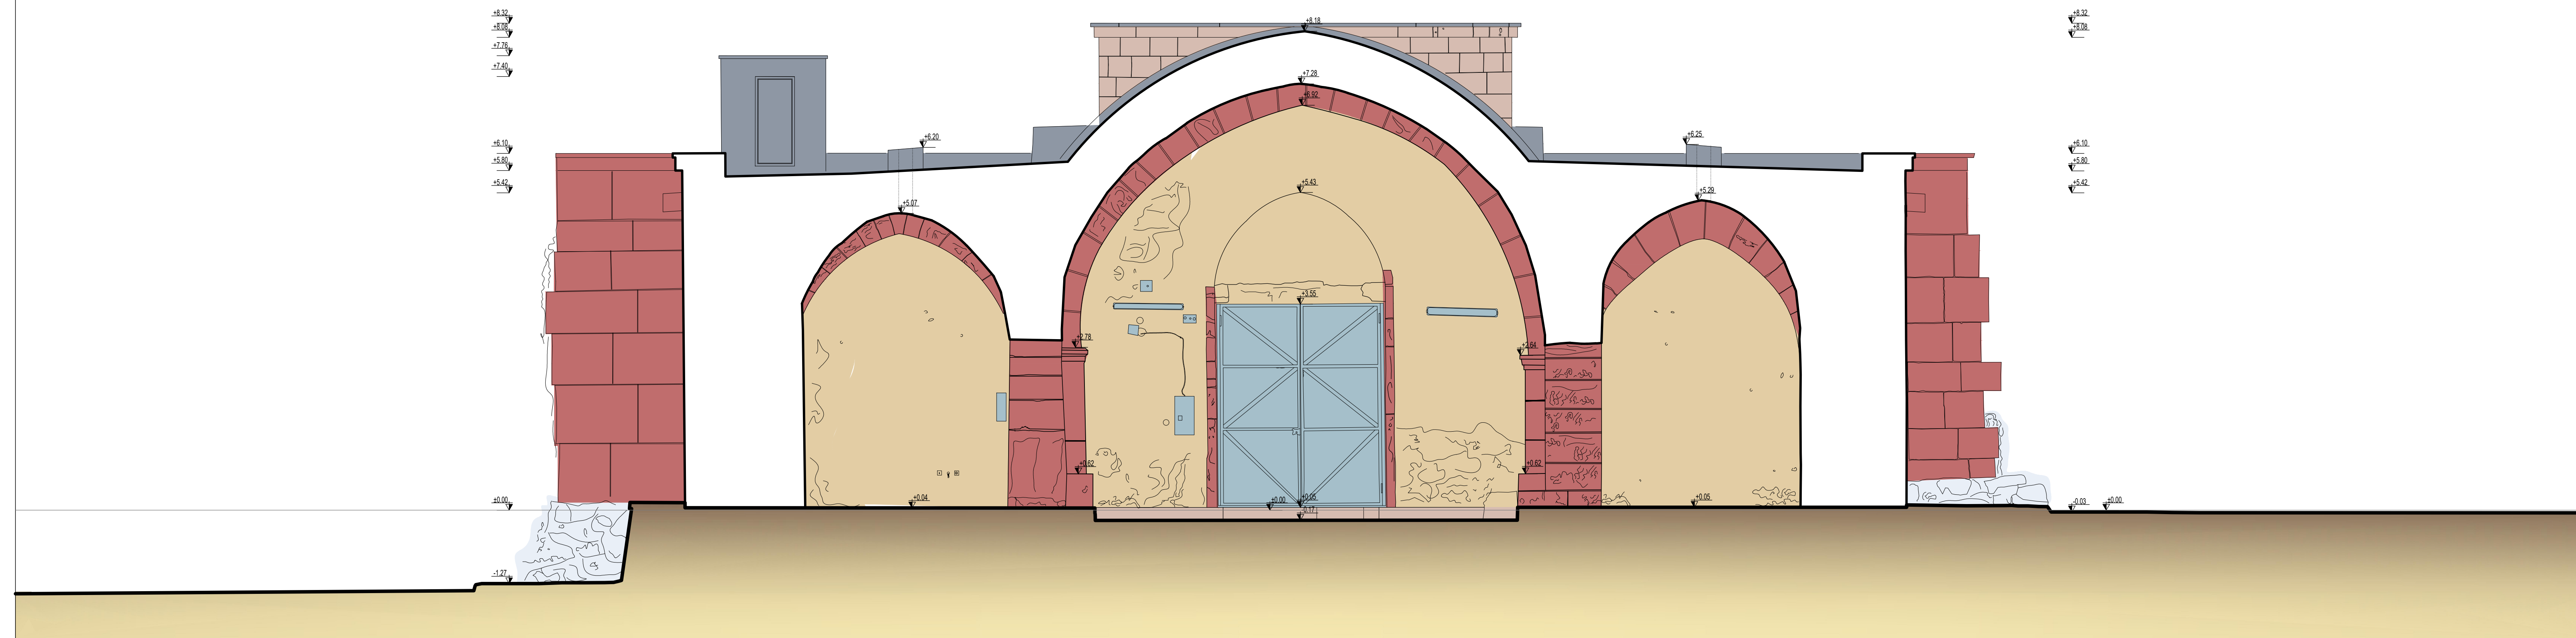
## C-C KESİTİ

## MALZEME ANALİZİ

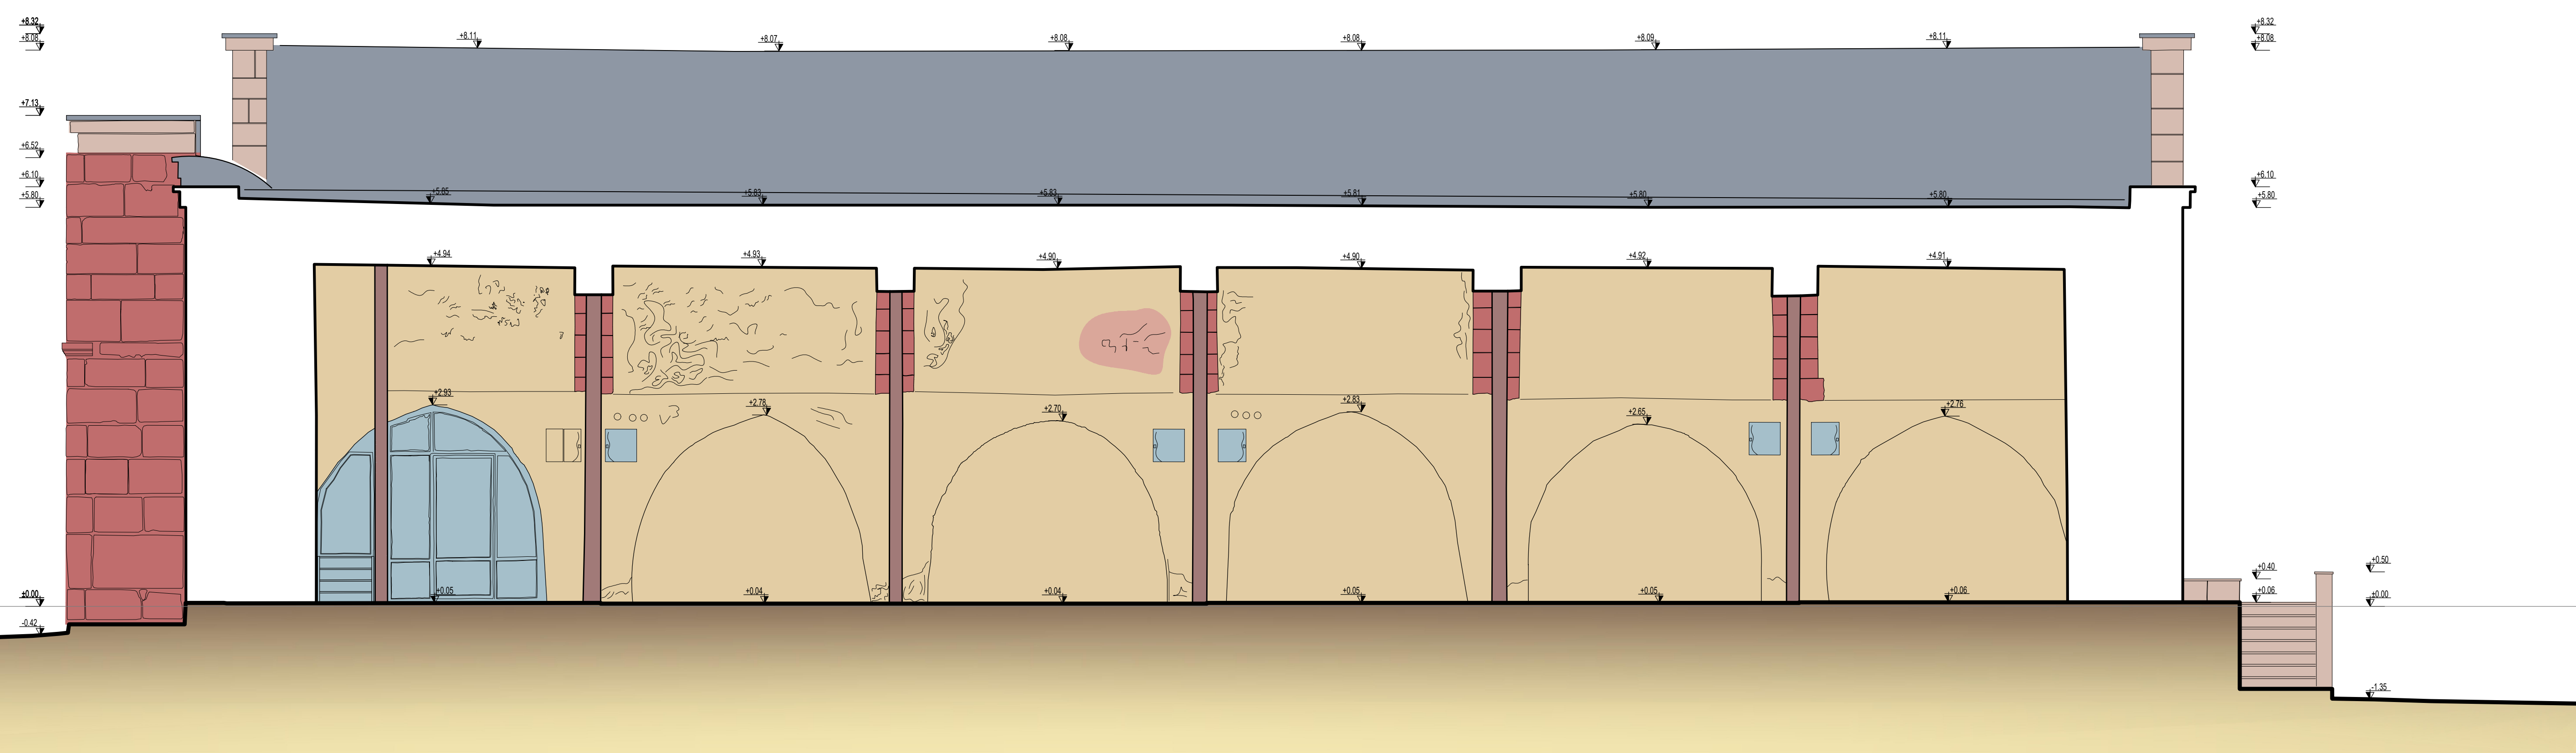
E-E KESİTİ

## MALZEME ANALİZİ

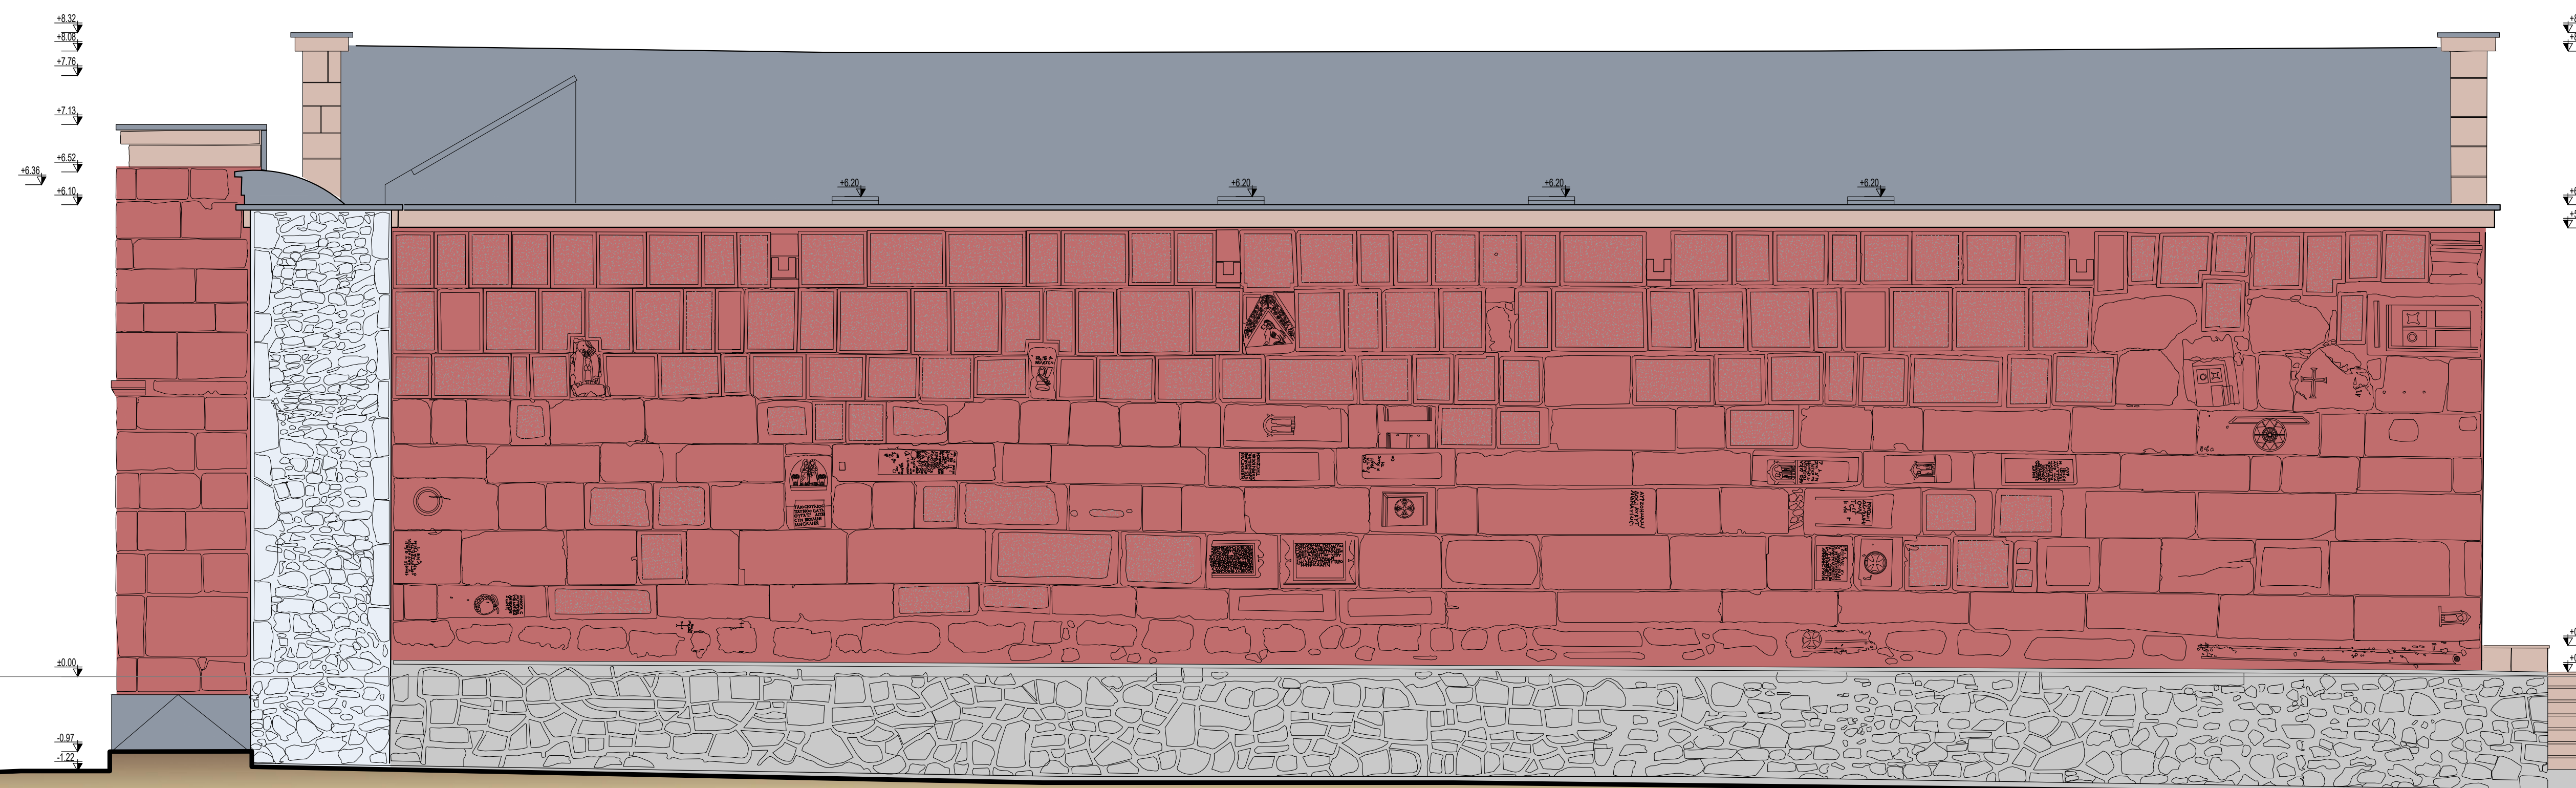
## KUZAY CEPHESİ

## MALZEME ANALİZİ

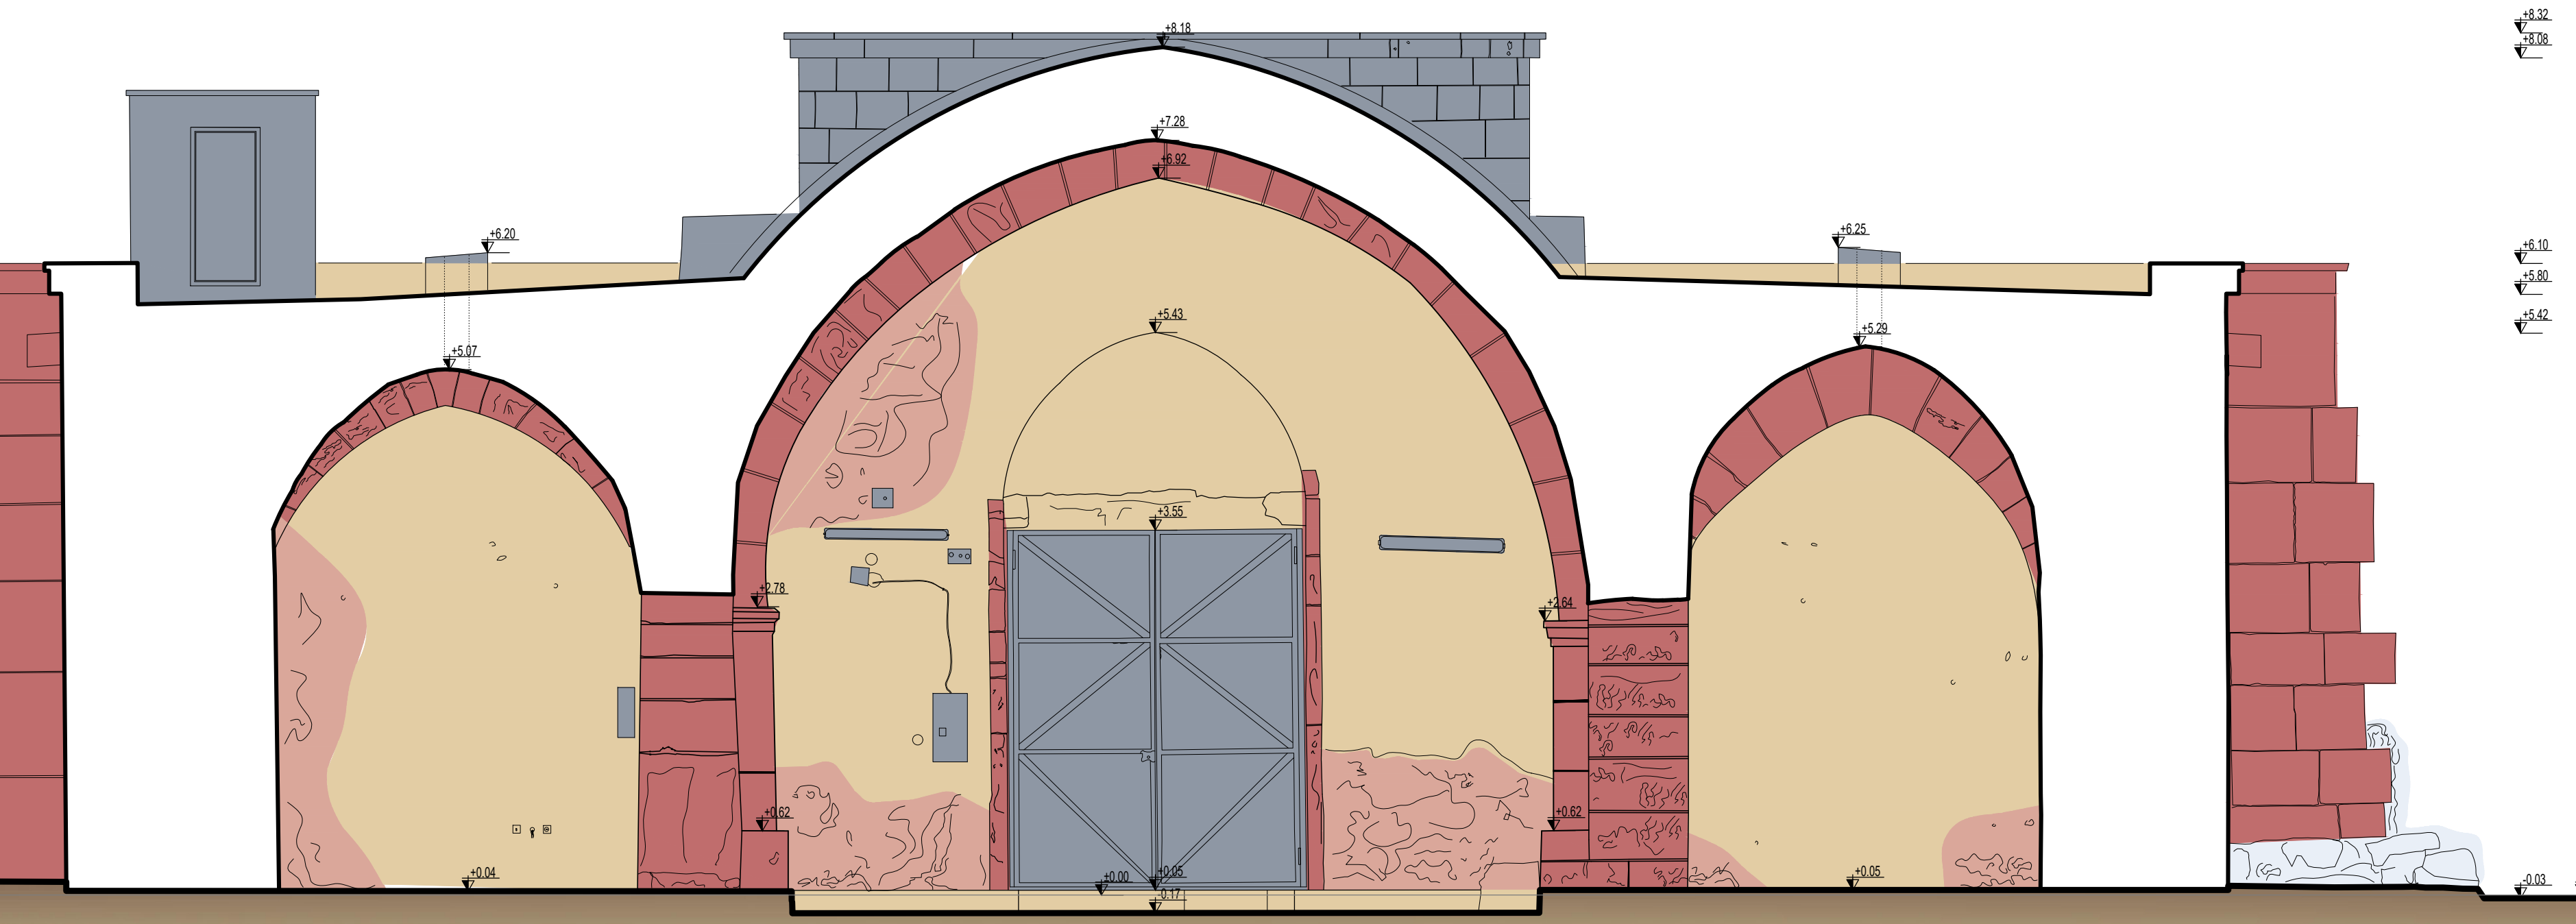
## C-C KESİTİ

- NİTELİKSİZ EKLER  
(doğrama, kapı, merdiven, elektrik tesisatı vb.)
- NİTELİKSİZ ONARIMLAR  
(sıva, boya, beton kaplama vb.)
- SIVA-BOYA BOZULMALARI  
(dökülme, çatlama, çürüme, renk değişimi vb.)
- AŞINMA/YIPRANMA/YÜZEY KİRLİLİĞİ  
(taş yüzeylerde malzeme bozulmaları)
- PARÇA KAYBI

## BOZULMA ANALİZİ

Yapının öncesinde geçirdiği onarım sırasında tüm duvar ve tavan yüzeyleri sıvanarak boyanmıştır. Niteliksiz tamamlanmış bu onarım zamanla nem, bakımsızlık, kullanıcı vb. nedenlerle zarar görmüş ve sıva boya yüzeylerinde renk değişimi, dökülme, çatlak oluşumu vb. bozulmalar meydana gelmiştir. Restorasyon önerisinde tüm sıva boya yüzeylerinin raspalanarak yapıdan ulaştırılması ve özgün dokunun açığa çıkarılması önerilmiştir (bkz. restorasyon projesi).

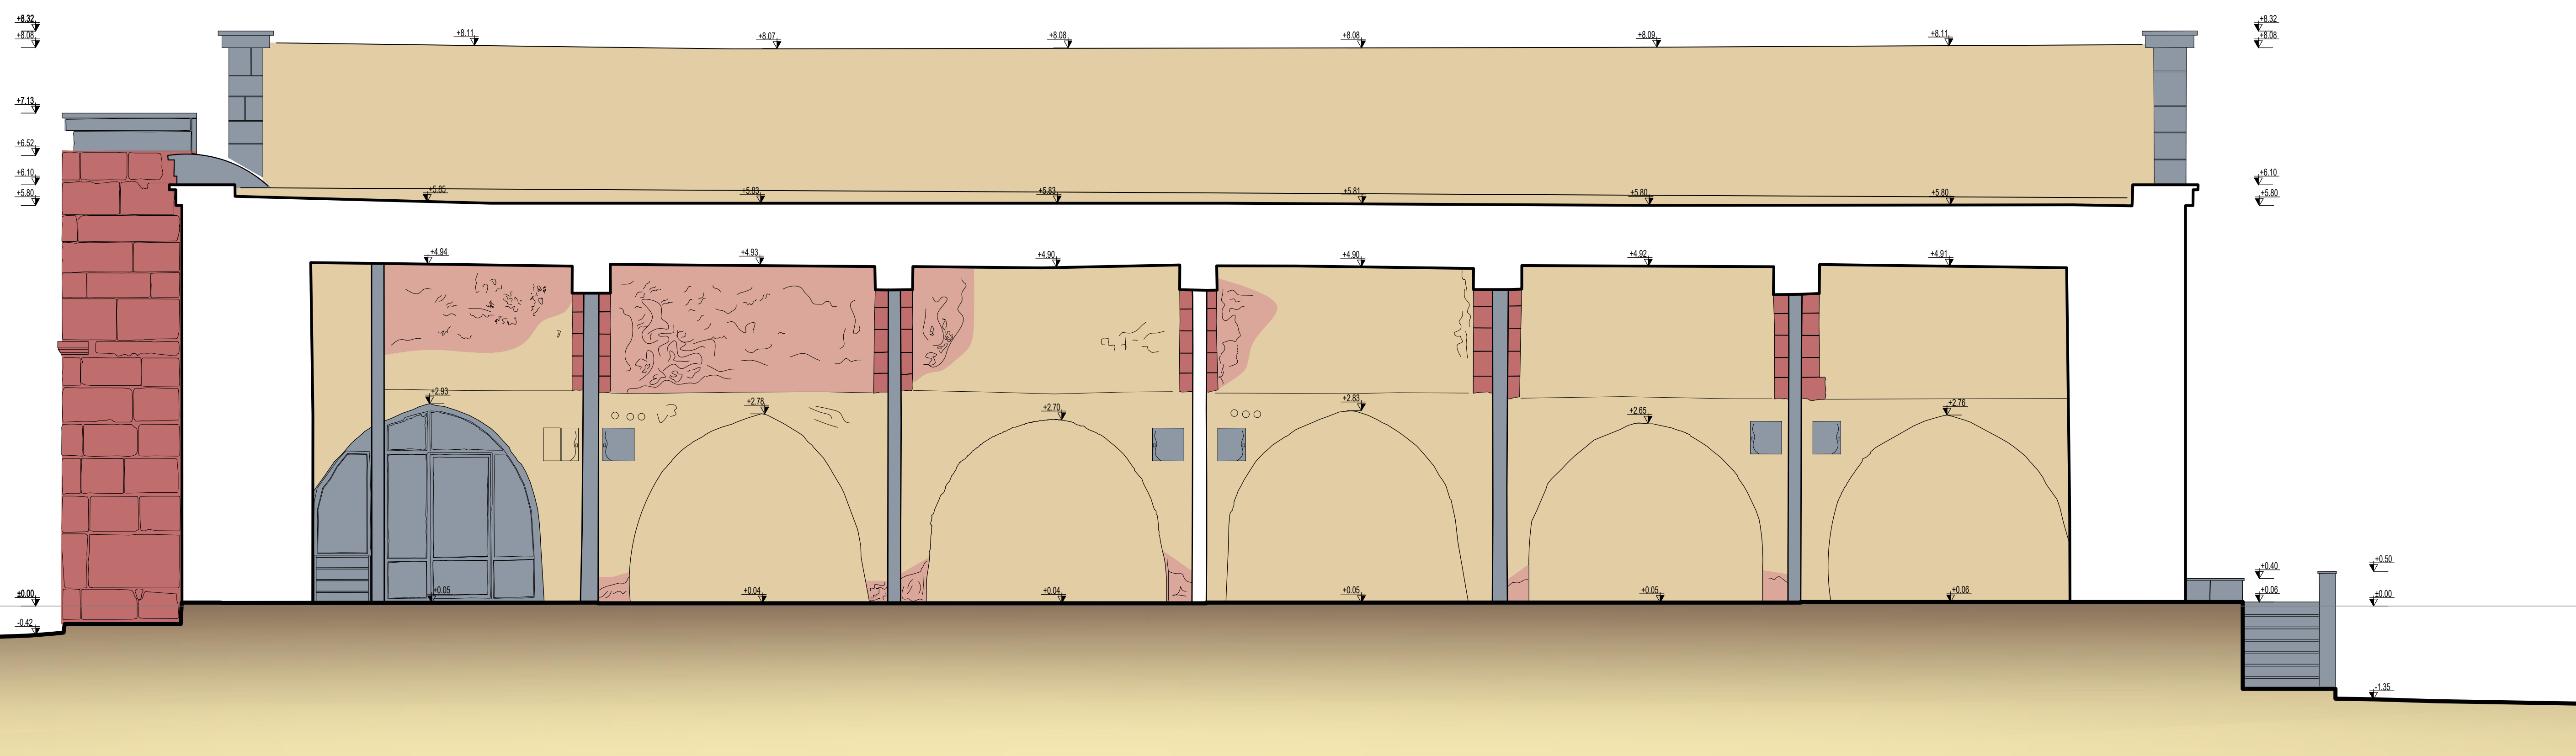
E-E KESİTİ

- NİTELİKSİZ EKLER  
(doğrama, kapı, merdiven, elektrik tesisatı vb.)
- NİTELİKSİZ ONARIMLAR  
(sıva, boya, beton kaplama vb.)
- SIVA-BOYA BOZULMALARI  
(dökülme, çatlama, çürüme, renk değişimi vb.)
- AŞINMA/YIPRANMA/YÜZEY KİRLİLİĞİ  
(taş yüzeylerde malzeme bozulmaları)
- PARÇA KAYBI

## BOZULMA ANALİZİ

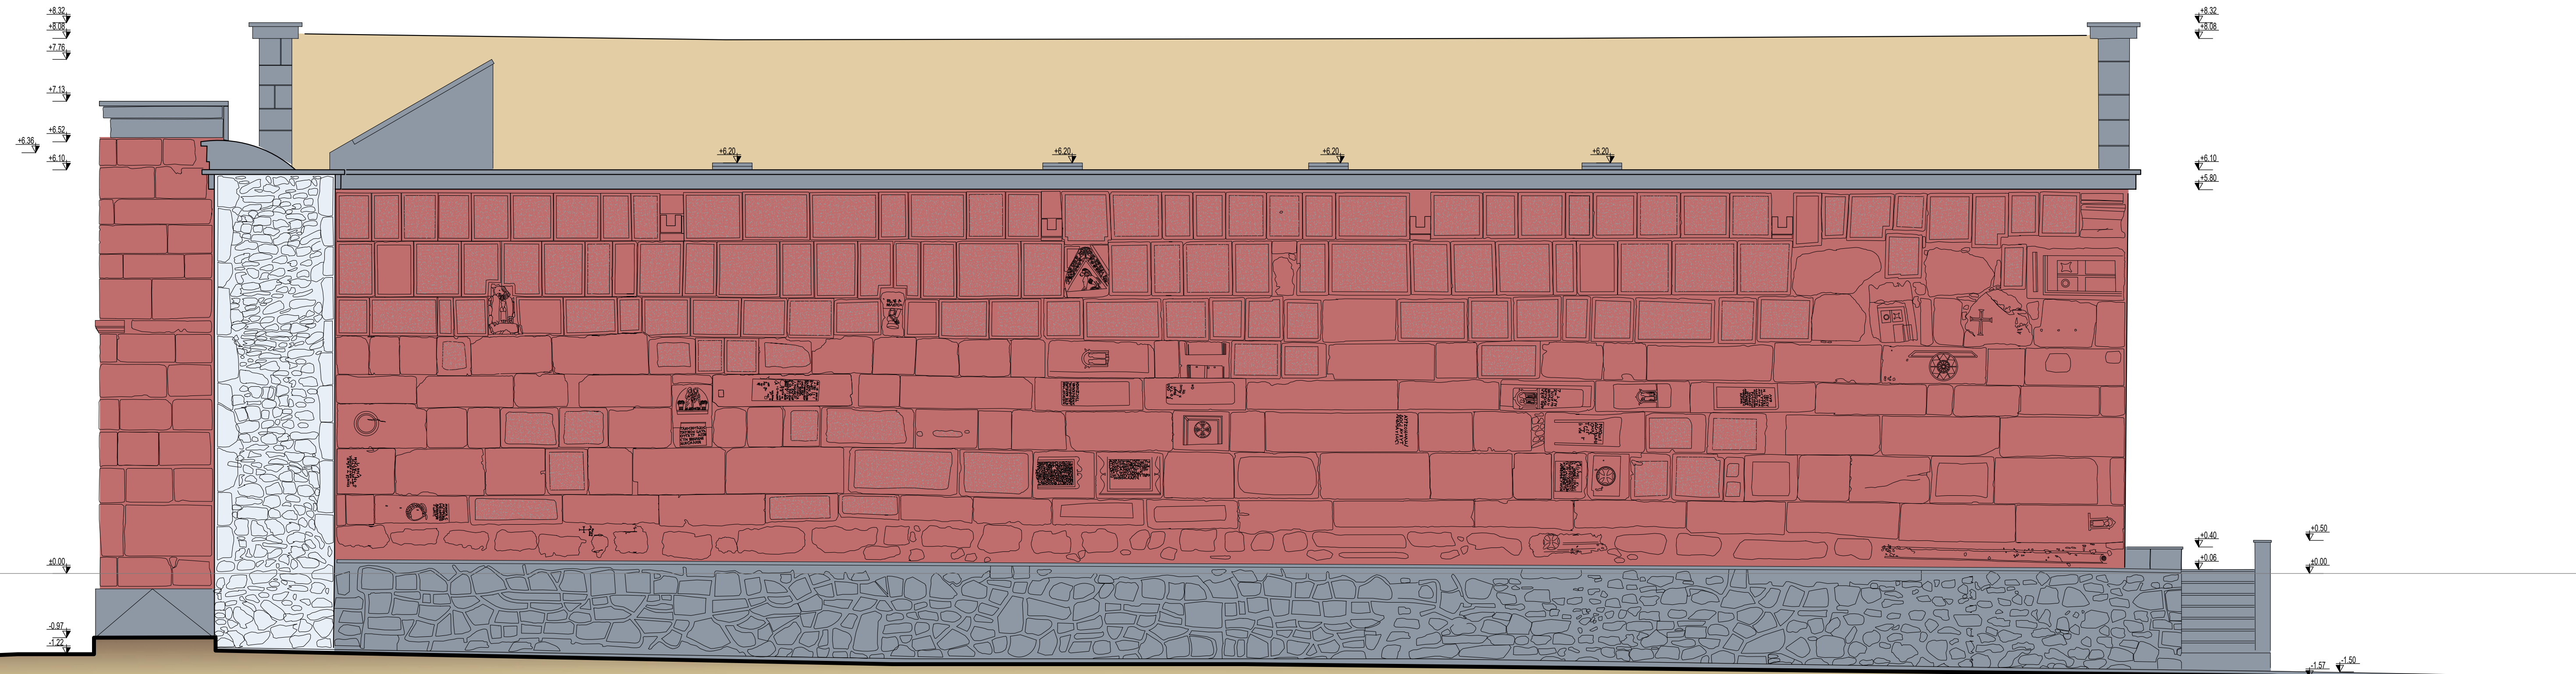
## KUZEY CEPHESİ

- NİTELİKSİZ EKLER  
(doğrama, kapı, merdiven, elektrik tesisatı vb.)
- NİTELİKSİZ ONARIMLAR  
(sıva, boya, beton kaplama vb.)
- SIVA-BOYA BOZULMALARI  
(dökülme, çatlama, çürüme, renk değişimi vb.)
- AŞINMA/YIPRANMA/YÜZEY KİRLİLİĞİ  
(taş yüzeylerde malzeme bozulmaları)
- PARÇA KAYBI

## BOZULMA ANALİZİ
