**RAZİYE SULTAN KERVANSARAYI  
RESTORASYON PROJESİ**

**YÜKSEK LİSANS TEZİ**

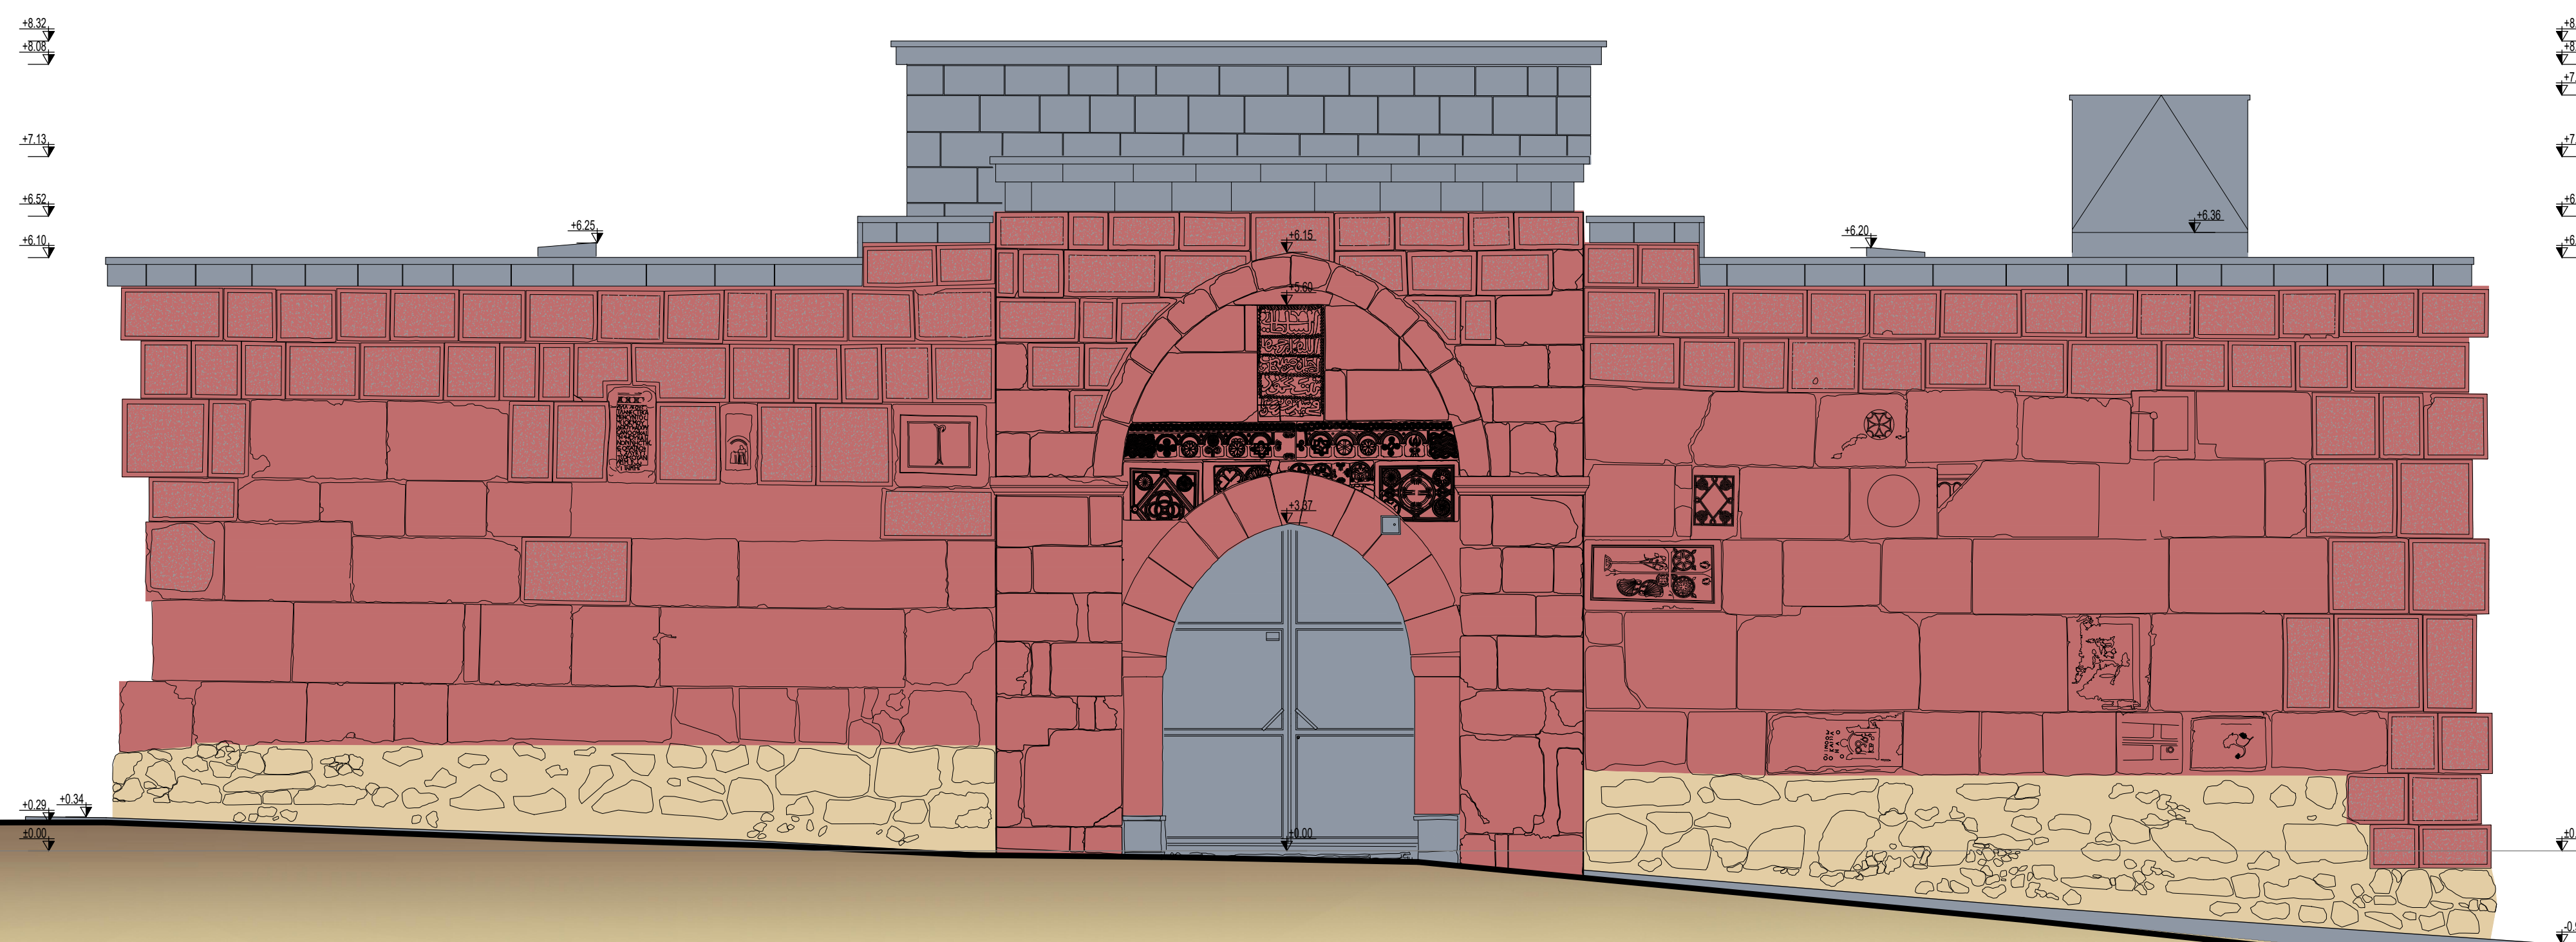
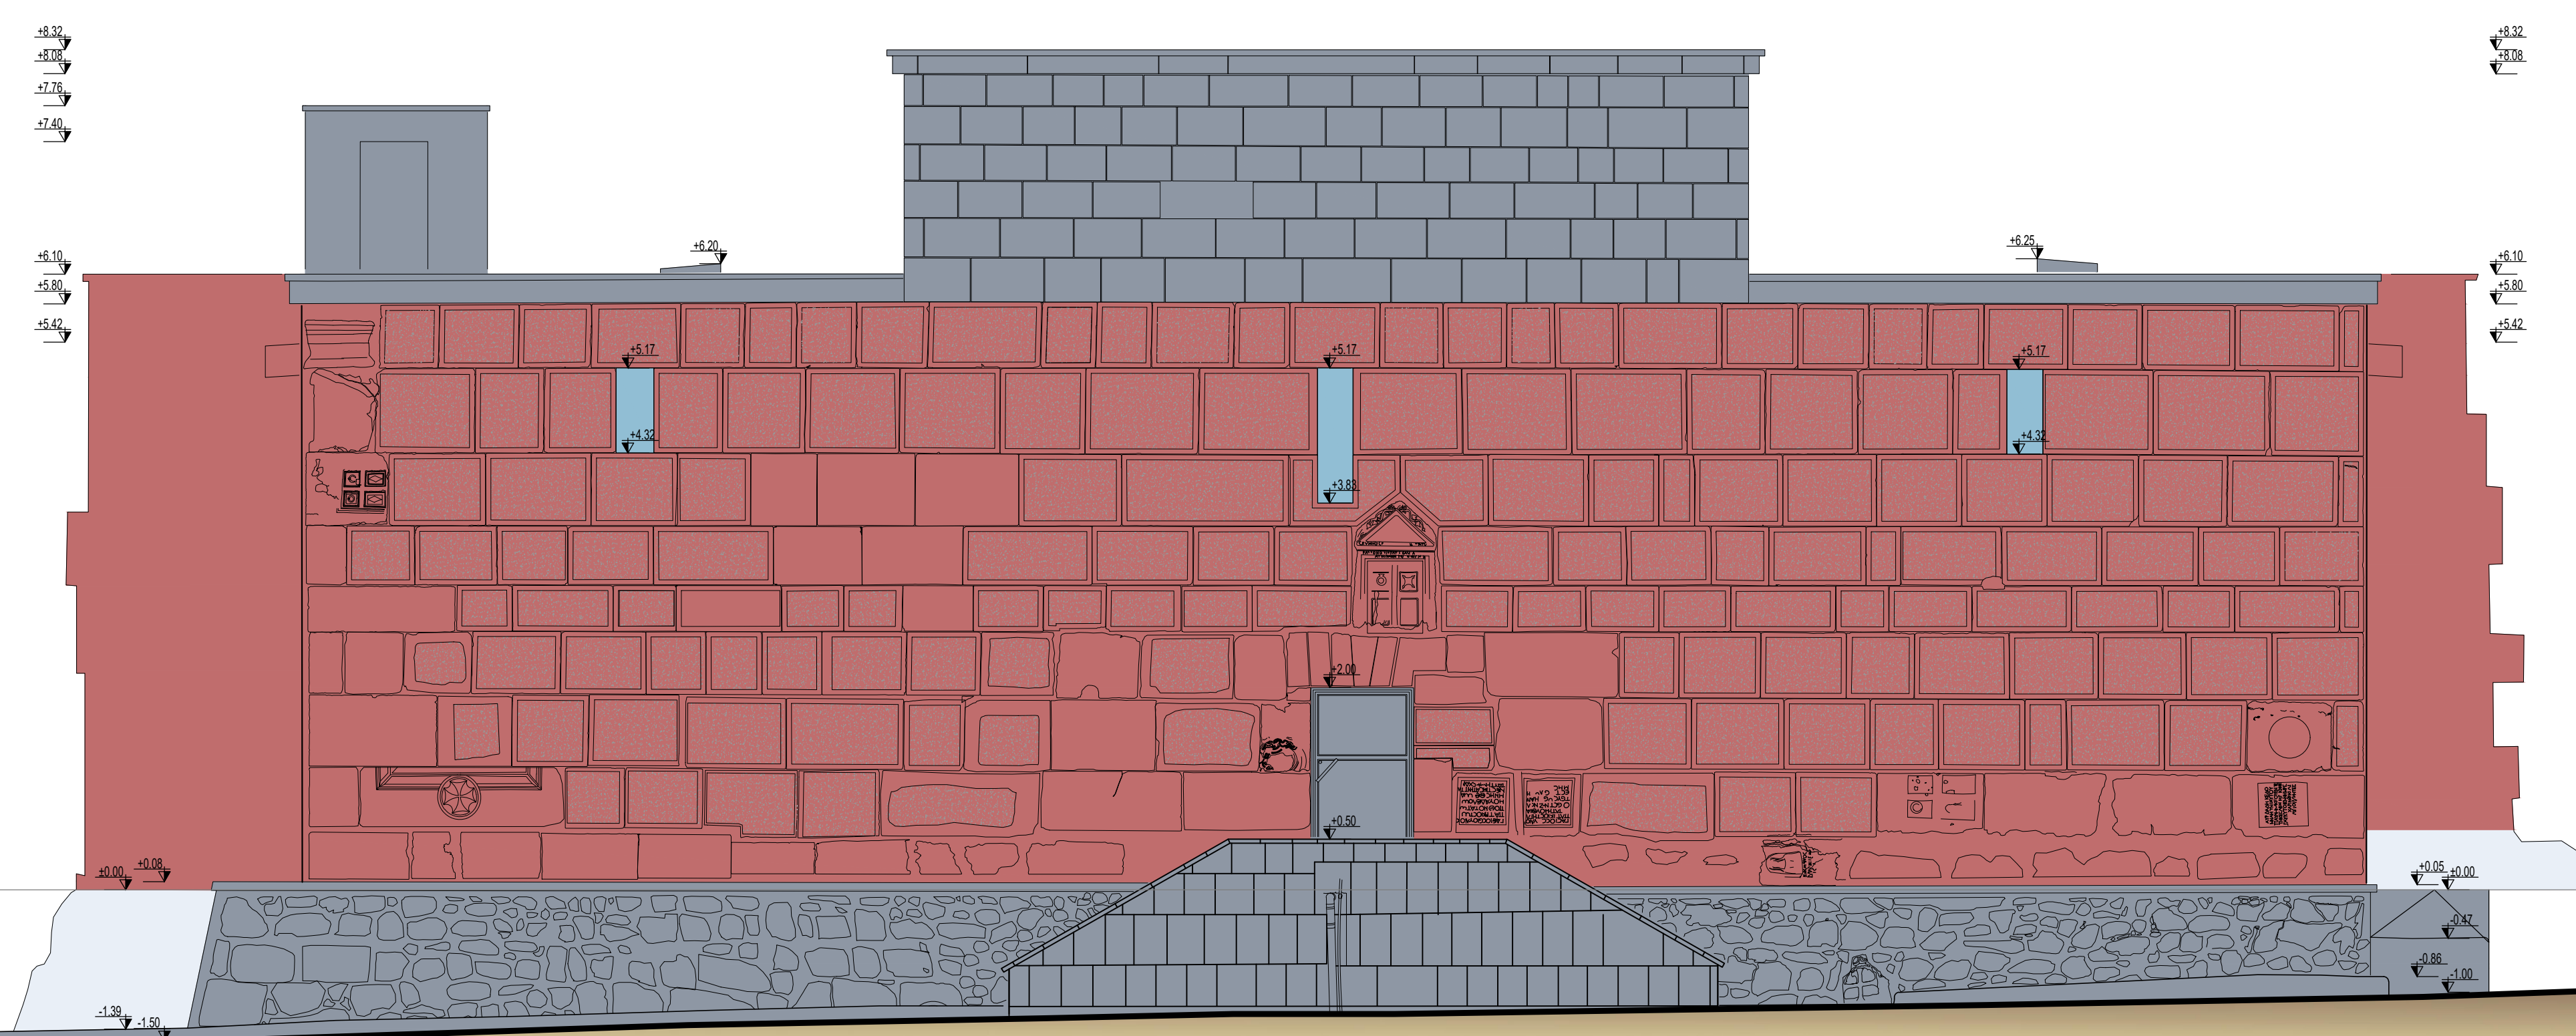
PAFTA NO 8

## BOZULMA ANALİZİ

DOĞU-BATI CEPHESİ

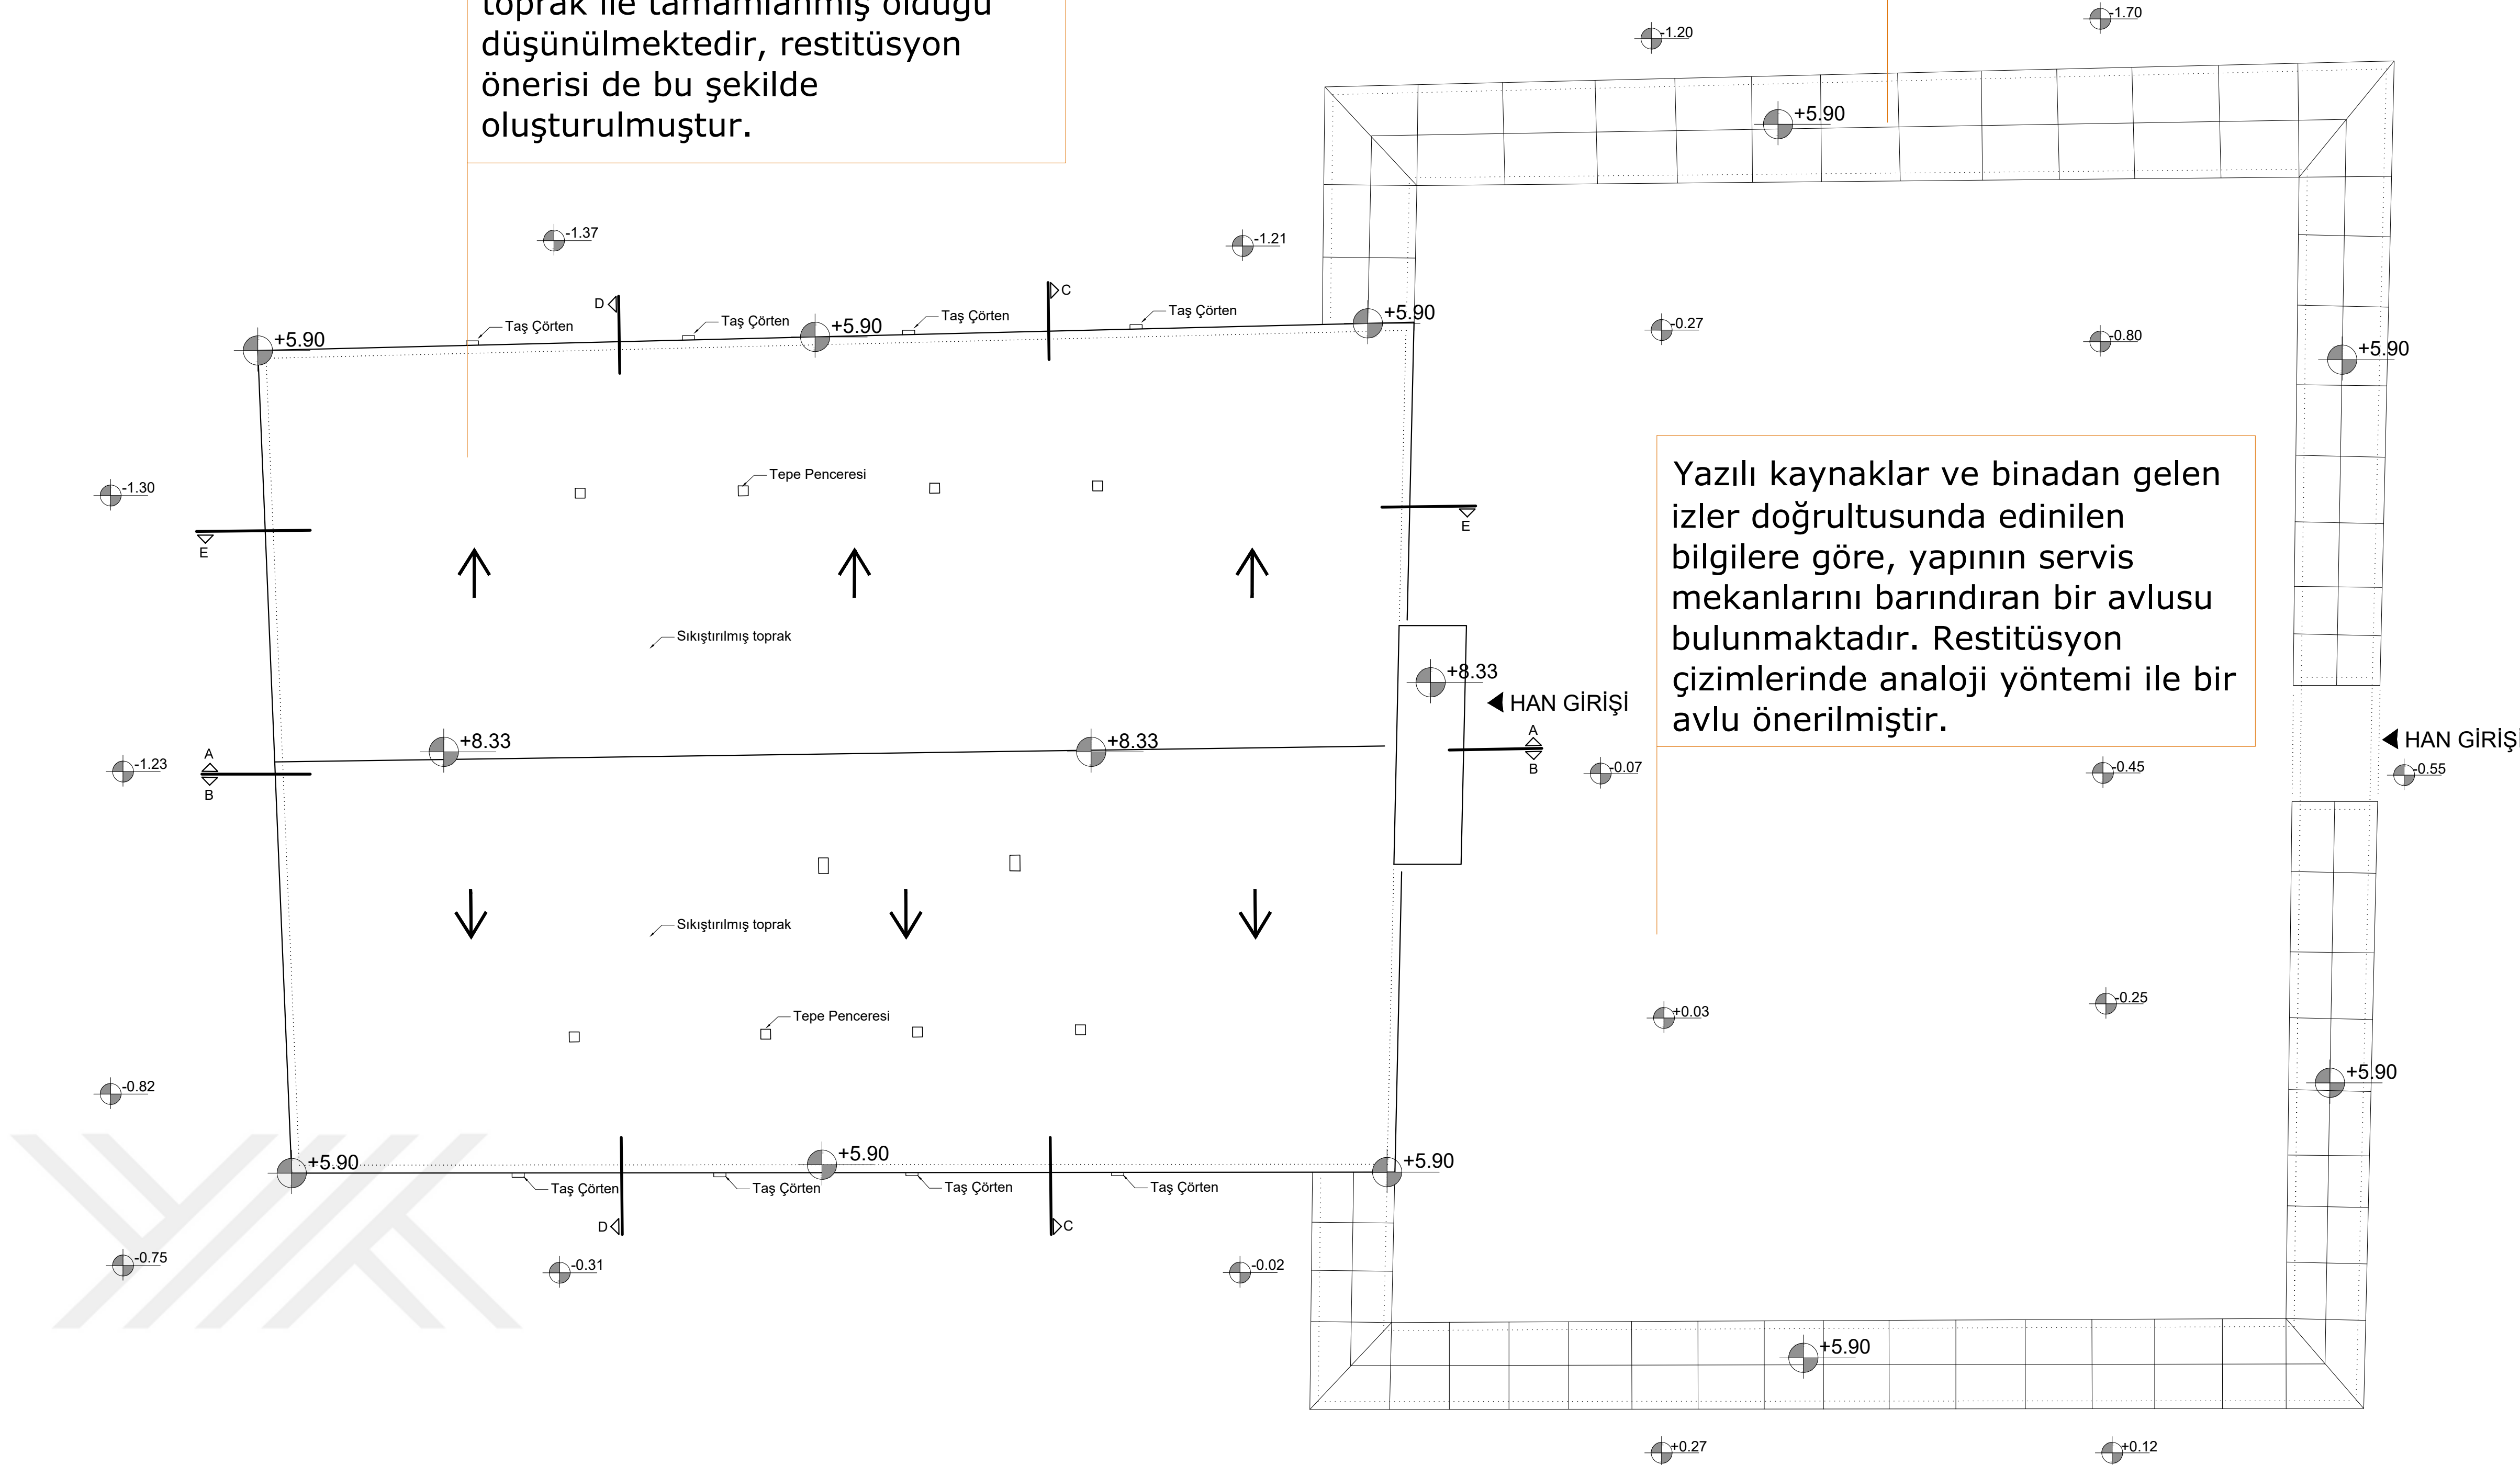
| PAFTA NO | 1 |

ÇATI PLANI

Yazılı kaynaklar ve eski fotoğraflar doğrultusunda edinilen bilgilere göre, yapının günümüzde betonarme kaplanmış üst örtüsü muhdestir. Üst örtünün çağdaş yapılar incelendiğinde sıkıştırılmış toprak ile tamamlanmış olduğu düşünülmektedir, restitüsyon önerisi de bu şekilde oluşturulmuştur.

Restitüsyon çizimlerinde yer alan avlu duvarları üstünde taş harpuşa önerilmiştir.

Yazılı kaynaklar ve binadan gelen izler doğrultusunda edinilen bilgilere göre, yapının servis mekanlarını barındıran bir avlusu bulunmaktadır. Restitüsyon çizimlerinde analogi yöntemi ile bir avlu önerilmiştir.

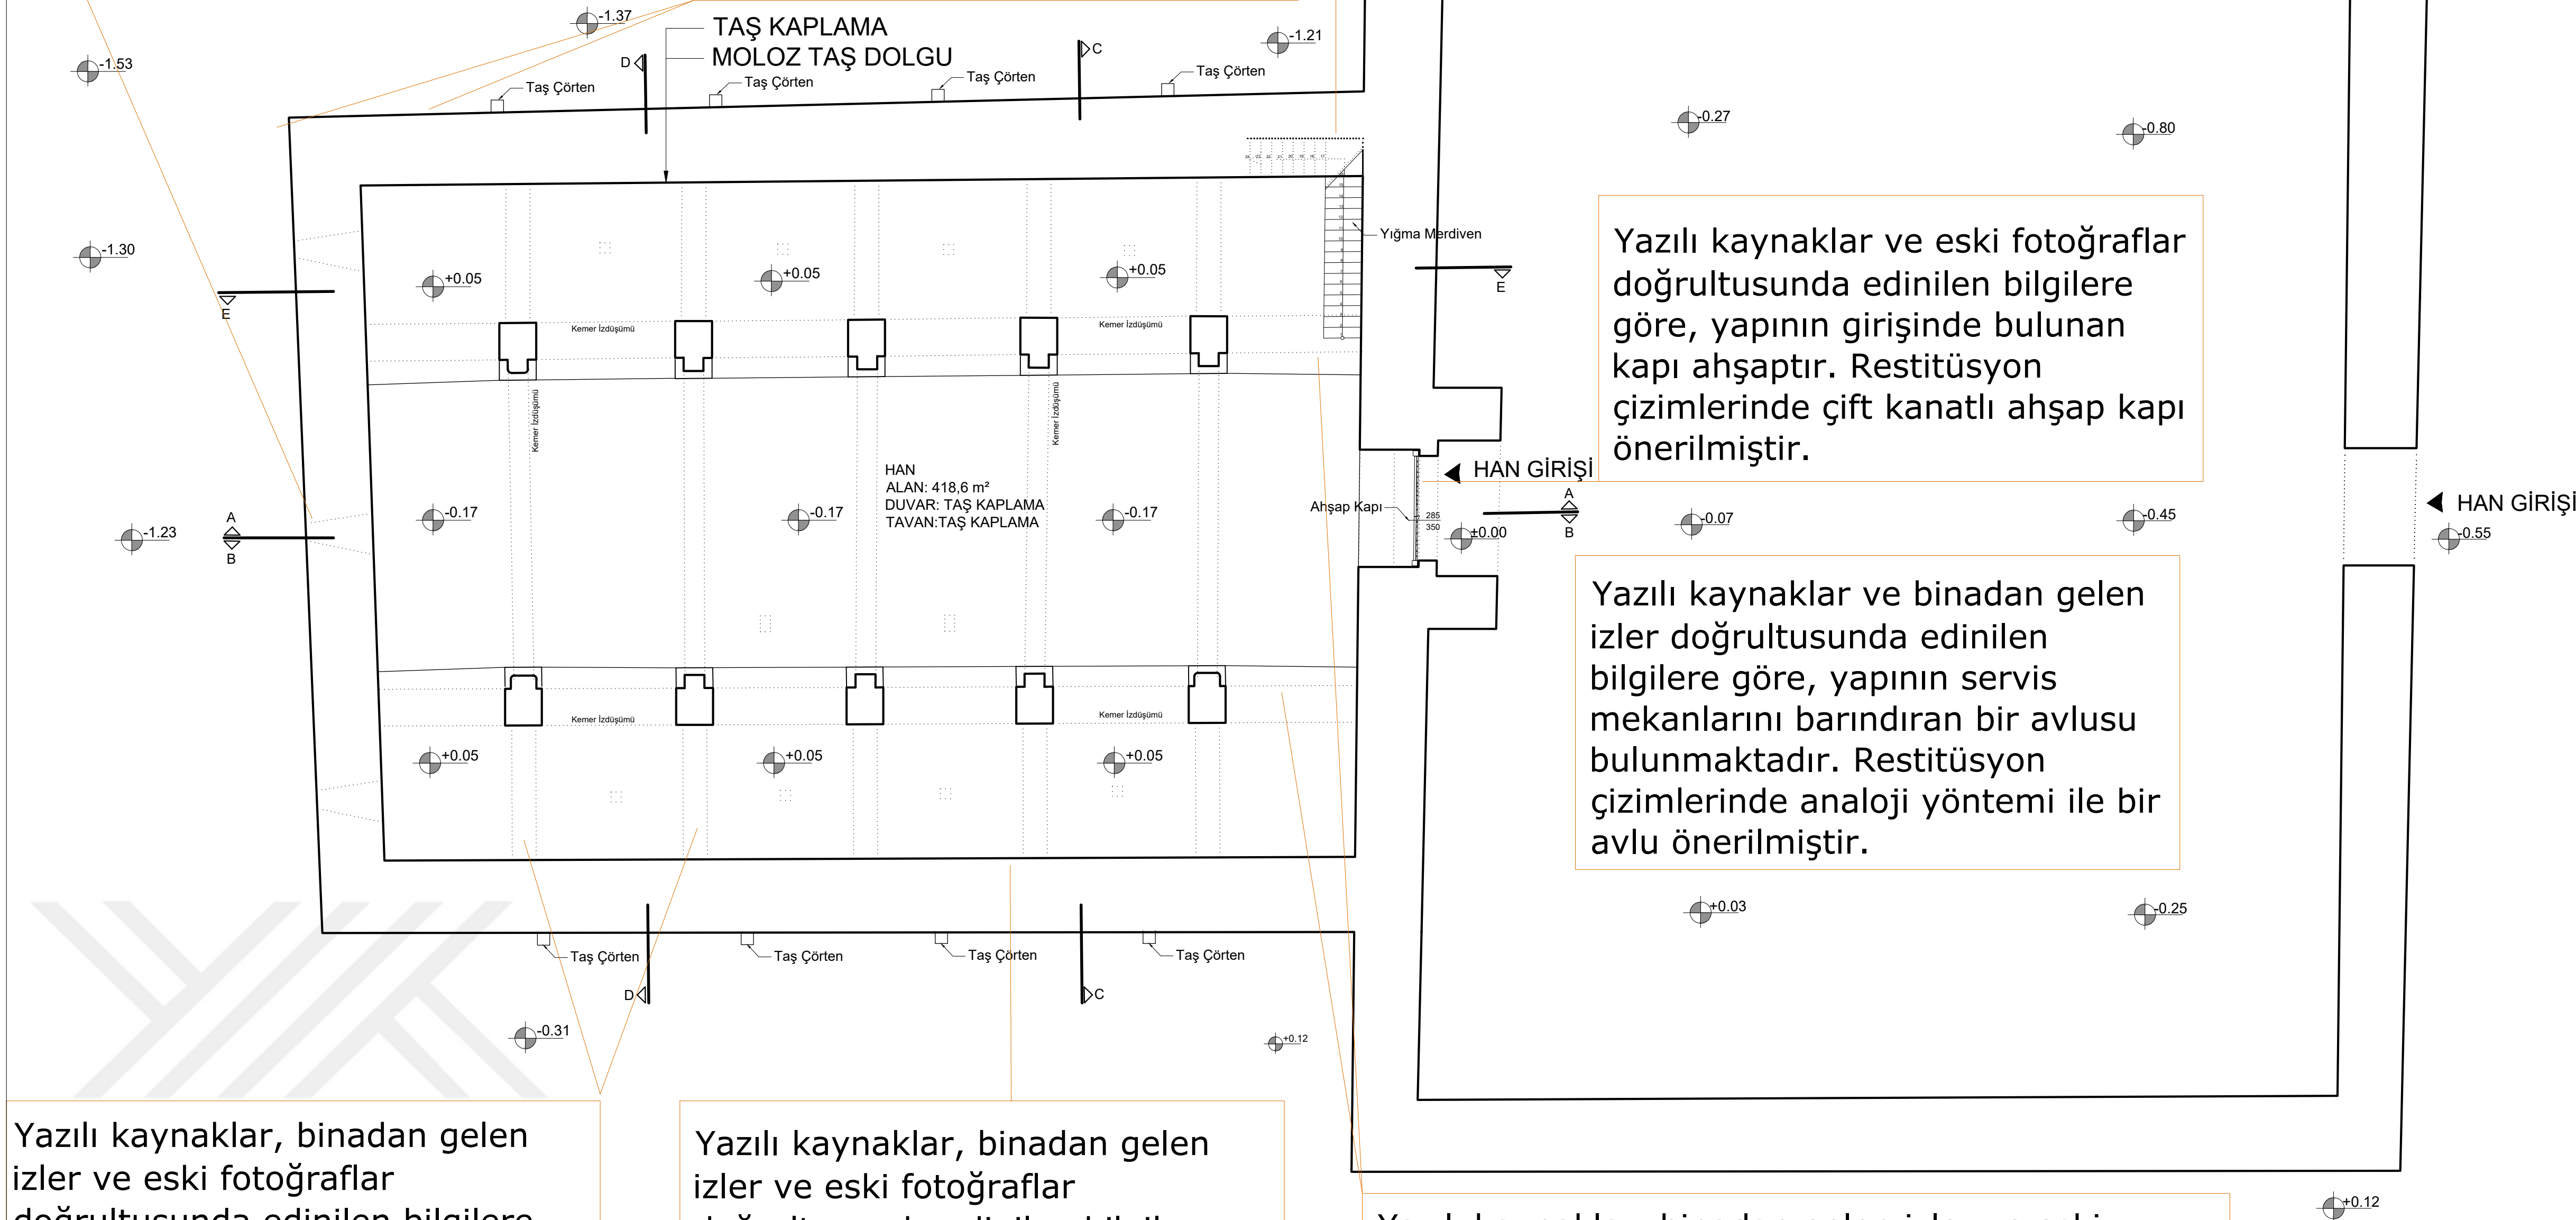
| PAFTA NO | 2 |

ZEMİN KAT PLANI

Yazılı kaynaklar, binadan gelen izler ve eski fotoğraflar doğrultusunda edinilen bilgilere göre, yapının mevcutta bulunan servis kapısı muhdestir. Restitüsyon çizimlerinde bu kapının kaldırılması önerilmiştir. Servis kapısı ile birlikte zemin gabarisi nedeniyle kapı önünde bulunan merdivenlerin de kaldırılması önerilmektedir.

Yazılı kaynaklar, binadan gelen izler ve eski fotoğraflar doğrultusunda edinilen bilgilere göre, yapının kuzey ve doğu cephesinde bulunan parapet duvar muhdestir. Restitüsyon çizimlerinde bu duvarın kaldırılması, özgün yüzeyin araştırılması önerilmiştir. Cephe karakteri incelendiğinde parapet duvarı arkası moloz taş olarak önerilmiştir.

Yazılı kaynaklar ve binadaki izler doğrultusunda edinilen bilgilere göre, yapının günümüzde bir kısmı çelik olarak tamamlanmış merdiveni yerinde yığma bir merdiven bulunmaktadır. Restitüsyon çizimlerinde bu doğrultuda taş malzeme ile tamamlanmış yığma merdiven önerilmiştir.

Yazılı kaynaklar ve eski fotoğraflar doğrultusunda edinilen bilgilere göre, yapının girişinde bulunan kapı ahşaptır. Restitüsyon çizimlerinde çift kanatlı ahşap kapı önerilmiştir.

Yazılı kaynaklar ve binadan gelen izler doğrultusunda edinilen bilgilere göre, yapının servis mekanlarını barındıran bir avlusu bulunmaktadır. Restitüsyon çizimlerinde analogi yöntemi ile bir avlu önerilmiştir.

Yazılı kaynaklar, binadan gelen izler ve eski fotoğraflar doğrultusunda edinilen bilgilere göre, yapının yan sahnlarında girişte bulunan ilk bölmelerin orta sahına bakan kemerleri altında mevcutta bulunan metal cam bölücüler muhdestir. Restitüsyon çizimlerinde bu eklerin kaldırılması önerilmiştir.

Yazılı kaynaklar, binadan gelen izler ve eski fotoğraflar doğrultusunda edinilen bilgilere göre, yapının yan sahnlarında kemer altında mevcutta bulunan bölücü duvarlar muhdestir. Restitüsyon çizimlerinde bu duvarların kaldırılması önerilmiştir.

Yazılı kaynaklar, binadan gelen izler ve eski fotoğraflar doğrultusunda edinilen bilgilere göre, yapının tüm duvar ve tonoz yüzeyleri sıvanarak boyanmıştır. Restitüsyon çizimlerinde bu sıva boya imalatlarının kaldırılması önerilmiştir.

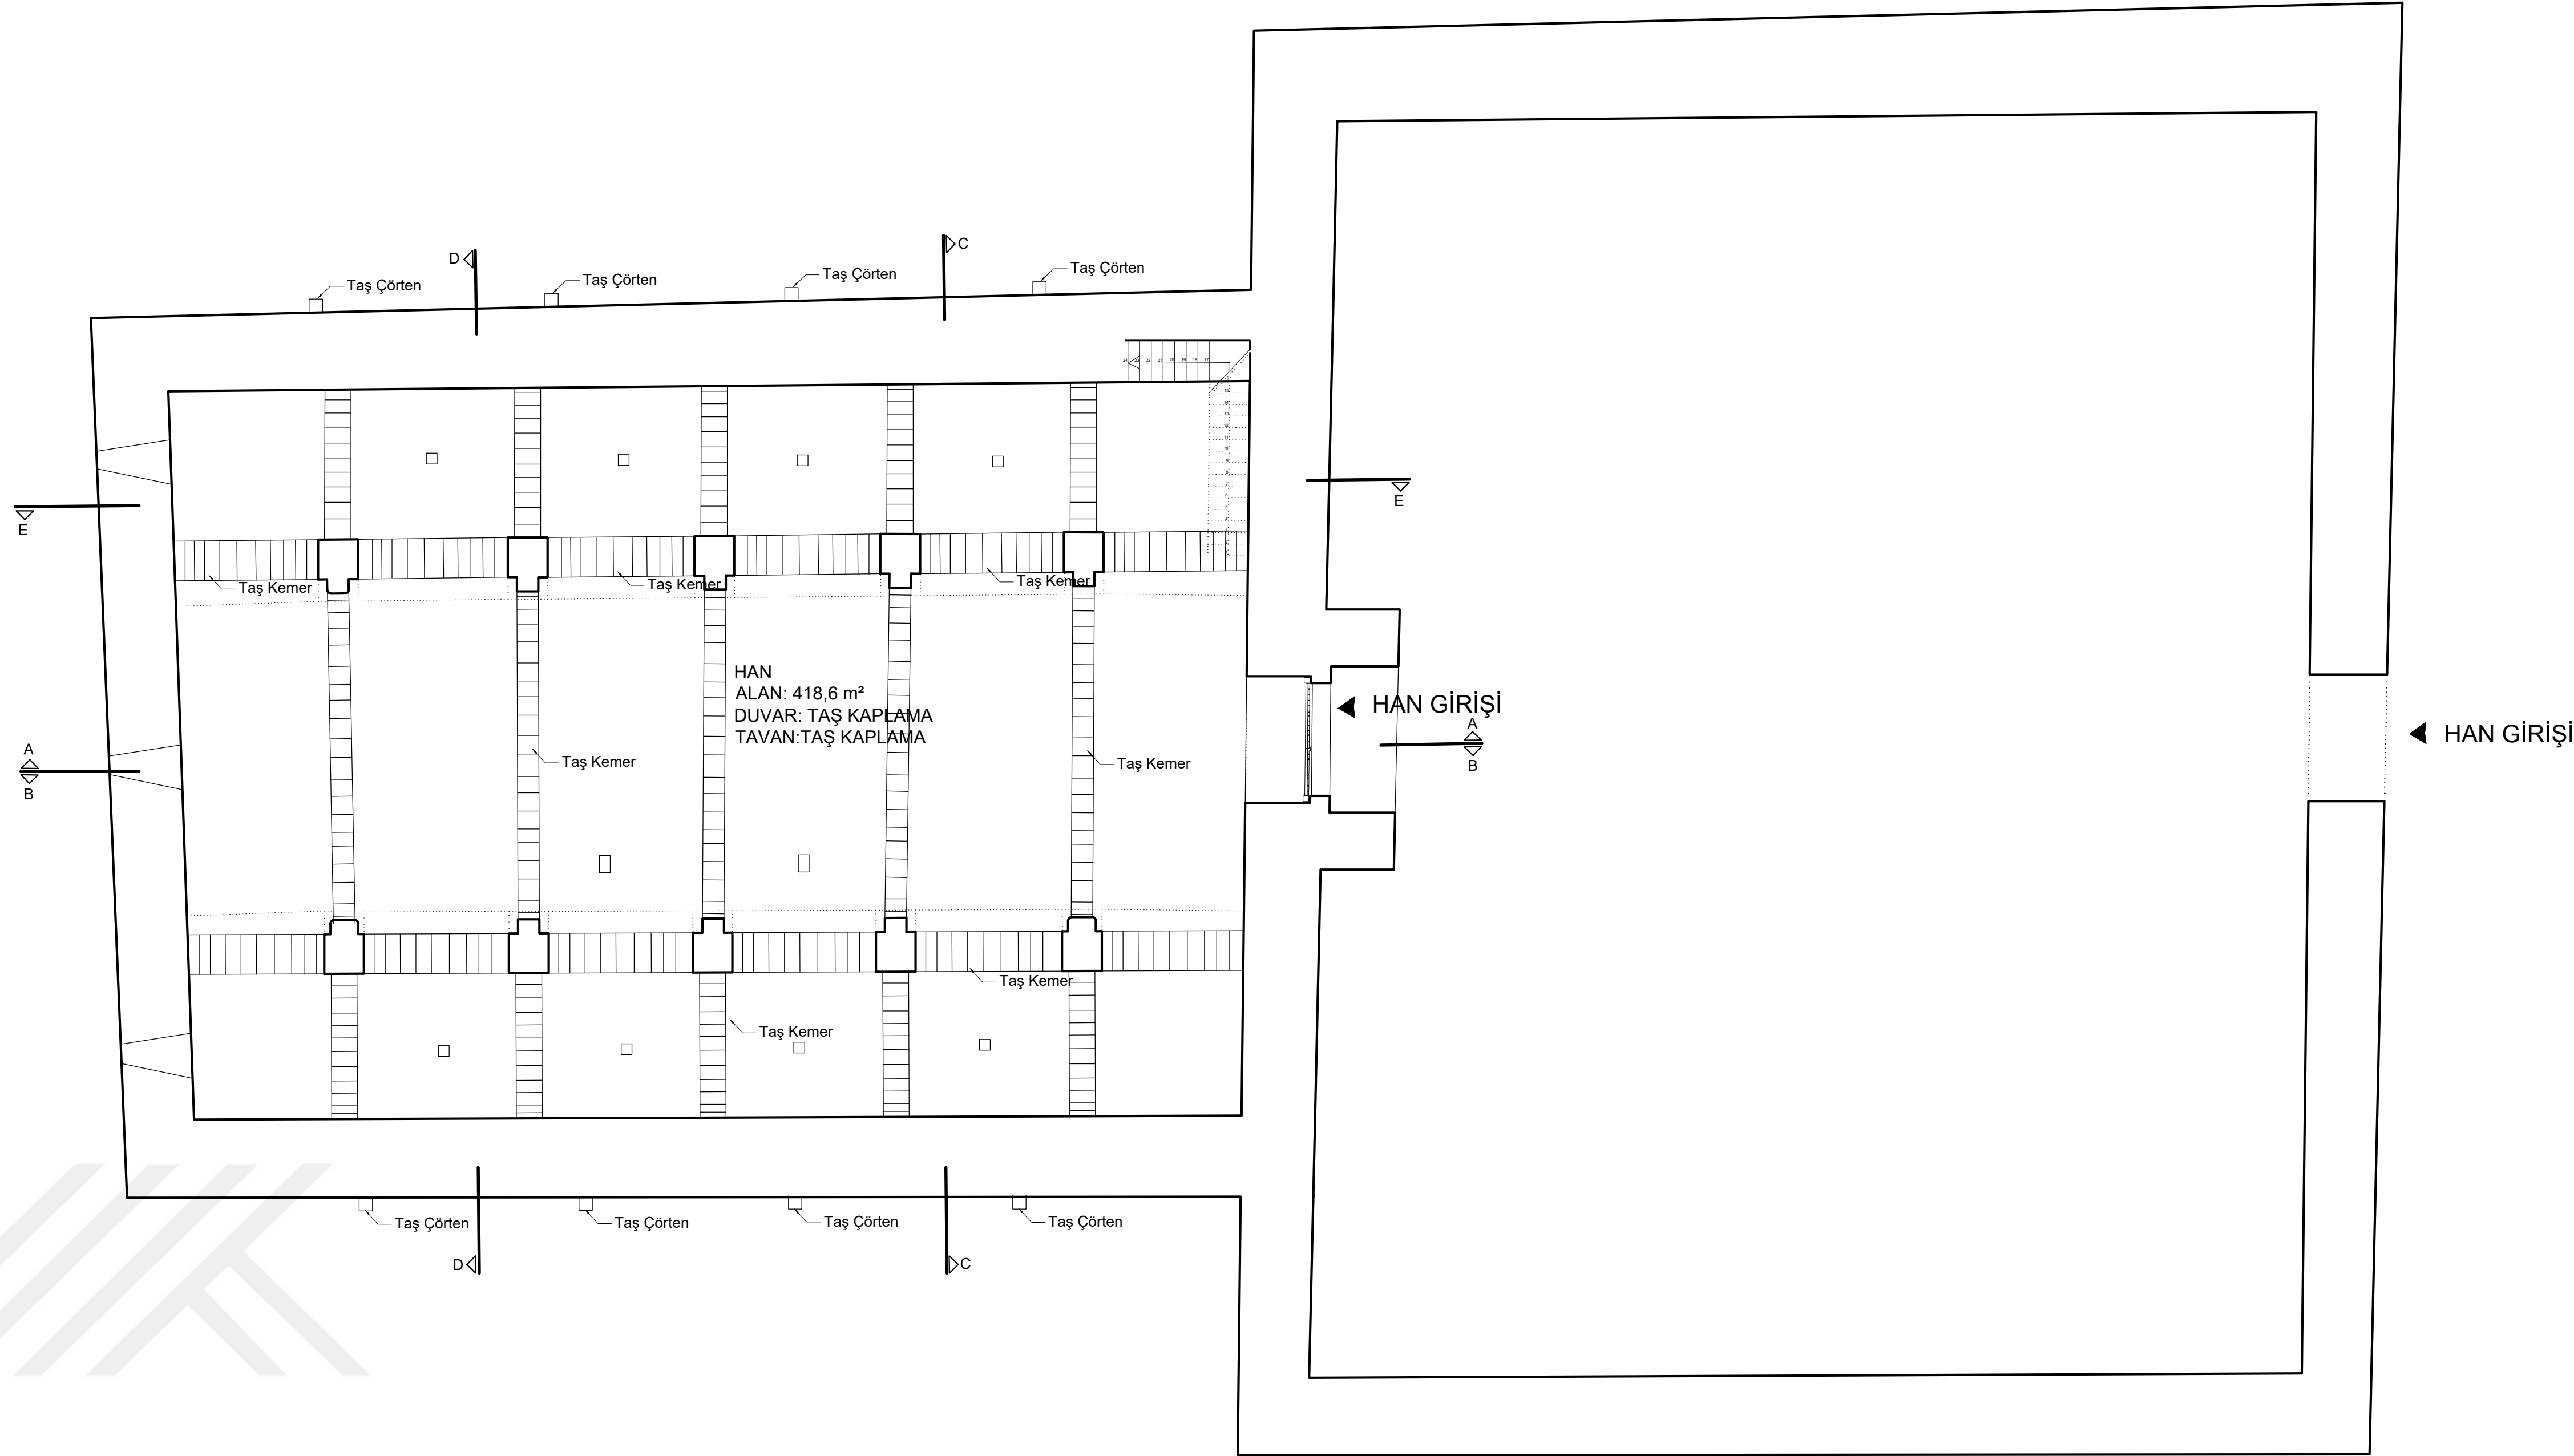
| PAFTA NO | 3 |

Yazılı kaynaklar doğrultusunda edinilen bilgilere göre, yapının yan sahnılarında taş seki bulunmaktadır. Restitüsyon çizimlerinde mevcutta bulunan sekinin mevcudiyetini koruması önerilmiştir. Zemin kaplaması ile ilgili yazılı kaynağa ulaşılammış olmakla birlikte yapıdaki muhdes kaplamanın kaldırılarak özgün yüzeyin araştırılması önerilmektedir.

Yazılı kaynaklar ve eski fotoğraflar doğrultusunda edinilen bilgilere göre, yapının girişinde bulunan kapı ahşaptır. Restitüsyon çizimlerinde çift kanatlı ahşap kapı önerilmiştir.

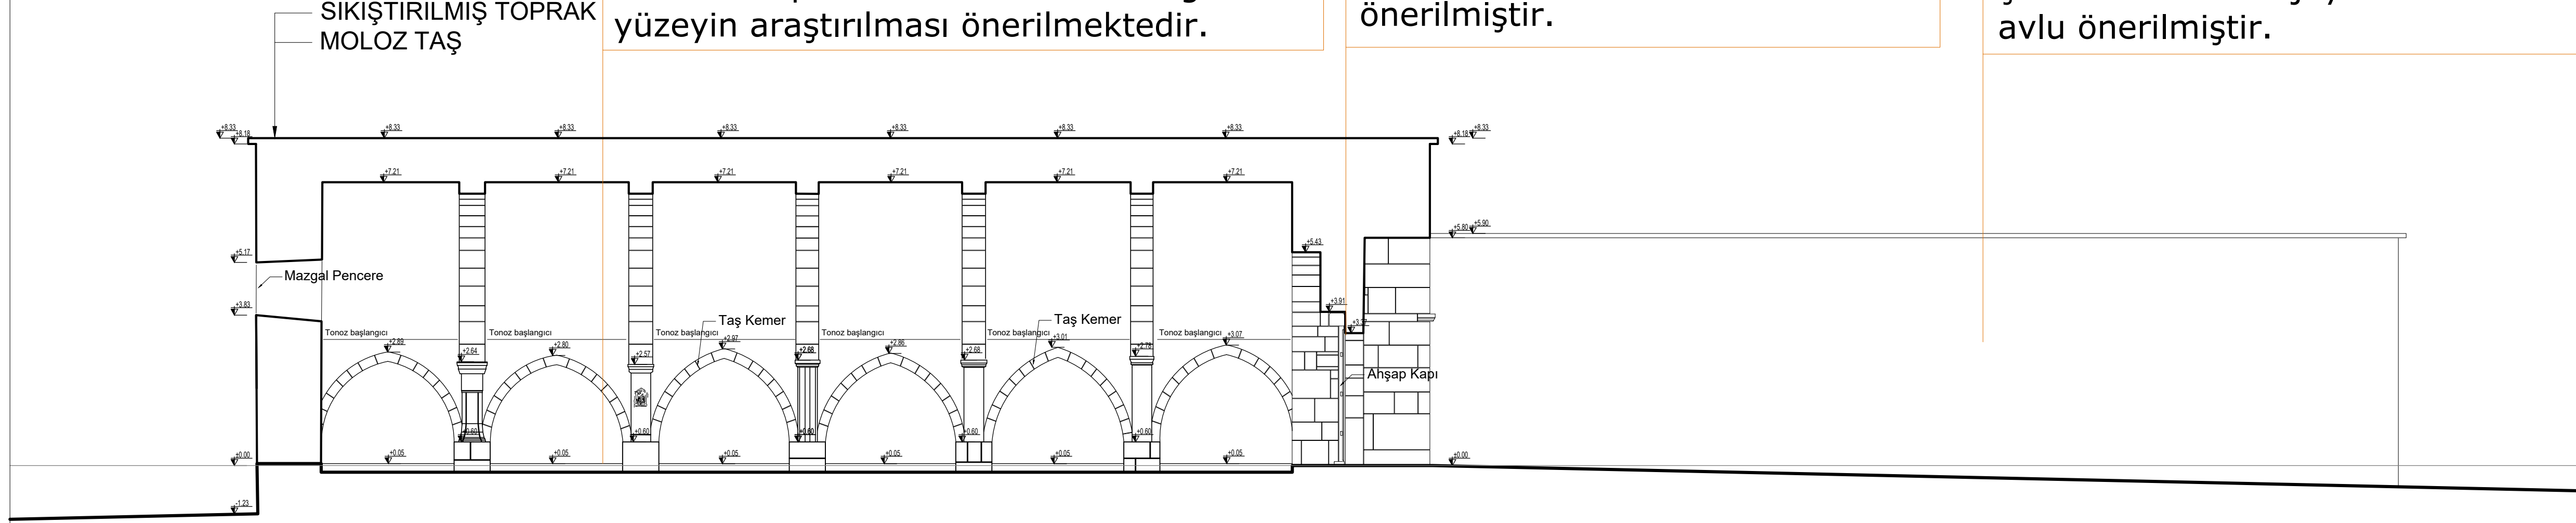
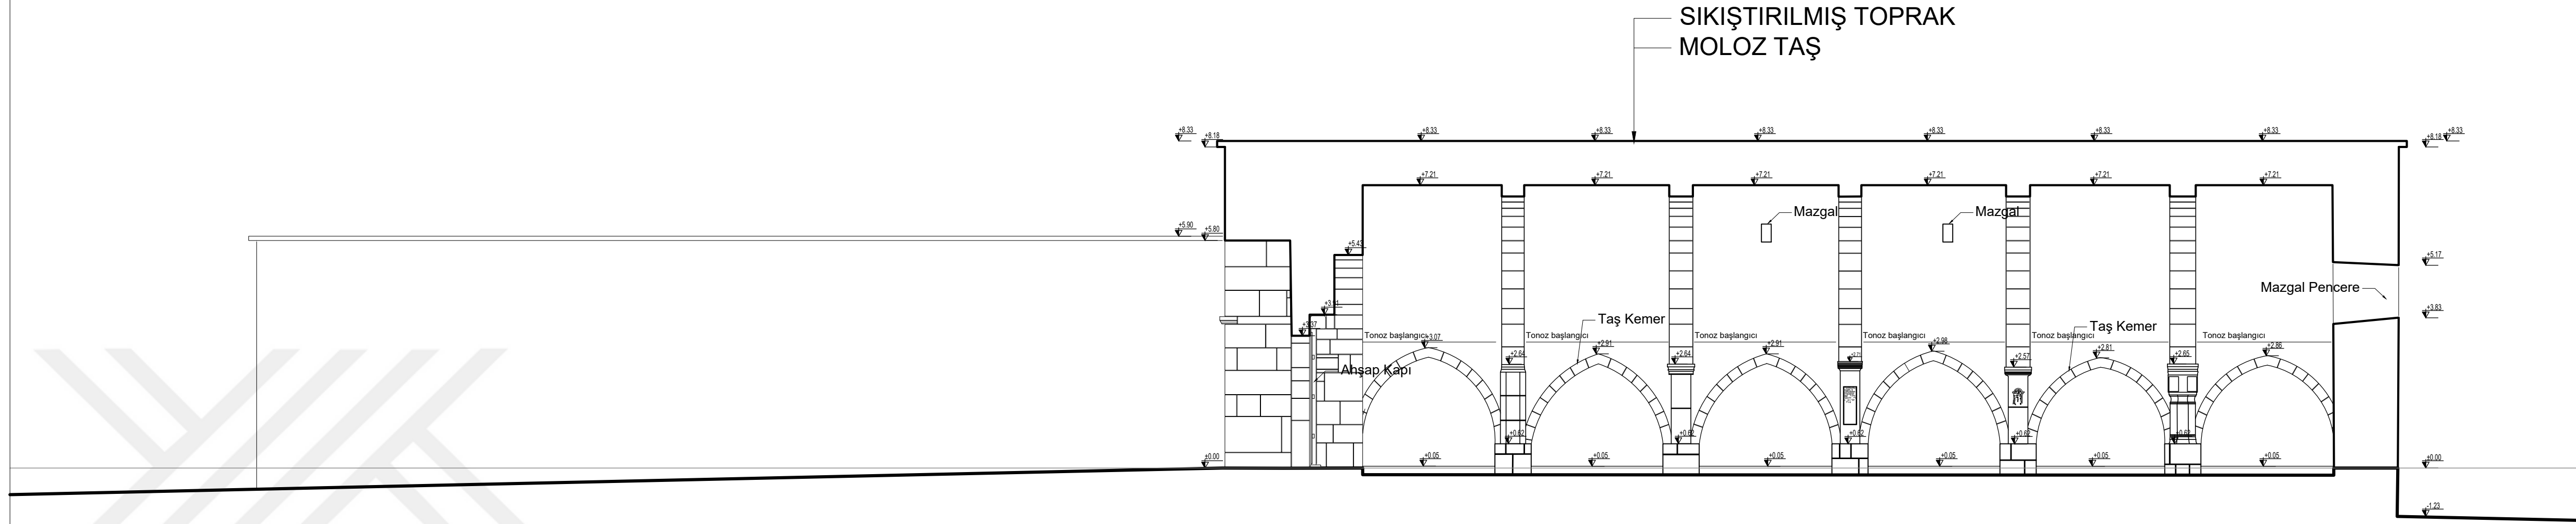
A-A KESİTİ

Yazılı kaynaklar ve eski fotoğraflar doğrultusunda edinilen bilgilere göre, yapının girişinde bulunan kapı ahşaptır. Restitüsyon çizimlerinde çift kanatlı ahşap kapı önerilmiştir.

Yazılı kaynaklar ve eski fotoğraflar doğrultusunda edinilen bilgilere göre, yapının günümüzde betonarme kaplanmış üst örtüsü muhdestir. Restitüsyon çizimlerinde üst örtünün sıkıştırılmış toprak üzeri taş malzeme ile tamamlanmış olduğu düşünülmektedir, öneri de bu şekilde oluşturulmuştur.
