**RAZİYE SULTAN KERVANSARAYI  
RESTORASYON PROJESİ**

**YÜKSEK LİSANS TEZİ**

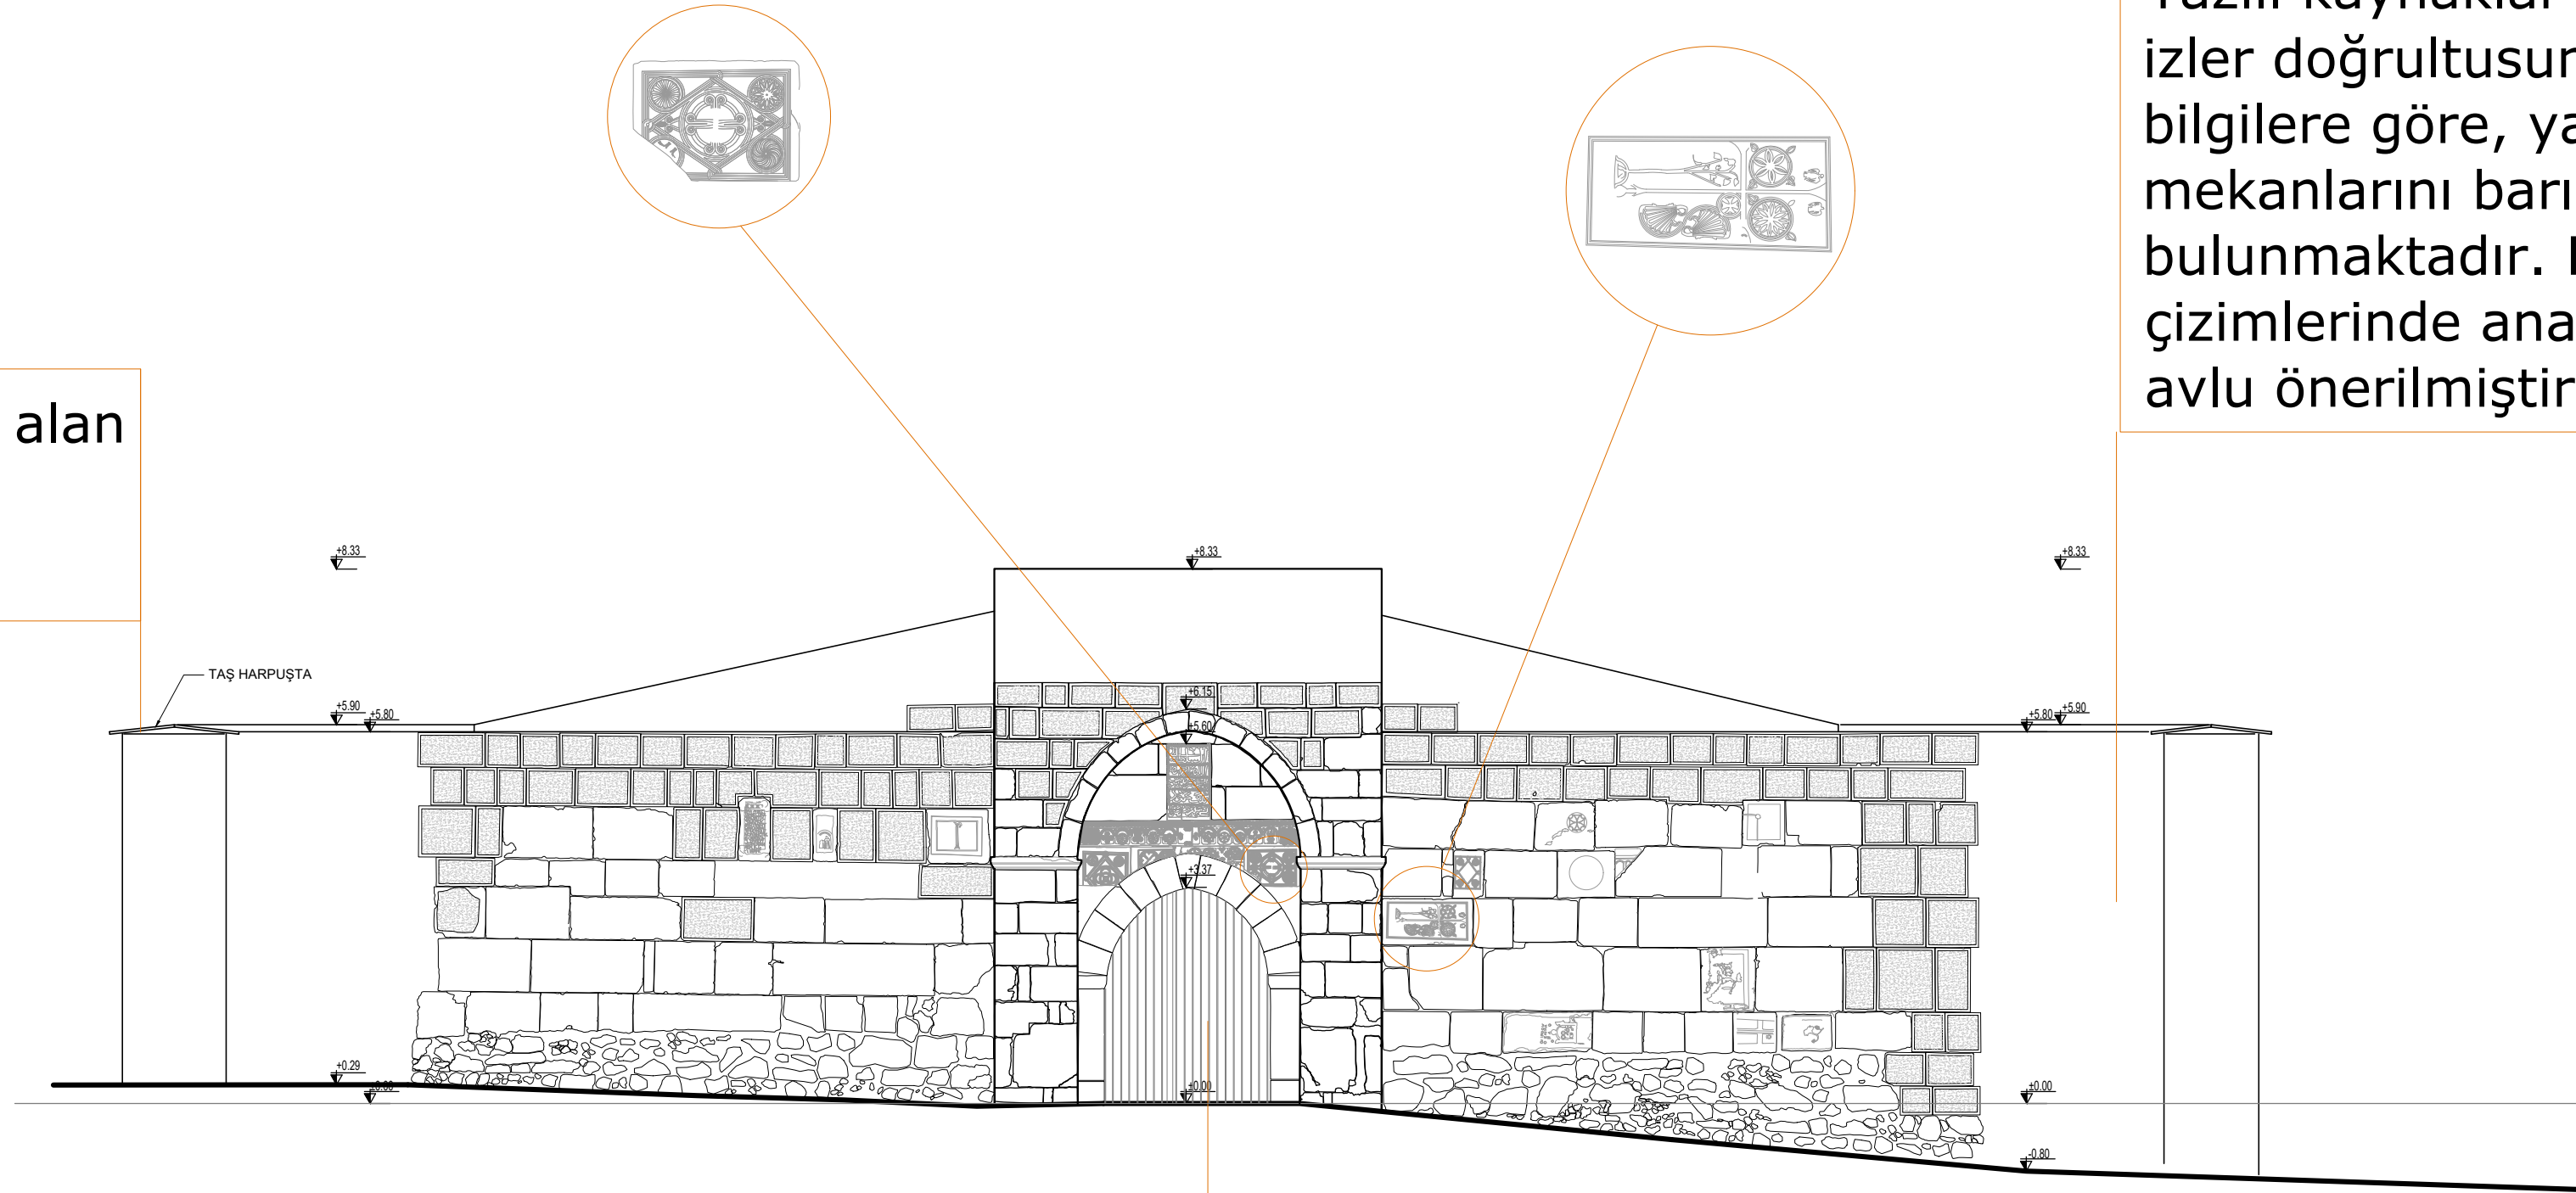
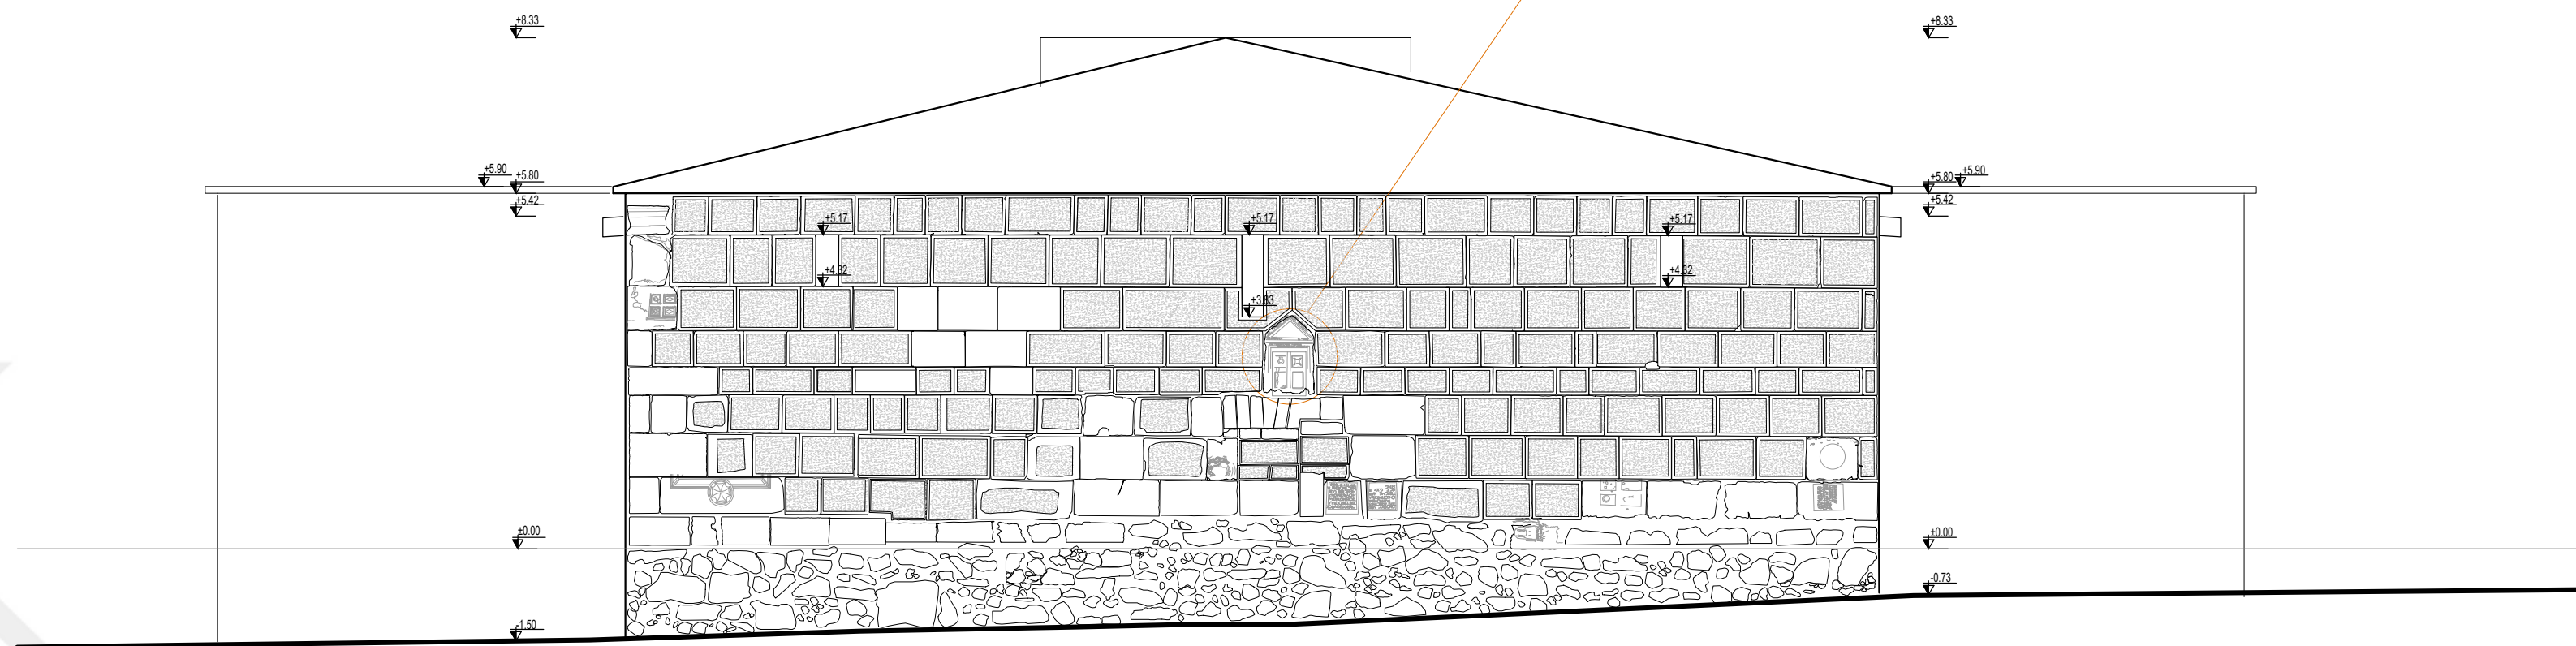
DOĞU CEPHESİ

Yazılı kaynaklar ve binadan gelen izler doğrultusunda edinilen bilgilere göre, yapının servis mekanlarını barındıran bir avlusu bulunmaktadır. Restitüsyon çizimlerinde analogi yöntemi ile bir avlu önerilmiştir.

Restitüsyon çizimlerinde yer alan avlu duvarları üstünde taş harpuşa önerilmiştir.

Yazılı kaynaklar ve eski fotoğraflar doğrultusunda edinilen bilgilere göre, yapının girişinde bulunan kapı ahşaptır. Restitüsyon çizimlerinde çift kanatlı ahşap kapı önerilmiştir.

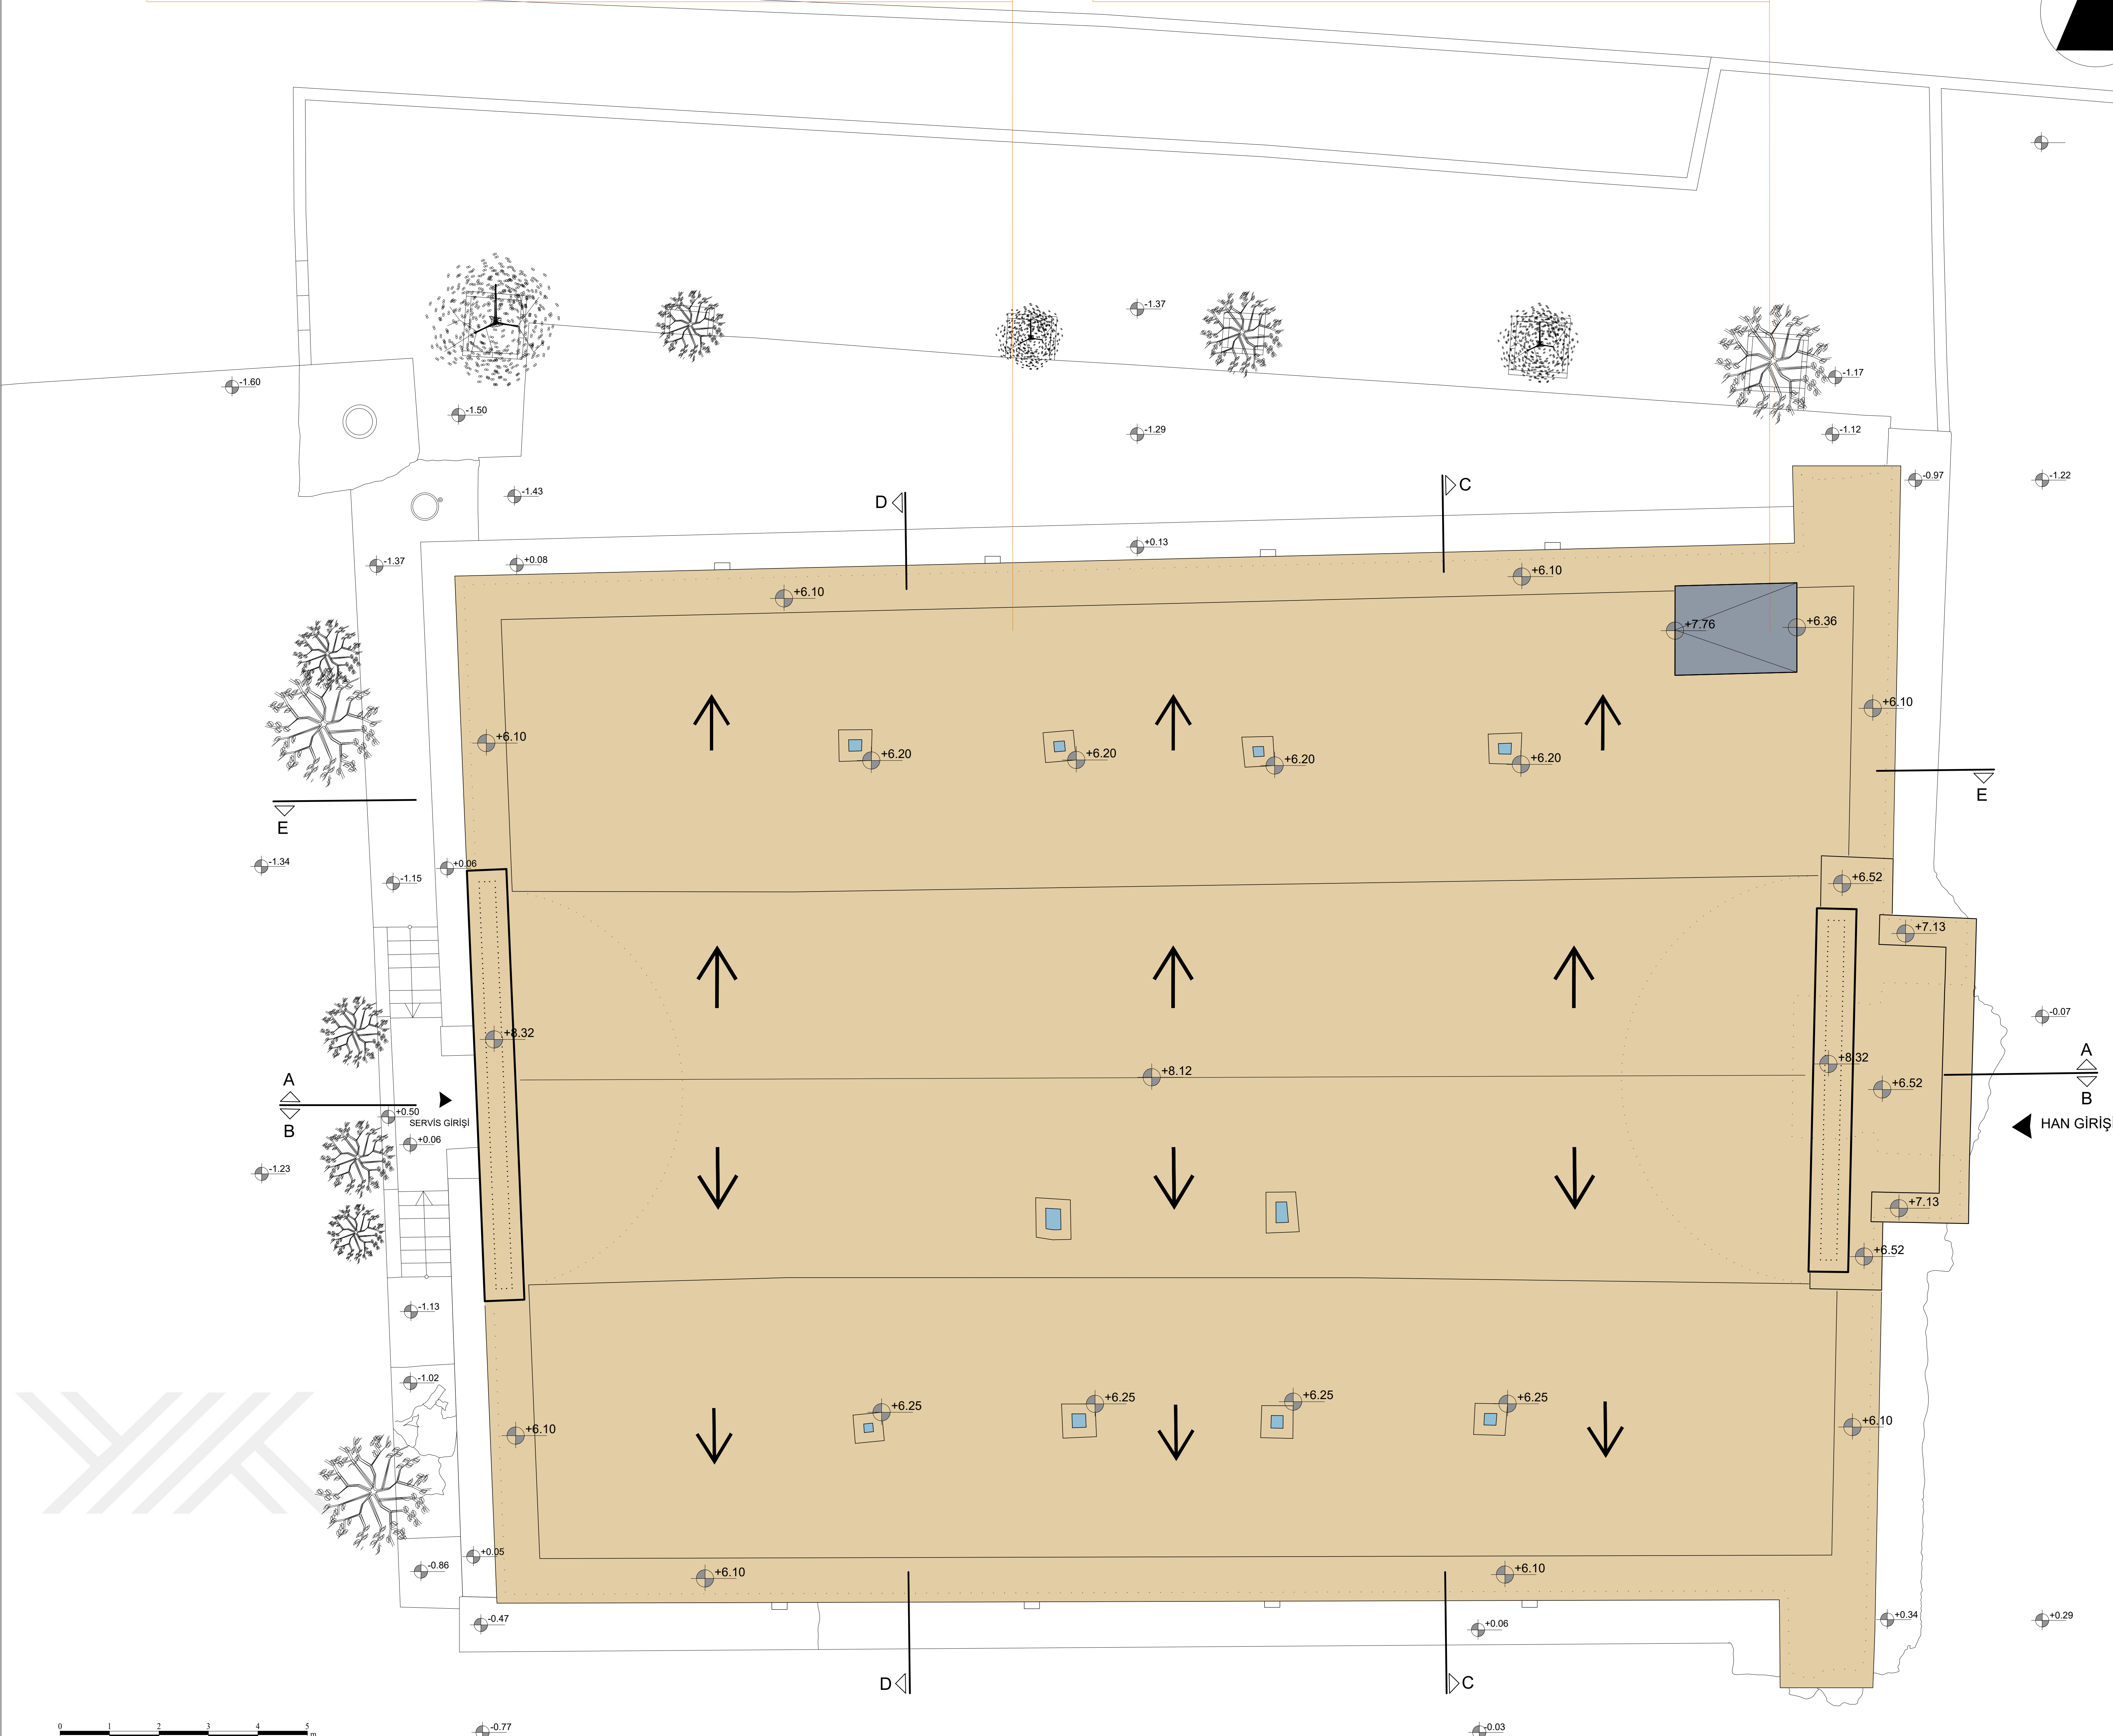
Yapının tonozu taşıyan ve yan sahnıları orta sahından ayıran geçişleri sivri kemer olarak taş malzeme ile tamamlanmıştır. Geçirdiği onarım sırasında kısmi olarak bu kemer yüzeyleri açıkta bırakılmıştır. Restorasyon projesinde tüm bu kemerlere ait taş malzemelerin kimyasal ve fiziksel yöntemler kullanılarak temizlenmesi ve onarımlarının tamamlanması önerilmiştir. (bkz. restorasyon projesi)

Yapının öncesinde geçirdiği onarım sırasında tüm duvar ve tavan yüzeyleri sıvanarak boyanmıştır. Niteliksiz tamamlanmış bu onarım zamanla nem, bakımsızlık, kullanıcı vb. nedenlerle zarar görmüş ve sıva boya yüzeylerinde renk değişimi, dökülme, çatlak oluşumu vb. bozulmalar meydana gelmiştir. Restorasyon önerisinde tüm sıva boya yüzeylerinin raspalanarak yapıdan ulaştırılması ve özgün dokunun açığa çıkarılması önerilmiştir (bkz. restorasyon projesi).

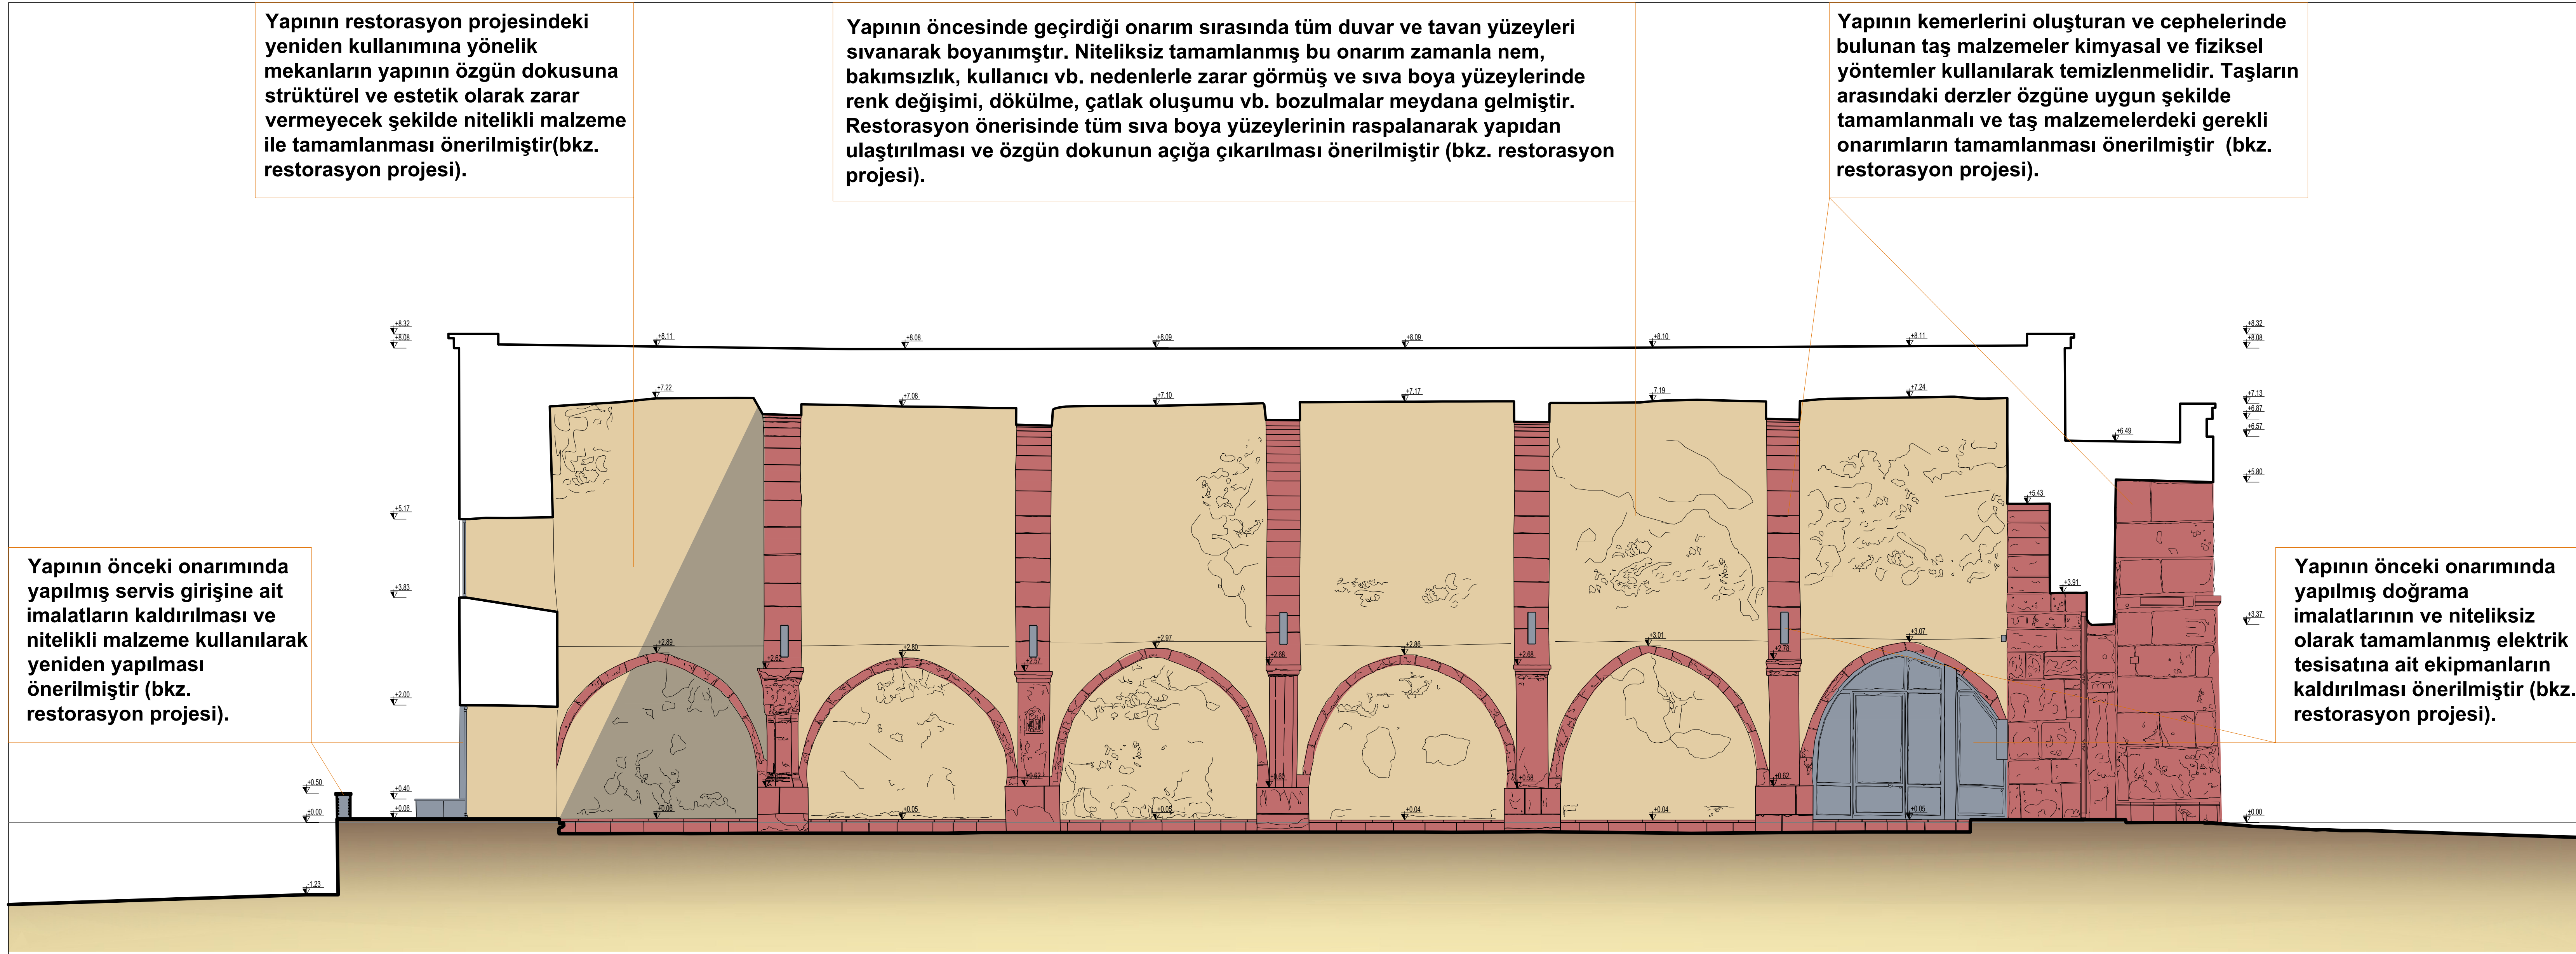
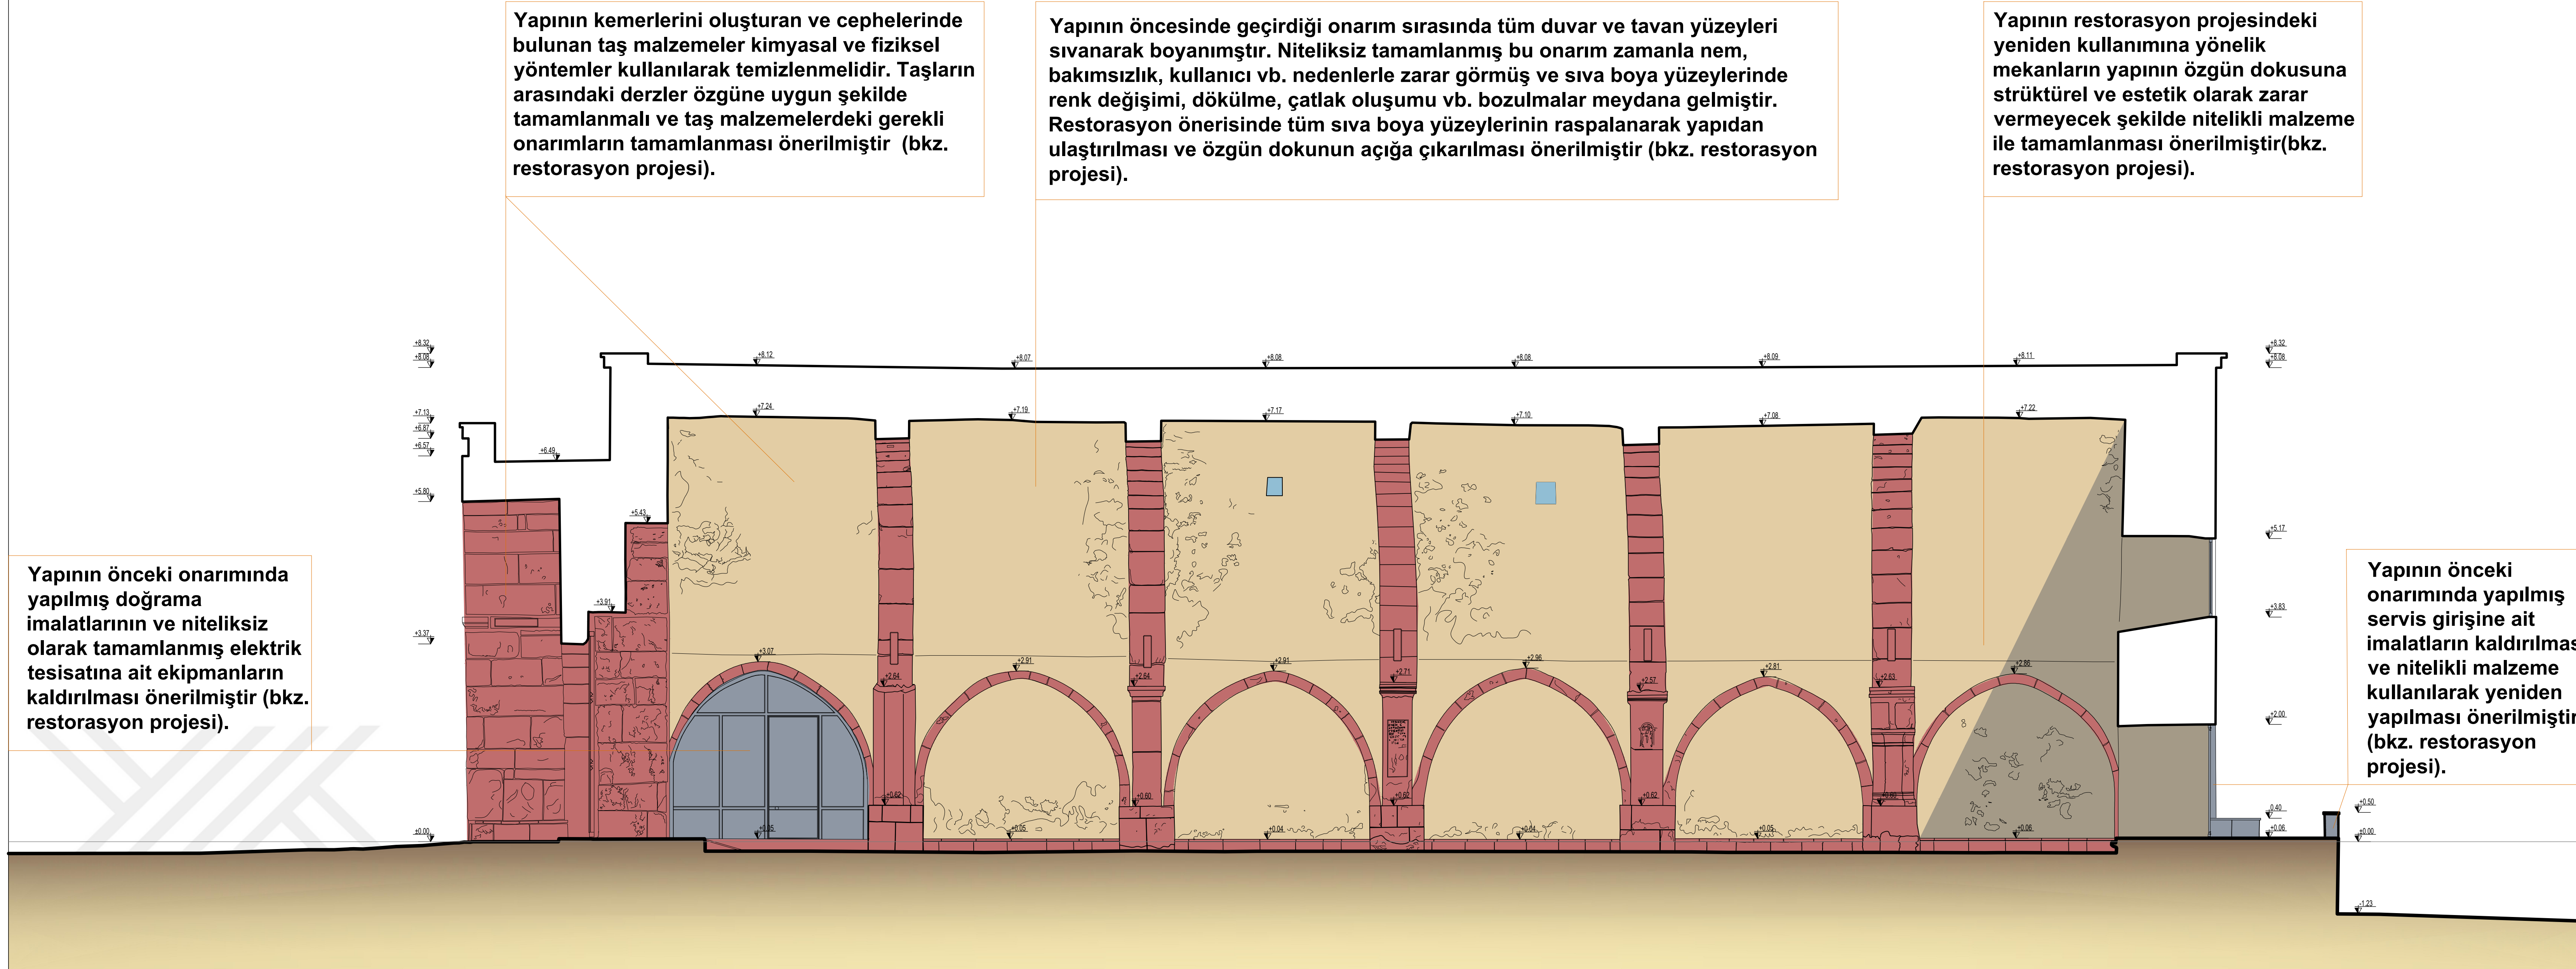
## A-A KESİTİ

Yapının geçirdiği onarımda üst örtüsü betonarme kaplanmıştır. Restorasyon önerisinde bu niteliksiz imalatların kaldırılarak çatının kurşun ile kaplanması önerilmiştir (bkz. restorasyon projesi). Çatı gabarisi ve eğimi restitüsyon önerisine uygun olacak şekilde oluşturulmuştur. Yapının üst örtüdeki özgün açıklıkları korunmuş ve metal konstrüksiyonlu şekilde şeffaf yüksek dayanımlı polikarbon malzeme ile kapatılması önerilmiştir (bkz. restorasyon projesi).

Yapının özgün yığma merdivenin büyük bir kısmı bilinmeyen bir tarihte yıkılmış ve niteliksiz çelik konstrüksiyonlu bir merdiven ile tamamlanmış, çatıya çıkış için ise betonarme bir yapı ilave edilmiştir. Restorasyon önerisinde çatı üst örtüsü kurşun kaplama olarak önerilmiş niteliksiz merdiven ise kaldırılmıştır. Dolayısıyla bu yapının da kaldırılması önerilmiştir (bkz. restorasyon projesi)

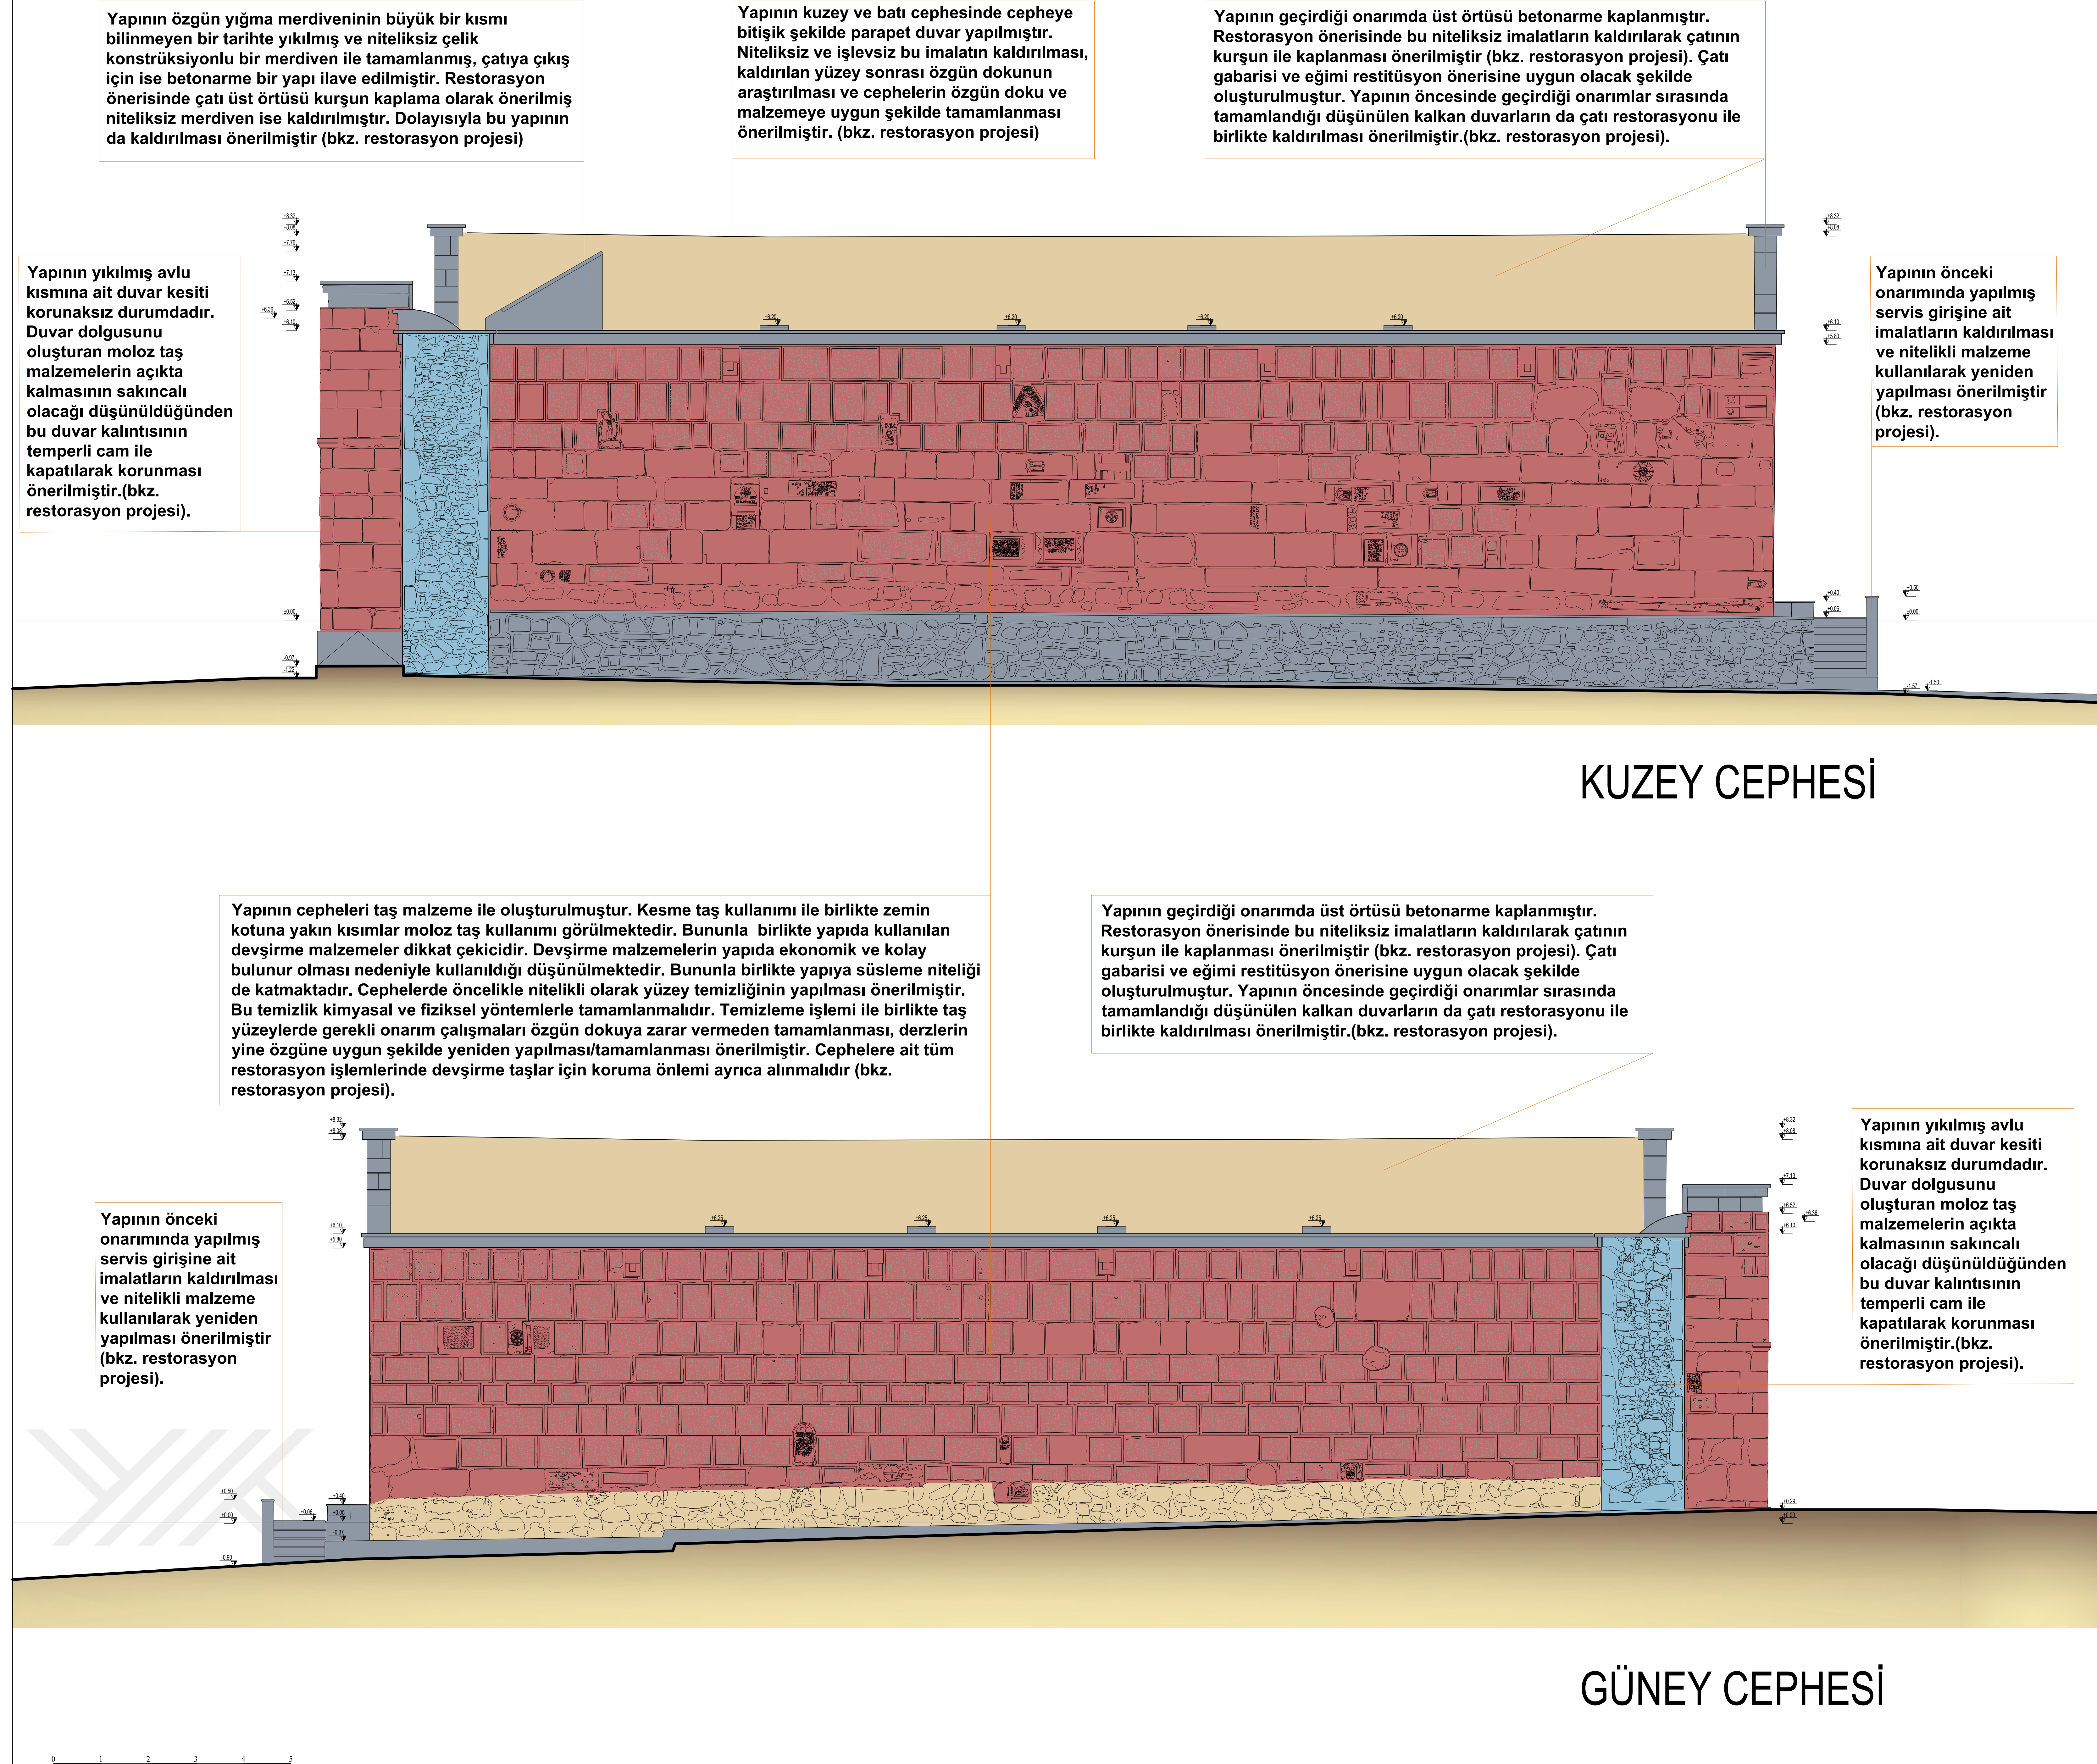
7

- KALDIRILACAK NİTELİKSİZ EKLER  
(doğrama, kapı, merdiven, elektrik tesisatı vb.)
- KALDIRILACAK NİTELİKSİZ ONARIMLAR  
(sıva, boya, beton kaplama vb.)
- ÇAĞDAŞ EK / YENİDEN YAPIM-KULLANIM
- TEMİZLEME / ONARIM  
(taş yüzeylerin kimyasal-fiziksel yöntemlerle temizlenmesi, onarılması)

#### MÜDAHALE ANALİZİ

Yapının öncesinde geçirdiği onarım sırasında tüm duvar ve tavan yüzeyleri sıvanarak boyanmıştır. Niteliksiz tamamlanmış bu onarım zamanla nem, bakımsızlık, kullanıcı vb. nedenlerle zarar görmüş ve sıva boya yüzeylerinde renk değişimi, dökülme, çatlak oluşumu vb. bozulmalar meydana gelmiştir. Restorasyon önerisinde tüm sıva boya yüzeylerinin raspaılarak yapıdan ulaştırılması ve özgün dokunun açığa çıkarılması önerilmiştir (bkz. restorasyon projesi).

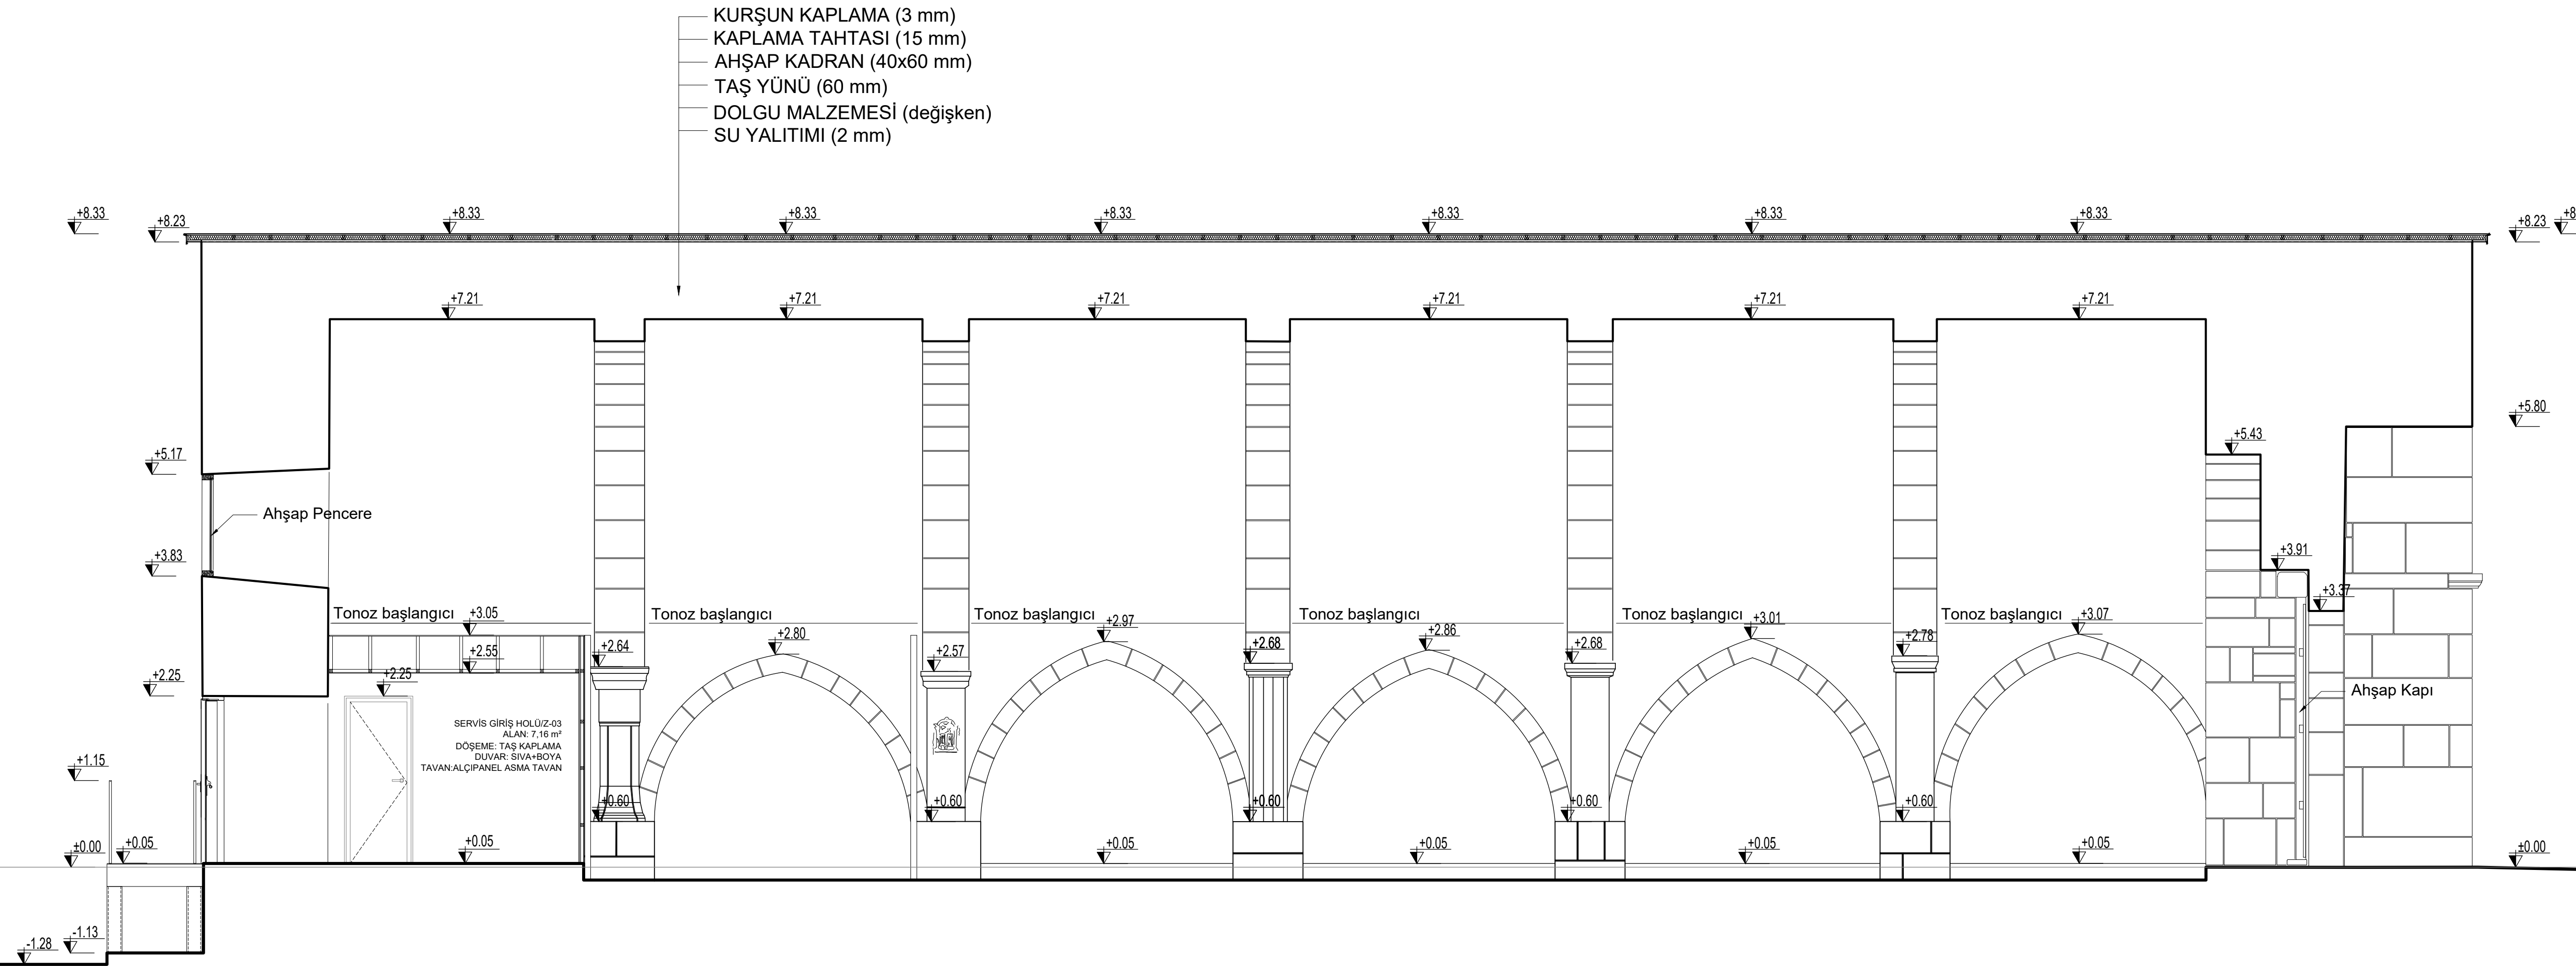
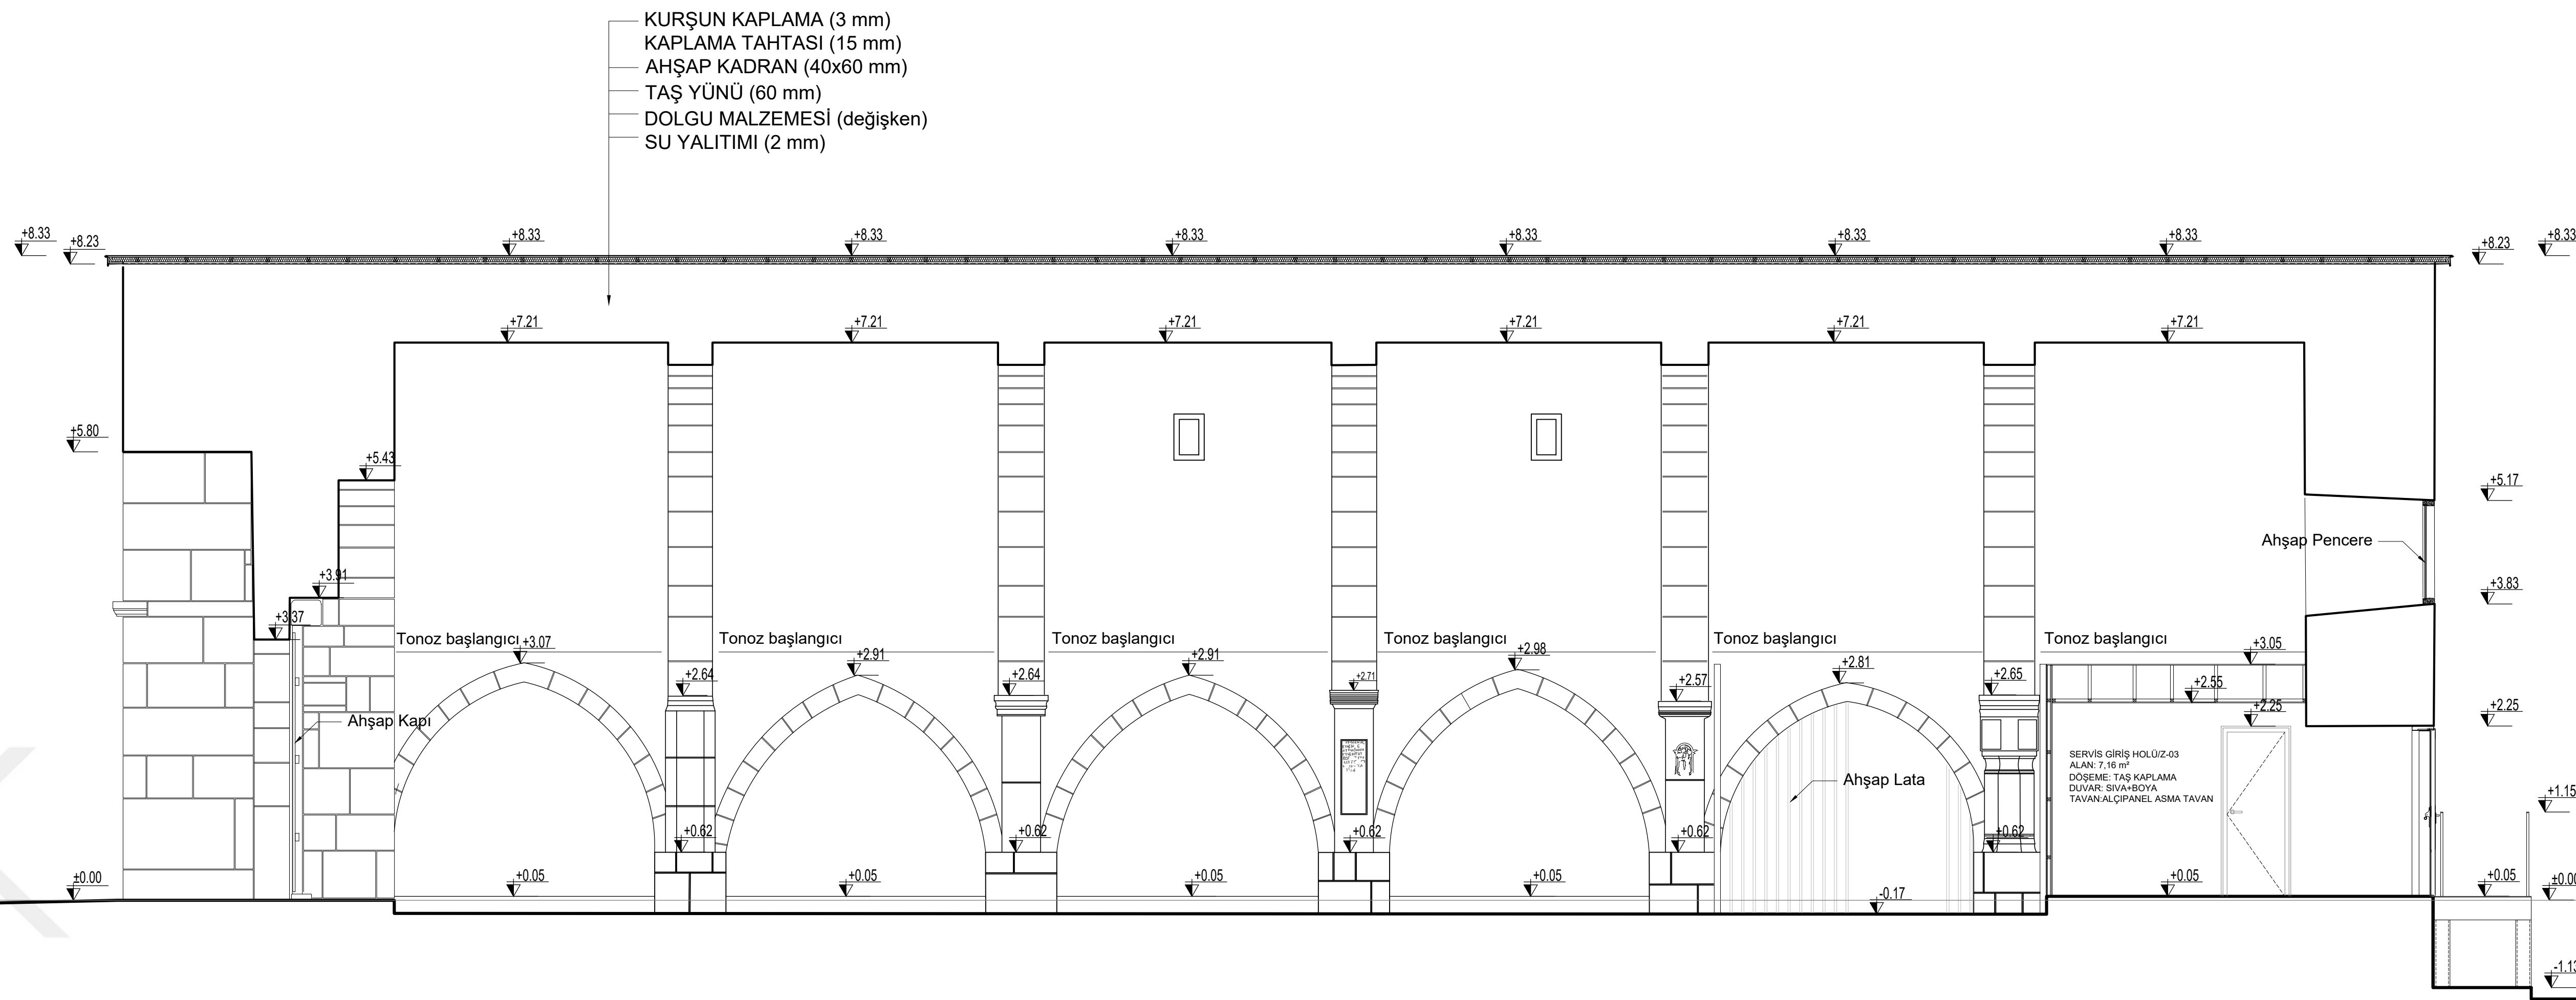
## A-A KESİTİ

## RESTORASYON
