**RAZİYE SULTAN KERVANSARAYI  
RESTORASYON PROJESİ**

**YÜKSEK LİSANS TEZİ**

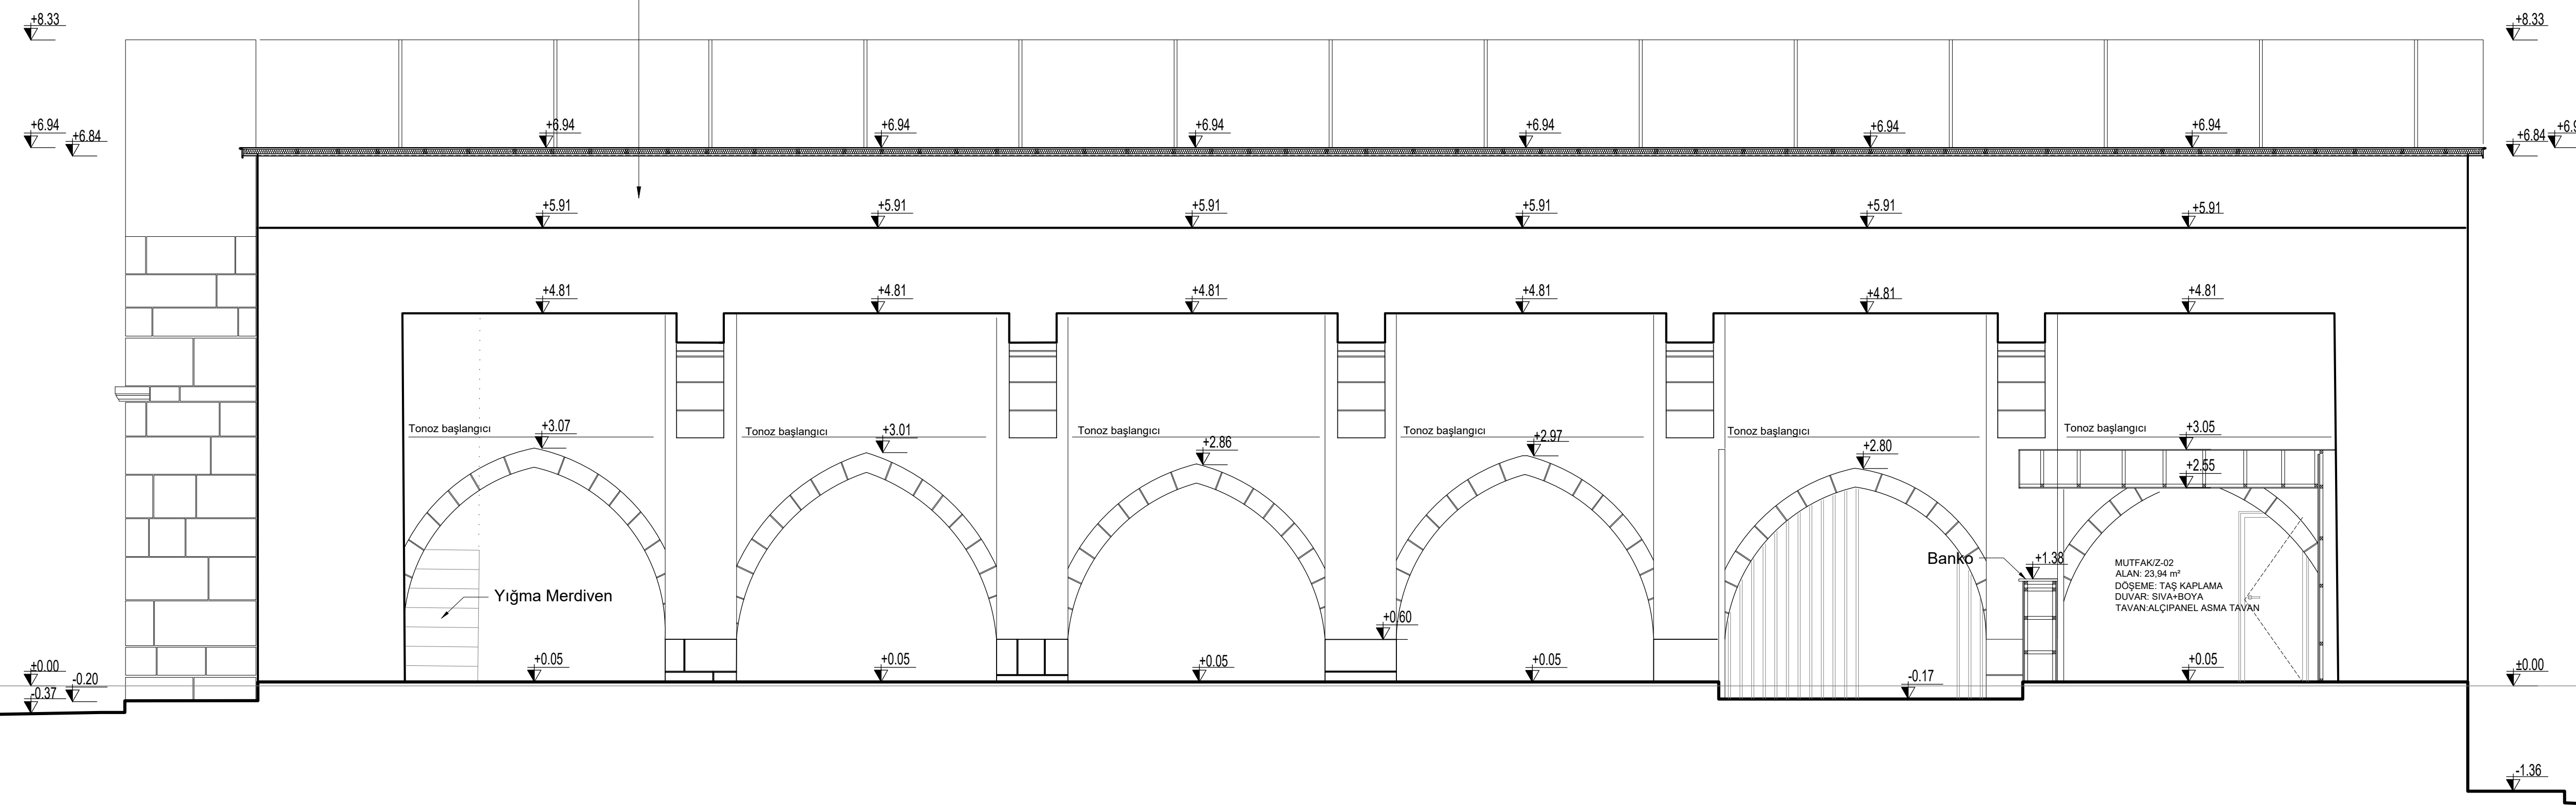
KURŞUN KAPLAMA (3 mm)  
KAPLAMA TAHTASI (15 mm)  
AHŞAP KADRAN (40x60 mm)  
TAŞ YÜNÜ (60 mm)  
DOLGU MALZEMESİ (değişken)  
SU YALITIMI (2 mm)
