**T.C.
İSTANBUL ÜNİVERSİTESİ
SOSYAL BİLİMLER ENSTİTÜSÜ
KORUMA, YENİLEME VE RESTORASYON BİLİM DALI**

DOKTORA TEZİ

**YENİKAPI 6 BATIĞI'NIN KONSTRÜKSİYON
ÖZELLİKLERİ ve YAPIM TEKNİĞİ ÖNERİSİ**

CONSTRUCTION PROPOSAL AND CONSTRUCTION TECHNIQUES OF YENİKAPI 6 SHIPWRECK

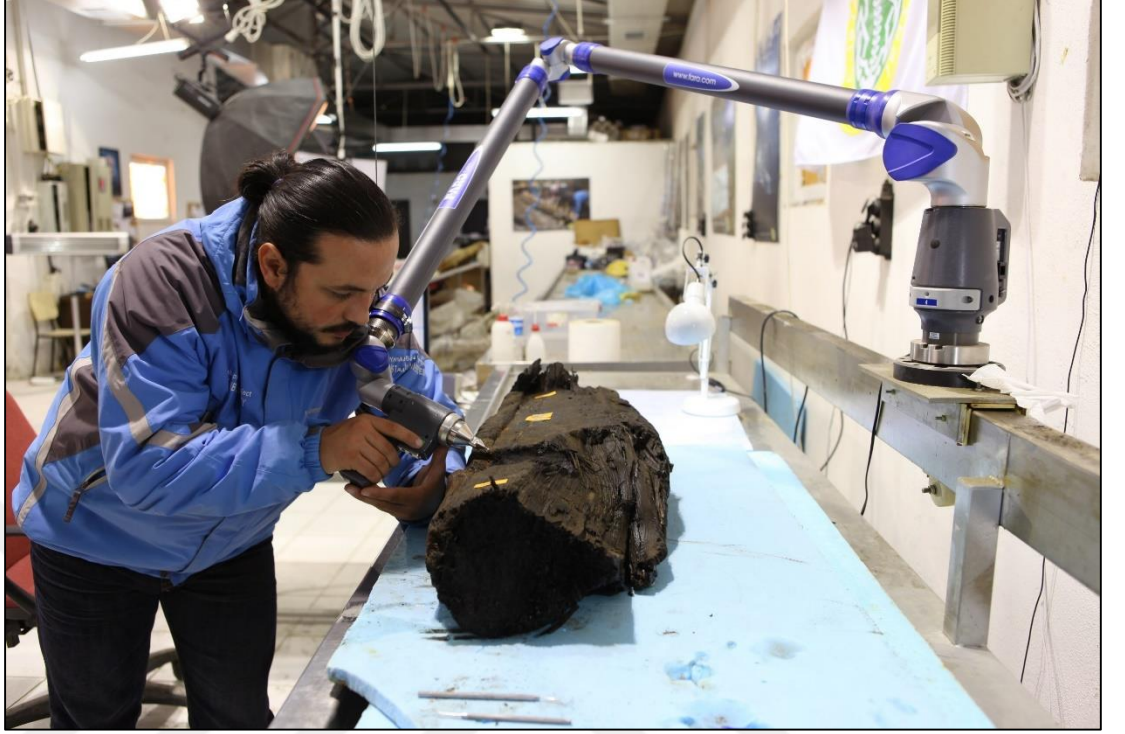
Şekil 19: Faroarm digitizer kullanımı

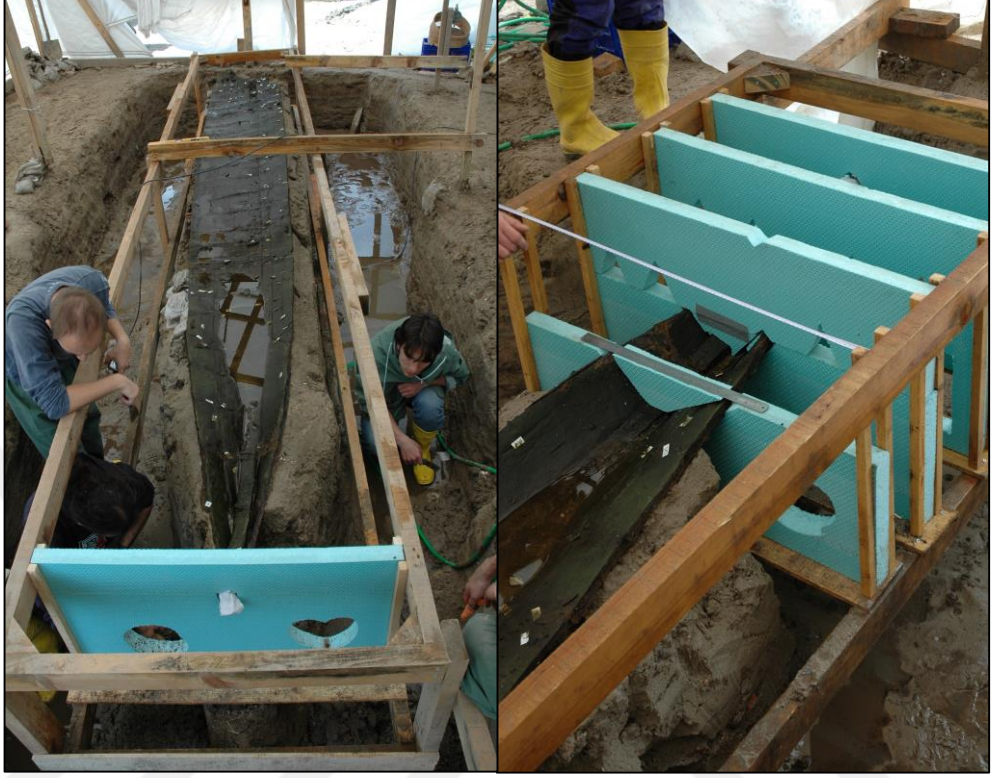
Şekil 23: Ahşap iskeletin giydirilmesi ve strafor kalıpların yerleştirilmesi

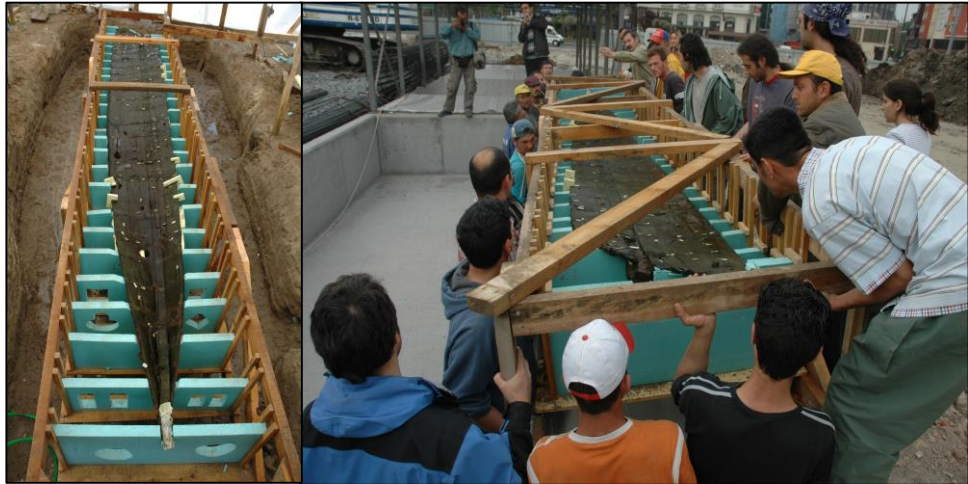
Şekil 24: Kalıplar iskelete bağlandıktan sonra kütle halinde kaldırma

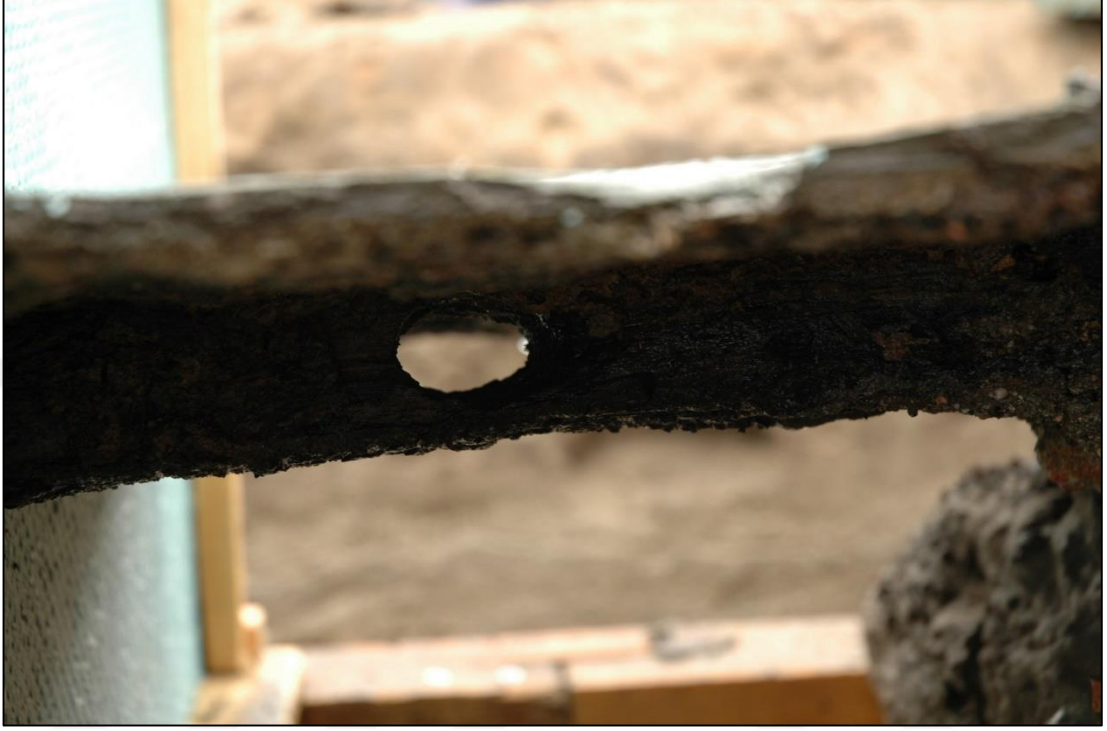
Şekil 26: Omurga üzerindeki çekek deliğinin iskele yönünden görünümü

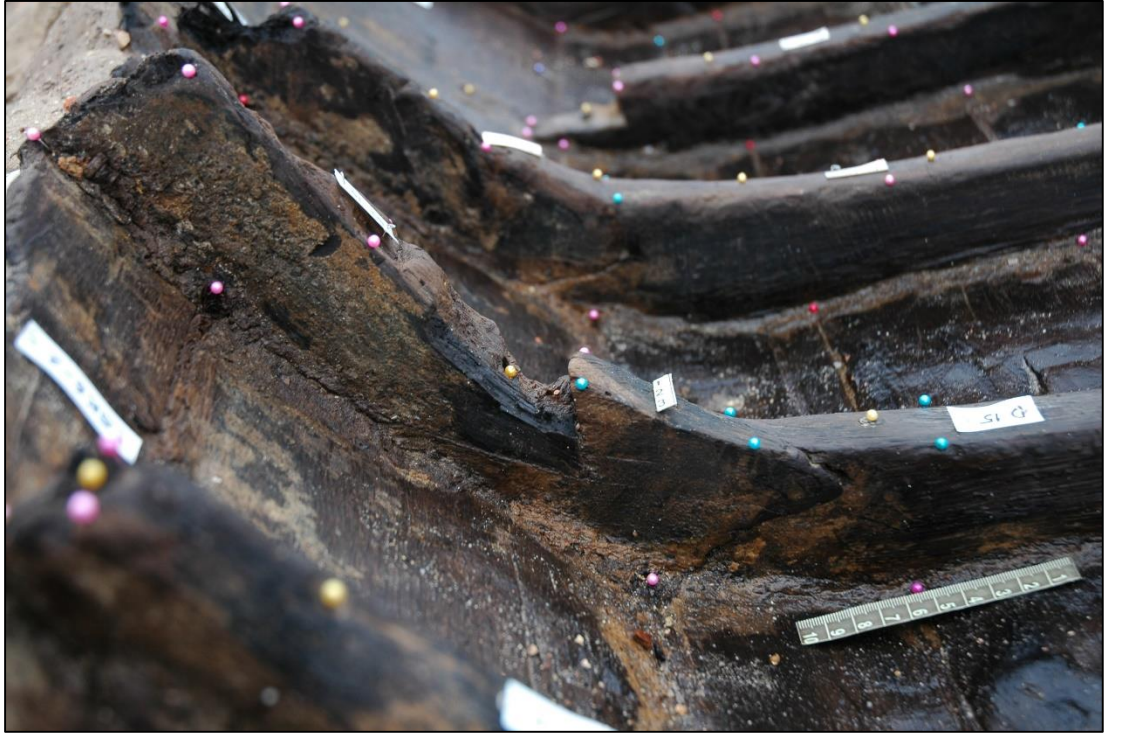
Şekil 29: Eğri-posta birleşmesi

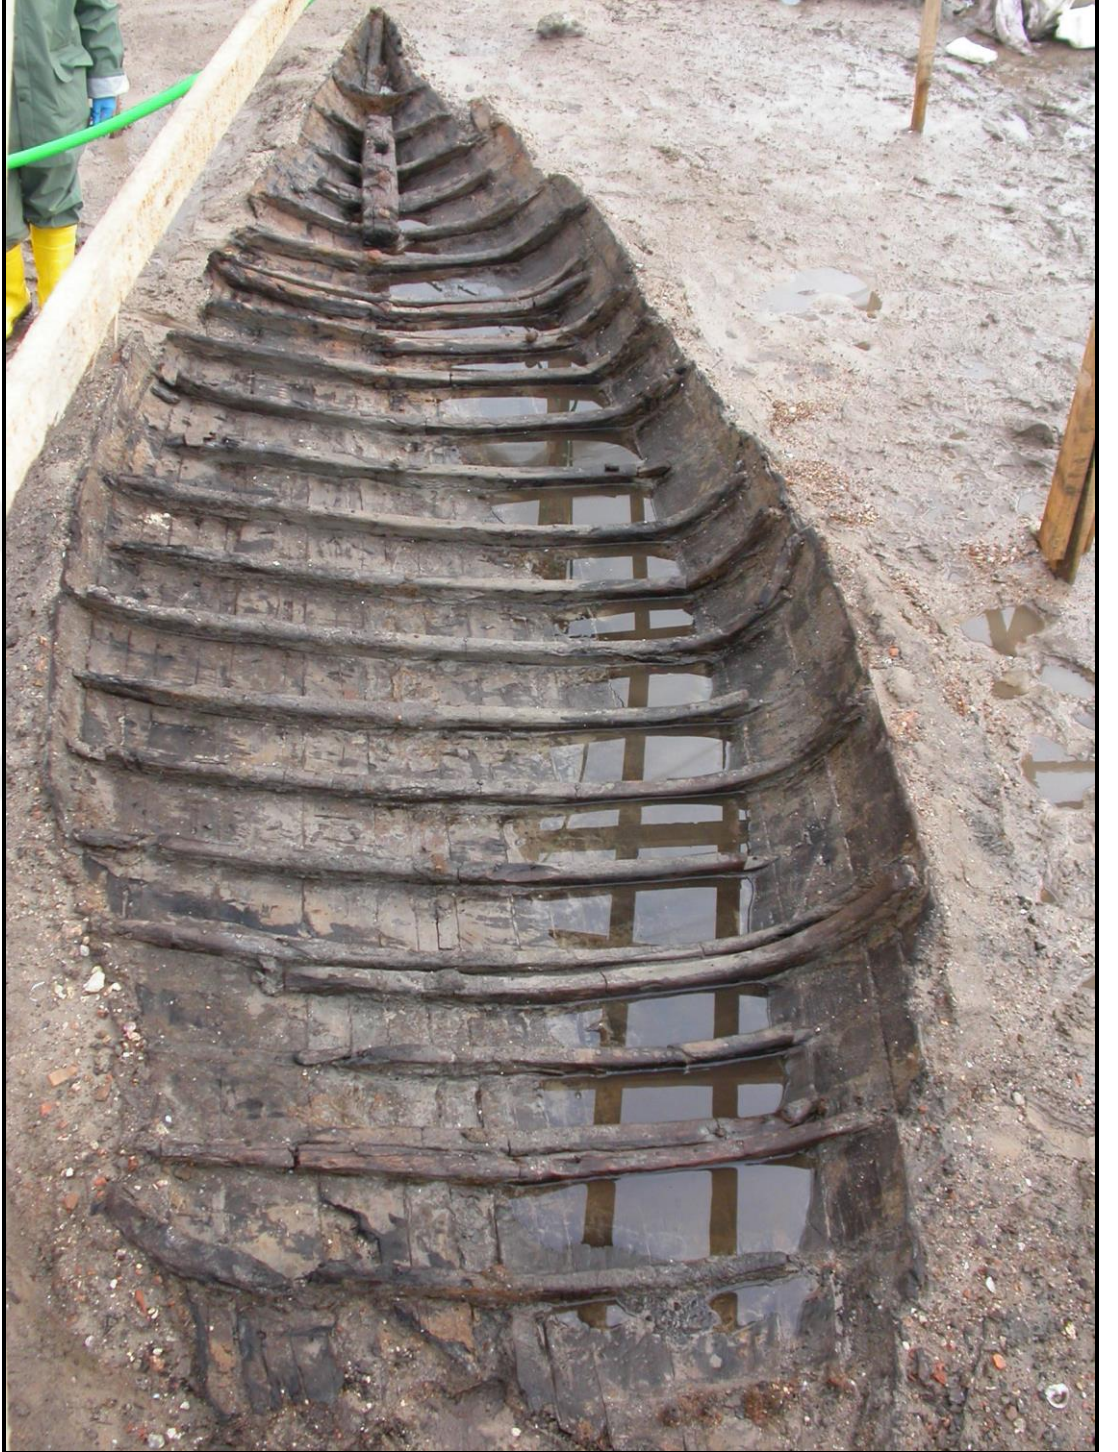
Şekil 30: Eğri sisteminin genel görünüşü

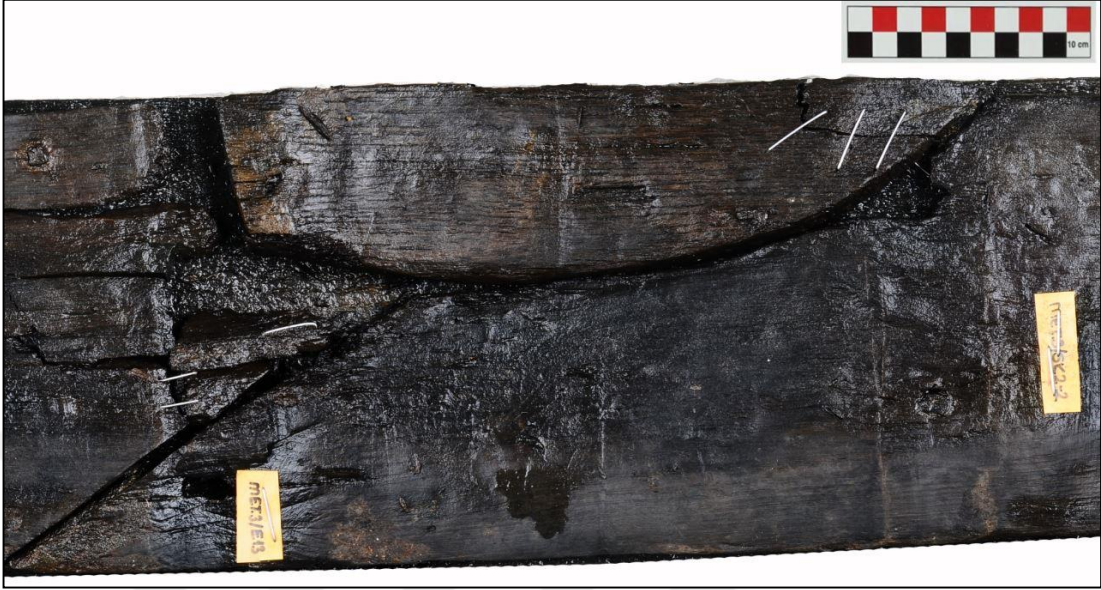
Şekil 40: Tamir parçası detayı

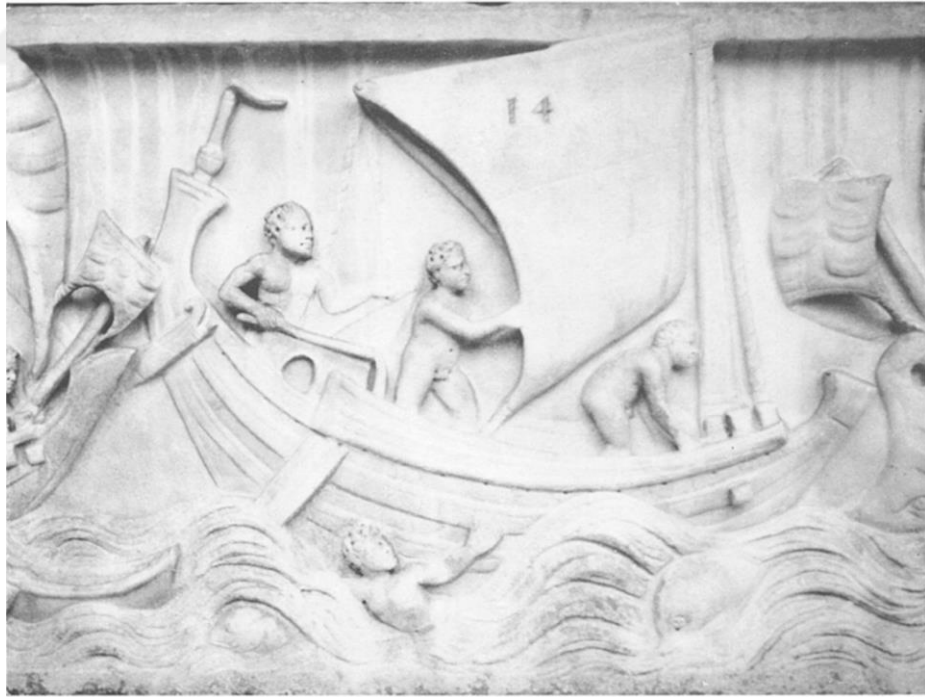
Şekil 75: 3. yüzyıla ait bir mezar kabartmasından bir açevele örneği (Ostia)
