**T.C.**  
**BALIKESİR ÜNİVERSİTESİ**  
**FEN BİLİMLERİ ENSTİTÜSÜ**  
**MİMARLIK ANABİLİM DALI**

**BİZANS DÖNEMİ KİLİSELERİNİN CAMİYE ÇEVİRİLMESİ İLE  
MEYDANA GELEN MEKANSAL DEĞİŞİKLİKLER: VİZE GAZİ  
SÜLEYMAN PAŞA CAMİİ ÖRNEĞİ**

**YÜKSEK LİSANS TEZİ**

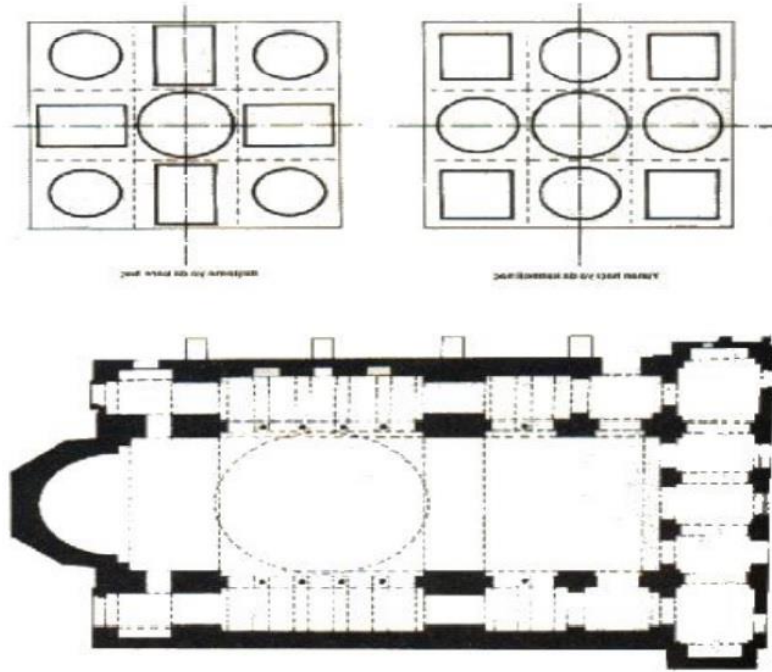
**Şekil 3.4:** Kapalı Yunan haçı plan şeması (Yıldız, 2020).

Orta Bizans döneminde büyük boyutlu kiliselerin yapımı sona ererken, en çok uygulanan plan tipi kapalı Yunan haçı planıdır. Merkezde dört serbest destek üzerine oturan, pendentif geçişli bir kubbenin bulunduğu bu yapılarda (Şekil 3.4) Orta Bizans'tan geç döneme kadar uzanan temel stilistik konsept olarak küçüklük vurgusu, dönemin bir yeniliği olarak karşımıza çıkmaktadır (Gazioğlu, 2014).

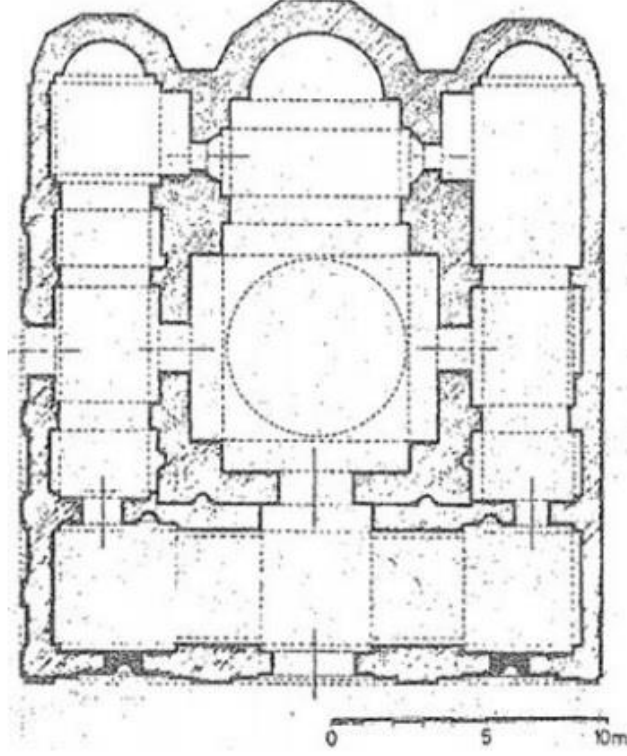
**Şekil 3.6:** İznik, Yenişehir kapı yakınındaki kilise planı (Eyice, 1987).

Erken Bizans döneminde çok sık kullanılan bazilika yapıları Orta Bizans döneminde nadir de olsa karşımıza çıkmaktadır fakat haç şeması ve kubbe uygulanarak merkeziyet fikrinden vazgeçilmiş, yan nefler sütunlarla değil payelerle ayrılarak statik görevini yitirmiş ve ikincil mekanlar haline gelmiştir. Bu dönemde kullanılan diğer bir plan şeması ise kiborion plan şemasıdır. Dört kemer bulunan bu yapılarda genellikle basık ve dar dehlizler ile bir kompozisyon oluşturulmuştur (Şekil 3.6).

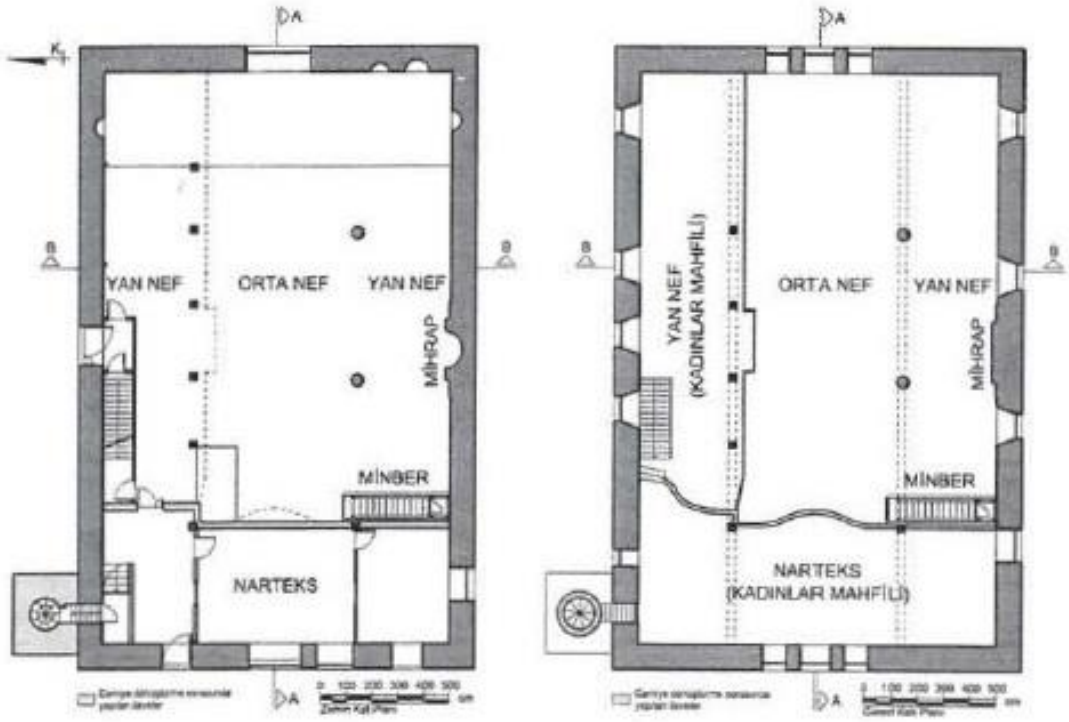
**Şekil 4.2:** Kiyıköy Kasabası Camii plan şeması (Yıldız, 2013).

Anıtlar Yüksek Kurulu’nun 13.05.1988 tarih ve 7 sayılı karar ile tescillenen ve koruma altına alınan Kıyıköy Kasabası Camii’nin ilk inşaat tarihi kesin olarak bilinmemektedir. 1925 yılında camiye çevrilerek kullanıma açılmıştır. Üç nefli bazilikal bir plana sahip olan yapının üzeri ahşap bir beşik çatı ile örtülmüştür (Şekil 4.2).

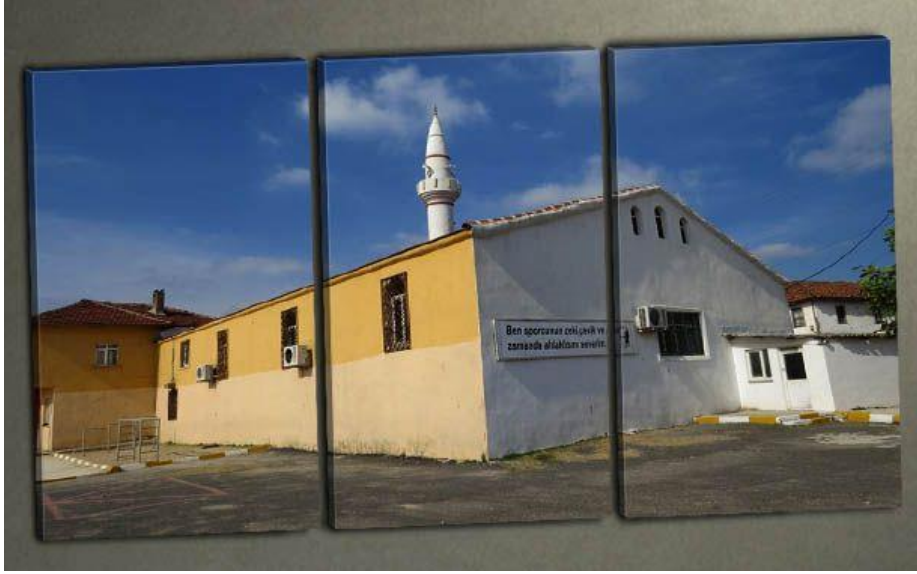
**Şekil 4.3:** Kiyıköy Kasabası Camii (Haber Kaos, 2019).

Camiye dönüştürüldükten sonra yapıya çift şerefeli bir minare eklenmiştir. Kuzey tarafında kalan nefin üzerine ikinci bir kat oluşturularak kadınlar mahfili yapılmıştır. Zemin katta orta nef ve yan nefleri ayıran duvarlar yeni cami düzeni için yıkılmıştır.

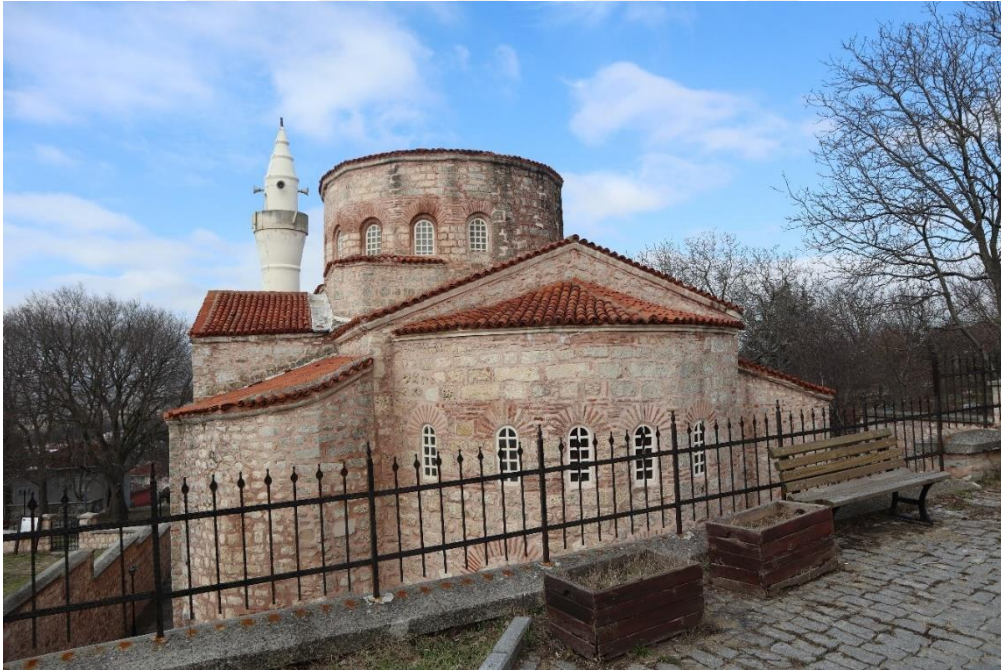
**Şekil 5.1:** Gazi Süleyman Paşa Camii doğu cephesi (Kişisel arşiv).

Etrafındaki toprak seviyesi yıllar içerisinde yükseldiği için özellikle yapının doğu cephesi tamamen örtülmüştür ve bu durum yapının apsis bölümlerinin de örtülmesine yol açmıştır. Yapıya doğu cephesinden yaklaşıldığında cami oldukça alt kotta kalmaktadır (Şekil 5.1). Gazi Süleyman Paşa Camii'nin etrafındaki toprak seviyesinin altında kalması, yapıda ciddi bir rutubet problemi oluşmasına da yol açmaktadır.

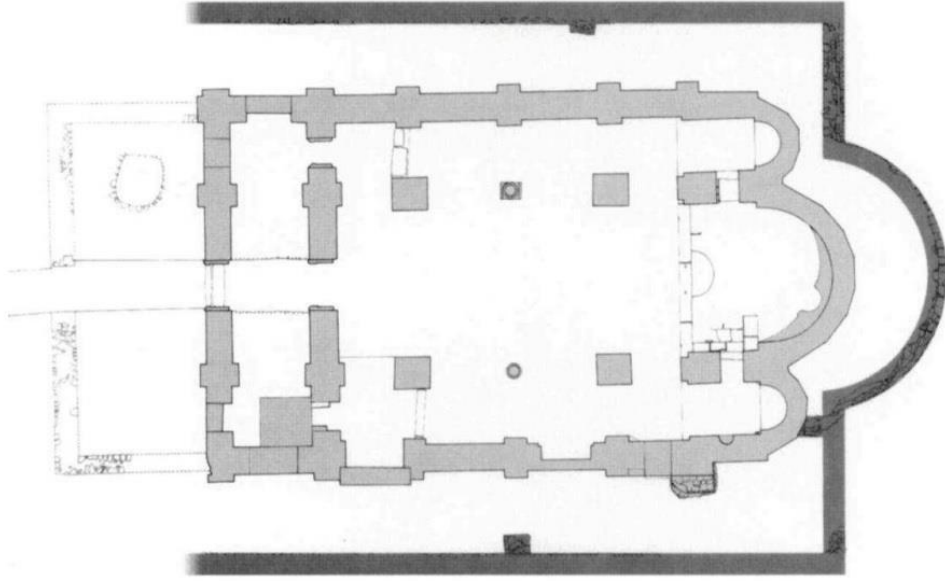
Gazi Süleyman Paşa Camii'nin bugün bulunduğu alanda daha önce bir kilise olduğuna dair düşünceler mevcuttur. Bu düşüncelerin ana dayanak noktası ise 1983-1984 yıllarında yapılan bir restorasyon sırasında mevcut kilise apsisinin doğusunda yarım daire tuğla şeklinde örülmüş bir apsis kalıntısı bulunmuş olmasıdır (Çavdar, 2014). Söz konusu restorasyon sırasında yapı etrafında yükselen toprak katmanları temizlendiğinde ortaya çıkan bu apsis kalıntısının (Şekil 5.3) mevcut kilisenin öncülü bir erken Hristiyan dönemi yapısı olduğu düşünülmektedir (Ötüken ve Ousterhout, 1989).

**Şekil 5.3:** Vize Ayasofyası'nın bulunduğu alanda ortaya çıkarılan ve öncül bazilikaya ait olduğu düşünülen apsis kalıntıları (Bauer ve Klein, 2006).

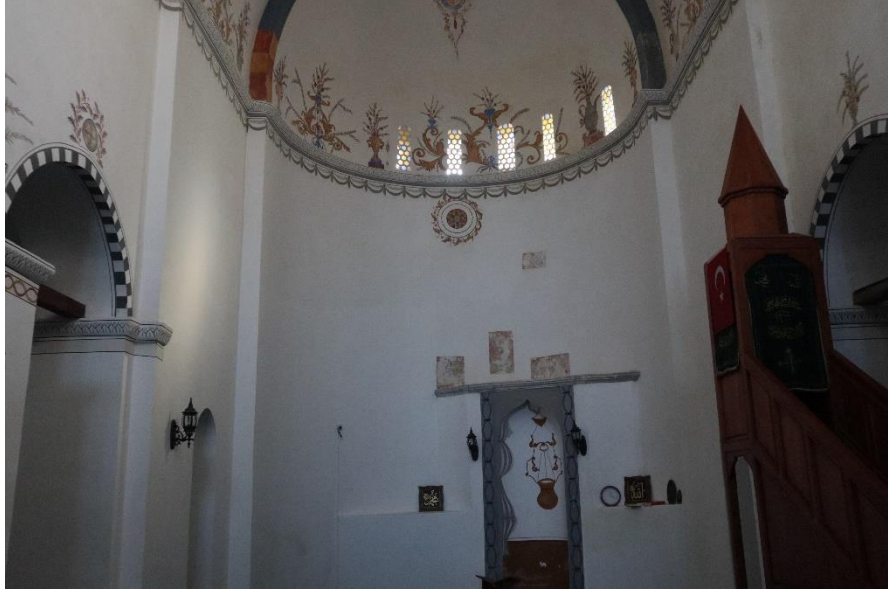
**Şekil 5.11:** Apsisin içeriden görünüşü ve sonradan eklenen mihrap nişi (Kişisel arşiv).

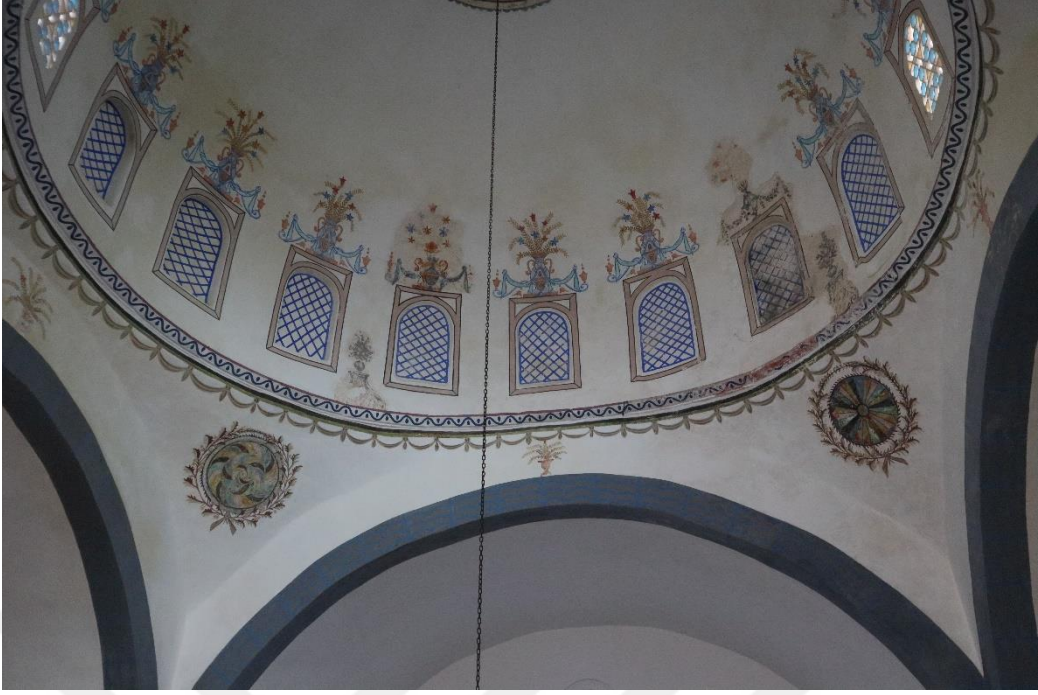
**Şekil 6.3:** Gazi Süleyman Paşa Camii'nin kubbe kasnağındaki eksik pencerelerin yerine çizilen pencere resimleri (Kişisel arşiv).

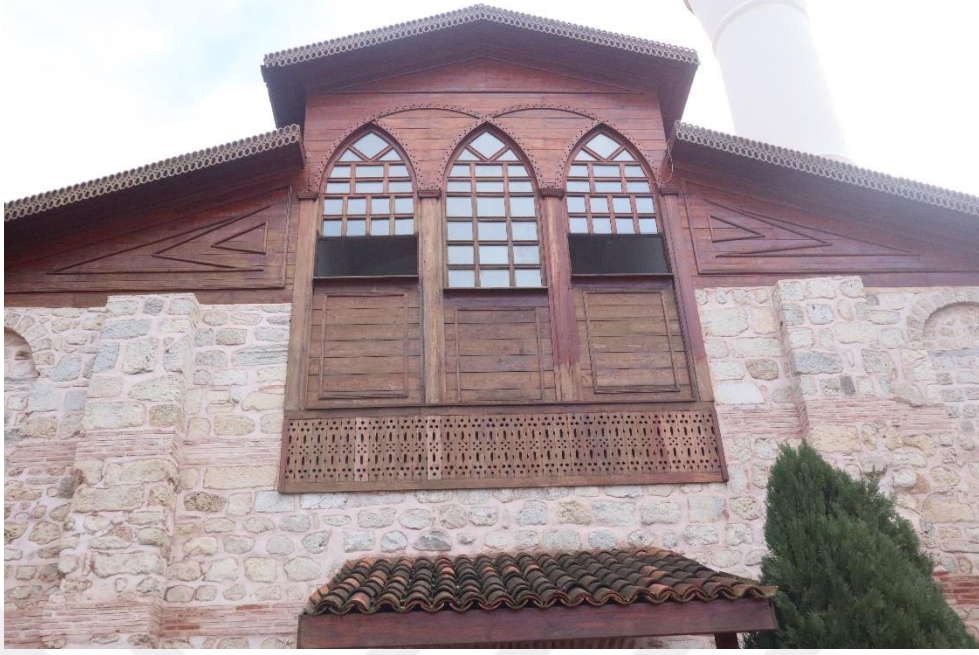
**Şekil 6.6:** Gazi Süleyman Paşa Camii’nde batı tarafındaki galerinin üzerini örten ahşap konstrüksiyon (Kişisel arşiv).

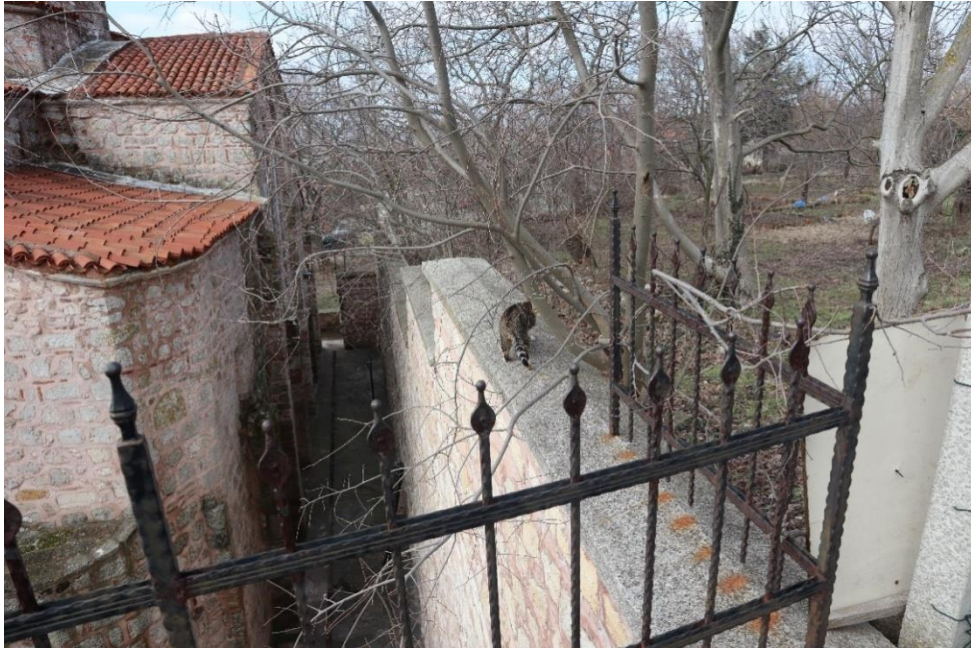
**Şekil 6.13:** Gazi Süleyman Paşa Camii'nin doğu cephesindeki yol ile arasındaki kot farkı (Kişisel arşiv).

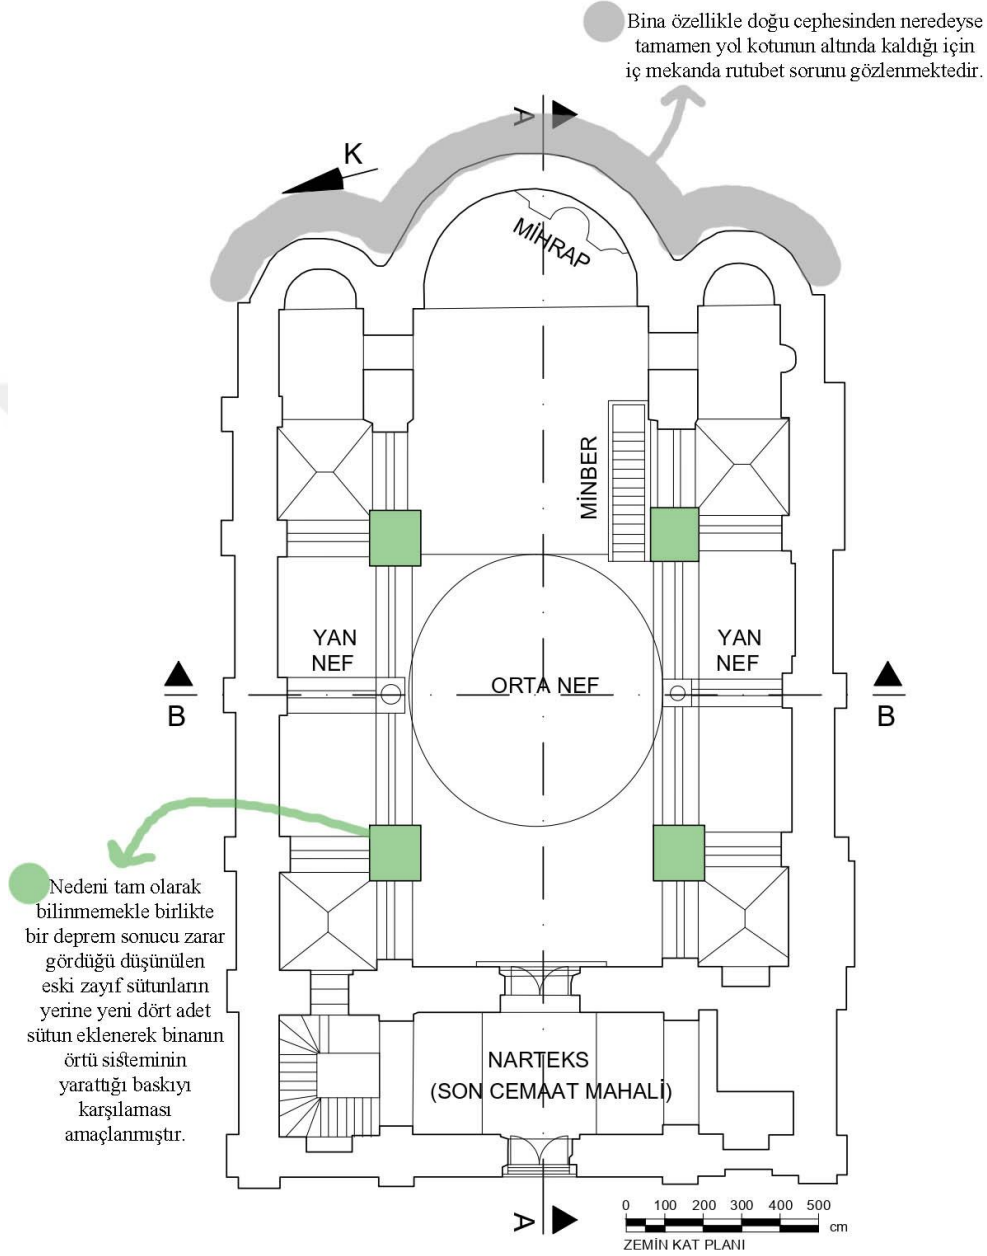
**Şekil 7.1:** Gazi Süleyman Paşa Camii’ndeki bazı ekleri ve problemleri gösteren zemin kat plan şeması (Kişisel arşiv).

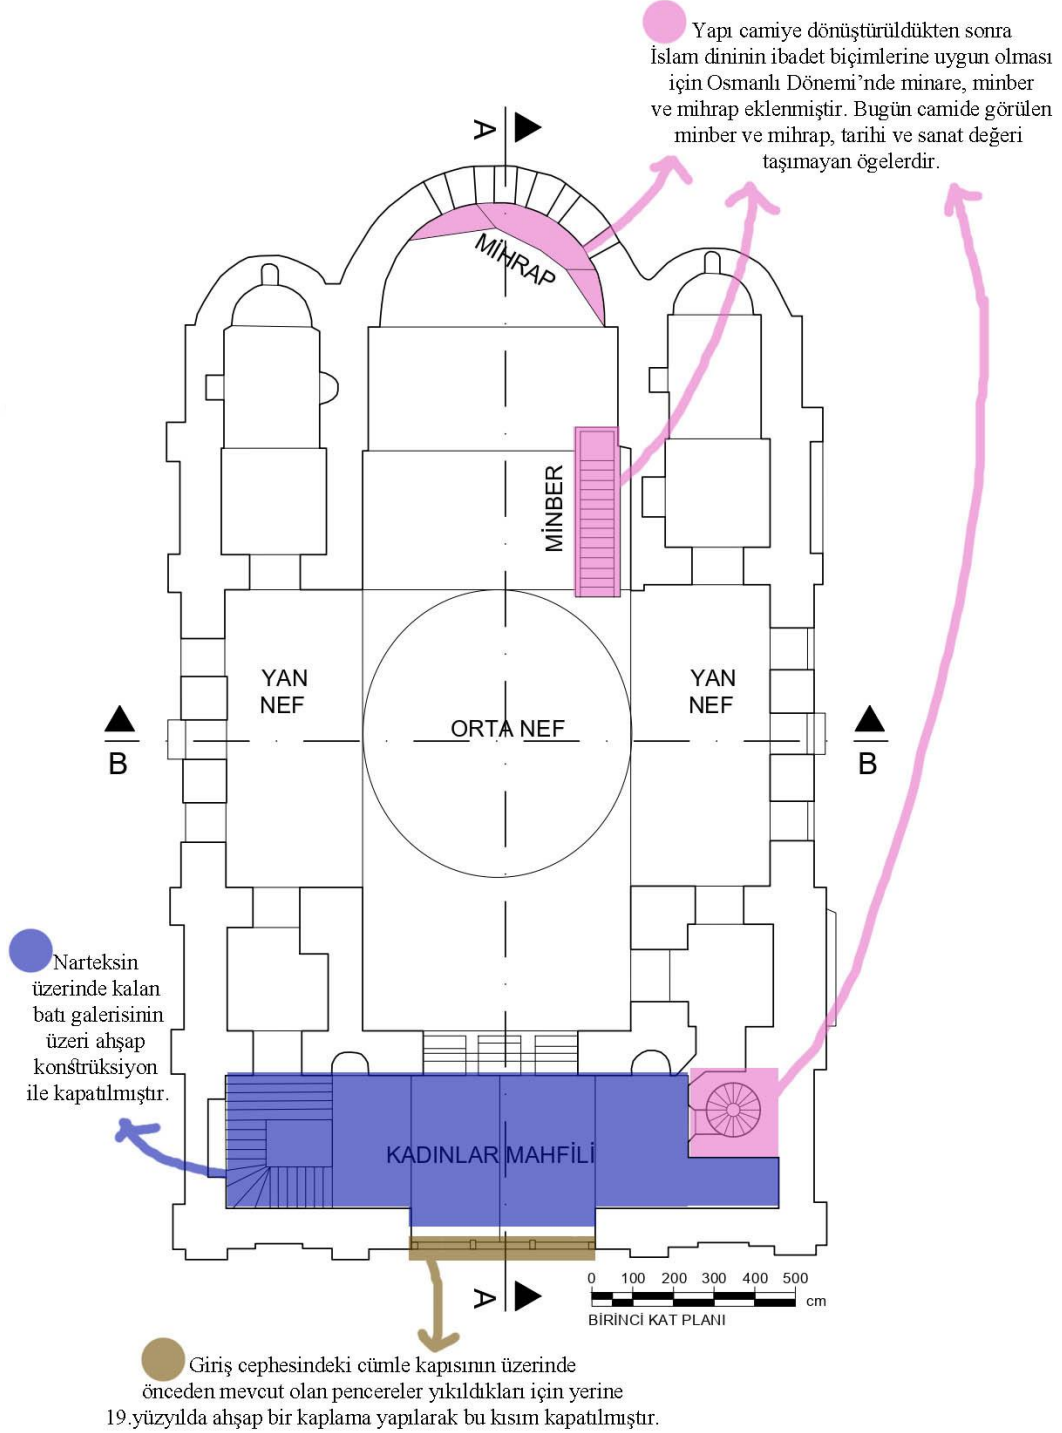
**Şekil 7.2:** Gazi Süleyman Paşa Camii'ndeki bazı ekleri ve problemleri gösteren birinci kat plan şeması (Kişisel arşiv).

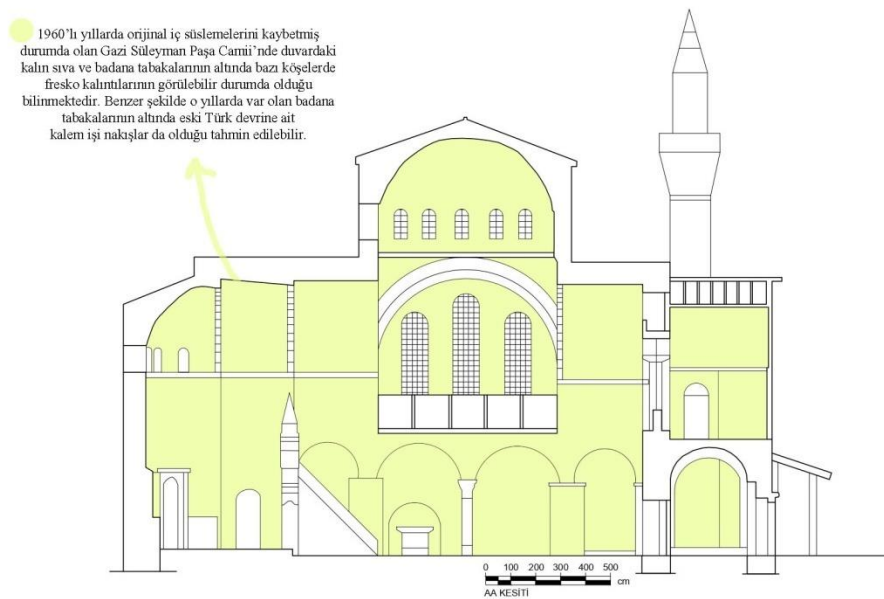
**Şekil 7.4:** Gazi Süleyman Paşa Camii’ndeki bazı ekleri ve problemleri gösteren AA kesiti şeması (Kişisel arşiv).

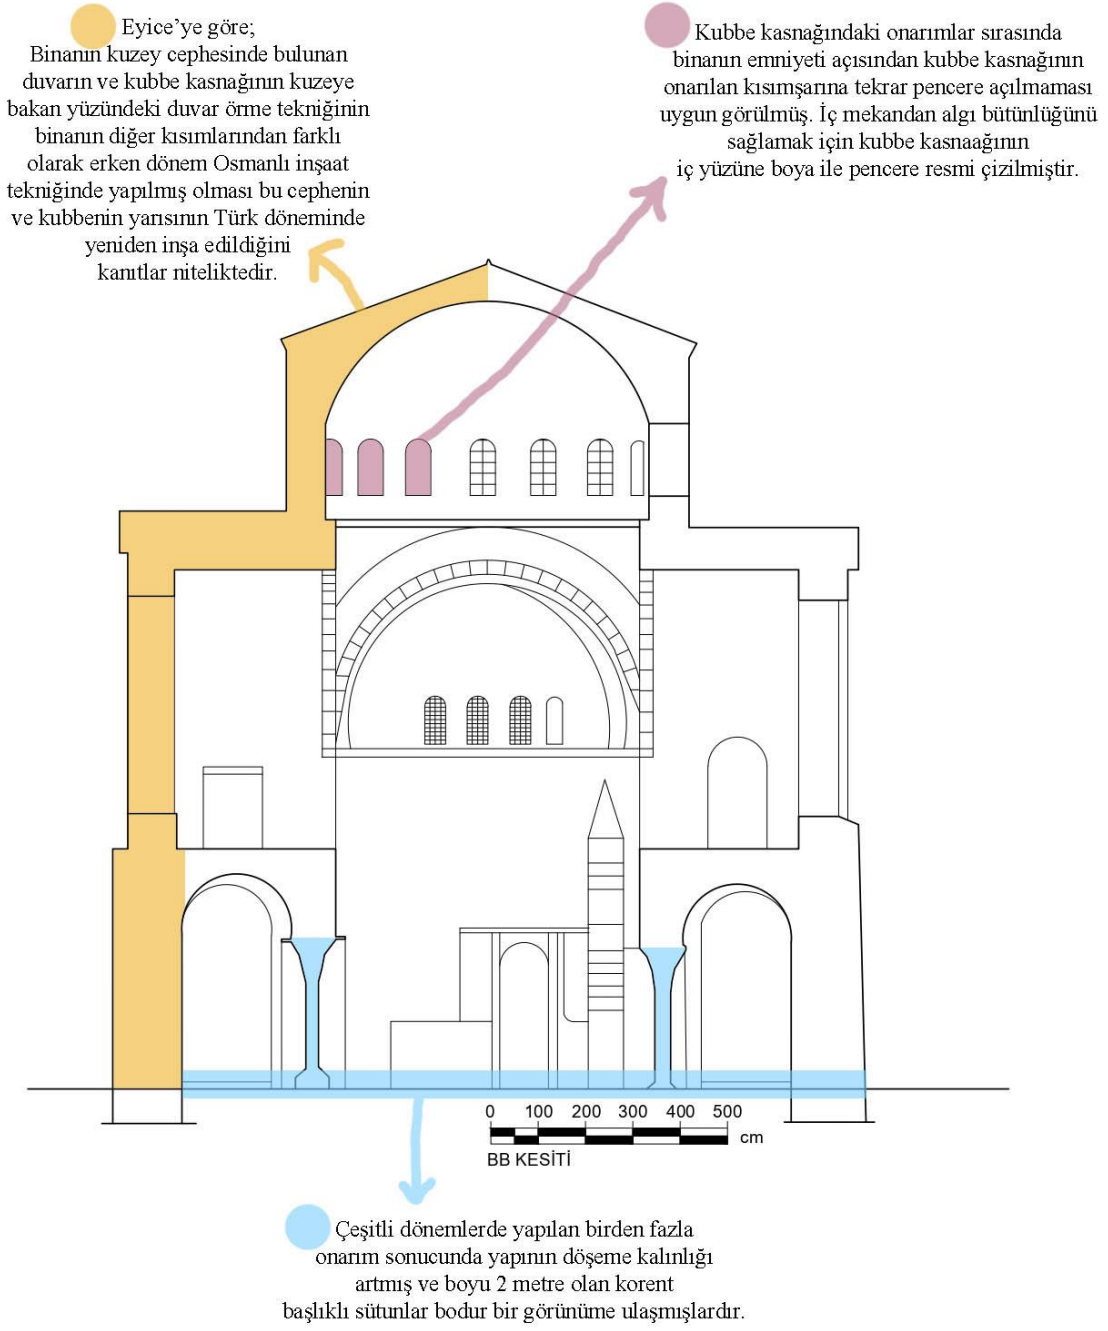
**Şekil 7.5:** Gazi Süleyman Paşa Camii'ndeki bazı ekleri ve problemleri gösteren BB kesiti şeması (Kısmi arşiv).

Kubbe, kemer, tonoz gibi diğer mimari elemanlardaki çatlaklar bazen daha karmaşık durumlara sebep olabilmektedir. Kubbe eteğinde oluşan çekme gerilmelerinin karşılanamaması durumunda kubbeye radyal çatlaklar oluşabilmektedir. Bu durumda çatlakların durumu tespit edilerek gerekirse çekme çemberi oluşturulmalıdır. Nitekim Gazi Süleyman Paşa Camii'nin önceki onarımlarında binanın örtü sisteminin yarattığı baskıyı karşılama amacıyla kubbe kasnağının etrafındaki dört adet zayıf sütun güçlendirilmiştir (Eyice, 1969).
