**CEPHE ÖZELLİKLERİ AÇISINDAN**  
**İZMİR KONUTLARINDA CUMBA VE ÇIKMA**

Yüksek Lisans Tezi

**Sanat Tarihi Anabilim Dalı**

**2019**

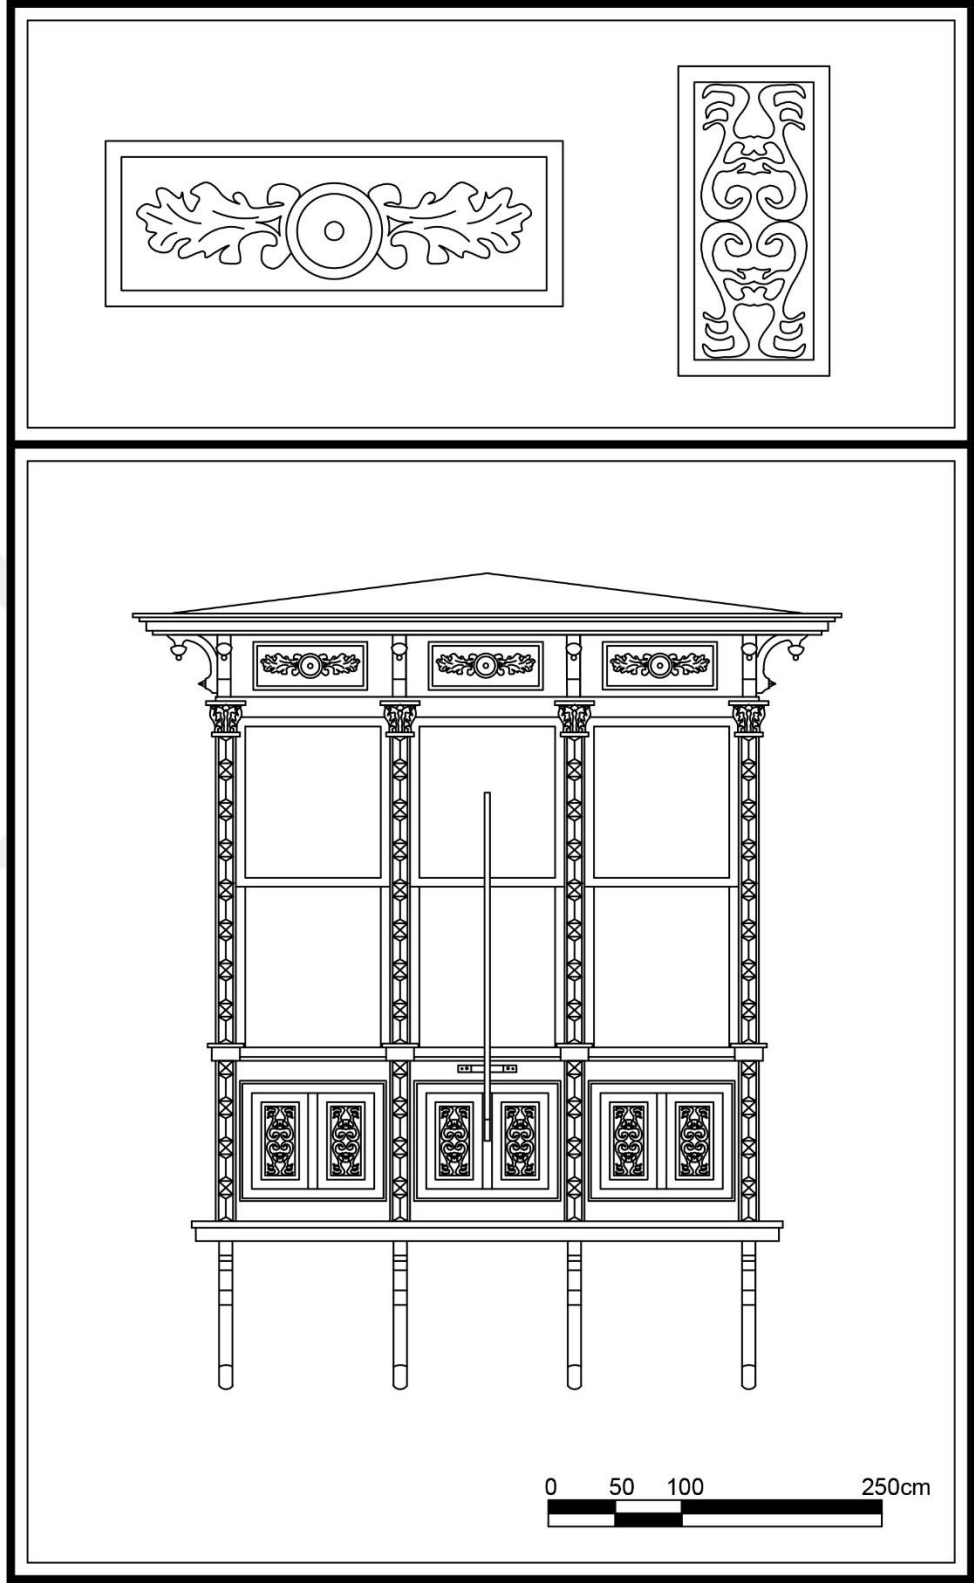
**Çizim 13.** Çankaya Mahallesi, 141 Sok., No:53, Konak adresindeki konutun cumbası.

**Konsol:** Kıvrım dallar ve meander motiflerinden oluşan süslemeye sahip dökme demir dört konsol cumbayı taşımaktadır. Konsollardan üçü dövme demirden “S” biçimli eklerle uzatılmıştır (Fotoğraf 36).

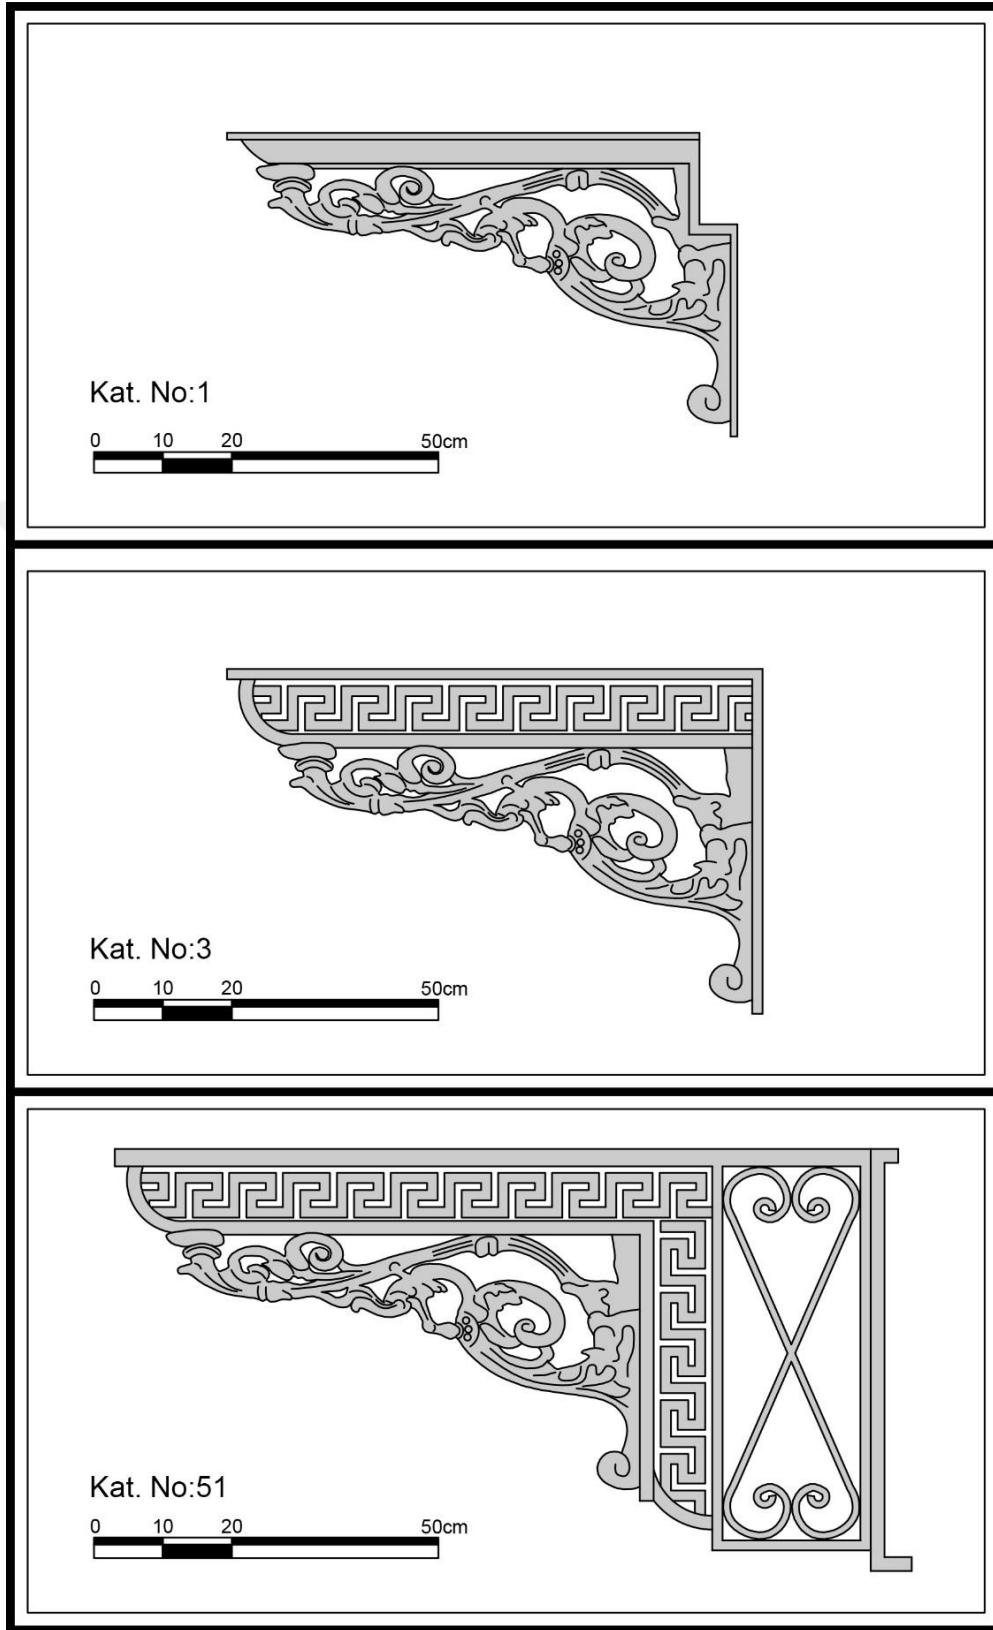
**Tablo 27.** Dökme demir konsol tipleri.

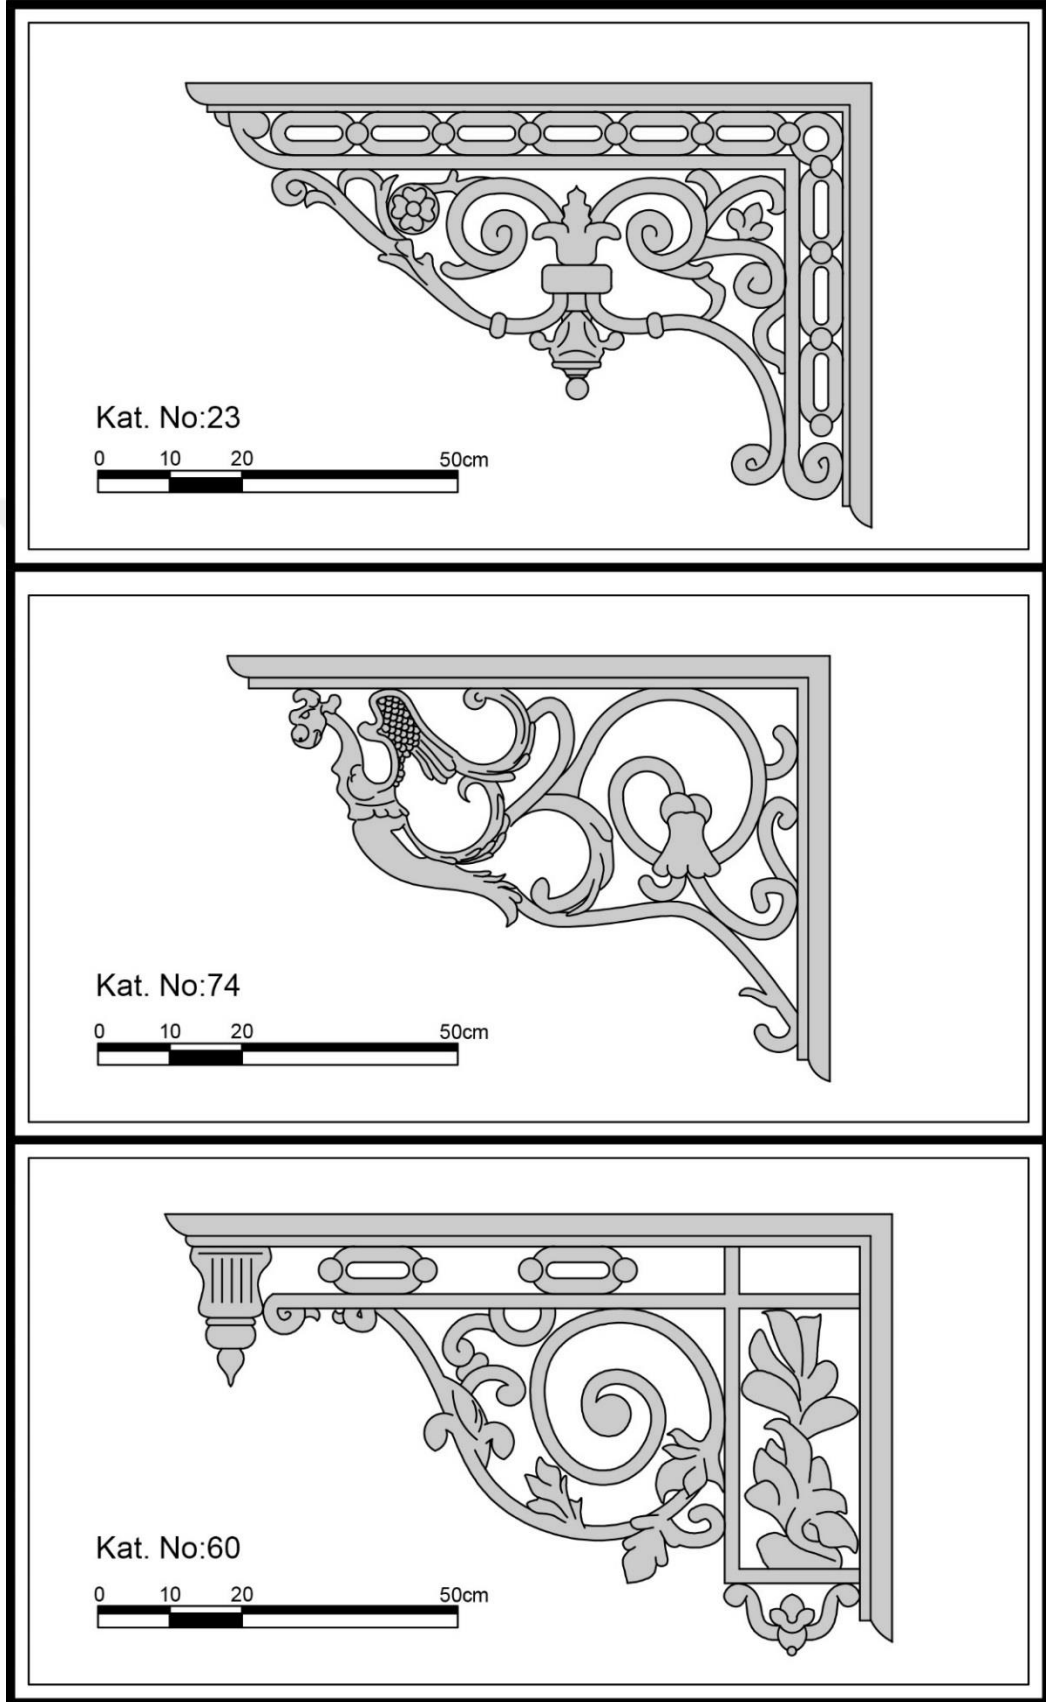
**Tablo 28.** Dökme demir konsol tipleri.

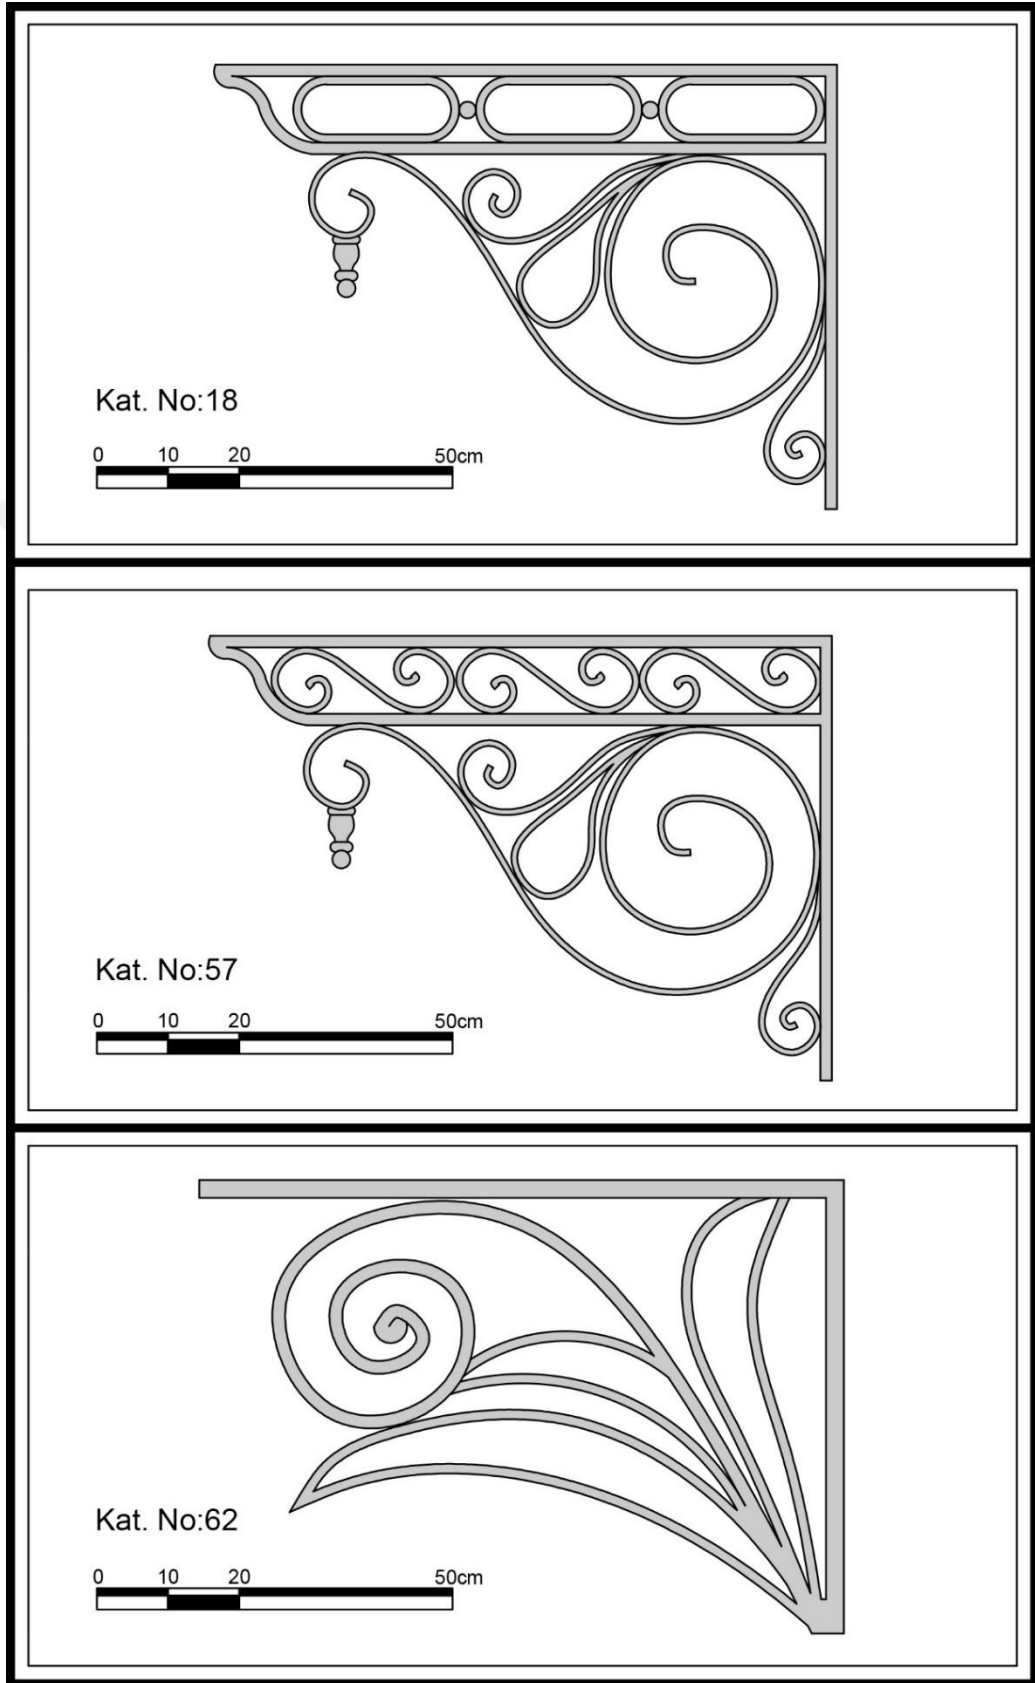
**Tablo 29.** Dövmе demir konsol tipleri

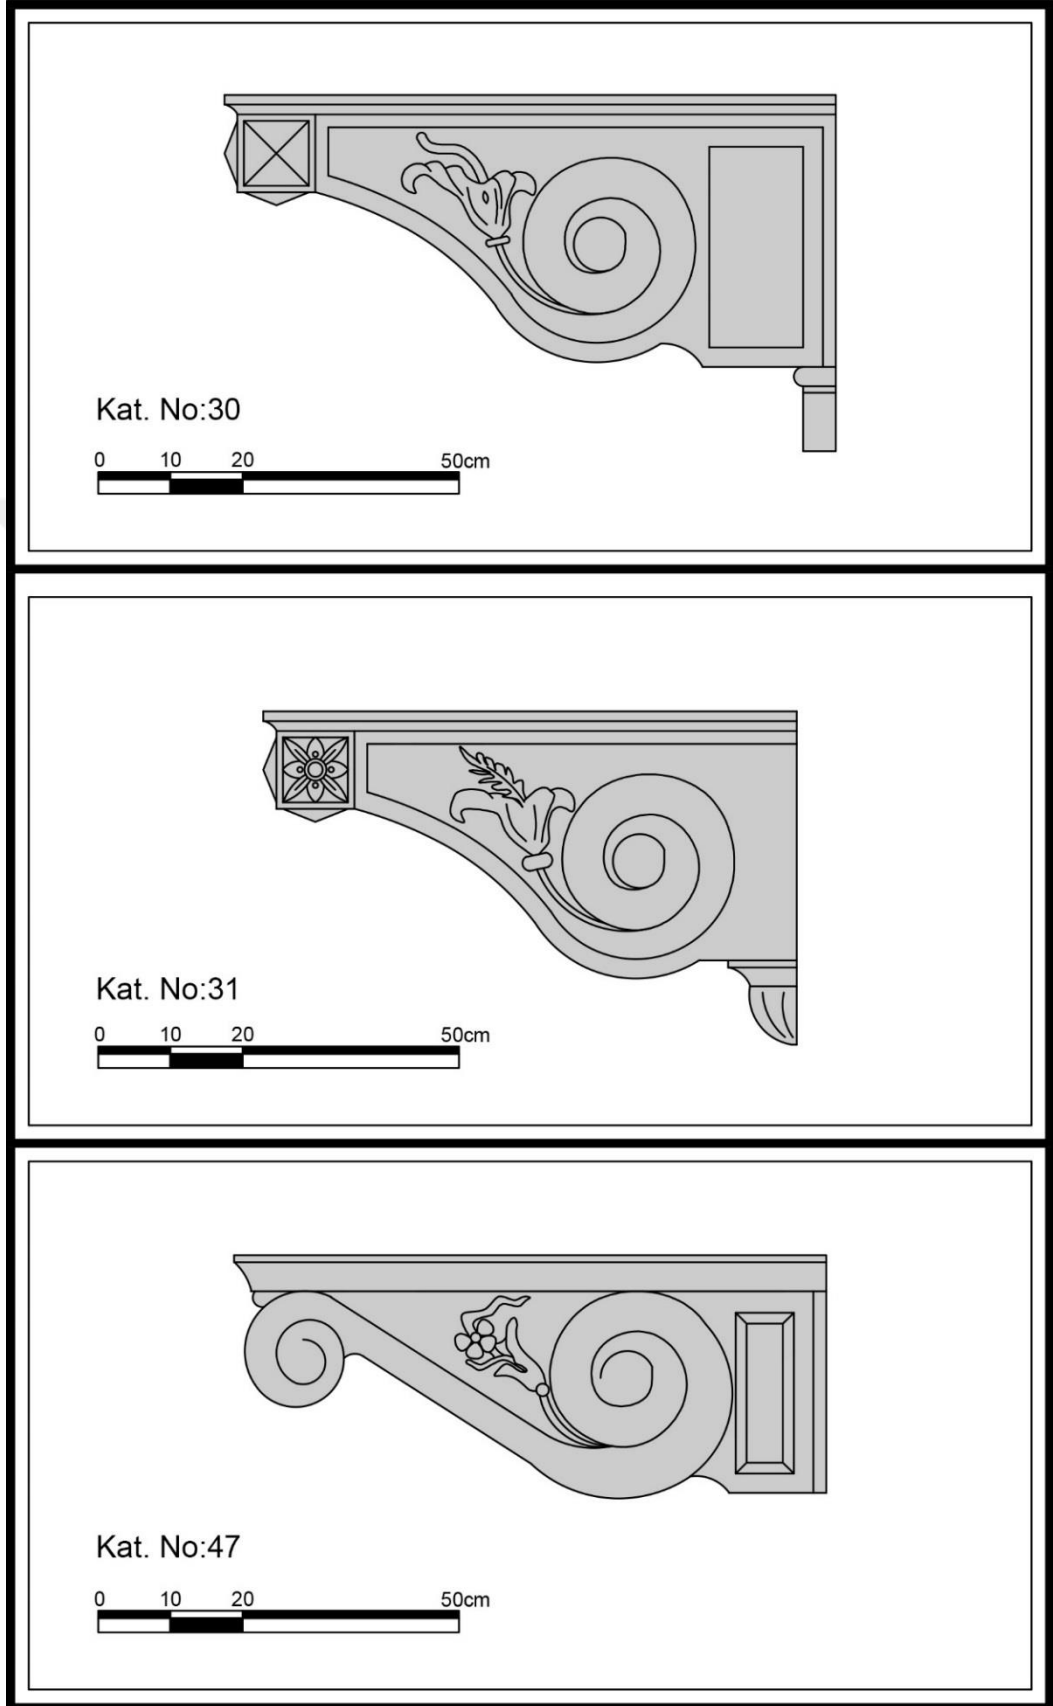
**Tablo 30.** Betonarme/taş ve mermer konsol tipleri

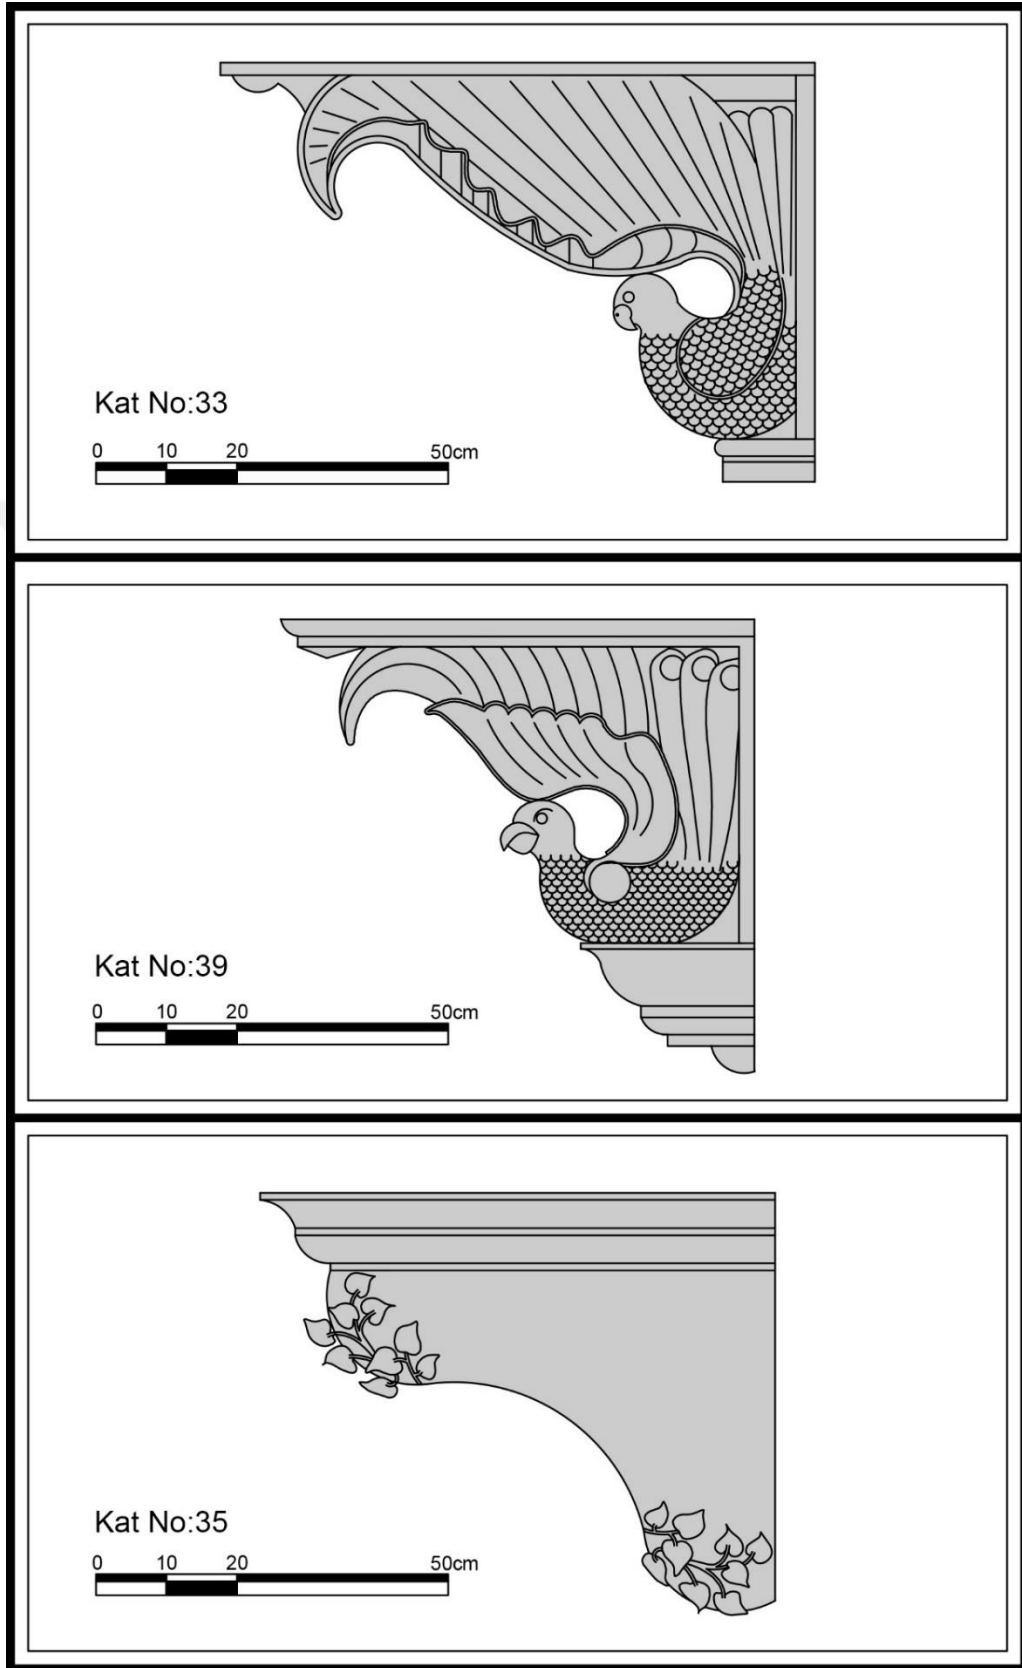
**Tablo 31.** Betonarme/taş konsol tipleri.
