İZMİT VELİ AHMET MAHALLESİ MEVKİİNDE YER ALAN
SAATÇI ALİ EFENDİ KONAĞI'NIN MİMARİ ANALİZİ
VE KORUMA ÖNERİLERİ

GÖNÜL KARADEMİR TÜRKERİ
YÜKSEK LİSANS TEZİ
MİMARLIK ANABİLİM DALI

**ARCHITECTURAL ANALYSIS AND
PRESERVATION PROPOSALS OF SAATÇI
ALI EFENDI MANSION LOCATED AT
IZMIT VELIAHMET DISTRICT**

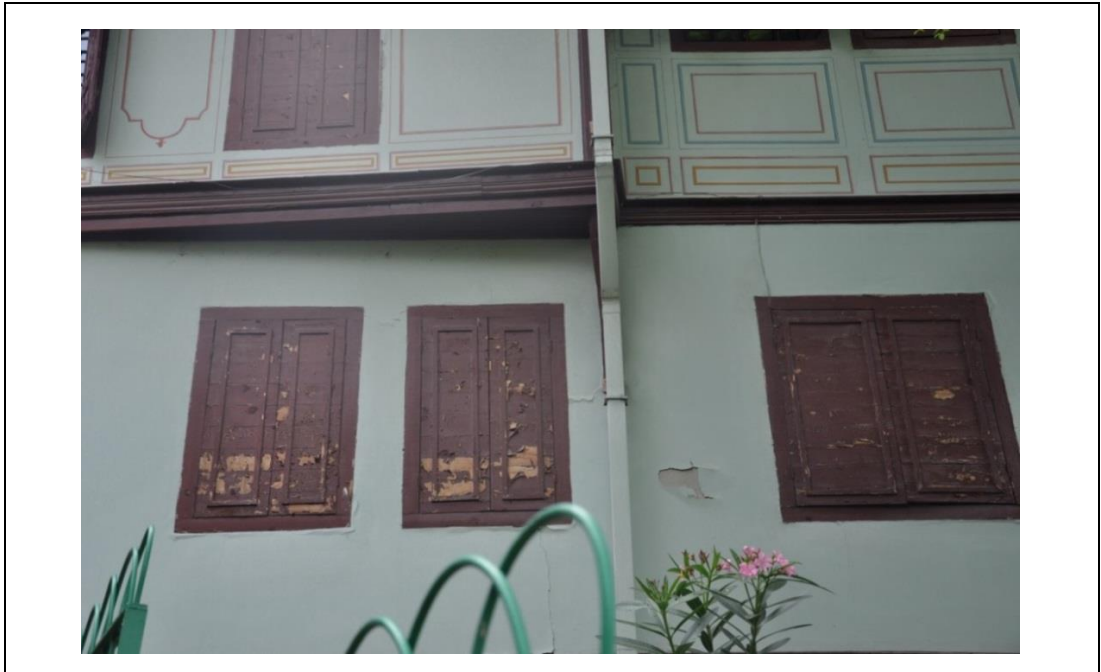
Şekil.4.34: Batı cephesi ahşap kepenklerde yıpranma.

Eksik olan ahşap kepenk, ahşap kafes, giyotin pencere gibi yapı elemanlarının, yapıdaki özgün örneklerle göre tamamlanması, hasarlı elemanların da aslına uygun olarak onarımının yapılması önerilmektedir.

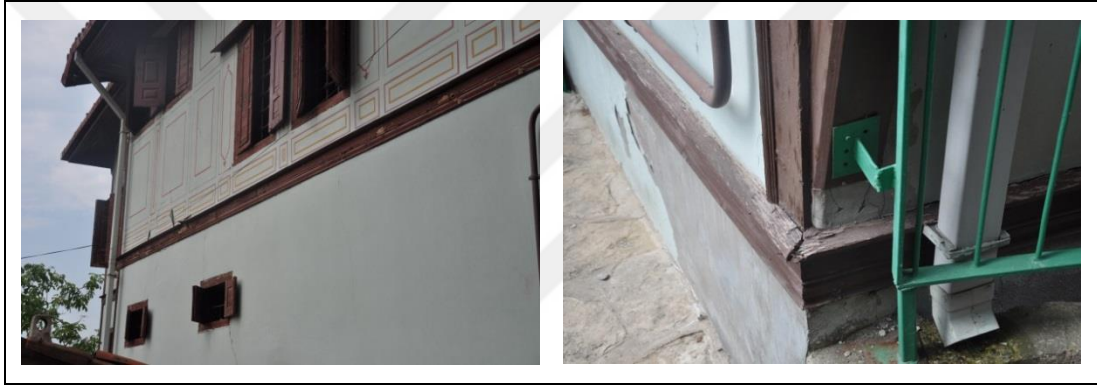
Şekil.4.35: Doğu cephesi ahşap silmelerde yıpranma.

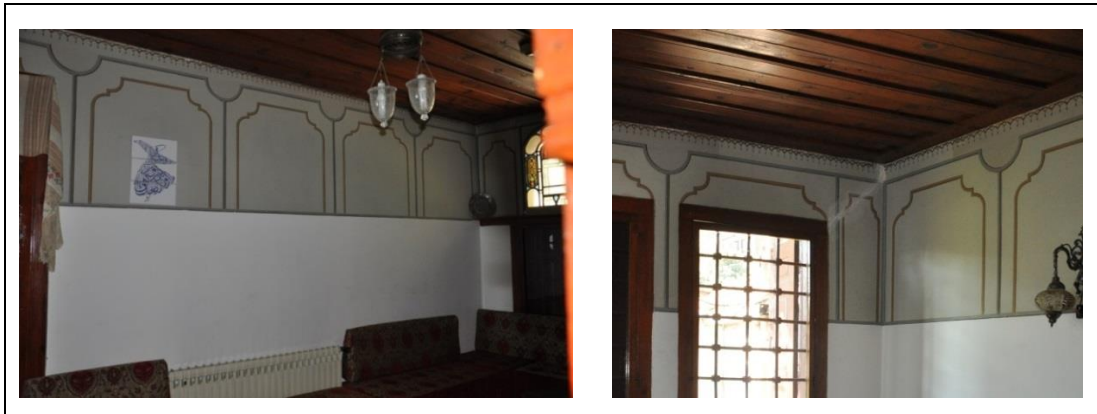
Şekil.4.36: 1 01 sofada kalem işlerine yapılan bilinçsiz müdahaleler ve nemden kaynaklı tahribatlar.
