**UŞAK ULUBEY’DE GEÇ OSMANLI VE  
ERKEN CUMHURİYET DÖNEMİ DÜKKANLARI**

**Pamukkale Üniversitesi  
Sosyal Bilimler Enstitüsü  
Yüksek Lisans Tezi  
Sanat Tarihi Anabilim Dalı  
Sanat Tarihi Programı**

Şahan, Zeynep  
Yüksek Lisans Tezi  
Sanat Tarihi A.B.D  
Tez Yöneticisi: Prof. Dr. Kasım İnce  
Ağustos 2018, xi+188 sayfa

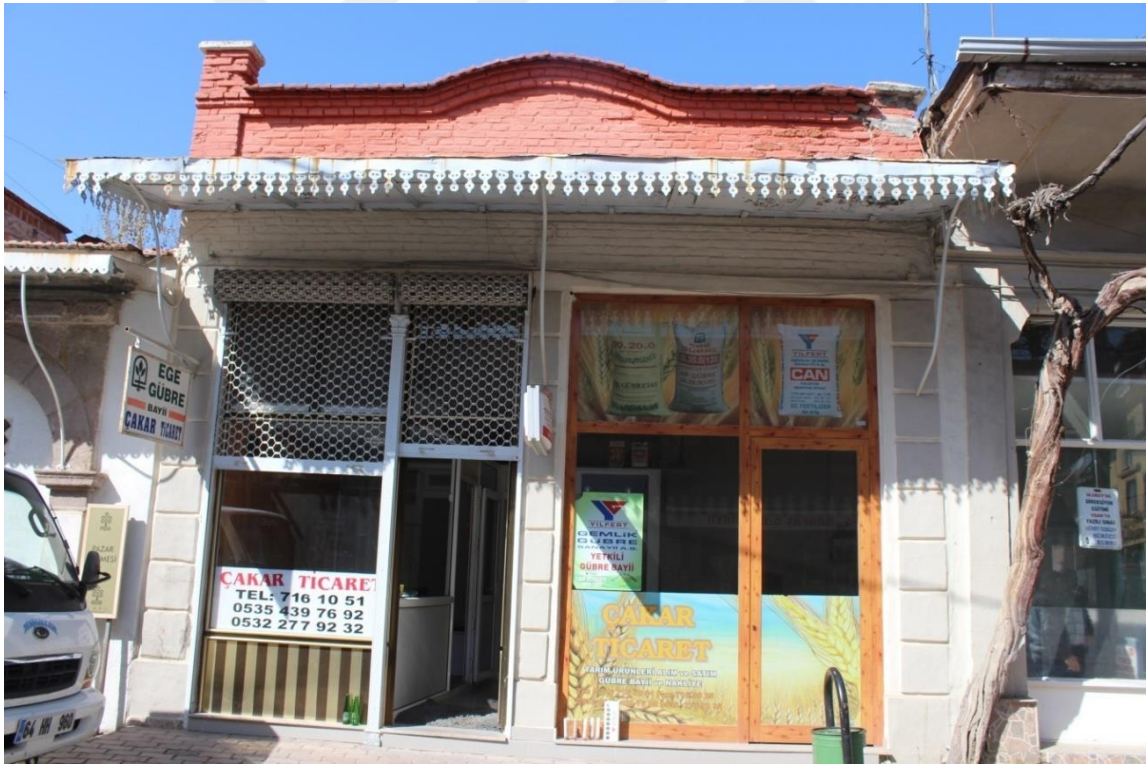
Fotoğraf 4: 1. Dükkan Doğu Cephe (2018).

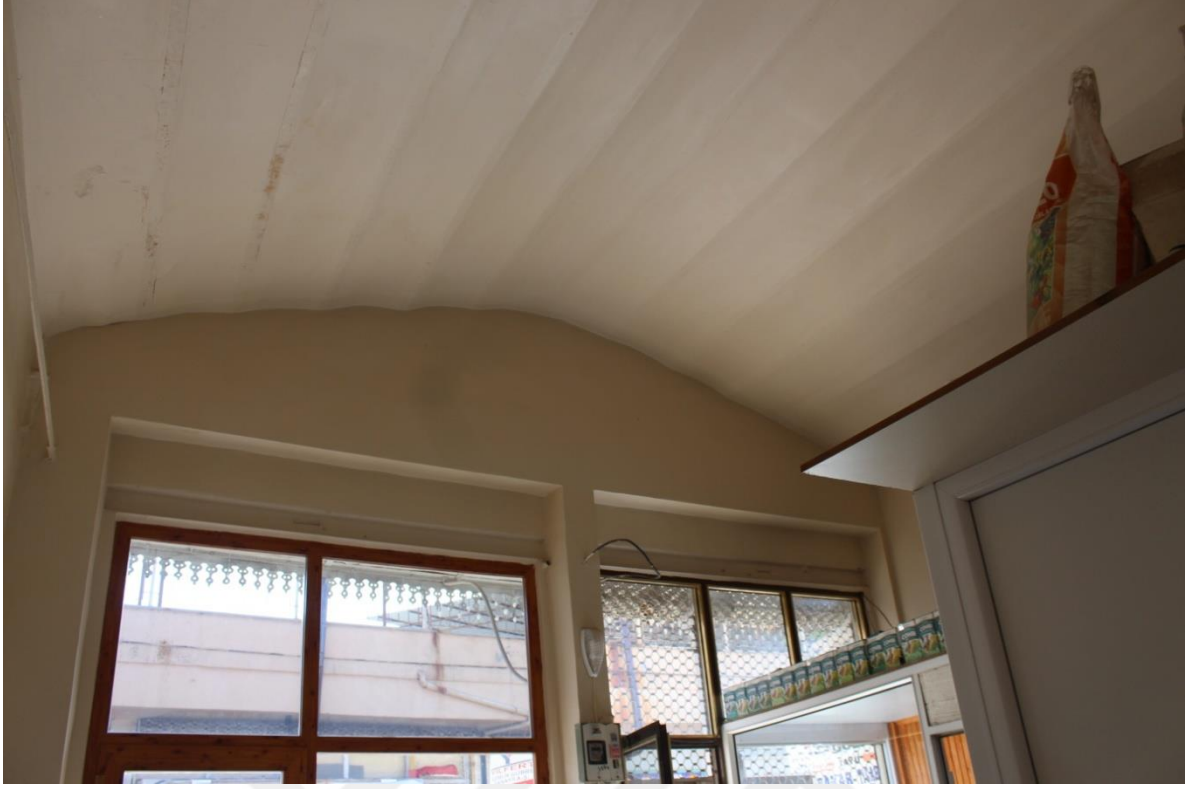
Fotoğraf 5: 1. Dükkan İç Mekan Tavan Örtüsü (2018).

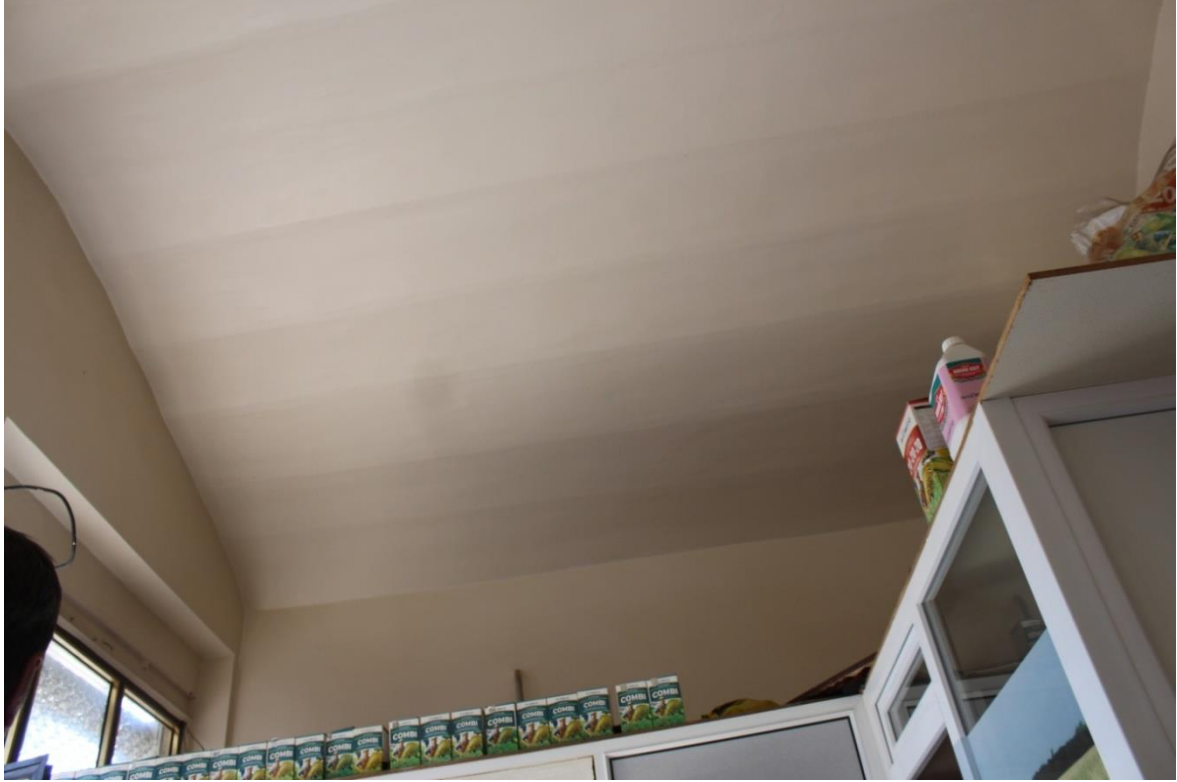
Fotoğraf 6: 1. Dükkan İç Mekan Tavan Örtüsü (2018).

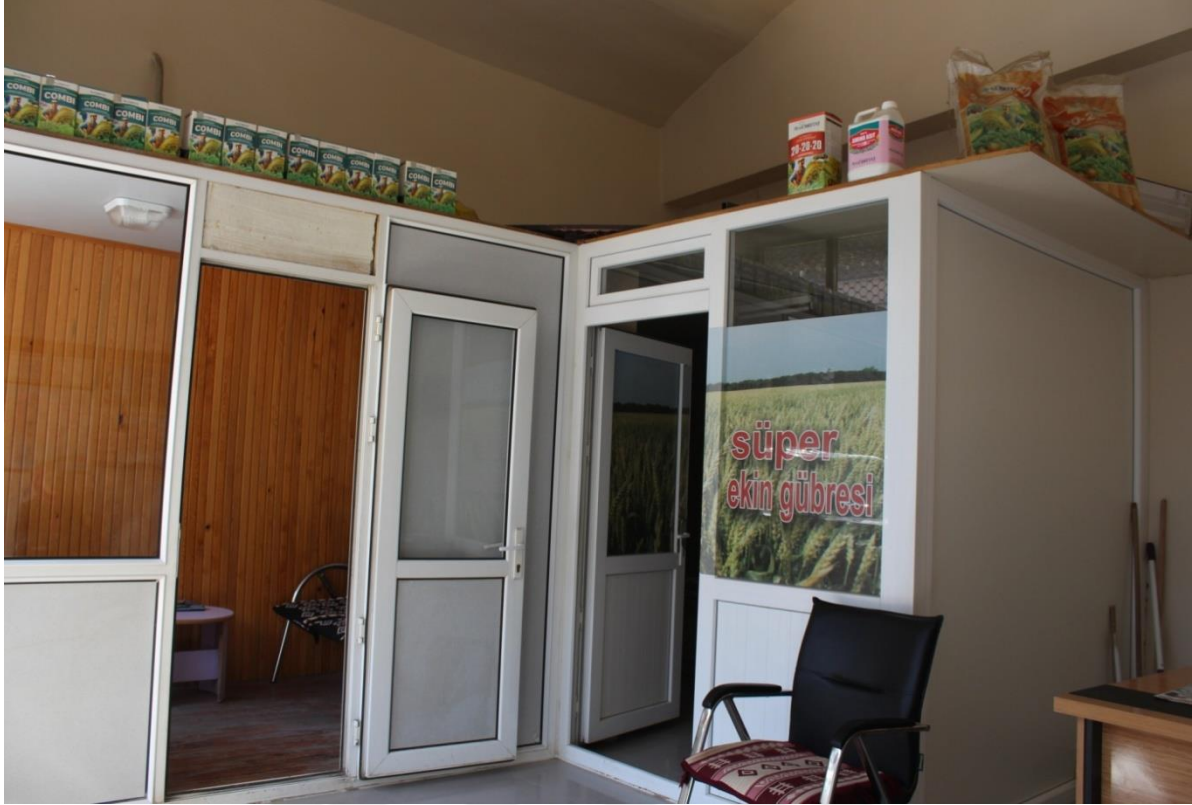
Fotoğraf 7: 1. Dükkan İçten Görünüş ve Sonraki Dönemde Yapılan L Biçimindeki Bölme (2018).

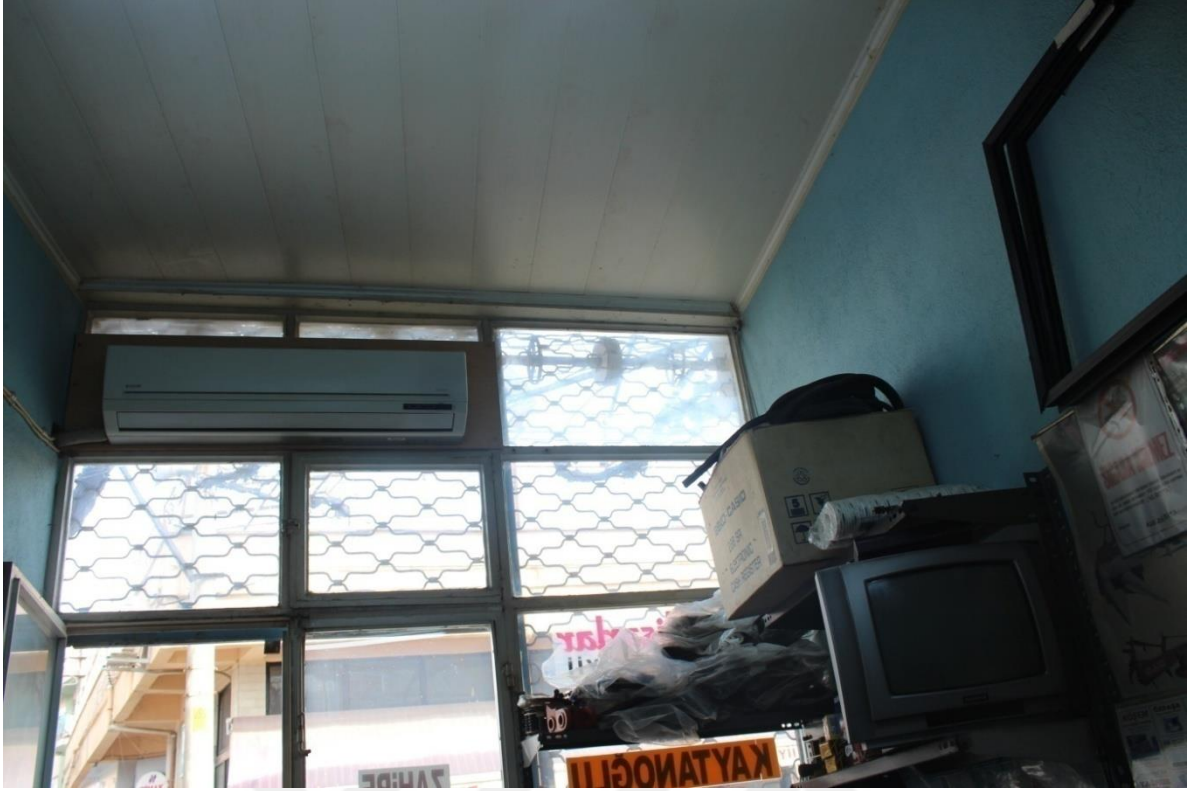
Fotoğraf 15: 2.Dükkan Kuzey Bölümü İç Mekan Tavan Örtüsü ve İçten Görünüşü (2018).

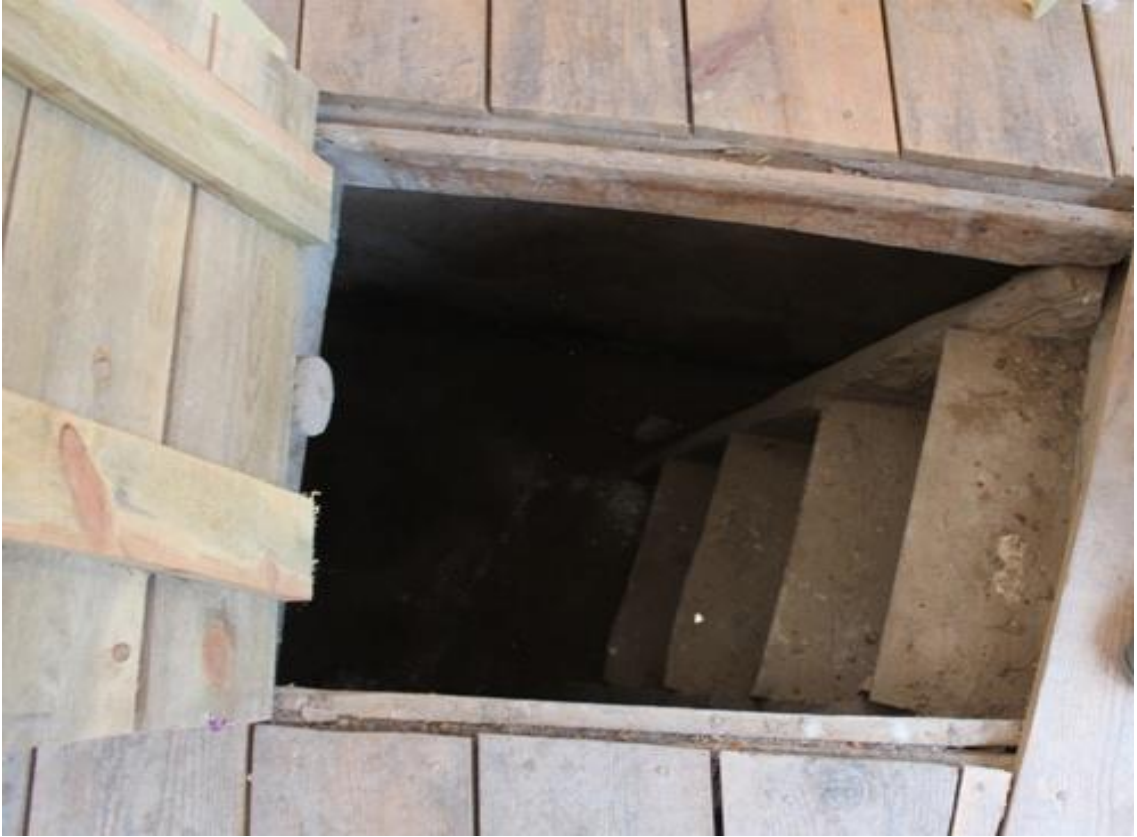
Fotoğraf 28: 5. Dükkan Bodrum Kata İnişi Sağlayan Merdiven Açıklığı (2018).

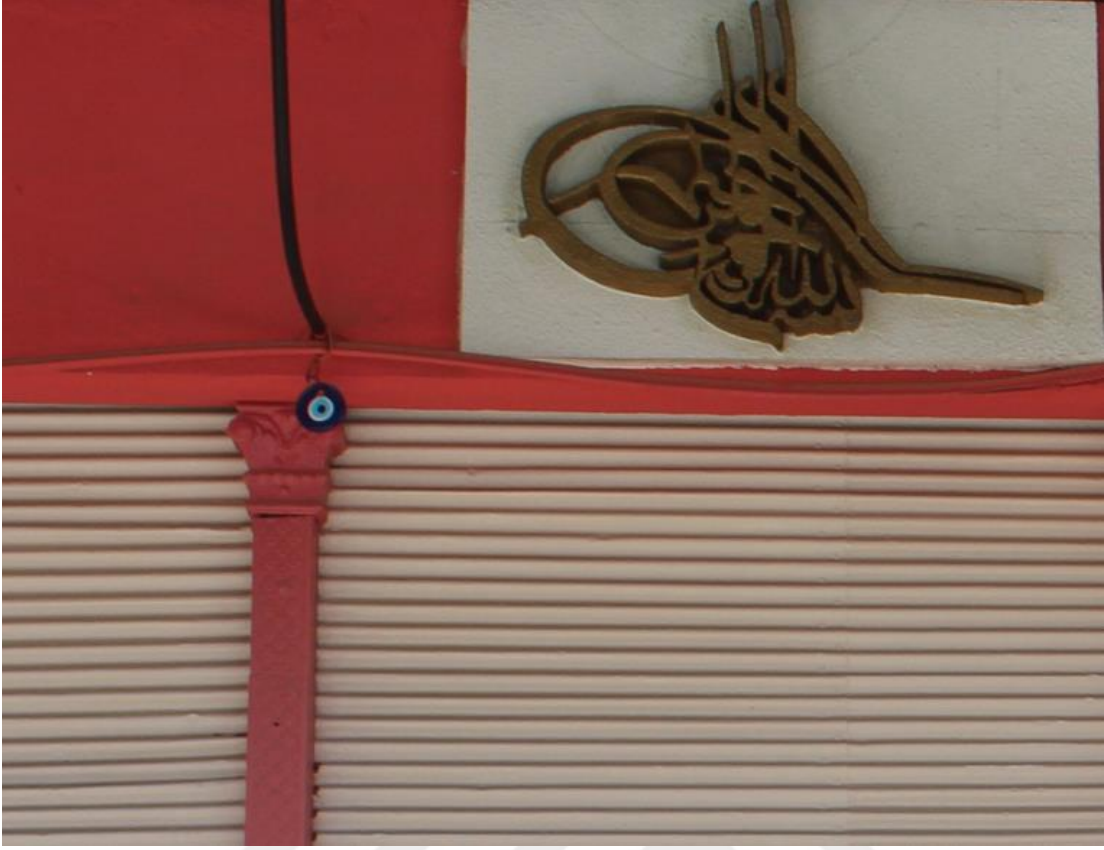
Fotoğraf 33: 5. Dükkan Batı Cephesi Demir Sütun Detayı, Yeni Yapılan Tuğra Bezeme (2018).

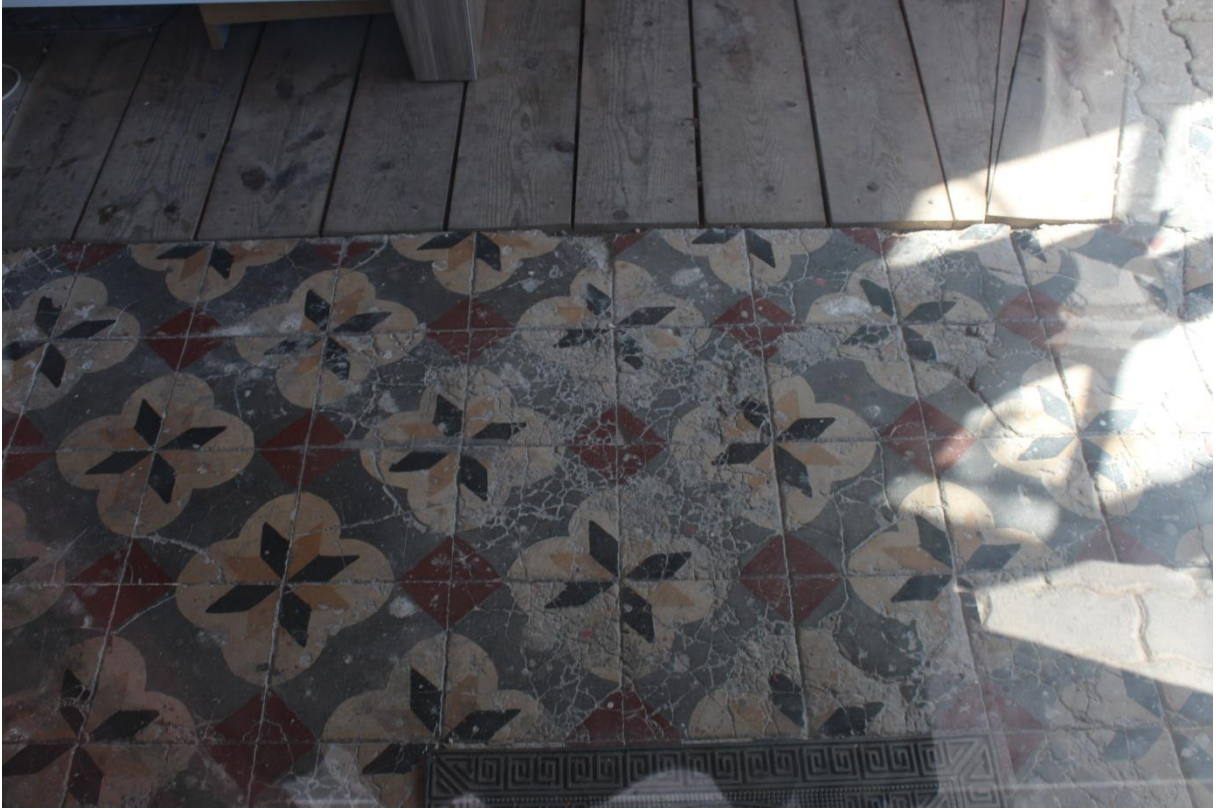
Fotoğraf 36: 5. Dükkan Zemin Kat Yer Döşemesi, Desenli Fayansı (2018).

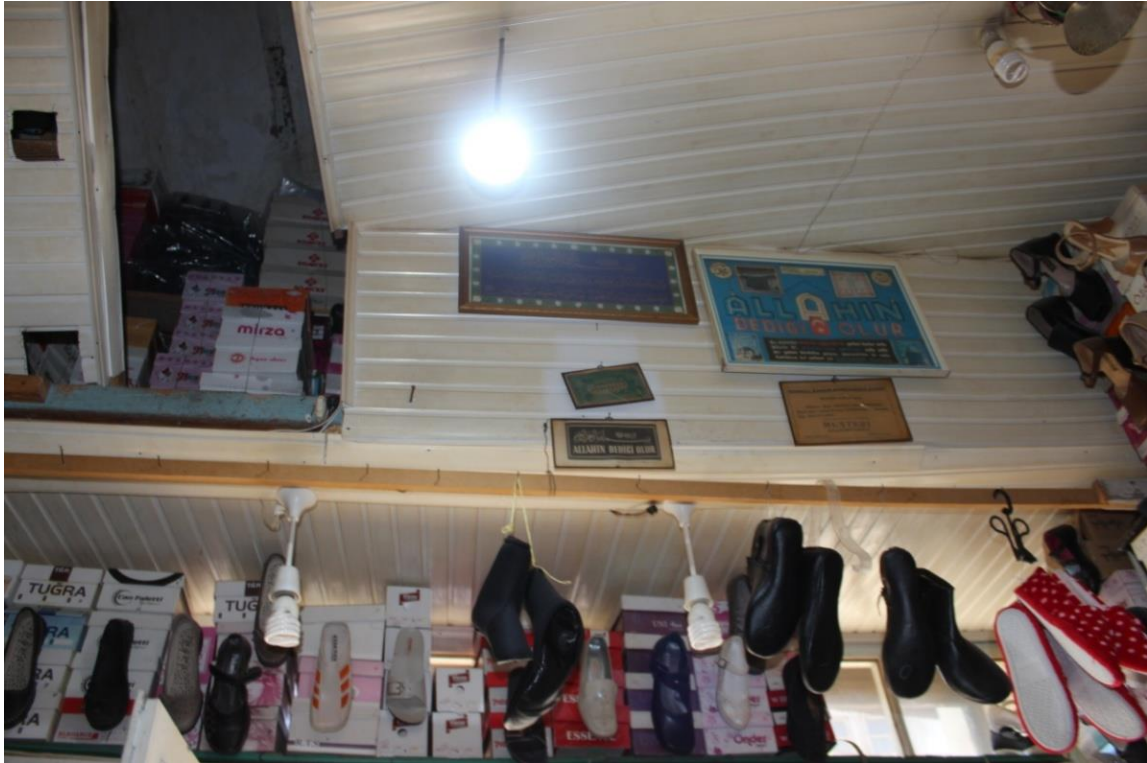
Fotoğraf 46: 7. Dükkan Plastik Örtü ve Açıklık Sayesinde Görülen Volta Tonozu (2018).

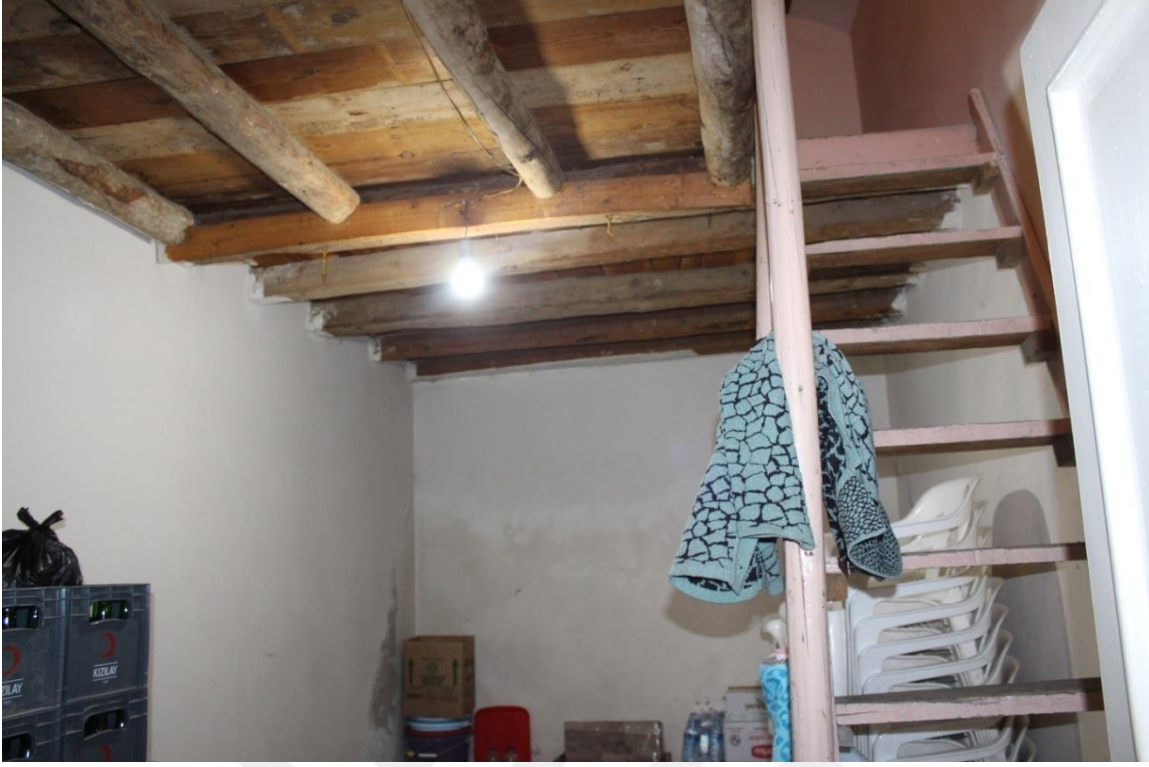
Fotoğraf 71: 11. Dükkan Güney Biriminin Asma Kat Merdiveni (2018).

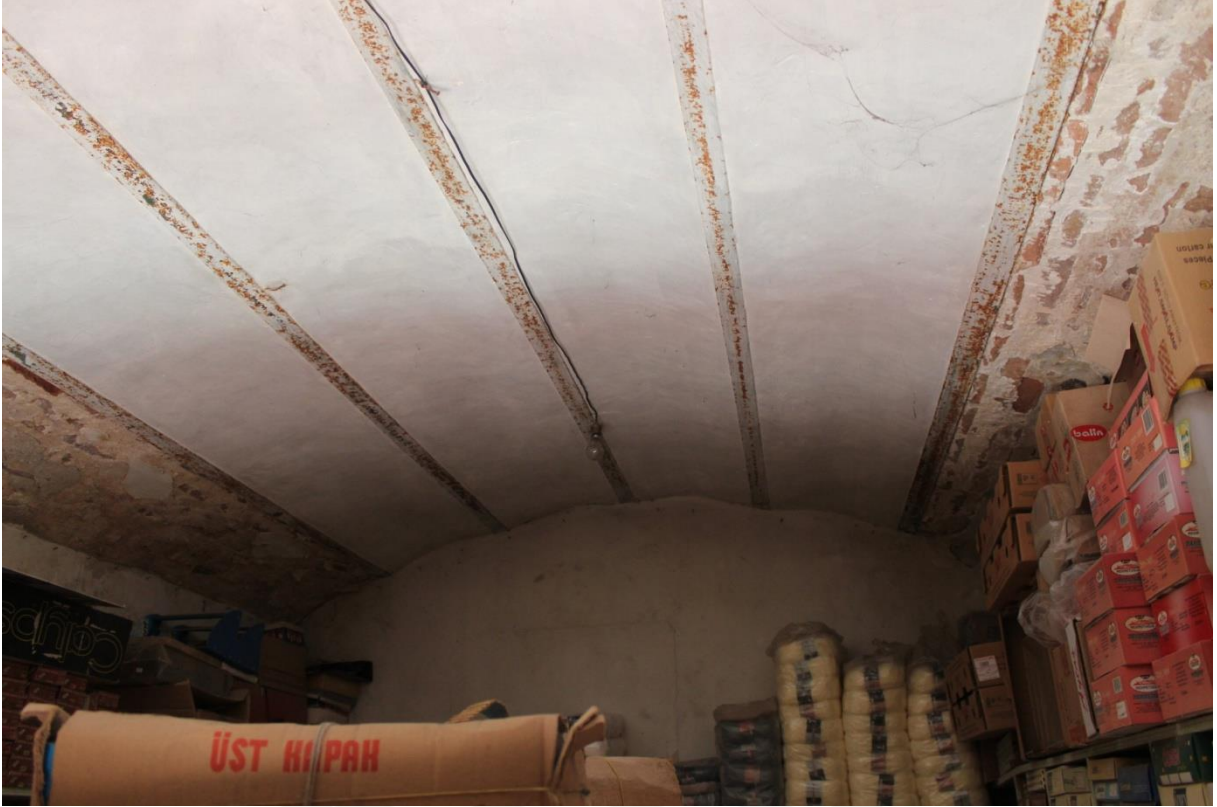
Fotoğraf 79: 12. Dükkanın Volta Tonozlu İç Mekan Tavan Örtüsü ve Asma Katın Görünüşü (2018).

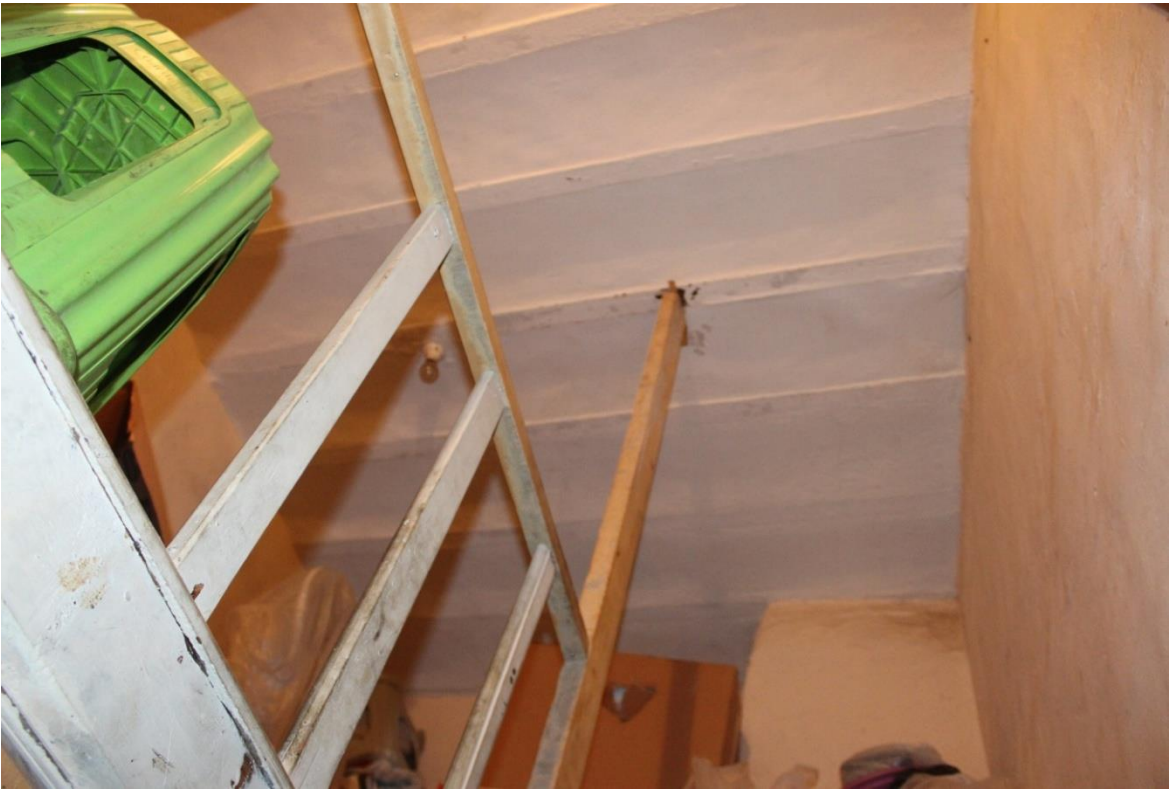
Fotoğraf 110: 18. Dükkan Kuzey Biriminin Asma Kat ve Dükkanın Asıl İç Mekan Tavan Örtüsünün Görünüşü (2018).

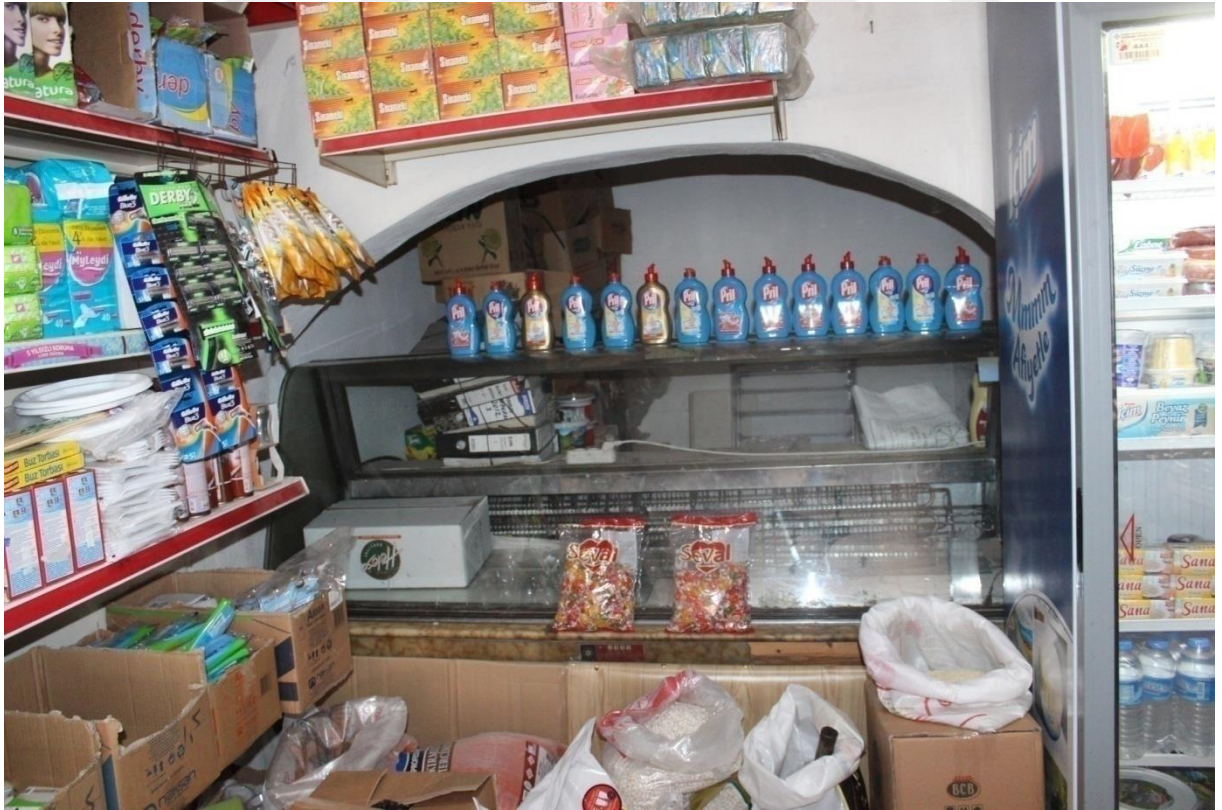
Fotoğraf 114. 19. Dükkanı İkiye Bölen Duvar (2018).
