**T.C.**  
**İSTANBUL ÜNİVERSİTESİ**  
**SOSYAL BİLİMLER ENSTİTÜSÜ**  
**SANAT TARİHİ ANABİLİM DALI**

**DOKTORA TEZİ**

**KOSOVA'DAKİ KUBBELİ CAMİLER**

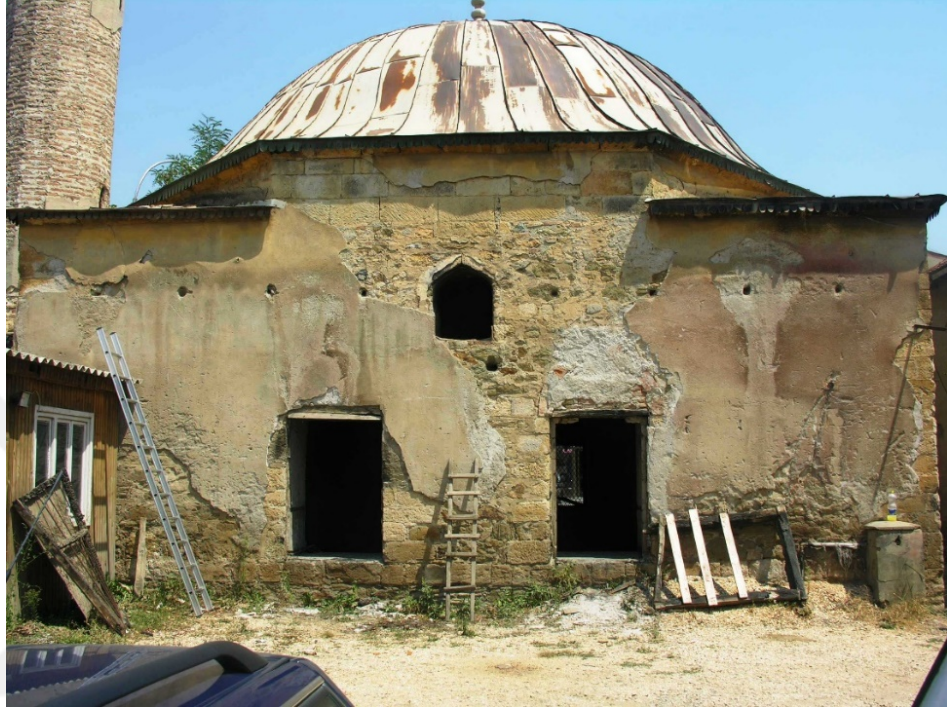
Şekil 7. Priştine. Lap Camii. 1998/1999 savaşında zarar görmüş hali. (IHKL, 1999)

Söz konusu cami 1998-1999 yılları arasındaki savaşta ağır hasar görmüştür.<sup>83</sup> Caminin iç kısmı ve son cemaat yeri Sırp askeri, polisi ve paramiliter güçleri tarafından

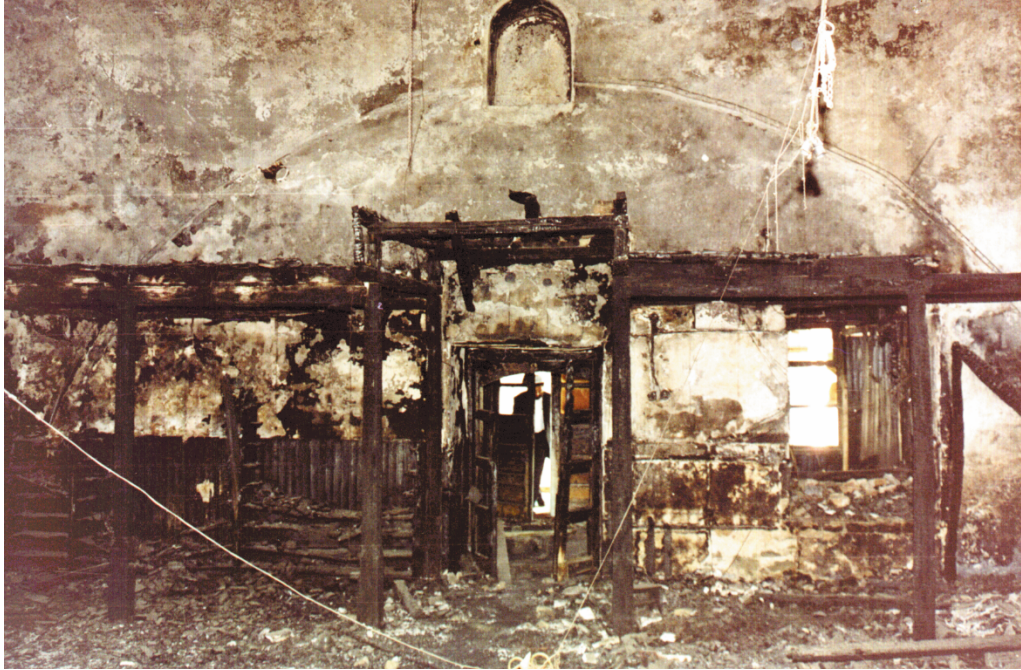
Şekil 8. Priştine. Lap Camii. 1998/1999 savaşında zarar görmüş hali. (IHKL, 1999)

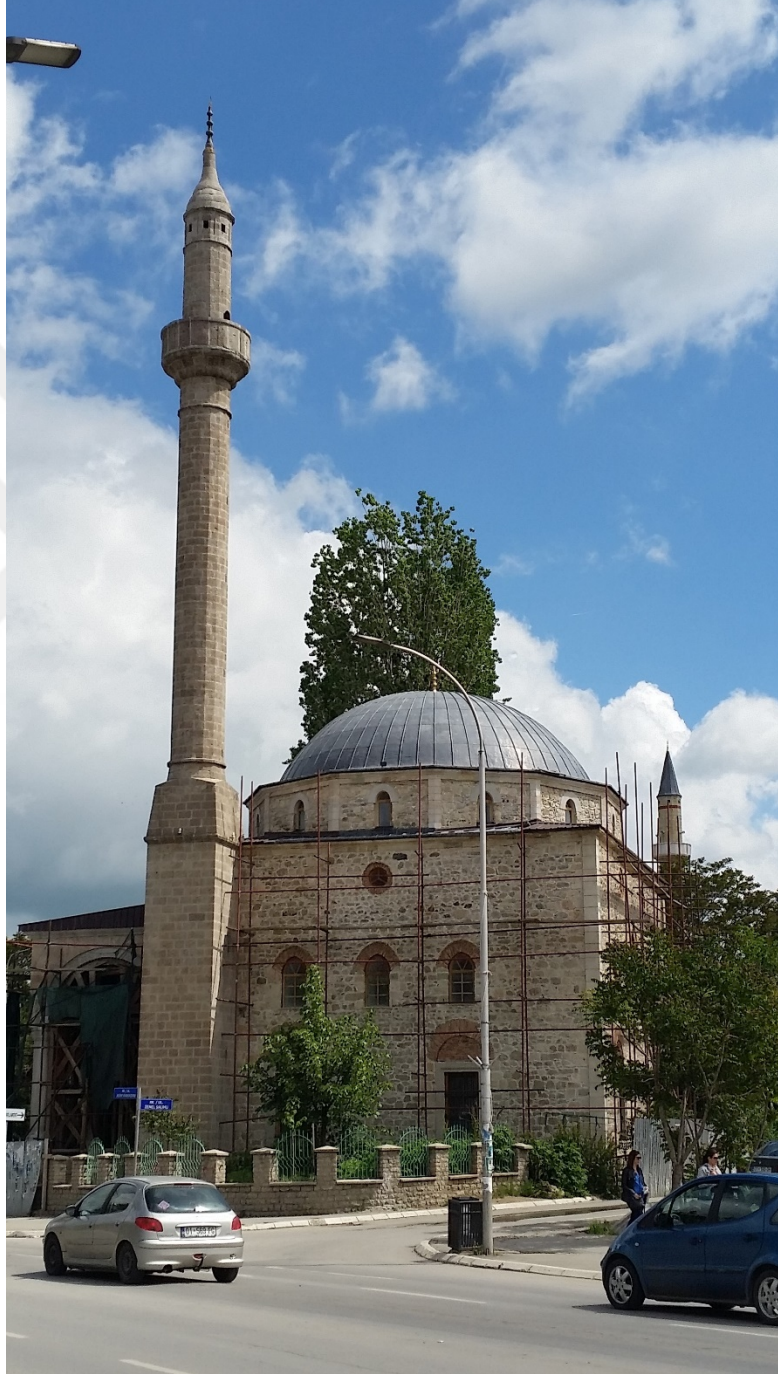
Şekil 19. Priştine. Çarşı Camii. Restorasyon sırasında. (Orges Drançolli, 2016-2018)

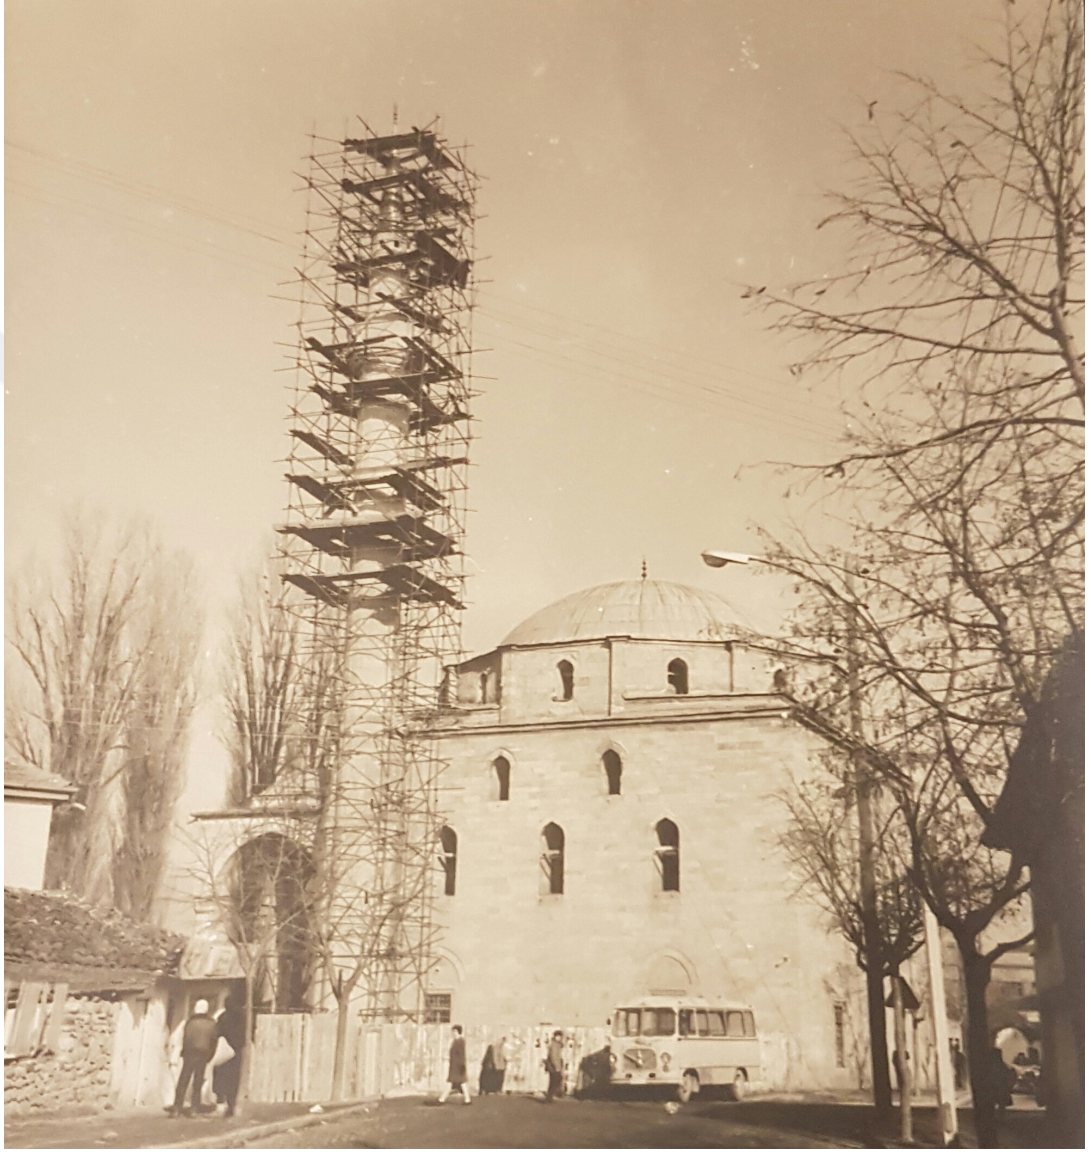
Şekil 26. Priştine. Fatih Camii. 1967'de minarenin restorasyonu sırasında. (IKMMK, 1967)

Cami zaman içerisinde oldukça hasar görmüştür.<sup>60</sup> Hasarlar hem mimaride hem de süslemelerindedir. 18. ve 19. yüzyılda harim ile son cemaat yerindeki süslemeler tamir geçirmiş,<sup>61</sup> 1961-62 yıllarında avlunun sütunlarına müdahale edilmiştir. 1964 ve 1967 yıllarında 17 metre yükseklikte minarenin üst kısmı için tedbirler alınmıştır.<sup>62</sup> Son olarak 2009/2013 yılları arasındaki bir restorasyon daha geçirmiştir.
