**ANKARA ÜNİVERSİTESİ  
FEN BİLİMLERİ ENSTİTÜSÜ**

**YÜKSEK LİSANS TEZİ**

**ANKARA DİKMEN VADİSİ PARKI, GÖKSU PARKI VE CAN YÜCEL PARKI  
ÖRNEKLERİNDE PARKLARIN ERİŞEBİLİRLİK AÇISINDAN  
İRDELENMESİ**

**ANKARA  
2019**

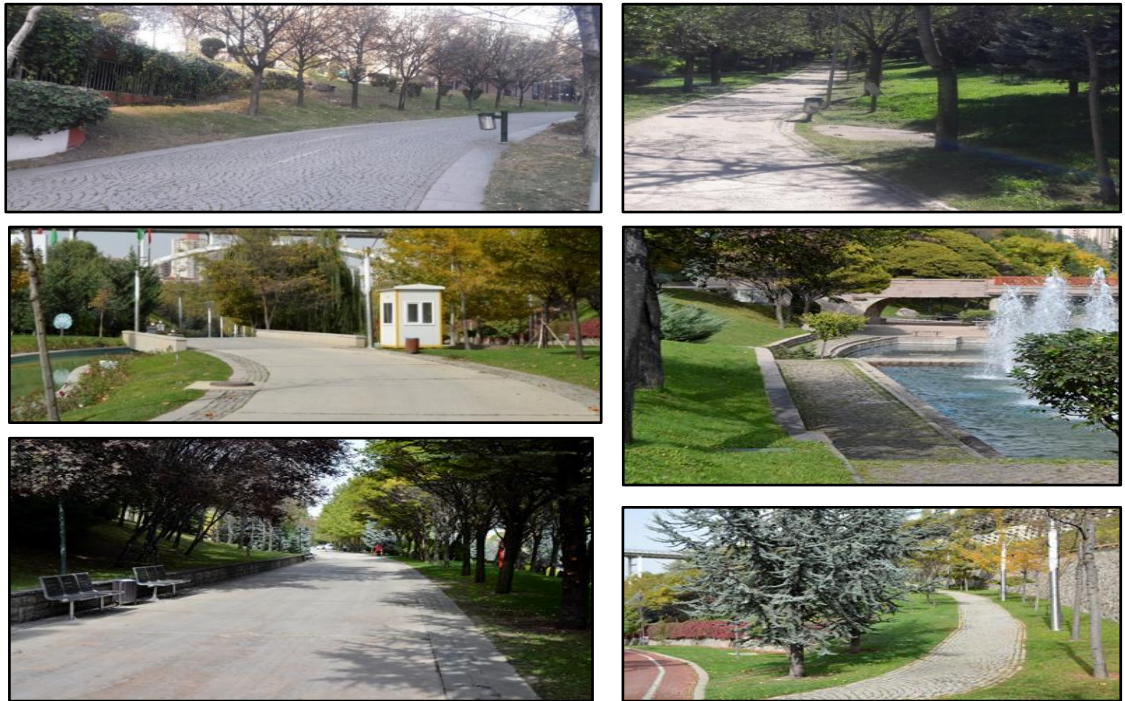
Park içerisinde yer alan yaya yollarının genişliği, ana yaya yollarında genişlik 3-5 metre arasında, ara yaya yollarında ise 2 metredir. Bu genişlikler standartlara uygundur. Yaya yolu başlangıç ve yol ayrımlarında hissedilebilir yüzey ya da yüzey doku farklılıkları bulunmamaktadır (Şekil 4.2).

Şekil 4.2 Dikmen Vadisi Parkı yaya yolları (1-2-3 Etap Ana ve ara yollar) (Orijinal 2018)

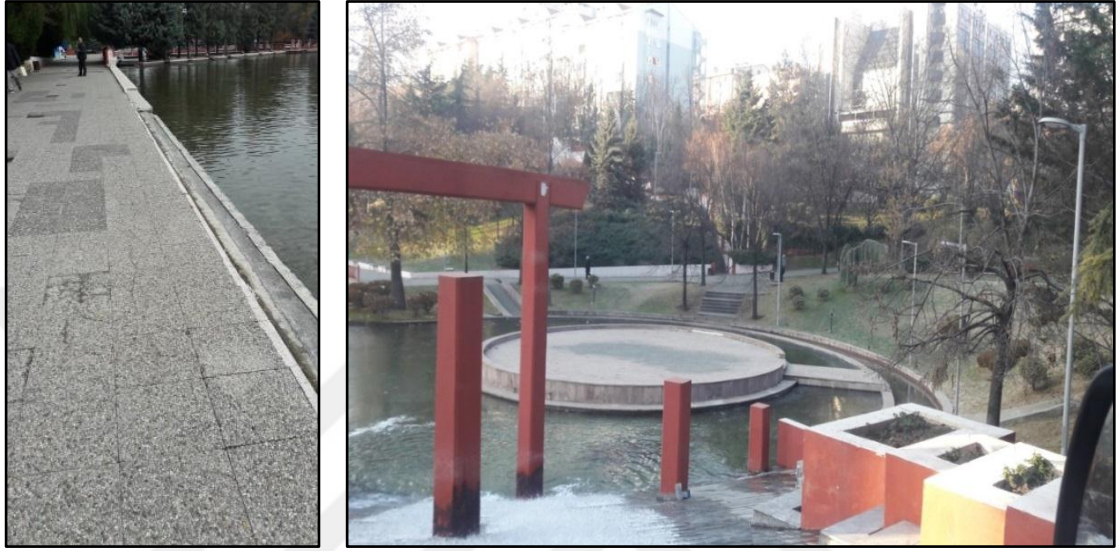
1.Etapta; yaya yolunun kenarındaki ss havuzunun bordrleri TSE 125776 standartlarına gre alaktır ve bordrlerde kırılmalar vardır. Havuz kenarlarında herhangi bir gvenlik nlemi (kılavuz izleri, uyarı tabelaları vb.) alınmamıř olup, bedensel ve grme engellilerin havuza dřme tehlikesi bulunmaktadır (řekil 4.3).

řekil 4.3 Dikmen Vadisi Parkı 1.Etap gvenlik nlemleri alınmayan havuz kenarları (Orijinal 2018)

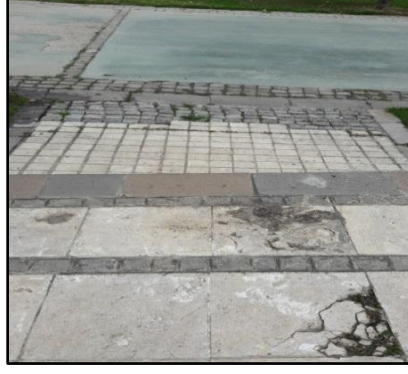
Şekil 4.5 Kırılma nedeniyle oluşmuş zemin bozuklukları (Orijinal 2018)

Ayrıca alandaki yürüyüş yollarında zemin bozuklukları (çökme, kırılma, kabarma vb.) vardır. Bu noktalar engelliler için tehlike yaratmaktadır (Şekil 4.5- 4.7).

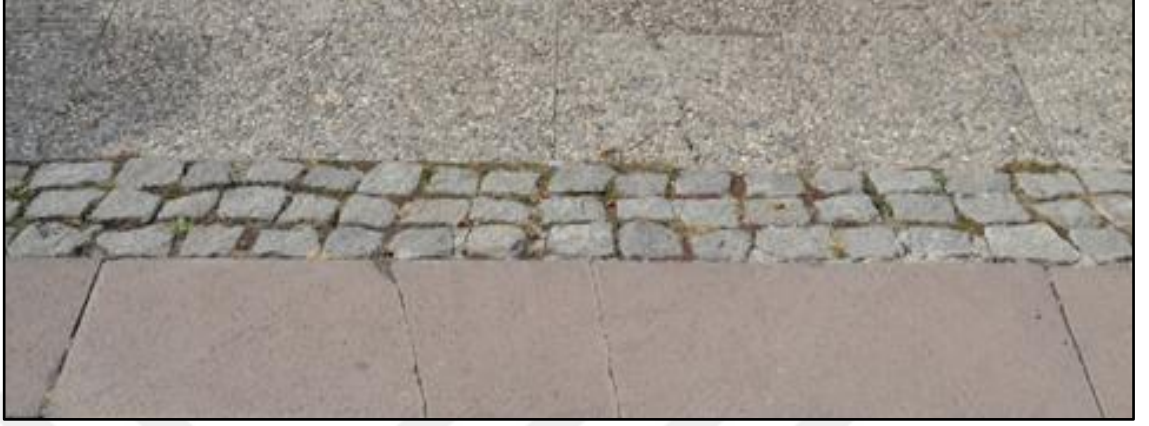
Şekil 4.8 Dikmen Vadisi Parkı Yaya Yolu farklı yüzey kaplaması (Orijinal 2018)

Yüzeyde yönlenme gücünü çekenler için geçişlerde farklı döşemeler kullanılmıştır (Şekil 4.8).

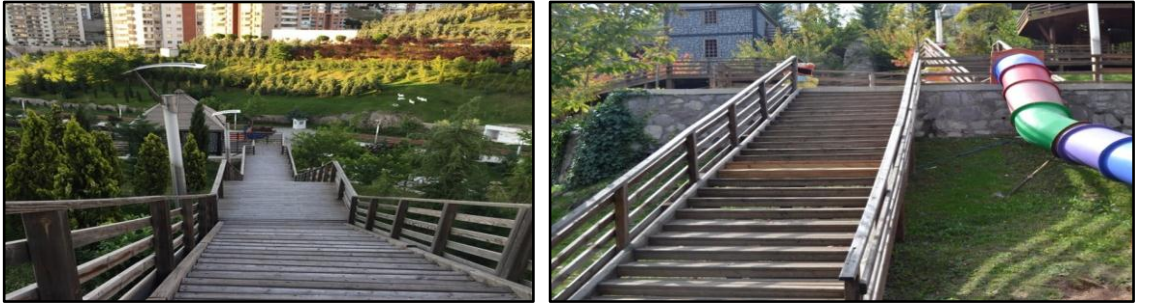
3.Etapta vadiye inen ahşap merdivenler farklı döşeme malzemesi bakımından engelliler için uygun tasarım özelliğindedir, fakat merdivendeki tahtalar hasar görmüştür (Şekil 4.9).

Şekil 4.9 Dikmen Vadisi Parkı 3.Etap ahşap merdivenler (Orijinal 2018)

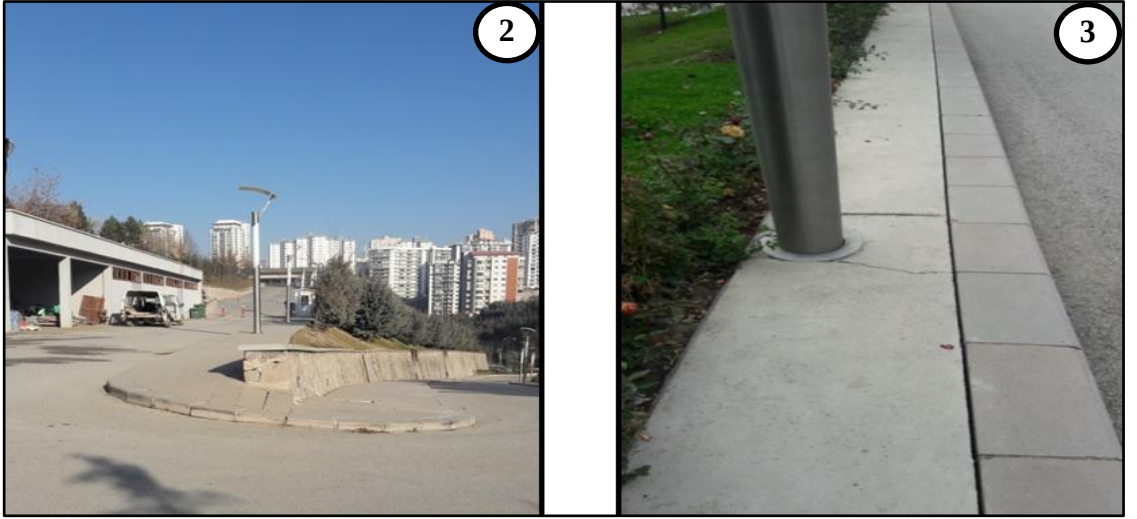
elemanı yaya dolaşımına engel olacak şekilde kaldırıma yerleştirilmiştir (Şekil 4.10-4.11) (Çizelge 4.4).

Şekil 4.10 Dikmen Vadisi Parkı 1.Etap 1 No'lu kaldırım (Orijinal 2018)

Şekil 4.11 Dikmen Vadisi Parkı 3.Etap 2 ve 3 No'lu kaldırım (Orijinal 2018)

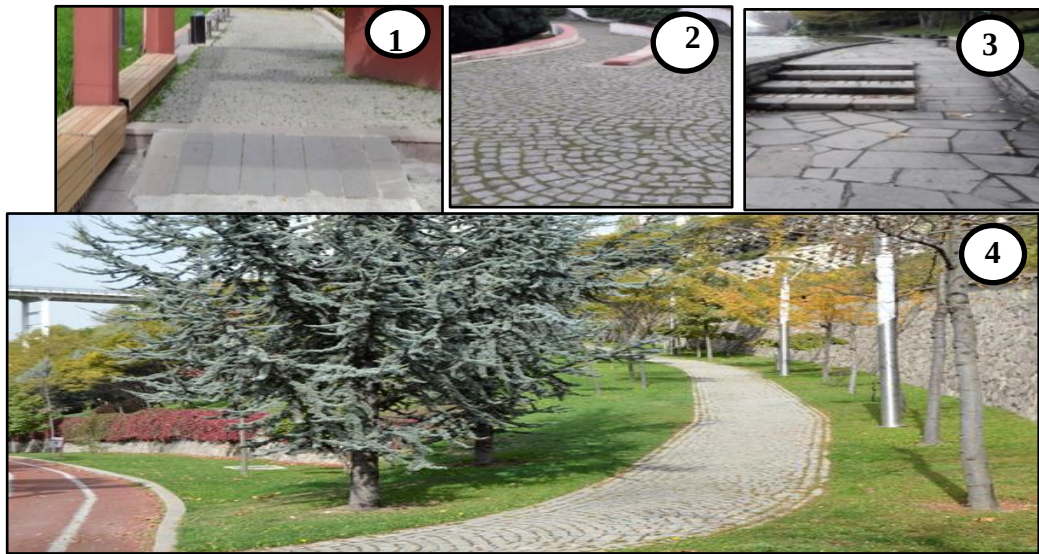
Rampaların eğimi ve genişliği bakımından farklılıklar göstermektedir. Uzun rampalarda tutunma barı, Rampa başlangıç ve bitiminde görme engelliler için hissedilebilir yüzeyler yer almamaktadır (Şekil 4.12) (Çizelge 4.5).

Şekil 4.12 Dikmen Vadisi Parkı rampaları (Orijinal 2018)

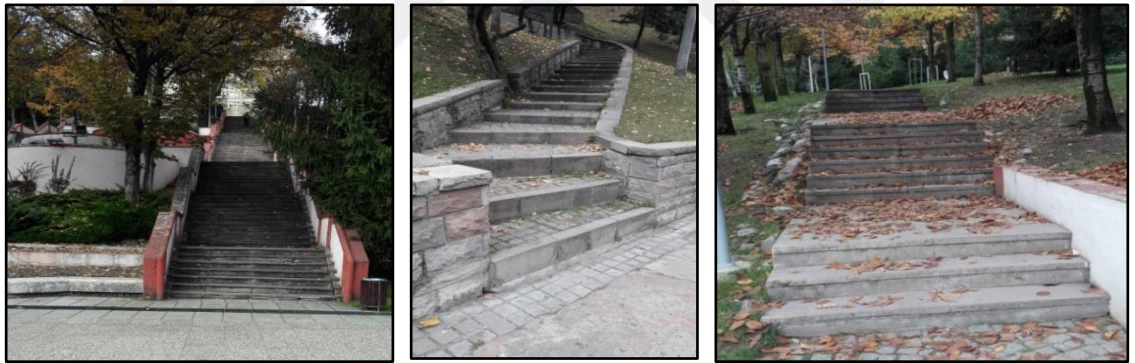
Şekil 4.13 Dikmen Vadisi Parkı merdivenler (Orijinal 2018)

Parkta değişik tür ve konumda bulunan merdivenlerin yükseklik ve genişlikleri TSE 125776 standartlarına uygundur. Alanda yer alan merdivenler farklı yükseklik ve genişliklere sahiptir. Görme engelli bireylerinde rahat bir şekilde kullanması için ilk ve son basamaklarda hissedilebilir yüzeyler bulunmamaktadır (Şekil 4.13) (Çizelge 4.6).

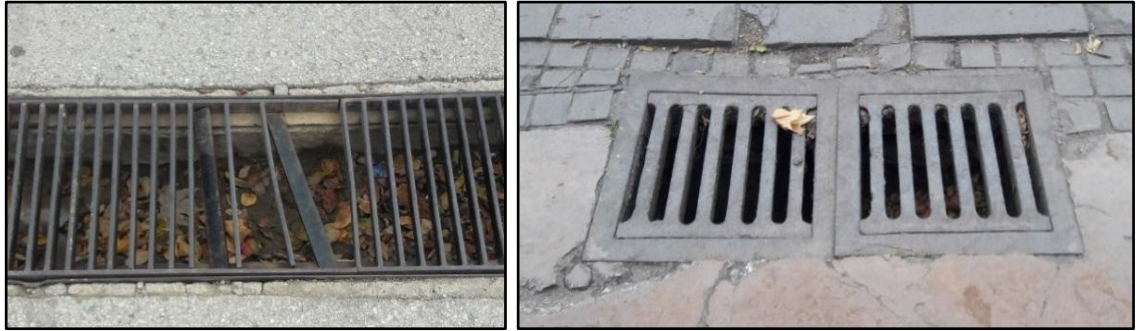
Şekil 4.14 Dikmen Vadisi Parkı ızgaralar (Orijinal 2018)

Yer altı su bacası ve ızgaralar zemin düzeyinden yüksekte ya da alçakta kalmıştır. Izzaraların bazıları eğilmiş ve kırılmış durumdadır. Yeraltı su bacaları (Rögar) ve Izzara boşlukları arasındaki mesafe 3 cm'dir (Şekil 4.14).

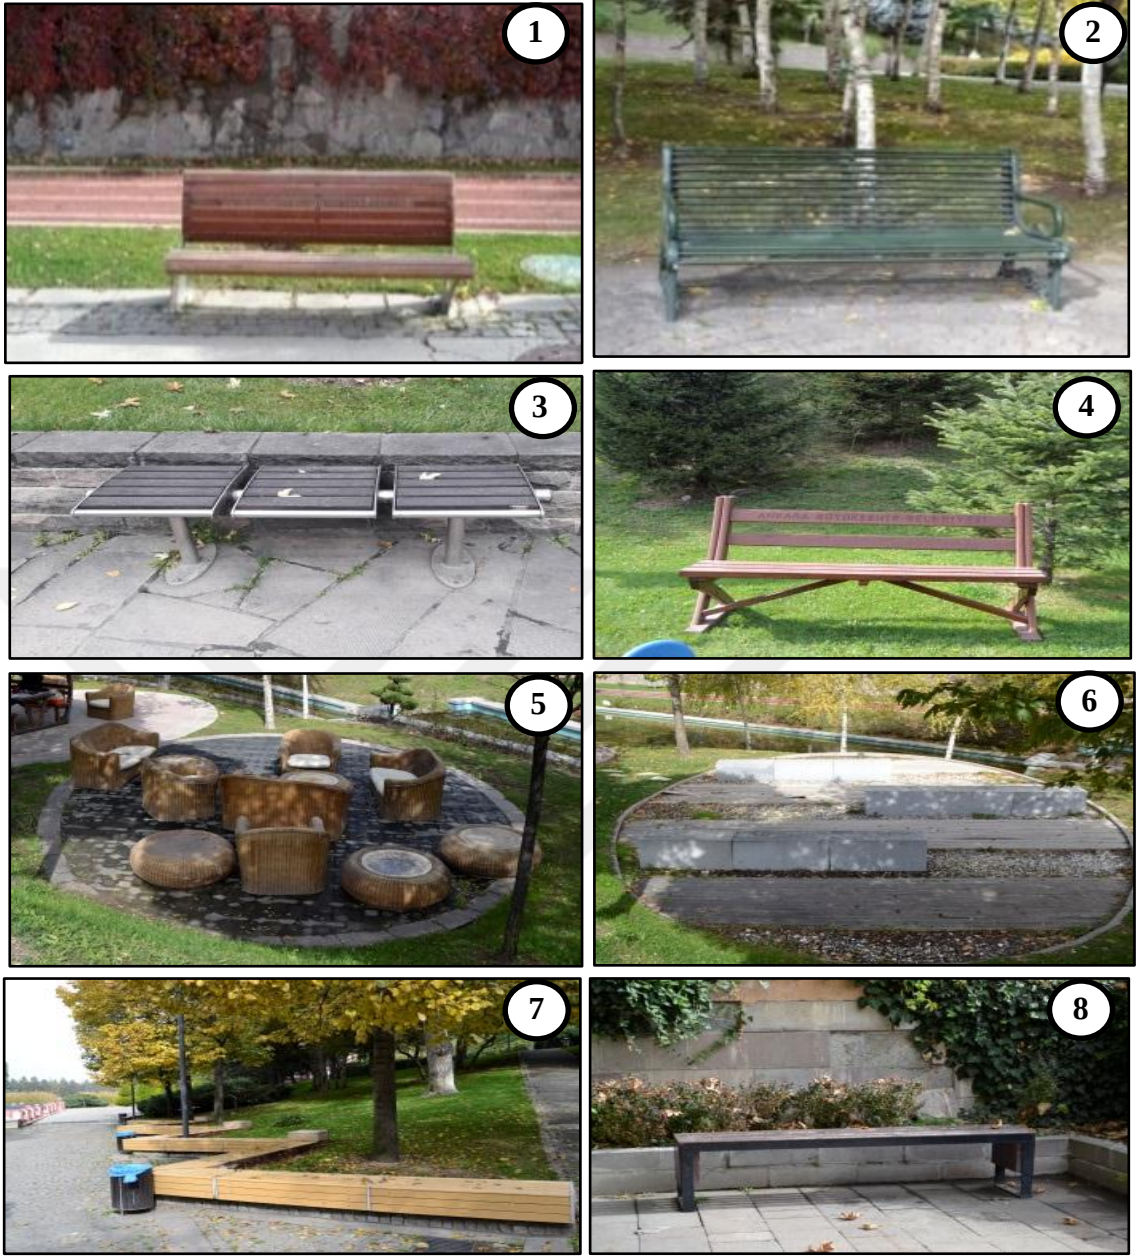
Bankların zeminden yüksekliği 45 cm, sırt yaslama yerinin yüksekliği 70 cm olup TSE 125776 ölçütlerine uymaktadır. Banklar yaklaşık 100 m ara ile yerleştirilmiştir. 1.Etaptaki gölge elemanlarının altındaki oturma bölümlerinin ahşap yüzeyi zarar görmüş, oturmaya uygun donatılar değildir. Banklar yaya yolunun üzerinde bulunduğu için alanı daraltmaktadır. Bu durum engelli bireylerin kentsel donatı elemanlarına rahat ulaşabilmesi ve fark edebilmesini engellemektedir (Şekil 4.15). Alan içerisinde bulunan oturma birimlerinin oturma ve sırt yüksekliği tabloda görüldüğü gibidir. Bu yükseklikler en fazla yükseklik olan 45 cm'dir. Alanda bazı dinlenme banklarının sırt ve kol dayanağı yoktur. Bu nedenle engelliler için uygun nitelikte değildir. Oturma elemanlarının yanında tekerlekli sandalyeli engelli için gerekli genişlik bulunmaktadır (Çizelge 4.8).

Şekil 4.15 Dikmen Vadisi Parkı oturma elemanları (1-2-3-4-5-6-7-8 Nolu) (Orijinal 2018)

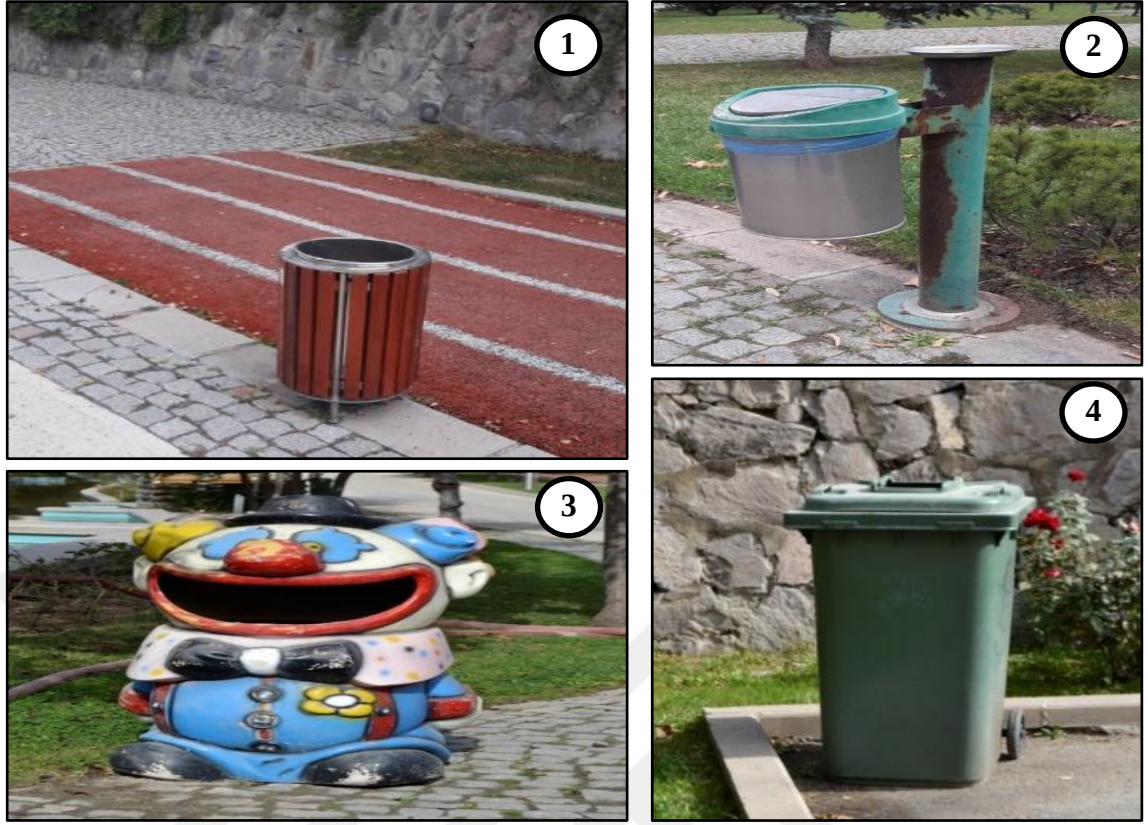
2.Etapta yaya yolu küp taş ile sınırlandırılmış ve yaya yoluna 40 cm uzağa çöp kutuları konumlandırılmıştır. Çöp kutuları 60-70 cm boyundadır. 1.ve 2.etapta ise çöp kutuları yaya yolu üzerine konumlandırılmış, zemin farklı doku veya renkte ayrılmamıştır. Bu durum görme engelliler için uygun değildir. Çöp kutuları tek elle kullanılabilecek nitelikte ve farklı renk ve doku malzemesi bakımından kolay ayırt edilebilir niteliktedir. Çöp kutularının yerden yükseklikleri TS 12576 (90-120 cm)'nin standart yükseklik ölçülerine uygun değildir (Şekil 4.16) (Çizelge 4.9)

Şekil 4.16 Dikmen Vadisi Parkı çöp kutuları (Orijinal 2018)

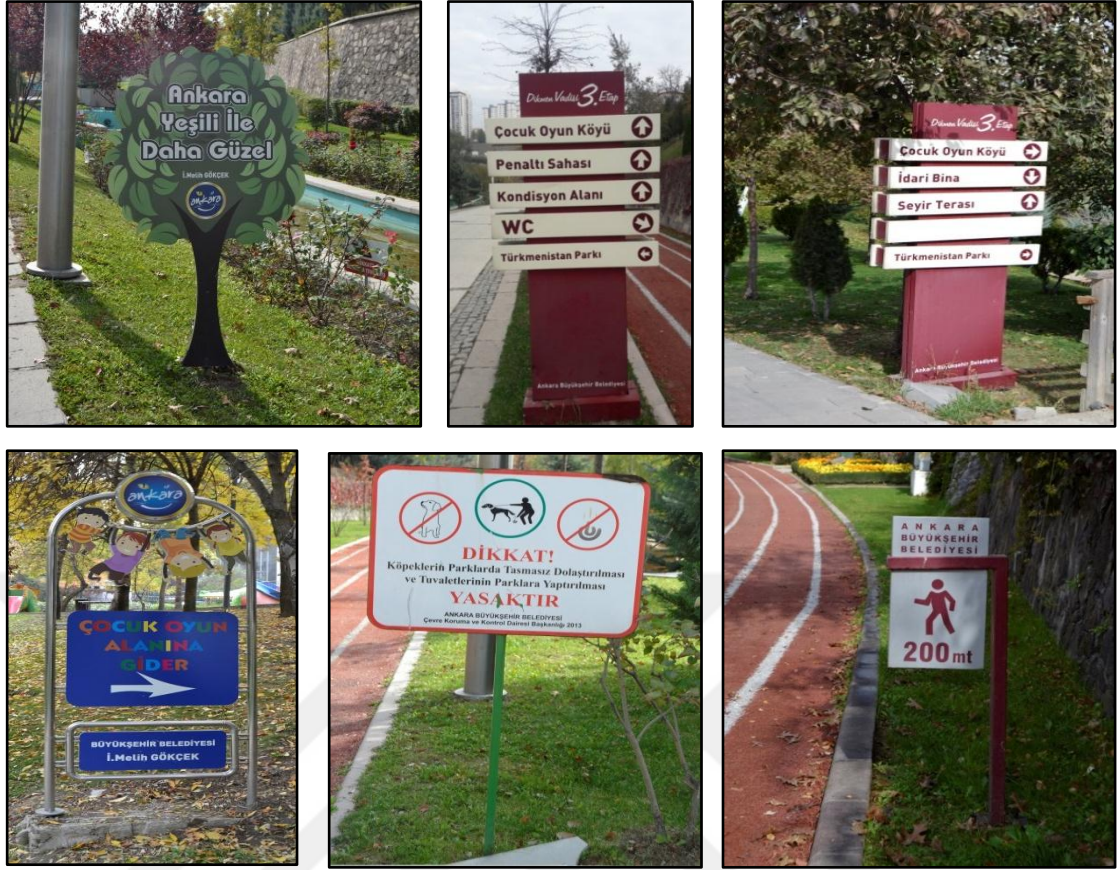
Yönlendirme ve uyarı elemanları yaya yolundan uzak konumlandırılmıştır. Yönlendirme ve uyarı elemanlarının üzerinde görme engelliler için kabartma yazılar bulunmamaktadır. Alanda algılamayı kolaylaştıracak sesli levhalar ve tanımlayıcı grafiksel tabelalar bulunmamaktadır (Şekil 4.17) (Çizelge 4.10).

Şekil 4.17 Dikmen Vadisi Parkı Yönlendirme ve uyarı elemanları (Orijinal 2018)

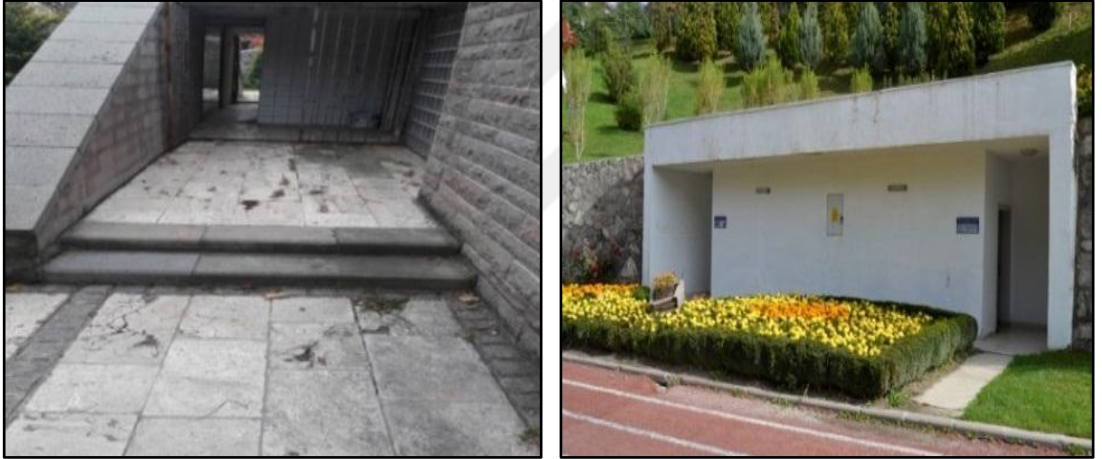
Yeme-İçme birimleri (Kafe-Restoran) ve tuvalet girişleri rampa eğimi, merdiven genişlikleri, yüzey kaplaması yönünden engelli standartlarına uygun değildir. Zeminde döşeme bozuklukları bulunmaktadır. Görme engelliler için ilk ve son basamaklarda hissedilebilir yüzeyler bulunmamaktadır. Zeminde farklı dokuda kaplama malzemesi yoktur (Şekil 4.20- 4.21).

Şekil 4.20 Dikmen Vadisi tuvaletler (Orijinal 2018)

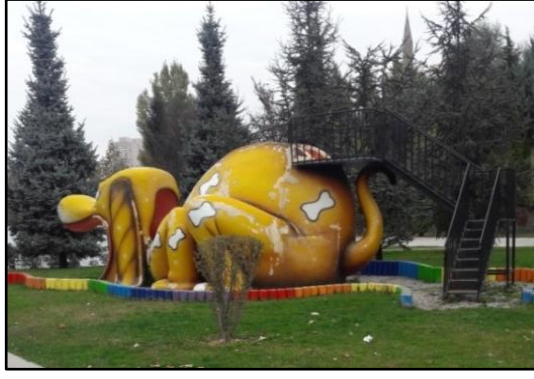
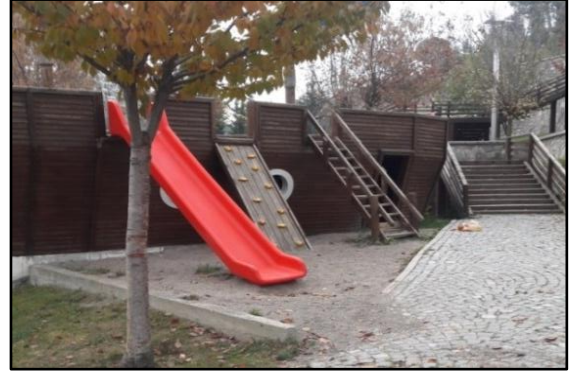
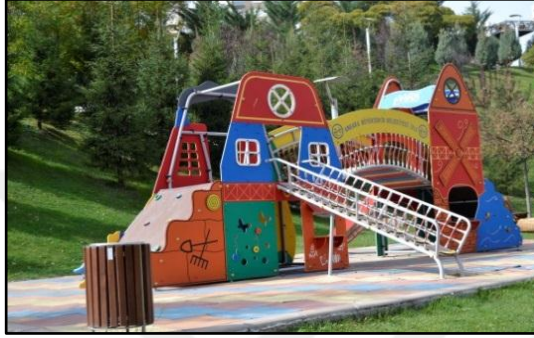
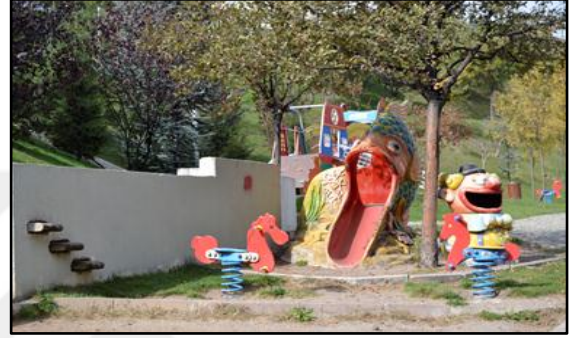
Şekil 4.22 Dikmen Vadisi Parkı çocuk oyun alanları (Orijinal 2018)

Kullanılan malzeme aısından ocukların doęayı deneyimlemesini saęlayacak doęal malzemeler kullanılmamıřtır. Grme, duyma, dokunma ve koklama gibi duyuların geliřimi iin yapılan zel tasarımlar alanda bulunmamaktadır. ocuk oyun gruplarında gerekli bakım-onarım alıřmaları yapılmamıřtır (Şekil 4.22) (izelge 4.12).

• **Dikmen Vadisi Parkı, Göksu Parkı ve Can Yücel Parkı'nın** donatı elemanlarının bakımı ölçütü 0 puanını aldığı için; kentsel donatı elemanlarında mevcut hasarların kullanıcılara zarar vermemesi, kazalara neden olmaması için zarar gören donatı elemanları onarılmalı veya yenileri ile değiştirilmelidir.

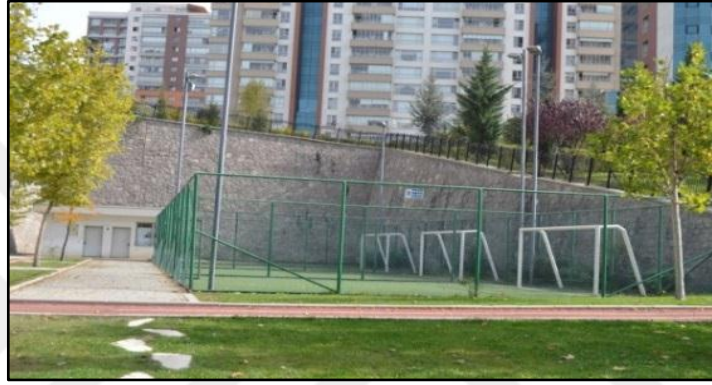
Şekil 4.23 Dikmen Vadisi Parkı mini futbol sahası (Orijinal 2018)

Tırmanma duvarının bakım-onarımı yapılmamış, kullanılmaz durumdadır (Şekil 4.23). Mini futbol alanı çevresinde yapılan tribünlere erişim rahatlıkla sağlanmaktadır. Tribün önü geçiş alanı mesafesi 220 cm'dir ve tekerlekli sandalyeli engellinin geçişine ve

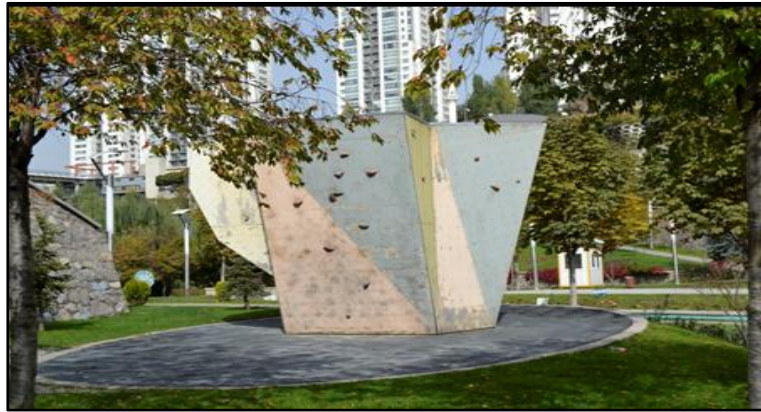
Şekil 4.24 Dikmen Vadisi Parkı tırmanma duvarı (Orijinal 2018)

tribünün kullanımına yeterlidir. Spor alanına ait bilgilendirme ve yönlendirme işaretleri bulunmamaktadır (Şekil 4.24). 3.Eapta Kauçuk malzemeden yapılmış yürüyüş parkuru bulunmaktadır. Yürüyüş parkuruna erişim parkın çeşitli yerlerinden rahatlıkla sağlanmaktadır. Beden eğitimi aletleri de parkın bu bölümde ve 2 ayrı alanda yer almaktadır. Zemin kauçuk malzeme ile kaplanmıştır. Görme engelliler için beden eğitimi aletlerinin bulunduğu alanda yönlendirme ve bilgilendirme levhaları, engellere karşı uyarı amaçlı yüzey kaplama farklılıkları yapılmamıştır (Şekil 4.25) (Çizelge 4.13).

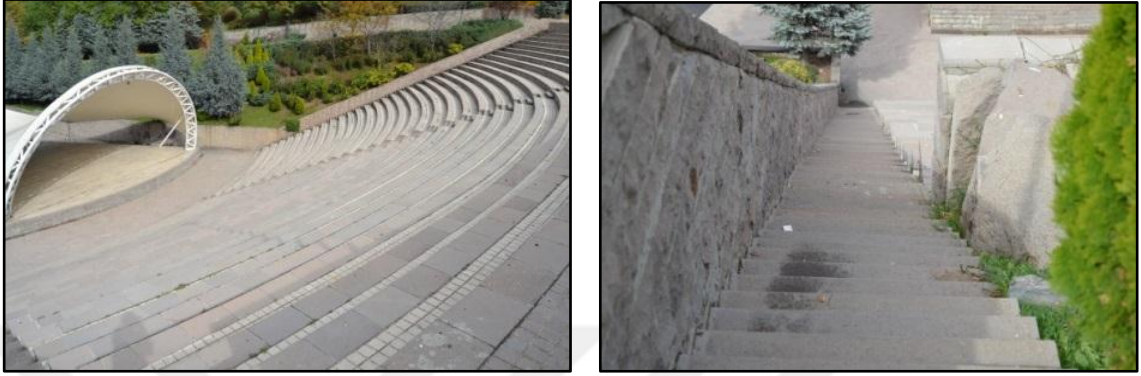
Şekil 4.26 Dikmen Vadisi Parkı açık gösteri alanı (Orijinal 2018)

Oturma basamakları yükseklikleri ve genişlikleri belirli uygun standarttır. Merdivenlerin yüzeyinde pürüzlü, kaymayı önleyen kaplama malzemesi bulunmamaktadır. Görme engelliler için duyumsanabilir yüzey yoktur. Tekerlekli

sandalye kullanıcıları havuz kenarındaki yaya yolundan bu alana ulaşım sağlamaktadır. Bu alana ulaşım algılamayı kolaylaştırıcı uyarılar ve tanımlayıcı levhalar kullanılmamıştır (Şekil 4.26).

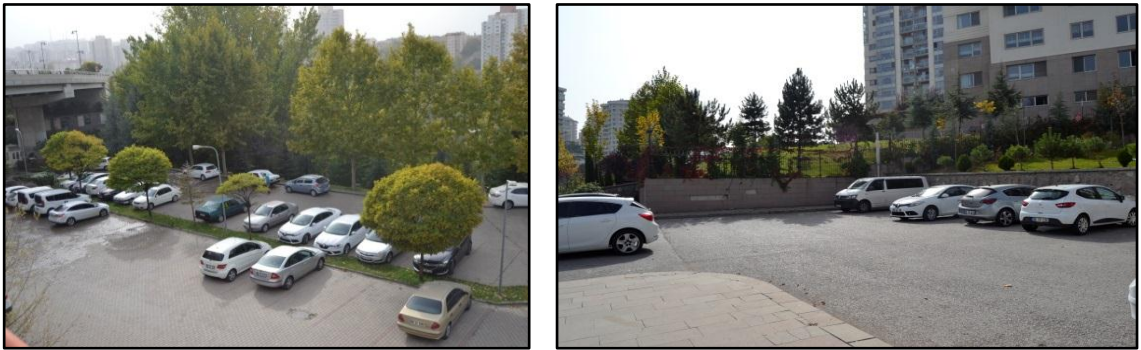
Şekil 4.27 Dikmen Vadisi Parkı Ayrancı girişi ve Dikmen girişi otoparklar (Orijinal 2018)

Dikmen Vadisi Parkının Dikmen girişindeki otoparkta 12 adet park alanı, Ayrancı girişindeki otoparkta 50 adet park alanı bulunmaktadır. Ancak bu otoparklarda engelliler için düzenlemeler bulunmamaktadır. Park girişlerinde; görme engelliler için hissedilebilir yüzey uygulaması, park krokisi, yönlendirme levhaları bulunmamaktadır (Şekil 4.27) (Çizelge 4.14).

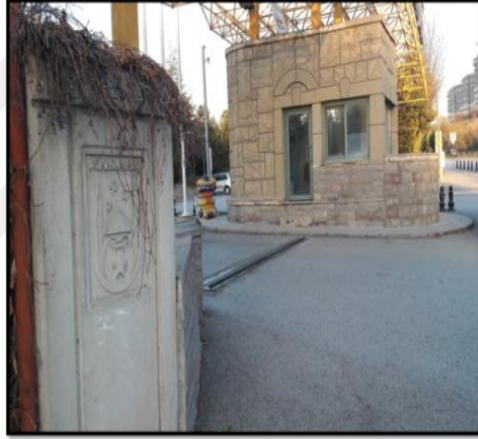
Şekil 4.35 Göksu Parkı 1. Kapı girişindeki kapanlar (Orişinal 2018)

Parkın girişindeki kaldırım sonlarında rampa bulunmaktadır. Bu rampalar babalar ile sınırlandırılmıştır. Rampanın genişliği 80 cm, eğimi % 5'dir. Genişliği 90 cm'den küçük olduğu için TS 12716 standartlarına uymamaktadır. Kılavuz izler kaldırımlarda bulunmaktadır (Şekil 4.35).

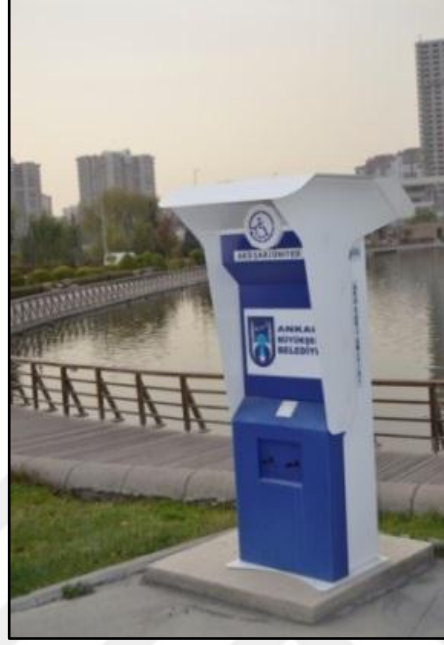
Şekil 4.36 Göksu Parkı akü şarj (Orijinal 2018)

Birinci kapı girişindeki yolun eğimi engelliler için yaya yolu standartlarına uymayıp, eğim % 20 olduğu için engellilerin tek başlarına parka ulaşımı engellenmektedir. Yayanın güvenli hareketi için bu yolun taşıt yolundan izole edilmesini sağlayan güvenlik önlemleri alınmamıştır (Şekil 4.36). 1.Girişte fenerin ön tarafında akü şarj aleti

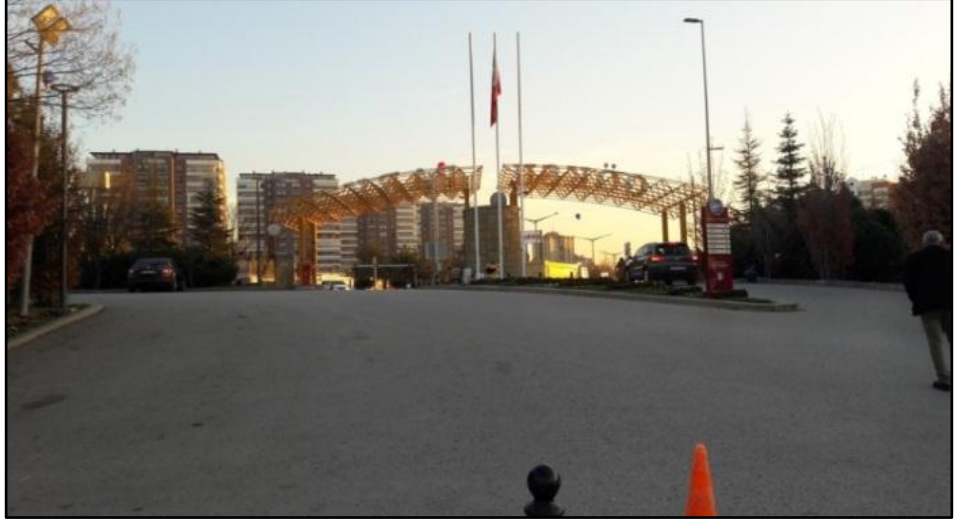
Şekil 4.37 Göksu Parkı 1.Kapı girişi (Orijinal 2018)

bulunmaktadır (Şekil 4.37). TS 12576 standartlarına göre yanlış yerde konumlandırılmıştır.

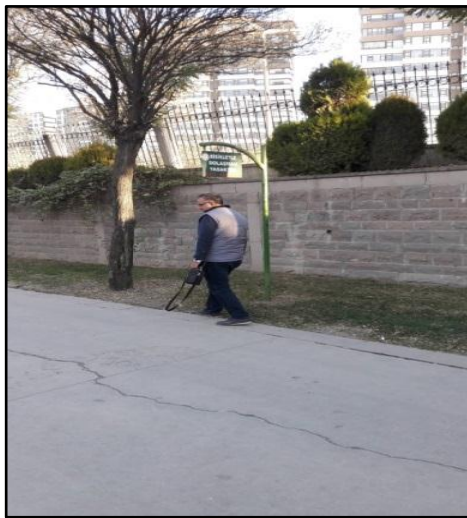
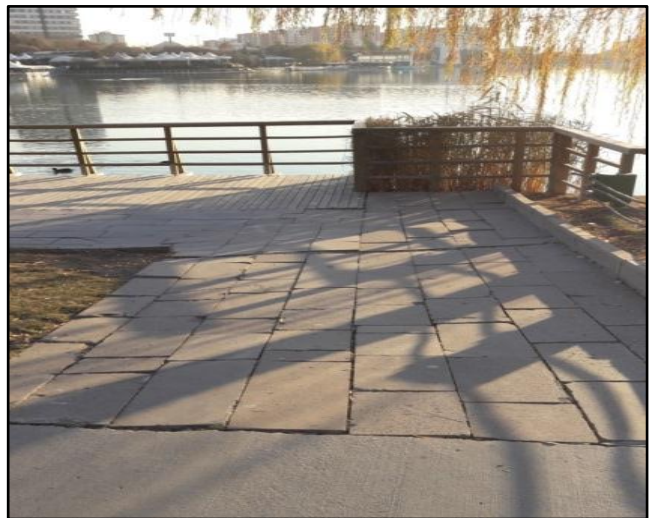
Park içerisindeki yaya yolları, ana yollarda 2 m ara yollarda 1 m genişliğindedir. Yaya yolları genişlik bakımından engelli kullanımına uygundur. Park içerisindeki yaya yollarının bazı yerlerinde eğimin yüksek olması nedeni ile tekerlekli sandalyeli engellinin tek başına dolaşımını engellemektedir. Beton plak taş ve andezit döşenen göl kenarındaki yürüyüş yollarında çatlaklar oluşmuştur. Bu alanlar engellilerin rahat hareket etmesini engellemektedir. Zemin bozuklukların bakım-onarımı yapılmamıştır (Şekil 4.38).

Şekil 4.38 Göksu Parkı yaya yolundaki bozulmalar (Orişinal 2018)

• **Dikmen Vadisi Parkı ve Göksu Parkında** seçilen malzemenin kullanıma uygunluğu ölçütü 1 olduğundan; yaya yollarının malzemesi standartlara uygun bir malzeme ile değiştirilmeli ve özellikle görme engelli bireyler için bastonları ile izleyebilecekleri yürüme şeritleri oluşturulmalıdır. Hasar görmüş ızgaralar yenilenmeli ve yaya yolunda çukurda kalmış su bacaları kapakları zeminle aynı düzeye getirilmelidir. Rampaların eğimleri en fazla % 6-% 8 arasında olacak şekilde düzenlenmeli, uzun rampalarda tırabzanlar bulunmalıdır. Rampaların yüzey malzemeleri kaygan olmayan, engellilerin hareketlerini kısıtlamayacak özellikte olmalıdır.

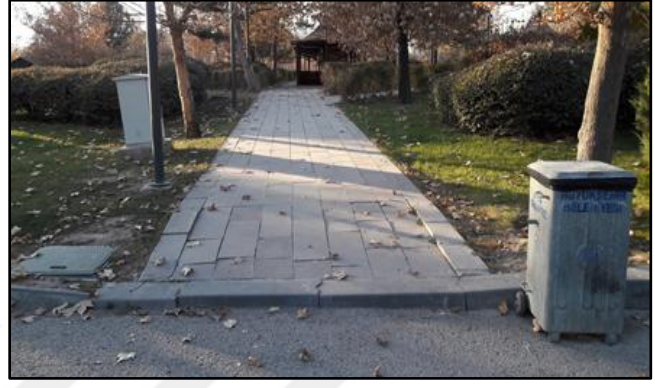
Şekil 4.39 Göksu Parkı yaya yollarındaki seviye farklılıkları (Orijinal 2018)

Piknik alanları, yeşil alan üzerinde, kilitli parke taş ve andezit ile kaplanmış yan yollarla birbirine bağlanmıştır. Bu yolların bazılarının başlangıç ve bitiş yerleri bordür taşı ile sınırlandırılmış ve engelsiz geçiş engellenmiş durumdadır (Şekil 4.39).

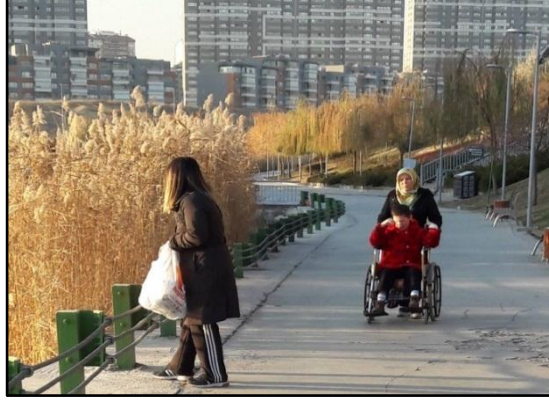
Şekil 4.40 Göksu Parkı yaya yolu (Orijinal 2018)

Yaya yolu ve göl arasında 50 cm'lik çelik halatlardan korkuluk bulunmaktadır. Yüksekliği yeterli olmadığından engelliler için tehlike arz etmektedir (Şekil 4.40).

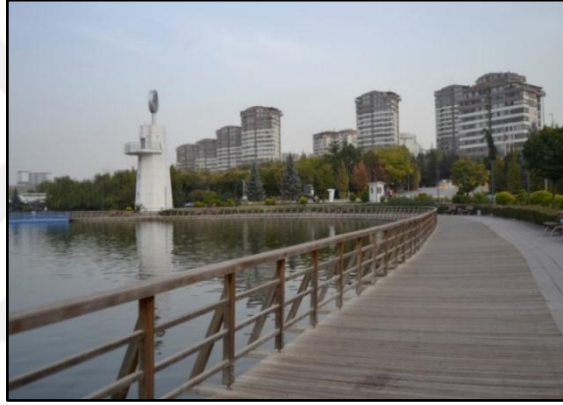
Şekil 4.41 Göksu Parkı göl kenarı yaya yolu (Orijinal 2018)

Göl kenarında ahşap yürüme yolları bulunmaktadır. Bazı ahşap döşemelerde kırılmalar ve yıpranmalar olmuştur. Rahat yürümeyi ve tekerlekli sandalye ile rahat dolaşımı engelleyici, insanların takılıp düşmesine neden olmaktadır. Ses çıkaran döşeme malzemesi olarak kullanılan ahşap yürüme yolları unutkanlık, hafıza zayıflığı, yönlenme güçlüğü, zihinsel sıkıntısı olan bireyler için uygun bir tasarımıdır. Gölün kenarı 90 cm'lik korkuluklar ile çevrelenmiştir (Şekil 4.41).

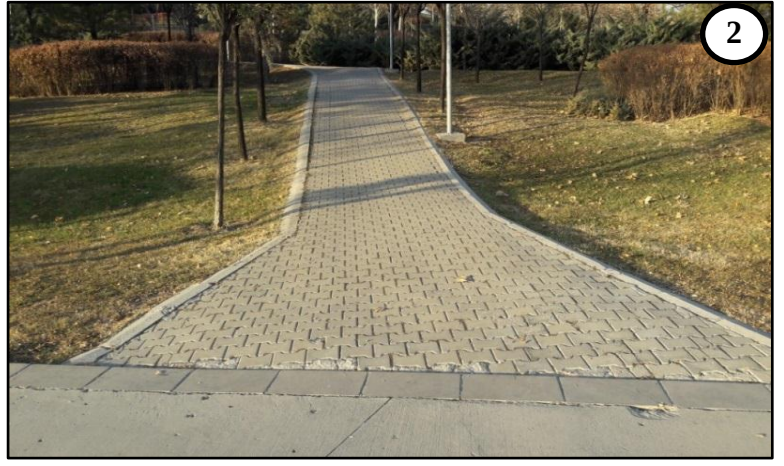
Şekil 4.42 Göksu Parkı yaya yolu malzemeleri (Orijinal 2018)

Ana yaya yolları kaymaz ve sert malzeme olan beton plak taş ile döşenmiştir. Ara yollar da kilit parke taş, küp taş, çim plak taşları kullanılmıştır. Yan yollarda ki küp taş, çim plak taşlar engelli kullanıcıları için uygun değildir. Bu alanlarda tekerlekli sandalye kullanıcıları zorlanmaktadır (Şekil 4.42) (Çizelge 4.17)

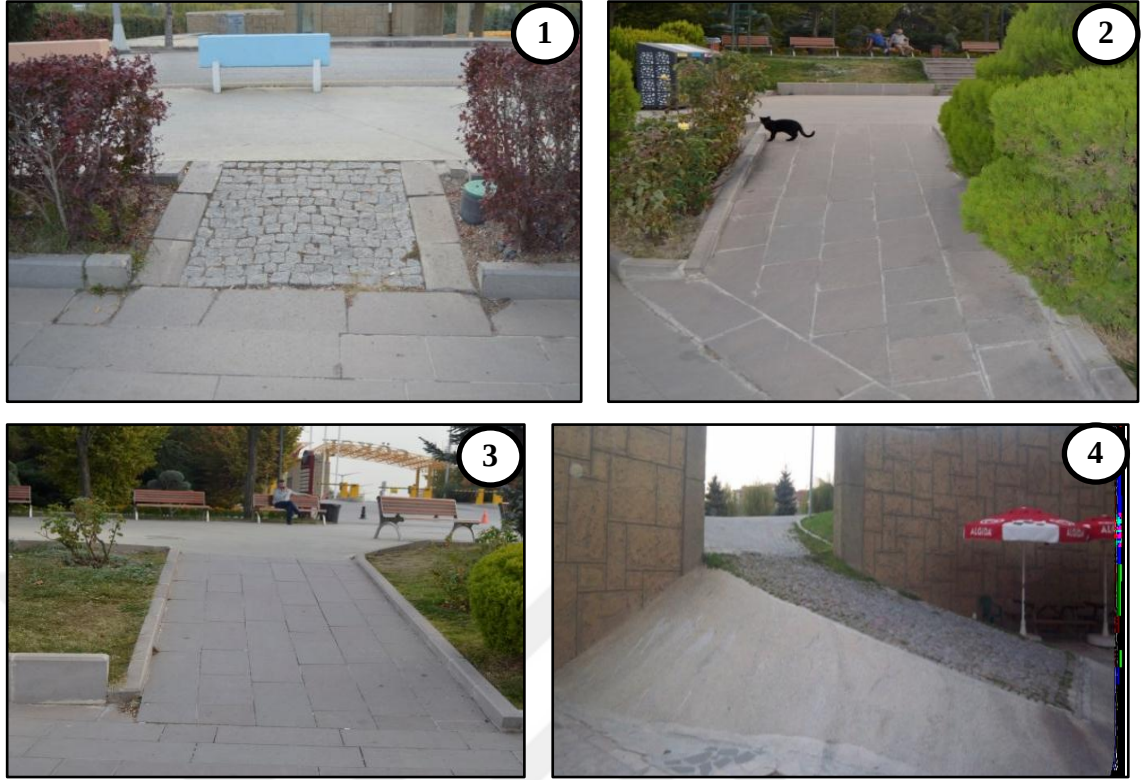
Parkın yüzey yapısından dolayı, alan içindeki tepelik ve yamaçlık alanlarda yapılan yaya yollarına, Eğimden dolayı, dik rampalarla ve merdivenlerle ulaşılmaktadır. Bu durum engellilerin parkın her alanını gezmelerine olanak vermemektedir (Şekil 4.44) (Çizelge 4.18). Birinci kapıdan girişte bulunan iskeleye erişim rampalarla sağlanmaktadır. Bu rampaların eğimi % 6'dan fazla olup engellinin tek başına erişimi engellenmektedir. Rampada görme engelliler için tirabzanlar, kılavuz çizgiler ve farklı yer döşemesi bulunmamaktadır.

Şekil 4.45 Göksu Parkı rampalar (Orijinal 2018)

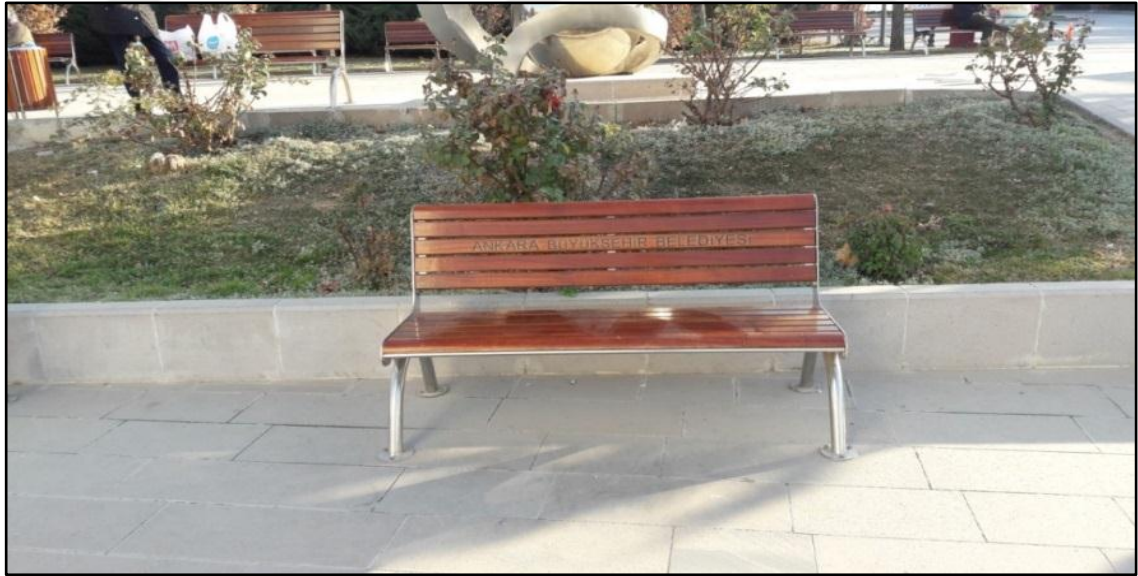
Şekil 4.46 Göksu Parkı oturma bankları (Orijinal 2018)

Yaya yolları üzerinde dinlenme cepleri ve yeterli sayıda Oturma Elemanlarına yer verilmiştir. Parkta tek tip oturma elemanı bulunmaktadır. Yaya yolu üzerinde 200 cm de bir oturma elemanı konulmuştur. Oturma elemanlarının önündeki genişlik tekerlekli sandalye kullanıcılarının hareket alanı için yeterlidir. Oturma elemanlarının yerden yüksekliği 50 cm arkalıklı ve kollukludur (Şekil 4.46).

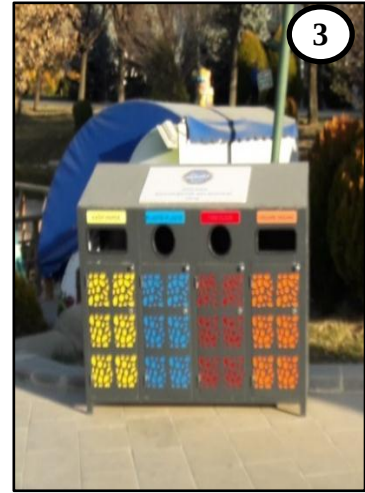
Şekil 4.47 Göksu Parkı çöp kutuları ve geri dönüşüm kutuları (Orişinal 2018)

Çöp kutuları, oturma banklarının aralarına yerleştirilmiştir. Alanda 4 farklı renkte ve ölçülerde çöp kutusu sıklıkla bulunmaktadır (Şekil 4.47) (Çizelge 4.20).

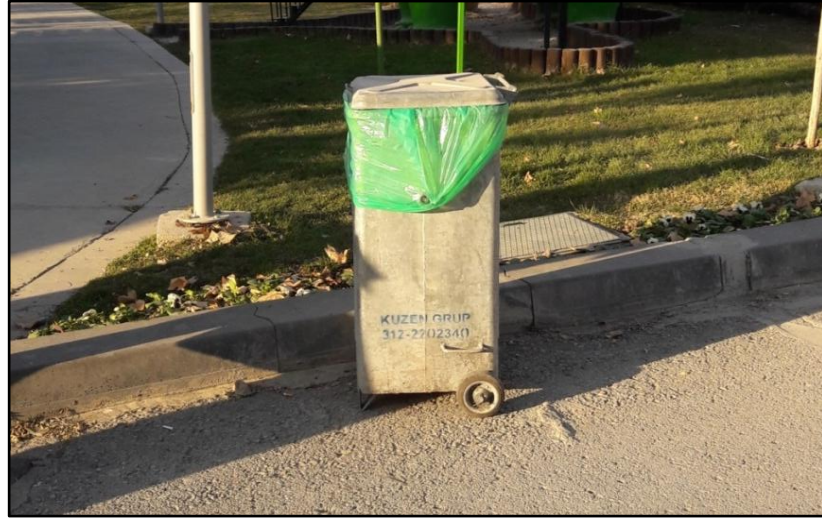
Şekil 4.48 Göksu Parkı piknik alanı çöp kutusu (Orijinal 2018)

Piknik alanlarında büyük çöp kutuları yerleştirilmiştir. Çöp kutularının yerden yüksekliği 70-90 cm arasında değişmektedir ve standartlara uygundur. Ancak bazı alanlardaki çöp kutularının konumu görme engellilerin alandaki dolaşımı sırasında tehlike arz etmektedir (Şekil 4.48).

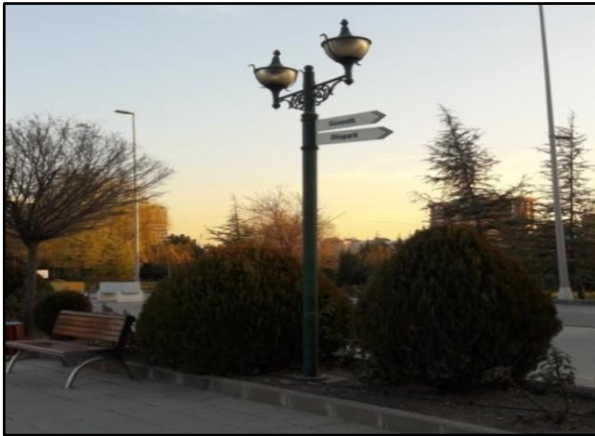
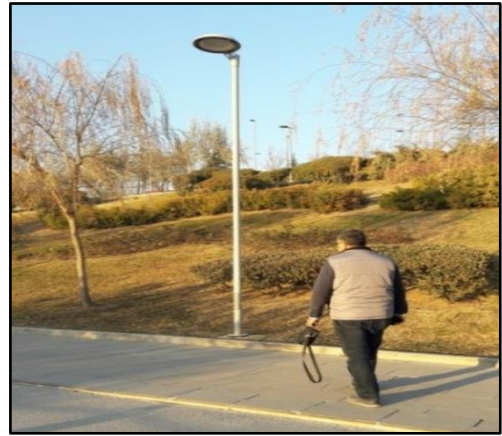
Şekil 4.49 Göksu Parkı aydınlatmalar (Orijinal 2018)

Tekerlekli sandalyeli engelliler için aydınlatma elemanlarının ortalama yüksekliği 1,20 cm olması gerekirken, Göksu parkı içerisindeki aydınlatma elemanlarının yüksekliği ortalama 180 cm ve 200 cm arasındadır. Bitki aydınlatması için çeşitli renkte aydınlatma kullanılmıştır. Aydınlatma elemanları 180-200m olup standartlara uymamaktadır. Aydınlatma direklerinde kısmen görme bozukluğu olan engelliler için uyarıcı bantlar bulunmamaktadır (Şekil 4.49- 4.50).

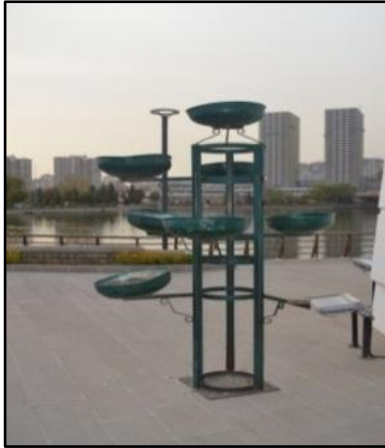
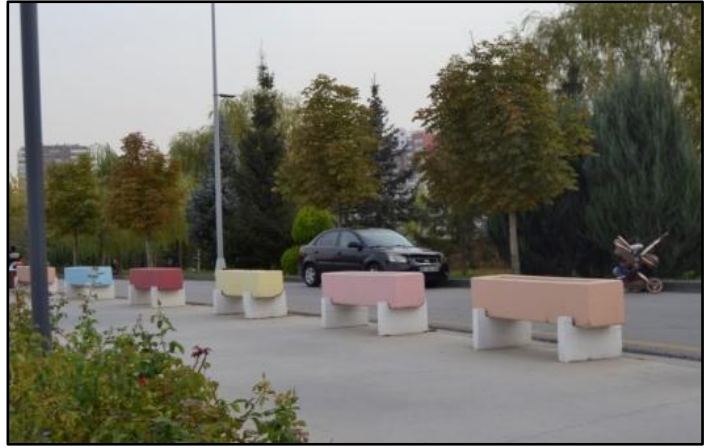
Şekil 4.51 Göksu Parkı saksılar (Orijinal 2018)

Saksılar ve kasaların yaya yolunda engel oluşturmaması için kılavuz çizgileri bulunmamaktadır. Ve farklı dokuda yaya malzemesi ile ayrılmamıştır. Saksılar renkli olması kolay algılanabilir ve hatırlatıcı nitelikte ve tekerlekli sandalye kullanıcının bitkiye dokunabilmesi için yeterli yüksekliktedir (Şekil 4.54).

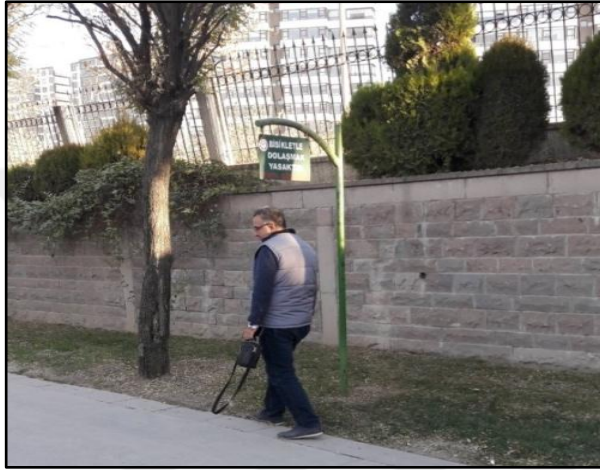
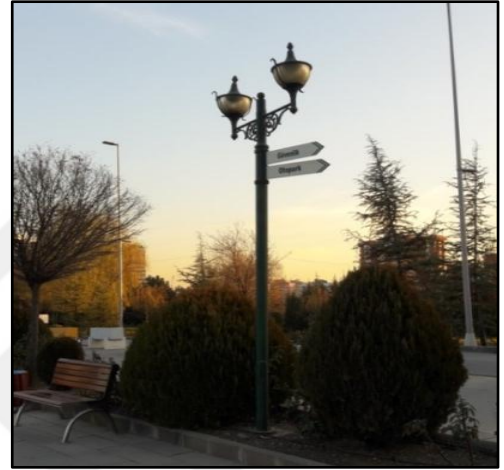
Şekil 4.52 Göksu Parkı yönlendirme ve uyarı levhaları (Orijinal 2018)

Yönlendirme ve Uyarı Levhaları alanda aydınlatma elemanları üzerinde bulunmaktadır. Tekerlekli sandalyedeki engelliler için göz hizası ölçülerine uymamaktadır. Bilgilendirme levhalarında sesli veya kabartmalı yüzeyler ve tanımlayıcı grafiksel tabelalar bulunmamaktadır (Şekil 4.52 ) (Çizelge 4.21).

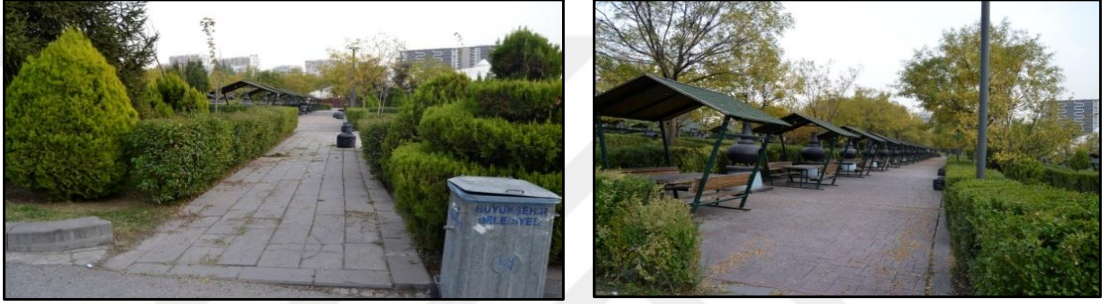
Şekil 4.53 Göksu Parkı piknik alanları (Orijinal 2018)

Piknik ünitelerinin arasındaki erişilebilir yaya yollarının genişliği 120 cm'dir. Yürüyüş yolları doğal plak taş ve doğal granit taş ile döşenmiştir. Görme engelliler için yüzey

kaplamaları, yönlendirme ve bilgilendirme levhaları, engel uyarıcılar piknik alanlarında da kullanılmamıştır. Piknik masalarının yerden yüksekliği 70 cm'dir. Tekerlekli sandalyeli engellinin kullanımı için standartlara uygun yüksekliktedir (Şekil 4.53).

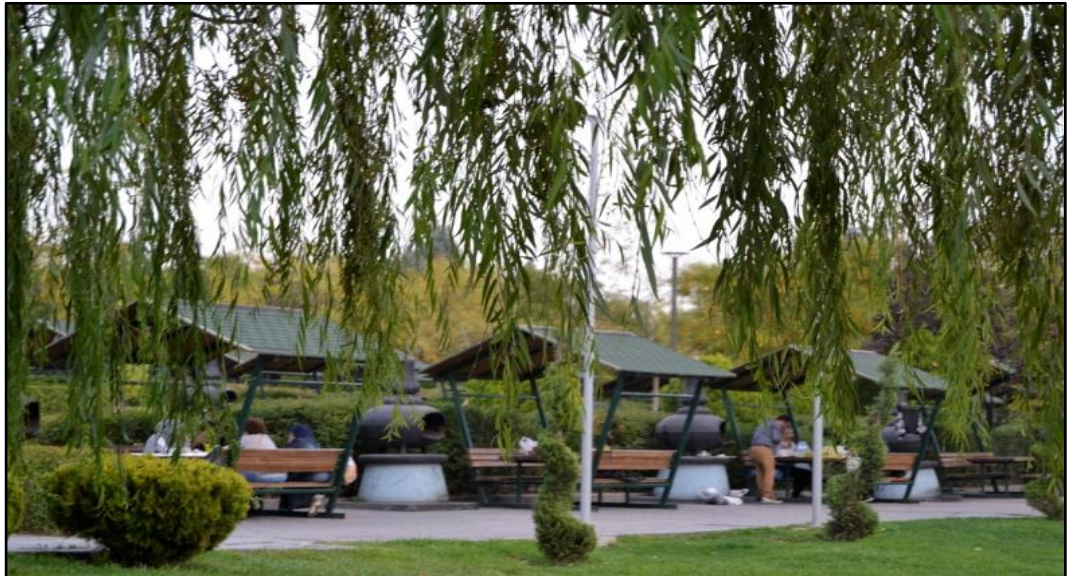
Şekil 4.54 Göksu Parkı piknik üniteleri ve ızgaralar (Orijinal 2018)

Piştirme yerlerinin yükseklikleri tekerlekli sandalyeli engelli için gerekli olan 50 cm'den yüksektir. Izgaralar etrafı 15-20 cm yükseklikle sınırlandırılmış platform üzerinde, her bir piknik masasının yanına yerleştirilmiştir. Yerden yükseklikleri 90-100 cm arasında değişmektedir (Şekil 4.54).
