**ANKARA ÜNİVERSİTESİ  
FEN BİLİMLERİ ENSTİTÜSÜ**

**YÜKSEK LİSANS TEZİ**

**ANKARA DİKMEN VADİSİ PARKI, GÖKSU PARKI VE CAN YÜCEL PARKI  
ÖRNEKLERİNDE PARKLARIN ERİŞEBİLİRLİK AÇISINDAN  
İRDELENMESİ**

**ANKARA  
2019**

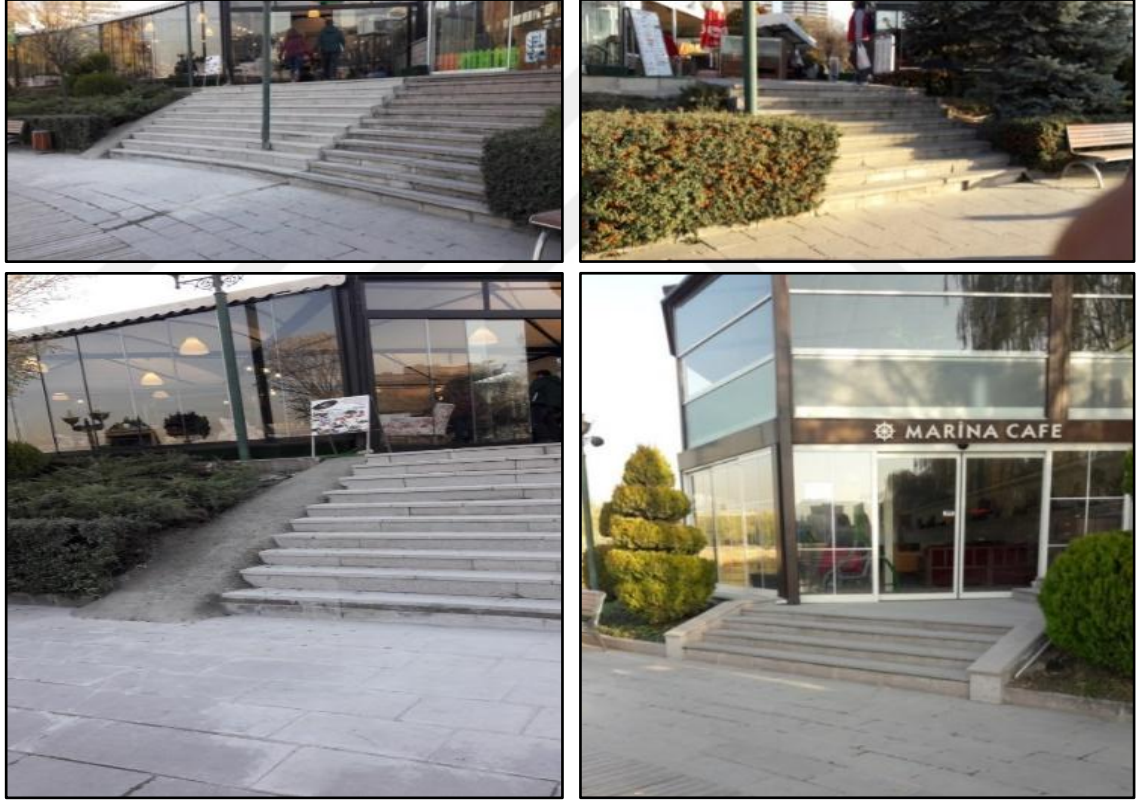
Şekil 4.55 Göksu Parkı yeme-içme birimleri (Kafe-Restoran) (Orijinal 2018)

Park alanındaki restoran ve kafeler, göl kenarına yakın yapılmıştır. Göl kenarındaki yürüyüş yolundan, bu kafelere erişim kot farkından dolayı yüksek merdivenler ile sağlanmaktadır. Kafelere erişimi sağlayan merdivenlerde görme engelliler için korkuluk, zemin farklılığı, yönlendirme ve bilgilendirme levhaları bulunmamaktadır. Rampalı veya kaldırma platformlu erişim olanağı sağlanmadığı için, tekerlekli sandalyeli engellinin göl kenarındaki yürüyüş yolundan kafelere erişimi sağlanamamaktadır. Merdivenlerin genişliği ve rıht yüksekliği standartlara uygundur (Şekil 4.55).

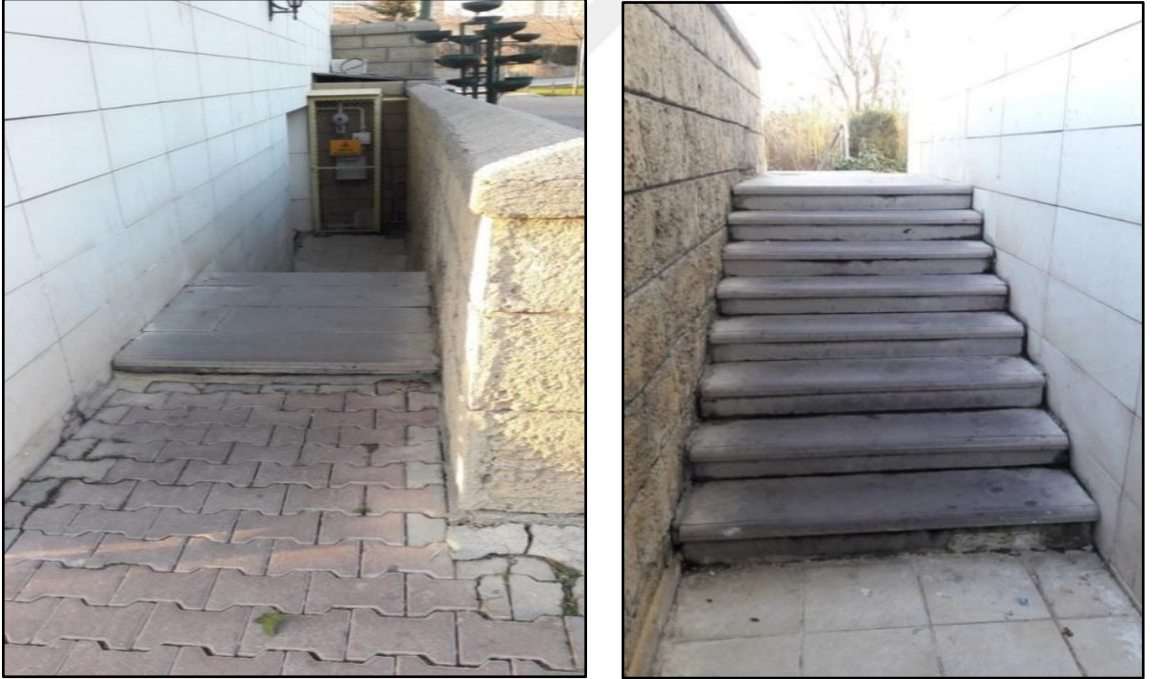
Şekil 4.57 Göksu Parkı tuvalet girişleri (Orijinal 2018)

Tuvalet girişlerinde rampa bulunmamaktadır. Bu nedenle tekerlekli sandalye kullanan insanlar için engel yaratmaktadır. Tuvalet girişlerinde ve cami girişinde bariyer, engel, rampa ve merdivenlerde ise görme engelli ve kısmen görme engelliler için kullanımların

önceden fark edilebilmesi için gerekli olan işaretlemelere yer verilmemiştir (Şekil 4.59-4.60).

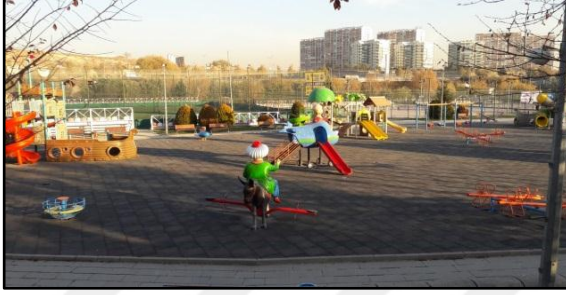
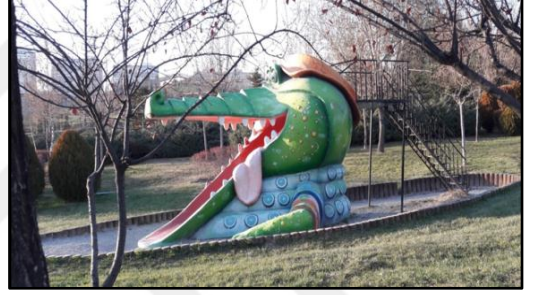
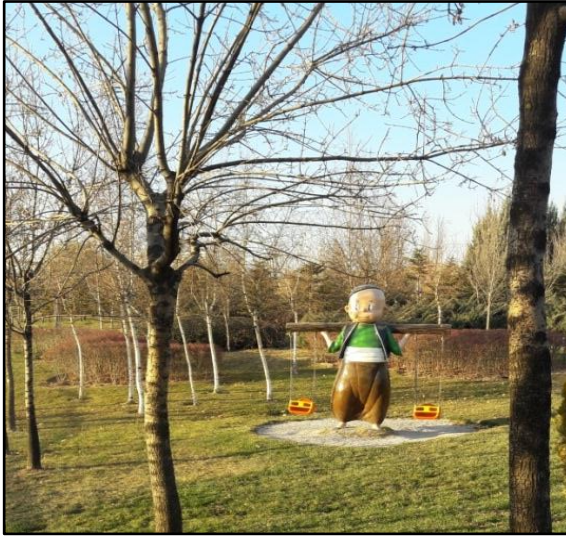
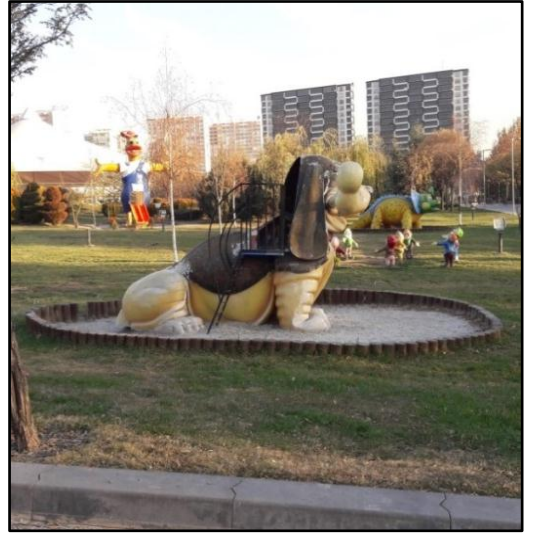
Şekil 4.58 Göksu Parkı oyun grupları (Orijinal 2018)

Çocuk oyun alanı farklı yaştaki çocukların birlikte oynayabileceği niteliktedir. Farklı fiziksel yetileri ve engelleri olan çocukların oynayacağı oyun grupları değildir. Oyun grubu içinde merdivenler ve dar tüneller bulunmaktadır. Bu durum tekerlekli sandalye kullanıcıları için uygun değildir. Oyun gruplarına ulaşım çim plak taş malzeme ya da ahşap sınırlandırma elemanları ile sağlanmaktadır. Sınırlama elemanı ile oyun grubu arasındaki mesafe koltuk değneği ve tekerlekli sandalye kullanan engelli çocuk için gerekli olan geçiş aralığına sahip değildir. Bu alana ulaşmayı sağlayacak sesli dokunmatik yönlendirme levhaları bulunmamaktadır (Şekil 4.58).

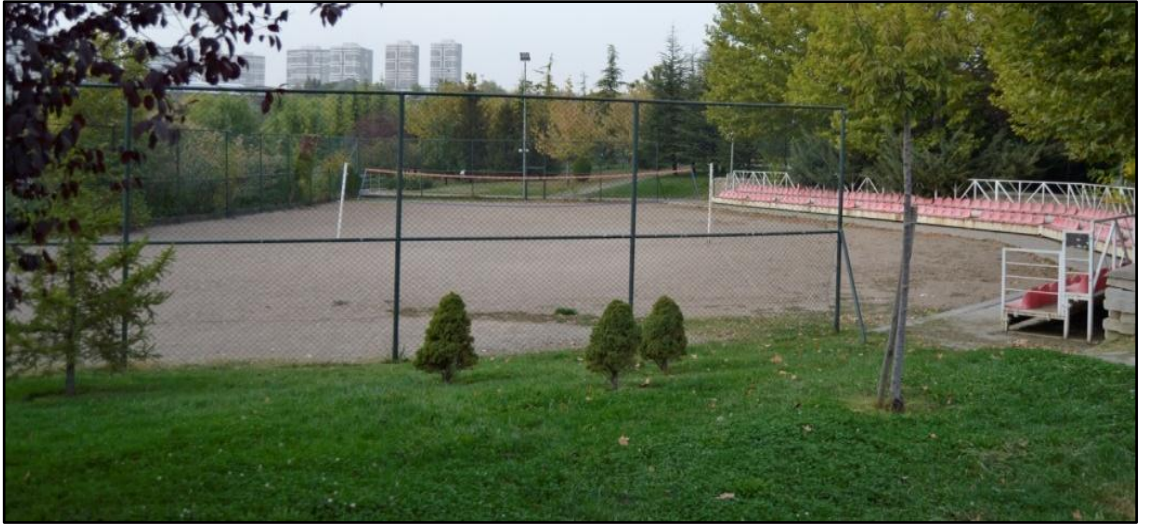
Şekil 4.59 Göksu Parkı kum voleybolu (Orijinal 2018)

Göksu park içerisinde 2 adet basketbol sahası, 2 adet tenis kortu ve 2 adet mini futbol sahasının bulunduğu spor alanı yer almaktadır. Ayrıca plaj voleybolu ve beden eğitimi aletlerinin yer aldığı spor alanları da bulunmaktadır. Kum voleybolu sahasına erişim 2 yoldan sağlanmaktadır. 1.yol % 8 eğimli rampadan, 2. yol çim derzli taş ile döşenmiş yüksek eğimli yürüyüş yoludur. Bu durum engellilerin tek başlarına erişimini kısıtlamaktadır. Kum voleybolu alanındaki tribünlerin önündeki yürüyüş yolu gerek şekli gerekse genişliği ile tekerlekli sandalyeli engellinin kullanımına uygun değildir (Şekil 4.59). Mini futbol alanı ve Tenis kortu çevresinde yapılan tribünlere erişim rahatlıkla sağlanmaktadır. Tribün önü geçiş alanı mesafesi 220 cm'dir ve tekerlekli sandalyeli engellinin geçişine ve tribünün kullanımına yeterlidir. Tenis Kortları girişindeki bordür taşı yüksekliklerinden dolayı oluşan kot farklılıkları ise engelsiz geçişi engellemektedir. Ayrıca Yaya yolu üzerine yapılan merdivenler geçişi daraltmaktadır (Şekil 4.60).

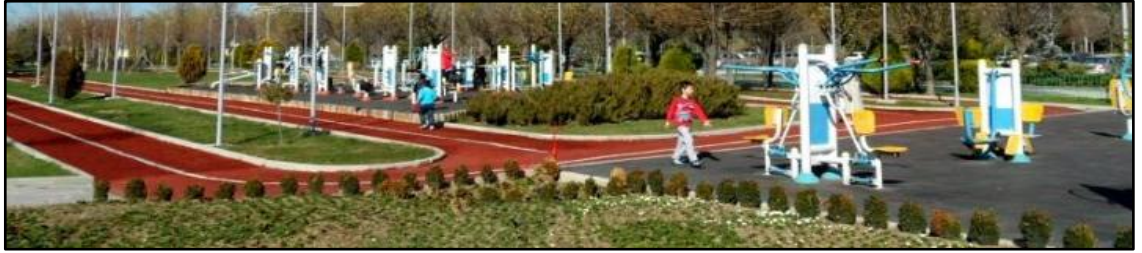
Şekil 4.61 Göksu Parkı spor aletleri ve yürüyüş yolu (Orişinal 2018)

Spor aletleri çevresinde 200- 230 cm genişliğinde yürüyüş yolları yapılmıştır. Spor aletlerinin olduğı zemin kauçuk malzeme ile kaplanmıştır. Görme engelliler için spor aletlerinin bulunduğı alanda yönlendirme ve bilgilendirme levhaları, engellere karşı uyarı amaçlı yüzey kaplama farklılıkları yapılmamıştır (Şekil 4.61) (Çizelge 4.22).

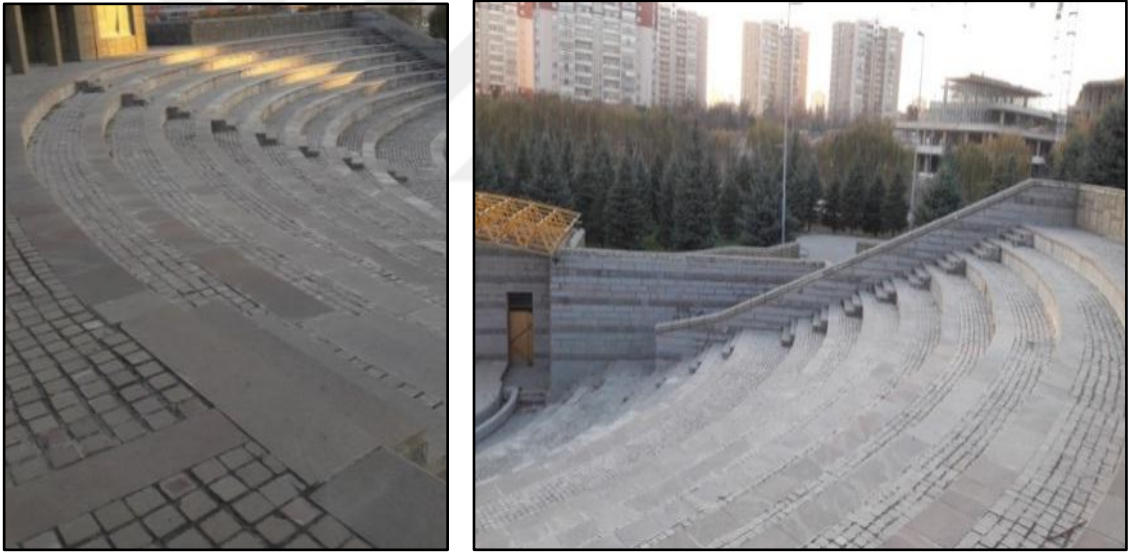
Şekil 4.62 Göksu Parkı açık gösteri ve etkinlik alanı (Orijinal 2018)

Açık Gösteri ve Etkinlik Alanları girişinde kaldırımdan bir rampa bulunmaktadır. Rampa 150 cm genişliği ve % 7 eğimlidir. Kaldırımın eğimi ve genişliği tekerlekli sandalyeli engellinin kullanımına uygundur. Ancak aşağıya doğru bir rampa ya da kaldırma platformu olmadığı için engelli sadece üst tarafta oturabilecek aşağıya inemeyecektir. Engelliler ve çocuk arabaları için yardımsız ulaşım kısıtlanmaktadır.

Görme engellilerin ise yardım almadan tek başlarına açık gösteri alanı içinde hareket etmeleri olası değildir. Açık gösteri ve etkinlik alanının oturma basamakları küp taş ile kaplanmıştır. Görme engellilerin ulaşımını sağlayacak kılavuz çizgileri bulunmamaktadır (Şekil 4.62).

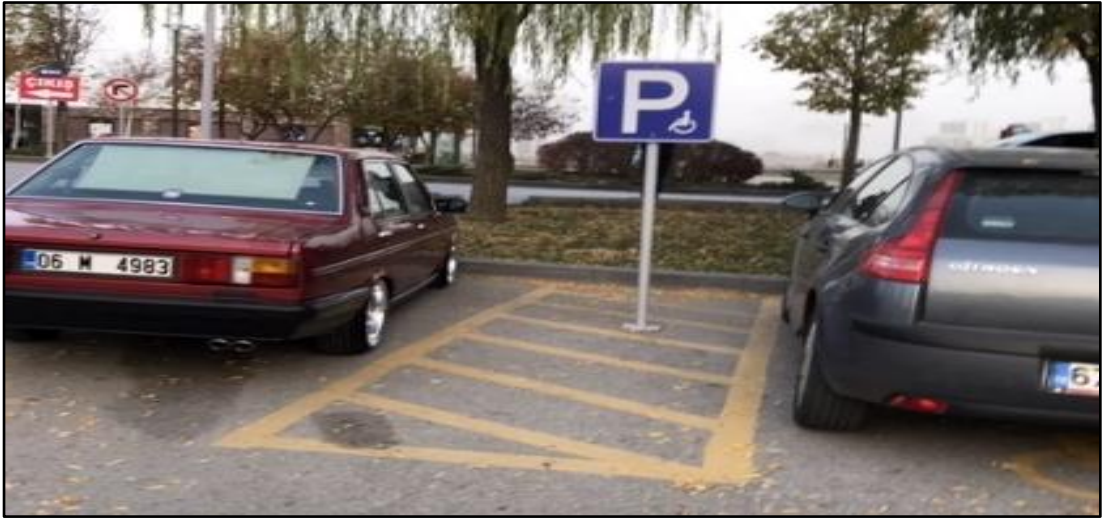
Şekil 4.63 Göksu Parkı otoparkında engelli aracı için ayrılmış yer (Orijinal 2018)

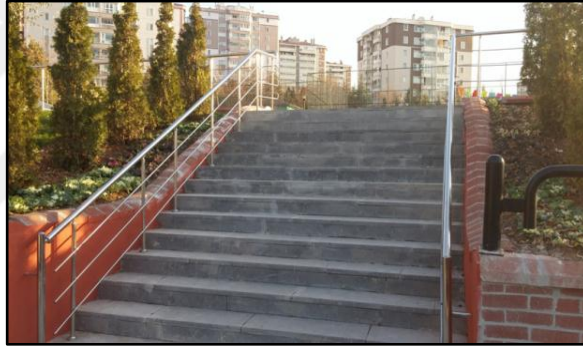
Şekil 4.68 Can Yücel Parkı 1.Giriş (Orijinal 2018)

Can Yücel Parkı'nın 3 ana girişi bulunmaktadır. Cadde üzerinden parka ulaşım 2 farklı yerden merdiven aracılığıyla sağlanmıştır. Bu girişlerde rampa ya da asansör sistemi bulunmamaktadır. Dolayısıyla tekerlekli sandalye kullanan engellilerin ve çocuk arabalarının bu girişlerden parka ulaşımı sağlanamamaktadır. Ayrıca bu parka ulaşımı sağlayan kaldırımında yola rampası bulunmamaktadır (Çizelge 4.25).

Merdiven genişlikleri standartlara uygundur. Engelliler için girişte kılavuz izler bulunmamaktadır. Park girişinde yönlendirme ve uyarı levhaları yer almamaktadır (Şekil 4.68- 4.69).

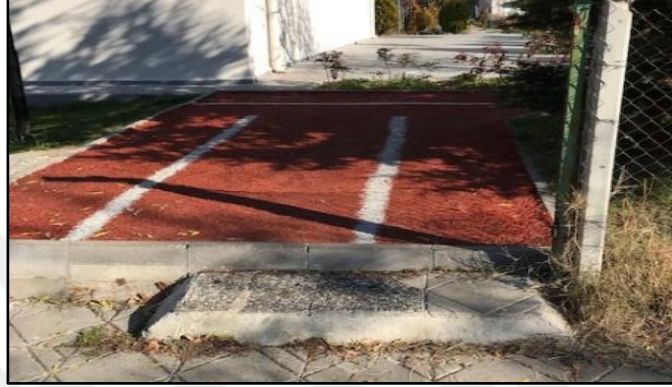
Şekil 4.70 Can Yücel Parkı yürüyüş yolundan giriş (Orijinal 2018)

Ara sokaktaki 3.girişte bedensel engellilerin parka ulaşımı sağlanmıştır. Ancak yine bu girişte de kılavuz izler düşünülmemiştir (Şekil 4.70). Yürüyüş yolundan parka ulaşımı sağlayan 4 nolu girişte yükseklik farklılığı bulunmaktadır. Görme engelli ya da kısmen gören engelli bireylerin bu girişteki bordüre çarpmaması için kabartma yüzeyli yer döşemesi ya da kılavuz izler kullanılmamıştır (Şekil 4.71).

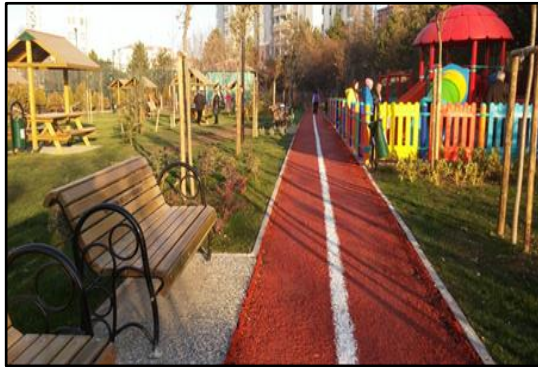
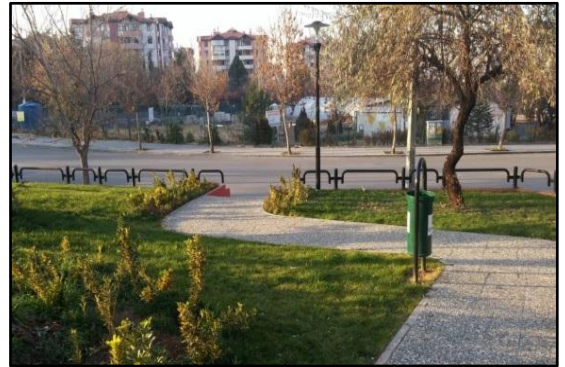
Şekil 4.72 Can Yücel Parkı yaya yolları (Orijinal 2018)

Park içerisindeki yürüyüş yolları genişlik bakımından engelli kullanımına uygundur. Yaya yolları ve koşu yolu 2 m genişliğindedir. Yaya yolları koşu yoluyla 3 noktada kesişmektedir. Bu durum parkta güvenli hareketi kısıtlamaktadır (Şekil 4.72).

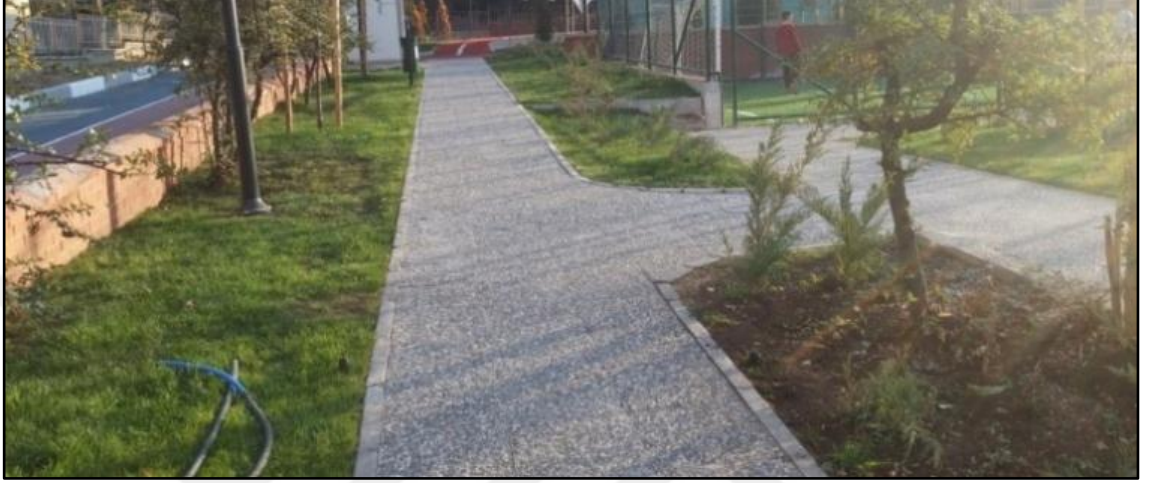
Şekil 4.73 Can Yücel Parkı yaya yolları yüzey kaplamaları (Orijinal 2018)

Yaya yollarında çakıl taşı ve kilit parke taş yer döşeme malzemesi kullanılmıştır. Bu malzeme kaymaz ve zamanla yıpranması zor bir malzemedir (Şekil 4.73) (Çizelge 4.26)

• **Dikmen Vadisi Parkı ve Göksu Parkında** seçilen malzemenin kullanıma uygunluğu ölçütü 1 olduğundan; yaya yollarının malzemesi standartlara uygun bir malzeme ile değiştirilmeli ve özellikle görme engelli bireyler için bastonları ile izleyebilecekleri yürüme şeritleri oluşturulmalıdır. Hasar görmüş ızgaralar yenilenmeli ve yaya yolunda çukurda kalmış su bacaları kapakları zeminle aynı düzeye getirilmelidir. Rampaların eğimleri en fazla % 6-% 8 arasında olacak şekilde düzenlenmeli, uzun rampalarda tırabzanlar bulunmalıdır. Rampaların yüzey malzemeleri kaygan olmayan, engellilerin hareketlerini kısıtlamayacak özellikte olmalıdır.

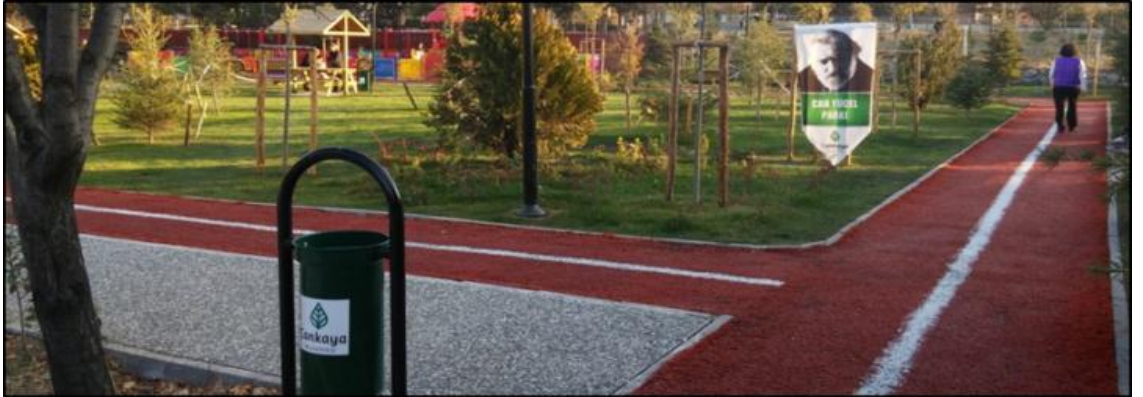
Şekil 4.74 Can Yücel Parkı koşu yolu yüzey kaplamaları (Orijinal 2018)

Koşu yolu yüzey kaplaması yapay çim halı malzemesinden yapılmıştır. Bu malzeme tekerlekli sandalye kullanıcılarının ulaşımını zorlaştırmaktadır (Şekil 4.74).

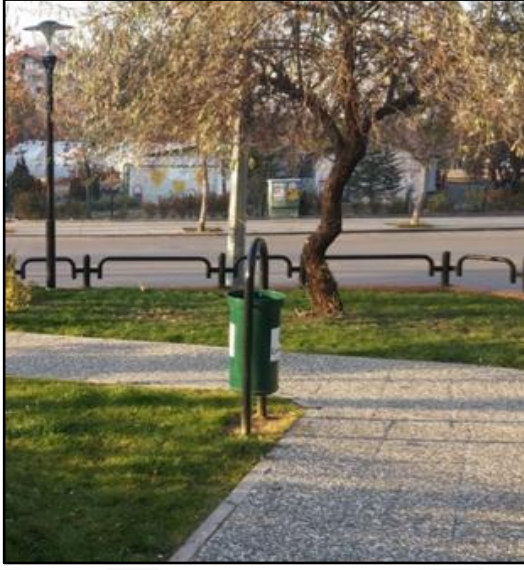
Şekil 4.79 Can Yücel Parkı çöp kutuları (Orijinal 2018)

Çöp kutuları bankların yan taraflarında çimin üstüne yerleştirilmiştir. Çöp kutuları 1,20 boyutunda ve engellilerin alanda dolaşımı sırasında engel olmamaktadır. Çöp kutuları çimin üzerine konulmuştur. Parkta tek çeşit çöp kutusu bulunmaktadır. Yürüyüş güzergahından ulaşılabilir mesafede tek elle kullanılabilir niteliktedir (Şekil 4.79).

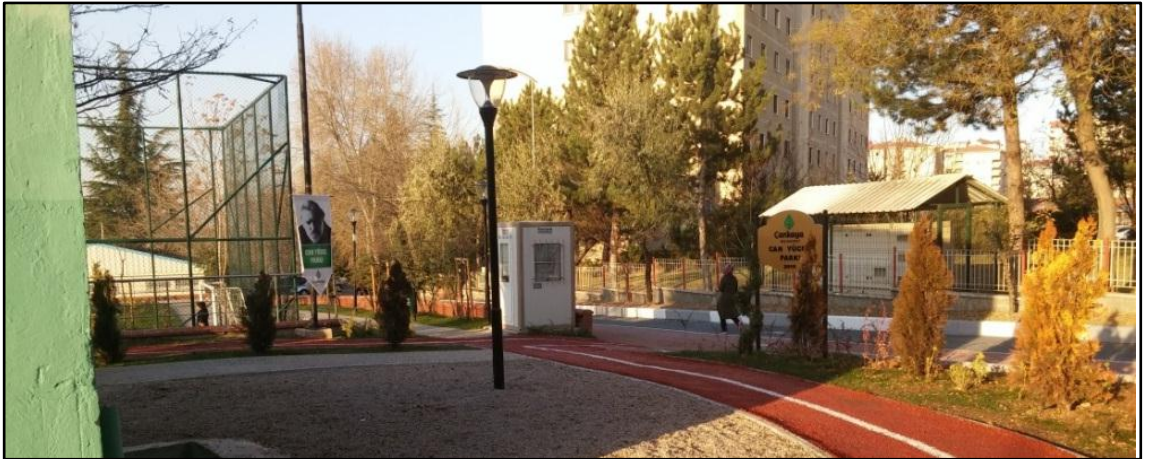
Şekil 4.80 Can Yücel Parkı aydınlatmalar (Orijinal 2018)

Aydınlatma elemanları 200m arayla kullanılmış ve gece parkın her noktası aydınlatılmıştır. Parkta aydınlatmalar 2m'nin üzerindedir. Aydınlatma direklerinde kısmen görme bozukluğu olan engelliler için uyarıcı bantlar bulunmamaktadır (Şekil 4.80).

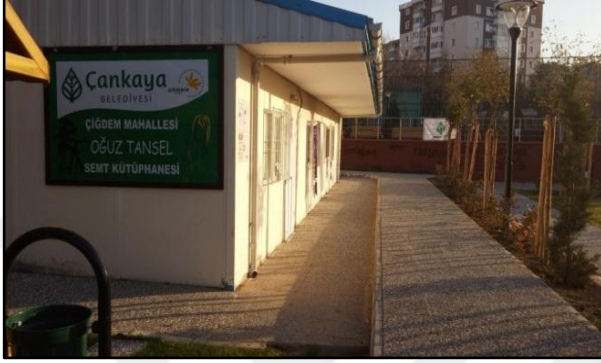
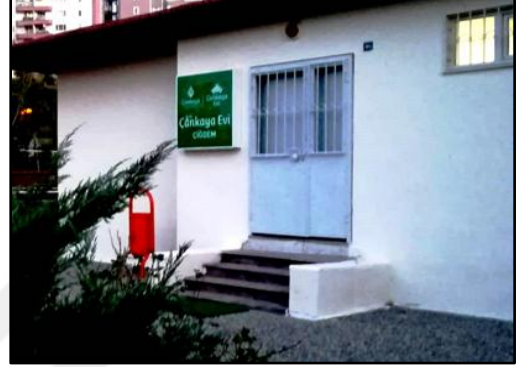
Şekil 4.81 Can Yücel Parkı Çankaya evi giriş (Orişinal 2018)

Bina girişlerinde kot farklılıkları bulunmaktadır. Kaldırım ve merdivenlerde zemin farklılıkları ve kılavuz çizgileri yoktur (Şekil 4.81). Hasan Ali Yücel Salonu'nun arka girişinde rampa bulunmaktadır.

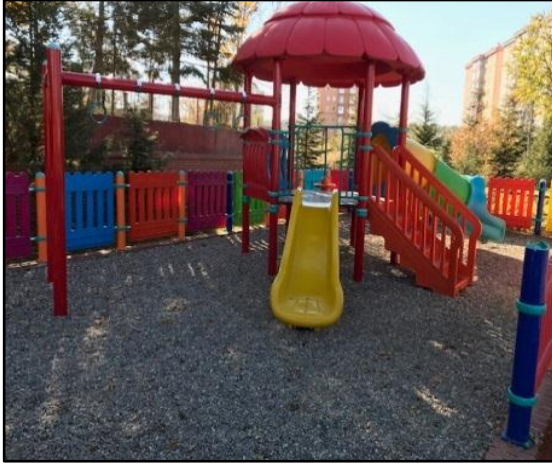
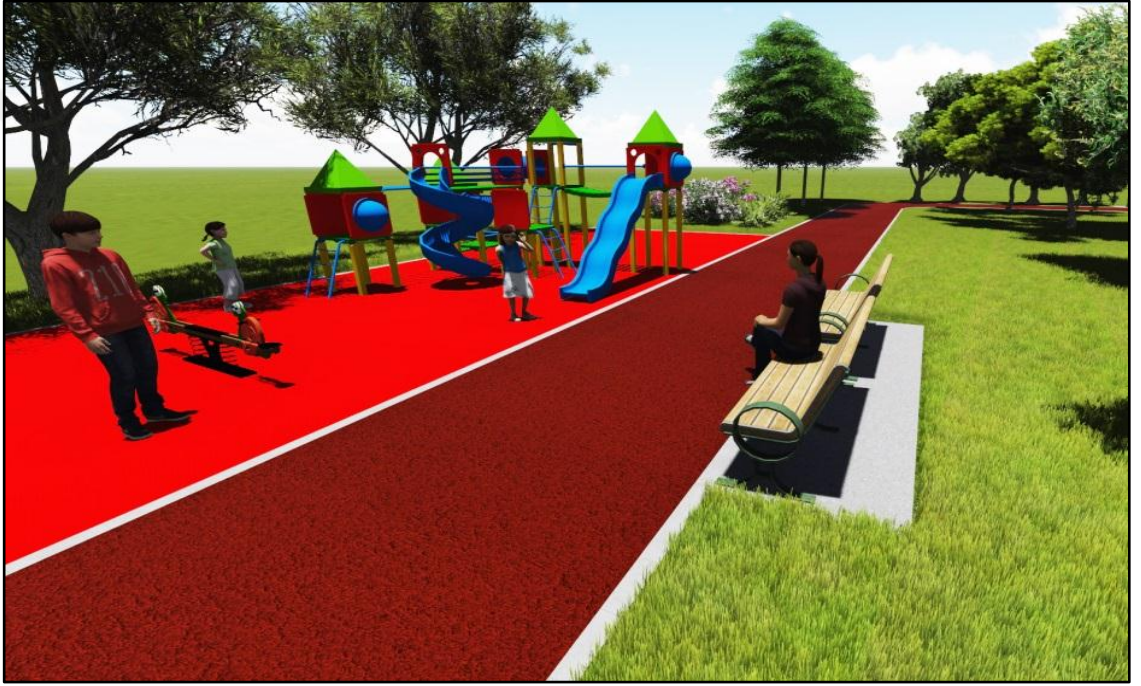
Şekil 4.82 Can Yücel Parkı çocuk oyun alanı (Orijinal 2018)

Oyun gruplarının zemini çakıl taşları ile kaplanmıştır. Yürüyüş yolu ile çocuk oyun alanı arasında 5 cm'lik kot farkı bulunmaktadır. Çocuk oyun grupları tüm çocukların birlikte yararlanabileceğı özellikte değildir. Oyun grupları dayanıklı bir malzemedendir yapılmıştır ve sabit bir yere bağlıdır (Şekil 4.82). Amfi tiyatro önündeki andezitle döşenmiş meydana zemin satrancı bulunmaktadır (Şekil 4.83).

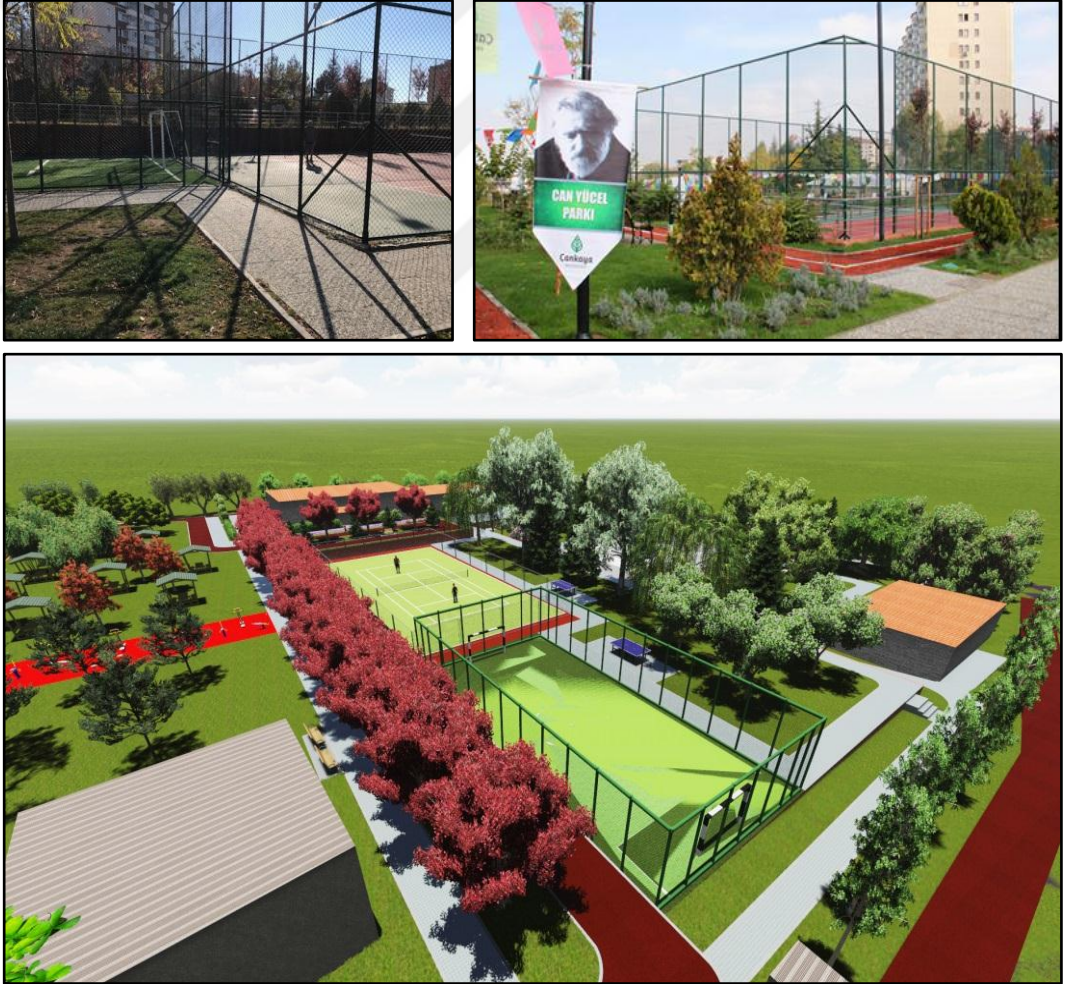
Şekil 4.85 Can Yücel Parkı spor sahaları (Orijinal 2018)

Can Yücel Parkı içerisinde 1 adet Voleybol sahası, 1 adet tenis kortu ve 1 adet mini futbol sahasının bulunduğu spor alanı yer almaktadır.

Spor alanları yürüyüş yollarına yakın yapılmıştır. Erişim 1.5 m'lik yaya yoluyla sağlanmaktadır. Ancak farklı engel tiplerine izin veren kullanımlar değildir (Şekil 4.84). Beden Eğitimi aletlerinin yer aldığı spor alanı bulunmaktadır (Şekil 4.85). Zemin kauçuk ile kaplanmıştır. Görme engelliler için beden eğitimi aletlerinin bulunduğu alanda yönlendirme ve bilgilendirme levhaları, engellere karşı uyarı amaçlı yüzey kaplama farklılıkları yapılmamıştır.

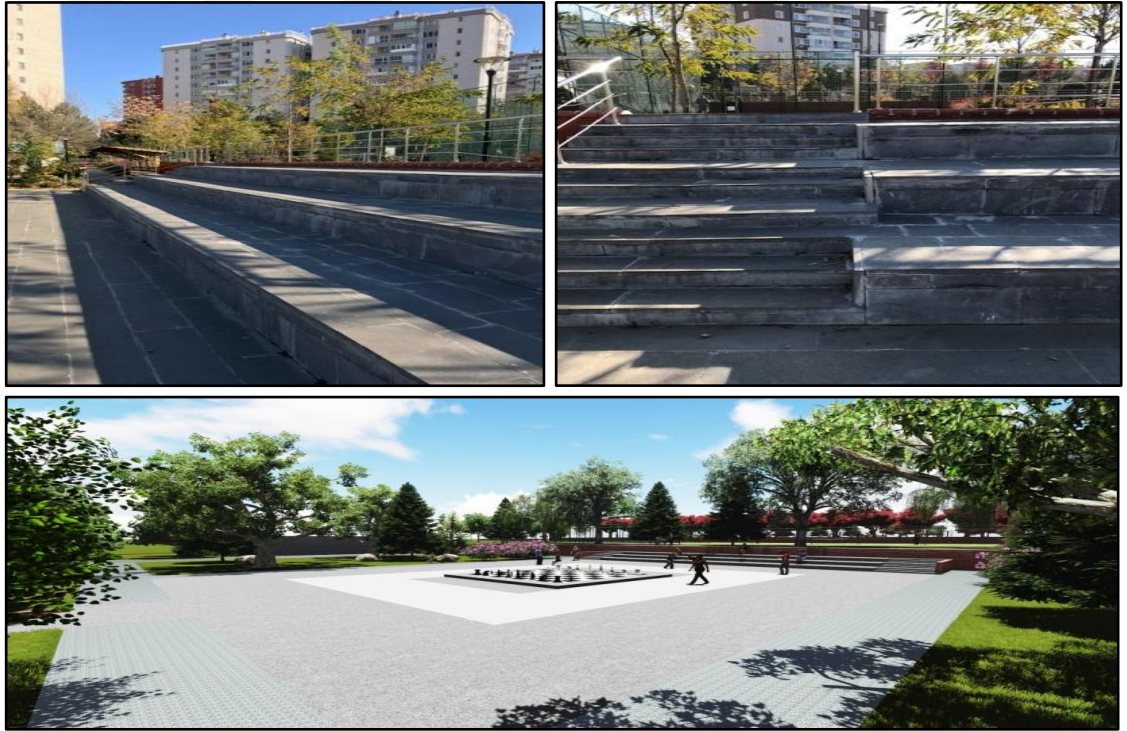
Şekil 4.86 Can Yücel Parkı açık gösteri ve etkinlik alanı (Orijinal 2018)

1 adet açık tiyatro (amfi-tiyatro) bulunmaktadır. Oturma basamaklarının genişliği 90 cm, yüksekliği 45 cm'dir. İlk ve son basamaklara kılavuz çizgileri bulunmamaktadır. Merdiven yanında 90cm yüksekliğinde çelik profilden yapılmış korkuluk bulunmaktadır (Şekil 4.86).

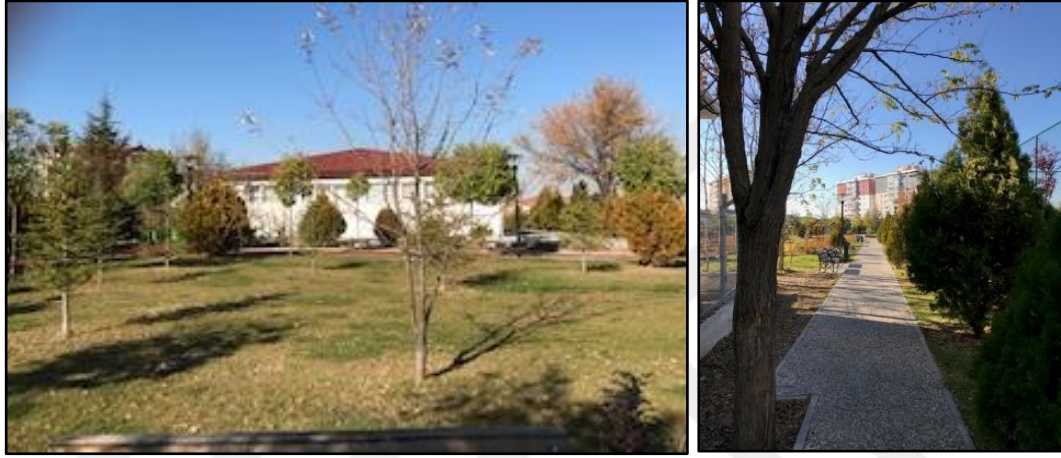
Şekil 4.87 Can Yücel Parkı bitkisel uygulama (Orişinal 2018)

Alanda akılda kalıcı, hatırlatıcı, dekoratif, kokulu ve renkli bitkiler yoktur. Yansıma, güneş ışığı, sıcak gibi koşullardan etkilenen yaşlı bireyler için serin mekân yaratacak bitkilendirme bulunmamaktadır. Kullanılan bitki türleri yürüme yollarında ve dinlenme alanlarında güvenli hareket edebilmelerine olanak sağlamaktadır (Şekil 4.87) Can Yücel Parkı'nda bulunan bitki türleri çizelge 4.30 da verilmiştir.
