**KENTSEL ALANLARDA DRENAJ SİSTEMLERİNDE RİSK BÖLGELERİNİN  
BELİRLENMESİ: MALATYA İLİ ÖRNEĞİ**

**YÜKSEK LİSANS TEZİ**  
**İNŞAAT MÜHENDİSLİĞİ ANABİLİM DALI**

**ARALIK – 2018**

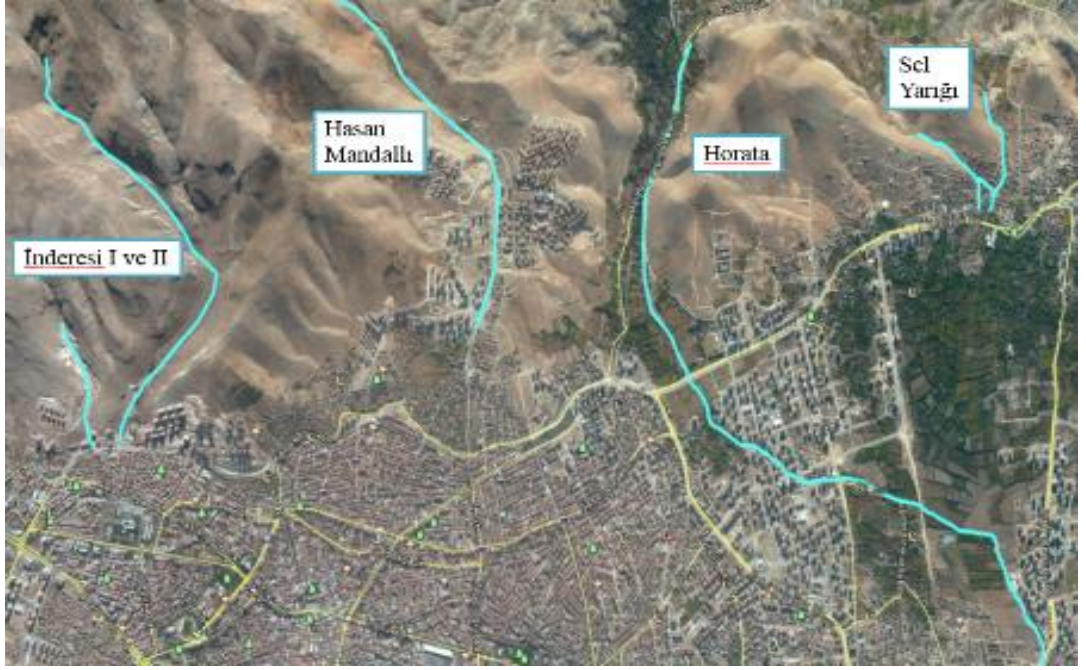
Şekil 4.2. Uygulama Alanındaki Dereler

Çalışmada yer alan bu dört dere içerisinde Horata deresi Konak Mahallesi sınırlarından geçerek Meyvecilik Araştırma Enstitüsü civarından Bostanbaşı yol ayrımının yer aldığı çevre yolu civarında deşarj olmaktadır. Gerek havza alanının büyük olması, gerekse de mevcut kanalın kesitinin dar ve birçok noktada engel, menfez ve yapılaşmanın bulunduğu bu dere kentin prestijli yerleşim yerlerinin arasından geçmekte ve taşkınlara neden olmaktadır. Horata Deresi menba kısmında bulunan yerleşim yerlerinin kanalizasyon deşarj noktaları olarak kullandığı bir deredir.

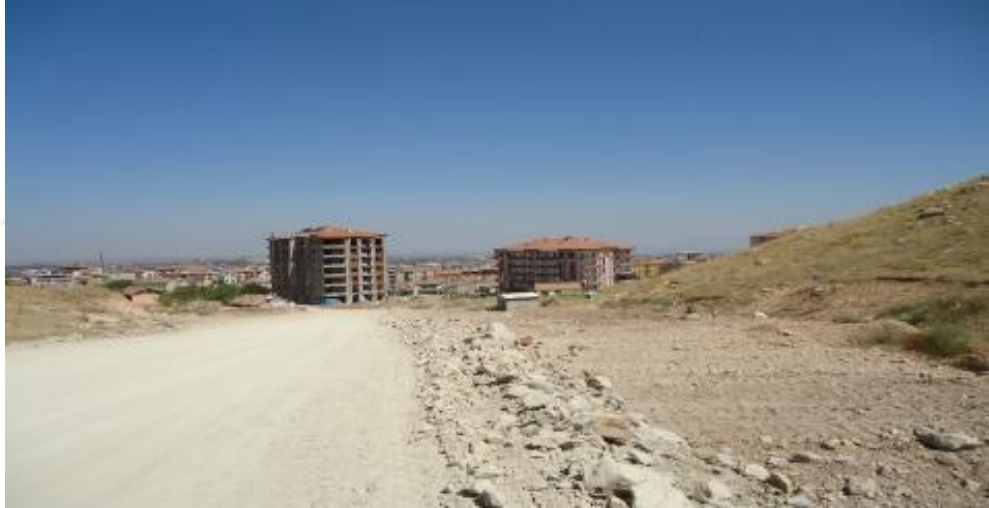
Şekil 5.2. İnderesi mansap koşulu genel görünümü

Çöşnük mahallesi sınırları dâhilinde bulunan İnderesi 1-2 dereleri, Malatya şehir merkezinin Güneyinde yer almakta ve Beydağı eteklerindeki havzadan yağış sularını toplamaktadır. Geçmişte yapılan imar uygulamaları sonucundan bu derenin mansap koşulları bozulmuş ve mansap kesimi tamamen yerleşime açılmıştır. Bu nedenle özellikle şiddetli yağışlar sonucunda havzada toplanan sular bu dere vasıtasıyla yapılaşmanın olduğu bölgelere iletilmekte ve risk oluşturmaktadır. Bu derenin mansabı tamamen yerleşim yeri olduğundan dolayı burada taşkın ıslah çalışması yapılması mümkün değildir.

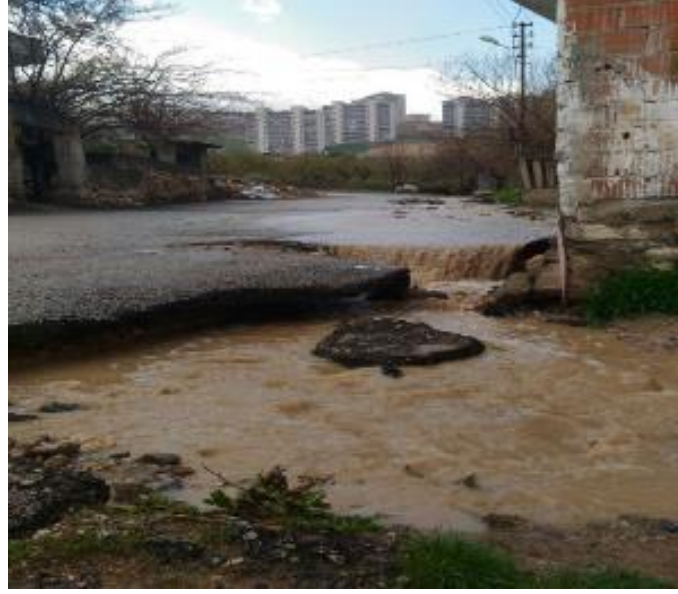
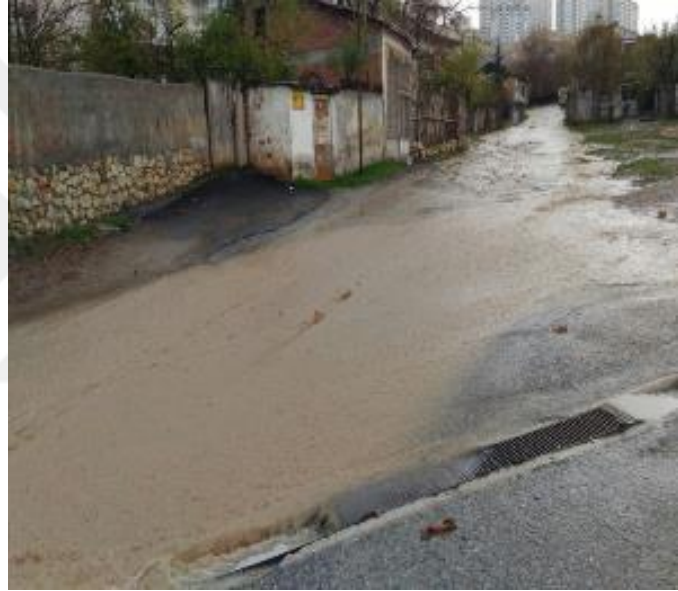
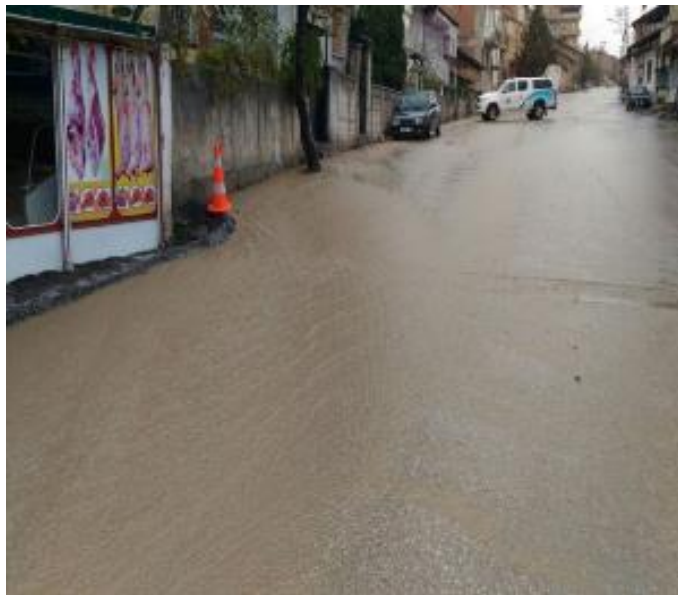
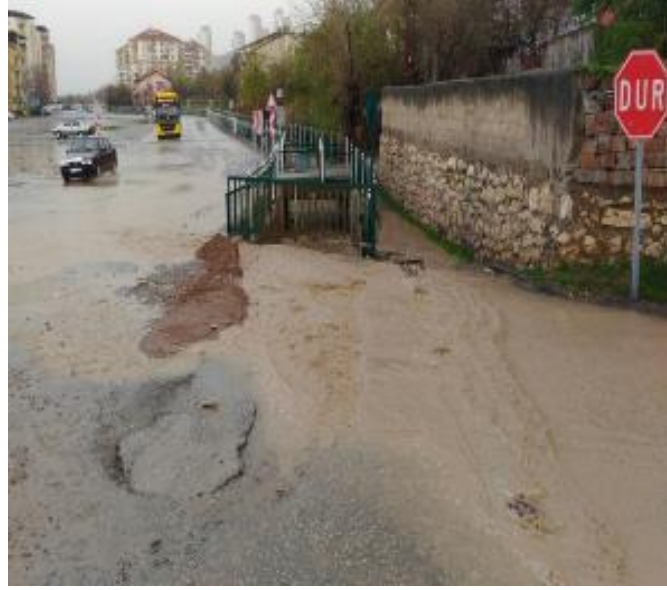
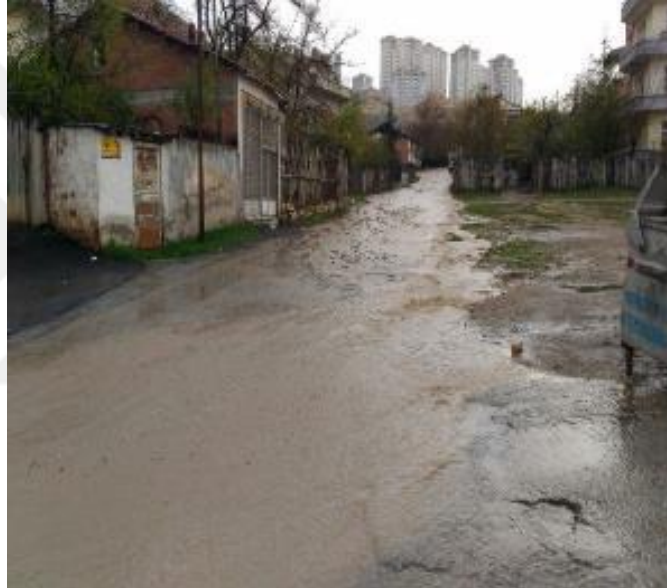
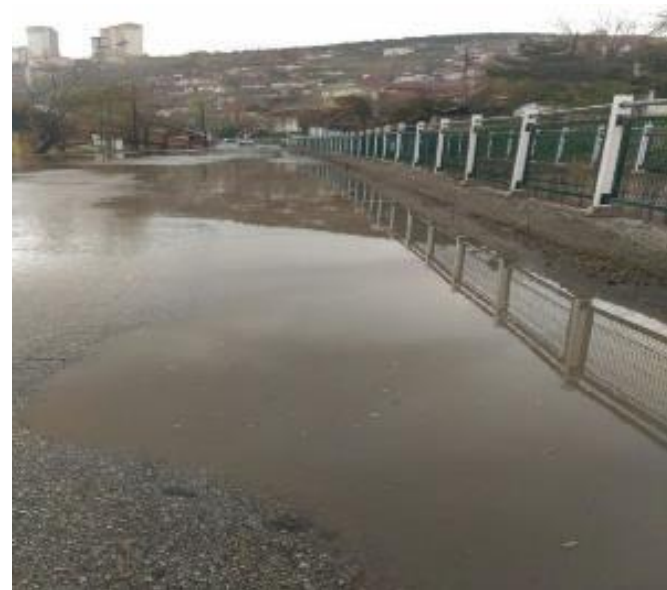
Şekil 5.3. Hasan Mandallı deresi mansap koşulu genel görünümü

Şekil 5.3. Hasan Mandallı deresi mansap koşulu genel görünümü (devam)

Hasan mandallı Deresi, il merkezinin güneyinden gelmekte merkeze bağlı bulunan Beydağı, Cemal Gürsel ve Başharık mahallerini direkt etkilemektedir (Şekil 5.3). Farklı dönemlerde DSİ tarafından bu dere üzerinde gerekli etüt çalışmaları yapılmış fakat dere yatağındaki işgal ve yapılardan dolayı mansap koşulu ortadan kalkmıştır. Şiddetli yağışlar sonucunda havzadan gelen sular bu derenin mansabında yer alan yapılaşma bölgeleri için önemli riskler ortaya koymaktadır. Bu dere için 500 yıllık tekerrür periyodu için debi değeri  $21.39 \text{ m}^3/\text{s}$  olarak belirlenmiştir.

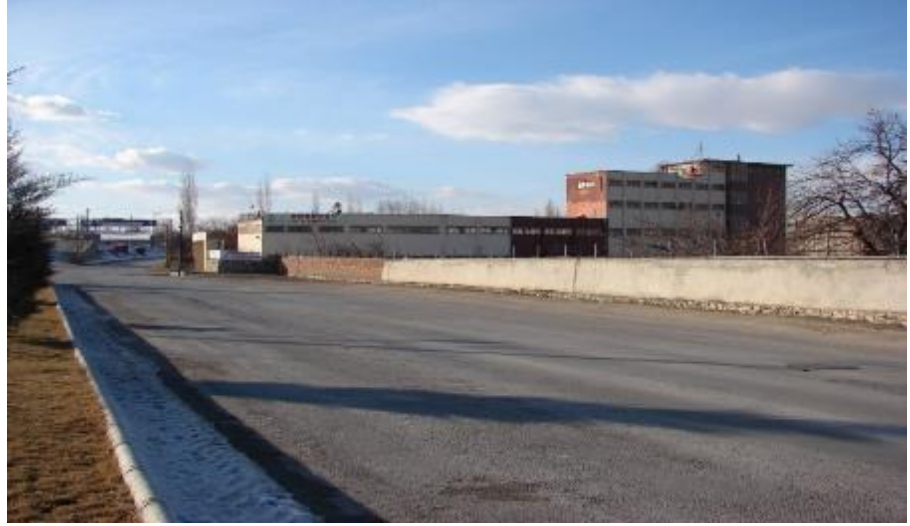
Şekil 5.4. Tecde Sel yarığı mansap koşulu genel görünümü

Tecde Mahallesi Sel yarığı Deresi, Malatya Merkeze bağlı Tecde ve Şentepe mahallelerini taşkın yönünden etkileyen Sel Yarığı deresinde hali hazır durum diğer iki dere örneğinde olduğu gibi, mansap koşulları bozulmuş, yanlış imar uygulamaları gerçekleştirilmiştir. Ayrıca, sahada yapılan inceleme ve etüt çalışmalarından dere yatağındaki kesit daraltılmaları ve daha da önemlisi mansap koşulu işgallerden dolayı ortadan kaldırıldığından dolayı taşkın ıslah çalışması yapılamamaktadır.

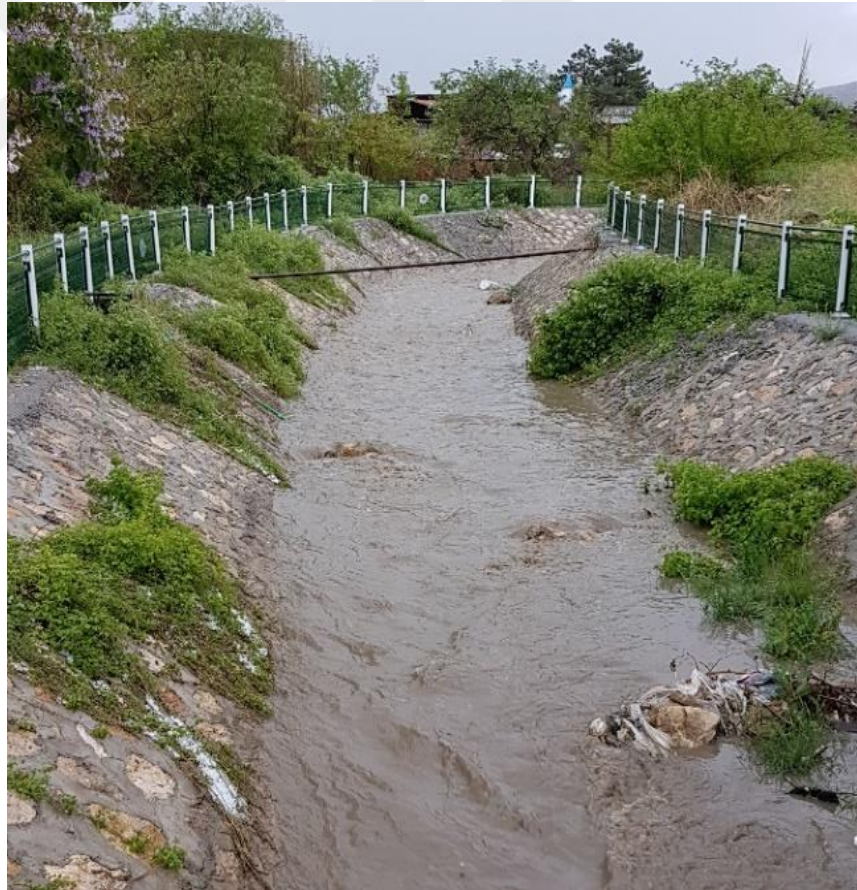
Şekil 6.1. Horata Deresi taş uygulaması ile kaplanması

Ayrıca, benzer sebepten dolayı kanal yarıçapındaki değişimler aşamalı ve ara sıra değişen sınıfların ara değeri dikkate alınmıştır. Kanal boyunca kanal içinde bitki örtüsü ihmal edilecek az kesitlerde olduğu için düşük sınıf alınmıştır. Bu değerlendirmeler sonucunda pürüzlülük katsayısı ortalama olarak 0.035 şeklinde tanımlanmıştır.
