**BARTIN İLİ AŞAĞIDERE HAVZASI'NDA ARAZİ KULLANIMI
DEĞİŞİMİNİN BELİRLENMESİ VE ARAZİ KULLANIMININ BAZI
FİZİKSEL HAVZA KARAKTERİSTİKLERİ YÖNÜNDEN
DEĞERLENDİRİLMESİ**

**Zonguldak Karaelmas Üniversitesi
Fen Bilimleri Enstitüsü
Orman Mühendisliği Anabilim Dalında
Yüksek Mühendislik Tezi
Olarak Hazırlanmıştır**

**BARTIN
Eylül 2002**

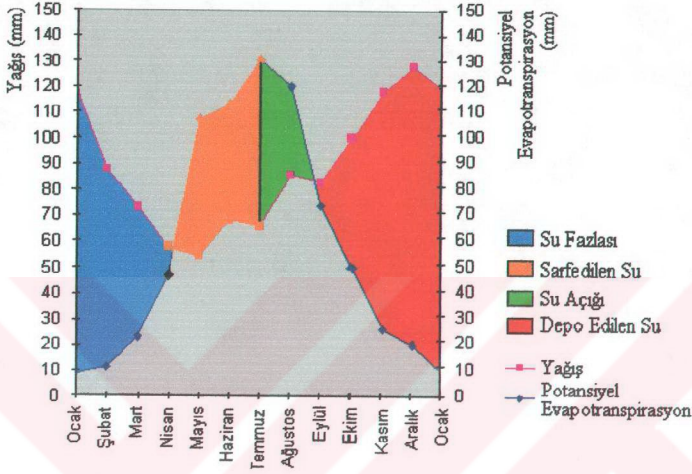
Şekil 1.2. Thornthwaite'e göre Bartın meteoroloji istasyonu su bilançosu.

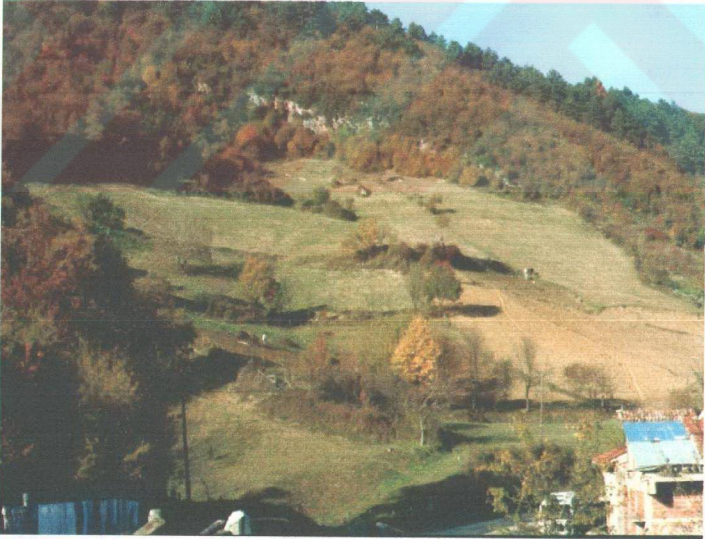
Şekil 1.8. Havzada eğimli bir kesimde işlenen tarla.

Köylerde mısır ve buęday ekimi yapılmaktadır. Mısır ve buęday kadar olmasa da geniř lahana bahçeleri de göze çarpmaktadır. Sıęır, manda ve kümes hayvanları beslenmektedir. Őekil 1.8' de çalıřma alanı içinde eęimli alanda yapılan bir tarla yer almaktadır.

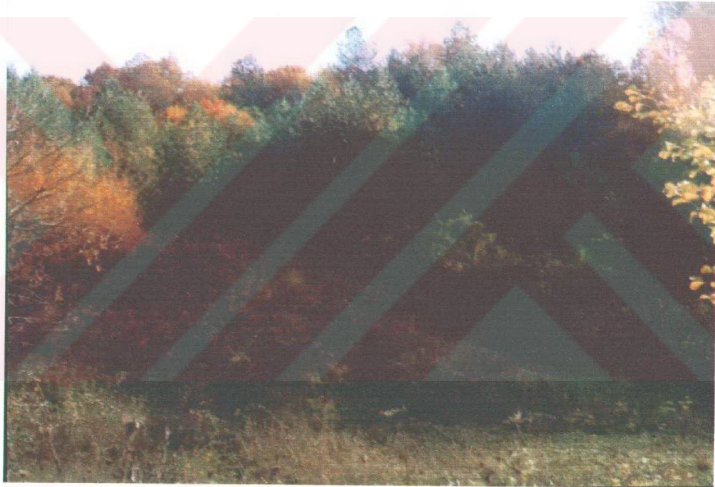
Şekil 4.9. Aşağıdere Havzası'nda önceden tarım alanı iken günümüzde ormanlaşmaya başlayan bir kesim.

1986'da orman olarak kullanılan alanların 2001 yılında 9.94 hektarının yerleşim birimi olarak; 238.11 hektarının ise orman olmayan yerler olarak kullanılmakta olduğu belirlenmiştir. Genel olarak bakıldığında ise Aşağıdere havzasında 1986 yılından 2001 yılına kadar olan sürede, orman alanlarında 153.92 ha artış söz konusudur. Bu artış 1986 yılı orman alanı miktarının %11.37'sine tekabül etmektedir. Şekil 4.9'da daha önceden tarım yapılan bir arazinin ormanlaşması görülmektedir. Şekil 4.10'da 1986'da orman olan ancak 2001 yılında farklı kullanımlarda olan alanlar verilmiştir. Arazi üzerinde yapılan gözlem ve incelemeler de birçok farklı bölgede daha önceden açık olan ya da tarım yapılan yerlerin artık orman olmaya başladığını göstermektedir.

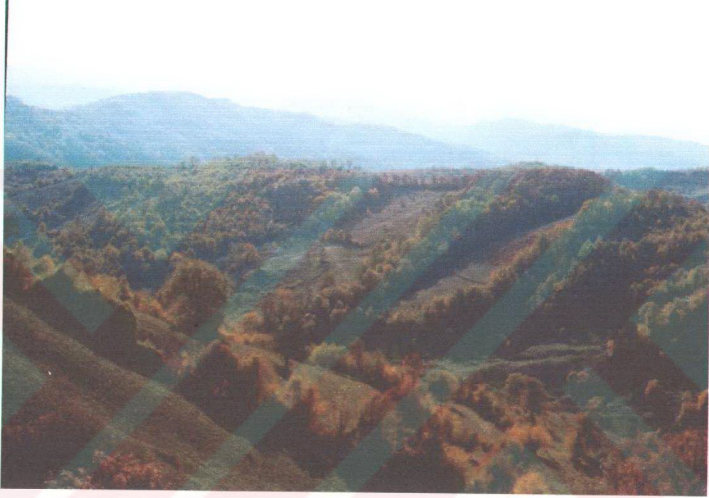
Şekil 4.11. Ormanın arasında yeni açılmış ve işlenmeye başlanan bir tarla.

olmayan yerlerin 386.05 hektarının orman alanı, 46.69 hektarının ise yerleşim birimi olarak kullanıldığı belirlenmiştir. Elde edilen sonuçlar orman olmayan yerlerin 1986-2001 arasında 169.41 ha azaldığını göstermektedir. Şekil 4.11’de ormanın kenarında yeni tarla yapılan bir kesim görülmektedir. Şekil 4.12’de 1986 yılında orman olmayan yerlerden olan ancak 2001 yılında farklı kullanım içinde olan alanlar görülmektedir.

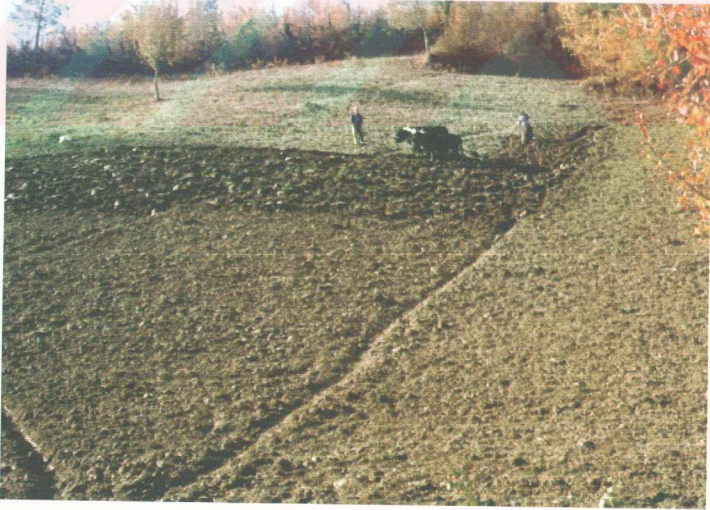
Şekil 4.15. Aşağıdere Havzası'nda çok dik eğimli bir alanda işlenen tarla.
