**İRAN'IN ZENCAN İLİ GERVEH VE SOCAS TARİHİ YAPILARI ÖZELİNDE,  
BİLİMSEL VE GELENEKSEL KORUMA YAKLAŞIMLARIN  
KARŞILAŞTIRILMALARI ÜZERİNE BİR DENEME**

**DOKTORA TEZİ  
MİMARLIK**

**GAZİ ÜNİVERSİTESİ  
FEN BİLİMLERİ ENSTİTÜSÜ**

**Eylül 2008  
ANKARA**

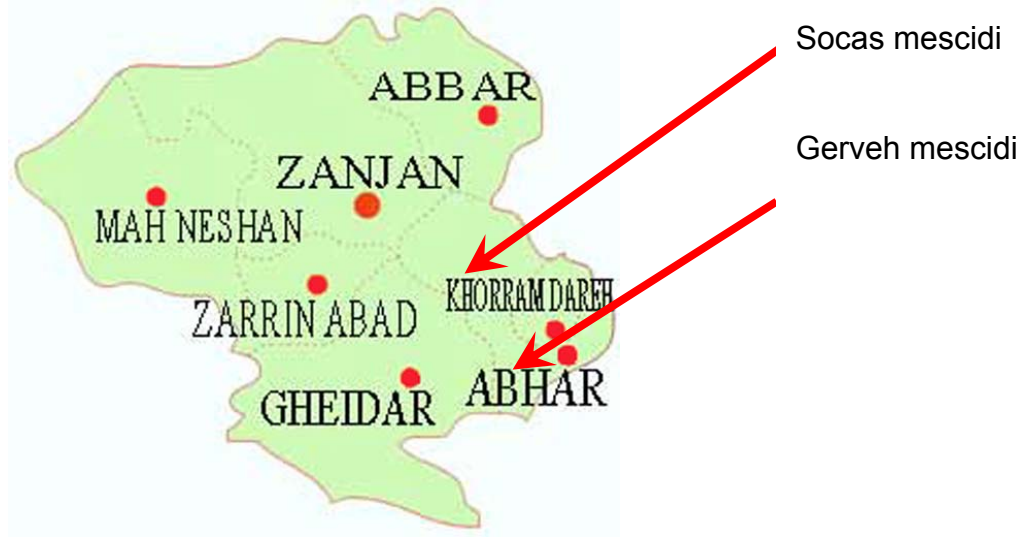
Harita 2.3. Zencan ilinin idari bölünmesi [<http://www.wikipedia.org>, 2008]

alan ise 21847 KM kare olup ve Zencan, Abher ve Hodabendeh ilçelerini içine almıştır (Harita 2.3).<sup>1</sup>

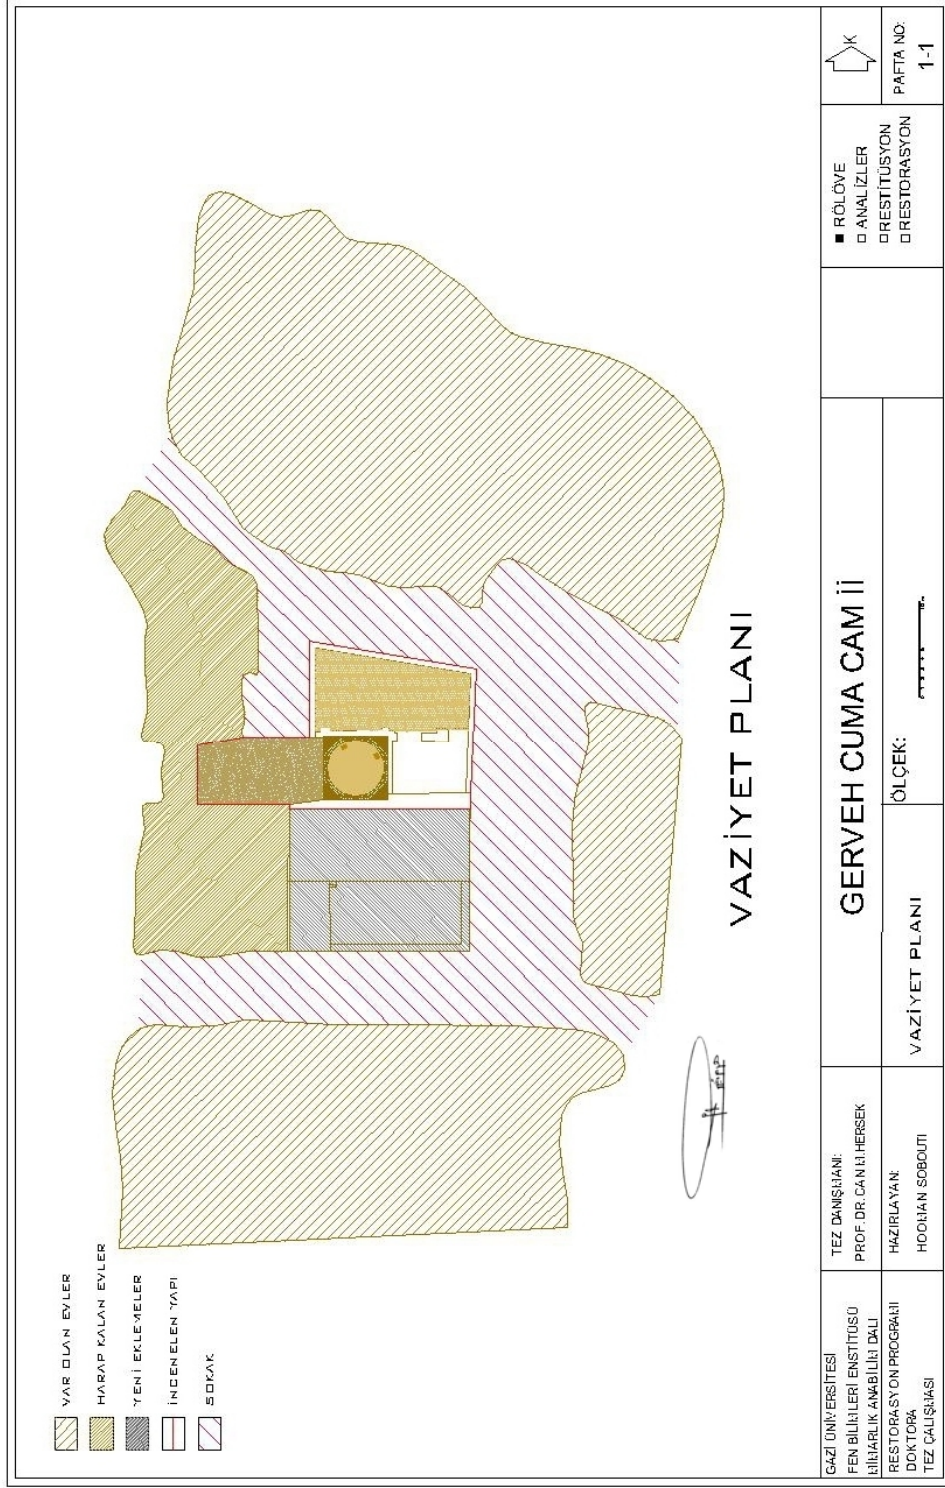
Şekil 3.2. Vaziyet planı

Şubat 2008 ve Temmuz 2008 tarihleri arasında ölçümü yapılan Gerveh Cuma mescidinin rölöve çizimleri, bu bölümde yer almaktadır. Rölöve çizimleri kapsamında yapının vaziyet planı, zemin kat ve çatı planları, dış görünüşleri, kesitler ve mihrap detayı bulunmaktadır (Şekil 3.2 – Şekil 3.16).

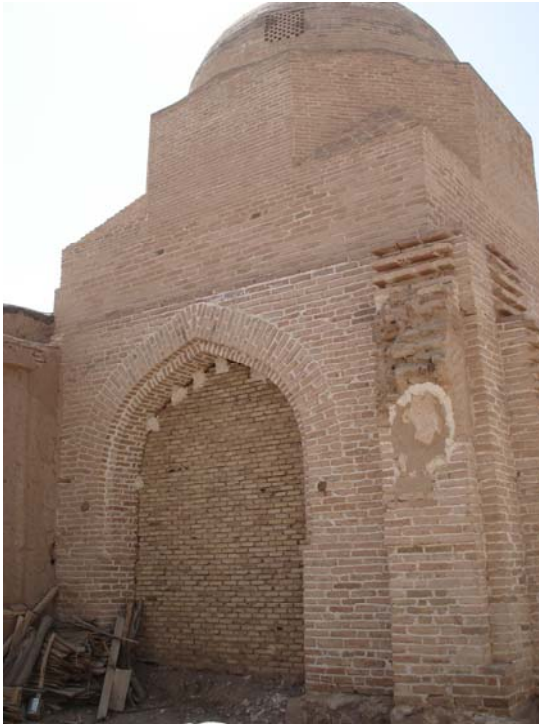
Resim 3.5. Gerveh Cuma Mescidi doğu cephesi genel görünümü [SOBOUTI, H., 2007]

Yapının doğu cephesinin yıkılmış durumda bulunması aslında yapının kubbe örtülü kare planlı tek bir mekandan oluştuğu ilk özgün durumdaki cephesini ortaya çıkarmıştır (Resim 3.5).

Söz Konusu olan bu cephe üzerinde çift sıra bordürlü sivri kemerli ( yükseklik : 4,74 ve genişlik: 3,33) büyük bir açıklık göze çarpmakta olup cephe, kemerden sonra kubbe kasnağına kadar tamamen sağır bir tuğla duvar olarak yükselmektedir. Bugün için kemerin iç yüzeyi tuğla bir duvar ile örülmüştür. Kare planlı mekandan kasnağa geçişte iç yüzeyde kullanılmış olan tromplarının dış yüze dış köşe noktadan kasnak duvarına kadar eğimli bir şekilde yükselen üçgen yüzeyler halinde yansımaktadır. Ancak kasnak duvarlarının 1,84 metreye varan yükseklikleri dolayısıyla söz konusu tromplar bu yüksekliğin yarı ölçüsüne kadar yükselmektedir. Son olarak kasnak duvarları üzerinde yerden + 10,92 m ye kadar yükselen yarım daire kesitli bir kubbe yer almaktadır. Kubbe üzerinde merkezden kuzey yönüne doğru kaymış tuğla şebekeli bir pencere yer almaktadır. Konu edilen cephenin kuzey köşesinde kuzey duvarına ait olan kemer dişi ve kökü kalmıştır.

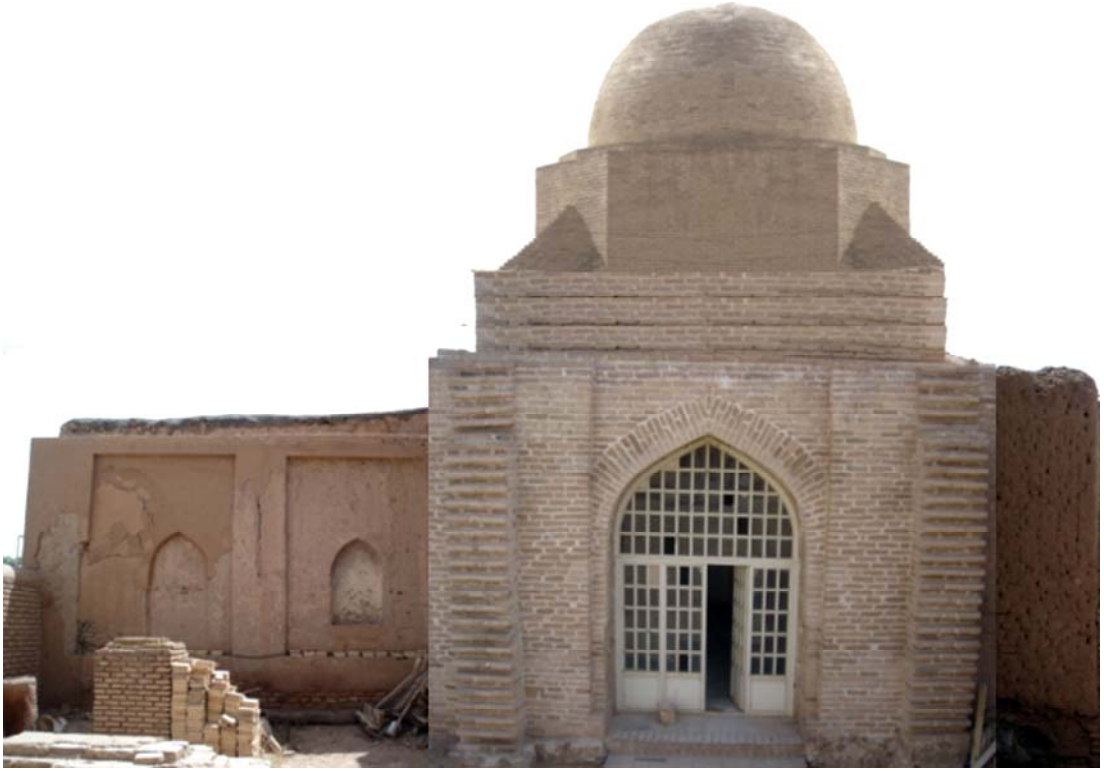
Resim 3.6. Gerveh Cuma Mescidi kuzey cephesi genel görünümü  
[SOBOUTI, H., 2007]

Bu cephede binanın girişi yer almaktadır. Kuzey cepheyi kubbeli ana mekanın cephesi oluştururken bu orta bölümün iki yanında yer alan mekanlardan batı yönündeki bölümün dış yüzeyi 12 metrelik sağır bir duvar görünümündedir. Doğu yönündeki mekanın dış duvarı yıkılmış olduğu için bu bölümde mekanın içi algılanmaktadır. Doğu duvarından günümüze yalnızca 1.01 m yüksekliğinde ve yaklaşık 2,50x1,50 metrelik bir parça kalmıştır. Ana mekanın kuzey cephesi, dış duvarlarından berkitme amaçlı olarak yapılmış iki duvar dişi tarafından üç parçaya bölünmüştür ve orta aksta sivri kemerli büyük bir kapı açıklığı yer almaktadır. Bugün iki basamak ile ulaşılan kapı kanatları özgün olmayıp demir doğramalıdır. Cephenin merkezdeki yüksekliği zeminden 10,92 m dır. Cephe oldukça sağlam durumdadır. Duvarların ve dış olarak cephe yüzeyinden taşan ayaklarının üst kısımları onarılmıştır. Cephe boyunca su basman olarak iki sıra doğal taş kullanılmıştır. Yapının avlusunu sınırlamak üzere sonradan eklenen duvar ise yapının cephesini ikiye bölmektedir.

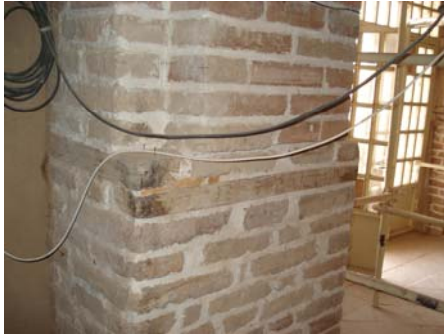
Resim 3.7. Farklı boyutlardaki tuğlaların genel görünümü  
[SOBOUTI, H., 2007]

Bu yapıda kullanılan tuğlalarda başlıca iki çeşit saptanmıştır. Laboratuar analizleri ve bunu destekleyen gözlemsel incelemelere göre duvar örgüsünde kullanılmış olan boyutları 0,34x 0,34 m ile 0,37x 0,37 m olan tuğlaların özgün oldukları anlaşılmıştır.

İkinci grup özgün tuğlalar ise 0,21x0,21 m boyutlarında olup hem döşemelerde ve kubbede kullanılmıştır. Ancak bunlardan bir kısmının, özellikle de kubbede kullanılanların özgün olduğu buna karşın bazılarının aynı boyut ve teknikle yapılmış yeni tuğlalar olduğu anlaşılmıştır.

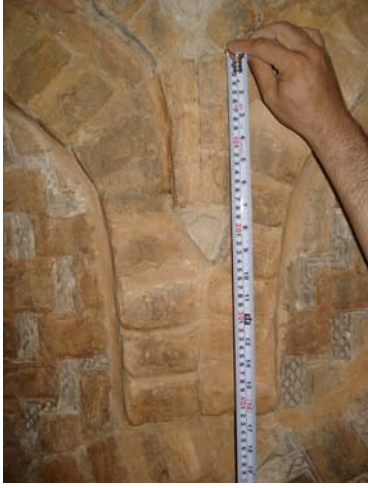
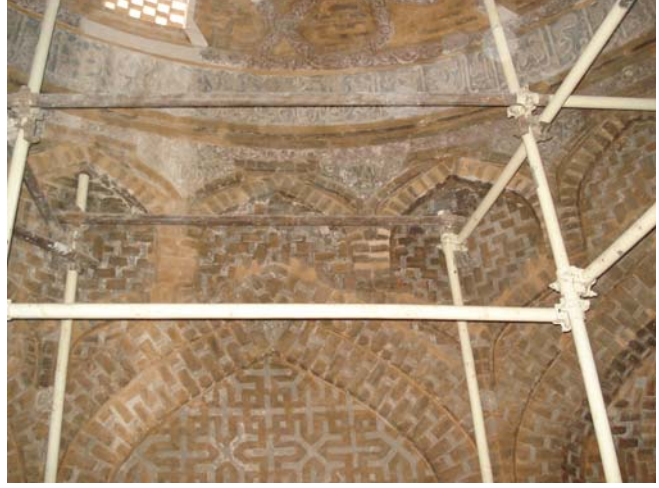
Resim 3.9. Tromplarda tuğla kullanımı

Duvarlardaki tuğla işçiliği şaşırtmalı düz örgü tekniğinde yapılmıştır. Buna karşılık tromplarda tuğla örgüler arasında boş alçı yüzeylere bölümler

bırakılmıştır. Bu bölümlere de mühür baskısı tekniği ile yazı kartuşları yerleştirilmiştir.

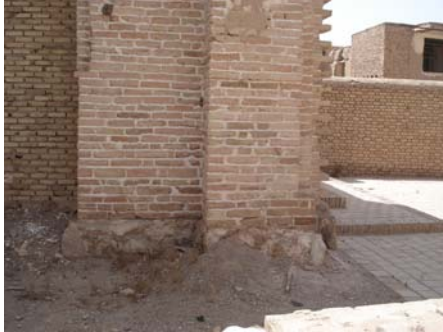
Resim 3.11. Taş işçiliği [SOBOUTI, H., 2007]

Çok az bir miktarda olursa bile binanın tüm temel ve temel üstünde iki ve ya üç sıra doğal taş kullanılmıştır.

Yapının temelinde kullanılan taşın cinsi andezit olup iki veya üç sıra halinde kaba yonu taş moloz taş örgü tekniği ile subasmanda da kullanmıştır. Bu kullanım tuğlaları sudan uzaklaştırmak amacıyla yapılmıştır.

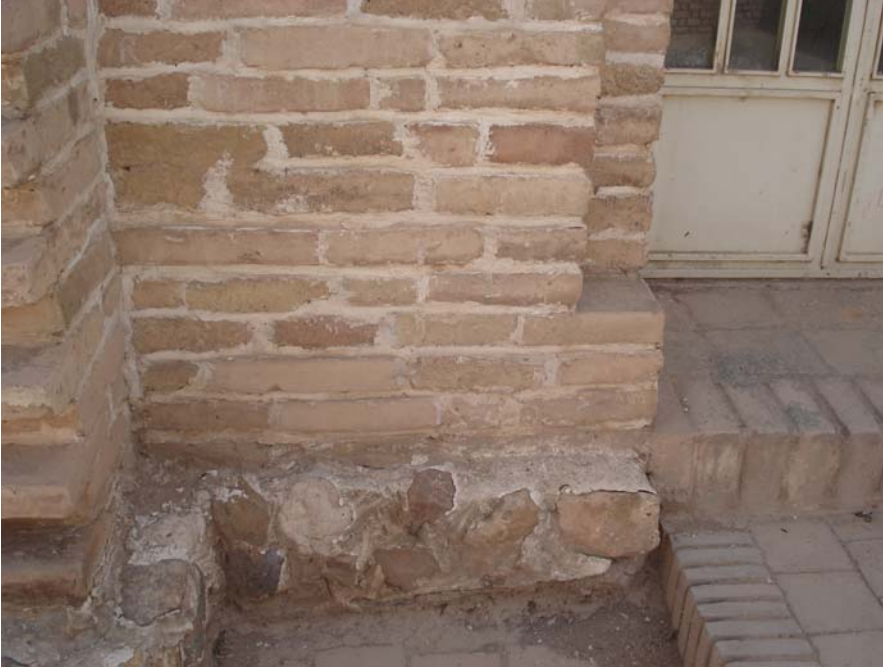
Resim 3.12. Taçkapıda subasman seviyesindeki kaba yonu taş sırası  
[SOBOUTI, H., 2007]

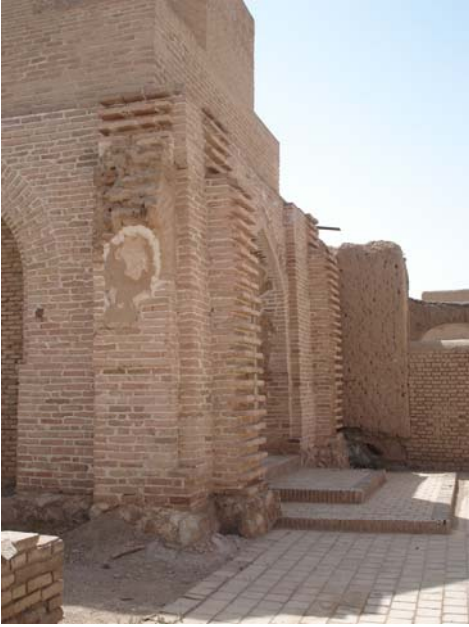
Resim 3.13. Taçkapıda kullanılmış olan taş subasman [SOBOUTI, H., 2007]

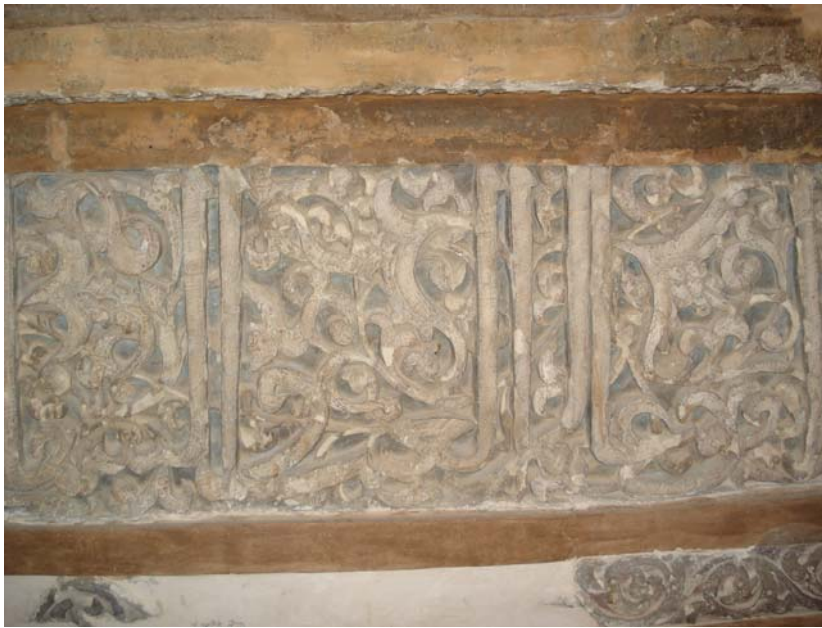
Yapıda tuğla dışında sadece kaplama malzemesi ve bazen de süsleme malzemesi olarak alçı ve kireç harcı kullanılmıştır. Özellikle kitabelerde iki teknik kullanılmıştır. Bunlar sırasıyla “Alçı Kabarma Tekniği” ile “Beyaz Alçının Boyanması Tekniği” olup bu işlemde mavi veya kırmızı renkler ile boyama yapılarak bezemeler oluşturulmakta ve yazı yazılmaktadır.

Resim 3.14. Alçı kabartmalara bir örnek [SOBOUTI, H., 2007]

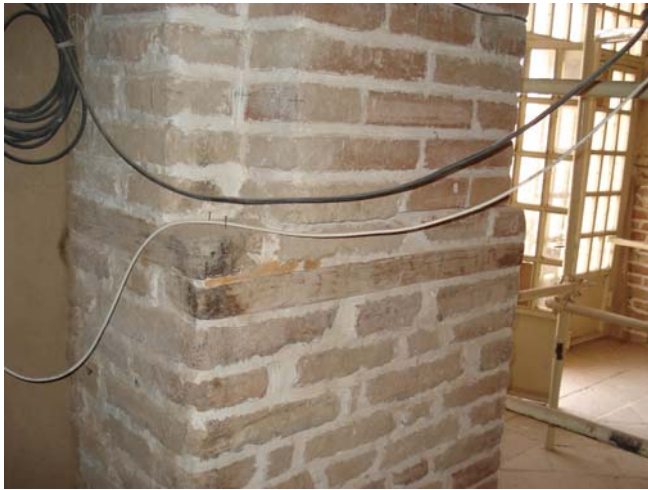
Resim 3.15. Farklı tuğlaların kullanımı [SOBOUTI, H., 2007]

Duvarın alt kısımlarında önemli bir bozulma saptanmamıştır. Yapıdaki kemerlerin yapımı sırasında alt kesimde olanlarda büyük boyutlu tuğlalar, yukarı kesimlerde yer alan kemerlerde ise tromplardaki gibi küçük tuğlalar kullanılmıştır (Resim 3.15).

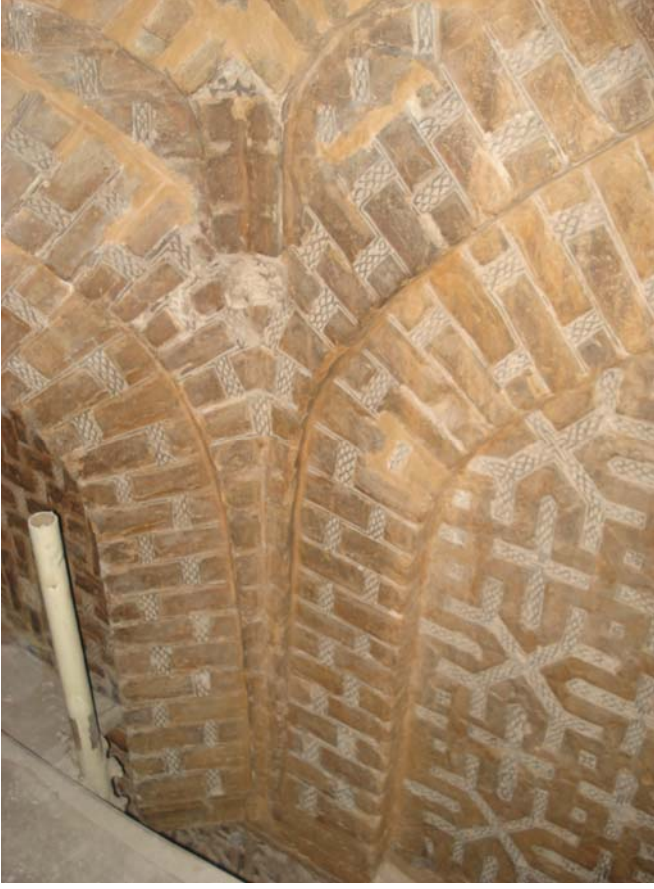
Resim 3.16. Tromplarda tuğla işçilik örneği [SOBOUTI, H., 2007]

Kullanılan ikinci tuğlalar ise hemen hemen  $21 \times 21 \times 5^1$  cm olup ve daha çok detaylı olan kısımlarda ve süslemelerde kullanılmıştır (Şekil 3.41). aynı teknik iç ve dış yüzeylerde de kullanılmaktadır. Yapının trompları ve süsleme kemerleri de küçük boyutlu tuğlalardan yapılmıştır.

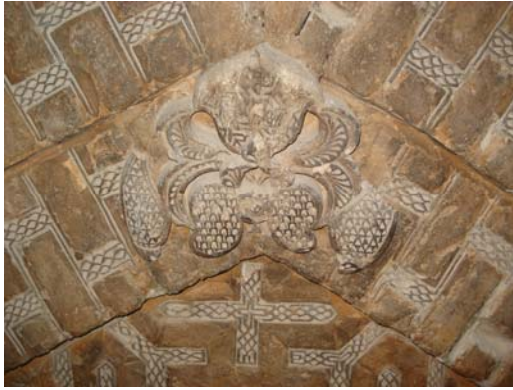
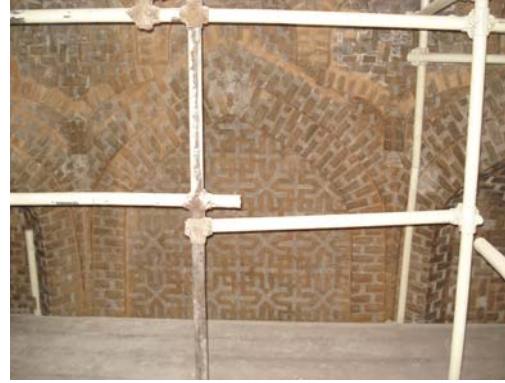
Kemerlerde ve yapıda kullanılan harç ise kireç harç tır. Yapıdaki kitabeler, süslemeler, kabartmalar ve renkli alçı ile yapılmış olan tüm kısımlarda, yapıştırıcı olarak alçı ve kireç harcı kullanılmıştır.

Resim 3.17. Alçı kabartma örneği  
(a) Alçı kabartma detayı  
(b) Kemer görünüşü  
[SOBOUTI, H., 2007]

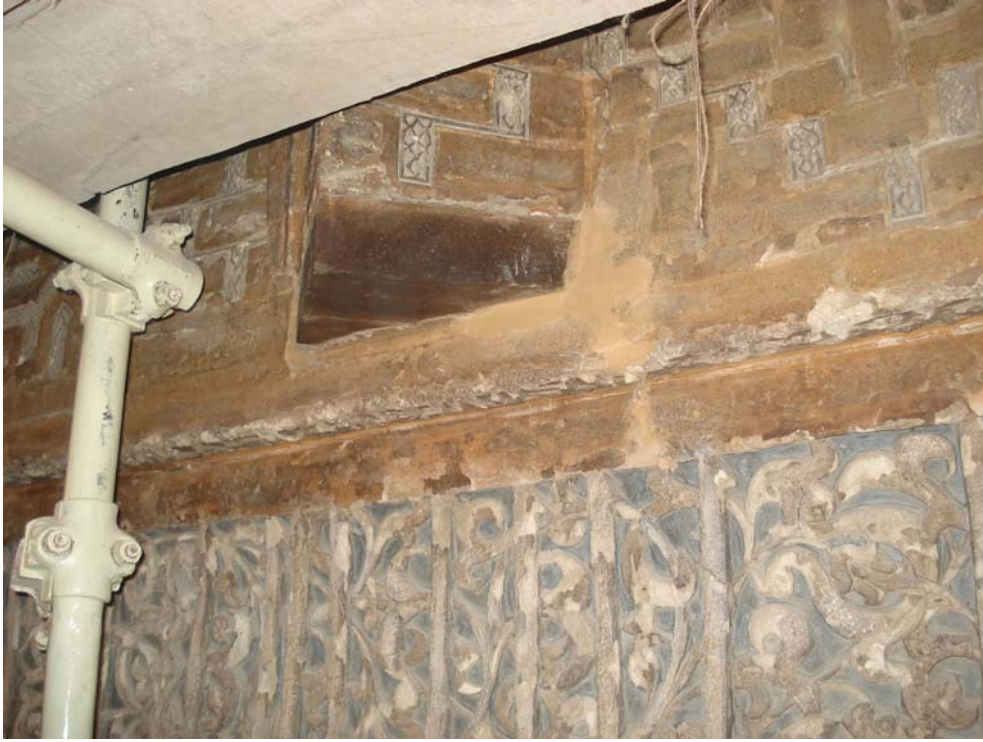
Resim 3.18. Tromp ayağı örneği [SOBOUTI, H., 2007]

Bu yapının kemer ayakları tuğladan yığma tekniğinde yapılmıştır. Ayrıca trompları oluşturan kemerler ise duvar yüzeyinden 45 derece dış yüze taşan ilaçlanarak böceklerle karşı korunmuş ahşap elemanlar üzerine kurulmuştur.

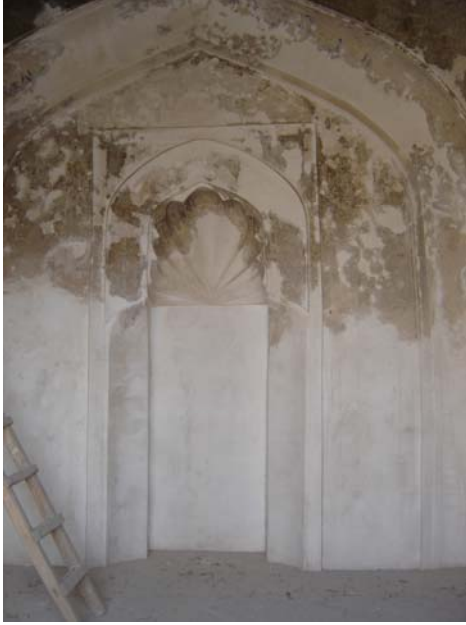
Resim 3.19. Mihrabın genel görünümü [SOBOUTI, H., 2007]

Mescidi'nin mihrabı ana mekanın güney duvarında yer almakta olup sivri bir kemerin içinde düzenlenmiş dikdörtgen planlı bir yapıdır ve eğri yüzeylerle kademelendirilmiş bir niş şeklindedir. Mihrabın üst bölümü bir sivri kemer içinde yer alan istiridye kabuğu biçiminde içbükey bir yapı ile sonlanmaktadır. Ayrıca mihrap nişi dörtgen bir ince çerçeve bordürle de çerçevelenmiştir. Uzun yıllar bakımsız kaldığı anlaşılan mihrabın alt kesimi oldukça tahrip

olmuş ve bu nedenle bir süre önce de tamir edilmiştir. Bu durum yeni kesimlerin beyaz renginden anlaşılmaktadır. Tüm kayıplara rağmen hala alçı işçiliği ile yapılmış mihrabın bazı kısımları özgün durumunu korumaktadır.

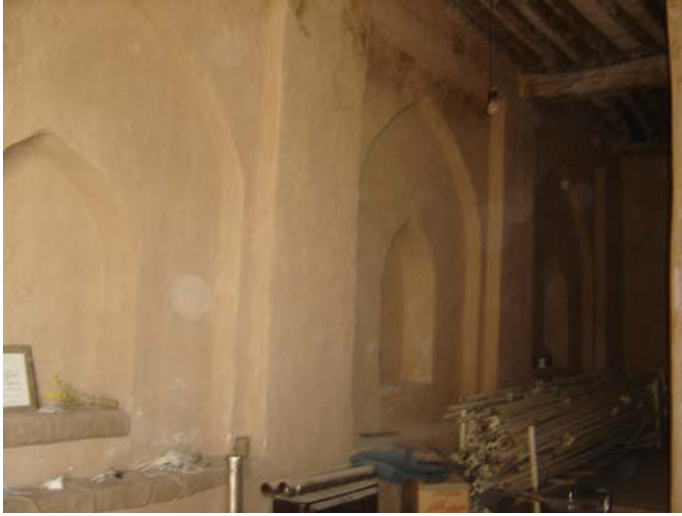
Resim 3.20. Nişlerin konumu [SOBOUTI, H., 2007]

Yapıda toplam 7 niş bulunmaktadır. Tüm nişler duvarlardan taşkın olan büyük sivri kemerlerin merkezinde yine sivri kemerli ve dikdörtgen planlı basit girintiler şeklinde olup bir birlerine eş bir yapıdadırlar. Söz konusu nişler alçı katkılı bir tür kıtıklı çamur harçla sıvanmışlardır<sup>1</sup>.

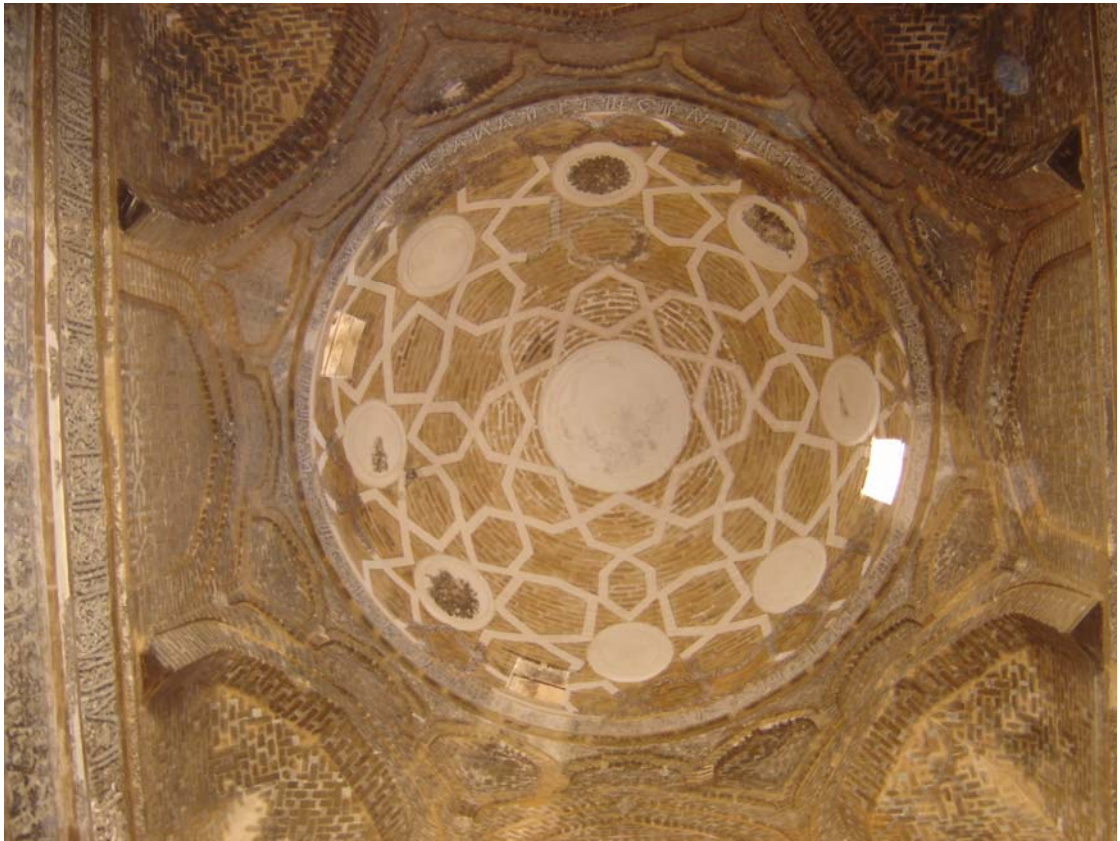
Resim 3.24. Kubbenin iç görünüşü [SOBOUTI, H., 2007]

Yapının üst örtüsü Selçuklulara özgü sivri kubbe olup kare mekanı oluşturan duvar yüzeylerinden dairesel planlı sivri kubbe formuna geçiş üst üste iki sıra halinde oluşturulmuş olan tromplar ile sekizgen kasmağa geçilerek sağlanmıştır. Kubbenin iç yüzeyinde işlemeli GHEREH BANDI<sup>1</sup> çapraz hatlar izleyerek sekiz köşeli, yedi köşeli ve beş köşeli yıldız motifleri oluşturan kuşaklar ile madalyonlar olduğu görülmektedir. Ancak zaman içinde yıpranarak dökülmüş olan bu işlemlerin son tamirler sırasında onarılmış olduğu ve bezemeler işlenmeden sadece doğrusal çapraz hatlar ve madalyonların yerleri belirtilerek tamamlanmış olduğu görülmektedir.

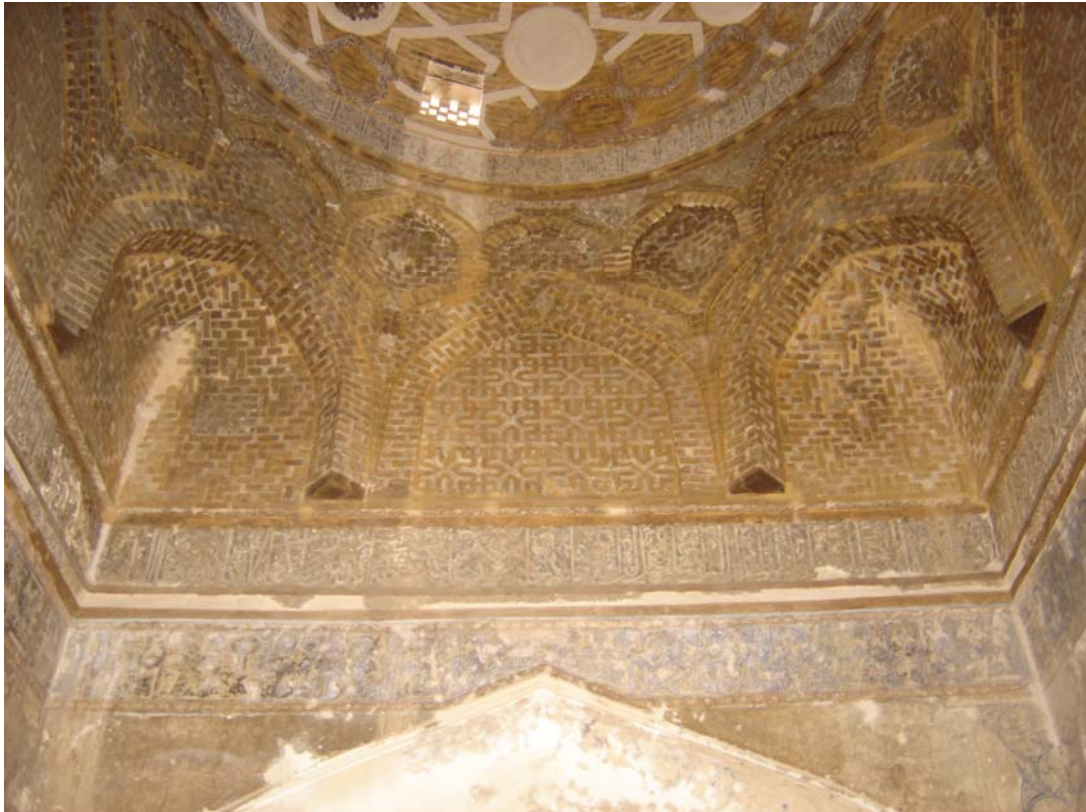
Resim 3.25. Kubbenin iç görünüşü ve tromplar [SOBOUTI, H., 2007]

Gerveh Mescidi'nde de içte trompların yer aldığı yüksek kasnak çözümü uygulanmıştır. Burada ilk sıradaki tromplar mekanın köşelerinde yer almakta olup trompların arasında kalan düz yüzeyler sağır sivri kemerlerle hareketlendirilmiştir. Buna karşılık boyutça ilk sıradakilere nazaran daha küçük olan ikinci tromp sırası birinci sırada yer alan tromplar ile sağır kemerlerin arasına denk gelmekte ve yine ara boşluklarda sağır kemerler bulunmaktadır (Resim 3.40). Gerveh Mescidi'nin tromp uygulamasında ilgi çekici olan bir nokta da tromp kemerinin payeleri kare mekanı sınırlayan beden duvarlarının üzerine kırk beş derecelik açı ile yerleştirilmiş ve duvar yüzeyinden dışarı doğru taşan ahşapların üzerinde yükselmesidir.

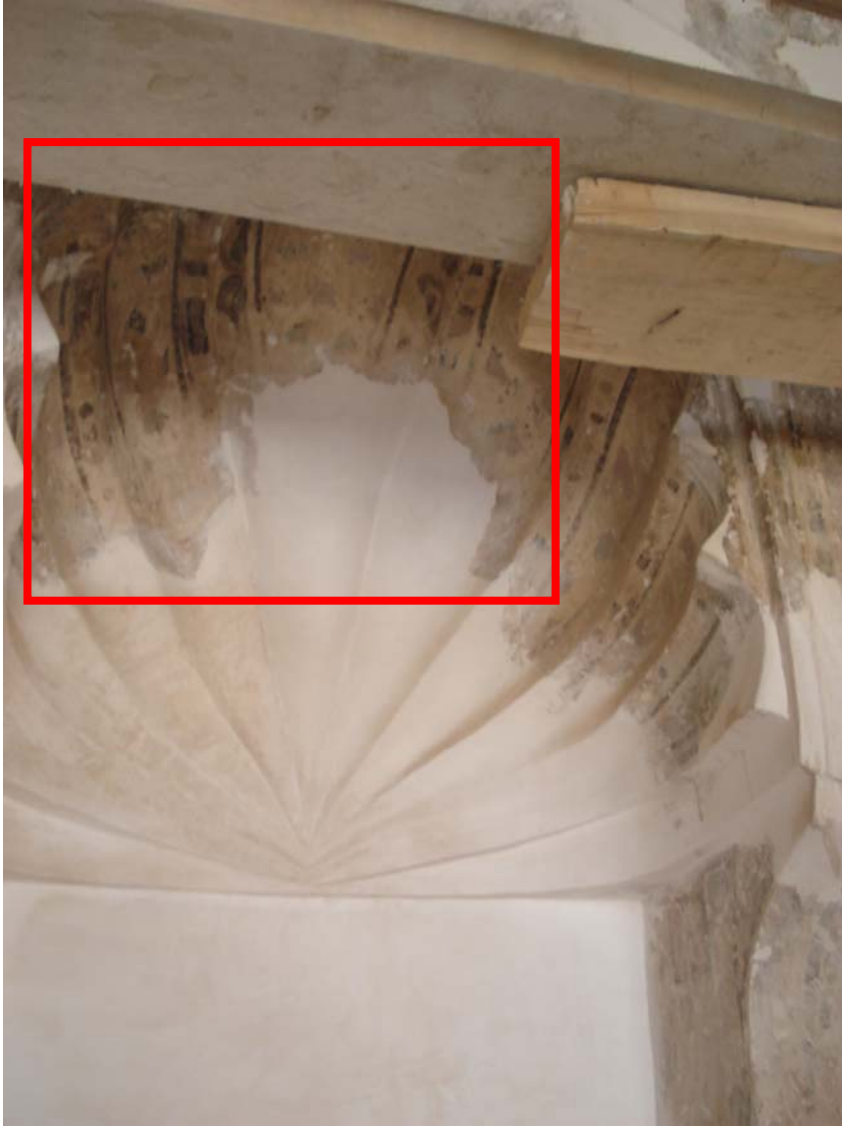
Resim 3.27. Mihrap üzerindeki kalem işi [SOBOUTI, H., 2007]

Mihrabın bezemeleri kalem işçiliđine girmektedir. Bugün mihrap üzerinde kahverenginde olan ancak motifleri seçilmeyen bir bezeme görölmektedir. Yapımızın benzeri olan diđer mescitlerde bu tarz bir örneđe rastlanamaması dikkat çekicidir (Resim 3.27).

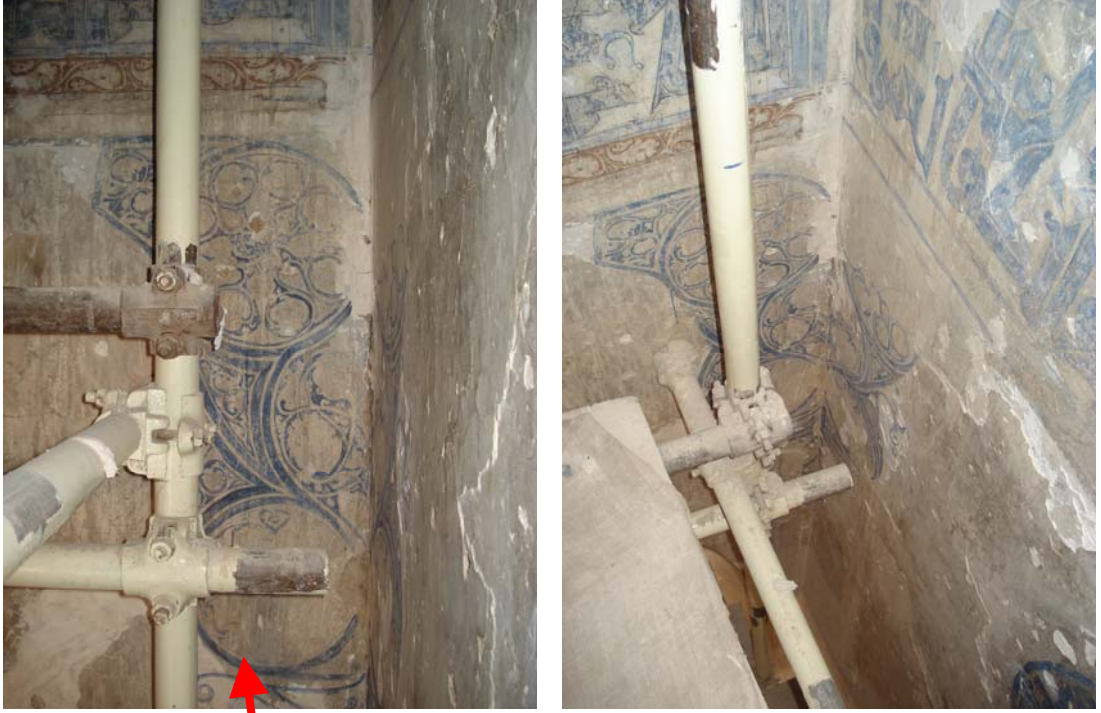
Resim 3.28. Yapının köşesinde yer alan kalem işi [SOBOUTI, H., 2007]

Mihrabın olduğu duvarın, sağ köşesinde de kalem iş bezemeler bulunmaktadır. Bu bezemeyi oluşturan motiflerin mavi boya ile alçı üzerine yapıldığı saptanmış olup bitkisel motiflerden oluştuğu anlaşılmaktadır. Duvarların yüzeyinde madalyonlar halindeki bu bezemenin tüm duvar yüzeyini kapladığına dair herhangi bir iz bulunmamaktadır. Bu nedenle bu bezemelerin günümüzde olduğu gibi duvar köşelerinde çizimsel olarak oluşturulmuş madalyonlar ve eğri çizgiler halinde yer aldığı düşünülmektedir, Bu bezemenin de bir başka benzerine diğer mescitlerde rastlanılmamıştır (Resim 3.28).

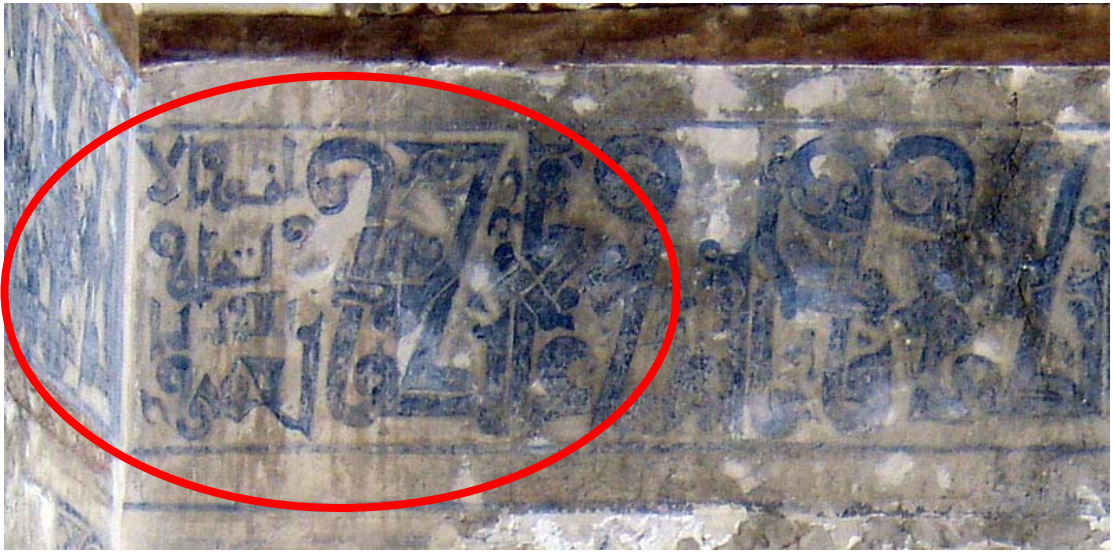
Resim 3.32. Yapını doğu duvarında bulunan kitabe [SOBOUTI, H., 2007]

Bu noktadan hareket ile mavi boya ile kalem işi tekniğinde yazılan kitabenin yapı inşa edildikten sonra farklı bir dönemde (İlhanlı Dönemi) yapılmış olduğu fikrini destekleye birçok neden bulunmaktadır. Birincisi binanın yapıldığı dönemde bezemelerin yalnızca tuğladan yapıldığı bilinmektedir. Buna karşılık kalem işleri sıva üzerine boyanarak hiç tuğla kullanılmadan yapılmıştır. Ayrıca yapıdaki özgün kitabelerin her zaman tuğladan bir kuşakla desteklemiş olduğu görülmektedir. Oysa, söz konusu olan kitabe sadece alçı üzerine yapılmış olan kırmızı desenler ve motifler ile sınırlandırılmış durumdadır. Bu kalem işi kitabenin muhtes olduğu konusunda farklı başka kanıtlar da mevcuttur. Bilindiği gibi özgün durumda yapılarıdaki iç yüzeyi dolanan kitabeler her zaman bir köşeden başlayıp turu tamamlayarak yine aynı köşede düzgün biçimde sona ermektedir.

Ancak burada mavi boya ile kalem işi olarak yazılmış olan kitabenin sığdırılamadığı ve yazı metninin tamamlanamadığı görülmektedir. Söz konusu bu durum sonucunda sözcükler giderek küçülmeye başlamış ve sonunda yazı biçimi değiştirilerek sözcükler daha küçük olarak birbirinin üzerine yazılmıştır (Resim 3.32).

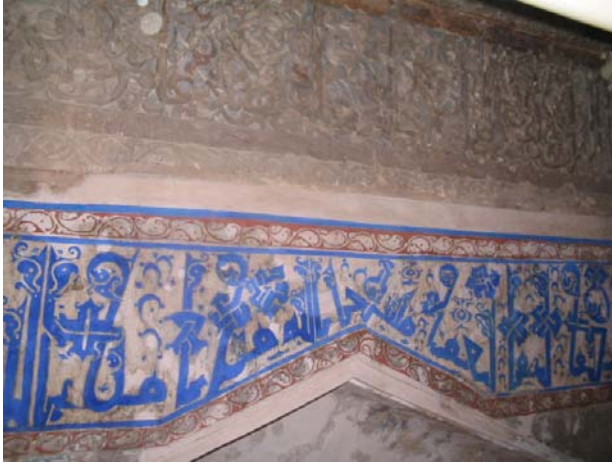
Mavi renkle kalem işi tekniğinde yazılmış bu kitabenin eklenti olduğunu gösteren bir kanıt da yazı kuşağının mihrap kemerinin hizasına denk gelmesi ve bunun sonucunda kitabe bantının kemer kavisini takip ederek daralmasıdır (Resim 3.33 ).

Resim 3.33. Mihrabın üstüne eklenen kitabe [SOBOUTI, H., 2007]

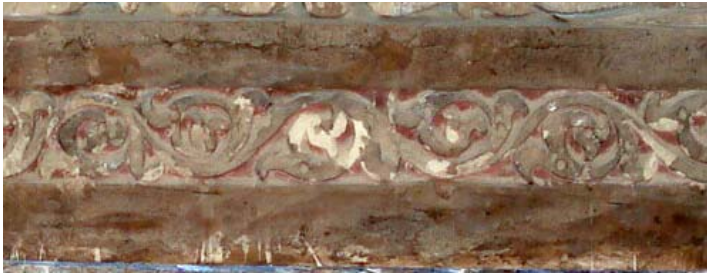
İlhanlı Dönemi'nde yapıya eklenmiş olduğu düşünülen mavi renkli yazı kuşağından hemen sonra ahşap iki eleman arasında sınırlanmış yaklaşık olarak boyutu 0,11 m olarak belirlenen bir başka bezeme bulunmaktadır. Bu motif alçı kabartma tekniğinde yapılmış olup beyaz kıvrık dallardan oluşan motifin boşlukları kırmızı boya ile boyanmıştır.

Resim 3.34. Alçı kabartma örneği [SOBOUTI, H., 2007]

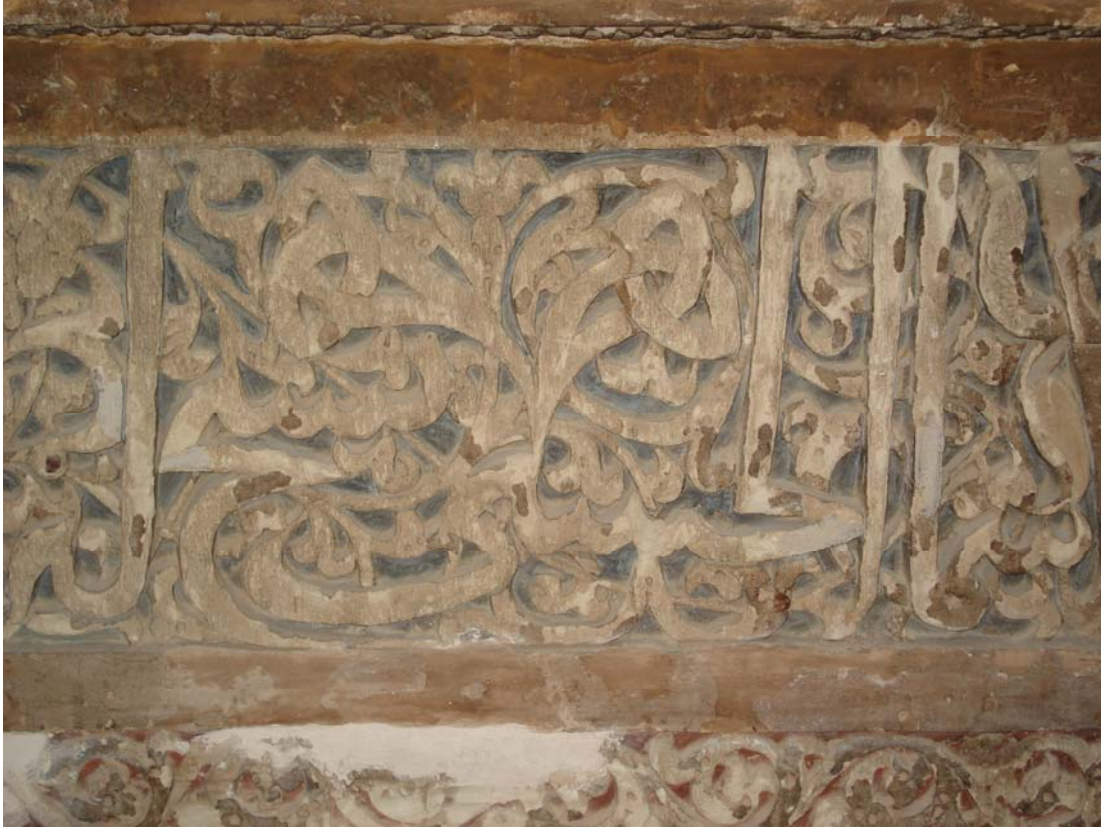
Bu bezeme kuşağının üstünde bitişik olarak yer alan ikinci kitabe bandı sülüs hatla yazılmış ve bitkisel motifler ile süslenmiştir. Bu kitabe bandı bir kuşak gibi tüm yapının içini dolanarak Kuranı Kerim'in Haşr süresini vermektedir (Kitabeler bölümünde ayet ve tercümesi bulunmaktadır). Bu kitabe profesyonel bir şekilde bir köşeden başlayıp ve aynı köşe bitmektedir. Bu

kitabede alçı kabarma tekniğinde yapılmış olup harf araları mavi renkli olarak boyanmıştır.

Resim 3.35. Yapının doğu duvarında bulunan kitabe [SOBOUTI, H., 2007]

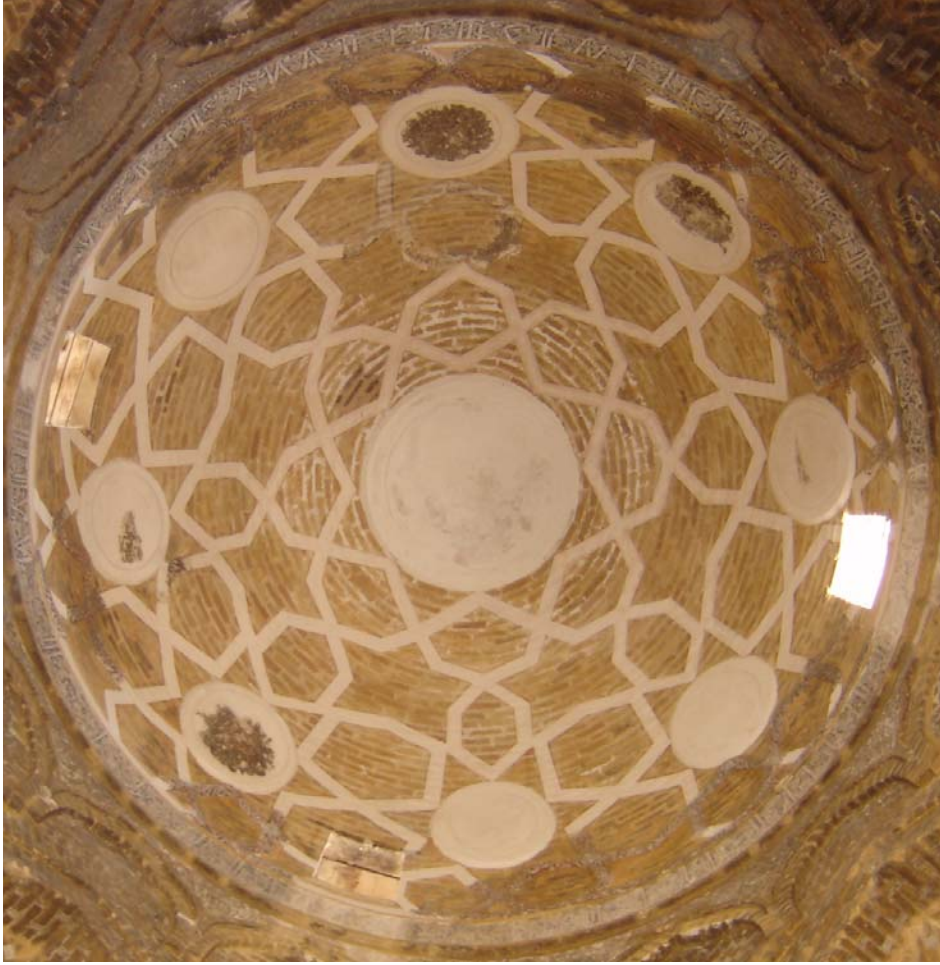
Gerveh Mescidi'nde yer alan ikinci alçı kabartma yazı kuşağı tromplardan sonra kubbenin başlangıcında yer almakta olup yapının yapım kitabesidir (Resim 3.37). Kubbe eteğini çepeçevre dolanan bu yazı kuşağı 0,39 m enindedir. Bu kitabede aşağıdaki Kuran suresinin yazılı olduğu kitabe ile de aynı biçimde yapılmış olup sadece bitkisel motifler açısından daha zengindir.

Yapının kubbesinin iç yüzeyinde kabartma tekniğinde alçıdan yapılmış geometrik düzenleme önemli ölçüde dikkat çekmektedir. Bu geometrik işleme ile oluşturulan düzenlemede kubbenin merkezinde ve eteğinde dairesel madalyonlar bulunurken ayrıca altıgen şekiller, beş köşeli yıldızlar ile merkezdeki madalyonun çevresinde sekiz köşeli bir yıldız görülmektedir.

Resim 3.37. Yapının kubbesinde bulunan alçı kabartma [SOBOUTI, H., 2007]

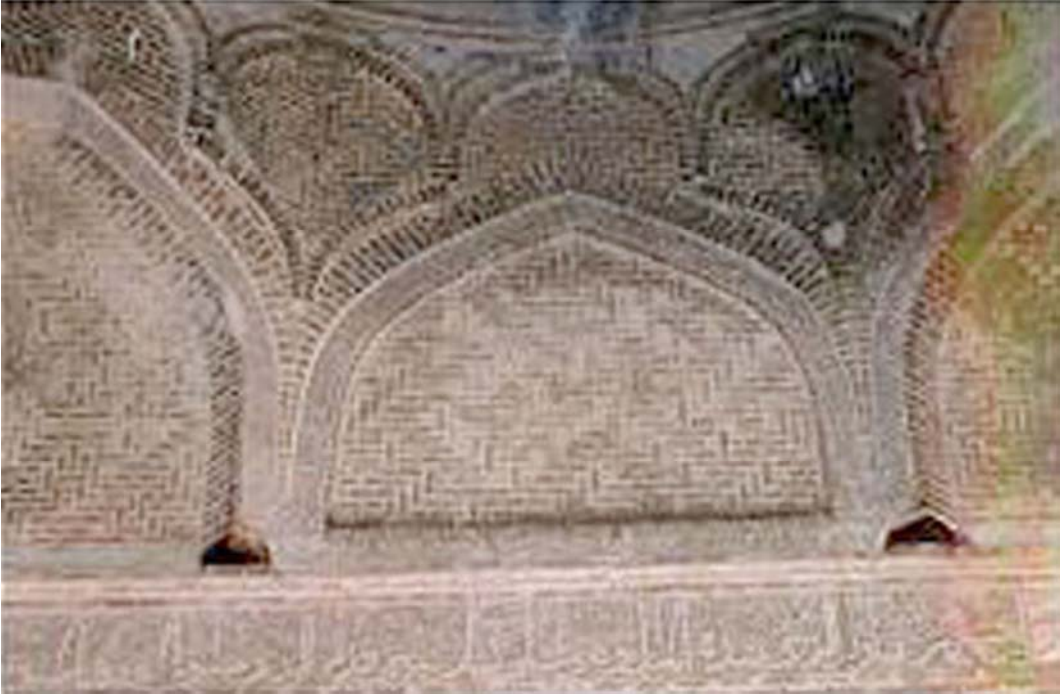
Yukarıda söz edilen kitabenin hemen üstünden itibaren tuğla işçiliği başlamaktadır. Bu işlemelerin özgün olduğu ve yapının tuğla örgüsünün bir parçası olduğu görülmektedir. Selçuklular Dönemi'nde her zaman yapılar tuğla ağırlıklı bezemelere sahip olmuşlardır. Örneğin incelenen yapı ile benzer olan Socas Cuma Mescidi (Resim 4.1) ve İsfahan Cuma Mescidi'nde de durum böyledir (Resim 3.38).

Resim 3.38. Socas Cuma Mescidi'nde yer alan tuğla işçiliği [SOBOUTI, H., 2007]

Plan şeması ve üçüncü boyuttaki yapı kütlesi açısından Gerveh Mescidi ile büyük benzerlikler taşıyan Socas Cuma Mescidi'nin tuğla işçilikleri de aynı benzerliklere sahiptir. Değişiklikler yalnızca tuğla boyutları ile sınırlıdır. Her iki yapıda da düz örgü tekniği ile oluşturulmuş tuğla yüzeyler eserin aşağı yukarı her yerinde bulunmaktadır. Farklı tuğla biçimleri ise süs olarak trompları ve kemerlerin boşluklarını doldurmaktadır. Yatay istif örgü tekniği ile oluşturulmuş tuğla yüzeyler eserin genel karakteristiğini vurgulamaktadır. Buna karşılık tuğla ve kesme tuğla elemanlar ile oluşturulmuş yatay ve düşey istif örgülerle meydana getirilmiş geometrik desenler birer bezeme ögesi olarak tromplarda ve kemerlerin boşluklarında görülmektedir (Şekil 3.49). Gerveh Mescidi'nde görülen bu tuğla işçiliği Selçuklular Dönemi'nde son noktaya varmış bir teknik sayılmaktadır. İran'da çini elemanların bulunmadığı bu dönemlerde yapılan tüm binalar bu tekniğe sahipler.

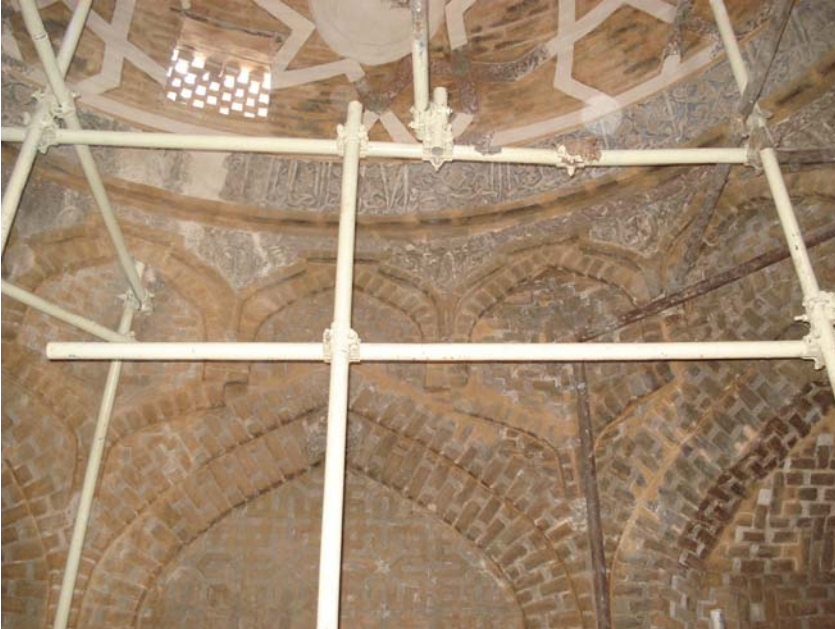
Resim 3.39. Gerveh Cuma Mescidinde yer alan tuğla işçiliği [SOBOUTI, H., 2007]

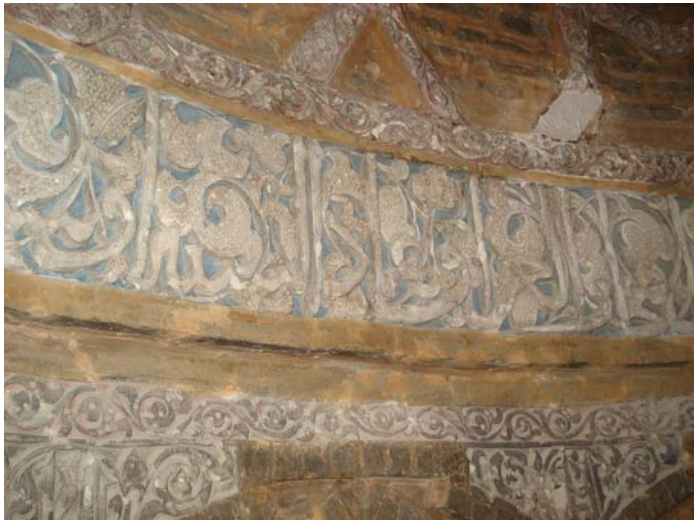
Resim 3.41. Yapım tarihini gösteren kitabe [SOBOUTI, H., 2007]

Kubbenin tam altında ve trompların üst kısmında, kubbeyi çepeçevre dolanan kitabe kuşağında baninin adını ve inşa tarihi belirtilmektedir. Ancak baninin adının tam pencerenin altında olması pencereden gelen dış etkiler sonucunda buradaki yazının bozulmasına yol açmıştır. Burada yalnızca baniye ait unvanlar okunabilmektedir. Bu kitabenin transkripsiyonu ve tercümesi iç tanıtım tablolarında yer almıştır (Bkz Şekil 3.1).

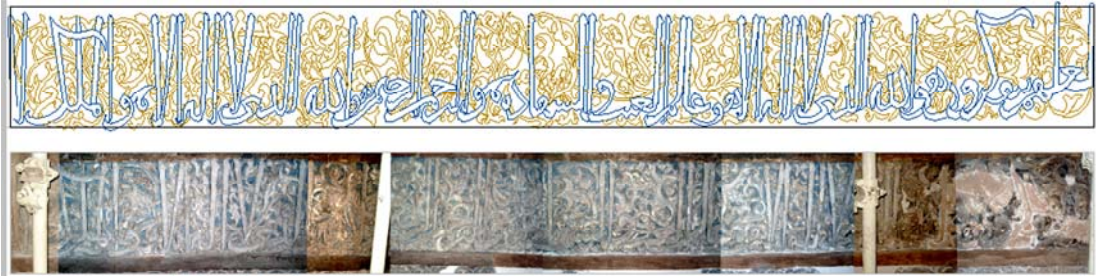
50 santimlik bir kuşak gibi binayı saran kitabe ise Kuran'dan, Haşr Suresinin 21 ile 24 ayetidir.

Resim 3.43. Dini mahiyetteki kitabeler, batı cephesi

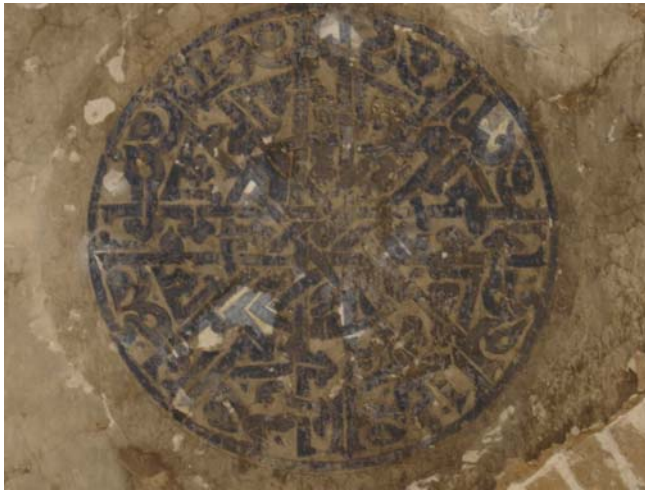
Yapıda yukarıda da söz edilmiş olan 4 adet madalyon bulunmaktadır. Bu madalyonlar batı ve doğu yönündeki duvarlarda ikişer adet olarak bulunmaktadır. Mavi boya ile kalem işçiliği gurubuna giren bu süslemeler, birisi dışında hemen hemen özgün haliyle bulunmaktadır. Bu kitabeler dört farklı şekilde yazılmışlardır. Ancak hepsi peygamber efendimizin ismini, MUHAMMED'İ yan yana yazarken oluşmuştur.

Resim 3.44. Yapının doğu duvarında yer alan madalyon [SOBOUTI, H., 2007]

Bu yazının biçimine İran'da Müzehher Kufi denilir. Kufi hattı kendi başına bir çok biçimde görülmektedir. Üç tarzı da burada kullanılmaktadır. Müşeccer, Müzehher ve düz kufidir. Arapça'da Müşeccer, bitkisel anlamına gelmektedir ve Müzehher de çiçekle ile dolu demektir.

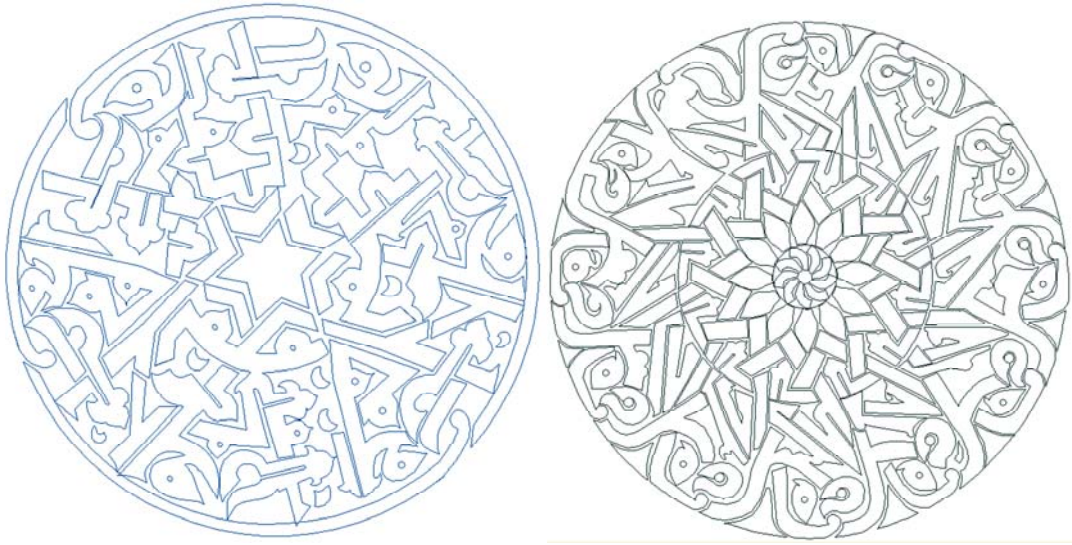
Şekil 3.57. Yapının doğu duvarında yer alan madalyon çizimleri

Bu kitabelerde Muhammed ismi bazen 8 ve bazen 16 kez tekrarlanmıştır. Normalde İran'da bu sözcüğü sadece İlhanlı Dönemi'nde daha fazla

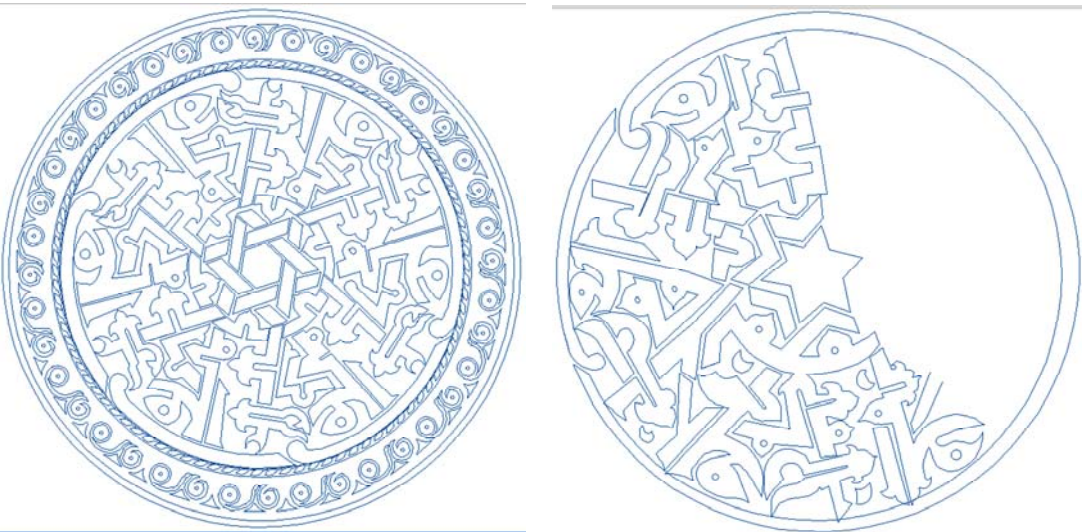
Şekil 3.58. Madalyon çizimleri

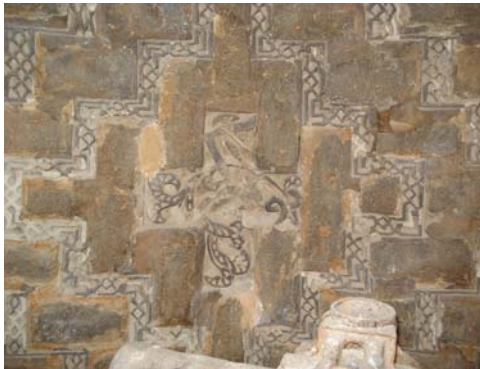
Yapının tuğla derzlerindeki yazıların özellikle tromp ayaklarının hemen altında, küçük trompların hem ortasında hem ayakların altında bulunan kesimlerde işlenmiş olduğu görülmektedir. Buralarda 7 farklı isim okunmaktadır. Bunlar Allah, Muhammed, Ali, Ebu Bekir, Ömer, Osman, Hasan ve Hüseyin'dir. O dönemlerde Sünni inancı yaygın bulunduğu için normal olan bu durum İranlıların Şii'liğe yönelmeleri ile bu isimlerin bazılarının silinmesi gündeme gelmiştir. Bu yapıda da bu durumun varlığı söz konusu olup yazılarda sadece Allah, Muhammed, Ali, Hasan ve Hüseyin kalmıştır.

Resim 3.45. Gerveh Cuma Mescidi ve Sultaniye Türbesi alçı mühür tekniği  
[SOBOUTI, H., 2007]
