**İRAN'IN ZENCAN İLİ GERVEH VE SOCAS TARİHİ YAPILARI ÖZELİNDE,  
BİLİMSEL VE GELENEKSEL KORUMA YAKLAŞIMLARIN  
KARŞILAŞTIRILMALARI ÜZERİNE BİR DENEME**

**DOKTORA TEZİ  
MİMARLIK**

**GAZİ ÜNİVERSİTESİ  
FEN BİLİMLERİ ENSTİTÜSÜ**

**Eylül 2008  
ANKARA**

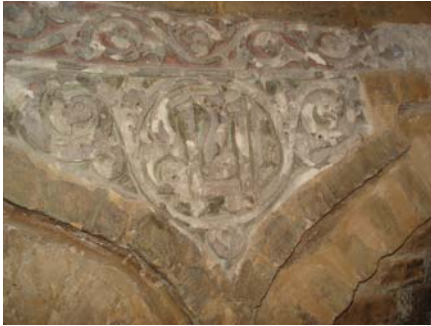
Trompların bitiş hizalarında bir boşluğun olması zorunludur. Gerveh Mescidi'nde de alçı kabartmalar ile Allah sözcüğü on altı kez tekrarlanıp kubbeye ait daire planına geçilmiştir (Resim 3.47).

Resim 3.47. Gerveh Cuma Mescidi ve Sultaniye Türbesi alçı mühür tekniği  
[SOBOUTI, H., 2007]

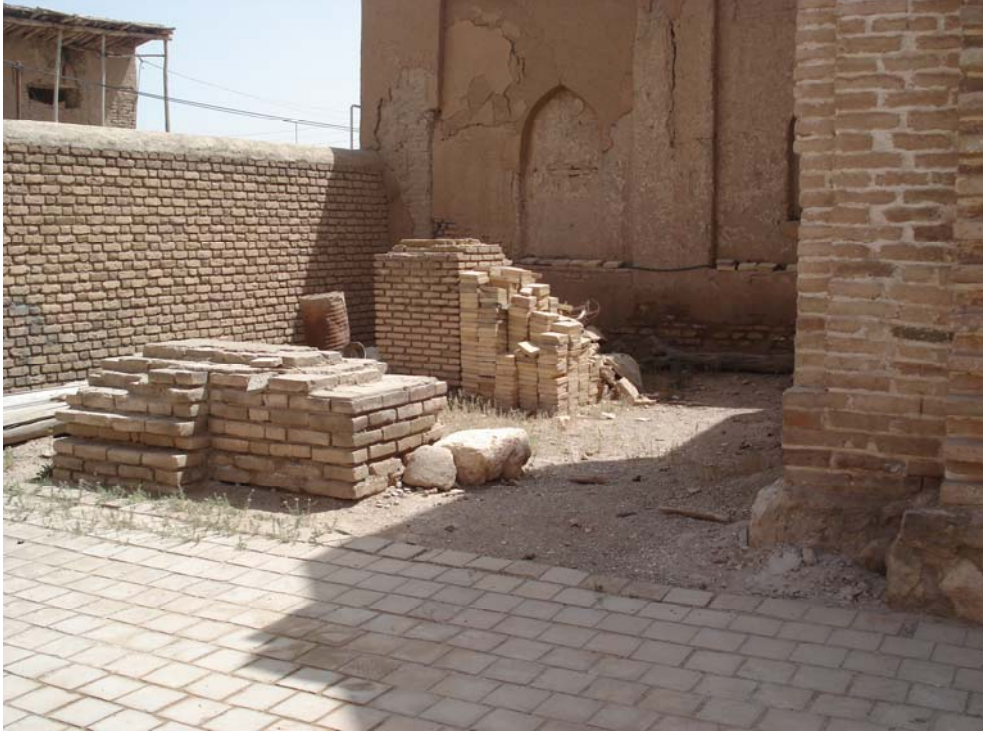
Strüktürel eleman kayıpları, yapının tahrip olarak yok olma sürecini hızlandıran en önemli nedenlerden biridir. Strüktürel elemanların herhangi birinde oluşan bir zayıflık ve yıkılma sonucu, buna bağlı mekanları da gerek strüktürel zayıflık, gerekse malzeme bozulmaları nedeniyle yavaş yavaş yok olmaktadır.

Resim 3.48. Strüktürel elemanlardaki zayıflık [SOBOUTI, H., 2007]

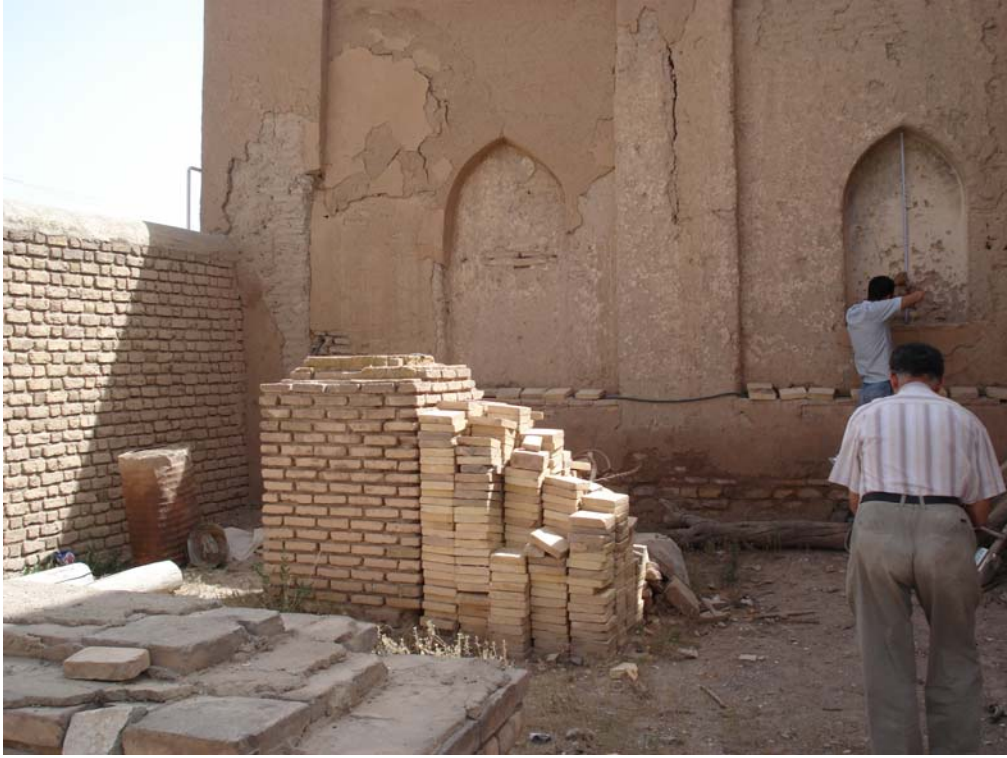
Yapıdaki nem sorunundan dolayı özellikle dış kısımlarda hemen hemen tüm sıvalar dökülmüş durumdadır.

Resim 3.50. Yapının kuzey cephesinde sıva dökülme örnekleri [SOBOUTI, H., 2007]

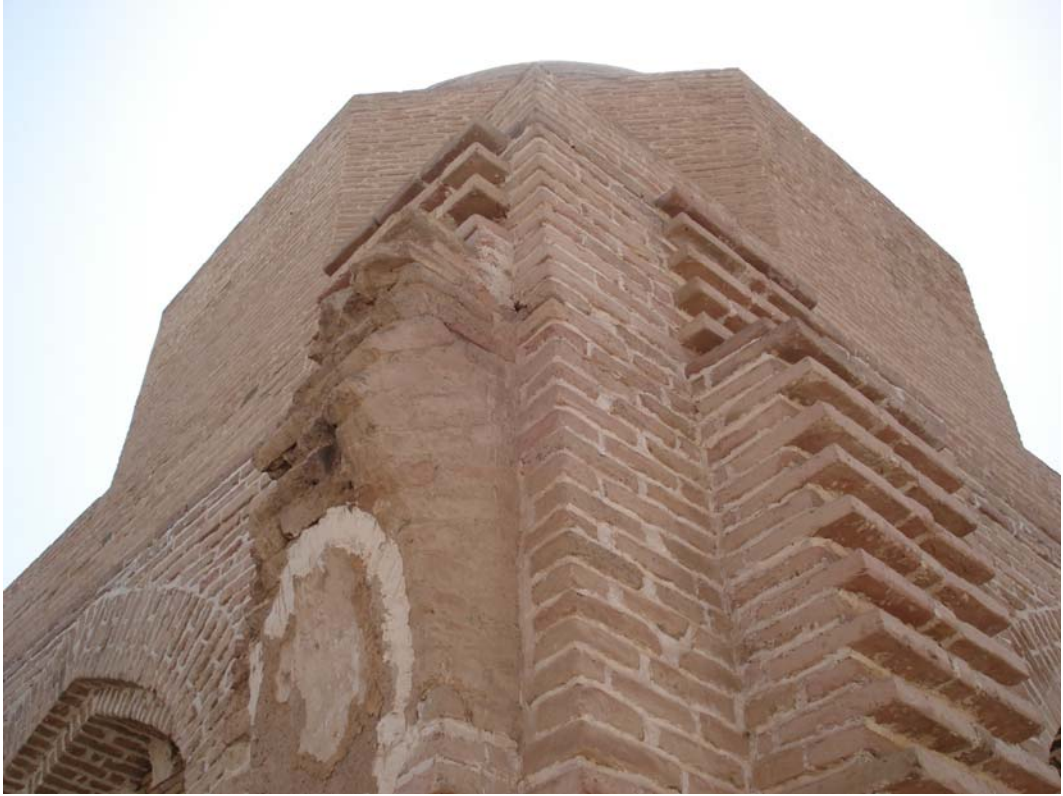
Tüm bu doğal etkenler dışında yapıya en önemli zararın insanlar tarafından verilmiş olduğu saptanmıştır. Yapıya büyük zarar vermiş olan bilinçli tahribatlardan bir tanesi mescidin içindeki kitabelerin sökülmeye çalışılması, kazıma ile yazıların yazılması ve en önemlisi ise yapılan hatalı onarım ve tamirler ile iz ve belgelerin yok edilmesidir.

Resim 3.51. Yapıdaki izlerden örnek [SOBOUTI, H., 2007]

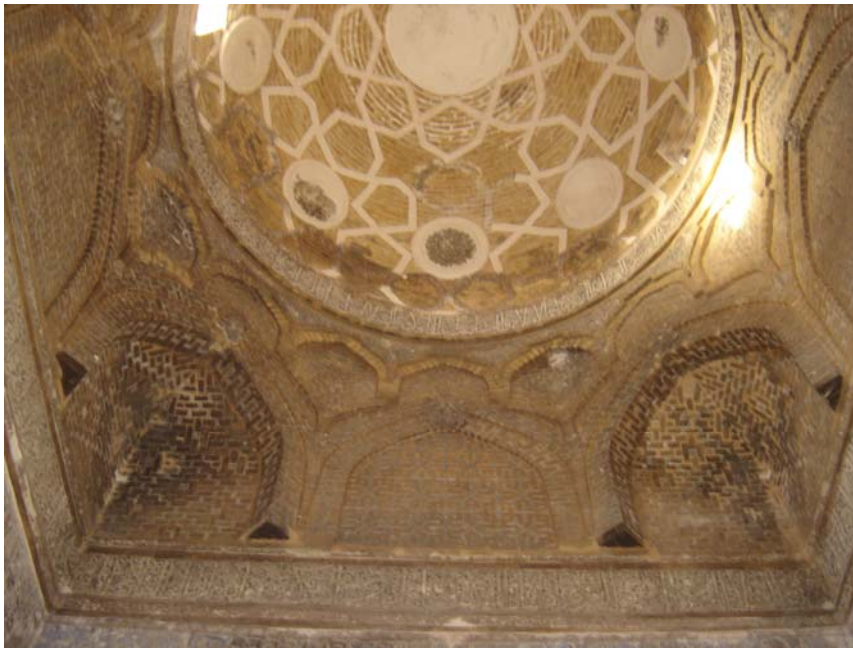
Yapının üst örtüsü Selçuklulara özgü sivri kubbe olup kare mekanı oluşturan duvar yüzeylerinden dairesel planlı sivri kubbe formuna geçiş üst üste iki sıra halinde oluşturulmuş olan tromplar ile sekizgen kasnağa geçilerek sağlanmıştır. Bilindiği gibi ilk olarak Karahanlı kubbelerinin hafifçe sivrileştirilmesiyle, tipik Selçuklu kubbesi olarak tanımlanan kubbe formu elde edilmiş ve zamanla Hint-Türk Mimari Ekolü'nün ana unsuru olan yüksek kasnaklar yapılmaya başlanmıştır. Bu yapılarda duvarlardan ana kubbeye geçişin sağlanması için kullanılmış olan tromplar dikkat çekici çözümlerdir. Söz konusu olan trompları ilk olarak Tim'deki Arap Ata Türbesi'nde (978) görmekteyiz. Burada "üç dilimli, yonca biçimi tromp" kullanılmış ve daha sonra inşa edilen pek çok yapı için örnek oluşturmuştur. Gerveh Mescidi'nde de içte trompların yer aldığı yüksek kasnak çözümü uygulanmıştır. Burada ilk sıradaki tromplar mekanın köşelerinde yer almakta olup trompların arasında kalan düz yüzeyler sağır sivri kemerlerle hareketlendirilmiştir. Buna karşılık boyutça ilk sıradakilere nazaran daha küçük olan ikinci tromp sırası birinci sırada yer alan tromplar ile sağır kemerlerin arasına denk gelmekte ve yine ara boşluklarda sağır kemerler bulunmaktadır (Resim 3.52).

Resim 3.52. Gerveh Cuma Mescidi- bir görünüş

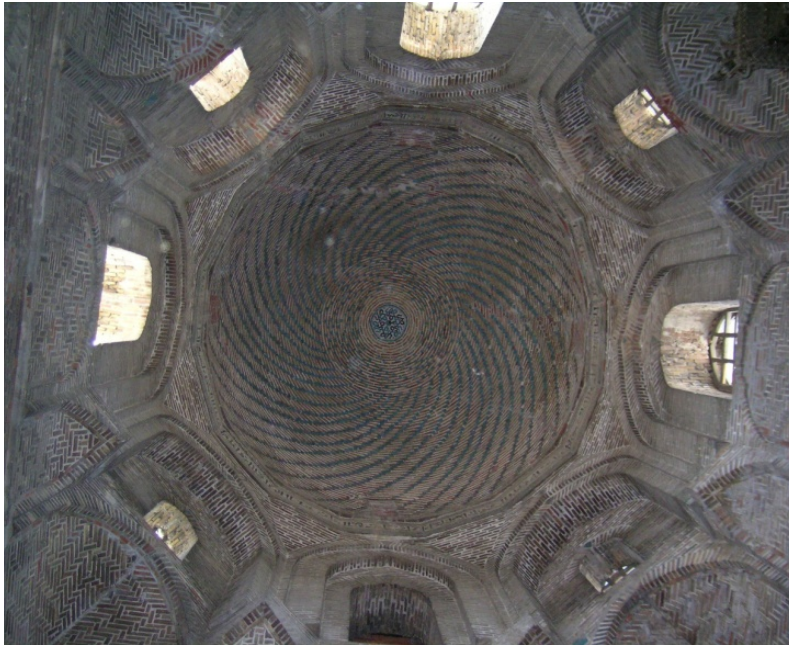
Kare mekândan dairesel planlı kubbeye geçişte kullanılmış olan tromplu çözümlerin daha karmaşık olarak dilimli tromplardan oluşan benzerleri bir Büyük Selçuklu yapısı olan İsfahan Mescid-i Cuması'nın 1088 yılında yaptırılmış olan Melik şah Kubbesi'nde ve Terken Hatun Kubbesi'nde (1068) görülmektedir. Gerçekte bilim dünyası İsfahan Mescid\_i Cuması'ndaki bu kubbelerin daha sonraki yapılara örnek olduğu ve küçük varyasyonlar ile pek çok cami ve mescit de uygulandığı görüşünü taşımaktadır. [2]Gerçekten de benzer çözümler üç dilimli tromplarla Bersiyan Mescidi'nde (1134), Zevare Mescid-i Cumas'ında (1135) ve Ardistan Mescid-i Cuması'nda uygulanmıştır. Gülpayegan Mescidi'nde (1118) ise mukarnaslı tromplar bulunmaktadır. Bunların içinde inceleme konusu olan yapı ile en yakın benzerlik taşıyan örnek Kazvin Mescid-i Cuması (1119), Kazvin Mescid-i Haydariye (1119) ile Socas Mescidi (1022) olup tromp çözümleri büyük ölçüde aynıdır. Anadolu'da ise bu çözümün benzeri uygulamalar Siirt Ulu Camii ile Malatya Ulu Camileri'nin mihrap önünde yer alan kubbelerinde bulunmaktadır.

Resim 3.53. Malatya Ulu Camisi'ne ait mihrap önü kubbesinin iç mekânı

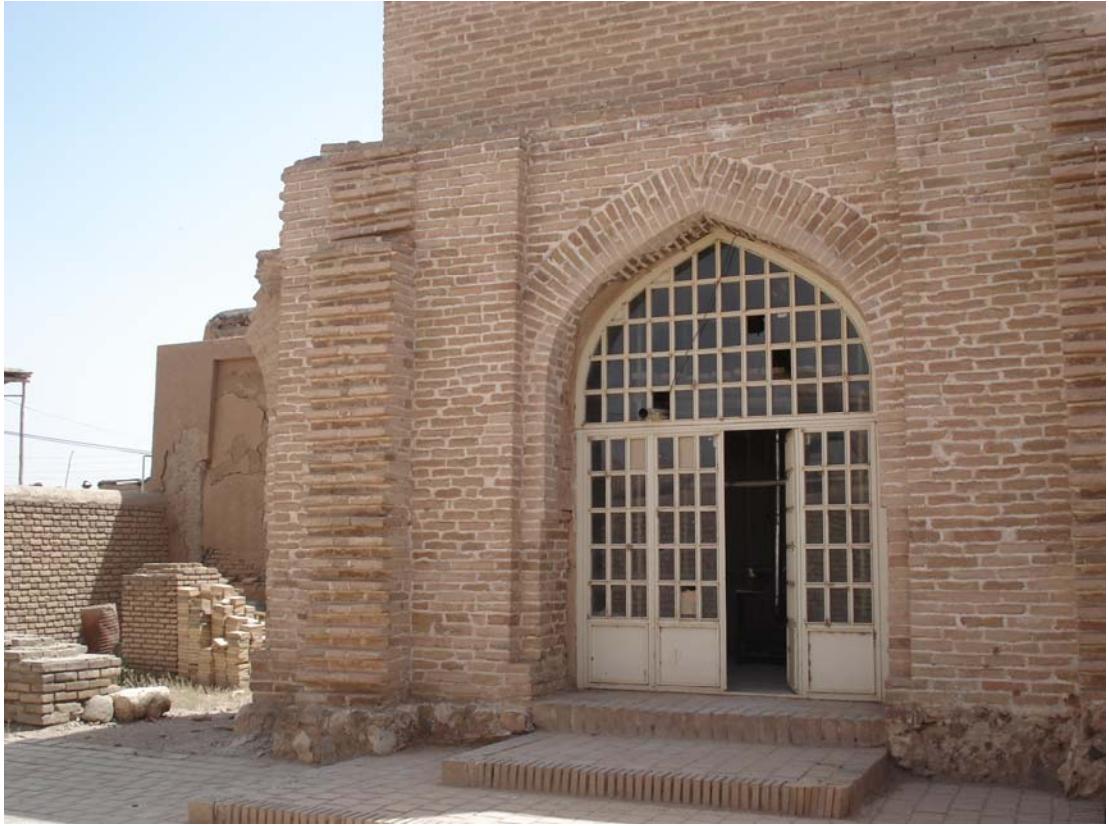
Yapıdaki izler, kalıntılar ve yapı içerisindeki karşılaştırmalı çalışmalardan elde edilen bilgilere göre, yapının kuzeyinde, giriş kısmında bir eyvanın var olması söz konusudur. Yukarıda da söz edildiği üzere ana mekan olarak belirlenmiş mihraplı hacmin kuzey cephesinde yer alan giriş kapısının her iki yanında simetrik olarak birer dış halinde dış yüze doğru taşkınlık yapan duvar elemanları burada bir hazırlık mekanının yer alabileceğini düşündürmektedir. Onarımlar sonucunda düzgün birer dış haline dönüştürülmüş olan bu duvar kalıntıları benzer yapılarla yapılan karşılaştırmalı çalışmalara göre burada bir eyvanın bulunma olasılığını kuvvetle düşündürmektedir. Gerveh Cuma

Resim 3.54. Kuzeydoğu cephesi'ndeki taşıyıcı duvar

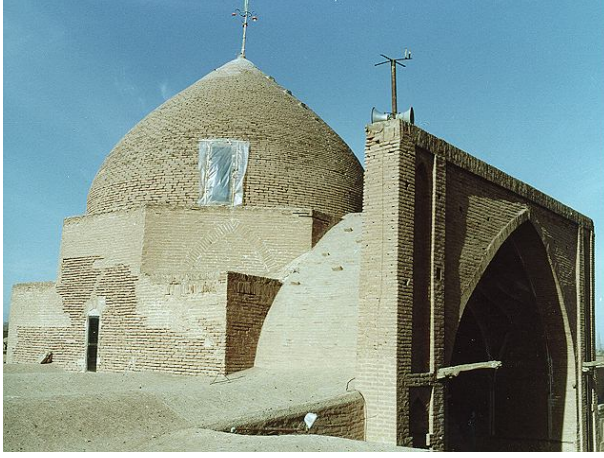
Mescidi'nde İran'daki Zevare ve Ardistan Mescitleri'nde olduğu gibi kuzey yönünde sivri kemerli bir eyvana benzer bir giriş bölümü olmalıdır (Bakınız çizelge 3.20). Ancak bu eyvanlı bölümün daha sonra ek olarak yapılmış olma olasılığı da bulunmaktadır. Bugün Malatya Ulu Cami'nde de benzer bir biçimde mihrap önü kubbesinin yer aldığı kare mekândan sonra kuzey yönde avluya açılan eyvan görünümlü bir mekân daha vardır.

Resim 3.55. Zevare Mescidi'nin eyvan görünümü

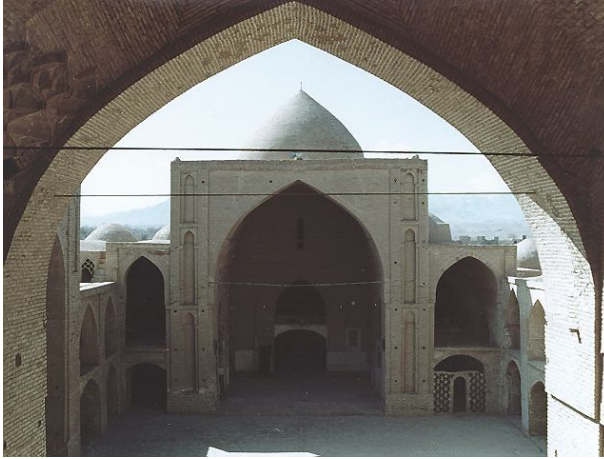
Resim 3.56. Ardistan Mescid-i Cuması'nın mihrap önü kubbesi ile örtülü kare mekanından sonra yer alan eyvanın görünümü

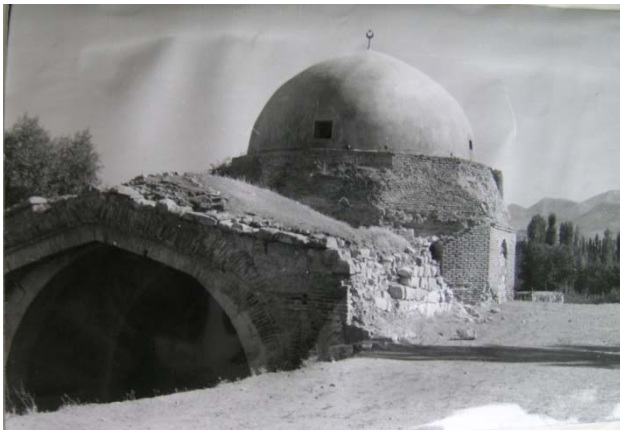
Resim 3.57. Malatya Ulu Cami Kubbe ve Eyvan Görünüşü

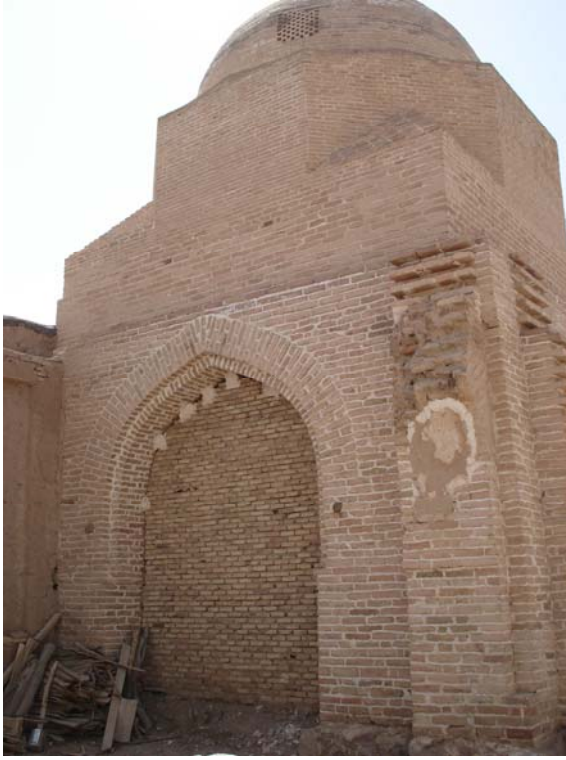
Resim 3.58. Kuzey iç cephede eyvan kalıntısı

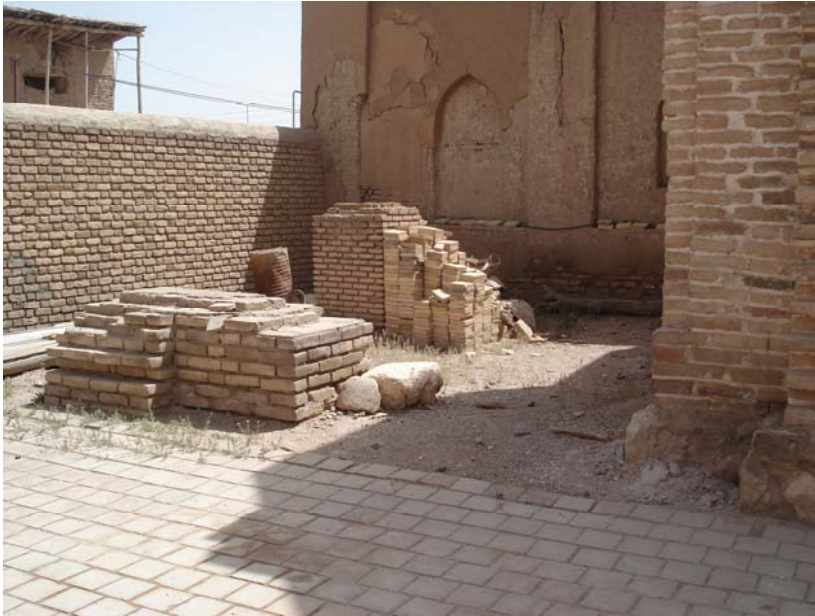
Resim 3.59. Batı iç cephede eyvan kalıntısı

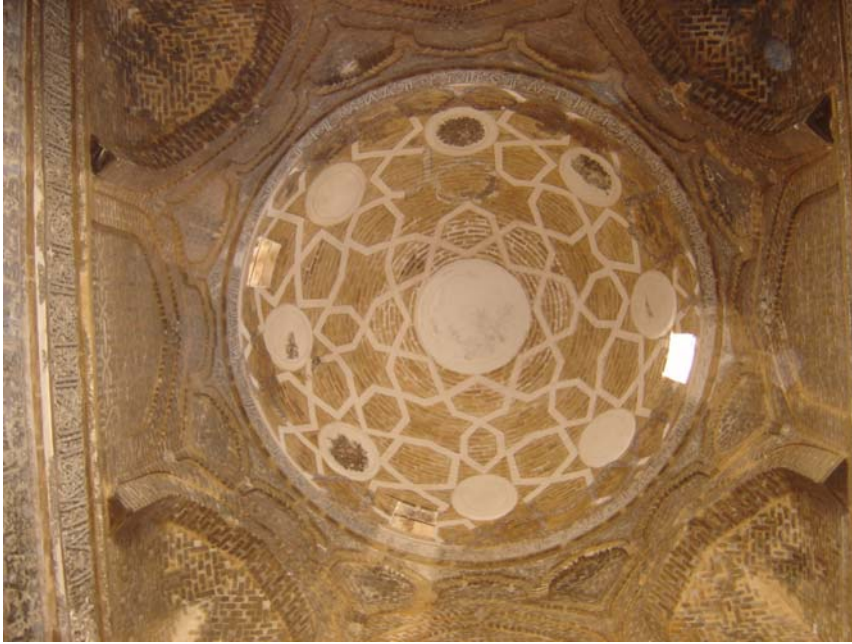
Yapıda üç adet pencere bulunduğu ancak bunların ana akslar üzerinde olmadığı yukarıda belirtilmiştir. Özellikle pencereler açısından yapılan karşılaştırma çalışmalarından Saveh Cuma Mescidi'nde pencere bulunmadığı ve söz konusu üç tane merkeze bağlı olmayan pencereler ise sadece aynı dönemde iki yapıda görülmektedir. Socas Cuma Mescidi bu niteliği taşıyan yapıdır. Ancak Socas Mescidi'nde bu pencerelerdeki tuğla işçiliğinin farklı olması nedeniyle bunların eklenti olduğunun düşünülmektedir. Bu sonuçlardan yola çıkarak Gerveh Cuma Mescidi'nde pencerelerin eklenti olma ihtimalleri bulunmaktadır.

Resim 3.60. Kubbedeki pencerelerin konumu

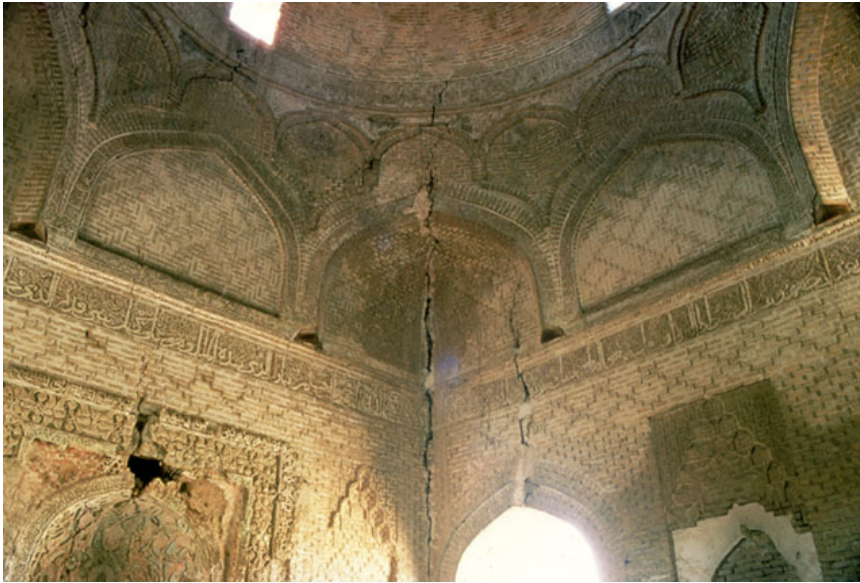
Resim 3.61. Socas Cuma Mescidi- Restorasyon öncesi

Socas Cuma Mescidi'ndeki pencerelerden sadece mihrap üzerinde olan aynı aksa gelmektedir. Diğerleri ise yönlerin orta akslarına göre farklı yönlerde yer almaktadır. Benzer biçimde Gerveh Mescidi'nde de hiç birisi akslara denk gelmemektedir. Bu kadar özenli bir yapıda bunun sağlanmayarak bezemeleri bozacak biçimde oluşturulmaları şaşırtıcıdır. Aynı bezemeye sahip olan

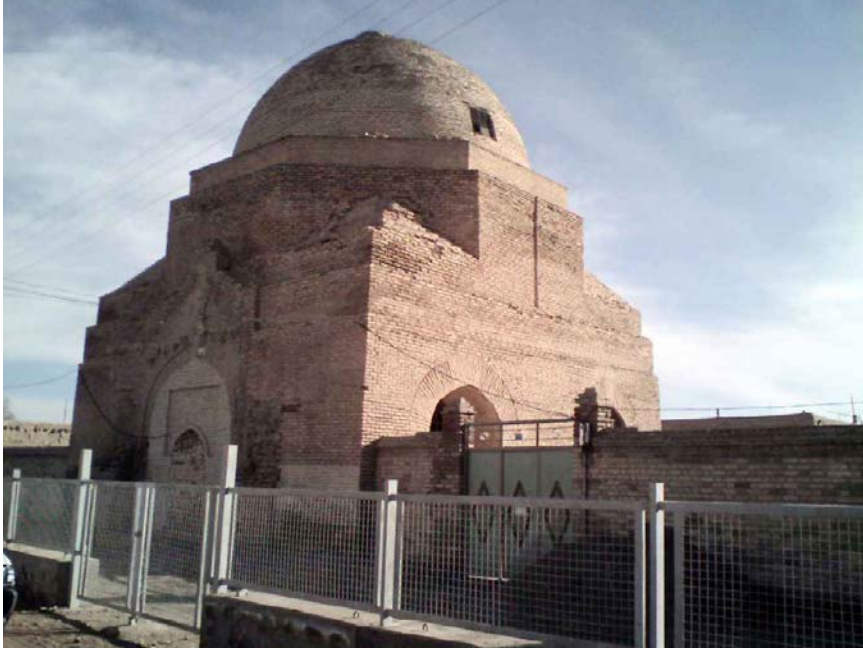
Resim 4.1. Socas Cuma Mescidi - Genel görünüş

Eserin bugünkü durumu: Yapının günümüze gelinceye kadar bazı değişimlere uğradığı yapı üzerindeki izlerden ve çevrede bulunan kalıntılardan anlaşılmaktadır. Bugün için yapının kuzey duvarlarında görülmekte olan izler bu yönde yüksek kemerli bir eyvanın varlığını akla getirmektedir.

Yukarıda söz edilen kitabenin hemen üstünden itibaren tuğla işçiliği başlamaktadır. Bu işlemelerin özgün olduğu ve yapının tuğla örgüsünün bir parçası olduğu görülmektedir. Selçuklular Dönemi'nde her zaman yapılar tuğla ağırlıklı bezemelere sahip olmuşlardır. Örneğin incelenen yapı ile benzer olan Socas Cuma Mescidi (Resim 4.1) ve İsfahan Cuma Mescidi'nde de durum böyledir (Resim 3.38).

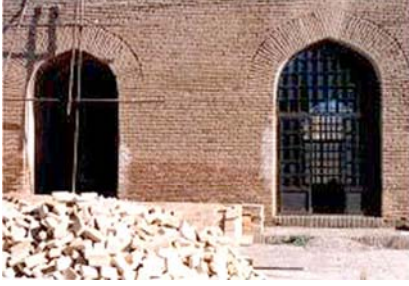
Resim 4.2. Batı duvarında yer alan kapı [SOBOUTI, H., 2007]

Socas Mescidi dış görünümü itibarıyla Selçuklu yapılarının genel karakteristiğine uygun olarak oldukça yalın bir görünüm arz etmektedir. Yapının doğu ve batı yüzünde bulunan sivri kemerli açıklıklar ile güneyde Kible yönünde bulunan ana giriş kapısı yapının dış cephe görünümünü hareketlendiren elemanlardır. Kuzey yönünde yer alan ana giriş kapısı dışında yapının batı ve doğu duvarlarında ikişer adet kapı bulunmaktadır. Günümüzde giriş kapısı olarak batı yönündeki kapı kullanılmaktadır. Bu kapı dışarıdaki zemin kotundan iki basamak yüksekte bulunmaktadır. Ahşaptan yapılan kapı kanatları üç bölümden oluşmaktadır (Resim4.2)

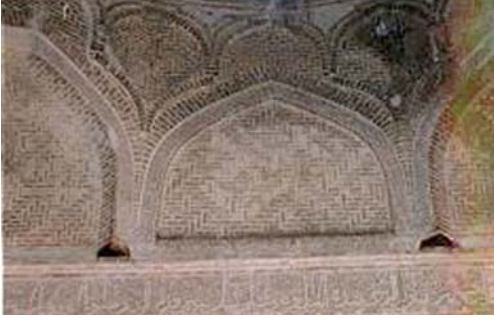
Resim 4.4. Ahşap elemanlar üzerinde yükselen trompların görünümü  
[SOBOUTI,H., 2007]

Socas Mescidi'nin tromp uygulamasında ilgi çekici olan bir nokta da tromp kemerinin payeleri kare mekanı sınırlayan beden duvarlarının üzerine kırk beş derecelik açı ile yerleştirilmiş ve duvar yüzeyinden dışarı doğru taşan ahşapların üzerinde yükselmesidir.

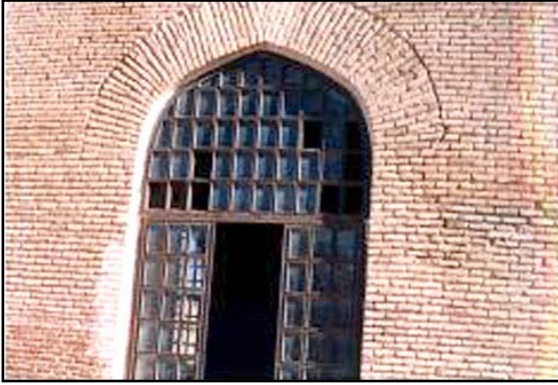
Resim 4.5. Bati duvarındaki kapı [SOBOUTI, H., 2007]

**Kapılar:** Yukarıda da belirtilmiş olduğu gibi ana giriş kapısı dışında yapının batı ve doğu duvarlarında ikişer adet kapı açıklığı ve camlı ahşap

kapı kanatları bulunmaktadır. Ana giriş kapısı dış avlu zemin kotundan iki basamak yüksekte yer almaktadır. Ahşaptan yapılan 4 adet kapıların hepsi çift kanatlı bir açılıma sahiptir. Kapılar üç bölümden (Se Deri)<sup>1</sup> oluşan kapı kanatlarının bol camlı yapıları bunların birer geç dönem eklentisi olduğunu göstermektedir (Resim 4.10).

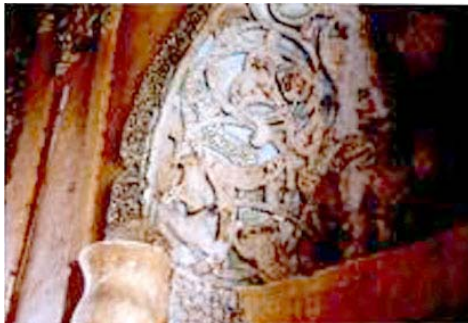
Resim 4.6. Alçı Mihrap'a ait görünüm [SOBOUTI, H., 2007]

Yapının alçı işçiliği ile yapılmış olan bezemeleri mihrabın özgün durumunda yapının en özenli elemanı olduğunu göstermektedir. Mihraba ait yarım daire kemerli niş bölümünün her iki yanında birer sütünce bulunmakta olup tümüyle alçıdan oluşturulmuştur. Buradaki bezeme girift kıvrımdallı bitki desenlerinden oluşmaktadır (Resim 4.6)-(Şekil 4.5). Mihrabın üzerinde bordürlerde ve kemer yüzeyinde alçı işçiliği ile yazılmış ve çok ince detaylarda işlenmiş güzel kitabeler yer almaktadır. Bugün mihrabı inceleyen uzmanlar bu elemanın İlhanlı Dönemi'nde özgün mihrabın üzerine yapılmış olduğunu belirtmektedirler.

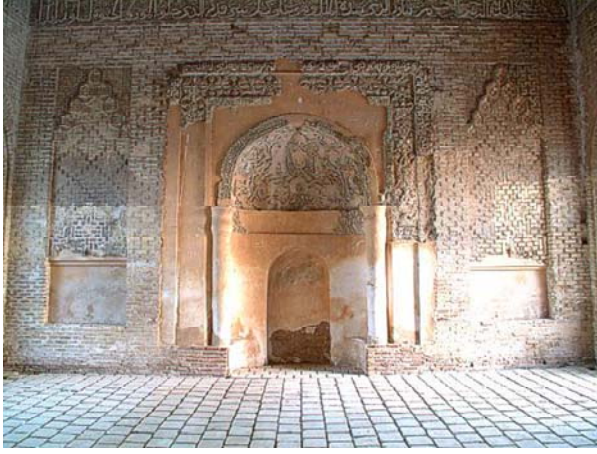
Resim 4.7. Yapının mihrabında ve beden duvarlarının üst hizasında bulunan Kitabeler [SOBOUTI, H., 2007]

Yapıda alçı işçiliğinin görüldüğü ikinci grup elemanlar mescidin kitabeleridir. Söz konusu olan kitabelerin hepsi dini içeriklidir. Kitabelerden bir tanesi kubbe eteğini baştanbaşa dolanan nesih yazılı Yasin Suresi onuncu ayettir. İkinci kitabe ise beden duvarlarının üst hizasında trompların altında tüm iç mekânı çepeçevre dolanan elli santimetre yüksekliğindeki nesih yazılı Melik

Suresidir. Mihrap kemerinin yüzeyinde ve bordürlerinde yer alan kitabelerin de sülüs yazı tekniğinde Taha Suresi kırkıncı ayeti kapsadığı görülmektedir (Resim 4.9).

Kitabelerden bir tanesi 50 cm yüksekliğinde olup kubbe eteğini baştan başa dolanan nesih yazılı Yasin Suresi onuncu ayettir. İkinci kitabe ise beden duvarlarının üst hizasında trompların altında tüm iç mekanı çepeçevre dolanan elli santimetre yüksekliğindeki nesih yazılı Melik Suresidir. Mihrap kemerinin yüzeyinde yer alan kitabenin de sülüs yazı tekniğinde Taha Suresi kırkıncı ayeti kapsadığı görülmektedir (Fotoğraf 12).

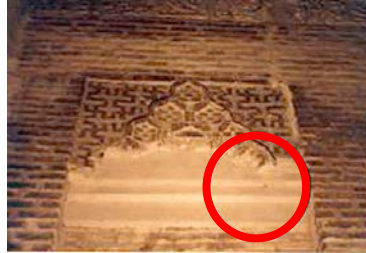
Çizelge 5.5. Genel karşılaştırma çizelgesi V

| | Nişlerde malzeme kaybı | Tuğla işlemlerde eksik bölümlerin varlığı | Malzeme analizlerine göre aynı malzeme ve aynı teknikle ancak günümüzün onarımları ile eski onarımlar arasında fuga oluşturarak ve tarih atarak onarım yapılması | Nişlerde malzeme kaybı | Tuğla işlemlerde eksik bölümlerin varlığı | Mevcut kısımların sabitlenerek korunması ve eksik bölümlerin işlemlerindeki detayların işlenmeden bırakılması, renk ve malzeme farkı ile tamamlama ve bazı eksik bölümlerde ise işlemlerin özgün malzemeden farklı olarak tuğla kullanılarak tamamlanılması<br>özette aynı soruna farklı tekniklerle müdahale |
