YÜKSEK LİSANS TEZİ

SORGUN-ÇEKEREK KARAYOLUNDA KAPLANKAYA VE KAZANTAŞIN  
HEYELANLARININ MÜHENDİSLİK JEOLJİSİ

## **ENGINEERING GEOLOGY OF KAPLANKAYA AND KAZANTAŞIN LANDSLIDES ON SORGUN-ÇEKEREK HIGHWAY (YOZGAT, TURKEY)**

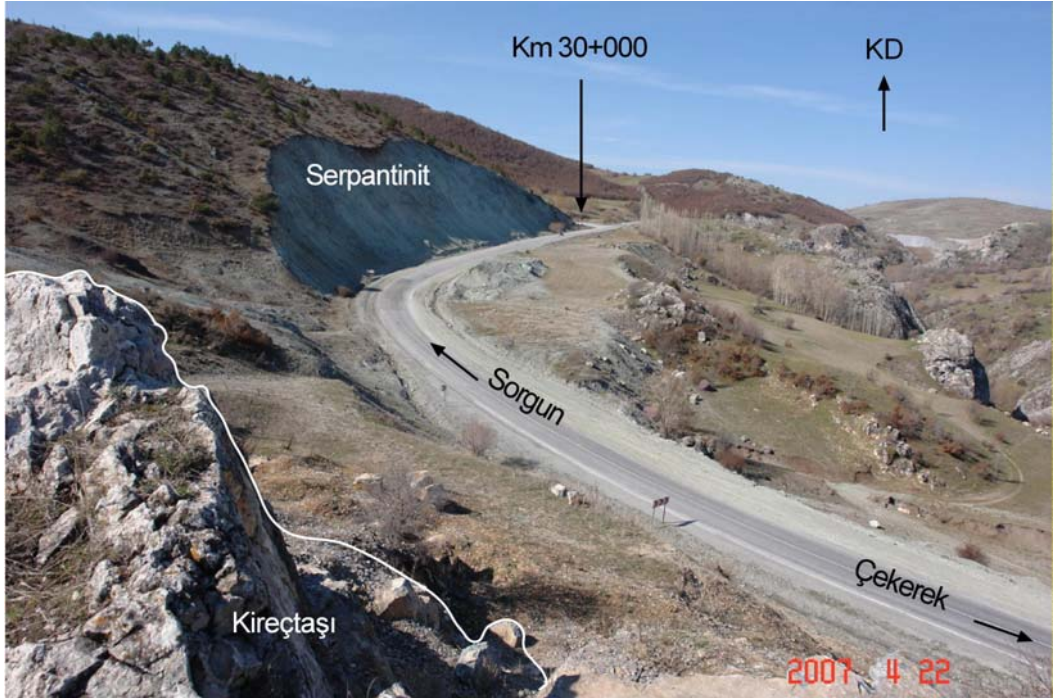
Şekil 2.4 Ofiyolitik melanj içerisinde serpantinitler ve kireçtaşları

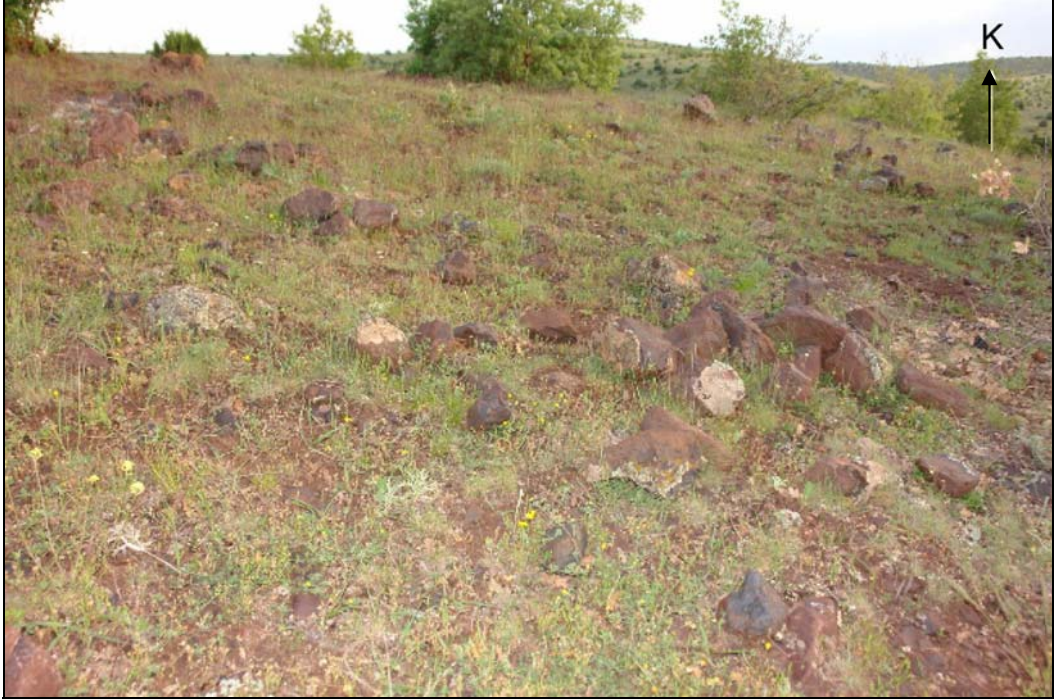
Şekil 2.5 Melanj içerisindeki radyolaritlerden görünüş

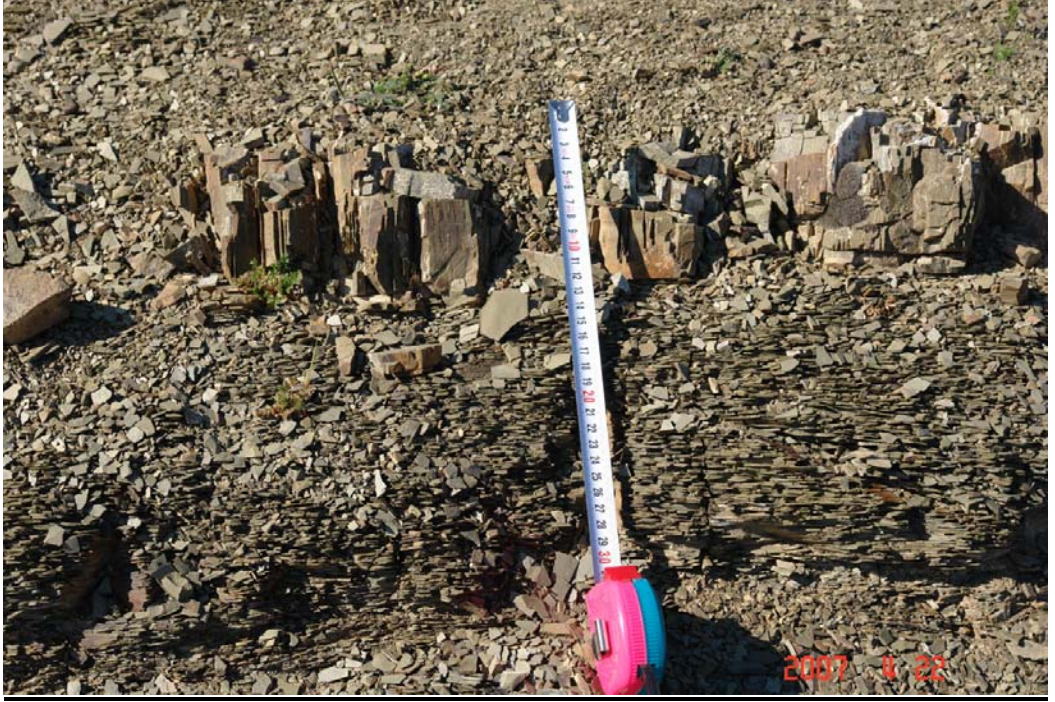
Şekil 2.6 Melanj içerisindeki metadetritikler (marn, metasilttaşı ve metakilttaşı)

Detritikler genel olarak K15-80° aralığında doğrultu ve 20-32° KB aralığında eğime sahip tabakalı halde görülür. Bununla birlikte iki yönlü çatlak sistemine sahiptir. Birinci çatlak sistemi K 90-105° aralığında doğrultu ve 21-50° K ve KD aralığında eğime sahip, ikinci çatlak sistemi ise K75-85° aralığında doğrultu ve 45-58 KB aralığında eğime sahiptir. Tabaka ve çatlakların eğim ve doğrultuları sıkça değişiklikler göstermektedir. Ayrıca gelişigüzel çatlaklara rastlanmaktadır. Tabaka kalınlığı 0.3 cm'den 100 cm'ye kadar ulaşabilmektedir (Şekil 2.6).

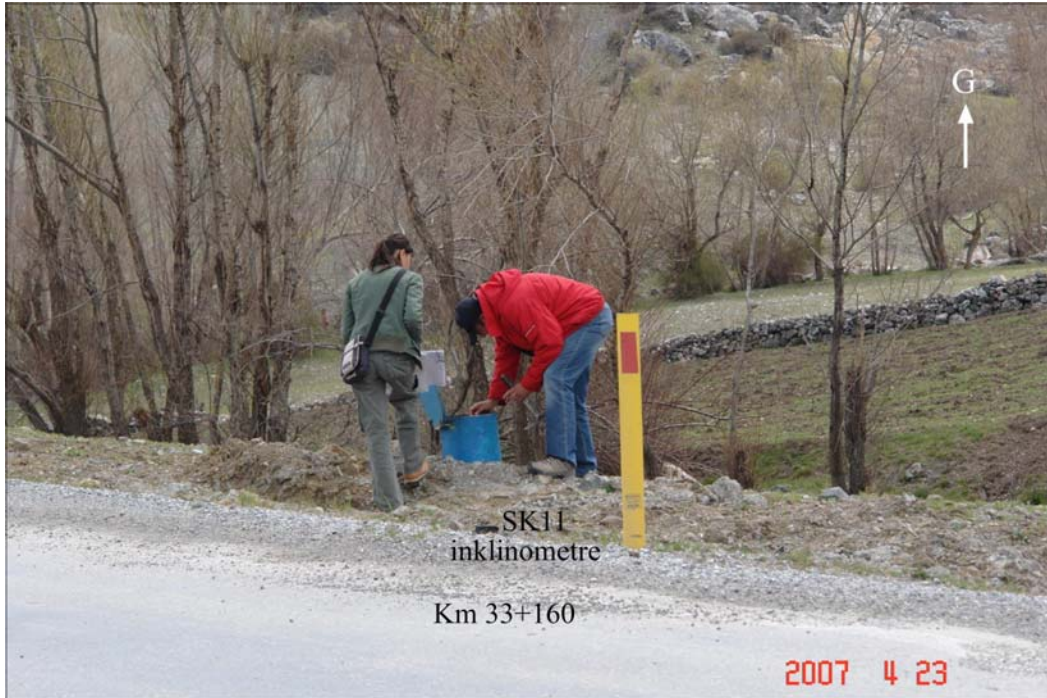
Şekil 3.1 Kaplankaya H1 heyelanı üzerindeki inklinometre ölçümü yapılan SK11 nolu sondaj kuyusu

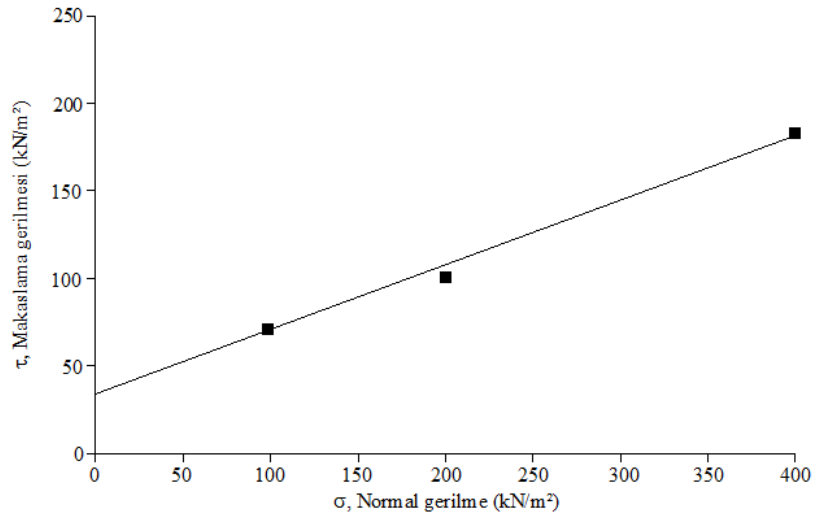
Şekil 4.5 SK18 UD2 nolu örneğin  $\tau$ - $\sigma$  ilişkisi

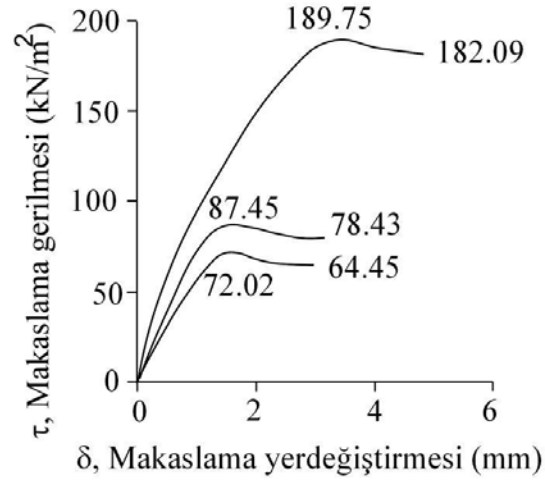
Şekil 4.6 SK18 UD2 nolu örneğin τ-δ iliřkisi

Km: 34+820 ile 35+300 arasındaki yol yarmasındaki duraylılığı incelemek amacıyla Pliyosen kilinden alınan 4 adet örneğin kayma dayanımı konsolidasyonsuz ve drenajsız (UU) şartlarda incelenerek elde edilen sonuçlar Çizelge 4.1’de ve Ek 2’de verilmiştir. Ayrıca, Pliyosen içerisindeki düşük plastisiteli kil (CL) grubu zeminlerde her biri üçer adet örnekten oluşan 3 set halinde doygun şartlarda (CD) makaslama deneyleri yapılmış ve sonuçları Çizelge 4.1’de ve Ek 2’de verilmiştir. Killerin  $\tau$ - $\sigma$  ilişkileri Şekil 4.3 ile Şekil 4.9 arasında,  $\tau$ - $\delta$  ilişkisi Şekil 4.6, Şekil 4.8 ve Şekil 4.10’da verilmiştir.

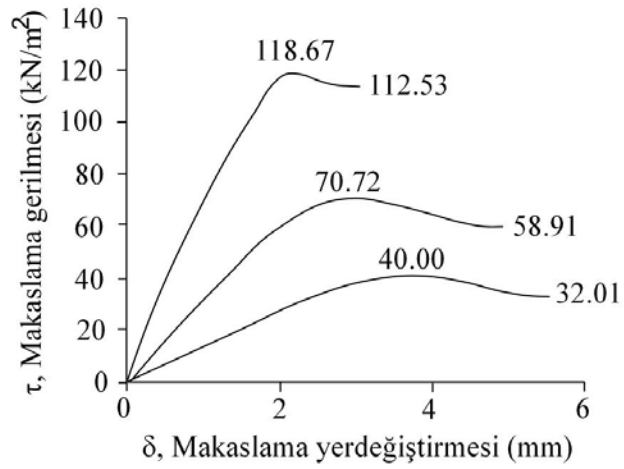
Şekil 4.8 SK19 UD2 nolu örneğin τ-δ iliřkisi

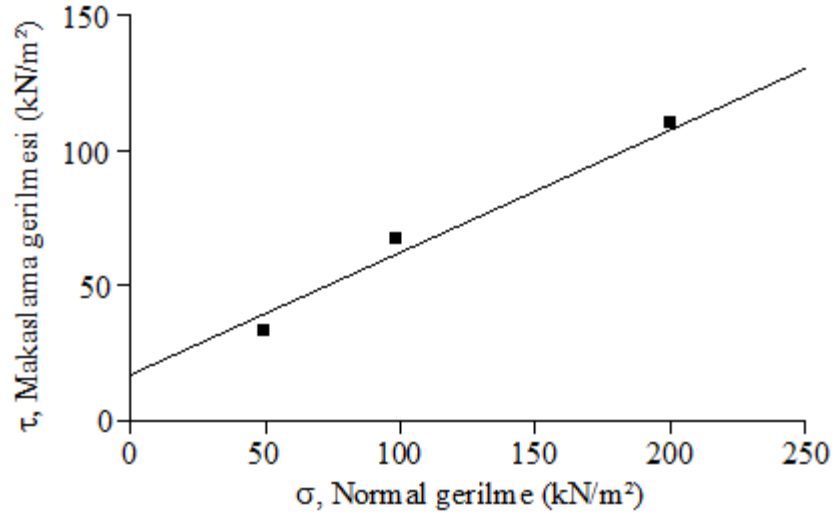
Şekil 4.9 SK20 UD1 nolu örneğin  $\tau$ - $\sigma$  ilişkisi

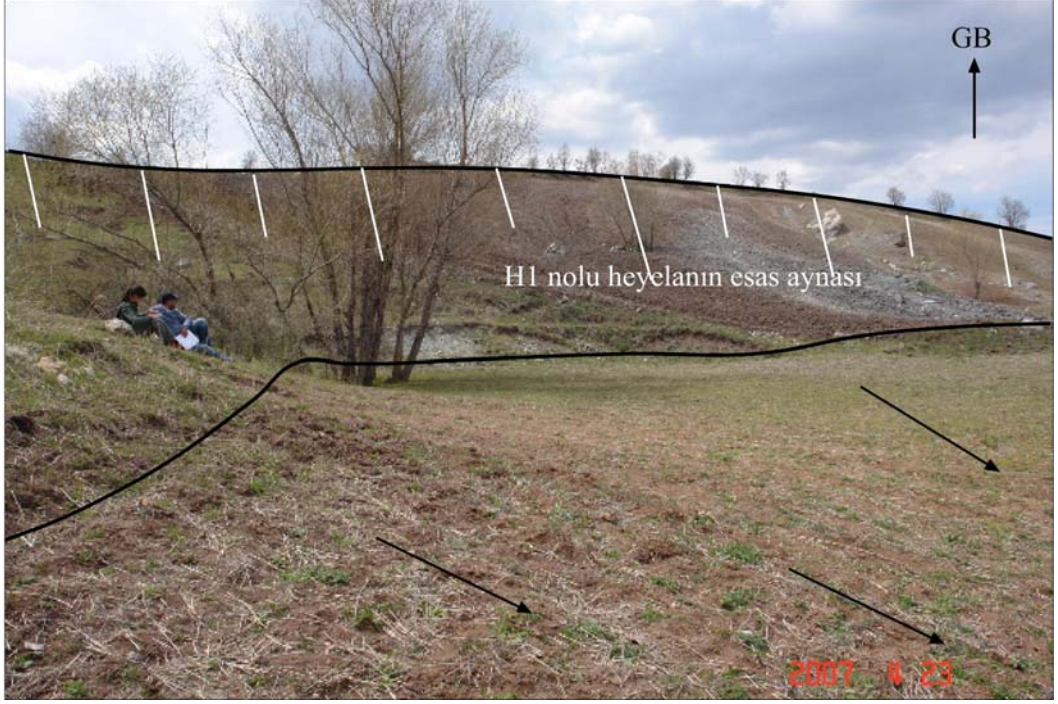
Şekil 5.6 H1 nolu heyelanın esas aynası

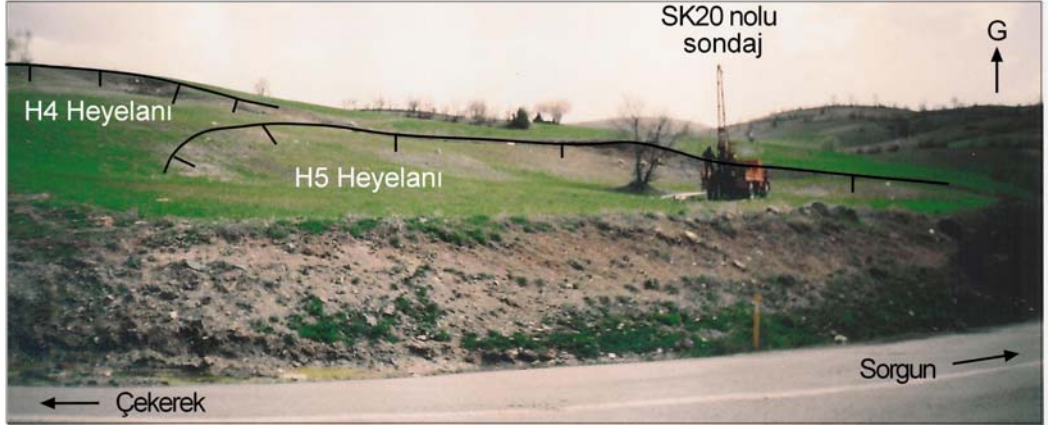
Şekil 5.12 H4 ve H5 nolu heyelan ile SK20 nolu sondaj yeri

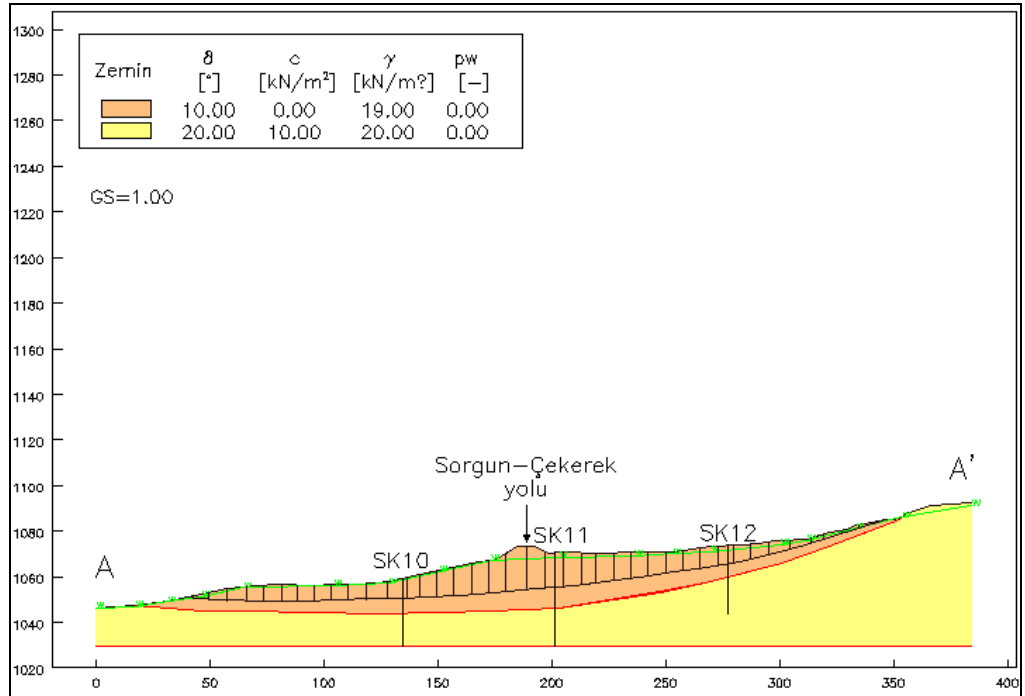
Şekil 7.5 Kaplankaya H1 nolu heyelanın statik koşulda GS'nin 1.00 olduğu kayma dairesi

Duraylılık analizlerinde, yeraltı suyu altında bulunan yeşil kil üzerinde alüvyondan oluşan ve uzun süreli hareket halinde olan zeminin kayma yüzeyindeki kohezyonu  $3 \text{ kN/m}^2$ , içsel sürtünme açısı  $14^\circ$  ve yer altı suyu seviyesinin üstünde ve altında birim hacim ağırlığı  $19 \text{ kN/m}^3$  kabul edilmiştir. Janbu (1968)’e göre statik şartlar için GS’nın 1.00 olması için kohezyon  $0 \text{ kN/m}^2$  ve içsel sürtünme açısı  $10^\circ$  bulunmuştur. A-A’ kesiti duraylılık analizi ve değişkenler Şekil 7.5’de verilmiştir.

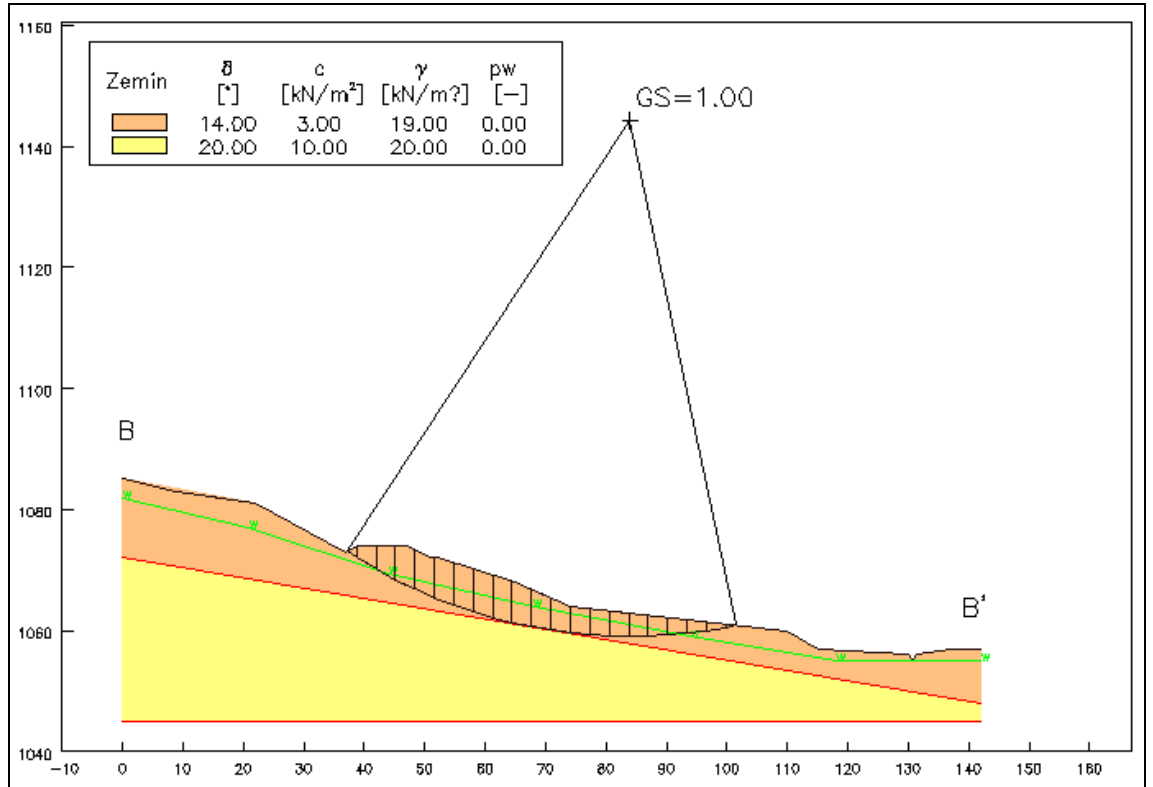
Şekil 7.6 Kaplankaya H2 nolu heyelanın statik koşullarda GS'nin 1.00 olduğu kayma dairesi

H2 heyelanında statik şartlar için GS'nin 1.00 olması için birim hacim ağırlığı  $19 \text{ kN/m}^3$  olan zeminin kayma yüzeyindeki kohezyonu  $3 \text{ kN/m}^2$ , içsel sürtünme açısı  $14^\circ$  elde edilmiştir. Duraylılık analizinde kullanılan B-B' kesiti ve değişkenler Şekil 7.6'de verilmiştir.

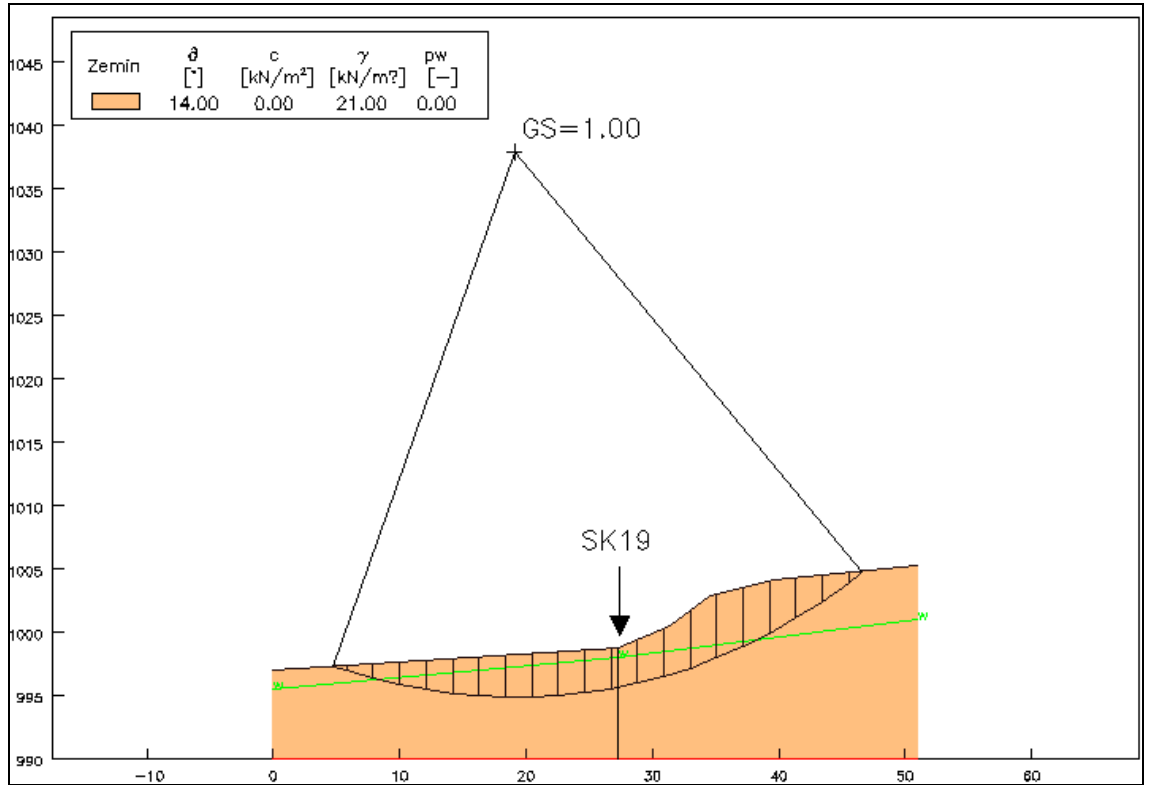
Şekil 7.8 H5 heyelanının statik koşullarda GS'nin 1.00 olduğu kayma dairesi

Km: 34+820 ile 35+300 arasında yapılması planlanan yeni yol güzergahı ve çevresinde eski yol üzerinde Km: 34+900 ile 35+200 arasındaki kesimi H4 ve H5 nolu heyelanlar nedeni ile kuzeye doğru kaymakta ve sıkça tamiri yapılmaktadır. Heyelanlar Pliyosen'in killi birimleri içerisinde dairesel düzlem boyunca kaymaktadır. Kayma derinliği 3.0 m civarındadır. Sadece H5 nolu heyelanın statik şartlarda GS'nin 1.00 olması için birim hacim ağırlığı  $21 \text{ kN/m}^3$  olan zeminin kayma yüzeyindeki kohezyonu  $0 \text{ kN/m}^2$ , içsel sürtünme açısı  $14$  derece elde edilmiştir. Duraylılık analizinde kullanılan kesit ve değişkenler Şekil 7.8'de verilmiştir.
