**KÜLTEPE-KANIŞ KARUM'U II. KAT MİMARLIĞI**

**Doktora Tezi**

**Mehmet Tarık ÖĞRETEN**

**Ankara, 2024**

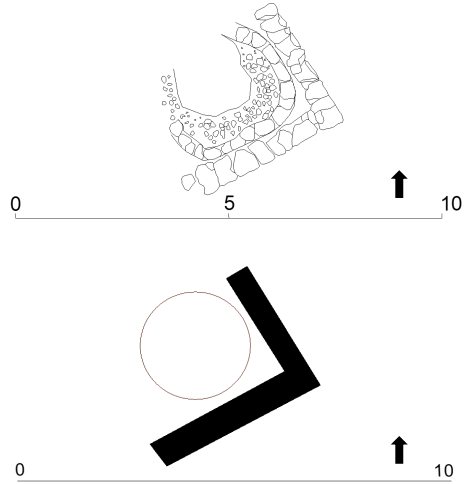
Adanın en kuzeyinde yer alan yapının yalnızca güney doğu köşesi açığa çıkarılmıştır<sup>197</sup> (Kat.1). Yapının tespit edilen bu köşesinde 3,15 m çapında bir fırın bulunmaktadır. Bu fırın II. katta şimdiye kadar tespit edilmiş en büyük fırın yapısıdır. Yalnızca taş blokajı ve taş döşemesi ele geçen fırın, yapının duvarlarına bitişik inşa edilmiştir.

Yapının taş temelleri tek sıra düzenli taşlardan oluşmaktadır. Taş temellerin tespit edilen seviyesi, A sokağının taş döşemesinden 36 cm daha aşağıdadır. Fırınlardan dayalı olduğu duvarların, genellikle taban seviyesinden belli bir yüksekliğe kadar ya da tamamen taş örülü olduğu göz önüne alındığında<sup>198</sup> yapının ele geçen duvarlarına ait taş örgünün de taban seviyesinden belli bir yüksekliğe kadar çıkmış olabileceği söylenebilir. Yapının batı kısmı I. kat yapıları tarafından tahrip edilmiştir.

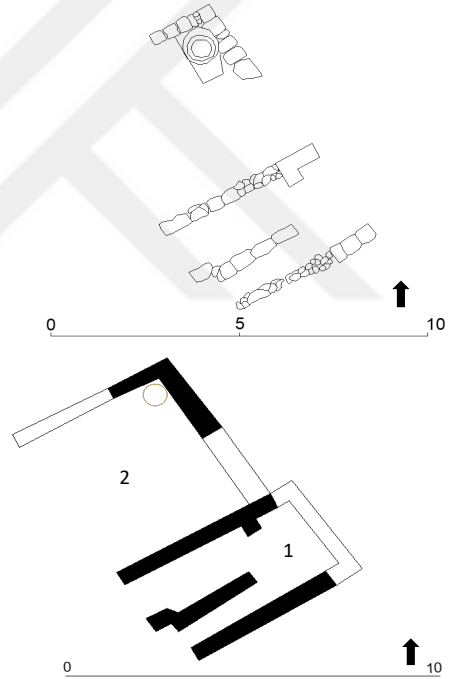
1. yapının güneyinde yer alan yapı<sup>199</sup> (Kat.2), hem kuzeyindeki hem de güneyindeki yapılardan kendi duvarı ile ayrılmıştır. Duvarları, komşu yapıların duvarları ile sırt sırta ve bitişik bir düzende inşa edilmiştir. Batı kısmı tahribat sebebiyle tespit edilememiş olan yapının<sup>200</sup> ele geçen duvarları, iyi işlenmiş tek sıra taşlardan oluşmuştur. Bununla birlikte 1 numaralı odanın kuzey ve güney duvarlarında küçük kırık taşların kullanıldığı da görülür. Yapı duvarlarındaki kerpiç örgüye ilişkin tek veri ise 1 ve 2 numaralı

odalar arasındaki duvarın doğu kısmında ele geçmiştir. 1,50 m uzunluğundaki bu kerpiç duvarın batı kısmında, 1 numaralı odanın içine doğru, koltuk duvar şeklinde 30 cm'lik bir çıkıntı yer almaktadır (Lev.V.2).

1 numaralı oda, orta kısmına yakın bir yerden, doğu-batı doğrultusunda bir duvar ile ikiye bölünmüştür. Odanın güneyinde kalan 90 cm genişliğindeki alanın, merdiven dairesi olması muhtemeldir. II. kat yapılarında, dış kapıların genellikle merdiven dairelerine yakın kısımda bulunması, dış kapının da 1 numaralı odada olma ihtimalini kuvvetlendirir. Ancak yapının sokağa bakan duvarları tahrip olduğundan dış kapının bu yönde olup olmadığı bilinmemektedir.

2 numaralı odanın, kuzeydoğu köşesinde 72 cm yüksekliğinde bir tandır bulunmaktadır. Tandırın oturduğu taban seviyesi dikkate alındığında, yapı tabanının sokak seviyesinden 30 cm'ye kadar daha alçakta olduğu anlaşılmaktadır. Yapı içerisinde 11 tablet bulunmuş ve bu tabletlere göre yapının Asurlu bir tüccara ait olduğu anlaşılmıştır<sup>201</sup>.

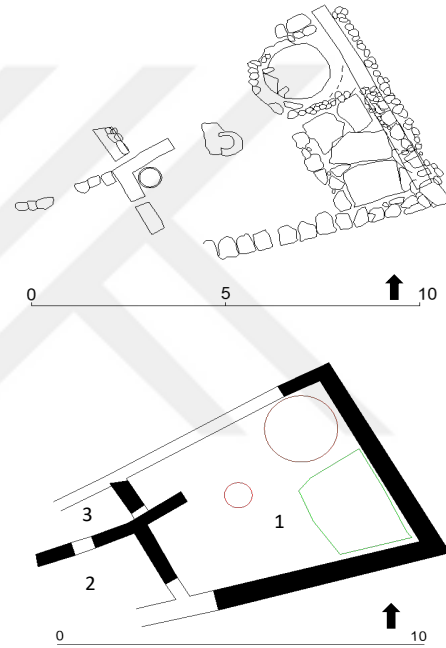
1960-61 yıllarında kazılmış olan yapının, en az üç odalı olduğu anlaşılmaktadır. Batı kısımda yer alan odalar tahrip olsa da doğuda yer alan 1 numaralı oda tam planı ile tespit edilebilmiştir<sup>205</sup> (Kat.4).

1 numaralı odanın, kuzey duvarının yalnızca 1,20 m'lik bir kısmı, taş temel seviyesinde ele geçmiştir. İyi durumda ele geçmiş olan doğu duvarının kerpiç örgüsü, sokak seviyesine göre 60-70 cm yüksekliğe

kadar korunmuştur. Bu duvarın güney kısmında bir ahşap dikme deliği mevcuttur (Lev.V.3). Ayrıca duvarın sokağa bakan yüzünde kırık taşlardan yapılmış bir duvar seti bulunmaktadır (Lev.II.5). A sokağından geçen kanal, söz konusu duvarın 50 cm açığından geçmekte ve bu durum, duvar setinin yapılmış olmasına iyi bir sebep oluşturmaktadır<sup>206</sup>. Dikme deliği ve duvar seti, yapının A sokağına açılmasını imkansız

Temel seviyesinde tespit edilebilmiş 1 numaralı odanın güney duvarı, tek sıra ve iyi işlenmiş taşlardan inşa edilmiştir. Batı da yer alan duvarın ise kerpiç kısmı 3,26 m uzunluğa kadar korunmuş ve üzerinde bir dikme deliği tespit edilmiştir. Tahrip olmuş kuzey ve güney duvarları hariç, doğu ve batı duvarlarında birer dikme deliğinin tespit edilmiş olması, 30 m<sup>2</sup>'lik bu odanın üstünde, ikinci bir katın daha olabileceği fikrini doğurmaktadır. Bunun yanında odanın batı duvarına bağlı, doğu-batı doğrultulu 1,30 m uzunluğunda bir koltuk duvarı yer almaktadır.

1 numaralı odanın kuzeydoğu köşesinde 2,48 m çapında bir fırın bulunmaktadır. Ağzı batıya bakan fırının güneyi düzgün taşlarla döşenmiştir<sup>208</sup>. Bu taş döşemenin zemin seviyesi, sokak seviyesinin 10 cm kadar daha altındadır. Doğu duvarı üzerinde, taş döşeme seviyesinden daha yüksekte yer alan dolap tarzında bir niş bulunmaktadır. Oda ortasında ise platformu kısmen tahrip olmuş, at nalı biçiminde bir ocak ve onun hemen yanında daha küçük boyutlarda taşınabilir ikinci bir ocak daha tespit edilmiştir<sup>209</sup>.

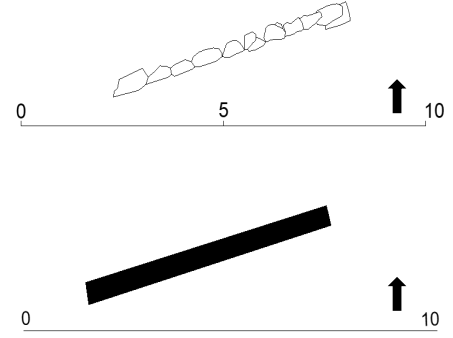
Adanın en güneyinde yalnızca temel duvarı tespit edilebilmiş yapı, I. yapı katı yapıları ve mezarları tarafından tahrip edilmiştir. 6,10 m'si korunmuş temel duvarı, tek sıra taşlardan oluşmaktadır ve kuzeyindeki 4 numaralı yapının güney duvarı ile sırt sırta bitişik bir düzende inşa edilmiştir<sup>210</sup> (Kat.5).

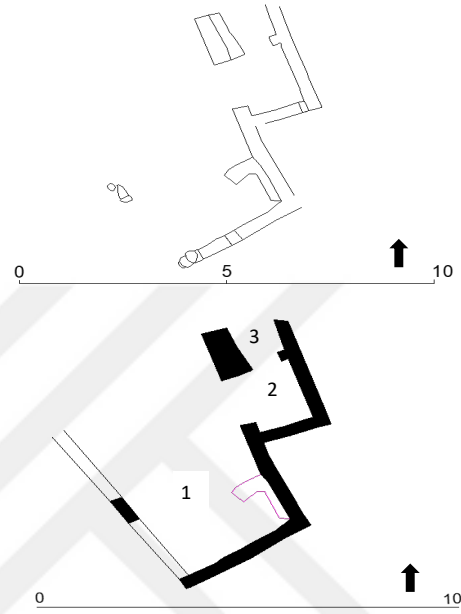
Yapı, 2 numaralı adanın en kuzeyinde yer almaktadır<sup>212</sup>. Batısından A sokağı geçen yapının, sokağa bakan duvarı tahrip olmuştur. Mevcut planından yapının kuzeye doğru devam ettiği anlaşılmaktadır<sup>213</sup> (Kat.6).

1 ve 2 numaralı odanın güney duvarları, komşu yapı ile ortaktır. Ancak 1 numaralı odanın doğu duvarında ortak kullanım görülmez. Bu duvarın üzerinde, 1,30 m genişliğinde bir kapı açıklığı bulunmakta ve bu kapı aracılığı ile 2 numaralı odaya geçilmektedir. Doğü duvarı, kapı açıklığından sonra kuzeye doğru çift duvar şeklinde devam etmektedir<sup>214</sup> (Lev.V.4).

1 numaralı odanın batı duvarı tamamen tahrip olmuş yalnızca taş temele ait küçük bir sıra ele geçmiştir. Odaanın, komşu yapıyla ortak güney duvarı ise iyi korunmuş ve bu duvar üzerinde bir dikme deliğı tespit edilmiştir. Odaanın güneydoğı köşesinde, platform benzeri bir yapı bulunmaktadır. Ancak tahrip olması sebebiyle ne amaçla kullanıldığı anlaşılamamıştır.

2 numaralı oda 1,74 x 1,30 m ölçülerindedir. Odaanın komşu yapıyla ortak olan güney duvarı üzerinde bir dikme deliğı bulunmaktadır. Duvar diplerine büyük küplerin

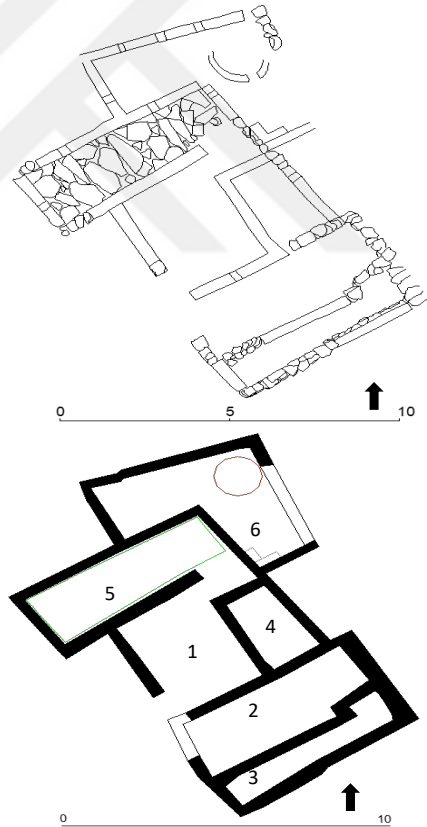
6 odaya sahip yapı, 85 m<sup>2</sup>'lik bir alanı kaplamaktadır. Temelleri, tek sıra işlenmiş taşlardan yapılmıştır. Bununla birlikte 2 ve 3 numaralı odaları birbirinden ayıran ara duvarda küçük kırık taşlar da kullanılmıştır (Kat.7).

1 numaralı oda giriş kısmıdır<sup>215</sup>. Bu odanın sokağa bakan dış duvarı, kuzeyindeki 5 numaralı odanın duvarına göre daha içte yapılmış ve böylece dış kapı ile sokak arasında küçük bir alan oluşmuştur. 3,80 x 2,70 m boyutlarındaki odanın güney duvarı üzerinde bir dikme deliği yer alır. Kuzeydoğu kısmında yer alan bir kapı vasıtasıyla da kuzeyindeki odalara açılır. Oda tabanı, Ib katına ait bir taş sanduka mezar tarafından tahrip edilmiştir<sup>216</sup> (Lev.V.5.).

2 numaralı oda, 2 x 5,90 m boyutlarındadır. Odayı, 1 numaralı odadan ayıran ara duvar üzerinde herhangi bir kapı izine rastlanmamıştır. Bu sebeple 2 numaralı oda yapının kuzey kısmından bağımsız bir birim gibi görünmektedir. Hemen güneyindeki 3 numaralı oda ise 90 cm genişliği ile daha çok bir depo alanı izlenimi vermektedir. İki oda arasındaki ara duvarın doğu ucu, 2 numaralı odanın içine doğru yaklaşık 50 cm'lik bir girinti yapmıştır<sup>217</sup>. Bu girinti 3 numaralı odanın doğu kısmında daha geniş bir alan yaratmıştır. Merdiven dairesi olarak tanımlanmış 4 numaralı oda<sup>218</sup>, 2 numaralı odaya açılmakta ve bu alandan yapının üst katına ulaşılmaktadır (Lev.V.6).

6 numaralı oda L şeklinde bir odadır<sup>220</sup>. Burada 1,85 m çapında bir fırın bulunmaktadır. Fırın odanın kuzeydoğu köşesinde yer almakta ve ağzı güneye bakmaktadır. Odanın güneybatı köşesinde L şeklinde bir seki bulunmaktadır<sup>221</sup>. Kuzey duvarının batı kısmı, komşu yapı ile ortak kullanılmışken odanın batı duvarı müstakildir. Doğu duvarının güneyi tahrip olmuş kuzey kısmı ise yalnızca temel seviyesinde

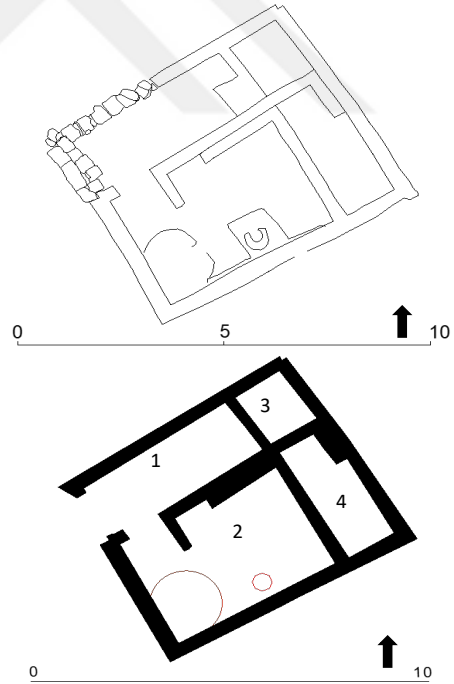
41 m<sup>2</sup>'lik bir alanı kaplayan yapı dört odadan oluşmaktadır<sup>225</sup> (Kat.8). Kerpiç duvarları iyi durumda ele geçmiş ve bu duvarlar yer yer 1,50 m yüksekliğe kadar korunmuştur. Yalnızca kuzey duvarının batı kısmında kerpiç örgü tespit edilememiştir. 1 ve 2 numaralı odaları birbirinden ayıran ara duvar ile 4 numaralı odanın kuzeydoğusu, çift kerpiç duvar şeklinde inşa edilmiştir. Bu çift duvar uygulaması, plandan da görüleceği üzere, ana duvarlara destek amacıyla

yapılmış olabilir. Yapının bütün duvarları sıvalı ve badanalıdır. Duvarlarındaki taş örgü, odalarının tamamında taban seviyesi üzerinde de devam etmiştir<sup>226</sup> (Lev.V.6).

1 numaralı oda, yapının sokağa bağlandığı yerdir. İyi korunmuş olan sokak kapısının, iki tarafında da taş söveler tespit edilmiş ve sokaktan odaya iki taş basamakla inildiği anlaşılmıştır. Bu odanın güneydoğu kısmında merdiven alanı bulunmaktadır. Güneybatısında ise 2 numaralı odaya geçişi sağlayan bir kapı açıklığı tespit edilmiştir<sup>227</sup>.

2 numaralı oda, yapının en büyük odasıdır. Kapı girişinin hemen solunda bir koltuk duvarı yer alırken, güneybatı köşesinde de duvara dayanmış 1,80 m çapında bir fırın bulunmaktadır. Fırının ağzı doğuya, kabaca 1 x 1 m'lik bir platform üzerine yerleştirilmiş at nalı biçimindeki ocağa bakmaktadır. Fırının dayalı olduğu batı ve güney duvarlarında taş örgü, tabandan itibaren 1 m'ye kadar yükseltilmiştir<sup>228</sup>. Yapının güney duvarı komşu yapı ile ortak kullanılmıştır.

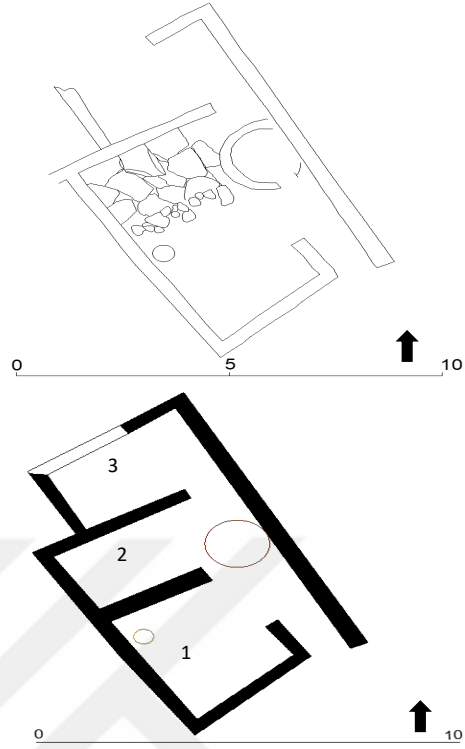
46 m<sup>2</sup>lik bir alanı kaplayan yapı, 3 odadan oluşmaktadır (Kat.10). Duvarları iyi korunmuş olan yapının, kerpiç duvarları çoğu yerde 1,50 m'ye yakın bir yükseklikte ele geçmiştir. Yapının güneyinde bir meydanlık yer alır<sup>233</sup>; batısı, doğusu ve kuzeyi komşu yapılarla çevrelenmiştir. Batısında ve doğusunda yer alan komşu yapılardan kendi duvarları ile ayrılan yapı, kuzeyindeki tahrip olmuş yapıyla<sup>234</sup> ortak duvarlara sahiptir. Kuzeyinde yer alan komşu yapının taban seviyesi, bu yapının taban seviyesinden 43 cm daha yüksektedir (Lev.VI.2).

Yapının girişi, batı kısmında yer alan, yaklaşık 1,50 m uzunlukta bir koltuk duvar<sup>235</sup> ile koridor benzeri bir alana dönüştürülmüştür. Bu kısa koridorun hemen solunda 1 numaralı oda yer almaktadır. 10 m<sup>2</sup>lik oda, yapının en büyük odasıdır. Bu odanın kuzeybatı köşesinde 65 cm yüksekliğe sahip taban üstü bir tandır bulunmaktadır<sup>236</sup>. Odanın kuzey duvarı taş temel seviyesinde tespit edilmiştir.

Koridor alanının kuzeyinde, büyük kısmı 2 numaralı odada yer alan, 1,80 m çapında bir fırın bulunmaktadır<sup>237</sup>. Fırın, yapının doğu duvarına dayanmıştır ve taban

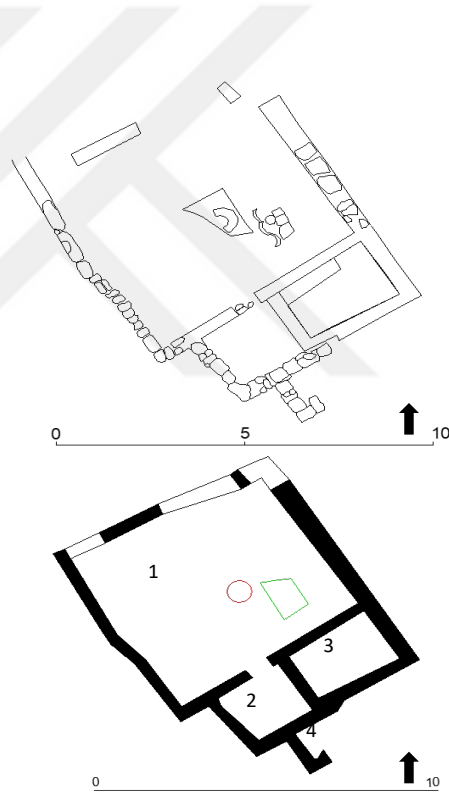
58 m<sup>2</sup>lik bir alanı kaplayan yapının üç odası tespit edilmiştir<sup>239</sup> (Kat.11). Ancak 2 numaralı odanın güneyinde duvarların devam ettiği ve bu alanda küçük bir odaya daha sahip olduğu anlaşılmaktadır. Kuzey duvarı büyük ölçüde tahrip olmasına rağmen tanımlanabilecek durumdadır. Yapının batı duvarı, kuzeyinde yer alan 7 numaralı yapının batı duvarı ile bir bütün şeklinde inşa edilmiştir<sup>240</sup>. Doğu duvarı, 7 numaralı yapının doğu duvarı ile kesiştiği alanda tahrip olmuştur. Bu sebeple bu duvarın da bir bütün şeklinde inşa edilip edilmediği anlaşılamamıştır. İki yapıyı birbirinden ayıran duvarlar arasında 70 ila 80 cm arasında bir

boşluk bulunmaktadır. 7 numaralı yapının güney duvarının dış kısmı üzerinde dolap şeklinde iki küçük boşluk yer alır<sup>241</sup> (Lev.VI.3).

1 numaralı oda, 34 m<sup>2</sup>lik alanı ile yapının en büyük odasıdır. Odada kısmen tahrip olmuş bir platform yer almaktadır. Platformun üzerinde ağız kısmı batıya bakan at nalı biçiminde bir ocak yer alır. Ocağın güneydoğusunda zemini yassı taşlarla döşenmiş bir alan bulunmaktadır. Yapının dış kapısının, herhangi bir iz bulunmamakla birlikte, 1 numaralı odanın güneybatısından meydana açıldığı belirtilmiştir<sup>242</sup>.

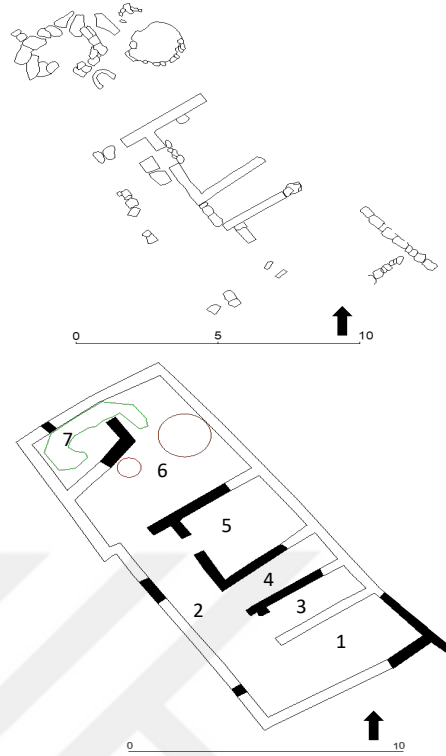
Bir kısmı 1949 yılında<sup>247</sup>, bir kısmı ise 1953 yılında kazılmış<sup>248</sup> yaklaşık 110 m<sup>2</sup> ölçülerindeki yapı, Asurlu bir tüccara aittir<sup>249</sup> (Kat.13). Yapı çok fazla tahrip olsa da genel planı tespit edilebilmiş ancak güney kısmı tam olarak anlaşılamamıştır<sup>250</sup>. Mevcut planına göre yapı, koridor alanıyla birlikte yedi odadan oluşmaktadır.

Doğusu ve batısındaki komşu yapılar, bu yapıdan kendi duvarları ile ayrılırken güney kısmı ile B sokağı arasında yaklaşık 5 m'lik bir alan bulunmaktadır. Bu alan, yapının devamını barındırıyor olma ihtimali yanında batı kısımdaki meydanın da devamı olabilir. Yapı girişinin güneyde yer alabileceği belirtilmiş ancak tahribat sebebiyle tespit edilememiştir<sup>251</sup> (Lev.VI.5).

1 numaralı oda, yapının en güneyinde yer alan kısımdır ve çok fazla tahrip olmasından işlevi anlaşılamamıştır. Buradan yaklaşık 2 m genişliğinde, tabanı çanak çömlek ve çakıl taşları ile döşeli olan 2 numaralı odaya geçilir<sup>252</sup>. Bir koridor yapısı olan odanın, taban döşemesi ve buraya açılan oda girişlerinin yükseltilmiş olmasından üstünde

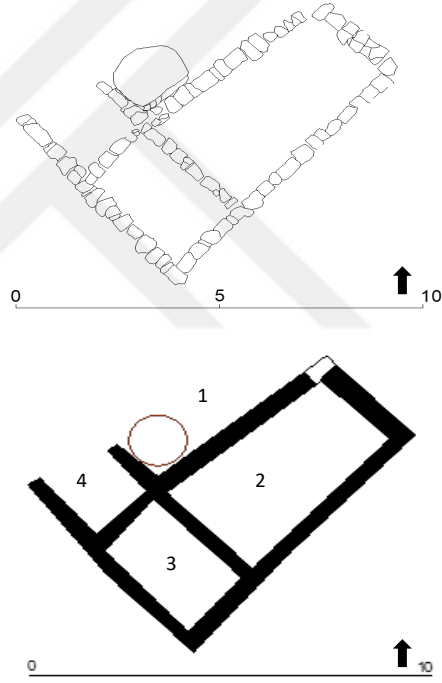
Kazılar sırasında tespit edilebilmiş kısımları göz önüne alındığında yapı, 45 m<sup>2</sup>'lik bir alanı kaplamaktadır (Kat.14). Yapının kuzey kısmının, I. yapı katına ait yapılar kaldırılmadığı için tam planı anlaşılamamıştır<sup>264</sup>. Bu sebeple kuzeyde yer alan iki odanın yalnızca bir kısmı tespit edilebilmiştir. Açığa çıkan güney kısmında ise iki oda tam planı ile tespit edilmiştir. Bu durum yapının en az dört odaya sahip olduğunu göstermektedir<sup>265</sup>. Üç tarafı komşu yapılarla

çevrili olan yapı, bunlarla sırt sırta bitişik bir düzende inşa edilmiştir. Bu durum yapıya ait sokak kapısının kuzeyde olduğunu göstermektedir<sup>266</sup>. Ele geçen duvarları taş temel

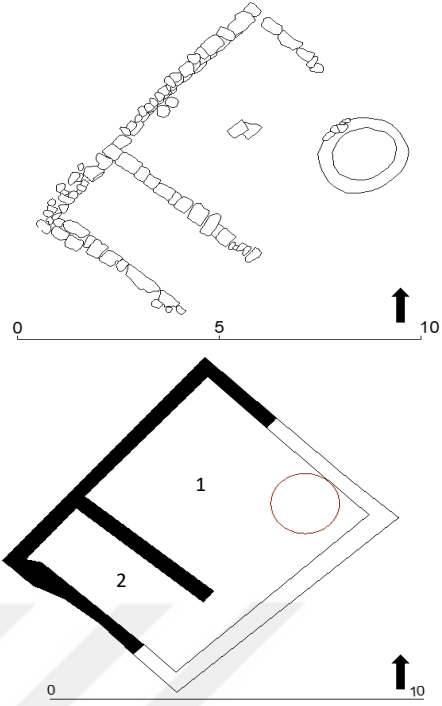
27 m<sup>2</sup>lik ölçüye sahip 1 numaralı odanın güneydoğu köşesinde, 2,25 m çapında bir fırın bulunmaktadır. Fırın, taban seviyesinde korunmuş ve kubbe örgüsüne ait üç taşı ele geçmiştir. Ağız kuzeye bakan fırının tabanı da yine kuzeye doğru meyillidir. Odanın orta kısmında, iki taşın üst üste yerleştirilmesiyle oluşturulmuş bir dikme kaidesi bulunmaktadır. Bu odanın batısında 2,08 x 5,5 m boyutları ile dikdörtgen bir forma sahip 2 numaralı oda yer almaktadır<sup>269</sup>.

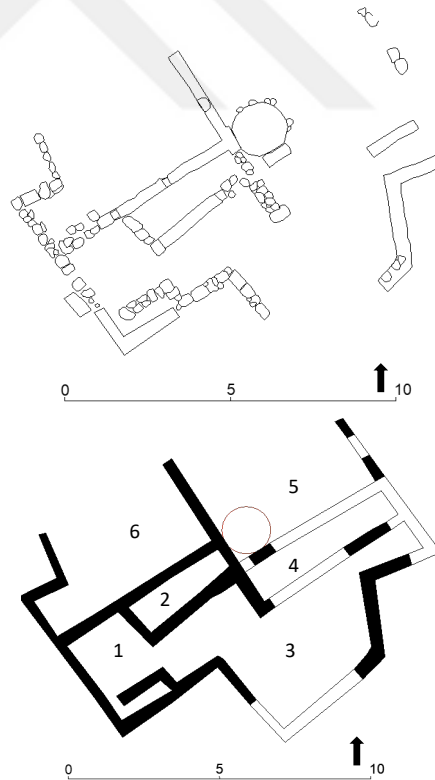
93 m<sup>2</sup>'lik bir alanı kaplayan yapı I. kat yapıları ve mezarları tarafından tahrip edildiği için planı tam anlaşılamamıştır (Kat.18). Yapının doğusunda ve güneyinde yer alan komşu yapılara ait duvar kalıntıları görülmekte ve ortak duvar kullanılmadığı anlaşılmaktadır. Yapının güney duvarları çok köşeli bir görüntü vermektedir<sup>272</sup> (Lev.VII.3).

Batısındaki C Sokağı'na açılan yapının çok odalı olduğu anlaşılmaktadır. En az altı odadan oluşan yapının giriş kısmı 5 m<sup>2</sup>'lik bir alanı kaplayan, 1 numaralı odanın batı duvarında yer almaktadır. Girişin sokağa bakan

kısımında bir eşik taşı görülmektedir. Odanın güneyinde 70 cm<sup>2</sup>lik depolama amaçlı kullanıldığı anlaşılan, kutu benzeri küçük bir odacık bulunmaktadır. Odanın duvarları, kuzey duvarının doğusu ve güneybatısında yer alan batı ve güney duvarının bir bölümü hariç duvarları taş temel seviyesinde ele geçmiştir. Kuzey duvarında tespit edilmiş olan kerpiç kısımda bir dikme deliğinin izi görülmektedir. 1 numaralı odanın hemen doğusunda merdiven dairesi olduğu anlaşılan 3,30 m<sup>2</sup> ölçülerindeki 2 numaralı oda yer almaktadır. Bu odanın kuzey ve güney duvarlarında da birer dikme deliği tespit edilmiştir.

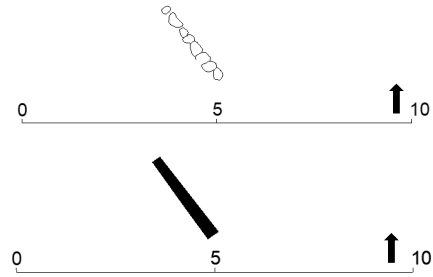
1 numaralı yapının doğusunda, kuzeybatı-güneydoğu doğrultulu 2,40 m uzunluğunda bir temel duvarı ile temsil edilmektedir. Tek sıra taşlardan oluşan temel duvarı, 1 numaralı yapının doğu duvarına bitişik inşa edilmiştir (Kat.20).

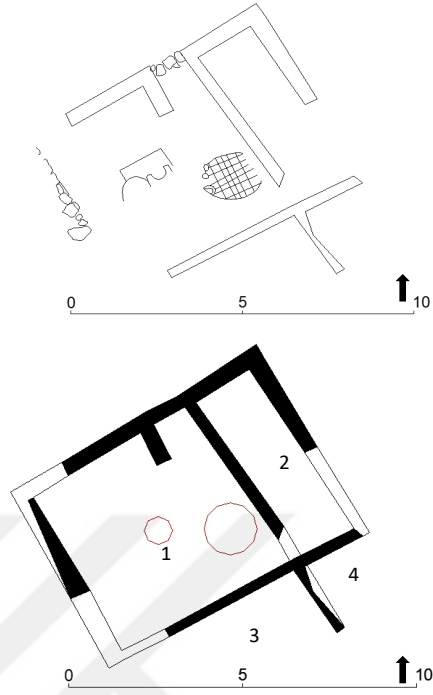
En az dört odası olan yapı mevcut durumu ile 66 m<sup>2</sup>lik bir alanı kaplamaktadır. Bu bölgede yoğun şekilde I. kat yerleşimi görülmesi sebebiyle yapının tam planı açığa çıkarılamamıştır (Kat.21). 1 numaralı yapının batısında tespit edilmiş olan C sokağı bu yapının da batısından geçmiş olmalıdır ve yapı muhtemelen bu sokağa açılmaktadır.

1 numaralı oda muhtemelen yapının en büyük odasıdır ve 27 m<sup>2</sup> ölçülerine sahiptir.

Kuzey, güney ve doğu duvarlarının büyük bölümü, kerpiç örgüsü korunmuş bir şekilde ele geçmiştir. Ancak batı duvarının bir kısmı yalnızca taş temel seviyesinde tespit edilebilmiştir. Odanın kuzeydoğu kısmında, eşik taşları görülen bir kapı geçidi bulunmaktadır. Bu kapı vasıtası ile yapının kuzeye doğru da devam ettiği anlaşılmaktadır. Kapı girişinin batısında yaklaşık 1 m uzunluğunda bir koltuk duvarı bulunmaktadır. Odanın orta kısmında ise platform üzerinde, at nalı biçiminde bir ocak yer alır. Ancak, platform ve ocağın güneyi I.kat duvarları altında kaldığı için tam olarak ortaya çıkarılamamıştır. Ocağın güney doğusunda ise ağzı batıya bakan, 1,42 m çapında bir fırın bulunmaktadır. Bu oda, ocak ve fırın gibi yapıları barındırması sebebiyle bir mutfak izlenimi vermektedir. 1 numaralı odanın doğusunda, 9,50 m<sup>2</sup> boyutlarında kuzey-güney doğrultulu, dikdörtgen bir form veren 2 numaralı oda yer almaktadır. Odanın güneydoğu kısmı I. kat duvarları altında kaldığı için tespit edilememiştir.

Yapının, planı itibari ile güneye doğru devam ettiği anlaşılmaktadır. Bu kısımda da iki oda yer almaktadır. Bu iki odayı birbirinden ayıran yaklaşık 2,20 m uzunluğunda,

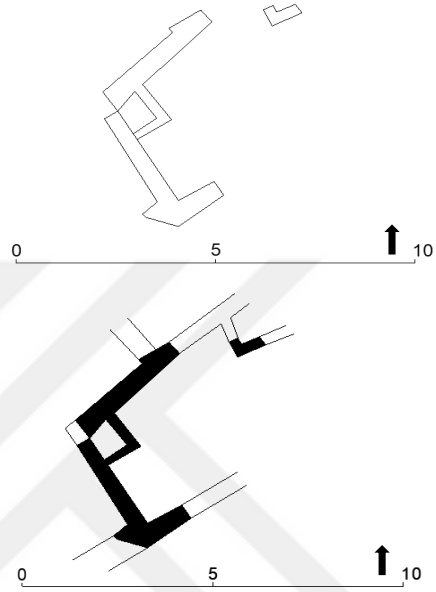
Adanın en kuzeyinde yer alan yapının yalnızca küçük bir bölümü açığa çıkarılabilmektedir (Kat.22). Açığa çıkartılan kısmı yaklaşık 17,50 m<sup>2</sup>lik bir alanı kaplamaktadır. Yapıya ait bir odanın kuzey ve batı duvarları iyi durumda ele geçmiştir güney duvarının da yalnızca batı kısmı tespit edilmiştir. Oda'nın kuzeybatı köşesinde kare biçimli, 0,57 m<sup>2</sup> ölçüsünde kerpiçten yapılmış

bir kutu bulunmaktadır. Oda'nın güney duvarının batıya doğru devam ettiği anlaşılmaktadır. Bu durum yapının batıya doğru uzadığını göstermektedir. C Sokağı'nın bu yapının da batısından geçiyor olması muhtemeldir. Yapı, duvar kalıntılarına bakıldığı zaman kuzey ve doğu yönlerde de devam etmektedir. Ancak I. kata ait yapılar sebebiyle bu yapının da tam planı açığa çıkarılamamıştır.

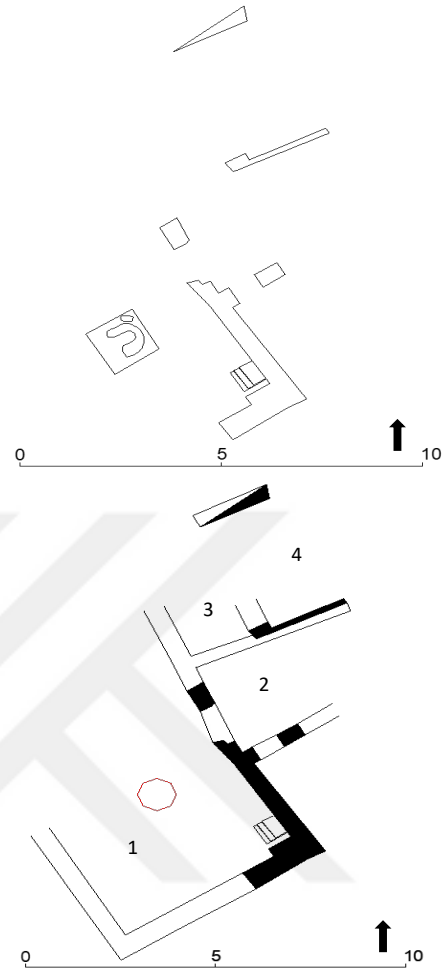
I. kat yapıları altında kaldığı için tam planı ile ele geçmeyen yapının tespit edilebilen kısımları göz önüne alındığında 77 m<sup>2</sup>lik bir ölçüye sahiptir (Kat.23). En az 4 odadan oluşan yapı, komşusu olan yapılar da dikkate alındığında kuzeyinden geçmesi muhtemel bir sokağa açılmış olmalıdır.

1 numaralı odanın batı sınırı batısındaki komşu yapıya ait doğu duvarı göz önüne alındığında çizilebilmektedir. Oda'nın orta kısmında platform üzerine oturtulmuş at nalı biçiminde bir ocak yer alır, platform yaklaşık 1,30 X 1,30 m boyutlarındadır. Oda'nın güneydoğu köşesinde üç basamağa sahip kerpiç bir platform

görülmektedir. Bunun ne amaçla kullanıldığı, yapının tam olarak ele geçmemesi sebebiyle anlaşılamamıştır. Yapının doğuya doğru devam ettiği ve burada üç odanın daha bulunduğu, tespit edilen duvar kalıntılarından anlaşılmaktadır.

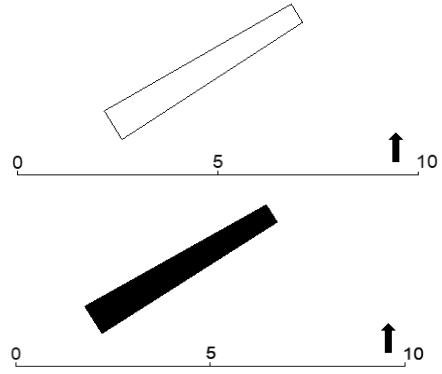
Yapının yalnızca 5,50 m uzunluğa sahip kuzeydoğu-güneybatı doğrultulu bir duvarı tespit edilebilmiştir (Kat.24). Yapının kuzeybatı kısmına ait duvar, 56 cm genişliği ile diğer yapıların duvarlarına göre daha geniştir.<sup>273</sup>

Çevresindeki yapılar dikkate alındığında yapının doğuya ve güneye doğru devam ettiği görülmektedir. Yine çevresindeki yapıların yerleşimine bakıldığında yapının dış kapısı doğusunda yer alması muhtemel bir sokağa ya da meydana açılmış olmalıdır.

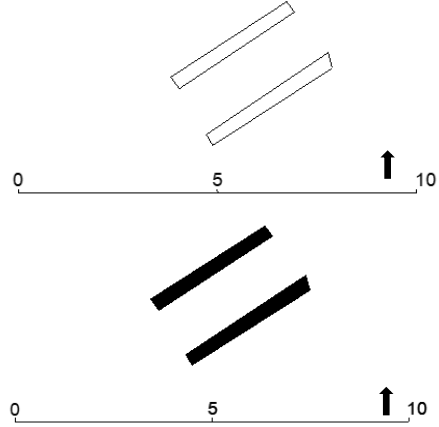
Adanın batı ucunda yer alan yapı, birbirine paralel doğu-batı doğrultulu iki kerpiç duvar ile temsil edilmektedir (Kat.25). Kuzeyde yer alan duvar 3,50 m uzunluğunda iken güneyde yer alan 3,70 m uzunluğundadır. İki duvar arasındaki mesafe ise yaklaşık 1,30 m'dir. Üzerinde bulunan I.kat yapısına ait taban

seviyesinin hemen altında açığa çıkmıştır. Bu alanda II. kat yapılarının tespitine yönelik herhangi bir çalışma yapılmadığı için yapıya ait başka bir bulgu bulunmamaktadır (Lev.VII.4).

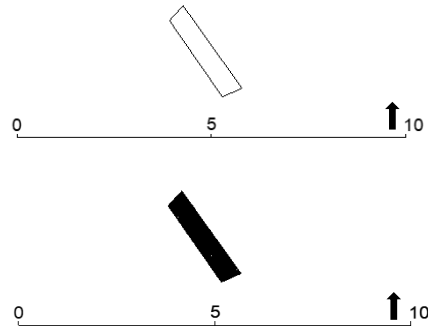
Adanın güney ucunda yer alan yapı, yalnızca 2,70 m uzunluğunda kerpiç bir duvar ile temsil edilmektedir (Kat.26). Bu alanda da II. kat yapılarının tespitine yönelik bir çalışma yapılmadığından yapıya ait başka bir bulgu bulunmamaktadır. Yapının kuzeyinde yer alan 3

numaralı yapıyla arasında yaklaşık 10 m'lik bir mesafe bulunmaktadır ve söz konusu bu mesafede, iki duvarı birbirine bağlayacak herhangi bir mimari bulgu ele geçmemiştir. Bu sebeple söz konusu mimari bulgular iki ayrı yapı olarak değerlendirilmiştir. Bunun yanında yerleşim planı incelendiğinde, bu yapının güneyinden bir sokağın geçmiş olması muhtemeldir.

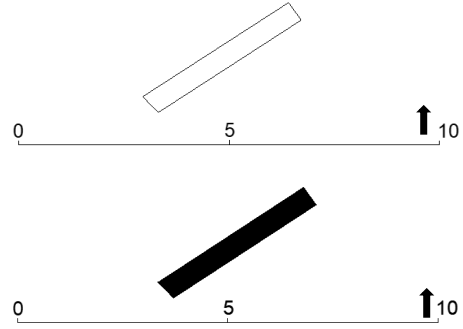
Yapı, yaklaşık 4 m uzunluğunda kerpiç bir duvar ile temsil edilmektedir (Kat.27).

Kuzeydoğu-güneybatı doğrultulu duvar, kuzeyinde yer alan yapının güney duvarına paralel bir şekilde, bitişik inşa edilmiştir. Bu

durum yapıyı kuzeyindeki yapıdan ayırmış ve ayrı bir yapı olarak değerlendirilmesine neden olmuştur.

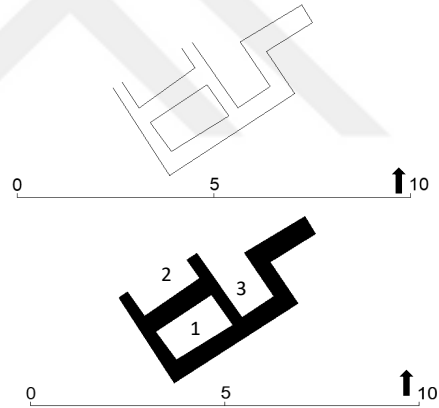
İlk bakışta en az üç odasının olduğu anlaşılan yapı, yine üzerinde yer alan I.kat yapıları sebebiyle tam planı ile açığa çıkarılamamıştır (Kat.28). Yapının kuzeydoğu-güneybatı doğrultusunda uzandığı anlaşılmaktadır. Aşağı Şehir yapıları açıldıkları sokağa göre konumlandırıldığı için bu yapının

da açıldığı sokağa göre konumlandırıldığı söylenebilir. Bu sebeple yapının açıldığı sokakta yapı ile aynı doğrultuda olmalıdır. Nitekim güneyinde yer alan 3 numaralı yapıya ait duvar da yine aynı doğrultuda inşa edilmiştir (Lev.VII.5).

Yalnızca kerpiç duvarları tespit edilmiş olan yapının ele geçen kısımlarında herhangi bir ocak ya da fırın izine rastlanmamıştır. Bunun dışında yapının kuzeye ve doğuya doğru devam ettiği anlaşılmaktadır. Yapının güney sınırı, komşu yapıya ait duvar sayesinde görülse de batıya doğru devam edip etmediği anlaşılamamaktadır.

Yapının güneybatı ucunda 1 numaralı oda olarak adlandırılan, 1,70 m<sup>2</sup> ölçülerinde küçük bir oda bulunmaktadır. Boyutları itibari ile buranın bir depo odası olduğu anlaşılmaktadır. Bu odanın hemen kuzeyinde yer alan 2 numaralı odanın yalnızca güney kısmı açığa çıkarılmıştır. Odanın 1,80 m genişliğinde olduğu görülse de uzunluğu bilinmemektedir. Yine de bu odanın 1 numaralı odanın bir paraleli olabileceği düşünülebilir. Bu odanın da genişliği göz önüne alındığında aynı şekilde bir depo alanı olması muhtemeldir. Bu iki odanın hemen doğusunda yer alan 3 numaralı odanın güney kısmı 1 m genişliğindedir. Bu odanın hem kuzeye hem de doğuya doğru devam ettiği anlaşılmaktadır.

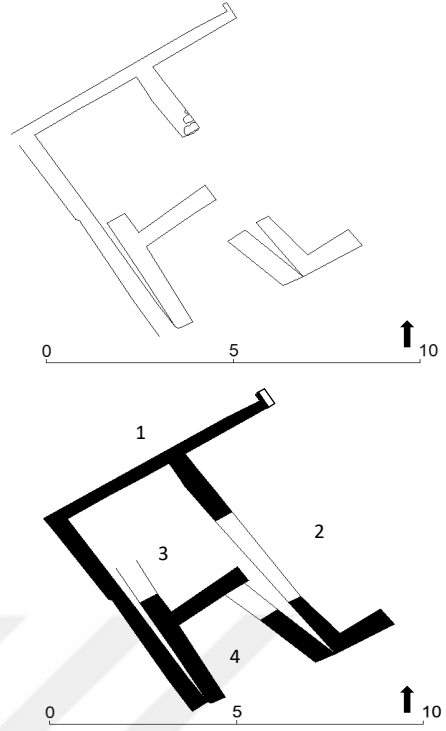
Adanın kuzeydoğu ucunda yer almaktadır. Bütün duvarlarında kerpiç örgünün tespit edildiği yapı, 46 m<sup>2</sup>lik bir alanı kaplamaktadır (Kat.29). Yapının güneydoğu kısmında bazı duvarların çift olması bu alanda birden fazla yapının olabileceği ihtimalini akla getirir de yapının kuzey ve batı duvarlarının köşe yaparak birleşmesi ve çift duvarların görüldüğü alanı da içine almasından burada yer alan bütün mimari bulgular tek bir yapı olarak değerlendirilmiştir<sup>274</sup>. Yapının üzerinde yoğun I.kat yerleşimi bulunması yine bu yapının da tam planı ile ele geçmesine engel olmuştur.

Yapının kuzeye, doğuya ve güneye doğru devam ettiği ele geçen duvarların durumundan anlaşılmaktadır. Bununla birlikte en az dört odalı bir yapı olduğu söylenebilir. En kuzey kısımda yer alan 6,80 m uzunluğundaki doğu-batı doğrultulu duvarın, doğu ucundan kuzeye doğru döndüğü görülmektedir. Ancak kuzeye dönen bu

2 numaralı oda, yapının doğusunda yer almaktadır. Oda kuzey-güney doğrultusunda 6,70 m genişliğindedir. Odanın doğuya doğru devam ettiği görülse de boyutları tam olarak bilinmemektedir. 3 numaralı oda yaklaşık 7,70 m<sup>2</sup>'lik bir alanı kaplamaktadır. Bu odanın batı duvarının 60 cm'lik kısmının çift olduğu görülmektedir. Burada, içte yer alan duvar sıvalıdır. Bunun yanında içteki duvarın kuzeye doğru devam edip etmediği hakkında herhangi bir bilgi bulunmamaktadır.

4 numaralı odanın batı ve doğu duvarları çifttir. Odanın güney sınırını belirleyecek bir ize rastlanmadığından boyutları tam olarak bilinmemektedir. İç duvarların ikisi de sıvalıdır. Bunun yanında odanın güneydoğu ucunda taş döşemeye ait olabilecek yassı bir döşeme taşı tespit edilmiştir. Yapıya ait odalar içerisinde herhangi bir bulguya rastlandığına dair veri bulunmamaktadır.

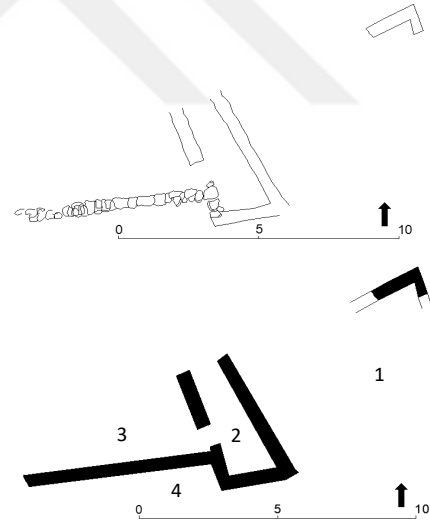
Adanın en batısında yer alan yapı, I. kat yapıları ve mezarları tarafından tahrip edildiği için tam bir plan vermemektedir (Kat.30). Parçalı planına bakıldığında zaman yapının en az dört odadan oluştuğu ve açığa çıkan kısımları ile 55 m<sup>2</sup>'lik bir alanı kapladığı görülmektedir. Yapı, kuzeyinde ve güneydoğu kısmında yer alan yapılardan kendi duvarları ile ayrılmış ve büyük olasılıkla güneyinden geçen D sokağına açılmış olmalıdır (Lev.VII.6).

1 numaralı odanın yalnızca kuzeydoğu köşesindeki doğu ve kuzey duvarlarının kesiştiği kısım ele geçmiştir. Bu odanın doğu duvarı ile doğusunda yer alan komşu yapının batı duvarı arasında 3 m'lik bir boşluk bulunmaktadır. Bu sebeple bu alanda da yapının devam ettiği düşünülebilir. Odanın ele geçen 1,50 m'lik kuzey duvarı, kuzeyinde yer alan komşu yapının güney duvarı ile neredeyse bitişik inşa edilmiştir. İki duvar arasında yaklaşık 10 cm'lik bir boşluk bulunmaktadır.

Kuzey-güney doğrultulu olan 2 numaralı oda güneyden kuzeye doğru daralmaktadır. Odanın kuzey sınırı tespit edilememiştir. Oda, en güney kısımda 1,75 m genişliğinde iken tespit edilebilen en kuzey ucunda 1 m genişliğe sahiptir. Odanın kuzey-güney doğrultusunda tespit edilebilen kısmı göz önünde bulundurulduğunda en az 4,58 m uzunluğa sahiptir. Odanın güney duvarı güneyindeki komşu duvar ile sırt sırta inşa edilmiştir. Batı duvarı üzerinde kapı olarak kullanılmış olması muhtemel bir açıklık bulunmaktadır. Kapı açıklığının güneyinden taş örgüsü tespit edilmiş bir duvar batıya doğru 6,50 m uzanmaktadır. Bu duvarın kuzeyinde 3, güneyinde ise 4 numaralı odalar yer almaktadır. Yapı komşu yapıların girinti ve çıkıntılarına çok iyi bir şekilde uydurularak inşa edilmiştir. Bu durum yapının oturduğu alanın çok verimli kullanıldığı göstermesi açısından önemlidir. Yapı içinde herhangi bir ocak, tandır ya da fırın tespit edilememiştir.

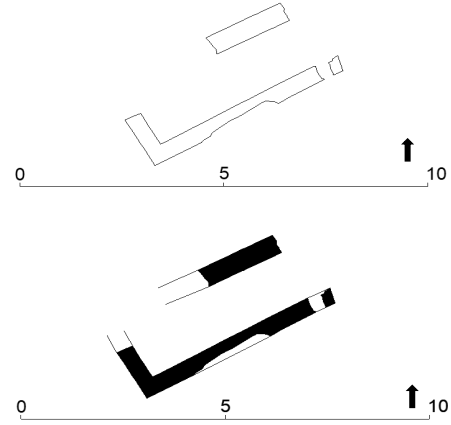
1 numaralı yapının kuzeydoğusunda yer alan bu yapı da I. kat yapıları ve mezarları tarafından tahrip edilmiştir (Kat.31). 1,40 m genişliğinde dikdörtgen bir oda ile temsil edilen yapının diğer kısımlarına ilişkin bir veri bulunmamaktadır. Söz konusu odanın batı sınırı bilinirken doğu sınırı tahribat sebebiyle tespit edilememiştir. Yapının doğusunda yer alan komşu yapı ile arasında 2,95 m'lik bir boşluk bulunmaktadır. Bu yapı da 1

numaralı yapı gibi bu alanda devam etmiş olmalıdır. Ele geçen kısımları ile oda, doğu-batı doğrultusunda 4,90 m uzunluğa sahiptir ve bütün duvarlarında kerpiç örgü tespit edilmiştir. Ada planına bakıldığı zaman yapının girişi kuzeyde ya da doğuda olmalıdır. Ancak yapının tespit edilen kısımları göz

önüne alındığında kuzeye doğru devam ettiği söylenebilir. Bu durum yapının girişinin doğuda olma olasılığını arttırmaktadır. Böylelikle yapı girişinin A ve B sokağının kesiştiği noktada olması muhtemeldir. Bu verilere rağmen alanın I. kat yapılarının altında kalmış olmasından bu durumu netleştirecek bir veri bulunmamaktadır.

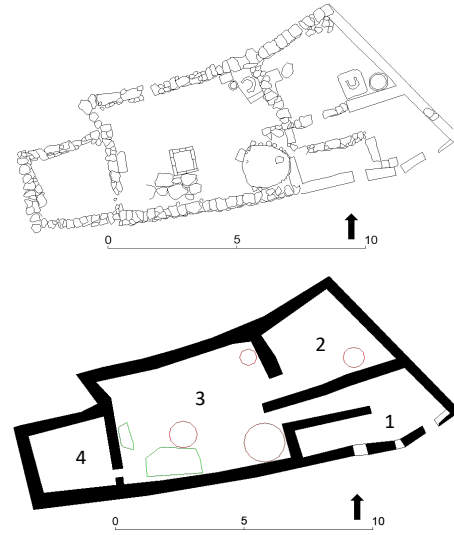
D sokağının kuzeyinde yer alan ve doğu-batı istikametinde uzanan yapı<sup>279</sup> 88 m<sup>2</sup>lik bir alanı kaplamaktadır (Kat.32). Doğusunda<sup>280</sup> ve kuzeyinde yer alan komşu yapılardan kendi duvarları ile ayrılmaktadır. Doğu duvarı ve 1 numaralı odanın kuzey ve güney duvarları kerpiç örgülü iken diğer bütün duvarları 1 m'nin üzerinde bir taş örgüye sahiptir<sup>281</sup>. Taban

üzerinde devam eden bu taş duvarların üst kısmı yine kerpiç örgü ile devam etmektedir.

Yapıda kullanılan ahşap dikmelerin taş duvarlar içinde de kullanıldığı, dikme yuvalarına ait izlerden anlaşılmaktadır. İki katlı olduğu tespit edilen yapının yalnızca 4 odalı zemin katı ele geçmiştir<sup>282</sup>. Zemin katta, evin üst katına ait yoğun miktarda enkaz tespit edilmiştir<sup>283</sup> (Lev.VII.6, Lev.VIII.1).

1 numaralı oda 13,5 m<sup>2</sup>lik bir alanı kaplamaktadır. Bu odada merdiven için ayrılmış bir alan bulunmaktadır. Merdivenin alt kısmına yataklık yapan bir taş kaide, in-situ halde ele geçmiştir<sup>284</sup>. Odanın doğu, güney ve batı duvarları taban seviyesinden itibaren kerpiç örgüye sahipken 4,60 m uzunluğundaki kuzey duvarının 2,26 m'lik doğu kısmı, taban seviyesinden itibaren kerpiç örgüye sahiptir. Bu duvarın batı kısmında diğer odaların duvarlarında olduğu gibi taş örgü taban üzerinde de devam etmiştir. İki girişe sahip yapının bir kapısı bu odanın güneydoğu kısmından D sokağına açılmaktadır<sup>285</sup>. Asurlu bir tüccara ait olduğu tespit edilen yapının bu odasından 200'e yakın tablet ve zarf ele geçmiştir<sup>286</sup>. Bunun yanında yapı içerisinde kazılar sırasında tespit edilmiş en iyi seramikler bu odada ele geçmiştir. Odanın kuzeybatısından, eşik taşı yerinde duran bir kapı vasıtası ile 3 numaralı odaya geçilmektedir<sup>287</sup>.

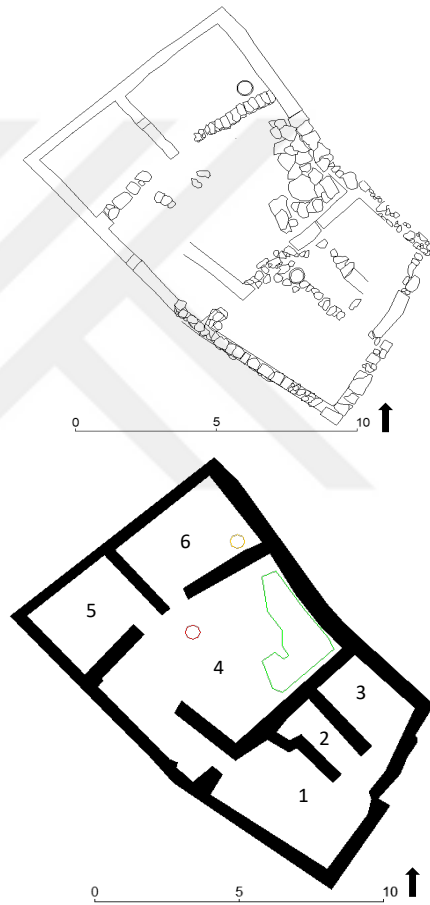
3 numaralı yapının hemen doğusunda yer alan yapı, E ve D sokağının kesiştiği noktada yer almaktadır (Kat.33). Altı odaya sahip yapı 115 m<sup>2</sup>'lik bir alanı kaplamaktadır ve hiçbir duvarında kerpiç örgü taban seviyesinden başlamamıştır<sup>295</sup>. 5 ve 6 numaralı odalarda taş örgü taban seviyesinden 1 sıra yükselmişken yapının diğer duvarlarında taş örgü 1,50 m yüksekliğe kadar çıkmış ve kerpiç örgü ondan sonra başlamıştır. Dış duvarları, komşu yapıların duvarlarıyla sırt sırta ve bitişik bir düzende yapılmıştır. Ayrıca iki katlı olduğu tespit edilmiş yapının<sup>296</sup> duvarlarında, destek dikmeleri sık bir şekilde kullanılmıştır. Bu yapıda da dikmelerin taş duvarlar içinde kullanıldığı görülmektedir.

Yapının ön kısmı; 1, 2, ve 3 numaralı odaların bulunduğu alan, doğuya doğru hafif bir meyil yapmakta ve yapıya yamuk bir form vermektedir. Özgüç tarafından, ön kısımda yer alan bu odaların yapıya sonradan eklendiği belirtilmiştir<sup>297</sup> (Lev.VIII.2).

1 numaralı oda 14 m<sup>2</sup>lik bir alanı kaplamaktadır ve yapının E sokağına açılan giriş kapısı bu odanın güneybatı kısmında yer almaktadır<sup>298</sup>. Girişte bulunan eşik taşları, yapı girişini, sokak seviyesinden yaklaşık 15 cm kadar yükseltmiştir ancak evin taban seviyesi, sokak seviyesi ile aynıdır. 1 numaralı odanın hemen doğusunda 2 numaralı oda olarak adlandırılan merdiven dairesi bulunmaktadır<sup>299</sup>. 3,50 m<sup>2</sup>'lik bir alanı kaplayan bu odanın giriş kısmı, yaklaşık 1 m'lik bir genişliğe sahiptir ve oda girişinin hemen önünde, merdiven yapısına tabanlık eden iri bir taş bulunmaktadır. Merdiven dairesinin kuzey kısmında, batıya doğru 70 cm'lik bir girinti bulunmaktadır. Bu girintinin bulunduğu kısımda dışı taşlarla çevrili iç içe yerleştirilmiş iki kap tespit edilmiştir<sup>300</sup>.

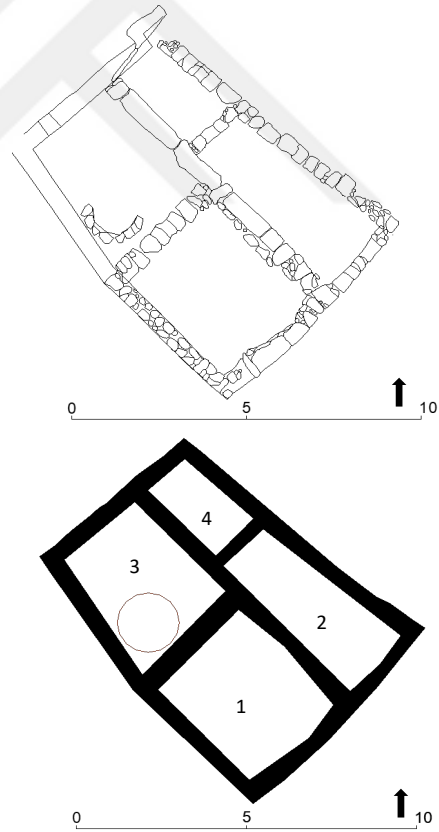
4 numaralı yapının hemen doğusunda yer alan yapı, 64 m<sup>2</sup>lik bir alanı kaplamaktadır (Kat.34). Yapının doğusu, batısı ve kuzeyi komşu yapılar ile çevrelenmişken güneyinde E sokağına bulunmaktadır. Doğusunda ve kuzeyinde yer alan komşu yapılar ile duvarları ortak iken batısında yer alan yapıdan kendi duvarı ile ayrılmaktadır. Bu iki yapının duvarları arasındaki mesafe, kuzeyde 10 cm iken güneyde 20 cm'e kadar çıkmaktadır. Yapının temelleri uzun ve büyük andezit bloklardan inşa edilmiştir ve yapının temelleri oldukça derine inmektedir<sup>308</sup>. Komşu yapı ile ortak olan kuzey duvarı ve 3 numaralı odanın batı duvarında kerpiç örgüler korunmuşken diğer kısımlarda yapının yalnızca taş temelleri ele geçmiştir (Lev.VIII.3).

4 odadan oluşan yapının, 1 numaralı odası 14,50 m<sup>2</sup> ölçülerine sahiptir. Yapının sokağa açılan kapısı bu odanın güneybatı kısmında yer almakta ve kapı girişinde iri ve yassı bir eşik taşı bulunmaktadır. Bu eşik taşı yapı girişini sokak seviyesinden yaklaşık 15 cm kadar yükseltmiştir. Bunun yanında yapı duvarlarının temel seviyesine kadar tahrip olması sebebiyle odaları birbirine bağlayan kapı açıklıkları tespit edilememiştir. Bu odanın hemen doğusunda 10,50 m<sup>2</sup> ölçülerine sahip dikdörtgen formda 2 numaralı oda

bulunmaktadır. Oda, güneyden kuzeye doğru daralmaktadır. Güneyde 2,40 m genişliğinde iken kuzeyde 1,63 m genişliğindedir. Bunun yanında güney-kuzey

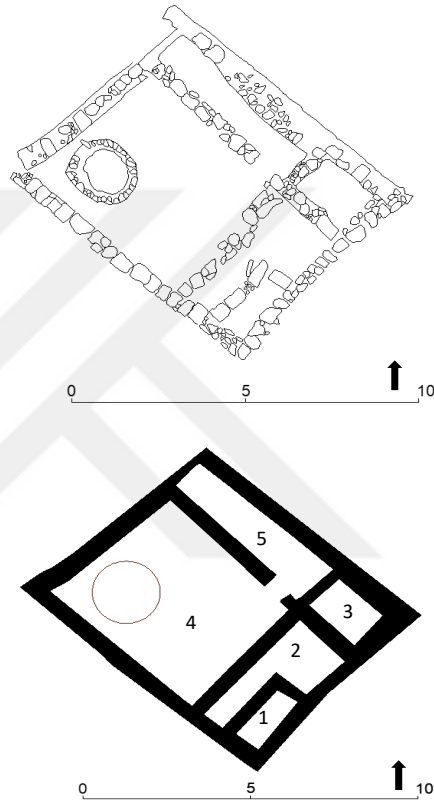
5 odası bulunan yapının 1 numaralı odası 1,65 m<sup>2</sup>'lik bir ölçüye sahiptir. 90 cm genişliğindeki odanın girişinde iri bir taş bulunmaktadır. Ayrıca bu taş, oda duvarlarının örgüsüne bağlanmamış ve bağımsız bir şekilde yerleştirilmiştir. Bu bağlamda söz konusu iri taş bir merdiven altlığı izlenimi vermektedir. Bunun yanında ölçüleri ve yapının dış kapısının bulunduğu alanda yer alması<sup>310</sup> da bu odanın bir merdiven dairesi olma ihtimalini güçlendirmektedir.

2 numaralı oda 5,20 m<sup>2</sup>'lik bir ölçüye sahiptir. İçerisinde barındırdığı merdiven dairesi sebebiyle "L" formuna sahiptir. Yapının girişi, odanın güneydoğu kısmında yer almaktadır ancak burada yapı girişlerinde kullanılan eşik taşı tespit edilememiştir. Odanın kuzeybatı kısmında merdiven dairesi sebebiyle 80 cm genişliğinde 2,3 m uzunluğunda bir odacık oluşmuştur. Oda kuzeydoğu kısmında yer alan kapı ile 4 numaralı odaya bağlanmaktadır. Bu odanın hemen doğusunda 2,90 m<sup>2</sup>'lik küçük bir

oda daha bulunmaktadır. Yapısı itibari ile bir depo yapısı izlenimi vermektedir. Odanın giriş kapısına ilişkin herhangi bir veri bulunmamaktadır.

4 numaralı oda yapının en büyük odasıdır ve 23,50 m<sup>2</sup>'lik bir alanı kaplamaktadır. Odanın kuzey doğu köşesinde 1,72 m çapında bir fırın bulunmaktadır. Fırının ağzı güneydoğuya, odanın ortasına doğru bakmaktadır. Odanın güneydoğu köşesinden bir kapı vasıtası ile 5 numaralı odaya geçilmektedir. 5 numaralı oda 5 m<sup>2</sup>'lik bir ölçüye

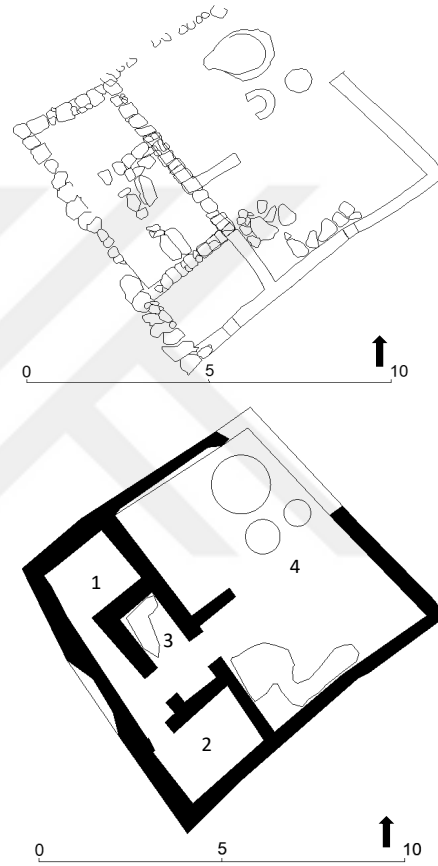
Adanın kuzey kesiminde yer alan yapı, 70 m<sup>2</sup>'lik bir alanı kaplamaktadır<sup>311</sup> (Kat.36). Batısında, 2 ve 3 numaralı yapılar, güneyinde 4 numaralı yapı ve doğusunda ise 8 numaralı yapı bulunmaktadır. Kuzeyinde B sokağı bulunan yapının sokağa bakan kuzey duvarı büyük ölçüde tahrip olmuştur. Bu sebeple yapının sokak kapısı tespit edilememiştir<sup>312</sup>. Yapının özellikle güneyde kalan duvarları 1,50 m yüksekliğe kadar korunmuşken kuzeye doğru duvarları tahrip olmuş ve bu bölgelerde duvarlar taş temel seviyesinde tespit edilebilmiştir. Bunun yanında

özellikle doğu duvarının kuzeydoğu kısmı tamamen tahrip olmuştur. Yapının büyük odasının taban seviyesi sokak seviyesinden yaklaşık 50 cm daha aşağıdadır (Lev.VIII.5).

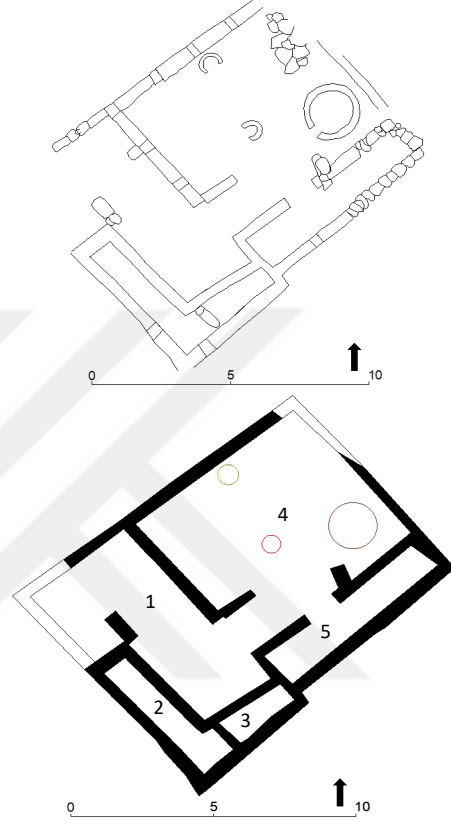
110 m<sup>2</sup>'lik bir alanı kaplayan yapı, B sokağına açılmaktadır (Kat.37). Yapının sokağa bakan kuzey duvarının büyük bölümü tespit edilmiş ancak duvarın batı kısmı tahrip olmuştur. Bununla birlikte yapının sokağa açılan kapısı tespit edilememiştir<sup>317</sup>. Bu sebeple sokak kapısı, tahrip olmuş bu kısımda yer almış olmalıdır. Nitekim yapının batısı, güneyi ve doğusu komşu yapılar tarafından çevrelenmiştir. Yapı, batısında yer alan 7 numaralı yapı, doğusunda yer alan 9 numaralı yapı ve güneyinde yer alan 6 numaralı yapıdan kendi duvarları ile ayrılmışken, yine güneyinde yer alan 5 numaralı yapının kuzey duvarı ile ortak duvar kullanmıştır (Lev.VIII.6).

Sokak kapısının hemen karşısında 2 numaralı oda yer almaktadır. Oda, 1 m genişliğe, 5 m uzunluğa sahiptir. Bu odanın taban seviyesi ise 1 numaralı odanın taban seviyesinden yaklaşık 25 cm daha alçaktır. Oda'nın kuzey duvarı tamamen tahrip olmuşken doğu duvarının yalnızca kuzey kısmı tahrip olmuştur. Doğü duvarının güney kısmı ve oda'nın güney duvarı yaklaşık 1,50 m yükseklikte ele geçmiştir ve her iki duvarda da dikme izleri tespit edilmiştir. Ayrıca oda'nın batı duvarında da bir dikme bulunmaktadır. Oda'nın ölçüleri göz önüne

alındığında buranın depolama amaçlı kullanıldığı anlaşılmaktadır. Bu oda'nın güneybatısında 3 numaralı oda yer almaktadır. Merdiven dairesi olarak tanımlanan oda'nın<sup>318</sup> hemen önünde merdiven yapısına yataklık yapmış iri bir taş bulunmaktadır. 3 m<sup>2</sup>'lik merdiven dairesinin batı kısmı, 1 m genişliğinde iken doğuya doğru daralmakta ve 75 cm genişliğe düşmektedir. Merdivene yataklık yapmış taş kaiededen, oda'nın en doğusuna uzunluk 2,90 m'dir. Bu alanda kömürleşmiş ahşap merdivenin izleri ele geçmiş ayrıca merdiven altında ele geçen bulgulardan bu alanın da depolama amaçlı kullanıldığı

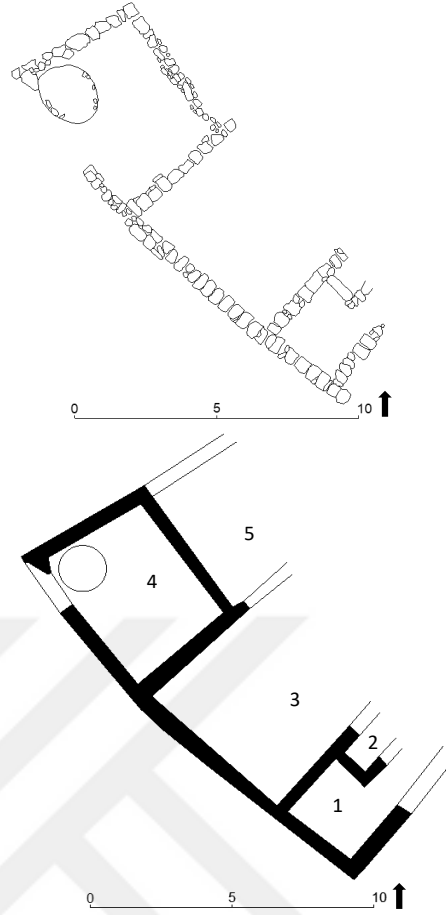
6 ve 8 numaralı yapıların doğusunda yer alan yapının doğu kısmı tespit edilememiştir (Kat.38). Yapı, açığa çıkartılan kısımları dikkate alındığında 77 m<sup>2</sup>'lik bir alanı kaplamaktadır. Bu bağlamda yapının 100 m<sup>2</sup> üzerinde bir büyüklüğe sahip olduğu söylenebilir. Mevcut hali ile en az 5 odadan oluşan yapının orta kısmında büyük bir odası, bunun kuzeyinde ve güneyinde daha küçük odaları bulunmaktadır. Yapının kuzeyinden B sokağı geçerken<sup>326</sup> güneyinden E sokağı geçmektedir<sup>327</sup>. Hangi sokağa açıldığı tespit edilememiş olan yapının, her iki sokağa da açılmış olma ihtimali bulunmakla birlikte planı itibari ile güneydeki E sokağına açılmış olma ihtimali daha yüksektir (Lev.IX.1).

1 numaralı oda, doğu kısmı tespit edilememiş olsa da mevcut hali ile yaklaşık 6,50 m<sup>2</sup>'lik bir alanı kaplamaktadır. Oda, batı kısmında 2,30 m genişliğe sahipken doğu kısmı, 2 numaralı oda sebebiyle daralmış ve genişliği 1 m'ye düşmüştür. 1 numaralı odanın kuzeydoğusunda 2 numaralı oda yer almaktadır. Bu odanın girişinde 1 m uzunluğunda, 35 cm genişliğinde iri bir taş bulunmaktadır. Odanın, 1,10 m'lik genişliği de göz önüne alındığında buranın bir merdiven dairesi olması muhtemeldir.

Odalar arasında geçişi sağlayan kapılara ilişkin herhangi bir veriye ulaşılamamıştır. Bu sebeple 3 numaralı odaya geçişi sağlayan kapının yeri bilinmemektedir. Yapının en büyük odası olan 3 numaralı oda, yalnızca tespit edilebilen batı kısmı ile 25,40 m<sup>2</sup>'lik bir ölçüye sahiptir. Bu odanın kuzeyinde yan yana inşa edilmiş iki oda daha bulunmaktadır. Batıda yer alan 22 m<sup>2</sup>'lik 4 numaralı oda, batı duvarının kuzey kısmı hariç tam planı ile açığa çıkarılabilmektedir. Odanın kuzeybatı köşesinde 1,90 m çapında bir fırın bulunmaktadır. Bu odanın doğusunda 5 numaralı oda bulunmaktadır ve bu odanın yalnızca güney duvarının 50 cm'lik bir kısmı açığa çıkarılabilmektedir. Bu bağlamda odanın ölçüleri bilinmese de 4 numaralı odaya paralel bir oda olma ihtimali bulunmaktadır. 4 ve 5 numaralı odaları birbirinden ayıran ara duvar, yapının diğer duvarlarına göre daha zayıf inşa edilmiştir. Söz konusu bu duvar hariç, yapının diğer bütün duvarlarında tek sıra düzgün taşlar

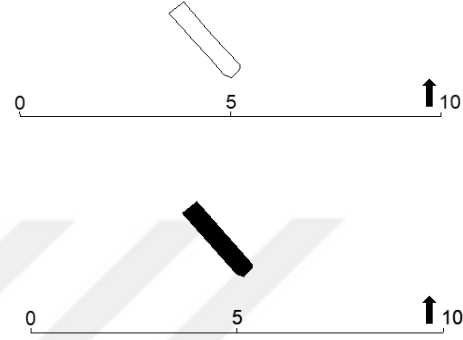
2,12 m uzunluğunda bir kerpiç duvar ile temsil edilen yapı, 9 ve 11 numaralı yapılar arasında yer almaktadır. Bu duvarın temel taşları da tespit edilmiştir<sup>330</sup> (Kat.39). E sokağı bu yapının batısından ya da 11 numaralı yapıya dayanarak buradan güneye sapmalıdır.

Ayrıca bu alanda bir meydanın bulunma ihtimali de göz ardı edilmemelidir. Bu bağlamda yapının sokak kapısı, doğuya ya da güneye açılmış olmalıdır. Yukarıda da belirtildiği üzere ele geçen bu duvar parçasının 9 numaralı yapı ile ilişkili olabileceği de göz ardı edilmemelidir.

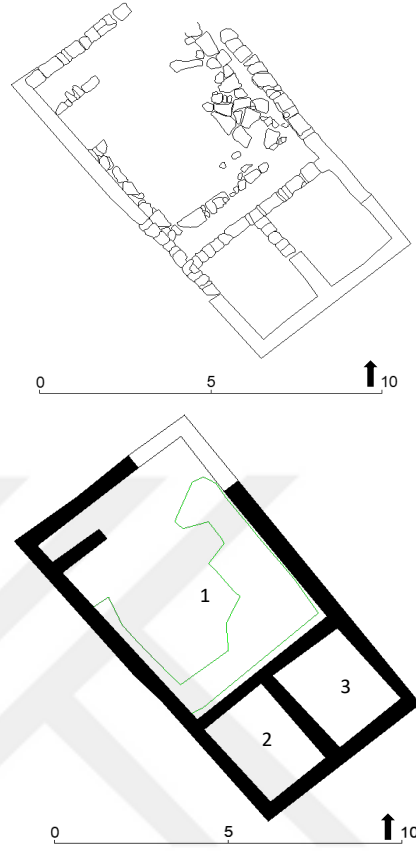
65,50 m<sup>2</sup>'lik bir alanı kaplayan yapı, doğusundaki ve batısındaki yapılardan kendi duvarları ile ayrılmaktadır (Kat.40). İki küçük, bir büyük odadan oluşan yapının aynı plana sahip bir de bodrum katı bulunmaktadır<sup>331</sup>. Zemin katta, taban seviyesinden başlamış olan kerpiç duvarların birkaç sırası korunabilmiştir. Bu kerpiç duvarların bastığı taş temel, yalnızca üst üste, üç taş sırasından oluşmakta ve bodrum katının taş duvarları

Yapının dikdörtgen formdaki 1 numaralı odası, 35 m<sup>2</sup>'lik bir ölçüye sahiptir. Oda'nın kuzeydoğu kısmındaki tahrip olmuş duvarları dışında diğer bütün duvarlarında kerpiç sıraları tespit edilebilmiştir. Yapının enkazı ile dolu olan bu oda içinden birkaç tablet ve bir küp ele geçmiştir<sup>333</sup>. Yapının sokağa açılan kapısı tespit edilememiştir. Bu bağlamda, yapının kuzeye açıldığı ve kuzey duvarının tahrip olmuş kısmında yer almış olabileceği belirtilmiştir<sup>334</sup>. Ancak yukarıda da belirtildiği üzere, yapının doğusundan E sokağı, güneye dönmüş ya da bu

alandaki bir meydan oluşmuştur. Ayrıca yapının kuzeyinden geçmekte olan B sokağı ile arasında 8,50 m'lik bir alan bulunmaktadır. Bunun sonucunda Aşağı Şehir'deki sık inşaa düzeni de göz önüne alındığında, yapının kuzeyinde yer alan bu alan içerisinde başka bir yapının yer almış olması yüksek ihtimaldir. Ayrıca, küçük odaların yapısı da göz önüne alındığında, yapının 1 numaralı odadan, güneydoğusunda yer alan sokağa ya da meydana açılmış olma olasılığı daha yüksektir. Bununla birlikte yapının güney kısmında yer alan küçük odalara girişi sağlayan kapılar da tahribat sebebiyle tespit edilememiştir. Ancak,

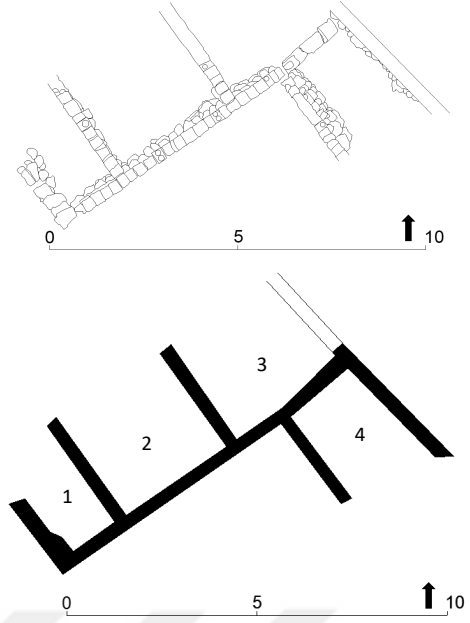
Belli bir bölümü açığa çıkarılmış olan yapının en az 4 odadan oluştuğu görülmektedir<sup>344</sup> (Kat.41). Kuzey kısmı ve güney kısmı tespit edilememiş yapının

güneyde kalan kısmı Hrozný tarafından kazılmıştır<sup>345</sup>. Yalnızca, açığa çıkarılan kısımları göz önüne alındığında yapı, 37 m<sup>2</sup>'lik bir alanı kaplamaktadır. Plan dikkate alındığında yapının ağırlıklı olarak kuzey devam ettiği görülmektedir. Bu bağlamda yapının kuzeyinden geçmesi muhtemel B sokağına açılmış olduğu düşünülebilir. Bunun yanında mevcut 4 odanın 3 tanesi kuzey kısımda iken 4 numaralı oda güneyde, 13 ve 14

numaralı yapıların arasında kalmaktadır. Yapının tespit edilen duvarlarında kerpiç örgünün, düzensiz bir şekilde yapılmış, taş temellere bastığı görülmektedir. Temeller, farklı boyutlara sahip taşların işlenmeden yerleştirilmesi sonucu girintili çıkıntılı bir görüntü almıştır. Hemen taban seviyesinden başlayan kerpiç örgü, 1 numaralı odanın batı duvarı ve 4 numaralı odanın kuzey duvarı hariç bütün duvarlarda tespit edilebilmiştir<sup>346</sup>. Yapının üç tarafı komşu yapılarla çevrilidir ve bu yapılarla neredeyse bitişik bir düzende yapılmıştır. Bu komşu yapıların dış duvarları ile arasında yaklaşık 10 cm'lik bir açıklık bulunmaktadır<sup>347</sup> (Lev.IX.3).
