**KÜLTEPE-KANIŞ KARUM'U II. KAT MİMARLIĞI**

**Doktora Tezi**

**Mehmet Tarık ÖĞRETEN**

**Ankara, 2024**

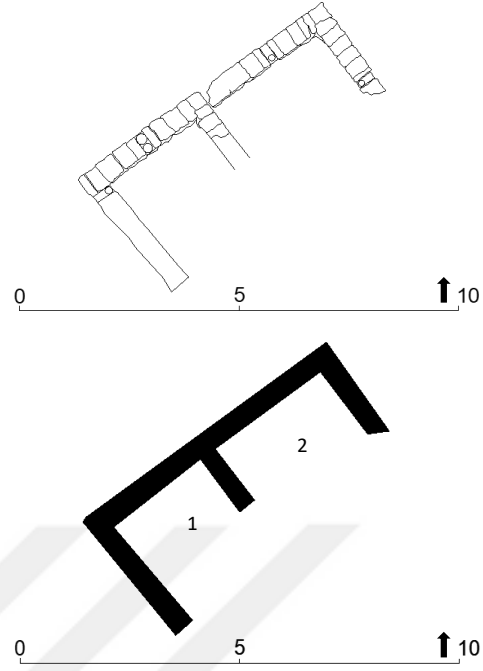
Hrozny kazılarında güneyi tahrip olan yapının, tespit edilebilen kuzey kısmı 20 m<sup>2</sup>'lik bir alanı kaplamaktadır (Kat.42). Yapının batısında, 11 numaralı yapı yer alırken kuzeyi ve doğusu, 12 numaralı yapılar tarafından kuşatılmıştır. Yapının duvarları, komşu yapıların duvarları ile neredeyse bitişik bir düzende inşa edilmiştir. Ancak yine de komşu duvarlar ile bu yapının duvarları arasında 10 ila 20 cm arasında

değişen bir boşluk bulunmaktadır. Yapının ele geçen duvarlarında kerpiç örgü 1 m'nin üzerinde ele geçmiştir. Bu yapıda kullanılan kerpiçler, 45 x 35 x 8 cm ölçülerine sahiptir ve komşu yapılarda kullanılanlardan daha büyüktür. Yapının kerpiç duvarları, taban seviyesinden başlamış ancak herhangi bir taş temele rastlanmamıştır. Yapının kerpiçleri, yine aynı plana sahip olan III. kat yapısına ait kerpiçler üzerinde yükselmektedir. Bu iki farklı yapı katına ait kerpiç duvarlara bakıldığında, II. kat duvarının biraz daha içe doğru girintili olduğu görülmektedir. Bununla birlikte her iki yapıda da kullanılan kerpiçlerin boyları aynıdır<sup>354</sup>. II. kat yapısının kerpiç duvarları altında, III. yapı katının kerpiç duvarları, 85 cm'lik bir yüksekliğe sahiptir ve ondan sonra aşağıya doğru taş örgü başlamaktadır. Bununla birlikte taş örgünün de 2 m derinliğe kadar inebileceği belirtilmiştir<sup>355</sup>. II. kat yapısının duvarlarında kullanılan dikmeler, aynı hizada ve aynı boyutlarda, III. kat yapısının kerpiç duvarları içinde de devam etmiştir<sup>356</sup>. Bu veriler

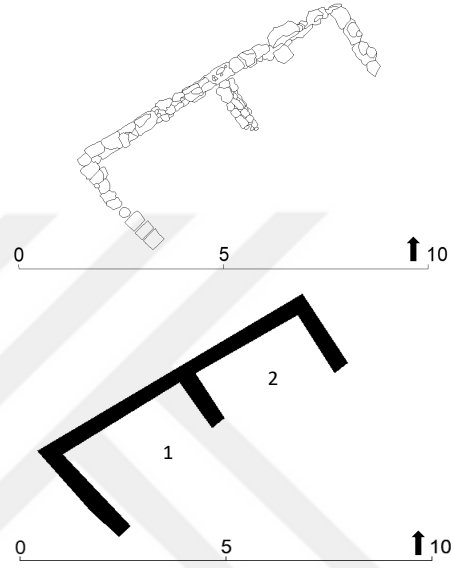
Adanın en doğusunda yer alan yapının güney kısmı yine Hrozny kazılarında tahrip edilmiş, bu sebeple yapının yalnızca 19 m<sup>2</sup>'lik bir alanı tespit edilebilmiştir<sup>362</sup> (Kat.43). Tahribat sebebiyle yapının hem iç kapıları hem de dış kapısı tespit edilememiştir<sup>363</sup>. Bununla birlikte konumu göz önüne alındığında, yapının güneye ya da doğuya açılmış olabileceği söylenebilir. Yapının doğusunda, doğu-batı

istikametli N1 sokağının<sup>364</sup> doğrultusu göz önüne alındığında, söz konusu sokağın bu yapının güneyinden geçmiş olabileceği görülmektedir. Bu bağlamda hem bu yapının hem de batısında yer alan 13 numaralı yapının bu sokağa açıldığı düşünülebilir<sup>365</sup>. Yapıya ait

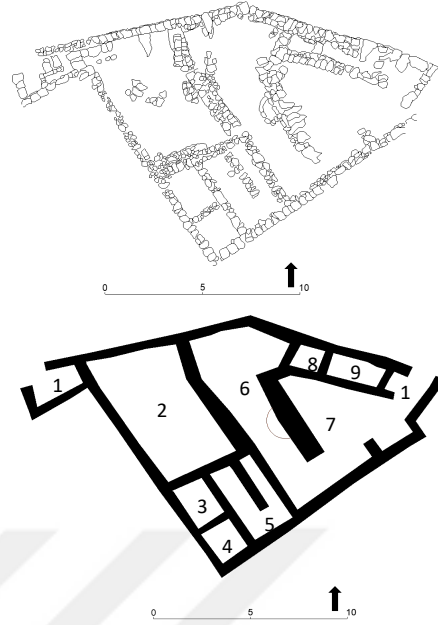
korunmuştur. D sokağı batı kısımda, doğu-batı istikametinde konumlanmışken daha sonra keskin bir dönüş yaparak güneydoğuya doğru dönmektedir<sup>369</sup>. Yapının kuzey duvarı sokağın bu dönüşüne uygun şekilde inşa edilmiştir. Bu sebeple duvarın dönüş yaptığı bu kısımda bir dış yapılmıştır. Dışın bulunduğu noktada, duvarın güneydoğudan gelen kısmı ile batıdan gelen kısmının kesiştiği noktada duvarlar birbirlerine kenetlenecek şekilde örülmüştür. Sokak boyunca devam eden bu duvarın uzunluğu 19,50 m'dir.

Oluşturulmuş olan bu dış, duvarı sağlamlaştırması yanında duvarın sokağa göre hareket etmesine de olanak sağlamıştır. Ayrıca bu duvarın yapı içine bakan kısmında üç iri blok taş, duvarla birlikte örülerek duvardan yapı içine doğru taşmıştır. Bu üç taşın üst yapıyı tutan direk kaideleri olması muhtemeldir. Bunun yanında bu taşlar, taban seviyesinden yaklaşık 50 cm yüksektedir. Yapının kuzey duvarının sokağa göre şekil alması sebebiyle yapı içindeki bölümlerde duvarın bu hareketine göre şekillenmiş ve yapıya düzensiz bir görüntü vermiştir. Yapının D sokağına açılan iki kapısı bulunmaktadır. Bunlardan ilki

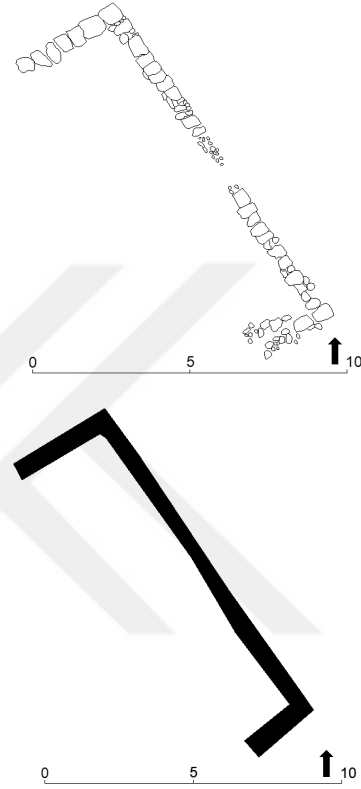
1 numaralı yapının batısında yer alan yapının doğu duvarı komşusunun batı duvarı ile sırt sırta inşa edilmiştir (Kat.45). Yalnızca doğu kısmı ele geçmiş olan yapının doğu duvarı 12,30 m uzunluğa sahiptir. Doğu-batı doğrultulu kuzey duvarının 3,70 m'lik bir kısmı ele geçmişken yine doğu-batı doğrultulu güney duvarı ise 2,55 m uzunluğunda ele geçmiştir. Yapı bu hali ile doğusunda yer alan komşusu 1 numaralı yapı gibi büyük bir yapı izlenimi vermektedir. Bu yapının sokak kapısı, güneyinden geçmesi muhtemel E sokağının devamına açılmış

olmalıdır. Nitekim kuzeyinde yer alan D sokağı kuzeybatı istikametinde devam eden bir doğrultuya sahiptir. Bu hali ile yapının kuzeyinden geçen D sokağına açılması mümkün görünmemektedir. Yapı temel seviyesinde tespit edilmiş ve temelleri tek sıra taşlardan oluşmaktadır. Ele geçen doğu duvarına bağlanan herhangi bir ara duvarı tespit edilememiştir. Bu sebeple yapı bölümlerine ilişkin herhangi bir şey söylenememektedir. Yapının batısı kazılmamış alan içerisinde yer almaktadır. Adanın bu alandan batıya doğru

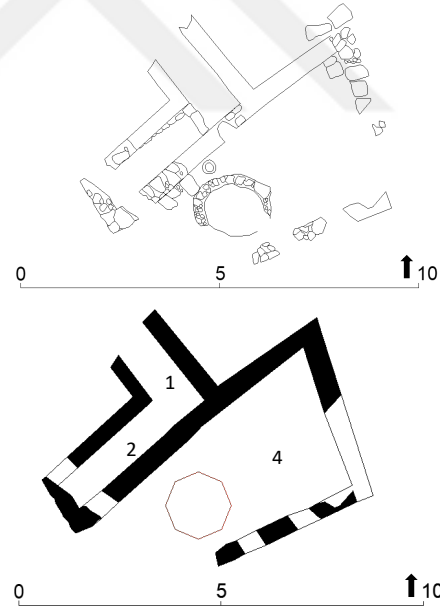
Adanın kuzeybatı ucunda yer alan yapı I. kat yapılarının temelleri tarafından tahrip edilmiştir (Kat.46). Yapı bu hali ile en az 46 m<sup>2</sup>'lik bir alanı kaplamaktadır. Yapının taban seviyesi E sokağının en batı ucundan yaklaşık 80 cm daha aşağıdadır. Bu durum, kuzeydoğusunda yer alan 5 numaralı adanın 11 numaralı yapısında olduğu gibi bodrum katı olarak yorumlanmıştır<sup>373</sup>. İlk bakışta en az dört

<sup>373</sup> (T. Özgüç, 1986, s. 7, Plan 1); Yapının 4 numaralı odasında bir fırın yer almaktadır. Yapının ele geçen kısımları bodrum katı olarak değerlendirilecek olursa havalandırma sorunları ortaya çıkacaktır. Ayrıca E sokağının doğudan batıya doğru alçalmış olması da göz önüne alınmalıdır. E sokağının en doğu ucu ile en batı kısmı arasında 1 m'nin üzerinde bir kod farkı bulunmaktadır. Bu sebeple yapının ele geçen kısmının bodrum katı olarak değerlendirilmesine şüphe ile yaklaşmak gerekmektedir.

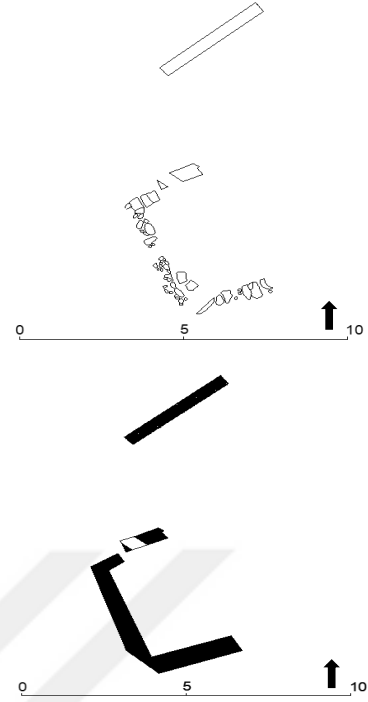
1 numaralı yapının doğusunda yer alan yapı I. kat yapıları tarafından fazlaca tahrip edilmiştir<sup>375</sup> (Kat.47). E sokağına açılmış olması gereken yapının yalnızca güneybatı kısmında yer alan bir odanın batı kısmına ulaşılabilmiştir. Ayrıca bu odanın kuzeyinde 3,80 m uzunluğunda kuzeydoğu-güneybatı doğrultulu kerpiç bir duvar daha açığa çıkmıştır. Bu duvarın ve ele geçen diğer odanın konumu ile sokak bağlantısı göz önüne alındığında, iki mimari kalıntının aslında aynı yapıya ait tahrip olmuş parçalar olduğu anlaşılmaktadır. Yapının kaç odaya sahip olduğu bilinmemekle birlikte güneybatı ucunda ele geçmiş odanın tespit edilebilen kısmı 11,50 m<sup>2</sup>'lik bir ölçüye sahiptir.

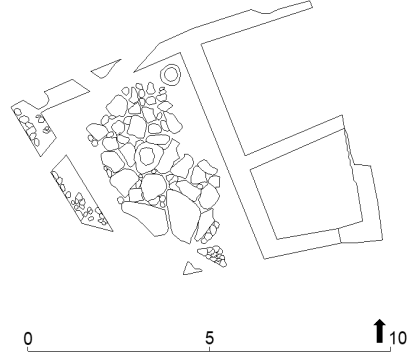
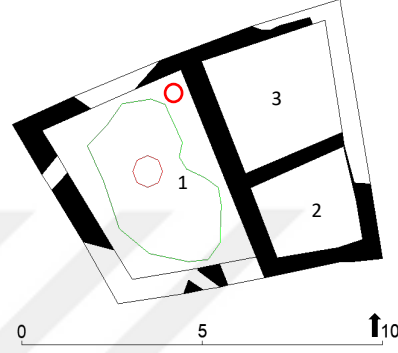
1 ve 2 numaralı yapıların güneydoğusunda kalan yapı yine I. kat yapıları tarafından fazlaca tahribe uğramıştır (Kat.48). Üç odası tespit edilebilmiş olan yapı bu hali ile 53 m<sup>2</sup>'lik bir alanı kaplamaktadır<sup>376</sup>. Yapı, kuzeybatısındaki 1 ve 2 numaralı yapılardan kendi duvarları ile ayrılmaktadır. Bu duvar komşu yapıların duvarları ile sırt sırta nerdeyse bitişik bir düzende inşa edilmiştir. Yapının yaklaşık 1,30 m kuzeydoğusunda 4 numaralı yapıya ait kerpiç duvarlar yer almaktadır. İki yapı arasındaki

1,30 m'lik boş alanın, bu yapılardan herhangi biri tarafından kullanılıp kullanılmadığı I. kat yapılarının tahribatı sebebiyle anlaşılamamıştır. Ayrıca bu iki komşu yapının duvar doğrultuları da birbirlerine uymamaktadır. Bunun yanında, yine 4 numaralı yapı içerisinde değerlendirilmiş ve bu yapının güneyinde yer alan yaklaşık 2 m uzunluğundaki güneydoğu-kuzeybatı doğrultulu kerpiç duvarın da doğrultusu bu yapı ile uyuşmamaktadır. Bu durum, yapıların açılması gereken F sokağının bu alandaki yön değiştirmesi ile bağlantılı olmalıdır. Sokak muhtemelen bu alanda doğuya doğru hafifçe yön değiştirerek E sokağına bağlanmıştır (Lev.IX.6).

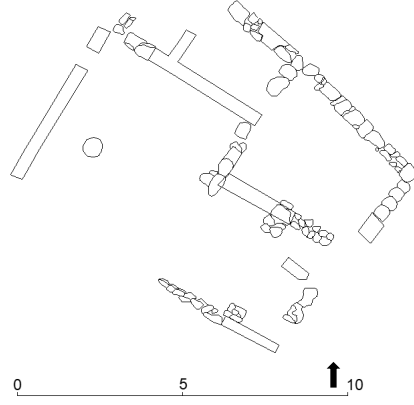
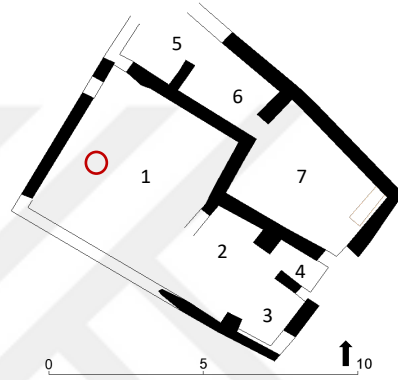
84 m<sup>2</sup>'lik bir alanı kaplayan yapı 7 odadan oluşmaktadır (Kat.50). Güneydoğu-kuzeybatı doğrultulu yapı, adanın trapez formuna bağlı olarak, güneydoğu ucunda 7 m'lik bir genişliğe sahipken kuzeybatı ucunda yaklaşık 9 m'lik bir genişliğe sahiptir. Kuzeydoğusundaki ve güneydoğusundaki komşu yapılardan kendi duvarları ile ayrılan yapının kuzeybatı kısmındaki yapılar I. kat yapıları tarafından tahrip edilmiştir. Yapının güneybatısından F sokağı geçmektedir ancak sokak kapısı tespit edilememiştir (Lev.X.1,5).

1 numaralı oda 26 m<sup>2</sup>'lik ölçüleri ile yapının en büyük odasıdır. Odanın sokağa bakan güneybatı duvarının tamamı, güneydoğu duvarının ise güney kısmı tahrip olmuştur. Bu sebeple 2 numaralı odaya geçişi sağlayan bir kapı girişi varsa da tespit edilememiştir. 2 numaralı oda 6,50 m<sup>2</sup> ölçülerine sahiptir. Bu odanın da güneydoğu duvarı tahrip olmuştur. Bu odanın güneydoğusunda 3 ve 4 numaralı odalar bulunmaktadır. Bu odalar arasında geçişi sağlayan kapı geçitleri de tespit edilememiştir. 3 numaralı oda 2 m<sup>2</sup>, 4 numaralı oda ise 1,50 m<sup>2</sup> ölçülerine sahiptir. Bu iki oda boyutları itibari ile birer depo odası izlenimi vermektedir.

1 numaralı odanın kuzeydoğu köşesinden bir kapı aracılığı ile 5 numaralı odaya geçilmektedir. Odanın kuzeybatı ve kuzeydoğu duvarları tamamen tahrip olmuştur. Buna rağmen komşu yapıların da duvar hatları göz önüne alındığında yaklaşık 4,50 m<sup>2</sup> ölçülerinde bir oda olduğu anlaşılmaktadır. Odanın güneydoğu köşesinden yaklaşık 1 m genişlikte bir açıklıktan 5 m<sup>2</sup> ölçülerine sahip 6 numaralı odaya geçilmektedir. 6 numaralı odanın güneybatı köşesinden 14 m<sup>2</sup> ölçüleri ile yapının ikinci büyük odası olan 7 numaralı odaya geçilmektedir. Odanın güneydoğu köşesinde bir seki yer almaktadır.

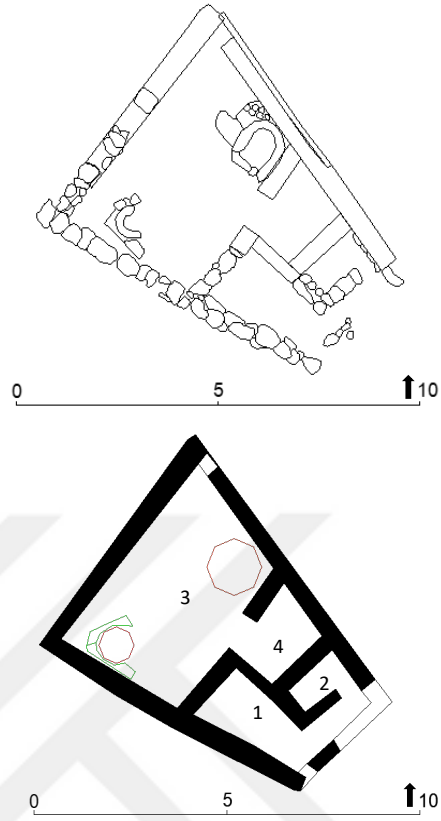
40 m<sup>2</sup>'lik bir alanı kaplayan yapının kuzeybatısında 5, kuzeydoğusunda ise 7 numaralı yapılar bulunmaktadır (Kat.51). Yapı komşularından kendi duvarları ile ayrılmaktadır. Kuzeydoğu duvarında kerpiç örgü tamamen korunmuşken kuzeybatı duvarında kısmen korunmuştur. Yapının güneybatı duvarının taş örgüsü, taban seviyesinden yaklaşık 50 cm yüksekliğe kadar ele geçmiştir. Bu duvarda kerpiç örgü tahribat sebebiyle tespit edilememiştir. Yapının 3,5 m uzunluğundaki güneydoğu duvarı büyük

ölçüde tahrip olmuştur. Yapı, adanın sokaklardan dolayı aldığı forma bağlı olarak trapez bir forma sahiptir. Güneydoğusunda G sokağı, güneybatısında ise F sokağı bulunmaktadır. F sokağına bakan duvardan anlaşıldığı üzere sokak duvarlarında taş örgü taban seviyesinden biraz daha yüksek inşa edilmiş ve daha sonra kerpiç örgü başlamıştır. Bu durum komşu yapıların bulunduğu kuzeydoğu ve kuzeybatı duvarlarında gözlenmez. Bu yöndeki duvarlar komşu bina duvarları ile sırt sırta neredeyse bitişik bir düzende inşa edilmiştir. Yapının taban seviyesi F sokağının eğimine bağlı olarak güneydoğudan kuzeybatıya doğru yükselmektedir. Dört odadan oluşan yapı, 7 numaralı yapıyla birlikte adanın en iyi korunmuş yapılarıdır (Lev.X.1, 5).

1 numaralı oda yapının G sokağına açıldığı giriş kısmıdır. 4,55 m<sup>2</sup> ölçülerine sahip bu oda L formuna sahiptir. Odanın güneydoğu kısmında yaklaşık 60 cm genişliğinde 1,85

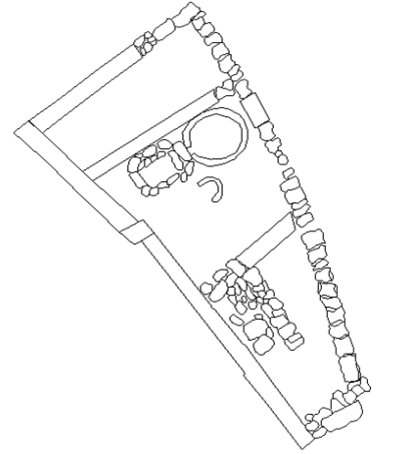
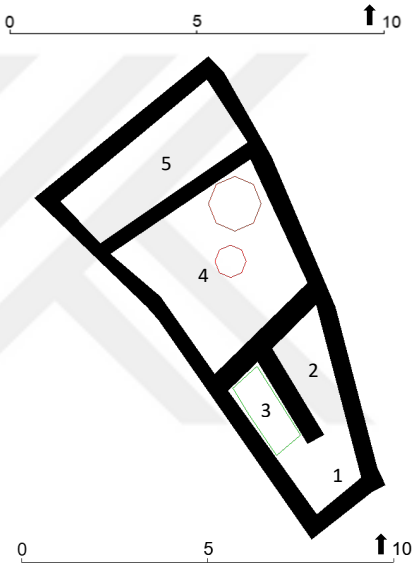
51 m<sup>2</sup> ölçülerindeki yapının güneybatısında 5 ve 6 numaralı yapılar kuzeybatısında ise 8 numaralı yapı yer almaktadır (Kat.52). Yapı, komşu yapılardan kendi duvarları ile ayrılmaktadır. 6 numaralı yapıda olduğu gibi sokaklara bakan duvarlarda taş örgü taban seviyesi üzerinde devam etmiştir; komşu yapıların duvarlarına bitişik inşa edilmiş diğer duvarlarında ise kerpiç örgü taban seviyesinden başlamıştır. Yapının doğusundan ve güneyinden geçen G sokağında bir su kanalı bulunmaktadır; kanaldan akan suya karşı önlem almak adına sokak duvarlarında taş örgü daha yüksek yapılmıştır. Ayrıca üst yapıyı taşımak için kullanılmış dikmeler taş örgü duvarların

içinde de devam etmiştir. Yapı, adanın güneydoğu kısmında yer alan diğer yapılar gibi trapez bir forma sahiptir. Bu bağlamda sokak kapısının yer aldığı güneydoğu kısımda yapı 2,40 m genişliğindeyken kuzeybatı kısımda 6 m genişliğindedir. G sokağı, güneydoğudan kuzeybatıya doğru yükselmektedir. Buna paralel olarak yapının güneydoğusunda yer alan odaların taban seviyesi kuzeybatı kısımdaki odaların taban seviyesinden daha alçaktır. 1 numaralı oda ile 4 numaralı oda arasında yaklaşık 30 cm'lik bir kod farkı bulunmaktadır. Ayrıca yapının taban seviyesi de sokak seviyesinin altındadır (Lev.X.1, 2, 5).

Yapının giriş kısmının yer aldığı 1 numaralı oda yaklaşık 2,82 m<sup>2</sup> ölçülerine sahiptir ve bir antre vazifesi görmüştür. Giriş kapısının önünde 1,20 m uzunluğunda ve 45 cm genişliğinde bir eşik taşı bulunmaktadır. Bu eşik taşı yapının girişini yükseltmiş ve yapıyı sokaktan gelebilecek döküntü ve çöplerden korumuştur. Aynı zamanda eşik taşı ile oda tabanı arasında da 40 cm'lik bir kod farkı bulunmaktadır; bu sebeple oda tabanına bir basamak aracılığı ile inilmektedir. 2 numaralı odaya 85 cm genişliğindeki bir açıklıktan girilmektedir. 3,23 m<sup>2</sup> ölçülerindeki oda yapının formuna bağlı olarak trapez bir formdadır ve güneydoğu ucu 85 cm genişliğindeyken kuzeybatı ucu 1,70 m genişliğindedir. Dikdörtgen bir forma sahip olan 3 numaralı odanın tabanı taş döşelidir ve 2,45 m<sup>2</sup> ölçülerine sahiptir. Oda yaklaşık 1 m'lik bir genişliğe sahiptir ve yapının en büyük odası olan 4 numaralı odaya buradan geçilmektedir.

4 numaralı oda 14,75 m<sup>2</sup> ölçülerine sahiptir. Odanın kuzeydoğu köşesinde, 1,55 m çapında bir fırın bulunmaktadır. Fırının ağzı batıya bakmaktadır ve tabanı oda tabanından 60 cm daha yüksektedir. Fırının hemen güneybatısında ağız kısmı yine batıya bakan at nalı biçiminde bir ocak bulunmaktadır. Yine fırının hemen batısında, tabanın yaklaşık 1,30 m altında bir taş sanduka mezar bulunmaktadır. Bu oda da güneydoğudan kuzeybatıya doğru genişlemektedir. Odanın güneydoğu ucu 3,36 m, kuzeybatı ucu ise 4,63 m genişliğindedir. Bu odanın kuzeybatısında 8,60 m<sup>2</sup> ölçülerinde dikdörtgen formu 5 numaralı oda bulunmaktadır.

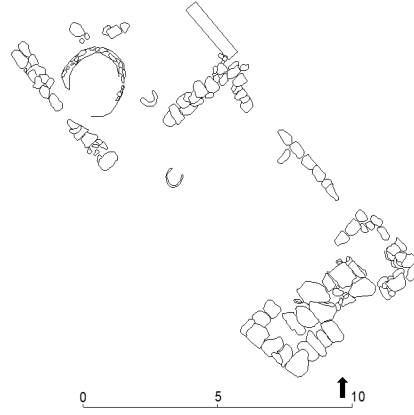
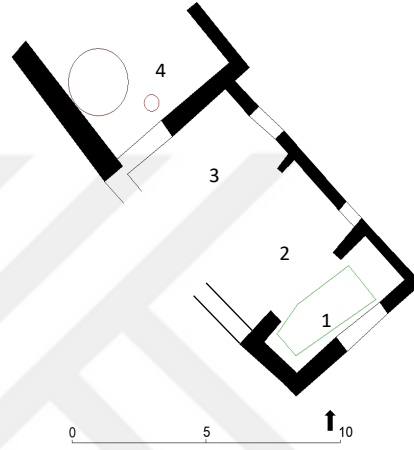
Yaklaşık 88 m<sup>2</sup>'lik bir alanı kaplayan yapı büyük ölçüde tahrip olmuştur (Kat.53). Komşularından kendi duvarları ile ayrılan yapı ilk bakışta en az dört odadan oluşmaktadır. Yapının 9 numaralı yapı ile komşu olan kuzeydoğu duvarı hariç bütün duvarları taş temel seviyesinde tespit edilmiştir. Bunun yanında odalar arasında geçişi

1 numaralı oda 9,50 m<sup>2</sup> ölçülerindedir ve zemini taş döşelidir. Taş döşemeli zemin, sokak seviyesinden yaklaşık 40 cm daha alçaktadır. Bu odanın kuzeybatısında 2 numaralı oda bulunmaktadır. Odanın duvarları büyük ölçüde tahrip olmasına rağmen hatları belli olmaktadır.

Yine dikdörtgen formda olduğu anlaşılan oda yaklaşık 17,50 m<sup>2</sup> ölçülerine sahiptir. 3 numaralı odanın güneydoğu duvarı tamamen tahrip olmuştur. Odanın ya da yapının bu alana doğru genişleyip genişlemediği alanın I. kat yapıları tarafından fazlaca tahrip edilmesinden dolayı anlaşılamamıştır.

4 numaralı oda, yapının fırını ve ocağını barındırmaktadır. Odanın kuzeybatı duvarı tamamen tahrip olmuşken ve kuzeydoğu duvarının bir kısmı tahrip olmuştur. Yapının ele geçen tek kerpiç duvarı da kuzeybatı duvarının tahribattan kurtulmuş kısmıdır. Güneybatı köşede yar alan fırın 2,24 m çapındadır ve güneybatı duvarına bitişik yapılmıştır. Fırının güneydoğusunda at nalı biçiminde bir ocak bulunmaktadır.

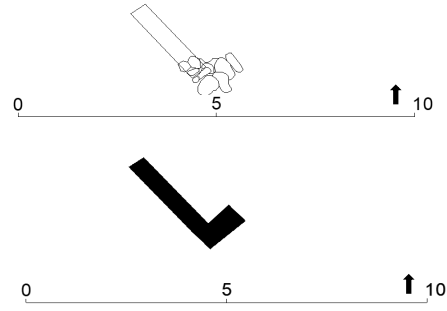
Adanın kuzeydoğu ucunda yer alan yapının yalnızca güneybatı ucu ele geçmiştir (Kat.54). G sokağı yapının önünden kuzey doğuya doğru keskin bir dönüş yapmaktadır. Sokağın ve yapının ele geçen duvarlarının

konumu dikkate alındığında yapının, kuzeybatı ve kuzeydoğuya doğru devam ettiği anlaşılmaktadır. Yapının doğusu Hrozny tarafından kazılmıştır<sup>384</sup>. Yukarıda da bahsedildiği üzere yapının kuzeydoğusundan, kuzeybatıdan gelmesi muhtemel E sokağının devamı geçmiş olmalıdır. Bu bağlamda yapının G sokağı ya da E sokağına açılmış olmalıdır.

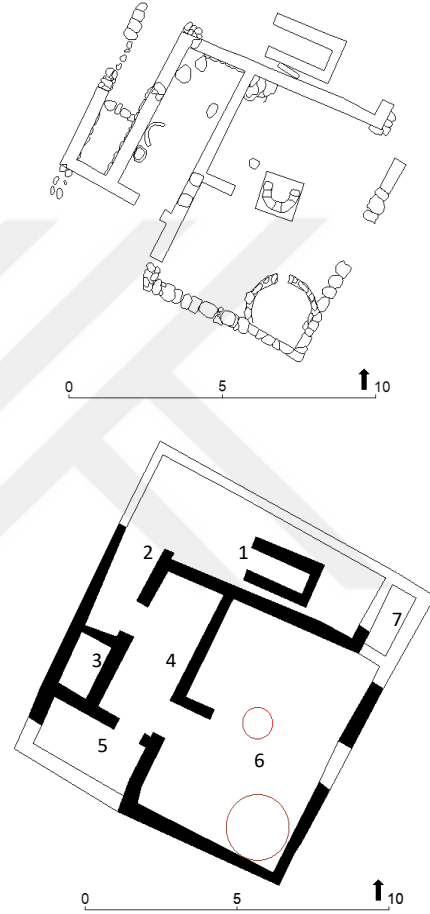
Yedi odadan oluştuğu anlaşılan yapı 108 m<sup>2</sup>'lik bir alanı kaplamaktadır (Kat55). Yapı, güneydoğusunda ve güneybatısında yer alan komşu yapılardan kendi duvarları ile ayrılmaktadır. Yapının güneydoğu duvarı ile güneydoğusunda yer alan 2 numaralı yapının kuzeybatı duvarı arasında güneybatıdan kuzeydoğuya doğru genişleyerek devam eden bir boşluk bulunmaktadır. Bu boşluğun genişleyerek devam etmesi sokağın bu kısımda yön değiştirmesi ve yapının sokağa göre konumlanması sonucu oluşmuştur. Kuzeydoğusundan geçen F sokağına açılan yapının giriş kapısı, I. kat yapılarının tahribatı sebebiyle tespit edilememiştir (Lev.X.3).

Yapının 1 numaralı odasının sokağa bakan duvarı I. kat yapısı tarafından tamamen tahrip edilmiştir. Bunun yanında odanın kuzeybatı kısmı da aynı sebepten dolayı tahrip olmuştur. Bu sebeple odanın kuzeybatıya doğru ne kadar devam ettiği tespit edilememiştir. Odanın tam boyutları bilinmese de en az 10 m<sup>2</sup>'lik bir kullanım alanına sahip olduğu söylenebilir. Dikdörtgen bir forma sahip olan oda içerisinde yine kuzeybatı kısmı tamamen tahrip olmuş küçük bir odacık bulunmaktadır. Bu odacık, yaklaşık 70 cm

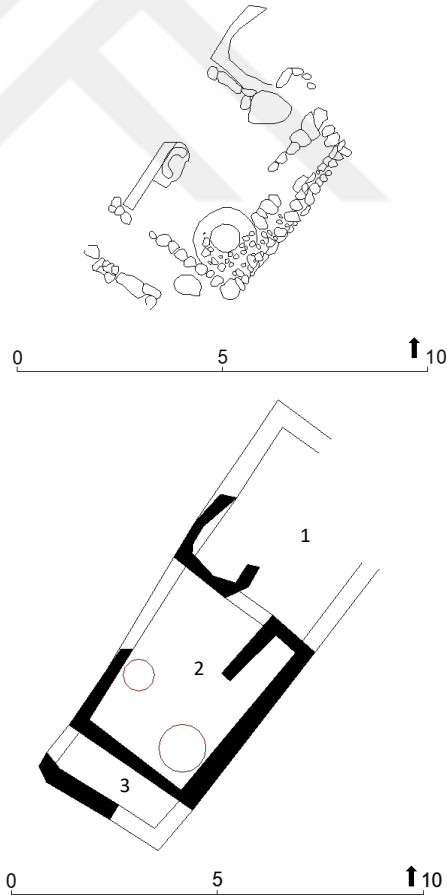
41 m<sup>2</sup>'lik bir alanı kaplayan yapı I. kat yapıları tarafından büyük ölçüde tahrip edilmiştir (Kat.56). En az üç odadan oluştuğu anlaşılan yapı komşusu 1 numaralı yapı gibi F sokağına açılmaktadır. Ancak sokağa bakan kısmının tahrip olması sebebiyle bu yapının da sokak kapısı tespit edilememiştir. Yapı komşularından kendi duvarları ile ayrılmaktadır (Lev.X.3).

1 numaralı oda 12 m<sup>2</sup>'lik bir alanı kaplamaktadır<sup>386</sup> ve yapının sokağa açıldığı kısım burada yer almaktadır. Bu odanın güneydoğu köşesinden bir kapı aracılığı ile 13 m<sup>2</sup> ölçülerindeki 2 numaralı odaya geçilmektedir. 2 numaralı odanın kapı girişinin kuzeybatısında yaklaşık 1,50 m uzunluğunda bir koltuk duvarı yer almaktadır. Girişin hemen karşısında, odanın köşesinde oda duvarlarıyla birlikte örülmüş 1,55 m çapında bir fırın bulunmaktadır. Bu yapıda da fırının dayandığı duvarlarda taş örgü taban üzerinde de devam etmiştir. Fırın tabanı oda tabanından 35 cm daha yüksektedir. Odanın kuzeybatı duvarına bitişik inşa edilmiş yine bir platform üzerinde at nalı ocak yer almaktadır. Bu odanın güneybatısında 2,80 m<sup>2</sup> ölçülerindeki 3 numaralı oda yer almaktadır. İki odayı birbirine bağlayan kapı açıklığı tespit edilememiş olsa da odanın girişi kuzeybatı köşesinde yer almış olmalıdır.

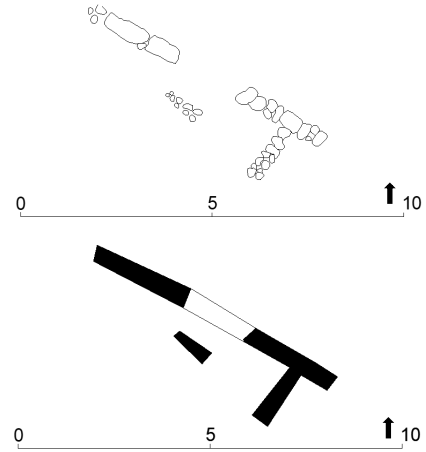
1 ve 2 numaralı yapıların güney kısmında yer alan yapı yalnızca taş temel seviyesinde duvar parçaları şeklinde ele geçmiştir (Kat.57).

Güneydoğu-kuzeybatı doğrultulu dış duvarı iki parça halinde tespit edilmiştir ve yapının güneydoğuya doğru devam ettiğini göstermektedir.

Bu duvardan anlaşıldığı üzere yapı, kuzeyinde yer alan komşularından kendi duvarları ile ayrılmaktadır. Bu iki duvar parçasından güneydoğuda yer alanına kuzeydoğu-güneybatı doğrultulu bir ara duvar bağlanmaktadır.

Yapı, Güneydoğusundan devam edecek olan kuzeydoğu-güneybatı doğrultulu H sokağına bağlanmış olmalıdır. Nitekim yapının bu sokağa göre konumlandığı da duvarlarından anlaşılmaktadır (Lev.X.3).

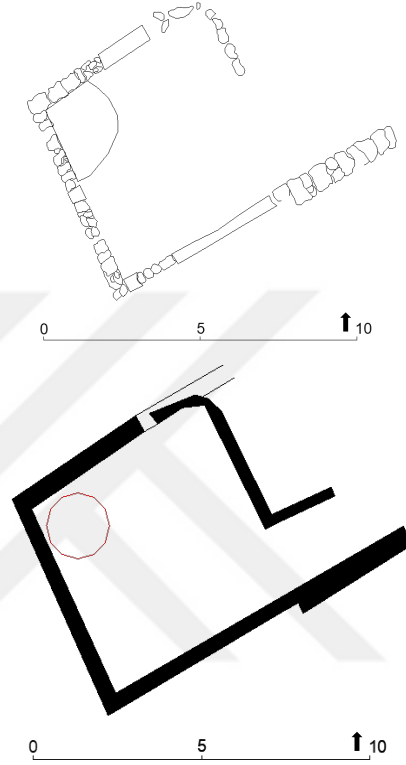
G sokağına bakan yapı adanın tespit edilebilen en kuzey ucunda yer almaktadır (Kat.58). Yapı güneydoğu-kuzeybatı doğrultusunda uzanan G sokağına göre konumlanmıştır. Yapının kuzeydoğu kısmı B. Hrozny kazıları tarafından tahrip edilmiş kuzey batı kısmı ise yine aynı sebepten dolayı kazılmamıştır. 55 m<sup>2</sup>'lik bir alanı kaplayan

Yapının ele geçen tek sağlam odasının 35 m<sup>2</sup>'lik bir kullanım alanı bulunmaktadır. Odanın kuzeybatı köşesinde ocak olarak tanımlanmış ancak fırın tabanı olması daha muhtemel bir alan bulunmaktadır. Bu yanık alan güneybatı ve kuzeybatı duvarlarına dayanmış bir şekildedir. Odanın güneydoğu köşesinden 1,80 m genişliğinde bir açıklıktan başka bir odaya geçilmektedir. Bu alan tahribat sebebiyle tam planı ile tespit edilememiştir.

İkinci odaya geçişi sağlayan bu açıklığın güneydoğusundaki, 5 numaralı yapı ile komşu olan duvar, diğer duvarlara göre daha geniş inşa edilmiştir. Yalnızca taş örgüsü tespit edilebilmiş duvarın genişliği bu alanda 80 cm'nin üzerine çıkarken yapının diğer duvarlarında genişlik 40-45 cm arasında değişmektedir.

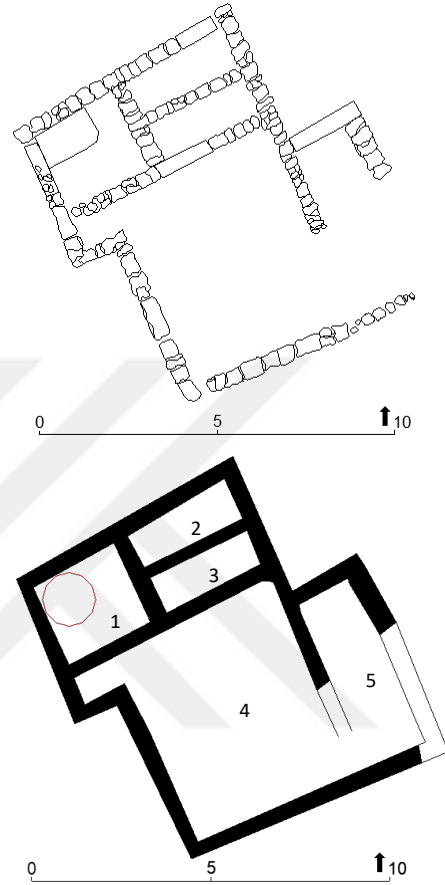
1 numaralı yapının güneydoğusunda yer alan yapının doğusunda 5 numaralı yapı, güneydoğusunda 4 ve güneybatısında 3 numaralı yapı bulunmaktadır (Kat.59). Yapı hemen önünde, güneybatıya doğru keskin bir dönüş yapan G sokağına açılmaktadır. Sokak seviyesinden daha yüksekte olan yapının giriş kapısı önünde iri bir blok taş

bulunmaktadır. Bu blok taş, yapıdan sokağa inişi sağlayan bir basamak gibi kullanılmıştır. Beş odadan oluştuğu anlaşılan yapı 73 m<sup>2</sup>'lik bir alanı kaplamaktadır ve ada içerisinde tam planı anlaşılabilen yapılardan biridir (Lev.X.4, 6).

1 numaralı oda yapının kuzeybatı köşesinde yer almaktadır. Sokak kapısının da yer aldığı oda 6,20 m<sup>2</sup> ölçülerine sahiptir ve diğer odalara ulaşımın sağlandığı bir antre görevi de görmüştür. Odanın kuzeybatı köşesinde bir ocak alanı bulunmaktadır<sup>388</sup>. Bu odanın kuzeydoğusunda birbirine simetrik biçimde inşa edilmiş dikdörtgen formda 2 ve 3 numaralı odalar bulunmaktadır. Her iki oda da yaklaşık 1 m genişliğe ve 3 m uzunluğa sahiptir. Boyutları göz önüne alındığında bunların kiler ya da depo olarak kullanıldığı anlaşılmaktadır<sup>389</sup>.

4 numaralı odaya geçişi sağlayan kapı açıklığı tespit edilememiş olsa da 1 numaralı odanın güneybatı köşesinde geçişin sağlandığı söylenebilir. 29 m<sup>2</sup> ölçülerine sahip olan 4 numaralı oda yapının en büyük odasıdır. Kuzeybatı köşesinde, muhtemel odanın girişinin bulunduğu alanda, 1,20 m uzunluğunda 80 cm genişliğinde bir cep bulunmaktadır. Odanın taş duvar örgüsü taban seviyesi üzerinde de devam etmiştir. Tespit edilebilen taş örgü taban seviyesinden ortalama 20 cm daha yüksekte ele geçmiştir. Odanın kuzeybatı duvarı üzerinde, yaklaşık

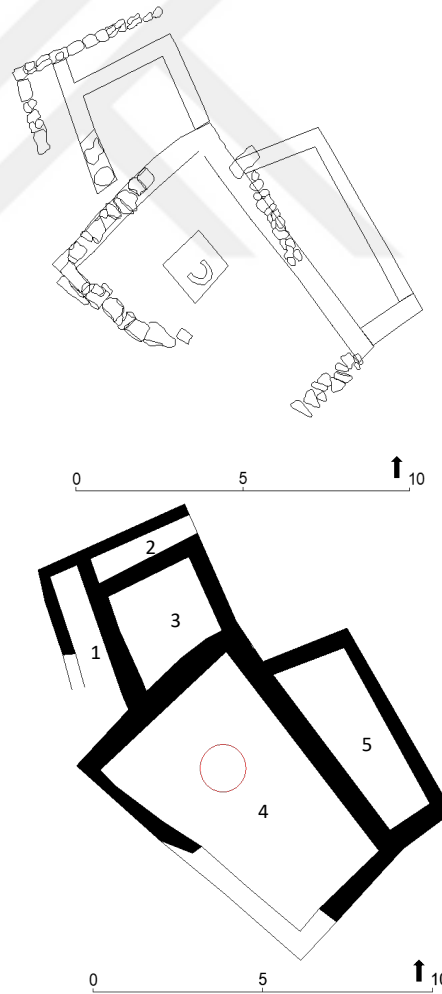
Güneybatı kısmı tahrip olmuş yapının beş odadan oluştuğu anlaşılmaktadır (Kat.60). Yapının güneydoğusunda H, güneybatısında F ve kuzeybatısında G sokağı yer almaktadır. Kuzeydoğusunda 2, doğusunda ise 4 numaralı yapı ile komşu olan yapı, komşularından kendi duvarları ile ayrılmaktadır. Yapının kuzeybatısında F ve G sokaklarının kesiştiği noktada küçük bir meydan bulunmaktadır. Meydan ve bu iki sokak yapının düzensiz bir formda olmasına neden olmuştur. Yapının güney kısmı güneydoğu- kuzeybatı doğrultusunda kuzey kısmı değişerek kuzey-güney doğrultusuna oturmuştur. 80 m<sup>2</sup>

ölçülerine sahip olan yapının sokak kapısı güneydoğusundan geçen H sokağına açılmıştır<sup>390</sup> (Lev.XI.1).

Yapının en büyük odası olan 4 numaralı oda 30 m<sup>2</sup> ölçülerine sahiptir. Odanın orta kısmına yakın alanda 2 m<sup>2</sup> ölçülerinde bir platform bulunmaktadır. Platform üzerinde ağzı kuzeybatıya bakan at nalı biçiminde bir ocak yer alır. Odanın kuzeydoğu kısmında 9,50 m<sup>2</sup> ölçülerine sahip 5 numaralı oda bulunmaktadır. Odalar arasında geçişi sağlayan kapı girişi I. kat yapılarının tahribatı sebebiyle tespit edilememiştir. Bu oda içerisinde pişmemiş biçimde ele geçmiş 46 tane tablet bulunmuştur<sup>391</sup>.

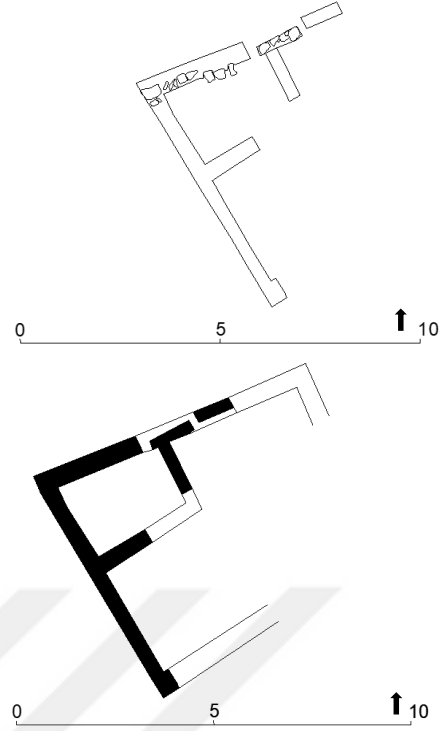
3 numaralı yapının doğusunda yer alan yapının doğu kısmı I. kat yapıları tarafından tahrip edilmiştir (Kat.61). Yapı, güneyinden geçmekte olan H sokağına açılmış olmalıdır. Ele geçen kısımları ile en az 42 m<sup>2</sup> ölçülerine sahip olan yapının kaç odadan

oluştugu bilinmemektedir. Yapının kuzeybatı kısmında tam planı ile anlaşılabilen tek odası 4,83 m<sup>2</sup> ölçülerine sahiptir. Duvarları komşu yapıların duvarları ile sırt sırta bitişik bir düzende inşa edilmiştir. Ancak kuzey duvarı ile 5 numaralı yapı arasında 2,30 m<sup>2</sup>'lik bir alan bulunmaktadır. Alanın bu iki yapıdan birine mi ait olduğu yoksa bir boşluk mu olduğu bilinmemektedir. Söz konusu bu boş alanın yapılar tarafından kullanılmış olması durumunda iki komşu yapı arasında bir ortak duvar kullanımından bahsedilebilir (Lev.XI.1).

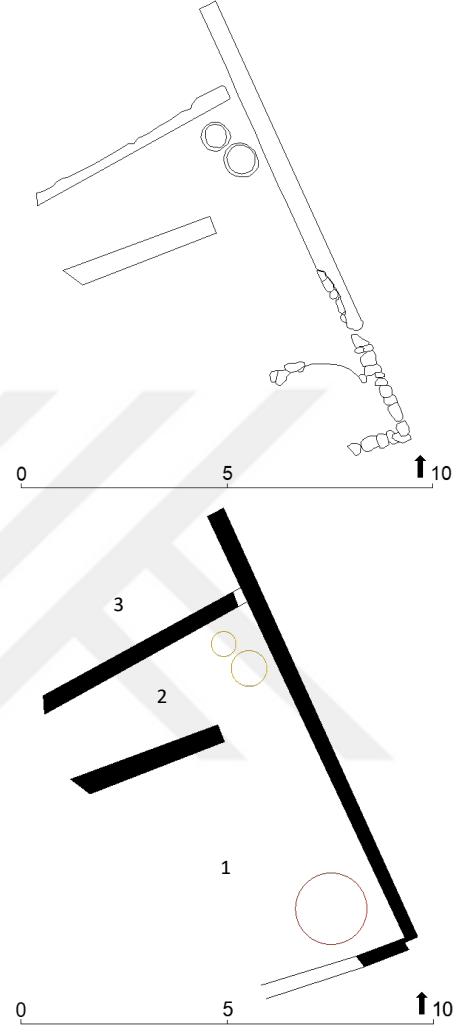
1 numaralı odanın güneybatısı tamamen tahrip olmasına rağmen, bu hali ile yaklaşık 27 m<sup>2</sup> ölçülerine sahiptir. Odanın güneydoğu köşesinde, büyük bölümü tahrip olmuş bir fırın yer almaktadır<sup>396</sup>. Ele geçen kısımdan yola çıkarak fırının en az 2 m çapında olduğu söylenebilir. Fırının dayandığı duvarlarda, taş örgünün taban üzerinde de devam ettiği anlaşılmaktadır. Odanın kuzeydoğu köşesinde yer alan 1,80 m genişliğinde bir açıklıktan 2 numaralı odaya geçilmektedir. Bu odanın da güneybatı kısmı tamamen tahrip olmuştur. 11,80 m<sup>2</sup>'lik kısmı tespit edilebilen odanın kuzeydoğusunda yan yana yerleştirilmiş çift tandır bulunmaktadır<sup>397</sup>. Kuzeydoğudan

güneybatıya doğru daralan oda, en geniş noktasında 2,50 m iken en dar noktada 1, 70 m'dir. Bu odanın kuzeybatısında 3 numaralı oda bulunmaktadır. Oda I. kat yapıları tarafından tamamen tahrip edildiği için ölçüleri bilinmemektedir.

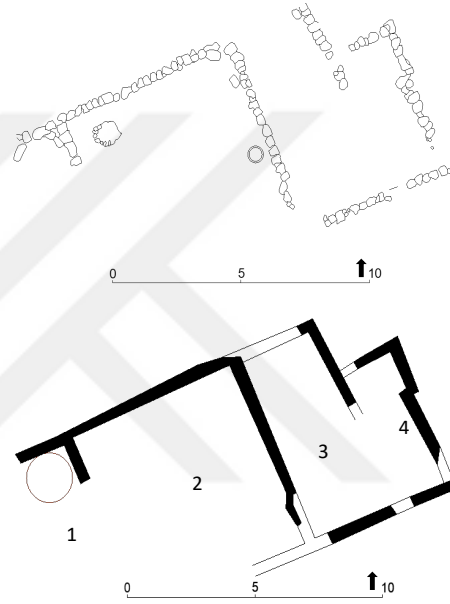
Kuzeydoğu-güneybatı istikametinde uzanan yapının batısı ve güneybatısı tamamen tahrip olmuştur (Kat.66). Yapının batısı, Hrozny tarafından kazılan alana dayanmış bu sebeple bu kısımda yapının planı tam anlaşılamamıştır. Bununla birlikte yapının kuzeyi, doğusu ve güneyi komşu yapılarla çevrelenmiş ve taş temel seviyesinde tespit edilmiş olan duvarları, komşu yapıların duvarları ile sırt sırta ve bitişik bir

düzende inşa edilmiştir. Yapının ele geçen kısımları dikkate alındığında, tamamının 100 m<sup>2</sup>'nin üzerinde bir alanı kapladığı görülmektedir. En az dört odadan oluşan yapının sokak bağlantısı tahribat sebebiyle tespit edilememiş olsa da girişinin batıda ya da güneybatıda olduğu çevresindeki yapıların konumlanmasından anlaşılmaktadır (Lev.XI.5).

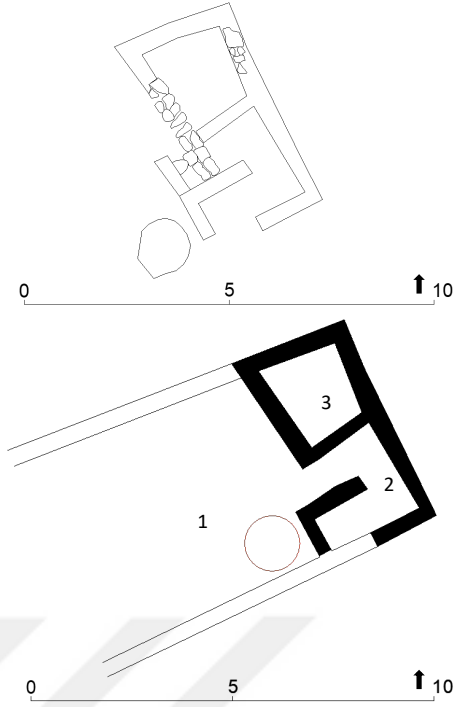
Komşu yapıların duvarları ve yapının ele geçen kısımları dikkate alındığında yapının 50 m<sup>2</sup>'nin üzerinde bir büyüklüğe sahip olduğu söylenebilir<sup>413</sup>. Bu yapının da kuzeyi, doğusu ve güneyi komşu yapılar ile çevrelenmiş ve her komşusundan kendi duvarları ile ayrılmıştır. 1 numaralı odası I. kat yapıları ve taş sanduka mezarı tarafından tahrip edilmiştir. Odanın güneydoğu-kuzeybatı doğrultusunda genişliği 4,80 m iken tahribattan dolayı kuzeydoğu-güneybatı uzunluğu bilinmemektedir. Odanın güneydoğu köşesinde yine fazlaca tahrip olmuş ve yalnızca tabanının bir kısmı ele geçmiş bir fırın yer almaktadır. Ayrıca sahibinin Asurlu olduğu belirlenmiş yapının arşivi de bu odada ele geçmiştir. Oda içerisinden 200 tane yazılı belge ele geçmiştir<sup>414</sup>.

2 numaralı oda 4 m<sup>2</sup>'lik bir alana sahiptir. Merdiven dairesi olarak tanımlanmış odaya 1 numaralı odadan üç taş basamak ile girilmektedir. Oda içerisinde yer alan bir ağaç merdiven ile üst kata ulaşılmıştır<sup>415</sup>. 3 numaralı oda 3,75 m<sup>2</sup> ölçülerine sahiptir. Oda içerisinde herhangi bir buluntuya rastlanmamıştır. Bu sebeple odanın işlevi bilinmemektedir. Bu odanın bazı duvarlarında taş örgü taban seviyesinin üzerinde de devam etmiştir<sup>416</sup>.

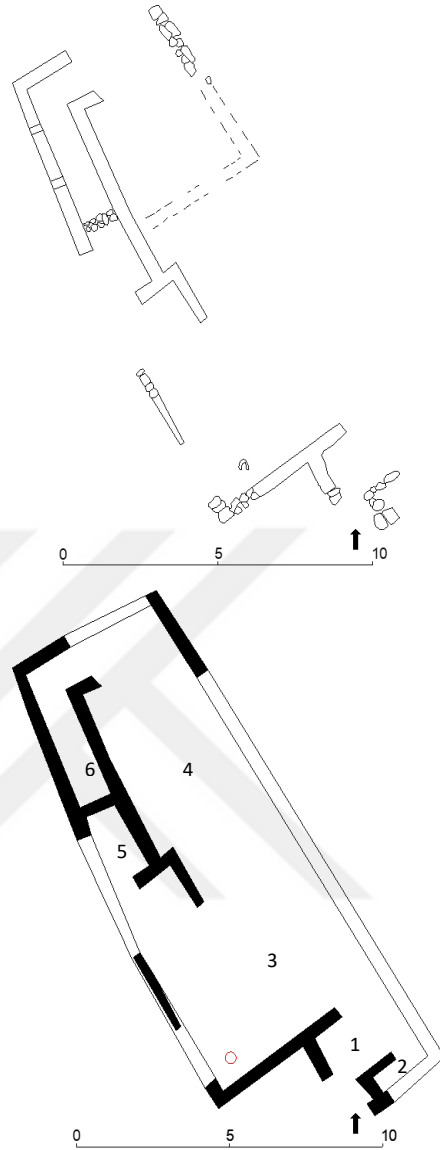
anlaşılan yapının 1 numaralı odası, sokak kapısını da barındıran bir antredir. Bu antre yaklaşık 5 m<sup>2</sup> ölçülerine sahiptir. Antrenin güneydoğusunda yaklaşık 90 cm'lik bir açıklıktan 2 numaralı odaya geçilmektedir. Bu oda yaklaşık 60 cm genişliğe, 1,90 m uzunluğa sahiptir. Odanın kullanım amacı bilinmese de bir merdiven dairesi olması muhtemeldir.

Antrenin kuzeydoğusundan yaklaşık 1,70 m genişliğinde bir açıklıktan 3 numaralı odaya geçilmektedir. Odanın güneybatı kısmı hariç diğer alanları, üst yapı katına ait kanal

tarafından tamamen tahrip edildiği için kesin ölçüleri bilinmemektedir. Kısmen sağlam ele geçen güneybatı kısmında at nalı biçiminde bir ocak ele geçmiştir. Ayrıca yine bu odanın tabanında Asurlu bir tüccara ait olduğu belirlenmiş yazılı belgeler ele geçmiştir<sup>418</sup>. 4 numaralı oda da yine aynı kanal yapısı tarafından tamamen tahrip edilmiştir. Odanın ele geçen duvarları ve sokak sınırı göz önünde bulundurulduğunda yaklaşık 19 m<sup>2</sup>'lik bir ölçüye sahip olduğu söylenebilir.

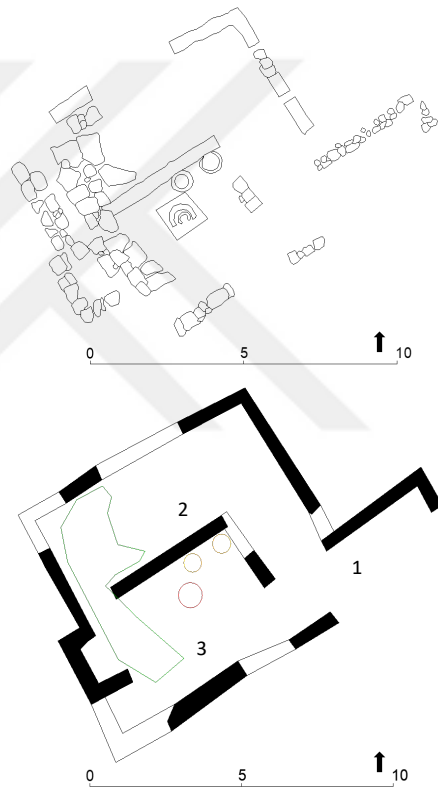
1 numaralı oda dikdörtgen bir forma sahiptir ve tespit edilebilen kısımlarından anlaşıldığı kadarıyla 10 m<sup>2</sup>'lik bir alana sahiptir. Yapının sokak kapısı tespit edilememiş olsa da Aşağı Şehir'deki diğer yapıların sokak bağlantıları göz önüne alındığında kapının bu odada yer almış olması en uygun ihtimaldir. Odanın kuzeybatısından "L" forma sahip 2 numaralı odaya geçilmektedir<sup>422</sup>. 27 m<sup>2</sup> ölçülerine sahip olan odanın batı kısmı taş döşelidir. Taş döşeme, bu odanın kuzey duvarının dibinden

başlayarak 3 numaralı odanın güney duvarına kadar devam etmektedir. 2 ve 3 numaralı odaları birbirine bağlayan ve zemini taş döşeli olan kapı açıklığı 1,10 m genişliğe sahiptir. Mutfak olarak tanımlanmış olan 3 numaralı oda<sup>423</sup>, 22,50 m<sup>2</sup>'lik bir alana sahiptir. Batı duvarının orta kısmında yer alan ve oda içine doğru 1 m uzanan bir duvar, odanın bu

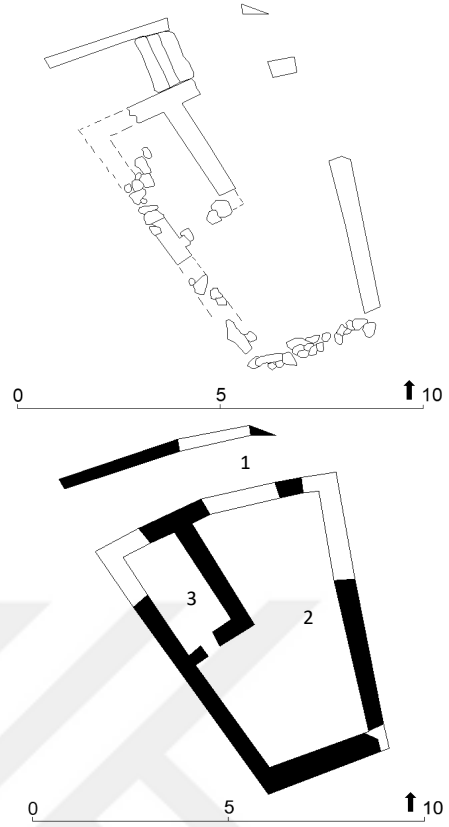
Ele geçen bu duvar parçaları, koridor duvarlarının bu alanda yine birbirine paralel devam ettiğini göstermektedir (Lev.XII.3).

1 numaralı odanın güneyinde 2 numaralı oda yer almaktadır. Odanın kuzeydoğusu tamamen tahrip olmuştur. Duvar hatları takip edildiğinde odanın yaklaşık 20 m<sup>2</sup>'lik bir alanı kapladığı görülmektedir. Bu odanın kuzeybatısında ise 3 numaralı oda yer almaktadır. 4 m<sup>2</sup>'lik odanın kuzeybatısı tamamen tahrip olmuştur.

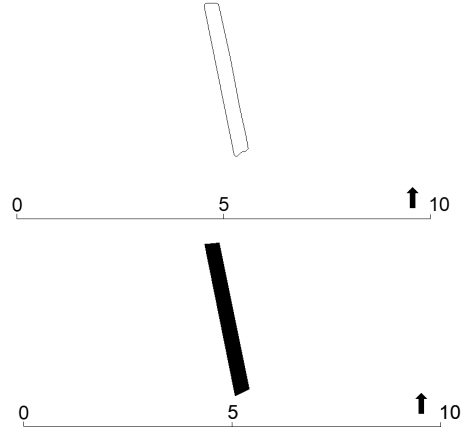
3,76 m uzunluğunda kuzey-güney doğrultulu kerpiç bir duvar ile temsil edilen yapı, 1 numaralı yapının doğusunda yer almaktadır. (Kat.71) İki komşu yapının duvarları sırt sırta ve bitişik bir düzende inşa edilmiştir. Yapının kuzeye ve doğuya doğru

devam ettiği plandan anlaşılmaktadır. Adanın bu bölgesindeki yoğun tahribat yapının geri kalanının tespit edilmesine imkan vermemiştir.

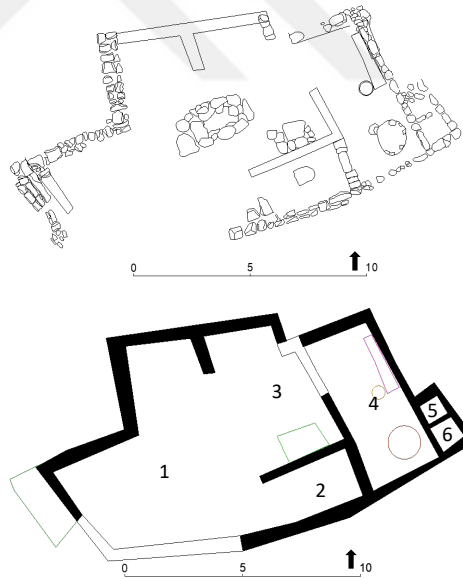
Adanın güneybatı ucunda, J1 ve L1 sokaklarının kesiştiği noktada yer alan yapı, 128 m<sup>2</sup>'lik bir alanı kaplamaktadır (Kat.72). Yapı, çevresindeki sokaklara göre şekil almıştır.

Yapının giriş kapısı L1 sokağına açılmaktadır ve kuzeyindeki 1 numaralı yapının girişinde olduğu gibi sokaktan dört taş basamak kullanılarak girilmektedir. Dış duvarlarının

büyük bir bölümü tespit edilmiş olsa da özellikle batı kısmı, I. kat yapıları tarafından tahrip edilmiştir. Yapının tahribat görmüş büyük odasında I. kata ait bir taş sanduka mezar bulunmaktadır. Bu sebeple yapının girişinin de yer aldığı batı kısımda kaç oda olduğu belirlenememiştir. Bu hali ile yapı, en az altı odadan oluşmaktadır. Taban seviyesi sokak

seviyesinden yaklaşık 50 cm daha yüksektedir ve yapının dış duvarlarının sokağa bakan kısımlarına yassı levha taşlar dik bir şekilde yerleştirilmiştir. Ortostat olarak da nitelendirebileceğimiz bu uygulama yapıyı ve duvarlarını suya karşı korumak için alınmış bir önlem olmalıdır<sup>429</sup>. Yapının doğusu ve kuzeyinde 4 numaralı yapı yer almaktadır. Bu iki yapının birbirine bakan duvarları sırt sırta bitişik bir düzende inşa edilmiştir (Lev.XII.4).

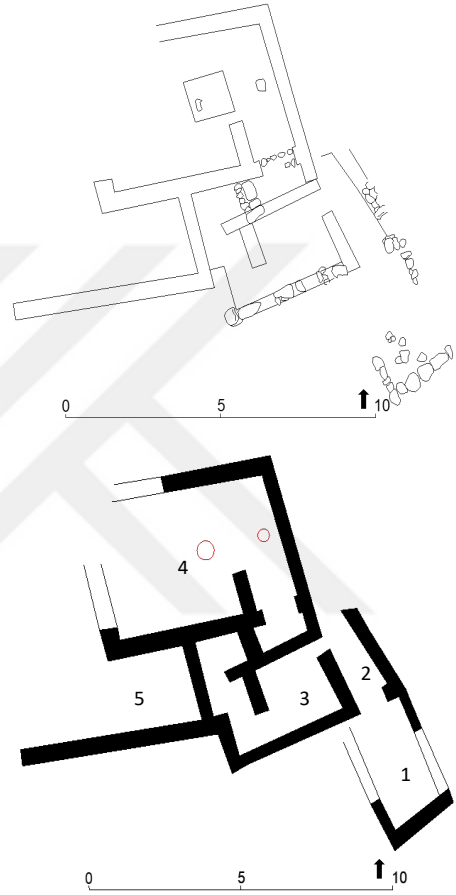
kullanıldıkları bilinmemektedir. 3 numaralı odanın kuzeydoğusunda 1,13 m genişliğindeki kapı açıklığından 4 numaralı odaya geçilmektedir. Batı kısmı tamamen tahrip olmuş oda, 2,23 m<sup>2</sup>'lik bir alana sahiptir. Oda girişinin batısında yer alan 1,30 m uzunluğunda bir koltuk duvarı, giriş kısmında küçük bir koridor yaratmıştır. Bu koltuk duvarının hemen kuzeyinde 1,25 x 1,30 m boyutlarında bir platform yer almaktadır. Platform, oda tabanından 20 cm daha yüksektedir. Üzerinde at nalı biçiminde olması muhtemel bir ocağa ait parçalar ele geçmiştir. Ayrıca bu platformun doğusunda, oda tabanı üzerinde, yine bu ocağın bazı parçaları ele geçmiştir. 4 numaralı odanın güney

batısında 5 numaralı oda yer almaktadır. Bu odanın da batı kısmı tamamen tahrip olmuştur. Dikdörtgen bir forma sahip olduğu anlaşılan oda, tespit edilebilen kısımları dikkate alındığında en az 10 m<sup>2</sup>'lik bir alanı kaplamaktadır.

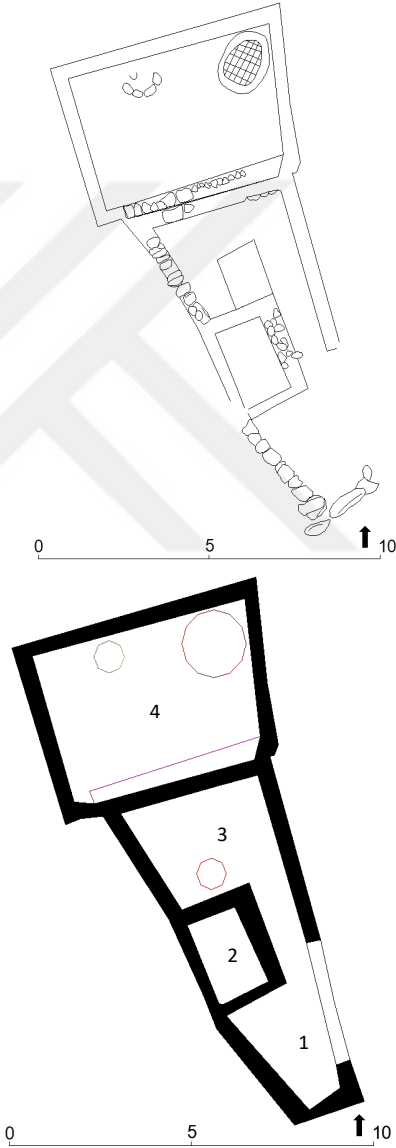
Bu odanın kuzeyinde 3 m<sup>2</sup> ölçülerine sahip 2 numaralı oda yer almaktadır. Odanın diğer bölümler ile bağlantısını sağlayacak kapı açıklıkları tespit edilememiştir. Boyutları itibari ile bir depo olduğu anlaşılan odanın tabanı altında bir küp mezar ele geçmiştir.

1 numaralı odanın kuzeydoğu kısmından 2,80 m uzunluğunda ve yaklaşık 1 m genişliğinde bir koridor aracılığı ile 3 numaralı odaya geçilmektedir. 9,36 m<sup>2</sup> ölçülerine sahip 3 numaralı odanın doğu ve kuzey duvarlarında kerpiç örgü 1 m yüksekliğe kadar korunmuştur. Batı duvarında ise taş örgü taban seviyesi üzerinde devam etmiştir. Odanın güneyinde bir ocak tabanı ele geçmiştir. Ele geçen ocak tabanı oda tabanından yaklaşık 20 cm daha yüksektedir. Ele geçen bu hali ile ocağın bir platform üzerinde yer aldığı söylenebilir.

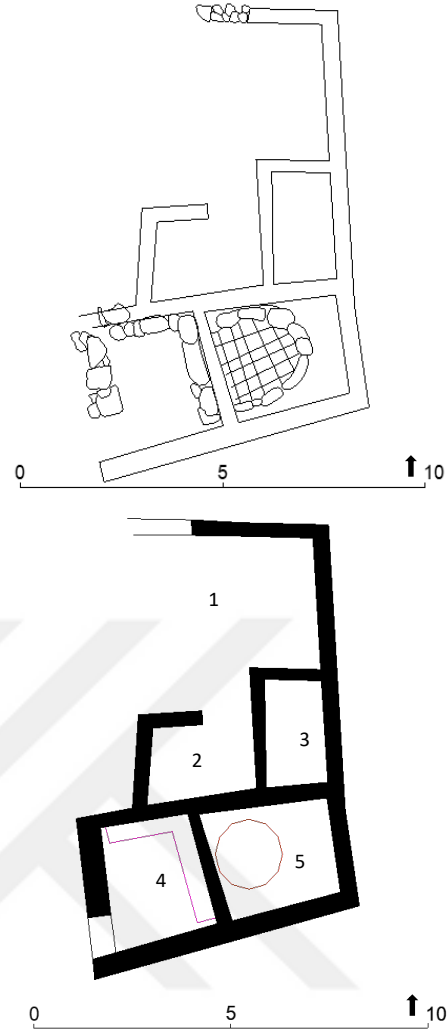
Ancak yapının kuzey kısımlarında duvar eksenlerinin hafifçe doğuya doğru kaydığı görülmektedir. Bu durum yapının bu kısımlarının kuzeyinden geçen sokağa göre konumlandırıldığını göstermektedir. Bunun yanında kuzeyden geçmesi muhtemel K1 sokağının hattı dikkate alındığında yapının kuzey duvarı ile K1 sokağı arasında yaklaşık 2,50 m'lik bir mesafe bulunmaktadır. Yapının bu alan içerisinde devam edip etmediği ya da sokağın bu alana kayıp kaymadığı bilinmemektedir (Lev.XII.6).

1 numaralı oda muhtemelen yapının en büyük odasıdır. Batı kısmı tahribat sebebiyle tespit edilememiş ve bu sebeple tam boyutları bilinmemektedir. Buna rağmen ele geçen kısımları 23 m<sup>2</sup>'lik bir alanı kaplamaktadır. Tahribat sebebiyle tespit edilememiş kısımlarda başka odalar olup olmadığı bilinmese de yüksek ihtimalle bu kısımlarda da başka odalar bulunmaktadır. Odanın güneydoğu kısmında üç büyük küp ele geçmiştir. Bu küpler 2 ve 3 numaralı odaların önüne yerleştirilmiştir. Depo odası olarak tanımlanmış bu iki odadan 3 numaralı olanın doğu duvarı dibine erzak küpler yerleştirilmiştir. 4,65 m<sup>2</sup> ölçülerine sahip 2 numaralı oda ve 3,85 m<sup>2</sup> ölçülerine sahip 3 numaralı odaların diğer odalarla bağlantısını sağlayan kapı açıklıkları tespit edilememiştir. 1 numaralı odanın bodrum katında, üzerinde “Martu-bani” yazan yazıtlı bir küp parçası ele geçmiştir<sup>434</sup>.

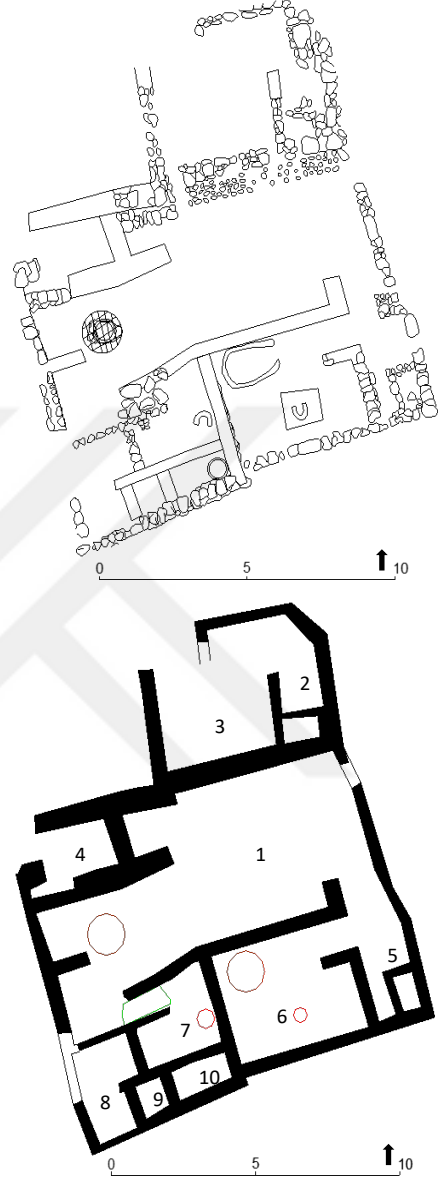
1 numaralı oda 48 m<sup>2</sup>'lik alanı ile yapının en büyük kısmıdır. Oda tabanı H1 sokağından yaklaşık 30 cm, J1 sokağından ise yaklaşık 40 cm daha aşağıdadır. Üzerinin, en azından bir bölümünün açık olması muhtemel 1 numaralı odanın, bir avlu yapısı olduğu anlaşılmaktadır. Bu avludan yapının diğer bütün odalarına erişim sağlanabilmektedir Kuzey duvarının önünde, duvar boyunca devam eden küçük kırık taşlardan yapılmış bir zemin bulunmaktadır. Bu döşemenin bütün oda tabanına yayılıp yayılmadığı bilinmemektedir. Odanın kuzeybatı köşesinde 1, 40 m genişliğinde ve 1,95 m uzunluğunda bir cep bulunmaktadır. Bu cebin kerpiç duvarları yaklaşık 60 cm genişliğe sahiptir<sup>438</sup>. Avlunun batısında 1,35 m çapında bir fırın bulunmaktadır. Bu fırının altında bir küp mezar açığa çıkarılmıştır. Fırının arka kısmında, yapının batı duvarına bağlanan 1,20 m uzunluğunda kerpiç bir duvar bulunmaktadır. Koltuk duvar tarzında yapılmış bu duvar, fırının arka kısmında iki bölme yaratmıştır. Bunlardan kuzeydeki 1,60 m'lik bir genişliğe sahiptir.

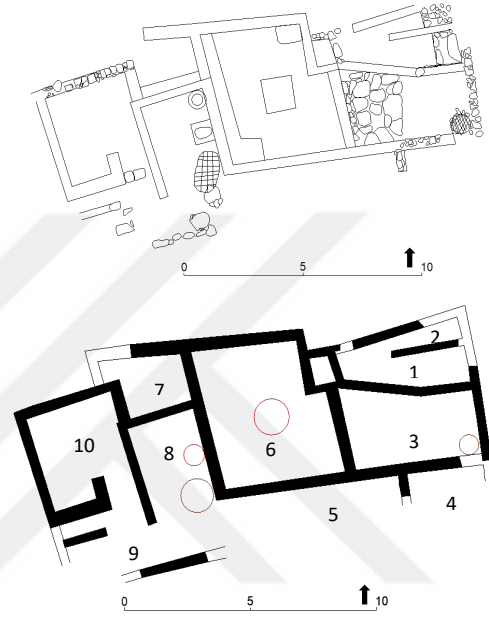
Adanın en güneyinde yer alan yapı en az on odadan oluşmaktadır (Kat.78). Ancak güney kısmı, kazısı yapılmamış alan içerisinde kalmış ve bu sebeple tam planı anlaşılamamıştır. Doğusundan H1 sokağı güneyinden ise K1 sokağı geçen yapının, batısında ve kuzeyinde ise komşu yapılar yer almaktadır. Komşularından kendi duvarları ile ayrılan yapının planı, açığa çıkarılan kısımları dikkate alındığında en az 136 m<sup>2</sup>'lik bir alanı kaplamaktadır. Yapı, doğusunda yer alan H1 sokağının bağlandığı taş döşeli küçük meydana açılmaktadır (Lev.XIII.1).

1 numaralı oda yapının H1 sokağına açıldığı kısımdır. Batıya doğu daralan oda, 8,80 m<sup>2</sup> ölçülerine sahiptir. Odanın sokağa bağlanan kapı kısmında 1,20 m uzunluğunda, 44 cm genişliğinde bir eşik taşı bulunmaktadır. Taban seviyesi sokak seviyesinin altında olan odaya, basamak gibi de kullanılmış olan bu eşik taşı yardımı ile inilmektedir. Odanın kuzeyinde 1,85 m<sup>2</sup> ölçülerine sahip 2 numaralı oda yer almaktadır. Oda 2,67 m uzunluğa sahipken batıda yer alan giriş kısmı yaklaşık 50 cm, doğu kısmı ise 85 cm genişliğe sahiptir. Odanın işlevi tanımlanmamış olsa da yapısı ve boyutları itibari ile bir merdiven dairesi izlenimi vermektedir. Bu odanın batı kısmında 83 cm<sup>2</sup> ölçülerine sahip küçük bir çevrik bulunmaktadır.

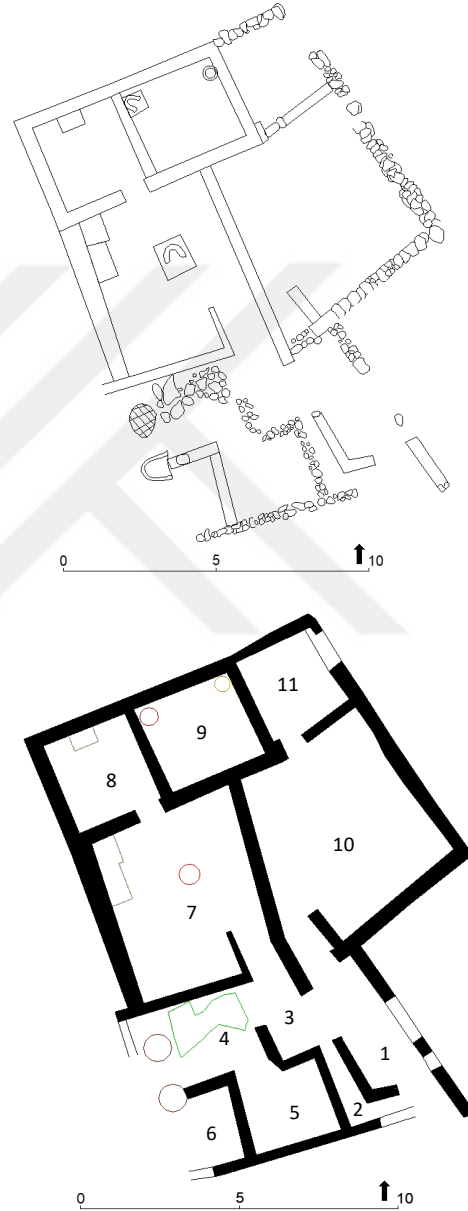
1 numaralı odanın kuzeybatı kısmında herhangi bir kapı izine rastlanamamış olsa da bu kısımdan yapının batısındaki odalara geçilmektedir. 3 numaralı oda da yine küçük bir antre görevi görmüştür. 4 m<sup>2</sup> ölçülerine sahip antrenin kuzeybatısındaki 1,48 m genişliğindeki bir açıklıktan 4 numaralı odaya geçilmektedir. 10 m<sup>2</sup> ölçülerine sahip odanın kuzey kısmı taş döşeli bir zemine sahiptir

ve bu alanın batısında basit bir ocak bulunmaktadır. Bu ocağın hemen güneyinde, 4 ve 6 numaralı odaları birbirinden ayıran ara duvarın batı ucunda bir fırın yer almaktadır.

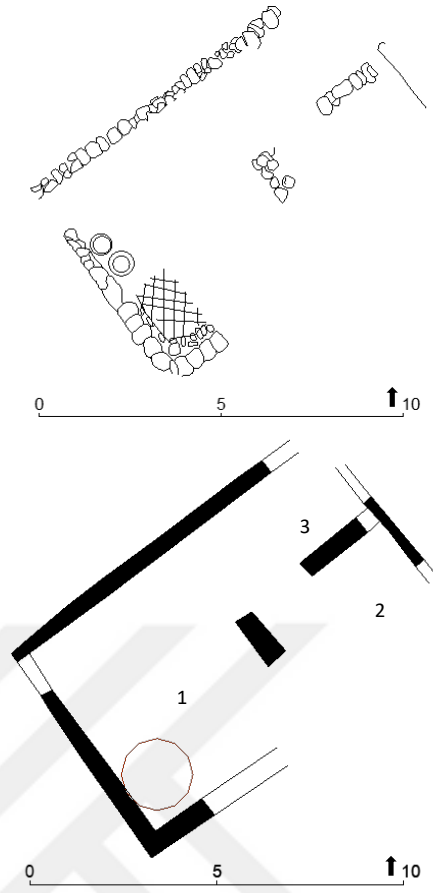
1 numaralı odanın dođu kısmı tespit edilememiş olsa da ele geçen duvarlardan yaklaşık 29 m<sup>2</sup>'lik bir alana sahip olduđu gör÷lmektedir. Odanın güneybatı köşesinde yarısı ele geçmiş bir fırın bulunmaktadır. Bu fırının en az 2 m'lik bir çapa sahip olduđu anlaşılmaktadır. 1 numaralı odanın doğusunda kısmen planı anlaşılabilen 2 ve 3 numaralı odalar bulunmaktadır. 2 numaralı odanın güney kısmı tamamen tahrip olmasına rağmen yapının güneyinden geçen sokak hattı da dikkate alındığında odanın yaklaşık 12 m<sup>2</sup>'lik bir alana sahip olduđu söylenebilir. Bu oda içerisinde

yapı sahibine ait yazılı belge arşivi ele geçmiştir<sup>442</sup>. Yapının kuzeydoğusunda yer alan 3 numaralı odanın kuzeydoğusu ve batısı tamamen tahrip olmuştur. Odanın boyutları tam olarak bilinmese de mevcut duvar hatlarından yaklaşık 9,40 m<sup>2</sup>'lik bir alana sahip olduđu söylenebilir.
