**KÜLTEPE-KANIŞ KARUM'U II. KAT MİMARLIĞI**

**Doktora Tezi**

**Mehmet Tarık ÖĞRETEN**

**Ankara, 2024**

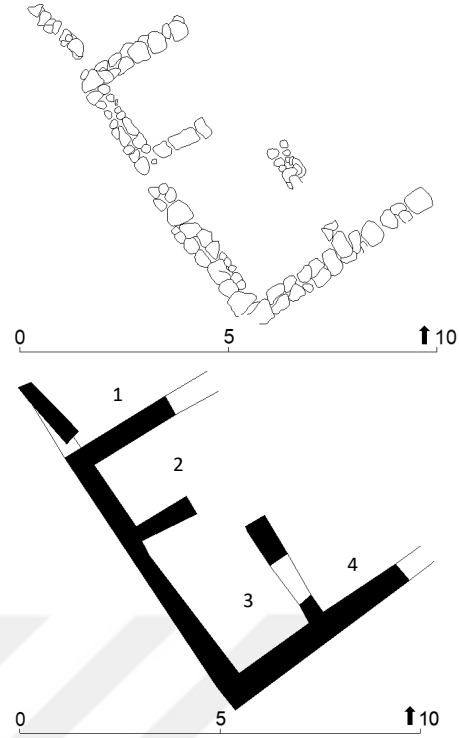
Adanın kuzeydoğusunda yer alan yapının dođu kısmı kazılmadığı için tam planı tespit edilememiştir (Kat.81). Bu hali ile yapı en az dört odadan oluşmakta ve 43 m<sup>2</sup>'lik bir alanı kaplamaktadır. Yapının bütün duvarları taş temel seviyesinde tespit edilmiştir. 2 numaralı odanın doğusunda ve 3 numaralı oda ile 4 numaralı oda arasında I. yapı katına

1 numaralı oda büyük ölçüde tahrip olmuş ve yalnızca güneybatı kısmı taş temel seviyesinde tespit edilebilmiştir. 1 numaralı odanın güneydoğusunda 2 numaralı oda yer almaktadır. Odanın doğusu tespit edilemediğinden planı ve boyutları tam olarak bilinmemektedir. Bu hali ile oda, 3,46 m<sup>2</sup>'lik bir alanı kaplamaktadır. 2 numaralı odanın güneyinde 3 numaralı oda yer almaktadır. Yapının diğer odaları ile karşılaştırıldığında en sağlam durumda ele geçmiş kısımdır. 8,80 m<sup>2</sup> ölçülerine sahip odanın kuzeydoğu köşesinden 4 numaralı odaya geçilmektedir. 4 numaralı odanın tespit edilebilen kısımları tahribat görmüşken diğer kısımları kazısı tamamlanmamış alan içerisinde yer almaktadır.

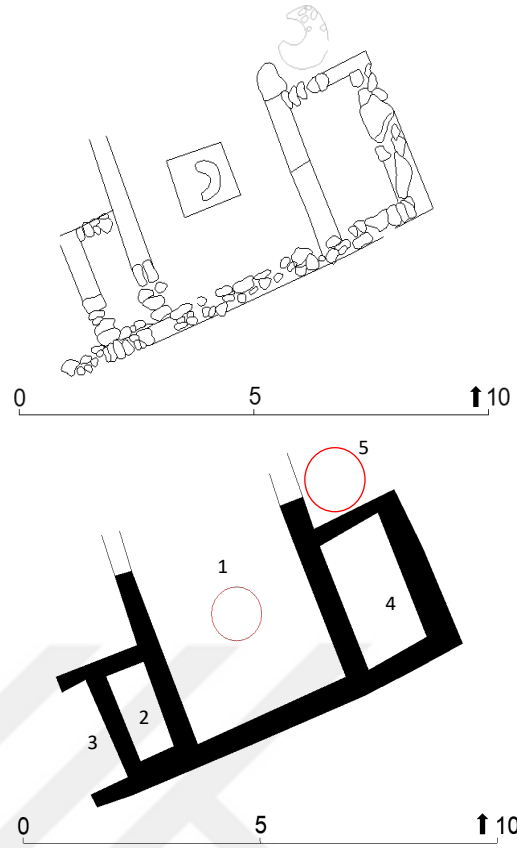
örgü taban seviyesinden 1 m yüksekliğe kadar korunmuştur. Odanın ortasında 1,15 x 1,12 m boyutlarında bir platform yer almaktadır. Oda tabanından 20 cm daha yüksekte olan platform üzerinde ağzı batıya bakan at nalı biçiminde bir ocak bulunmaktadır. Bu odanın güney batısında 2 numaralı oda yer almaktadır. 1,40 m<sup>2</sup> ölçülerine sahip olan oda, boyutları göz önüne alındığında depolama amacıyla kullanılmış olabileceği söylenebilir. Kerpiç duvarları 70 cm yüksekliğe kadar korunmuş

olan bu odanın batısında 3 numaralı oda yer almaktadır. Batı duvarı tamamen tahrip olmuş 3 numaralı odanın, batısında yer alan komşu yapıya ait duvar dikkate alındığında yaklaşık 1,64 m<sup>2</sup>'lik bir alana sahip olduğu anlaşılmaktadır. Bu odanın da küçük bir depo odası olduğu boyutlarından anlaşılmaktadır.

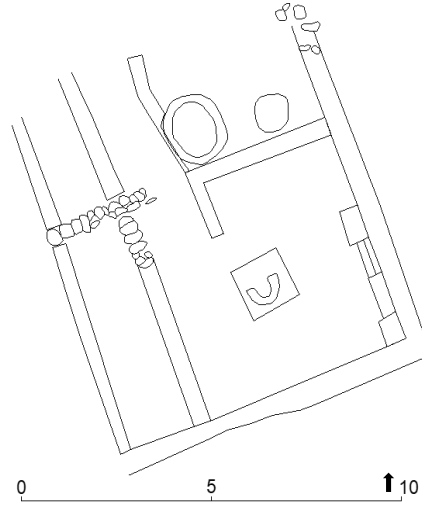
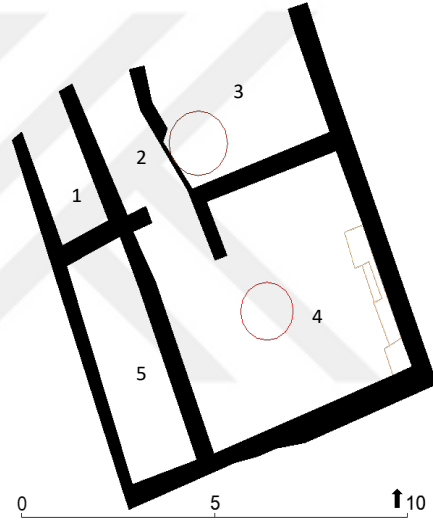
Kuzey kısmı I. kat yapıları tarafından tamamen tahrip edilmiş olan yapı, bu hali ile 81 m<sup>2</sup>'lik bir alanı kaplamaktadır (Kat.83). Ele geçen kısımları ile en az beş odadan oluşan yapının kuzeye doğru devam ettiği anlaşılmaktadır. Doğusu, batısı ve güneyi komşu yapılar ile çevrelenmiş ve bunlardan kendi duvarları ile ayrılmaktadır. Duvarları komşu yapıların duvarları ile sırt sırta ve bitişik bir düzende inşa edilmiştir. Bu durum yapının kuzeyinden geçmesi muhtemel bir sokağa açıldığını göstermektedir (Lev.XIII.6, Lev.XIV.1).

Kuzey kısmı tamamen tahrip olmuş 1 numaralı odanın tam boyutları bilinmemekle birlikte bu hali ile 4 m<sup>2</sup>'lik bir alanı kaplamaktadır. 1,30 m genişliğindeki bu oda ele geçen kısımları ile 3,30 m uzunluğa sahiptir. Bu odanın doğusunda 2 numaralı oda yer almaktadır. Aynı şekilde kuzeyi tahrip olmuş olan oda, 4,82 m<sup>2</sup> ölçülerine sahiptir. Oda, bulunduğu konum ve boyutları ile odaları birbirine bağlayan bir koridor hizmeti görmüştür. Doğu duvarı 3 numaralı odada yer alan fırın sebebiyle düz bir hat vermez. Doğusunda yer alan 3 numaralı oda, ele geçen kısımları ile 12,30 m<sup>2</sup> ölçülerine sahiptir. Odanın güneybatısında 1,56 m çapında bir fırın yer almaktadır. Fırın duvarı, batı kısımda odanın duvarıyla birlikte örülmüşken güney duvarına bitişik inşa edilmiştir. Fırının taban seviyesi oda tabanından yaklaşık 65 cm daha yüksektir. Fırının hemen doğusunda taban altında bir küp mezar ele geçmiştir.

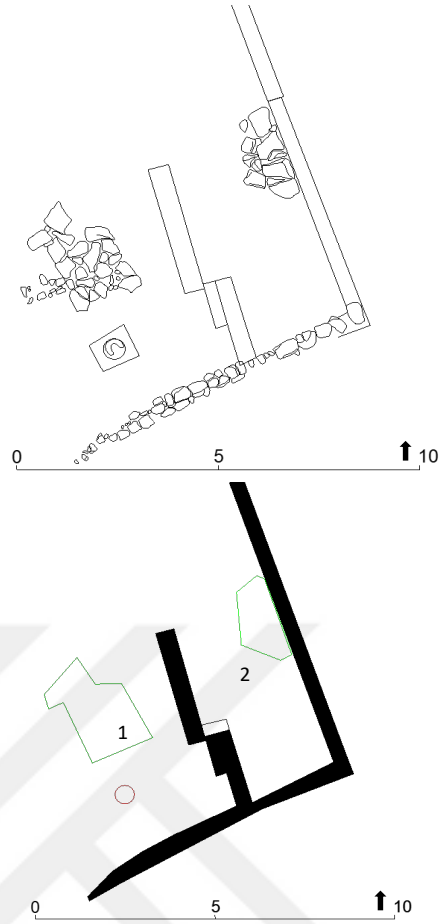
1 numaralı oda yapının batı kısmında yer almaktadır. Kuzeyi ve batısı tamamen tahrip olmuş olan oda, ele geçen kısımları ile yaklaşık 26 m<sup>2</sup>'lik bir alanı kaplamaktadır. Doğu duvarı birkaç kesik duvardan oluşurken güney duvarında taş örgü taban üzerinde yaklaşık 1 m daha yükselmektedir. Odanın kuzey kısmında zemin yassı taşlarla döşenmiştir. Taş döşemenin güneyinde, 91 x 99 cm boyutlarında bir platform yer almaktadır. Platform, oda tabanından 23 cm daha yüksektir ve üzerinde ağız kısmı güneye bakan at nalı biçiminde bir ocak bulunmaktadır. Odanın doğusunda 2 numaralı oda yer almaktadır. Bu odanın da kuzey kısmı tamamen tahrip olduğu için tam boyutları bilinmemektedir. 16 m<sup>2</sup> ölçülerindeki odanın kuzeydoğu kısmında yine taş döşeli bir zemin görülmektedir. Bu odanın da güney duvarında taş örgünün taban üzerinde devam ettiği görülürken diğer duvarlarında tabandan itibaren kerpiç örgü ele geçmiştir.

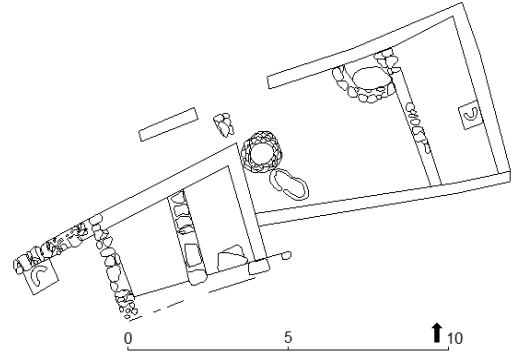
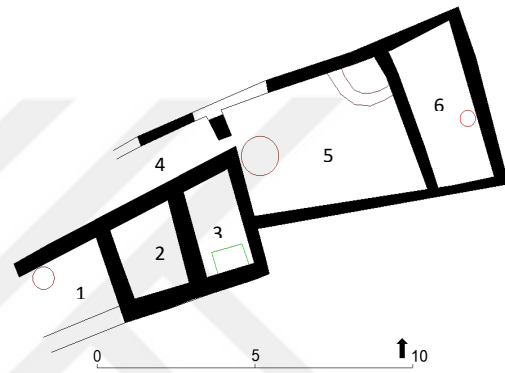
5,62 m<sup>2</sup> ölçülerine sahip odanın kuzeybatı ucunda, kuzey duvarına dayanmış şekilde bir platform yer almaktadır. 91 x 73 cm boyutlarındaki platform, oda tabanından 15 cm daha yüksek inşa edilmiştir. Platform üzerinde

ağız kısmı güneydoğuya bakan at nalı biçiminde bir ocak bulunmaktadır. Bu odanın doğusunda 2 numaralı oda yer almaktadır. Odaya giriş sağlayan herhangi bir kapı açıklığı tespit edilemediği gibi taban seviyesi 1 numaralı odanın yaklaşık 2 m daha altındadır. 4,60 m<sup>2</sup> ölçülerindeki odanın bir bodrum katı olduğu anlaşılmaktadır. Bu odanın doğusunda yer alan 3 numaralı odaya da aynı şekilde ulaşım sağlayan herhangi bir kapı açıklığı tespit edilememiştir. Bu odanın taban seviyesi de 2 numaralı oda gibi yapının diğer odalarının taban seviyesinden 2 m daha aşağıdadır. Bodrum katı olduğu anlaşılan bu iki odaya ulaşım, yukardan portatif merdivenlerle sağlanmış olmalıdır.

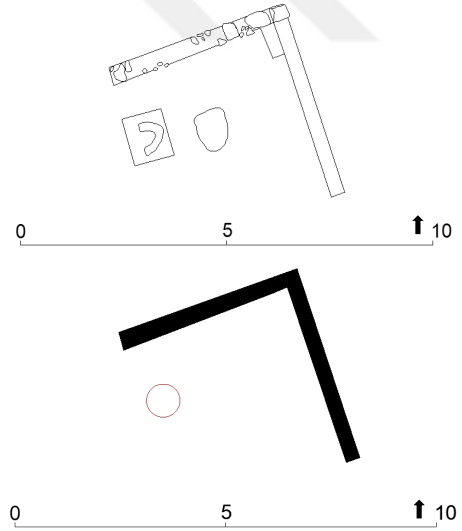
Adanın güneybatı ucunda yer alan yapının yalnızca kuzeydoğu kısmı kazılmıştır (Kat.86). Bu sebeple yapının küçük bir bölümü ele geçirilebilmiştir. Ele geçen doğu duvarı, 1,50 m'nin üzerinde bir yüksekliğe sahipken kuzey duvarı yaklaşık 70 cm yükseklikte korunmuştur. Oda ele geçen kısımları dikkate alındığında yaklaşık 17 m<sup>2</sup>'lik bir alana sahiptir. Odanın

batısında 1,16 x 1 m boyutlarında bir platform yer almaktadır. Odanın taban seviyesinden yaklaşık 5 cm daha yüksek olan platformun üzerinde, ağız kısmı batıya bakan at nalı biçiminde bir ocak bulunmaktadır. Kuzey ve doğu duvarlarının kesiştiği köşede 30 cm genişliğinde 77 cm uzunluğunda bir seki yer almaktadır. Yapının sokak bağlantısı, kazısı

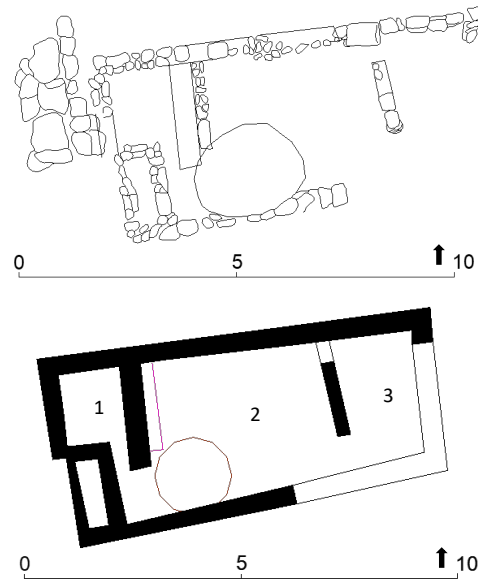
1 numaralı yapının hemen güneyinde yer alan yapı 40 m<sup>2</sup>'lik bir ölçüye sahiptir (Kat.88). Arka arkaya sıralanmış üç odadan oluşan ve dikdörtgen bir forma sahip yapının üç tarafı komşu yapılar ile çevrilidir. Komşularından kendi duvarları ile ayrılan yapının, 4,50 m uzunluğa sahip batı cephesinde H1 sokağı yer almaktadır. Ancak batı duvarının yalnızca 2,30 m'lik bir kısmı

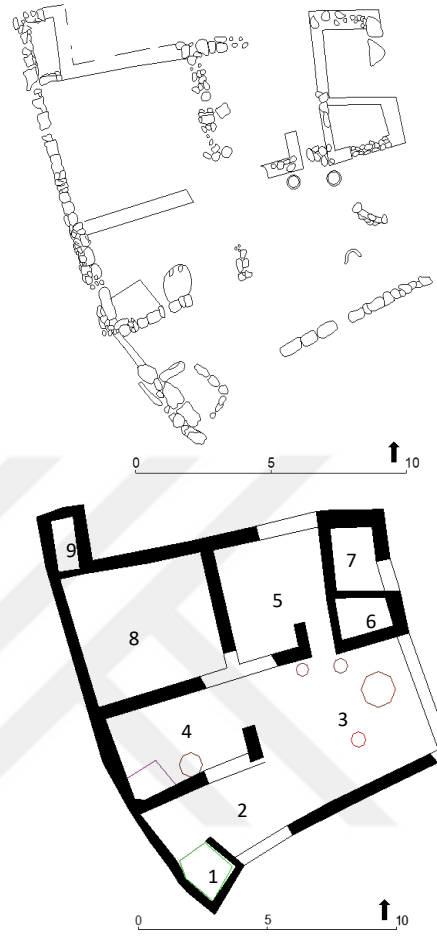
148 m<sup>2</sup>'lik bir alana sahip olan yapı, I.kat yapıları ve mezarları tarafından çok fazla tahribata uğramıştır<sup>443</sup> (Kat.89). Dokuz odası bulunan yapının batısında H1 sokağı yer alırken diğer üç tarafı komşu yapılar ile çevrelenmiştir. Üst yapı katının tahribatından kurtulmuş duvar kalıntılarından anlaşıldığı kadarıyla yapı, komşularından kendi duvarları

1 numaralı oda yapının güneybatı köşesinde bulunmaktadır. 2,65 m<sup>2</sup> ölçülerine sahip olan oda, yapının giriş kısmının yer aldığı bir antredir. Zemini taş döşeli olan odanın duvarları büyük ölçüde tahrip olmuştur. Batı duvarının sokağa bakan kısmının önüne uzun yassı bir taş dik bir biçimde yerleştirilmiştir. Bu taş, J1 sokağından gelen kanal suyuna karşı yapının duvarlarını korumuş olmalıdır. Bu yolla suyun hem duvara zarar vermesi engellenmiş hem de yapı içine sızması engellenmeye çalışılmıştır. Nitekim oda zemininin taş olması da yine bu soruna işaret etmektedir. Odanın

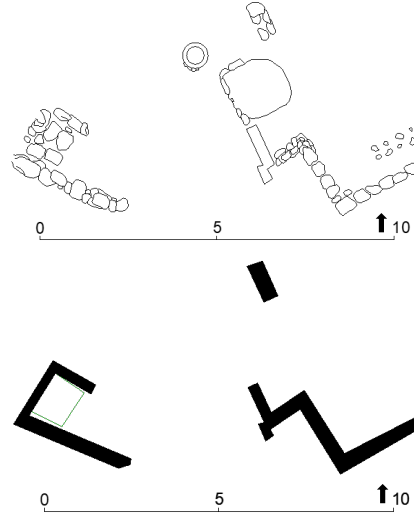
Adanın en güney ucunda yer alan yapı I. kat yapıları tarafından çok fazla tahrip edildiği için planı tespit edilememiştir (Kat.90). Boyutları bilinmeyen yapının güneybatısından geçen G1 sokağına açılmış olması gerekmektedir. G1 sokağına göre şekil almış olan yapının rotasyonu adada yer alan diğer yapılara göre farklıdır. Yalnızca duvar parçaları

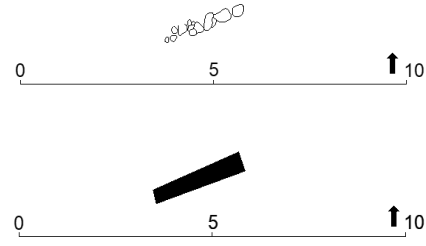
Adanın güneydoğu kısmında yer alan 5 numaralı yapı, kuzeydoğu-güneybatı doğrultusuna sahip 2,20 m uzunluğunda bir duvar ile temsil edilmektedir (Kat.91). Ele geçen bu duvarın yalnızca temel taşları açığa çıkmıştır. Ada planı dikkate alındığında adanın doğu kısmında güneydoğu-kuzeybatı doğrultusunda bir sokağın geçmesi

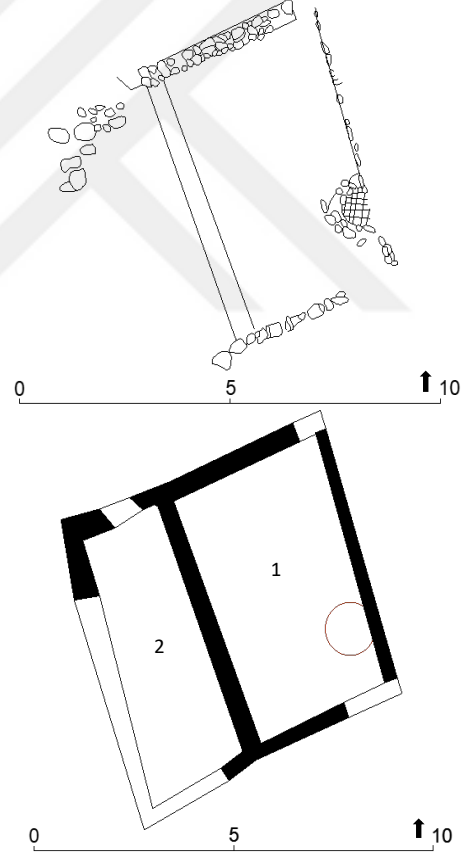
5 numaralı yapıya ait duvarın kuzeybatısında yer alan yapı tespit edilebilen kısımları göz önüne alındığında en az 50 m<sup>2</sup>'lik bir alanı kaplamaktadır (Kat.92). Üç tarafı komşu yapılarla çevrelenmiş olan yapının sokak bağlantısı doğuda yer almış olmalıdır. Yapının duvarları komşu yapıların duvarları ile sırt sırta ve bitişik bir düzende inşa edilmiştir. Yapının doğu kısmında daha devam edip etmediği bilinmemekle birlikte mevcut hali ile iki odadan oluştuğu görülmektedir. Yapının bütün duvarları temel seviyesinde tespit edilmiştir. İki odayı birbirinden ayıran ara duvar ise bir hat halinde belli belirsiz tespit edilmiştir.

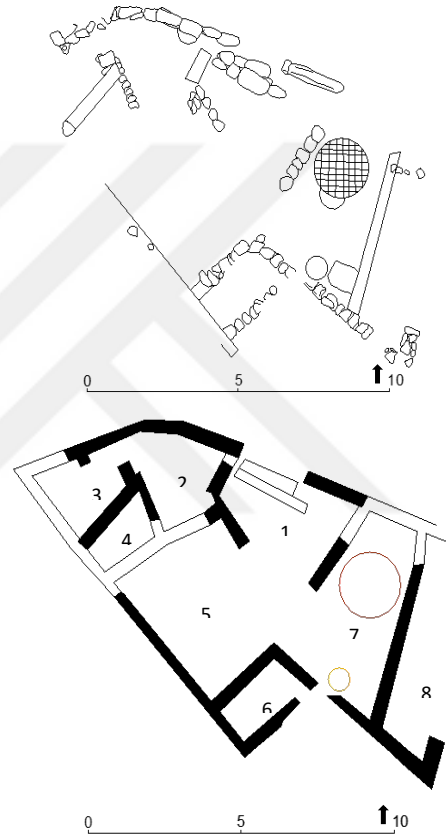
1 numaralı oda, yapının G1 sokağına açıldığı kısımdır (Kat.94). Yaklaşık 7 m<sup>2</sup>'lik bir alan sahip olan odanın güneybatı kısmı tahribat sebebiyle tespit edilememiştir. Sokaktan yapıya giriş iki taş basamakla sağlanmaktadır. İlk basamak sokak seviyesinden 30 cm yükseklikte iken ikinci basamak 50 cm yüksektir. Ayrıca yapı girişinin her iki yanı yassı büyük blok taşlarla güçlendirilmiştir. Burada da yine J1 sokağından akan su kanalına karşı alınmış bir önlem görmekteyiz. Bu odanın batısında 2, 3 ve 4 numaralı odalar yer almaktadır. Tahribat sebebiyle bu odaların tam boyutları bilinmemekle birlikte yapılan tamamlamalar 2 numaralı odanın yaklaşık 5,50 m<sup>2</sup>, 3 numaralı oda, 4,50 m<sup>2</sup> ve 4 numaralı oda 2,50 m<sup>2</sup>

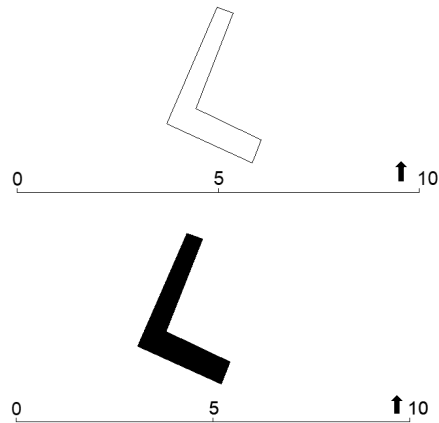
1 numaralı yapının güneydoğusunda yer alan yapının batı kısmında köşe yapan iki kerpiç duvarı açığa çıkmıştır (Kat.95). G1 ve P1 sokaklarının kesiştiği noktada yer alan yapının

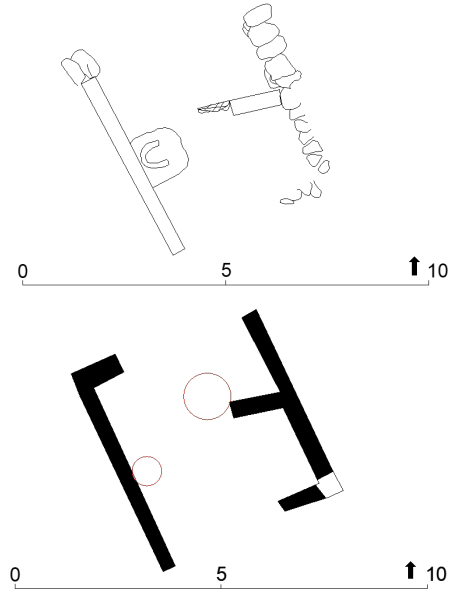
25 m<sup>2</sup>'lik bir alanı kaplayan yapı 3 numaralı yapının kuzeybatısında yer almaktadır (Kat.97). Yapının kuzeybatısında J1 sokağı yer almaktadır ve yapı bu sokağa açılmış olmalıdır. Tek bir odası tespit edilebilmiş yapının güneye doğru devam edip etmediğine ilişkin herhangi bir veri bulunmamaktadır. Yapı batısındaki komşu yapıdan kendi duvarları ile ayrılmıştır. Ancak doğusunda yer alan 3 numaralı yapı ile güneyde çift duvar şeklinde ayrılırken kuzeyde ortak duvar kullanımı görülmektedir. Temel

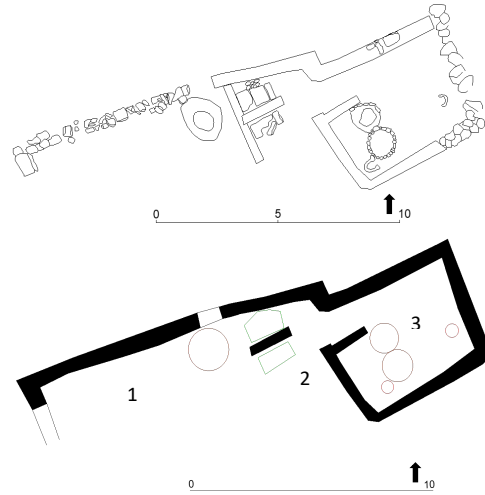
Yapının güneyi ve batısı I. kat yapılarının altında kalmıştır. Bu sebeple bu yapının da tam planı tespit edilememiştir (Kat.100). Bu hali ile yaklaşık 86 m<sup>2</sup>'lik bir alanı kaplayan yapının kuzeybatısında J1, L1 ve M1 sokaklarının kesiştiği bir kavşak yer almaktadır. Yapının büyük bir kısmı J1 sokağı

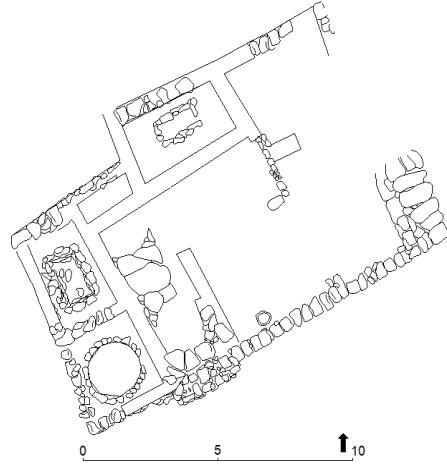
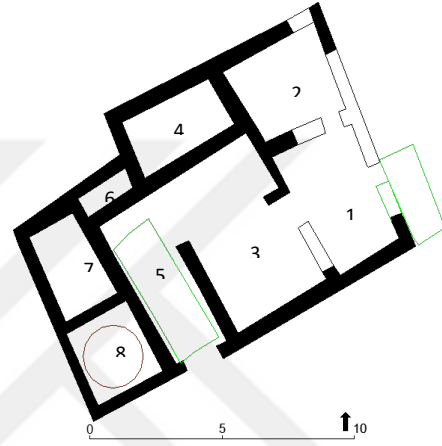
125 m<sup>2</sup>'lik bir alanı kaplayan yapı sekiz odadan oluşmaktadır (Kat.116). Kuzeybatısı ve güneybatısı komşu yapılarla çevrelenmiş yapının kuzeydoğusunda E1 sokağı yer alırken güneydoğusunda büyük meydan bulunmaktadır. Komşuları ile bağımsız duvarlara sahip olan yapı, komşuları ile sırt sırta bitişik bir düzende inşa edilmiştir. Ada içerisinde planı en iyi durumda ele geçmiş yapıdır. Hem E1 sokağına hem

Kapı girişinin önünde düzgün taşlarla döşenmiş balkon ya da veranda benzeri yaklaşık 3 m<sup>2</sup>'lik bir alan bulunmaktadır. Bu veranda sokak seviyesinden yüksektedir ve sokaktan bu alana taş basamaklarla çıkılmaktadır. 1 numaralı

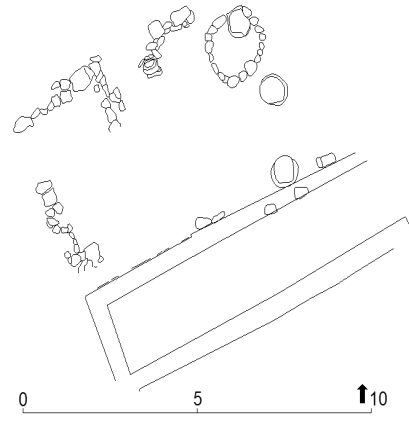
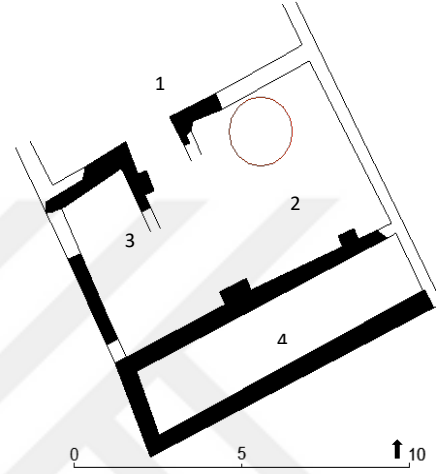
Bu oda tahribat görmüş olsa da sokak ve duvar hatlarından planı anlaşılabilir. Mevcut durumu ile oda kabaca 30 m<sup>2</sup>'lik bir ölçüye sahiptir. Odanın kuzeydoğu köşesinde 1,70 m çapında, ağız kısmı güneybatıya bakan bir fırın yer almaktadır. Bunun yanında güney duvarı

dibine, birbirlerine 3 m mesafede yerleştirilmiş iki taş bulunmaktadır. Bu taşların, tavan örgüsünü taşıyan ahşap dikmelerin yastıkları olduğu düşünülebilir. 2 numaralı odanın batısında, yine tahrip olmasına rağmen duvar hatlarından planı belli olan 3 numaralı oda yer almaktadır ve oda yaklaşık 10 m<sup>2</sup>'lik bir ölçüye sahiptir. Yapının güneydoğusunda dikdörtgen bir forma sahip 15,70 m<sup>2</sup> ölçülerindeki 4 numaralı oda yer almaktadır. Oda duvarlarında kerpiç örgü 1 m yüksekliğe kadar korunmuş ve odaya girişi sağlayan herhangi bir kapı izine rastlanmamıştır. Asurlu olduğu tespit edilen tüccara ait yazılı belgeler bu oda içerisinde dağınık bir halde ele geçmiştir<sup>486</sup>.

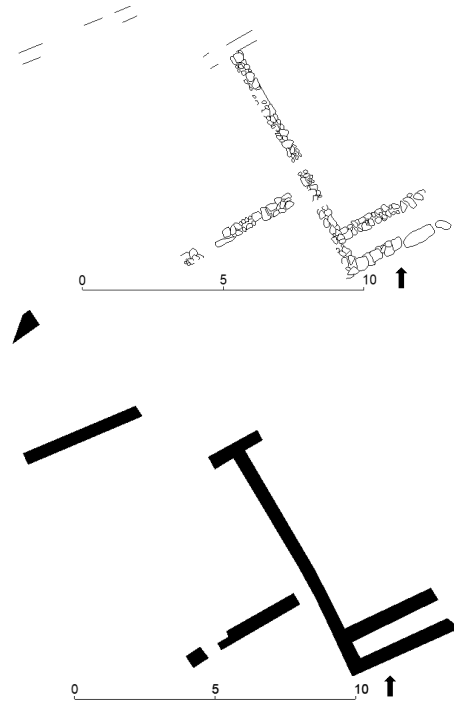
Ada içerisinde tespit edilebilmiş duvar kalıntılarının tamamı, plan vermemeleri sebebiyle tek bir yapı başlığı altında değerlendirilmiştir (Kat.118). Ele geçen duvarların tamamı E1 ve P1 sokaklarının doğrultularına göre şekillenmiştir. Yapının güneydoğu kısmında yapının en sağlam biçimde ele geçirilmiş duvarları yer almaktadır. Bunlardan kuzeybatı-güneydoğu doğrultulu olan yapının en uzun duvarı 8,80 m uzunluğa sahiptir. Bu duvarın güneydoğusunda, duvara birleşen

birbirine paralel yaklaşık 3,40 m uzunluğunda iki duvar yer almaktadır. Bunun yanında uzun duvarın güneybatısında kuzeydoğu-güneybatı doğrultulu 4,35 m uzunluğunda bir

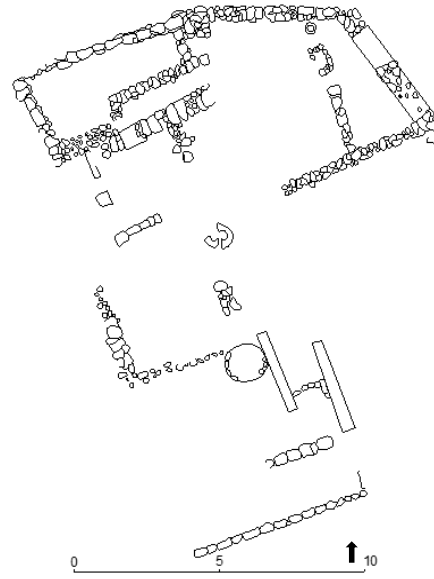
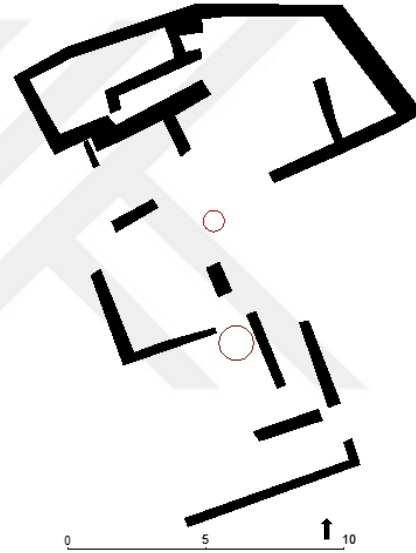
kalıntıları, birden fazla yapıyı da bünyesinde bulundurma ihtimali bulunmaktadır. Bu hali ile 153 m<sup>2</sup>'lik bir alanı kaplayan yapının batısında büyük meydan yer alırken kuzeyinde, güneye doğru kavis yapan F1 sokağı yer almaktadır. F1 sokağının doğu-batı doğrultusundan kuzey-güney doğrultusuna doğru yaptığı kavis, yapıyı da şekillendirmiş ve yapı sokağın yaptığı kavise göre inşa edilmiştir. İç örgüsü I. kat yapılarının altında kalmasından tam olarak anlaşılamamış ve yapının kaç odaya sahip olduğu belirlenememiştir. Yapının sokak bağlantısı tespit edilememiş olsa da üç tarafının açık olması iki girişi olabileceğini göstermektedir. Ele geçen duvarlar dikkate alındığında bir girişinin doğuda F1 sokağına açıldığı, diğerinin ise batıda büyük meydana açıldığı söylenebilir. Yine tespit

edilebilen duvarlar üzerinden, yapının güneyinde yer alan komşularından kendi duvarları ile ayrıldığı ve komşu yapılarla sırt sırta bitişik bir düzende inşa edildiği anlaşılmaktadır. Bunun yanında tespit edilebilen kısımlarda, yapı tabanı F1 sokağından yaklaşık 15 cm daha aşağıdadır. Bu taban dikkate alındığında yapının en sağlam durumda ele geçmiş kavisli kuzey duvarında taş örgünün taban üzerinde 80 cm'ye kadar devam ettiği görülmektedir. (Lev.XVII.3).

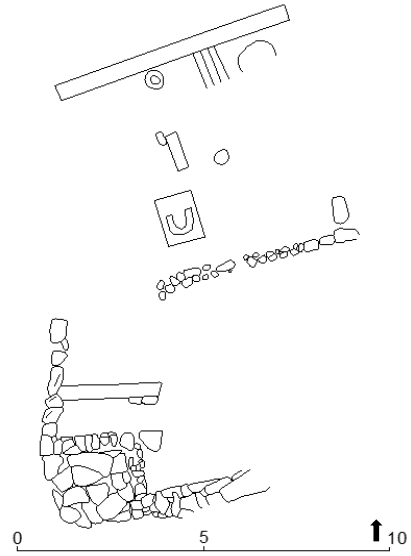
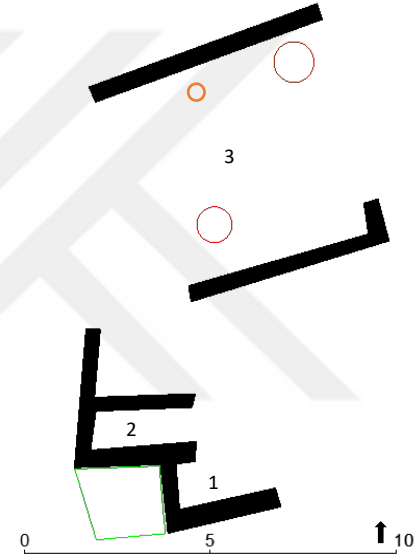
Güneybatı kısmında yer alan 1 numaralı odadan sokağa açıldığı anlaşılan yapının sokak girişinin ön tarafı yassı ve düzgün taşlarla döşenmiştir. 14,20 m<sup>2</sup> ölçülerine sahip olan odanın batı kısmı, 2,72 m uzunluğunda bir kerpiç duvar ile bölünerek yaklaşık 1 m genişliğinde merdiven dairesi olabilecek bir alan elde edilmiştir. 2 numaralı oda olarak adlandırılan bu kısım yaklaşık 2,80 x 1 m boyutlarına sahiptir.

1 numaralı odanın kuzeybatı kısmından 3 numaralı oda olarak adlandırılan kısma geçilmektedir. Bu alanın iç örgüsü I. kat yapılarının tahribatı sebebiyle tam olarak anlaşılamamış ve bu sebeple tek bir oda başlığı altında değerlendirilmiştir. Oda'nın sokağa bakan batı duvarı tamamen tahrip olmuştur. Kuzey

duvarında kerpiç örgü tabandan itibaren 80 cm yüksekliğe kadar korunmuşken doğu ve güney duvarlarında taş örgü taban üzerinde de devam etmiş ve yaklaşık 40 cm yüksekliğe kadar korunmuştur. Sokak hattı dikkate alındığında oda, yaklaşık 38 m<sup>2</sup>'lik bir ölçüye sahiptir. Oda'nın giriş kısmının hemen doğusunda, 1,30 x 1 m boyutlarında bir platform yer almaktadır. Oda tabanından yaklaşık 10 cm daha yüksek olan platformun üzerinde ağız kısmı kuzeye bakan at nalı biçiminde bir ocak yer almaktadır. Platform ve oda'nın güney duvarı arasında yaklaşık 70 cm bir boşluk bulunmaktadır. Bu alana yerleştirilmiş birçok seramik ele geçmiştir. Ocağın tam karşısında, kuzey duvarının dibinde tabana gömülü bir tandır bulunmaktadır. Tandırın doğusunda ise yarısı ele geçirilebilmiş 1 m çapında küçük dairesel bir fırın bulunmaktadır. Fırının tabanı oda tabanında yaklaşık 40

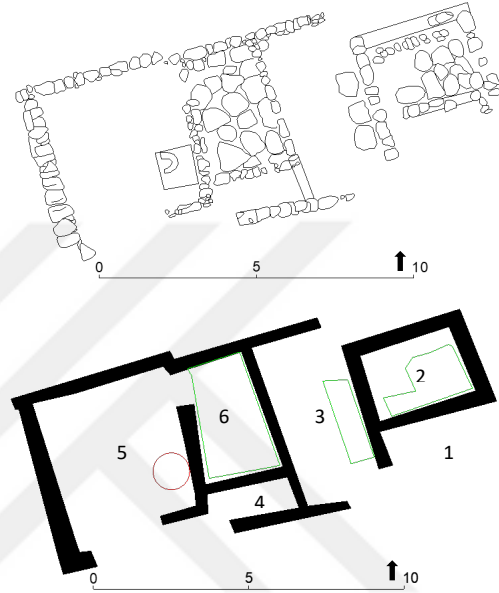
Adanın güneydoğu kısmında yer alan yapı, doğusundaki F1 sokağına bakmaktadır (Kat. 122). Yapının doğu kısmında kalan alan kısmen tahrip olmuş bu sebeple de sokak bağlantısı tespit edilememiştir. Bu hali ile 81 m<sup>2</sup>'lik bir alanı kaplayan yapının üç tarafı komşu yapılarla çevrelenmiştir. Komşularından kendi duvarları ile ayrılan yapı, bunlarla sırt sırta ve bitişik bir düzende

inşa edilmiştir. Yapının güneydoğusunda yer alan 6 numaralı yapı ile herhangi bir ilişkisi olup olmadığı I. kat yapıları sebebiyle anlaşılamamıştır. Bu sebeple güneydoğusunda yer alan yapı ile ayrılarak iki farklı yapı olarak değerlendirilmiştir.

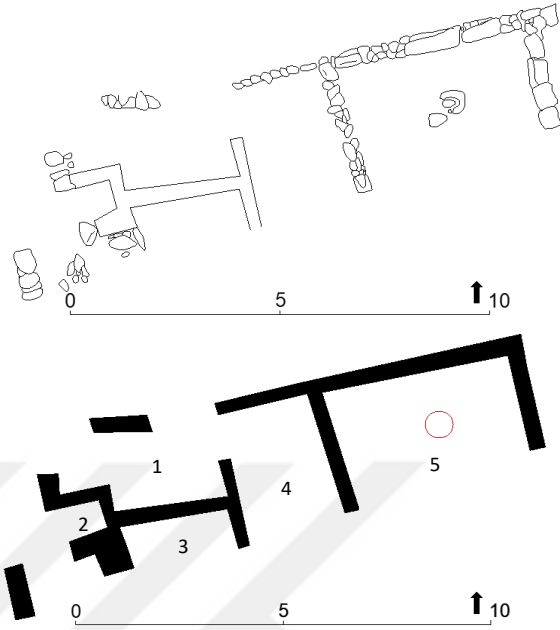
1 numaralı oda yapının kuzeybatı kısmında yer alır. Odanın kuzeybatısı tamamen tahrip olsa da yaklaşık 6,80 m<sup>2</sup>'lik bir ölçüye sahip olduğu anlaşılmaktadır. Odanın güneybatı köşesinde 2 numaralı oda olarak adlandırılan küçük bir odacık yer almaktadır. Odanın tam boyutları tahribat sebebiyle tespit edilememiştir.

1 numaralı odanın kuzeydoğusundan yaklaşık 1 m genişliğe sahip bir kapı aracılığı ile 4 numaralı odaya girilmektedir. Güney kısmı tespit edilememiş olan oda, bu hali ile 7,50 m<sup>2</sup>'lik bir ölçüye sahiptir. Kuzeydoğu köşesinde büyük bir küp yerleştirilmiş olan odanın doğu duvarında taş örgü taban üzerinde devam etmiş ve 80 cm yüksekliğe kadar korunmuştur. Bu odanın doğusunda yer alan 5 numaralı odanın da güney kısmı tespit edilememiştir. 12 m<sup>2</sup>'lik bir alanı tespit edilmiş bu odanın duvarlarında da taş örgü, taban üzerinde yaklaşık 80 cm yüksekliğe kadar korunmuştur. Bunun yanında oda içerisinde, taban seviyesinden yaklaşık 15 cm yüksekliğe sahip 1 m<sup>2</sup>'lik bir platform bulunmaktadır. Platformun üzerine, ağız kısmı batıya bakan at nalı biçiminde bir ocak yerleştirilmiştir.

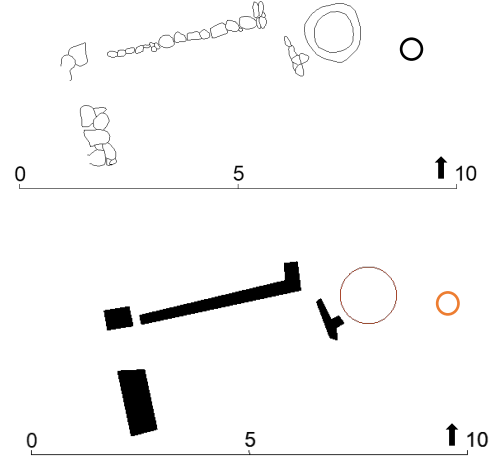
Tespit edilebilen kısımları ile 45 m<sup>2</sup>'lik bir ölçüye sahip olan yapı doğusunda yer alan F1 sokağına açılmış olmalıdır. Bunun yanında kazılmamış saha içerisinde kalan güney kesiminde de bir sokak olup olmadığı bilinmemektedir. Yalnızca iki odasının kuzey kesimi tespit edilebilmiş olan yapının doğu odasında 1,25 m çapında bir fırın yer

almaktadır. Ağız kısmı tespit edilememiş olan fırının tabanı, oda tabanından yaklaşık 30 cm daha yüksektir. Fırının doğusunda taban üzerine yerleştirilmiş bir tandır bulunmaktadır. Tandırın ağız kısmı oda tabanından 55 cm daha yüksektir.

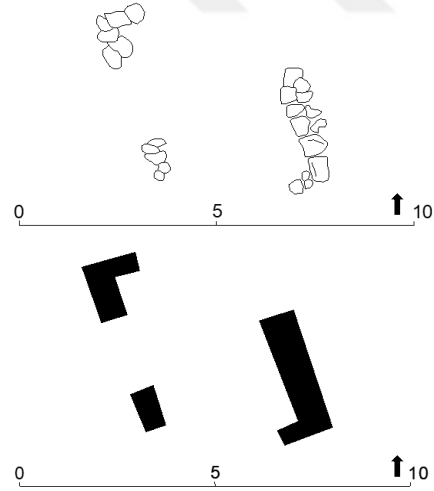
Adanın en güney ucunda yalnızca birkaç duvar parçası ile temsil edilen yapının tam boyutları bilinmemektedir (Kat.125). Ayrıca dahil olduğu adaya ait bir yapı olup olmadığı da eldeki verilerden anlaşılamamaktadır. Adanın diğer yapılarına olan yakınlığı, yapının bu ada içerisinde

değerlendirilmesine neden olmuştur. Ele geçen duvarları yalnızca taş temel seviyesinde tespit edilmiştir. Yapı, batısında yer alan B1 sokağına açılmış olmalıdır.

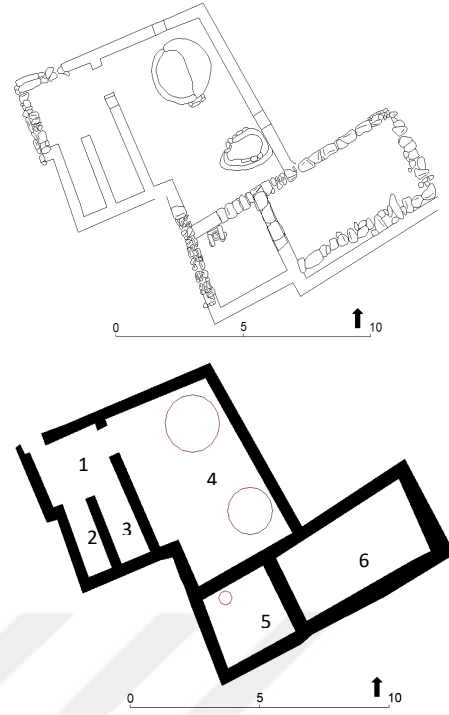
yaklaşık 1 m genişliğinde bir sokak kapısı bulunmaktadır. Taş döşeli C1 sokağına açılan kapının önüne büyük yassı taşlar yerleştirilerek kapının önü sokak seviyesinden yaklaşık 30 cm kadar yükseltilmiştir. Bu yükseltiye sokaktan bir basamak aracılığı ile ulaşılmaktadır. Basamak kapı önündeki büyük yassı taşın batısında yer almaktadır. Ayrıca sokağa bakan duvarın önüne, sokak boyunca küçük taşlar yerleştirilerek bir duvar seti yapılmıştır<sup>488</sup>. 6,50 m<sup>2</sup>'lik bir ölçüye sahip olan

odanın taban seviyesi, sokak seviyesinden yaklaşık 20 cm kadar daha yüksek olup sokağa bakan duvarında kerpiç örgü 1,40 m yüksekliğe kadar korumuştur. Odanın batı duvarında taş örgü taban üzerinde devam etmiş ve yaklaşık 70 cm yükseklikte ele geçmiştir. Odanın güneybatısından merdiven için ayrılmış 0,90 x 2,85 m boyutlarındaki 2 numaralı oda yer almaktadır. Bu odanın doğusunda yer alan 3 numaralı odaya, 1 numaralı odadan yaklaşık 1,10 m genişliğinde bir kapı açıklığından geçilmektedir. 7, 65 m<sup>2</sup> ölçülerine sahip olan oda, kiler olarak kullanılmıştır<sup>489</sup>.

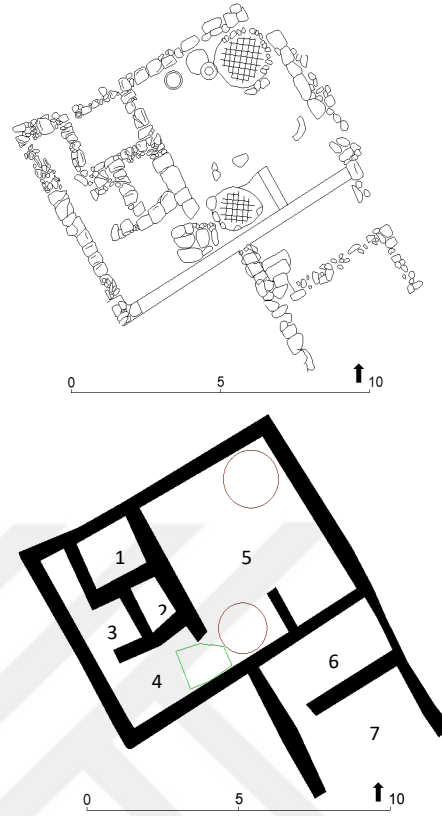
88 m<sup>2</sup>'lik bir alanı kaplayan yapının kuzeydoğusu ve güneybatısı komşu yapılar tarafından çevrelenmiştir (Kat.127). Yapının güneydoğusu burada yer alan I.kat yapıları sebebiyle tespit edilememiştir. Yapı, komşuları ile sırt sırta bitişik bir düzende inşa edilmiş ve onlardan kendi duvarları ile ayrılmıştır. Kuzeybatı-güneydoğu doğrultulu olan yapı kuzeybatısındaki C1 sokağına açılmaktadır. Yedi odası tespit edilmiş olan yapının 1, 2, ve 3 numaralı odaları bodrum katı olarak tanımlanmıştır. Bu odalar, yapının güneyinde bulunan taş döşeli zeminin yaklaşık 1, 30 m daha altındadır (Lev.XVI.1).

Bodrum katı olarak tanımlanmış 1 numaralı oda 3 m<sup>2</sup> ölçülerine sahiptir. Küçük boyutları ile bir depo odası olduğu anlaşılan oda sokak seviyesinden yaklaşık 70 cm daha aşağıdadır. Odanın sokağa bakan kuzey kısmında kapı miline ait yuva taşı bulunmaktadır. Bu mil yuvası, sokak kapısının bu noktada olduğunu göstermesi açısından önemlidir. Odanın güneydoğusunda 1,40 m<sup>2</sup> ölçülerine sahip 2 numaralı oda yer almaktadır. Bu odanın da boyutlarına bakınca bir depo odası olduğu anlaşılmaktadır. 4,20 m<sup>2</sup> ölçülerindeki 3 numaralı oda bodrum katına ait bir diğer odadır. L forma sahip olan oda içerisinden sahibinin Asurlu olduğu anlaşılan<sup>495</sup> birçok yazılı belge ele geçmiştir. Bu

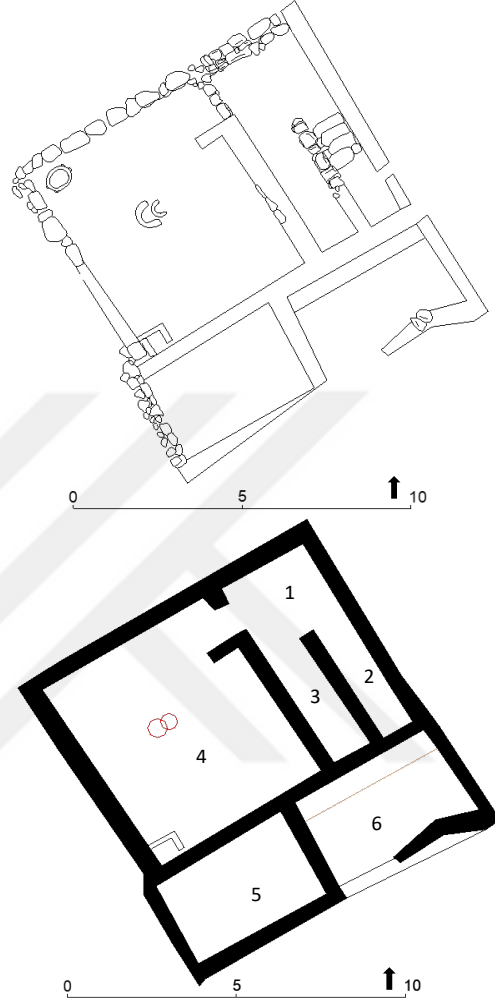
108 m<sup>2</sup>'lik bir alana sahip olan yapının kuzeybatısında C1 sokağı yer alırken diğer tarafları komşu yapılar tarafından çevrelenmiştir (Kat.128). Komşuları ile sırt sırta bitişik bir düzende inşa edilmiş olan yapı bunlardan kendi duvarları ile ayrılmaktadır. 1 numaralı yapı ile aynı plana sahip olan bu yapı da altı odaya sahiptir.

1 numaralı odanın kuzeybatısından 1 m genişliğinde bir kapı açıklığından 4 numaralı odaya geçilmektedir. Kapı girişinde yer alan eşik taşları hem 1 hem de 4 numaralı odanın taban seviyesinden yaklaşık 30 cm kadar yüksektedir. 35,50 m<sup>2</sup> ölçülerindeki odanın giriş kısmının hemen güneyinde yaklaşık 90 cm uzunluğunda bir koltuk duvarı yer almaktadır. Taban seviyesi sokak seviyesinden yaklaşık 80 cm daha aşağıda olan odanın ortasında iç içe yerleştirilmiş at nalı biçiminde iki ocak bulunmaktadır. Ocakların ağız kısımlar doğuya bakmaktadır. Oda'nın kuzeybatı

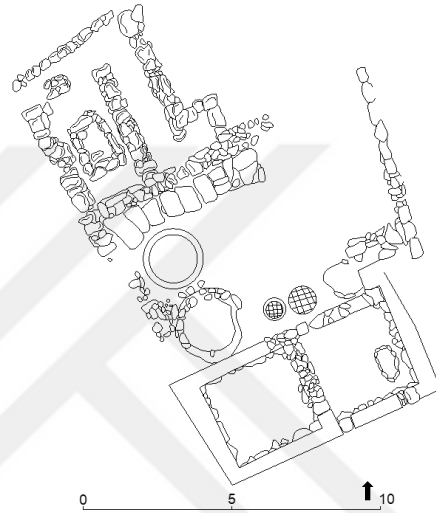
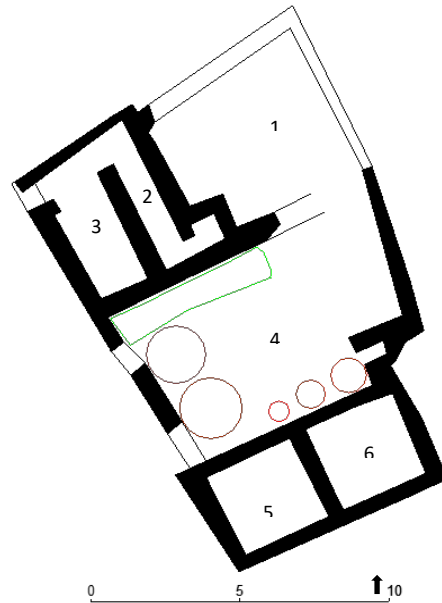
Kuzeybatı-güneydoğu doğrultusunda olan yapının kuzeydoğu kısmı I. kat yapıları tarafından tahrip edilmiştir (Kat.129). Bu hali ile yaklaşık 140 m<sup>2</sup>'lik bir alanı kaplayan yapının kuzeybatısında C1 sokağı yer almaktadır. Batısında yer alan komşuları ile sırt sırta bitişik bir düzende inşa edilmiş ve kendi duvarları ile komşularından ayrılmıştır. Yapının kuzeydoğusu ve güneydoğusu I. kat yapıları tarafından tahrip edildiği için bu noktalarda komşuları ile olan ilişkisi tespit edilememiştir (Lev.XVI.3, Lev.XVIII.4).

Altı odadan oluşan yapının sokak bağlantısı tespit edilememiş olsa da kuzeyi ve doğusu tamamen tahrip olmuş 1 numaralı odada yer almış olması muhtemeldir. Sokak ve duvar hatları dikkate alındığında kabaca 30 m<sup>2</sup>'lik bir alana sahip olduğu anlaşılan odanın batı duvarı temel seviyesinde tespit edilmiştir. Bu odanın batısında yer alan ve 6 m<sup>2</sup>'lik bir

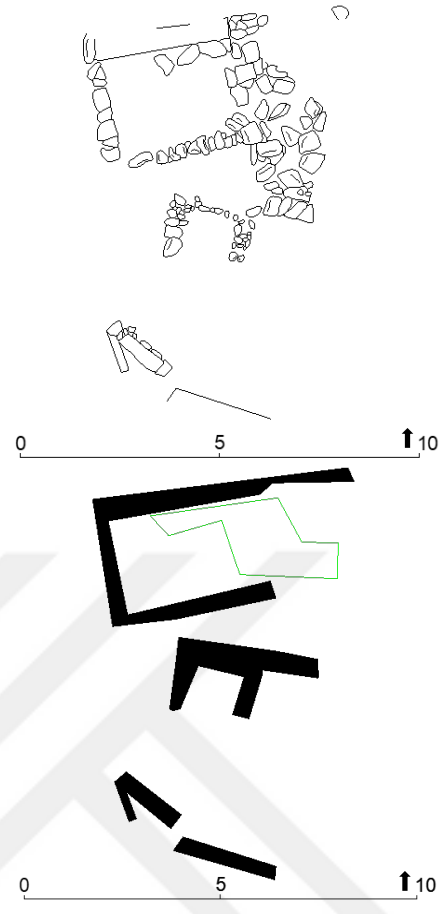
Büyük ölçüde I. kat yapıları tarafından tahrip edilmiş olan yapının tam planı anlaşılamamıştır (Kat.130). Mevcut hali ile 54 m<sup>2</sup>'lik bir alanı kaplayan yapı B1 sokağının kuzeyden gelerek güneybatıya doğru dönüş yaptığı kısımda yer almaktadır. Sokağın bu dönüşü, yapı duvarlarından anlaşıldığı kadarıyla yapıyı da şekillendirmiştir. Nitekim yapının kuzey duvarı doğu-batı doğrultusunda iken güney duvarı kuzeybatı-güneydoğu doğrultusundadır. B1 sokağına açılmış olan yapının kuzeyinde herhangi bir yapı kalıntısı tespit edilemediğinden yapının bu alanda devam

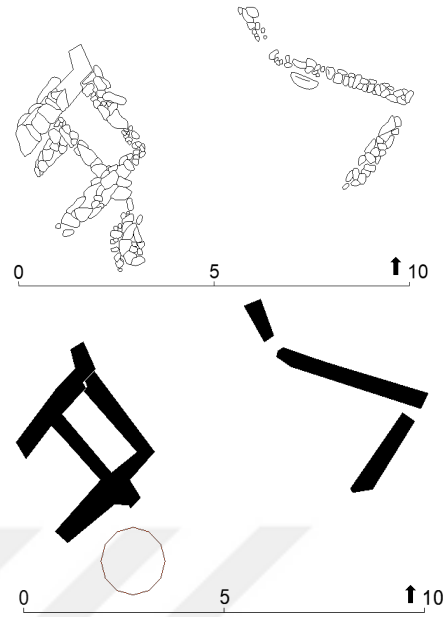
Komşusu 5 numaralı yapı gibi büyük ölçüde tahrip olmuş bir yapıdır (Kat.131).

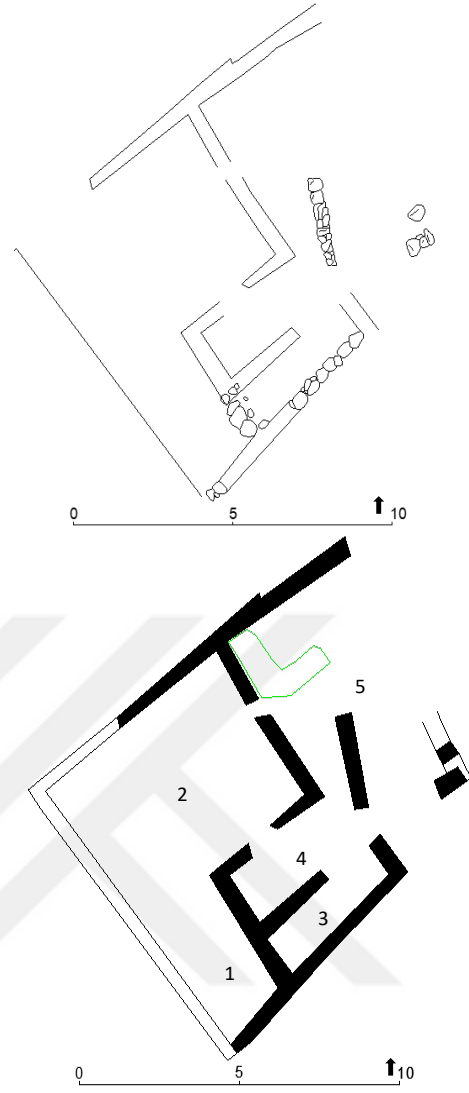
B1 sokağına bakan yapı kuzeydoğusunda yer alan komşuları gibi I. kat yapıları tarafından tahrip edilmiştir (Kat.132). Bu sebeple bu yapının da planı ve sınırları tam

olarak açığa çıkarılamamıştır. Yapının kuzeydoğusundaki ve kuzeybatısındaki komşuları ile ilişkisi bu tahribat sebebiyle tam olarak bilinmemektedir. Bunun yanında güneybatısında yer alan komşu yapı ile güneybatı duvarı ortaktır<sup>499</sup>. Sokak kapısı tespit edilememiş olsa da düzgün kaldırım taşlarına sahip B1 sokağına açıldığı anlaşılan yapı, mevcut hali ile 105 m<sup>2</sup>'lik bir alana sahiptir. İyi durumda ele geçmiş olan kuzeybatı duvarında kerpiç örgü, tespit edilebilen zemin seviyesinden yaklaşık 80 cm yüksekliğe kadar korunmuşken bu duvarı kesen ara duvarda kerpiç örgü yaklaşık 1 m yüksekliğe kadar korunmuştur. İlk bakışta en az beş odası olduğu anlaşılan yapının güneybatı kısmı kuzeydoğu kısmına göre daha iyi durumda ele geçmiştir (Lev.XVIII.5).

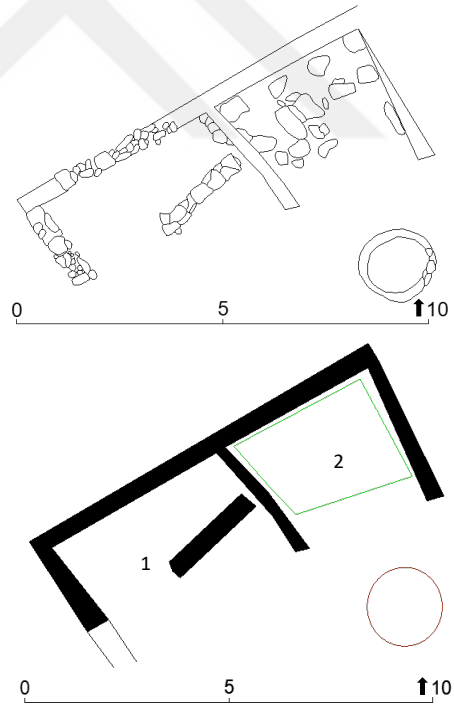
7 numaralı yapının kuzeybatısında yer alan yapının güneybatı kısmı I. kat yapılarının tahribatı sebebiyle tespit edilememiştir (Kat.133). Kuzeybatısı ve güneydoğusunda yer alan komşu yapılarla sırt sırta ve bitişik bir düzende inşa edilmiş yapı bunlardan kendi duvarları ile ayrılmaktadır. Tespit edilebilen kısımları ile en az 62 m<sup>2</sup>'lik bir alanı kaplayan yapının sokak bağlantısına ilişkin herhangi bir veri bulunmamaktadır. Bununla birlikte güneybatı kısmında bir mimari verinin ele geçmemesi, yapının bu alandan bir ara sokak aracılığı ile D1 sokağına bağlanabileceği düşünülmektedir.

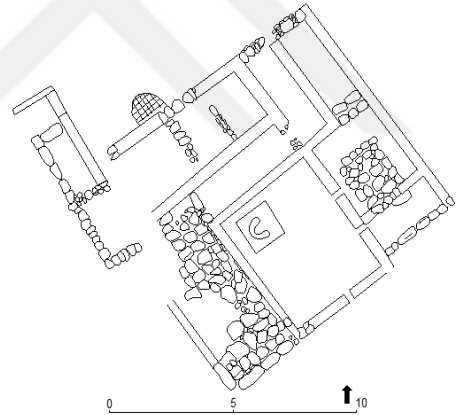
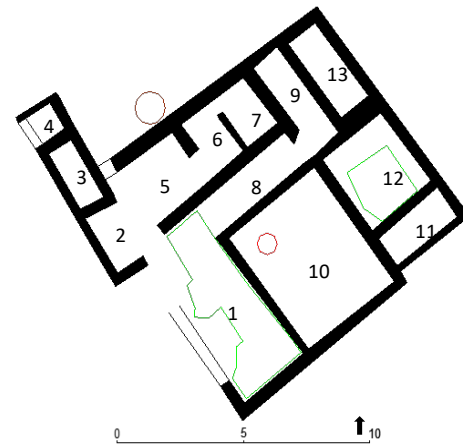
Adanın güneybatı köşesinde yer alan yapının güneydoğusundan B1 sokağı, güneybatısında D1 sokağı yer almaktadır (Kat.134). İki sokağın kesiştiği noktada yer alan yapının kuzeydoğu duvarı, 7 numaralı yapı ile ortaktır<sup>501</sup>. Kuzeybatısında, yapının önceki yıllarda yayınlanmış planından<sup>502</sup> farklı olarak mimari unsurların devam ettiği görülür. Ancak bu alanda yer alan mimari bulgular I. kat yapısı tarafından tahrip edilmiştir. Yapı, kuzeybatı kısmı da göz önüne alındığında en az 138 m<sup>2</sup>'lik bir alanı kaplamaktadır. Birbirinden bağımsız iki kısımdan oluşan

yapının kuzeydoğu tarafı iş yeri olarak, güneybatı tarafı konut olarak tanımlanmıştır<sup>503</sup>. Kuzeydoğuda yer alan iş yeri B1 sokağına açılırken güneybatıdaki konut alanı D1 sokağına açılmaktadır. Toplamda en az on üç odası olan yapının iş yeri olarak tanımlanan kısmında üç, diğer kısımda ise on odası bulunmaktadır<sup>504</sup> (Lev.XVIII.5,6).

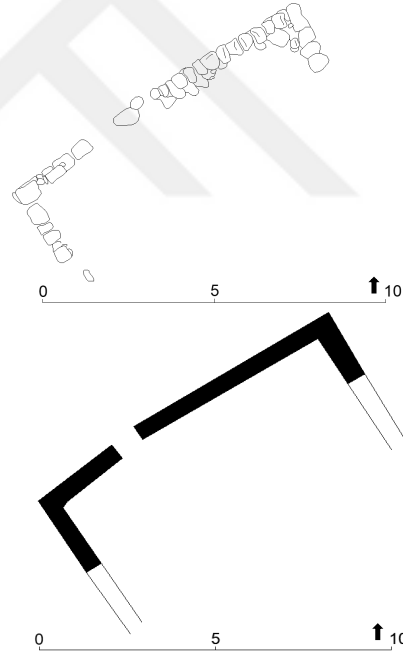
Yalnızca kuzey kesiminde küçük bir bölümü ele geçmiş olan yapı, bu hali ile 25 m<sup>2</sup>'lik bir alanı kaplamaktadır (Kat.135). C1 ve D1 sokaklarının köşesinde yer alan yapının güneye doğru devam ettiği anlaşılırken batıya doğru devam edip etmediğine ilişkin herhangi bir veri bulunmamaktadır. Bu alanlarda bulunan I. kat yapıları bu durumun tespitine olanak vermemiştir. Tespit edilen duvarlarında taş örgünün taban üzerinde devam ettiği görülmektedir. Bu duvarlar,

C1 sokağına göre yaklaşık 60 cm'lik yükseklikte ele geçmiştir. Duvarlarda taş örgünün bu yüksekliğin üzerinde ne kadar daha yükseldiğine ilişkin bir veri bulunmamaktadır. Ayrıca yapının C1 sokağına bakan 10 m uzunluğundaki duvarı üzerinde, sokak bağlantısını sağlayacak herhangi bir kapı izine de rastlanmamıştır (Lev.II.6).

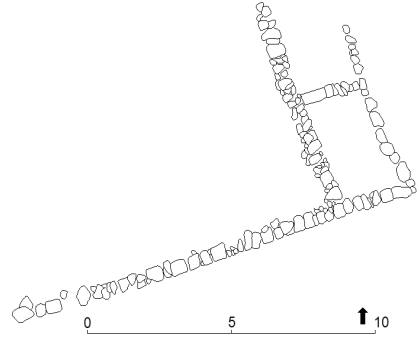
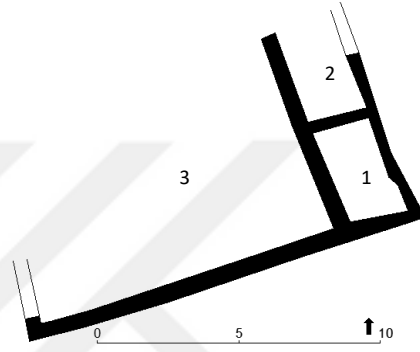
Kuzeyi ve doğu kısmı I. kat yapıları sebebiyle tespit edilememiş olan yapı, bu hali ile 82 m<sup>2</sup>'lik bir alanı kaplamaktadır (Kat.136). Doğusunda yer alan D1 sokağına açılmış olması muhtemel yapının sokak kapısına ilişkin herhangi bir veri ele geçmemiştir. Bunun yanında güneybatısında yer alan 5 numaralı yapının sokak kapısı, bu yapının batısına açılmaktadır<sup>516</sup>. Bu sebeple yapının sokak bağlantısının batı tarafta da olabileceği düşünülebilir. Güneyinde yer alan komşu

yapılarla sırt sırta ve bitişik bir düzende inşa edilmiş yapı, bunlardan kendi duvarları ile ayrılmaktadır. Ele geçen bütün duvarlarında taş örgünün taban üzerinde de devam ettiği anlaşılmaktadır. En az üç odadan oluştuğu anlaşılan yapının tam planı ile ele geçmiş tek odası 1 numaralı odadır. Yapının güneydoğu köşesinde yer alan, dikdörtgen formdaki oda 6, 65 m<sup>2</sup>'lik bir alanı kaplamaktadır. Odanın taş örgüye sahip olan duvarları yer yer 1,60 m yüksekliğe kadar korunmuştur. Bu odanın kuzeyinde yer alan ve 1 numaralı odanın bir simetriği olabilecek 2 numaralı oda yer almaktadır. Odanın kuzey kısmı tamamen tahrip olmuşken D1 sokağına bakan doğu duvarı kısmen ele geçmiştir. Oda bu hali ile en az 5,40 m<sup>2</sup>'lik bir alana sahiptir. Bu iki odanın batısında kalan kısım 3 numaralı oda olarak adlandırılmıştır. Ancak bu odanın kuzeyi ve doğusu tespit edilemediği için söz konusu alan içerisinde başka odaların olup olmadığı bilinmemektedir. Bu sebeple tek bir oda başlığı altında değerlendirilen bu kısım, Aşağı Şehir yapılarının genel karakterine

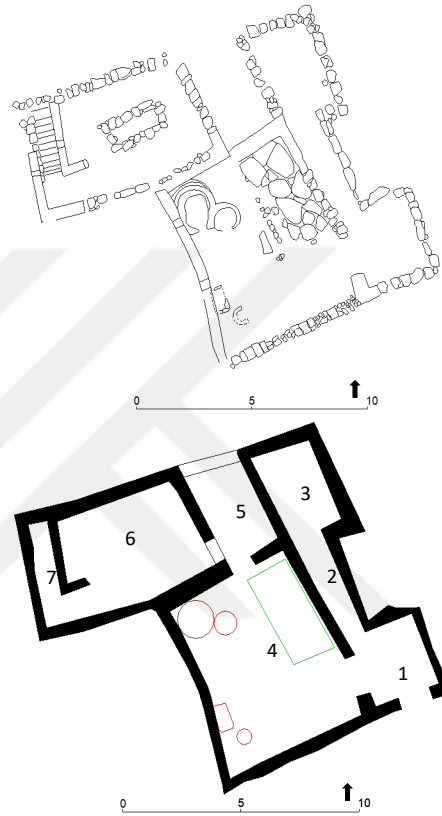
Adanın güneydoğu köşesinde yer alan yapı 141 m<sup>2</sup>'lik bir alana sahiptir. Doğusundan D1 sokağı güneyinden ise B1 sokağı geçen yapının Kuzeyi ve batısı komşu yapılarla çevrelenmiştir (Kat.137). Kuzeyinde ve batısında yer alan 2 ve 5 numaralı yapılardan kendi duvarları ile ayrılan yapı güneybatısında yer alan 4 numaralı yapı ile ortak duvar kullanmıştır. Yedi odadan oluşan yapının 1 numaralı odası bir antre vazifesi görmüştür<sup>517</sup>. Yapının sokak bağlantısının da olduğu oda 8,40 m<sup>2</sup>'lik bir alana sahiptir. Odanın güneyinde yer

alan sokak kapısı<sup>518</sup> yaklaşık 1,25 m genişliğe sahiptir. Duvarları taş temel seviyesinde ele geçen odanın kuzeybatı kısmından yaklaşık 85 cm genişliğinde bir açıklıktan 2 numaralı odaya geçilmektedir. Bir koridor vazifesi gören bu oda<sup>519</sup>, güneyden kuzeye doğru genişlemektedir. 4,80 m<sup>2</sup> ölçülerindeki oda en güney uçta 85 cm genişliğe sahipken en kuzey uçta 1,30 m'lik bir genişliğe ulaşmaktadır. Koridorun kuzeyindeki 1,30 m

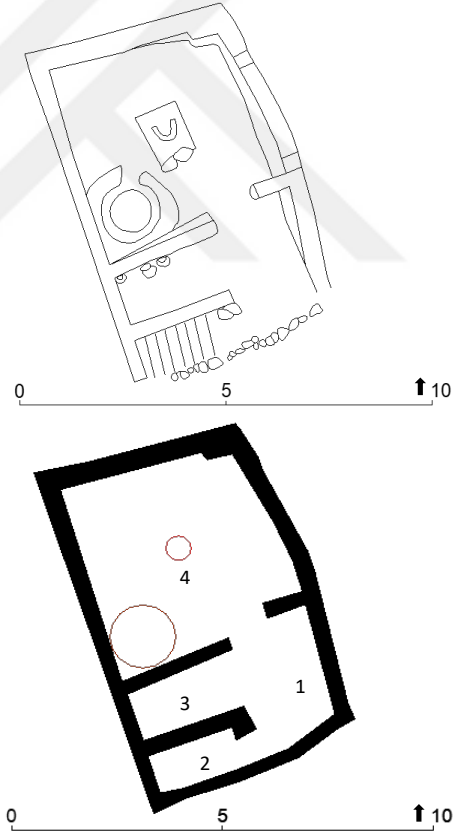
45 m<sup>2</sup>'lik bir alan sahip olan yapı güneyinden geçmekte olan B1 sokağına açılmaktadır (Kat.138). Üç tarafı komşu yapılarla çevrelenmiş olan yapı, doğu duvarını komşusu ile ortak kullanmıştır. Yapının yalnızca komşusu ile ortak kullandığı bu duvar üzerinde dikmelere ait yuvalar tespit edilmiştir<sup>525</sup>. Dört odası tespit edilmiş olan yapının sokağa bakan güney duvarı I. kat yapısı tarafından tahrip edilmiştir. Antre vazifesi görmüş olan 1 numaralı odası 5, 80 m<sup>2</sup> ölçülerine sahiptir.

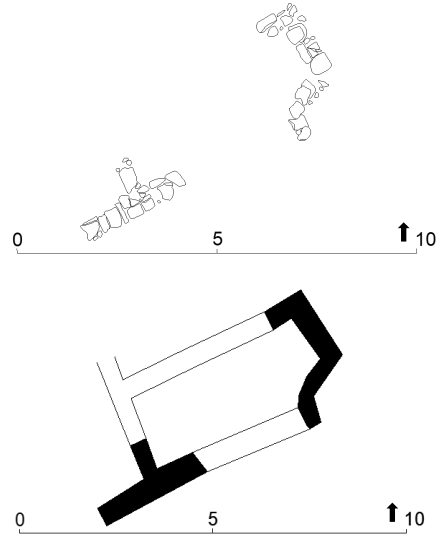
Adanın kuzeydoğu köşesinde yer alan yapının büyük bir bölümü I. kat yapılarının altında kalmış, bu sebeple tam planı ile tespit edilememiştir (Kat.140). Mevcut hali ile 21 m<sup>2</sup>'lik bir alanı kaplayan yapı, kuzeyinden geçmesi muhtemel P1 sokağına açılmış olmalıdır. Bütün duvarları taş temel seviyesinde

ele geçmiş yapının, duvar hatlarından, planı tahmini olarak çıkarılabilmektedir. Tespit edilebilen tek odası yaklaşık 9,35 m<sup>2</sup>'lik bir ölçüye sahiptir. Güneybatısında yer alan 2 numaralı yapı ile duvarları bitişik bir düzende yapılmıştır.

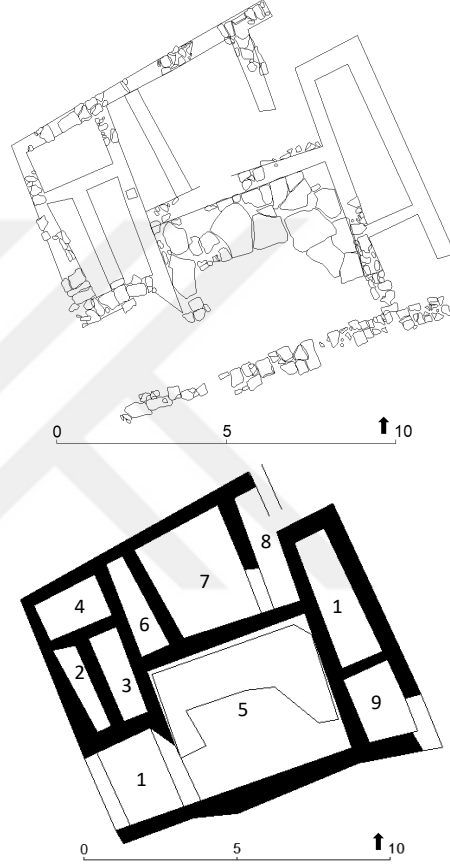
rastlanan üç odalı kompleks bir depo yapısı yer almaktadır<sup>535</sup>. Depo yapısı içerisinde değerlendirilen, yapının 2 numaralı odası 1,85 m<sup>2</sup> ölçülerine sahipken hemen doğusundaki paraleli 3 numaralı oda 2,70 m<sup>2</sup>'lik bir ölçüye sahiptir. Bu iki odanın kuzeyinde yer alan 4 numaralı oda ise 3 m<sup>2</sup>'lik bir ölçüye sahiptir. Depo yapısının duvarları taban seviyesinden itibaren yer yer 60 cm yüksekliğe kadar korunmuştur.

Yapının en büyük odası olan 5 numaralı odaya, doğu duvarı tamamen tahrip olmuş 1 numaralı odadan ulaşılmış olmalıdır. Zemini taş döşeli olan oda içerisinde I. kata ait birçok küp mezar ele geçmiştir. Bu mezarlar odanın taş döşeli zemininin bazı noktalarında tahribatlara neden olmuştur. 25 m<sup>2</sup>'lik bir ölçüye sahip olan oda duvarlarında herhangi bir kapı açıklığına rastlanmamıştır. Oda duvarları tabandan itibaren 30-40 cm arasında korunmuştur. Bu odanın kuzeybatısında yer alan 6 numaralı oda 2,65 m<sup>2</sup>'lik bir ölçüye sahiptir ve bu odanın da boyutları dikkate alındığında depo ya da killer
