**KÜLTEPE-KANIŞ KARUM'U II. KAT MİMARLIĞI**

**Doktora Tezi**

**Mehmet Tarık ÖĞRETEN**

**Ankara, 2024**

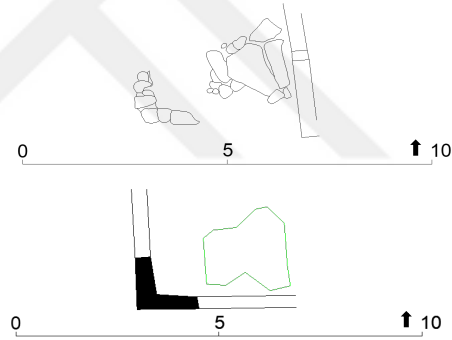
Adanın kuzeybatı ucunda yer alan yapının yalnızca küçük bir bölüm tespit edilebilmiştir (Kat.143). Adanın genel planına bakıldığında zaman yapının batısında I sokağı, kuzeyinde ise C1 sokağı yer almaktadır. Bunlardan birine açılmış olması gereken

yapının tespit edilebilen kısımları 11 m<sup>2</sup>'lik bir alanı kaplamaktadır. Doğusunda yer alan komşusu ile doğu duvarını ortak kullanmışken güneyindeki yapıdan kendi duvarları ile ayrılmaktadır ve bu komşusu ile duvarları arasında yaklaşık 30 cm'lik bir açıklık bulunmaktadır. Yapının güneybatı köşesinde ele geçmiş duvarlar taş temel seviyesinde tespit edilebilmiştir. Doğu kısmı düzgün yassı taşlarla döşenmiş olan oda zemini, tespit edilen temel taşlarından 30 cm daha aşağıdadır<sup>538</sup>. Komşusu ile ortak kullandığı doğu duvarında kerpiç örgü, taş döşeli zeminden 60 cm daha yüksekte ele geçmiştir. Ayrıca bu duvar üzerinde ahşap dikmelere ait bir yuva da tespit edilmiştir (Lev.XIX.5).

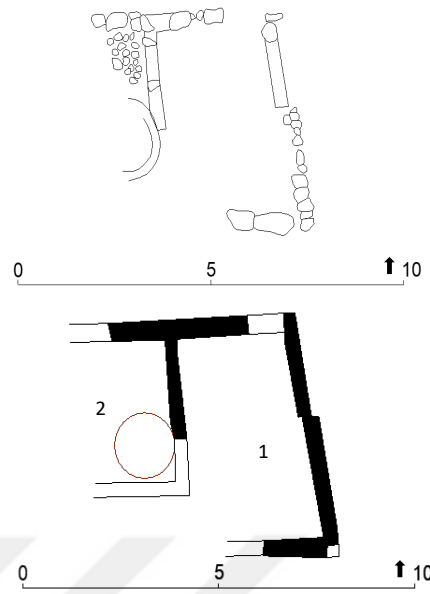
1 numaralı yapının güneyinde bulunan bu yapının da tam planı tespit edilememiştir (Kat.144). Batı kısmı tespit edilemeyen yapı, mevcut hali ile 33 m<sup>2</sup>'lik bir alana sahiptir. Güneyinde J sokağı, batısında ise I sokağı yer alan yapının doğu duvarı, komşusu ile ortaktır. İki odası tespit edilebilmiş olan yapının 1 numaralı odasının planı, duvar hatları dikkate alındığında anlaşılabilmektedir<sup>539</sup>. Oda yaklaşık

14 m<sup>2</sup>'lik bir ölçüye sahiptir. Bu odanın batısında yer alan 2 numaralı odanın kuzeydoğu kısmı ele geçmiştir. Bu kısımda yarısı açığa çıkarılmış bir fırın yer almaktadır. Yaklaşık 2 m'lik bir çapa sahip olduğu anlaşılan fırının kuzeyinde zemin görece küçük taşlarla döşenmiştir. Yapının ele geçen bu iki odasının tabanları üzerinde birkaç yazılı belge ele geçmiştir<sup>540</sup> (Lev.XIX.5).

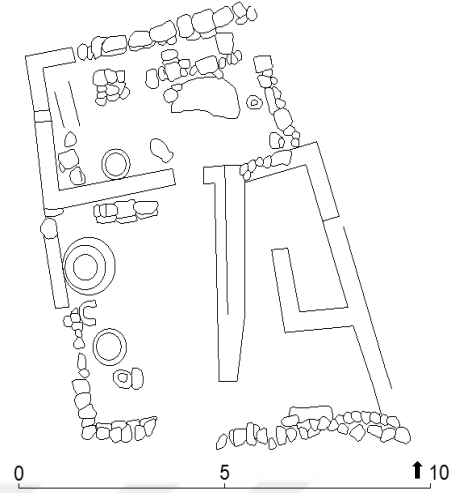
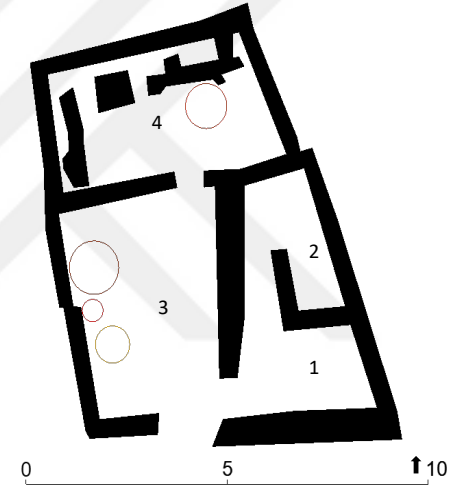
Tam planı ile açığa çıkarılmış olan binanın güneyinde J1 sokağı yer alırken doğusu ve batısı komşu yapılar tarafından çevrelenmiştir (Kat.145). Kuzey kısmı hakkında herhangi bir veri bulunmamakla birlikte bu kısımda da komşu bir yapının olduğu düşünülebilir. Batısındaki yapılarla, batı duvarı ortak kullanılmışken doğusunda

yer alan yapılardan kendi duvarı ile ayrılmaktadır. Dört odadan oluşan yapı 65 m<sup>2</sup>'lik bir alana sahiptir (Lev.XIX.6).

1 numaralı oda, yapının sokağa açıldığı alandır. Bu oda bir antre vazifesi görmüştür. 7,60 m<sup>2</sup>'lik bir alanı kaplayan odanın sokağa bakan güney duvarında taş örgü taban üzerinde devam etmiş ve bazı noktalarda 2 m'ye yaklaşan bir yükseklikte korunmuştur. Sokak kapısının eşik taşı, oda içerisinde yer almaktadır. Oda'nın kuzeybatı köşesinde, kuzeye doğru oda yaklaşık 1 m genişlikte devam etmekte ve buradan kiler olarak kullanılmış 2 numaralı odaya girilmektedir. Kiler olarak kullanılmış olan bu oda, üst kata çıkmayı sağlayan merdiven yapısının alt kısmıdır. Bu yöntemle merdiven yapısının altı kullanılarak yapı içerisinde alan

kazanılmıştır. Merdiven, odanın güneyindeki kerpiç bir yastığa basmaktadır. 4,50 m<sup>2</sup> ölçülerindeki oda içerisinde bir arada kaplar ve üç adet tablet ele geçmiştir<sup>541</sup>.

3 numaralı oda, 17,50 m<sup>2</sup>'lik ölçüleri ile yapının en büyük odasıdır. Odaya güneydoğu köşesinde yer alan 1 m genişliğindeki kapı açıklığından ulaşılmaktadır. Kapı ya ait söve ve mil taşları yerinde ele geçirilmiştir. Güney duvarında taş örgü taban üzerinde devam etmiş ve bu duvar üzerinde yaklaşık 42 cm genişliğinde bir pencere açıklığı bulunmaktadır. Oda'nın batı duvarı boyunca yerleştirilmiş fırın, ocak ve tandır bulunmaktadır. 1,30 m çapındaki fırının ağız kısmı güneydoğuya bakmaktadır. Fırının

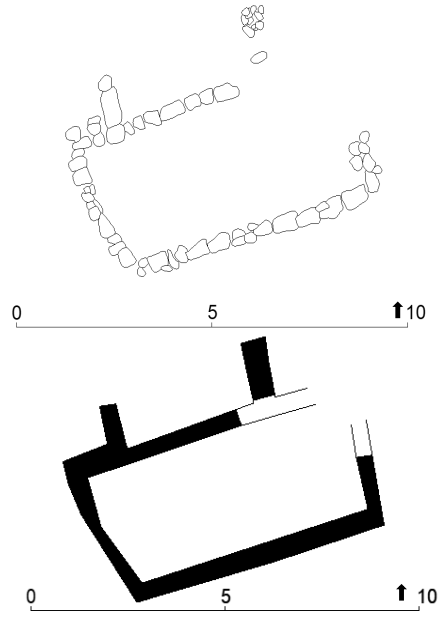
3 numaralı yapının kuzeydoğusunda yer alan bu yapının yalnızca güney kısmı tespit edilebilmiştir (Kat.146). Kuzeyinden geçen C1 sokağına bağlanmış olması gereken yapının batısı ve güneyi komşu yapılarla çevrelenmiştir. Birbirlerinden kendi duvarları ile ayrılan komşu yapıların duvarları arasında yaklaşık 30 cm'lik bir boşluk

Bir odası tam planı ile ele geçen yapı taş temel seviyesinde tespit edilmiştir. Tespit edilen odanın, kuzeydoğu kısmı tahrip olmuşsa da duvar hatlarından yaklaşık 19 m<sup>2</sup>'lik bir alanı kapladığı anlaşılmaktadır. Yapının genel planı incelendiğinde, kuzeye doğru uzanan duvarlardan bu kısımda en az üç oda daha olduğu görülmektedir<sup>545</sup>.

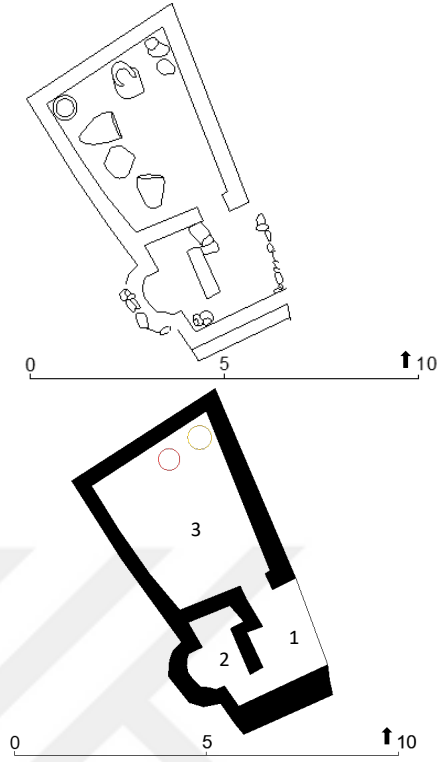
31,50 m<sup>2</sup>'lik bir alanı kaplayan yapı üç odadan oluşmaktadır. Kuzeyi ve doğusu komşu yapılarla çevrelenmiş olan yapının güneyinde ve batısında J sokağı yer almaktadır (Kat.148). Güneyinden sokağa bağlanmış yapının bu kısmında çift kerpiç duvar kullanılmıştır. Antre vazifesi görmüş 1 numaralı odası yaklaşık 3,50 m<sup>2</sup>'lik bir ölçüye sahiptir ve bu odanın doğu duvarı komşusu ile ortak kullanılmıştır. Odanın kuzeybatısında merdiven alanı bulunmaktadır. Merdivenin alt kısmı kiler olarak kullanılmış ve

bu alana da 1 numaralı odanın güneybatı köşesinde yer alan yaklaşık 70 cm genişliğindeki açıklıktan geçilmektedir. 2 numaralı oda olarak adlandırılan kilerin batı duvarında önceden ocak olarak kullanılmış bir alan bulunmaktadır. Bu oda içerisinde iki küp ve birkaç küçük kap ele geçmiştir. Bunun yanında oda içerisinde zarf ve tabletler de ele geçmiştir<sup>552</sup> (Lev.XX.2).

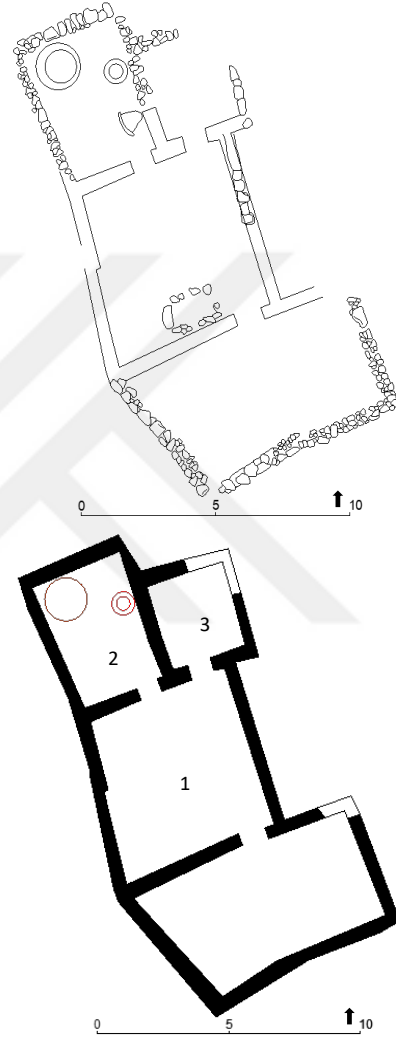
129 m<sup>2</sup>'lik bir alanı kaplayan yapının güneybatısında J sokağı, güneyinde ise M sokağı yer almaktadır (Kat.149). Yapının bu sokaklardan hangisine açıldığına ilişkin bir veri bulunmamaktadır. Kuzeybatısı ve kuzeyinde yer alan komşularından kendi duvarları ile ayrılan yapının doğu kısmı bilinmemektedir. Yapının güneyinde 35 m<sup>2</sup> ölçülerine sahip üstünün açık olduğu anlaşılan genişçe bir avlu bulunmaktadır. Avlu duvarları taştan ve özensiz yapıldığı gibi herhangi bir sıva izine de rastlanmamıştır. Duvarlarının tabandan itibaren çok yükselmediği anlaşılan avlunun zemini de üstü kapalı mekanlardan farklıdır. Bu zemini çok fazla çığnendiği ve zemin üzerinde atıkların olduğu

tespit edilmiştir<sup>554</sup>. Yapının doğuya doğru devam edip etmediği bilinmemekle birlikte duvarlarının doğuya doğru çıkıntı yapması devam etme ihtimalinin olabileceğini düşündürmektedir (Lev.XX.2,3).

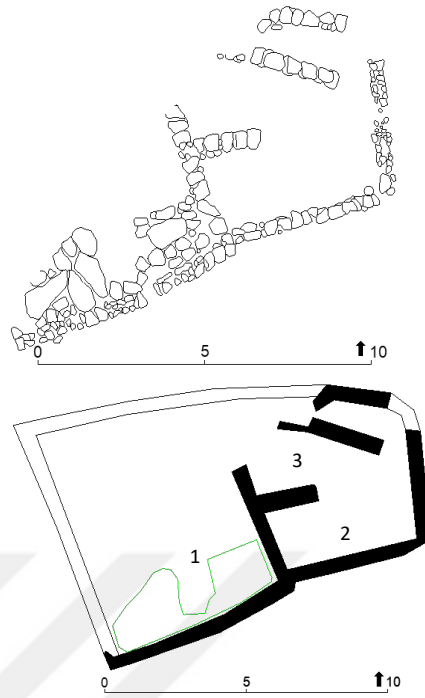
Adanın kuzey ucunda yer alan yapının kuzeybatı kısmı tahrip olmuştur (Kat.150). Üç tarafı sokakla çevrelenmiş yapının bu bağlamda yaklaşık 95 m<sup>2</sup>'lik bir ölçüye sahip olduğu anlaşılmaktadır. Yapı güneyinde yer alan komşusunda kendi duvarları ile ayrılırken duvarları arasında yer yer 40 cm'ye varan boşluklar bulunmaktadır. Doğusundan ve kuzeyinden geçen J sokağı, yapının kuzeydoğu kısmında keskin bir dönüş yaparak batıya

yönelmektedir. Bu durum sokağa göre şekillenmiş olan yapının düzensiz bir forma sahip olmasına neden olmuştur. İç örgüsü tam tespit edilememiş olan yapının en az üç odadan oluştuğu anlaşılmaktadır (Lev.XX.4).

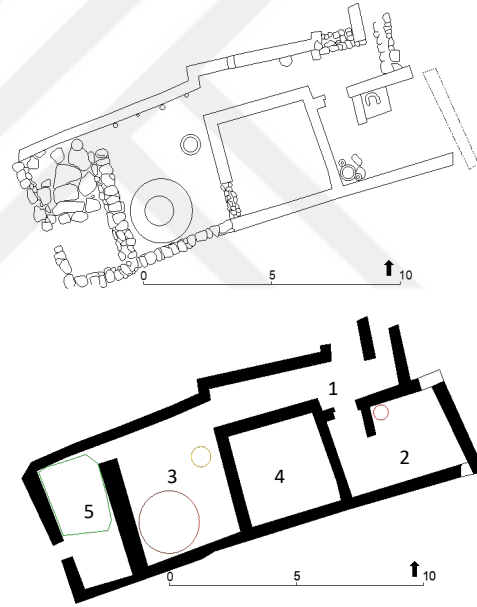
Yaklaşık 100 m<sup>2</sup>'lik bir alanı kaplayan yapının kuzeyi ve güneyi komşu yapılarla çevrelenmişken doğusunda J sokağı, batısında ise I sokağı yer almaktadır<sup>557</sup> (Kat151). Yapının kuzeydoğu kısmında J sokağı batıya doğru genişleyerek yapının sokağa bakan kısmında küçük bir alan oluşturmuştur. Komşularından kendi duvarları ile ayrılan yapının beş odası bulunurken yapıya ulaşım sağlayan üç sokak kapısı tespit edilmiştir. Bu sokak kapılarından ikisi doğuda yer alırken diğeri yapının batı ucunda I sokağına bağlanmaktadır. Taban seviyesi J sokağının yaklaşık 40 cm kadar altında olan yapıya bu alandaki kapılardan ikişer taş basamakla inilmektedir<sup>558</sup> (Lev.XX.4).

Yapının 1 numaralı odası yaklaşık 7,50 x 1,30 m boyutlarında bir koridordur. Yapının sokak kapılarından biri koridorun doğu ucunda, diğeri ise kuzeydoğusunda yer almaktadır. Duvarlarında kerpiç örgü 1 m'nin üzerinde korunmuştur. Kuzey duvarı üzerinde dikmelere ait yuvalar bulunurken yine kuzey duvarının hemen önünde taş bir dikme kaidesi ele geçmiştir. Koridorun doğu kısmının

güneyinde yer alan yaklaşık 1 m genişliğinde bir kapı aracılığıyla 2 numaralı odaya geçilmektedir. Odanın kısmen tahrip olmuş doğu duvarı dışında diğer duvarları yer yer 1,30 m yüksekliğe kadar korunmuştur. 14 m<sup>2</sup>'lik bir ölçüye sahip odanın giriş kapısının hemen doğusunda 1 m uzunluğunda, 50 cm yüksekliğinde bir koltuk duvarı bulunmaktadır. Odanın kuzey duvarı ve koltuk duvarının köşe yaptığı alana yerleştirilmiş,

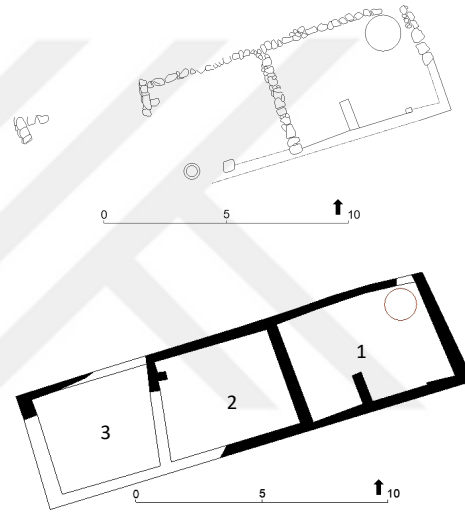
83 m<sup>2</sup> ölçülerindeki yapı, adanın güney ucunda yer almaktadır (Kat.152). Batısında I sokağı, güneyinde K sokağı, doğusunda ise J sokağı yer almaktadır. Üç tarafı sokaklarla çevrelenmiş yapı, kuzeyinde yer alan tek komşusundan kendi duvarları ile ayrılmaktadır. İki komşu binanın duvarları, yer yer bitişik bir düzende inşa edilmişken

bazı noktalarda aralarında 30 cm'ye yaklaşan bir açıklık bulunmaktadır. Üç odası bulunan yapının batı kısmı tahrip olmuştur. Ele geçen duvarlarından güneydoğu kısmı hariç hepsi taş temel seviyesinde tespit edilmiştir. Odalar arasında kapı geçişlerine ilişkin herhangi bir veri bulunmamakla birlikte bu durum her odanın ayrı bir kapı ile sokaklara açıldığı fikrini ortaya çıkarmıştır<sup>565</sup> (Lev.XX.4).

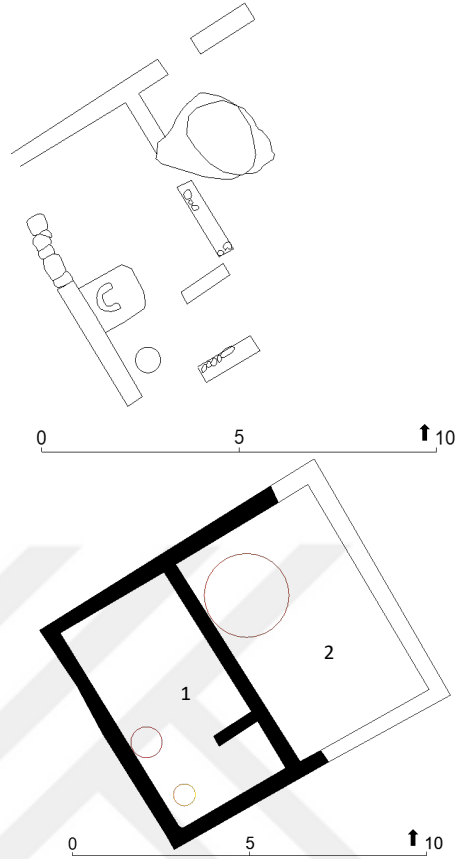
Büyük ölçüde tahrip olmuş yapı ele geçen kısımları ile yaklaşık 56 m<sup>2</sup>'lik bir alanı kaplamaktadır<sup>568</sup> (Kat.153). Sokak bağlantısı tespit edilememiş olan yapının üç tarafı sokaklarla çevrelenmişken yalnızca batı kısmında komşu yapılar bulunmaktadır. Komşularından kendi duvarları ile ayrılan yapının doğu kısmı burada yer alan sokak hattı dikkate alındığında sınırları kısmen de olsa tahmin edilebilmektedir. İki odası tespit edilebilmiş yapının<sup>569</sup> batıda yer alan 1 numaralı odası kısmen tahrip olmuş olsa da

yaklaşık 22 m<sup>2</sup>'lik bir ölçüye sahip olduğu tespit edilebilmiştir. Odanın batı duvarının güneyinde kerpiç örgü, 1,40 m'ye kadar korunmuştur. Büyük ölçüde tahrip olmuş doğu duvarı üzerinde 1,30 m uzunluğunda bir koltuk duvarı yer almaktadır. Odanın batı duvarının dibinde 1,35 x 1,25 m boyutlarında bir platform yer almaktadır. Platform oda zemininden 12 cm yüksekliğe sahiptir ve üzerinde ağız kısmı doğuya bakan at nalı biçiminde bir ocak bulunmaktadır. Platformun hemen kuzeyinde basit bir ocak, güneyinde ise tabana gömülü bir tandır yer almaktadır. Oda içerisinde dağınık bir halde yazılı belgeler ele geçmiştir<sup>570</sup>. Ele geçen bu yazılı belgelerden arşiv sahibinin yerli olduğu anlaşılmıştır<sup>571</sup> (Lev.XX.5).

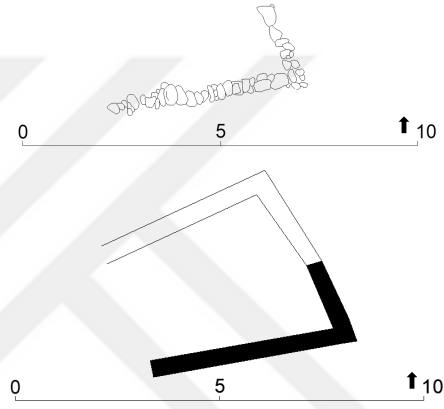
1 numaralı yapının kuzeybatısında yer alan yapının yalnızca güneybatı köşesi ele geçmiştir (Kat.154). Komşu yapılar ve sokaklar dikkate alındığında küçük bir yapı olduğu anlaşılmaktadır. Ele geçen duvarları yalnızca taş temel seviyesinde tespit edilebilmiştir.

Kuzeyinde K sokağı, batısında ise I sokağının devamı yer almaktadır. Komşularından kendi duvarları ile ayrılan yapı ele geçen kısımları dikkate alındığında kabaca 20 m<sup>2</sup>'lik bir alana sahiptir<sup>573</sup> (Lev.XX.5).

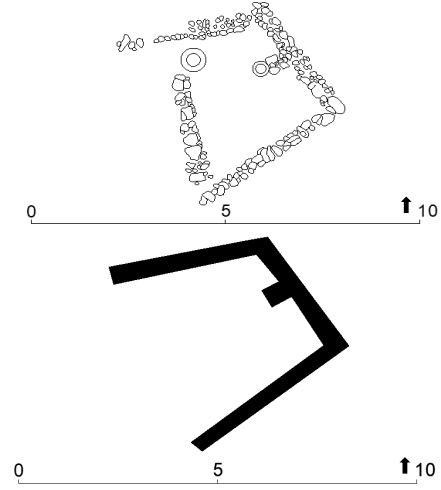
Adanın güneybatı kısmında yer alan yapı büyük ölçüde tahrip olmuştur<sup>574</sup> (Kat.155). Güneyinde L sokağı, batısında I sokağı bulunan yapının kuzeyi ve doğusu komşu yapılarla çevrelenmiştir. Komşu yapıların duvarları ile arasında yaklaşık 30 cm

bir boşluk bulunan yapının batı kısmı tahrip olduğu için tam boyutları tespit edilememiştir. Mevcut hali ile 19 m<sup>2</sup>'lik bir alanı kaplayan yapının bütün duvarları taş temel seviyesinde tespit edilebilmiştir. Genel planına bakıldığı zaman en az iki odadan oluştuğu anlaşılmaktadır. Sokak kapısı tespit edilememiş olan yapı, güneye ya da batısına açılmış

olmalıdır. 1 numaralı odasının yalnızca doğu duvarı ele geçmişken 2 numaralı odası tam planına yakın tespit edilebilmiştir. 1 numaralı odanın kuzeydoğusunda yer alan yaklaşık 1 m genişliğindeki açıklık bu iki odayı birbirine bağlamıştır<sup>575</sup> (Lev.XX.5).

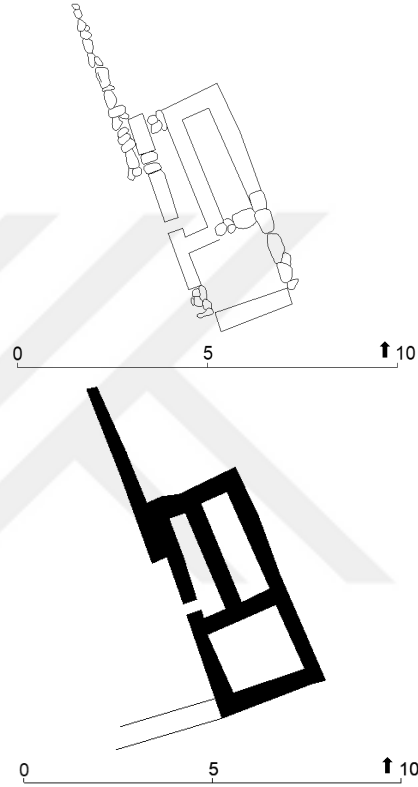
Ada içerisinde ele geçen mimari bulguların iki farklı yapıya ait olduğu anlaşılmış olsa da tam bir plan vermemelerinde dolayı ikisi de 1 numaralı yapı başlığı altında değerlendirilmiştir (Kat.156). 19 m<sup>2</sup>'lik bir alana sahip mimari bulgular içerisinde, Aşağı Şehir'de sık karşılaşılan bir depo kompleksi ve güneydoğu-kuzeybatı doğrultusunda, 4,80 m uzunluğa sahip bir duvar bulunmaktadır. Ele geçmiş olan depo kompleksinin, kuzeyde yer alan simetrik iki dar odasından doğuda yer alan 2,25 m<sup>2</sup>'lik bir ölçüye sahipken batıda yer alan

1,50 m<sup>2</sup>'lik bir ölçüye sahiptir. Bu iki odanın dik uzandığı güneydeki oda ise 3,45 m<sup>2</sup>'lik bir ölçüye sahiptir<sup>576</sup>. Yapının yer aldığı alanda yazılı belgeler ele geçmiştir<sup>577</sup>.

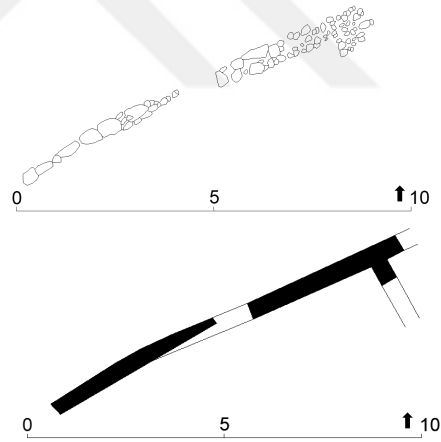
Adanın en kuzeyinde yer alan yapı büyük ölçüde tahrip olmuştur (Kat.157). Kesik iki duvar ile temsil edilen yapının bu duvarları L sokağı boyunca yaklaşık 8,80 m devam etmektedir. Kuzeydoğu köşesinde bir köşe olduğu burada yer alan ve güneye doğru yönelmiş yaklaşık 60 cm uzunluğundaki duvardan anlaşılmaktadır. Ele

geçen duvarların tamamında taş örgü görülmektedir ve kuzeyinde yer alan sokaktan ortalama 50 cm yükseklikte ele geçmiştir. Yapının doğuya doğru devam ettiği anlaşılsa da bu noktada yapı sınırları bilinmemektedir<sup>578</sup>.

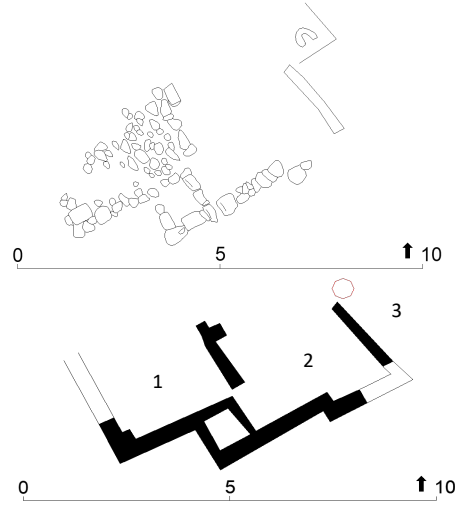
Adanın kuzeybatı ucunda yer alan yapı büyük ölçüde tahrip olmuştur (Kat.158). Bütün duvarları taş temel seviyesinde ele geçen yapı mevcut hali ile 25 m<sup>2</sup>'lik bir alana sahiptir.

çevresinde yer alan bu üç sokaktan birine açılmış olabileceği gibi birden fazla sokak kapısına da sahip olabilir. İç örgüsü büyük ölçüde tahrip olmuş olan yapının en az üç odadan oluştuğu mevcut planından anlaşılmaktadır. Zemininin taş döşeli olduğu anlaşılan 1 numaralı odanın güneydoğu köşesinde yaklaşık 85 x 75 cm boyutlarında bir dolap bulunmaktadır. Odanın tam boyutları bilinmese de doğu-batı yönünde 2,85 m'lik bir genişliğe sahiptir. Bu odanın doğusunda yer alan 2 numaralı odanın güney kısmı tespit edilebilmiştir. Odanın kuzeye doğru ne kadar daha devam ettiği bilinmemekle birlikte, mevcut hali ile 7,20 m<sup>2</sup>'lik bir ölçüye sahiptir. 3 numaralı odanın yalnızca batı duvarı tespit edilebilmiştir. Odanın boyutlarını anlama adına hiçbir veri bulunmamaktadır. Kuzeybatı köşesinde yaklaşık 1 x 1,10 m boyutlarına sahip bir platform yer almaktadır ve bu platform üzerinde ağız kısmı güneye bakan at nalı biçiminde bir ocak bulunmaktadır<sup>579</sup>.

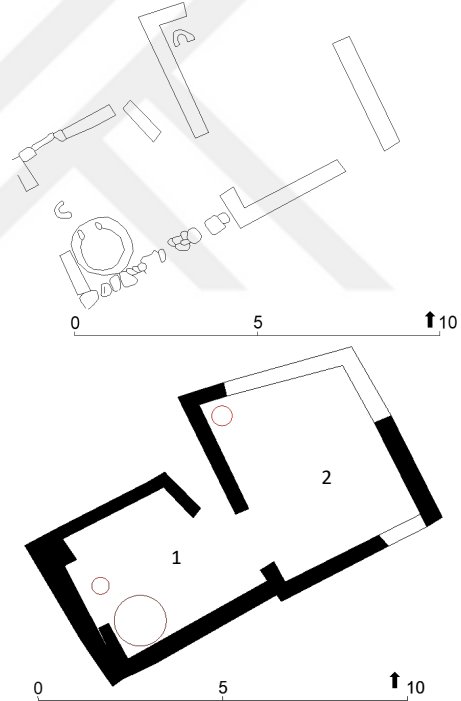
53 m<sup>2</sup>'lik bir alana sahip olan yapı iki odadan oluşmaktadır<sup>580</sup> (Kat.159). Batısında N sokağı yer alan yapının kuzeyinde N sokağına bağlanan bir çıkmaz sokak yer almaktadır. Güneyinde ve kuzeyinde komşu yapılar bulunan yapının doğu kısmı I. kat yapıları tarafından tahrip edilmiştir. Bu sebeple bu kısımda yer alan komşuları tespit edilemediği gibi bunlarla ilişkisi de belirlenememiştir. Güneyinde yer alan komşusu ile sırt sırta bitişik bir düzende inşa edilmiş yapı komşusundan kendi duvarları ile ayrılmaktadır. Yapının ele geçen duvarlarında kerpiç örgü tabandan itibaren yaklaşık 80 cm yüksekliğe kadar korunmuştur.

Batı kısmında yer alan 1 numaralı oda kuzeydoğu köşesinden, N sokağına bağlanan çıkmaz sokağa açılmaktadır. Giriş kısmının batısında yer alan 1,15 m uzunluğundaki bir koltuk duvarı, yapının sokak girişinde bir koridor yaratmıştır<sup>581</sup>. Koltuk duvarının oryantasyonu sebebiyle sokak girişinde oluşan bu koridor kuzeyden güneye doğru daralmaktadır. Kuzey uçta 1,20 m genişliğindeki koridor, güneyde 80 cm'ye kadar

daralmaktadır. 15,50 m<sup>2</sup> ölçülerine sahip olan 1 numaralı odanın güneybatı köşesinde, ağız kısmı kuzeye bakan 1,50 m çapında bir fırın bulunmaktadır. Taban seviyesi oda tabanından 30 cm daha yüksekte olan fırının hemen kuzeyinde ağız kısmı doğuya bakan at nalı biçiminde bir ocak yer alır. Ayrıca oda içerisinde bir domuz ve bir çift tavşan ritonu

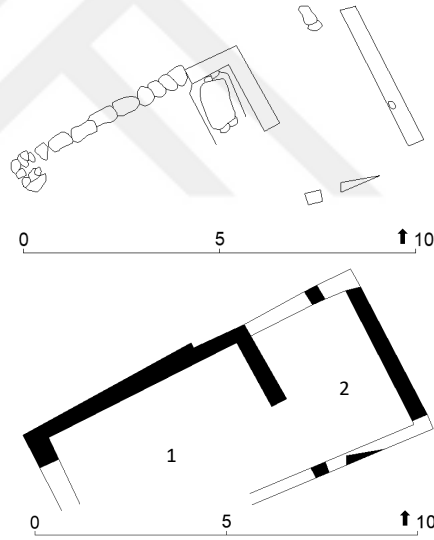
3 numaralı yapının hemen güneyinde yer alan yapının batısında N sokağı yer almaktadır<sup>584</sup> (Kat.160). Güneyinde ve doğusunda yer alan I. kat yapıları, bu alandaki komşularının tespit edilmesine imkan vermemiştir. Bunun yanında, adanın genel planına baktığımız zaman güney-kuzey doğrultulu P sokağının<sup>585</sup> yapının doğusundan geçmiş olma ihtimali de

bulunmaktadır. Kuzeyinde yer alan komşusu ile bitişik bir düzende inşa edilmiş ancak kendi duvarları ile birbirlerinden ayrılmışlardır. Yapının özellikle güney kısmı büyük ölçüde tahrip olmuştur. Bu sebeple yapının bu alanda devam edip etmediğine ilişkin

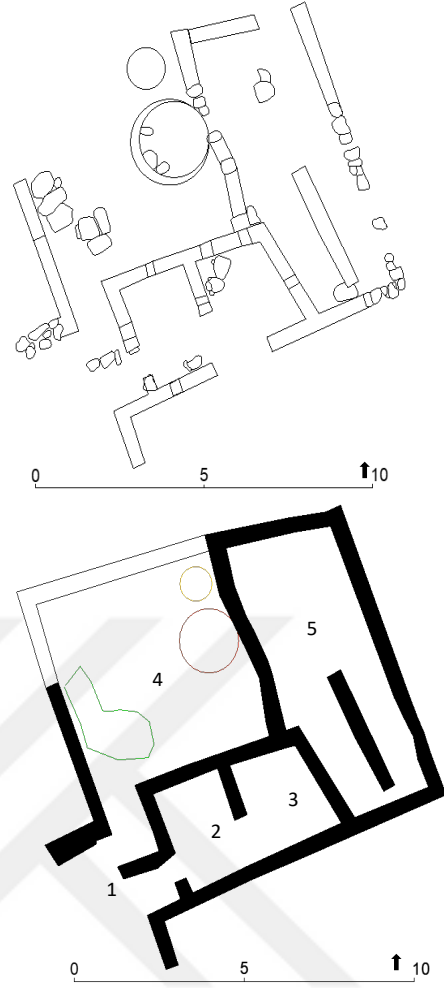
N sokağı ve P sokakları arasında yer alan yapının kuzeybatı kısmı büyük ölçüde tahrip olmuştur (Kat.161). 96 m<sup>2</sup>'lik bir ölçüye sahip olan yapının beş odaya sahip olduğu anlaşılmaktadır. Sokak bağlantısı güneybatı kısmında yer alan yapının bu alanı bir tahribat sahasına açılmış bu sebeple sokak kapısının durumu tam olarak anlaşılamamıştır. Yapının genel planına bakıldığı zaman bu alanda bir antre yer almaktadır<sup>586</sup>. Yapının kuzeyinde yer alan komşu yapıya ait doğu-batı doğrultulu 2,20 m uzunluğundaki duvar yapının kuzey sınırlarının belirlenmesine olanak tanıdığı gibi bu yönde komşu duvarların birbirleri ile ilişkisini de göstermiştir. Kuzeyinde ve güneyinde yer alan komşularından kendi duvarları ile ayrılan yapının duvarları ile komşu duvarlar arasında yer yer 40 cm'ye varan açıklıklar gözlenmektedir (Lev.XX.6).

1 numaralı oda olarak tanımlanmış antreye, yan yana yerleştirilmiş iki kapı açılmaktadır<sup>587</sup>. Güneyde yer alan 1,10 m genişliğindeki kısa bir koridordan, 85 cm'lik genişliğe sahip bir kapı aracılığı ile 2 numaralı odaya girilmektedir. 5,50 m<sup>2</sup> boyutlarındaki 2 numaralı odanın güneydoğusundan yaklaşık 1,30 m genişliğindeki başka bir kapı açıklığından 5,70 m<sup>2</sup> ölçülerindeki 3 numaralı odaya geçilmektedir<sup>588</sup>. Bu iki odanın duvarlarında kerpiç örgü 1,40 m yüksekliğe kadar korunmuş ayrıca bu duvarlar üzerinde ahşap dikmelere ait yedi adet yuva tespit edilmiştir. Sık bir şekilde yerleştirilmiş olan bu dikmeler, bir üst katın desteklenmesi için kullanılmış olabilir. Bu iki oda içerisinde yapı sahibine ait yazılı belgeler küpler içerisinde ele geçmiştir<sup>589</sup>.

Antrenin kuzeyinde yer alan yaklaşık 90 cm genişliğindeki bir açıklıktan önce L biçiminde bir koridora oradan da 29 m<sup>2</sup> ölçülerine sahip yapının en büyük odası olan 4 numaralı odaya geçilmektedir. Batı kısmı taş döşeli olan odanın doğu duvarına bitişik inşa edilmiş, 2,30 m çapında bir fırın yer almaktadır. Ağız kısmı güneybatıya bakan fırının taban seviyesi oda tabanından yaklaşık 50 cm daha yüksekte bulunmaktadır. Fırının hemen kuzeyinde tabana gömülü bir tandır yer almaktadır<sup>590</sup>.

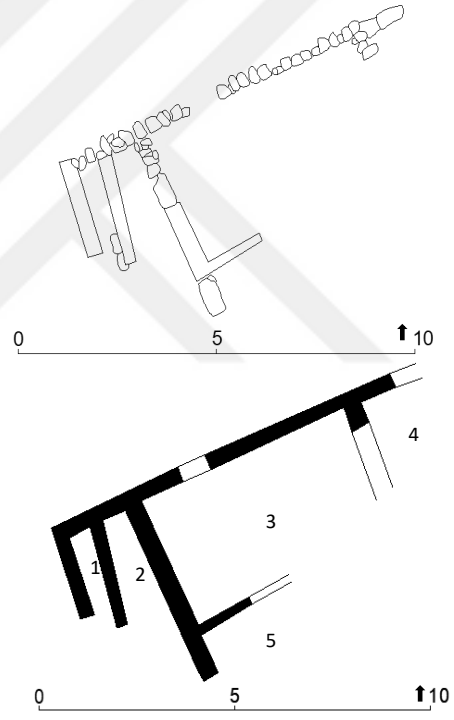
Adanı en güney ucunda yer alan yapının yalnızca kuzey kısmı ele geçmiştir (Kat.162). Mevcut hali ile 45 m<sup>2</sup>'lik bir alanı kaplayan yapının batı tarafında N sokağı, doğu tarafında ise P sokağı yer almaktadır. Yapının bu iki sokaktan birine açılmış olma ihtimali yanında iki sokağa da bağlantısının bulunmuş olması muhtemeldir. Güney kısmı, I. kat yapılarının altında kalması sebebiyle tespit edilememişken kuzey kısmında komşusundan kendi duvarları ile ayrılmaktadır ve iki yapı arasında yaklaşık 30

cm'lik bir açıklık bulunmaktadır. İlk bakışta en az beş odası olduğu anlaşılan yapının ele geçen kerpiç duvarları yaklaşık 1 m yüksekliğe kadar korunmuştur (Lev.XX.6).

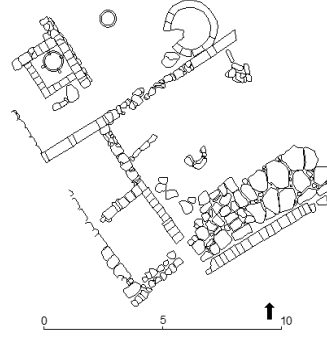
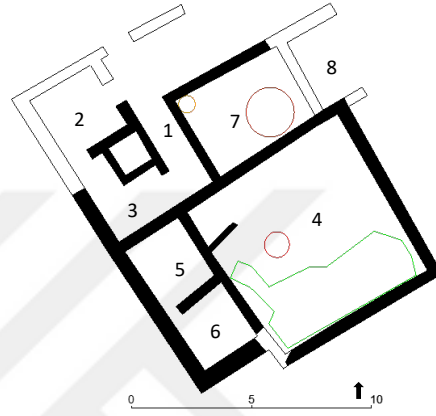
Adanın en kuzeyinde yer alan yapının doğu kısmı ve M sokağına bakan kuzey kısmı tam olarak tespit edilememiştir (Kat.163). Mevcut hali ile 175 m<sup>2</sup>'lik bir alana sahip yapının batısında J sokağının devamı, doğusunda ise muhtemel V sokağının devamı yer almaktadır. Yapının güney kısmına ilişkin herhangi bir veri bulunmamasından dolayı bu noktada yer alan komşu yapılarla ilişkisi bilinmemektedir. En az sekiz odadan oluşan yapının kuzeyinde yer alan M sokağına açılmış olması muhtemeldir (Lev.XXI.1).

1 numaralı odanın güneyinden yapının en büyük odası olan 4 numaralı odaya geçilmektedir. Yaklaşık 51 m<sup>2</sup>'lik bir alanı kaplayan oda, üstü açık bir avlu yapısıdır. Avlunun bazı alanlarda revak tarzında üzerinin kapatıldığı kazılar sonucunda elde edilen verilerden anlaşılmaktadır<sup>597</sup>. Güney kısmı taş

döşeli olan avlunun batı kısmında da yer yer taş döşeme kalıntıları görülmektedir. Bu durum avlunun tamamının taş döşeli olabileceğini göstermektedir. Avlunun güneybatı kısmında büyük bir küp ve çeşitli kaplar ile birkaç tablet ele geçmiştir<sup>598</sup>. Avlunun orta kısmına yakın bir noktada ağız kısmı kuzeye bakan at nalı biçiminde bir ocak, kuzeydoğu köşesinde ise havalandırma borusu da ele geçmiş bir tandır ocağı yer almaktadır. Bununla birlikte avlu içerisinde dağılmış halde tabletler ve zarf parçaları da ele geçmiştir. Ayrıca avlu tabanı altında bir taş sanduka mezar da tespit edilmiştir<sup>599</sup>.

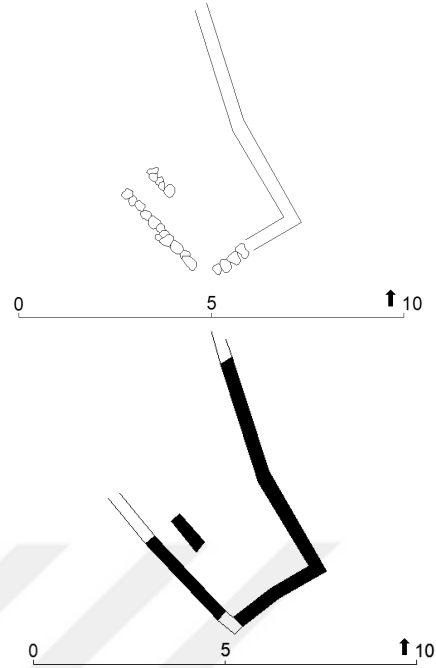
Yapı, adanın güneyinde tespit edilen beş yapının en kuzeybatısında yer almaktadır (Kat.164). Batısından R sokağı geçen yapının kuzey kısmı tespit edilememiştir. Ele geçen kısmı 20 m<sup>2</sup>'lik bir alanı kaplayan yapının dış duvarları komşu yapı ile sırt sırta ve bitişik bir düzende inşa edilmiştir. Komşusundan kendi duvarı ile ayrılan yapının tespit edilen kısmında yalnızca bir odası yer almaktadır. Bu noktada odanın kullanım alanının en az 16,50 m<sup>2</sup> olduğu anlaşılmaktadır (Lev.XXI.2).

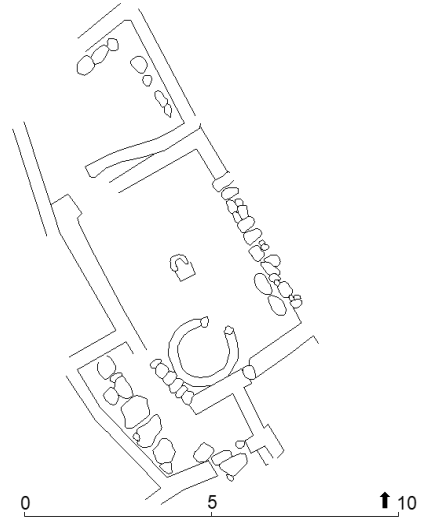
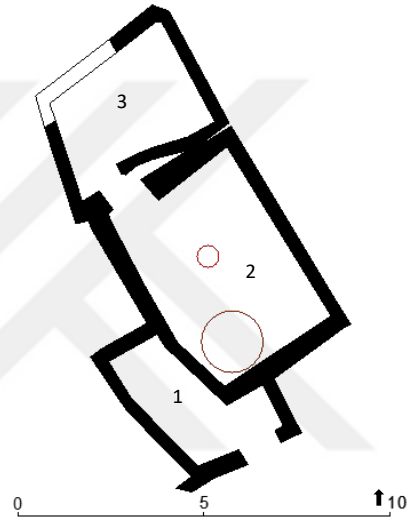
57 m<sup>2</sup>'lik bir alanı kaplayan yapının doğusu, batısı ve güneyi komşu yapılarla çevrelenmiştir (Kaat.165). Kuzey kısmı bilinmeyen yapı, güneybatısından R sokağına açılmaktadır. Yapı, başlangıçta üç odaya sahipken sonradan kuzeyde yer alan 3 numaralı oda ile arasındaki bağlantıyı sağlayan kapı örülerek kapatılmıştır. 1 numaralı oda sokak kapısının da yer aldığı bir antredir<sup>606</sup>. 7,50 m<sup>2</sup> ölçülerindeki odanın güneydoğu kısmında eşik taşları da yerinde duran ve yaklaşık 1 m'lik bir genişliğe sahip sokak kapısı bulunmaktadır. Zemini taş döşeli olan oda, kuzeyden güneye doğru yükselirken taş döşeme de aynı yönde basamak şeklinde yükselmektedir. Bu durum yapının taban

seviyesinin sokak seviyesinin altında yer almasından kaynaklanmıştır. L forma sahip 1 numaralı odanın kuzeybatı köşesinden 2 numaralı odaya geçilmektedir<sup>607</sup>. Odanın kerpiç duvarları yer yer 1,50 m'nin üzerinde bir yüksekliğe kadar korunmuştur. 19,80 m<sup>2</sup> ölçülerine sahip olan odanın girişinin hemen güneyinde, ağız kısmı kuzeydoğuya bakan 1,80 m çapında bir fırın yer almaktadır<sup>608</sup>. Fırının taban seviyesi, oda tabanından yaklaşık 60 cm daha yüksekte inşa edilmiştir. Odanın tam orta kısmında, kısmen tahrip olmuş bir platform üzerine yerleştirilmiş ve ağız kısmı güneye bakan at nalı biçiminde bir ocak yer almaktadır. Odanın kuzey ve doğu duvarlarının diplerinde çanak çömlek yanında yapı sahibine ait yazılı belgeler de ele geçmiştir<sup>609</sup>. Ele geçen yazılı belgelerden yapı sahibinin Anadolu kökenli olduğu anlaşılmıştır<sup>610</sup> (Lev.XXI.2,3).

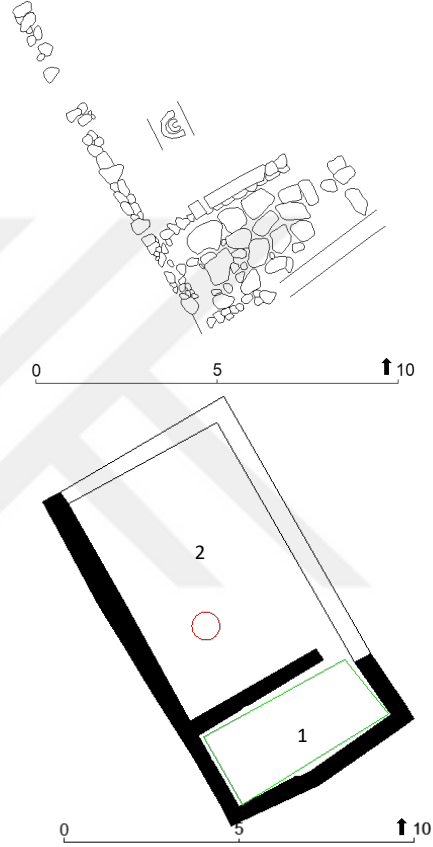
Doğu ve kuzey kısmı tahrip olmuş yapı, mevcut hali ile 63 m<sup>2</sup>'lik bir alanı kaplamaktadır<sup>613</sup> (Kat.166). Batısı ve güneyi komşu yapılarla çevrelenmiştir. Komşuları ile sırt sırta ve bitişik bir düzende inşa edilen yapı, bunlardan kendi duvarları ile ayrılmaktadır. Sokak bağlantısı tespit edilemeyen yapı, kuzeyinden ya da doğusundan bu bağlantıyı sağlamış olmalıdır. Ancak bu alanlardaki yoğun tahribat bu bağlantının tespit edilebilmesine olanak vermemiştir. Bunun yanında adanın genel planına bakıldığında zaman, yapının kuzeydoğusundan geçen V sokağı ile arasında en

az 7 m'lik bir mesafe bulunmaktadır. Bu durumda yapının ya bir ara sokak vasıtası ile bu sokağa bağlanması ya da kuzeyinden geçecek bir sokağa bağlanmış olması gerekmektedir. Bununla birlikte yapının kuzeye ya da doğuya doğru devam etmiş olma ihtimali de elde tutulması gereken bir husustur (Lev.XXI.2,3).

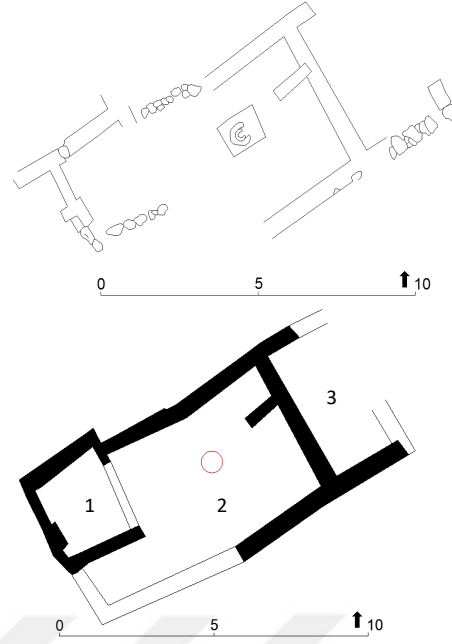
50 m<sup>2</sup>'lik bir ölçüye sahip olan yapının kuzeydoğu köşesi ve güneybatı köşesi tahribat sebebiyle tespit edilememiştir (Kat.167). Kuzeyi ve güneyi komşu yapılar tarafından çevrelenmiş olan yapı, batısındaki R sokağına açılmıştır. Kuzeyindeki komşu yapılarla ortak duvar kullanmışken<sup>618</sup> güneydoğusunda yer alan yapıdan kendi duvarları ile ayrılmaktadır. (Lev.XXI.3).

Üç odası tespit edilebilmiş yapının 1 numaralı odasının kuzey ve batı duvarları komşu yapı ile ortaktır. Doğu duvarı tahrip olmuş olsa da duvar hatlarından odanın 5,85 m<sup>2</sup>'lik bir ölçüye sahip olduğu anlaşılmaktadır<sup>619</sup>. Odanın batı duvarında kerpiç örgü taban seviyesinden itibaren yaklaşık 70 cm yüksekliğe kadar korunmuştur. Bu odanın doğusunda, güneybatı kısmı tamamen tahrip olmuş 2 numaralı oda yer

almaktadır. Duvar hatlarından kabaca 27 m<sup>2</sup>'lik bir ölçüye sahip olduğu anlaşılan odanın<sup>620</sup> doğu kısmında 1,10 x 1,20 m ölçülerine sahip bir platform bulunmaktadır. Oda tabanından yaklaşık 15 cm yükseklikte bulunan platformun üzerinde ağız kısımları doğuya bakan iç içe yerleştirilmiş at nalı biçiminde iki ocak bulunmaktadır<sup>621</sup>. Ocakların karşısında, odanın doğu duvarı üzerinde 1,10 m uzunluğunda bir koltuk duvarı yer almaktadır. Odanın doğusunda yer alan 3 numaralı odaya geçişi sağlayan kapının koltuk duvarının kuzeyinde ya da güneyinde yer almış olması muhtemeldir. Doğusu ve kuzeydoğusu tamamen tahrip olmuş 3 numaralı odanın, duvar hatları dikkate alındığında kabaca 10 m<sup>2</sup>'lik bir ölçüye sahip olduğu anlaşılmaktadır. Ayrıca yapı içerisinde yazılı belgeler de ele geçmiştir<sup>622</sup>.

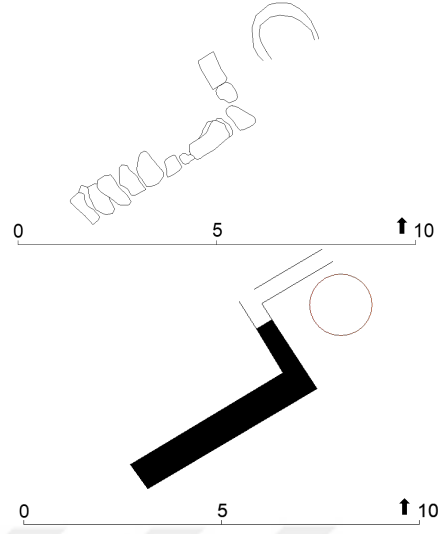
Adanın en güney ucunda yer alan yapının küçük bir kısmı ele geçmiştir. Ele geçen kısımda tespit edilmiş duvarların taş temel seviyesinde olduğu anlaşılmıştır. (Kat.168). 4,85 m uzunluğundaki bu temel duvarlarının kuzeydoğu-güneybatı doğrultulu olanı yer yer 80 cm genişliğe ulaşmaktadır. Yapının kuzey kısmına ait olan duvarlar, bu yapının kuzeydeki

komşusu ile sırt sırta ve bitişik bir düzende inşa edildiğini göstermektedir. Yapı, batısında yer alan R sokağına ya da doğusundan geçmesi muhtemel V sokağının devamına açılmış olmalıdır. Ancak yapının R sokağına göre konumlanmış olması bu sokağa açılmış olma ihtimalini güçlendirmektedir. Ele geçen duvar kalıntılarının doğusunda, yarısı I. kat yapıları altında kalmış yaklaşık 1,60 m çapında bir fırın yer almaktadır. Duvar uzantısından fırının bu yapıya ait olduğu anlaşılmaktadır.

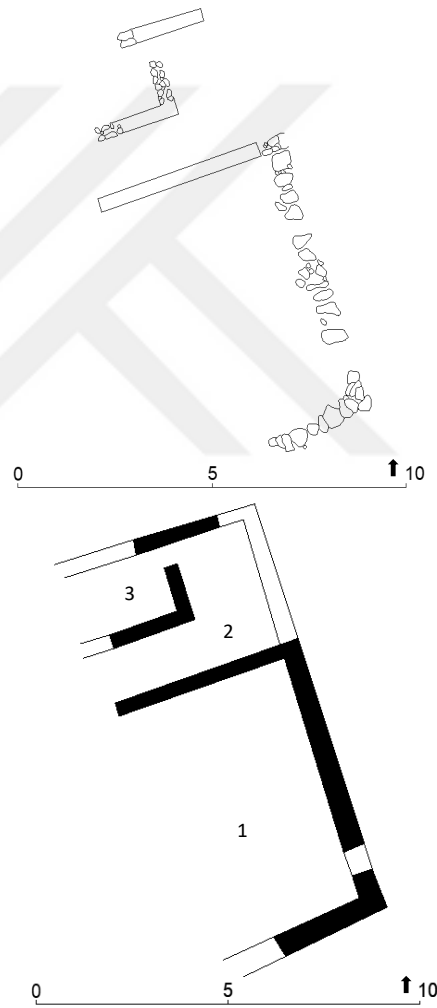
Adanın kuzeybatı kısmında yer alan yapının batı kısmı tespit edilememiştir. Mevcut bu hali ile yapı 52 m<sup>2</sup>'lik bir alanı kaplamaktadır (Kat.169). Kuzeyinde Z sokağı, batısında muhtemel V sokağının devamı yer almaktadır. Yerleşimin genel planına bakıldığı zaman, yapının kuzeybatı kısmında B1 sokağı, M sokağı, Z sokağı ve V sokağının kesiştiği bir kavşağın yer aldığı anlaşılmaktadır. Doğu duvarı büyük ölçüde tahrip olmuş ele geçen kısımları taş temel seviyesinde tespit edilmiştir. Yapının ele geçen kerpiç duvarları ise tabandan itibaren 30 cm yüksekliğe kadar korunmuştur. Üç odası tespit edilebilmiş olan yapının batı kısmında ne kadar daha devam ettiği bilinmemektedir. Bu sebeple yapının bu kısımda kaç odası daha olduğu tespit edilememiştir.

1 numaralı oda yapının muhtemel en büyük odasıdır. Batı kısmı tahrip olmuş olsa da bu hali ile oda en az 27 m<sup>2</sup>'lik bir alana sahiptir. Bu odanın kuzeyinde L forma sahip 2 numaralı oda yer almaktadır. Odanın yalnızca tespit edilebilen kısmı 9,70 m<sup>2</sup>'lik bir ölçüye sahiptir. Doğu duvarı tahrip olmuş olan odanın kuzeybatısında 3 numaralı oda yer almaktadır. Büyük bölümü tespit edilememiş bu oda da en az 3,10 m<sup>2</sup>'lik bir alana sahiptir. Bir kısmı tespit edilebilmiş yapı içerisinde yapı sahibine ait yazılı belgeler de ele geçmiştir<sup>625</sup>.

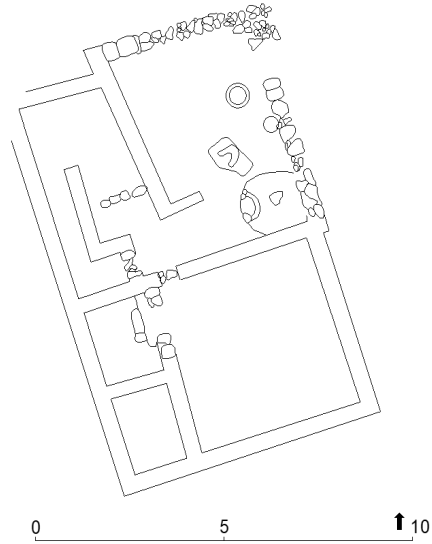
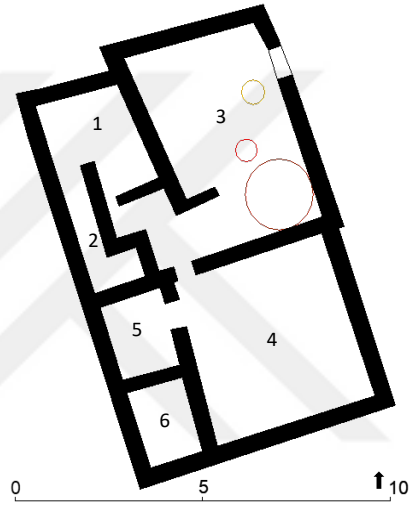
1 numaralı odanın güneydoğu kısmında yer alan yaklaşık 1,20 m genişliğinde bir kapı açıklığından 3 numaralı odaya geçilmektedir. 18 m<sup>2</sup> ölçülerine sahip odanın giriş kısmının kuzeyinde 82 cm uzunluğunda bir koltuk duvarı yer almaktadır<sup>630</sup>. Oda duvarları taban seviyesinden itibaren 1,60 m yüksekliğe kadar korunmuştur. Oda girişinin hemen karşısında, odanın güneydoğu köşesine yerleştirilmiş ve oda duvarları ile bitişik inşa edilmiş bir fırın bulunmaktadır<sup>631</sup>. 1,47 x 1,58 m ölçülerindeki fırının taban seviyesi, oda tabanından 40 cm

daha yüksektir. Ağız kısmı batıya, oda girişine bakan fırının kuzeybatısında, oda tabanından yaklaşık 20 cm yüksekte olan bir platform yer almaktadır. Platformun üzerinde ağız kısmı güneybatıya, oda girişine doğru bakan at nalı biçiminde bir ocak, ocağın kuzeydoğusunda ise taban üzerine yerleştirilmiş bir tandır yer almaktadır. Oda içerisinde kullanılmış mutfak kapları isli bir şekilde ele geçmiştir<sup>632</sup>.

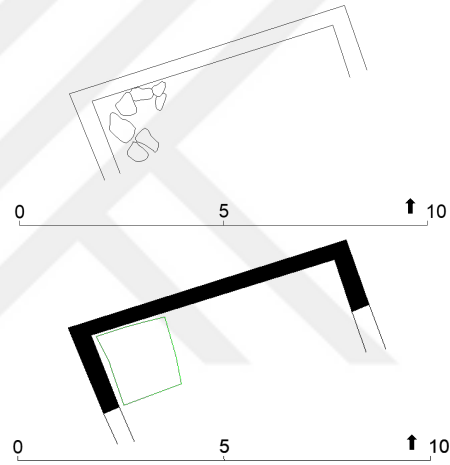
2 numaralı yapının güneyinde yer alan yapının yalnızca kuzeyinde yer alan bir odasına ait küçük bir bölüm ele geçmiştir (Kat.173). Zemininin taş döşeli olduğu anlaşılan bu odanın, ele geçen kuzey kısmı 14 m<sup>2</sup>'lik bir alanı kaplamaktadır. Tespit edilebilen duvarlarında kerpiç örgünün yer yer 1,40 m

yüksekliğe kadar korunduğu görülür. Yapı, batısından geçmesi muhtemel V sokağına açılmış olması yanında güneyindeki 6 numaralı yapıya kadar da devam etmiş olmalıdır.

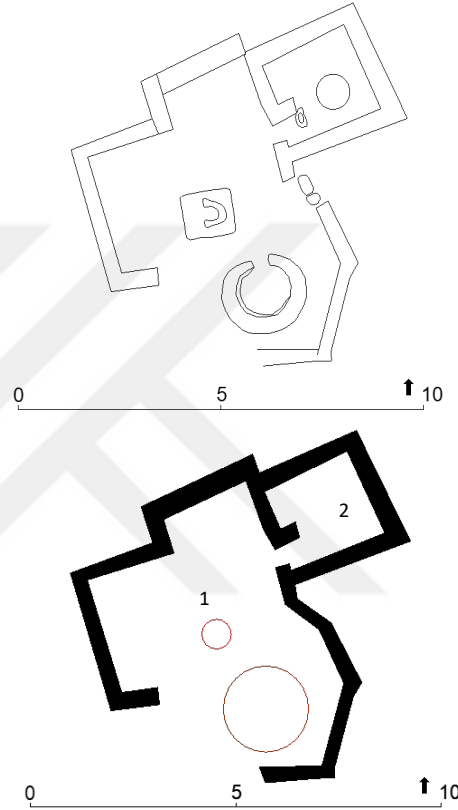
Doğusu ve güneydoğusu komşu yapılar tarafından çevrelenmiş olan yapı, 40 m<sup>2</sup>'lik bir alanı kaplamakta ve iki odadan oluşmaktadır (Kat.174). Yapının güneybatı

duvarı, komşusu ile ortak kullanılmışken diğer duvarları komşu yapı duvarlarından kendini ayırmaktadır<sup>649</sup>. Kuzey kısmı I. kat yapıları tarafından tahrip edilmiş olmasından bu alanda yer almış olabilecek komşu yapı ya da yapılarla ilişkisi tespit edilememiştir. Bunun yanında güneybatısındaki V sokağına açılmış olan yapı, bu kısımda da yine I. kat yapıları tarafından tahrip edilmiştir<sup>650</sup> (Lev.XXII.1).

25 m<sup>2</sup>'lik bir alana sahip olan 1 numaralı oda, yapının sokağa açıldığı kısımdır. Tahribat sebebiyle sokak kapısı tespit edilememiş olan yapının ele geçen duvarlarında kerpiç örgü 1,50 m'nin üzerinde bir yüksekliğe kadar korunmuştur. Odanın güneydoğu köşesinde, ağız kısmı kuzeybatıya bakan 2,10 m çapında bir fırın yer almaktadır<sup>651</sup>. Fırının taban seviyesi, oda tabanından yaklaşık 35 cm daha yüksektir. Köşeli bir forma sahip odanın ortasına yakın bir noktada zeminden yaklaşık 5 cm daha yüksek, 1,24 x 1 m boyutlarında bir platform yer

almaktadır. Platformun üzerinde ağız kısmı batıya bakan at nalı biçiminde bir ocak bulunmaktadır. Odanın kuzeydoğu kısmında dar bir kapı açıklığından 4,60 m<sup>2</sup> ölçülerine sahip 2 numaralı odaya geçilmektedir. Oda zemini 1 numaralı odaya göre yaklaşık 80 cm daha aşağıda olmasından odaya iki taş basamak aracılığı ile inilmektedir. Oda içerisinden, yapı sahibine ait bir miktar yazılı belge yanında birçok seramik ele geçmiştir<sup>652</sup>.

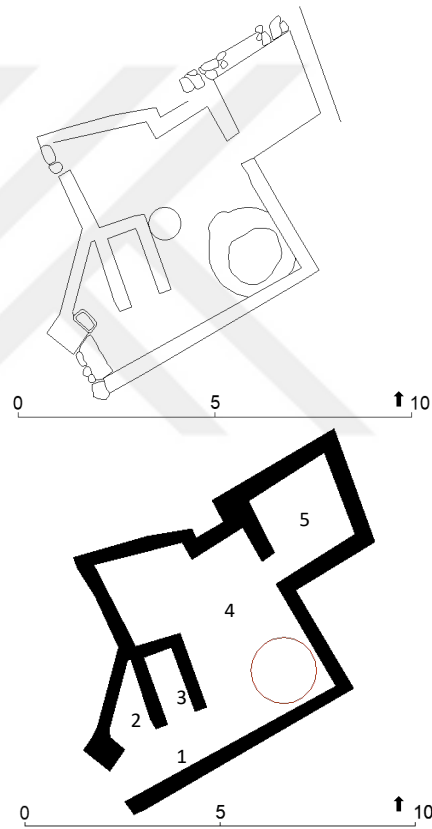
40 m<sup>2</sup>'lik bir alanı kaplayan yapının güneybatısında kalan ve V sokağına açılan 2 m'lik kısmı hariç bütün çevresi komşu yapılarla çevrilidir (Kat.175). Batı duvarı dışında, komşularından kendi duvarları ile ayrılmaktadır. Komşu duvarlarla arasında yer yer 40 cm'ye varan boşluklar görülür. Taban seviyesi V sokağının yaklaşık 50 cm altında olan yapının duvarlarında kerpiç örgü yer yer 2 m yüksekliğe kadar korunmuştur. Bu yapı da 6 numaralı yapı gibi çok köşeli ve düzensiz bir forma sahiptir (Lev.XXII.1).

Beş odası tespit edilmiş yapının giriş kısmında yer alan 1 numaralı oda, bir antre görevi görmüştür. 2, 3 ve 4 numaralı odalara ulaşım sağlayan antre yaklaşık 3,50 m<sup>2</sup> ölçülerine sahiptir. Sokak seviyesinin oda tabanından yüksek olması giriş kısmında iki basamak kullanılmasına neden olmuştur. Antrenin kuzeybatı köşesinde yer alan 1,40 m<sup>2</sup> ölçülerindeki 2 numaralı odanın giriş kısmının batısında bir yalak yer almaktadır<sup>653</sup>. Bu odanın hemen doğusunda yer alan ve yaklaşık 80 cm genişliğinde bir kapı aracılığıyla 3 numaralı

odaya geçilmektedir. 1,35 m<sup>2</sup>'lik ölçüye sahip 3 numaralı oda içerisinde yapı sahibine ait yazılı belgeler ele geçmiştir<sup>654</sup>. Ele geçen bu belgeler sayesinde yapı sahibinin Anadolu'lu olduğu anlaşılmıştır<sup>655</sup>.

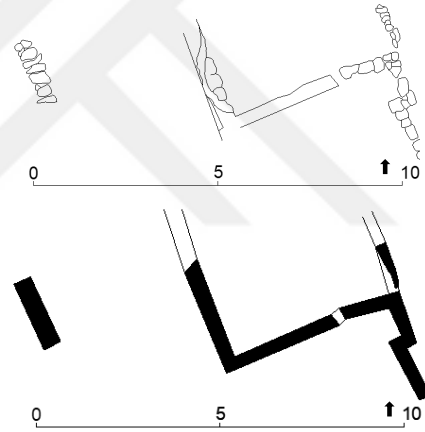
Büyük ölçüde tahrip olmuş yapının ele geçen kısımları dikkate alındığında 6 ve 7 numaralı yapılar gibi çok köşeli düzensiz bir forma sahip olduğu anlaşılmaktadır (Kat.176).

kendi duvarları ile ayrılmıştır. Sokak bağlantısı tespit edilememiş olan yapı, doğusunda yer alan Y sokağına açılmış olmalıdır. Yapının Y sokağına bakan kısmında güneye doğru devam eden taş temel seviyesindeki duvar, komşu binanın duvarı ile arasında dar bir alan yaratmıştır. Bu duvar ve oluşan bu dar alanın işlevi anlaşılamamış olsa da duvar, yapının güney duvarı ile bir bütün olarak örülmüştür. Bu sebeple söz konusu alan ve duvar bu yapı içerisinde değerlendirilmiştir (Lev.XXII.2).

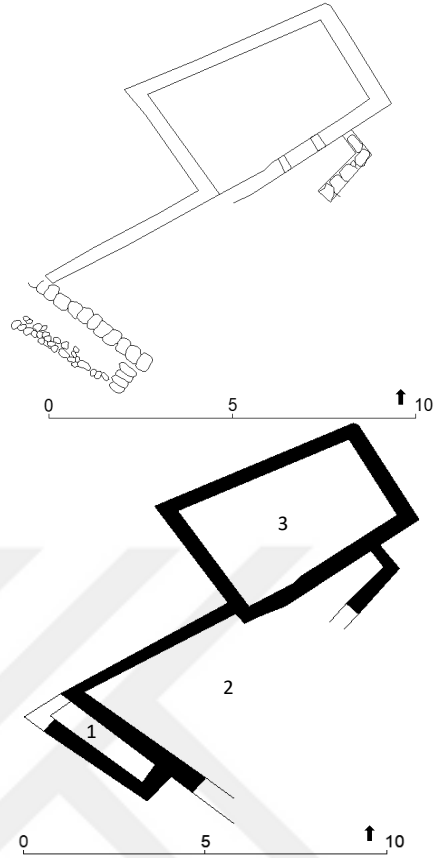
Adanın en güney ucunda yer alan yapının güney kısmı tamamen tahrip olmuştur (Kat.177).

Yapının tespit edilebilen kısımlarında en az üç oda olduğu genel planından anlaşılmaktadır. Tam planı ile ele geçmiş olan 3 numaralı oda 14,60 m<sup>2</sup>'lik bir ölçüye

sahiptir. Odanın kerpiç duvarları 1,20 m yüksekliğe kadar korunmuş ancak odaya girişi sağlayacak kapı yeri tespit edilmemiştir. Bununla birlikte odanın güney duvarı üzerinde

85 cm arayla yerleştirilmiş iki dikmeye ait yuva bulunmaktadır. Odanın taban seviyesi batısında yer alan V sokağından yaklaşık 80 cm daha aşağıdadır.

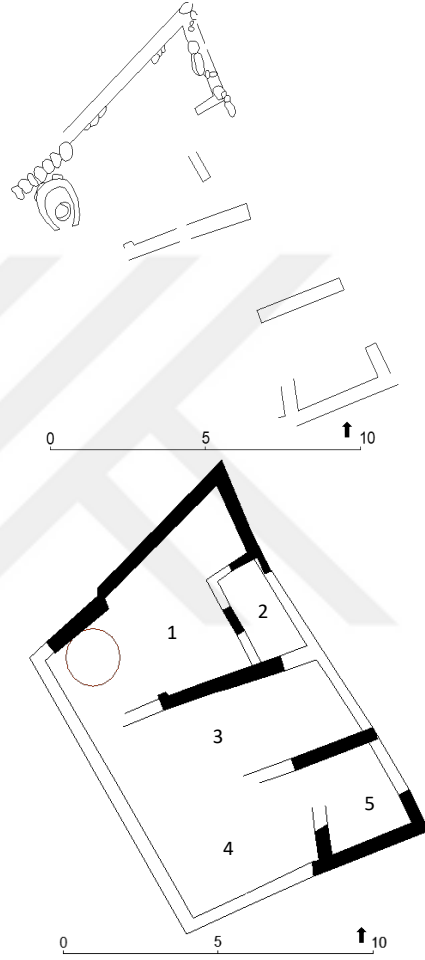
Adanın kuzeyinde, 1 numaralı yapının batısında kalan, bu yapı da I. kat yapıları tarafından büyük ölçüde tahrip edilmiştir (Kat.179). Üç tarafı komşu yapılarla çevrelenmiş yapının kuzeyinden B1 sokağı geçmektedir. Komşu yapıların duvarları ve sokak hattı dikkate alındığında yapının sınırları kabaca tespit edilebilmektedir. Bu hali ile yaklaşık 94 m<sup>2</sup>'lik bir alana sahip olan yapının sokak bağlantısı tespit edilememiş olsa da kuzeyinden geçen B1 sokağına açıldığı anlaşılmaktadır. Yapının iç kısmındaki tahribat, oda sayısının tespitini zorlaştırmış olsa da ele geçen bazı duvar kalıntılarından en az beş odaya sahip olduğu görülmektedir (Lev.XXII.3).

Yaklaşık 24 m<sup>2</sup> ölçülerine sahip olan 1 numaralı odanın batı ve güneybatı kısımları I. kat yapılarının altında kalmıştır. Muhtemel sokak kapısını da barındıran bu odanın yer aldığı alanda, başka bir odanın daha olup olmadığına ilişkin yeterli veri bulunmamasından alan 1 numaralı oda başlığı altında değerlendirilmiştir. Taban seviyesi, sokak seviyesi ile neredeyse aynı olan odanın kuzeydoğu köşesinde, 1,50 x 1,27 m boyutlarında elips forma sahip bir fırın yer almaktadır. Ağız kısmı güneye bakan fırının taban yüksekliği, oda

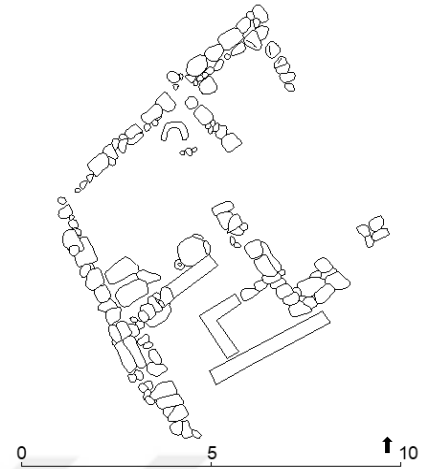
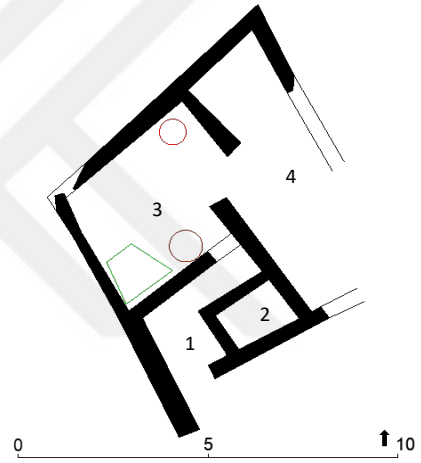
Yapı, adanın kuzeybatı köşesinde, B1 ve O sokaklarının kesiştiği noktada yer almaktadır (Kat.180). Doğusunda ve güneyinde komşu yapılar tarafından çevrelenmiş olan yapının özellikle güney sınırı I. kat yapılarının yarattığı tahribat sebebiyle tam olarak tespit edilememiştir. Bu hali ile 65 m<sup>2</sup>'lik bir alanı kaplayan yapının duvarlarında taş

En az dört odaya sahip olduğu anlaşılan yapının 1 numaralı odası 4,60 m<sup>2</sup> ölçülerine sahiptir. L formda olan oda, aynı zamanda yapının O sokağına bağlandığı kısımdır. Taban seviyesi sokak seviyesinin altında olan yapıya iki taş basamak kullanılarak girilir. Doğusunda yer alan 2 numaralı oda, odayı daraltarak kuzeydoğu kısmında 0,90 x 2 m boyutlarında bir koridor yaratmıştır. Bu koridorun güneydoğu köşesinde yer alan yaklaşık 85 cm'lik bir kapı açıklığından 2,15 m<sup>2</sup> ölçülerindeki 2 numaralı odaya girilmektedir. Boyutları göz önüne alınca odanın bir kiler ya da depo olarak kullanıldığı anlaşılmaktadır.

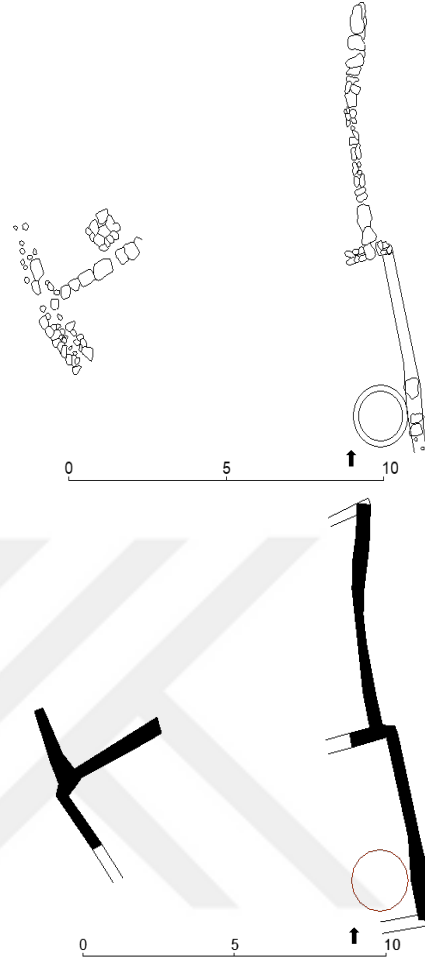
Adanın güneybatı köşesinde yer alan yapı, A1 ve O sokaklarının kesiştiği noktada yer almaktadır (Kat181). Çok fazla tahribat görmüş olan yapının planı net olarak anlaşılamamıştır. Batısında, O sokağına bakan kısımda yer alan duvar hatları ile doğu kısmında yer alan duvar hatlarına bakıldığında bunların oryantasyonunun birbirlerinden farklı olduğu görülmektedir. Söz konusu durum, ele geçen mimari bulguların birden fazla yapıya ait olabileceğini düşündürse de bunu kanıtlayacak yeterli veri bulunmamaktadır. Bu sebeple bu alanda ele geçen bulgular 4 numaralı yapı başlığı altında değerlendirilmiştir.

Yapının doğusu ve kuzeyinde komşu yapılar yer almaktadır. Kuzey komşusu ile tam sınırları tespit edilememişken doğusunda yer alan yapı ile sırt sırta bitişik bir düzende inşa edilmiş ve kendi duvarları ile bu yapıdan ayrılmıştır. Sokak bağlantısına ilişkin herhangi bir veri bulunmamakla birlikte O sokağına ya da A1 sokağına açılmış olmalıdır. Yaklaşık 112 m<sup>2</sup>'lik bir alanı kaplayan yapının batı sınırında, güneydoğu-kuzeybatı doğrultulu dış duvar yaklaşık 4,50 m'lik bir uzunluğa sahiptir. Taş temel seviyesinde ele geçmiş olan bu duvarın orta kısmından ona dik uzanan yaklaşık 3 m uzunluğunda başka bir duvar yer almaktadır. Söz konusu duvar, bu alanda iki oda oluşturmuştur.
