**KÜLTEPE-KANIŞ KARUM'U II. KAT MİMARLIĞI**

**Doktora Tezi**

**Mehmet Tarık ÖĞRETEN**

**Ankara, 2024**

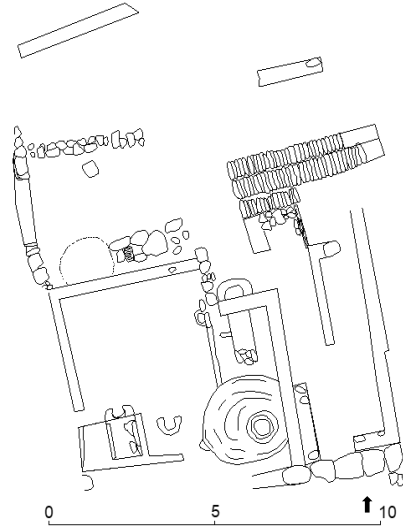
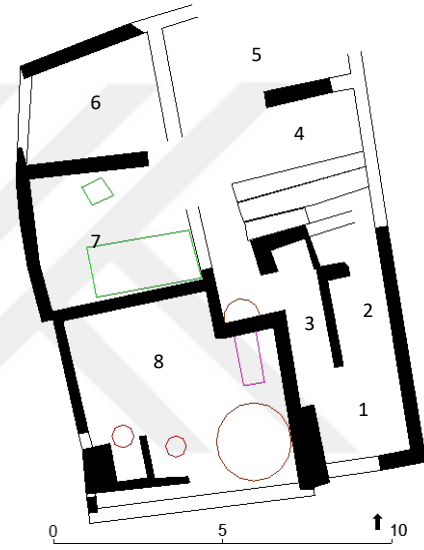
Adanın güneydoğusunda yer alan yapının güneyinde A1 sokağı yer alırken batısı ve kuzeyi komşu yapılar tarafından çevrelenmiştir (Kat.182). Doğu kısmı ise burada yer alan I. kat yapıları sebebiyle tespit edilememiştir. Ada içerisinde planı diğer yapılara göre daha iyi durumda ele geçmiş olan yapının özellikle de kuzey doğusu tahrip olmuştur. Mevcut hali ile 140 m<sup>2</sup>'lik bir alanı kaplayan yapı, ele geçen buluntulardan yola çıkılarak bir atölye olarak tanımlanmıştır. Yapı içerisinden gümüş külçeler<sup>660</sup> yanında kalıp ve potalar da bulunmuştur. Bununla birlikte birçok seramik buluntusu da yine bu yapı içerisinde ele geçmiştir (Lev.XXII.4).

Sekiz odadan oluşan yapının 1 numaralı odası yaklaşık 7 m<sup>2</sup>'lik bir ölçüye sahiptir. Her ne kadar yapının sokak kapısı tespit edilememiş olsa da kapının 1 numaralı oda da yer almış olması muhtemeldir. Batı duvarında kerpiç örgü yaklaşık 1,40 m yüksekliğe kadar korunmuşken doğu duvarında 60 cm yükseklikte ele geçmiştir. Bir antre vazifesi görmüş olan odanın kuzeydoğusunda 2 numaralı oda yer almaktadır. 4,10 m<sup>2</sup> ölçülerindeki bu oda ile 1 numaralı odayı birbirinden ayıran herhangi bir ara duvara rastlanmamıştır. 1 numaralı odadan bu odaya 1,60 m genişliğinde bir açıklıktan girilmektedir. Bu odanın kuzeydoğu kısmında yaklaşık 1 m genişliğinde bir kapı açıklığı bulunmaktadır. Bu kapı açıklığından 4 numaralı odaya geçilmektedir. Ancak giriş kısmının yaklaşık 1,30 m kuzeyine, üç sıra halinde ve üst üste 2 sıra olacak şekilde

1 numaralı odanın kuzeybatı kısmından 1,15 m genişliğinde bir açıklıktan 3 numaralı odaya geçilmektedir. Giriş kısmı ile aynı genişlikte olan oda yaklaşık 3,80 m uzunluğu ile bir koridor yapısıdır. Oda içerisinde birçok seramik buluntusu ele geçmiştir. Odanın kuzeybatı kısmında yer alan 1,10 m genişliğindeki bir kapı açıklığından kuzey-güney doğrultulu başka bir koridora geçilmektedir. 1,35 x 2,10 m boyutlarındaki bu koridorun güney duvarı dibinde yarım daire şeklinde bir çukur yer almaktadır. Bu odanın kuzeyinde içerisinde

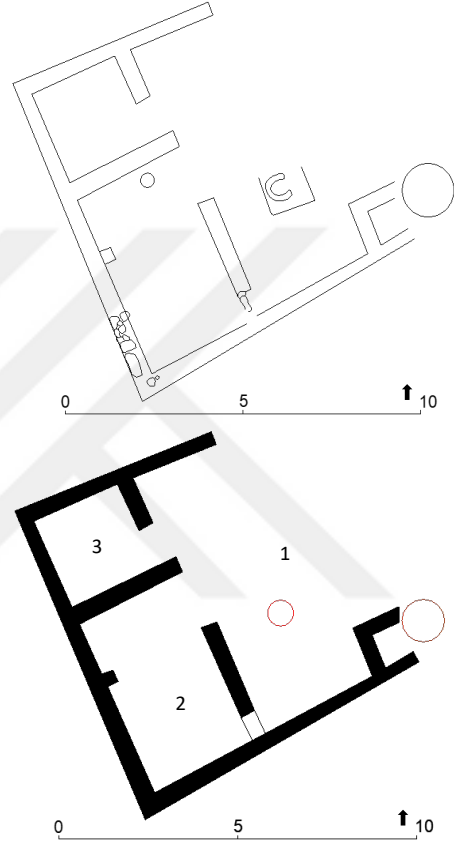
Doğu kısmı tamamen tahrip olmuş yapı ele geçen kısımları dikkate alındığında 84 m<sup>2</sup>'lik bir alanı kaplamaktadır (Kat.183). Batısından Y sokağı geçen yapının kuzeyi ve güneyi I. kat yapıları sebebiyle tespit edilememiştir. Doğu kısmı da aynı şekilde tahribat sahası içerisinde yer alan yapının bu kısmında bir meydan yer aldığı belirtilmiştir<sup>662</sup>. Sağlam durumda ele geçmiş batı kısmından Y sokağına açılan<sup>663</sup> yapının ikinci bir kapı aracılığı ile doğusunda yer alan meydana da açılmış olması muhtemeldir (Lev.XXII.2).

Doğusunda sınırları tespit edilememiş olan 1 numaralı oda yapının en büyük odasıdır. Ele geçen kısımları dikkate alındığında en az 45 m<sup>2</sup>'lik bir alana sahiptir. Boyutları da göz önüne alındığında üzerinin, en azından bir kısmının açık olduğu anlaşılmaktadır<sup>664</sup>. Odanın güneydoğu kısmında bir fırın yer almakta ve bu fırının bir odacık içine alınmış olması üzerinin kapatıldığını göstermektedir. Odanın batı kısmına doğru, kuzey tarafı I. kat taş sanduka mezarı altında

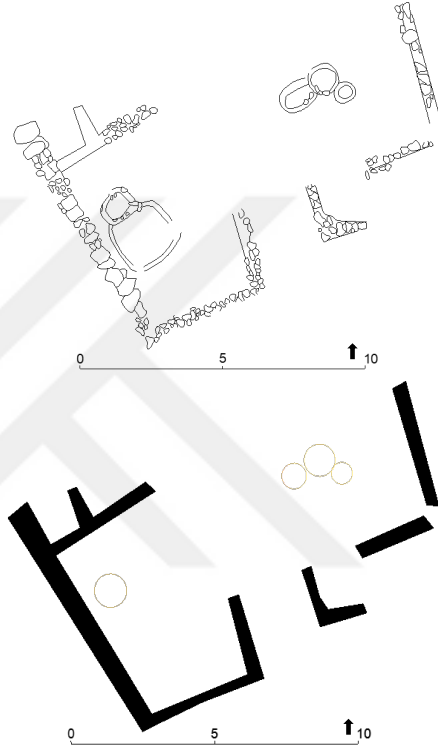
Adanın en kuzey ucunda yer alan yapı, I.kat yapılarından dolayı tam planı ile ele geçirilememiştir (Kat.184). Ele geçen mimari bulguların birden fazla yapıya ait olma ihtimali yüksek olsa da bunları ayırmak mümkün olmamıştır. Bu sebeple bu alanda ele geçen bulgular tek bir başlık altında değerlendirilmiştir (Lev.XXII.5).

98 m<sup>2</sup>'lik bir alanı kaplayan yapının batısından P1 sokağı geçerken kuzeyi ve doğusu kazılmamış saha içerisinde yer almaktadır. Yapının tespit edilebilen tek komşusu güneyinde yer almaktadır. Ele geçen duvarlarına bakıldığında komşusu ile sırt sırta bitişik bir düzende inşa edilmiştir. Komşusundan kendi duvarları ile ayrılan yapı P1 sokağına açılmış olmalıdır; ancak yapının sokak bağlantısı tespit edilememiştir. Yaklaşık planı ele geçmiş olan tek oda, aynı zamanda yapının da en büyük odasıdır.

Ele geçen kısımlarından en az 27 m<sup>2</sup> ölçülerine sahip olan odanın güney duvarına yakın kısımda 1 x 1,25 m boyutlarında bir silo bulunmaktadır.

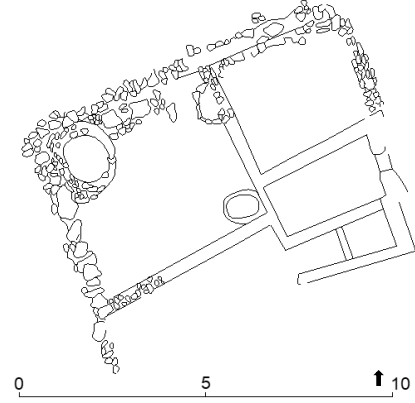
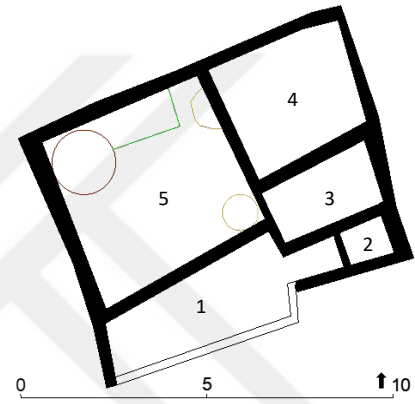
64 m<sup>2</sup>'lik bir alanı kaplayan yapının kuzeyi ve güneyi komşu yapılar tarafından çevrelenmiştir (Kat.185). Doğu kısmı kazılmamış saha içerisinde yer aldığından bu alanda yer alan komşu yapının durumu bilinmemektedir. Kuzeyinde ve güneyinde yer alan yapılarla sırt sırta ve bitişik bir düzende inşa edilen yapı, komşularından kendi

Beş odası tespit edilmiş olan yapının 1 numaralı odası, yapının P1 sokağına açılan sokak kapısını da barındırmış olabilir. 9,50 m<sup>2</sup> ölçülerindeki odanın duvarları 1 m'nin üzerinde bir yükseklikte korunmuştur. Odanın doğusunda yaklaşık 80 cm genişliğinde bir açıklıktan 2 numaralı odaya girilmektedir. Batıdan doğuya doğru genişleyen odanın en doğu ucu 1 m'lik bir genişliğe sahiptir. 2,50 m<sup>2</sup> ölçülerindeki oda duvarları 1 m yüksekliğe kadar korunmuştur. Boyutları dikkate alındığında kiler ya da depo olarak kullanılmış bu oda, orta kısmında yer alan ve

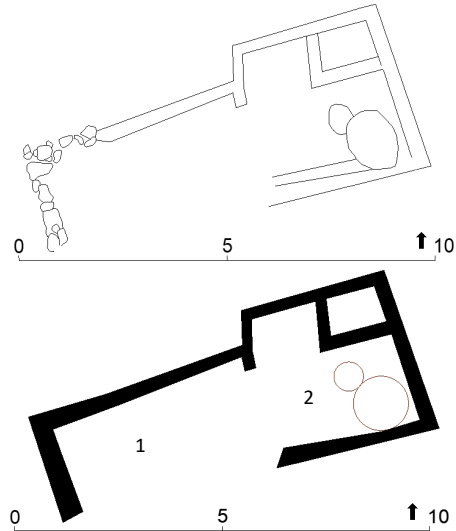
31 m<sup>2</sup>'lik bir alanı kaplayan yapının güneybatı kısmı ve iç örgüsü, I. kat yapıları tarafından tahrip edilmiştir (Kat.186). Üç tarafı komşu yapılar tarafından çevrelenmiş olan yapının batısından P1 sokağı geçmektedir. P1 sokağı ile aynı hat ve genişliğe sahip I. kat sokağı, bu alanda kaldırılmadığı için yapının sokak bağlantısı tespit edilememiştir. Komşuları ile sırt sırta ve bitişik bir düzende inşa edilen yapı, komşularından kendi duvarları ile ayrılmıştır (Lev.XXIII.1).

Yapının ele geçen kısımları dikkate alındığında iki odadan oluştuğu anlaşılmaktadır. Bunlardan batıda yer alan 1 numaralı oda, duvar hatları da göz önüne alındığında en az 10 m<sup>2</sup>'lik bir alanı kaplamaktadır. Güney duvarı tahrip olmuş odanın tespit edilebilen kuzey duvarı 1,20 m yüksekliğe kadar korunmuştur. Oda'nın

doğusunda yer alan 2 numaralı oda, 11 m<sup>2</sup>'lik bir ölçüye sahiptir. Kapı girişi tespit edilememiş olan odanın güneydoğu köşesinde yalnızca taban seviyesi ele geçmiş yaklaşık 1,50 m çapında bir fırın bulunmaktadır. Oda tabanından yaklaşık 40 cm daha yüksek olan fırının hemen kuzeybatısında, ona bitişik inşa edilmiş daha küçük başka bir fırına ait

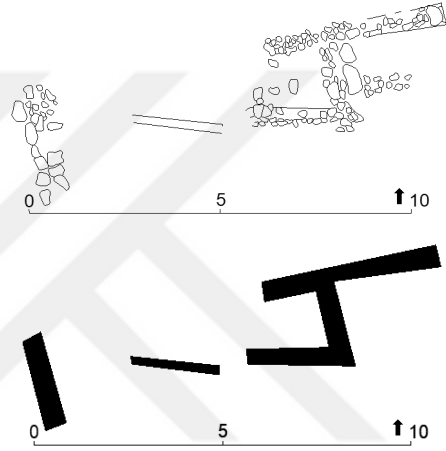
3 numaralı yapının hemen güneyinde, ona bitişik bir düzende inşa edilmiş olan yapı, büyük ölçüde tahrip edilmiştir (Kat.187). Güneye ve doğuya doğru devam ettiği anlaşılan yapının tahribat sebebiyle tam planı ve boyutları tespit edilememiştir. Batısında yer alan P1 sokağına açılmış olabilecek yapının doğu

kısımında iki odasına ait mimari bulgular ele geçmiştir. Bunlardan batıda yer alan küçük odanın batı kısmı tamamen tahrip olmuştur. Tahribattan dolayı odanın boyutları tam olarak tespit edilememiş olsa da doğu-batı doğrultusunda 2,20 m, kuzey-güney doğrultusunda ise 1,50 m genişliğe sahiptir. Oda içerisinden bol miktarda sapan taşı ele geçmiştir. Onun doğusunda yer alan ikinci odanın ise yalnızca kuzeybatı kısmı ele geçmiştir. Yapının ele geçen duvarlarında taş örgünün taban üzerinde devam ettiği görülmektedir (Lev.XXIII.2).

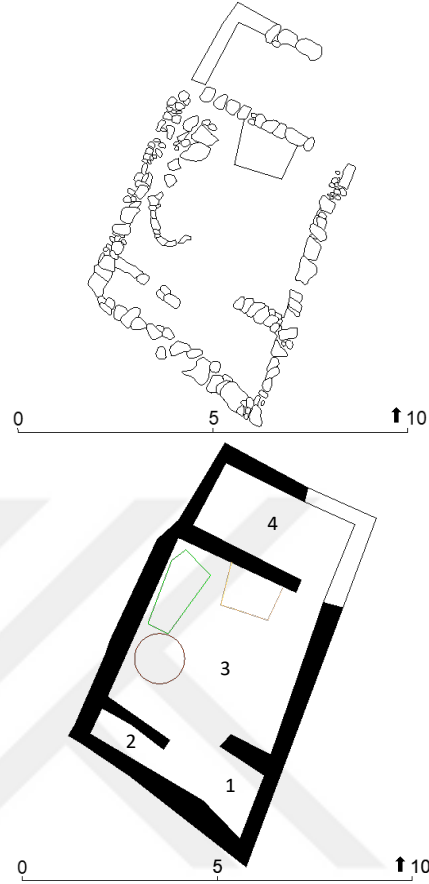
1 numaralı yapının hemen batısında, ona bitişik bir düzende inşa edilmiş olan 2 numaralı yapı 46 m<sup>2</sup>'lik bir ölçüye sahiptir (Kat.204). Üç tarafı komşu yapılarla çevrelenmiş olan yapı, doğusunda ve kuzeyinde yer alan yapılardan kendi duvarları ile ayrılırken batısında yer alan yapı ile ortak duvar kullanmıştır. Güneybatısındaki T1 sokağına açılan yapının taban seviyesi, sokak seviyesinin yaklaşık 20 cm daha altındadır. Taban üzerinde de devam ettiği anlaşılan taş örgüye sahip duvarları yaklaşık 50 cm yüksekliğe kadar korunmuştur (Lev.XXV.1,2).

Dört odadan oluştuğu anlaşılan yapının 1 numaralı odası bir antre vazifesi görmüştür. Sokak kapısı tespit edilememiş olsa da yapı, sokağa bu odadan açılmış olmalıdır. 4,30 m<sup>2</sup> ölçülerindeki antrenin batısında, 1,85 x 0,70 m boyutlarındaki 2 numaralı oda yer almaktadır. Boyutları da göz önüne alındığında bu odanın bir kiler ya da depo olarak kullanıldığı anlaşılmaktadır.

Yapının en büyük odası olan 3 numaralı oda 19 m<sup>2</sup>'lik bir ölçüye sahiptir. Odanın batı duvarı dibinde büyük ölçüde tahrip olmuş ve ancak yarısı tespit edilebilmiş bir fırın yer almaktadır. Kabaca 1,50 m'lik bir çapa sahip olduğu anlaşılan fırının kuzey kesiminde zemin, odanın kuzey duvarına kadar taş döşelidir. Kuzey duvarının dinde ona bitişik inşa

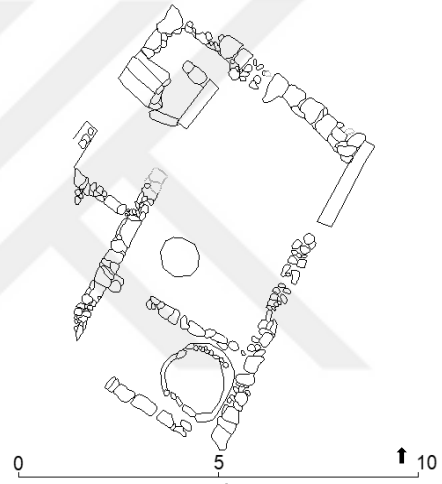
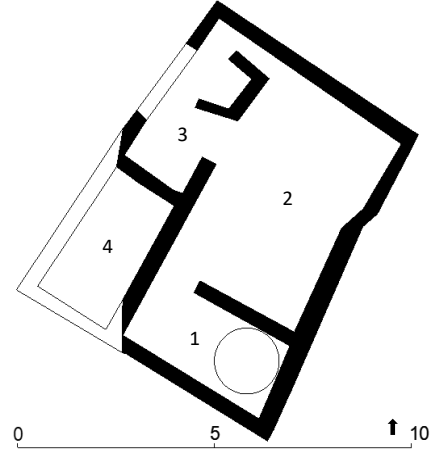
Adanın güneybatı ucunda yer alan yapının güneybatı kısmı kazılmamış saha içerisinde yer almaktadır (Kat.205). Bu noktada tam sınırı ve planı belirlenememiş olsa da batısında yer alan komşusu ve T1 sokağının izlediği hat dikkate alındığında yapının sınırlar ve boyutları anlaşılmaktadır (Lev.XXV.2).

Yaklaşık 58 m<sup>2</sup>'lik bir ölçüye sahip olan yapının üç tarafı komşu yapılarla çevrelenmiştir. Batısında ve kuzeyinde yer alan komşularından kendi duvarları ile ayrılan yapı, doğusundaki 2 numaralı yapı ile doğu duvarını ortak kullanmıştır. Taban seviyesi sokak seviyesinin

yaklaşık 50 cm daha altında olan yapının sokağa bakan duvarı büyük ölçüde tahrip olmuştur. Tespit edilen duvarlarında taş örgünün taban üzerinde devam ettiği ve yer yer 70 cm yüksekliğe kadar korunmuş olduğu görülmektedir. Yapının yalnızca doğu

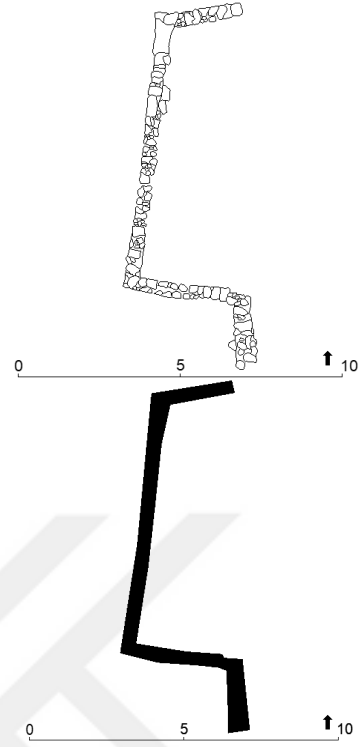
Adanın doğusunda yer alan yapının yalnızca batı kısmı ele geçirilebilmiştir (Kat.206). Yer yer 70 cm yüksekliğe kadar korunmuş olan duvarlarının tamamında taş örgü ele geçmiştir. Doğusu kazılmamış saha içerisinde yer almasından dolayı yapının tam sınırları ve boyutları bilinmemekle birlikte planı da anlaşılamamıştır. Adanın genel planı dikkate alındığında yapının doğusundan geçmesi muhtemel bir sokağa ya da meydana açılmış olduğu söylenebilir. Batı kısmında yer alan komşusundan kendi duvarları ile ayrıldığı görülen yapının tespit edilen kısmı güney-kuzey doğrultusunda 11 m'lik bir uzunluğa sahiptir.

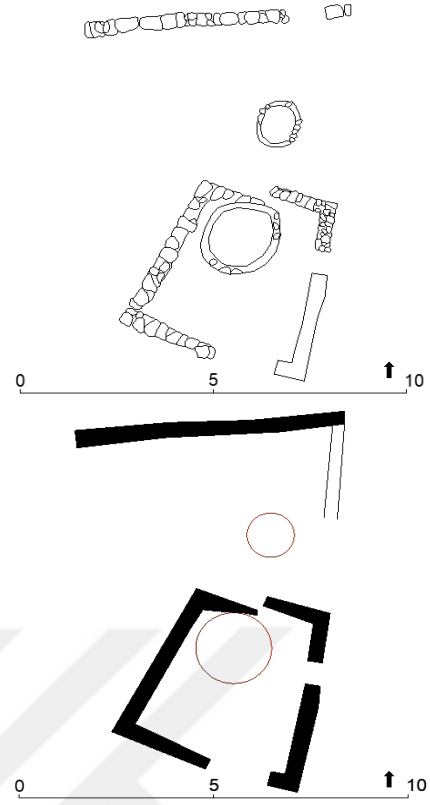
Adanın orta kısmında yer alan yapı, üzerinde yer alan I. kat yapısı tarafından büyük ölçüde tahrip edilmiş ve bu sebeple boyutları ve sınırları tespit edilememiştir (Kat.207). Tam planı anlaşılamayan yapı ele geçen mevcut hali ile 47 m<sup>2</sup>'lik bir alanı kaplarken nerdeyse dört tarafı komşu yapılarla çevrelenmiştir.

Yapı, batı tarafında yer alan ve içerisinde bir su kanalı bulunun küçük bir ara sokağa açılmaktadır. Yapının tek plan veren güneydoğu kısmında yaklaşık 13 m<sup>2</sup> ölçülerine sahip bir oda bulunmaktadır. Duvarları temel seviyesinde ele geçmiş olan odanın kuzeybatı kısmında yaklaşık 2 m çapında bir fırın yer almaktadır. Fırının taban seviyesi oda tabanının yaklaşık 30 cm üstündedir. Bu odanın kuzeyinde kalan kısımda ise 1,30 m çapında ikinci bir fırın bulunmaktadır.

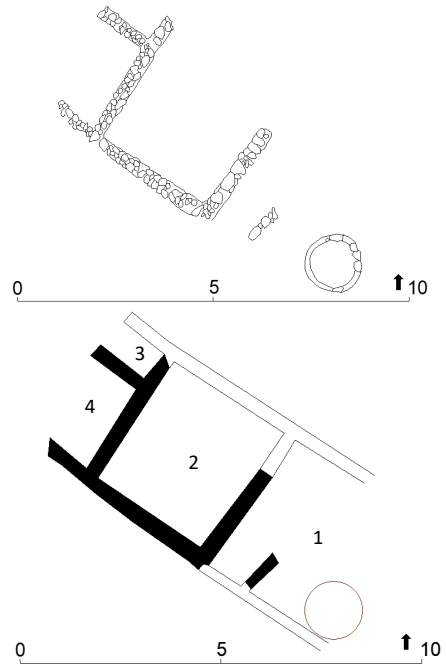
5 numaralı yapının batısında yer alan bu yapının da doğu kısmı I. kat yapıları altında kalmış, batı kısmı ise kazılmamış saha içerisinde yer almaktadır (Kat.208). Bu sebeple yapının tam boyutları ve sınırlarının tespit edilememesi yanında planı da anlaşılamamıştır. Güneydoğu-kuzeybatı doğrultusunda uzanan ve 37 m<sup>2</sup>'lik bir alanı kaplayan yapı, güneybatısında yer alan yapılarla sırt sırta ve bitişik bir düzende inşa edilmiştir. Komşularından kendi duvarları ile

ayrılan yapının kuzeydoğusunda üzerinde su kanlı buluna ara sokak yer almaktadır. Bu sokağa açılmış olması muhtemel yapının sokak kapısı tespit edilememiştir.

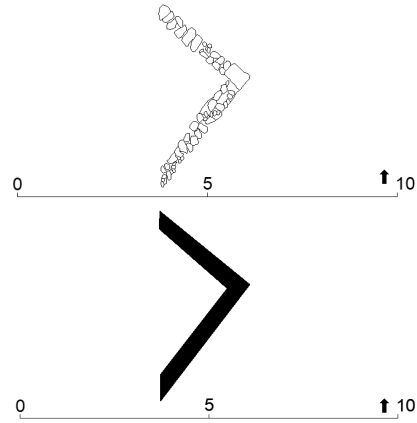
Büyük bölümü kazılmamış saha içerisinde yer alan yapının yalnızca kuzeydoğu kısmı tespit edilebilmiştir (Kat.209). Kuzeydoğusundaki 6 ve güneydoğusundaki 3 numaralı yapılarla sırt sırta ve bitişik bir düzende inşa edilmiş olan yapı, bu komşularından kendi duvarları ile ayrılmaktadır. Yapı güneybatısından geçen T1 sokağına açılmış olmalıdır.

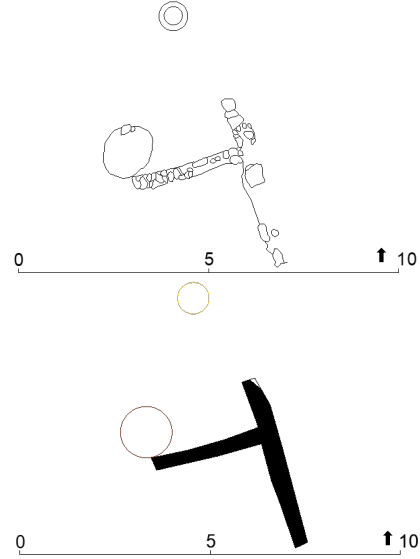
Ara sokağın kuzeyinde yer alan yapının büyük bölümü kazılmamış saha içerisinde yer almaktadır (Kat.210). Yapının doğu bölümünde yer alan iki odasının küçük bir bölümü açığa çıkarılmıştır. Ele geçen bu iki odadan kuzeyde yer alan odanın güneybatı kısmında 1,40 m çapında bir fırın yer almaktadır. Ağız kısmı kuzeye bakan fırının taban seviyesi oda tabanından yaklaşık 40 cm daha yüksektedir. Fırının kuzeydoğusunda kırık bir şekilde ele geçmiş taban üstü bir tandır yer almaktadır.

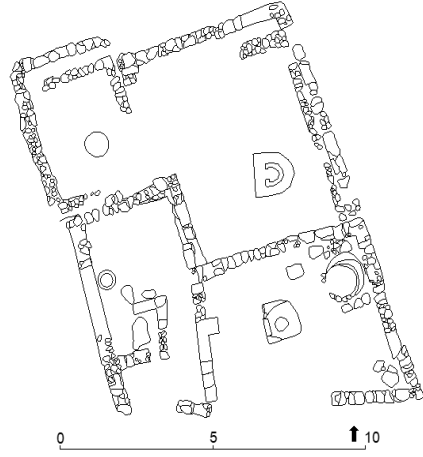
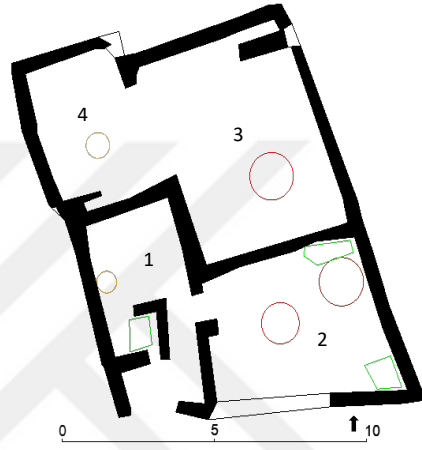
113 m<sup>2</sup>'lik bir alanı kaplayan ve bir atölye olarak tanımlanmış yapı<sup>699</sup>, aynı zamanda adanın da en büyük yapısıdır (Kat.211). Güneybatısında yer alan ara sokağa açılmış olan yapının<sup>700</sup> taban seviyesi, sokak seviyesinden yaklaşık 20 cm daha yüksektedir. Duvarlarında taş örgü taban üzerinde de devam etmiş kerpiç örgü ondan sonra başlamıştır<sup>701</sup>. Çevresi komşu yapılarla çevrelenmiş olan yapı, bunlardan kendi duvarları ile ayrılmıştır (Lev.XXV.3).

Oda içerisinde ayrılmış olan bu küçük odacığın kapısı kuzeybatı kısmında yer almaktadır. Yaklaşık 1m genişliğindeki kapı açıklığının hemen önünde ise taban üstü bir tandır yer almaktadır. Oda içerisinde seramik buluntuları yanında, mühür yapımında kullanılan taşlar, kalıplar ve huniler ele geçmiştir<sup>703</sup>.

1 numaralı odanın doğu duvarı üzerinde yer alan yaklaşık 85 cm genişliğindeki bir kapı açıklığından 2 numaralı odaya geçilmektedir. 24 m<sup>2</sup> ölçülerindeki odanın giriş kapısının güneyinde yaklaşık 40 cm uzunluğunda kısa bir koltuk duvarı yer almaktadır. Duvarlarında yer yer kerpiç örgünün korunduğu odanın orta kısmında çevresi düzgün taşlarla desteklenmiş 1 x 1,20 m boyutlarında bir platform yer almaktadır. Oda tabanından yaklaşık 10 cm yüksekte olan platform üzerinde, neredeyse tamamen tahrip olmuş bir ocak bulunmaktadır. Odanın kuzeydoğu köşesinde, ağız kısmı doğuya bakan 1,40 m çapında bir fırın yer almaktadır. Fırının hem kuzeyinde hem de güneyinde zemin yassı taşlarla döşenmiştir. Oda içerisinde seramik buluntular yanında, taş aletler, kurşun külçeler, tezgah ağırlıkları, taştan ağırlıklar ve potalar ele geçmiştir<sup>704</sup>.

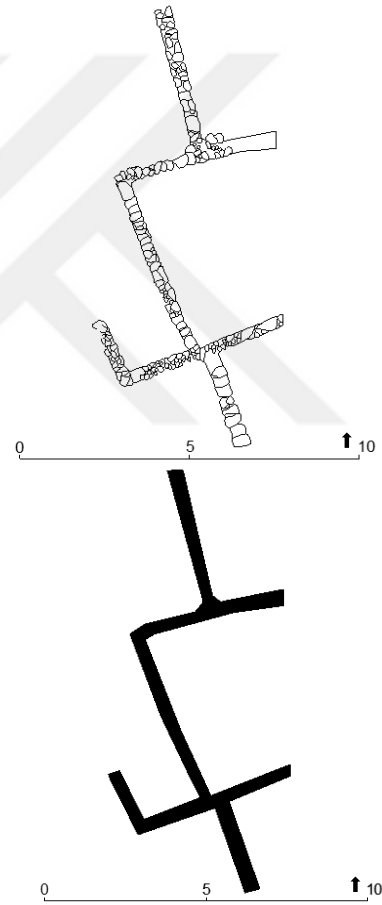
Adanın kuzeydoğusunda yer alan yapının doğu kısmı ve kuzeyi kazılmamış saha içerisinde yer almaktadır (Kat.212). Ele geçen kısımlarından tam boyutları ve sınırları tespit edilemeyen yapının, aynı zamanda planı da anlaşılamamaktadır. Ele geçen mimari bulguların birden fazla yapıya ait olabileceği ihtimal yanında, bunu kanıtlayacak verilerin bulunmaması sebebiyle bütün bulgular tek bir yapı başlığı altında değerlendirilmiştir. Mevcut durumu ile 52 m<sup>2</sup>'lik bir alanı kaplayan yapı, batısından geçmesi muhtemel bir sokağa açılmış olmalıdır. Duvarlarında taş örgü taban üzerinde de devam etmektedir.

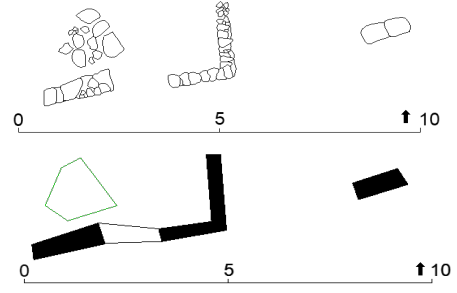
Adanın en kuzey ucunda yer alan yapının güney kesiminde birkaç duvar parçası tespit edilebilmiştir (Kat.213). Büyük bölümü kazılmamış saha içerisinde kalan yapıya ait duvarların taş örgüsü, taban seviyesinden

itibaren yer yer 50 cm'ye kadar korunmuştur. Bir odasının güneydoğu kısmı tespit edilebilmiş yapının, bu odasında zemin taş döşelidir.

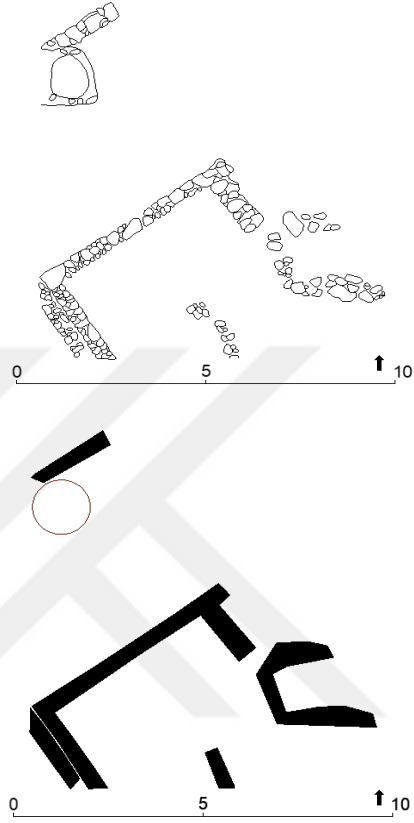
Kuzey kısımda yer alan güneybatı-kuzeydoğu doğrultulu duvar 2,25 m uzunluğa sahiptir. Yalnızca taş örgüsü ele geçmiş duvarın güneyinde, duvara bitişik inşa edilmiş bir fırın bulunmaktadır. Çok fazla tahrip olan fırının boyutları ve ölçüleri bilinmemektedir. Bu duvar ve fırının güney doğusunda, kuzeybatı kesimi açığa çıkarılabilmiş bir oda yer almaktadır. Odanın, ele geçen kısımları dikkate alındığında 10 m<sup>2</sup>'nin üzerinde bir alana sahip olduğu anlaşılmaktadır. Kuzeydoğuya, T1 sokağına doğru yapının

devam ettiği anlaşılsa da bu kısımda yapının boyutları ve sınırları anlaşılamamıştır. Kuzeydoğuda yer alan ikinci odanın hemen güneyinde, belki başka bir odaya ait olabilecek duvar izleri yer almaktadır.

Bu iki odalı yapının güneybatısında, başka bir yapıya ait olduğu anlaşılan 2,35 m uzunluğunda bir duvar daha bulunmaktadır. Bu duvar, komşu yapının duvarı ile sırt sırta ve bitişik bir düzende inşa edilmiştir.

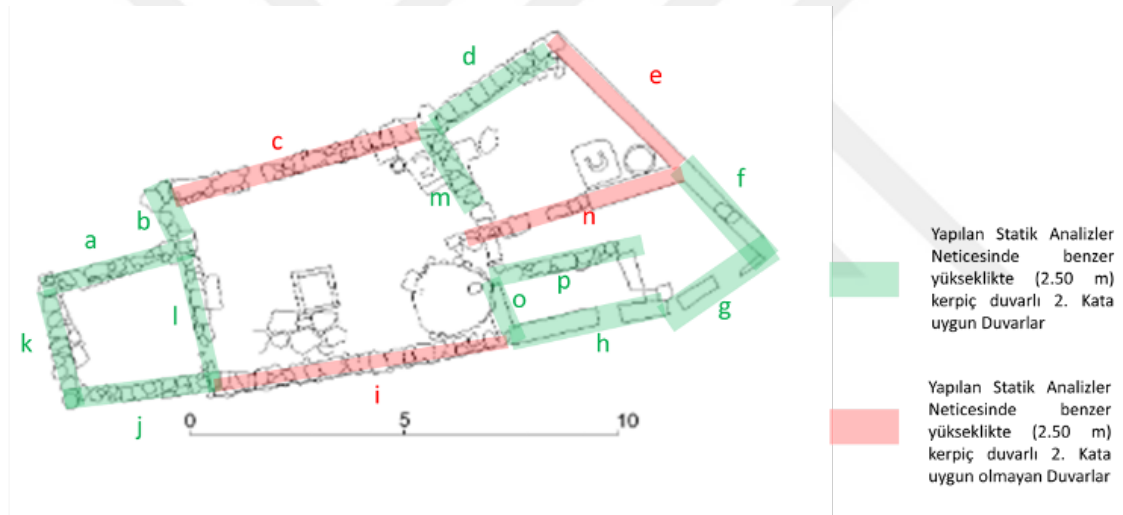
88 m<sup>2</sup>'lik bir alanı kaplayan yapının güneydoğu kısmında yer alan 1 numaralı odasında bir merdiven bulunmaktadır<sup>737</sup>. Duvar kalınlıkları 40-45 cm arasında değişen yapıda toplam on altı duvar tespit edilmiştir. Yapının 3 numaralı odasının kuzey ve güney duvarları, uzunlukları sebebiyle taşıma kapasitesi ve çekme-gerilme durumları açısından diğer duvarlar arasında en kritik olanlarıdır. Bununla birlikte yapılan analiz sonucunda yapının bütün duvarları 2,50 m yükseklikte basınç dayanımı açısından normal değer

aralığında yer almıştır. Basınç dayanımında 92,36 kPa ile en yüksek değere 2 numaralı odanın güney duvarında ulaşılmıştır. Bununla birlikte yapı malzemesi olarak aynı malzemenin kullanıldığı ve zemin katla aynı plana sahip olduğu varsayılan üst kat için 2 ve 2,50 m yüksekliklerde 3 numaralı odanın kuzey ve güney duvarları ile 2 numaralı odanın doğu ve güney duvarları çekme-gerilme analizlerinde normal değer aralığını aşmıştır. En yüksek aşımın tespit edildiği 2 numaralı odanın güney duvarında hem zemin kat hem de üst kat için 2,50 m duvar yüksekliği tanımlandığında çekme-gerilme değerinin 68,77 kPa olduğu görülmüştür. Bununla birlikte zemin kat duvarları için 2,50 m, üst kat

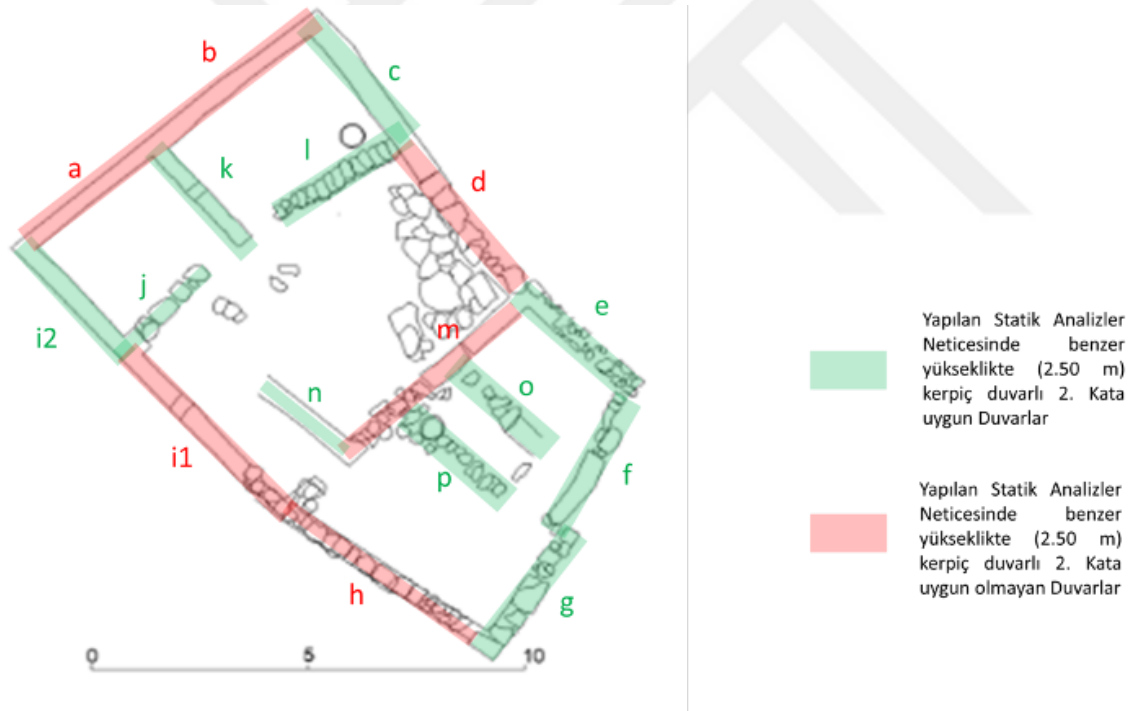
#### Ada 5, Yapı 4

115 m<sup>2</sup>'lik bir alanı kaplayan yapının 2 numaralı odasında bir merdiven bulunmaktadır<sup>738</sup>. Duvar kalınlıkları temelde 50 cm'e ulaşan yapının üst duvarları 40-42 cm arasında değişmektedir. On yedi duvarın analiz edildiği yapıda bütün duvarların 2,50 m yükseklikte hem zemin kat hem de üst kat için basınç dayanımı normal değer aralığında

yer almıştır. Basınç dayanımında 87,41 kPa ile en yüksek değere 4 numaralı odanın güney duvarında ulaşılmıştır. Ancak yapı malzemesi olarak aynı malzemenin kullanıldığı ve zemin katla aynı plana sahip olduğu varsayılan üst kat için 2 ve 2,50 m yüksekliklerde yapının batı ve kuzey duvarları ile 4 numaralı odanın doğu ve güney duvarları çekme-

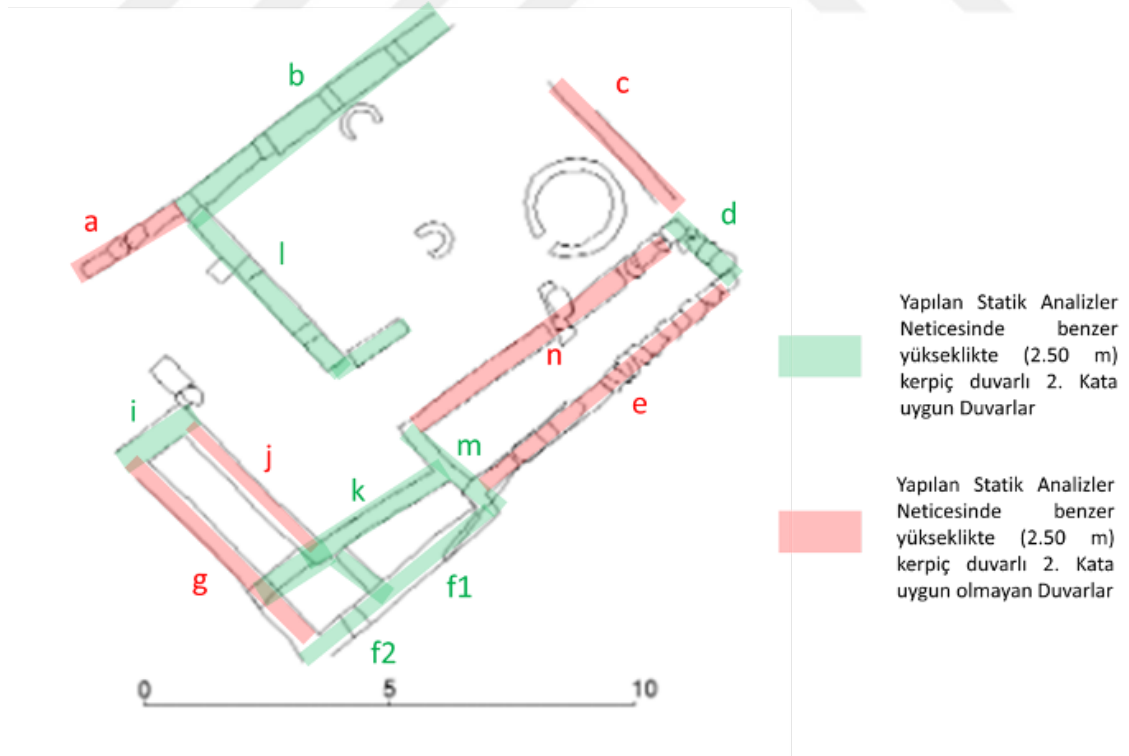
### Ada 5, Yapı 8

110 m<sup>2</sup>'lik bir alanı kaplayan yapının üst kata ulaşımı sağlayan merdiveni 3 numaralı odada bulunmaktadır<sup>739</sup>. 40-44 cm arasında değişen duvar kalınlıkları temel seviyesinde yaklaşık 50 cm genişliğe sahiptir. On beş duvarın analiz edildiği yapıda bütün

duvarların 2,50 m yükseklikte hem zemin kat hem de üst kat için basınç dayanımı normal

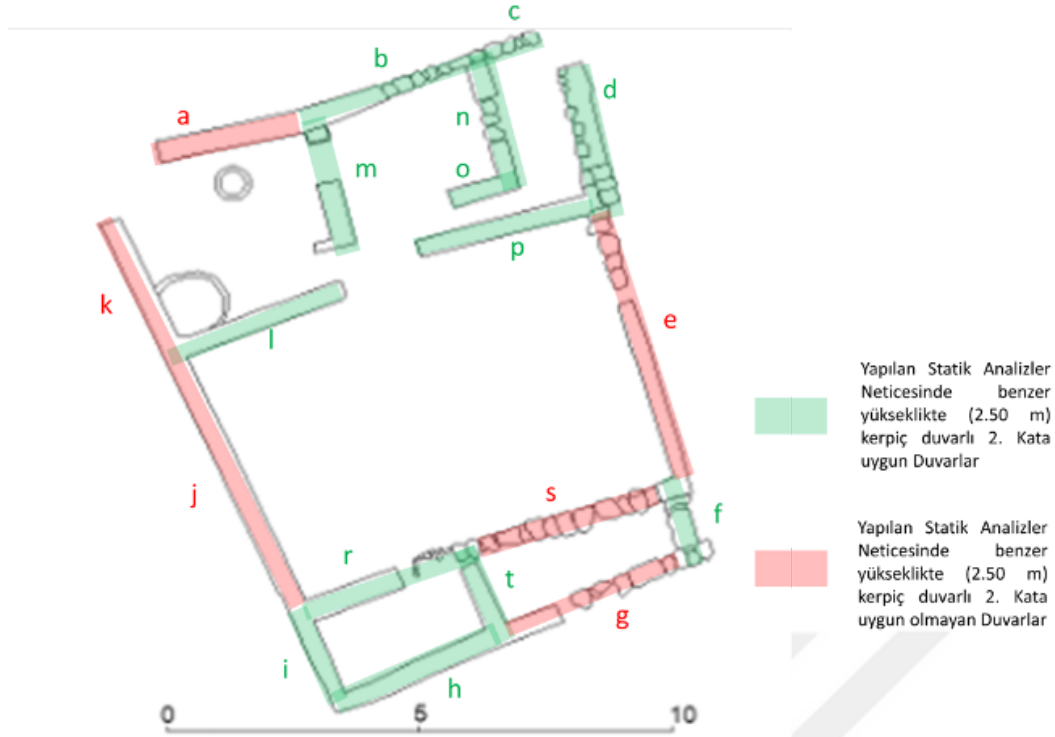
üst kat için 2 ve 2,50 m yüksekliklerde yapının 3 numaralı odasının batı ve kuzey duvarları, 4 numaralı odasının batı ve doğu duvarları ile 6 numaralı odanın kuzey ve güney duvarları çekme-gerilme analizlerinde normal değer aralığını aşmıştır. En yüksek aşımın tespit edildiği 4 numaralı odanın doğu duvarında hem zemin kat hem de üst kat için 2,50 m duvar yüksekliği tanımlandığında çekme-gerilme değerinin 69,89 kPa olduğu görülmüştür. Bununla birlikte zemin kat duvarları için 2,50 m, üst kat duvarları için ise 2 m yükseklik tanımlandığında ise bu değer 61,95 kPa olduğu gözlenmiştir. Mevcut veriler doğrultusunda yapının bu yüksekliklerde aynı malzeme ile inşa edilmiş ve zemin katla benzer plana sahip ikinci bir katı taşıyamayacağı anlaşılmıştır (Grafik 4).

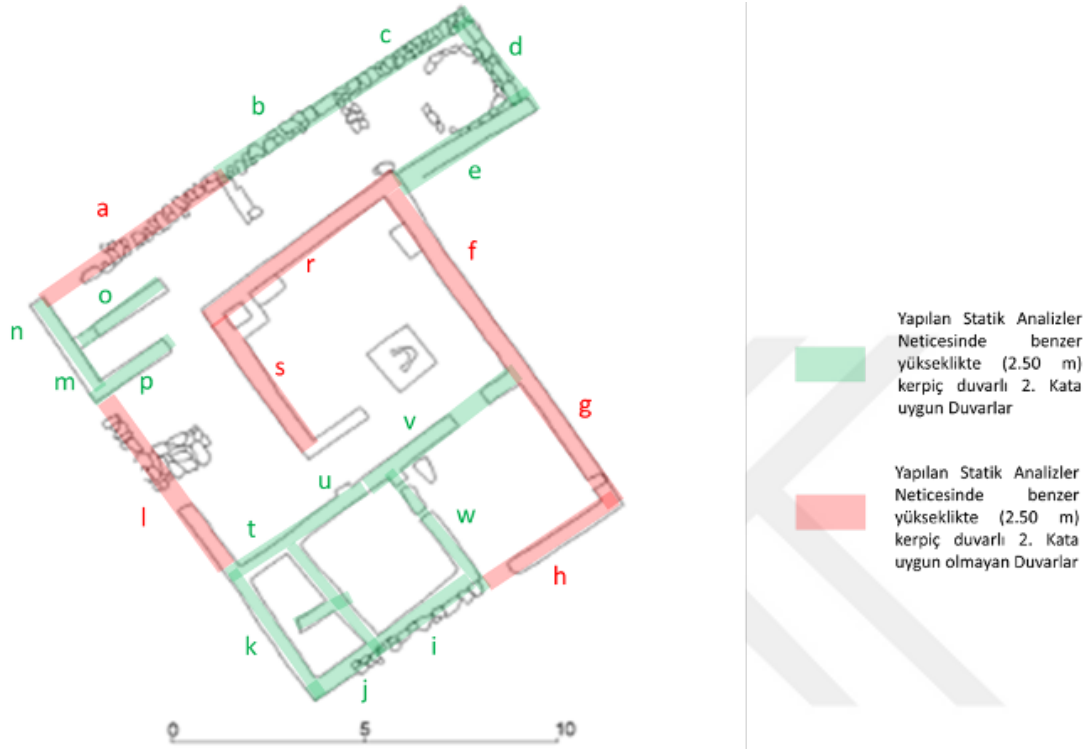
#### Ada 14, Yapı 9

analiz edilmiş ve bütün duvarların 2,50 m yükseklikte hem zemin kat hem de üst kat için basınç dayanımı normal değer aralığında yer almıştır. Basınç dayanımında 104,08 kPa ile en yüksek değere 5 numaralı odanın batı duvarında ulaşılmıştır. Bununla birlikte yapı malzemesi olarak aynı malzemenin kullanıldığı ve zemin katla aynı plana sahip olduğu

varsayılan üst kat için 2 ve 2,50 m yüksekliklerde yapının 1 ve 2 numaralı odalarının kuzey duvarı, 5 numaralı odasının batı duvarı, 6 numaralı odanın batı, doğu ve kuzey duvarları ile 7 numaralı odanın doğu ve güney duvarları çekme-gerilme analizlerinde normal değer aralığını aşmıştır. En yüksek aşımın tespit edildiği 5 numaralı odanın batı duvarında hem zemin kat hem de üst kat için 2,50 m duvar yüksekliği tanımlandığında çekme-gerilme değerinin 75,93 kPa olduğu görülmüştür. Bununla birlikte zemin kat duvarları için 2,50 m, üst kat duvarları için ise 2 m yükseklik tanımlandığında ise bu değer 68 kPa olduğu gözlenmiştir. Bunun sonucunda yapının bu yüksekliklerde aynı malzeme ile inşa edilmiş ve zemin katla benzer plana sahip ikinci bir katı taşıyamayacağı anlaşılmıştır (Grafik 5).

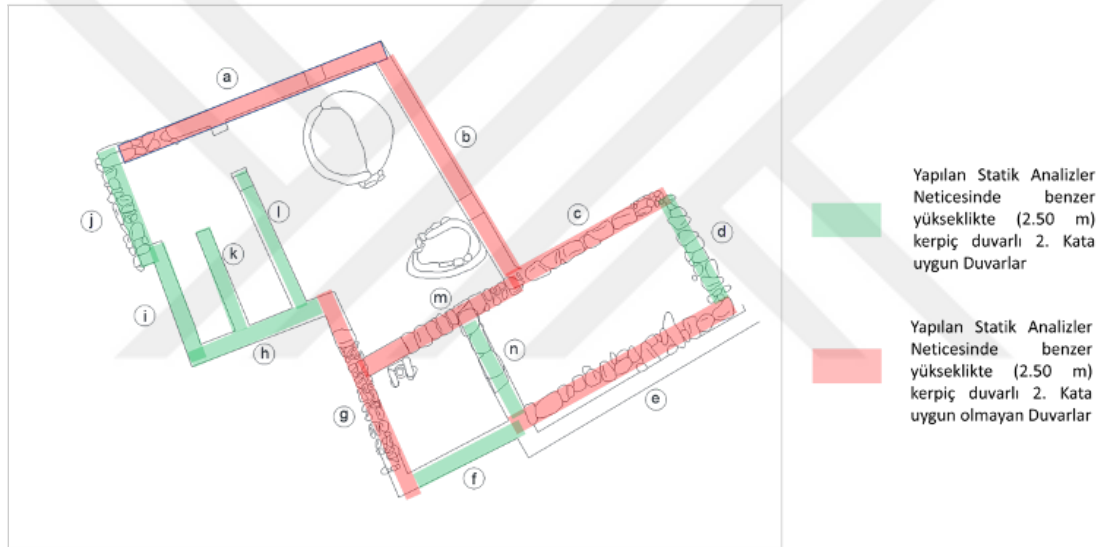
## Ada 18, Yapı 1

93 m<sup>2</sup>'lik bir alanı kaplayan yapının 2 numaralı odası üst kata ulaşımı sağlayan merdiven için ayrılmıştır<sup>742</sup>. Altı odalı yapının temel seviyesinde duvar kalınlıkları 45 cm civarında iken üst örgüde 38-43 cm arasında değişmektedir. On dört duvarı analiz edilmiş yapının bütün duvarların 2,50 m yükseklikte hem zemin kat hem de üst kat için basınç dayanımı normal değer aralığında yer almıştır. Bununla birlikte yapı malzemesi olarak aynı malzemenin kullanıldığı ve zemin katla aynı plana sahip olduğu varsayılan üst kat için 2 ve 2,50 m yüksekliklerde 1 numaralı odanın kuzey duvarı, 4 numaralı odanın kuzeyi

doğu ve güney duvarları, 5 numaralı odanın batı duvarı, 6 numaralı odanın kuzey ve doğu duvarları çekme-gerilme analizlerinde normal değer aralığını aşmıştır. En yüksek aşımın tespit edildiği yapının sokağa bakan kuzey duvarı hem zemin kat hem de üst kat için 2,50 m duvar yüksekliği tanımlandığında çekme-gerilme değerinin 76,27 kPa olduğu görülmüştür. Bununla birlikte zemin kat duvarları için 2,50 m, üst kat duvarları için ise 2 m yükseklik tanımlandığında ise bu değer 69,45 kPa olduğu gözlenmiştir. Bunun sonucunda yapının bu yüksekliklerde aynı malzeme ile inşa edilmiş ve zemin katla benzer plana sahip ikinci bir katı taşıyamayacağı anlaşılmıştır (Grafik 6).

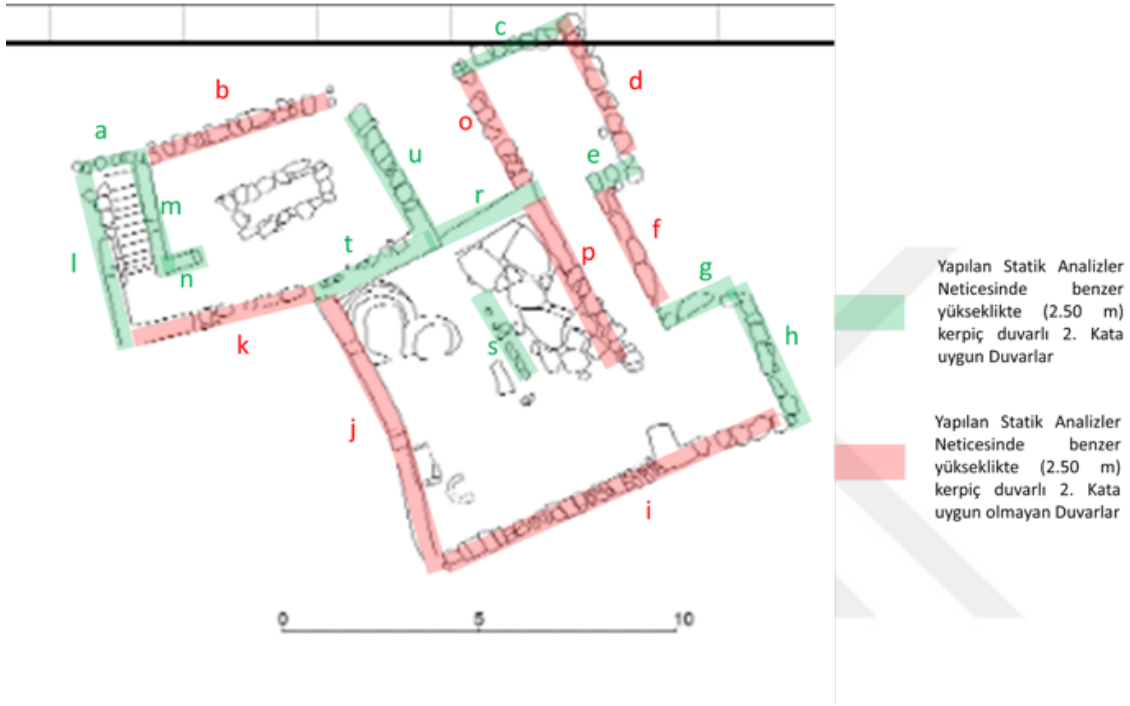
### Ada 19, Yapı 3

141 m<sup>2</sup>'lik bir alanı kaplayan yedi odalı yapının 7 numaralı odasında merdiven yeri tespit edilmiştir<sup>743</sup>. Temel seviyesinde 50 cm kalınlığında bir duvara sahipken üst örgüde duvar kalınlıkları 38-45 cm arasında değişmektedir. Yirmi duvarı analiz edilmiş yapının bütün duvarların 2,50 m yükseklikte hem zemin kat hem de üst kat için basınç

dayanımı normal değer aralığında yer almıştır. Basınç dayanımında 117,44 kPa ile en yüksek değere, yapının sokağa bakan güney duvarında ulaşılmıştır. Bununla birlikte yapı malzemesi olarak aynı malzemenin kullanıldığı ve zemin katla aynı plana sahip olduğu varsayılan üst kat için 2 ve 2,50 m yüksekliklerde merdivenin bulunduğu 7 numaralı oda dışında diğer tüm odalarında çekme-gerilme analizleri normal değer aralığını aşmıştır. En yüksek aşımın tespit edildiği yine yapının sokağa bakan güney duvarında hem zemin kat hem de üst kat için 2,50 m duvar yüksekliği tanımlandığında çekme-gerilme değerinin 74,88 kPa olduğu görülmüştür. Bununla birlikte zemin kat duvarları için 2,50 m, üst kat duvarları için ise 2 m yükseklik tanımlandığında ise bu değer 69,35 kPa olduğu gözlenmiştir. Ancak yapı duvarlarının çok fazla tahrip olmuş bir şekilde ele geçmesi bu

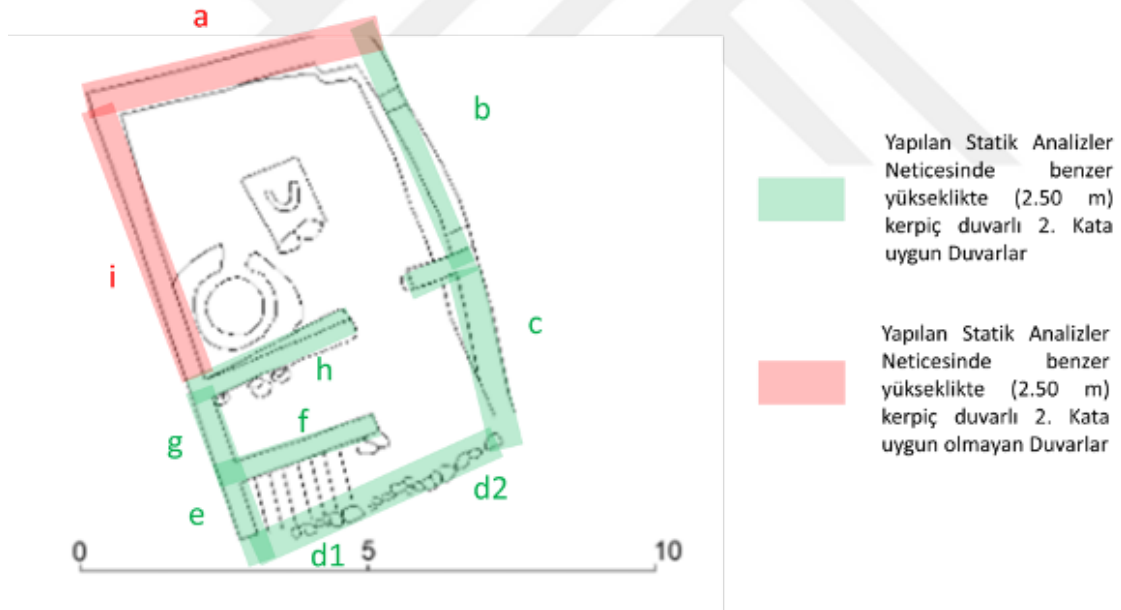
#### Ada 19, Yapı 4

45 m<sup>2</sup>'lik bir alana sahip olan dört odalı yapının 2 numaralı odası merdiven için ayrılmıştır<sup>744</sup>. Duvar kalınlıkları 42-45 cm arasında değişen yapının on duvarı ayrı ayrı analiz edilmiştir. Analizi yapılan bütün duvarlarda 2,50 m yükseklikte hem zemin kat hem de üst kat için basınç dayanımı normal değer aralığında yer almıştır. Basınç dayanımında 87,40 kPa ile en yüksek değere 4 numaralı odanın batı duvarında

ulaşılmıştır. Bununla birlikte yapı malzemesi olarak aynı malzemenin kullanıldığı ve zemin katla aynı plana sahip olduğu varsayılan üst kat için 2 ve 2,50 m yüksekliklerde yapının 4 numaralı odasının kuzey ve batı duvarları dışında tüm duvarlarında çekme-gerilme analizleri normal değer aralığında yer almıştır. En yüksek aşımın tespit edildiği 4 numaralı odanın batı duvarında hem zemin kat hem de üst kat için 2,50 m duvar

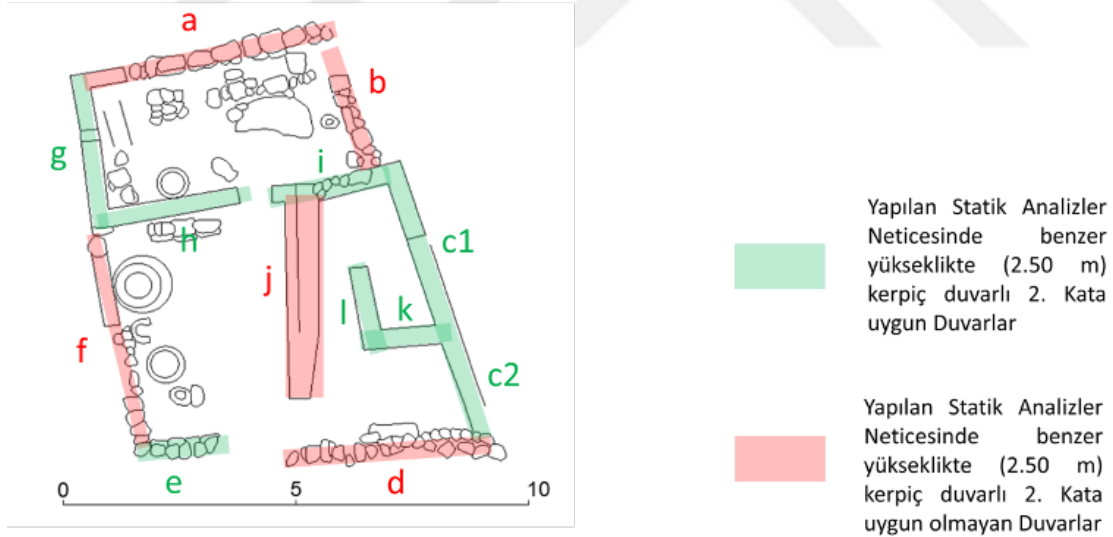
### Ada 21, Yapı 3

65 m<sup>2</sup>'lik bir alana sahip olan dört odalı yapının 1 numaralı odasında üst kata ulaşımı sağlayan merdivene ait izler tespit edilmiştir<sup>745</sup>. Duvar kalınlıkları 42-45 cm arasında değişen yapının on üç duvarı ayrı ayrı analiz edilmiştir. Analizi yapılan bütün duvarlarda 2,50 m yükseklikte hem zemin kat hem de üst kat için basınç dayanımı normal değer aralığında yer almıştır. Basınç dayanımında 89,05 kPa ile en yüksek değere 4

numaralı odanın kuzey duvarında ulaşılmıştır. Bununla birlikte yapı malzemesi olarak aynı malzemenin kullanıldığı ve zemin katla aynı plana sahip olduğu varsayılan üst kat için 2 ve 2,50 m yüksekliklerde yapının 1 numaralı odanın sokağa bakan güney duvarı, 3 numaralı odanın batı ve doğu duvarları ile 4 numaralı odanın kuzey ve doğu duvarlarında

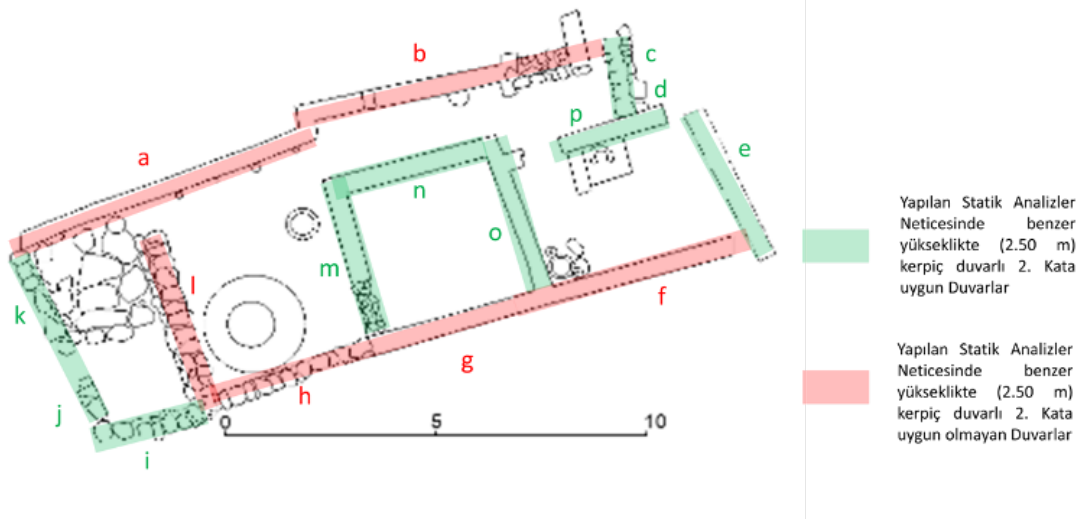
duvarında ulaşılmıştır. Bununla birlikte tek katlı olan yapı duvarlarının 2,50 m yükseklikte çekme-gerilme analizleri normal değer aralığında yer almıştır (Grafik 10).

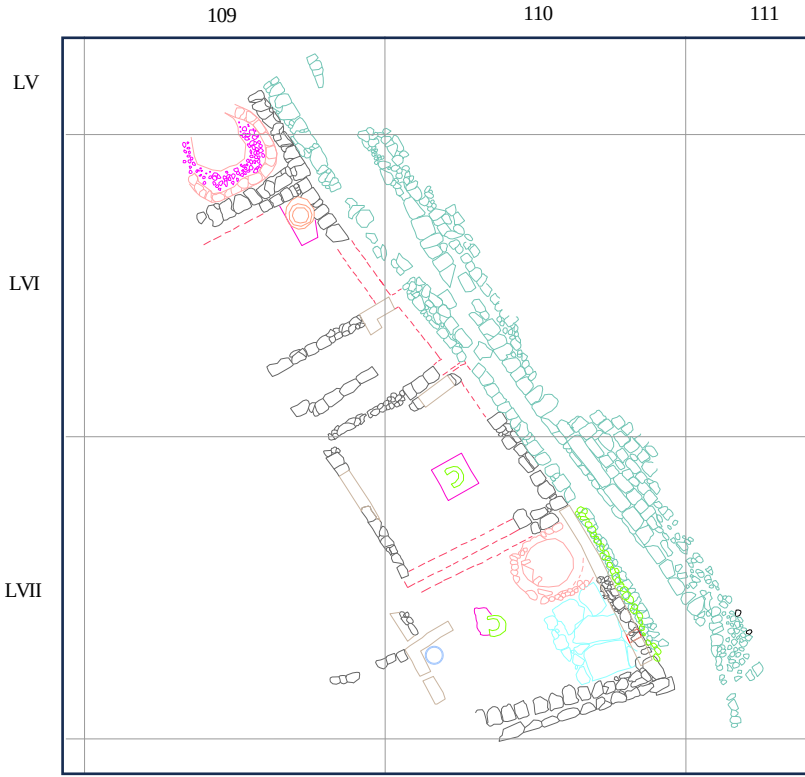
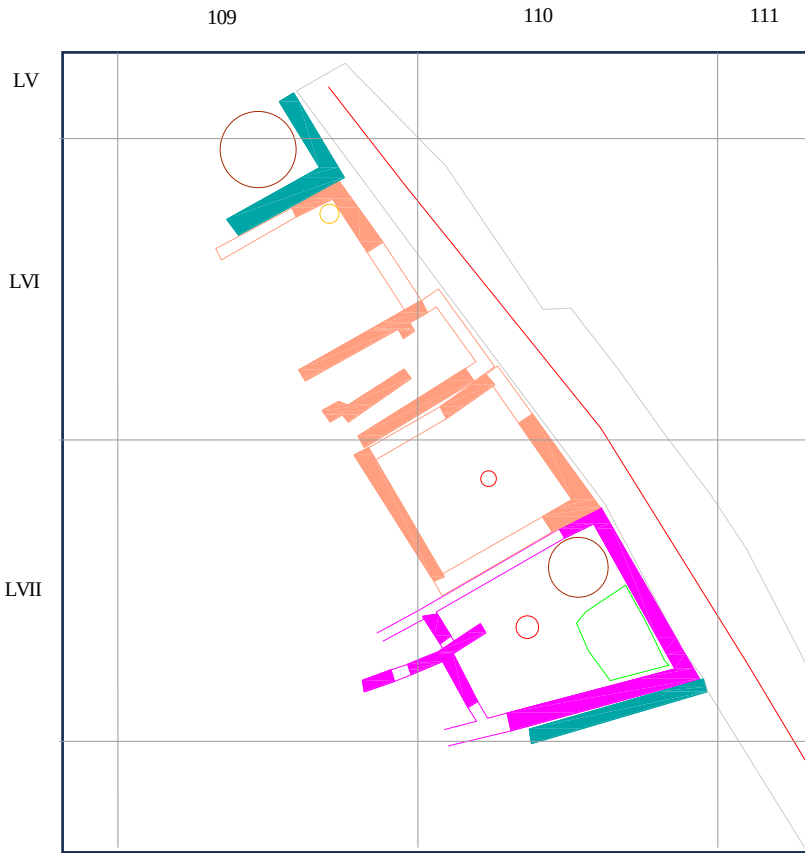
Plan 1-2

| <span style="color: blue;">■</span> Anadolu | <span style="color: red;">○</span> Fırın |
| <span style="color: orange;">■</span> Asurlu | <span style="color: red;">○</span> Ocak |
| <span style="color: green;">■</span> Bilinmiyor | <span style="color: orange;">○</span> Tandır |
| <span style="color: pink;">■</span> Yazılı belge yok | <span style="color: green;">□</span> Döşeme |
| <span style="color: grey;">—</span> Sokak | <span style="color: orange;">□</span> Seki |
| <span style="color: red;">—</span> Kanal | |

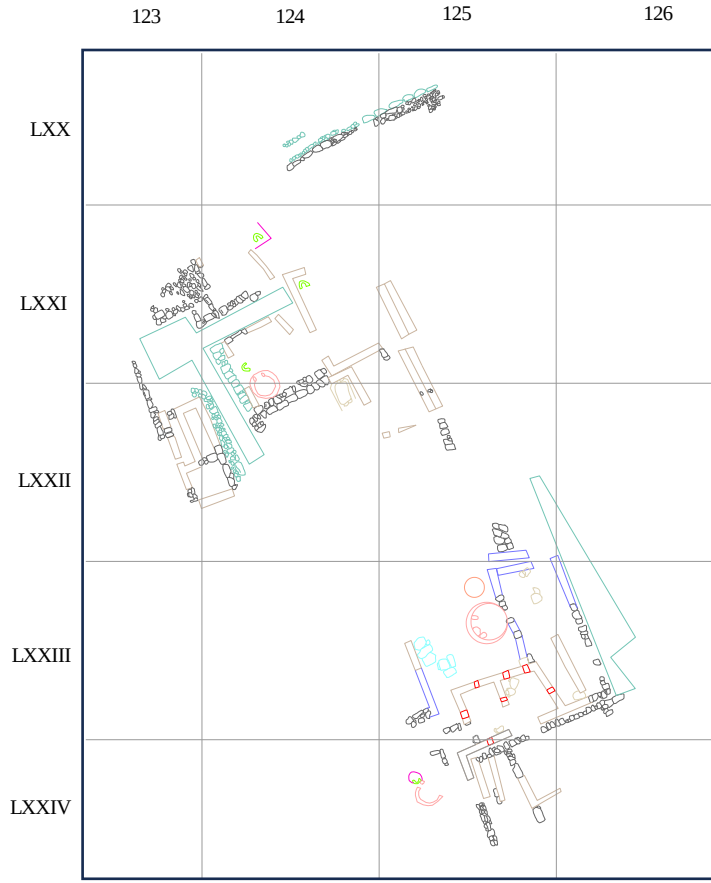
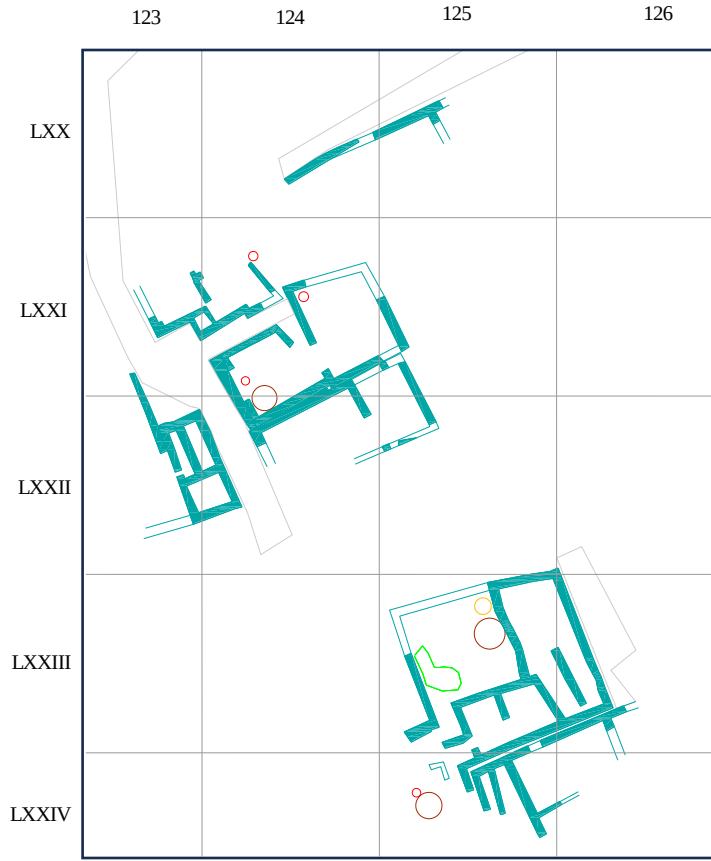
Plan 47-48

- Anadolu
- Asurlu
- Bilinmiyor
- Yazılı belge yok
- Sokak
- Kanal
- Fırın
- Ocak
- Tandır
- Döşeme
- Seki
