**KÜLTEPE-KANIŞ KARUM'U II. KAT MİMARLIĞI**

**Doktora Tezi**

**Mehmet Tarık ÖĞRETEN**

**Ankara, 2024**

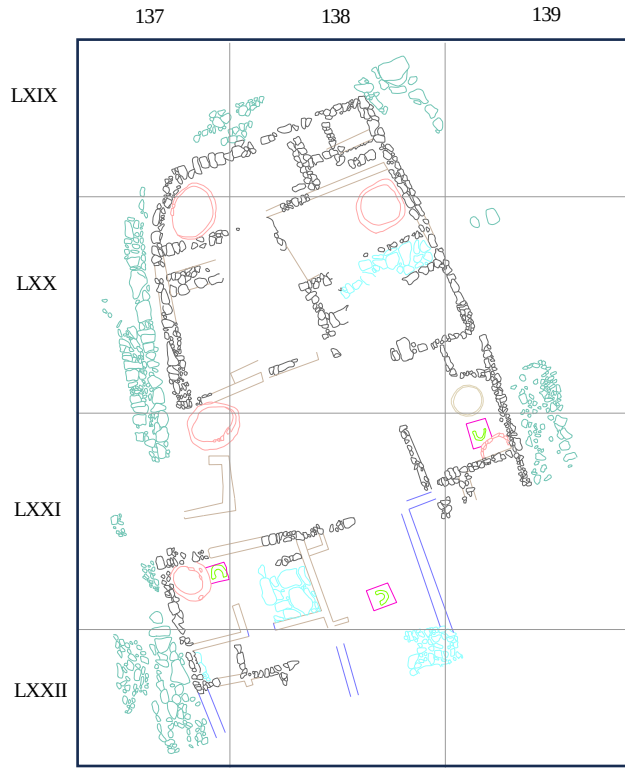
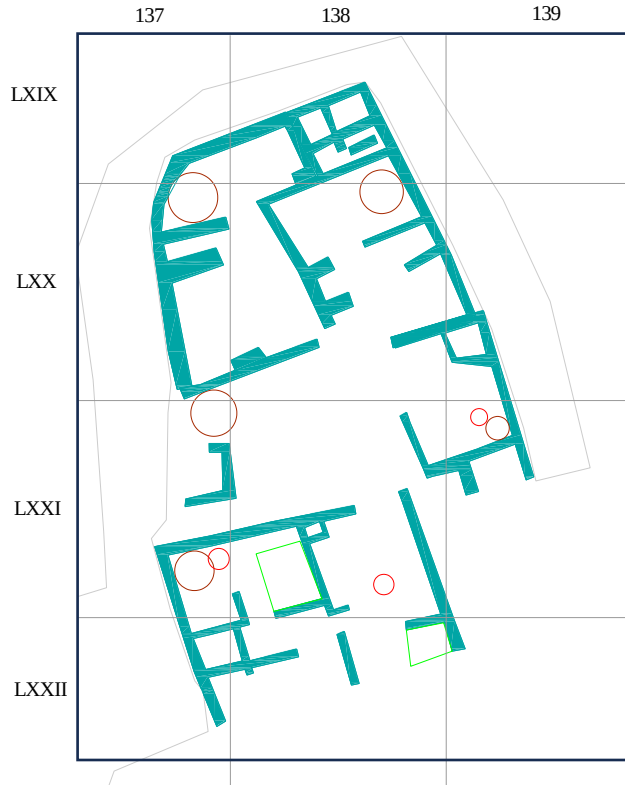
Plan 57-58

- Anadolu
- Asurlu
- Bilinmiyor
- Yazılı belge yok
- Sokak
- Kanal

- Fırın
- Ocak
- Tandır
- Döşeme
- Seki
