**TARİHİ BİR YAPININ MALZEMELERİNİN RESTORASYON
AÇISINDAN DEĞERLENDİRİLMESİ: ANKARA KALECİK KALESİ
ÖRNEĞİ**

**YÜKSEK LİSANS TEZİ
İNŞAAT MÜHENDİSLİĞİ ANA BİLİM DALI**

**GAZİ ÜNİVERSİTESİ
FEN BİLİMLERİ ENSTİTÜSÜ**

TEMMUZ 2024

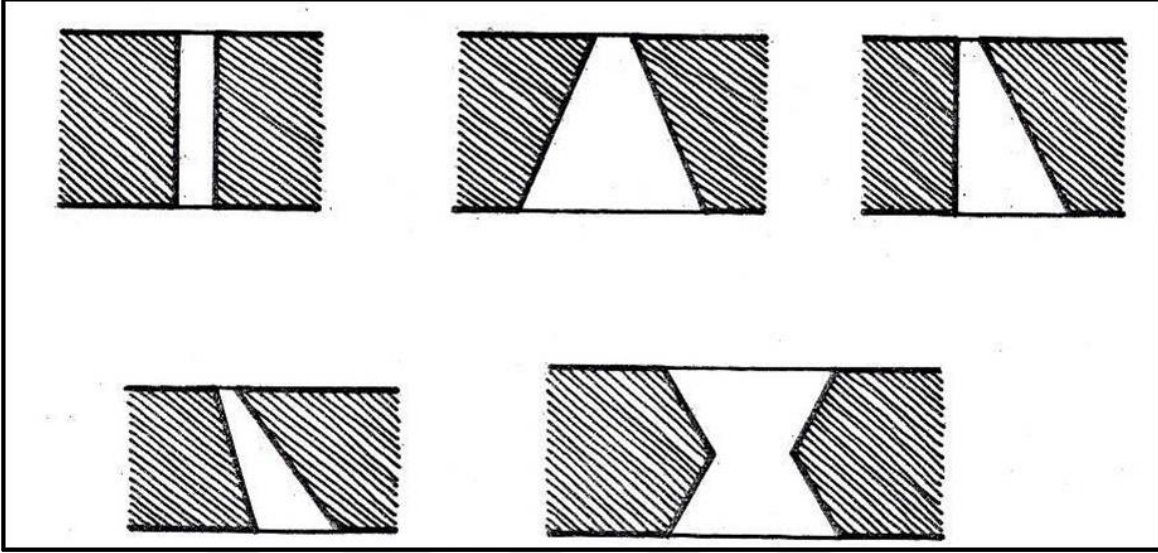
Şekil 4.1. Top mazgalı çeşitleri [37]

olan mazgallar çeşitli mimari yapıya sahip olabilmektedir [36]. Top mazgal çeşitleri Şekil 4.1’de gösterilmiştir.

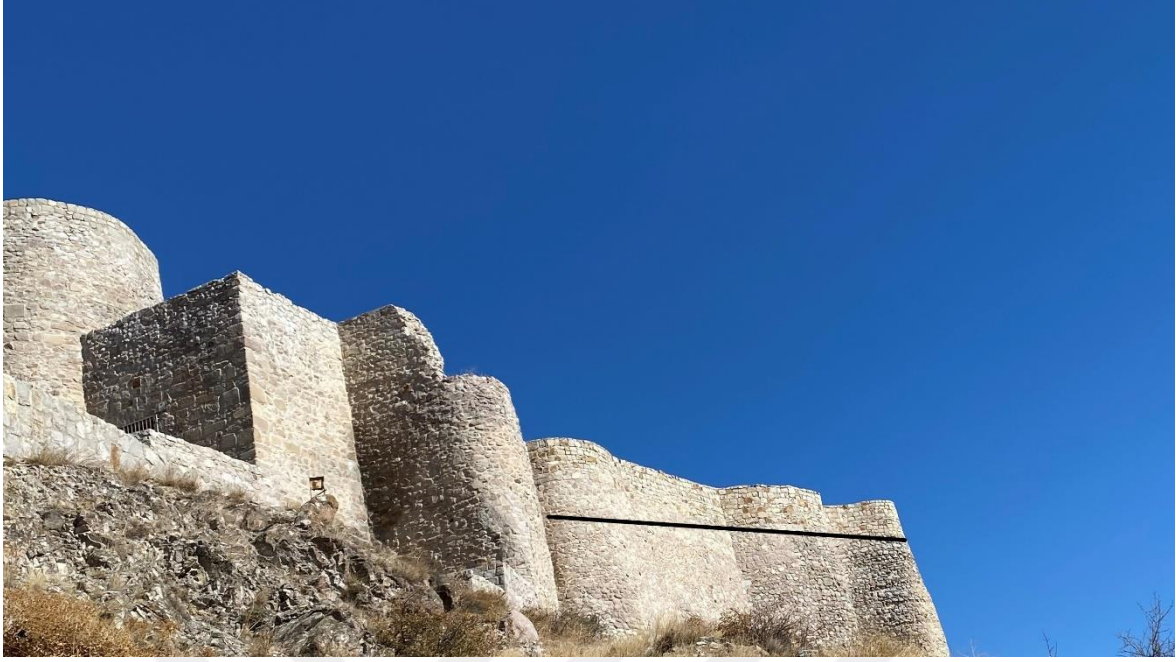
Resim 6.1. Kalecik Kalesi'nde bütünleme tekniğiyle restore edilen surlar

Tahribata uđramıř olan tarihi yapıların hasar gren veya kısmi olarak yıkılmıř olan blmlerinin zne uygun olarak eř deđer malzemeler kullanılarak eski btn haline getirilmesine btnleme denilmektedir. Yapıda kullanılan malzemenin dokusuna, rengine uygun malzemeler, uygun iřilik ve uygun tekniklerle kullanılmalıdır. Hem estetik olarak hem de taşıyıcı sistemlerin statik durumları gz nne alınarak yapılan bu teknik mevcut yapının tekrardan iřlevsellik kazanması aısından nemli bir yere sahiptir [54,55]. Btnleme tekniđi ile restore edilen Kalecik Kalesi'ne ait bir grsel Resim 6.1'de sunulmuřtur.

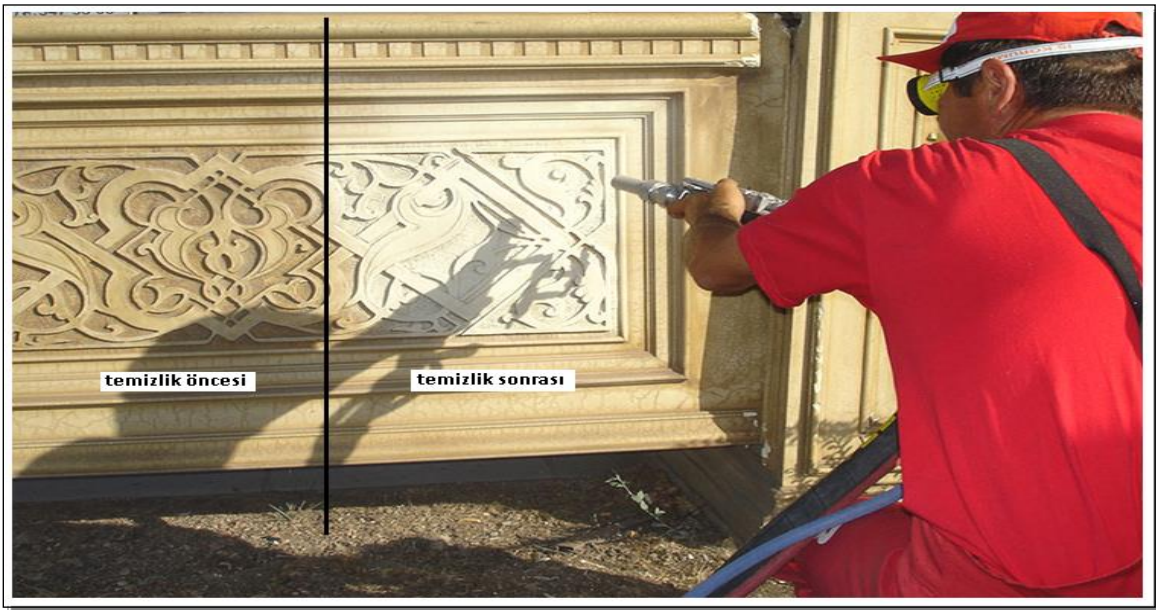
Resim 6.2. Kumlama tekniği ile yüzey temizlenmesi [56]

Tarihi yapılarda yapı elemanları veya süslemelerin üzerlerinde oluşan birikintilerin ve kirlerin (patina tabakası) fiziksel veya kimyasal bir yöntemle temizlenmesi işlemdir. Temizleme işleminin nasıl ve hangi şartlar altında yapılacağına Kültür ve Tabiat Varlıklarını Koruma Kurulları karar vermektedir. Su, kristal hale getirilmiş kum veya çeşitli aletlerle fiziksel temizlik yapılırken aynı zamanda çeşitli kimyasal maddeleri, kâğıt hamurları ve emici çeşitli malzemelerle kimyasal temizlik yapılmaktadır. Seçilecek yöntemler restore edilecek yapının malzemesine, dokusuna ve ihtiva ettiği kirin çeşidine göre farklılık göstermektedir. Kumlama tekniği ile ilgili bir görsel Resim 6.2’de gösterilmiştir.

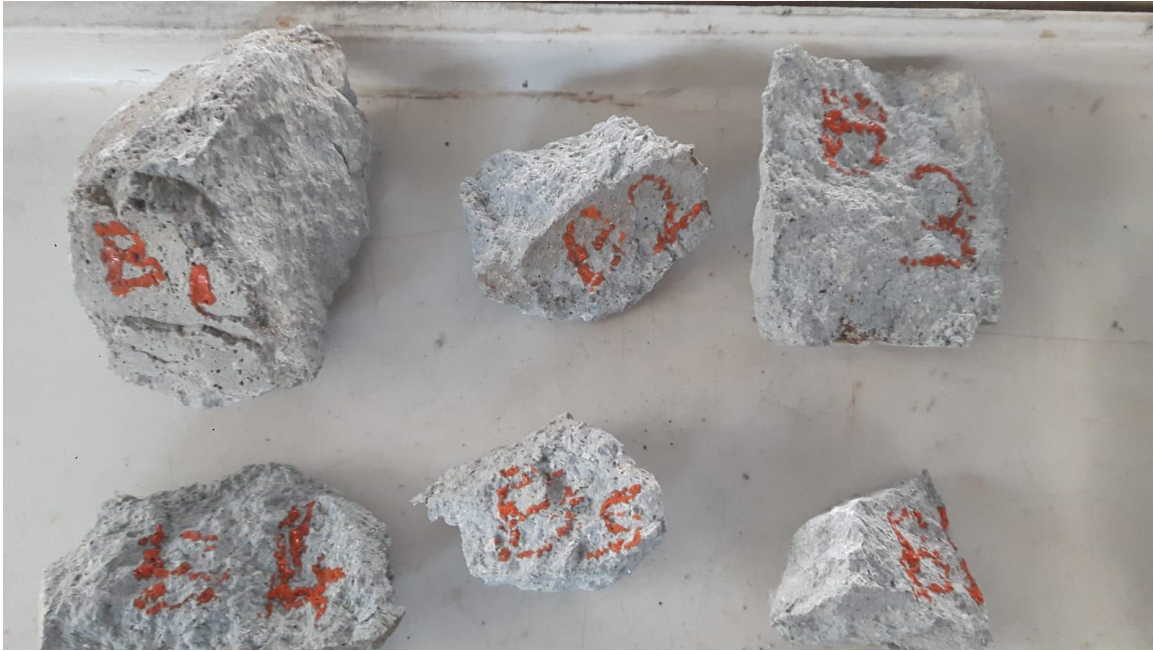
Resim 7.2. Kalecik Kalesi'nden alınan numuneler

Kalecik Kalesi'nden alınan numuneler deneysel çalışmalarda kullanılmak üzere uygun ölçülerde ve boyutlarda (50cm×50cm, 48×48 cm) hazırlanmıştır. Hazırlanan numunelere ait görseller Resim 7.1 ve Resim 7.2'de sunulmuştur. A ve B örnekleri volkanik kaya parçalarından oluşan malzemelerdir.

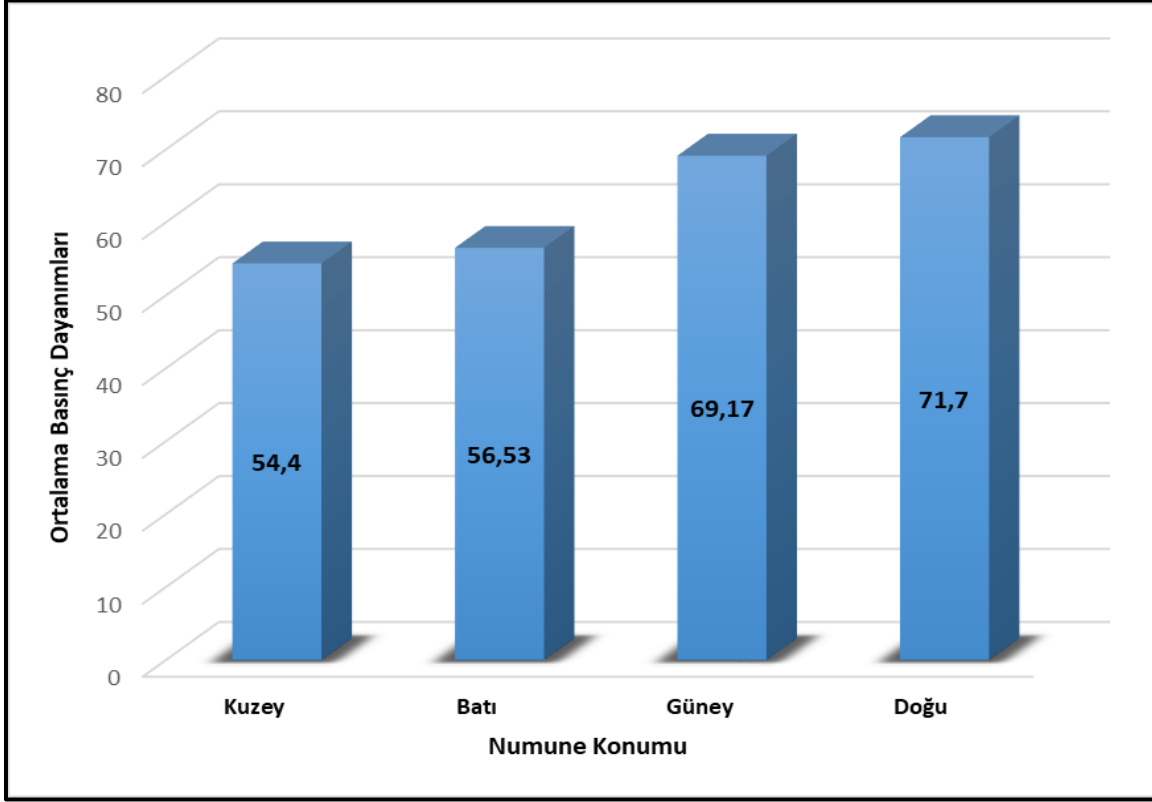
Şekil 8.1. Ortalama basınç dayanımları (MPa)

değerler olarak bulunmuştur. Tarihi yapılarda kullanılan doğal taşlar, taşıma gücü ve basınç dayanımı açısından yüksek değerlere sahip; çekme dayanımı açısından ise daha düşük değerlere sahip olan bir malzemedir. Ortalama basınç dayanımları Şekil 8.1’de sunulmuştur.

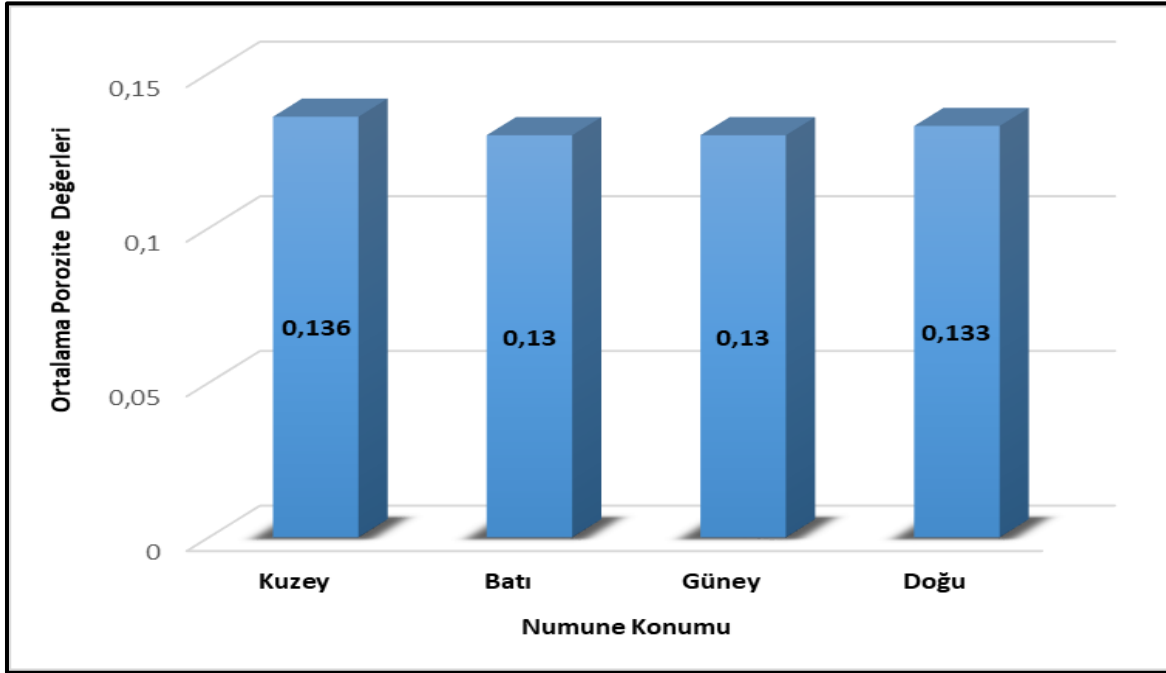
Şekil 8.2. Ortalama porozite değerleri

Porozite deneyinden elde edilen veriler ışığında dört cepheden de alınan numunelerin ortalama olarak porozite değerleri çok yakın çıkmıştır. Böylelikle dört farklı cepheden alınan numunelerin boşluk oranlarının birbirlerine çok yakın olduğu hatta eşit sayılabileceği değerlendirilmiştir. Ortalama porozite değerleri Şekil 8.2’de sunulmuştur.

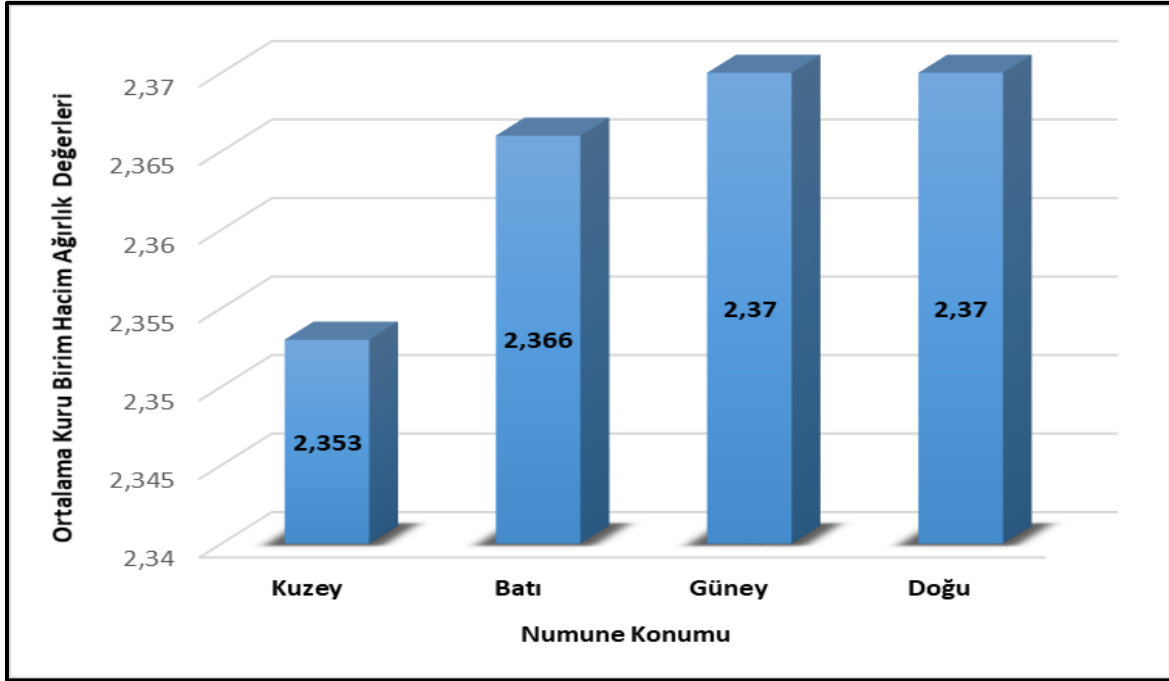
Şekil 8.3. Ortalama kuru birim hacim ağırlık değerleri

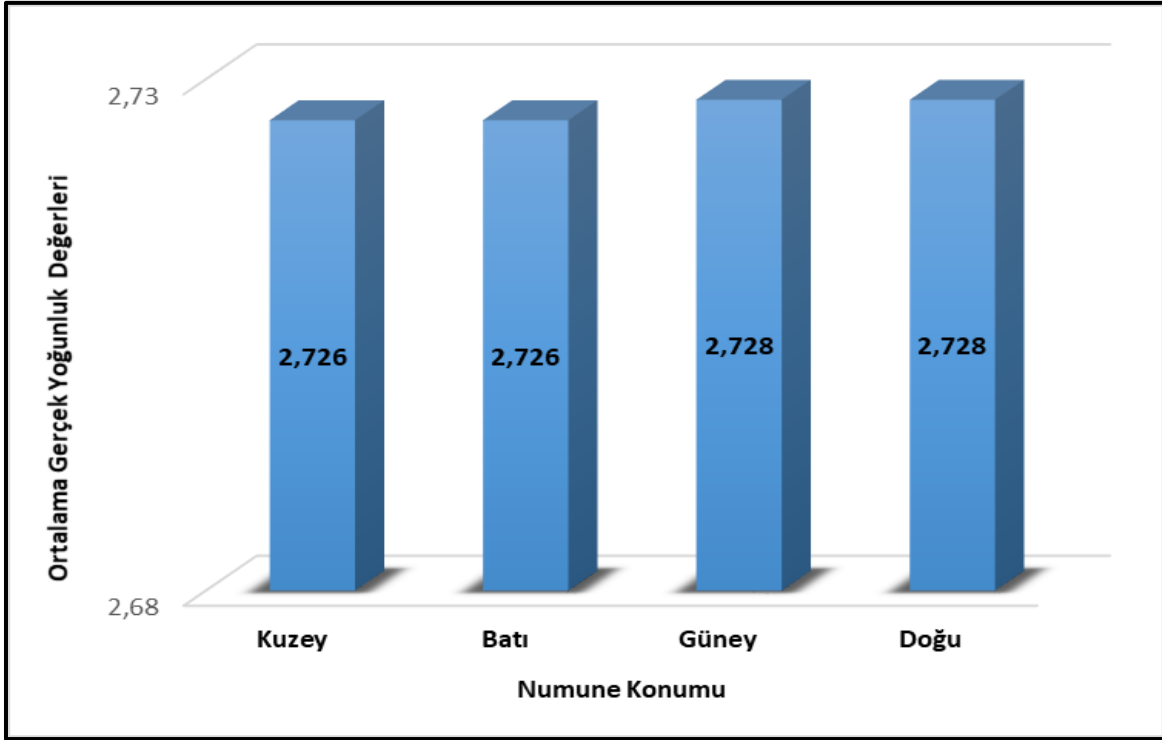
Şekil 8.5. Ortalama gerçek yoğunluk değerleri

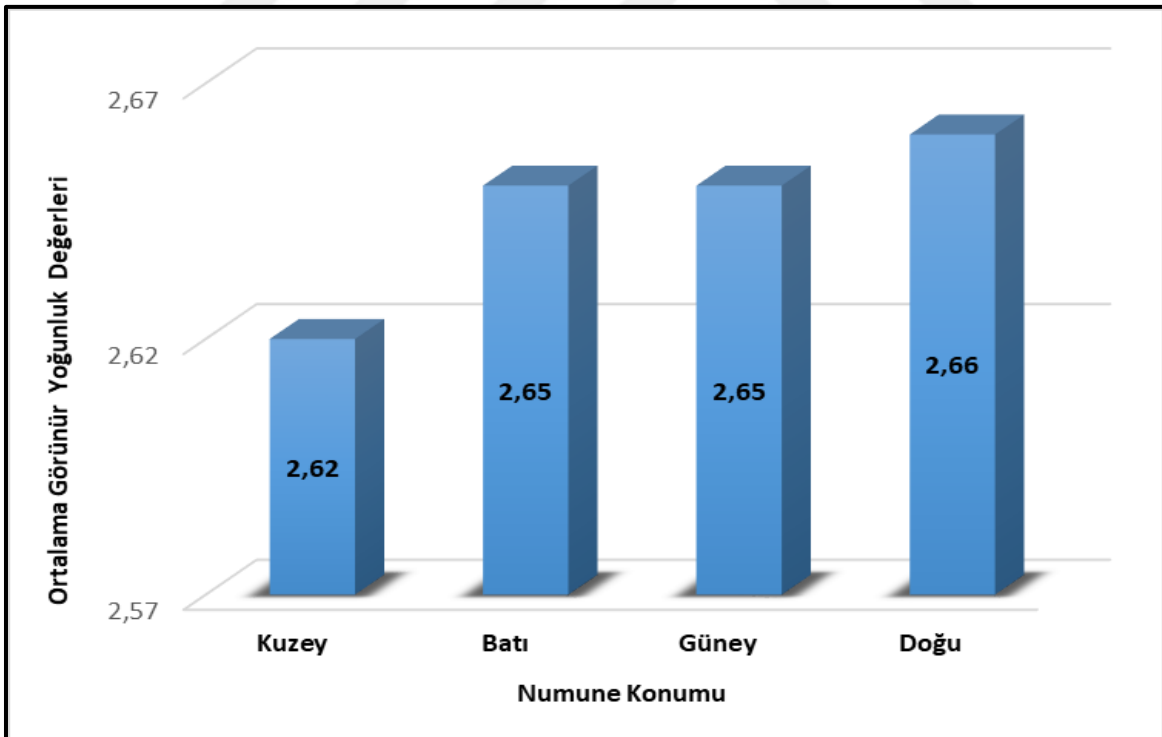
Şekil 8.6. Ortalama görünür yoğunluk değerleri

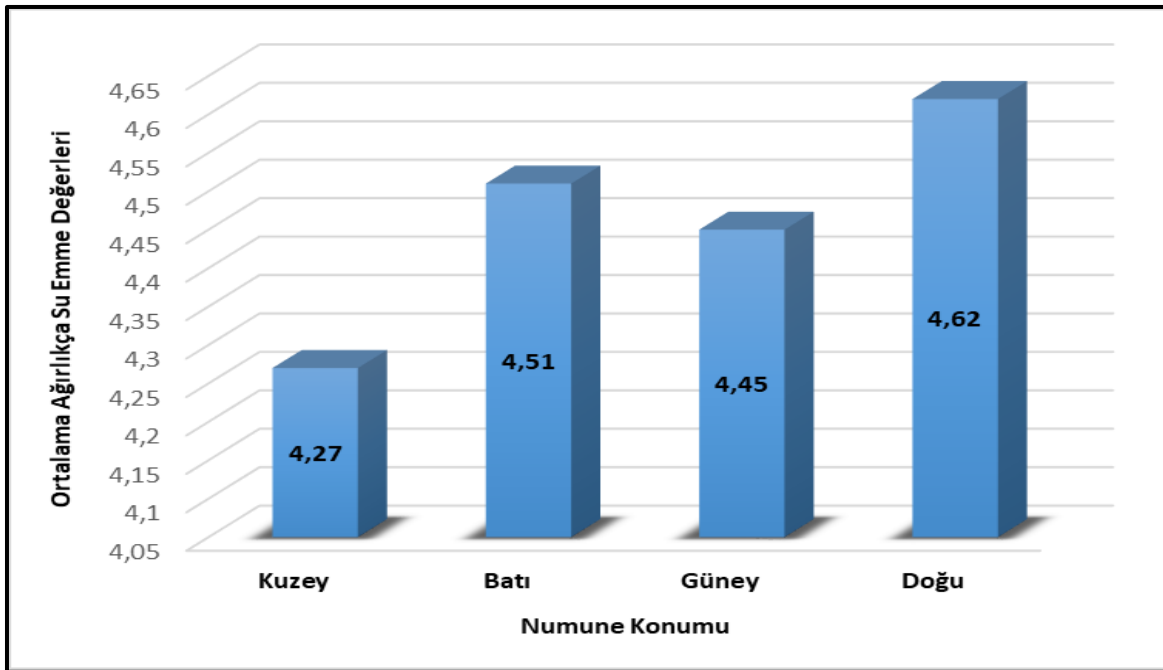
Şekil 8.7. Ortalama ağırlıkça su emme değerleri

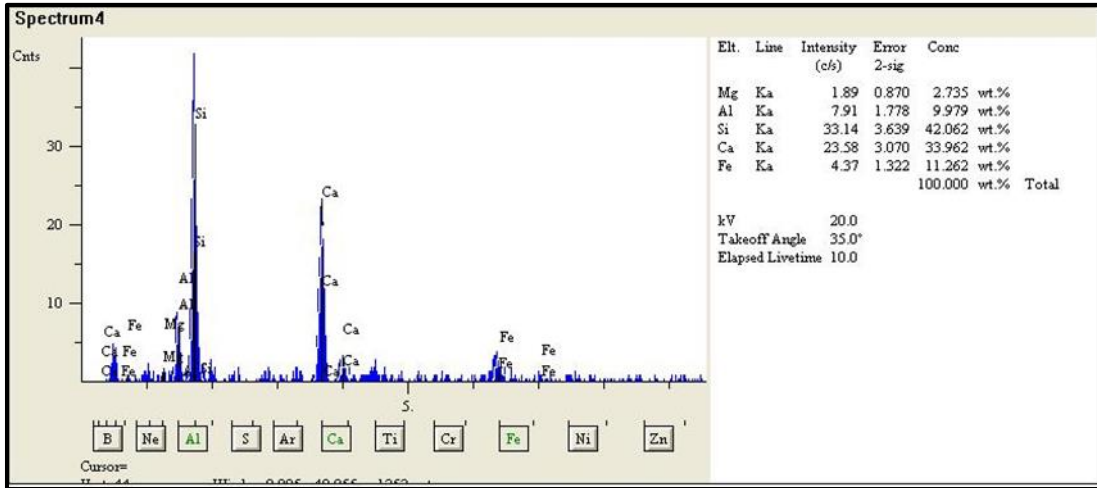
Şekil 8.9. Kuzey cephe EDS analizi

Kalecik Kalesi'nden alınan 4 farklı cepheye ait numuneler EDS analizlerine tabi tutulmuşlardır. Şekil 8.9, Şekil 8.10, Şekil 8.11 ve Şekil 8.12'de dört farklı cepheye ait EDS analizleri sunulmuştur.

EDS analizleri 10 µm'lik bir noktaya odaklanılarak ve yaklaşık (50 µm x 50 µm)'lik bir alanın taranması ile gerçekleştirilmiştir. Bu işlem yaklaşık 2,5 µm'lik bir derinlikle yapılmıştır. Bu analizlerde deney numunesinin saf bir yapıda olduğu gözlemlenmiştir. EDS analizinden elde edilen element yüzdeleri resimler içindeki tablolarda görülmektedir. EDS analizlerine göre kuzey ve güney cephesinde silisyum, batı ve doğu cephelerinde kalsiyum ağırlıklı element yüzdesi dikkat çekmektedir.

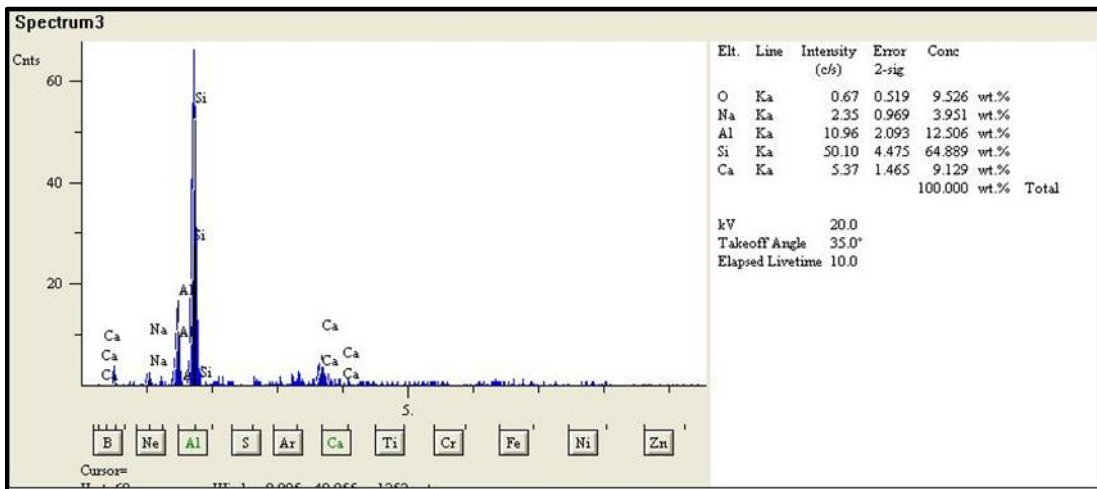
Şekil 8.11. Güney cephe EDS analizi

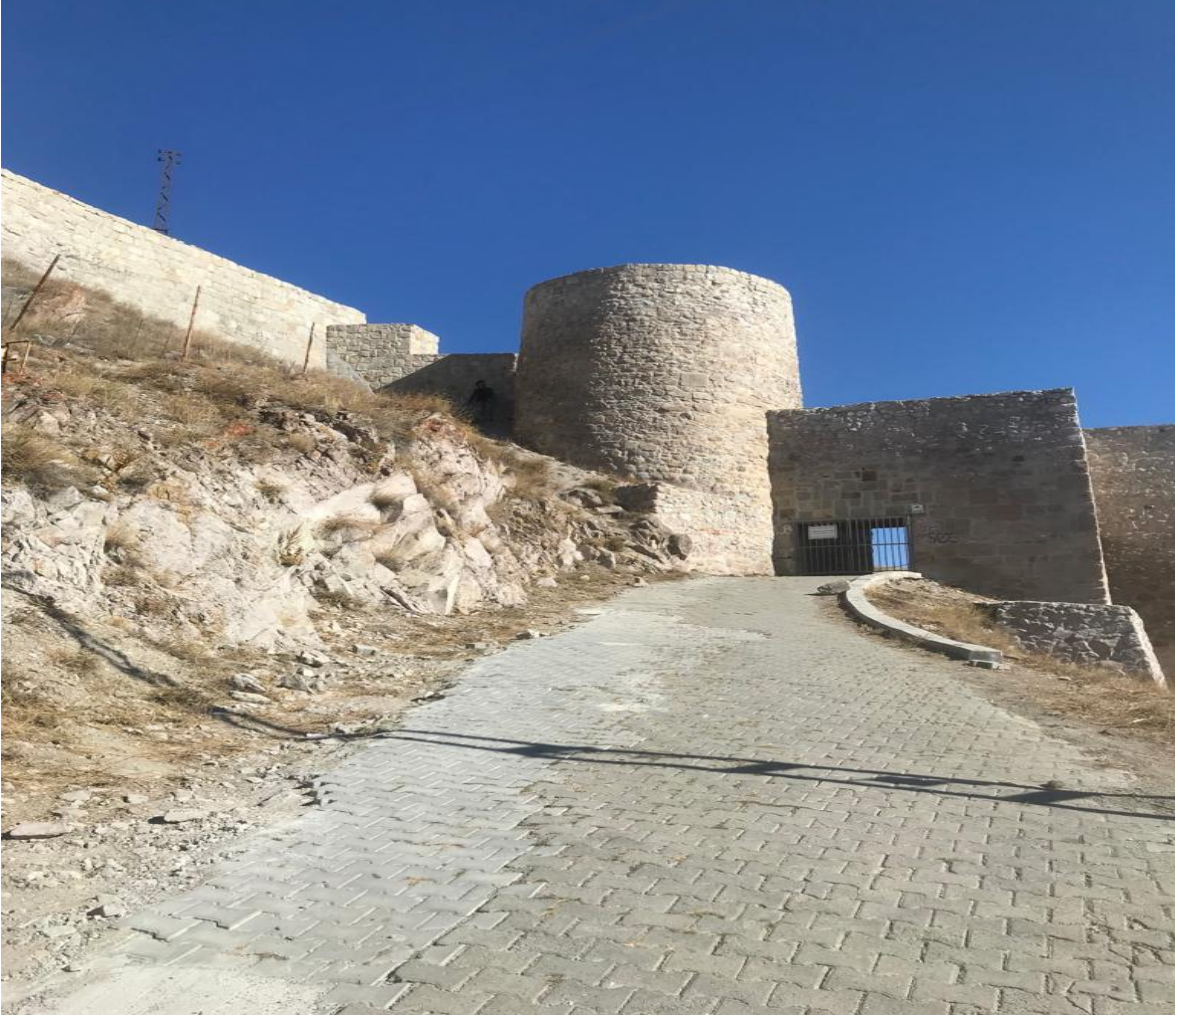
Resim 9.1. Kalecik Kalesi giriş kapısı bölümü

Kalenin giriş kapısının bulunduğu kısım güney cephesidir ve kapının bulunduğu surların sol yanında dairesel bir burç bulunmaktadır. Diğer cepheleri takip eden surlar dairesel veya düz olarak devam etmektedir. Kalecik Kalesi'nin giriş kapısı bölümüne ait bir görsel Resim 9.1'de gösterilmiştir.

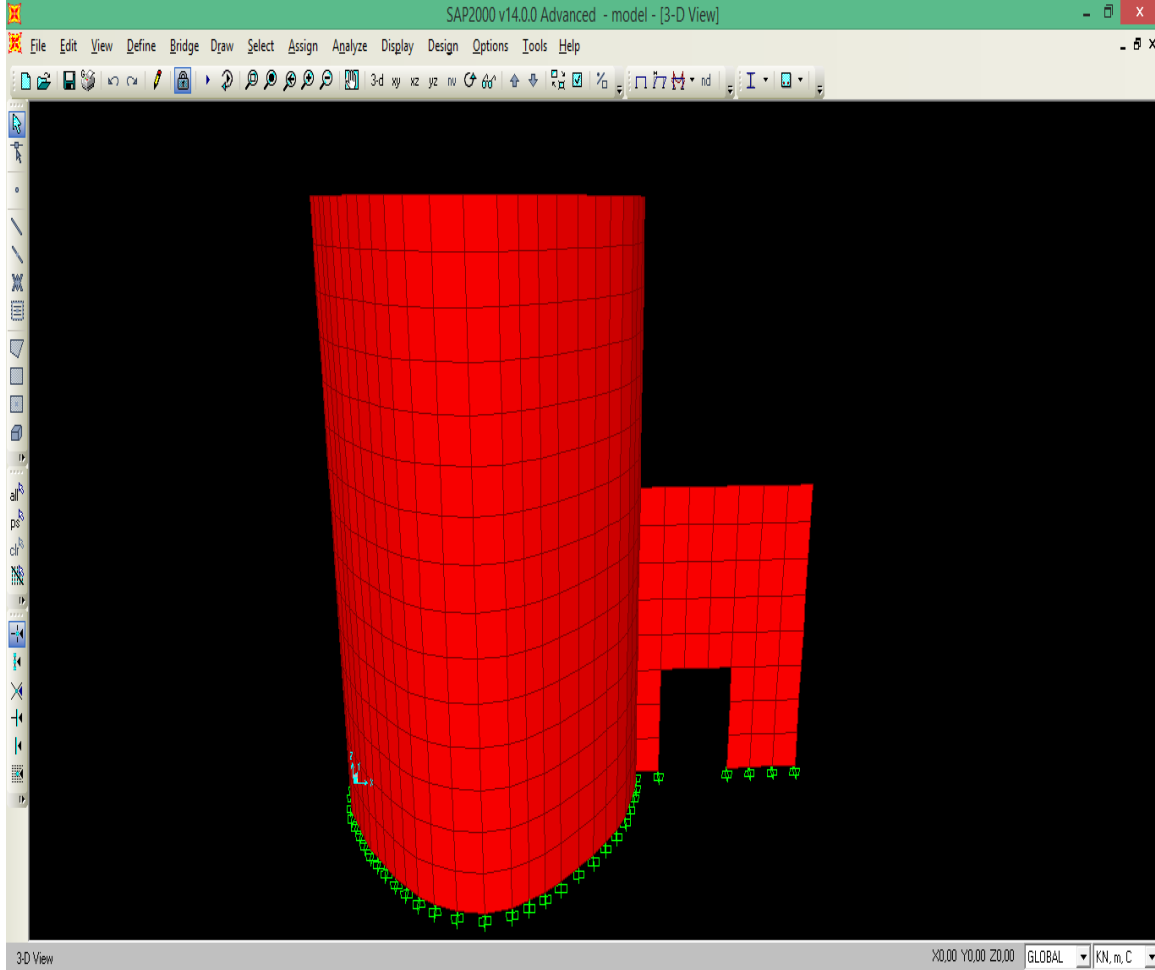
Şekil 9.1. Kalecik Kalesi giriş kısmı analiz modeli

SAP 2000 programında oluşturulan 3 boyutlu model Şekil 9.1, Şekil 9.2 ve Şekil 9.3'te gösterilmiştir.
