**FOTOREALİSTİK DİJİTAL İKİZ İLE SANAL GERÇEKLİK
ENTEGRASYONU VE YAPISAL DENETİMDE KULLANIMI**

DOKTORA TEZİ

HARİTA MÜHENDİSLİĞİ ANABİLİM DALI

Temmuz 2024

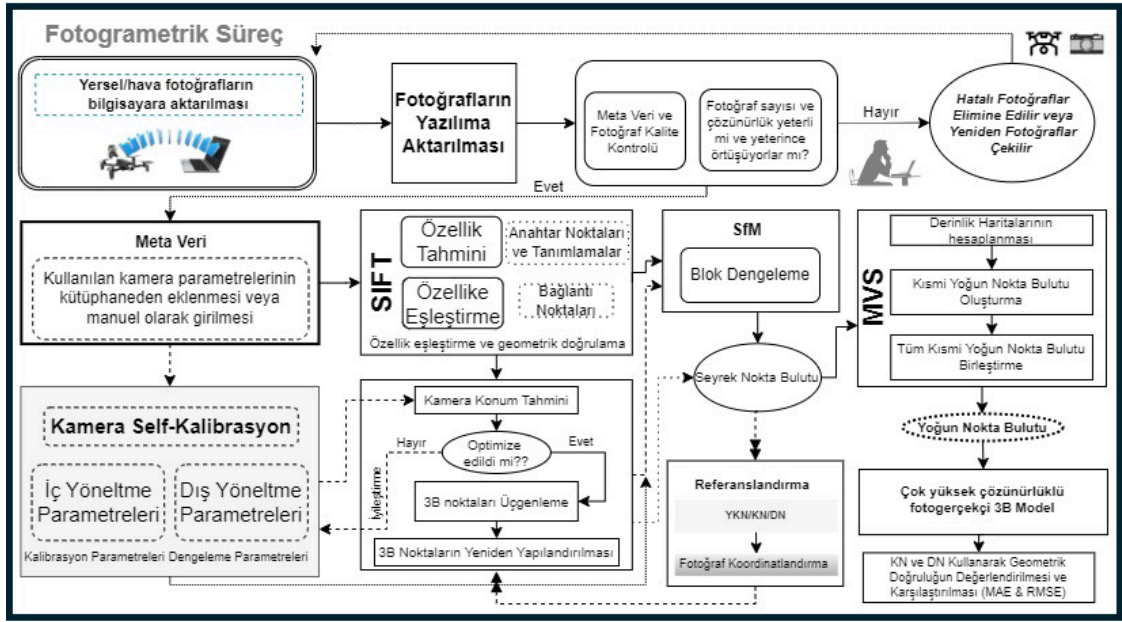
Şekil 3.1 Tez çalışması genel iş akışı.

Tez kapsamında gerçekleştirilen iş akışı Şekil 3.1'de verilmiştir. Bu tez çalışmasında, Dİ çerçevesini kullanarak yapısal denetim için bir metodoloji önerilmektedir. Fiziksel nesnenin sanal modelini oluşturmak için fotogrametri kullanılmasının önemi irdelenmiş ve literatür kısmında sebepleri detaylı bir şekilde anlatılmıştır. Oluşturulan 3B modelden daha sonra yapay zekâ ile desteklenen otomatik bir detay algılama yöntemi kullanarak modeldeki çatlaklar tespit edilmiştir. Son olarak, çatlakları fotogrametrinin yüksek doku kalitesine sahip 3B modeliyle birleştirerek HADİ model üretilmiştir.

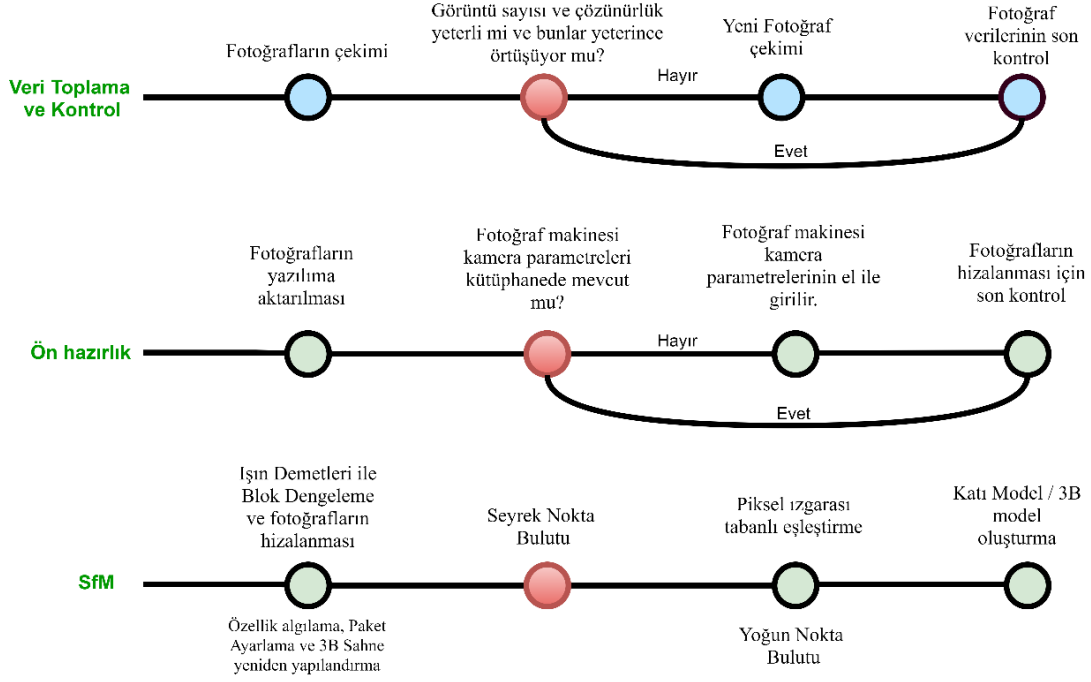
Şekil 3.2 Veri toplama ve SfM iş akışı (Yiğit ve Uysal 2021).

3B modelleme çalışmalarında fotogrametrik değerlendirme yazılımı çok önemlidir. Günümüzde piyasada bulunan birçok yazılım bulunmaktadır. Ancak yapılan araştırmanın içeriğine göre fotogrametri yazılımı seçimi oldukça önemlidir (Polat vd. 2022; Yiğit ve Uysal 2023). Her yazılımın olağanüstü yetenekleri vardır. Genel olarak en önemli nokta; sonuç ürünün kalitesi ve işlemlerin kaç adımda ve ne kadar sürede gerçekleştirildiğidir (Şasi ve Yakar 2018). Bu noktada Context Capture yazılımı, fotogrametrik veri üretmek için SfM algoritmasını kullanan yazılımlar arasında fotorealistik modellerin üretiminde daha etkin sonuçlar verdiği için (Mırdan ve Yakar 2017; Şenol vd. 2021) ve en fazla kullanılan yazılımlardan (Yiğit ve Uysal 2021) olduğu için tercih edilmiştir. SfM algoritması ile 3B model üretimindeki temel iş akışı Şekil 3.2'de gösterilmiştir.

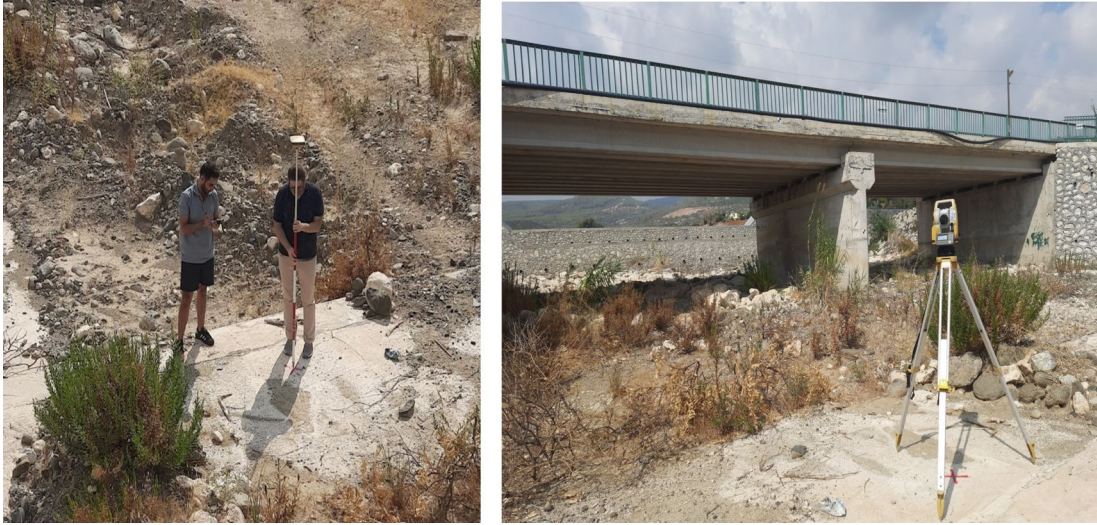
Şekil 3.9 Köprü yapısı için arazi çalışması sırasında YKN ve KN ölçülmesi.

SfM algoritmasını kullanan dijital fotogrametri yazılımları herhangi bir referanslama girdisi olmadan model üretebilmektedir. Fakat bu şekilde üretilen dijital çıktılar rastgele bir koordinat sisteminde olduğundan gerçek ölçeğinde değildir. Gerçek ölçekte olmayan dijital ürünlerin denetimler için çok az değeri vardır. Bu yüzden tam ve doğru bir ölçekte model oluşturmak için çalışma alanına YKN'larının tesisi, işaretlenmesi ve ölçümü yapılmalıdır melidir (Şekil 3.9). Köprü üzerine üç metre aralıklarla 10 adet, köprü'nün tüm cephelerinde ise 26 adet YKN yerleştirilmiştir. Bu noktalardan uygun olanlar fotogrametrik dengelemede diğerleri ise 3B modelin konum doğruluğunu analiz etmek için kullanılmıştır.

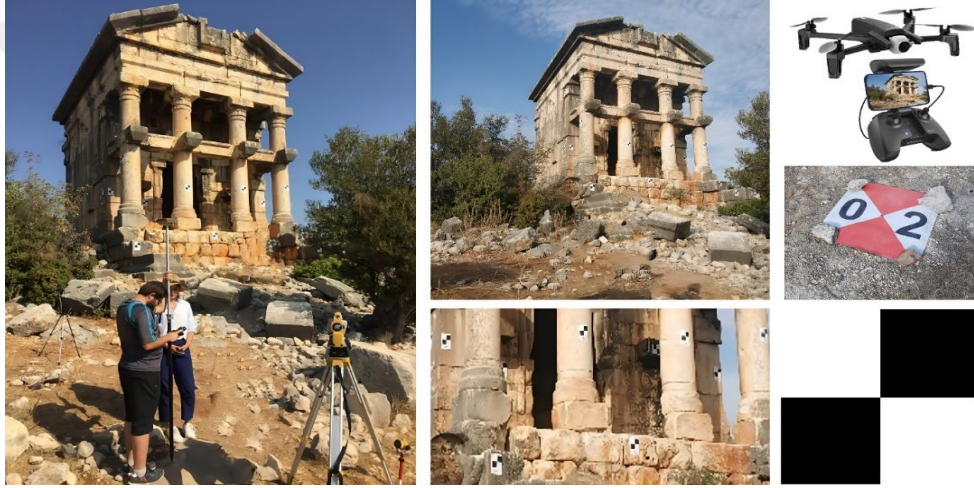
Şekil 3.11 GNSS alıcısı ve Total-station ile hedeflerin ölçülmesi ve saha çalışması.

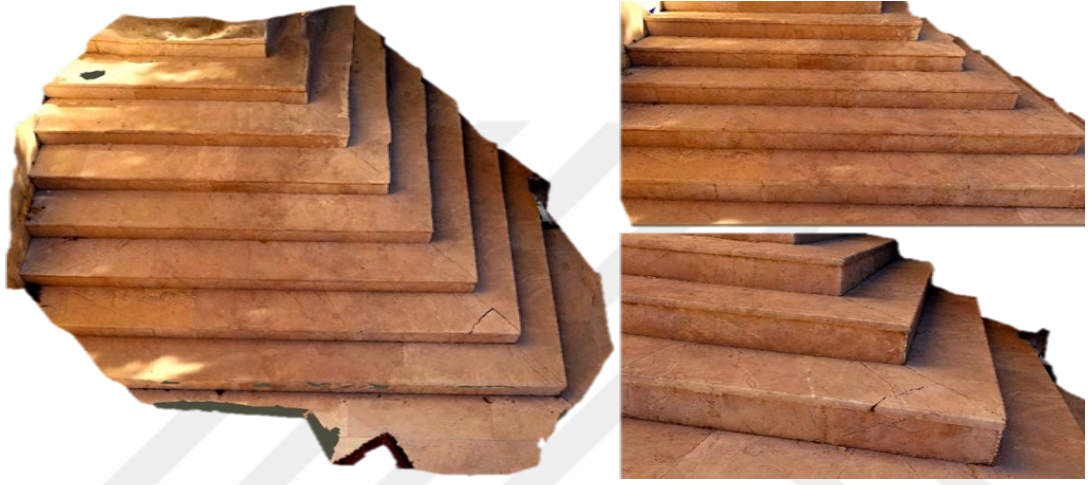
Şekil 4.6 Merdiven yapısının 3B model genel görünümü ve yakın gösterimi.

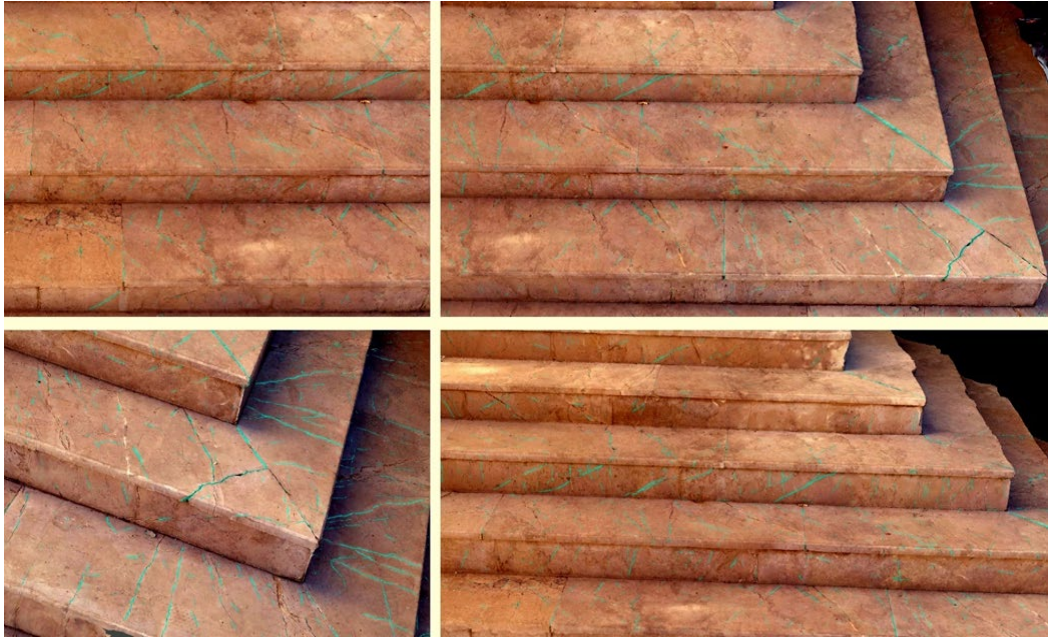
Şekil 4.7 Merdiven için otomatik tespit edilen çatlakların (mavi çizgiler) gösterimi.

Test nesnesinin fotogrametrik olarak işlenmesi yaklaşık iki saat sürmüştür. Fotogrametrik dengelem sürecinde nesne yüzeyinde tanımlanan 13 YKN kullanılmıştır. Hedef işaretleri test nesnesi boyunca doğal köşe birleşim noktalarından eşit olacak şekilde seçilmiştir. Hizalama işleminde gerekli olan kamera parametreleri yazılımın kütüphanesinden otomatik olarak içe aktarılmıştır. Fotoğraf hizalamasının ardından algoritma bir ön model (seyrek nokta bulutu) oluşturmuştur (Şekil 4.5). Test nesnesi için 3B modelin hata değeri KN aracılığıyla belirlenmiştir. Gerçek fotoğraflardan üretilen 3B modellerin kalitesi test nesnesi için ortalama 0,088 mm/piksel YÖA ile oluşturulmuştur. YÖA değeri ne kadar kaliteli olursa, algoritma o kadar doğru çalışmaktadır. Oluşturulan ön modelden sonra yoğun nokta bulutu oluşturulmuştur ve ardından yüksek çözünürlüklü fotorealistik 3B modeli üretilmiştir (Şekil 4.6). Fotogrametrik hizalama sonrasında modelin iç doğruluğu 0.712 cm bulunmuştur. Yüksek kaliteli 3B model üretildikten sonra çatlaklar otomatik olarak tespit edilmiştir ve Şekil 4.7'de gösterilmektedir.

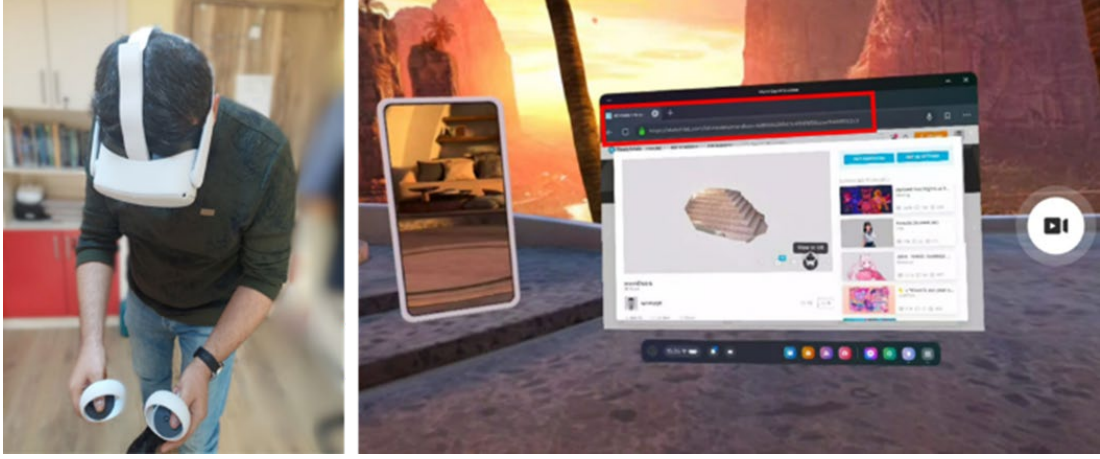
Şekil 4.9 Merdiven yapısının SG başlığı ve WEB tabanlı SG arayüzü.

WEB tabanlı platforma yüklenen HADİ model SG başlığında bir tarayıcında adres çubuğuna Şekil 4.9'da gösterildiği gibi girilerek platforma giriş yapılabilir. Platforma giriş yapıldıktan sonra SG giriş sekmesine (View in VR) tıklanarak Şekil 4.10'da gösterilen arayüze erişim sağlanabilmektedir. Bu sayede WEB tabanlı SG platformunda HADİ model ile yapısal denetim uzmanlar tarafından yapılabilmektedir.

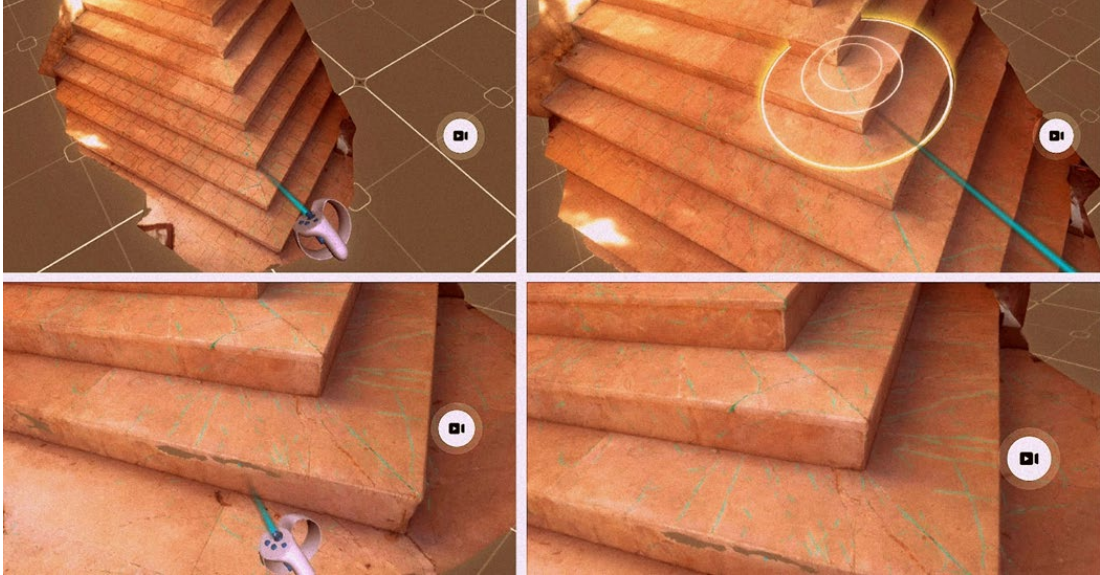
Şekil 4.10 WEB tabanlı SG’de merdiven için HADİ ile yapısal denetim.

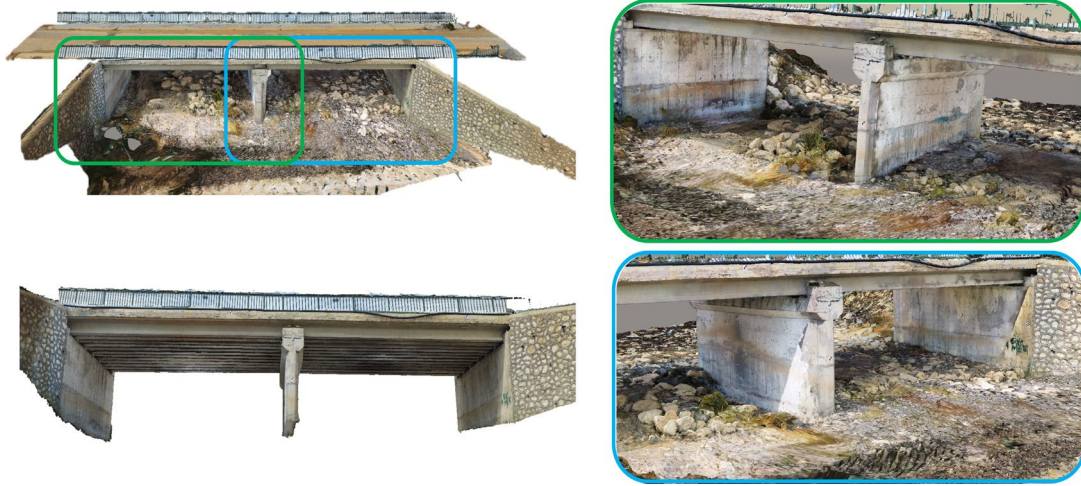
Şekil 4.12 Köprüye ait 3B model (Güney Cephesi).

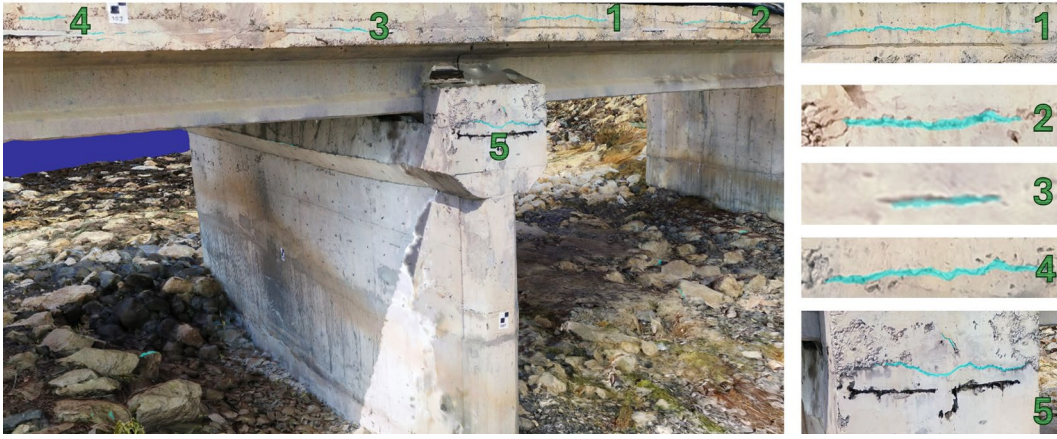
Şekil 4.13 Kolonlarda ve üst destekte otomatik tespit edilen çatlaklar.

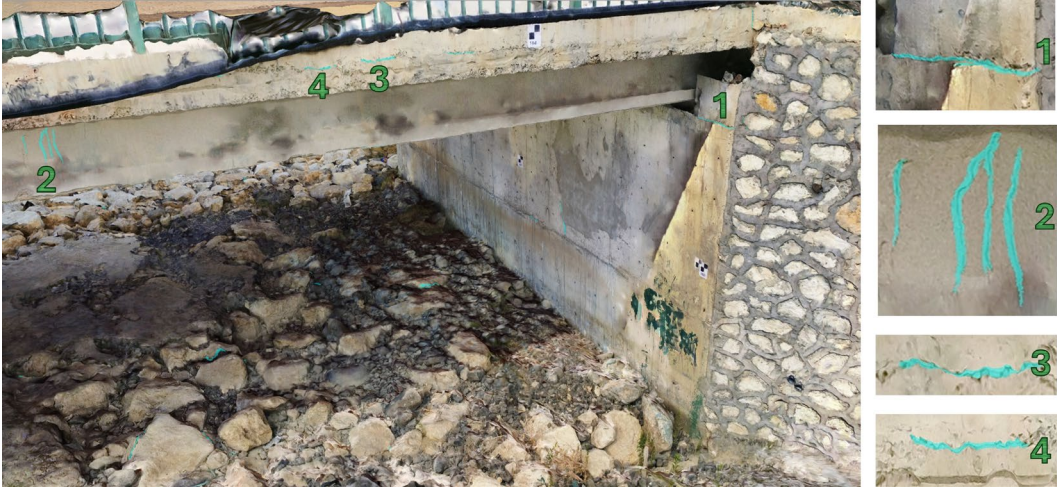
Şekil 4.14 Yan cephede ve üst destekte otomatik tespit edilen çatlaklar.

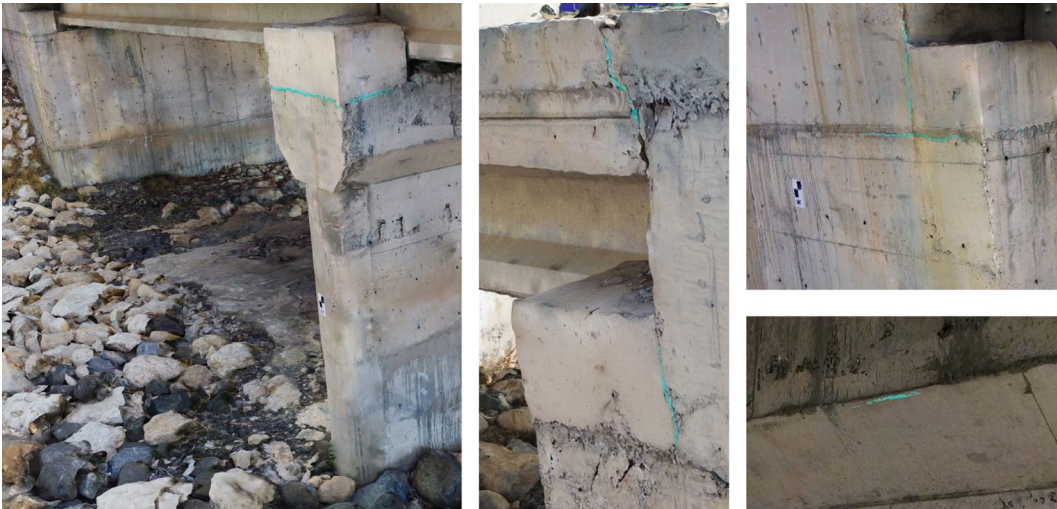
Şekil 4.15 Yan destek ve orta kolondaki otomatik tespit edilen çatlaklar.

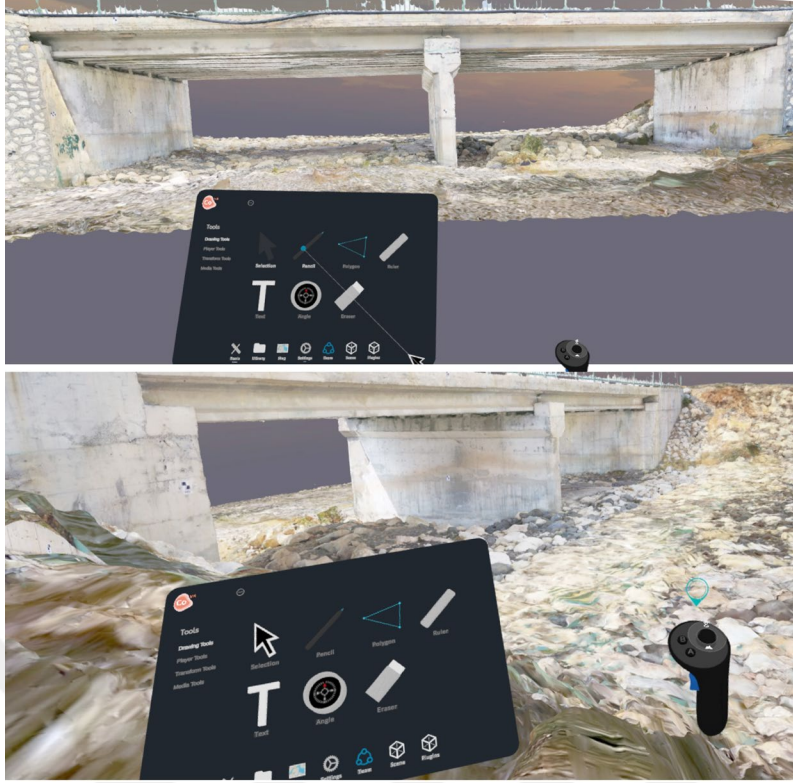
Şekil 4.16 Köprüye ait HADİ modelin SG platformda görüntülenmesi.

Çalışmada üretilen HADİ modelin SG platformları ile uzmanlara aktarılması ve yapısal incelemelerin gerçekleştirilmesi amaçlandığından WEB tabanlı bir SG yerine yapısal incelemeye olanak sağlayan bir lokal SG platformu kullanılmıştır (Şekil 4.16). Bu amaçlar doğrultusunda yeni bir platform olan Stratbox aracı kullanılmıştır. Bu araç, bağımsız bilgisayarlara ve meta veri tabanlarına sorunsuz bir yetenek uzantısı sunarak kullanıcılara kapsamlı veri araştırması için çok yönlü seçenekler sunar. Sanal gerçeklik başlığı takıldığında, uzmanlardan oluşan ekipler sanal dünyada uzaktan buluşabilir ve 3B modellerden analizler gerçekleştirebilir. Bu da uzaktan iş birliğinin daha etkili hale gelmesini sağlıyor. Aracın en önemli özelliği, karmaşık ve büyük veri depolayan fotogrametrik modelleri platform üzerinde açabilmesidir. Bu nedenle, çalışma için SG platformu olarak bu araç seçilmiştir. Şekil 4.17 ve 4.18, SG platformu ve 3B Model üzerinde alınan ölçümleri göstermektedir.

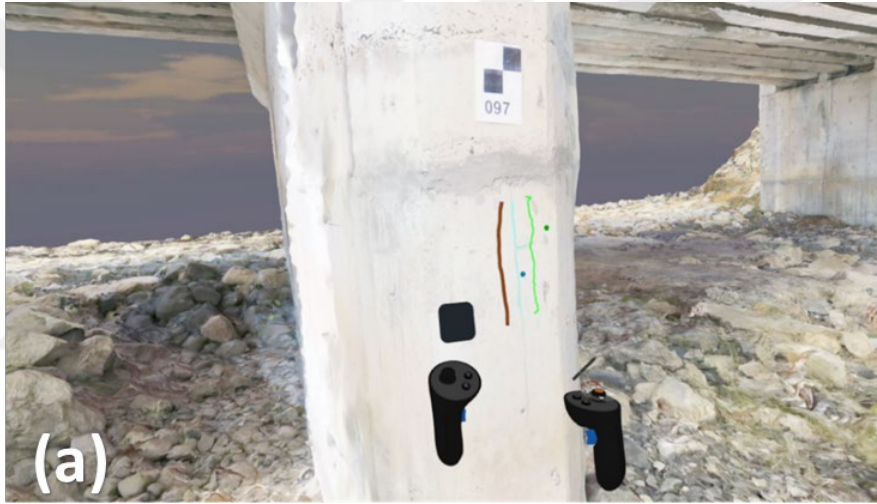
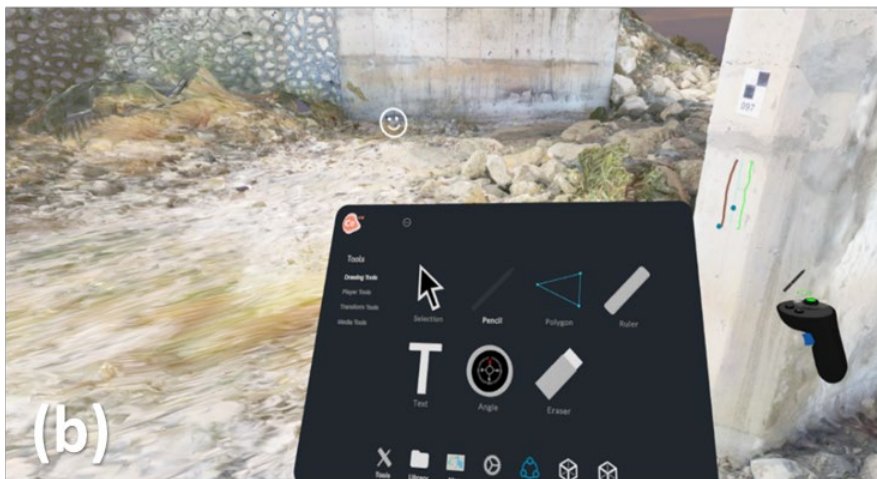
Şekil 4.21 Köprü yapısı için interaktif denetim (a-A kullanıcı, b-B kullanıcı).

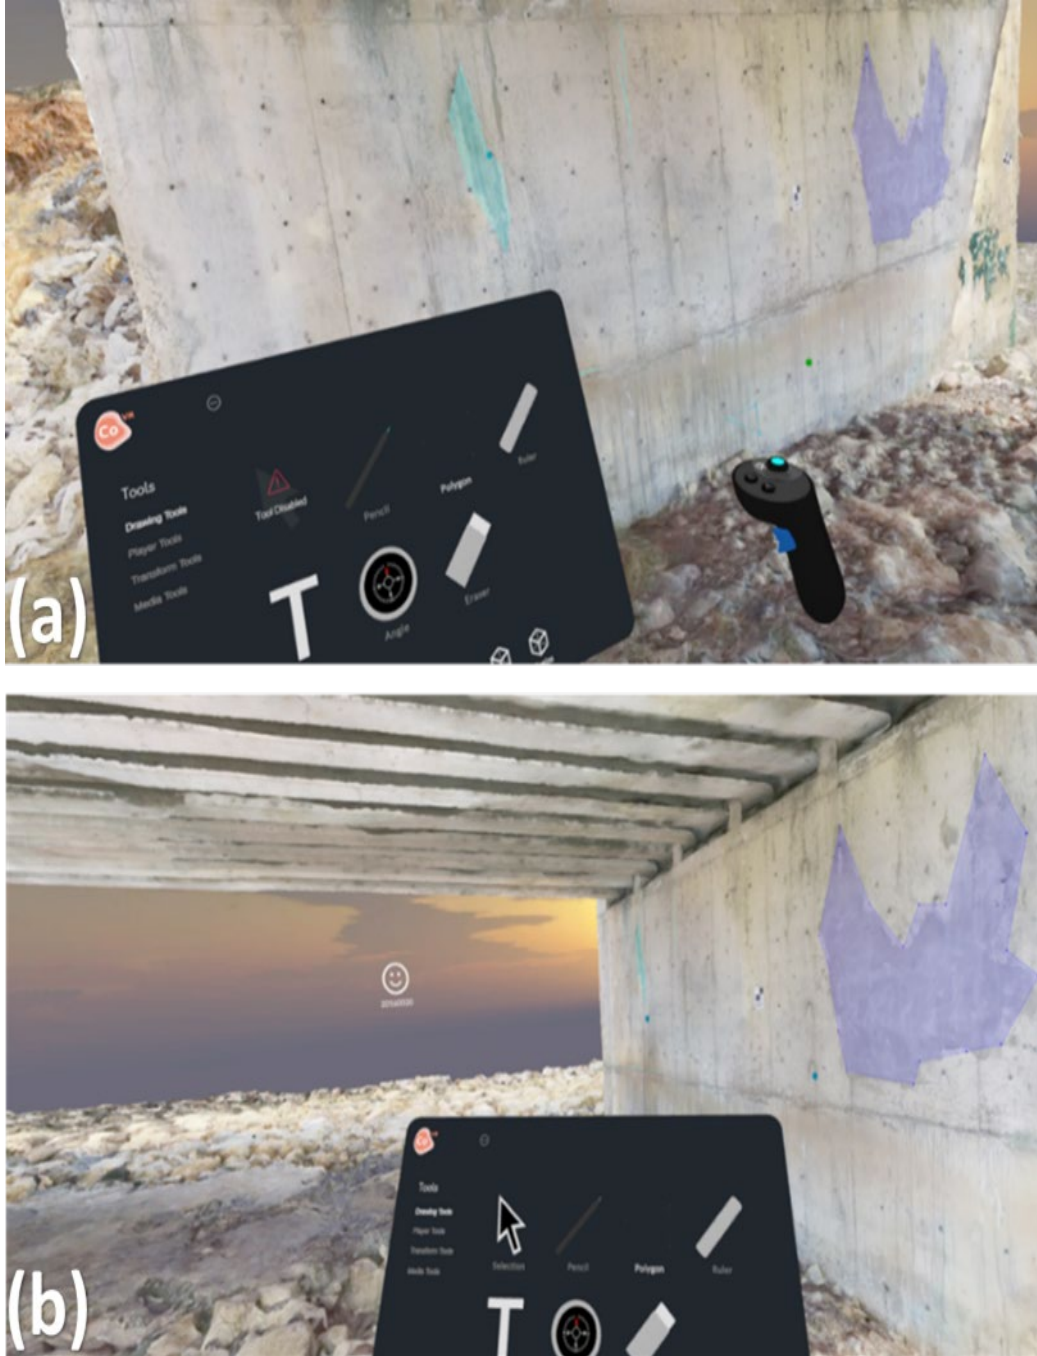
Şekil 4.22 Köprü için detaylı interaktif denetim (a: 1. kullanıcı, b: 2. kullanıcı).

Şekil 4.22’de ise çevrimiçi oda da detaylı interaktif denetim yapılmaktadır. Hem 1. kullanıcı hem de 2. kullanıcı aynı anda denetim yapmakta ve birbirleri ile sohbet ederek yapılan her işlemi anlık olarak görebilmektedirler. Şekil 4.23’te de görüldüğü üzere sadece çatlak denetimi değil aynı zamanda diğer yapısal bozulmalar ve yıpranmalar çeşitli vektörel hat ve alanlar ile belirlenip dışa aktarılabilmektedir.

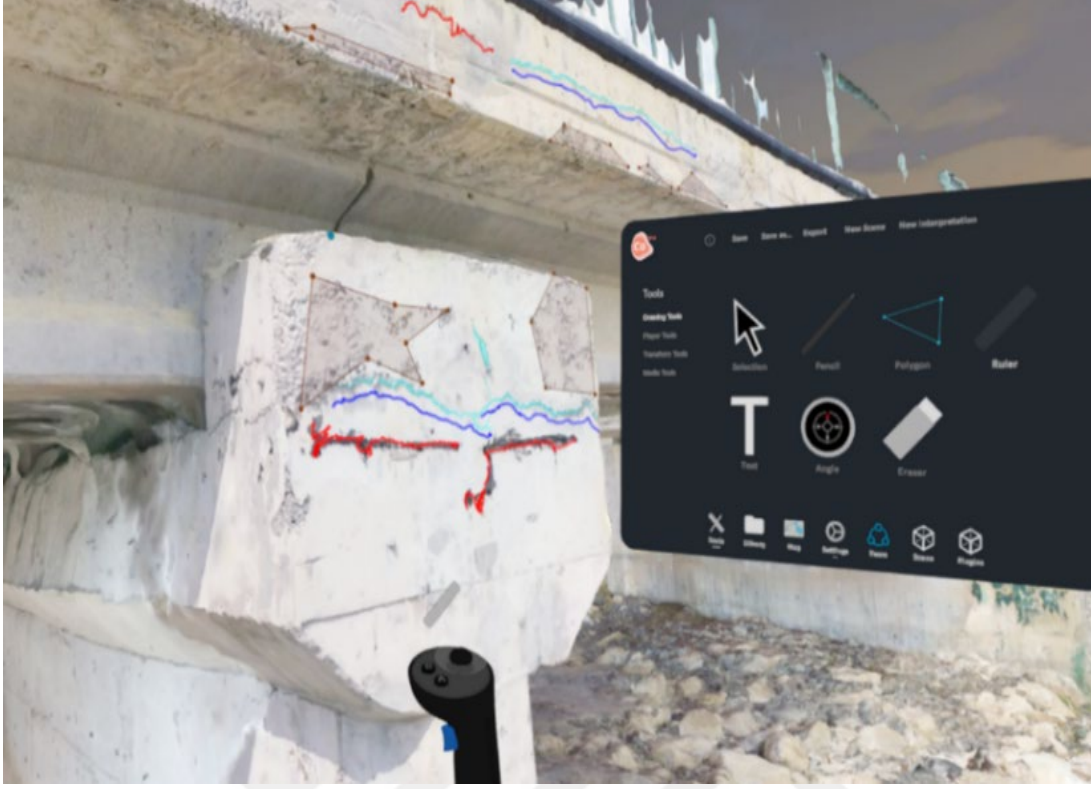
Şekil 4.23 Köprü yapısı için çevrimiçi alternatif denetim araçları.

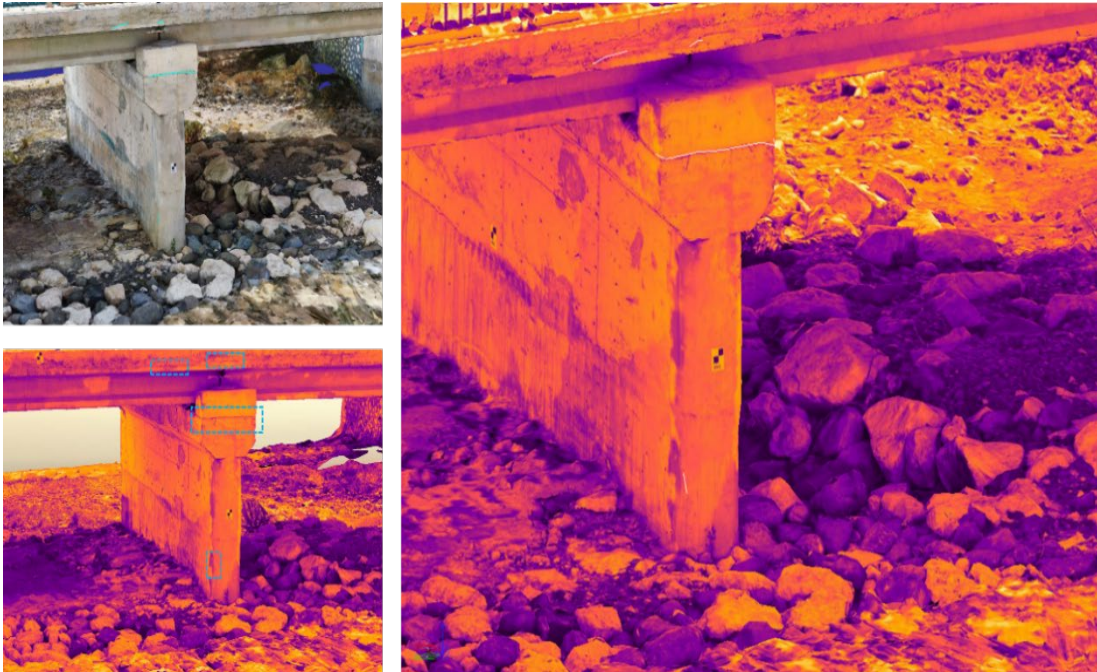
Şekil 4.25 Köprü yapısının kuzey tarafına ait termal dokulu D1 model.

Köprü yapısına ait termal görüntüler ile 3B modelin dokuları kaplanmıştır. Elde edilen termal dokulu 3B model Şekil 4.24'te verilmiştir. Şekil 4.25 ve Şekil 4.26'da otomatik tespit edilen çatlakların vektör verileri ile termal fotoğraf dokulu 3B modelin birleştirilmesi ile oluşturulan Dİ verilmiştir. Dijital ikizde çatlakların vektör verileri beyaz renk ile belirtilmiştir. Şekil 4.27'de ise korozyona uğrayan bir bölgeye ait detaylı görseller verilmiştir.

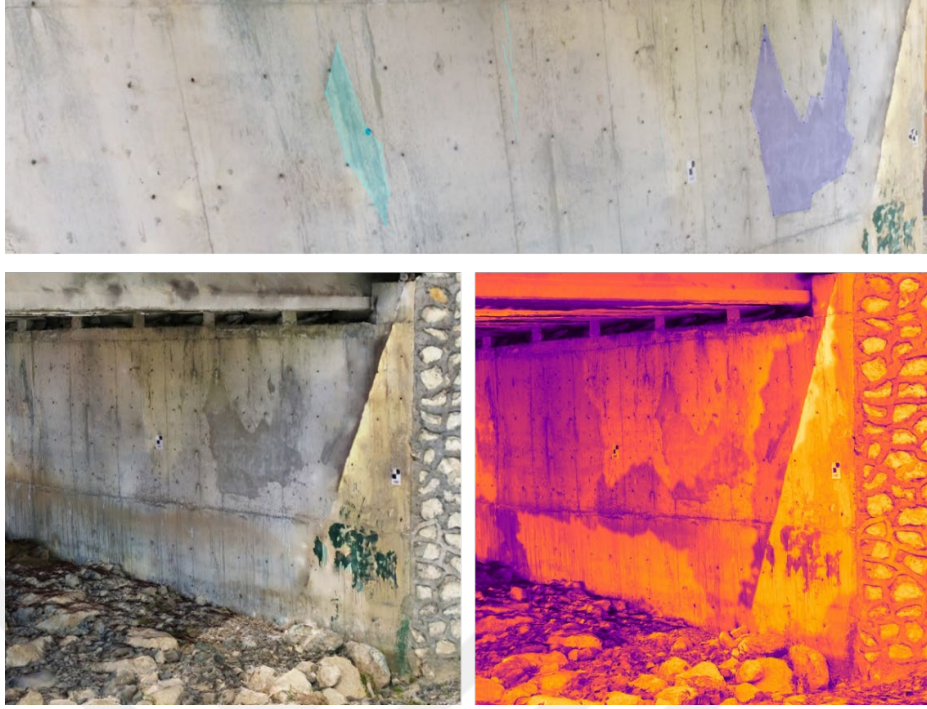
Şekil 4.27 Köprü yapısının korozyona uğramış bölgede termal dokulu Dİ model.

Şekil 4.27’de köprü yapısındaki çatlak haricinde bir korozyon olan bölge incelenmiştir. Şekil 4.27 detaylı incelendiğinde, yapının yüzeyinde belirgin fiziksel bozulmalar ve lekeler görülmektedir. Bu bozulmalar, yüzeyin zaman içinde aşınması, su sızıntıları ve genel yapısal yıpranma nedeniyle oluşmuş olabilir. Yüzeyde görülen bazı yamalar veya kaplamalar, daha önce yapılmış onarımları veya su yalıtımı için yapılan işlemleri işaret edebilir. Bu tür yamalar, yapının zayıf noktalarının kapatılması veya güçlendirilmesi amacıyla yapılmış olabilir. Yüzeydeki bazı alanların koyu renklerle kaplandığı görülüyor. Bu koyu renkli alanlar, yapının nem aldığı veya su sızıntısının olduğu bölgeler olabilir. Yüzeydeki bazı bölgelerin düzensizliği, yapısal bütünlükteki sorunları da işaret edebilir. Yapının alt kısmında görülen taş ve beton birleşim bölgeleri, yapısal zayıflıkların ve malzeme bozulmalarının olduğu alanlar olabilir. Bu bölgeler, termal fotoğraflama ile daha detaylı incelenmelidir. Termal veride, köprünün yüzeyinde belirgin sıcaklık farklılıkları görülmektedir. Bu farklılıklar, yapının farklı bölgelerindeki malzeme çeşitliliği, yalıtım eksikliklerini veya iç boşlukları işaret edebilir. Bazı bölgelerde görülen soğuk alanlar, yapının nem aldığı veya su sızıntısının olduğu bölgeler olabilir. Bu bölgeler, suyun buharlaşması nedeniyle çevresinden daha düşük sıcaklıklara sahip olabilir. Görseldeki sıcaklık dağılımlarına bakarak yapının bozulma eğiliminde olan bölgelerini tespit edebiliriz. Sıcak ve soğuk alanlar arasındaki keskin geçişler, yapının iç yapısındaki sorunları veya çatlakları gösterebilir. Bu termal verileri yorumlarken, köprünün çeşitli bölümlerindeki bozulmaları ve çatlakları değerlendirebiliriz. Çatlakların ve bozulmaların termal fotoğraflama ile izlenmesi, yapının uzun vadeli sağlığını korumak için kritik öneme sahiptir. Bu tür analizler, yapısal denetimlerin etkinliğini artırır ve potansiyel risklerin önceden belirlenmesine yardımcı olur. Bu verilerin detaylı analizi, yapının durumunu daha iyi anlamak ve gerekli müdahaleleri planlamak için önemlidir. Yapının genel sağlığını korumak ve güvenliğini sağlamak amacıyla, bu tür termal analizlerin düzenli olarak yapılması gereklidir ve yapının genel durumu hakkında daha kesin değerlendirmeler yapmak için, bu termal görüntülerle birlikte yapının fiziksel incelemesi ve diğer tahribatsız muayene (nondestructive testing) yöntemleri de kullanılmalıdır. Bu şekilde, köprünün bakım ve onarım ihtiyaçları daha etkili bir şekilde belirlenebilir. Bu bilgiler ışığında, termal fotoğrafları inceleyen bir kişi, yapısal denetimlerde ve çatlak tespitinde sıcaklık farklarını ve anormal ısı dağılımlarını belirleyerek yapıdaki potansiyel sorunları tespit edebilir.

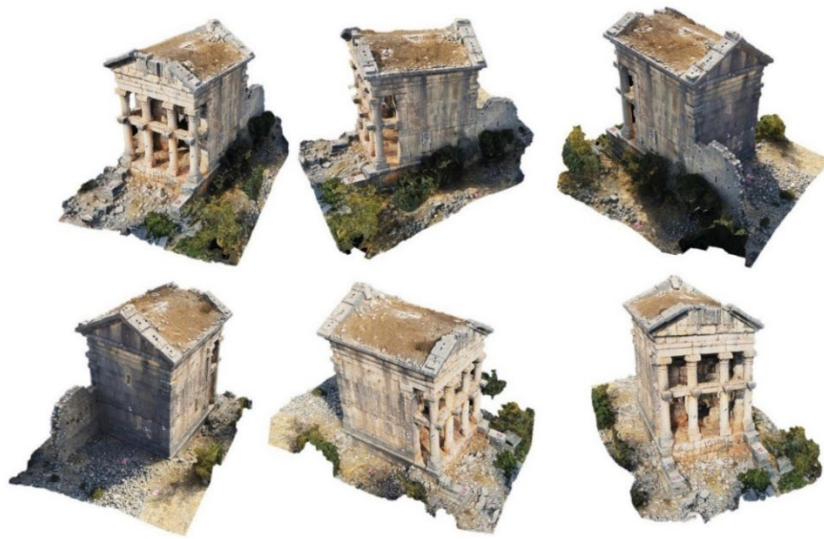
Şekil 4.29 Kale yapısının yüksek çözünürlüklü 3B fotorealistik modelleri.

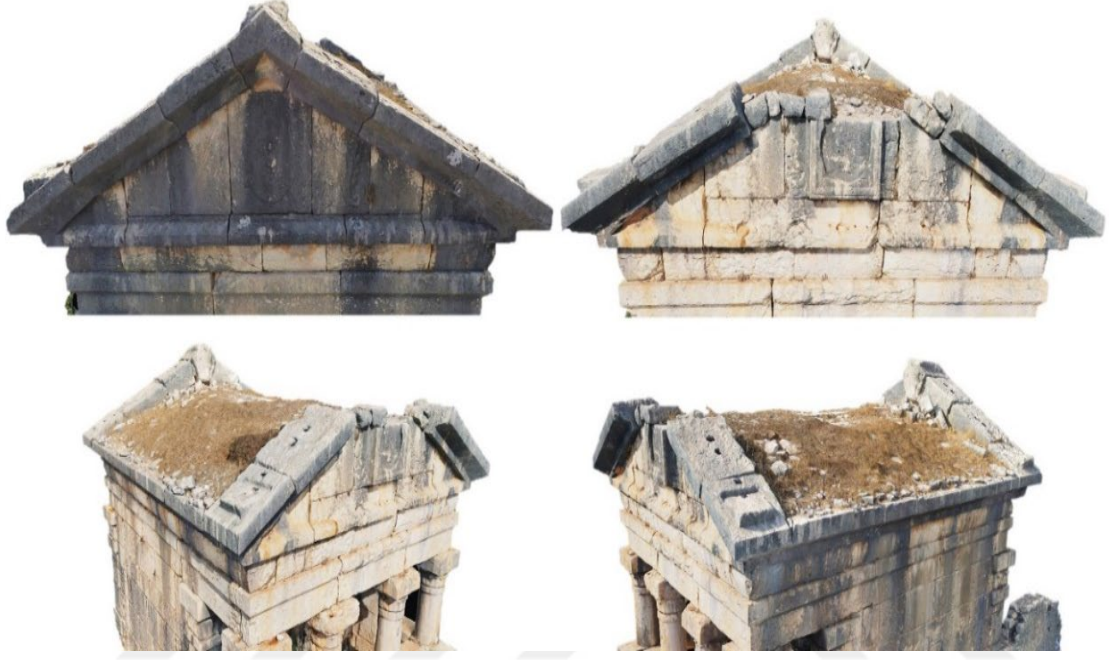
Şekil 4.30 Kale yapısının 3B doku modellerinin detaylı tasviri.

Şekil 4.30'da ise 3B modelin yakınlaştırılmış detayları gösterilmiştir. Şekil 4.30'da arka cephe ve üst cephe yer almaktadır. Binanın ön cephesi, birden fazla bakış noktasından çekilmiş olarak sunulmuştur. Nesnenin gerçek fotoğraflarından oluşturulan 3B modellerin kalitesi, alınan fotoğrafların kalitesiyle doğrudan ilişkilidir.

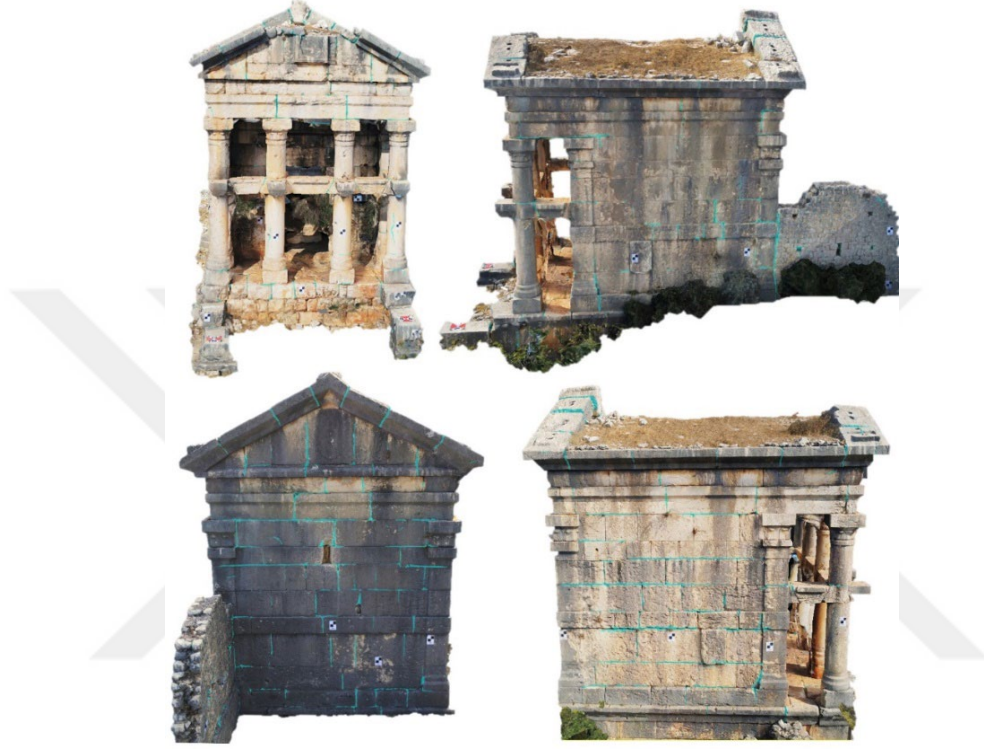
Şekil 4.31 Kale için HADİ modelinin farklı cephelerdeki çatlaklar.

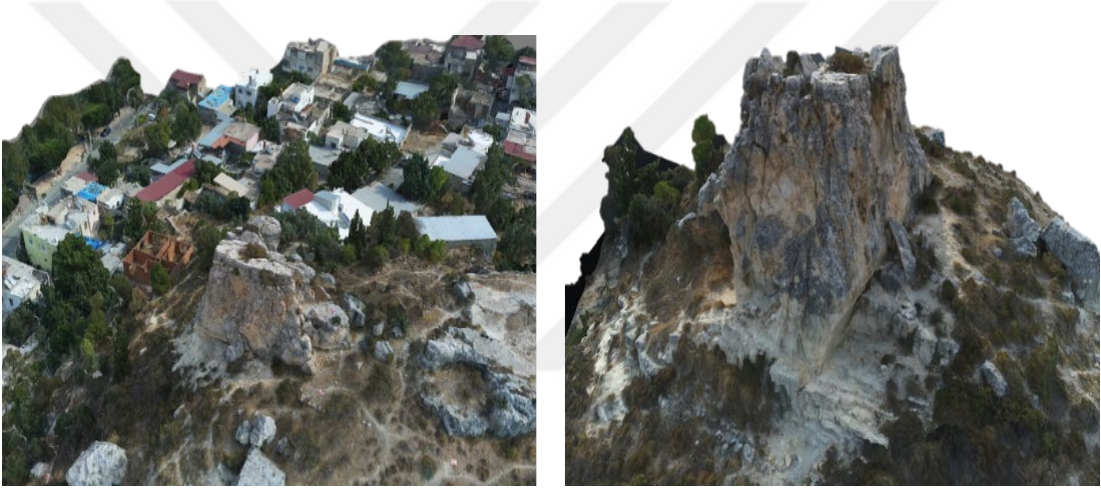
Şekil 4.37 Kaya yapısının 3B modeli.

sekiz tanesi 3B modelin fotogrametrik hizalamasında on tanesi ise KN olarak 3B modelin geometrik doğruluk analizinde kullanılmıştır. Şekil 4.37’de üretilen 3B model Şekil 4.38’de ise tespit edilen çatlakları içeren HADİ model verilmiştir. Fotogrametrik hizalama için modelin iç doğruluğu 1.953 cm bulunmuştur. Bu çalışma için de 3B modelin doğruluk analizi yapılmıştır ve Çizelge 4.10’da verilmiştir. Çalışmada tespit edilen çatlakların doğruluk analizi için araziden hassas ölçüm cihazları ile ölçümler gerçekleştirilmemiş ve bu yüzden referans verisi toplanamamıştır. Fakat üretilen 3B model yüksek doğrulukta üretildiği için aynı 3B model üzerinden belirlenen on adet çatlak ölçülmüş ve referans kabul edilerek otomatik tespit edilen çatlaklarla uzunluk karşılaştırılması yapılmıştır. Sonuçlar Çizelge 4.11’de verilmiştir.

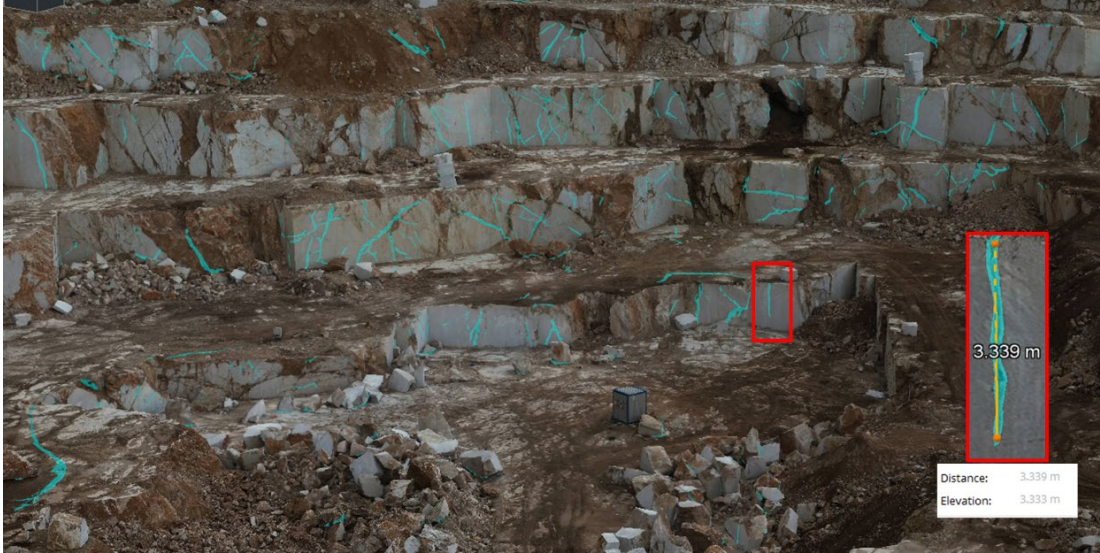
Şekil 4.45 Mermer ocağına ait HADİ model ile SG platformunda yapısal denetim.
