**ERKEN CUMHURİYET DÖNEMİ İLKOKUL YAPILARI:  
ADİYAMAN, GAZİANTEP, MALATYA ÖRNEKLERİ  
ÜZERİNDEN DEĞERLENDİRMELER VE SONUÇLAR**

**YÜKSEK LİSANS TEZİ**

**GAZİANTEP - 2024**

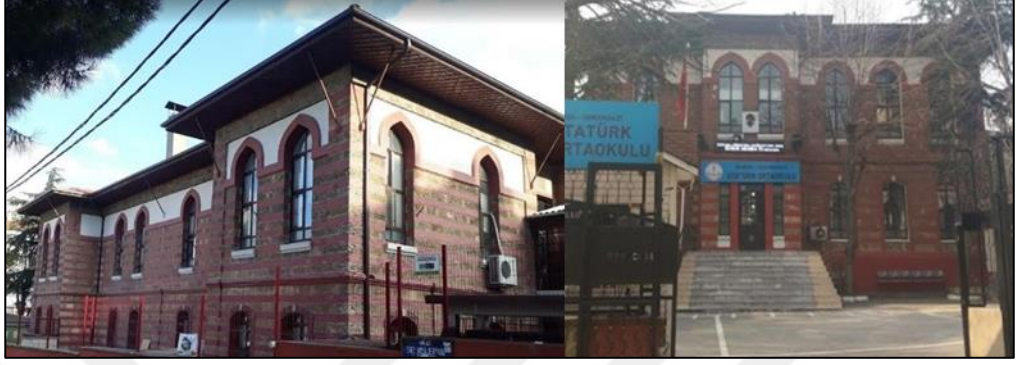
**Şekil 2.1.** Bursa Atatürk İlkokulu Cephesi (Aslan, 2020)

1914-1915 yıllarında Bursa’da yapılan Atatürk İlkokulu (Şekil 2.1), Mimar Kemaleddin ve Vedat Bey’in öncülüğünü ettiği Birinci Ulusal Akım’ın izlerini taşıyan bir eğitim yapısıdır (Kaprol, 2000).

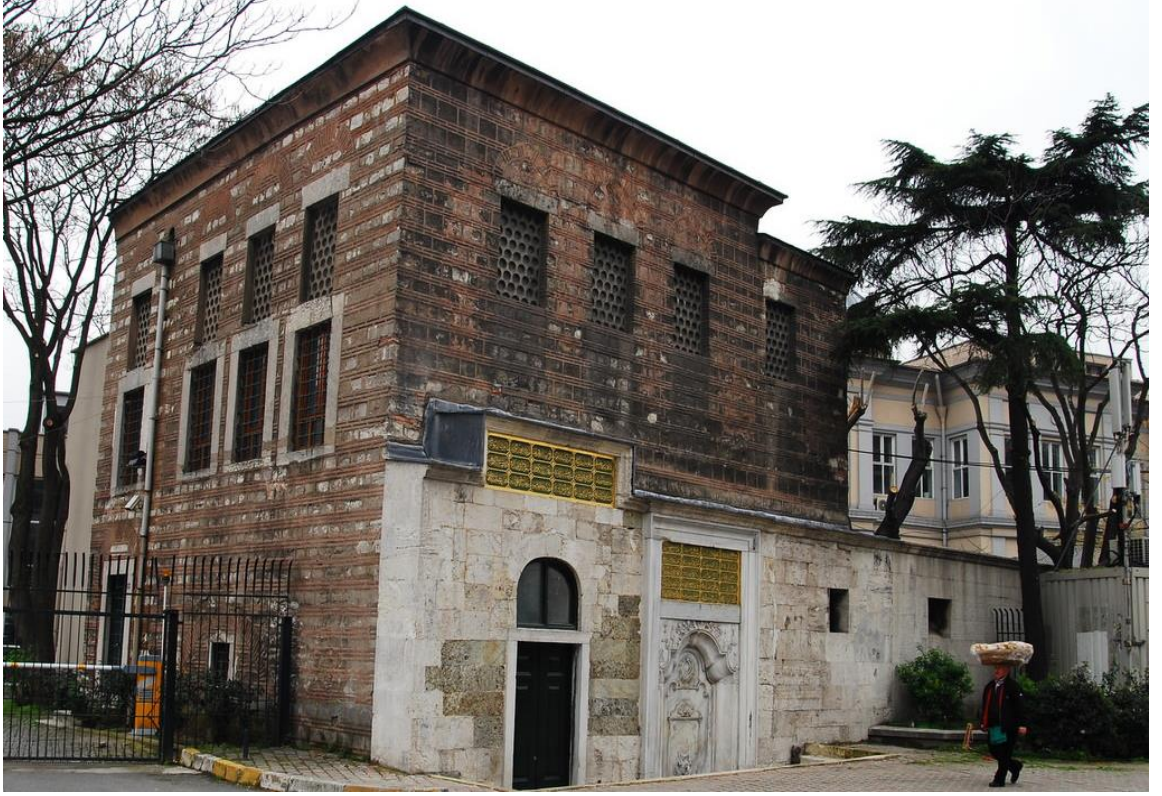
Şekil 3.2. Yusuf Paşa Sıbyan Mektebi (Aslan, 2013)

Bu mekteplerin mimari yapısı ise genellikle tek hacimden oluşmakta, yığma yapım tekniğı ile inşa edilmekteydi. oğunlukla iki katlı veya tek katlı olan bu yapıların bazılarında revaklarla açılan avlular, bahçeler ve aile fertlerinin mezarlarının bulunduğu hazireler de yer alıyordu (Şekil 2, Şekil 3, Şekil 4, Şekil 5).

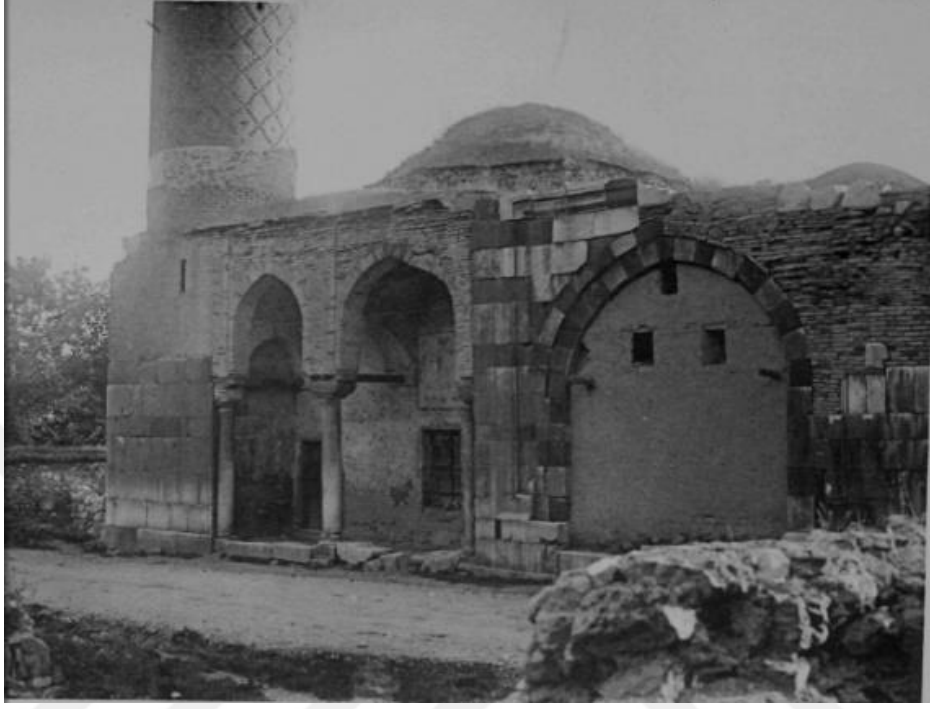
Şekil 3.6. Akşehir Taş Medrese (Ertaş, 2017)

Bunlar genellikle orta avlunun etrafında odalarla çevrili bir plana sahipti ve büyük medreseler dört eyvanlıydı. Giriş aksının karşısındaki büyük alana derslane denmekte, yapıların çoğunda taç kapıların yanında minare bulunmaktaydı (Şekil 6, Şekil 7, Şekil 8).

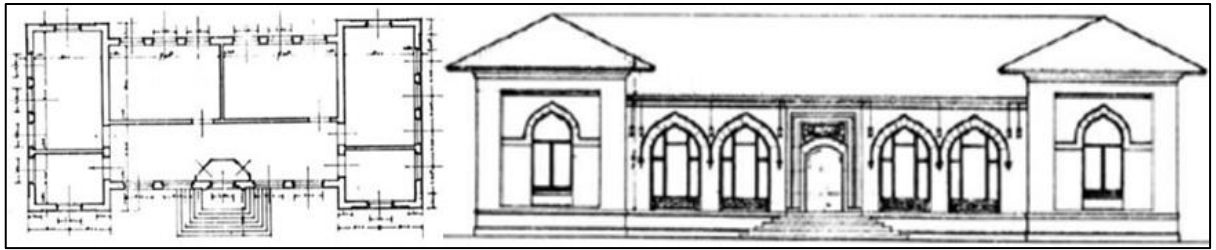
**Şekil 3.15.** Karaağaç Mektebi Planı ve Cephesi (Kul,2011)

Cumhuriyet'in benimsemiş olduğu ilkelerin halkın tabanına yayılması amacıyla eğitimin ilk ve en önemli kademesi olan ilkokulların ülke çapında yaygınlaştırılması için girişimlere hız verilmiştir. Eğitim alanındaki en temel ve gerekli adımların atılması ile (örneğin Tevhid-i Tedrisat Kanunu gibi) sıra ilkokul yapılarının köylere kadar ulaşmasını sağlayacak adımın atılmasına gelmiştir. İlk dönemlerde Osmanlı'dan kalan planlar ve Osmanlı'da gelişen Birinci Ulusal Mimari'ye uygun tasarımlar yapılmıştır. Kul'un belirttiği gibi Mimar Kemaleddin'in tasarlamış olduğu Karaağaç Mektebi'nin (Şekil 3.15) planları hem Osmanlı'da hem de Cumhuriyet'in ilk yıllarında köylerde uygulanmıştır. Yapılacağı alana bağlı olarak planlarda küçültmeler ve büyütmelelere gidilmiştir (Şekil 3.16) (Kul, 2011).

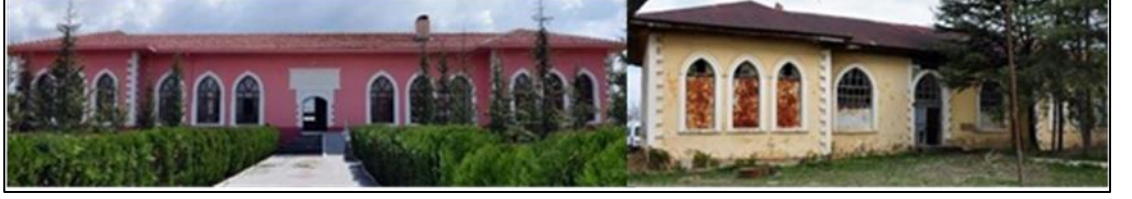
Şekil 3.17. Tuzlukçu Merkez İlkokulu ve Tuzlukçu Erdoğan İlkokulu (Öner, 2016)

Mimar Kemalettin'nin tasarlamış olduđu Karaağaç Mektebi planının büyültölüp kullanıldığı Konya Tuzlukçu Merkez İlkokulu, Tuzlukçu Erdoğan İlkokulu (Şekil 3.17), Akşehir Gözpunarı İlkokulu ve Akşehir Üçhüyük İlkokulu'dur (Şekil 3.18).

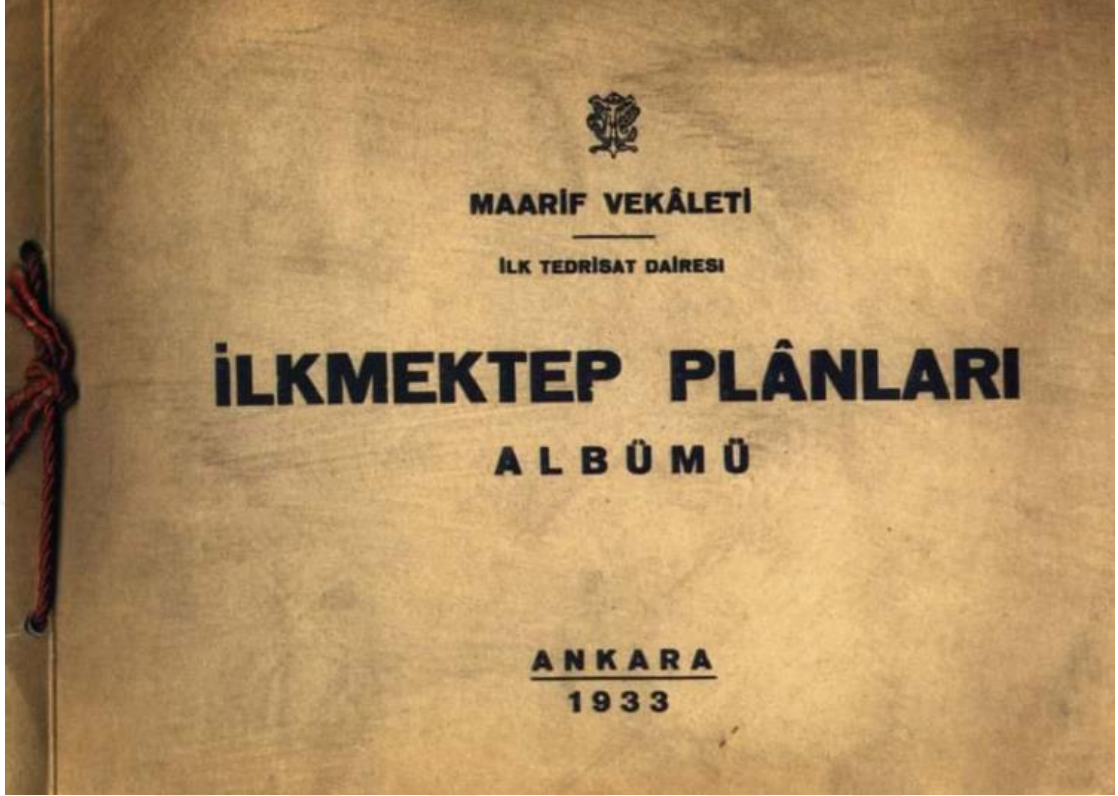
1930'larda Türkiye'de köy okullarının inşası, Cumhuriyet döneminin eğitim alanında yaptığı en önemli yeniliklerden biriydi. Bu dönemde inşa edilen köy okulları ile ilgili ayrıntılı bilgileri içeren bir başka kitapçık da bu önemli tarihi sürecin belgesel bir kaynağı olarak karşımıza çıkmaktadır. Bu kitapçık, o dönemde uygulanan iki tip köy okulu projesini detaylı bir şekilde ele almaktadır. Kitapçıkta, kırk öğrencilik sınıflar, öğrencilerin eşyalarını asıp koyabilecekleri dolaplar, öğretmen odası ve köy kurulunun odası gibi çeşitli detaylar bulunmaktadır. Bu detaylar, o dönemin eğitim politikalarının ve mimari anlayışının bir yansıması olarak değerlendirilebilir. Öğrenci ve öğretmenlerin ihtiyaçlarına yönelik tasarlanan bu alanlar, eğitimde verimliliği ve konforu artırmayı amaçlamıştır. Kitapçık ayrıca, az masraflı malzemeler kullanarak sağlam ve işlevsel binaların nasıl inşa edileceğine dair önemli bilgiler de sunmaktadır. Bu bilgiler, dönemin ekonomik koşulları ve inşaat teknolojileri göz önünde bulundurularak hazırlanmıştır. Bu yaklaşım, Cumhuriyet dönemi Türkiye'sinde ekonomik kaynakların verimli kullanımını ve kamu yapılarının maliyet-etkin inşasını ön plana çıkarmıştır (Şekil 24).

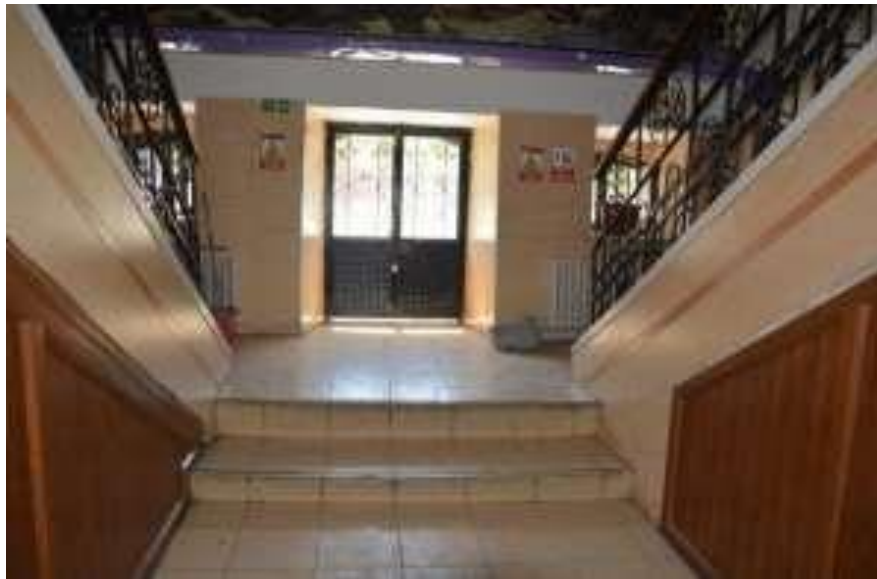
Şekil 4.10. Taş Mektep – Gazi İlkokulu Bodrum Kattan Arka Bahçeye Açılan Kapı

Bodrum katında ise okulun işlevsel ihtiyaçlarını karşılayacak çeşitli hizmet mekânları yer almaktadır. Islak hacimler, kantin, kütüphane, laboratuvar, rehberlik ve sağlık odası, spor odası gibi alanlar, eğitim-öğretim faaliyetlerini destekleyici niteliktedir. Ayrıca bodrum katta, okulun operasyonel ve lojistik ihtiyaçlarını karşılayan arşiv, kazan dairesi, depo ve hizmetli odası gibi mekânlar da bulunmaktadır. Bodrum kattan arka bahçeye çıkan iki basamaklı bir kapı, okulun dış mekânlarına erişim imkanı sağlamaktadır.

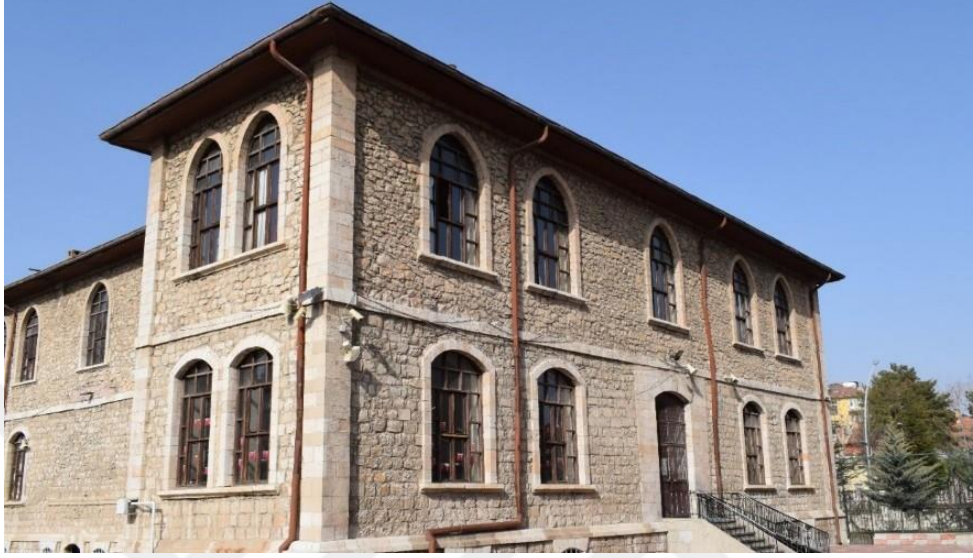
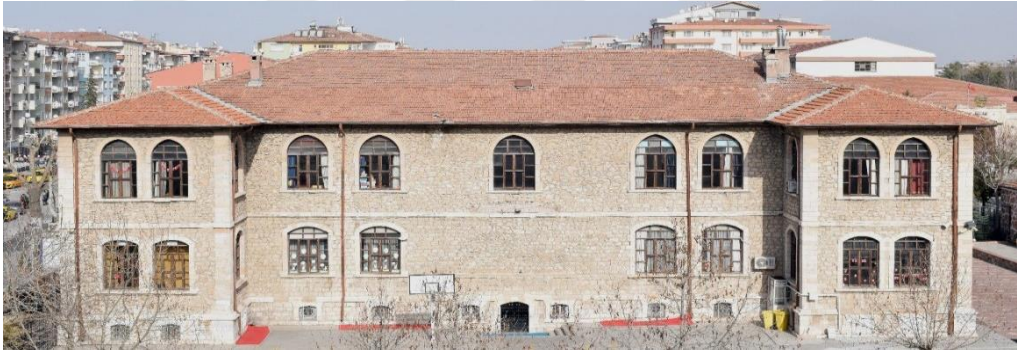
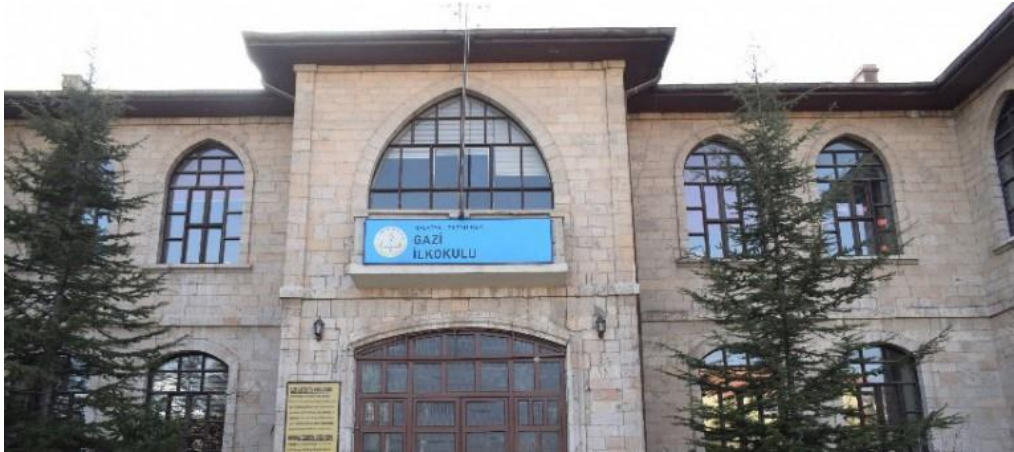
Gazi İlkokulu'nun mimari analizi, yapıya ait tarihsel ve estetik özelliklerin incelenmesi açısından önemlidir. Ana cephesi kuzeybatı yönüne bakan bina, giriş aksına göre simetrik bir cephe düzenine sahiptir. Bu simetrik düzen, okulun dengeli ve estetik bir görünüm kazanmasına yardımcı olur. Cephelerde kullanılan malzeme seçimi, yapıya dönemin mimari karakterini kazandıran önemli bir unsurdur. Ön cephenin tamamen kesme taşlarla kaplanması ve diğer cephelerin moloz taş kullanımı, bina yapımında dönemin yaygın malzeme tercihlerini yansıtır. Moloz taş olan yan ve arka cephelerde pencere ve kapı kenarlarında kesme taş sövelerin kullanılması, estetik bir detay olarak ön plana çıkar. Yapının giriş kısmı ve yanlarının öne doğru çıkarılması, giriş cephesine dinamik bir hareket kazandırır. Bu mimari öge, binanın sadece işlevsel değil, aynı zamanda estetik bir amaç taşıdığını gösterir. Ön cephede bulunan birinci katta sekiz adet basık kemerli pencere ve ikinci katta sekiz adet sivri kemerli pencere, dönemin mimari özelliklerini yansıtan unsurlardır. Arka ve yan cephelerde de benzer pencere düzenlemeleri devam etmekte, bu düzenlemeler binanın genel mimari bütünlüğünü sağlamaktadır. Bodrum katın kareye benzer basık kemerli küçük pencereleri, özellikle ön cephede ve arka ve yan cephelerde görülmekte ve binanın dış mekânla olan ilişkisini belirlemektedir. Binanın giriş kapısının üzerinde sonradan yapılan bir balkon ve bu balkona ulaşmayı sağlayan sivri kemerli camekân, yapının zaman içerisindeki değişimini ve adaptasyonunu gösterir. Bu mimari eklemeler, binanın tarihsel sürecini ve kullanım ihtiyaçlarındaki değişimi yansıtır. Cephede ve yanlarda yer alan kavisli pencereler, binanın dönemin mimari üslubuna uyum sağladığını belirtir. Kat aralarında

ve üst katta yer alan kat silmeleri, binanın estetik ve işlevsel yönünü güçlendirir. Bahçeye bakan yan cephenin sekiz basamakla ulaşılan bir girişi bulunmakta ve bu yan girişe sonradan yapılan demirden engelli rampası, binanın erişilebilirliğini artıran bir özelliktir.

**Şekil 4.12.** Taş Mektep – Gazi İlkokulu Güney Cephesi

**Şekil 4.13.** Taş Mektep – Gazi İlkokulu Batı Cephesi

**Şekil 4.14.** Taş Mektep – Gazi İlkokulu Doğu Cephesi, Giriş Bölümü

Gazi İlkokulu'nun mimari yapısı, Erken Cumhuriyet Dönemi'nin mimari anlayışını ve teknik özelliklerini yansıtan bir yapı olarak dikkat çekmektedir. Okul, kesme taş ve moloz taş kullanılarak yığma yapım tekniğiyle inşa edilmiş, bu malzeme seçimi ve inşa yöntemi dönemin mimari tercihlerini göstermektedir. İç duvarlarının kâgir olarak inşa edilmesi ve ini beton olan yapının birinci kat tavanı ile ikinci katın taban ve tavanının ahşap olarak yapılmış olması, binanın hem dayanıklılığını hem de estetik görünümünü artırmaktadır.

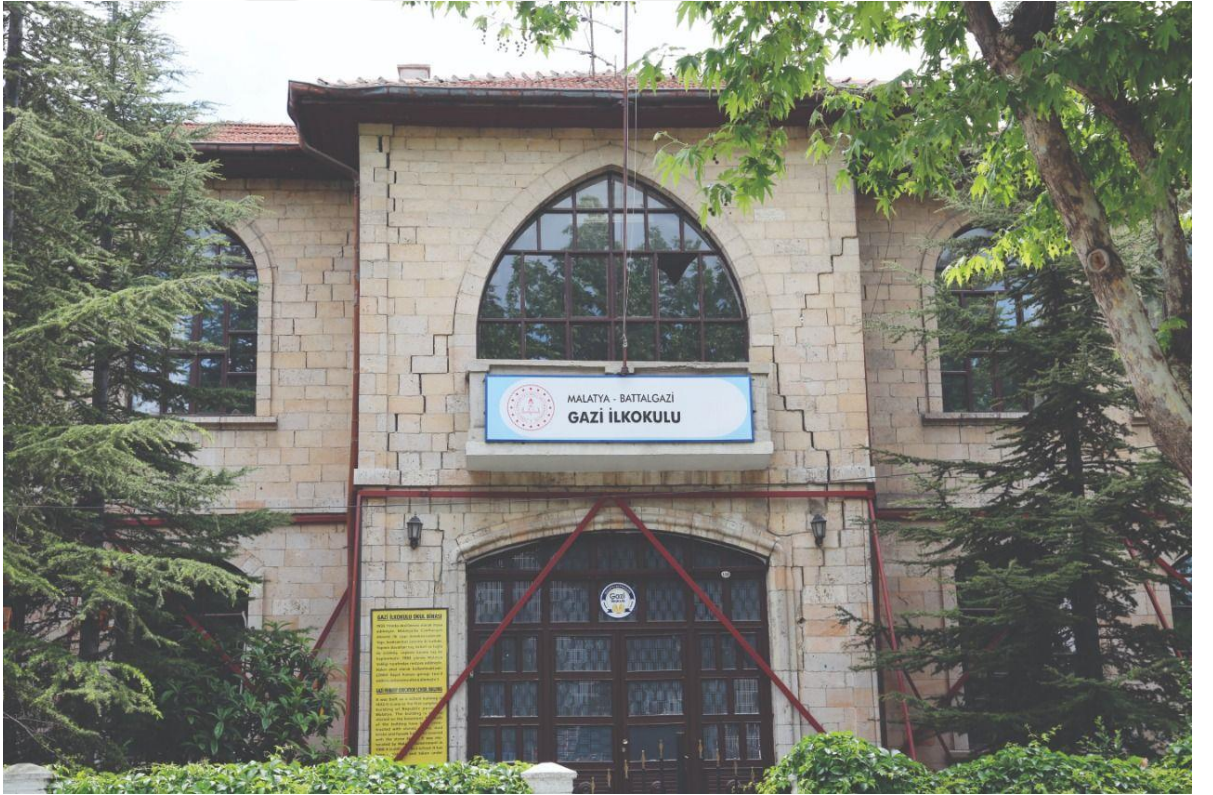
Şekil 4.15. Taş Mektep – Gazi İlkokulu Deprem Sonrası Görünüm (1)

6 Şubat 2023 depreminin ardından ise Gazi İlkokulu, ağır hasar görmüş ve yapının bütünlüğünü korumak için metal destek iskeletleri ile ayakta kalması sağlanmıştır. Şekil 4.15'te binanın yüzeylerinde ve çatlak bölgelerde dikkat çekici biçimde kullanılan bu güçlendirme elemanları, yapının sismik performansını artırmaya yönelik bir müdahale olarak geçici biçimde konumlandırılmıştır.

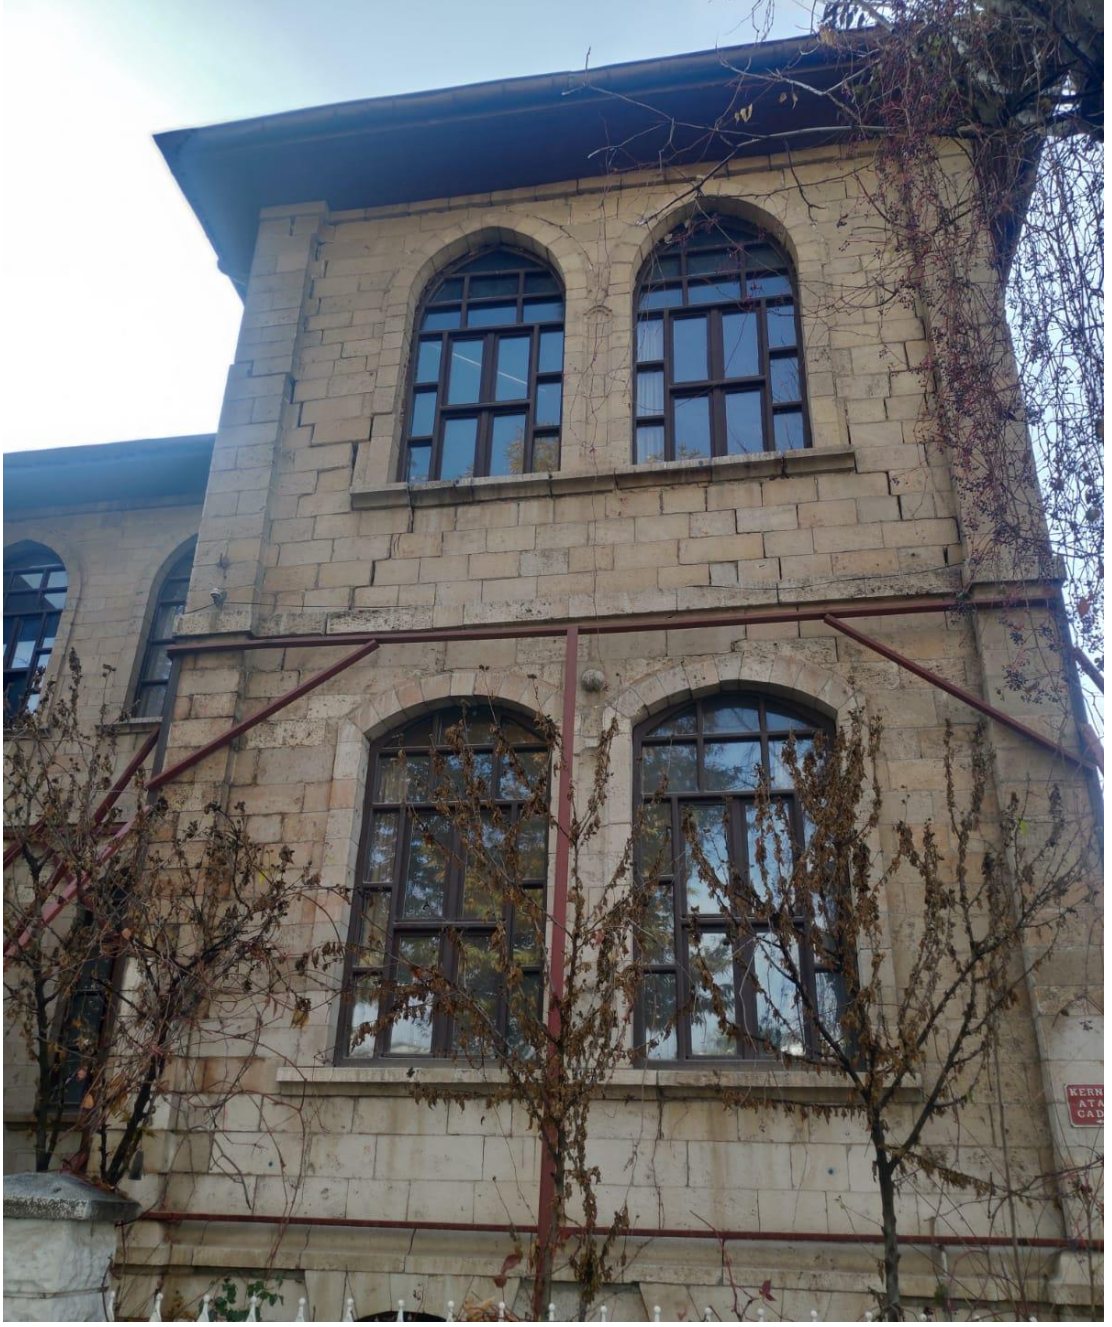
**Şekil 4.16.** Taş Mektep – Gazi İlkokulu Deprem Sonrası Görünüm (2)

Yapının dış cephesinde görülen bu güçlendirme çalışmaları, geçici olarak da olsa tarihi dokunun korunmasının yanı sıra, gelecekteki olası sismik etkilere karşı yapısal direncin artırılması gerekliliğini de ortaya koymaktadır. Güçlendirme sürecinde, genellikle çelik gibi dayanıklı malzemeler kullanılmakta ve bu malzemeler, binanın statik hesaplarına uygun bir şekilde stratejik noktalara yerleştirilmektedir.

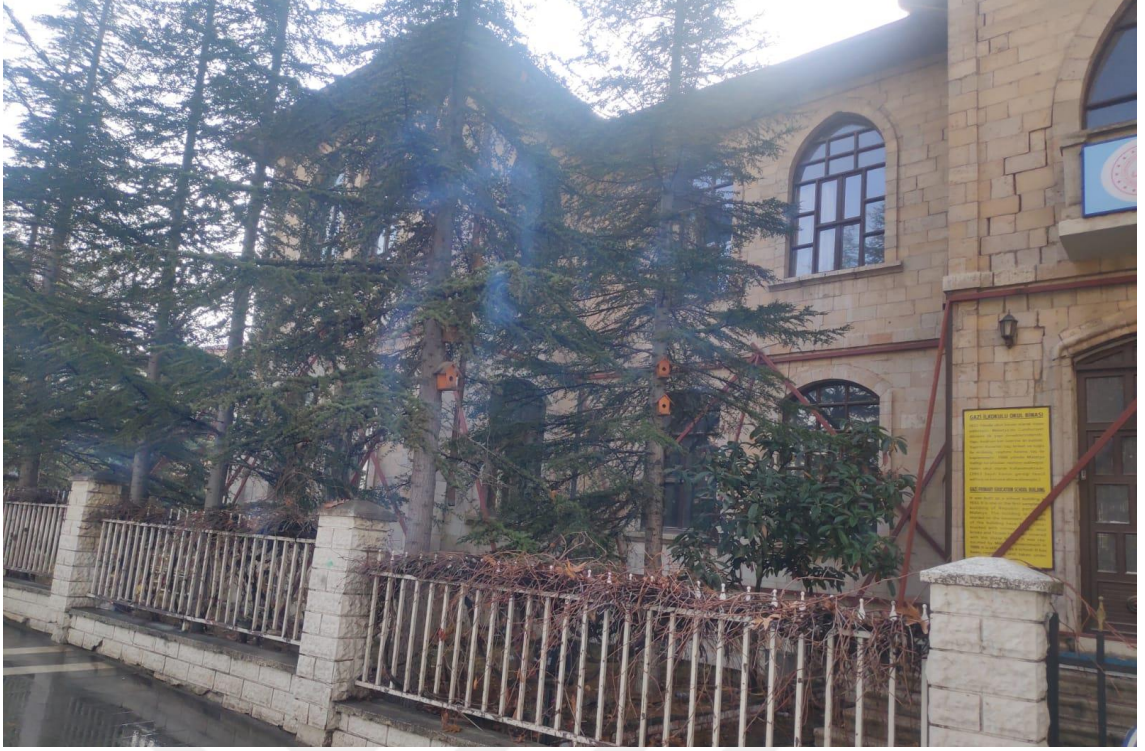
**Şekil 4.17.** Taş Mektep – Gazi İlkokulu Deprem Sonrası Görünüm (3)

Gazi İlkokulu'nun, Milli Eğitim Müdürlüğü tarafından kesme taş temel üzerine inşa edilen ve Erken Cumhuriyet Dönemi'nin mimari özelliklerini yansıtan yapı grubu I olarak belirlenen bir yapısı olarak, tarihi ve kültürel mirasın korunmasında önemli bir yere sahiptir. Deprem sonrasında yapılan güçlendirme müdahaleleri, bu mirasın yaşatılması ve öncelikli olarak tekrar güçlendirilme ve restorasyon aşamalarına geçilebilme sürecinin atlatılabilmesi açısından elzemdir.

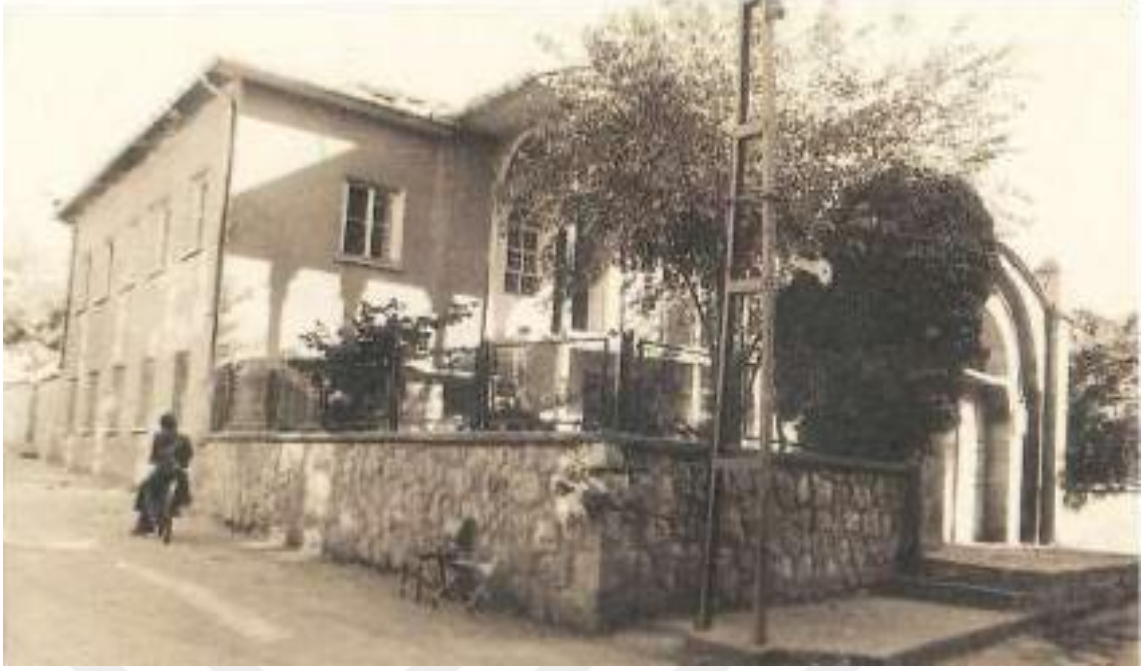
**Şekil 4.19.** Derme İlkokulu Haziran 1976'da Yıkılmadan Önceki Durumu (Gögebakan, 2004)

Malatya'daki tarihi yapıların analizi, şehrin kültürel ve mimari mirasının anlaşılmasında önemli bir rol oynar. Özellikle Nasuhi Caddesi üzerinde yer alan ve 1907 yılında inşa edilen yapı, bu bağlamda dikkate değer bir örnektir. Başlangıçta 1908 yılında İnas Mektebi-Kızlar Okulu olarak kullanılan bu iki katlı ahşap bina, 1976 yılında yıkılarak yerine Derme İlkokulu inşa edilmiştir. Yapılan bu yeni okul, Eski Malatya'da bulunan ve zengin bir tarihi geçmişe sahip olan Çingene Han'ından alınan taş kapı ile zenginleştirilmiştir (Gögebakan, 2004).

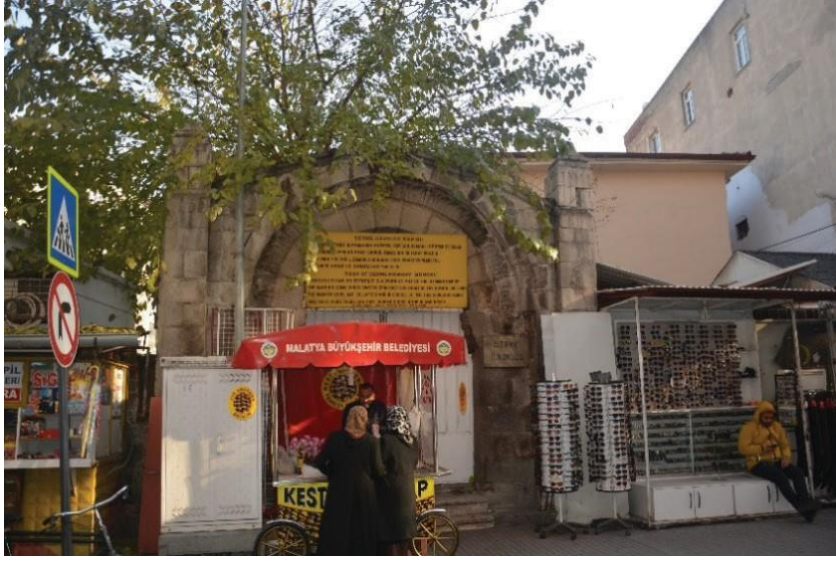
Şekil 4.22. Derme İlkokulu Kapısı (Sarı, 2019)

Derme İlkokulu'nun en önemli parçalarından biri olan tarihi kapı, kuzeye bakan bahçe duvarı arasında yer almakta ve 4,50x4,00 metre ölçülerinde geniş bir yapıya sahiptir. İç tarafta ise 2,10x3,50 metre ölçülerinde bir kapı açıklığı bulunmaktadır. Bu ölçüler, kapının hem görsel olarak etkileyici hem de işlevsel açıdan kullanışlı olduğunu göstermektedir. Kapının tasarımı ve boyutları, Son Osmanlı Dönemi'nin mimari anlayışını ve estetik tercihlerini yansıtan unsurlar içermektedir. Bu kapının Derme İlkokulu'na entegrasyonu, tarihi bir öğenin modern bir eğitim yapısı içerisinde korunarak kullanılmasının güzel bir örneğidir. Kapının tescillenmesi, hem mimari açıdan değerli bir öğenin korunması hem de Malatya'nın kültürel mirasının sürdürülebilirliği açısından önemlidir.

Cephede yer alan taç kapının yanlarının burç biçiminde dışarı taşırılması, bu kapının sadece işlevsel bir giriş noktası olmaktan öte, anıtsal ve dekoratif bir öğe olarak da tasarlandığını gösterir. Bu mimari özellik, kapıyı daha görkemli ve dikkat çekici kılarak, yapının genel estetik değerini artırmaktadır. Kapı açıklığının üzerindeki kemer, kapının mimari bütünlüğünü ve estetik çizgisini tamamlayan bir diğer önemli öğedir.

Kemerin örülmesi, hem yapısal destek sağlar hem de görsel bir zenginlik sunar. Kemerin üst kısmının tonuzumsu bir biçimde kapatılması ise, kapının üst bölümüne zarif ve akıcı bir görünüm kazandırır. Bu mimari detay, Osmanlı mimarisinin karakteristik özelliklerini yansıtan ve aynı zamanda dönemin estetik anlayışını gösteren bir unsurdur. Bu mimari özellikler, Derme İlkokulu'nun kapısının sadece bir giriş noktası olmanın ötesinde, tarihi ve estetik bir değere sahip olduğunu göstermektedir.

Konumu ve Tarihi: Battalgazi ilçesi, Cevheriye Mahallesi'nde bulunan kapı, 1976'da inşa edilen Derme İlkokuluna Eski Malatya'da bulunan Çingene Han'dan getirilmiştir. Kapının taşları numaralandırılarak sökülümüş ve aslına uygun olarak yeni yerinde yapılmıştır. Kapının mimari çağı, Geç Osmanlı Dönemi'dir. Kapı taç kapıların anıtsal görünümünü yansıtmaktadır.

Derme İlkokulu, Malatya'nın mimari mirasının önemli bir parçası olarak kabul edilmekte ve bu bağlamda yapı analistleri tarafından dikkatle incelenmektedir. Okulun kapısı ise, 10.09.1976 tarihli A-128 kararı ile II. Grup yapı olarak tescillenmiştir. Okulun kapısı, son Osmanlı Dönemi'nin mimari özelliklerini yansıtmakta ve özellikle taç kapıların anıtsal görünümünü gözler önüne sermektedir.

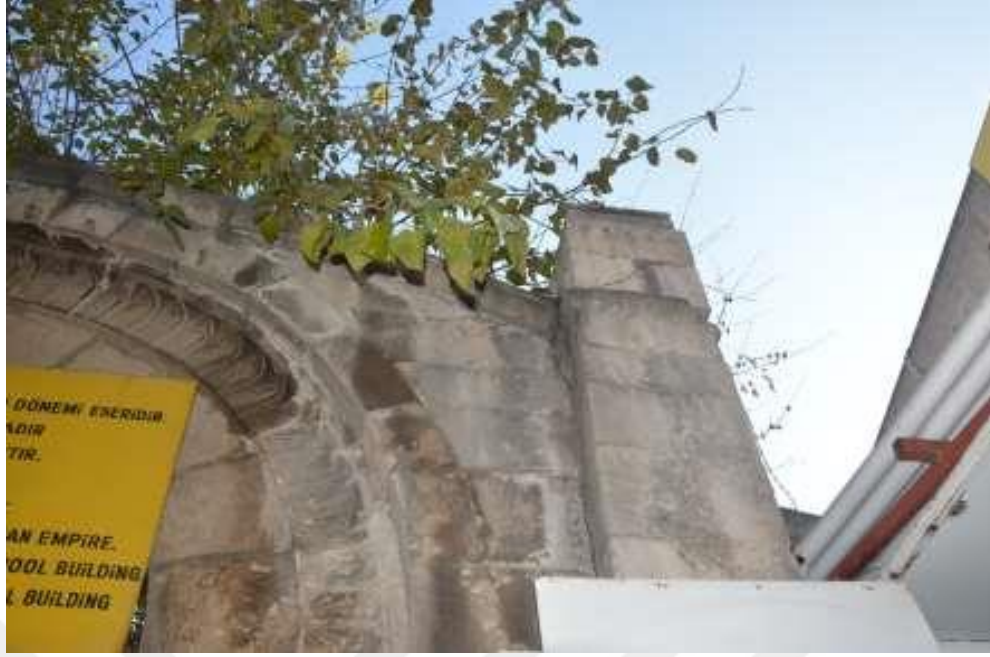
Şekil 4.24. Derme İlkokulu Yan Burç

Malzeme ve yapım tekniğine bakıldığında kapı, tamamen kesme taşlardan yapılmış ve geleneksel yığma yapım tekniği ile inşa edilmiştir. Kesme taşların kullanılması, kapının hem dayanıklılığını hem de estetik değerini artıran bir faktördür. Geleneksel yığma tekniği ise, dönemin inşaat anlayışını ve mimarlık pratiğini yansıtır. Kesme taşların tercih edilmesi, kapının ayrıntılı işçiliğini ve mimari zenginliğini vurgular. Yığma yapım tekniği, taşların özenle bir araya getirilerek oluşturulan bir yapıyı işaret eder ve bu teknik, kapının uzun yıllar boyunca ayakta kalmasını sağlayan temel bir özelliktir. Ayrıca, bu teknik, kapının tarihi döneminin inşaat tekniklerine sadık kalındığını gösterir. Kapının açıklığının iç yan duvarlarında, kapının üst doğrultusuna doğru uzanan sütun başı tarzında çıkmalar bulunmaktadır. Bu çıkmalar, kapının mimari bütünlüğünü ve estetik değerini artıran öğeler olarak dikkat çeker.

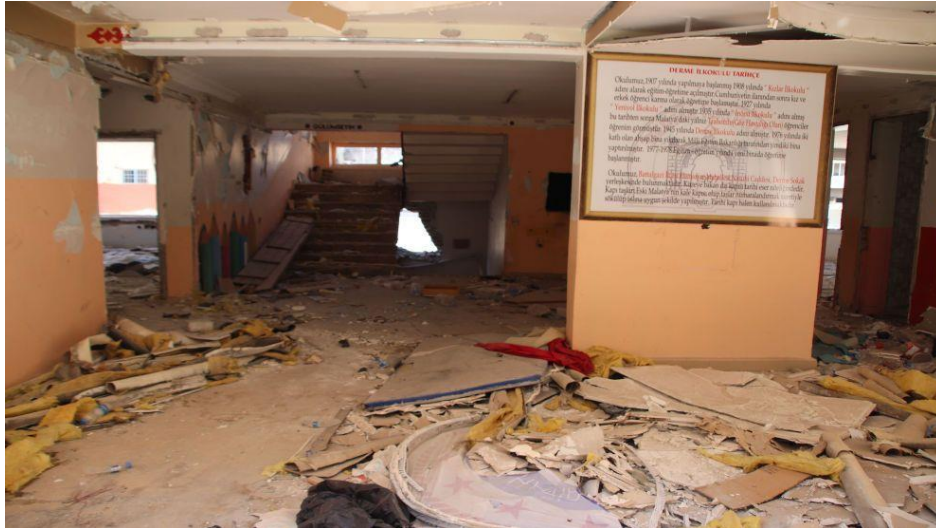
Şekil 4.25. Derme İlkokulu Deprem Sonrası Görünüm (1)

6 Şubat 2023 depreminin yıkıcı etkileri Derme İlkokulu'nun yeni yapısını da ciddi biçimde etkilemiştir. Aşağıdaki görsellerde, okulun iç mekânında depremin yol açtığı hasar gözlemlenebilmektedir. Tavanın ve duvarların yıkıldığı, döşemenin deprem nedeniyle yükseldiği ve parçalandığı görülmektedir. İç mekândaki materyallerin deprem sırasında kırıldığı ve yere düştüğü, yapının kullanılamaz hale geldiği anlaşılmaktadır. Ayrıca, zeminde ve duvarlarda açıkça görülen çatlaklar, yapısal hasarın derinliğini ve acil müdahale gerekliliğini ortaya koymaktadır.

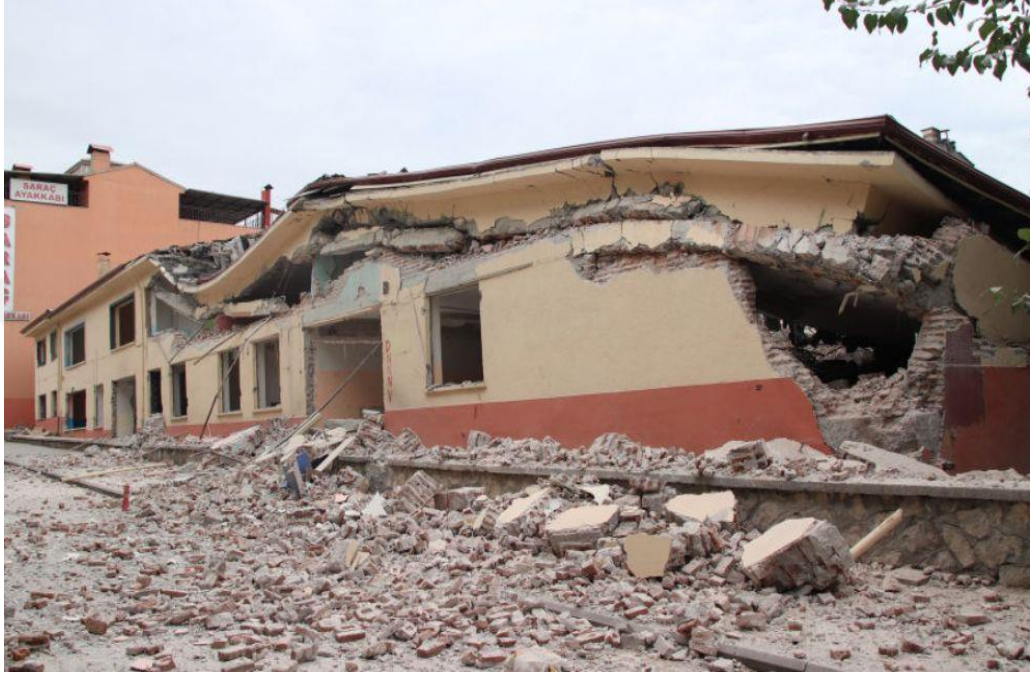
Şekil 4.26. Derme İlkokulu Deprem Sonrası Görünüm (2)

Aşağıdaki görseller ise, okulun dış cephesindeki hasarı göstermektedir. Binanın önemli bir bölümü çökmüş ve dış duvarlar büyük hasar görmüş durumdadır. Çatının büyük kısmı yıkılmış ve yapısal bütünlük ciddi ölçüde zarar görmüştür. Enkaz yığınları ve moloz, depremin şiddetini ve yarattığı göstermektedir. Çevresel faktörler de göz önünde bulundurulduğunda, yapısal güçlendirmenin olmaması veya yetersiz olmasının da bu ölçüdeki yıkımda büyük etkileri olduğu söylenebilecektir.

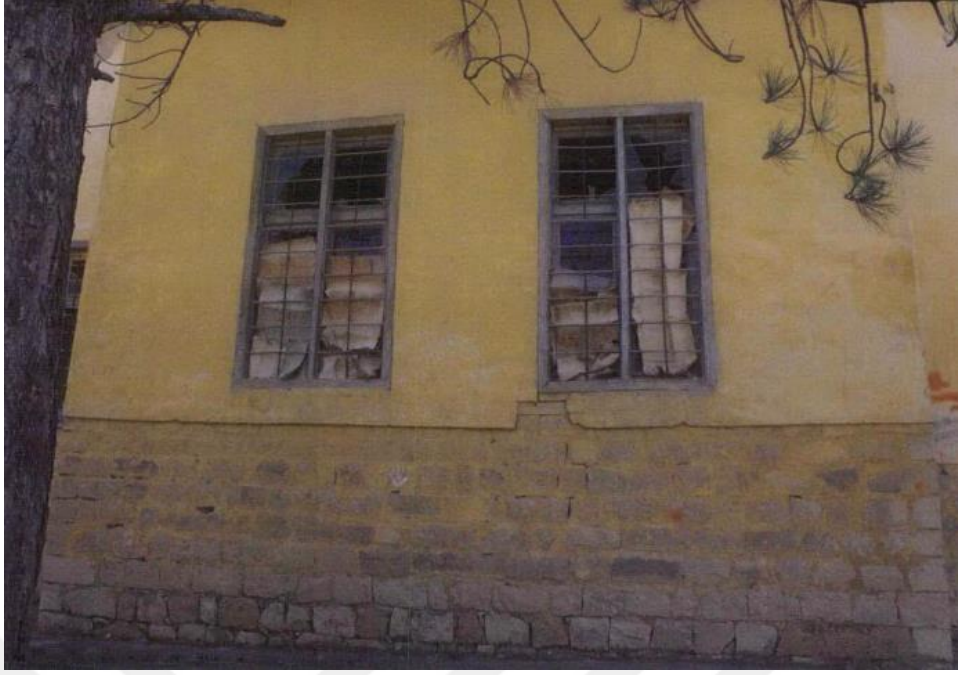
**Şekil 4.34.** Darende Cumhuriyet İlkokulu Kuzey Cephe (Taş Örgü)

Pencerelerle ahşap doğramaları, bina için tarihi bir karakter ve estetik bir değer katmaktadır. Ahşap panjurlar ise hem güneşten korunma hem de hava koşullarına karşı ek savunma sağlama işlevine sahiptir. Binanın önünde yer alan uzun ahşap bank, ziyaretçilere veya öğrencilere açık havada oturma imkânı sunmak amacıyla yerleştirilmiştir. Bu tür dinlenme alanları, okulun dış mekânlarının sosyal etkileşim için zenginleştirilmesinde önemli bir rol oynamaktadır.

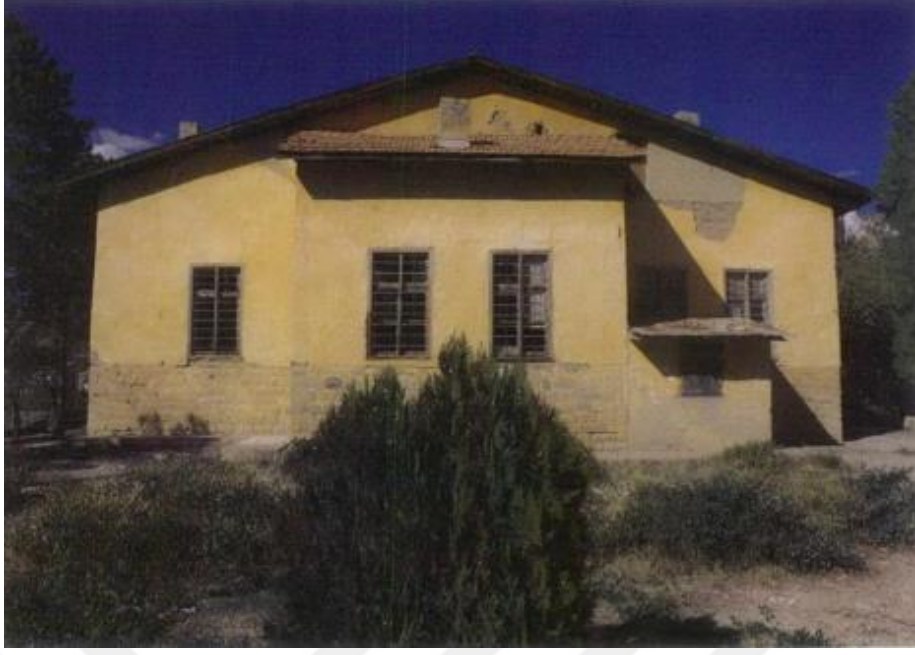
**Şekil 4.35.** Darende Cumhuriyet İlkokulu Güney Cephesi

Binanın çatısında kullanılan kiremitler, geleneksel mimari öğelerle uyum içerisinde olup, yapıya otantik bir görünüm kazandırmaktadır. Çatı saçağı, yapının mimari stilini yansıtan belirgin bir unsurdur ve korunması gereken tarihi bir özelliktir. Çatı saçağının altındaki ahşap paneller, binanın orijinal mimari detaylarından olduğunu ve dönemin işçiliğini yansıttığını göstermektedir.

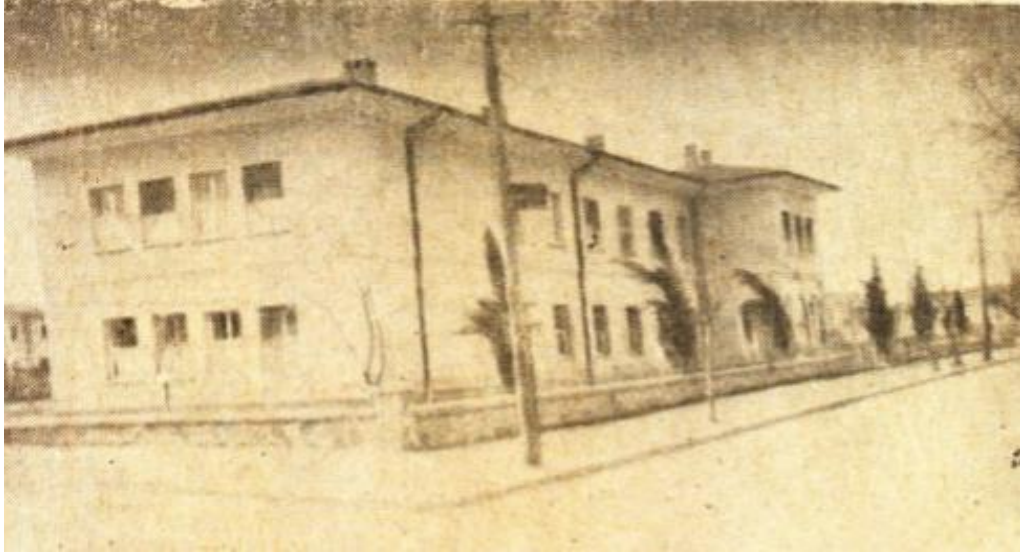
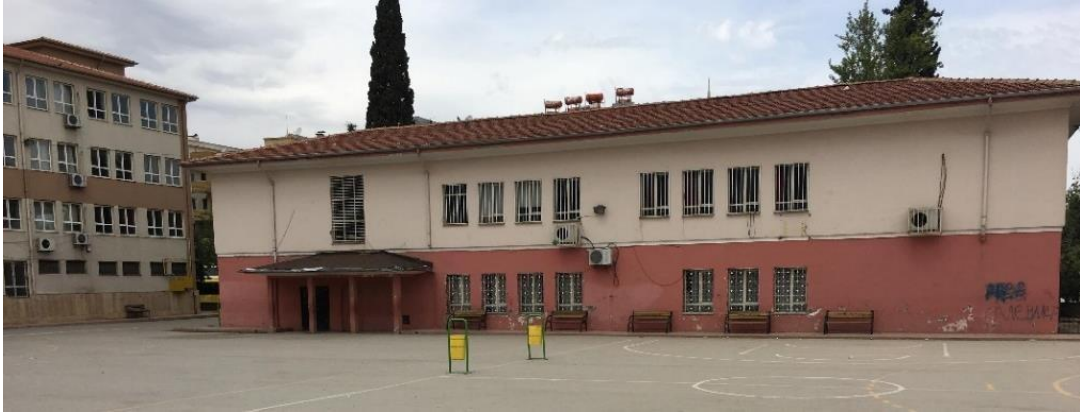
Yapının yığma inşa tekniğiyle inşa edildiği ve duvar kalınlığının 0,50 metre olduğu gözlemlenmektedir. Bu teknik, binanın dayanıklılığını ve uzun ömürlülüğünü artırmakta, aynı zamanda dönemin inşaat anlayışını yansıtmaktadır. Binanın toplam taban alanı 10.35 x 35.55 metre ölçülerinde olup, iki katlı bir yapıdır. Kırma çatısı, kiremit kaplama ile örtülmüştür. Kiremit kaplama, binanın hem estetik görünümünü hem de iklim koşullarına karşı direncini artıran bir özelliktir. Pencereilerin belirli bir düzen içinde yerleştirilmesi, binanın dış görünüşüne düzenli ve estetik bir görünüm kazandırırken, iç mekânda da doğal ışıktan en iyi şekilde yararlanılmasını sağlamaktadır.

Akyol İlkokulu’nun mimari yapısı incelendiğinde, dikdörtgen plan şemasının ve tasarım özelliklerinin binaya özgün bir karakter kazandırdığı görülmektedir. Okulun kuzey cephesinde yer alan taşma kısmı, giriş saçağı olarak işlev görmektedir ve bu bölge binanın dış görünüşünde önemli bir rol oynamaktadır. Bu giriş saçağı, üç adet kemerle vurgulanarak, binanın girişini dikkat çekici ve belirgin bir şekilde işaret etmektedir.

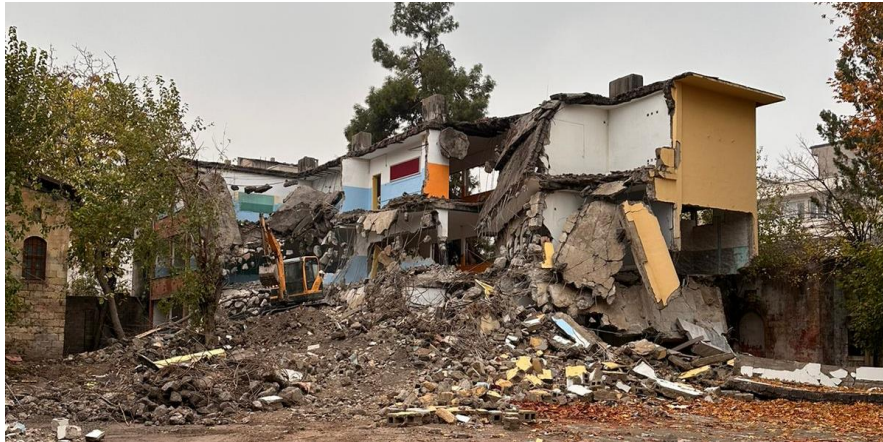
Şekil 4.60. Gaziantep Cumhuriyet İlkokulu Deprem Sonrası Görünüm (1)

6 Şubat 2023 depreminin en yıkıcı sonuçlarından birini Cumhuriyet İlkokulu görmüştür. Aşağıdaki görselde görüldüğü üzere, okulun deprem sonrası görünümüne yer verilmiş, depremin verdiği ciddi hasar ortaya konulmuştur. Yapının önemli kısmının tamamen çöktüğü ve diğer bölümlerinde de ciddi hasarlar olduğu görülmektedir. Yıkılmış duvarlar ve çatıdan oluşan enkaz, depremin şiddetini ve meydana getirdiği yapısal hasarları göstermektedir. Dökülen moloz yığınları ve sağlam kalan yapının zemin katındaki çıplak beton sütunlar, deprem sırasında yapısal elemanların ne kadar zorlandığını da ortaya koymaktadır.

Cumhuriyet İlkokulu'nun görsellerden de anlaşılabacağı üzere depremin getirdiği yüksek enerjiye karşı yeterli yapısal dirence sahip olmadığı anlaşılmaktadır. Cumhuriyetin erken dönemlerinde inşa edilen eski yapılar gibi yetersiz yapısal güçlendirme veya depreme dayanıklı olmayan tasarım özellikleri olan binalar, bu tür doğal afetlerde ciddi hasarlar almaya açıktır. Hem tarihi hem de kültürel değeri olan Cumhuriyet İlkokulu gibi yapıların deprem güvenliği, toplum için kritik öneme sahip olduğundan, bu tür yapıların modern inşaat standartlarına uygun biçimde restore ve renove edilmesi gerekmektedir. Depremlerin önlenemese de binaların bu etkilere karşı dirençli olması afetin bu gibi yapılar üzerindeki etkilerini en aza indirecektir.

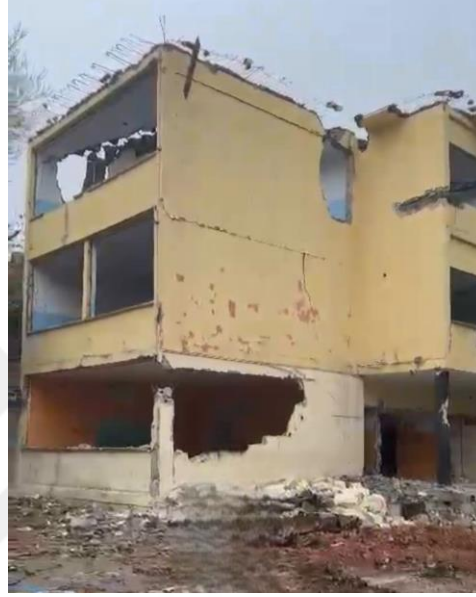
**Şekil 4.61.** Gaziantep Cumhuriyet İlkokulu Deprem Sonrası Görünüm (2)

Aşağıdaki görselde ise, yapının bir kısmının hala ayakta olduğu görülse de, ciddi hasarlar nedeniyle binanın yıkımının gerektiği anlaşılmaktadır. Yapının üst katlarında yer alan dış cephe kaplamalarının büyük kısmı dökülmüş, yapısal duvarlar ve döşemeler ciddi şekilde hasar görmüş durumdadır. Betonarme kirişlerdeki çatlaklar ve deformasyonlar, yerçekimi yükleri altında depremin etkisiyle nasıl zorlanmış olduklarını ortaya koymaktadır. Ayrıca, depremin yıkıcı gücünü gösteren asimetrik yıkım paternleri de açık biçimde göze çarpmaktadır.

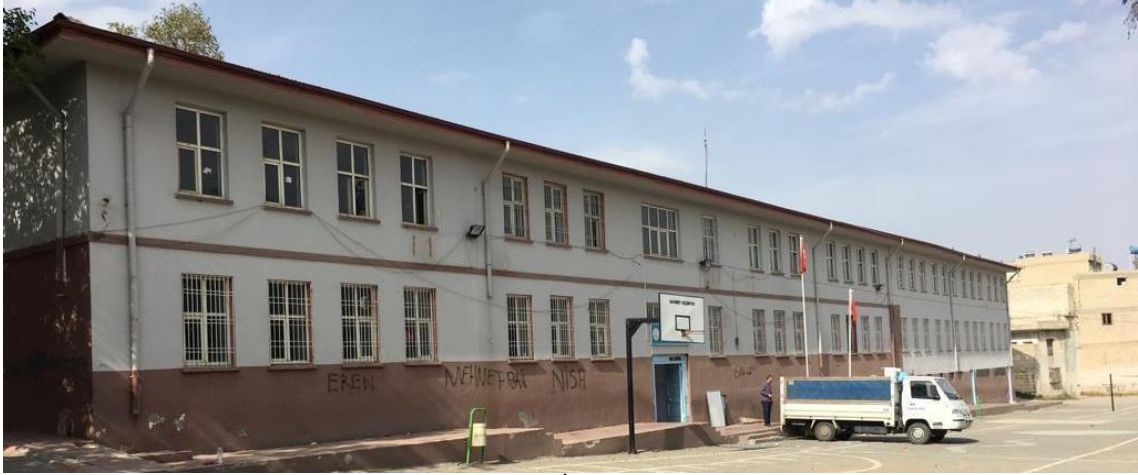
**Şekil 4.64.** Yavuzlar İlkokulu Yapısı – 2018

Yavuzlar İlkokulu ana binadan ve tuvaletlerden meydana gelen iki temel yapıdan oluşmaktadır. Dikdörtgen biçiminde planlanarak inşa edilen bu yapı, yığma yapı yöntemi kullanılarak oluşturulmuştur ve okulun duvar kalınlığı 50 cm'dir. Birinci kat, zemin kat ve bodrum olmak üzere toplam üç kata sahip olan okulun taban alanı ortalama olarak 17.38 x 74.77 m ölçülerindedir. Bunun yanında yapının kırma çatısı ve üç girişi bulunmaktadır. Yapının iki girişi güneydoğu cephesinde diğer girişi ise kuzeybatı cephesinde yer almaktadır. Ana girişteki merdivenden ve güneydoğu cephesindeki girişten binanın üst katlarına erişim sağlanmaktadır. Zemin katta; idari ve teknik alanlar, derslikler ve laboratuvar bulunurken, birinci katta da idari odalar ve sınıflar yer almaktadır (Karabeyeser, 2019).

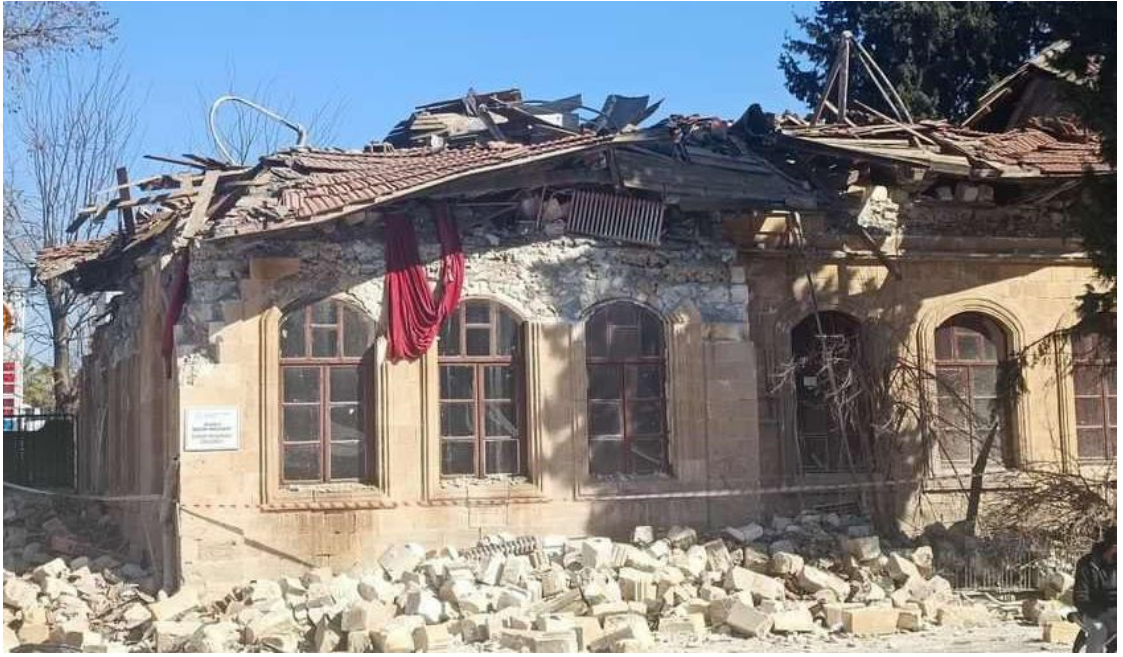
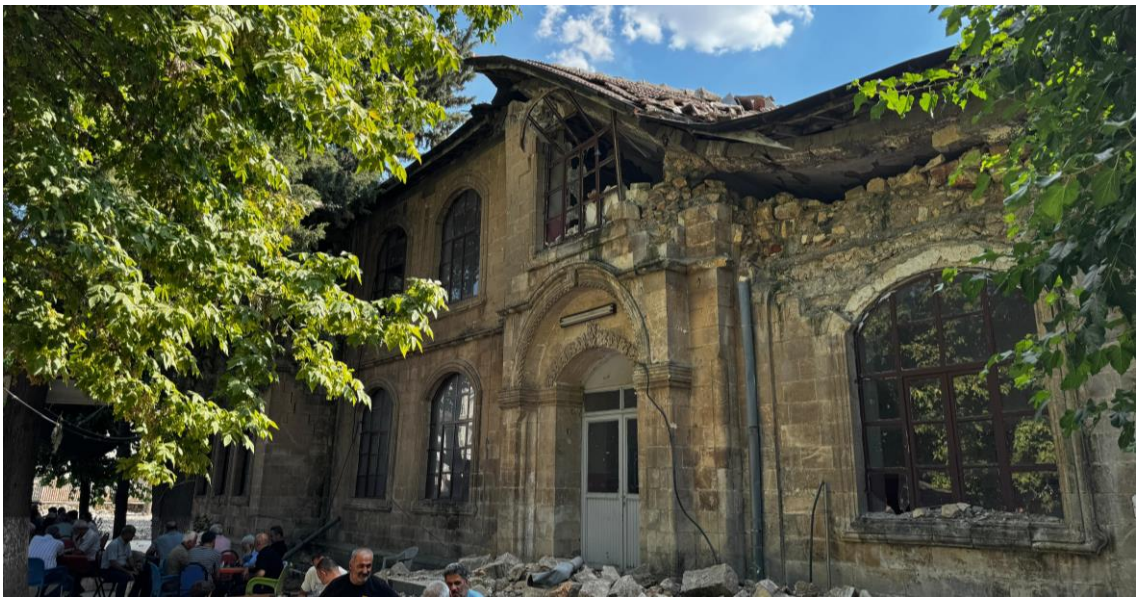
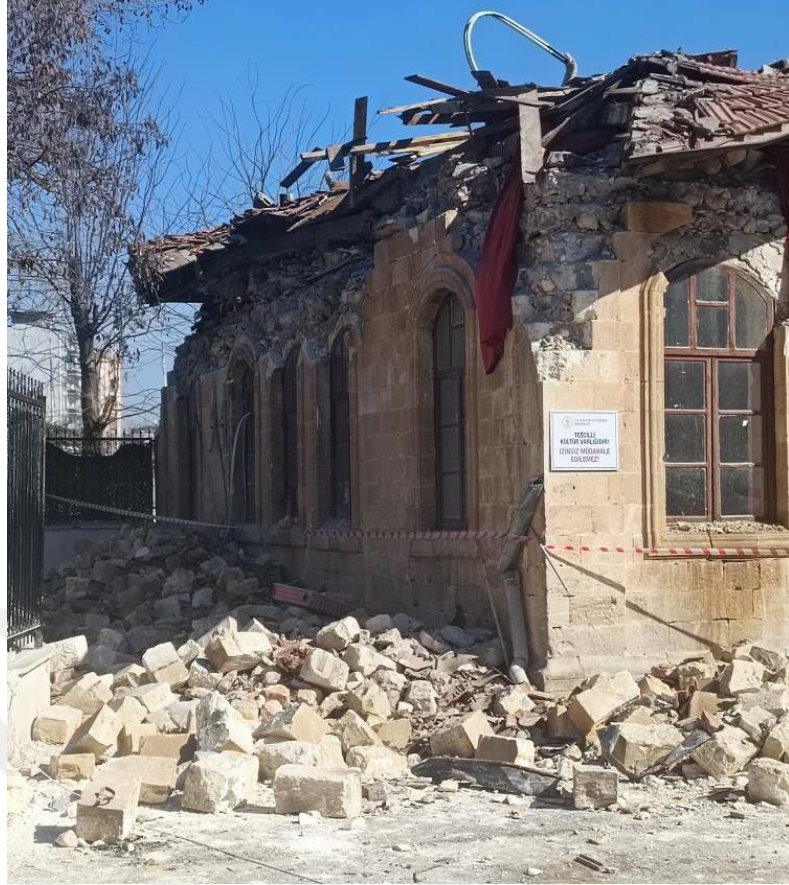
Deprem sonrası duruma bakıldığında ise Adıyaman'daki Cumhuriyet İlkokulu'nun 6 Şubat 2023 tarihindeki depremde sonra maruz kaldığı yıkım ve hasarın ciddiyetini ortaya koymaktadır. Deprem öncesinde okul, ihtişamlı bir yapıya sahip olarak çift katlı; simetrik pencereler, sade giriş kapısı ve sağlam taş duvarlar öne çıksa da deprem sonrasında ciddi bir yıkım ile karşı karşıya kalınmıştır.

Depremi ardından çekilmiş bu üç görsele göre tarihi taş bina ağır hasar görmüştür. Çatının büyük kısmı çökmüş, kemerli pencerelerin bulunduğu duvarlar büyük ölçüde yıkılmış ve moloz yığınları etrafa dağılmış durumdadır. Çatıdan düşen ağır keresteler ve kiremitler, çökme anında uygulanan büyük kuvveti göstermektedir.

Depremi şiddeti, binanın taş duvarları arasındaki bağlantıları koparmış ve bu da yapının bütünlüğünü bozmuştur. Şekillerde, binanın esas yapısını oluşturan ince taş işçiliği açıkça görülebilen, artık yıkıntılar arasında yer aldığı görülmektedir. Okul bahçesinin enkazla dolduğu ve buna karşın binanın ana girişinin hala ayakta olduğu, yapının çevresinin ise depremle birlikte ciddi zarar görmüş olduğu anlaşılmaktadır. Depremi getirdiği kuvvetin, yapının statik yüklerini taşıyan elemanlarında ciddi hasarlar oluşturduğu görülebilmektedir.
