**ERKEN CUMHURİYET DÖNEMİ İLKOKUL YAPILARI:  
ADİYAMAN, GAZİANTEP, MALATYA ÖRNEKLERİ  
ÜZERİNDEN DEĞERLENDİRMELER VE SONUÇLAR**

**YÜKSEK LİSANS TEZİ**

**GAZİANTEP - 2024**

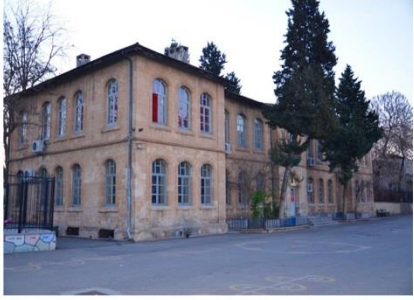
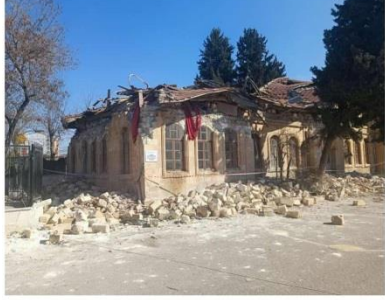
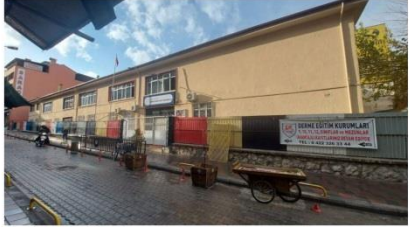
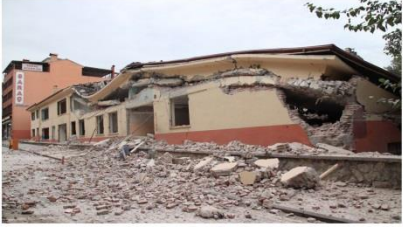
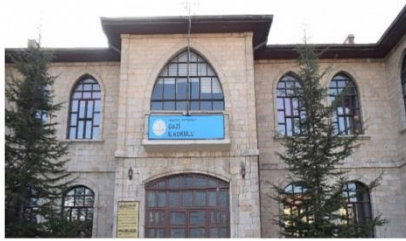
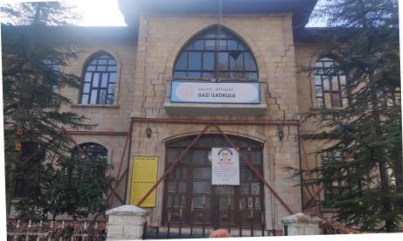
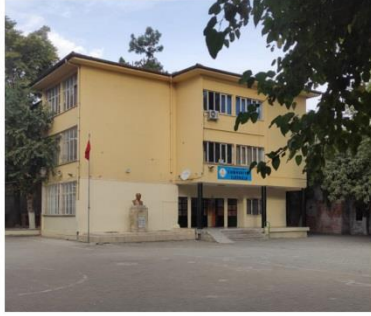
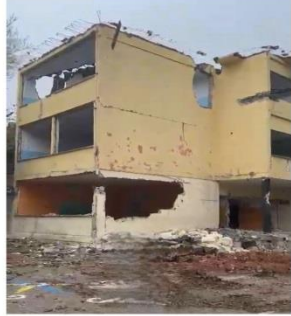
Şekil 5.1. 6 Şubat Deprem öncesi ve sonrası Okulların Durum

| <div>AFET</div> <div>AĞIR HASARLI OKULLAR</div> | 6 ŞUBAT DEPREM ÖNCESİ | 6 ŞUBAT DEPREM SONRASI |
| ADIYAMAN CUMHURİYET İLKOKULU | | |
| MALATYA DERME İLKOKULU | | |
| MALATYA GAZİ İLKOKULU | | |
| GAZİANTEP CUMHURİYET İLKOKULU (SARI MEKTEP) | | |

Depremi ardından çekilmiş bu üç görsele göre tarihi taş bina ağır hasar görmüştür. Çatının büyük kısmı çökmüş, kemerli pencerelerin bulunduğu duvarlar büyük ölçüde yıkılmış ve moloz yığınları etrafa dağılmış durumdadır. Çatıdan düşen ağır keresteler ve kiremitler, çökme anında uygulanan büyük kuvveti göstermektedir.

Depremi şiddeti, binanın taş duvarları arasındaki bağlantıları koparmış ve bu da yapının bütünlüğünü bozmuştur. Şekillerde, binanın esas yapısını oluşturan ince taş işçiliği açıkça görülebilen, artık yıkıntılar arasında yer aldığı görülmektedir. Okul bahçesinin enkazla dolduğu ve buna karşın binanın ana girişinin hala ayakta olduğu, yapının çevresinin ise depremle birlikte ciddi zarar görmüş olduğu anlaşılmaktadır. Depremi getirdiği kuvvetin, yapının statik yüklerini taşıyan elemanlarında ciddi hasarlar oluşturduğu görülebilmektedir.

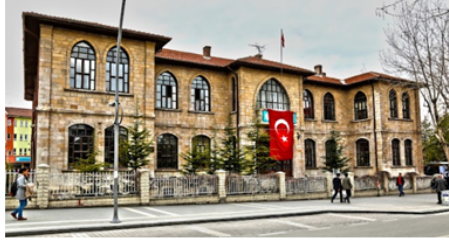
| FOTOGRAF | | <p><b>AYRINTILIM</b></p> <p>İnşa edildiği tarihten itibaren kesintisiz olarak eğitimin devam ettiği okul, I. Ulusal Mimarlık döneminin mimari özelliklerini taşımaktadır. Bodrum üzerine iki katlı olarak inşa edilmiştir. Malatya'da Cumhuriyet döneminin ilk örneklerinden olan Gazi İlkokulu'nun günümüze kadar özgün işlevine uygun olarak kullanılması ve mimari açıdan kent belleğine olan katkısı önem taşımaktadır.</p> |

| | 6 Şubat Deprem Sonraki Durumu | Depremin ardından Gazi İlkokulu, ağır hasar görmüş ve yapının bütünlüğünü korumak için metal destek iskeletleri ile ayakta kalması sağlanmıştır. yapının sismik performansını artırmaya yönelik bir müdahale olarak geçici biçimde konumlandırılmıştır. |

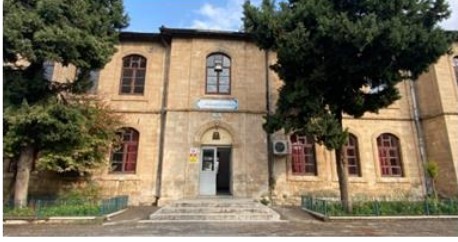
| FOTOGRAF | | AYRINTILITANIM<br>Adıyaman ilk mektebi Cumhuriyet devrinde Neo-Klasik üslupla inşa edilmiştir. Özellikle cephe düzenlemesiyle döneminin mimari anlayışını sergilemektedir. Toplam iki katlı ve sekiz derslikli olup bölgenin sosyal ve kültürel yapısına değerli bir katkı sağlamaktadır. |

| | 6 Şubat Deprem Sonraki Durumu | Deprem sonrasında ağır hasar alarak ciddi bir yıkım ile karşı karşıya kalmıştır. Deprem getirdiği kuvvetin, yapının statik yüklerini taşıyan elemanlarında ciddi hasarlar oluşturduğu görülebilmektedir. |

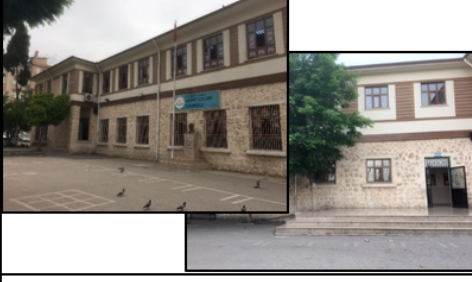
| <b>FOTOĞRAF</b> | | <b>AYRINTILI TANIM</b><br><p>1943 yılında dönemin valisi Burhanettin Teker tarafından bugün bulunan yerinde Ahmet Çelebi Camisi bitişiğinde yapılmıştır. Bu yapı yapıldığı dönemde kentin yeniden yapılmış olan ilk eğitim yapısıdır. Dikdörtgen planlı yapının kuzey ve güney kısmında eşit olmayan çıkmalar bulunmaktadır. Yığma yapı tekniğiyle inşa edilen yapı, zemin ve birinci kat olmak üzere iki kattan oluşmaktadır.</p> |

| | <b>6 Şubat Deprem Sonraki Durumu</b> | <b>Yapı Depremde hasar almamıştır</b> |

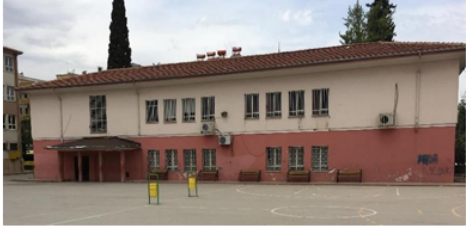
| <b>FOTOGRAF</b> | | <b>AYRINTILI TANIM</b><br>1973 yılında mevcut yapıya ek olarak 16 derslikli bir yapı daha inşa edilmiştir. 2009 yılında bu ikinci yapı yıkılarak yerine ortaokul olarak kullanılmak üzere yeni bir yapı yapılmıştır. 1950 yılında yapılmış olan yapı ise, bugün zemin katı anaokulu olarak birinci katı ise 2009 da yapılan ortaokulun ek yapısı olarak satranç, spor odası gibi işlevleri karşılamak üzere kullanılmaktadır |

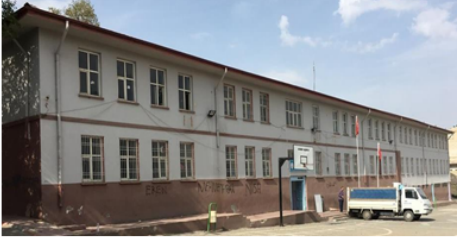
| <b>FOTOGRAF</b> | | <b>AYRINTILI TANIM</b><br><p>Yavuzlar ilkokulu Gaziantep savunmasında büyük yarar gösteren Mustafa Yavuz'un anısına 29 Ekim 1952'de Özel İdare tarafından Yavuzlar Mahallesinde tek katlı olarak yaptırılmıştır. Yapı 600 m<sup>2</sup> üzerine kurulmuştur. Bahçeyle beraber 1500 m<sup>2</sup> alan kaplamaktadır. 1962 yılında kat ilavesi, 1975 yılında ek bir yapı yapılmıştır. Okulda 24 derslik bulunmaktadır.</p> |

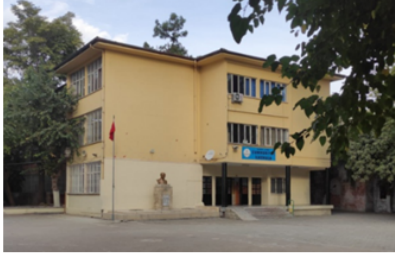
| <b>FOTOĞRAF</b> | | <b>AYRINTILI TANIM</b><br><p>Sarı mektep olarak anılan okul, tarihsel açıdan zengin bir geçmişe sahip bir eğitim kurumu olarak dikkat çekmektedir. İlk olarak "Rüştiye" adıyla 1885 yılında kurulan okul, eğitim öğretime başladığı yıllarda farklı isimlerle anılmıştır. Özellikle 1923 yılında Cumhuriyetin ilanı ile birlikte adı "Cumhuriyet İlkokulu" olarak değiştirilmiştir.</p> |

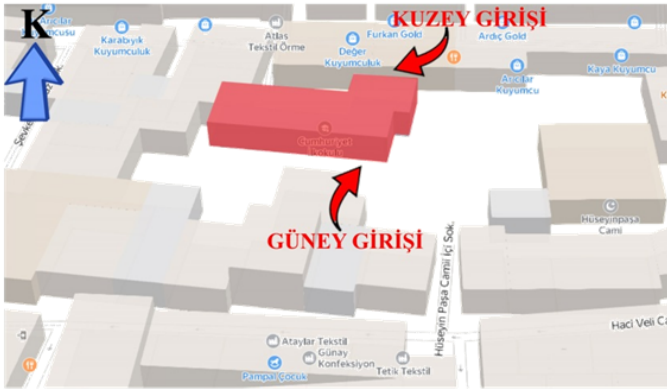
| | <b>6 Şubat Deprem Sonraki Durumu</b> | Yapı depremde ağır hasar almıştır. Yapının önemli kısmının tamamen çökmüştür ve diğer bölümlerinde de ciddi hasarlar görülmektedir. |

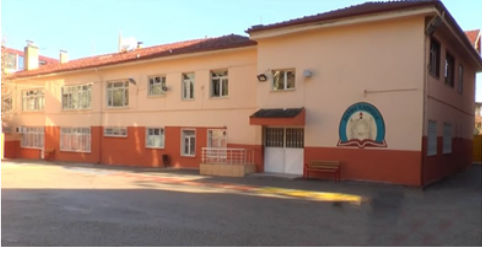
| <b>FOTOĞRAF</b> | | <b>AYRINTILIM</b><br><p>Başlangıçta 1908 yılında İnas Mektebi-Kızlar Okulu olarak kullanılan bu iki katlı ahşap bina, 1976 yılında yıkılarak yerine Derme İlkokulu inşa edilmiştir. Yapılan bu yeni okul, Eski Malatya'da bulunan ve zengin bir tarihi geçmişe sahip olan Çingene Han'ından alınan taş kapı ile zenginleştirilmiştir.</p> |
