İSTANBUL'DA TARİHİ YAPILARDAKİ AHŞAP  
KUBBELERİN MİMARİ ÖZELLİKLERİ VE KORUMA  
SORUNLARINA YÖNELİK ÖNERİLER

DOKTORA TEZİ

Rölöve ve Restorasyon Programı

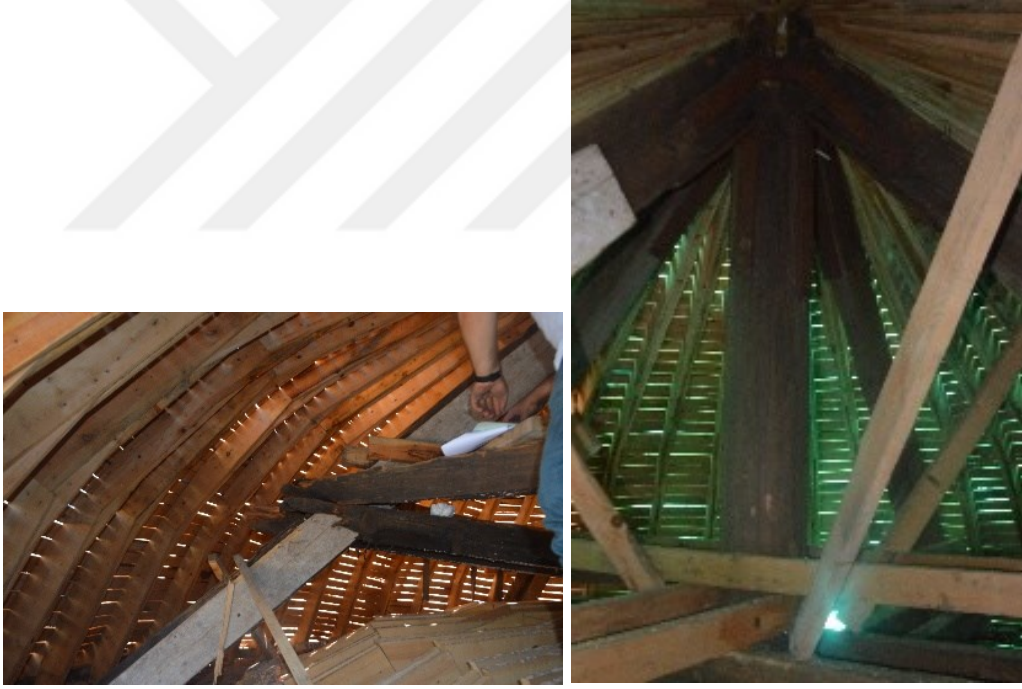
**Şekil 1.6** Şeyh Zafir Türbesi ahşap kubbe konstrüksiyonu (VGM I. Bölge arşivi)

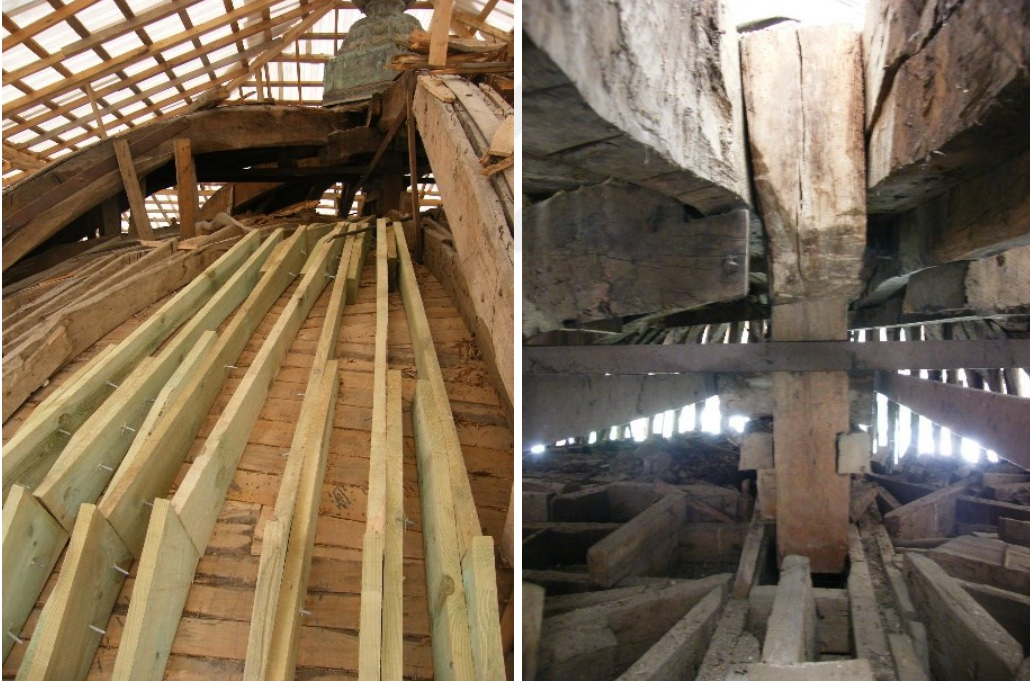
**Şekil 2.202** Ahşap kubbenin iç cidarının kısmen yenilenen kaburgaları ve dış cidar ile iç cidarı bağlayan ahşap baba (VGM I. Bölge Arşivi)

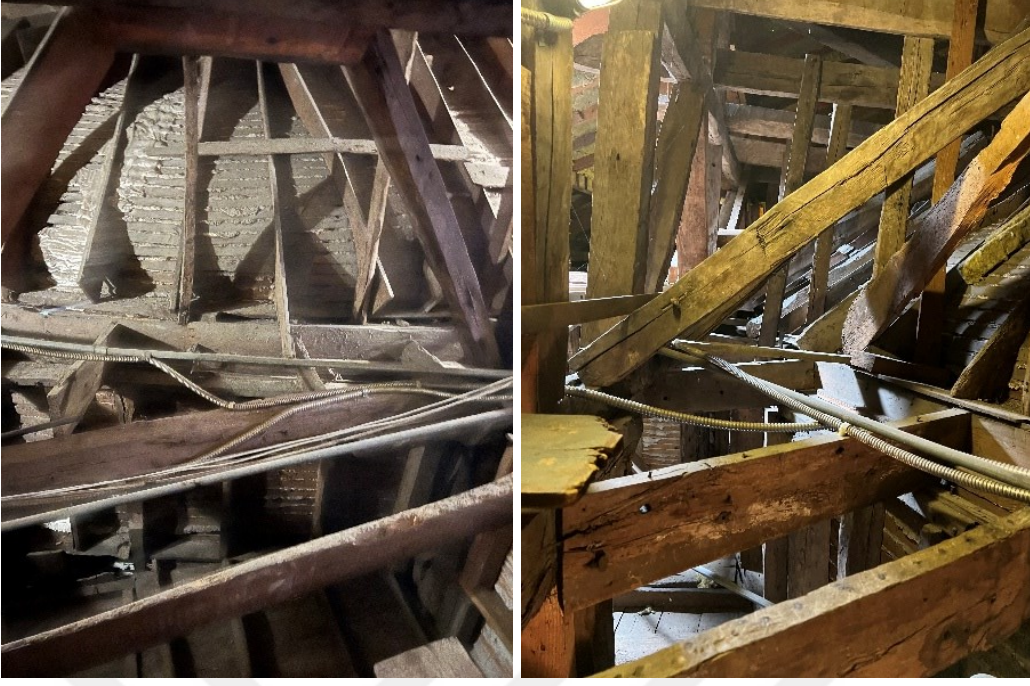
**Şekil 2.253** Sadullah Paşa Yalısı'nın ahşap kubbesinin konstrüksiyonu, 2022  
(Bardavit, D.)

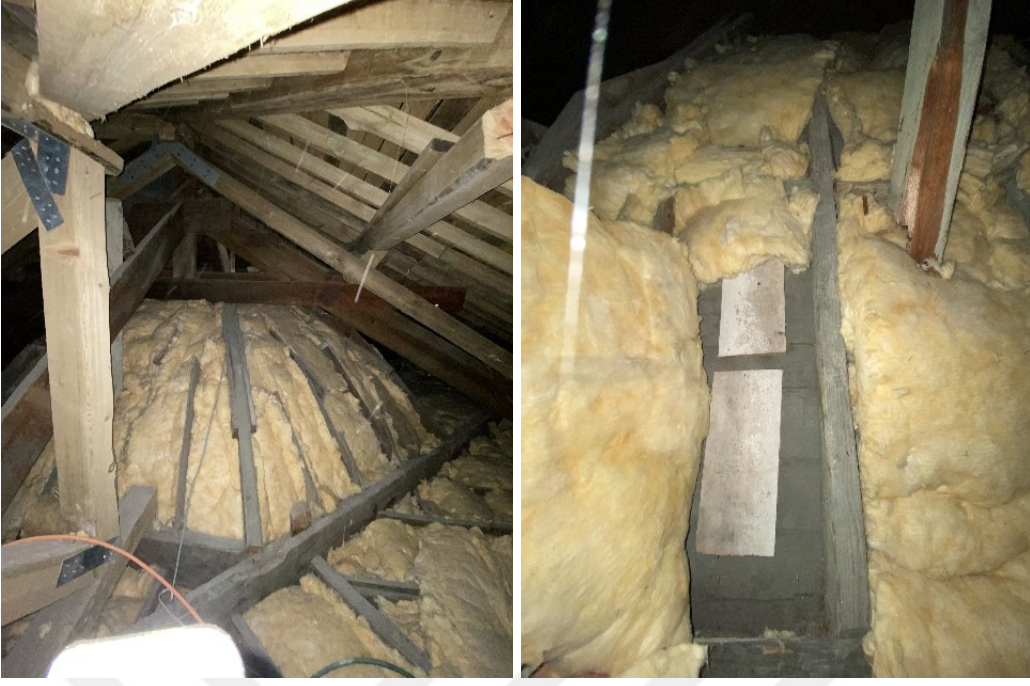
**Şekil 3.21** Feneryolu Recai Yahya Camisi'nin kubbesinin düşey kaburgalı ve ahşap kaplamalı yüzeyi, 2021 (Kasaboğlu, E.)

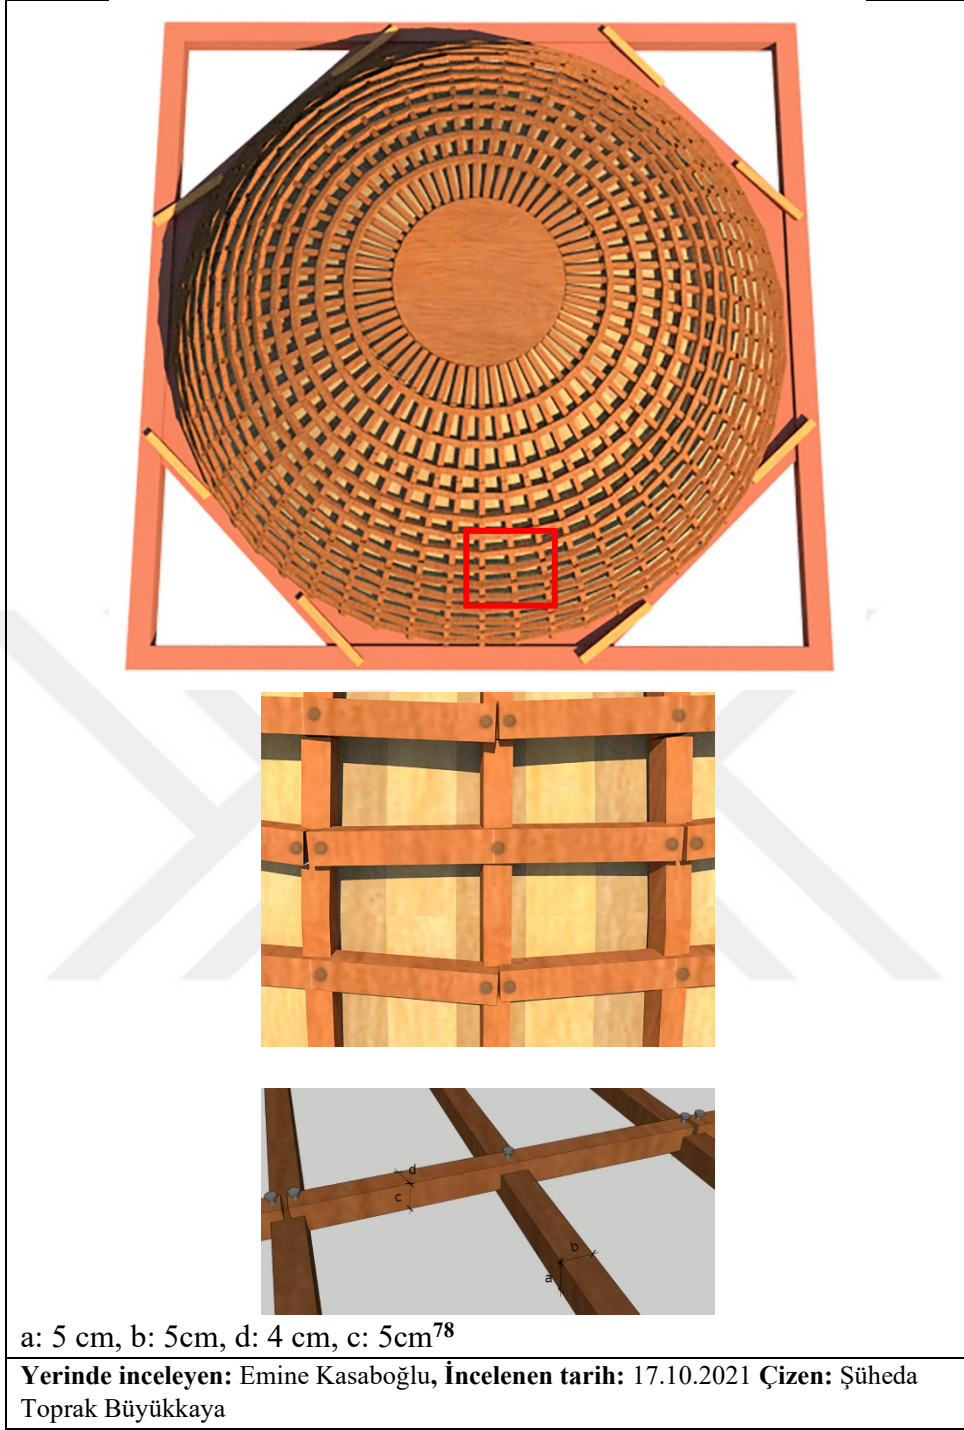
**Şekil 3.32** Ahrida Sinagogu'nun 17. yüzyıl sonu- 18. yüzyıl başına tarihlenen ahşap kubbesinin konstrüksiyonu ve düşey kaburga ve yatay ahşap elemanların birleşim detayı

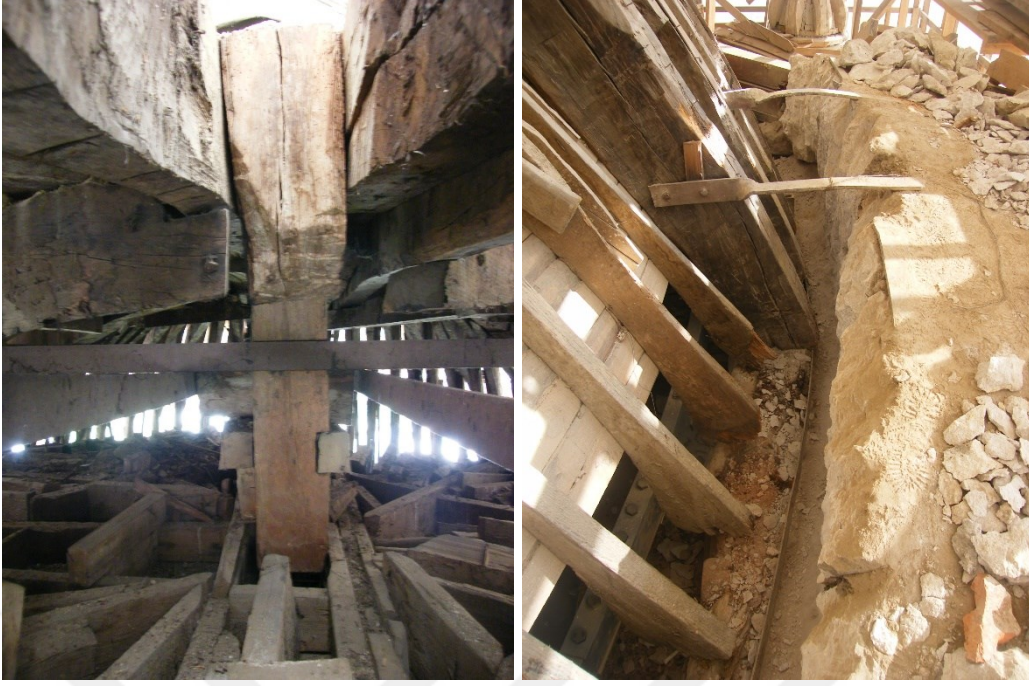
**Şekil 3.49** Sadabat Camisi'nin ahşap kubbesinin dış ve iç cidarının kubbe merkezinde yer alan ahşap babada birleşimi ve kubbenin dış cidar strüktürüne sonradan eklenmiş olan metal berkitme kuşaklar (VGM I. Bölge Arşivi)

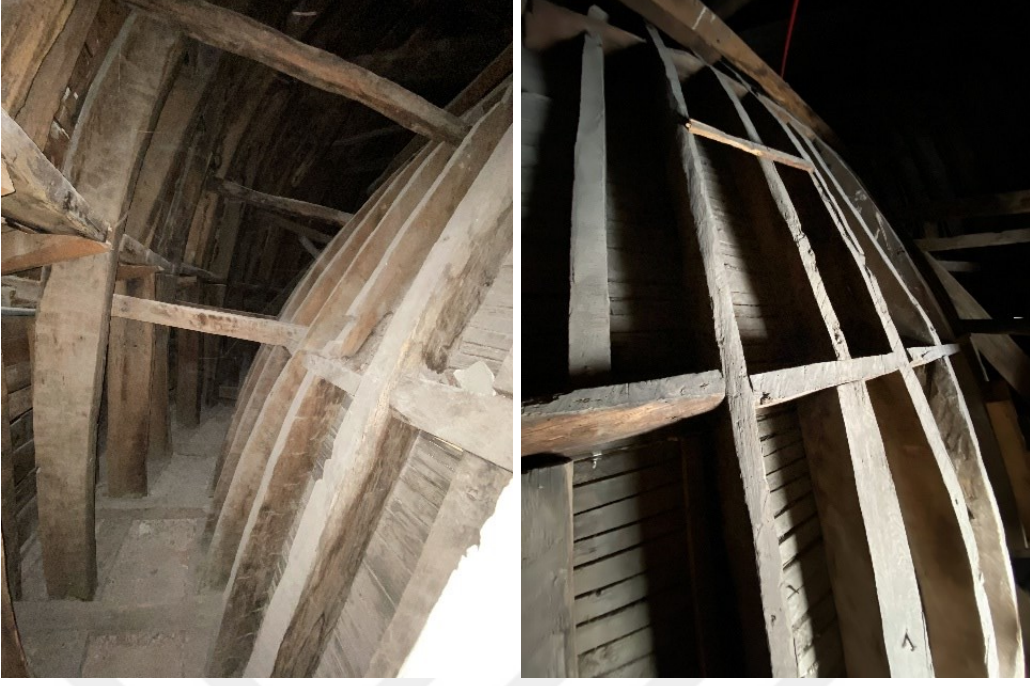
**Şekil 3.57** Topkapı Sarayı Harem Hünkâr Sofası'nın çift cidarlı, düşey kaburgalı ve bağdadi çıtalı kubbesi 2021 (Kasaboğlu, E.)

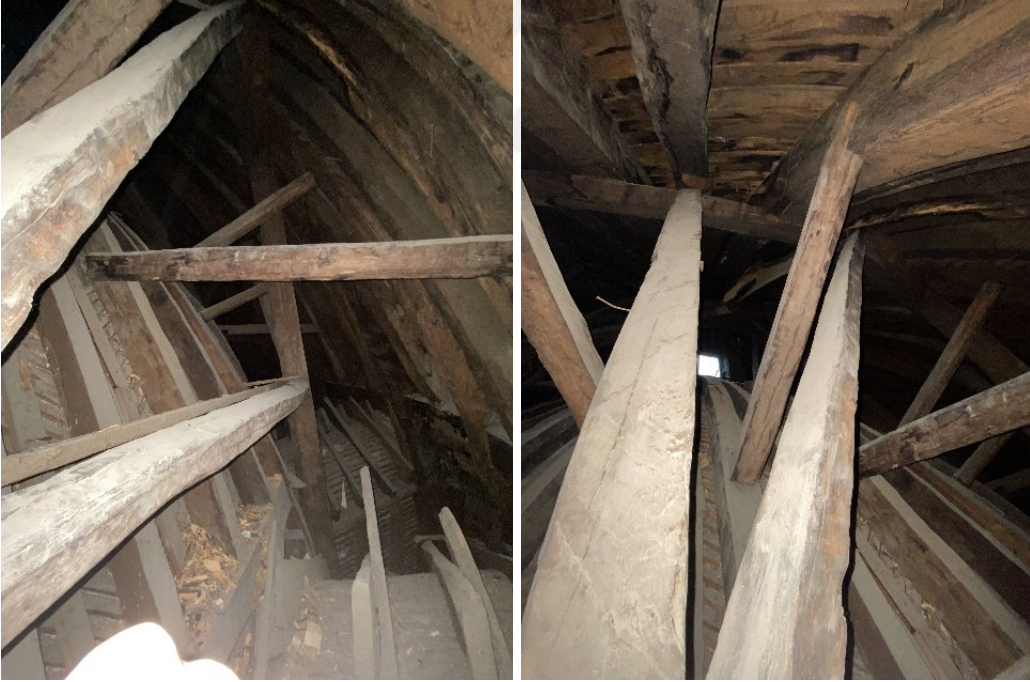
**Şekil 3.58** Topkapı Sarayı Hırka-i Saadet Odası'nın çift cidarlı, düşey kaburgalı ve bağdadi çıtalı kubbesi, 2021 (Kasaboğlu, E.)

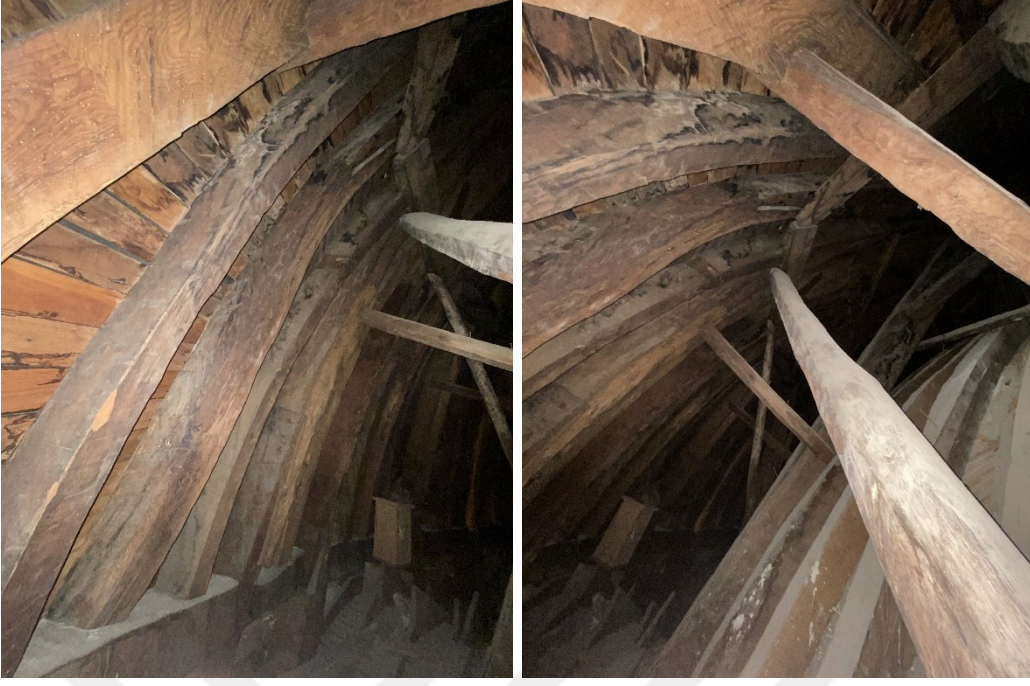
**Şekil 4.6** Topkapı Sarayı Hırka-i Saadet Odası'nın kubbesinin dış cidar kaburga ve kaplamalarında görülen su lekeleri, 2021 (Kasaboğlu, E.)

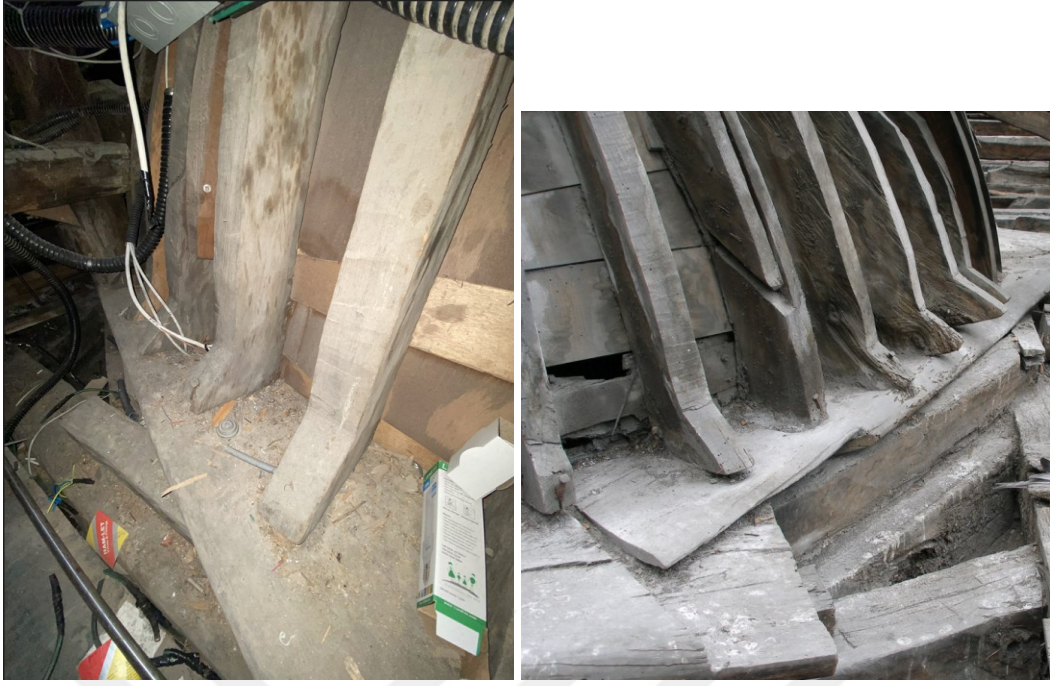
**Şekil 4.11** Yeni Cami Hünkâr Kasrı'nın kubbesinin ahşap kaburga- taban çivili birleşimlerindeki yarıma, 2021 (Kasaboğlu, E.) ve (VGM I. Bölge Arşivi)

**Ahşap- metal etkileşimi:** Kubbeyi oluşturan ahşap elemanların sabitlenmesi için özgünde ya da müdahalelerde kullanılan çivili ahşap birleşimlerinde çatlamlar, yarıklar olabilmektedir. Çivilerin monte edilme yönteminden kaynaklı olduğu düşünülen bu çatlaklar zaman içinde ahşapta derin yarıklara dönüşebilmektedir. Ayrıca çivilerin paslanmasıyla ahşap üzerinde çivinin bulunduğu bölgede renk değişimleri meydana gelebilmektedir.

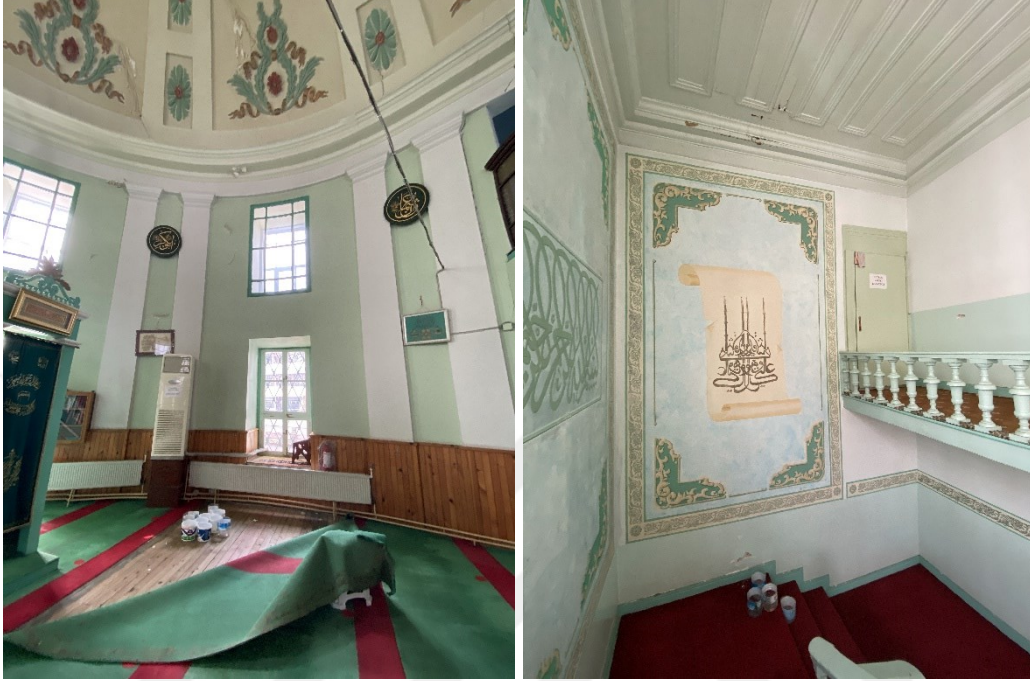
**Şekil 4.16** Asariye Camisi'nin ahşap kubbesinin ve diğer düz ahşap tavan bölümlerinin çatıdan yağmur suyu alması, 2021 (Kasaboğlu, E.)

Tez kapsamında 2021 yılında Asariye Camisi'nde yerinde yapılan incelemelerde çatı kaplamasındaki ve/ veya su yalıtım malzemesindeki sorunlardan kaynaklı ahşap kubbesinin ciddi şekilde su aldığı tespit edilmiştir. Yağmur mevsimine rastlayan ziyarette cami görevlileri tarafından kubbenin altına ve diğer düz ahşap tavanların bazı bölümlerinin altına kovalar konarak yağmur suyunun zemine yayılması engellenmeye çalışılmıştır (Şekil 4.16). Kubbeden sızan sular yüzeydeki sıva üstü bezemelere ve yapının farklı bölümlerine zarar vermektedir. İç mekâna bakan yüzeyinin sıvasında çatlaklar ve sudan kaynaklı kabarmalar görülmektedir (Şekil 4.17). Görülemeyen ahşap taşıyıcı sistemde de ciddi bozulmalar meydana geldiği düşünülmektedir.

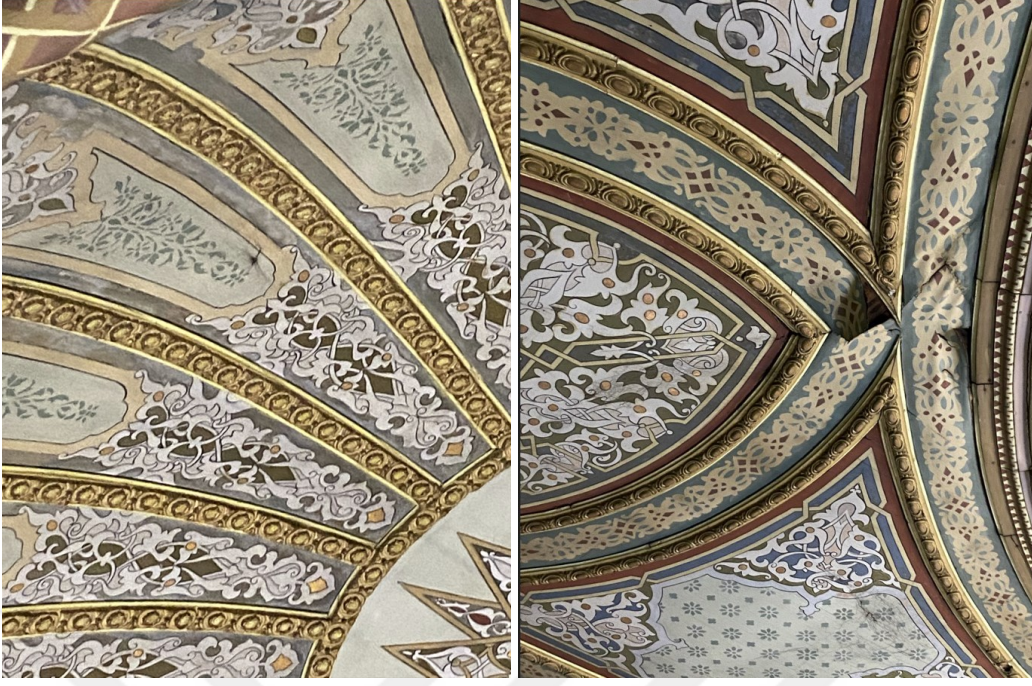
**Şekil 4.18** Hasanpaşa Camisi'nin ahşap kubbesinin iç yüzeyinde görülen yağmur suyu kaynaklı bozulmalar, 2022 (Kasaboğlu, E.)

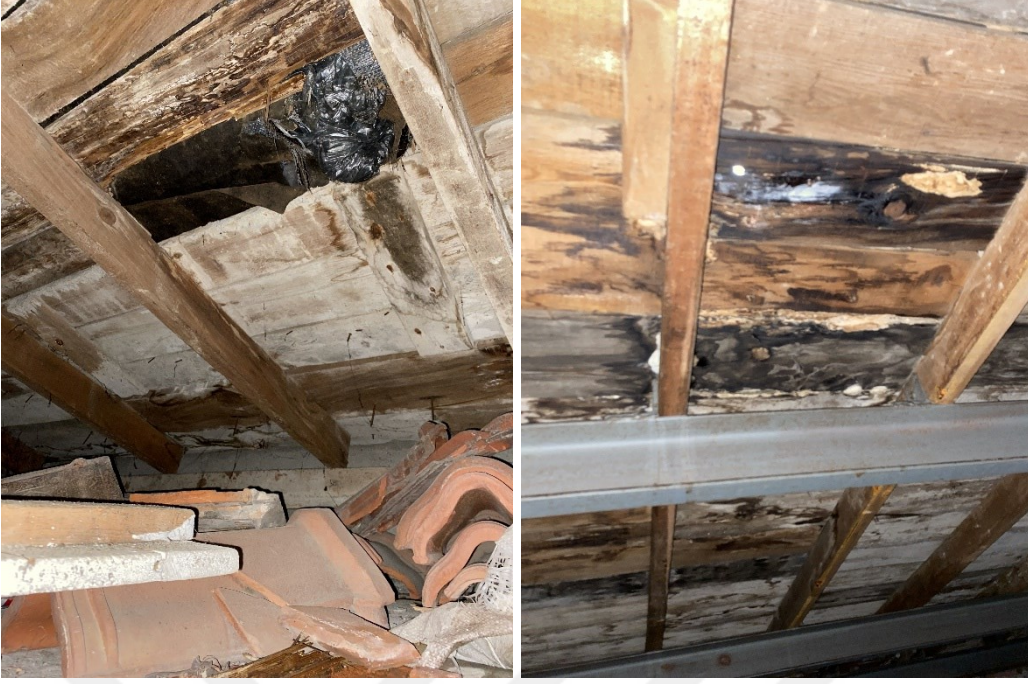
**Şekil 4.20** Tütüncü Mehmet Efendi Camisi’nin ve Ahrida Sinagogu’nun ahşap kırma çatısında su alan bölümlerde ahşap bozulmaları, 2021 (Kasaboğlu, E.)

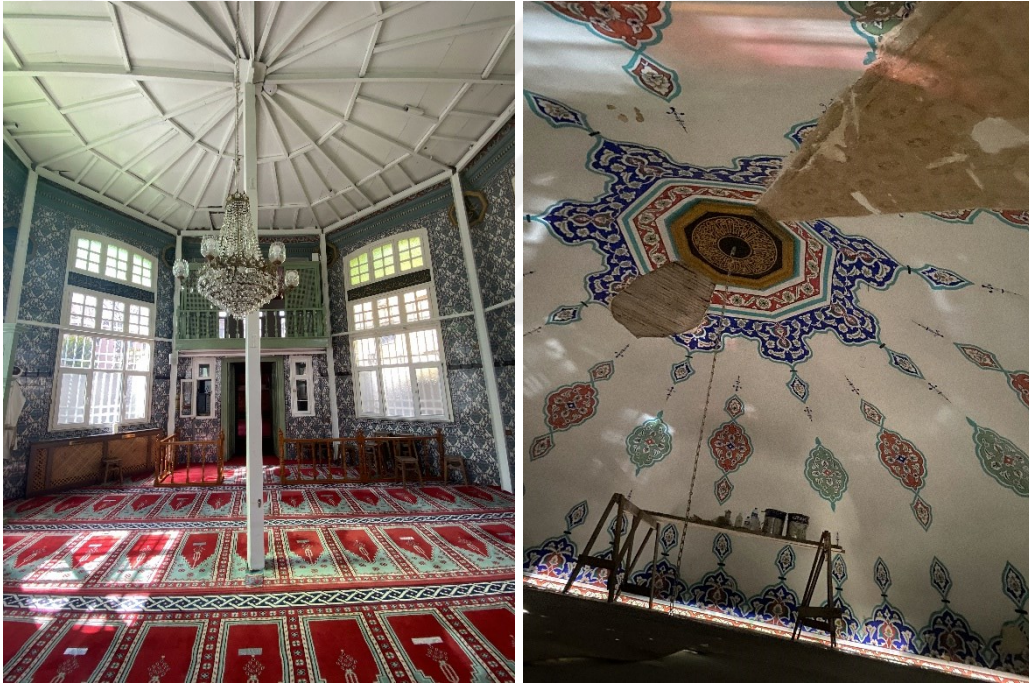
**Şekil 4.22** Feridunpaşa Camisi'nin ahşap kubbesinin yüzeyinin çelik strüktür ile kapatılması ve yüzeydeki sıva dökülmeleri, 2021 (Kasaboğlu, E.)

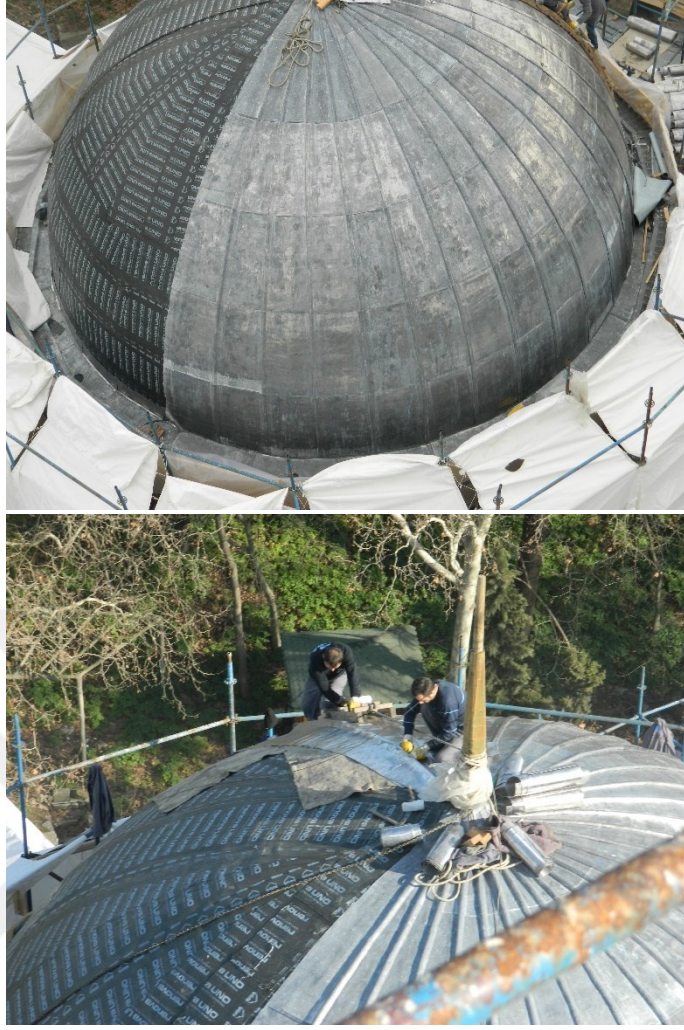
**Şekil 4.34** Yıldız Hamidiye Camisi'nin kubbesinin restorasyonunda kurşun kaplama altına membran su yalıtım malzemesi uygulaması (VGM 1. Bölge arşivi)

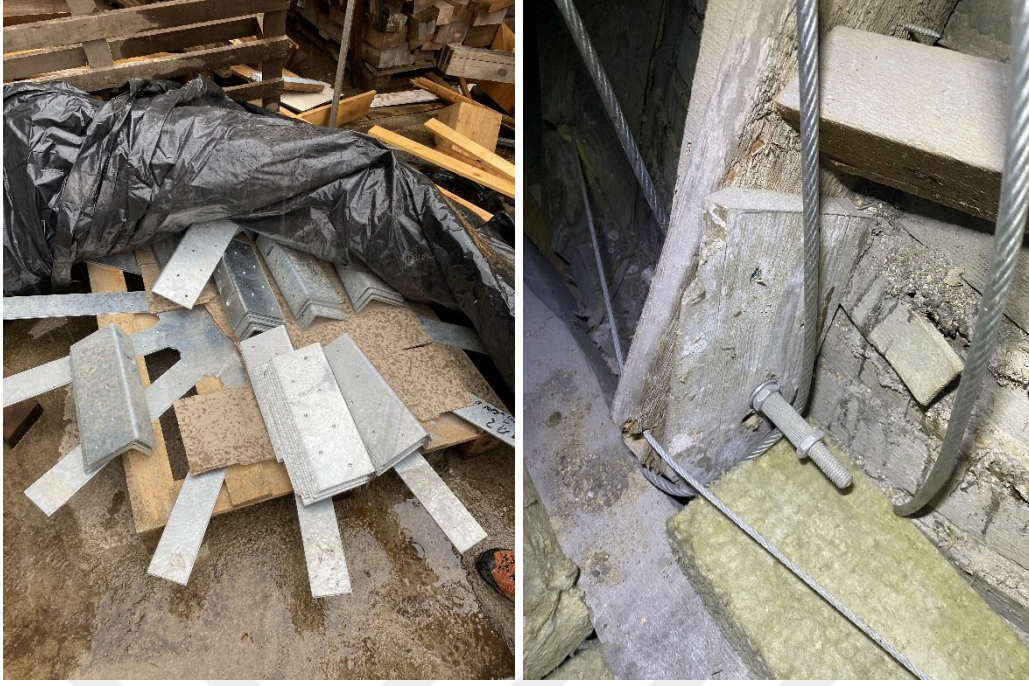
**Şekil 4.40** Topkapı Sarayı Fatih Köşkü kubbesinin rekonstrüksiyonunda kullanılan paslanmaz çelik elemanlar ve Seyyid Nizam Tekkesi'nin kubbesine restorasyon sonrası ilave edilen çelik elemanlar, 2021 (Kasaboğlu, E.)

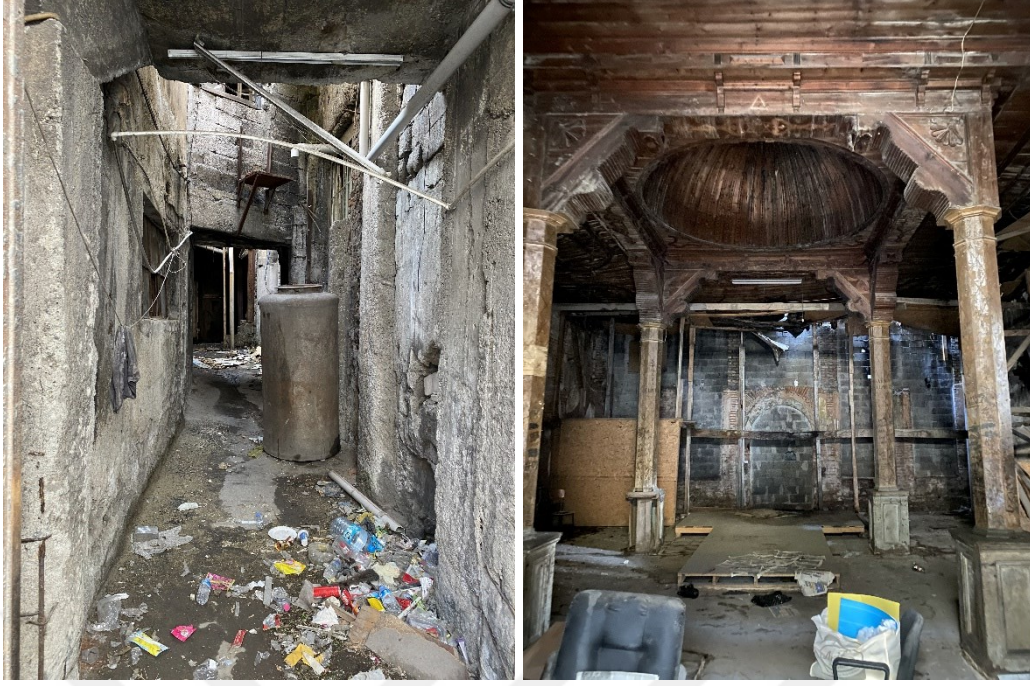
Şekil 4.43 Mayor Sinagogu’ndaki bozulmalar, 2021 (Kasaboğlu, E.)

Günümüzde âtil vaziyette olan yapının çatısı çökmek üzeredir (Şekil 4.42). Çatıdan gelen sularla ahşap kubbesi hasar almış, ahşap elemanlarında parça kopmaları meydana gelmiştir (Şekil 4.43). Yapı, Türk Hahambaşılığının çabalarıyla özgün işlevine döndürülmeye çalışılmaktadır.
