ATATÜRK ÜNİVERSİTESİ
SOSYAL BİLİMLER ENSTİTÜSÜ
COĞRAFYA ANABİLİM DALI

23 Haziran 1988 Tarihli
ÇATAK HEYELÂNİNİN
BEŞERİ VE EKONOMİK SONUÇLARI

Yüksek Lisans Tezi

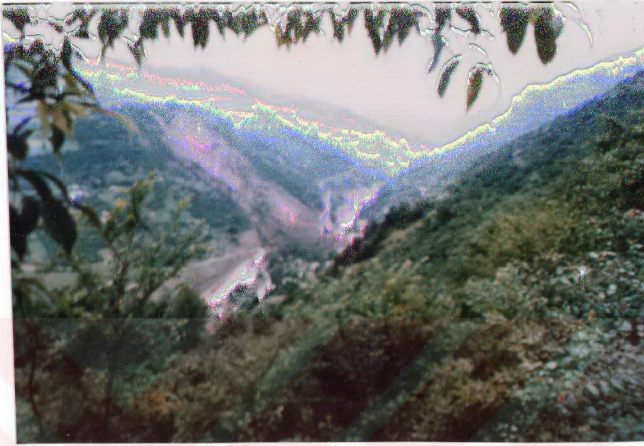
Fotoğraf 1.1. Değirmendere vadisi ve "Çatak Heyelanı"nın görünüşü.

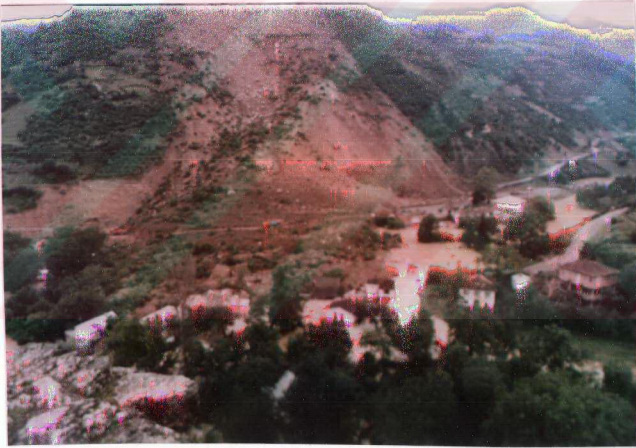
Fotoğraf 1.2. Çatak heyelânı, heyelân konisi ar-
dında oluşan göl ile etkilenen ko-
nutların görünüşü.

Çatak heyelânının kopma hattı 620 m. yüksekliğine rastlamaktadır. Uzunluğu 250 m. olup, genişliği 150 m. ve ortalama derinliği de 10 m. kadardır. Hareketin tipi, "döküntü çıkışı"

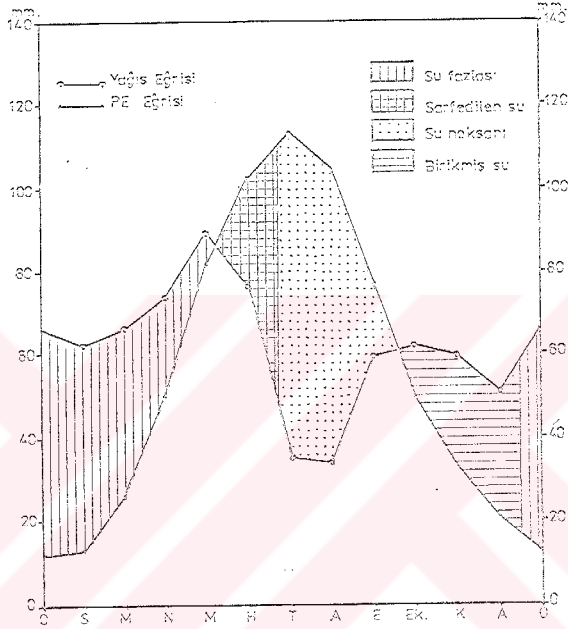
Şekil 1.7. Maçka'nın su bilançosu diyagramı (Thorntwaite'e göre, Zrinç-1969'dan).

Biraz önce söz konusu edilen tablo 1.1'e göre yörede ortalama yağışlar ekim ayında artmaya başlamakta (51.3 mm.), aralık ayı (51.0 mm.) hariç tutulursa, mayıs ayında en yüksek miktara (89.1 mm.) ulaşmaktadır. Bu aylardan itibaren hızla düşerek, özellikle temmuz (35.2 mm.), ağustos (34.7 mm.) aylarında en aza inmektedir (Şekil 1.2). Bu durumda toprak, suya mayıs ayında doyar (Şekil 1.7). Sıcaklık değerlerine göre bu aydan sonra kaybetmeye başladığı suyu, temmuz ayında tüketir. Su noksanı ağustos ayı boyunca devam ederek, eylül ayının ortalarında son bulur. Daha sonra birikmeye başlayan toprak suyu ekim, kasım aylarıyla aralık ayının ortalarına kadar devam eder. Bu devre, toprağın çapalanmaya en müsait olduğu devredir. İzleyen dönemde ise su fazlası görülür ve uzun bir zaman dilimi oluşturarak, ilkbahar mevsimi sonuna kadar devam eder (Şekil 1.7).

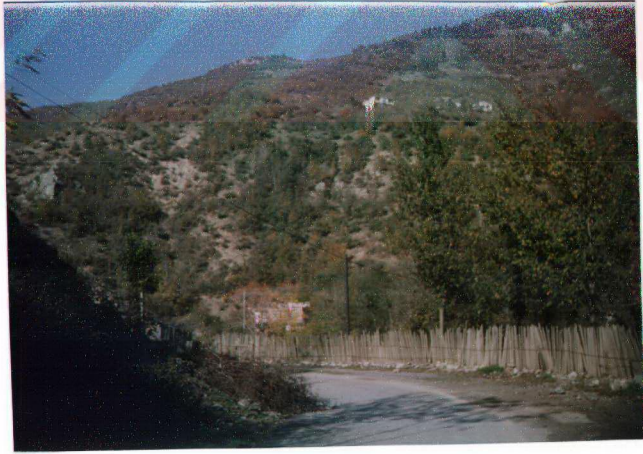
Fotoğraf 1.3. Çatak köyünde 300-700 m.'ler arasında bitki
örtüsü dağılışının eski Trabzon-Erzurum Ka-
rayolu'ndan görünüşü.

Halbuki yukarıda sıraladığımız doğal bitki toplulu-
ğu günümüzde tamamen 800 m. ve daha yukarı seviyelere çekilmiş-
tir. Bu bitkilerden geriye sadece, akarsular boyunca, fazla mik-
tarda nemli-sıcak bir iklim seven, en nemli-ıslak ve bataklık
topraklarda yetişme imkânı bulabilen kızılbaş (2) ile titrek
kavak, ayrıca tarla ve konutlar çevresinde ehil meyveler, kara-
ağaç ve ıhlamur kalmıştır. Doğal bitki topluluğunun terkettiği
yüksek kısımlar, orman gülü, kızılca, kuşburnu, eğrelti otu, yaban
defnesi, zehri, yaban asma, sarmaşık türleri ile diğer orman al-
tı bitkileri ve otlarla örtülmüştür (Fotoğraf 1.3).

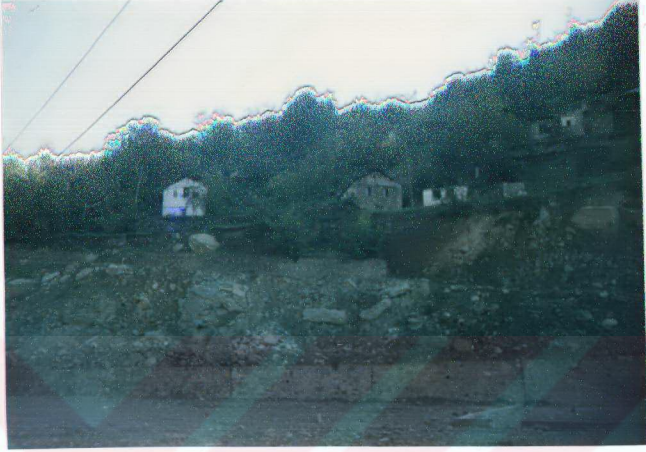
Fotoğraf 2.2. Meyvalık mahallesi'nden bir görünüş. E-390 Karayolu'nun kenarındaki istinat duvarı ile eski heyelan döküntüsü üzerine kurulu konutlar.

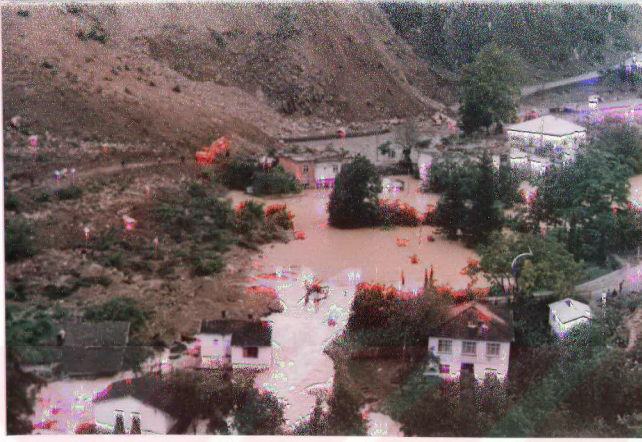
Fotoğraf 2.3.Yeşililik mahallesi'nin heyelândan hemen sonraki durumu.E-390 Karayolu kenarındaki iş yerlerinin bir kısmı ve yol açma çalışmaları.

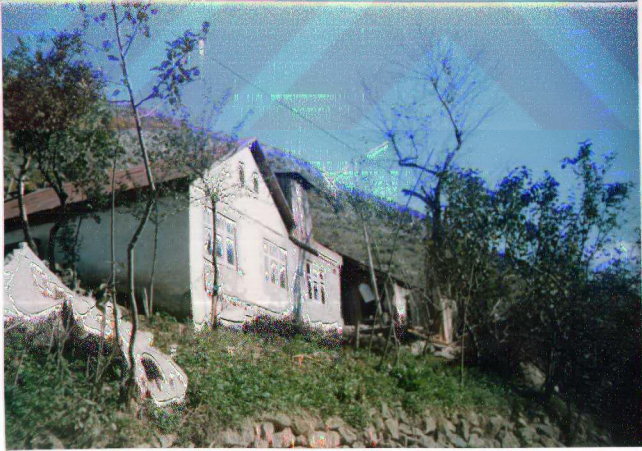
Fotoğraf 2.4.Taşaltı mahallesi'nde 25 yaşından daha eski, çita arası dolgu formunda inşa edilmiş bir konut ve ona bitişik konumda,sonradan biriktikten yapılmış tek katlı eklenti.

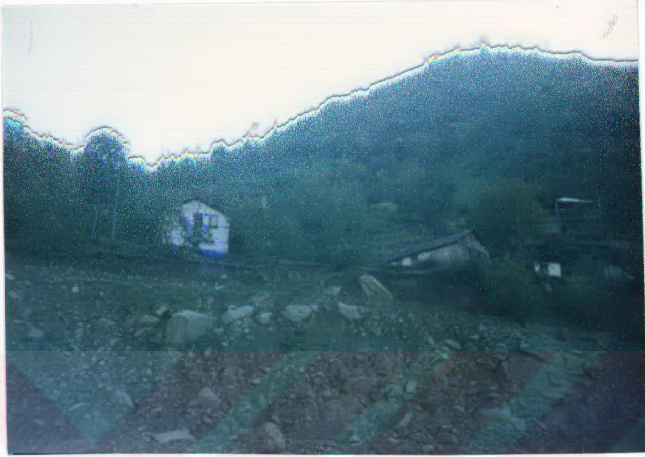
Fotoğraf 2.5.Çatak köyündeki eski,tek ve çift katlı konutlar ve eklentileri.

Yörede, iklim şartlarının ılıman oluşu ve özellikle kışın soğuk geçmeyişi, mesken yapımında kullanılabilecek gereçlerin rahatça seçilebilmesini sağlamıştır. Eski tip evlerde çata arası dolgu, ısı yalıtımını sağladığı için tercih edilmiştir. Konutların ahır olarak kullanılan alt katlarının inşasında, yapı malzemesi olarak çevrede, bolca bulunabilen bazalt taşları kullanılmıştır. Çatılarda örtü malzemesi olarak, çoğunlukla kiremit kullanılmakta, galvaniz-sac pek az tercih edilmektedir. Üst katın pencereleri geniş tutulmuş (120x150 cm.), alt kattaki iki pencere de oldukça dardır (40x50 cm.).

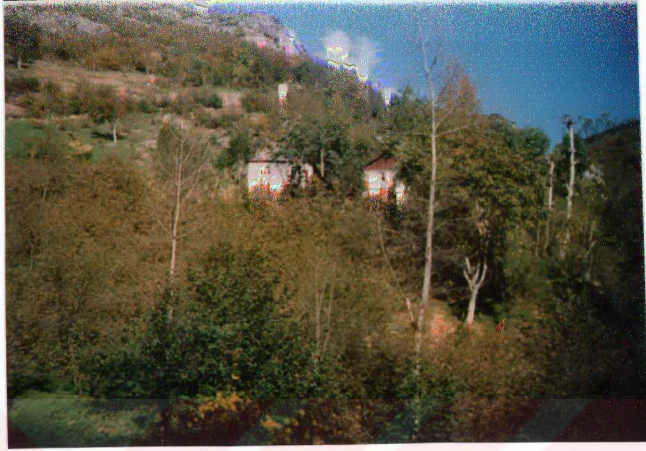
Fotoğraf 2.6. Taşaltı mahallesindeki fazla miktarda aşınmaya uğramış kısımlar ile dağ eteklerindeki, kısmen daha düşük eğimli yamaçlardan bir görünüş.

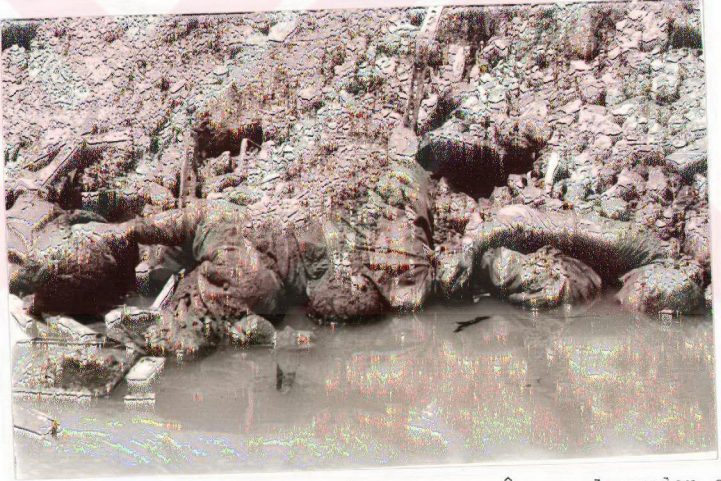
Fotoğraf 3.1-Çatak heyelânının beşerî sonuçlarından en önemlisi olan insan kaybı.Toprak altında kalan ve çıkarılmayı bekleyen cesetler görülmektedir.

Çatak köyü,kuruluş yeri itibarı ile her zaman için fizikî yapısının yıkıcı etkileri altındadır.Bu mahallelerden olan Yeşillik,Cevizlik ve Meyvalık mahallesi heyelân,Taşaltı mahallesi ise kaya düşmesi riski ile karşı karşıyadır.Nitekim bu risk,23 Haziran 1988'de "heyelân" şekilned aktif hale gelmiş ve 5'i Çatak nüfusuna kayıtlı toplam,63 kişinin ölümüne neden olmuştur(1).Heyelân yöresindeki insan faaliyetleri,uzun bir zaman süreci içinde yine kendi aleyhindeki bir çevrenin doğmasına yol açmıştır.Ayrıca,heyelânın neden olduğu sonuçlar düşünülürse,coğrafya biliminin konusunun "coğrafî yeryüzündeki insan faaliyetleri) olduğu çerçevesinde,çok önemli bir "coğrafî olay" olduğu ortaya çıkar (Fotoğraf 3.1,Ekler).

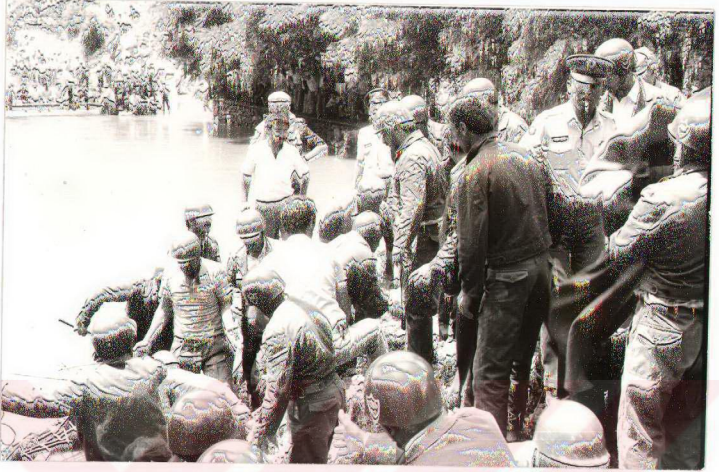
Fotoğraf 3.2. Heyelân sonrasındaki kurtarma çalışmalarından bir görünüş.

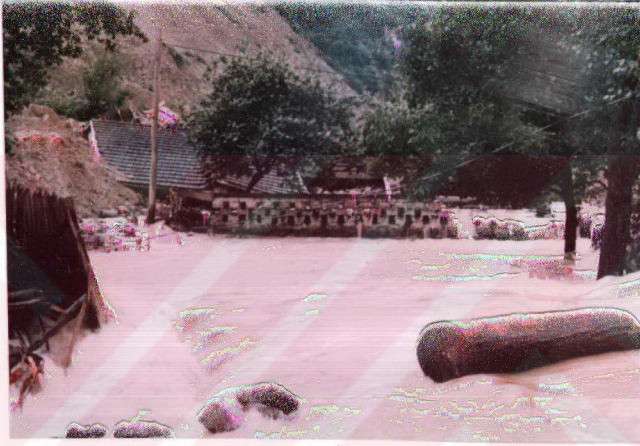
Fotoğraf 3.3. Heyelânın döküntü konisi altında kalan konutlardan bazıları.

gelmiştir. Mahallede, heyelândan geriye kalan bir kaç konut da boşaltılmıştır(Fotoğraf 3.3). Böylece, köyün uç noktalarında yer alan Taşaaltı, Yavuzlar ve Meyvalık mahallelerini birleştiren bir kesime noktası oluşturan Yeşillik mahallesi'nin büyük ölçüde tahrip olması ile ,adı geçen diğer mahallelerin bağlantısı oldukça zayıflamıştır(Harita 2.1).

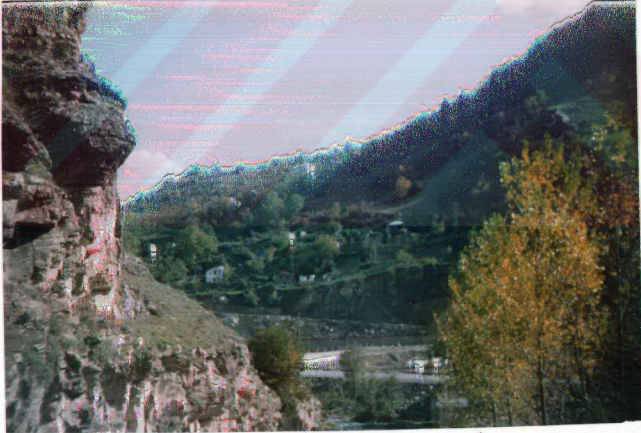
Fotoğraf 4.1.E-390 Karayolu ve Heyelâna tedbir olarak inşa edilen eski istinat duvarı

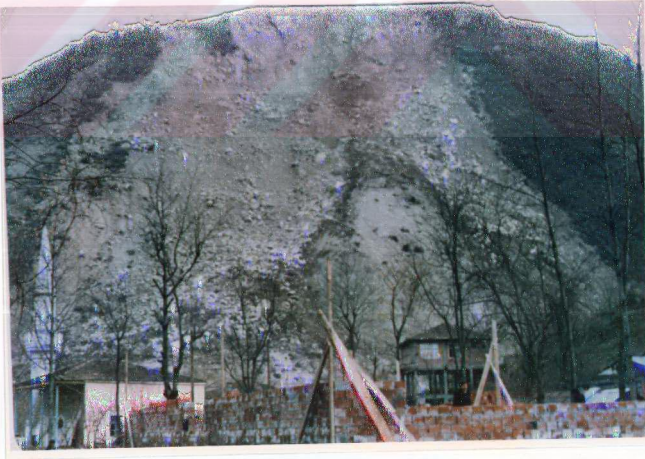
Fotoğraf 4.2. İlk Öğretim Okulunun yapım çalışmaları Ar ka planda köy camii ve heyelân yamacı görül mektedir.

Yıkılan kamu binalarının yeniden yapımı Trabzon Valiliğince dikkate alınmıştır.Buna bağli olarak,Çatak köyüne 8 derslikli bir ilk öğretim okulunun yapılması planlanmıştır.Hızlı bir çalışma sonucunda okul 1989-1990 öğretim yılında hizmete girmiştir(Fotoğraf 4.2) ve 120 milyon TL'na mal olmuştur.Böylece,geçici olarak tek katlı,iki odalı cami evinde öğretim gören ilk okul öğrencileri ile her gün yürüyerek Maçka'ya gitmek suretiyle öğrenim gören orta okul öğrencileri de rahata kavuşmuştur.Yıkılan sağlık evinin yeniden yapılması konusunda ise henüz bir çalışma yoktur(1).
