**İSTANBUL ÜNİVERSİTESİ**  
**FEN BİLİMLERİ ENSTİTÜSÜ**

**YÜKSEK LİSANS TEZİ**

**ISPARTA YÖRESİNDE ARAZİ KULLANIMINA İLİŞKİN SORUNLAR**  
**( SENİRKENT ÖRNEĞİ )**

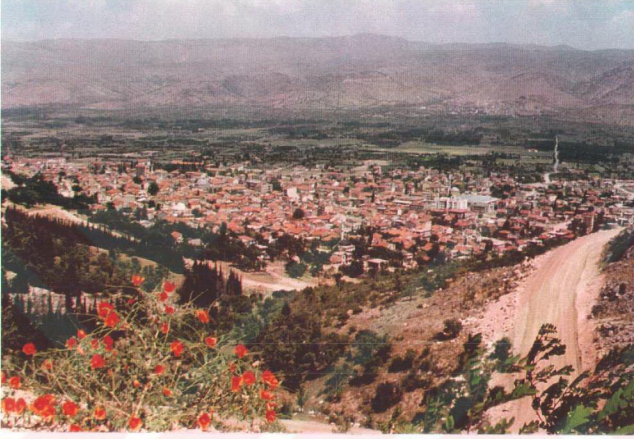
**Şekil-4.** Senirkent ilçe merkezinin görünümü (Foto: BABALIK, A.)

Isparta iline yaklaşık 75 km (kuzey) mesafede yer alan Senirkent ilçesi, 2400 metre yüksekliğindeki Kapıdağı (Beşparmak dağı)'nın kuzey eteğinde 400 yıl önce kurulmuş, 12000 nüfusu (ilçe merkezi nüfusu) bir ilçemizdir (**Şekil-4**).

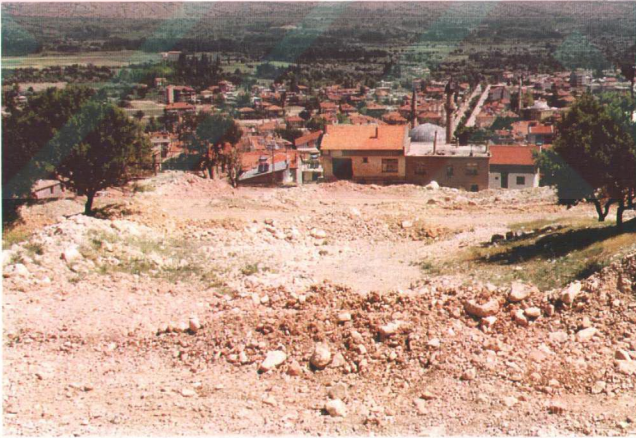
18 ve 19 temmuz 1996 tarihlerinde bir gün ara ile felaket tekrarlanmış, fakat bir yıl öncesinden tecrübe sahibi olan vatandaşlarımızın gerekli önlemleri bir nebze almaları sonucu can kaybı olmamış ise de bir yıl öncekinden daha fazla rusubat ev, işyeri ve sokakları doldurmuştur (**Şekil-6**).

Şekil-6. Felaketten kalan çakıl ve moloz kalıntıları (Foto:BABALIK, A.)

Senirkent'teki sel felaketinin birinci nedeni yanlış yerleşimdir. Çünkü ilçe, iki adet derenin birikinti konisi üzerine kurulmuş ve derelere geçiş için yatak yeri bırakılmamıştır.

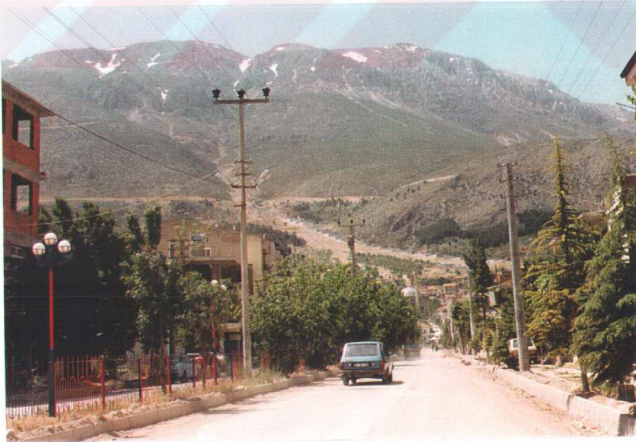
Şekil-9. Senirkent ilçe merkezi (Foto: BABALIK, A.)

Havzaların üst tarafı sarp ve kayalıktır. Arazi kullanım durumuna bakıldığında en büyük alanı mera arazileri kaplamaktadır (**Tablo 11, 12**). Havzaların alt yamacında ve ilçenin hemen üstünde 1959-1970 yılları arasında 55 hektar kadar saha orman idaresince ve belediye tarafından ağaçlandırılmış olup, başarı kazanılmış bir sahadır. Havzaların orta kesiminde yine orman idaresi tarafından 1988 yılında 30 hektar kadar saha teraslanarak fidan dikilmiştir.

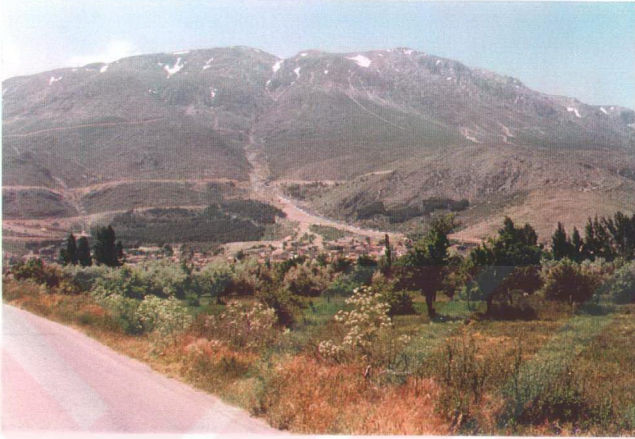
Senirkent ilçe merkezinin denizden yüksekliği 1000m, Kapıdağı'nın en yüksek noktası 2402 m'dir (**Şekil-11**). Felakete sebep olan Doğru derenin uzunluğu yerleşim yerine girdiği noktaya kadar 3250 m, ortalama meyil %43'tür. Her iki dere de karların eridiği kısa bir dönem dışında kuru dere durumundadır. Yıllardır yamaçlardan taşınan rusubat dere yatağında depolanmış, şiddetli yağış ile de ilçe merkezine inerek felaketin boyutlarını büyümüştür. Can ve mal kaybının esas nedeni sel suyu değil, suyun taşıdığı taş, çakıl, moloz ve topraktır.

**Şekil-11.** Kapı dağından bir görünüm (Foto: BABALIK, A.)

Taşkın bakımından Doğru dere havzası, Suyolu deresi havzasından daha önemlidir. (Doğru ve Suyolu dereleri havzalarının alanı sırasıyla 275 ha. ve 178ha.'dır.) Yamaç eğimi; felaketin esas kaynağını teşkil eden Doğru dere havzasının aşağı bölümünde %20, orta bölümünde %44 ve yukarıdaki kayalık bölümünde %71'dir [11].

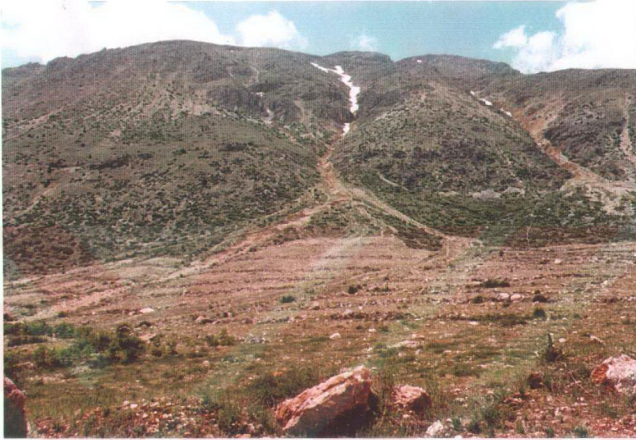
Havzanın alt ve orta yamaçlarındaki bölümünde az ve orta şiddetli erozyon (2. Derece), 1300-1450 metrenin üzerindeki alanlarda yer yer şiddetli yüzey erozyonu (3. Derece) ve havzanın 1700 metre rakımından sonraki en üst kısımlarda ise oyuntu erozyonu vardır (**Şekil-12**), [14].

**Şekil-12.** Erozyon durumuna örnek (Foto:BABALIK, A.)

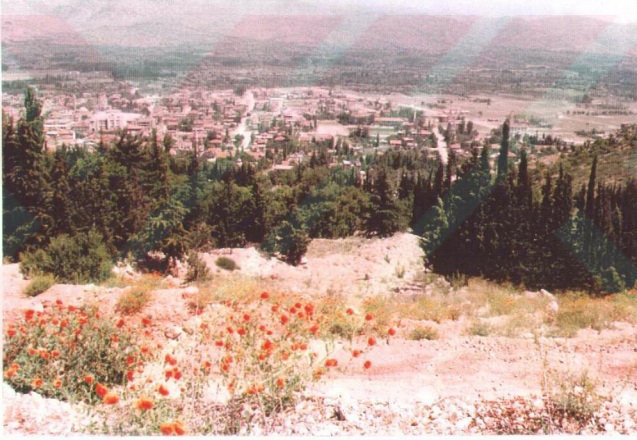
İlçeye giren ve felakete sebep olan Doğru dere önce iki kola ayrılmış, daha sonra tekrar ikiye kola ayrılarak şehre girmiş, 4 koldan hasara ve can kayıplarına neden olmuştur. Beşparmak dağı yamaçlarından akışa geçen başka bir kolun, ilçenin Hastane Mevkiine doğru iniş yaparken topoğrafik yapı nedeni ile hızının Ardıcılık Mevkii denilen yerde kesildiği ve tahribata neden olmadığı yapılan inceleme gezileri sırasında gözlenmiştir (**Şekil-14**).

**Şekil-14.** Ardıçlık mevkii (Foto: BABALIK, A.)

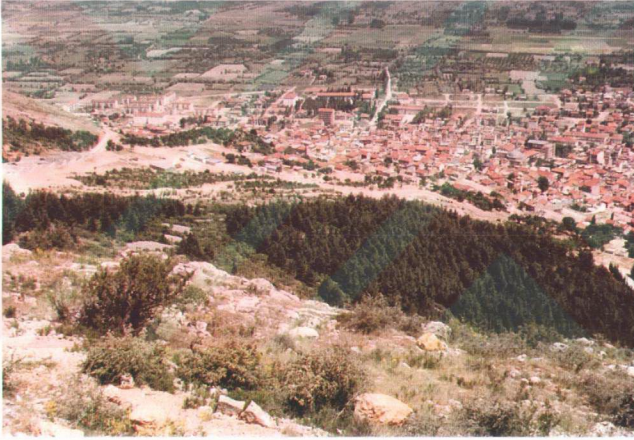
**Şekil-15.** Şehrin üst kısmındaki koruluk alan (Foto:BABALIK, A.)

Senirkent'te yaşanan felaketin ana nedeni ormansızlaşmadır. Yıllarca yöredeki orman varlığının bilinçsizce tahrip edilmesi bugün; bu sonucu doğurmuştur. Senirkent'in hemen üzerindeki 2 ha'lık bir koruluk dışında yetişmiş bir orman varlığı yoktur (**Şekil-15**). Bu küçük koruluğun bile yöreye akan moloz ve toprak yığınının yönünü değiştirmede ne kadar etkili olduğu ve akıntının ağaçsız yerlere doğru kaydığı gözlemlenmiştir.

Uluborlu yönündeki ağaçlandırma ve erozyon çalışmasının Senirkent belediye sınırında kesildiği gözlemlenmiştir. Aynı çalışmanın Senirkent'in üst kısımlarına doğru devam ettirilmesi faydalı olurdu. Gerçi böyle bir çalışma geçmişte yapılmış, fakat korunamaması nedeniyle bir sonuç alınamamıştır. Otlarmaya karşı korunamayan bu alanın tekrar ele alınması kesinlikle zorunludur. Hem bu alanlarda hem de daha yukarı havzalarda (mer'alarda) bu aşırı otlatmanın önlenmesi ayrı bir zorunluluktur. Çünkü, bu sel felaketinin diğer bir nedeni aşırı otlatmadır. Yöredeki koyun ve özellikle keçi sayısının fazlalığı bitki örtüsünü tahrip eden ve toprağın fiziksel özelliklerini bozan bir olgudur. Özellikle yukarı su toplama havzaları aşırı otlatma yüzünden bitki örtüsü açısından çok fakirdir. Otlatılan sürüler, bu havzalardaki toprakları sıkıştırarak toprağın su tutma kapasitesini en aza indirgemıştır.

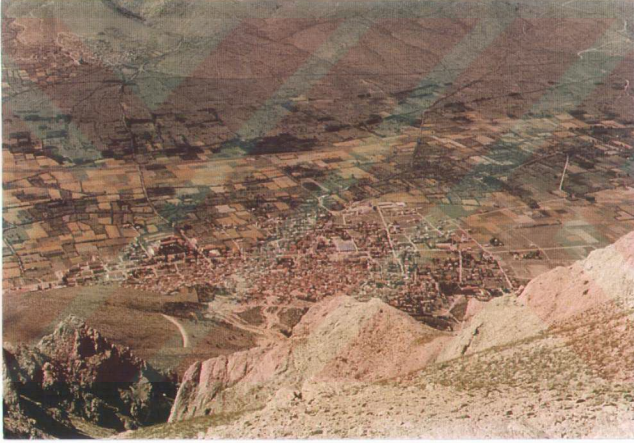
Yerleşmenin güneyindeki Beşparmak dağları ortalama %50 eğime ulaşmaktadır. Yer yer uçurumlar da mevcuttur. Yerleşmenin kuzeyi ise tarım alanı olarak kullanılan ova ile kaplıdır (Şekil-16).

Şekil-16. Şehir merkezi ve kuzeyindeki tarım alanları (Foto:BABALIK, A.)

İlçenin büyük bir kısmı (Turgutlar mahallesi hariç) güneyindeki Beşparmak dağının yamaçlarındaki ve felakete neden olan Doğru derenin birikinti konisi içinde yer almaktadır. Bu dere, yukarı su toplama havzalarındaki yağış sularını (özellikle büyük yayla) başlıca iki kolda toplayıp dik bir yatak içerisine girmektedir.

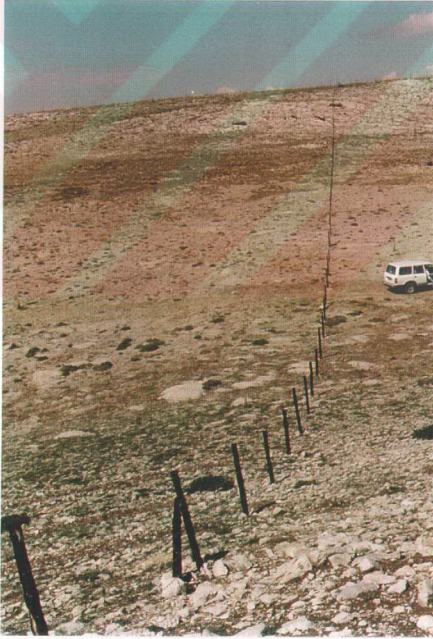
**Şekil-17.** Havza sınırı boyunca çekilen dikenli tel (Foto:BABALIK, A.)

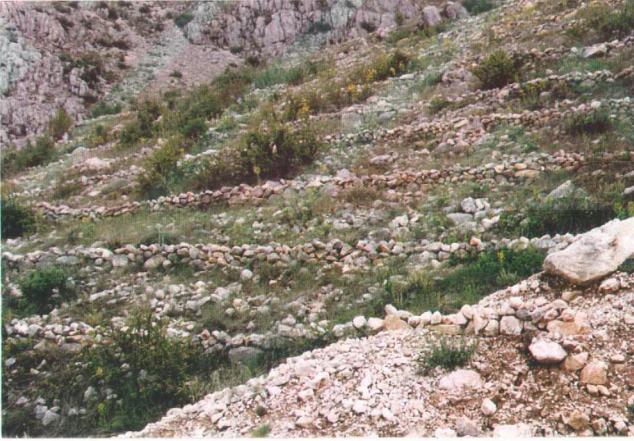
Ayrıca 1997 yılında yamaç arazi ıslahı ile ilgili olarak yapılabilecek işlerin azamisi yapılmıştır. 150 hektar sahada 186679 metre gradoni teras, 191334 metre taş kordon yapılmıştır. Küçük sel dereleri ile oyuntulara da 2500 metreküp kuru taş duvar inşa edilmiştir (**Şekil-19**).

**Şekil-19.** Yamaç arazi ıslah çalışmaları (Foto:BABALIK, A.)

Havzanın yeterli toprak olan yerlerine gradoni teraslar, topraksız bölümlere de 30x30 santimetrekare ebadında 3 metre aralıklarla taş kordonlar yapılmıştır. 1800 metrenin üzerindeki yükseltilerde 2100 kg muhtelif ot tohumları ekilmiştir. 1800 metrenin altındaki yeterli toprağa sahip yükseltilere de sedir ve yalancı akasya fidanı dikimine başlanmıştır.

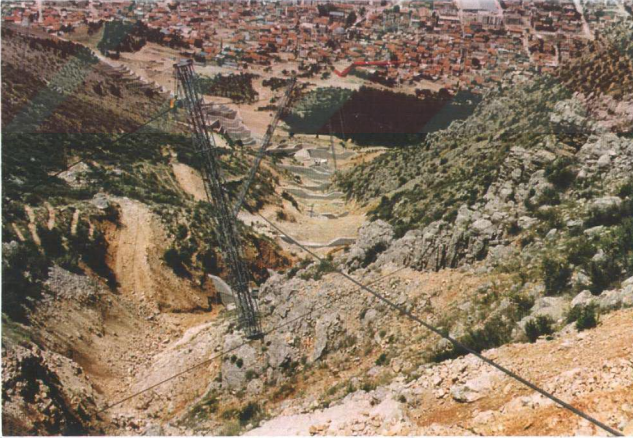
Orman Bakanlığınca yamaç arazide yapılan bu çalışmalara paralel olarak D.S.İ. Genel Müdürlüğünce ana mecrada yaklaşık 100 adet tersip bendi, ıslah sekisi gibi büyük kağır yapılar ile dere yatağını ilçe merkezinin çevresinden geçirerek Pupa çayına bağlamak için drenaj kanalı açma çalışmalarına devam edilmektedir (**Şekil-20**). 1997 yılında yirminin üzerinde betonarme yapı tamamlanmış bulunmaktadır [19].

**Şekil-20.** D.S.İ. tarafından yapılan çalışmalar (Foto: BABALIK, A.)
