**KOROZYON HASARLI KOLON-KİRİŞ  
BİRLEŞİM BÖLGELERİNİN KOMPOZİT  
MALZEMELERLE GÜÇLENDİRİLMESİ**

**YÜKSEK LİSANS TEZİ**

**İnşaat Mühendisliği Anabilim Dalı**

**Eylül-2025**  
**KONYA**  
**Her Hakkı Saklıdır**

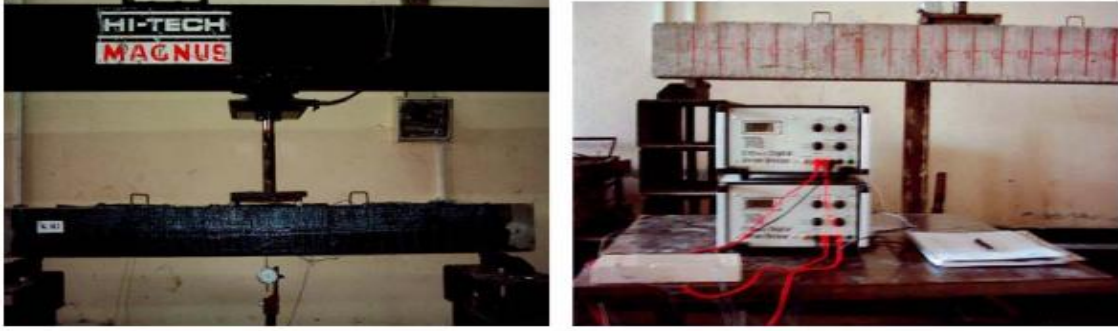
Şekil 2.4. Eğilme etkisi altında çalışan kiriş test düzeneği ve şekil değiştirme ölçümleri (Özcan ve Yöntem 2005).

Yapılan üç noktalı eğilme deneyleri sonucunda, Grup-A kontrol numunelerinde ilk çatlaklar 49–51 kN yük aralığında meydana gelmiş; donatının akma davranışı ise sırasıyla 61 kN ve 63 kN yük seviyelerinde gözlemlenmiştir. Bu numuneler, taşıma kapasitelerine sırasıyla 32 mm ve 34 mm yer değiştirme seviyelerinde ulaşmıştır.

Grup-B numunelerinde elde edilen taşıma kapasitesi 102–104 kN aralığında gerçekleşmiş; kiriş orta noktasında 18–23 mm aralığında düşey yer değiştirmeler kaydedilmiştir. Bu grupta, beton yüzeyinde ortalama %1,8, FRP yüzeyinde ise ortalama %8 oranında şekil değiştirme ölçülmüştür. Taşıma kapasitesi, FRP kompozitlerin beton yüzeyinden ayrılmasıyla sona ermiş; FRP'nin kopmasının ardından betonarme elemanda belirgin bir hasar gözlenmemiştir.

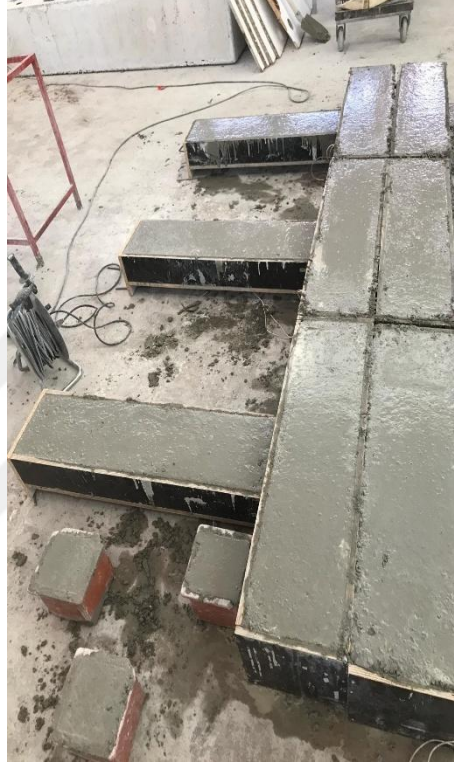
**Şekil 3.9.** Betonu dökülmüş deney numuneleri

bütünlüğü sağlanmıştır. Numuneler prizini tamamladıktan sonra, kalıplardan dikkatlice çıkarılmış ve kür havuzlarında bakımları yapılmıştır. Kür havuzundan çıkartılan numuneler hızlandırılmış korozyon deneylerinin uygulanabilmesi için laboratuvarında bulunan kayar vinç yardımıyla uygun bir alanda beklemeye alınmıştır. Şekil 3.9'da betonu dökülmüş deney numuneleri gösterilmiştir.

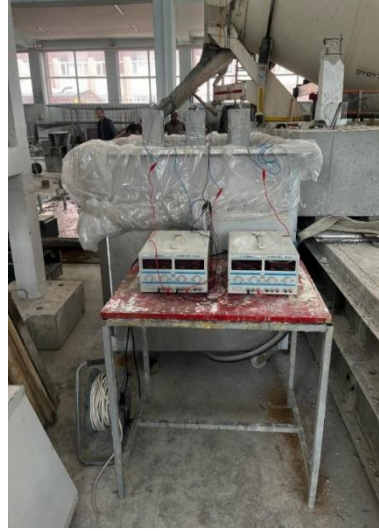
Şekil 3.12.Korozyon deneyleri için hazırlanan deney düzeneği

korozyon havuzuna belirli sıralamalar ile yerleştirilmiştir. Kolon yüzeyinde korozyon hasarının yoğunlaşacağı öngörüsüyle, bu su haznesi %5'lik NaCl çözeltisi ile haznenin zemininden 25 cm yükselecek şekilde doldurularak elektroliz ortamı oluşturulmuştur. Elektroliz ortamının detaylı görünümü ve düzenek, Şekil 3.11.'de verilmiştir. Bu şekilde, kolon bölgesinin 25 cm'lik kısmı doğrudan NaCl çözeltisi içerisinde kalmış ve bu birleşim noktasında bulunan betonarme elemanın hem boyuna hem de enine donatıları korozyona maruz bırakılmıştır. Korozyon deneylerinde kullanılan deney düzeneğinin genel görünümü ve donanımları, Şekil 3.12'de gösterilmiştir.

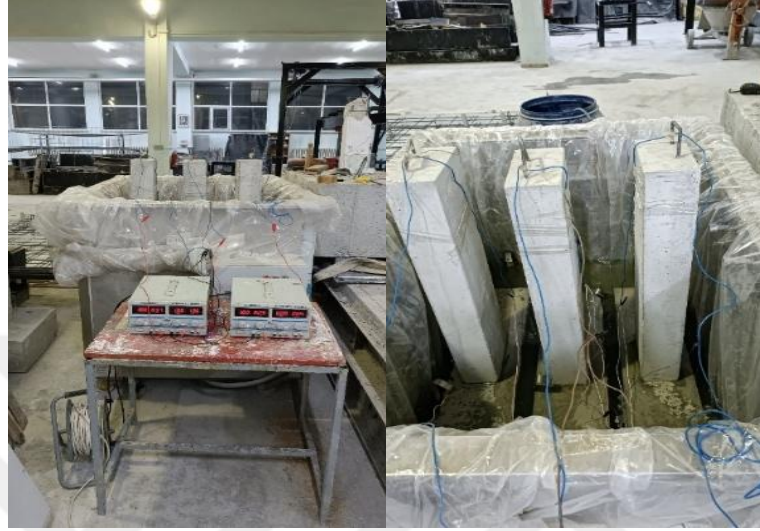
**Şekil 3.13.**Korozyon deneyleri başlangıcı

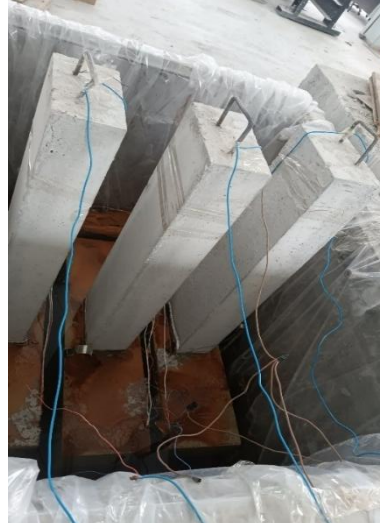
Şekil 3.14’te sunulan 7. gün korozyon deneyleri görüntüsünde, beton yüzeylerinde korozyonun ilk izleri gözlemlenmeye başlanmıştır. Özellikle kolon-kiriş birleşim bölgesinde, su haznesi içerisinde kalan donatıların yüzeylerinde hafif paslanmalar meydana gelmiştir. Bu aşamada oluşan korozyon, daha çok yüzeysel olup, henüz beton örtüsünde herhangi bir çatlak ya da ayrışma gözlenmemiştir. Elektroliz ortamında sabit akım altında geçen süre boyunca oluşan korozyon, donatı yüzeyinde ince bir tabaka hâlinde birikmeye başlamıştır. Gözlemler, korozyon sürecinin ilerleyişinin başladığını ve deney düzeneğinin planlandığı şekilde çalıştığını göstermiştir.

**Şekil 3.14.** Korozyon Deneylerinde 7.gün

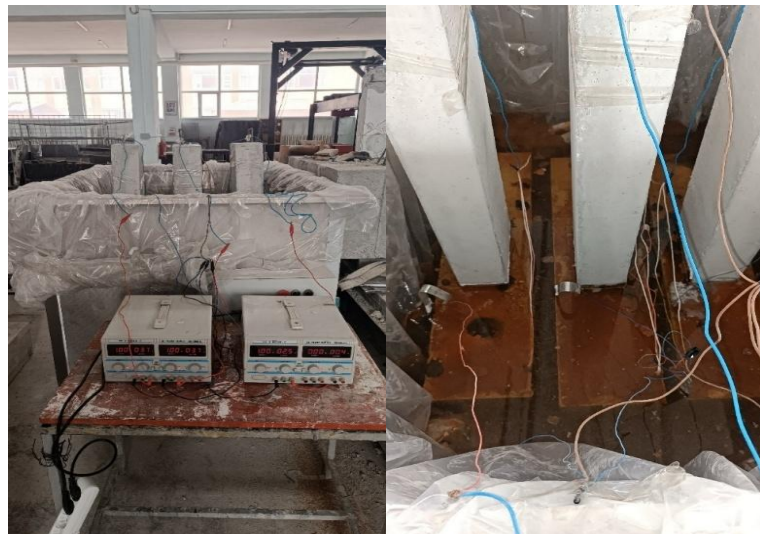
Sürecin 14. gününe ait görsellerde (Şekil 3.15) ise beton üzerinde yüzeysel pas oluşumlarının belirginleştiği görülmektedir. Deneyin 14. gününde, belirgin korozyon belirtileri ortaya çıkmıştır. Özellikle kolon-kiriş birleşim bölgesinin yüzeylerinde paslanma ve korozyon ürünlerinin birikimi gözlemlenmiştir. Bu dönemde, korozyonun ilerlemesiyle birlikte beton örtüsünde küçük çatlaklar oluşmaya başlamış, ancak yapısal bütünlük açısından henüz ciddi bir hasar gözlenmemiştir. Elektroliz ortamında uygulanan sabit akım altında korozyon süreci devam etmekte olup, korozyonun artış hızı gözlemlenmiştir.

**Şekil 3.15.** Korozyon deneylerinde 14.gün

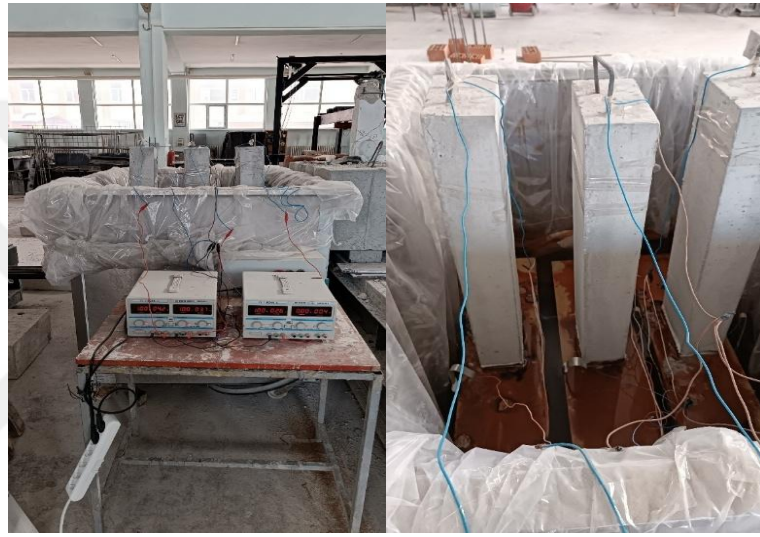
Korozyon sürecinin 21. gününde çekilen ve Şekil 3.16’da yer alan görsellerde, beton üzerindeki korozyon ürünlerinin yoğunlaştığı, yer yer beton yüzeyinde çatlakların oluştuğu tespit edilmiştir. Deneyin 21. gününde, korozyonun ilerlemesi belirgin şekilde artmıştır. Kolon-kiriş birleşim bölgesinde yer alan donatıların yüzeylerinde kalın korozyon tabakaları oluşmuş, korozyon ürünlerinin birikimi nedeniyle beton örtüsünde çatlaklar ve yer yer örtü dökülmeleri gözlemlenmiştir. Elektroliz ortamında sabit akım uygulaması altında gerçekleşen bu korozyon süreci, yapısal hasarın artışı göstermiştir.

**Şekil 3.16.** Korozyon deneylerinde 21.gün

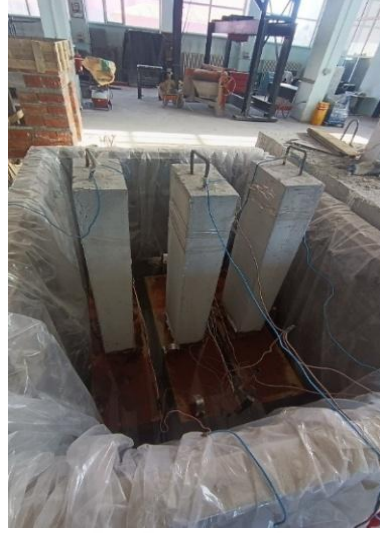
Deneyin 32. gününde, numunelerde yoğun ve yaygın korozyon hasarları gözlemlenmiştir. Deneyin 32. gününe ait veriler Şekil 3.17’de verilmiş olup, bazı bölgelerde beton örtüsünde yer yer dökülme ve ayrışmalar gözlenmiştir. Kolon-kiriş birleşim bölgesinde kalın korozyon tabakaları oluşmuş, beton örtüsünde yaygın çatlaklar ve örtü dökülmeleri meydana gelmiştir. Bu aşamada, korozyonun betonarme elemanın yapısal dayanıklılığı üzerinde ciddi olumsuz etkileri belirginleşmiş, donatı kesitlerinde önemli ölçüde kütle kayıpları yaşanmıştır. Sabit akım altında gerçekleştirilen elektroliz deneyleri sonucunda elde edilen bulgular, korozyonun ilerleyişinin kritik seviyelere ulaştığını göstermiştir.

**Şekil 3.17.** Korozyon deneylerinde 32.gün

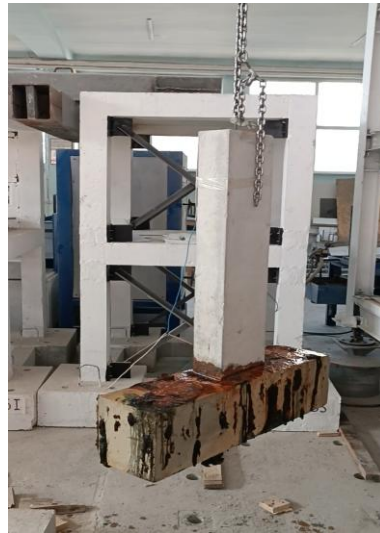
32. gün korozyon deneylerinde, %10 COR + CFRP + %10 COR isimli numune, CFRP ile güçlendirilmek üzere çözelti haznesinden kayar vinç yardımıyla çıkarılarak laboratuvar ortamında uygun sehpalar üzerine yerleştirilmiştir. Korozyon haznesinden çıkarılan numuneye ait görüntü Şekil 3.18’de verilmiştir.

**Şekil 3.18.** %10COR+CFRP+%10 COR numunesinin 32. günde korozyon hasarı

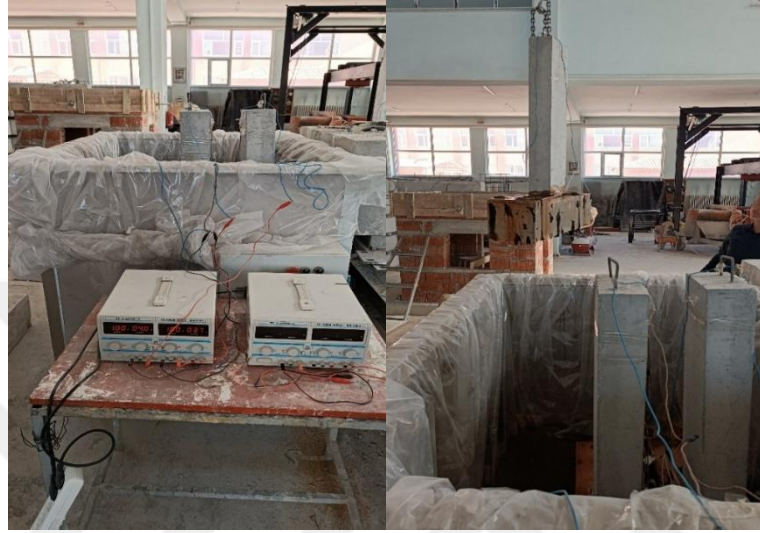
**Şekil 3.19.** REF+%20COR ve %20 COR+CFRP numunelerinin 32.gün korozyon hasarları

Bu numunelerin korozyon sürecindeki performansları ve hasar ilerleyişi, farklı zaman noktalarında gözlemlenmiş ve kaydedilmiştir. Korozyon hasarlarının gelişimi ve yayılımı 32. gün, 50. gün ve 64. gün itibarıyla değerlendirilmiş olup, bu süreçte elde edilen görseller sırasıyla Şekil 3.19, Şekil 3.20 ve Şekil 3.21’de verilmiştir.

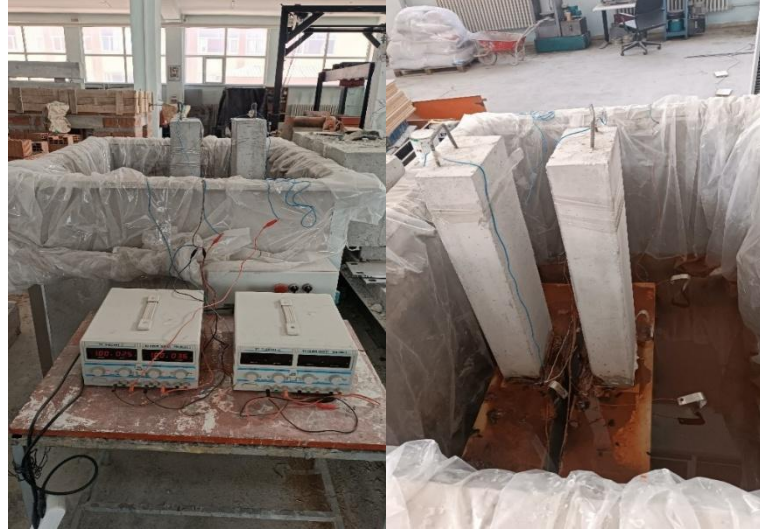
**Şekil 3.20.** REF+%20COR ve %20 COR+CFRP numunelerinin 50.gün korozyon hasarları

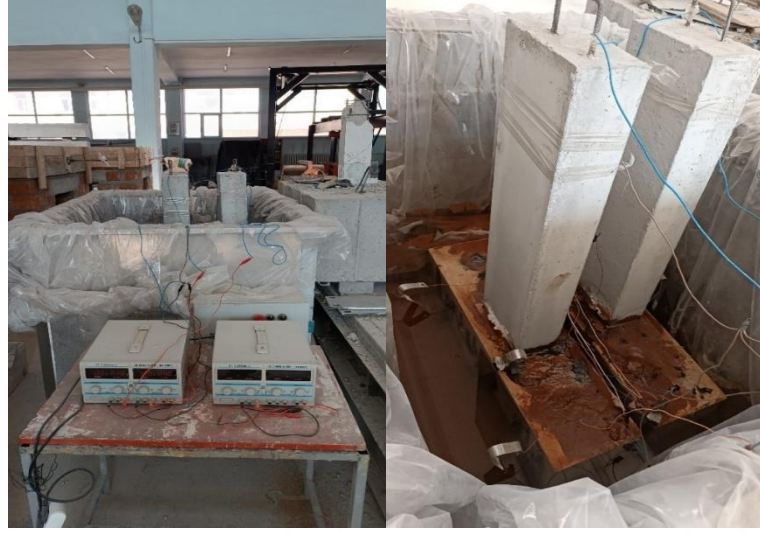
**Şekil 3.21.** REF+%20COR ve %20 COR+CFRP numunelerinin 64.gün korozyon hasarları

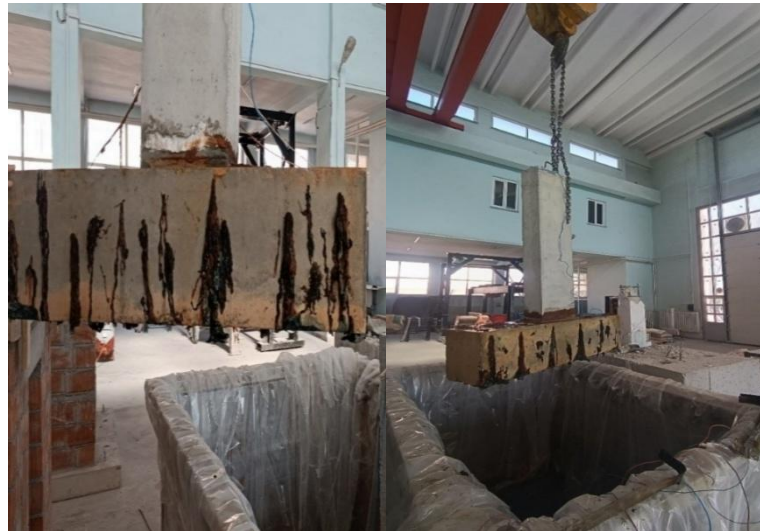
**Şekil 3.22.** REF+%20COR ve %20 COR+CFRP numunelerinin korozyon hasarlarının tamamlanmış görüntüsü

REF + %20 COR ve %20 COR + CFRP numunelerinin korozyon hasarlarının tamamlanmış hali Şekil 3.22’de, korozyon sonrası numunelerin genel görüntüleri ise Şekil 3.23’te verilmiştir. Bu görseller, her iki numunenin korozyon sürecinde maruz kaldığı yüzeysel ve yapısal bozulmaları açıkça göstermektedir.

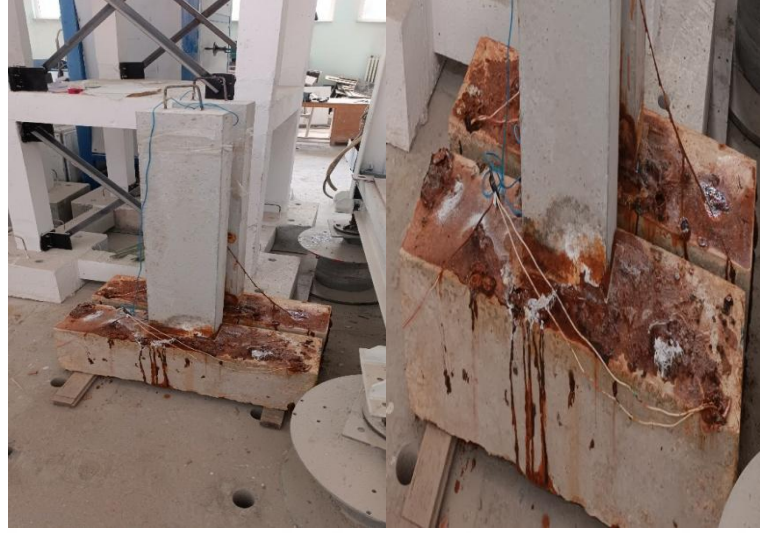
**Şekil 3.23.** REF+%20COR ve %20 COR+CFRP numunelerinin deney sonu görüntüleri

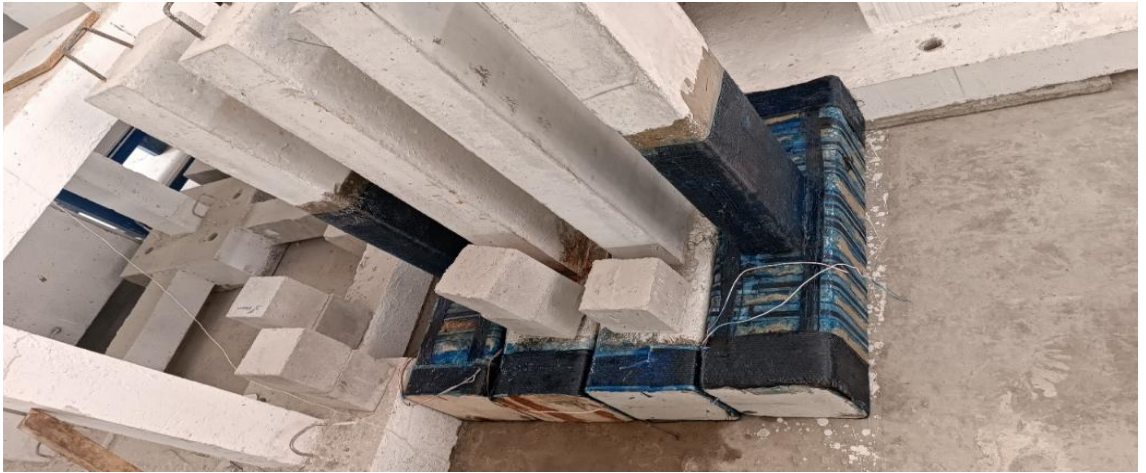
Şekil 3.44. Deney elemanlarının yükleme deneylerine hazır haldeki görüntüleri

Korozyon deneylerinin tamamlanmasının ardından, tüm numuneler korozyon havuzundan dikkatli şekilde çıkarılmış ve mekanik davranışlarının değerlendirilmesi amacıyla deney düzeneğine yerleştirilmek üzere laboratuvarındaki test alanına taşınmıştır. Bu aşama, numunelerin artık yalnızca korozyon dayanımı değil, aynı zamanda taşıyıcı kapasiteleri, rijitlikleri ve enerji sönümleme özellikleri açısından da test edilmesini sağlayacak bir sonraki deney evresi sürecine geçilmiştir (Şekil 4.44).

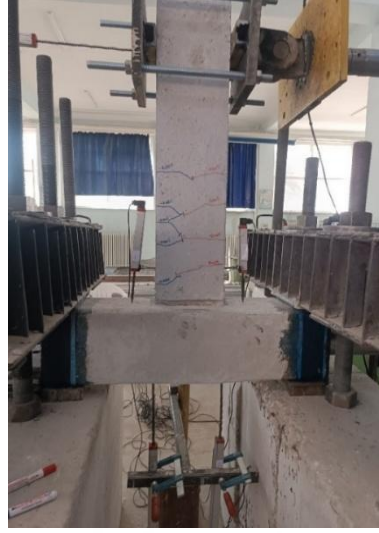
**Şekil 4.4.** Referans numunenin deney başladıktan sonraki ilk çatlak oluşumları

Deney sırasında numunede oluşan çatlakların detaylı dağılımı ve konumları Şekil 4.4'te verilmiştir.

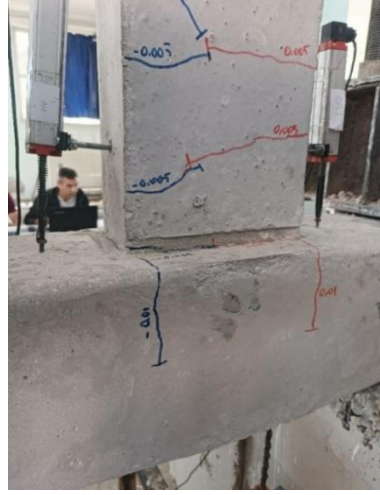
Şekil 4.5.Kolonda itme anında meydana gelen ilk çatlak

Referans numunede, kolonda meydana gelen ilk çatlak birinci çevrimin itme yönlü yüklemesi sırasında oluşmuş ve açıklığı 0,2 mm olarak ölçülmüştür (Şekil 4.5). İkinci çevrimin çekme yönünde ise kolonda oluşan çatlaklara ait görsel Şekil 4.6'da gösterilmiştir. Çatlakların birleşerek ilerlemesi ve uzamaya devam etmesi, beşinci çevrimin çekme yönünde gözlemlenmiş olup, ilgili görüntü Şekil 4.7'de gösterilmiştir. Aynı zamanda, basınç bölgesinde meydana gelen ezilme durumu, Şekil 4.8'de gösterilmiştir. Kabuk betonun dökülmeye başlaması ise yedinci çevrimde, 29,5 mm'lik deplasman seviyesinde meydana gelmiş olup, görüntüsü Şekil 4.9'da verilmiştir. Referans deney elemanının + çevrimde 23.59 kN maksimum yük taşımıştır ve bu yük altında 25.51 mm deplasman yapmıştır. – Çevrimde ise 23.2 kN maksimum yük taşımıştır ve bu yük altında 21.79 mm deplasman yapmıştır. Deney elemanında + çevrimde 22.05 kN yük altında akma gerçekleşmiş ve bu değerde 7.77 mm deplasman meydana gelmiştir. Deney elemanında- çevrimde 20.18 kN yük altında akma gerçekleşmiş ve bu değerde 5.84 mm deplasman meydana gelmiştir. Göçme noktası ise + çevrimde 20.05 kN yük altında görülmüştür ve bu noktada 33.48 mm deplasman meydana gelmiştir. - Çevrimde ise göçme noktası 19.72 kN yük altında görülmüştür ve bu noktada 41.37 mm deplasman meydana gelmiştir. Donatıların burkulması Şekil 4.10'da donatıların kopması ve deneyin sonlanmasına ilişkin görüntü ise Şekil 4.11'de verilmiştir.

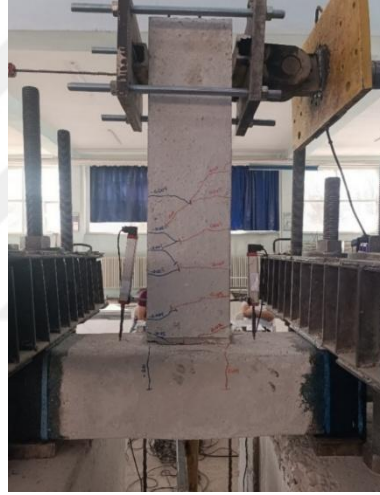
Şekil 4.6.Kolonda çekme anında meydana gelen ilk çatlak

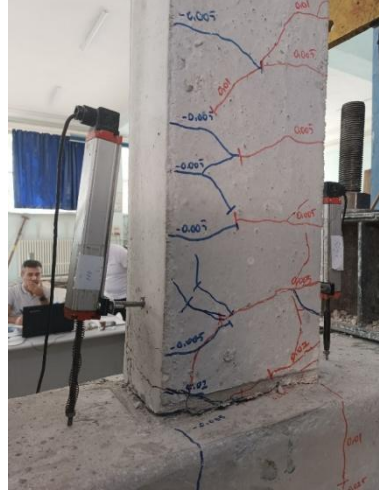
Şekil 4.8. Basınç bölgesinin ezilmesi

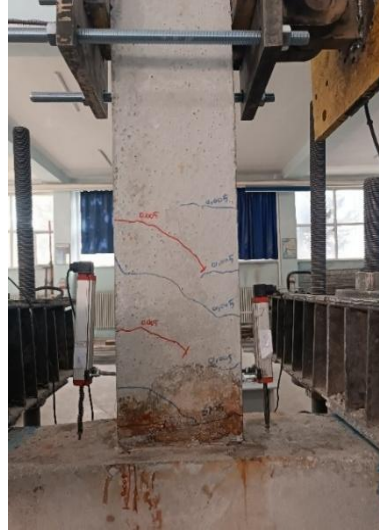
**Şekil 4.20.** Kolonda -1 çevriminde meydana gelen ilk çatlak

Referans korozyon numunesinde kolonda meydana gelen ilk çatlak, -1. çevrim anında oluşmuş ve çatlak açıklığı 0,1 mm olarak ölçülmüştür (Şekil 4.20). İkinci çevrimde, +2. çevrim sırasında kolonda gelişen çatlağın görsel kayıtları Şekil 4.21’de verilmiştir. Çatlakların birleşerek uzamaya devam etmesi, özellikle 5. çevrimde çekme etkisinin yoğun olduğu aşamada gerçekleşmiş olup bu durum Şekil 4.22’de açıkça gözlemlenmiştir. Basınç bölgesinde betonun ezilmesi olayı Şekil 4.23’de görülürken, kabuk betonunun dökülmeye başlaması 7. çevrimde, yaklaşık -17,3 mm deplasman seviyesinde tespit edilmiştir. Referans korozyon deney elemanı + çevrimde 19.7 kN maksimum yük taşımıştır ve bu yük altında 34.56 mm deplasman yapmıştır. – Çevrimde ise 20.44 kN maksimum yük taşımıştır ve bu yük altında 21.67 mm deplasman yapmıştır. Deney elemanında + çevrimde 17.73 kN yük altında akma gerçekleşmiş ve bu değerde 6.61 mm deplasman meydana gelmiştir. Deney elemanında - çevrimde 16.59 kN yük altında akma gerçekleşmiş ve bu değerde 6.3 mm deplasman meydana gelmiştir. Göçme noktası ise + çevrimde 19.7 kN yük altında görülmüştür ve bu noktada 37.86 mm deplasman meydana gelmiştir. - Çevrimde ise göçme noktası 17.37 kN yük altında görülmüştür ve bu noktada 37.9 mm deplasman meydana gelmiştir. Donatıların burkulma evresi Şekil 4.24’de görüntülenmiş olup, donatı kopmaları ve deneyin sonlanma anına ait görseller sırasıyla Şekil 4.25 ve Şekil 4.26’da verilmiştir.

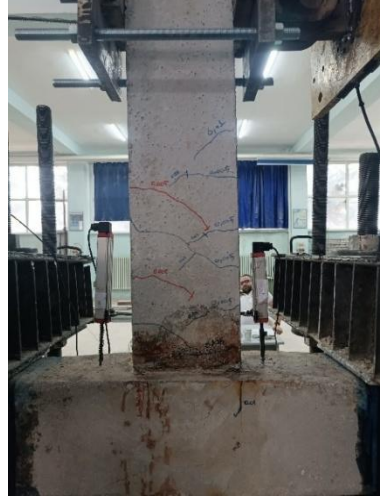
Şekil 4.21. Kolonda +2 çevriminde meydana gelen ilk çatlak

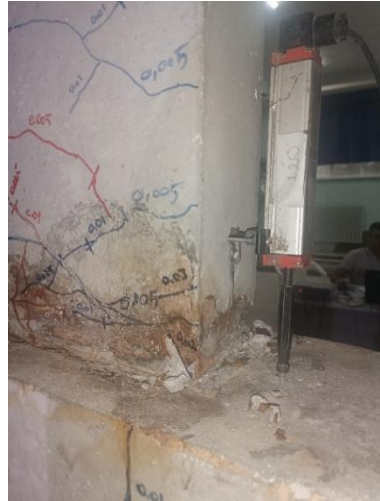
Şekil 4.23. Basınç bölgesinin ezilmesi

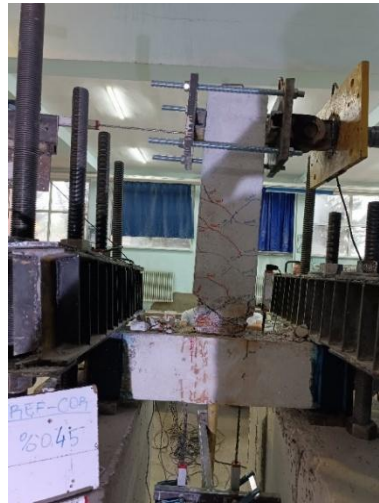
Şekil 4.26. Donatıların kopup deneyin sonlandırılması

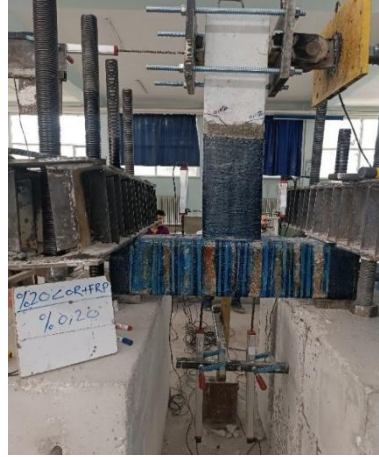
Şekil 4.34. %20COR+CFRP numunesinin deney başladıktan sonraki ilk çatlak oluşumları

Deney numunesinin kiriş bölgesinde ortaya çıkan ilk kılcal çatlaklar Şekil 4.34'de detaylı olarak gösterilmiştir.

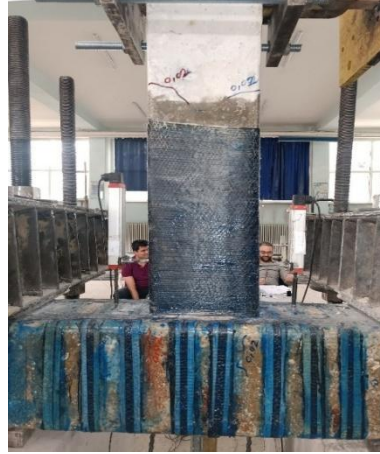
Şekil 4.37. CFRP'de oluşan ayrılmalar

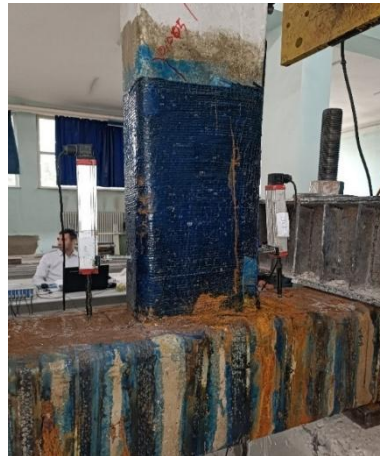
**Şekil 4.51.**Numunede meydana gelen CFRP'deki açılmaların 2 mm'yi geçtiği görülen -4 çevriminin görseli

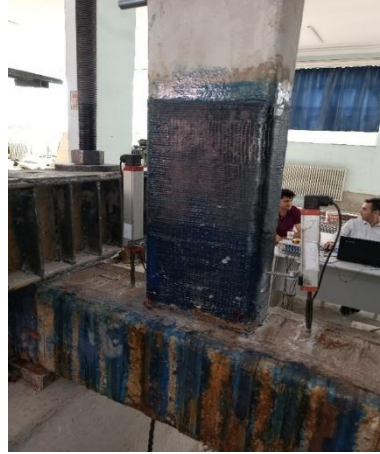
**Şekil 4.63.** Numunede +2. çevriminde meydana gelen 0.9 mm kalınlığa sahip çatlak görüntüsü

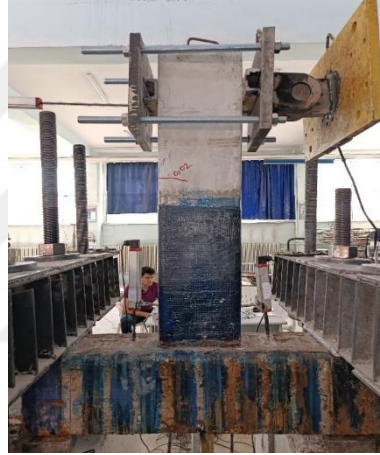
**Şekil 4.64.** Numunede meydana gelen CFRP'deki açılmaların 2 mm'yi geçtiği görülen +3 çevriminin görüntüsü

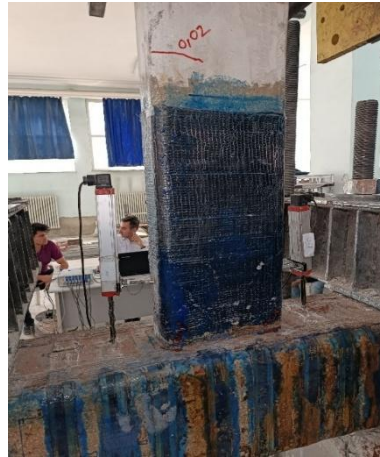
**Şekil 4.65.** +4. Çevrimde birleşim bölgesindeki çatlağın 2 mm kalınlığa ulaştığı görüntü

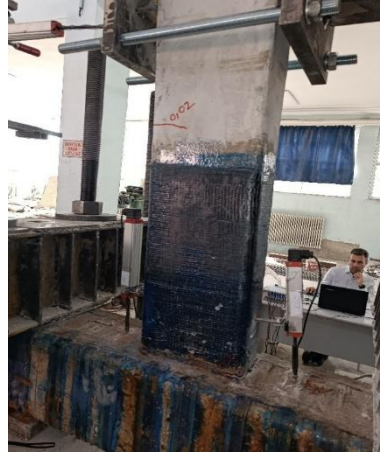
**Şekil 4.66.** +5. Çevrimde birleşim bölgesindeki çatlağın 2 mm kalınlığa ulaştığı görüntü

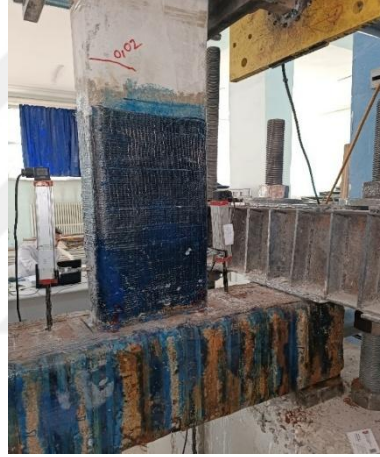
**Şekil 4.67.** Donatıların kopup deney sonuna ulaşılması

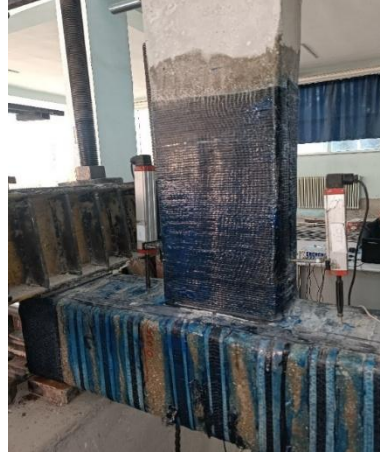
**Şekil 4.79.**CFRP'deki açılmaların 0.7 mm'yi geçtiği görülen +4 çevriminin görseli
