**YÜKSEK LİSANS TEZİ**

**TÜRKİYE’DE KIRSAL ALANLARDA YAPILAN AFET KONUTLARINDA  
KULLANICI MEMNUNİYETİ ARAŞTIRMASI: ANKARA-BALA-  
YENİYAPANÇARSAK KÖYÜ ÖRNEĞİ**

**MİMARLIK ANABİLİM DALI**

**ADANA, 2015**

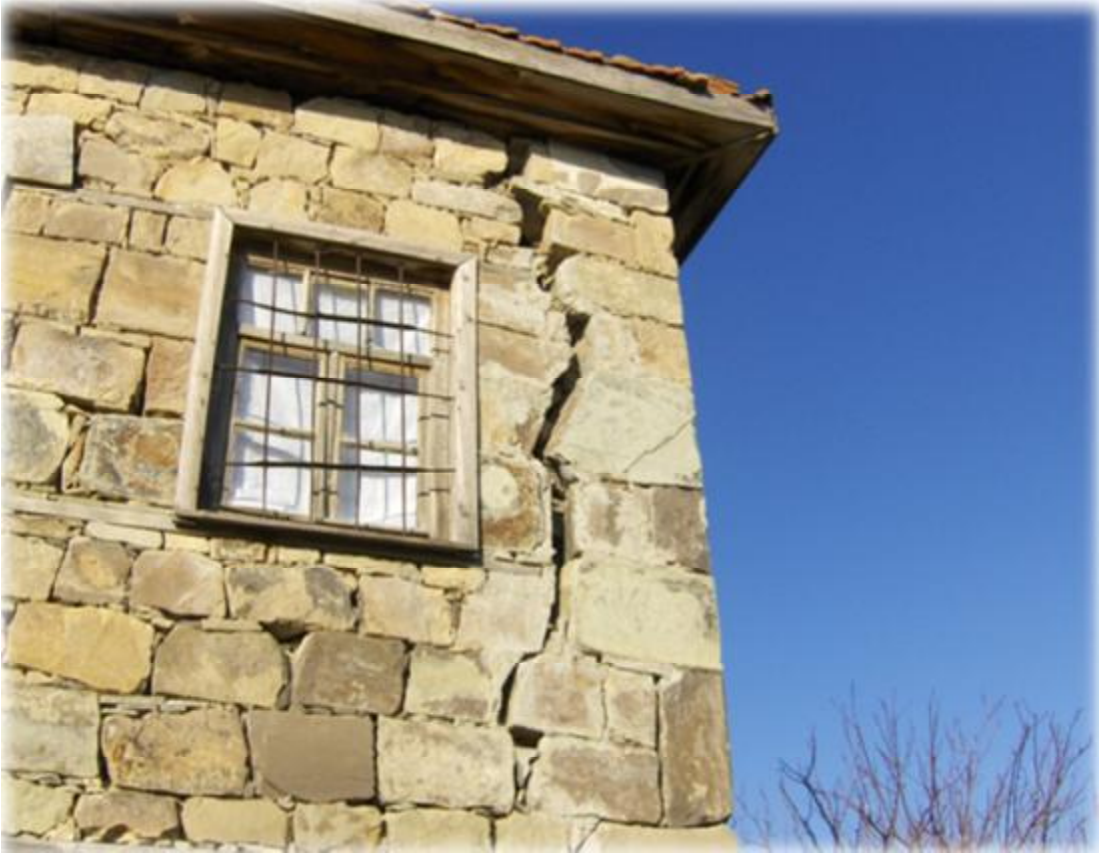
Kırsal alanların büyük bir çoğunluğu mühendislik hizmeti görmemiş binalardan, taş toprak, kerpiç gibi geleneksel malzemeyle yapıldığından en büyük yıkım ve can kaybı da bu konutlarda oluşmaktadır (Şekil 1.1-2).

Şekil 1.1. Ağır hasarlı Köy Konutu Ankara - Bala -Yeniyapançarsak köyü

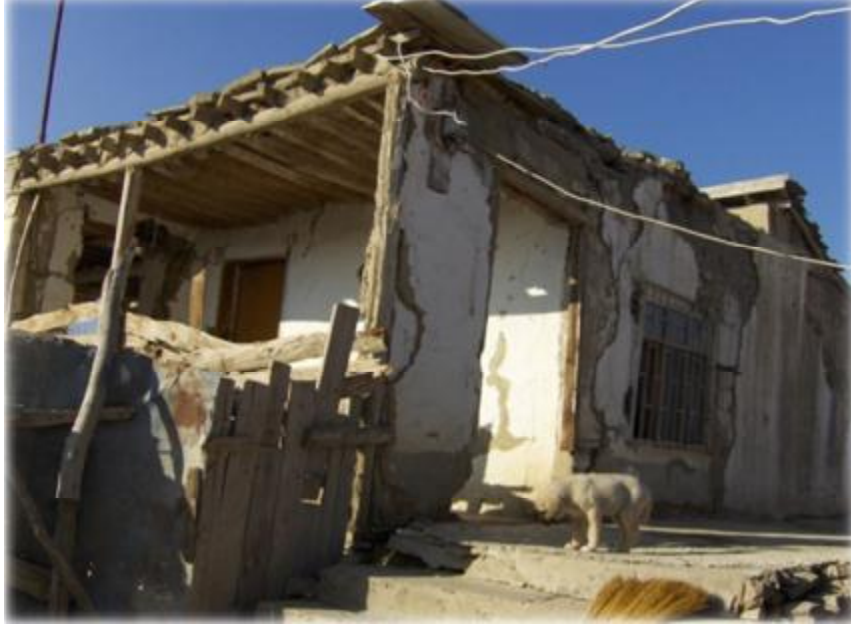
Şekil 1.2. Ağır Hasarlı Köy Konutu Ankara-Bala-Yeniyapançarsak köyü

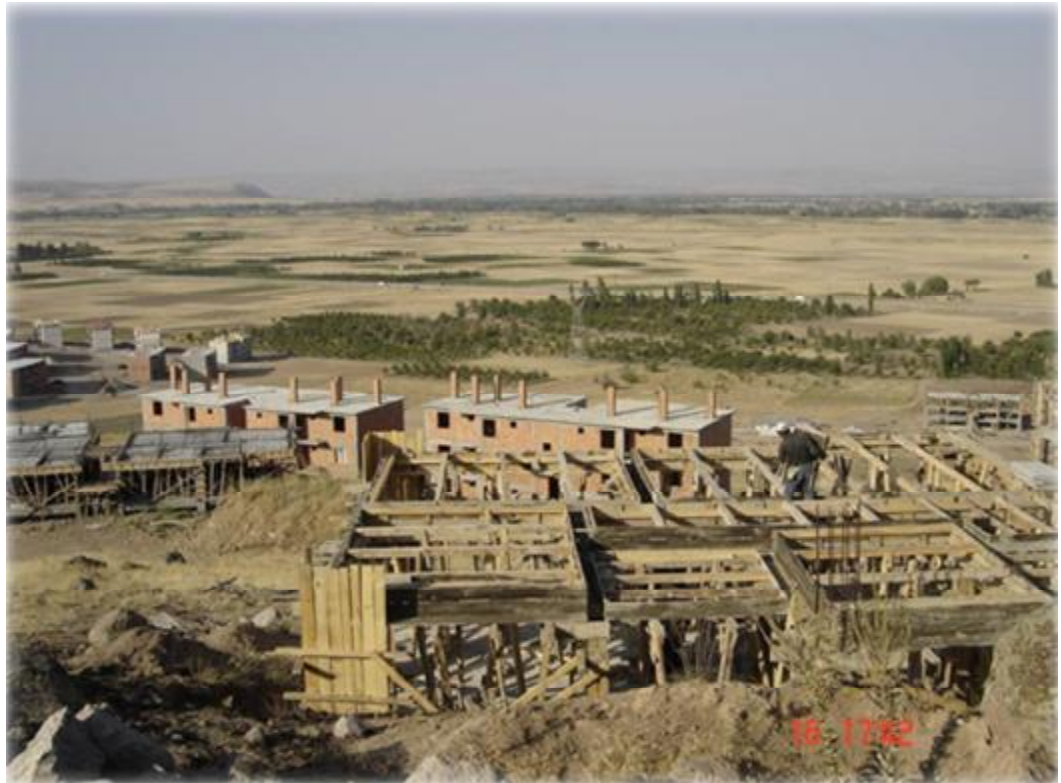
Şekil 2.6. Afyonkarahisar kalıcı konutlar inşaat aşaması (2006)

sonrasında kesin ve itirazlı hasar tespit çalışmalarında, 2006 Afyonkarahisar (Şekil 2.6) kalıcı konutlarında inşaat amirliğinde görev almıştır.

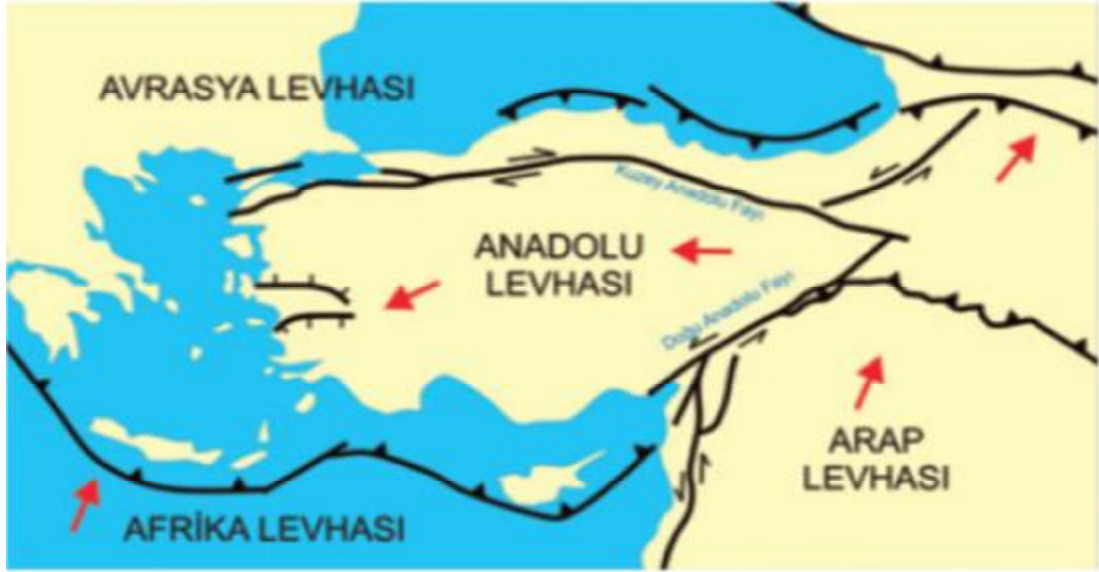
Şekil 4.1. Türkiye'nin bulunduğu bölgedeki büyük levhalar ve hareket yönleri

Bu levhalar arasındaki etkileşim şöyledir: Afrika levhası, Akdeniz'de Helenik-Kıbrıs Yayı denilen bölgede, Avrasya (veya onun bir parçası olan Anadolu) levhasının altına dalar (Şekil 4.1). Arap levhası ise Kızıldeniz'deki açılma nedeniyle kuzeye doğru hareket eder ve Anadolu levhasını sıkıştırır. Bu sıkıştırma sonucu Bitlis Bindirme Zonu (Bitlis Kenet Kuşağı) oluşmuştur. Sıkıştırma halen sürdüğü için, Anadolu levhası kuzey ve güneydeki fay hatları boyunca batıya doğru hareket eder. Anadolu levhasının kuzey sınırı, bir bölümünde 17 Ağustos depreminin olduğu Kuzey Anadolu Fayı'dır. Güney sınırını ise, Helenik-Kıbrıs Yayı ile Doğu Anadolu Fayı oluşturur. Arap levhasının sıkıştırması sonucu batıya kayan Anadolu levhasının sınırlarında ve Afrika levhasının Avrasya levhasının altına dalması sonucu Akdeniz'de ve Ege Graben Sistemi içerisinde depremler meydana gelir. Ancak Arap levhasının sıkıştırması bu bölgelerdeki hareketlenme ile tamamen telafi edilemediği için İç Anadolu ve Doğu Anadolu bölgelerinde de içsel deformasyon nedeniyle depremler olabilmektedir (<http://afetlerimiz.tr.gg/DEPREM.htm>).

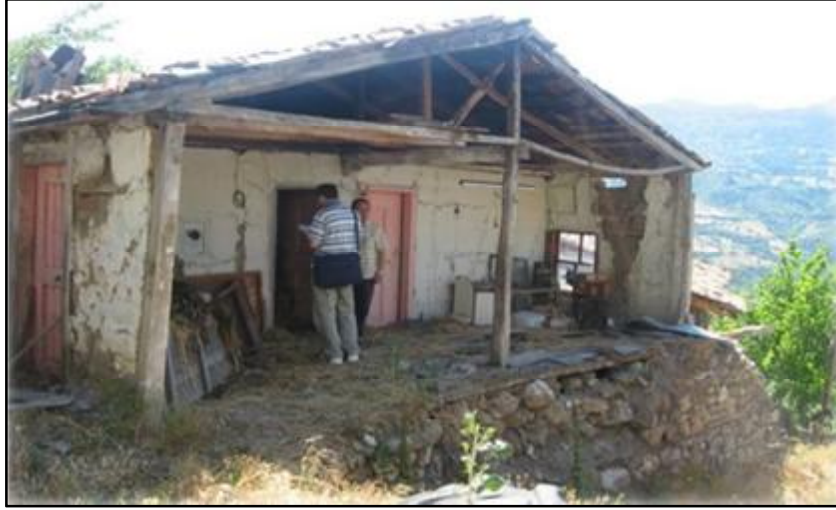
- ▼ Marmara bölgesinde; zemin kat kargir ya da ahşap direkli, taş tuğla kerpiç dolgulu iki yüzü sıvalı ya da ahşap cephe kaplamalı evler göze çarpar (Şekil 4.3).

Şekil 4.3. Sakarya Geyve Ağır Hasarlı Köy Konutu

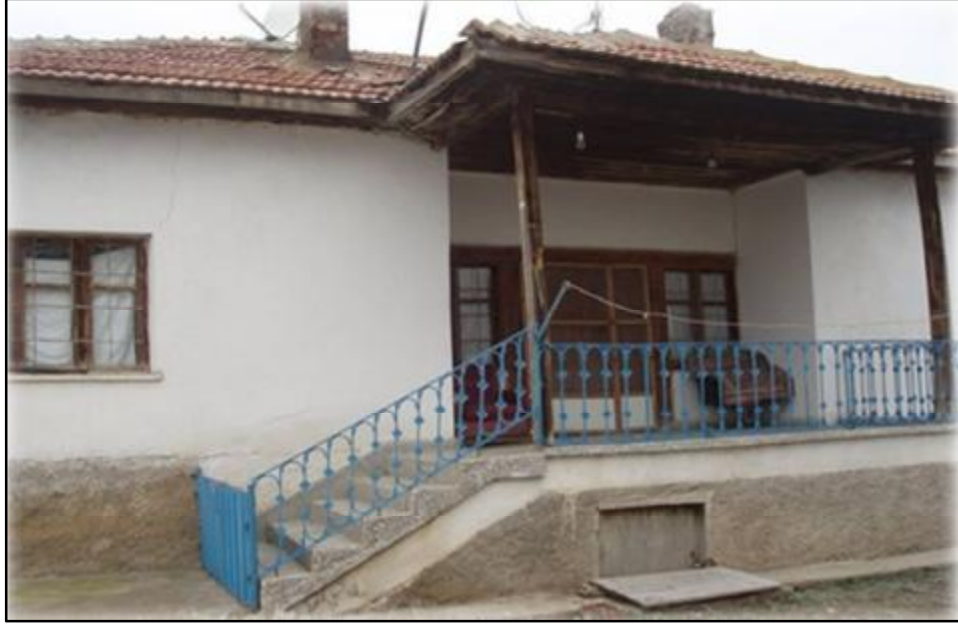
- ▼ İç Anadolu Bölgesinde; kırsal alanlarda çoğunlukla tek katlı, düz toprak damlı ahşap hatıllı yığma, kerpiç, tuğla mimari, Kapodokya bölgesinde eyvanlı düz damlı oymalı ve süslemeli taş mimari göze çarpar (Şekil 4.5)

Şekil 4.5. Ankara–Bala köy evi

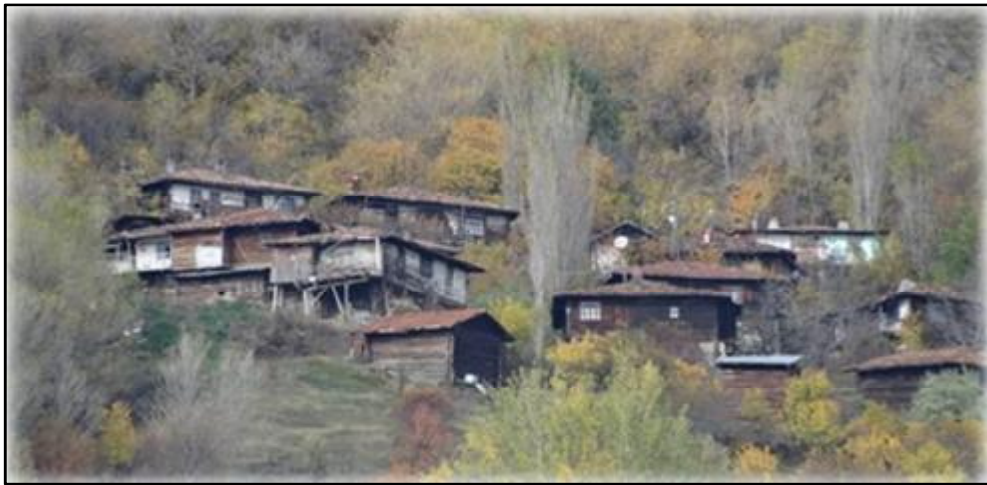
- ▼ Karadeniz Bölgesinde; sık aralıklı ahşap taşıyıcılı, geniş saçaklı, tuğla veya kerpiç dolgulu bağdadi veya hımış dolgulu evler bulunur (Şekil 4.6).

Şekil 4.6. Kastamonu Evleri ( Prof. Dr. Yılmaz Kurt Arşivinden)

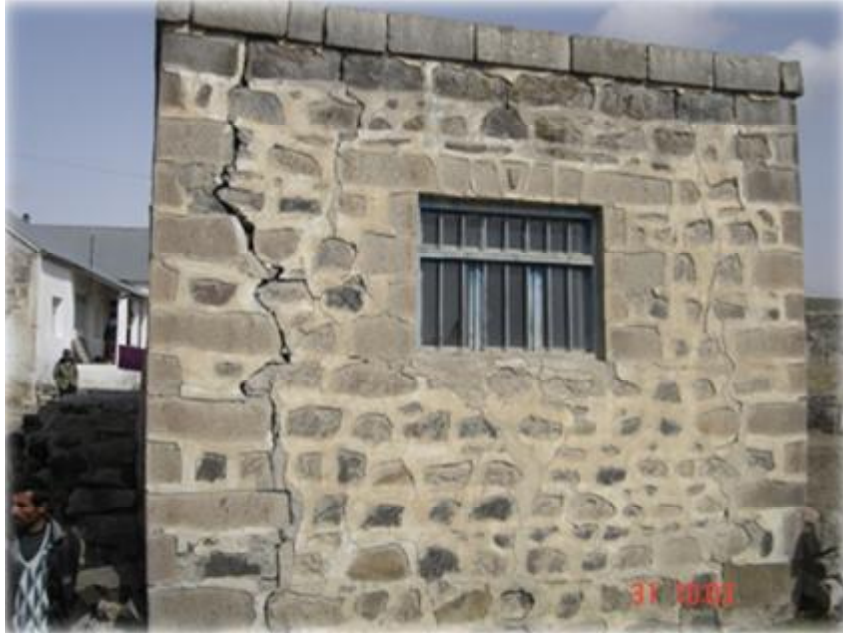
- ▼ Doğu Anadolu Bölgesinde; genelde iki katlı, taş duvarlı, ahşap taşıyıcılı, düz toprak damlı yapılar göze çarpar (Şekil 4.7-8).

Şekil 4.7. Ağrı-Tutak ağır hasarlı köy konutu

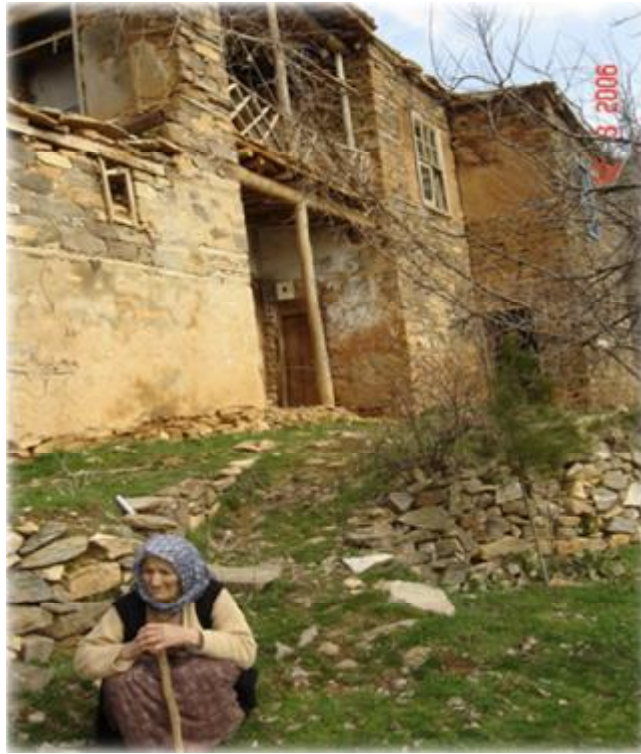
Şekil 4.8. Malatya-Pütürge ağır hasarlı köy konutu

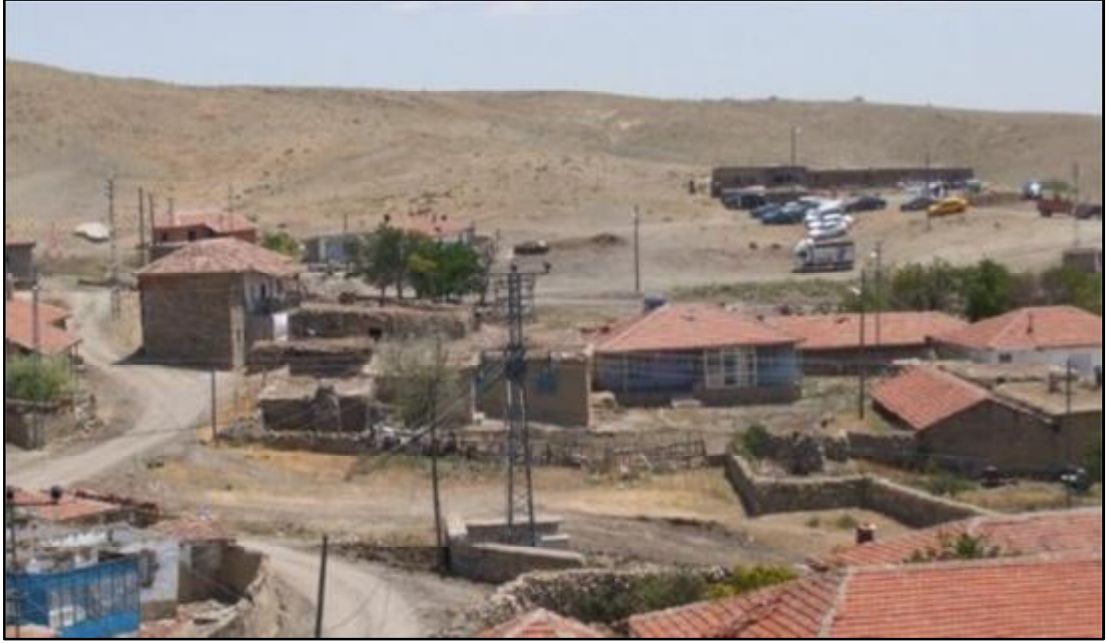
Tez konusu olan Ankara Bala ilçesi Yenyapançarşak Köyü’nün eski yerleşke dokusu, tam bir “toplu köy” tipidir. Eski evler birbirlerine son derece yakın, hatta bitişiktir. (Şekil 4.12).

Şekil 4.12 Yeniapançarşak Köyü'nden bir görünüm

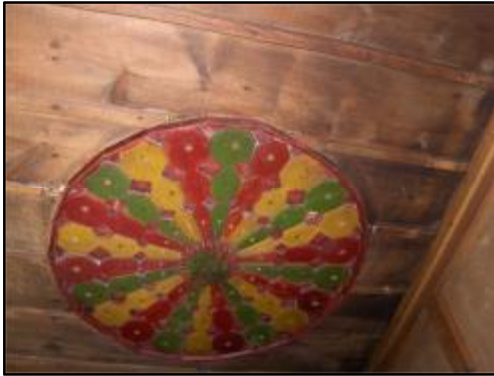
Binalar genellikle ahşap, taş ve biriketten yapılmış tek veya iki katlı bahçeli evler şeklinde yapılmıştır. Tavan süslemelerinde ve duvar bölmelerinde ağırlıklı olarak ahşap uygulamalar dikkat çeker. (Şekil 4.13-14-15).

Şekil 4.13 İç mekan tavan detayı

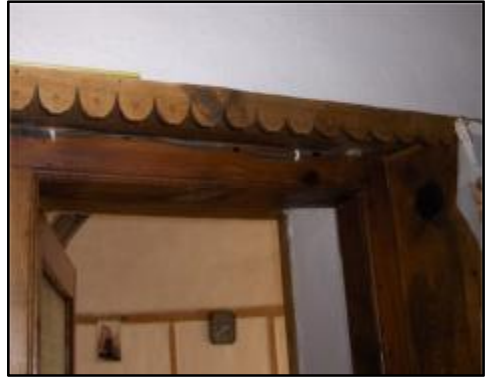
Şekil 4.14 İç mekan duvar detayı

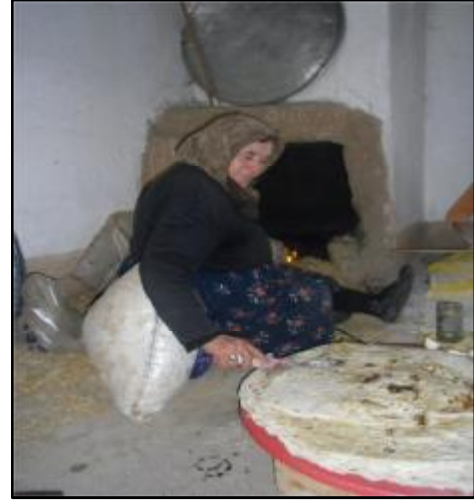
Pek çok evde tandır evi ya da ocaklık dediğimiz ayrı bir yemek pişirme mekanı bulunmaktadır. . (Şekil 4.16).

Şekil 4.16 Tandır ocağı detayı

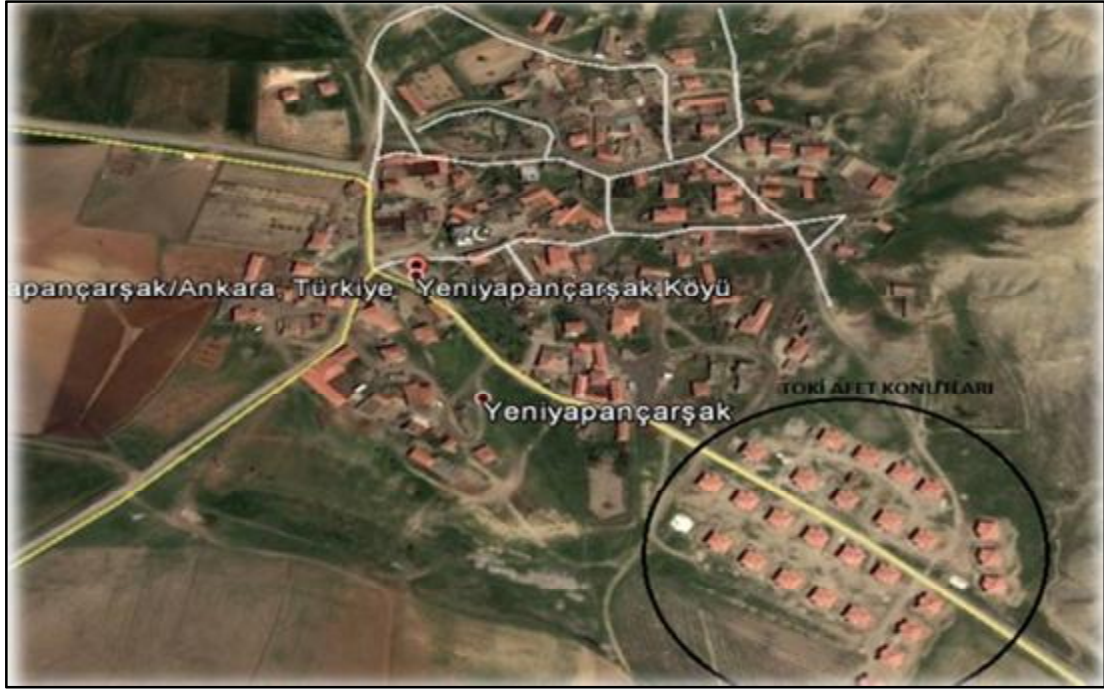
Depremden sonra köy yerleşik alanının yakınında yeni bir alan planlanarak afetzedelere yeni bir yerleşim alanı oluşturulmuştur. Şekil 4.17’deki uydu görüntüsünden de anlaşıldığı üzere toplam 27 afetzede için konut yapılmıştır.

Şekil 4.17. Deprem sonrası Yeniyapançarşak Köyü uydu görüntüsü

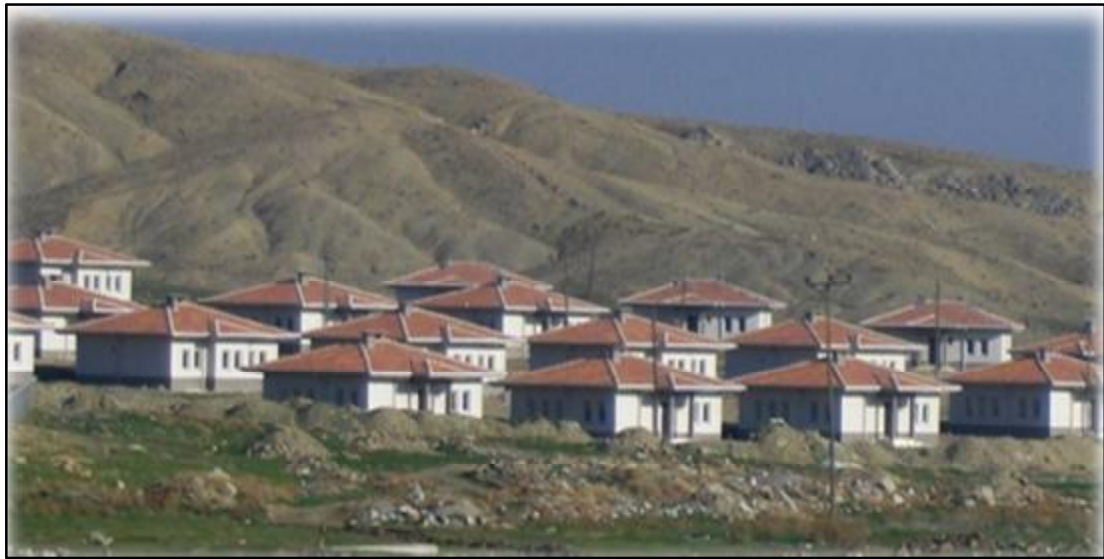
Planlanan alan eğimli bir arazi olup yaklaşık iki uç arasında % 6 eğim vardır. Toplu konutlar için seçilen yerde, vaziyet planı 29 konut olarak planlanmasına rağmen, 2 hak sahibinin haklarından vazgeçmesi nedeniyle 27 konut yapılmıştır (Şekil 4.18). Yeni yerleşim yeri köye 300 ile 500 metre uzaklıktadır. Parsel taşıt yolu parke taş olarak imal edilmiştir.

Şekil 4.18. Yeniyapançarşak köyü deprem konutları

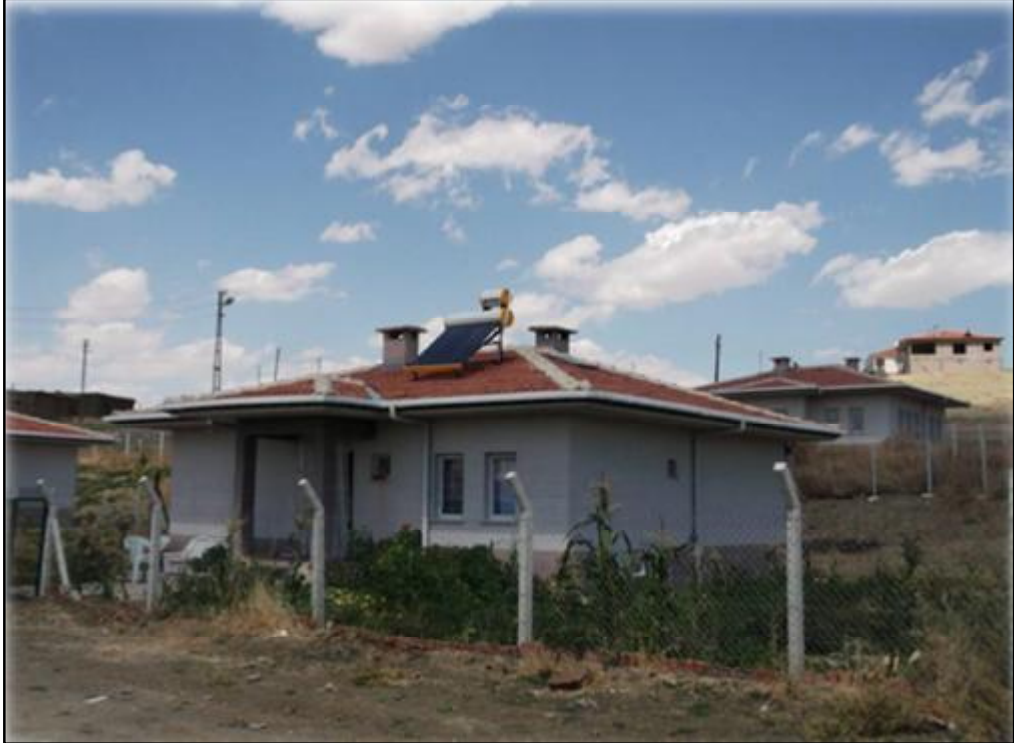
Şekil 4.21. Deprem konutu bahçe düzenlemesi

Binaların bulunduğu parseller beton direkli tel çit örgüyle çevrilmiştir (Şekil 4.21). TOKİ tarafından herhangi bir peyzaj düzenlemesi yapılmamıştır. Depremzedeler kendi imkanları ile bahçelerini düzenlemişlerdir.

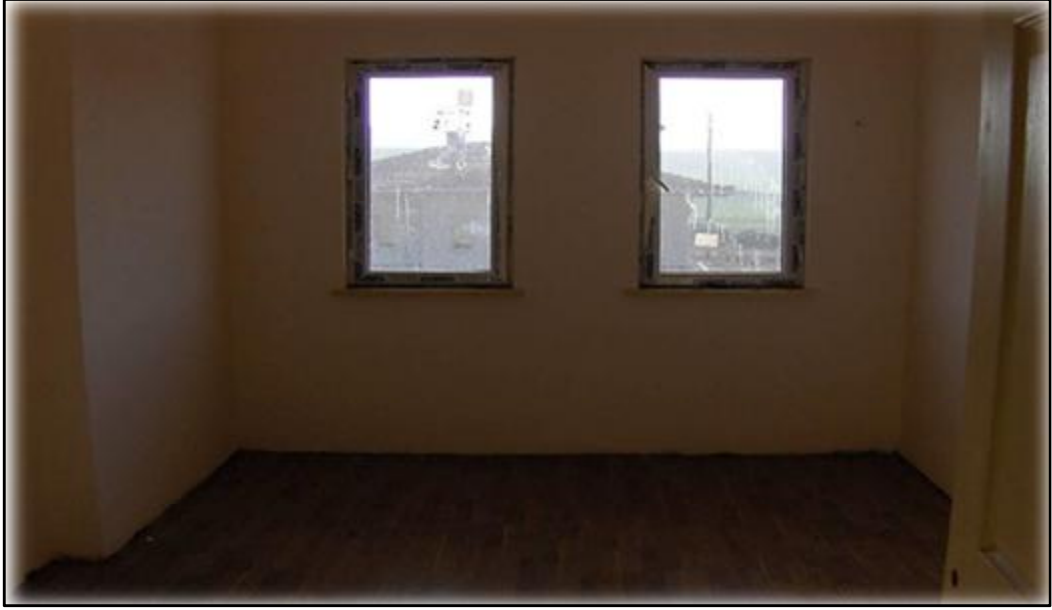
Şekil4.22. Deprem konutu oturma odası görünümü

Isınma tipi sobalı olarak planlanmış ve her odaya soba bacası konulmuştur. Yer döşemeleri, salon ve odalarda laminant parke, mutfak, banyo ve tuvalet seramiklidir (Şekil 4.22-4.23).

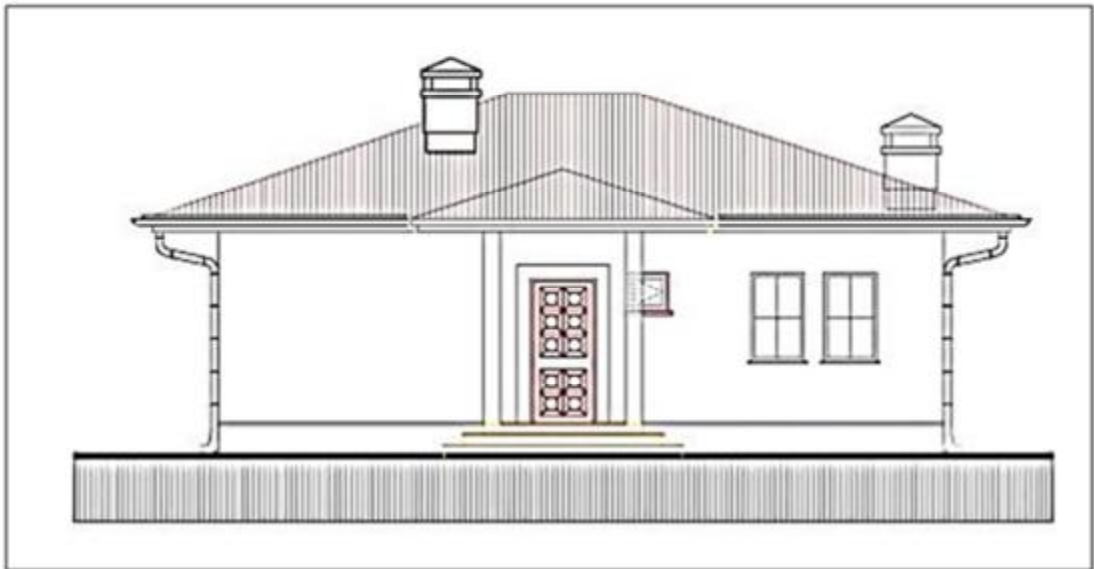
Şekil 4.25. Afet konutu giriş cephesi

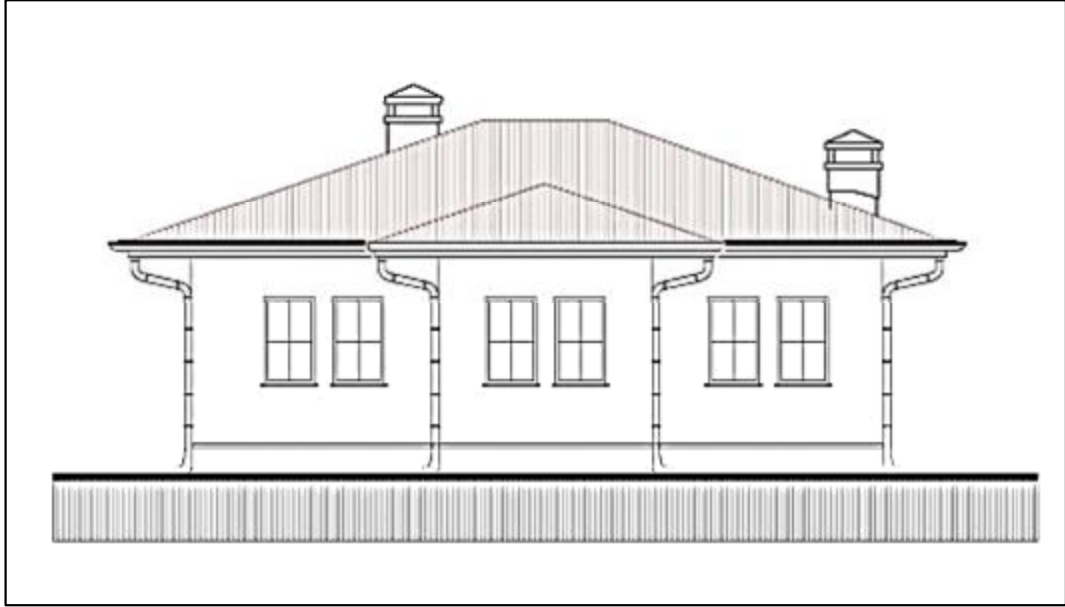
Binalarda iç hacim yüksekliği net 2.75 m dir. Tüm binalar ısı yalıtımlı ve sobalı olarak planlanmıştır (Şekil 4.26).

Şekil 4.26. Afet konutu arka cephe

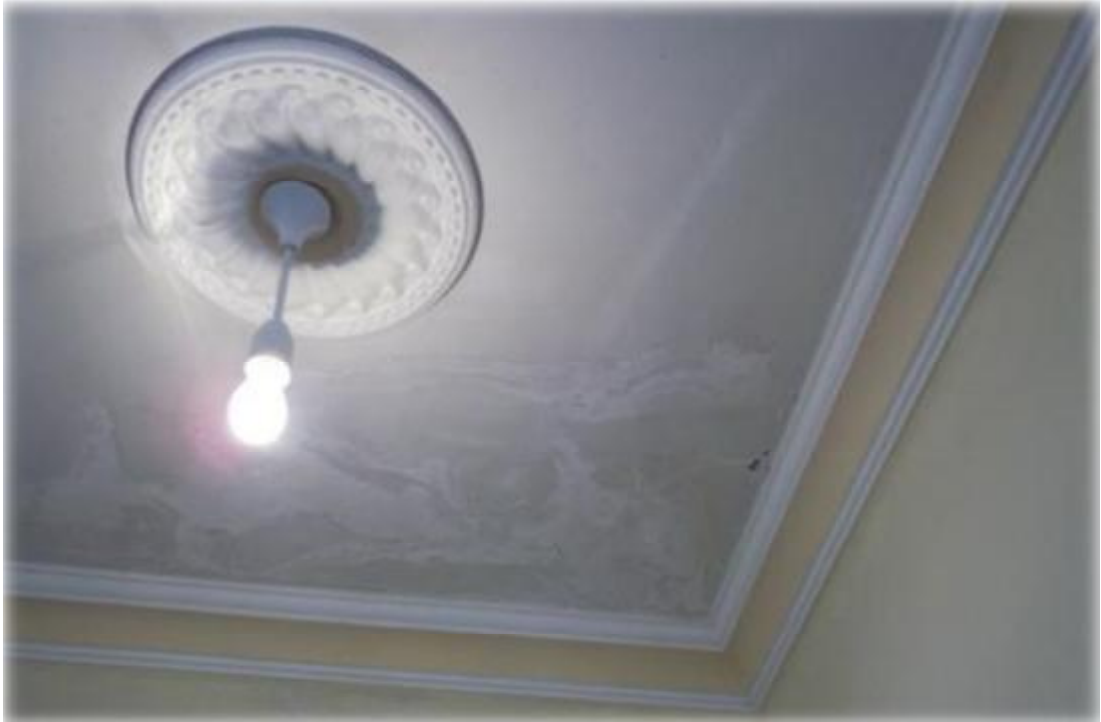
Yeni yapılan konutların hiç birinde ahır, samanlık, tandır evi, kiler-depo ve ekstra müştemilat bulunmamaktadır. Bahçeye bunların yapılmak istenildiği (özellikle kümes ve tandır evi) ancak gerekli müsadenin verilmediği söylenmiştir. Evler yukarıda da belirtildiği gibi sobalı olarak planlanmıştır. Ancak kışlık yakacak koyulabilecek bir odunluk, kömürlük düşünülmemiştir. Hatta konut sahiplerinin yapmasına da izin verilmemektedir. Özellikle kış aylarında yakacakların ıslanması dışarıda kalması büyük bir sorun teşkil etmektedir.

Şekil 4.27. Yeni konuttaki sorunlar (iç mekan)

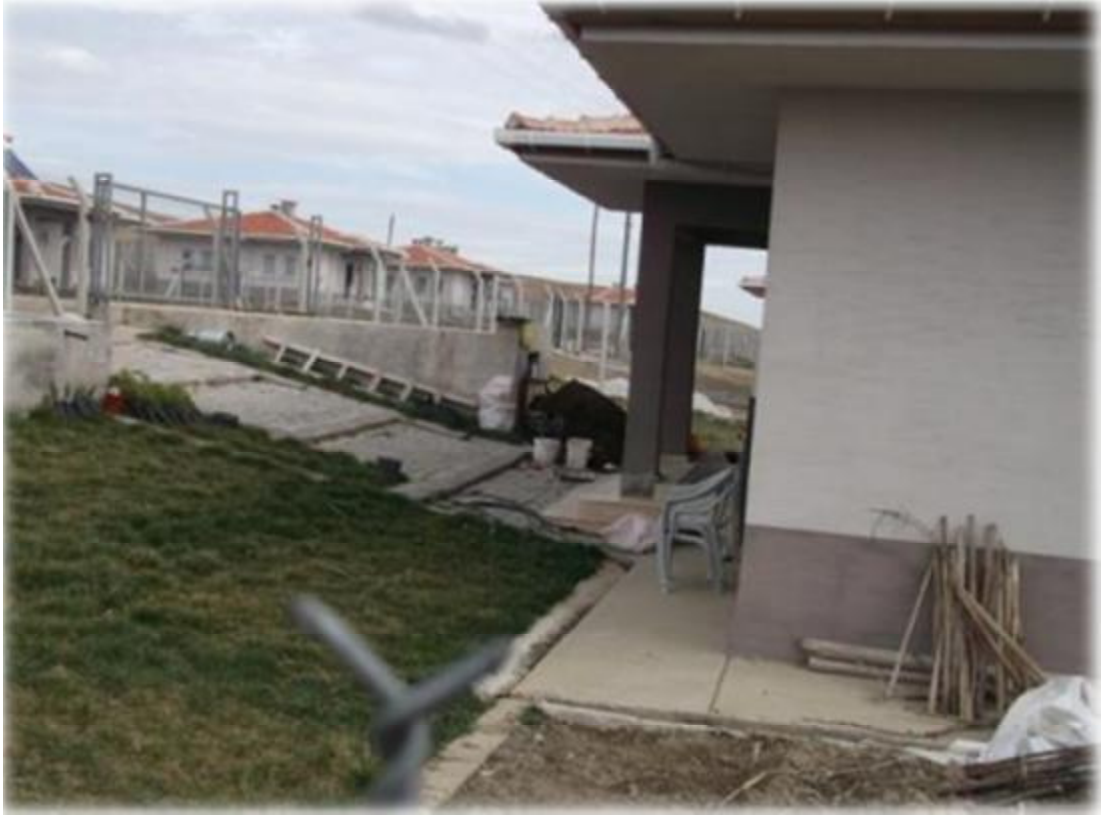
Şekil 4.28. Yeni konuttaki sorunlar (dış mekan)

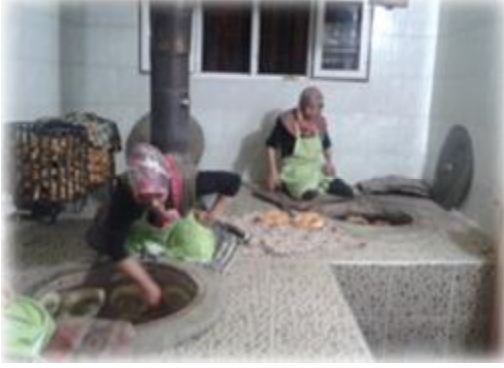
Şekil 5.1. Tandır Evi

- Kırsal yaşamda kadın vaktinin büyük bir çoğunluğunu ev ve bahçe işleriyle geçirmektedir. İç Anadolu bölgesinin karakteristik beslenme alışkanlığı, üretimin tahıl ve hububat ağırlıklı olmasından dolayı hamur işleri ve fırın yemeklerinden oluşmaktadır. Bu nedenle bölge kırsalında ayrı bir tandır odasına ya da birkaç kişinin bir arada ekmek yapabileceği tandır evlerine rastlanmaktadır (Şekil 5.1-4). Köy kadınlarının en önemli isteği tandır evlerinin olması yönündedir. Yapılan görüşmelerde bu konu tüm köy kadınları tarafından pek çok kez dile getirilmiştir. Grafiklerden de anlaşıldığı gibi yeni yerleşim biriminde tamamen kaldırılmış olan bu mekan afet sonrası konutların kullanımını ve işlevselliğini azaltmış bu da kullanıcı memnuniyetini olumsuz bir şekilde etkilemiştir.

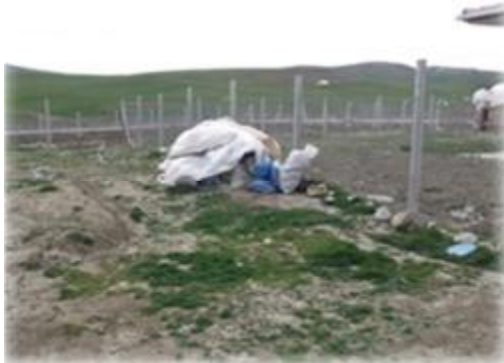
- Binalarda müstemilat gibi bir hacim olmaması da kışlık yakacak depolanmasını ve kiler sorununu beraberinde getirmektedir. Sürekli olarak odun ve kömürlerinin ıslanması afetzedelere bahçede gelişigüzel barakalar yapmaya mecbur etmektedir (Şekil 5.5-6).

Şekil 5.5. Mevcut yakacak deposu

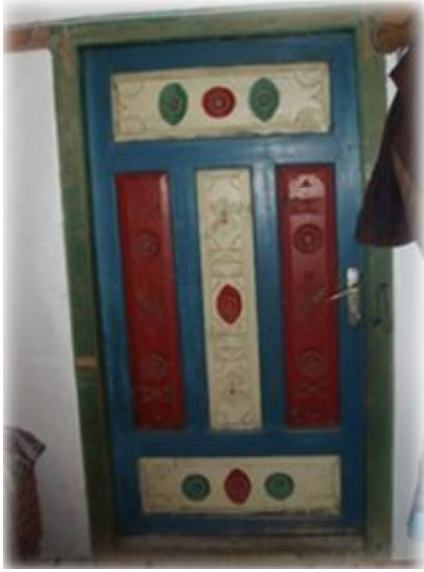
Şekil 5.7. Ağır hasarlı konut kapı detayı

- Anket çalışmasının önemli sonuçlarından birisi de planlama sürecinde afetzedelerin de görüşü alınmak suretiyle yapılaşmaya gidilmesinin öneminin anlaşılmasıdır. Bu bağlamda konut ve işyerleri yıkıldığı ya da ağır hasar gördüğü için, 7269 Sayılı Afetler Kanunu gereğince hak sahibi kabul edilen ailelere Başbakanlık Afet ve Acil Durum Yönetimi Başkanlığınca afet konutu yapılmasında kullanılan uygulamalardan birisi olan Evini Yapana Yardım Yöntemi en çok istenen yöntem olmuştur. Bu şekilde devletten proje ve kredi desteğiyle vatandaş evini istediği şekilde yapabilecek ve mekânsal şikâyetlerde ortadan kalkacaktır. Böylelikle; afetzedenin afet sonrası oluşan stresi azalacak, değişen yaşam koşullarına daha hızlı uyum sağlayacak ve devamında da memnuniyet kriterleri artarak, şikâyetleri en aza inecektir. Bina yapılırken, her aşamada vatandaş mal sahibi olarak kendisi de orada olacağından bir takım işçilik hatalarının önüne de geçilecektir. Bunun yanı sıra iç düzenlemede renkleri ve malzemeleri seçme üstünlüğü olacaktır. Herkes kendi zevkine, kültürüne uygun mekânlarda yaşayacak, isterse ağır hasarlı evinde geçmişte kullandığı bir detayı da yeni evine taşıma ayrıcalığına sahip olacaktır. (Şekil 5.7-5.8).

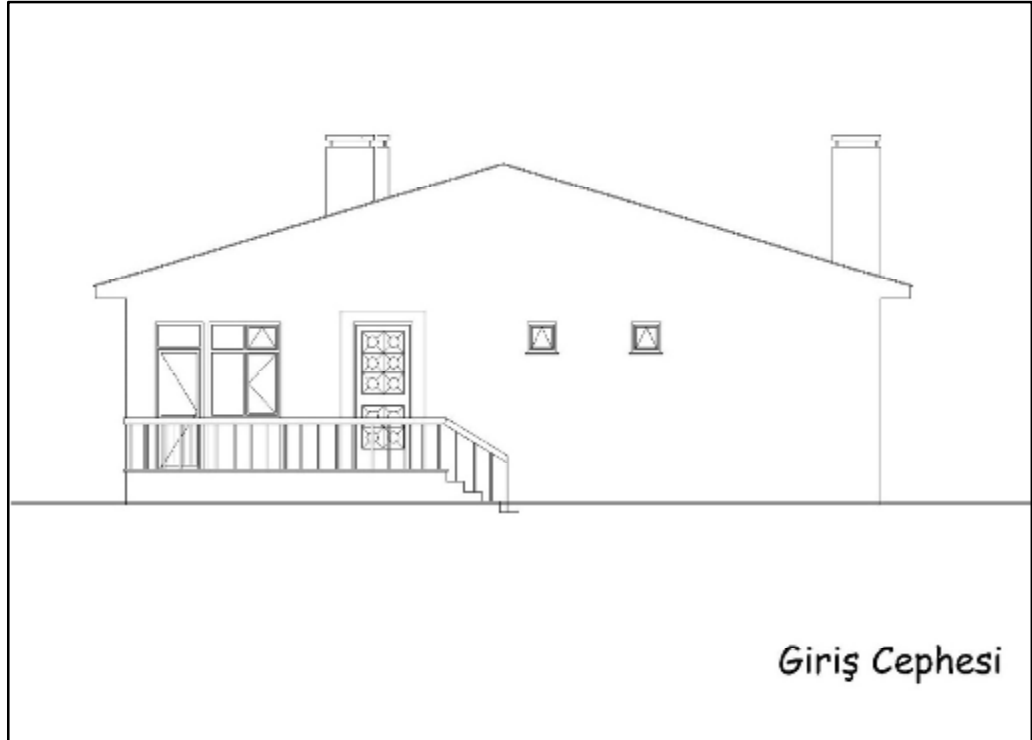
Şekil 5.13. Öneri Afet Evi-Giriş Cephesi
