# **ORTA GRAMAJLI KUMAŞLARDA İĞNE SICAKLIĞININ İNCELENMESİ VE SONLU ELEMENLAR YÖNTEMİ İLE MODELLENMESİ**

**DOKTORA TEZİ**

**Tekstil Eğitimi Anabilim Dalı**

**İSTANBUL, 2015**

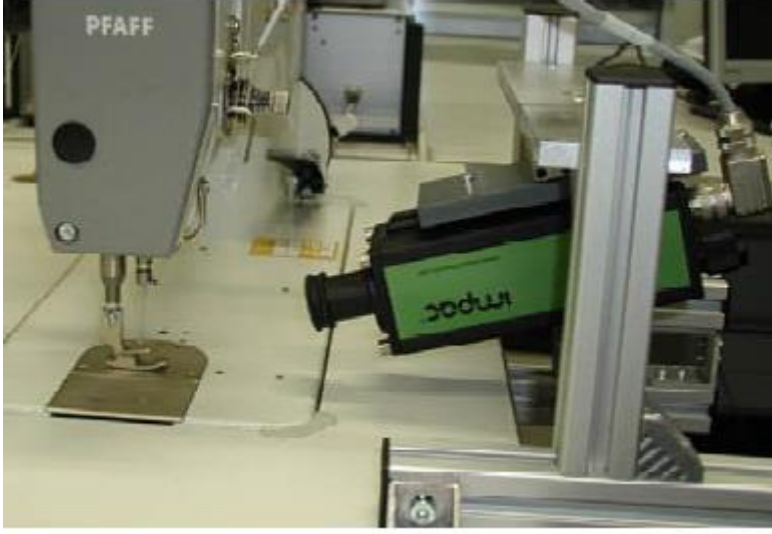
**Şekil 2.3. İnfrared Pirometre İle İğne Sıcaklığı Ölçümü [9].**

Şekil 2.3.'te pirometre kullanılarak yapılan bir çalışmada ölçüm cihazının yerleşimi görülmektedir. 2500 rpm'de yapılan çalışmada s'de 667 değer ya da başka bir deyişle her bir iğne dalışında 16 değer elde edilmiştir. 100-300 °C aralığında ölçüm yapan pirometre ile iğne uzunluğu boyunca sıcaklık farklılıkları da gözlemlenebilmektedir. Ölçüm işlemi sırasında veriler kaydedilmektedir. Örneğin 400 adımlık bir dikiş işleminde pirometre 6400 değer vermektedir. Tüm bu işlem 10 s'den az bir zamanda gerçekleşmektedir. Program vasıtasıyla elde edilen veriler istatistiksel olarak değerlendirilebilmektedir [11].

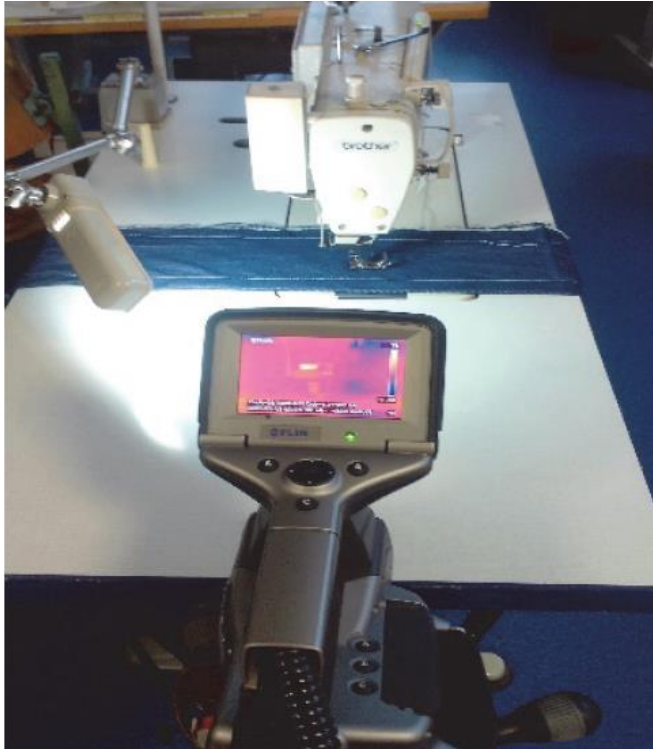
Bu yöntem termal kameranın yaydığı lazer ile dikiş makinesi iğnesine odaklanması ve iğne sıcaklığını ölçmesi şeklindedir. Bu yöntemde iğne emissivite değeri iğnenin yüzey hammaddesine göre belirlenip cihaza girilmelidir. Şekil 2.4.'te termal kameranın dikiş makinesine yerleşimi ve iğne sıcaklığını ölçmesi görülmektedir.

**Şekil 2.4. Termal Kamera İle İğne Sıcaklığı Ölçümü [12]**

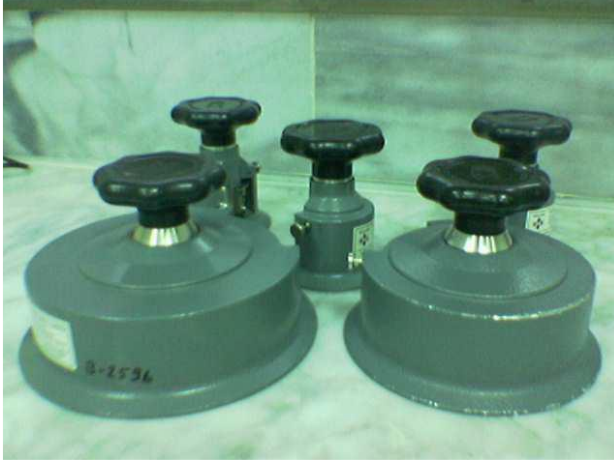
**Şekil 8.1.** Çeşitli Ebatlarda Gramaj Ölçüm Kesicileri

Kumaşta gramaj tayini belli bir alanın veya belli bir uzunluğun ağırlığıdır. Kumaşta en çok kullanılan ise kumaşın 1 m<sup>2</sup>'nin g cinsinden ağırlığıdır. Bu çalışmada, gramaj ölçüm kesicileri kullanılarak, her bir numune kumaştın 100 cm<sup>2</sup> alana sahip numune kumaş kesilip hassas terazide tartılmış kumaşın gramajı g/m<sup>2</sup> cinsine dönüştürölmüştür. Her bir numune için beş adet ölçüm yapılip ortalama değeri alınmıştır. Bu çalışmada yapılan kumaş gramaj testleri için TS 251 [98] standardı esas alınmıştır. Şekil 8.1.'de gramaj ölçüm aleti görölmektedir.

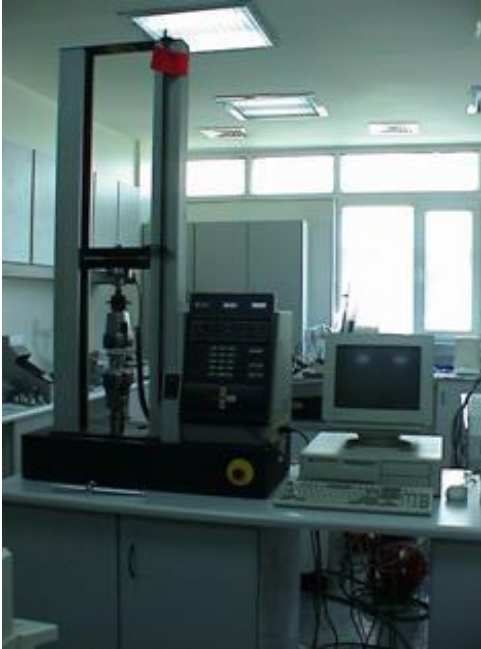
**Şekil 8.2.** Instron 4411 Mukavemet Ölçüm Cihazı

Kumaş kopma mukavemeti, kumaşın sabit hızlı mukavemet cihazlarında koptuğu andaki ağırlığın g/tex, kg/tex veya N/tex cinsinden ifadesidir. Koptuğu noktadaki uygulanan ağırlık da kopma ağırlığıdır. Ölçümlerde kullanılan kumaşlara TS 245 EN ISO 2062 [99] standardına göre beş ayrı ölçüm yapıp ortalamaları alınmıştır. Test, 100 mm/min hızla 5 kg'lık yük uygulanarak gerçekleştirilmiştir. Şekil 8.2.'de Instron 4411 marka mukavemet ölçümü cihazı görülmektedir.

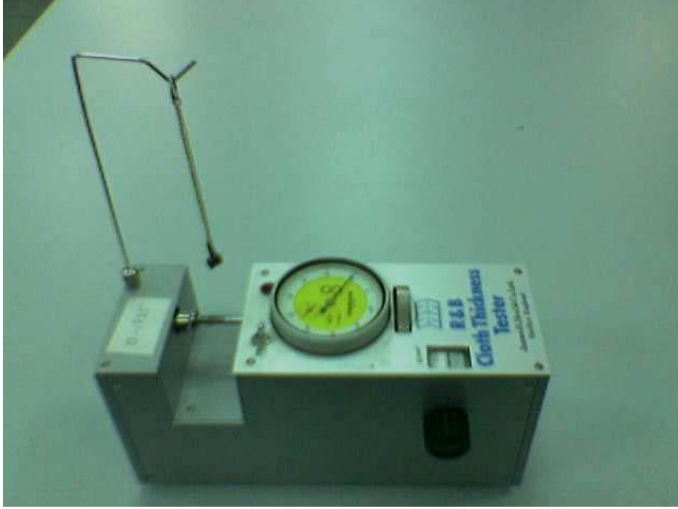
**Şekil 8.3.** R&B Cloth Thickness Tester Kumaş Kalınlık Ölçüm Cihazı

Tekstil malzemesinin kalınlığı, malzemeye 1 kPa veya daha az bir basınç uygulandığında, iki referans plaka arasındaki dik mesafedir. Bu çalışmada, kumaş kalınlık ölçümü için R&B Cloth Thickness Tester cihazı kullanılmıştır (Şekil 8.3.).

Çalışmada, TS 7128 EN ISO 5084 [100] standartına göre teste tabi tutulacak her bir kumaş 50 × 50 mm boyutlarında kesilip iki referans plaka arasına yerleştirilip belli bir zaman sonra biri sabit diğeri hareketli plakalar arasındaki dik mesafe ölçülüp kaydedilmiştir. Elde edilen değerler 0.01 hassasiyetle tespit edilmiştir. Kumaş kalınlık cihazının değerleri okunurken göstergenin içindeki küçük gösterge ilk değer, değer in ondalık kısmı ise büyük ibreden okunan değer olarak alınır. Her bir numune için ayrı ayrı beş deneme yapılmış ortalama değerler alınmıştır.

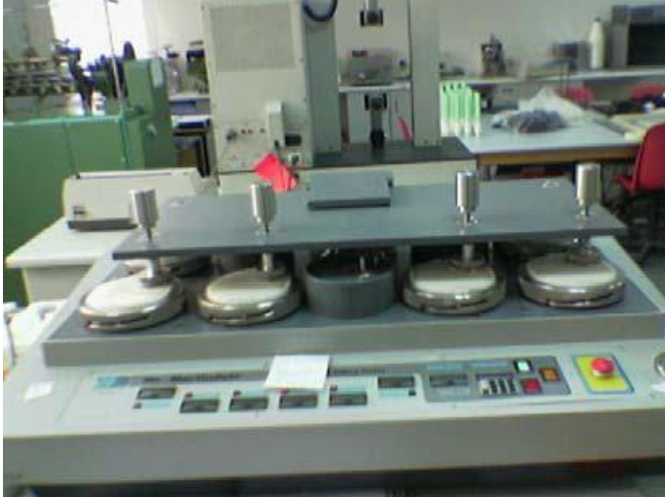
**Şekil 8.4.** Nu-Martindale Aşınma ve Boncuklanma Test Cihazı

Bu çalışmada, kumaş boncuklanma tespiti için Nu-Martindale Aşınma ve Boncuklanma test cihazı (Şekil 8.4.) kullanılmıştır. Standart koşullarda kondüsyonlanan çelik ve %100 CO ipliklerden üretilmiş her bir kumaş için beş adet numune, numune kesici ile 139 mm çapında kesilerek hazırlanmıştır. Boncuklanma testi TS EN ISO 12945/2 [101] standartına göre yapılmıştır. Ölçüm için makine devri 2000 rpm olarak alınmış ve bu tur sayısında numuneler üzerindeki tüylenme ve boncuklanma EMPA standartlarına göre hazırlanmış fotoğraflarla karşılaştırılarak yapılmıştır. EMPA standartlarında değerlendirme 1'den (en kötü boncuklanma derecesi) 5'e (en iyi boncuklanma derecesi)

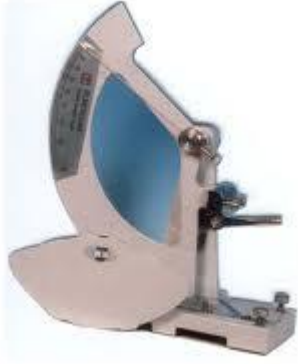
**Şekil 8.5.**Elmendorf Test Cihazı

Kumaş yırtılma testi Elmendorf test cihazında (Şekil 8.5.) düşen sarkaç yöntemiyle, dokunmuş kumaşta makasla açılan dil tipi tek yarıktan başlayan bir yırtığın yayılması için gereken ortalama kuvveti tespit etmek suretiyle yapılmıştır. Bunun için ASTM D 1424-83 [102] standartına göre 10x7.5 cm boyutlarında kumaş çözüğü ve atkı yönünde kesilerek hazırlanır ve cihazın çeneleri arasına yerleştirilip makasla veya makine üzerindeki kesici aparatla her hazırlanan numuneye uzun kenarın tam ortasından 2 cm'lik ön yırtılma çentiği atılır. Test cihazında hazırlanan çözüğü ve atkı yönü için toplam on adet ayrı ayrı test yapılmış olup ortalama değerleri alınmıştır. Çözüğü ve atkı için bulunan ortalama değerleri gf cinsine çevrilir.

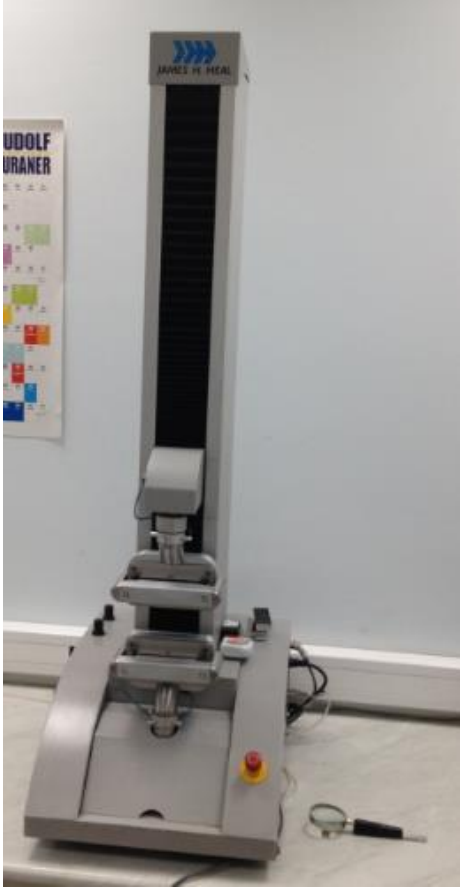
**Şekil 8.6.** James H. Heal Dikiş Kayma Test Cihazı

Kumaşlara TS EN ISO 13936-2 [103] test standardına göre kumaşın kaymaya karşı dikiş mukavemetinin tayini yapılmıştır. Bu standarda göre, her kumaş tipinden atkı ve çözgü yönünde beş adet olmak üzere, 100×250 mm boyutlarında deney numuneleri alınmıştır. Çözgü yönünde, kayma mukavemetini tayin etmek için dikilecek dikişler için çözgü istikametindeki uzunluğu 100 mm ve atkı yönündeki uzunluğu 250 mm olan beş deney numunesi hazırlanmıştır. Atkı istikametinde, kayma mukavemetini tayin etmek için atkı istikametindeki uzunluğu 100 mm ve çözgü istikametindeki uzunluğu 250 mm olan beş deney numunesi hazırlanmıştır. Standarda uygun 300x3 dtex %100 PES corespun iplik ile cm’de beş dikiş ilmeği bulunacak şekilde dikiş işlemi gerçekleştirilmiştir. Dikiş işleminden sonra dikilen kısımdan 12 mm kesilmiştir. James H. Heal (Şekil 8.6.) cihazında döşemelik kumaşlar için 180 N, denim kumaşlar için 120 N basınç uygulanarak işlem sonunda dikiş açılması veya dikiş kayması mm olarak tespit edilip 0-1, 1-2, 2-3, 3-4, 4-5 olarak değerlendirilir.

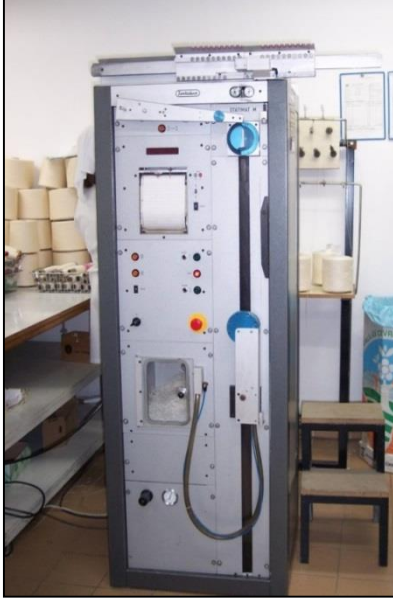
**Şekil 8.9.** Statimat Test Cihazı

İplik kopma mukavemeti ipliğin sabit hızlı mukavemet cihazlarında koptuğu andaki ağırlığın g/tex, kg/tex veya N/tex cinsinden ifadesidir. Koptuğu noktadaki uygulanan ağırlık da kopma ağırlığıdır. Ölçümlerde kullanılan ipliklere TS 245 EN ISO 2062 [99] standartına uygun olarak çene hızı olarak 500 mm/min, çeneler arası mesafe olarak ise 500 mm değerleri kullanılmıştır. Her bir iplik tipi için 10 tekrarlı olarak mukavemet ölçümü gerçekleştirilmiştir. Şekil 8.9.'da çalışmada kullanılan Statimat test cihazı görülmektedir.

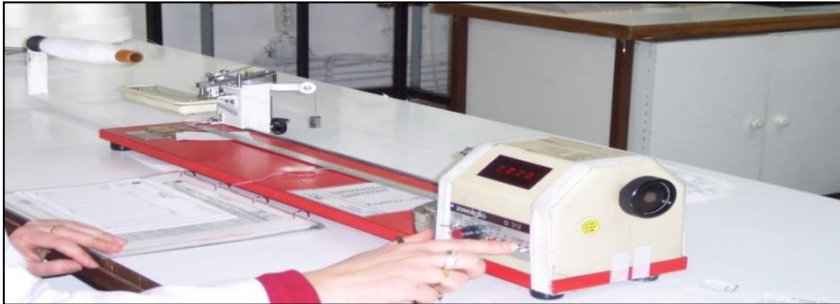
**Şekil 8.10.** Zweigle D312 Test Cihazı

İplikte büküm, büküm ölçme cihazıyla TS 247 EN ISO 2061 [105] standardına göre tespit edilmiştir. İşlem büküm açma ve tekrardan büküm verme metoduyla gerçekleştirilmektedir. Ölçüm cihazına yerleştirilen iplik büküm açılıncaya kadar döndürülmekte ve daha sonra birim uzunluktaki büküm dönme sayısı hesaplanmaktadır. Büküm metrik sistemde birim uzunluktaki tur sayısı anlamına gelen tur/metre (T/m) sembolüyle gösterilmektedir. Her bir numune için ayrı ayrı on adet deneme yapılmış ortalama değerleri alınmıştır. Şekil 8.10.'da çalışmada kullanılan Zweigle D 312 büküm test cihazı görülmektedir.

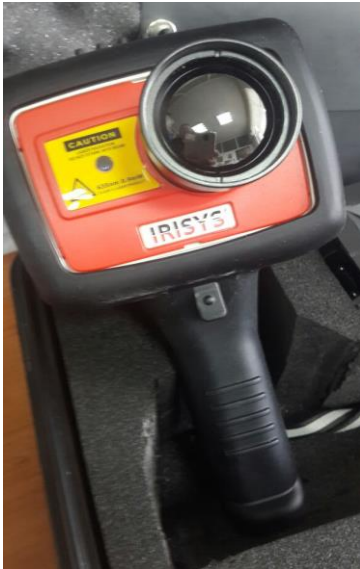
**Şekil 8.12.** IRISYS 4040 Infrared Termal Kamera

Şekil 8.12.’de uygulamalarda kullanılan termal kamera resmi görülmektedir. İğnenin materyal özelliği krom olduğu için emissivity değeri 0.07 alınmıştır [107].

4 farklı sürede (15s, 30s, 45s ve 60s’de) dikiş uygulamasında iğne sıcaklıkları IRISYS 4040 termal kamera ile ölçülmüş ve görüntüleri alınmıştır.

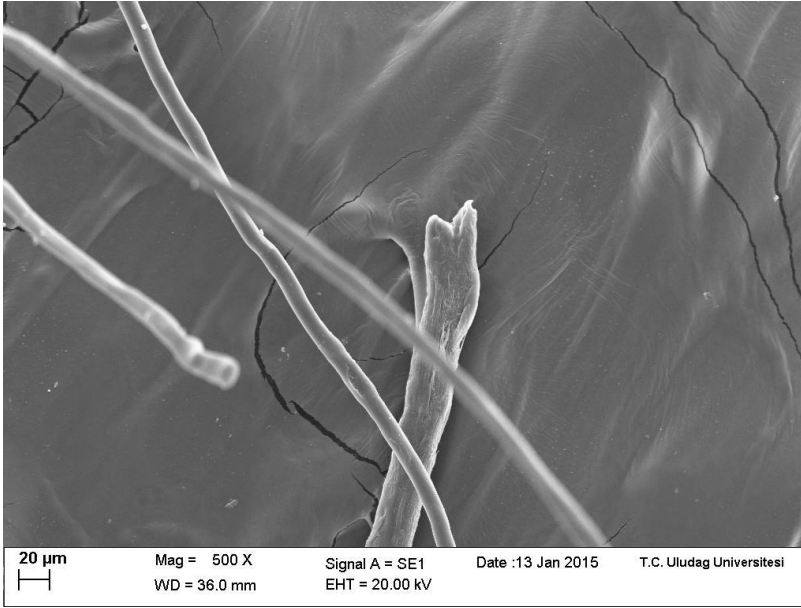
**Şekil 8.20.(b)** 2000 rpm Makine Devri, 4 Nolu Döşemelik Kumaşın Dikiş Uygulamasından Sökülen 150 tex PES/PES Üst Dikiş İpliği SEM Görüntüsü (500 X)

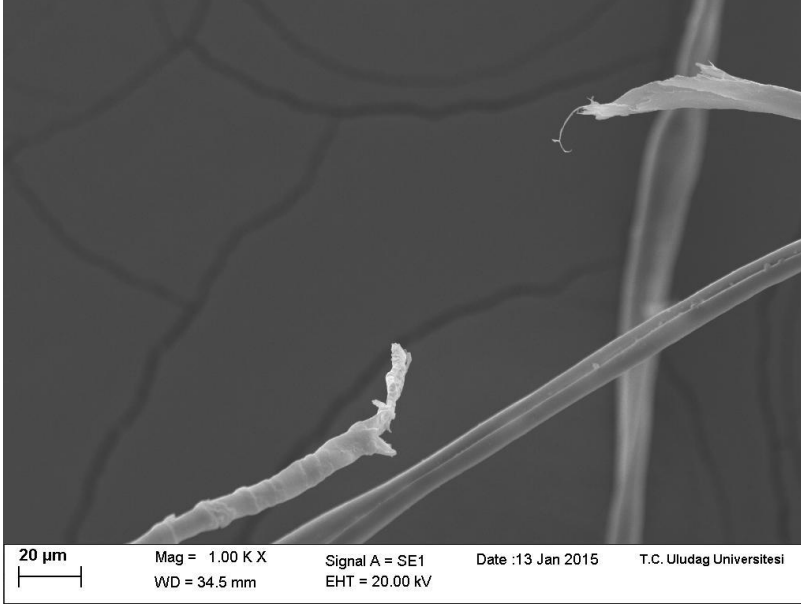
**Şekil 8.22.(c)** 3000 rpm Makine Devri, 4 Nolu Döşemelik Kumaşın Dikiş Uygulamasından Sökülen 105 tex PES/CO Üst Dikiş İpliği SEM Görüntüsü (1000 X)

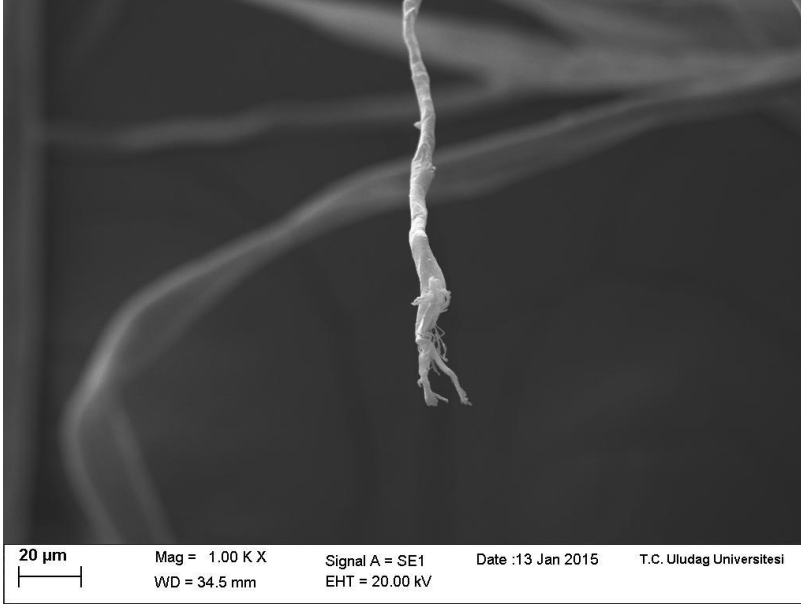
**Şekil 8.23.(c)** 3000 rpm Makine Devri, 3 Nolu Denim Kumaşın Dikiş Uygulamasından Sökülen 105 tex PES/CO Üst Dikiş İpliği SEM Görüntüsü (1000 X)

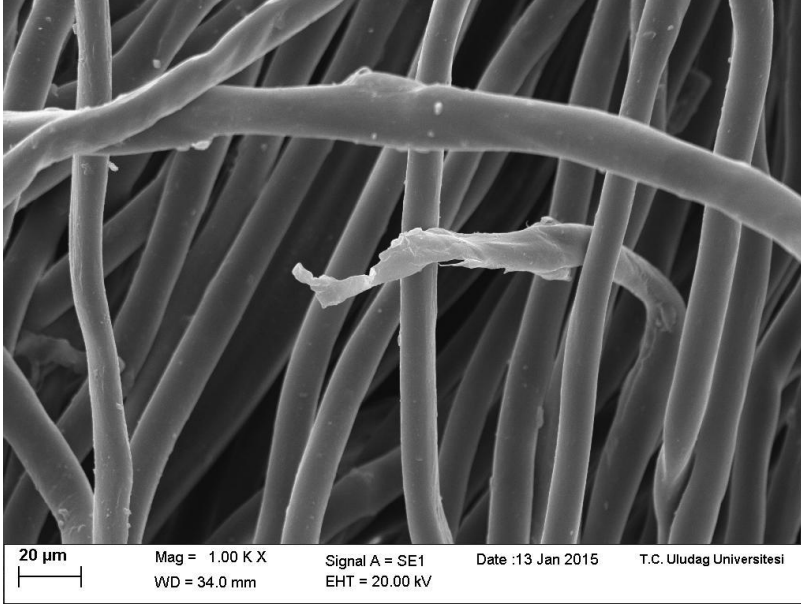
görülmektedir. Şekil 8.26.(c)'de birçok lif ucunun ısıdan dolayı kopmaları, erime bölgelerinin lif yüzeyine yapışması, lif uçlarındaki deformasyon, Şekil 8.26.(d)'de bozulan lif ucu yapısı ve erime bölgeleri, Şekil 8.26.(e)'de lif yüzeyinin bozulması görülmektedir. Tüm SEM görüntüleri incelendiğinde en çok hasarın bu iplikte olduğu görülmektedir. Gerek liflerdeki fibrilasyon, lif uçlarındaki büzölmeler, lif yüzeyine yapışan erime bölgeleri bu iplikte en çok gözlenmektedir. Bunun nedeni dikiş uygulamalarında da en yüksek iğne sıcaklıklarının bu iplikte gerçekleşmesinden kaynaklandığı düşünülmektedir.

**Şekil 8.26.(d)** 3000 rpm Makine Devri, 4 Nolu Döşemelik Kumaşın Dikiş Uygulamasından Sökülen 150 tex PES/PES Üst Dikiş İpliği SEM Görüntüsü (1000 X)

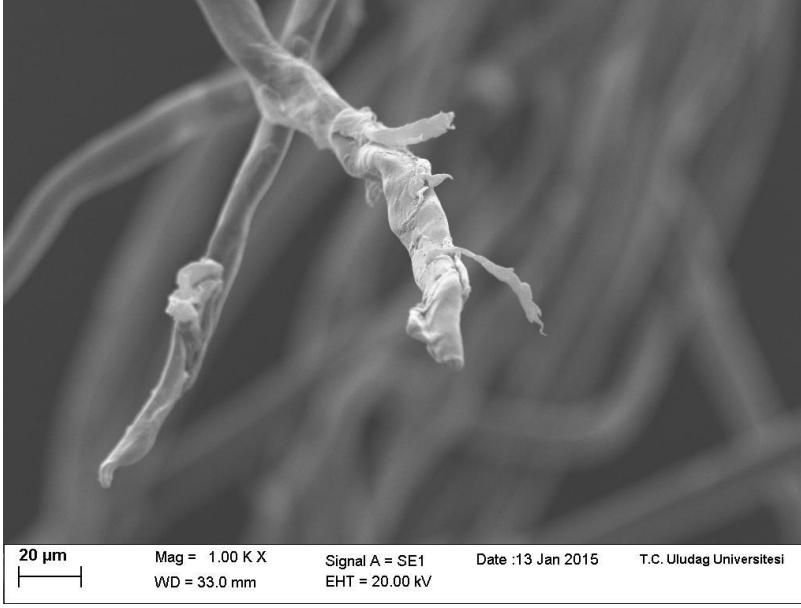
**Şekil 8.28.(d)** 3000 rpm Makine Devri, 3 Nolu Döşemelik Kumaşın Dikiş Uygulamasından Sökülen 150 tex PES/PES Üst Dikiş İpliği SEM Görüntüsü (1000 X)

Ayrıca sökülen tüm ipliklerin mikroskop görüntüleri incelenerek en çok hasara uğrayan iplikler seçilerek SEM elektron mikroskopunda görüntüleri incelenmiştir. Şekil 8.28.'te 3000 rpm makine devri, 3 nolu döşemelik kumaşın dikiş uygulamasından sökülen 150

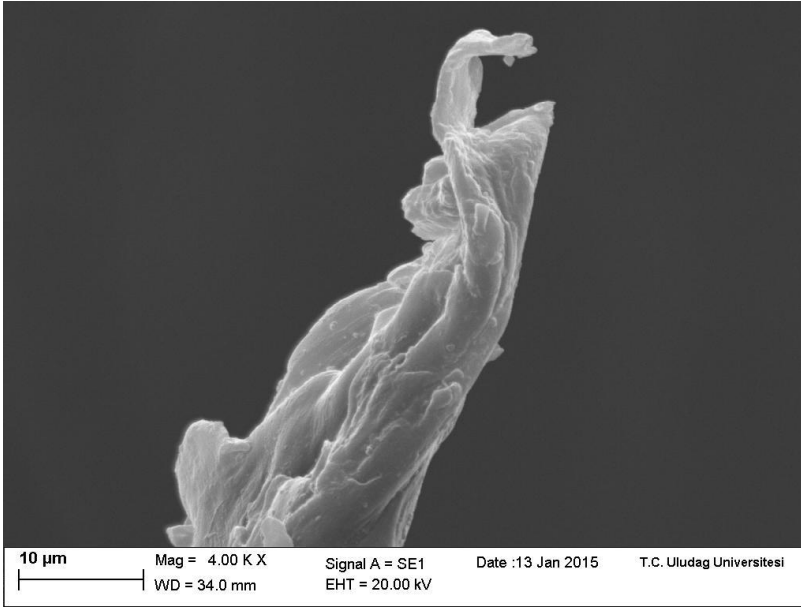
**Şekil 8.28.(e)** 3000 rpm Makine Devri, 3 Nolu Döşemelik Kumaşın Dikiş Uygulamasından Sökülen 150 tex PES/PES Üst Dikiş İpliği SEM Görüntüsü (4000 X)

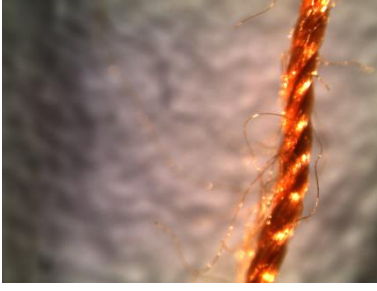
**Şekil 9.39.** 60 tex PES/PES  
Üst İplik 3. Nolu Kumaş 1000 rpm

Dikiş işleminden sonra sökülen ipliklerin mikroskopik görüntülerinden elde edilen sonuçlara göre; yüksek makine hızlarındaki üst ve alt ipliklerde daha fazla iplik zararı gözlemlenmiştir. Düşük makine devirlerinde iplikler daha az gerilime maruz kalmaktadır, iğnenin kumaş içine girip çıkması daha az olmakta ve dolayısıyla iğne friksiyonu ve iğne ısınması düşmektedir. Şekil 9.39 ve 9.40.’ta 3 nolu döşemelik kumaşın 60 tex PES/PES dikiş ipliği ile 1000 rpm’de yapılan dikiş uygulamasından sökülen üst ve alt ipliklerin mikroskopta görüntüleri verilmiştir. Şekil 9.41. ve 9.42.’de de 4 nolu döşemelik kumaşın 150 tex PES/PES dikiş ipliği ile 3000 rpm’de yapılan dikiş uygulamasından sökülen üst ve alt ipliklerin mikroskopta görüntüleri verilmiştir. Şekillerden de görüleceği üzere üst iplikteki hasar alt ipliğe göre daha fazladır. Ayrıca yüksek makine devirlerinde iğne sıcaklıkları daha fazla olduğu için sökülen ipliklerde fibrilasyonun daha fazla olduğu görülmektedir.

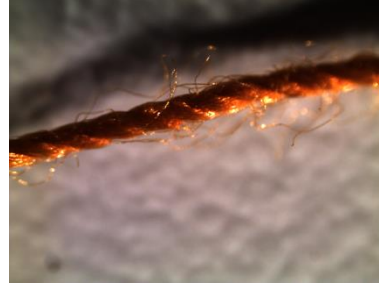
**Şekil 9.40.** 60 tex PES/PES  
Alt İplik 3. Nolu Kumaş 1000 rpm

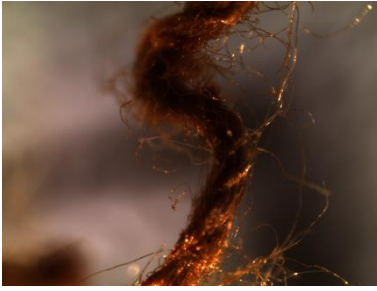
**Şekil 9.41.** 150 tex PES/PES  
Üst İplik 4. Nolu Kumaş 3000 rpm

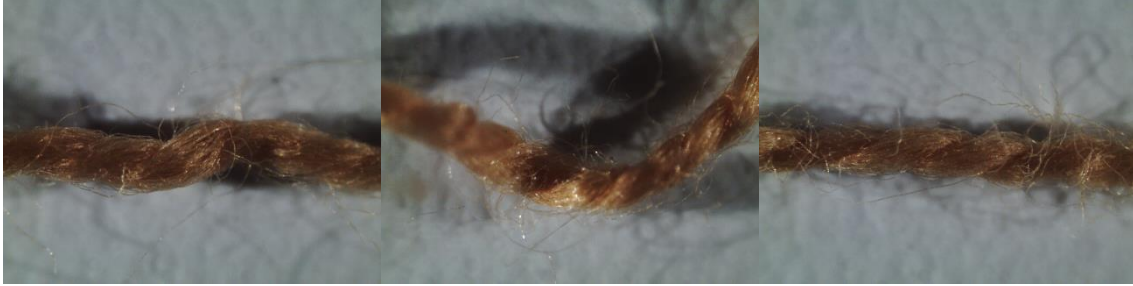
**EK 2 Şekil 433.105 tex**

PES/CO Üst İplik 1. Nolu

PES/CO Üst İplik 2. Nolu

Denim Kumaş, 3000 rpm

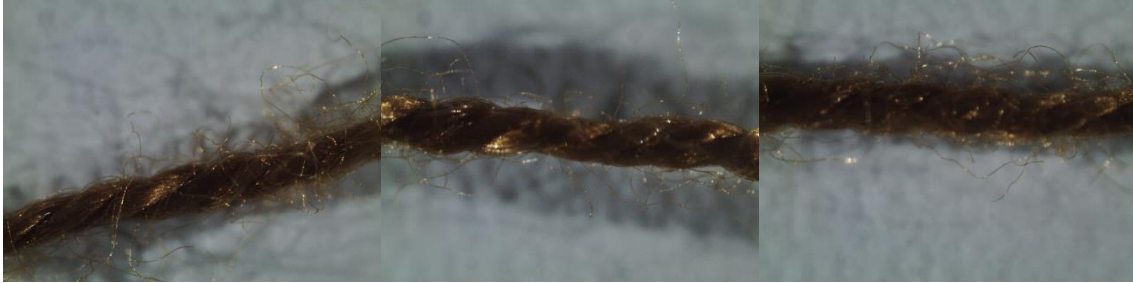
**EK 2 Şekil 436.105 tex**

PES/CO Alt İplik 2. Nolu

PES/CO Alt İplik 3. Nolu

Denim Kumaş, 3000 rpm

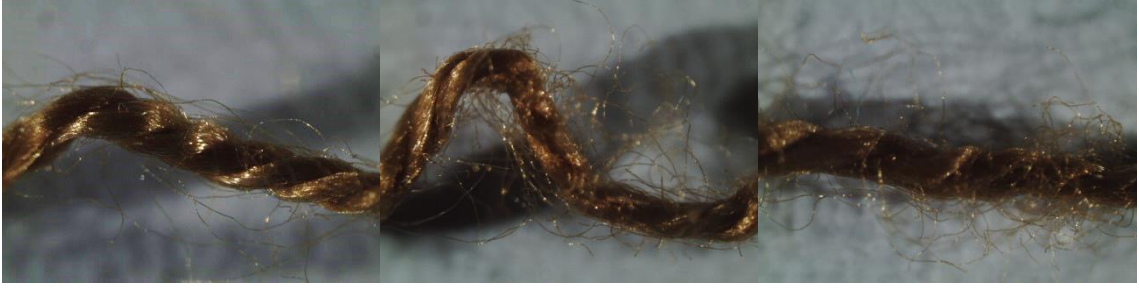
**EK 2 Şekil 439.150 tex**

PES/PES Üst İplik 1. Nolu

PES/PES Üst İplik 2. Nolu

Denim Kumaş, 3000 rpm
