**EDREMİT (VAN) TRAVERTENİNİN FİZİKSEL VE MEKANİK  
ÖZELLİKLERİNİN BELİRLENMESİ**

YÜKSEK LİSANS TEZİ

VAN-2014

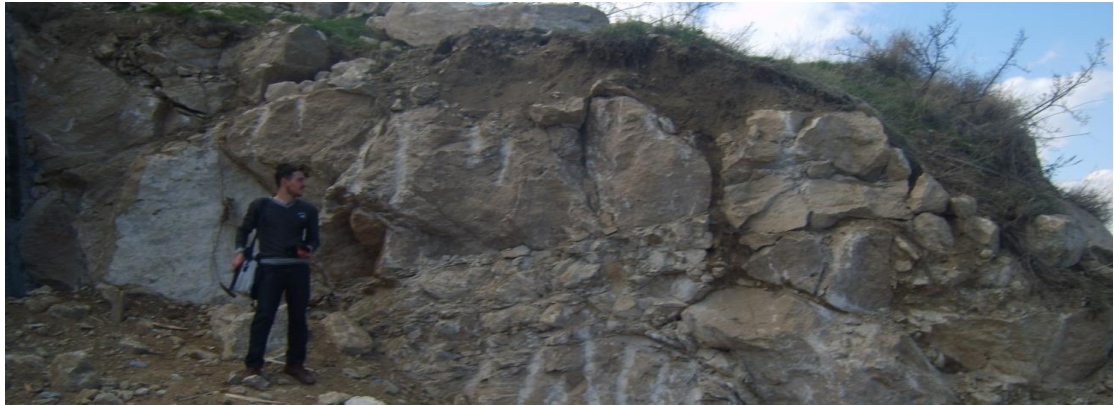
Şekil 3.2. Çalışma alanında yer alan Trv1 tipi travertene ait bir görüntü.

Arazi çalışmaları kapsamında çalışma alanının jeolojik özelliklerini belirlemeye yönelik olarak yürütülen çalışmalarda, inceleme alanının 1/25000 ölçekli topografya haritası, jeolog çekici, Garmin marka GPS, uydu görüntüleri ve mevcut jeoloji haritalarından yararlanılmıştır (Şekil 3.2). Çalışma alanında yer alan formasyonlar belirlenerek bu formasyonların sınırları harita üzerine GPS ve adımlama yöntemleri yardımıyla işlenip çalışma alanının jeoloji haritası oluşturulmuştur. Ayrıca formasyonların fiziksel özellikleri ve çalışma alanındaki duruşları, sınır ilişkileri gibi özellikler belirlenmiştir. Bu kapsamda Edremit travertenin oluşumu, stratigrafisi ve jeolojisi ile bölgedeki diğer stratigrafik birimlerle olan sınır ilişkisi belirlenmiştir. Ayrıca çalışma alanında geniş yayılım sunan travertenin farklı fiziksel özellikler içerdiği saptanmış olup buna ilişkin farklılıklar dikkate alınarak birimin ayrımı yapılmıştır. Bu ayrım neticesinde bölgede az boşluklu ve yüksek dayanımlı bej renkli travertenler (Trv1), boşluklu bej renkli travertenler (Trv2) ile yoğun bitki fosili içerikli boşluklu kırmızımsı renkli travertenlerin (Trv3) yüzey dayanım özellikleri belirlenerek dayanım haritası oluşturulmuştur.

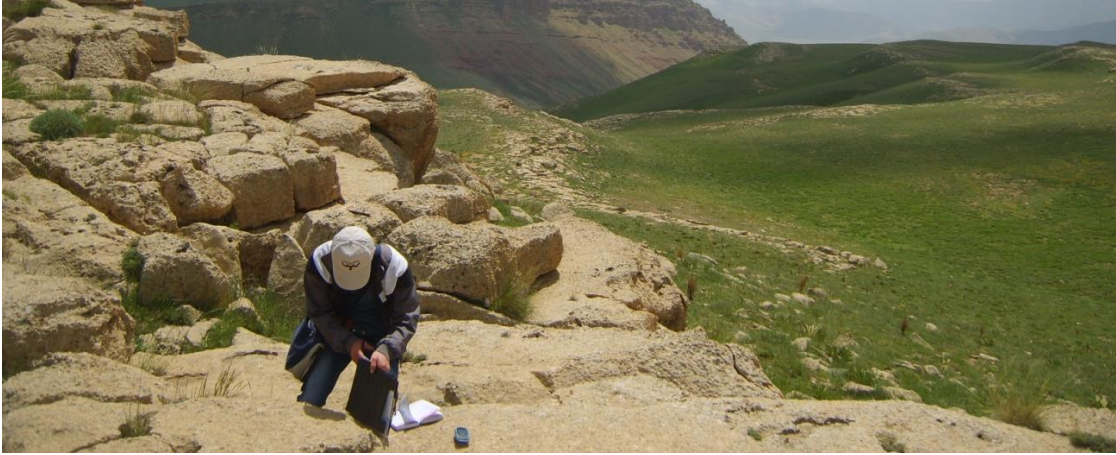
Şekil 3.3. Ayazpınar köyü güney kesimlerindeki travertenlerde gözlenen tabakalanma ve eklem sistemleri (bakış yönü güneydoğu).

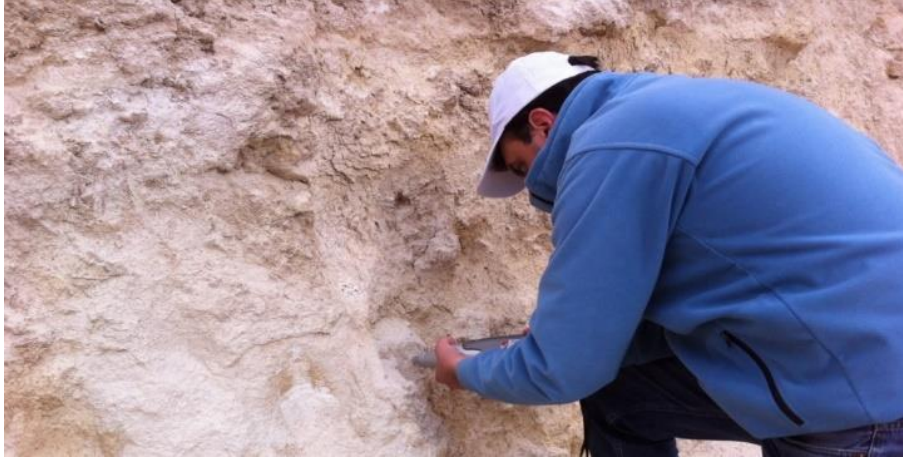
Şekil 3.4. Çalışma alanında yapılan Schmidt çekici ölçümüne ait bir görüntü.

Edremit Traverteninin yüzey sertliğini belirlemeye yönelik olarak çalışma alanında 57 farklı noktada (Bkz. Şekil 3.12) Schmidt çekici geri sıçrama deney yapılmıştır. Değişik darbe enerji seviyelerinde bulunan Schmidt çekici modelleri mevcuttur. Arazi ölçümlerinde önerilen darbe enerjisi 0.735 Nm olan L tipi Schmidt çekici kullanılmıştır. Schmidt çekicinin çalışma prensibi çekicinin basma silindiri ölçüm yapılacak yüzey üzerine gelecek şekilde konur ve çekici yüzey üzerine bastırarak suretiyle silindir içeri doğru itilir. Belirli bir enerji seviyesinde bulunan ve otomatik olarak bu enerjiyi basma silindiri üzerine bir kütle olarak serbest bırakan bir yayda depolanır. Geri tepme değeri belirlenir ve bu değer yüzey sertliği olarak alınır. Bu deneyde, Schmidt çekici ile her noktadan en az 10'ar ölçüm alınmış ve bu ölçümlerin aritmetik ortalaması nihai değer olarak kullanılmıştır. (Şekil 3.4). Ölçüm alımı esnasında Schmidt çekicinin tutuş yönü kaydedilmiştir. Yüzeylerin temiz ve pürüzsüz olmasına dikkat edilmiştir. Bu değer fiziksel özellik deneylerinden elde edilen travertenin birim hacim ağırlık değeri kullanılarak tek eksenli basma dayanımı (UCS) değerine Deere ve Miller (1966) tarafından önerilen çizelge yardımıyla dönüştürülmüştür (Şekil 3.5). Dönüştürme sırasında çekicinin basma yönü konumu da dikkate alınmıştır. Elde edilen sonuçlar ve analizlere dördüncü bölüm kapsamında değinilmiştir.

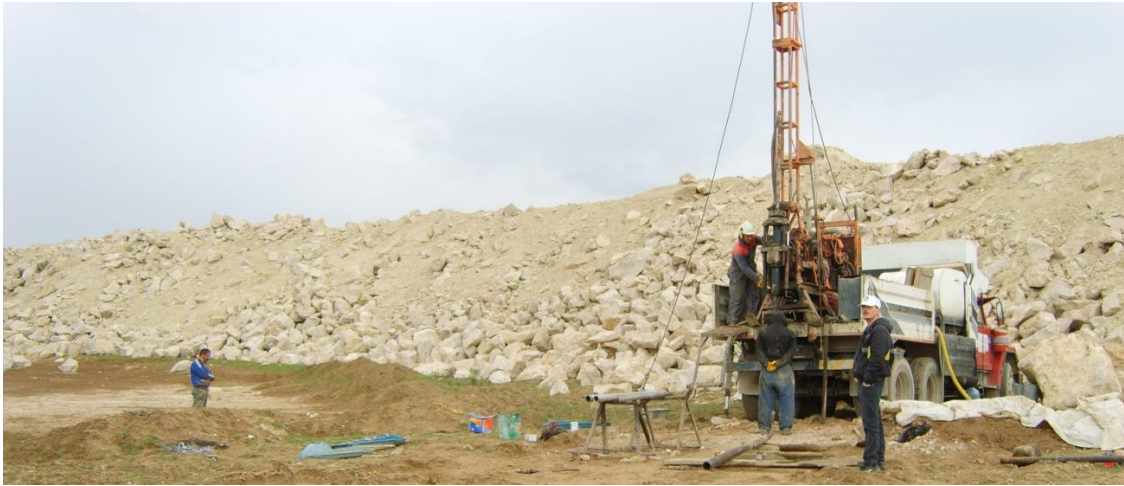
Şekil 3.6. Çalışma alanında yapılan karotlu sondajlar (Eski TOKİ’nin kuzeydoğusu).

Bu çalışmalara ek olarak inceleme alanında 5 noktaya karotlu sondajlar yapılarak örnekler alınmıştır. Sondajların yapıldığı lokasyonlar haritaya işlenmiştir (Bkz. Şekil 3.12). Bu sondajlarda D500 marka, karotlu zemin sondaj makinesi kullanılmıştır (Şekil 3.6 - 3.7). Sondaj çalışmaları Döner (rotary) sondaj yöntemiyle yapılmıştır. Alınan karot örnekler üzerinde RQD, TKV, SKV gibi karot örneğin özelliklerine ilişkin ölçümler belirlendikten sonra örnekler mekanik deneylerde kullanılmak amacıyla laboratuvara taşınmıştır. Sondajlara ait bilgiler Çizelge 3.1’de yer almaktadır. Sondaj çalışmalarından elde edilen bulgulara 4. Bölüm kapsamında yer verilmiştir. Sondaj ait loglar EK-1’de yer almaktadır.

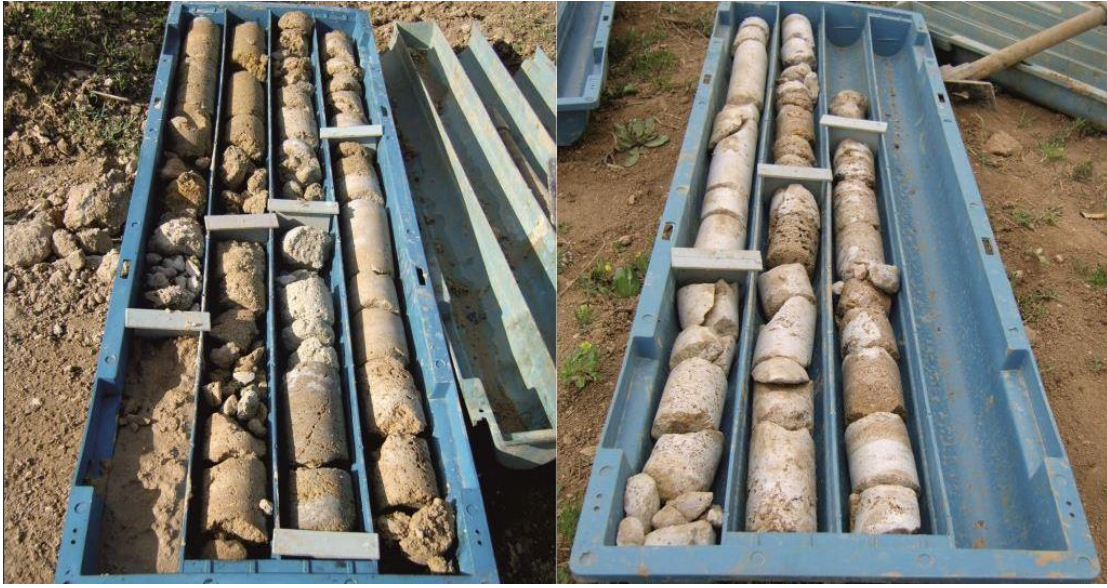
Şekil 3.7. Karotlu sondaj çalışmaları sırasında hazırlanan karot sandıklarına ait bir görüntü.

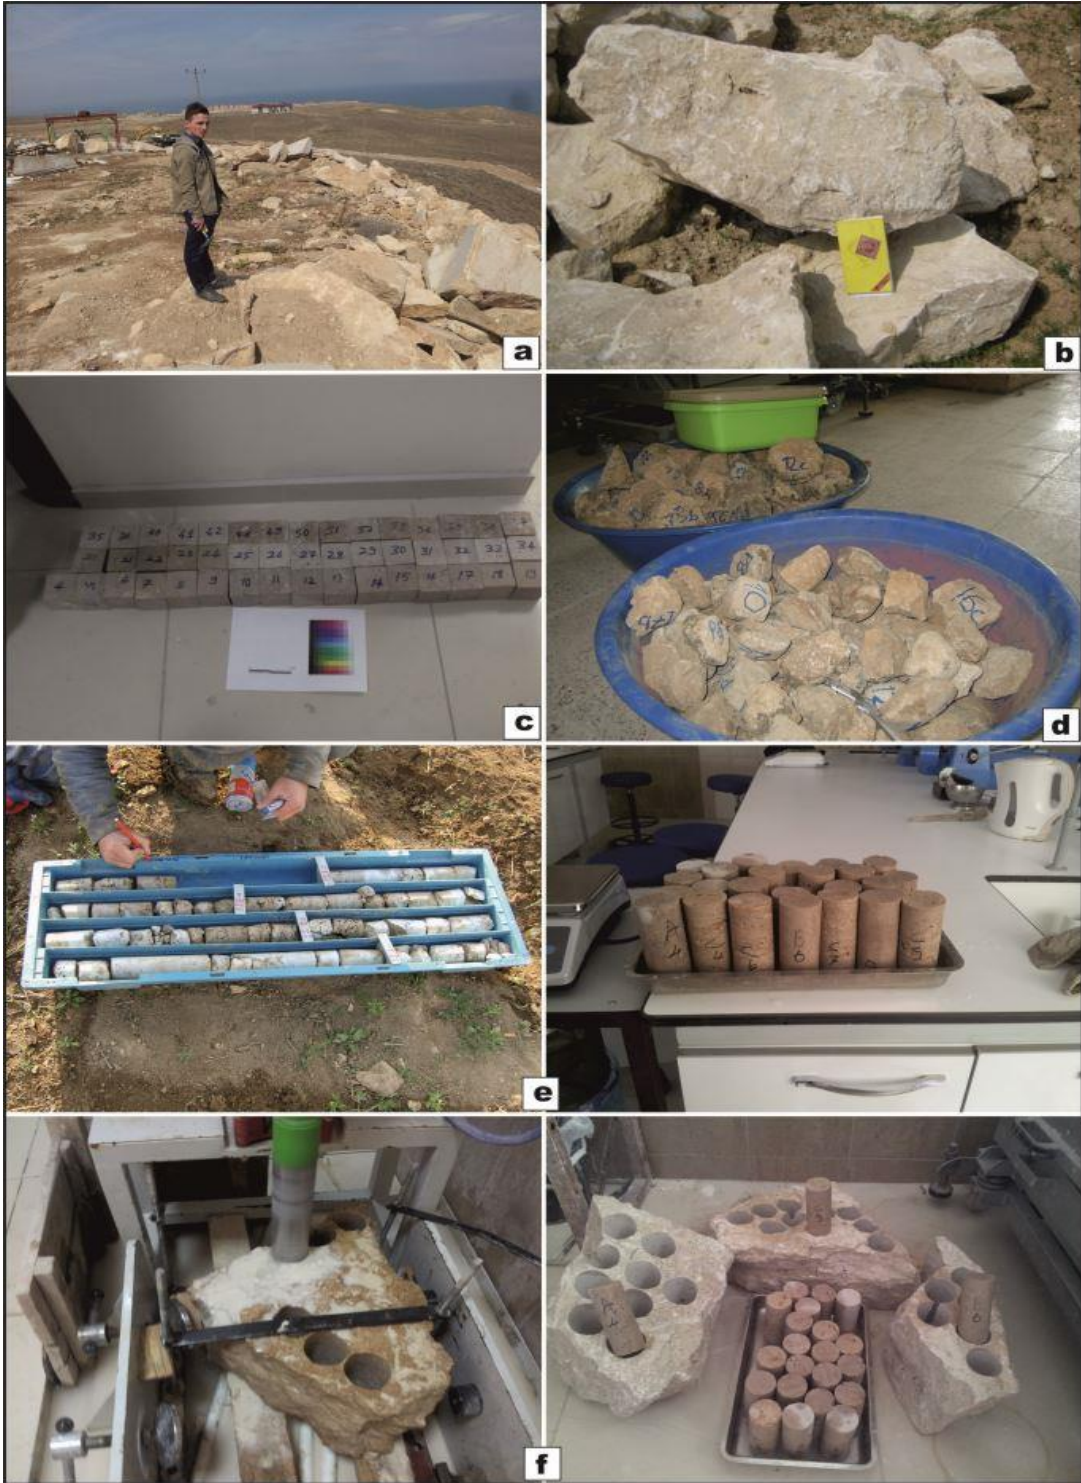
Şekil 3.11. Fiziko-mekanik özellikler ve yapay bozunma deneyleri için alınan örnekler. (a, b): blok örnekler ve alındıkları mermer ocağı, (c): 7x7x7 cm boyutundaki küp örnekler, (d): Düzensiz şekilli el örnekleri, (e): Sondajlardan elde edilen silindirik numuneler, (f): Blok örneklerden elde edilen silindirik numuneler.

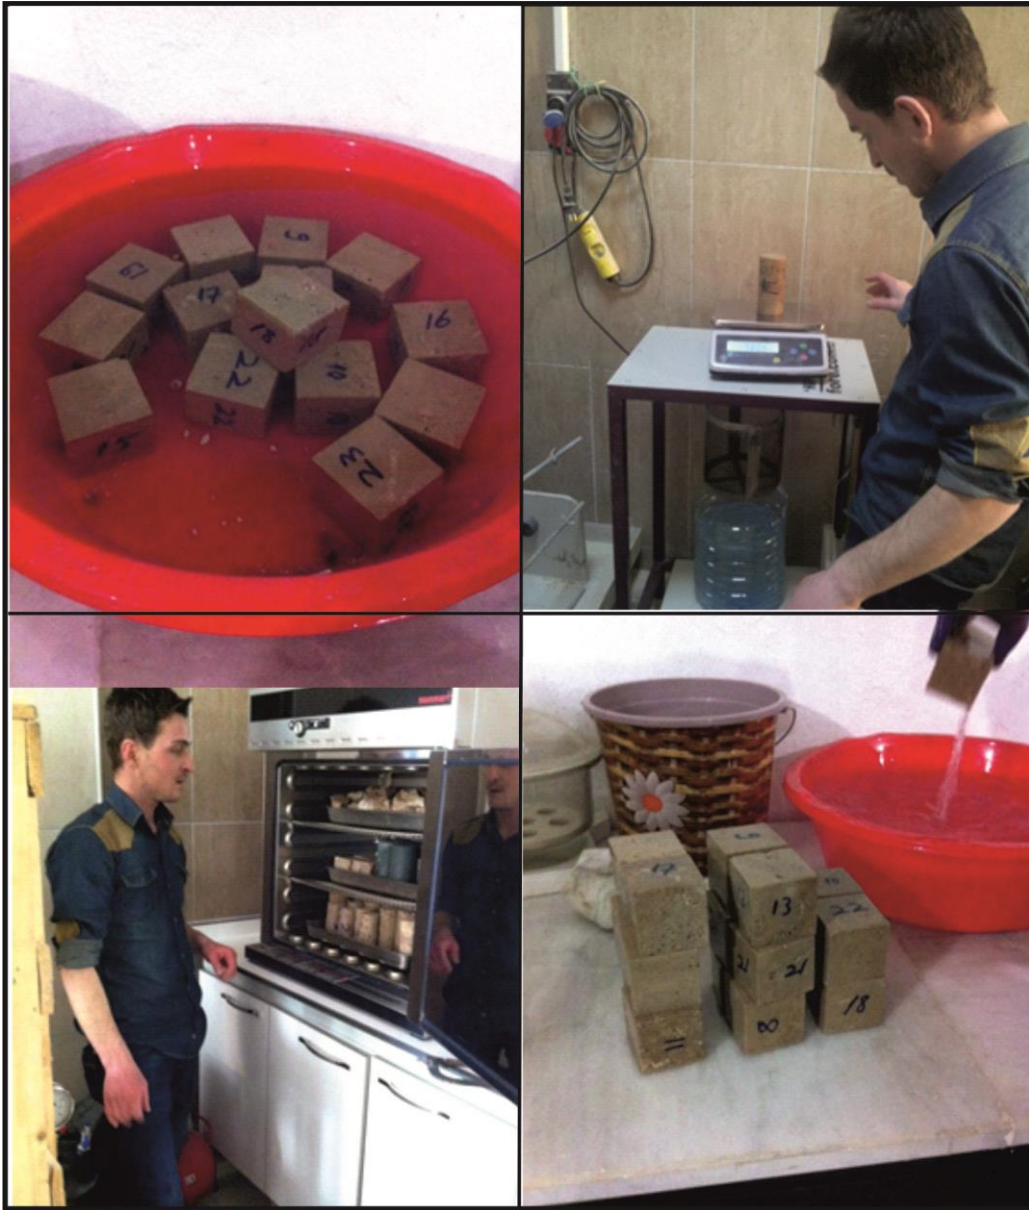
Şekil 3.13. Travertenlerin fiziksel özelliklerini belirlemeye yönelik çalışmalar.

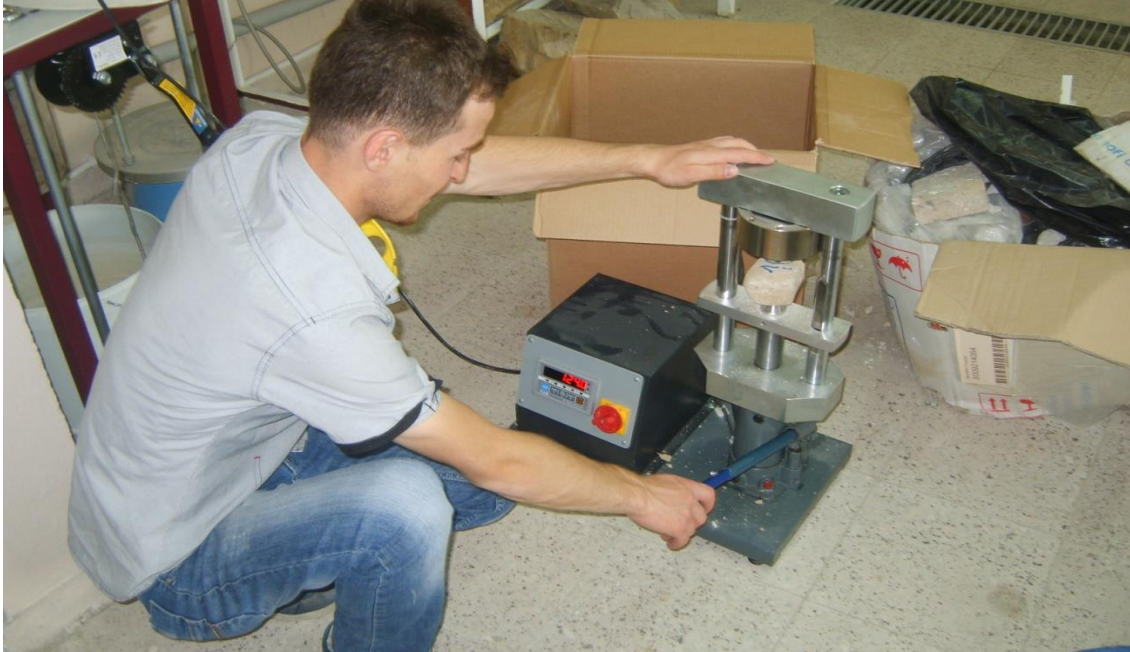
Şekil 3.14. Nokta yükü dayanım indeksi deneyinin yapılışı.

En son aşamada her bir lokasyondan alınan 5 adet örnek üzerinde bu deney tekrarlanarak elde edilen  $I_{s50}$  sonuçlarından en büyük ve en küçük değer atılarak geriye kalan üç değerın ortalaması alınmıştır ve her lokasyon için bu ortalama değer kaydedilmiştir. Deney sonuçlarına ilişkin veriler dördüncü bölüm kapsamında yer almaktadır.

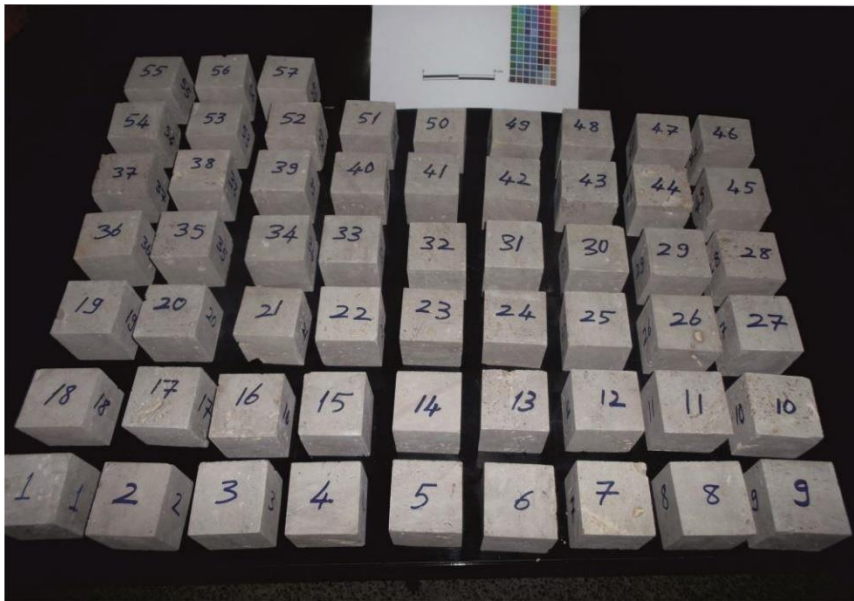
Şekil 3.21. Yapay bozunma deney için hazırlanan küp traverten numuneleri.

Çalışma alanının kuzey-kuzeydoğu kesiminde bulunan alandan alınan traverten bloklarından hazırlanan 7x7x7cm boyutlarındaki 57 adet küp örnek üzerinde ıslanma-kuruma, donma-çözülme ve tuz kristallenmesi deneyleri ASTM D5313 (1992), TS EN 12371 (2002) ve RILEM (1980) standartlarına göre uygulanmıştır (Şekil 3.21). Belirli sayıdaki örnek ıslanma-kuruma, donma-çözülme ve tuz kristallenmesi deneylerine tabi tutularak malzemenin deney öncesi ve sonrasındaki fiziksel ve mekanik özellikleri arasındaki değişimler belirlenmiştir. Bu kapsamda numunelerin ilksel fiziksel özellikleri kuru birim hacim ağırlık (Eşitlik 1), doymun birim hacim ağırlık (Eşitlik 2), gözeneklilik (Eşitlik 3), ağırlıkça su emme (Eşitlik 4) değerleri belirlenmiştir. Küp örneklerden 15 adedi deneye tabi tutulmadan önceki basınç dayanımı değerinin belirlenmesi amacıyla tek eksenli basınç dayanımı testine tabi tutulmuştur. Bozunma deneyleri sonucunda belirlenen çevrimlerin tamamlanmasının ardından bu çevrimlerde çıkarılan örneklerin ilksel fiziksel ve mekanik özelliklerindeki değişimlerin belirlenmesi amacıyla her bir örneğin fiziksel ve mekanik özelliği çevrim sonrasında belirlenmiştir. Bu kapsamda çevrim sonunda çıkarılan örneklerin fiziksel ve mekanik değerleri belirlenerek başlangıç ve son durumdaki özellik değişimleri yorumlanmıştır.

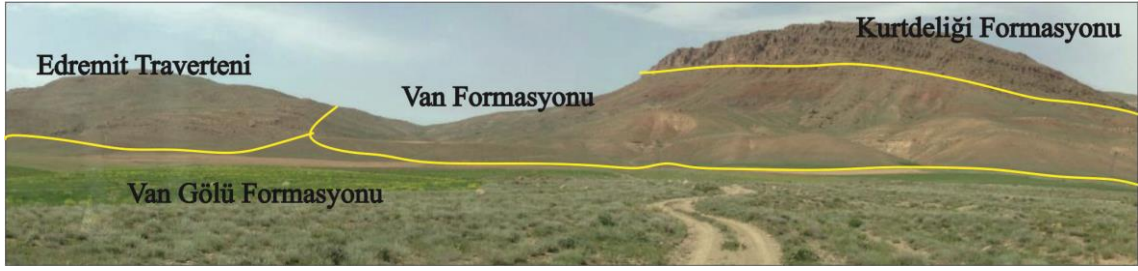
Şekil 4.2. Çalışma alanındaki birimlere ait genel bir görüntü (Gürpınar ovası mevkii, bakışyönü kuzey)

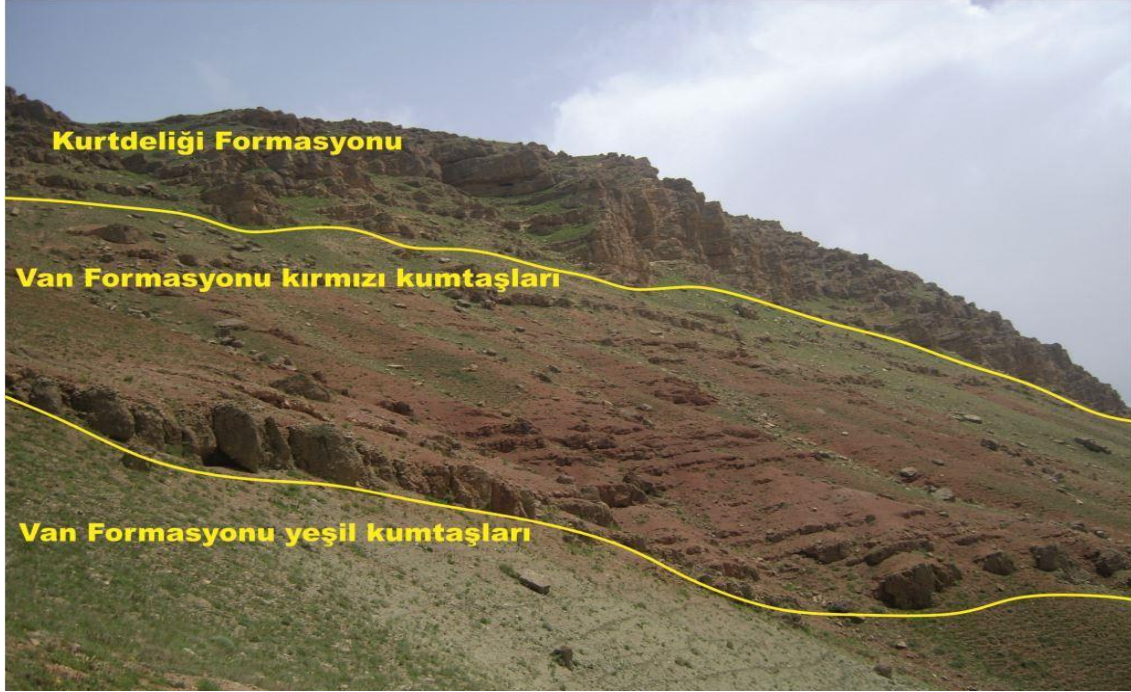
Şekil 4.7. Kurtdeliği Formasyonu ile Van Formasyonu sınırı (Haramigedik Vadisi mevkii, bakış yönü güneydoğu).

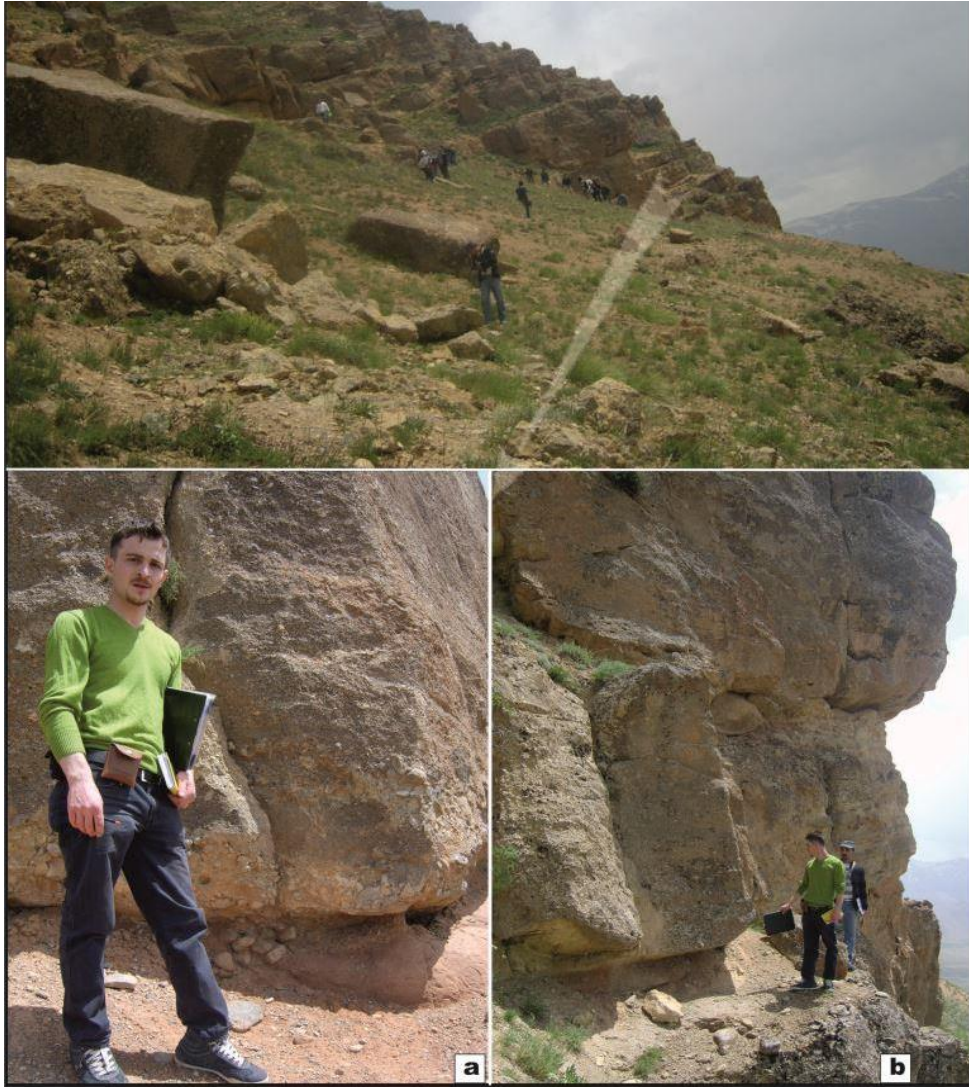
Şekil 4.9. Çok kalın tabakalı Kurtdeği Formasyonuna ait genel ve yakın (a, b) görüntüler.

Çalışma alanında birimin genel olarak kalın – çok kalın tabakalı, çakıltası, kumlu çakıltası ve yer yer de kumtaşı seviyelerini içerdiği gözlenmiştir (Şekil 4.9). Birimin, kum boyundan, 25-30 cm’yi bulan boylara sahip çakıla kadar değişen taneler içerdiği, kötü boylanmış olduğu ve birim içerisinde bazı seviyelerde tabandan tavana doğru artan bir tane boyuna sahip tabakalanmanın varlığı belirlenmiştir (Şekil 4.10). Birim içerisinde gözlenen çakıllar farklı türden kayalardan oluşmakla birlikte, bölgede yer alan ofiyolitik melanjin parçaları birim içerisinde ağırlıklı olarak gözlenmektedir (4.11).

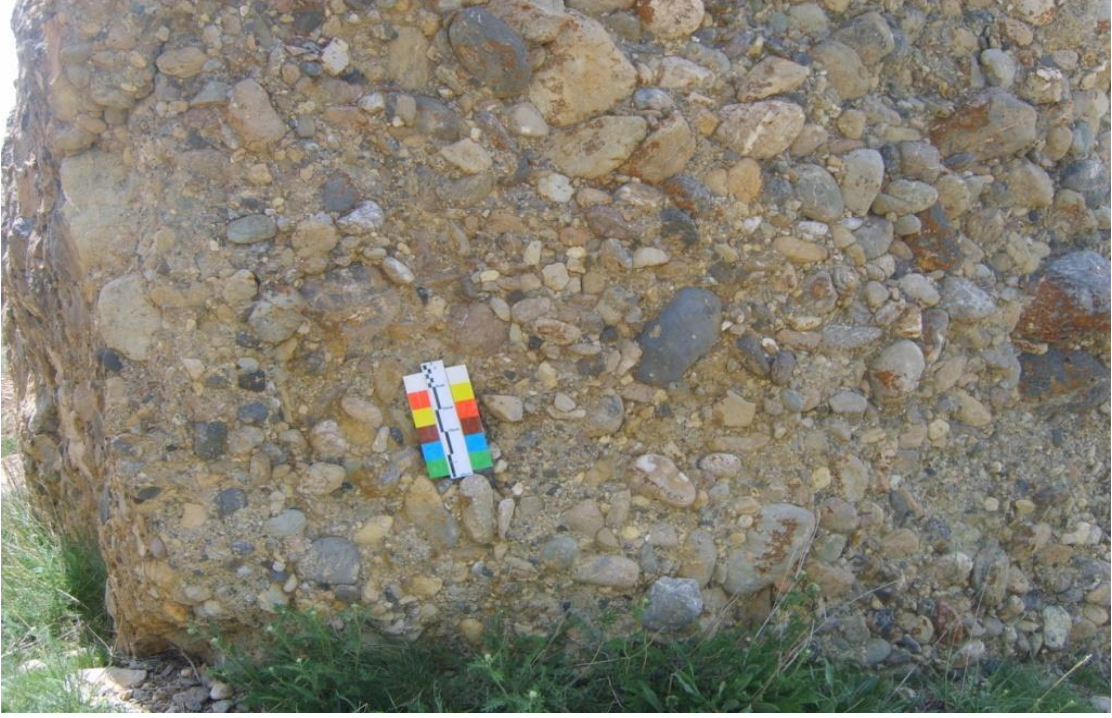
Şekil 4.10. Kurtdeliği Formasyonuna ait çakıltaşı tabakalarına ait bir görüntü.

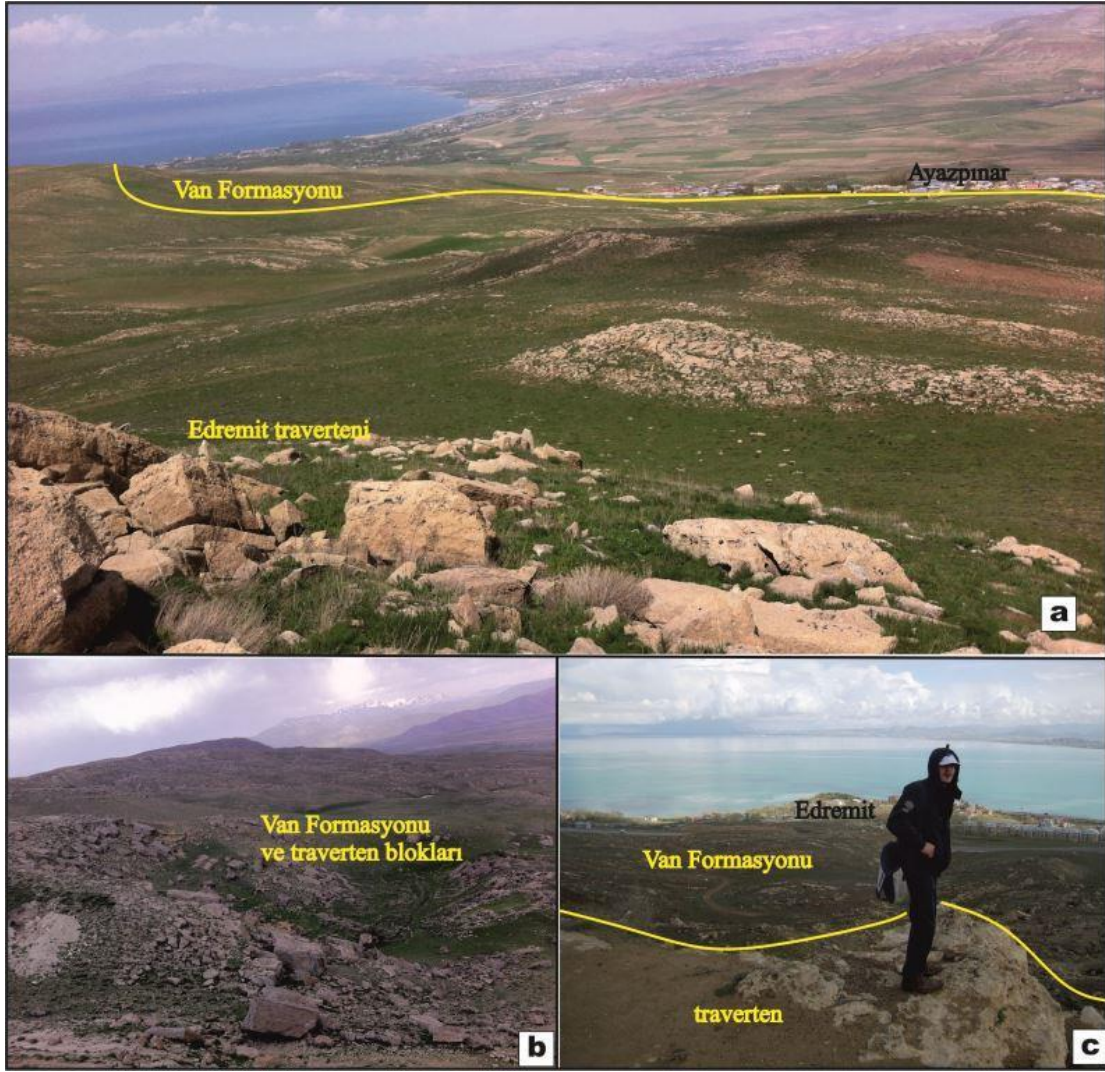
Şekil 4.12. (a) Van Formasyonu ve Edremit Traverteni sınırı, (b) Van Formasyonu içerisinde gözlenen traverten blokları; Köprülüler köyü kuzeyi, (c) Edremit mevkii.

Birim çalışma alanının doğu kesimlerde Van Formasyonunun üzerine aşıl uyumsuzlukla gelmiştir. Edremit Travertenleri ile Van Formasyonunun özellikle kuzeydoğu kesimlerindeki sınır hattı boyunca iki birim iç içe girmiş, karışık olarak gözlenmektedir. Bu alanlarda Van Formasyonu içerisinde traverten blokları gözlenmektedir. Özellikle, Ayazpınar köyü mevkiinde bu oluşumların geniş bir alanı kapladığı belirlenmiştir (Şekil 4.12).

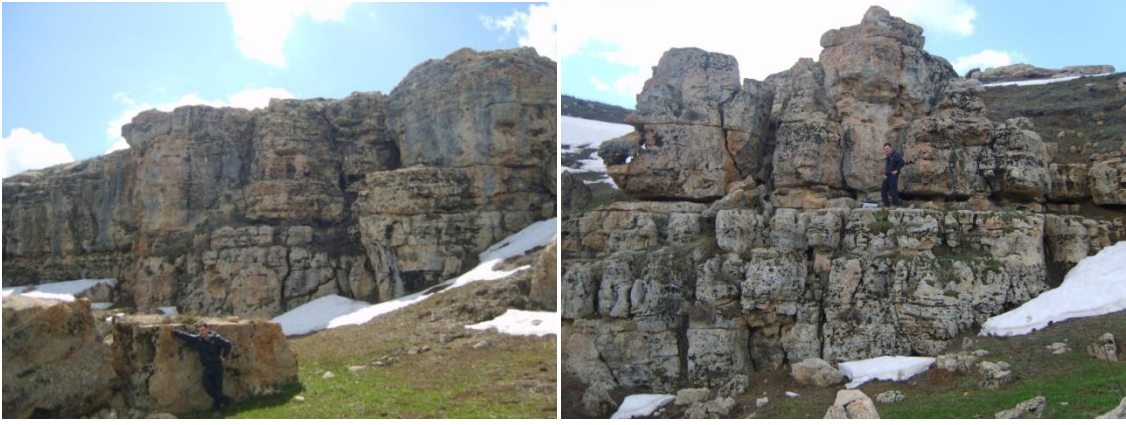
Şekil 4.14. Çalışma alanı Ayazpınar köyünde gözlenen traverten tabakalarına ait bir görüntü (bakış yönü güneydoğu).

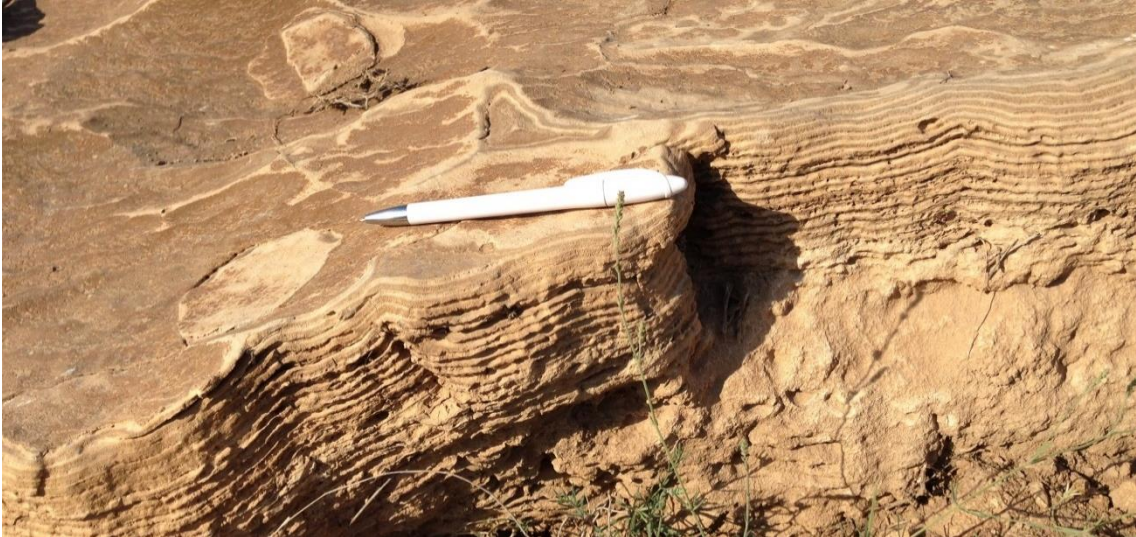
Şekil 4.15. Çalışma alanında yer alan laminalı traverten bloklarına ait bir görüntü.

Bölgede yapılan çalışmalarda gölsel alanlarda meydana gelen  $\text{CaCO}_3$  birikimleri neticesinde düzgün laminalı traverten oluşumları da gözlenmiştir. Gölsel alanlara ulaşan hidrotermal suda  $\text{CO}_2$  kaçıışının yavaş olması nedeniyle yavaş bir  $\text{CaCO}_3$  birikimi gerçekleşmekte ve bu durum düzgün laminalı bir traverten oluşumuna neden olmaktadır (Aksoy ve ark., 2001). Çalışma alanında yükseltinin bugünkü göl seviyesine yakın olduğu alanlarda bu tür düzgün laminalı traverten oluşumlarına rastlanmıştır (Şekil 4.15). Çalışma alanının Çiçekli Beldesi doğusunda mostra veren bu seviyeler, çok dar bir alanda bloklar halinde gözlenmektedir.

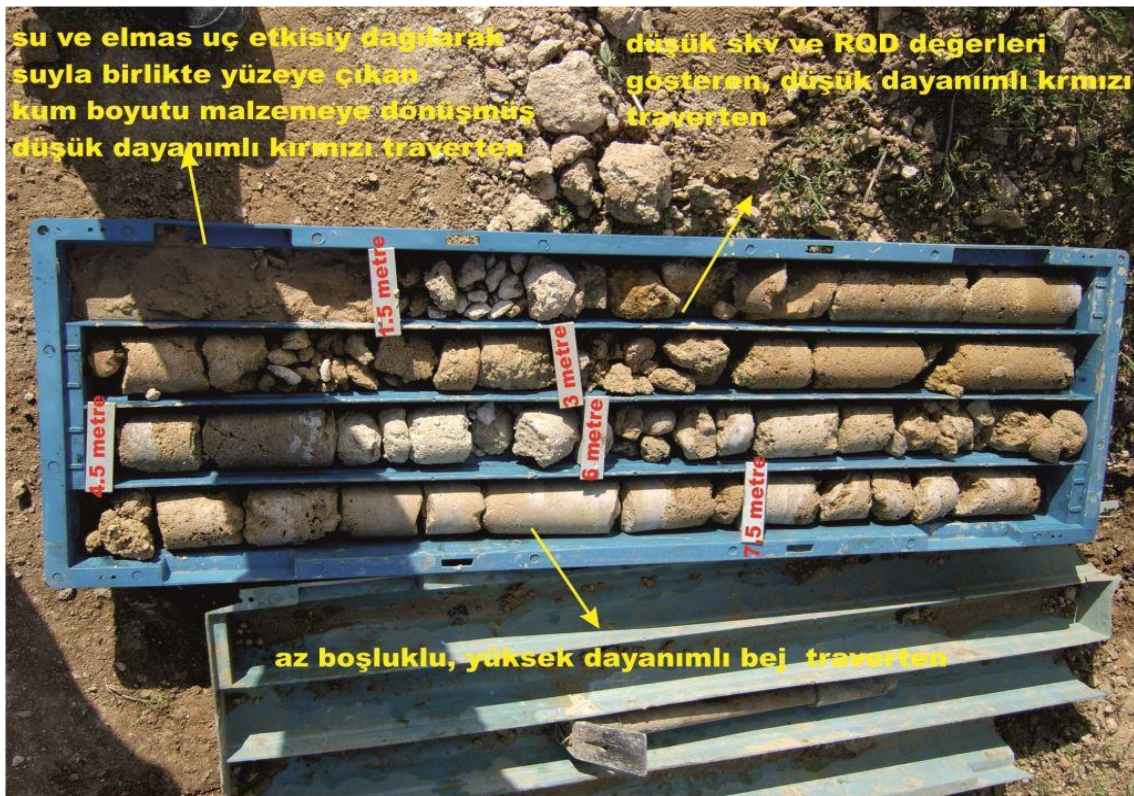
Şekil 4.19. Düşük dayanımlı kırmızı renkli travertende yapılan sondaj ilerlemesine ait bir görüntü.

sınır ayrımının net bir şekilde yapılmasını mümkün kılmamaktadır. Bu durum bölgede yapılan bir karotlu sondaj çalışmalarında da gözlenmektedir. Sondaj esnasında ilk 1.5 metreden karot numune alınamamış olup kuyudan çıkan su incelendiğinde çıkan malzemenin sondaj ilerlemesi sırasında elmas uç ve su etkisiyle dağılan düşük dayanımlı, toprağımsı yapıya sahip traverten seviyesine ait olduğu belirlenmiştir (Şekil 4.19). İlk 1.5 metreden sonra düşük verimle de olsa karot alınmaya başlanmış olup alınan karotların yine düşük dayanımlı, boşluklu, kırmızımsı renkli traverten olduğu gözlenmiştir (Trv3). Sondaj ilerleme mesafesi olan 12 metre boyunca genel olarak kırmızı renkli düşük dayanımlı travertende ilerleme olmuş ancak ara ara düşük RQD'ye sahip (%20-25) az boşluklu bej traverten seviyesi de (Trv2) kesilmiştir. Bazı kesimlerde yapılan sondajlı çalışmalarda yer yer karstik boşluklara da rastlanmıştır (EK-1).

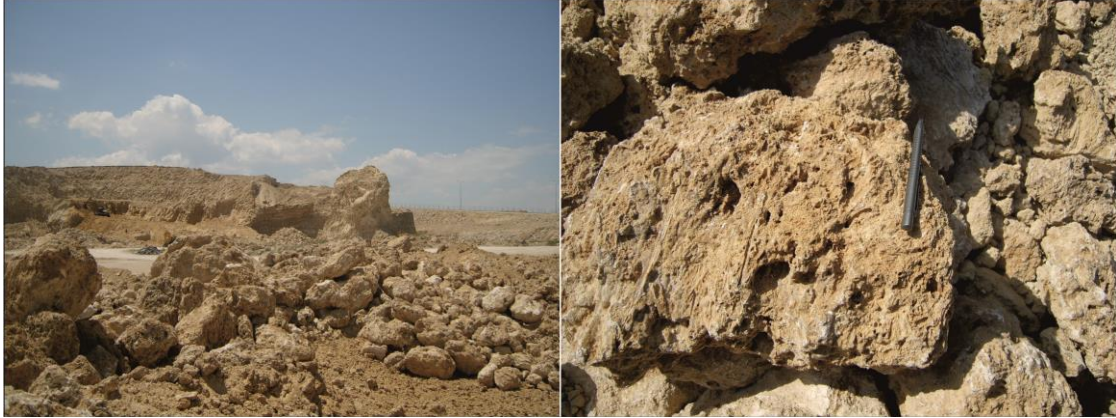
Şekil 4.20. Çalışma alanında yer alan düşük dayanımlı travertenlerin bozunmasıyla oluşan seviyeler (Çimento fabrikası ocağı mevki).

bozunarak zemin özelliği kazandığı, bozunma neticesinde bu travertenlerin kolayca ufalanabilen kumlu, siltli zeminler halini aldığı belirlenmiştir. Bu durum atmosferik etkiye daha çok maruz kalan yüzeye yakın kesimlerde gözlenmektedir (Şekil 4.20).

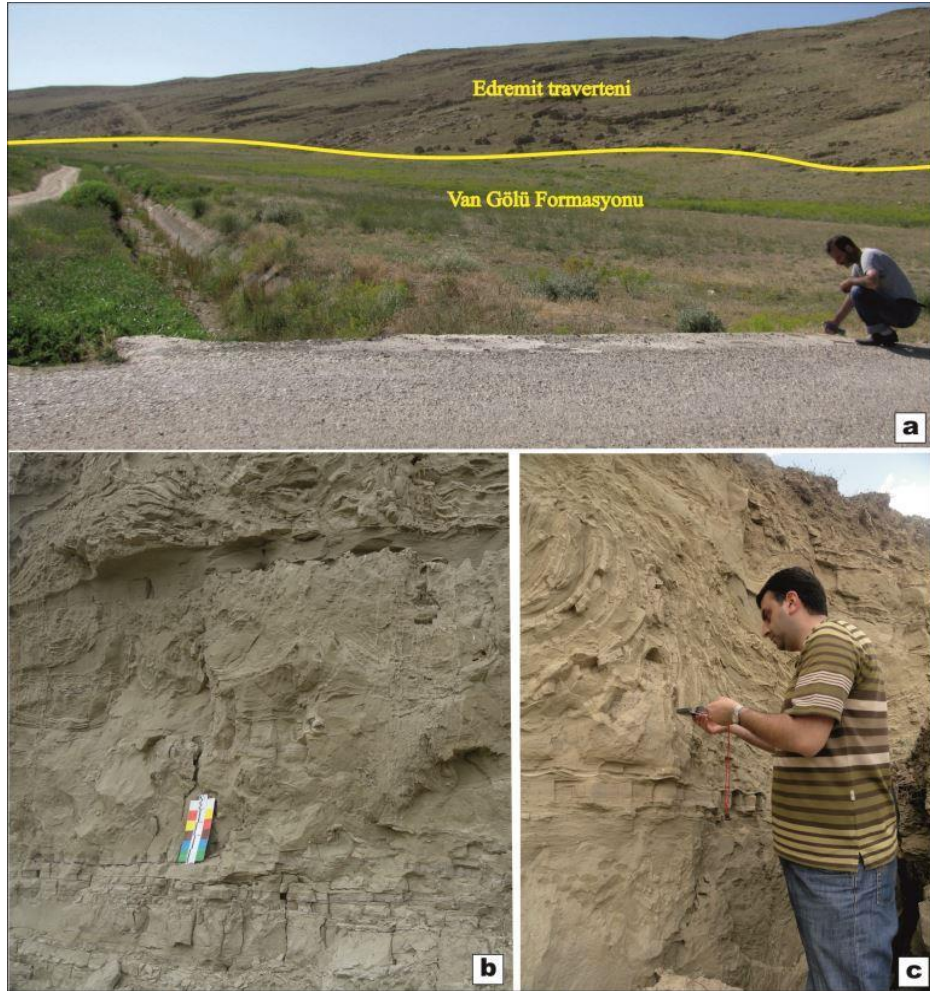
Şekil 4.21. (a) Edremit Traverteni ile Van Gölü Formasyonunun sınırı (Çayırbaşı köyü mevki), (b–c) Van Gölü Formasyonuna silt ve kum seviyeleri,

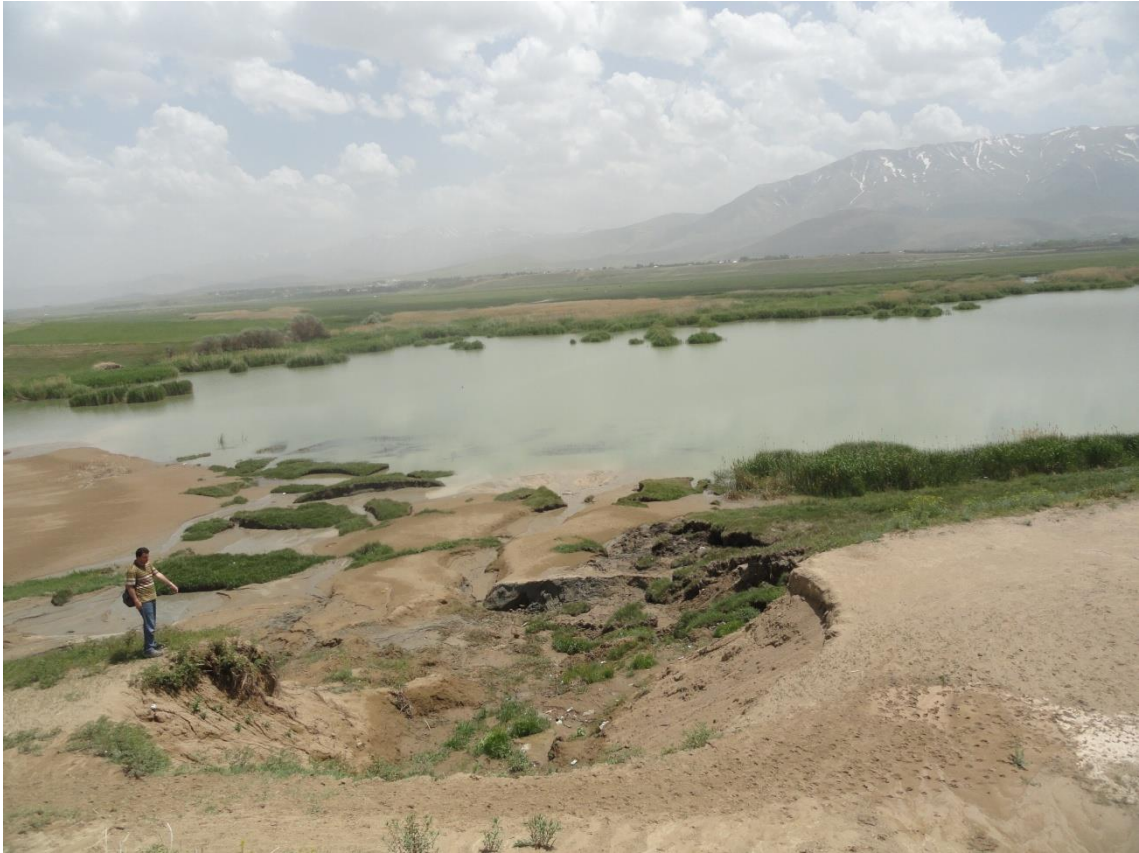
Şekil 4.22. Çalışma alanında yer alan güncel göl-akarsu çökellerine ait bir görüntü (Andaç köyü mevki, bakış yönü güneydoğu)

Çalışma alanının kuzey kesiminde Van Gölü kıyı bölümündeki düzlük alanlarda ve çalışma alanının güney kesimlerinde Engil Çayı güzergâhı boyunca güncel göl-akarsu çökelleri yer almaktadır. Bu çökeller, suya doymun, gevşek özellikte, tutturulmamış kil, silt, kum ve ince çakıl boyutunda tanelerden oluşmaktadır (Şekil 4.22).

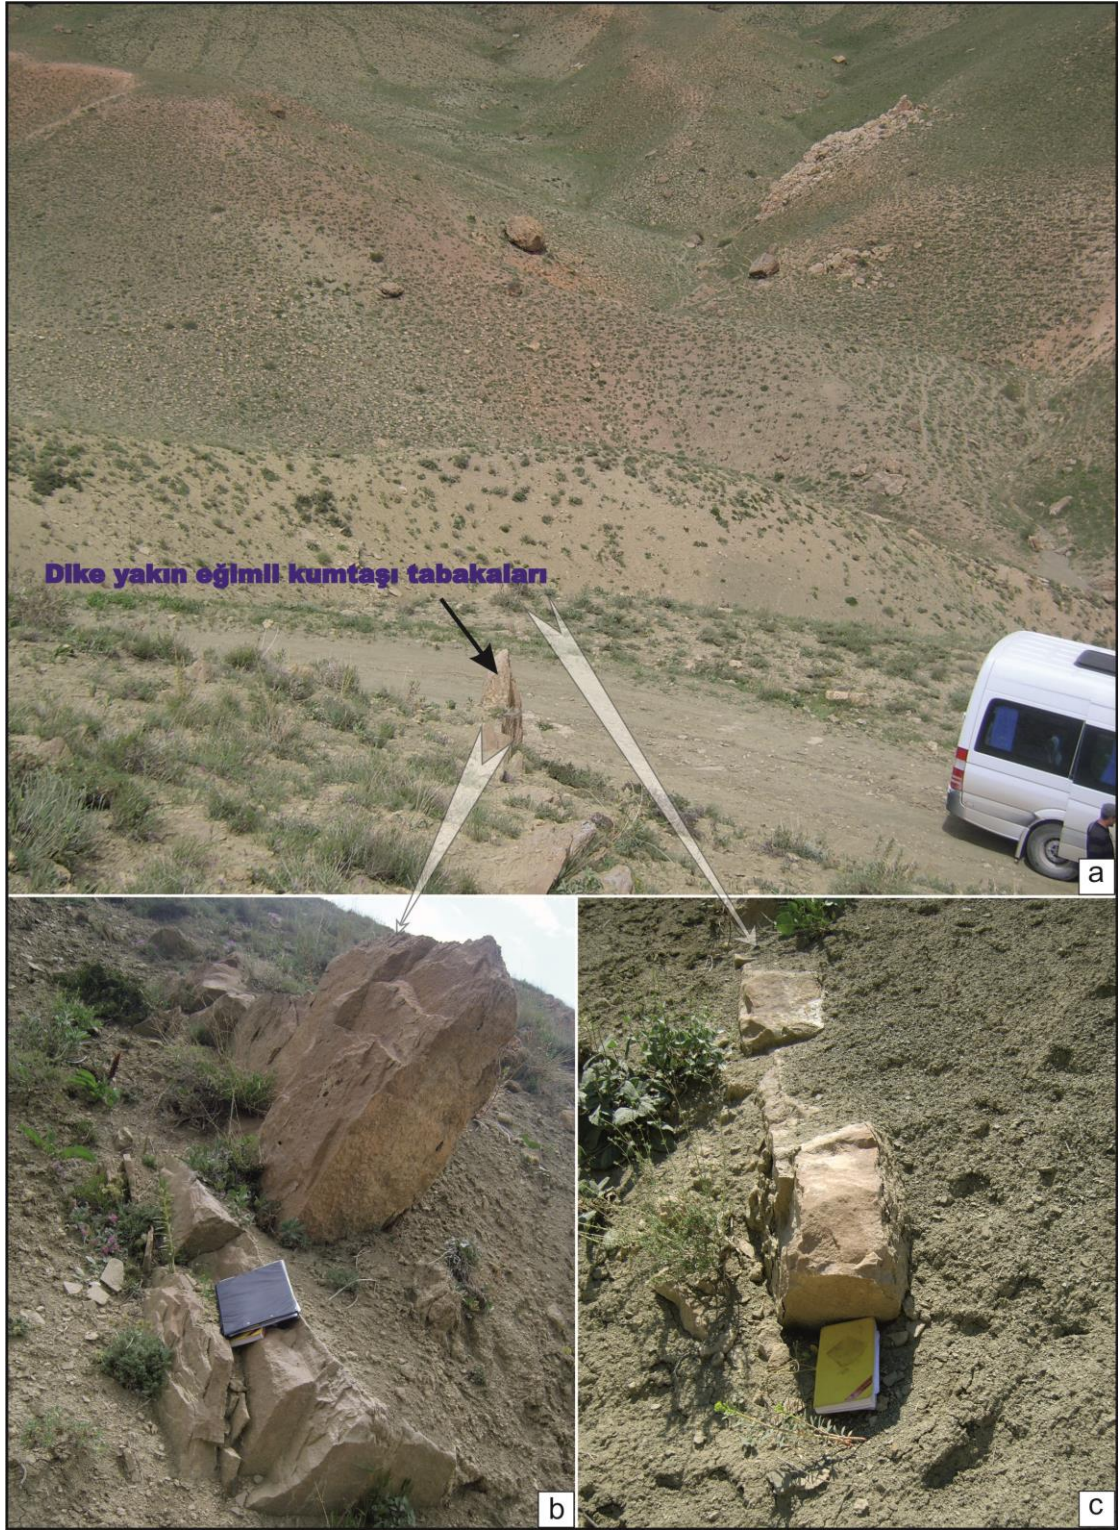
Şekil 4.34. Çalışma alanının güneyinde Van Formasyonunun güneye doğru itilmesi sonucu kumtaşı tabakalarında meydana gelen dikleşme (Haramigedik vadi mevki). (a) yaklaşık D-B uzanımlı bindirme hattı (bakış yönü KD). (b,c) dike yakın eğime sahip kumtaşları (bakış yönü batı).

Bu bindirme etkisi çalışma alanının doğu-güneydoğu kesimlerinde Van Formasyonunda da gözlemlenmiştir. Haramigedik vadisinin güney ucunda normal yönelimleri yaklaşık K10B/27KD olan Van Formasyonu kumtaşı tabakalarının bu sürüklenme etkisiyle yaklaşık K80B/85KD yönelim kazandığı gözlemlenmiştir (Şekil 4.34 – 4.35).

Bu eğim değişimlerinin hem Kuvaterner yaşlı Edremit Traverteninde, hem de Alt-Orta Miyosen yaşlı Van Formasyonunda görülmesi ve kumtaşı tabakalarında bindirme etkisiyle meydana gelen dikleşmenin traverten tabakalarında meydana gelen dikleşmeden daha fazla olması sürüklenmenin Miyosenden başlayarak Kuvaterner sürecinde de devam etmiş olabileceğini düşündürmektedir. Bu kesimde detaylı paleosismoloji çalışmaları yapılmalıdır.

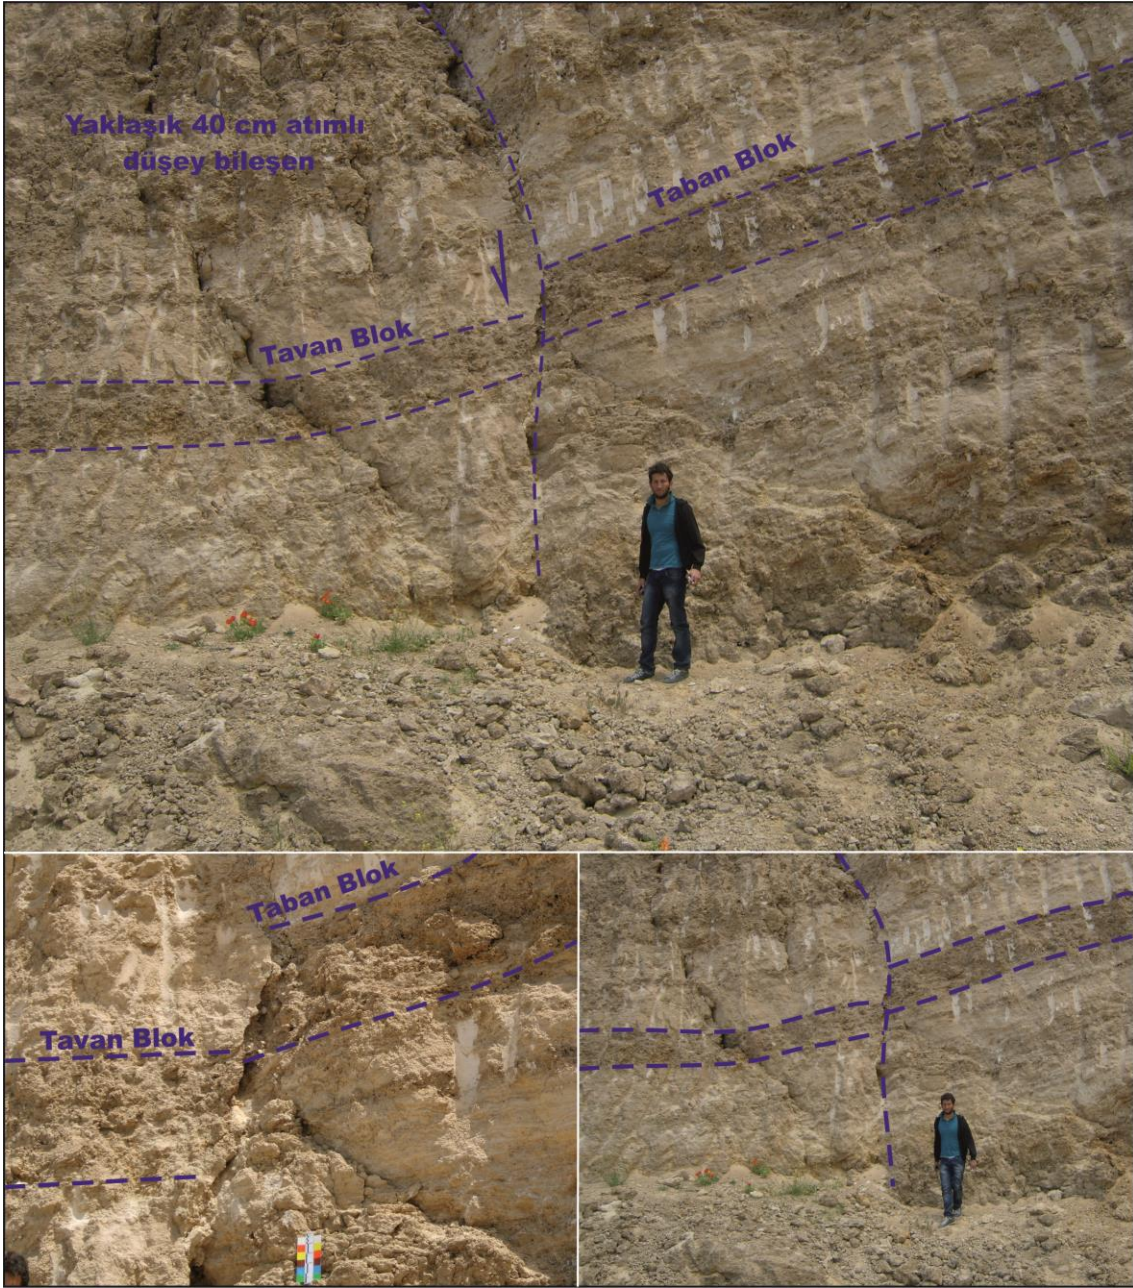
Şekil 4.39. Çimento fabrikası ocağında gözlenen K10D/82KB yönelimli normal bileşenli sağ yönlü fay, yaklaşık 35 cm lik bir düşüm mevcut (bakış yönü kuzeydoğu).
