**EDREMİT (VAN) TRAVERTENİNİN FİZİKSEL VE MEKANİK  
ÖZELLİKLERİNİN BELİRLENMESİ**

YÜKSEK LİSANS TEZİ

VAN-2014

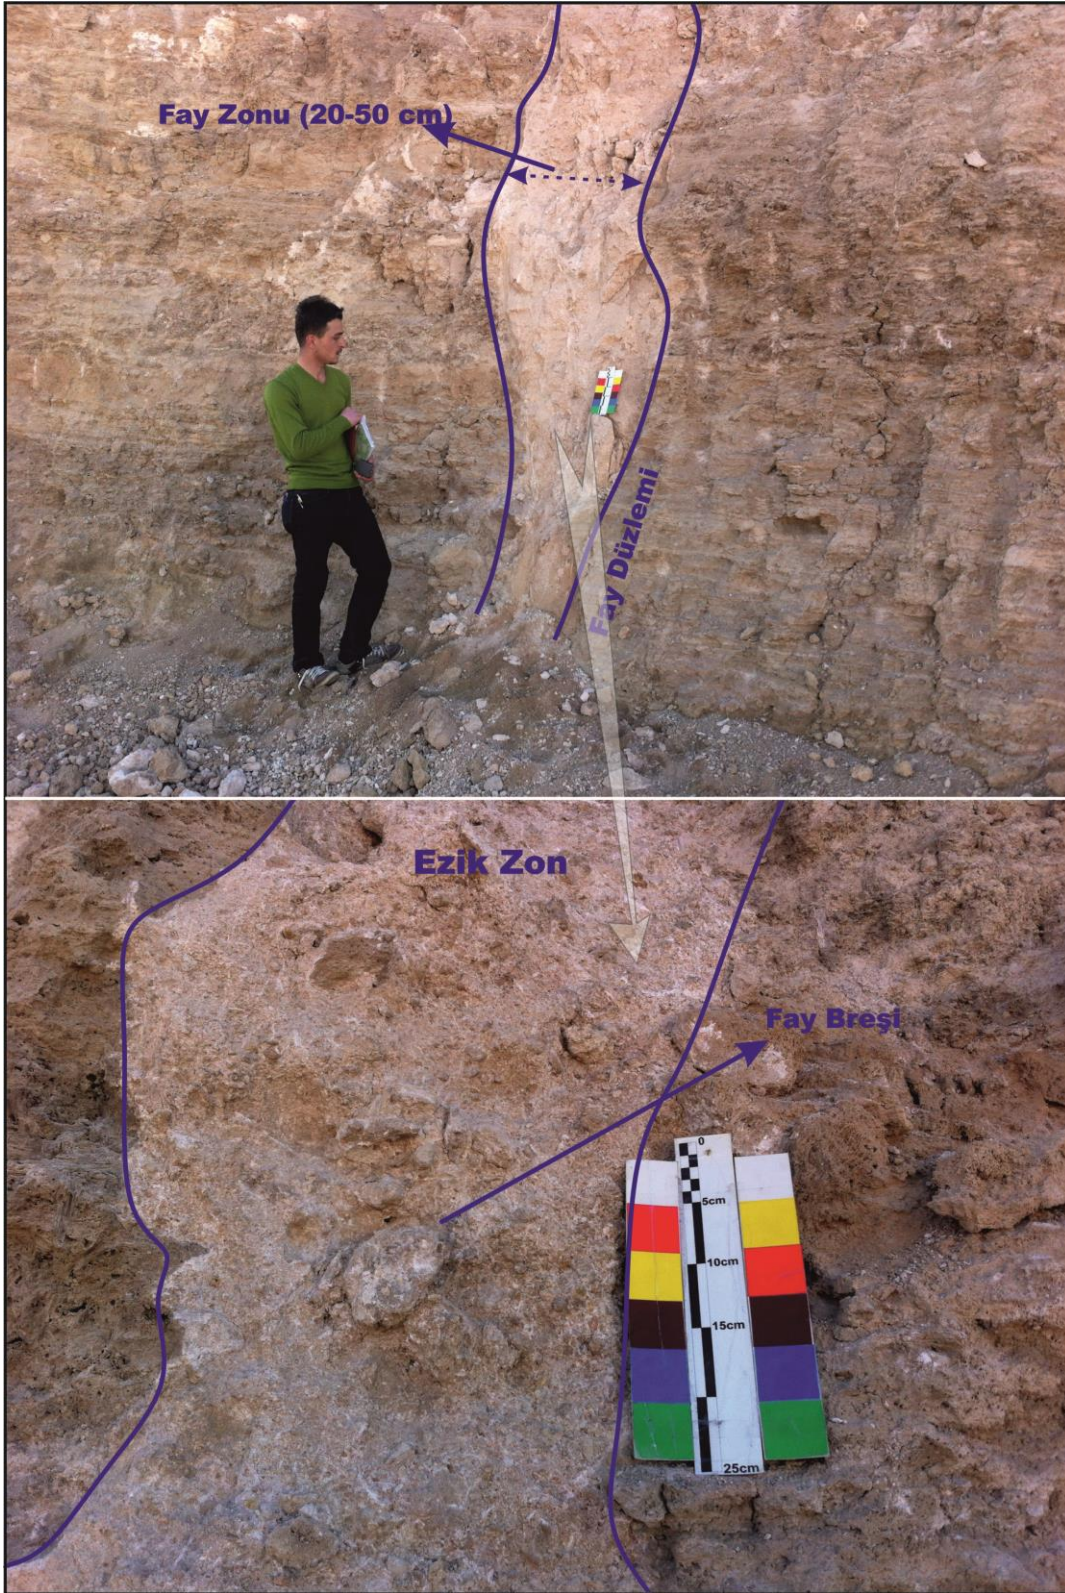
Şekil 4.40. TOKİ konutları mevkiî temel kazısında açılan yarmada gözlenen ezik zon (bakış yönü Kuzey).

Çalışma alanında bir temel kazısında açılan yarmada 346795D/4252930K noktasında K80B/85KD yönelimli fay zonu gözlemlenmiştir. Yapılan incelemelerde fayda herhangi bir atım bileşenine rastlanamamış ancak fay zonunda fay breşleri gözlemlenmiştir. Bu nedenle doğrultu atımlı bir fay olduğu düşünülmektedir. Bu ezik zonun genişliği 20 -50 cm arasında değişmektedir (Şekil 4.40).

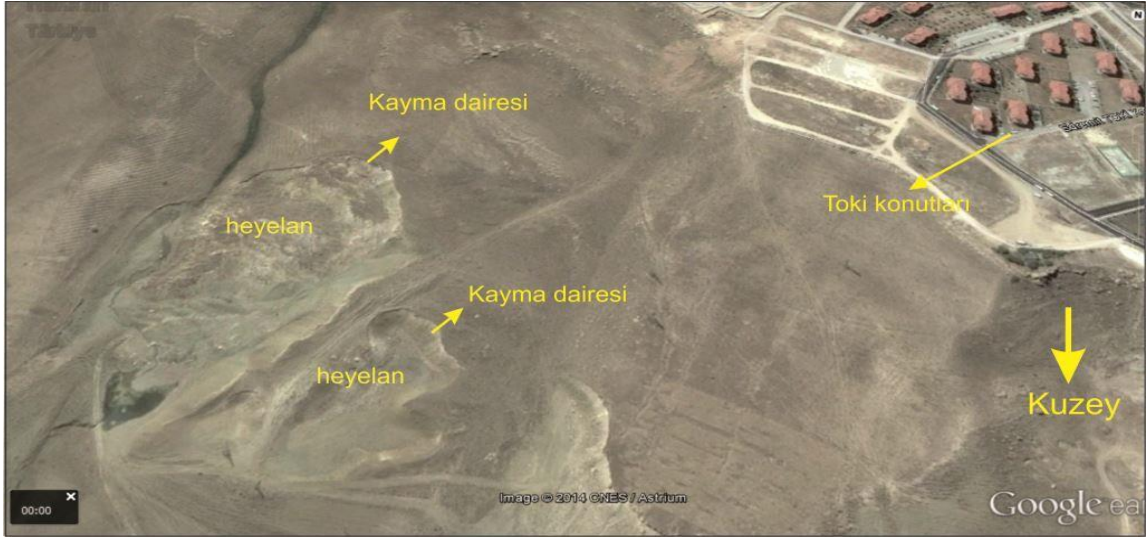
Şekil 4.42. Edremit Eski Toki mevkindeki heyelana ait uydu görüntüsü (ölçeksiz Google Earth görüntüsü).

Yapılan arazi incelemeleri sırasında çalışma alanında heyelan ve kaya düşmesi gibi birçok kütle hareketinin olduğu gözlenmiştir (EK-1). Bu tür yenilmelerin olduğu alanlar tespit edilerek EK-1’de yer alan jeoloji haritasına işlenmiştir. Bölgede aşırı çatlaklı veya pekişmemiş özellikteki kil içerikli zeminlerde dairesel kayma türü yenilmeler gözlenmiştir. Bu yenilmeler özellikle çalışma alanının kuzeyinde Edremit eski TOKİ mevkiinde gözlenmiş ve haritaya işlenmiştir (Şekil 4.41–4.42). Bu kesimdeki heyelanın, Van Formasyonu içerisindeki yer altı suyu, kil ve süreksizlik varlığı neticesinde, akışkan hale gelen zeminin bir kayma dairesi yüzeyi boyunca, gerçekleştiği düşünülmektedir.

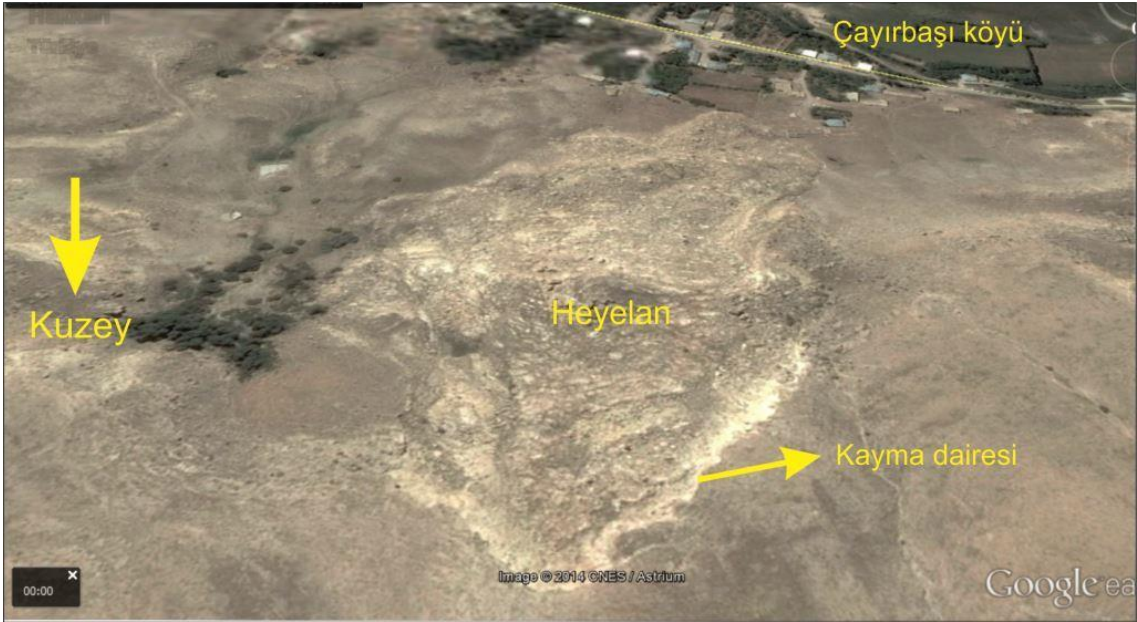
Diğer bir dairesel yenilme ise çalışma alanının güneyinde Çayırbaşı Köyü mevkiinde gözlenmiştir (Şekil 4.43).

Şekil 4.43. Çayırbaşı köyü mevkindeki heyelana ait uydu görüntüsü (ölçeksiz Google Earth görüntüsü).

Bölgede gözlenen dairesel kayma türü yenilmeler genel olarak Edremit Travertenini ile Van Formasyonu sınırında, Van Formasyonuna ait kilitaşları içerisinde gözlemlenmiştir. Travertenin altında uyumsuz olarak yer alan Van Formasyonunun kilitaş seviyelerinin yüzey sularının da etkisiyle kolayca aşındığı ve üzerindeki traverten ile birlikte kaydığı düşünülmektedir. Dairesel yenilmeye uğrayan seviyelerin içinde gözlenen traverten bloklarının sebebinin de bu durum olduğu düşünülmektedir. Çalışma alanında kuzey, güney ve doğu bölgelerinde Traverten ile Van Formasyonu sınır hattı boyunca Van Formasyonu içerisinde yoğun traverten blokları gözlenmektedir.

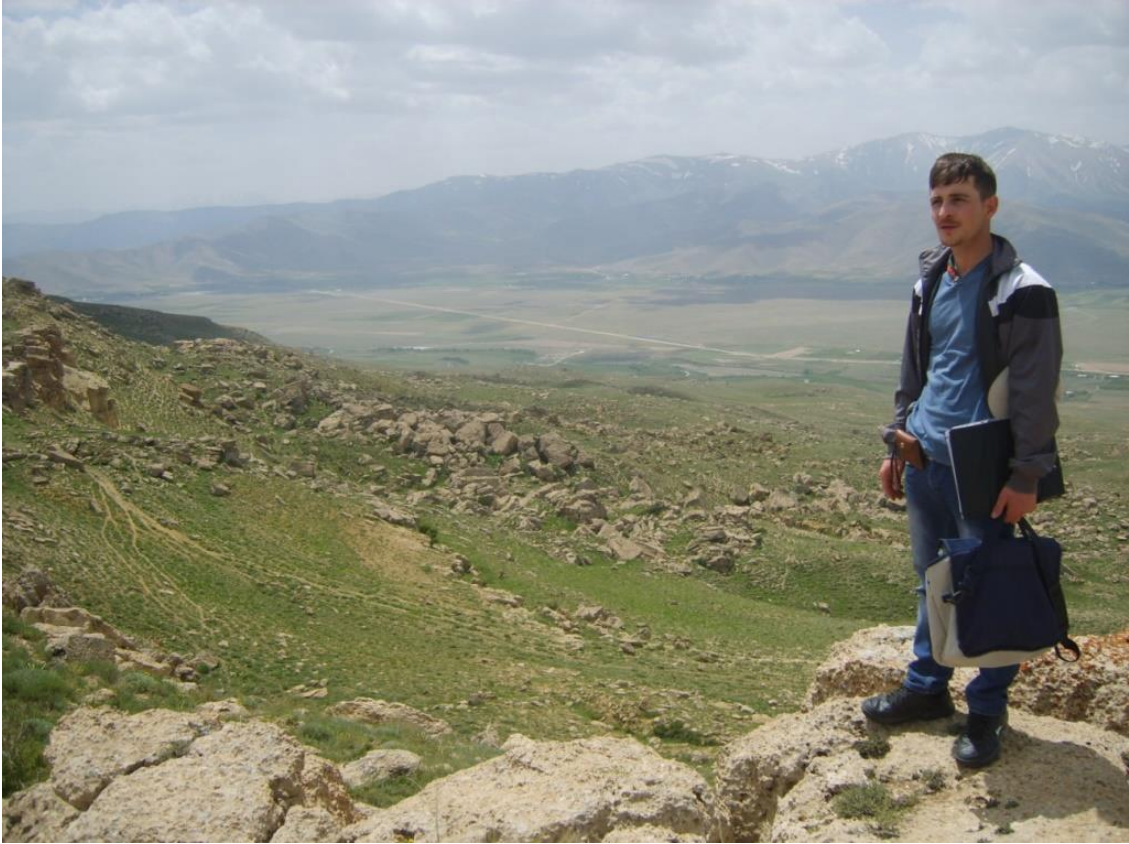
Edremit Travertenini ile Van Formasyonunun sınır hattı boyunca kaya düşmesi türü kütleli hareketlere oldukça yoğun bir şekilde rastlanmaktadır. Bunun temel sebebinin travertenin altında bulunan Van Formasyonu üyelerinin atmosfer etkileri nedeniyle kolay bir şekilde aşınarak taşınması ve bu taşınma neticesinde travertenin altında meydana gelen oyulmalar sonucu meydana geldiği düşünülmektedir (Şekil 4.47).

Şekil 4.47. Köprülüler Köyü kuzey mevkisindeki Edremit Traverten ile Van Formasyonu sınırında gözlenen kaya düşmeleri.

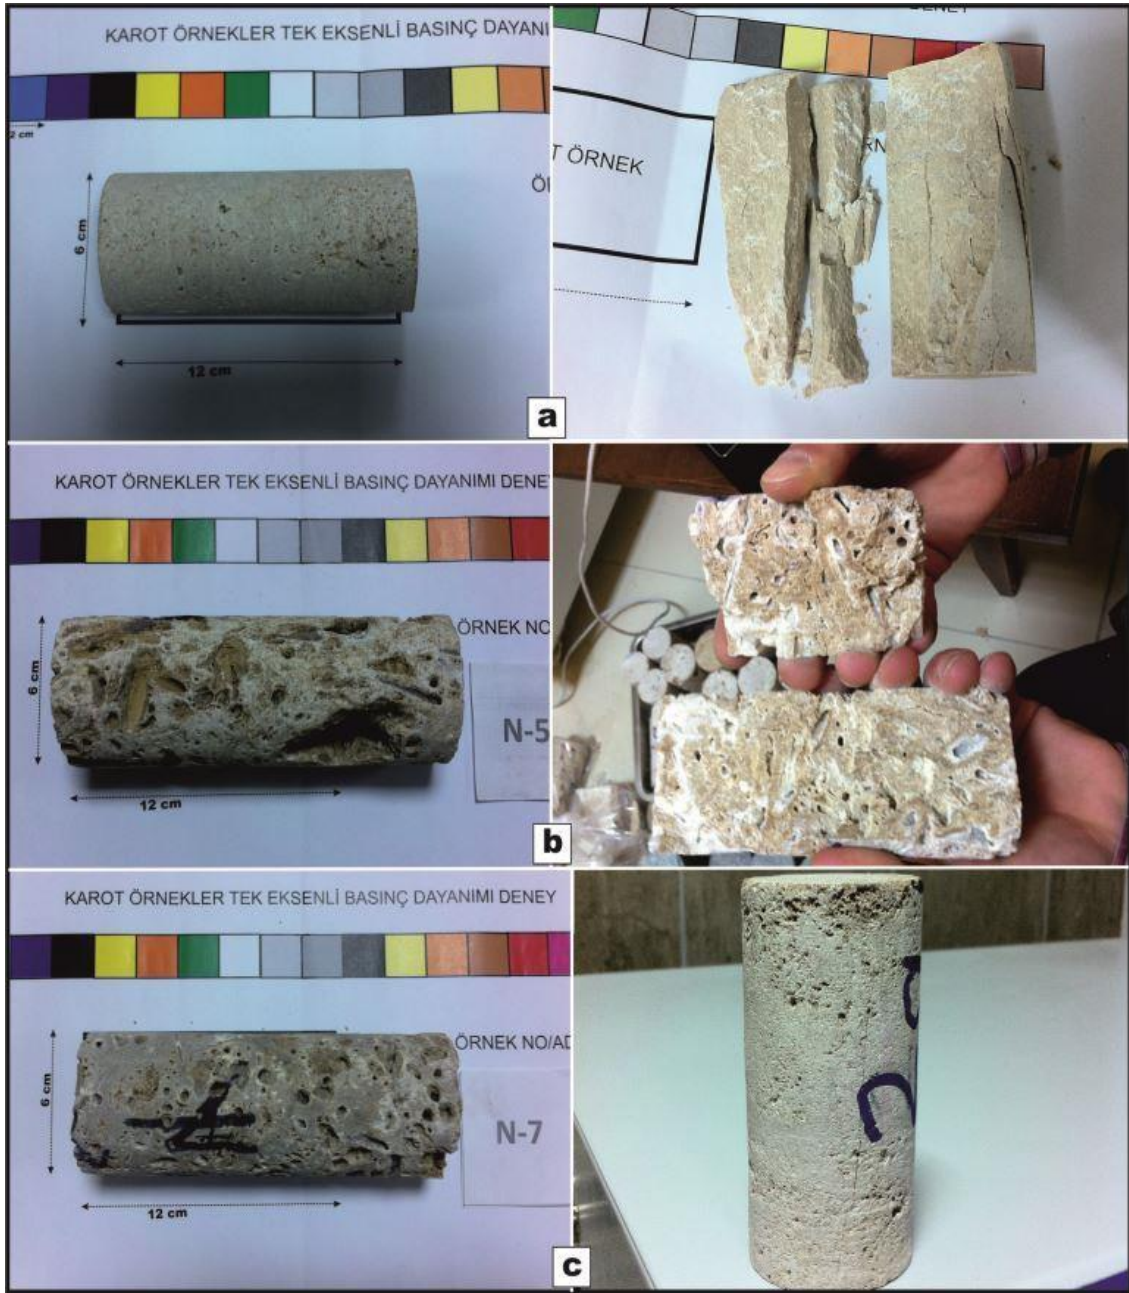
Şekil 4.50. Silindir şekilli numunelerin tek eksenli basınç dayanımı deneylerine ait görüntüler. (a)Trv1 türü (b) Trv3 türü ve (c) Trv2 türü traverten örneklerinin deney öncesi ve sonrasına ait görüntüler.

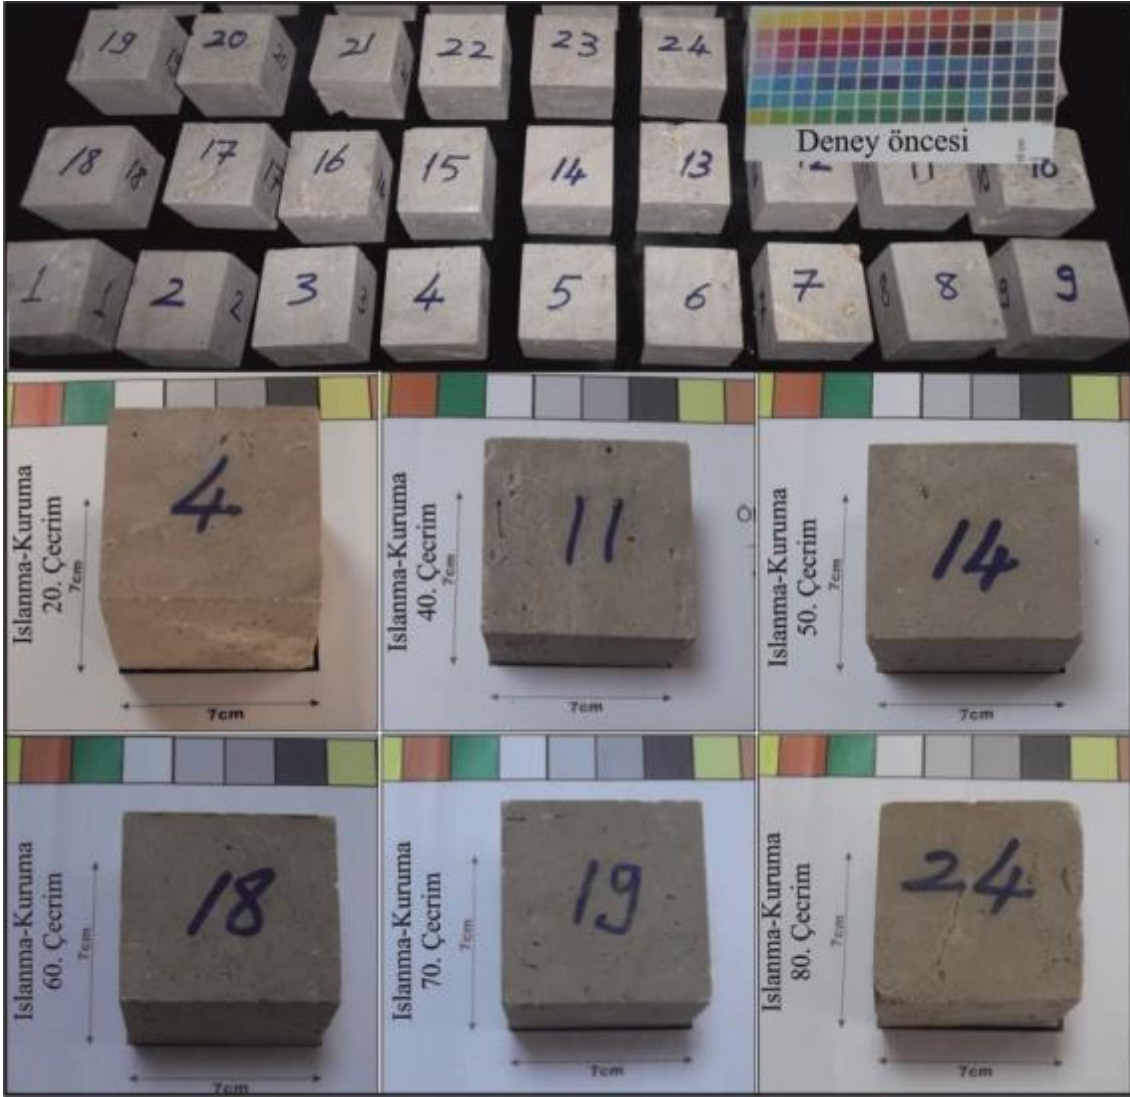
Deneyler sonucunda Trv1 seviyesine ait örneklerin bütünlüklerini korudukları ve fiziksel anlamda her hangi bir ayrışma veya deformasyona uğramadıkları gözlemlenmiştir (Şekil. 4.62).

Şekil 4.62. Islanma-kuruma deneyi öncesi ve sonrasına ait Trv1 türü numunelerin görünümü.

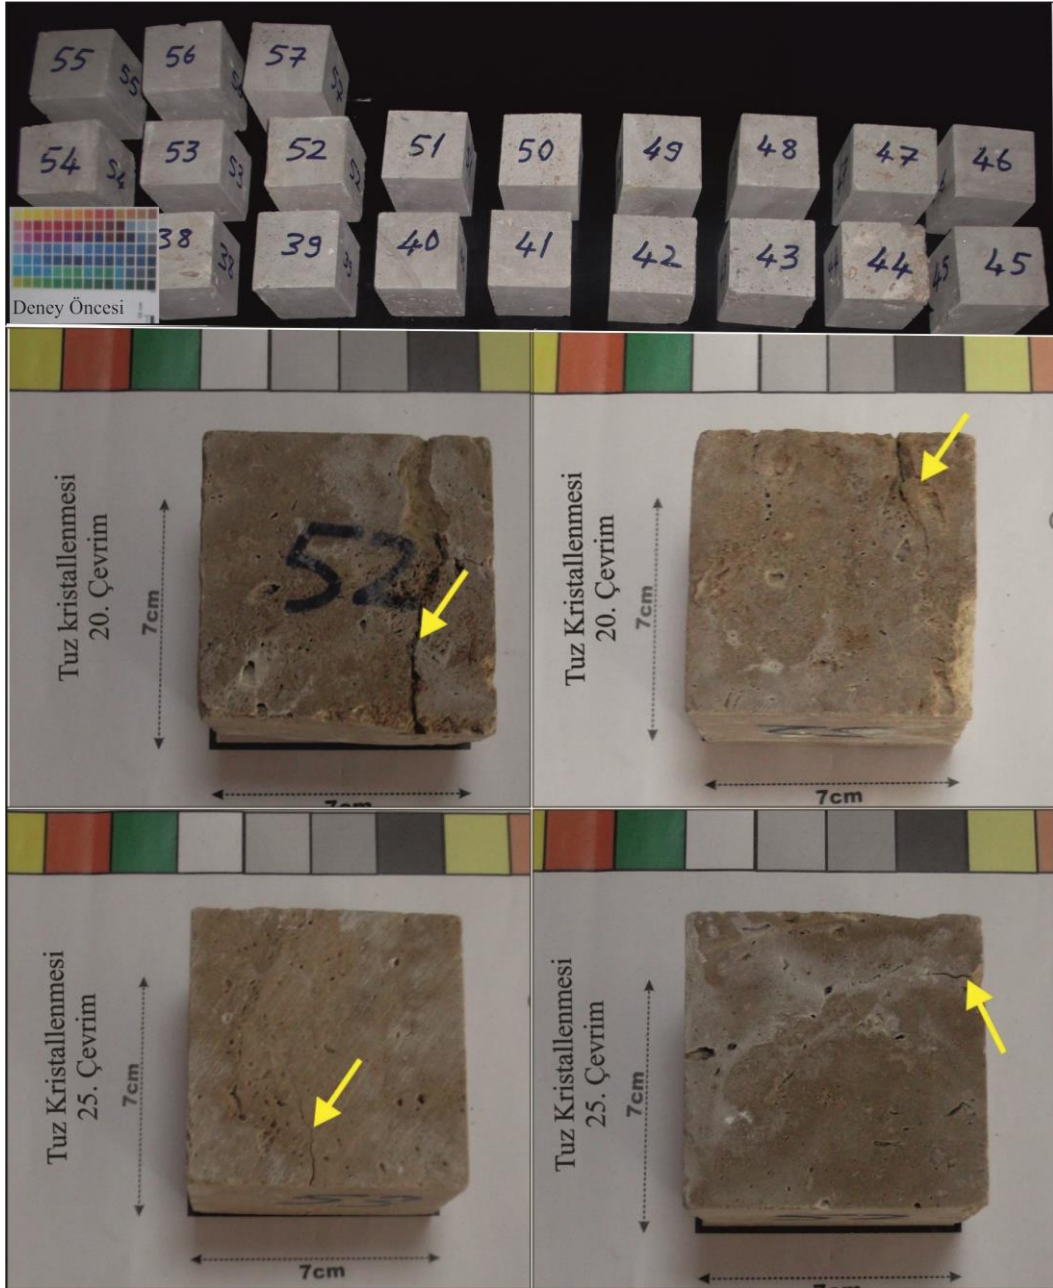
Şekil 4.66. Tuz kristallenmesi etkisi ile traverten örneklerinde meydana gelen bozunmalar.

özellikle ilerleyen evrelerinde 20nci ve 25inci çevrimlerde küp örneklerde yer yer kılcal çatlamların oluştuğu gözlenmiştir. Deney etkisi ile deney öncesi bej ve açık renk tonlarında gözlenen traverten küplerinin bazı kesimlerinin kırmızımsı, kahvemsii renk tonlarına dönüştüğü belirlenmiştir (Şekil 4.66).
