**TARİHİ VE KÜLTÜREL PEYZAJ DEĞERLERİNDEKİ DEĞİŞİMİN  
ISPARTA KENTİ ÖRNEĞİNDE İNCELENMESİ**

**YÜKSEK LİSANS TEZİ  
PEYZAJ MİMARLIĞI ANABİLİM DALI  
ISPARTA - 2015**

### **AN INVESTIGATION ON CHANGES OF HISTORICAL AND CULTURAL LANDSCAPE VALUES IN ISPARTA**

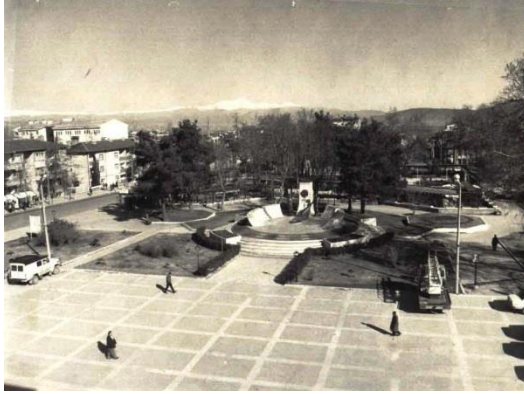
(e) Kaynak: (Isparta Belediyesi Arşivi)

Şekil 5.1. Valilik Binası ve çevresi ile ilgili görünümeler

Günümüzde, Atatürk Anıtı'nın da bulunduğu Hükümet Meydanı zamanla değişik şekillere bürünmesine rağmen, Hükümet Konağı yapıldığı hali ile görevini sürdürmektedir (Demirgil, 2007). Hâlihazırda Kutlubey Camii, Atatürk Parkı, Bedesten, Bey Hamamı, Yeni Hamam, Eski Üzüm Pazarı, Bankalar ve PTT Binası ile çevrelenen alan Isparta'nın en önemli kent meydanı olma özelliğine sahiptir (Şekil 5.1d).

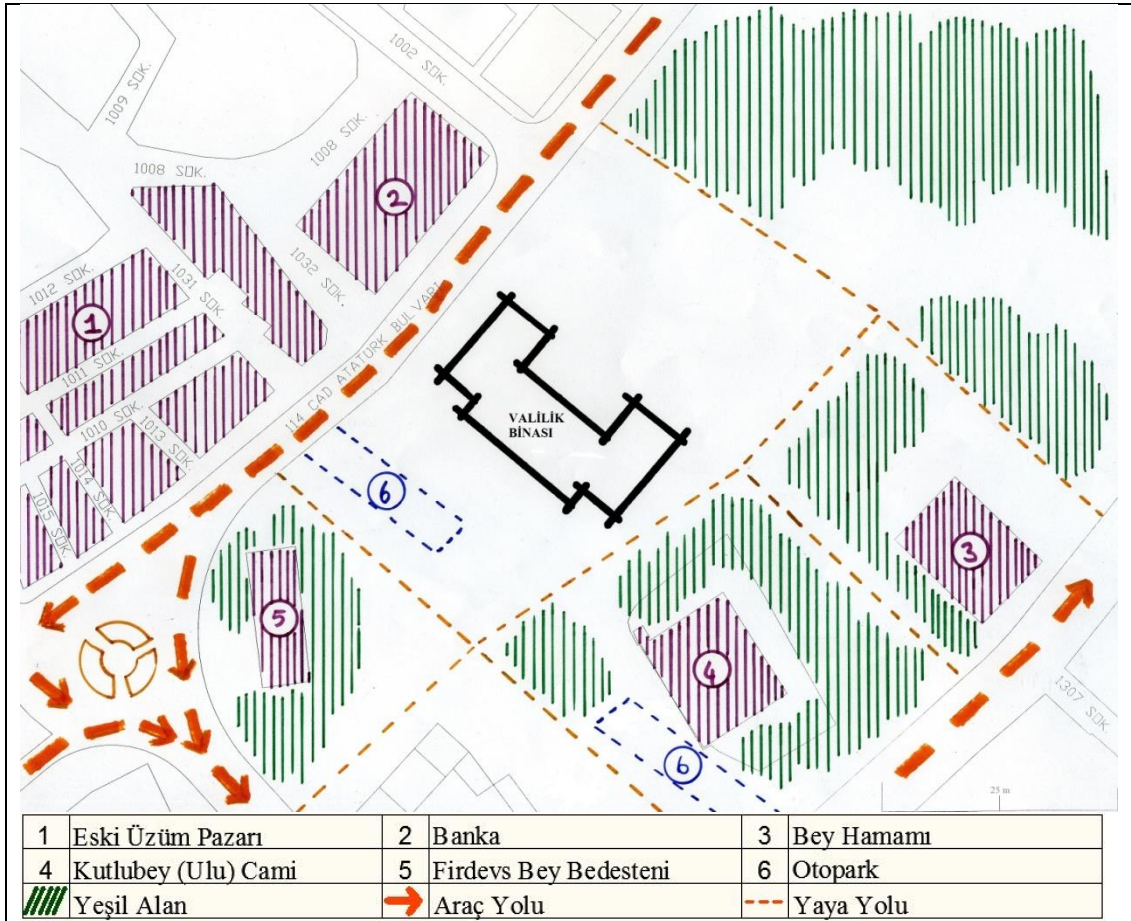
Şekil 5.2. Valilik Binası çevresi

Valilik Binası çevresinde işlev, düzen, kimlik, cazibe ve kalite prensipleri kapsamında yapılan mekânsal analiz sonucunda alanın mekânsal kalite katsayısı "1.81" olarak hesaplanmıştır (Şekil 5.2; Çizelge 5.1).

İşlev açısından değerlendirildiğinde alan bağlantı, konfor, güvenlik ve çeşitlilik parametreleri açısından iyi ve çok iyi bulunmuştur. Alanda ulaşım bir adet yeraltı otoparkı ve valiliğe ait otoparka sahip olduğu ve dört tarafından araç yolu geçtiği için araç kullananlar için oldukça kolaydır. Ayrıca yayalar için otobüs durakları mevcut olup, meydan geniş bir sert zemine sahip olması dolayısıyla alan yayaların dolaşması için oldukça uygundur. Ulaşım açısından alandaki tek sorun otopark yetersizliği nedeniyle yol kenarlarına yapılan usulsüz (çift park) parklar sonucu zaman zaman trafiğin aksamasıdır. Resmi ve ticari binalara yakın olan alan bir kent meydanı olması ve sürekli insanların mevcut bulunması alandaki güvenlik hissini artırmaktadır. Mevcut ticari alanlar, restoranlar, kafeler ve Atatürk Parkı'nın mevcudiyeti alanda rekreasyonel açıdan çeşitlilik sağlamaktadır. Bununla beraber alanda çocuklar için yeterli oyun mekânı bulunmamakta, Atatürk Parkı'nın yanındaki engelli çocuklar için tasarlanmış parkı kullanan çocuklar parka komşu araç yolundan kaynaklanan egzoz gazına maruz kalmaktadırlar. Ayrıca oturma banklarının sayısı yetersiz olup, bu durum özellikle yaşlı insanların alanı kullanmalarını olumsuz etkilemektedir. Alan kentin en önemli meydanı olduğu için insanların kullanımına uygun şekilde düzenlenmiştir. Alanda engelli bireyler için bir takım düzenlemeler yapılmış olmakla beraber bunlar yeterli düzeyde değildir. Örneğin alanın etrafındaki kaldırımlarda rampalar ve görme engelliler için yürüme yolu mevcut olup sert zemin yüzeyi düzgündür. Ancak meydanda ve Atatürk Parkı'nda bu tür düzenlemeler mevcut değildir.

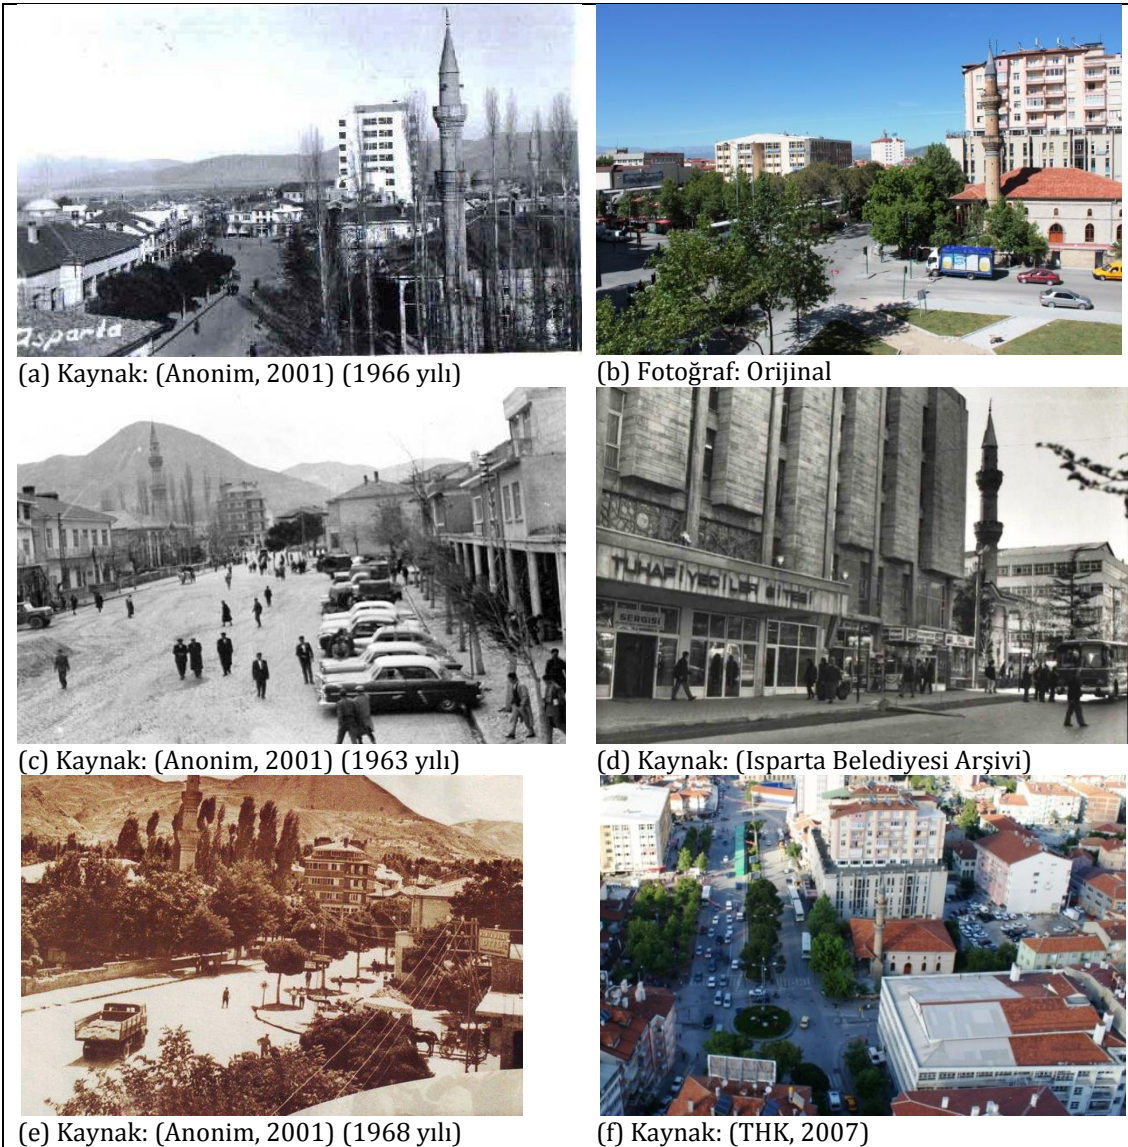
Şekil 5.7. Kavaklı Camii ve çevresine ait görünümeler

Caminin, 1832’de çürüyen bir direği değiştirilmiş, 1879’da onarımı yapılmış, sıva ve boyaları yeniden yaptırılmıştır. 1888 yılındaki depremde, batı yönündeki çinilerle süslü minaresinin şerefeden yukarısı harap olduğundan yeniden yapılmıştır (Demirgil, 2007). Kare planlı, ahşap tavanlı ve üstten kırma çatıyla örtülü cami 1914 ve 1950 yıllarında onarım görmüştür (Anonim,2011). Günümüzde kentin en işlek caddelerinden birinin üzerinde kalan ve hemen yanına inşa edilen Tuhafiyeciler Sitesi ve etrafındaki yüksek binalar yüzünden baskılanan (Şekil 5.7d) caminin avlusu kent halkı tarafından yoğun bir şekilde kullanılmaktadır.

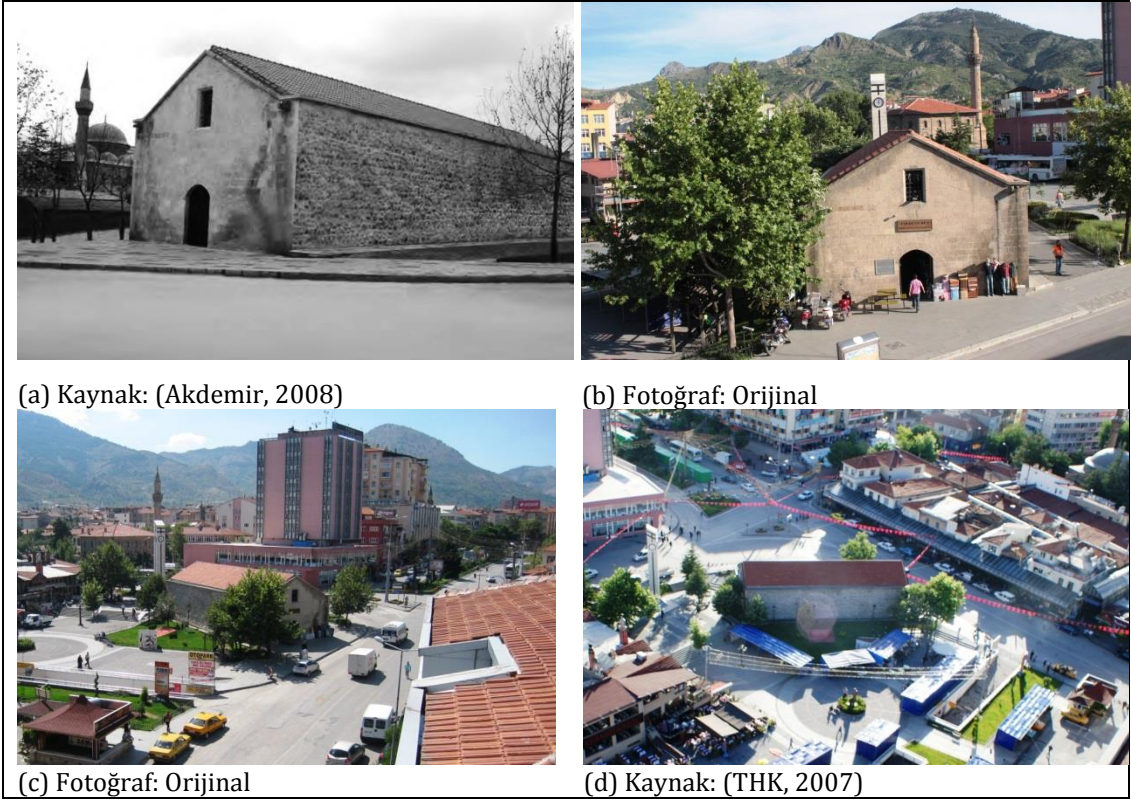
Şekil 5.17. Firdevs Bey Bedesteni ve çevresine ait görünüm

açılmıştır (Demirgil, 2007). 1990'lı yıllarda yapılan onarımla çatı tekrar kurşun kaplanmışdır (Anonim, 2009). Aynı yıllarda gerçekleştirilen çevre düzenleme çalışmaları sonucu, Kebapçılar Çarşısı, Bedesten ve Hükümet Konağı'nın sınırlandırdığı alan tümüyle boşaltılarak boşluğun altı otopark ve alışveriş merkezi olarak düzenlenmiş, güney ve batı yönünden otopark giriş ve çıkışları verilmiştir (Çetin, 2011). 1999-2004 tarihleri arasında Valilik Binası'na bakan tarafına Isparta'nın yetiştirdiği başbakanların büstleri ve tanıtım plakaları yerleştirilmiş, ışıklandırılmış ve çevresi düzenlenmiştir. Bugün bu yapı Firdevs Bey Bedesteni yazılı kapı üstü levhasıyla hizmete devam etmektedir (Şekil 5.17b) (Demirgil, 2007).
