KOYULHİSAR (SİVAS) HEYELANININ JEOLJİK
ÖZELLİKLERİ VE GPS, PS-InSAR YÖNTEMLERİ İLE
İZLENMESİ

YÜKSEK LİSANS TEZİ

Mehmet DEMİREL
(201292081007)

SİVAS
KASIM 2015

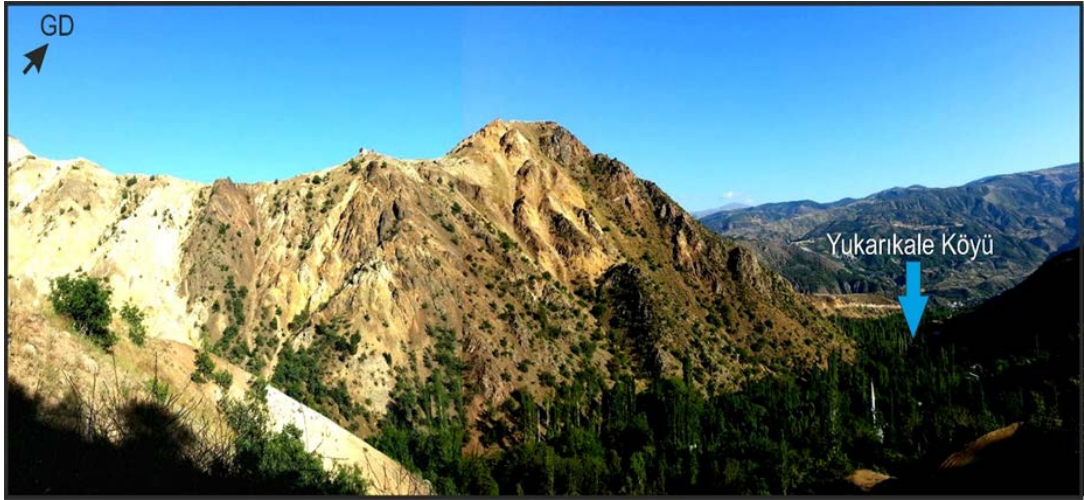
Şekil 3.3 Yukarıkale Köyü civarında yüzeyleyen Aşağıkale Formasyonuna ait görünüm.

Orta-Üst Maestrihtiyen yaşlı Aşağıkale Formasyonu Toprak (1988) tarafından tanımlanmıştır. Birim alt seviyelerinde aglomera, bazaltik lav akıntılarının ardalanması ile başlar ve aglomera, tuf ardalanması ile devam eder, üst kesimlerinde ise aglomera kumtaşı ardalanması ve bazaltik lav akıntılarından oluşur. Aşağıkale Formasyonu, İğdir Formasyonu tarafından üzerlenmektedir. Aşağıkale Formasyonu, Koyulhisar ilçe merkezinin güneydoğusunda Yukarıkale köyü civarında ve ilçe merkezi güneybatısında yer alan Aşağıkale köyü civarında gözlenmektedir (Şekil 3.3).

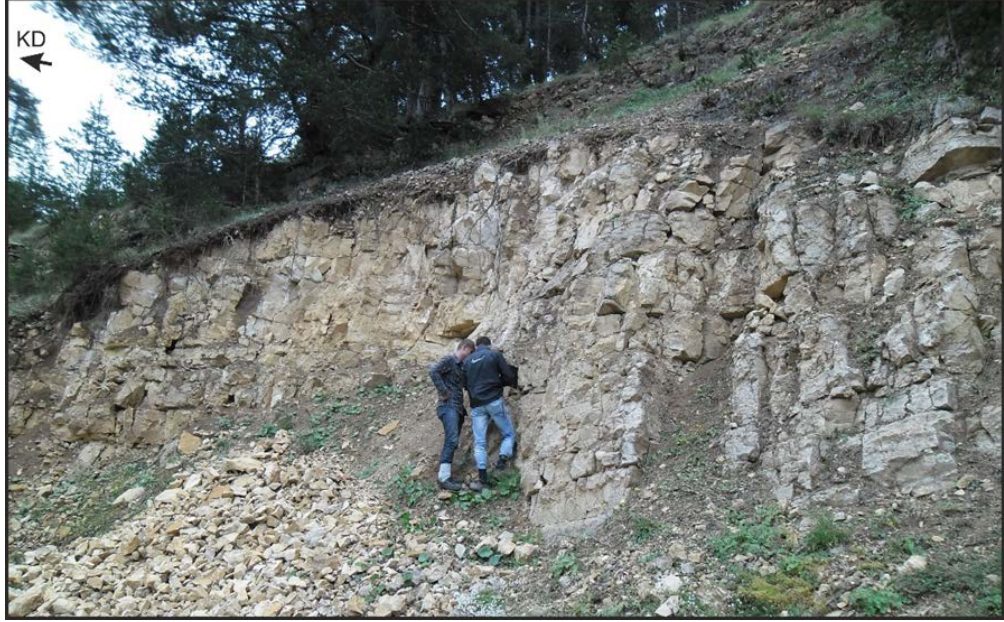
Şekil 3.4 Eğriçimen yaylası civarı yüzeyleyen İğdir Formasyonundan görünüm.

ise beyaz-sarı renkli, orta tabakalı kumlu ve fosilli kireçtaşları ile tamamlanır. Birim Şıhlar Formasyonu tarafından üzerlenir. İğdir Formasyonu, Koyulhisar ilçe merkezi kuzeybatısında yer alan Subaşı mahallesi, Eğriçimen yaylası civarında ve ayrıca ilçe merkezinin kuzeydoğusunda yer alan İkizyaka köyü civarında yaygın yüzlekler vermektedir (Şekil 3.4).

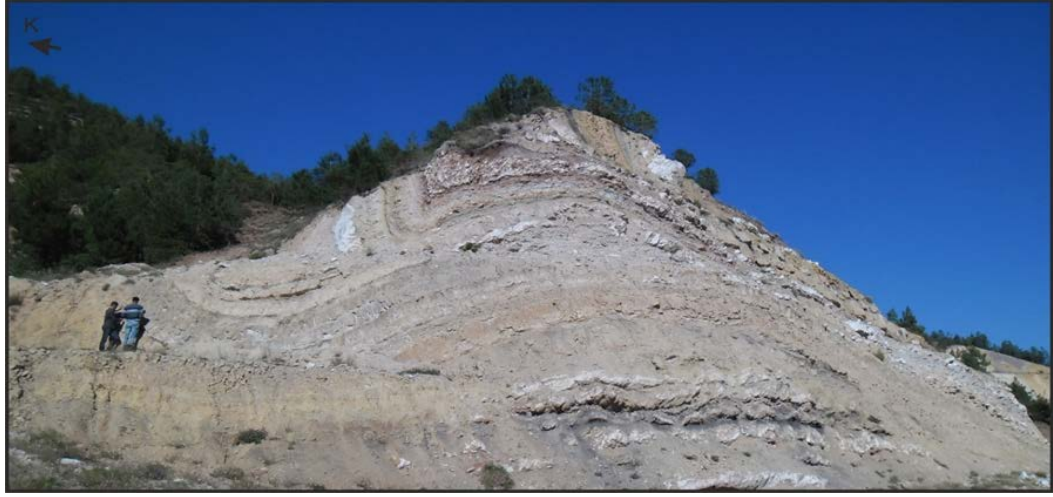
Şekil 3.5 Şihlar Mahallesi kuzeyinde yüzeyleyen Şihlar Formasyonuna ait genel görünüm.

Daniyen yaşlı Şıhlar Formasyonu Toprak (1988) tarafından tanımlanmıştır. Birim marn, çamurtaşı arakatkılı, orta tabakalı jips ve kumlu kireçtaşı ardalanması ile başlar. Jips arakatkılı kumtaşı-silttaşı ve polijenik konglomeralarla devam eder ve kumtaşı-konglomera ardalanması ile tamamlanır. Düdenyaylası Formasyonu Şıhlar Formasyonunu üzerlemektedir. Şıhlar Formasyonu, Koyulhisar ilçe merkezi güneybatısında yer alan Şıhlar mahallesi kuzeyinde küçük yüzlekler şeklinde gözlenmektedir (Şekil 3.5).

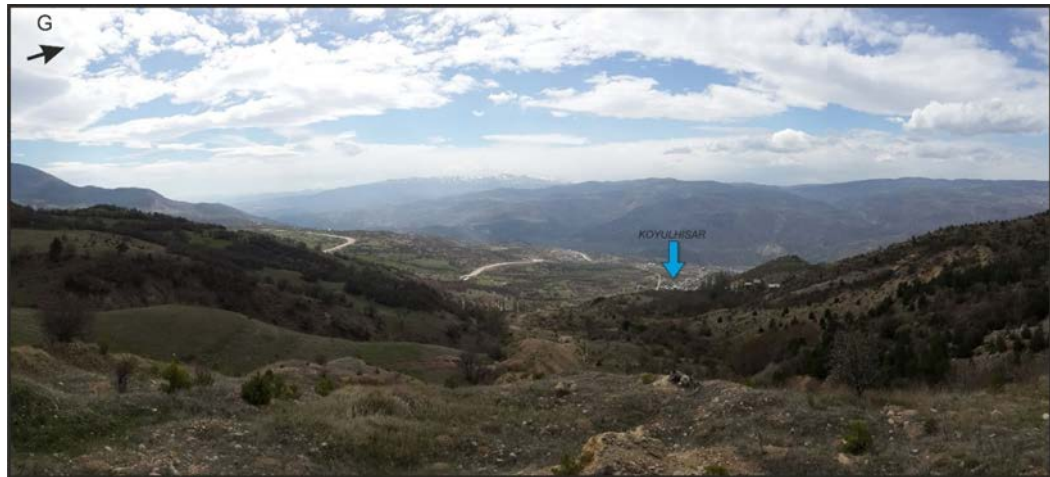
Şekil 3.8 Koyulhisar Formasyonuna ait genel görünüm.

Pliyo-Kuvaterner yaşlı Koyulhisar Formasyonu bölgedeki en genç birimi oluşturmaktadır. Birim oldukça gevşek dokulu aglomera-tüf ve gri-yeşil renkli, breşik görünümlü andezitik lav akıntıları ve konglomeralardan oluşmaktadır. Koyulhisar Formasyonu olarak tanımlanan bu birim, Koyulhisar ilçe merkezi ve çevresinde yaygın şekilde yüzeylemektedir (Şekil 3.8 ve 3.9).

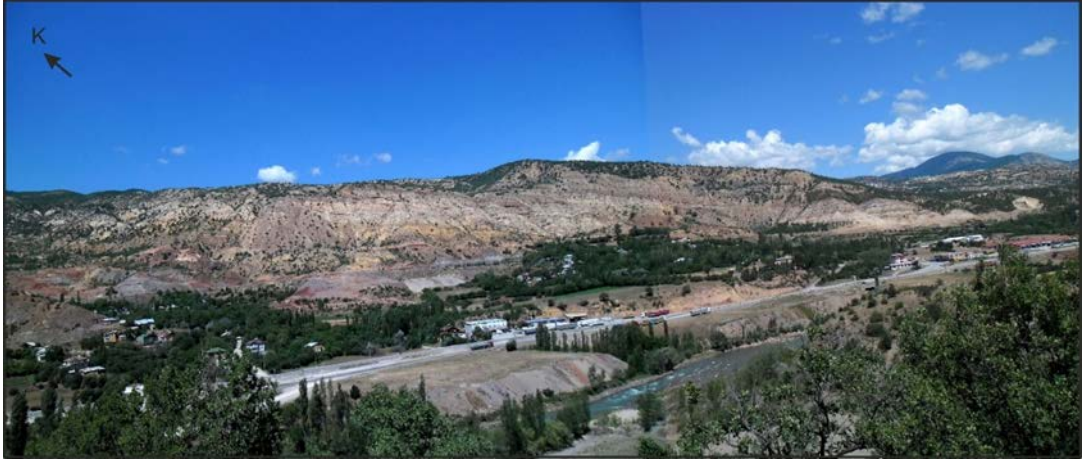
Şekil 3.10 Kelkit Nehri boyunca gözlenen alüvyonlara ait genel görünüm.

Kuzey Anadolu Fay Zonu ve Kelkit Nehri boyunca fay denetimli taraça çakılları, Kuvaterner yaşlı alüvyon yelpaze çökelleri ve alüvyon dolguları şeklinde gelişen birim, çakıl, kum ve siltlerden oluşmaktadır (Uysal ve diğ. 1995).

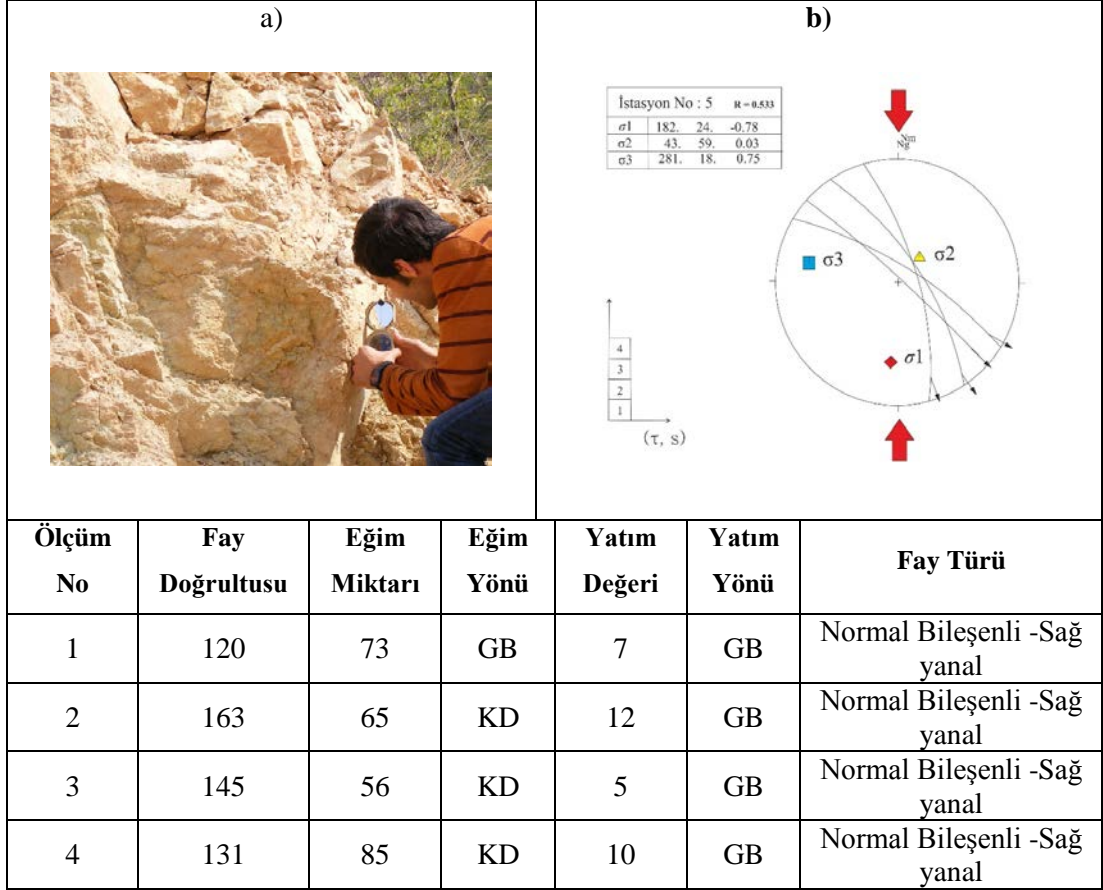
Şekil 3.19 İstasyon 5’de ölçülen fay düzlemlerine ait fotoğraf (a) ve Carey yöntemiyle değerlendirilmesi sonucunda elde edilen sonuçların Wulff ağı üzerinde (alt yarı küre) gösterimi (b).

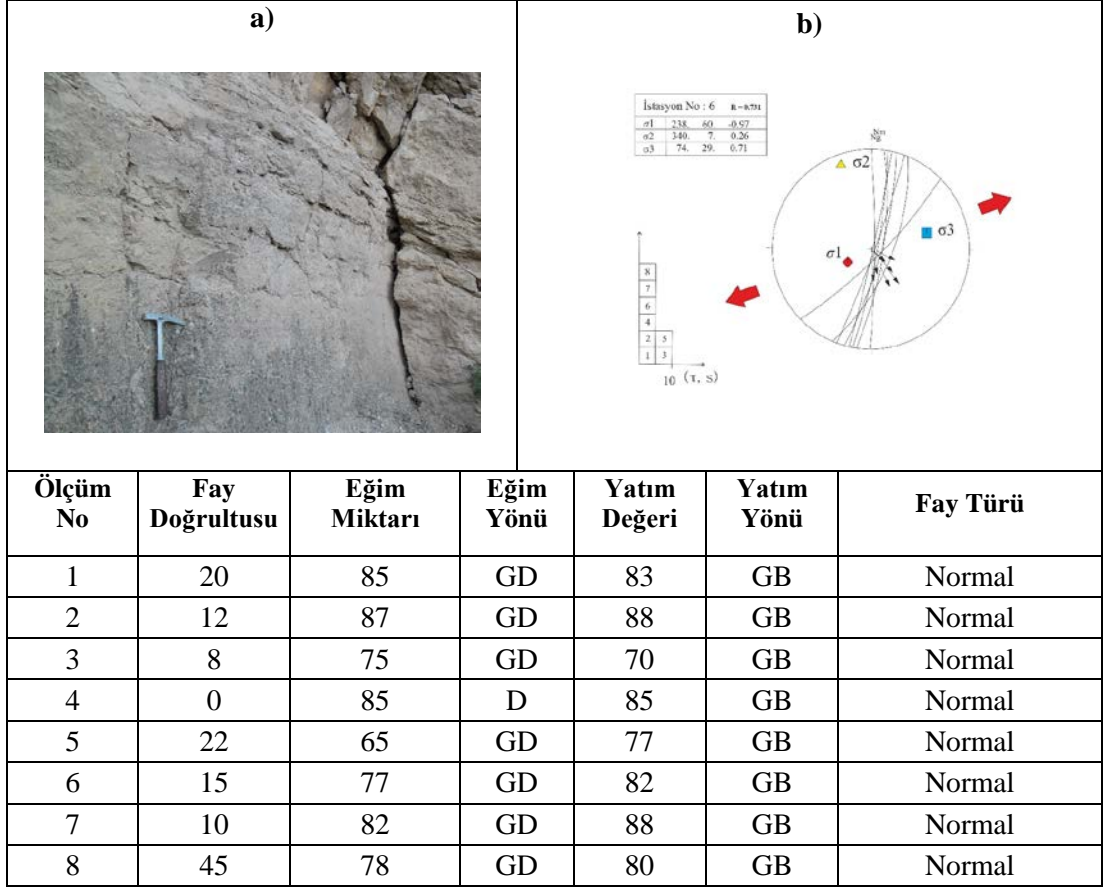
Şekil 3.20 İstasyon 6’da ölçülen fay düzlemlerine ait fotoğraf (a) ve Carey yöntemiyle değerlendirilmesi sonucunda elde edilen sonuçların Wulff ağı üzerinde (alt yarı küre) gösterimi (b).

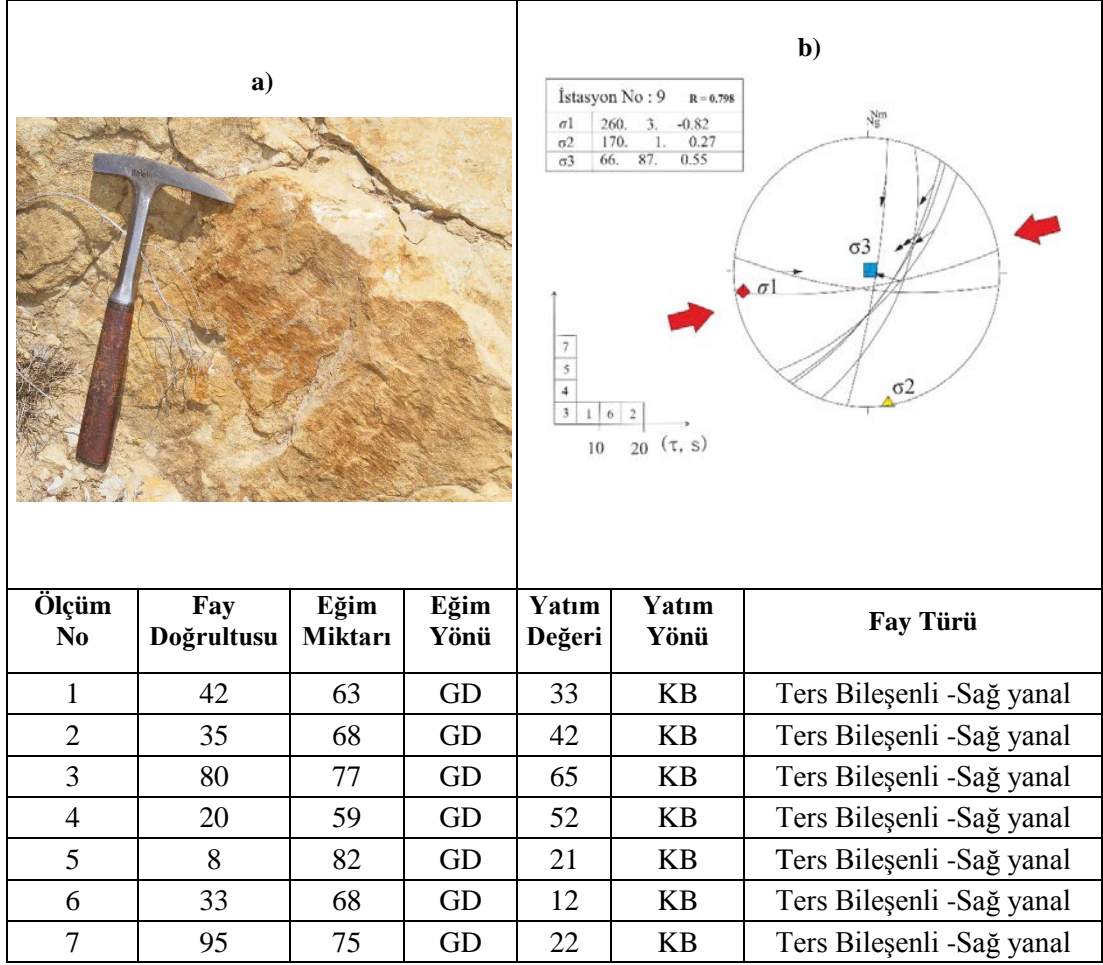
Şekil 3.23 İstasyon 9’da ölçülen fay düzlemlerine ait fotoğraf (a) ve Carey yöntemiyle değerlendirilmesi sonucunda elde edilen sonuçların Wulff ağı üzerinde (alt yarı küre) gösterimi (b).

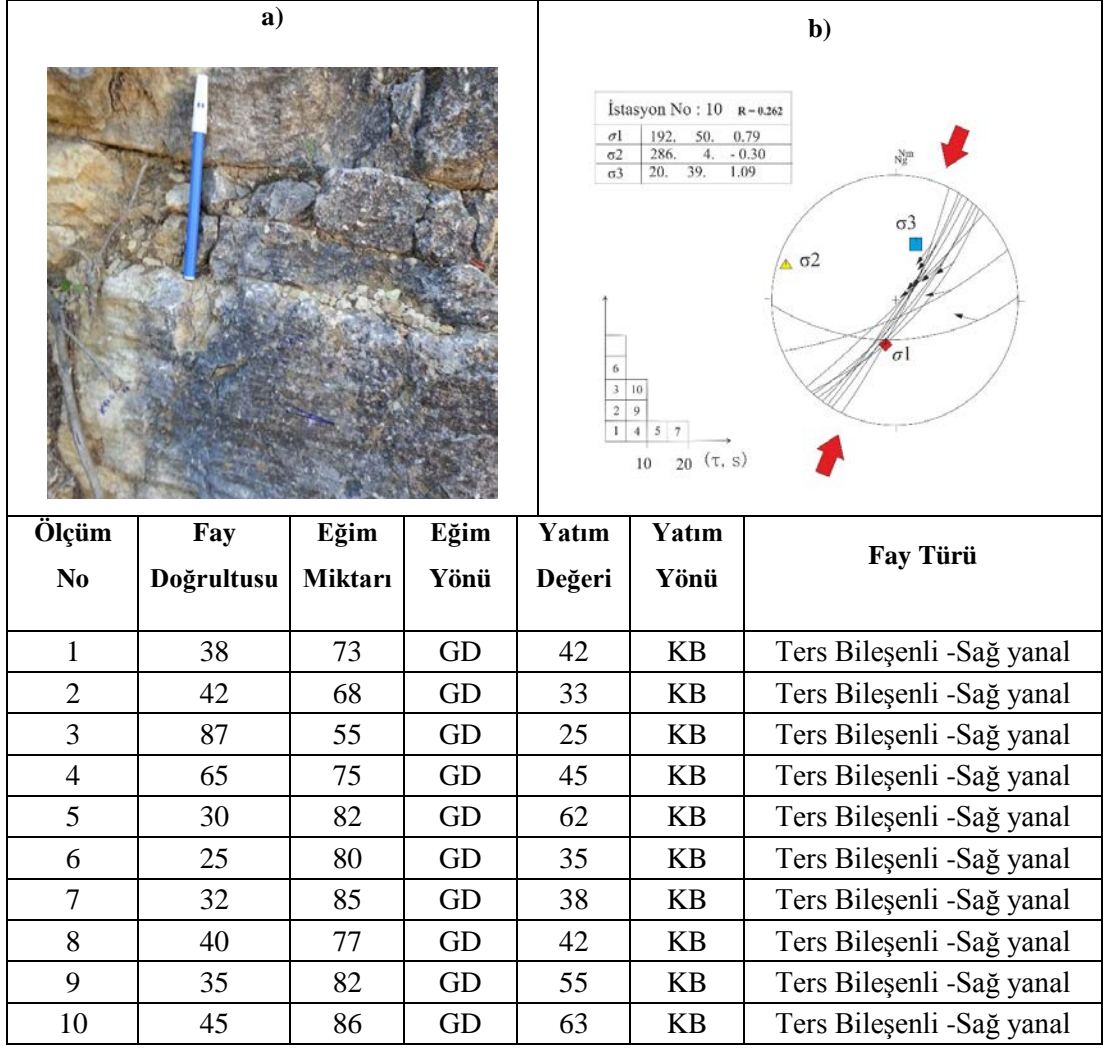
Şekil 3.24 İstasyon 10'da ölçülen fay düzlemlerine ait fotoğraf (a) ve Carey yöntemiyle değerlendirilmesi sonucunda elde edilen sonuçların Wulff ağı üzerinde (alt yarı küre) gösterimi (b).

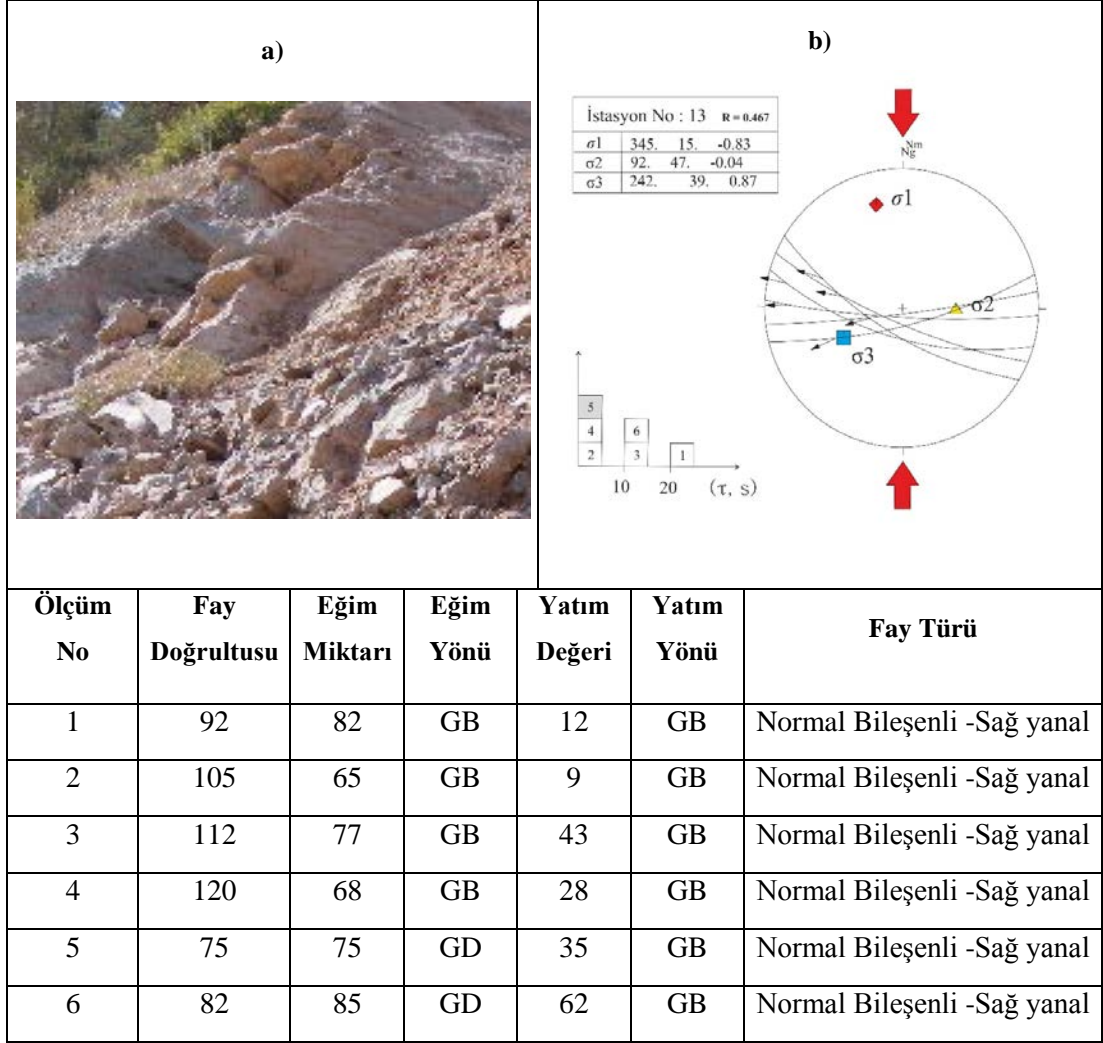
Şekil 3.27 İstasyon 13’de ölçülen fay düzlemlerine ait fotoğraf (a) ve Carey yöntemiyle değerlendirilmesi sonucunda elde edilen sonuçların Wulff ağı üzerinde (alt yarı küre) gösterimi (b).

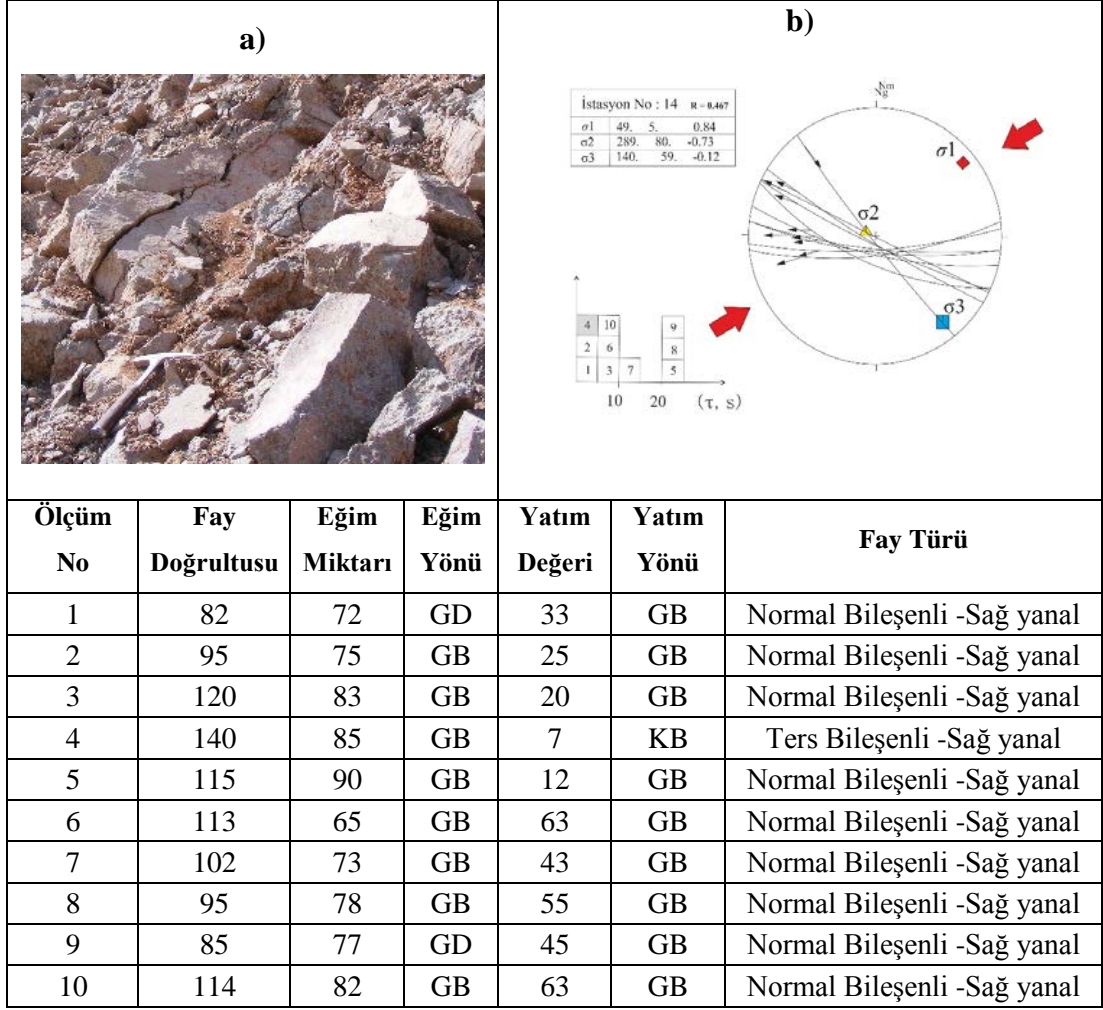
Şekil 3.28 İstasyon 14’de ölçülen fay düzlemlerine ait fotoğraf (a) ve Carey yöntemiyle değerlendirilmesi sonucunda elde edilen sonuçların Wulff ağı üzerinde (alt yarı küre) gösterimi (b).

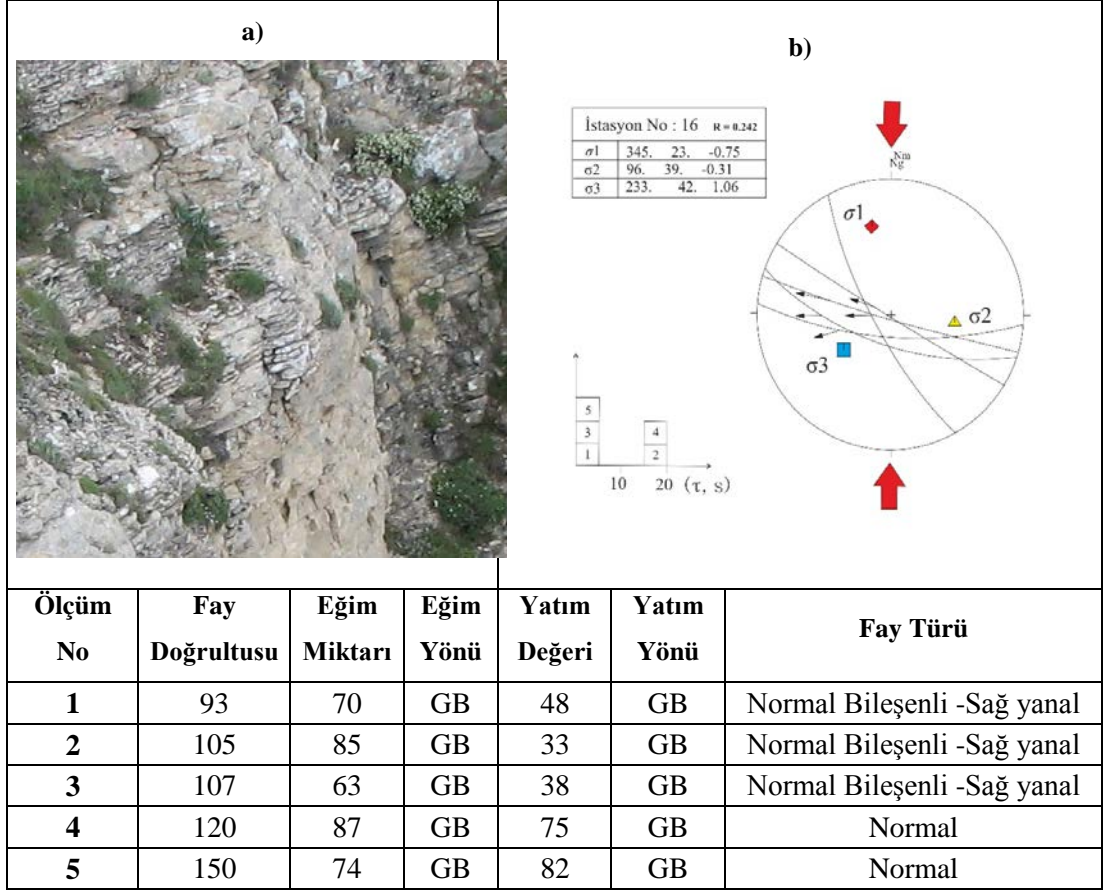
Şekil 3.30 İstasyon 16'da ölçülen fay düzlemlerine ait fotoğraf (a) ve Carey yöntemiyle değerlendirilmesi sonucunda elde edilen sonuçların Wulff ağı üzerinde (alt yarı küre) gösterimi (b).

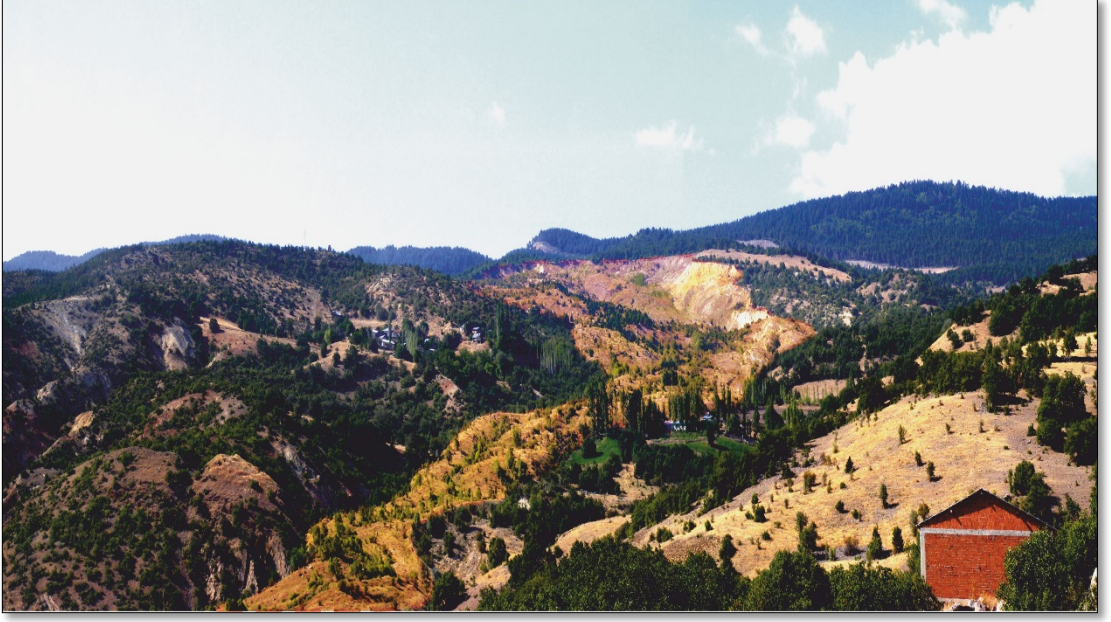
Şekil 3.35 Koyulhisar heyelanı genel görünümü.

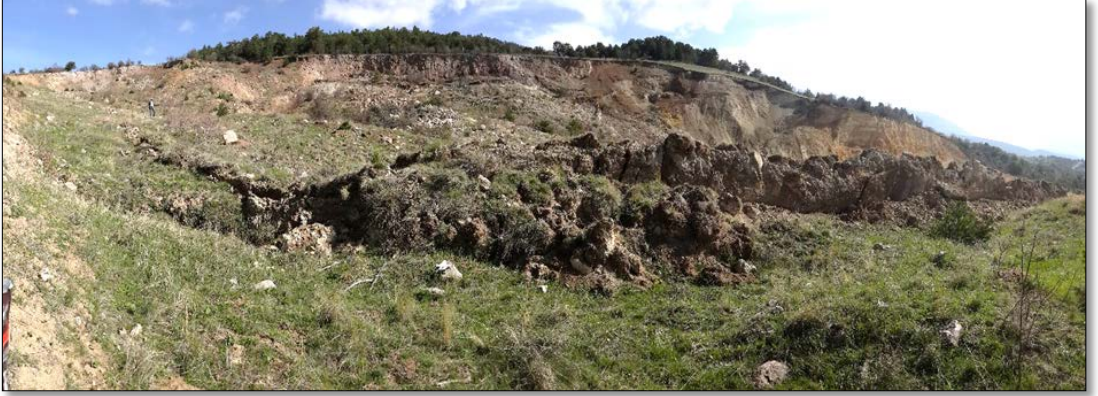
Şekil 3.36 Heyelanın taç kısmına ait görünüm.

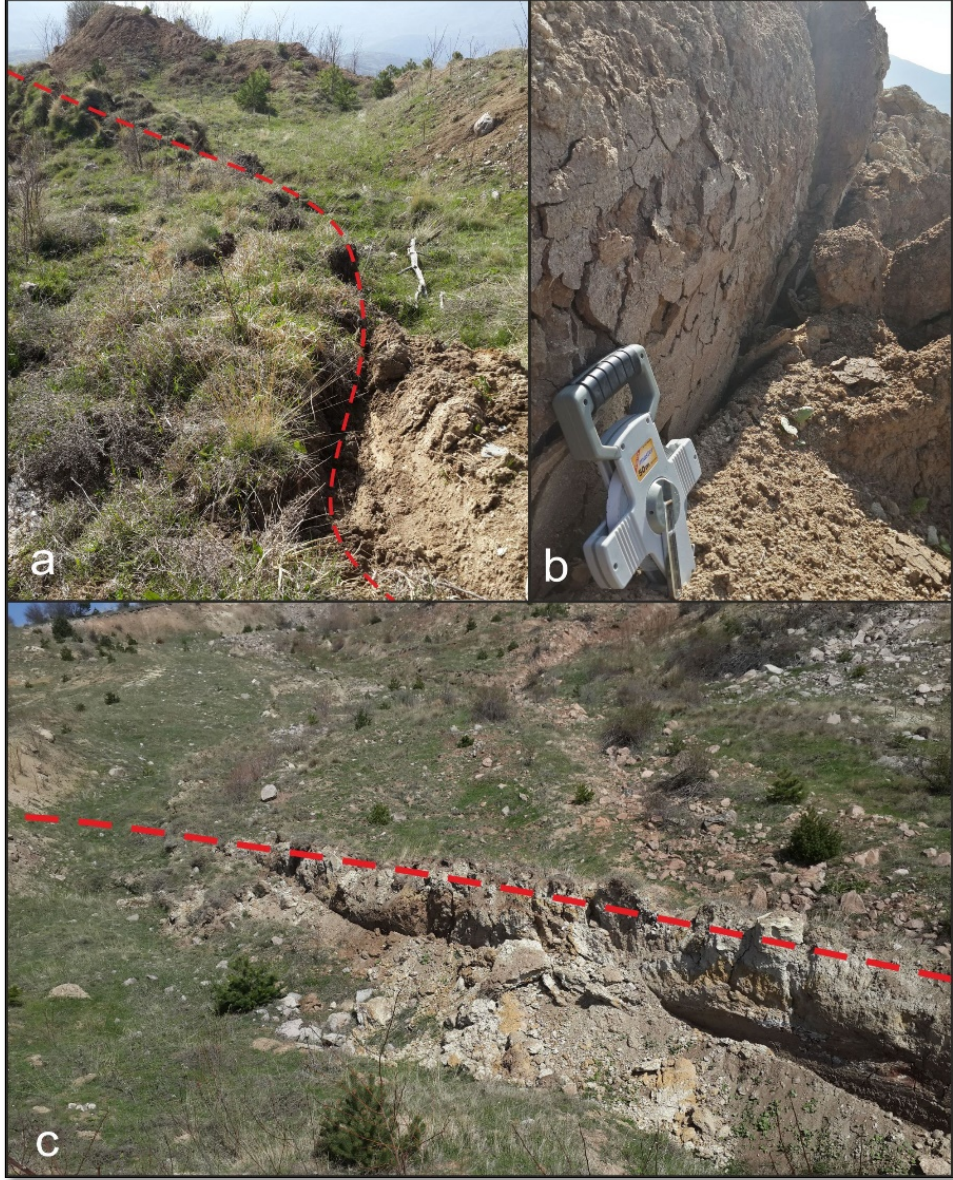
Şekil 3.37 Heyelan içerisinde meydana gelen a ve c gerilme çatlakları b kayma yüzeyinden görünüm (Nisan 2014).

Heyelan içerisinde yapılan detaylı incelemelerde güncel olarak devam eden gerilme çatlakları, kayma yüzeyleri (Şekil 3.37) ve basamak şeklinde düşmeler görülmektedir (Şekil 3.38).

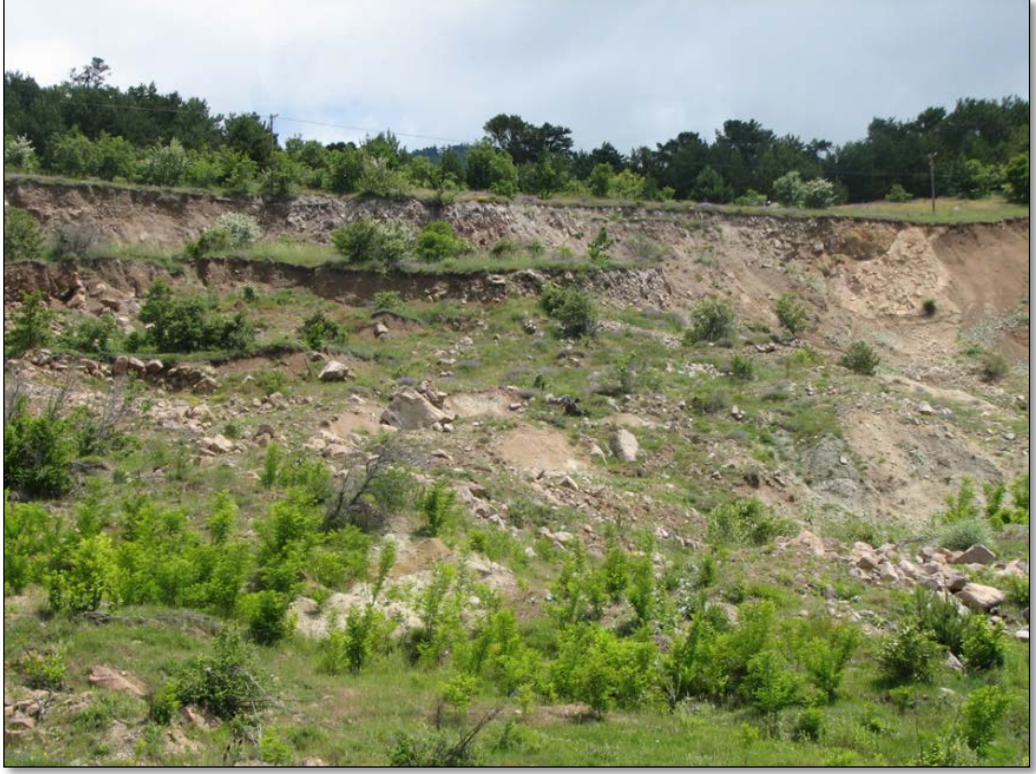
Şekil 3.38 Heyelan içerisinde meydana gelen basamaklar.

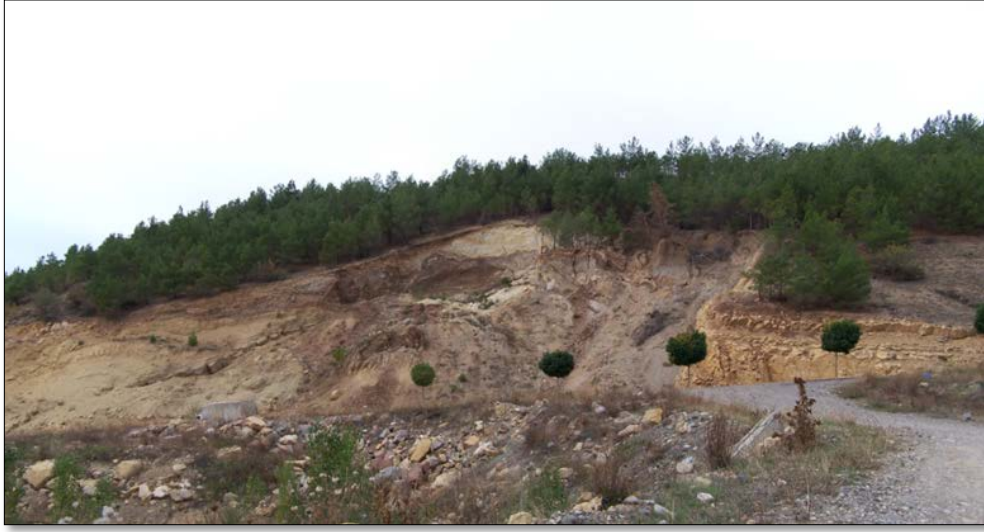
Şekil 3.40 Koyulhisar ilçe merkezi karayolu kenarında gelişen heyelan.

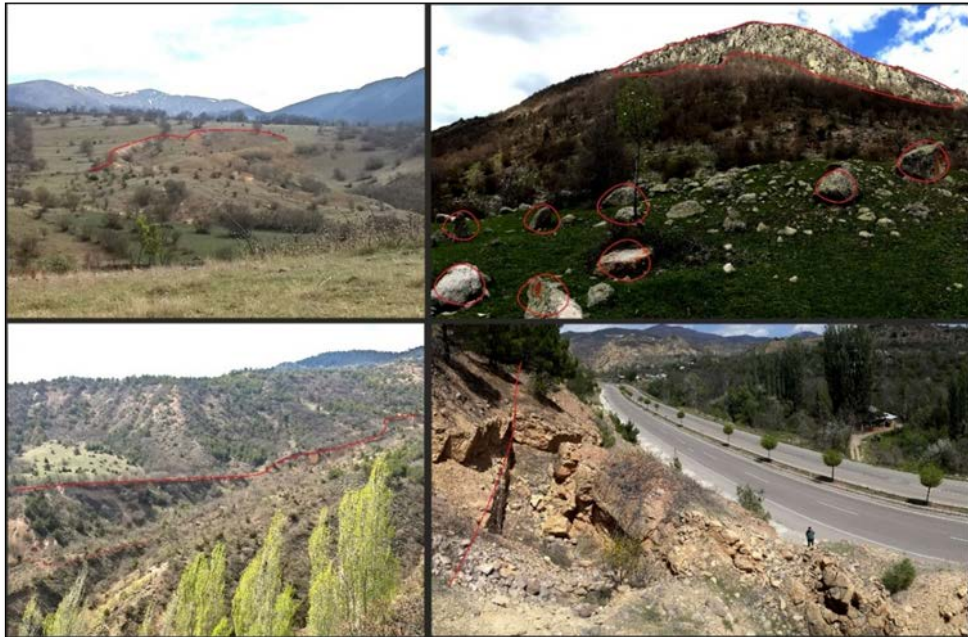
Şekil 3.41 Bölgedeki diğer heyelanlar ve kaya düşmeleri.

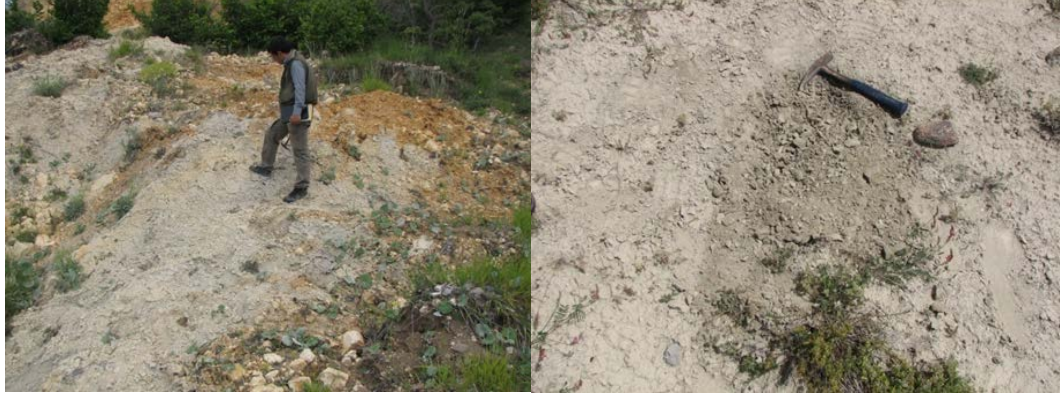
Şekil 3.43 Heyelan içerisindeki Eosen yaşlı Koyulhisar Formasyonuna ait killi ve marnlı seviyelerin görünümü.

bölgede morfolojik olarak zirvelerde gözlenen Pliyosen yaşlı Dumanlıca Formasyonu üzerinde kar yağışı sonucu oluşan su birikintileri kırık ve çatlaklardan sızarak, daha düşük kotlarda Koyulhisar Formasyonu ile bu Dumanlıca Formasyonu'nun dokanağından kaynaklar olarak yüzeye çıkmaktadır. Yüzeye çıkan bu sular, Koyulhisar Formasyonu'na ait ayrılmış marn ve killi kayaları (Şekil 3.43), boşalan su kaynaklarının da etkisiyle suya aşırı doymun hale getirmiş ve kaymaların oluşmasına neden olmuştur.

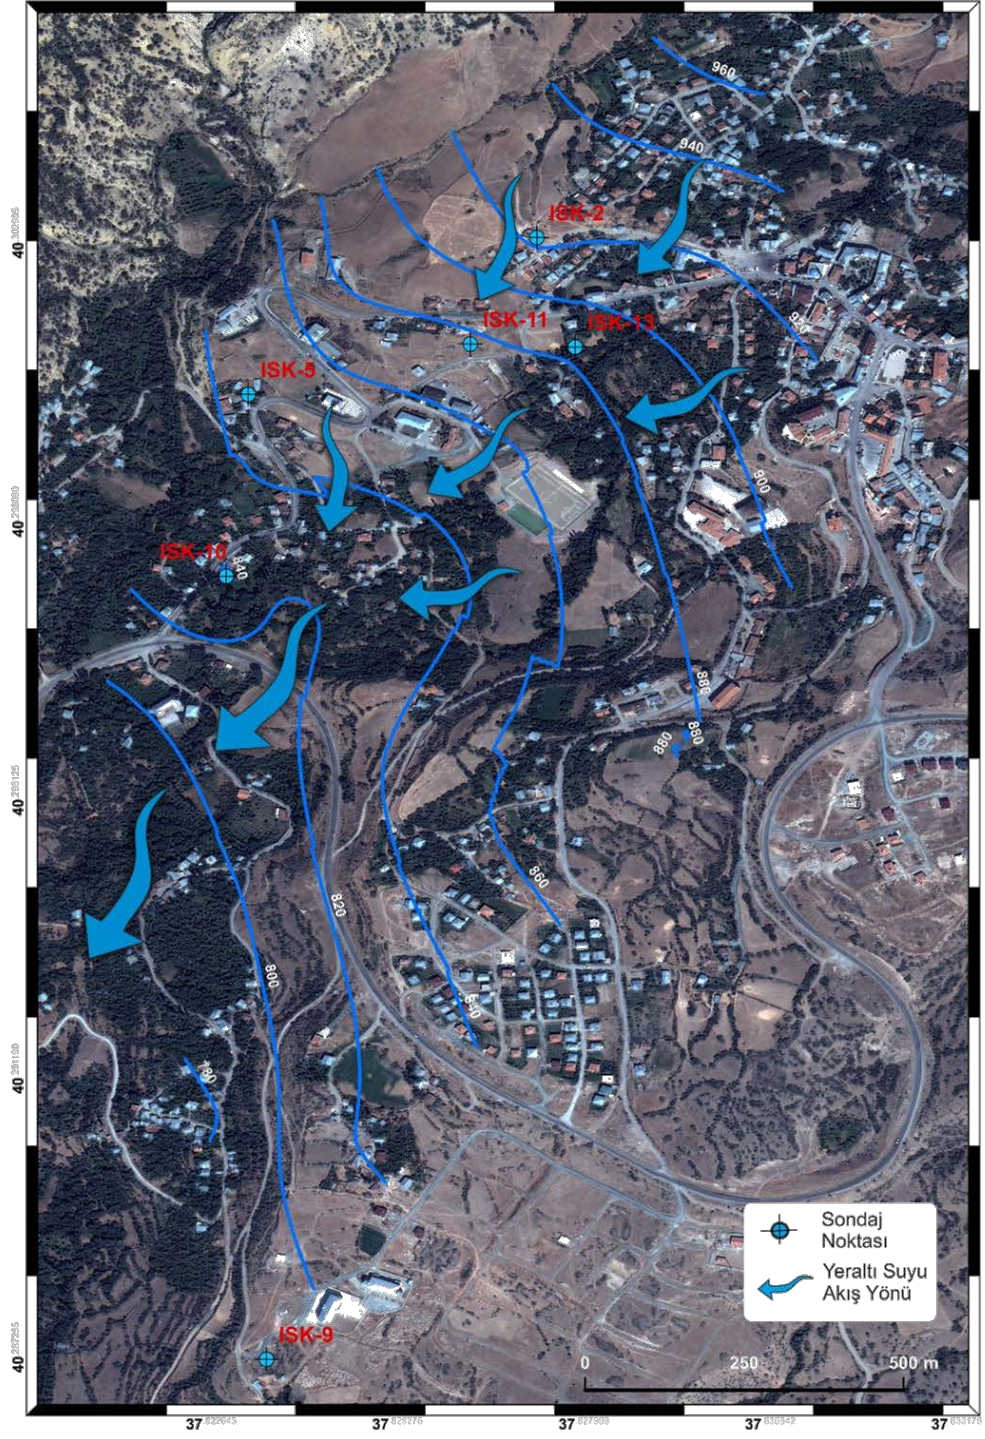
Şekil 3.46 Yer altı su seviyeleri ölçülen kuyuların ve verilerin enterpole edilmesi sonucu oluşturulan yeraltı suyu akış yönünün uydu görüntüsü üzerinde gösterimi.

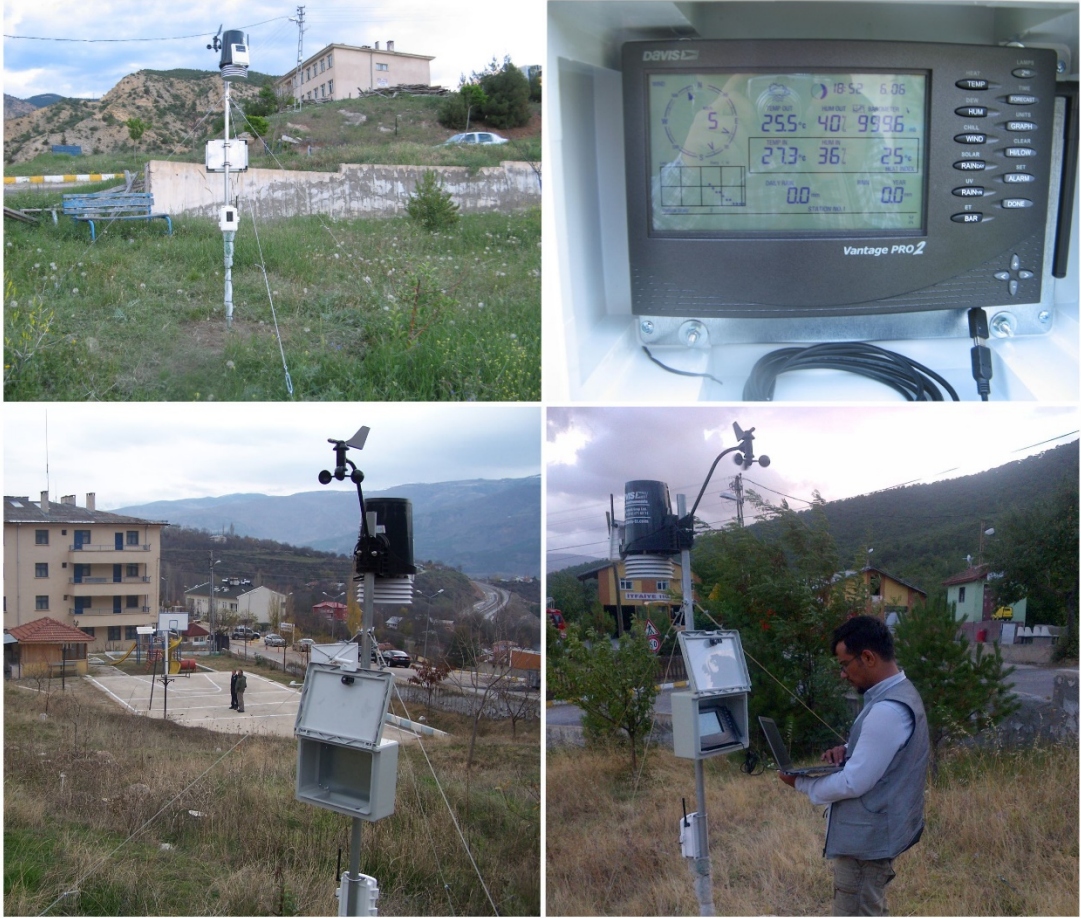
Şekil 3.53 Çalışma sahasına tesis edilen meteoroloji istasyonu.

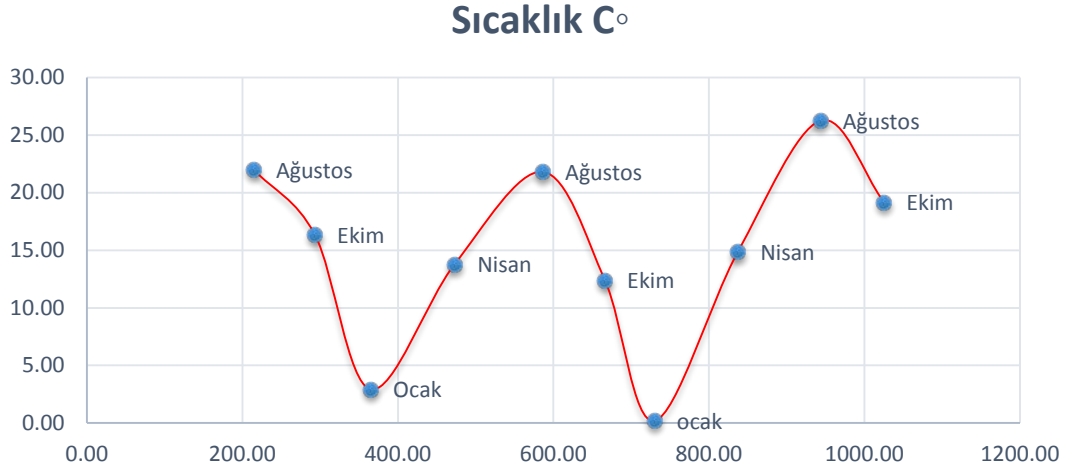
Şekil 3.55 Meteoroloji istasyonundan 2013-2015 yılları arasındaki GPS ölçüm periyodunda toplanan sıcaklık verileri.

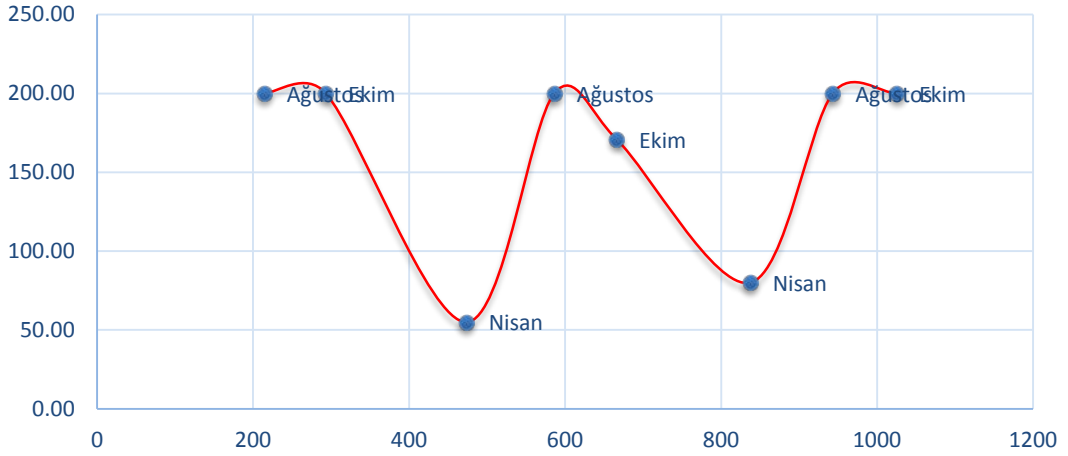
Şekil 3.57 Meteoroloji istasyonundan 2013-2015 yılları arasındaki GPS ölçüm periyodunda toplanan nem verileri.

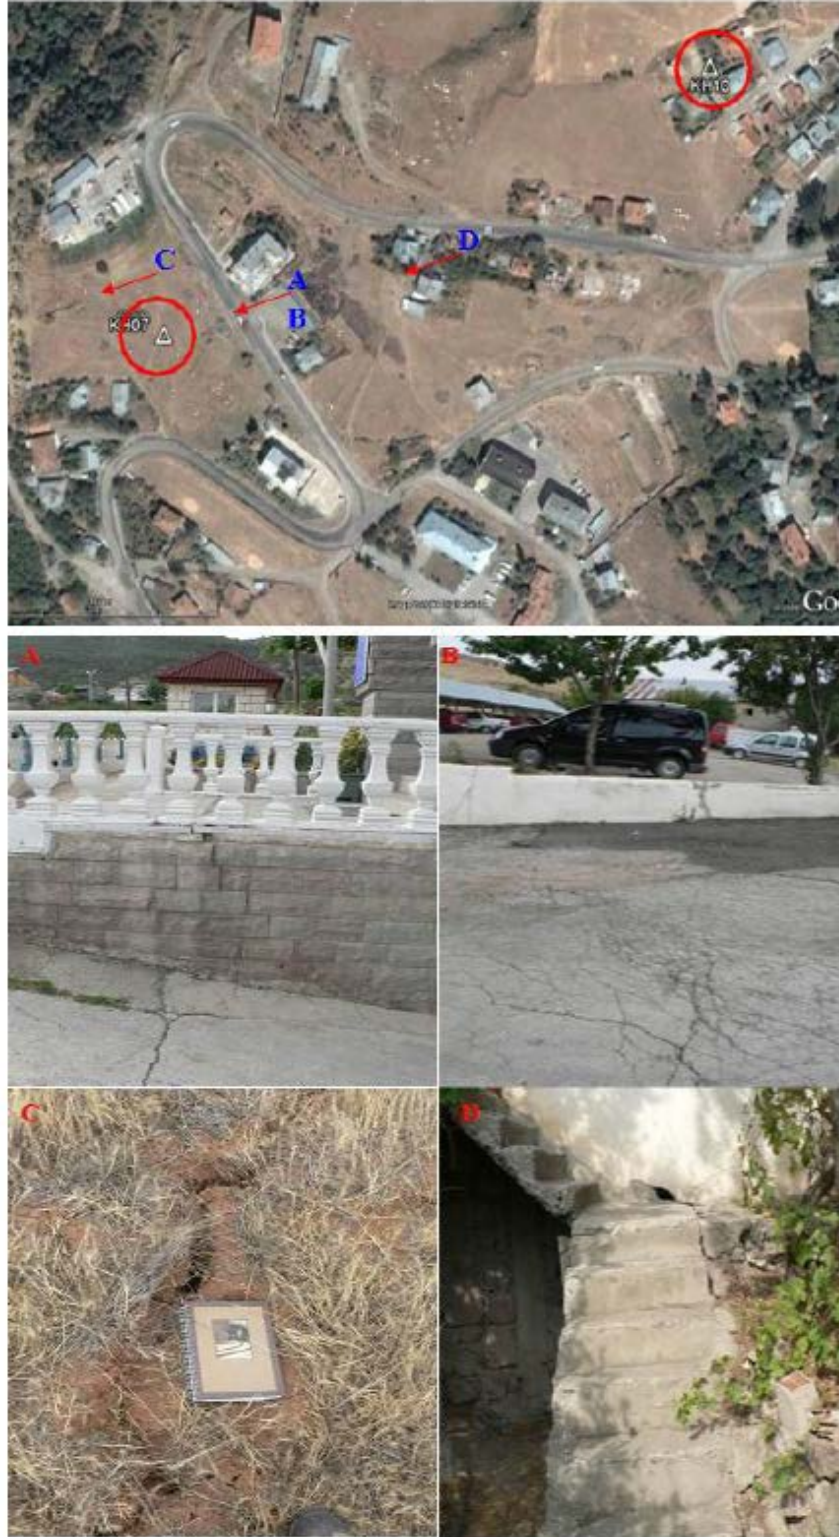
Şekil 4.4 Emniyet Müdürlüğü Binası ve civarındaki deformasyonlar (Hastaoğlu ve diğ., 2011).

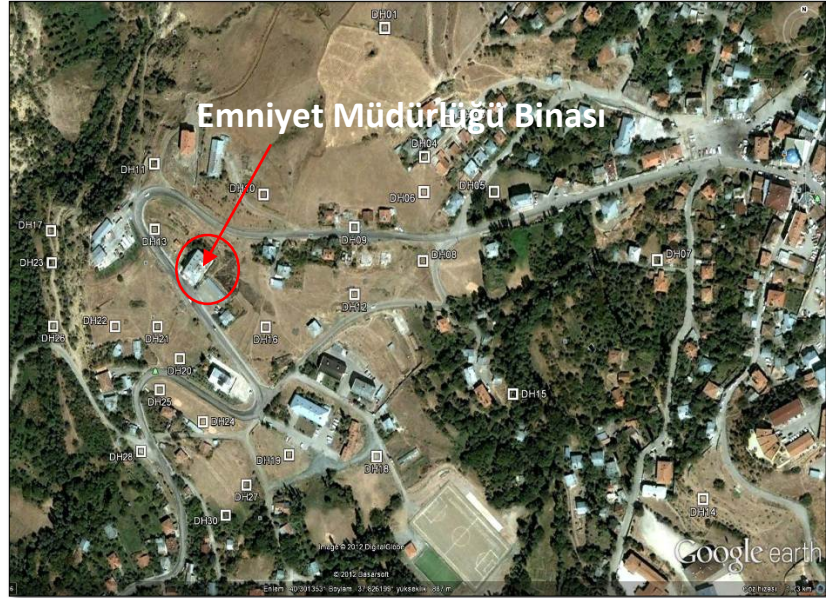
Şekil 4.6 Emniyet Müdürlüğü binası civarındaki 50 m aralıklarla tesis edilen GPS noktaları.

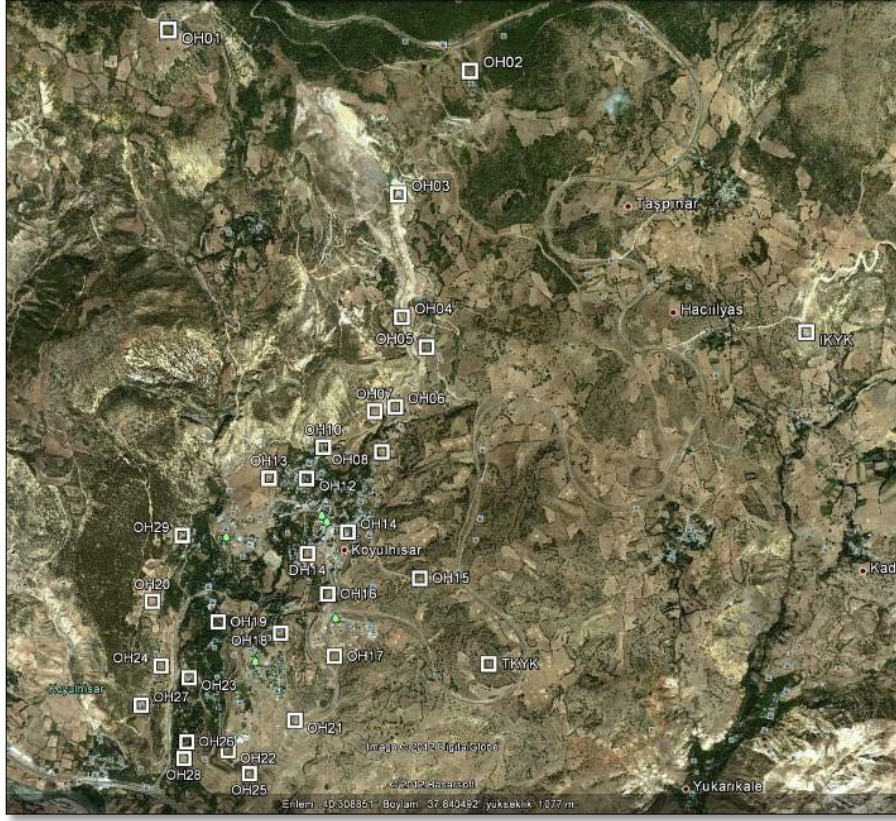
Şekil 4.7 Emniyet Müdürlüğü binası civarındaki noktalar dışında kalan yaklaşık 100-200 m aralılarla tesis edilen diğer noktaların dağılımları.

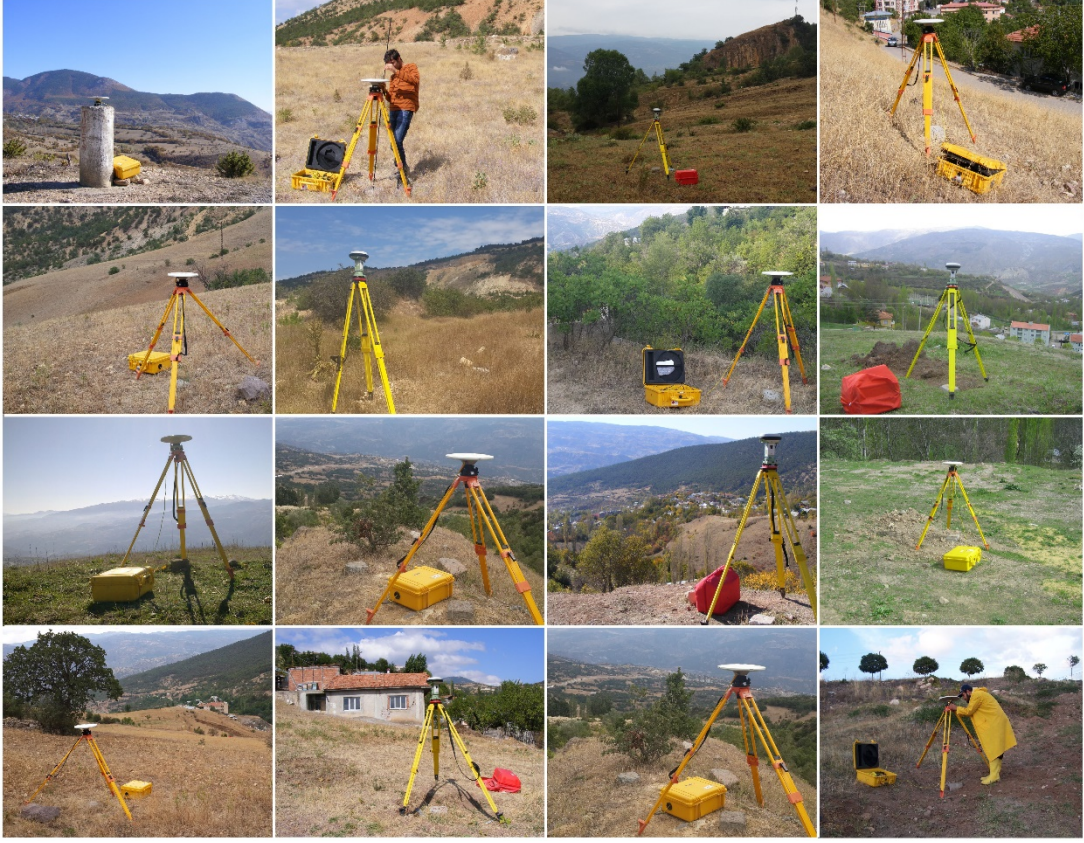
Şekil 4.9 GPS ölçümlerine ilişkin fotoğraflar.
