KOYULHİSAR (SİVAS) HEYELANININ JEOLJİK
ÖZELLİKLERİ VE GPS, PS-InSAR YÖNTEMLERİ İLE
İZLENMESİ

YÜKSEK LİSANS TEZİ

Mehmet DEMİREL
(201292081007)

SİVAS
KASIM 2015

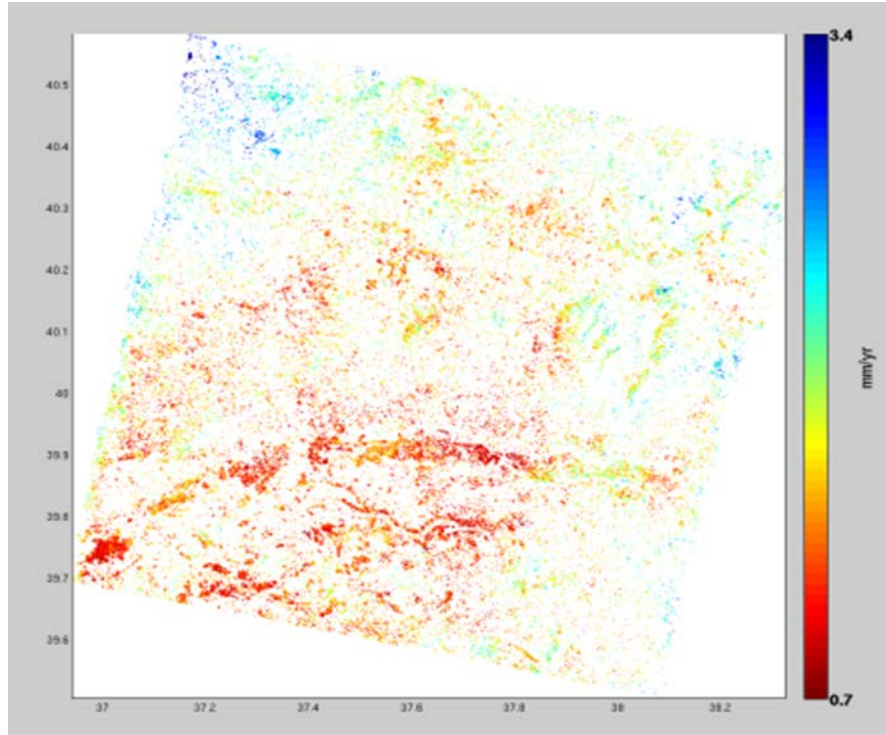
Şekil 4.27 STAMPS programı ile değerlendirme sonucunda elde edilen PS noktalarına ait hız bilgileri (mm/yıl).
