**DOLAPDERE SEMTİ VE EVANGELİSTRİA RUM ORTODOKS KİLİSESİ  
KORUMA ÖNERİLERİ**

**DOKTORA TEZİ**

**Mimarlık Anabilim Dalı**

**Restorasyon Programı**

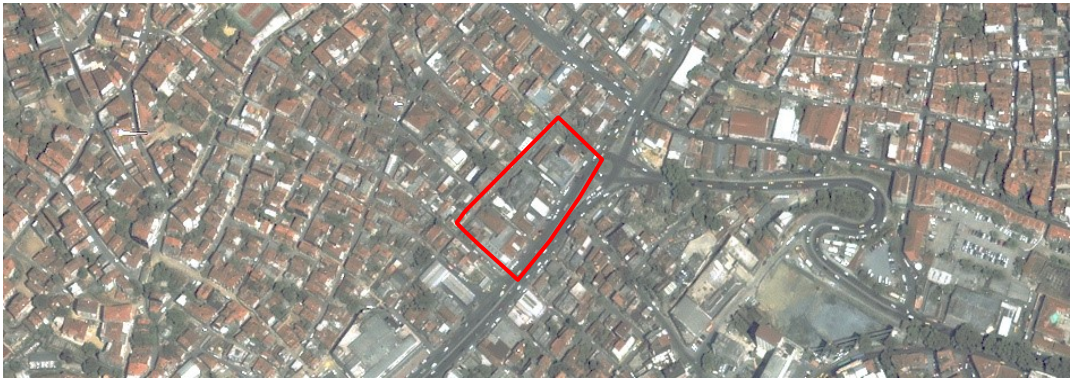
**Şekil 1.2 :** Pilot alan, hava fotoğrafı (İBB, 2015).

19. yüzyıl sonu mimari ortamında biçimlenen Evangelistria Rum Ortodoks Kilise’nin tarihi gelişimi araştırılmış; anıtın korunarak geleceğe aktarılması için mevcut durumu belgelenmiştir. Yapının rölöve ölçümleri lazer total station kullanılarak yürütülmüş; tavanının belgelenmesi için üç boyutlu modelleme metodu kullanılmıştır. Özgün tasarımını büyük ölçüde koruyan yapının restitüsyon önerisi arşiv verileri ve yapının mevcut durumu esas alınarak hazırlanmıştır. Çalışma alanı içinde Evangelistria Kilisesi ve yakın çevresine öncelik verilerek, 1378-1371-1359 adaları kapsayan bir pilot alan belirlenmiş; anıt ve çevresini birlikte koruyacak bir öneri geliştirilmiştir (Şekil 1.2).

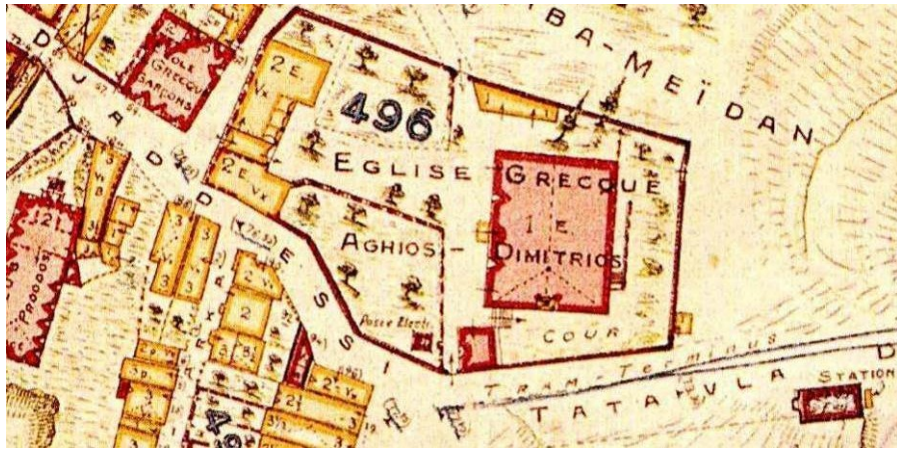
Şekil 3.39 : Tatavla Ayios Dimitrios Kilisesi (Jacques Pervititch Haritası, 1925).

Günümüzde Şişli İlçesi'ne bağlı Kurtuluş semtinde yer alan kilise, bölgedeki yerleşimin başladığı noktadır (Şekil 3.39). Mandıra Meydanı Sokak'ta yer alan ve semte adını veren kilise Kurtuluş Ayios Dimitrios Kilisesi Vakfı tarafından yönetilmektedir. Kilisenin ilk inşa tarihi bilinmemekle birlikte, gezginlerin notları ve şehir planlarına göre izi 16. yüzyıl ortalarına kadar sürülebilmektedir (Şekil 3.40 - 3.41).

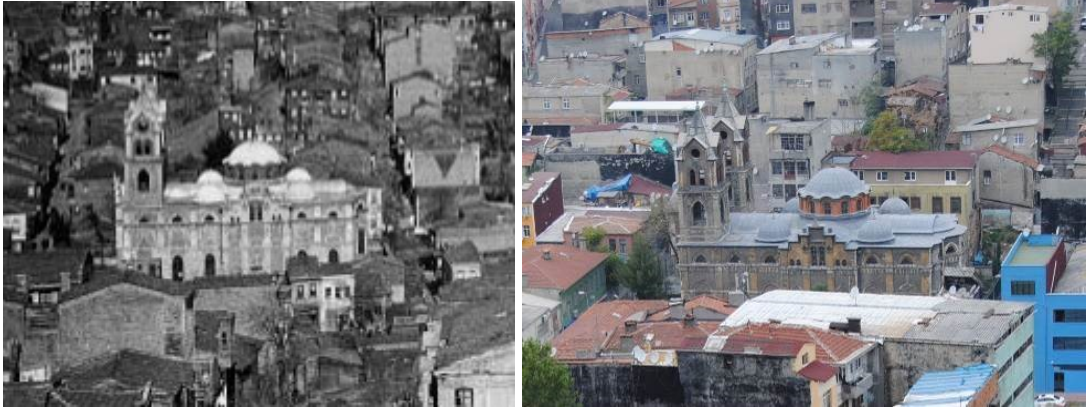
**Şekil 3.49 :** Evangelistria Kilisesi 1913 (Hristodulu, 1913) ve 2011 (E.Aşık).

Evangelistria Rum Ortodoks Kilisesi, Tatavla’nın doğu eteklerinde buluşu için “Tatavla eteklerindeki Evangelistria” olarak bilinmektedir (Hristodulu, 1913, s.115). Girişi Dolapdere’de eski adı “Kilise” bugünkü adı “Hacı İlbey” olan sokak üzerindedir (Şekil 3.49). Hz. Meryem’in hamile kalmasının müjdelenmesine ithaf edilen bu kilise daha önce mevcut olan ahşap, küçük bir kilisenin yerine yapılmıştır. Mevcut kilise 1877-1893 yılları arasında inşa edilmiştir (Ekatontaetiris, 1994, s.15).

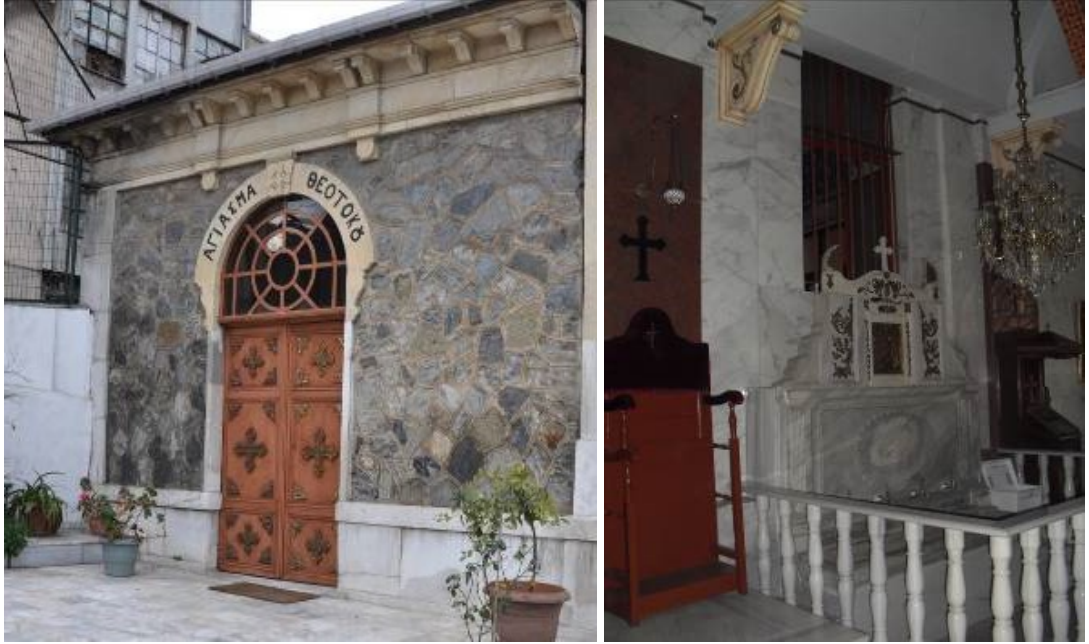
**Şekil 3.50 :** Theotoku Ayazması, 2011 (E.Aşık).

Evangelistria Kilisesi avlusu içine ve kiliseye bitişik Theotoku Ayazması bulunmaktadır (Şekil 3.50). Ayazma çatı onarım görmüş, iç mekanında yenileme yapılmış olarak günümüzde işlevine devam etmektedir.

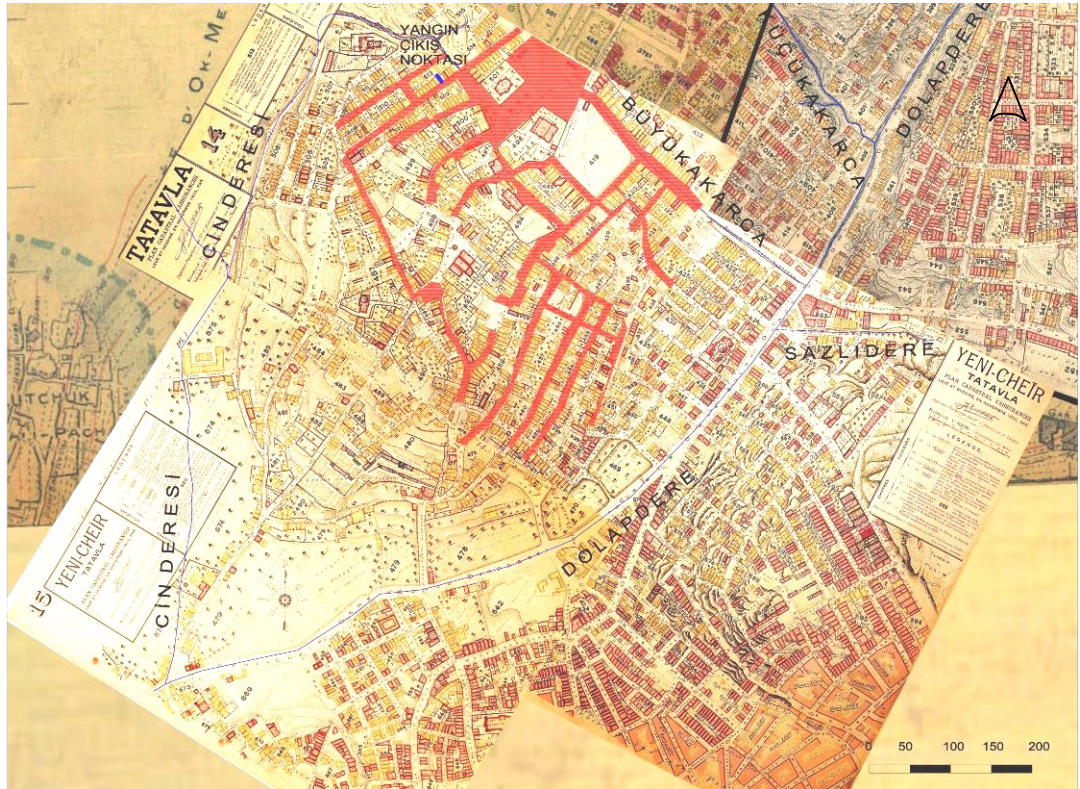
**Şekil 3.80 :** 21 Ocak 1929'ta Aya Tanaş sokaktan başlayan, Tatavla tepesinden eteklerine doğru yayılan yangının kapsadığı alan (Jacques Pervitich Haritası).

Tatavla'nın en büyük yangını 21 Ocak1929 Pazartesi gecesı bölgenin büyük bölümünün yok olmasına neden olmuştur (Şekil 3.80). İstanbul ve Selanik gazetelerinde Tatavla yangını günlerce yer almıştır. İstanbul'un kar altında olduğu ve Haliç'in kısmen donduğu 1929 yılı Ocak ayında Tatavla yangını sonrasında kurtarılabilen eşyaları ile bekleyen (Şekil 3.81) Tatavla halkı zor günler geçirmiştir (Kahraman, 2007, s.83).

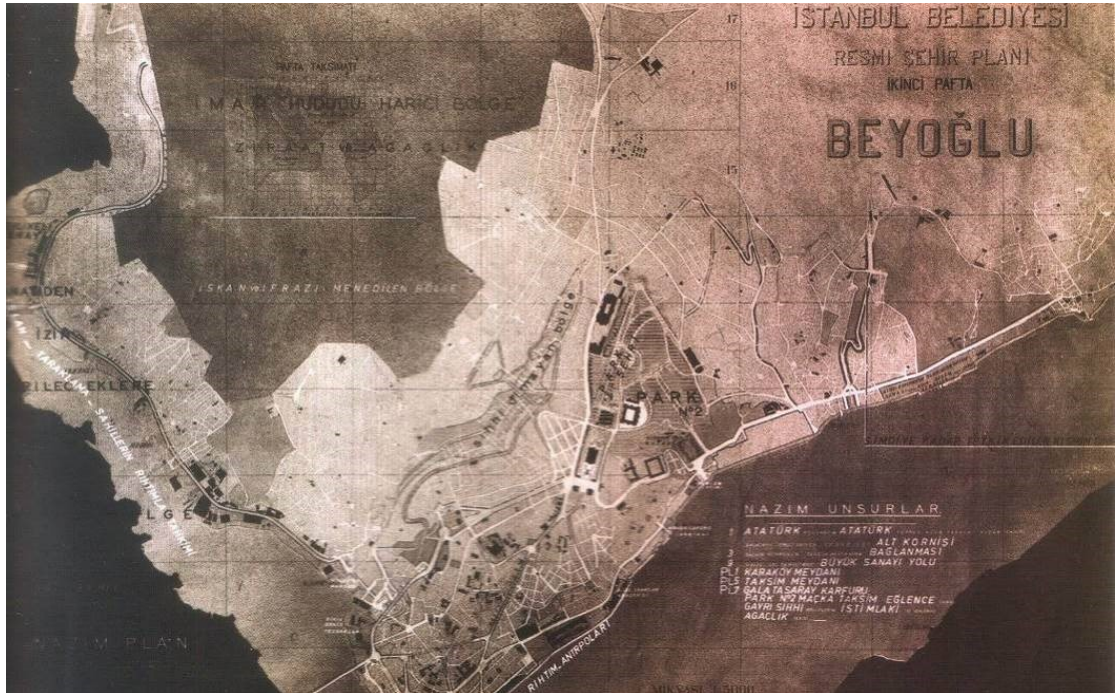
Şekil 3.89 : Beyoğlu İmar Planı, Prost.

1937-1951 yılları arasında H. Prost İstanbul'un imarı için çalışmış, Beyoğlu, Üsküdar ve Kadıköy için ayrı planlar hazırlamıştır (Şekil 3.89). Prost'un Avrupa Ciheti Nazım Planı, Haliç kıyılarında mevcut olan sanayi bölgesini Haliç'in gerilerine doğru çekmeyi önermiştir. (Bozdoğan, 2010). Sözleşmesi biten Prost, 1950'de görevinden ayrılmıştır. İstanbul Bölge Kalkınma Kongresi'nde kurulan İmar Müşavirliği Heyeti tarafından 1955'te hazırlanan Sanayi planında, Dolapdere organize sanayi bölgesi olarak planlanmış, 1955 sonrasında kentin hızla büyümesi ve planlamanın yetersiz kalması Adnan Menderes'in imar hareketini başlatmıştır.<sup>90</sup>

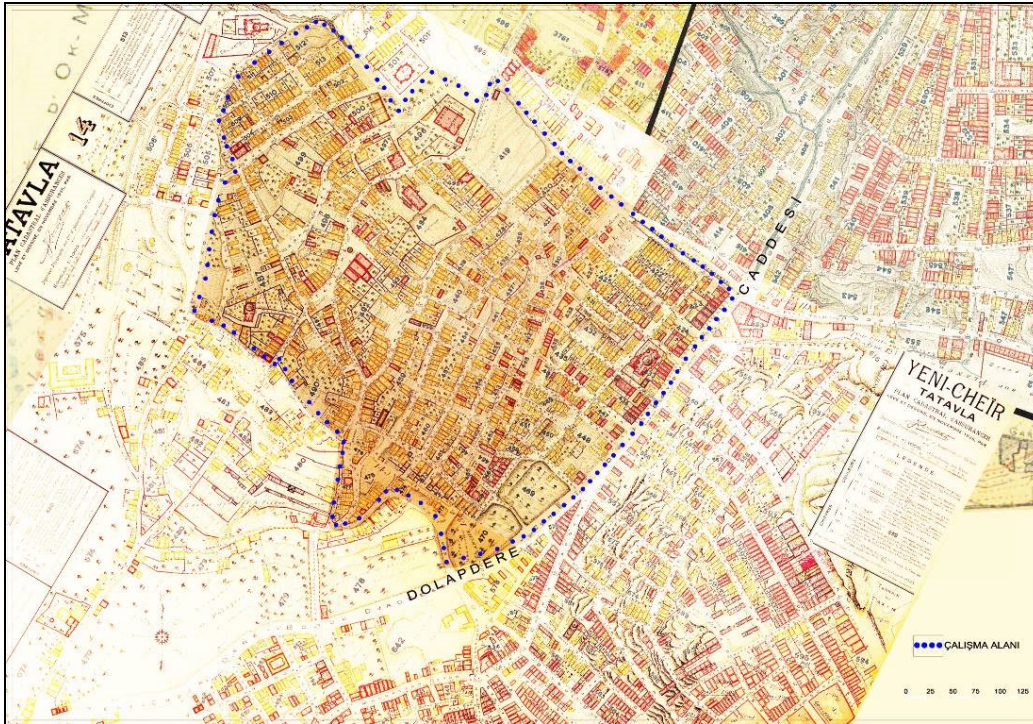
Şekil 3.98 : 1925 Pervititch haritası üzerinde belirlenen çalışma alanı sınırları.

Tarihi haritalar ve günümüzdeki durum değerlendirilerek, çalışma alanı sınırları Pervititch haritasında yerleşimin yoğunluk gösterdiği alanı kapsayacak şekilde belirlenmiştir (Şekil 3.98).

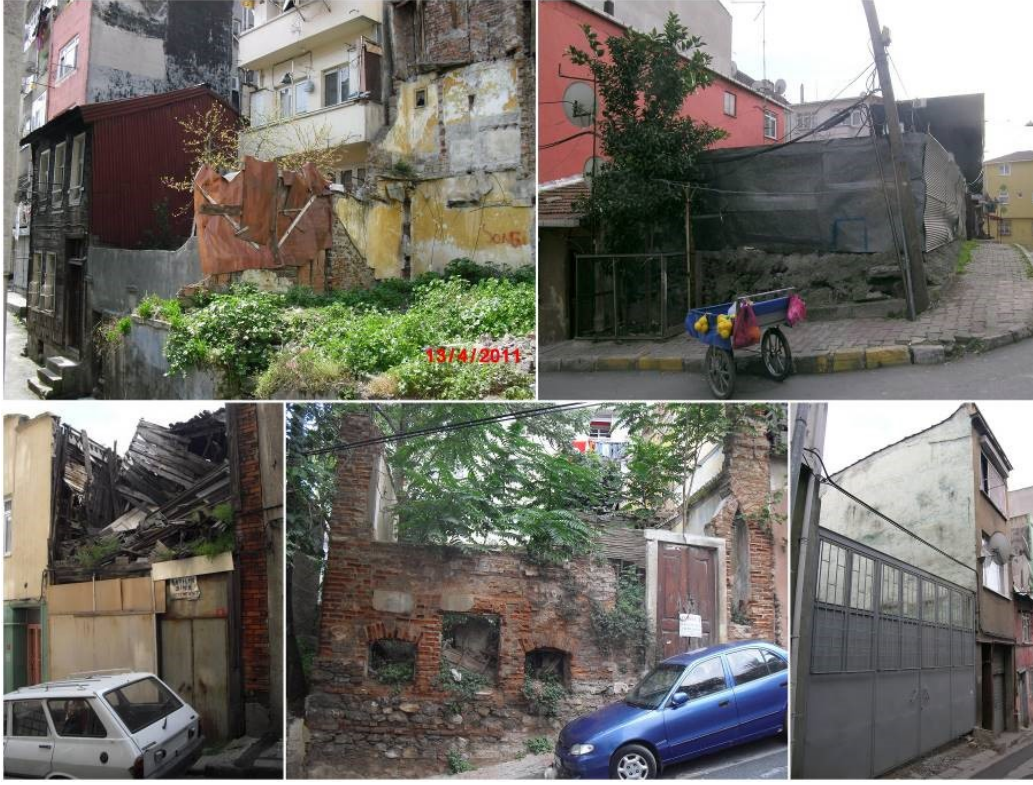
**Şekil 3.104 :** Üzerindeki tescilli yapı yıkılan parseller.

Çalışma alanındaki tescilli parsellerden 9 adedi üzerindeki yapı günümüze ulaşamamıştır (Şekil 3.104). Söz konusu tescilli parseller için, KVKBK dosyaları incelenerek elde edilecek veriler doğrultusunda rekonstrüksiyon projelerinin hazırlanması gerekmektedir. Mevcut tescilli yapılar bakımsızlık ve bozulma süreci nedeniyle yok olurken, 1992-1995 yılları arasında üzerindeki tescilli veya eski eser görünümlü yapı yerine, betonarme bina inşa edilmiş olan parseller için ilgili Koruma Kuruluna yeni yapı inşa edilmesi için başvurular yapılmıştır.<sup>94</sup>

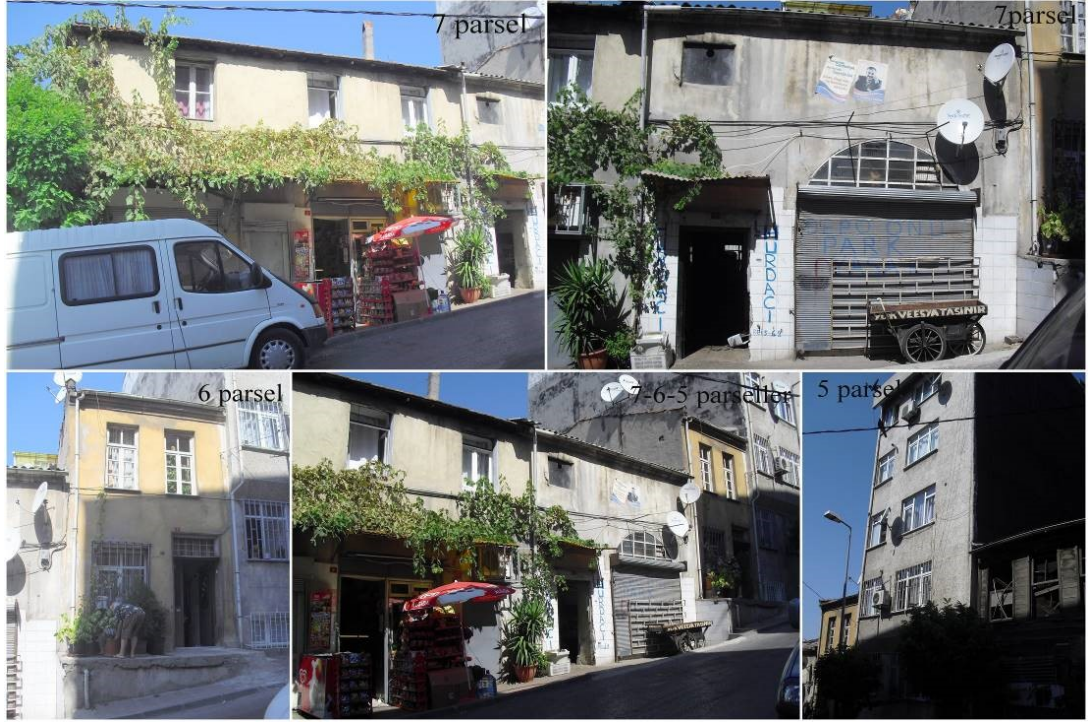
**Şekil 3.105 :** Çalışma alanında tescili kaldırılan 1332 adada 5-6-7 parsellerde yer alan yapılar.

Koruma Kurulu arşivinde yapılan araştırmada 1332 adada yer alan, daha önce tescilli olan azınlık vakfı mülkiyetindeki 5-6-7 nolu parsellerin (Şekil 3.105) tescil kararının kaldırılmış olduğu saptanmıştır (İst. II nolu KTVKKBK'nun 29.09.2009 tarih 2941 sayılı kararı). Ancak korunması gerekli kültür varlığı olarak tescilli yapı sayısının azalması bölgedeki değişim sürecini hızlandıracığından, mevcut tescilli yapıların korunması ve henüz tescili yapılmamış korunmaya değer nitelikteki yapıların tescillenmesi önemlidir.

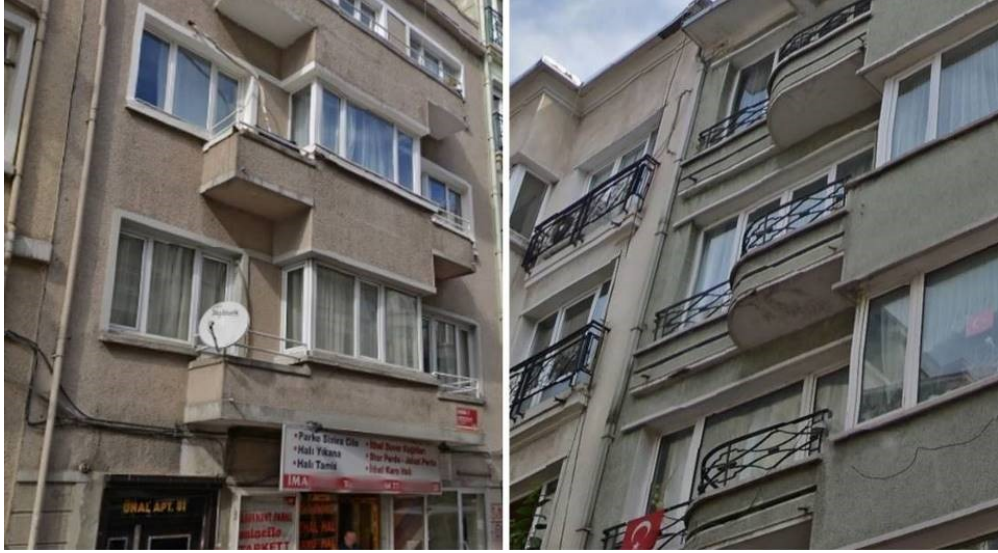
**Şekil 3.111 :** 1930-1955 dönemi kâgir konut örnekleri, Abide-i Hürriyet Caddesi.

Yapılan konutların kirası İstanbul halkının (%80) dar gelirli kısmı için yüksek olduğundan, bu yapılarda gelir düzeyi daha yüksek kesim ikamet etmiştir (Wagner, 1938, s.85). Apartmanların mimari özellikleri arasında katlar boyunca yükselen köşe cumbaları, yatay şerit ve köşe pencereleri, cepheyle hemyüz veya çıkıntı yapan balkonlar, eşit dikey bölmelere ayrılmış yatay pencereler, yarım daire biçiminde biten şerit pencerelerin hizasında dairesel açıklıklar sıva olarak sayılabilir (Aslanoğlu, 2010, s.84). Pencereler ve katlar arasında açık renge boyanmış bordürler ve yatay etkiyi artıran sıvalı kısımlar üzerindeki paralel çizgiler yaygındır (Şekil 3.111, 3.112).

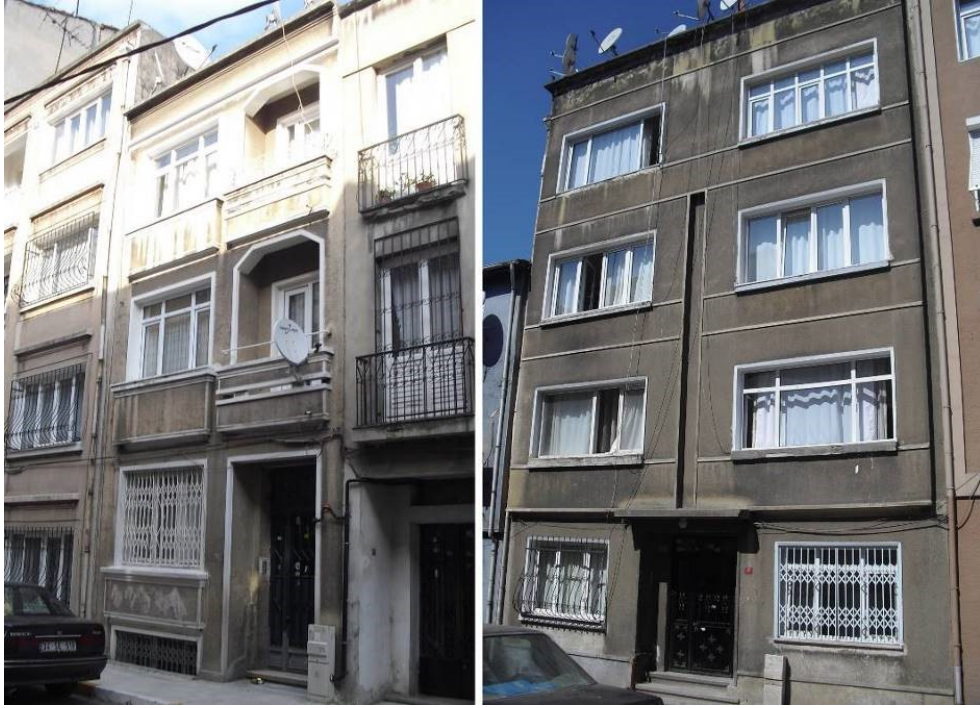
**Şekil 3.112 :** 1930-1955 dönemi kâgir konut örnekleri, Dolapdere.

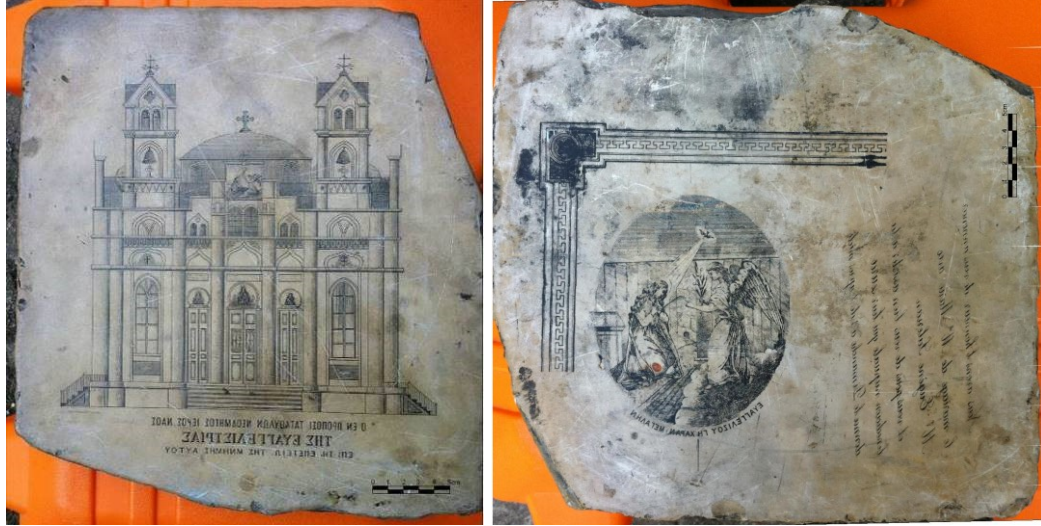
Şekil 4.9 : Evangelistria Kilisesi'nin, 1894 öncesinde hazırlanan 1/100 ölçekli taşbaskı kalıbı (Evangelistria Kilisesi Arşivi).

Baskı kalıbı olarak kullanılmak üzere hazırlanan taş üzerine Evangelistria Kilisesi'nin giriş cephesi ve Evangelismos İkonası çizilmiştir (Şekil 4.9). Vasillis Colonas'ın "Greek Architects in Ottoman Empire" adlı kitabında Evangelistria Kilisesi'nin kutsanmasını gösteren bakır üzerine işlenmiş çizimde de (Şekil 4.10) taş baskı üzerindeki cephe ve ikona bulunmaktadır (Colonas, 2005, s.34).

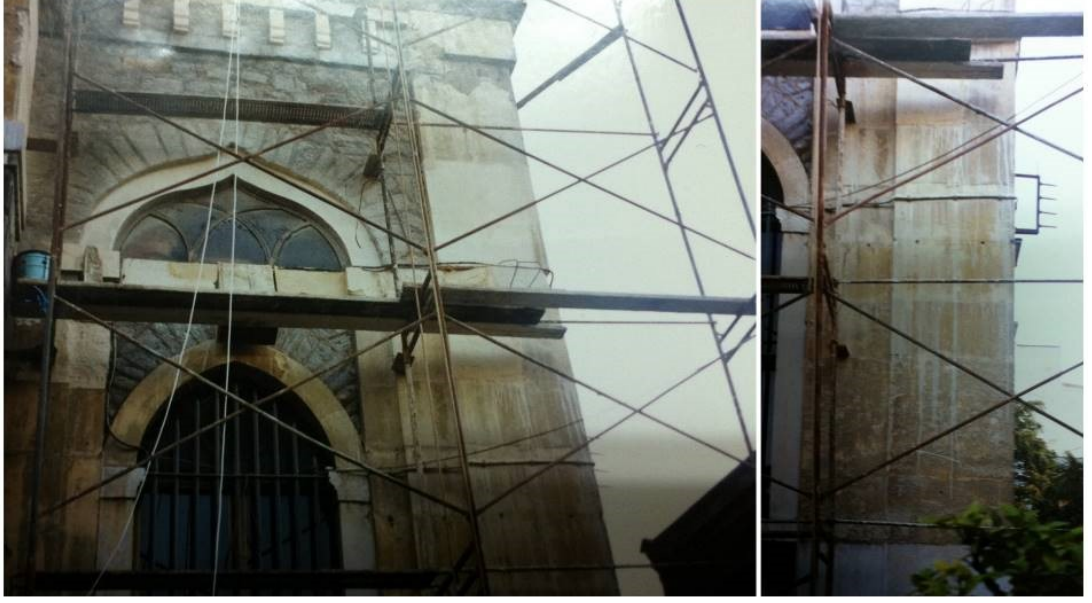
Şekil 4.31 : Evangelistria Kilisesi, 2001 (KTVKBK).

16 Ocak 2001'de Kurul'un yaptığı yerinde incelemede Vakıflar Bölge Müdürlüğü'nden izin alınmadan kilisede iskele kurulduğu, cephe temizliği ve boya çalışmalarının başlatıldığı tespit edilmiş ve raporlanmıştır. Yerinde yapılan incelemede çekilen fotoğraflar KTVKKBK dosyasında yer almaktadır (Şekil 4.31).

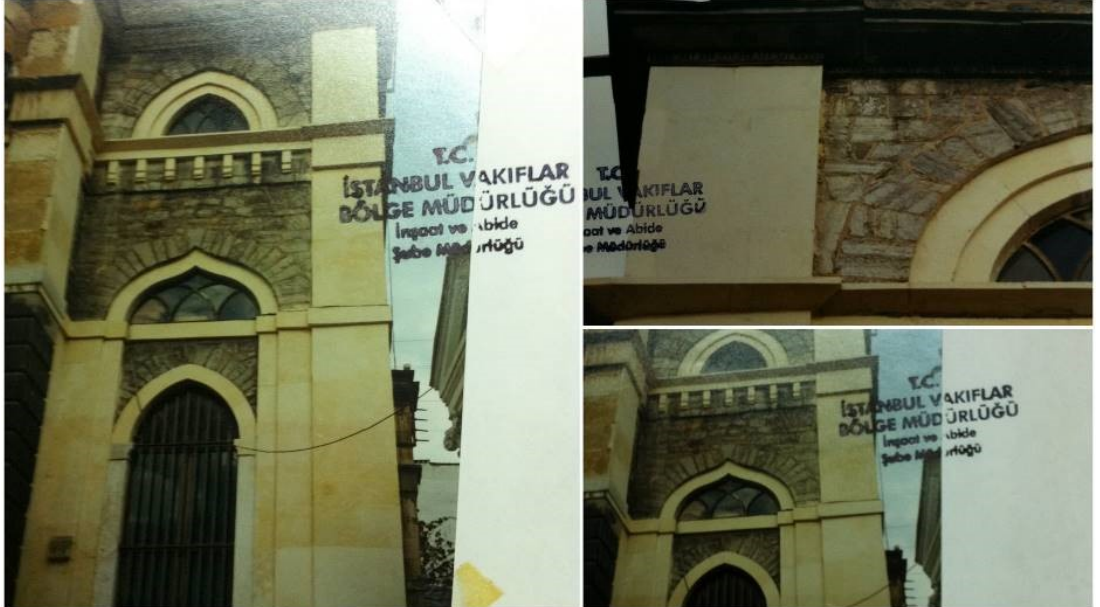
Şekil 4.32 : Evangelistria Kilisesi, 2001 (KTVKBK).

Yerinde yapılan inceleme sonrasında, 6 Şubat 2001’de İstanbul I Numaralı KTVKBK Müdürlüğü Evangelistria Rum Ortodoks Kilisesi hakkında İstanbul Vakıflar Bölge Müdürlüğü’nden görüş istemiştir. 18 Nisan 2001’de Vakıflar Bölge Müdürlüğü, yerinde yaptığı incelemede, Kilisenin ön cephesinde İdarenin bilgisi ve KTVKBK izni olmadan imitasyon taş uygulamaları yapıldığının tespit edildiğini ve fotoğraflandığı bildirmiştir (Şekil 4.32).

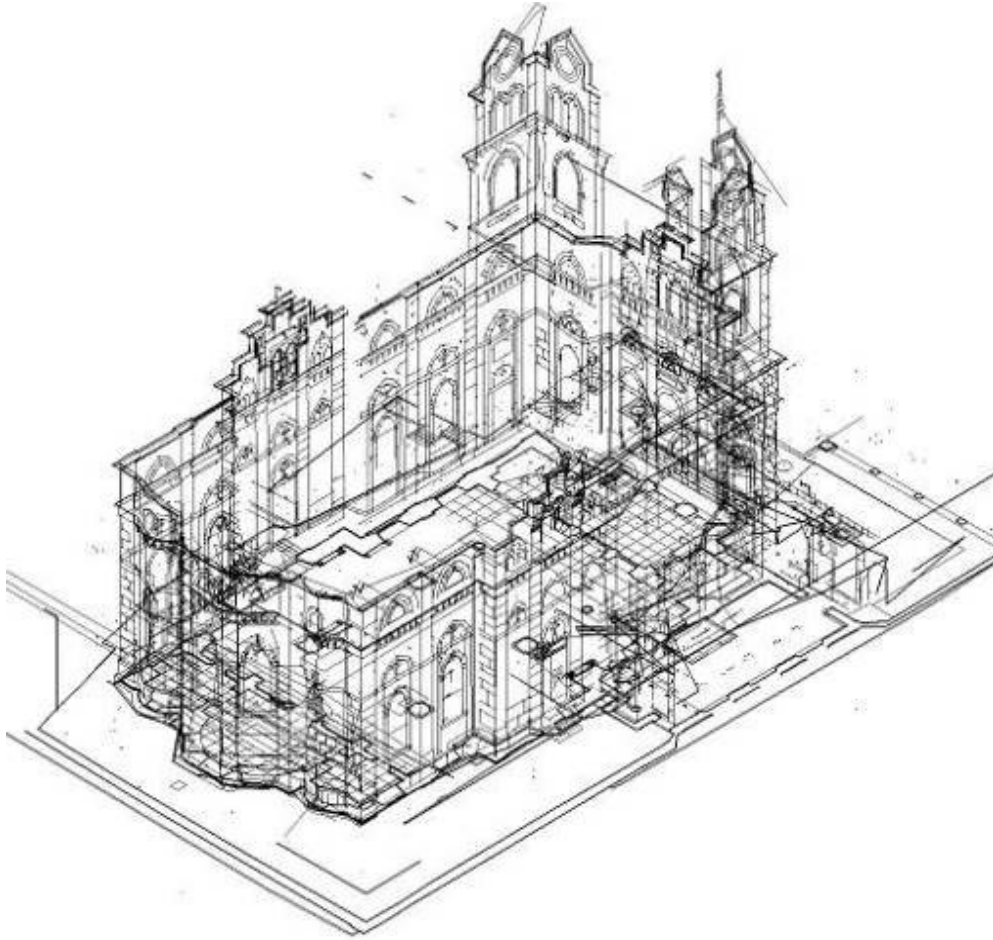
**Şekil 4.35 :** Evangelistria Kilisesi laserli total station ile ölçülen noktaların x,y,z koordinatlarının Cad ortamında değerlendirilmesini gösteren çizim.

Yapının kubbe ve çapraz tonozlardan oluşan ve sıva üzeri geometrik bezemeli tavanının doğru ve ayrıntılı belgelenmesi için, lazer tarayıcı kullanılarak nokta bulutu üzerinden 3D modelleme yöntemi tercih edilmiştir. Kilisenin tavanı 3 boyutlu lazerle taranmış (Şekil 4.37), lazer tarama sonrası nokta bulutu oluşturulmuştur. Çizimler için gereken seviyeler tespit edilerek, tavan ortofotoları hazırlanmıştır.

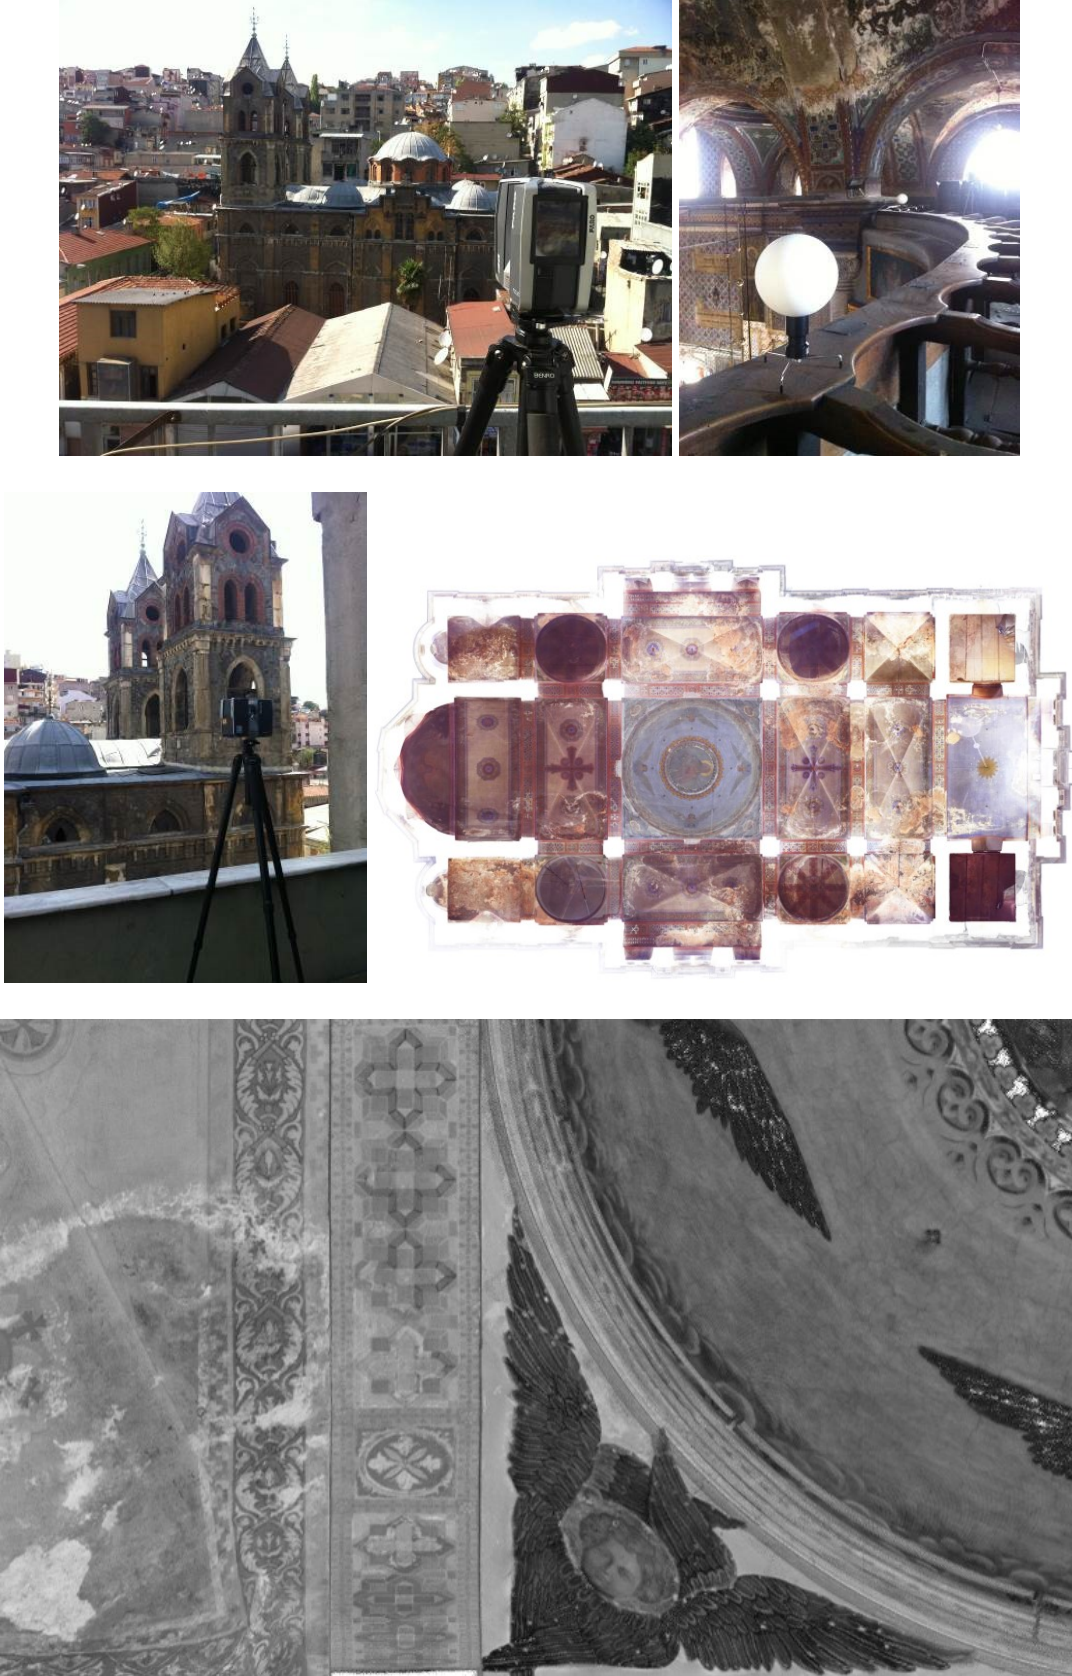
Şekil 4.37 : Evangelistria Kilisesi’nde 3 boyutlu lazer tarama yöntemi ile yapılan tonoz – kubbe izdüşüm ölçümleri sırasında çekilen fotoğraflar ve tavandan ortofoto detayı.

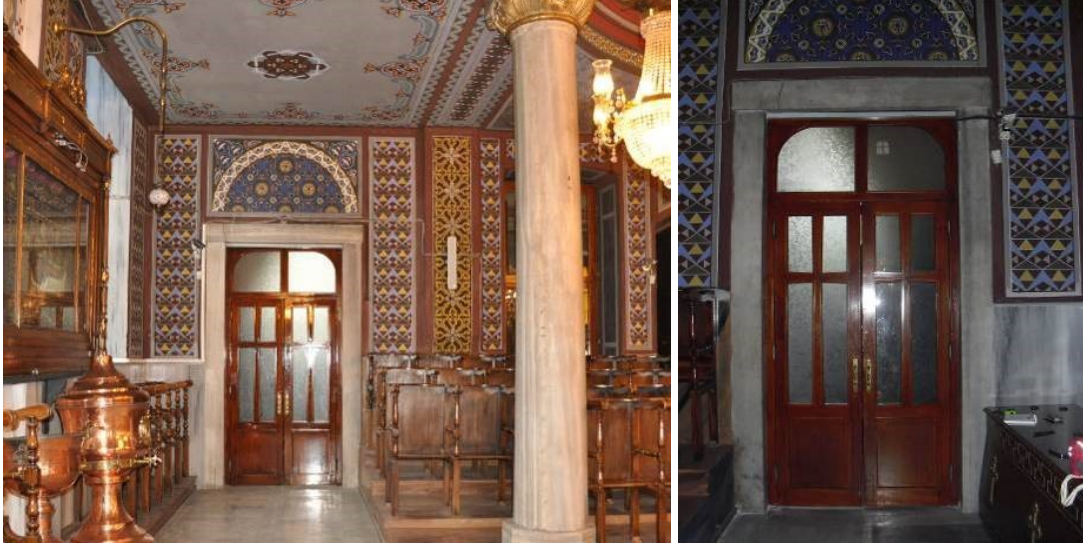
**Şekil 4.47 :** Zemin kat seviyesinde çan kulelerinden naosa açılan kapılar.

kanatlı ahşap çarpma kapılar ile sağlanmaktadır (Şekil 4.47). Merdiven altlarında depo olarak kullanılan mekânların döşemesinde bodrum kata iniş için delikler mevcuttur (Şekil 4.48). Dereyatağı üzerine yapılmış olan kilise, moloz taş yığma temel duvarları üzerine örülen tuğla (7x11.5x23,5cm) tonozlarla oluşturulan bir altyapıya oturmaktadır.

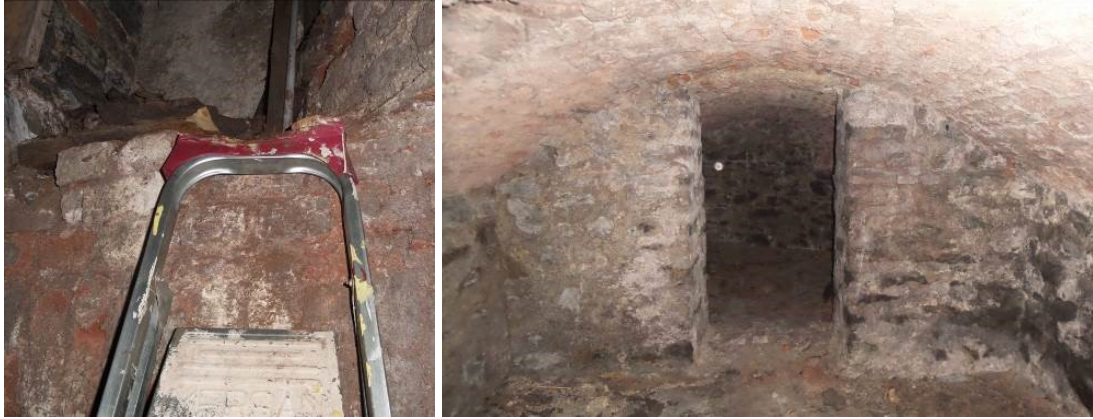
**Şekil 4.48 :** Bodrum kata iniş ve bodrum kat.

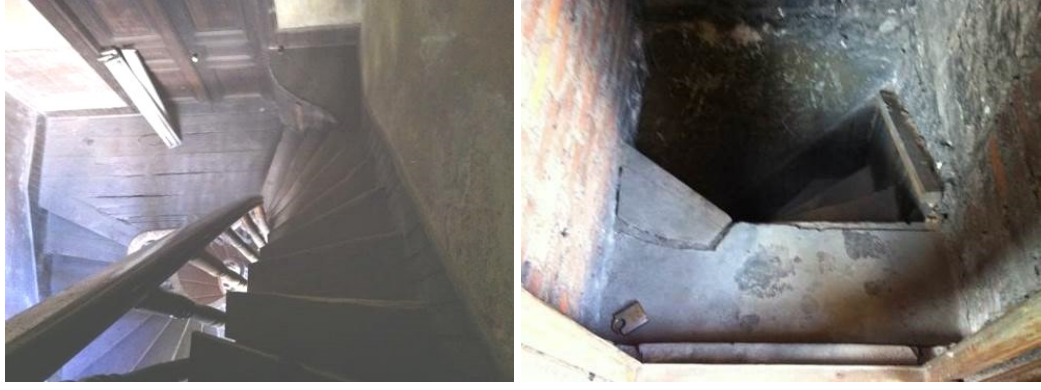
**Şekil 4.49 :** Çan kulesine çıkan ahşap merdiven.

Çan kulelerine ikinci galeri katı merdiven sahanlığından başlayan oldukça dik ahşap merdivenlerle çıkılmaktadır (Şekil 4.49). Kare planlı çan kulelerinin her kenarında açıklığı 1.50-1.60 m. ölçülerinde sivri kemerli pencereler bulunmaktadır (Şekil 4.50). Doğu kulesindeki çan kulesine çıkışta +14,99 kotunda bir kapak bulunmaktadır (Şekil 4.51). Batıda, çan kulesinin çatı seviyesine ulaştığı +15,02 kotundaki çıkışa sonradan eklenen duvarlarla bir ek bölüm oluşturulmuş ve üzeri oluklu levha ile örtülmüştür (Şekil 4.51). Çan kulelerinin zemini ve iç duvar yüzeyleri çimentolu harçla sıvanmıştır.

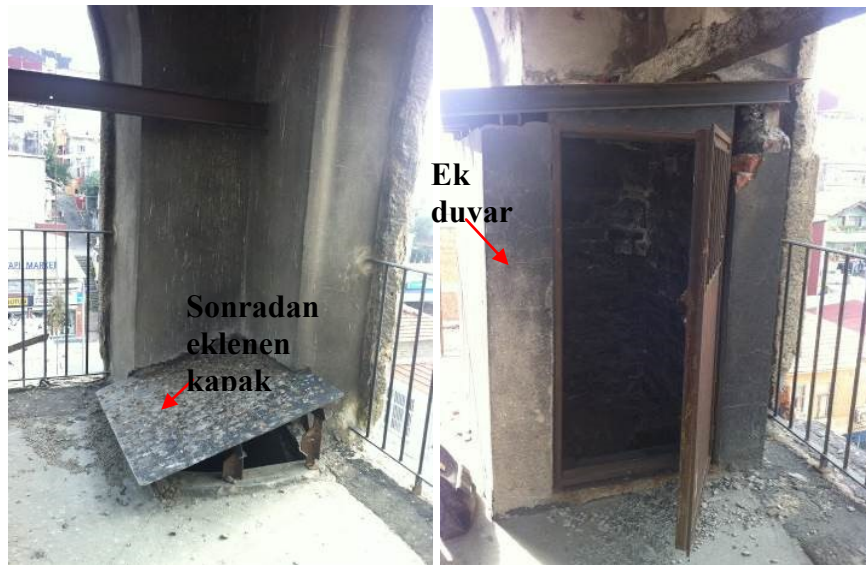
**Şekil 4.51 :** Doğu ve batı çan kulelerinin çatı seviyesine çıkış bölümleri.

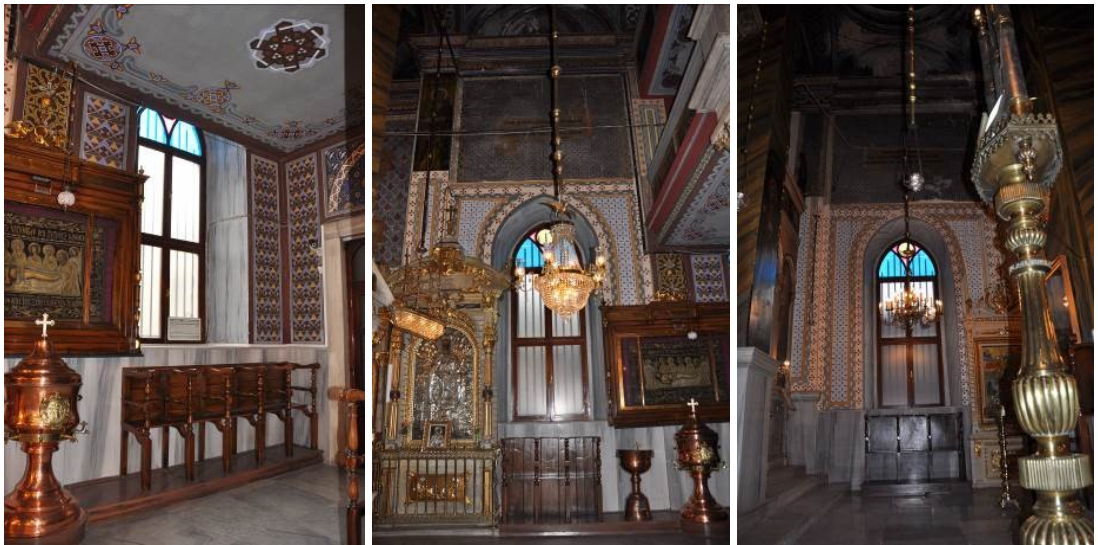
**Şekil 4.55 :** Naos kuzeybatı duvarı üzerindeki pencereler.

Naos kuzeybatı (Şekil 4.55) ve güneydoğu duvarları üzerinde pilastırlar arasında (Şekil 4.56) üçer adet sivri kemerli pencere yer almaktadır (Şekil 4.57). Her iki yan duvar üzerinde galeri katının naosa taşan bölümünde yer alan pencereler kemer üzengi seviyesinde galeri katı döşemesi ile kapanmıştır (Şekil 4.55, 4.56).

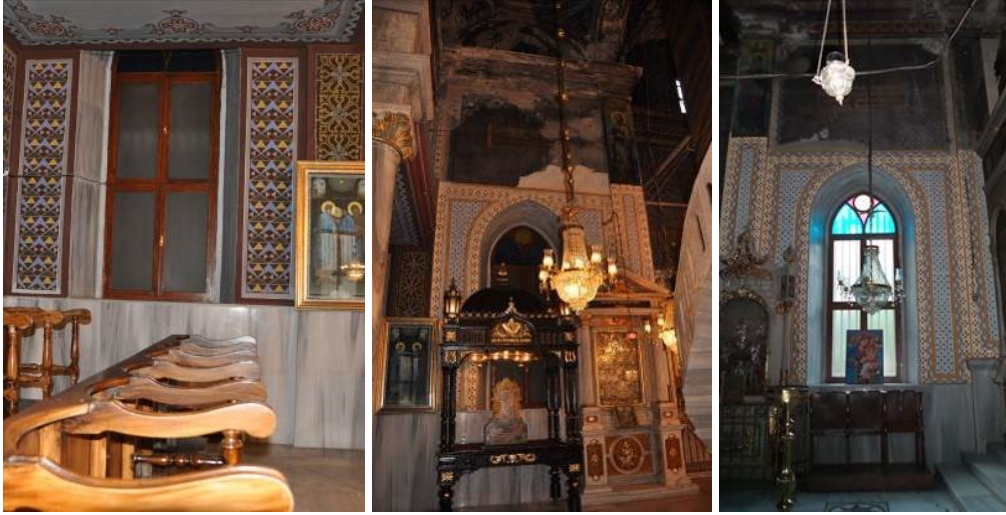
Şekil 4.56 : Naos güneydoğu duvarı üzerindeki pencereler.

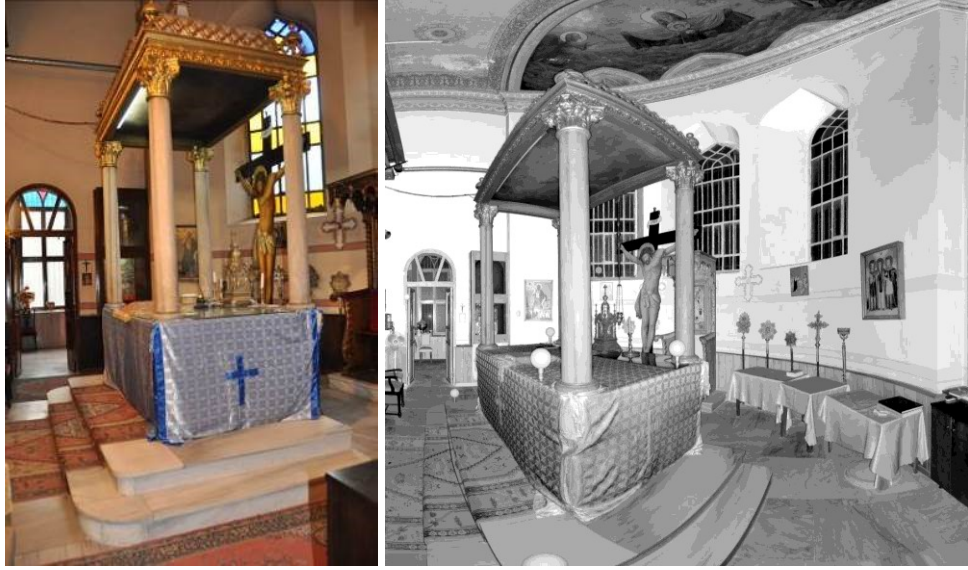
**Şekil 4.58 :** Evangelistria Kilisesi, bema ve apsis bölümü.

Kilisenin doğusunda ve simetri ekseninde yer alan bema ayinin gerçekleştiği bölümdür. Naostan templon ile ayrılan bema, apsis, prothesis ve diakonikon mekânları, üç mermer basamak ile yükseltilmiştir. Bemanın genişliği 6.98m, derinliği 3.07m'dir (Şekil 4.58).

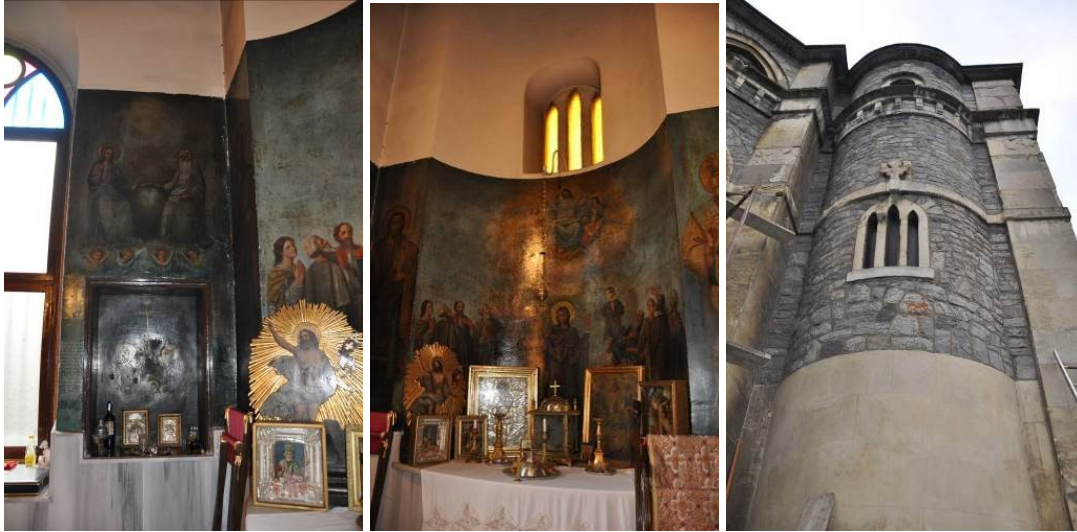
Şekil 4.60 : Evangelistria Kilisesi, prothesis.

Bemadan karşılıklı iki kapı ile kuzeybatıdaki “Prothesis”e ve güneydoğudaki “Diakonikon”a geçilmektedir. Doğu uçları içte dairesel planlı olan mekânlar ana küttleden doğuya doğru çıkıntı yapmaktadır. 3.33 m. x 3.39 m. boyutlarında, yaklaşık kare planlı prothesisin apsisi 0.75m derinliğindedir (Şekil 4.40). Kuzeybatı duvarı üzerinde sivri kemerli bir pencere ve ayinle ilgili hazırlık işlemlerinin yapıldığı, ekmek ve şarabın muhafaza edildiği bir niş bulunmaktadır (Şekil 4.60). Kuzeydoğu duvarı üzerindeki apsis içinde, üzerinde ayinde kullanılan ekmek ve şarabın hazırlandığı masa yer almaktadır. +1.94 kotundaki zemini 0.74 m x 0.74 m boyutlarında Marmara mermeri levhalarla kaplıdır. Duvarlar 0.87 m. seviyesine kadar mermer kaplı, pencere üzenği seviyesine kadar sıva üzeri kalemşi bezemeli ve üzeri badanalıdır. Zeminden 3.72 m yükseklikte üç bölmeli bir pencere bulunmaktadır.

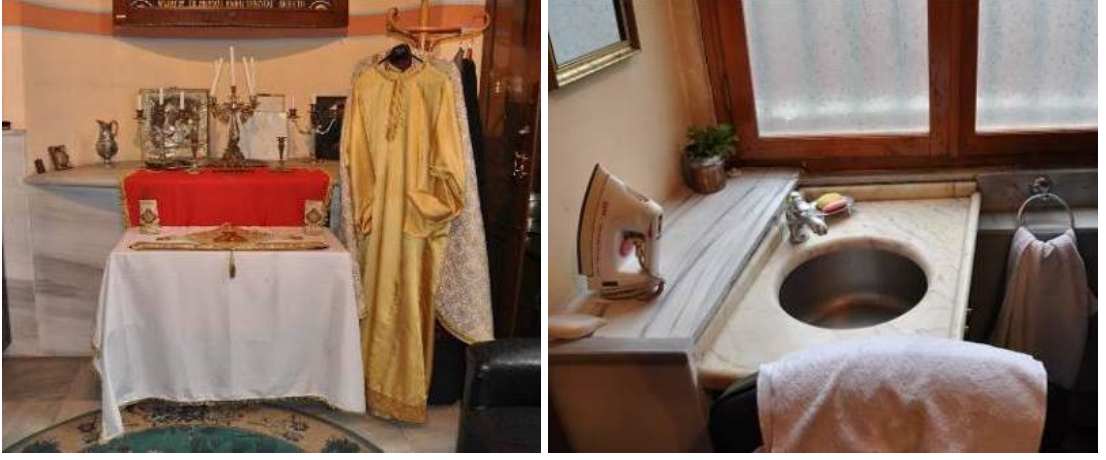
Şekil 4.61 : Evangelistria Kilisesi diakonikon.

Diakonikon, 3.34 m. x 3.39 m. boyutlarında yaklaşık kare planlı bir alan ile ona doğu yönünde eklenen 2.05m açıklığında 0.80m derinliğindeki apsisten oluşmaktadır. Mekan papazın ayin öncesinde törene hazırlık işlemlerini yaptığı yerdir. Kuzeydoğu duvarı üzerindeki apsis içinde mermer bir masa yer almaktadır (Şekil 4.61). Aynı duvar üzerinde zeminden 3.72 m yükseklikte üç bölmeli bir pencere bulunmaktadır (Şekil 4.62). Güneydoğu duvarı üzerinde yer alan sivri kemerli bir pencere önünde mermer tezgah ve lavabo sonradan eklenmiştir. +1.93 kotunda olan mekanın zemini

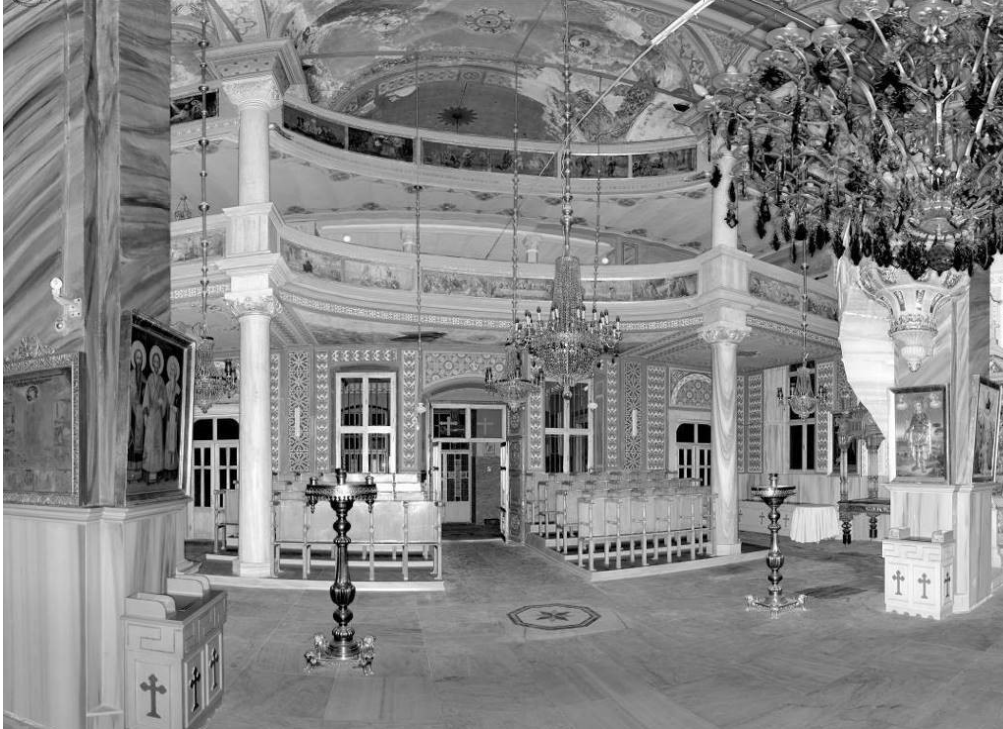
Şekil 4.64 : Galeri katının eliptik bir kavisle geriye doğru çekilen bölümü.

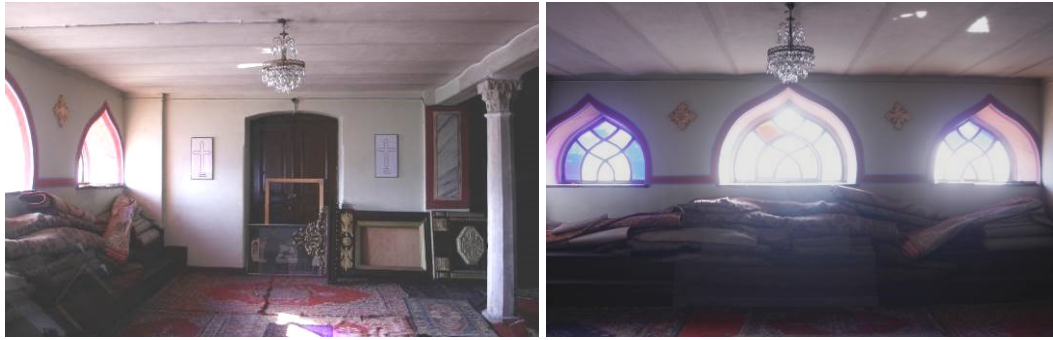
**Şekil 4.66 :** 1.galeri katı pencereleri.

1.galeri katının zemin kat narteks duvarı üzerine gelen kısmında sekizgen planlı iki mermer sütun bulunmaktadır. 1.galeri balkonunun naosa açılan cephesi boyunca ahşap oturma sıraları yer almaktadır (Şekil 4.65). Birinci galeri giriş cephesine açılan 3 sivri kemerli pencereden ışık almaktadır (Şekil 4.66).

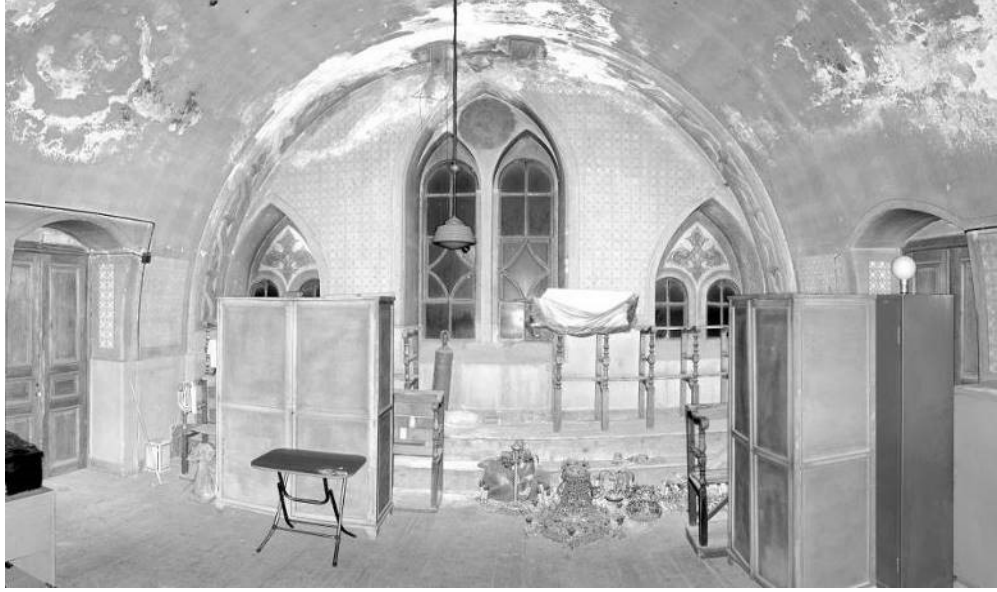
Şekil 4.69 : 2. galeri katında güneybatı yönünde yer alan pencereler.

İkinci galeri katında güneybatı (giriş cephesi) cephesine açılan yuvarlak kemerli altı pencere mevcuttur (Şekil 4.69). Ortada ve simetrik olarak iki yanda yer alan sivri kemerler içinde ikiz pencereler bulunmaktadır. İkinci galeri katı güneydoğu ve kuzeybatı yönlerinde birer sivri kemerli pencereden ışık almaktadır (Şekil 4.70).

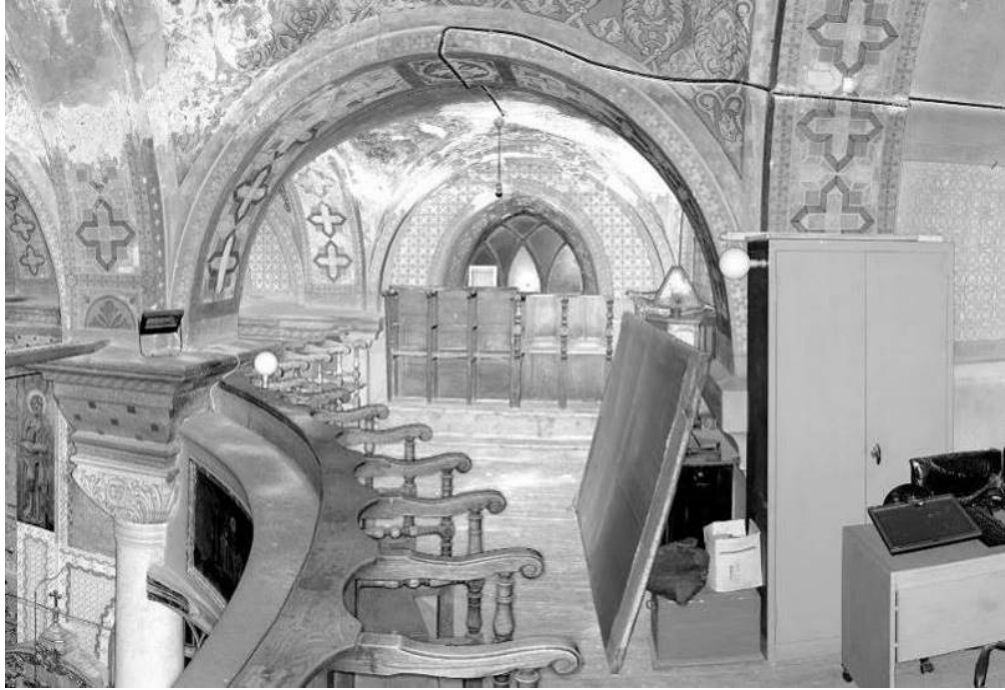
Şekil 4.70 : 2. Galeri, güneydoğu yönündeki pencere.

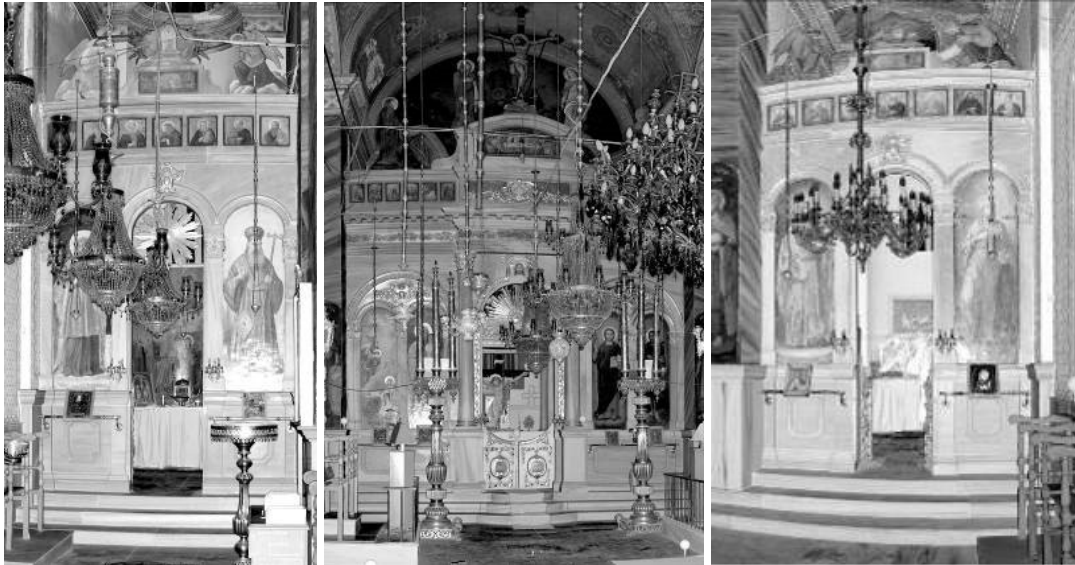
Şekil 4.72 : Templon üzerinde yer alan üç bölüm ve girişleri.
