**DOLAPDERE SEMTİ VE EVANGELİSTRİA RUM ORTODOKS KİLİSESİ  
KORUMA ÖNERİLERİ**

**DOKTORA TEZİ**

**Mimarlık Anabilim Dalı**

**Restorasyon Programı**

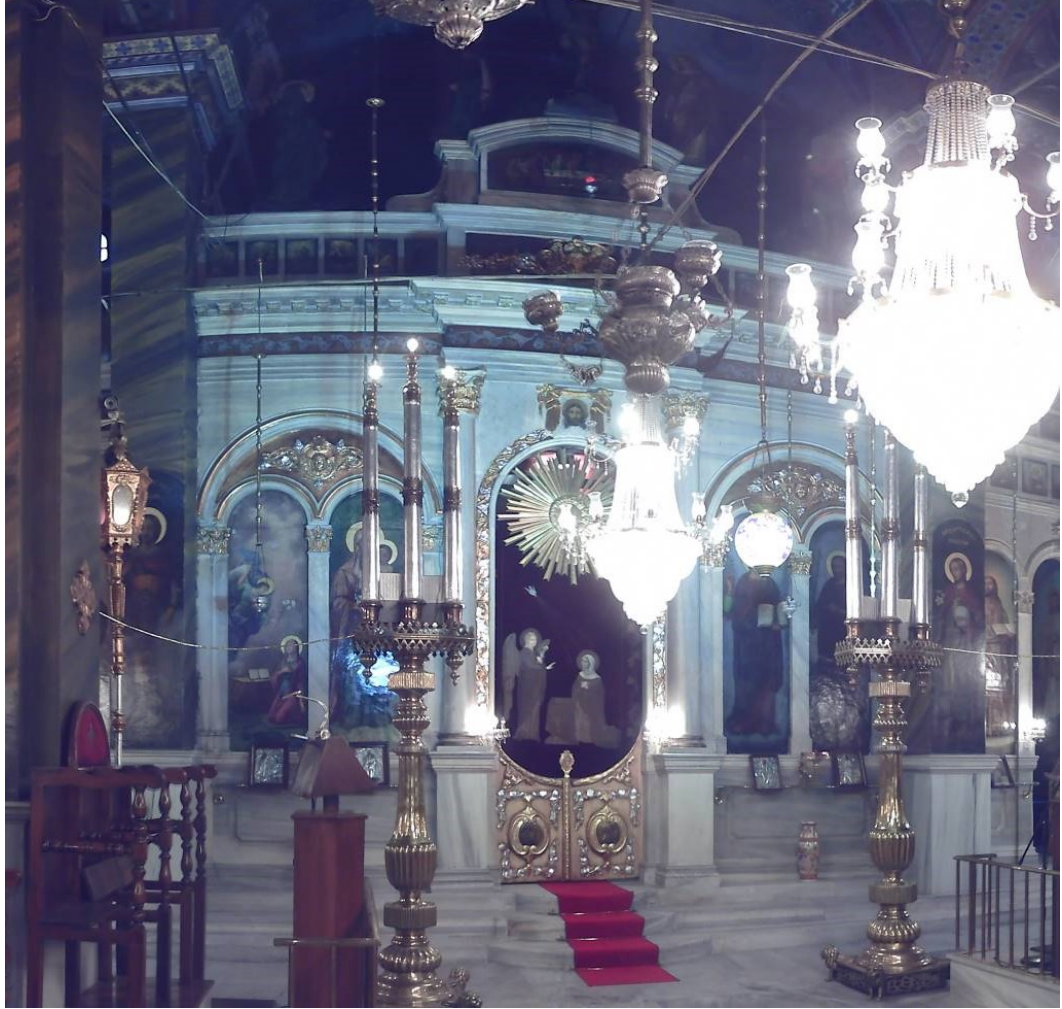
**Şekil 4.73 :** Üç bölüme ayrılmış templonun orta bölümü.

Orta ekseninde yer alan ve “Güzel Kapı”<sup>112</sup> olarak nitelendirilen girişin iki yanında korint başlıklı birer mermer sütun bulunmaktadır (Karaca, 2008, s.618) (Şekil 4.73).

Mermer sütunların iki yanında, yuvarlak kemerler içine yerleştirilen ikiz kemerlerin altında ikonalar bulunmaktadır. Yuvarlak kemerler, korint başlıklı pilastırlara oturmaktadır.

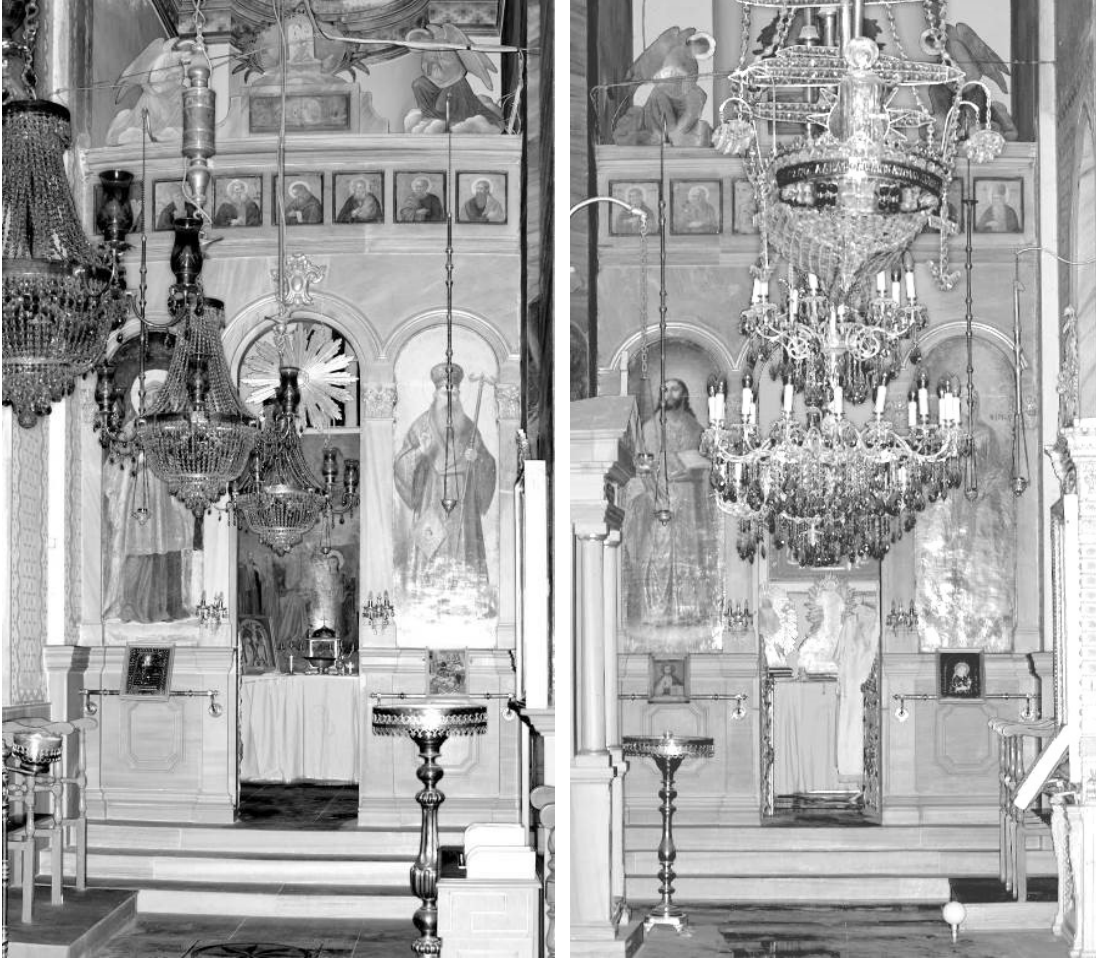
Şekil 4.74 : Templonun prothesis ve diakonikon önünde yer alan bölümleri.

Templonun prothesis ve diakonikon önünde yer alan bölümleri simetrik düzendedir (Şekil 4.74). Yuvarlak kemerli üç açıklığın ortasında kapılar, iki yanda ikonalar yer almaktadır. Templonun +6.20 - +6.82 kotları arasında yedişer adet aziz ikonası bulunmaktadır. Her iki bölüm ikona dizisi üzerinde, eksende yer alan mermer bir çerçeve ile sonlanmaktadır (Şekil 4.74).

Orta açıklık kemerleri içinde altın yaldızlı “Işın Demeti” bulunmaktadır. Pilastırlarda altın varaklı bitkisel başlıklar; giriş kapısı üzerinde altın varaklı rozetler kullanılmıştır. En üstte iki yanda ahşap üzerine yağlıboyayla boyanmış bezeme elemanları ortada ise mermer bir çerçeve içinde ikona bulunmaktadır.

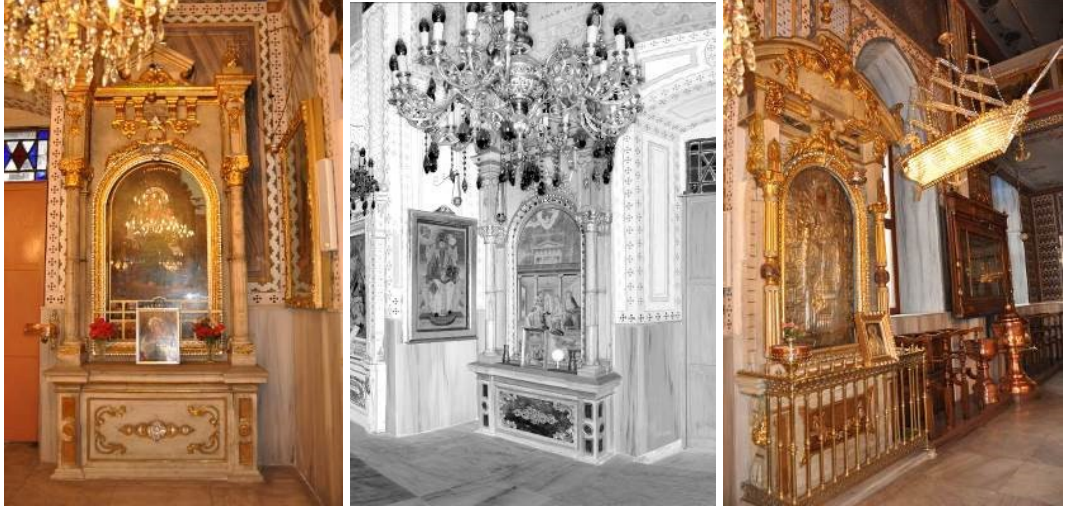
**Şekil 4.82 :** Naos duvarı üzerindeki mermer ikona sehpaları.

Çeşitli biçim ve boyutlardaki ikonların sergilendiği sehpa olan proskynetarionlar İstanbul'daki Rum Ortodoks kiliselerinde naos ve narteksin çeşitli yerlerinde konumlandırılmıştır (Karaca, 2008, s.621). Evangelistria Kilisesi'nde, nartekste ahşap, naos kuzeybatı ve güneydoğu duvarı üzerinde mermer proskynetarionlar mevcuttur (Şekil 4.82).

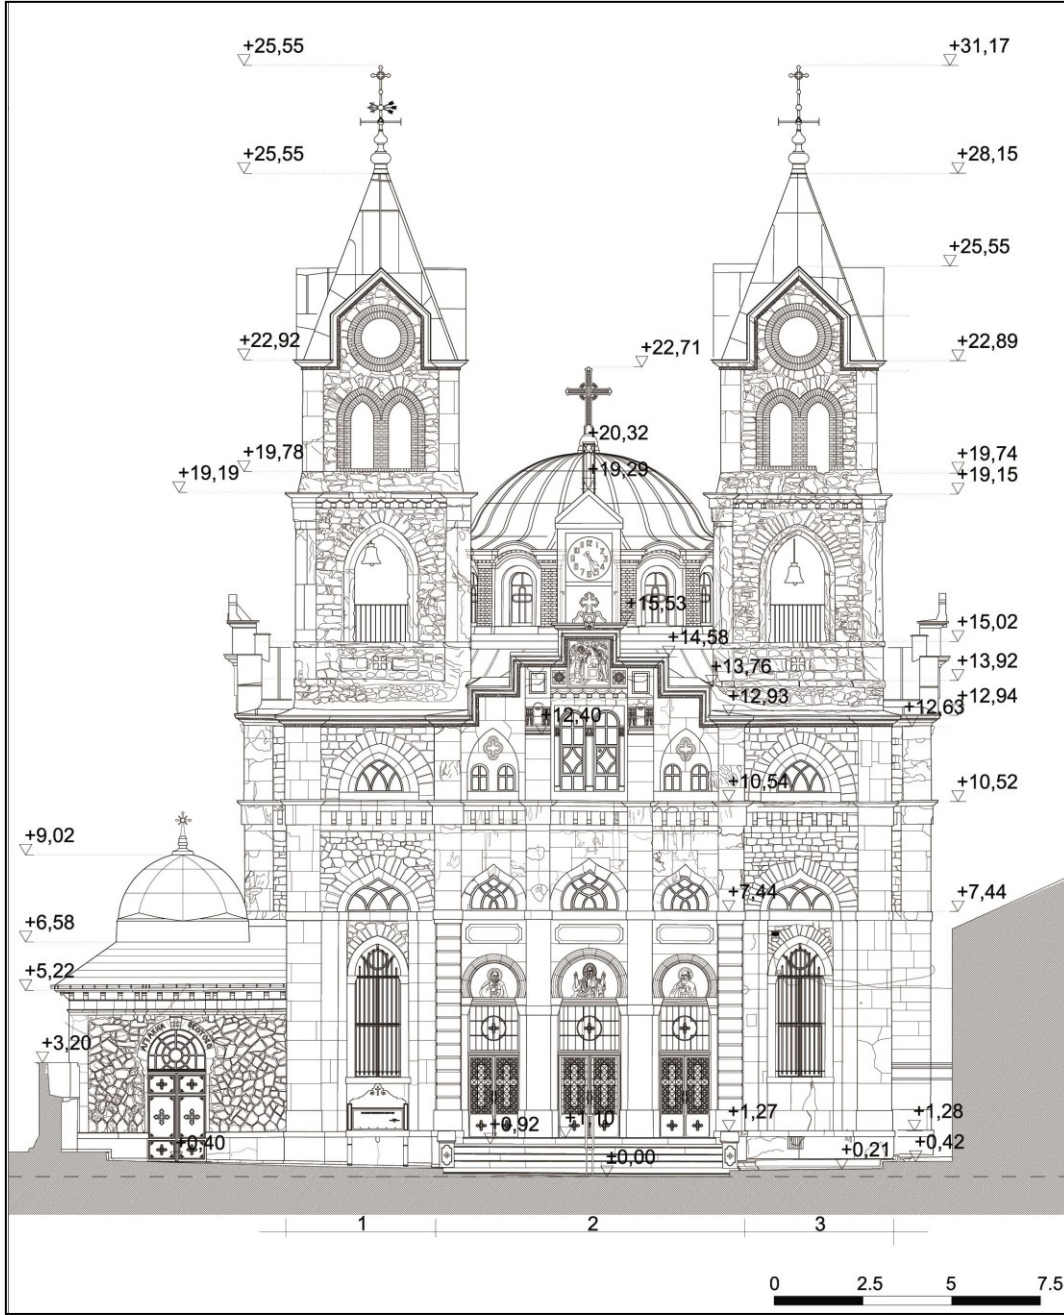
**Şekil 4.83 :** Evangelistria Kilisesi, Güneybatı Cephesi.

Kilisenin Dolapdere Caddesi'ne paralel konumu nedeniyle girişi güneybatıdandır. +12,93, +13,76, +14.58 ve +18,58 kotlarında kademeli olarak yükselen orta bölümün iki yanında kuleler bulunmaktadır (Şekil 4.83). +7.44 ve +10.52 kotlarındaki yatay silmeler arasında pencere açıklıkları yer almaktadır. Öne çıkan orta bölüm simetrik bir düzen gösteren cepheyi düşeyde, silmeler ise yatayda üç parçaya bölmektedir. Güneybatı cephesinin düşey orta bölümü (2) altta narteks, üstte galeri katları duvarlarından oluşmaktadır (Şekil 4.83).

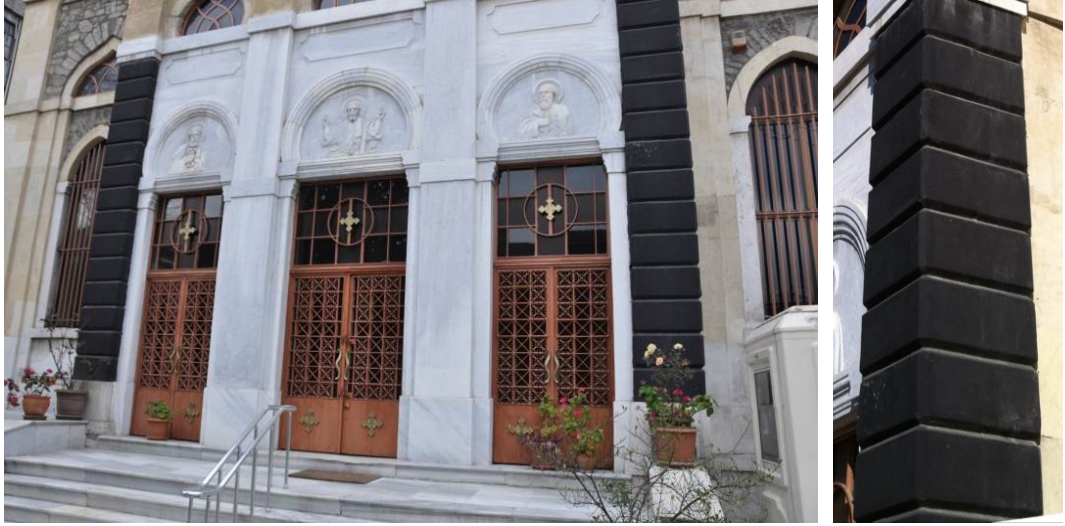
**Şekil 4.84 :** Evangelistria Kilisesi, nartekse giriş ve köşe pilastırından detay.

Narteks ve üzerinde yer alan galeri katları dışa taşırılarak plandaki kapalı Yunan haçı cepheye yansıtılmıştır. Cephenin orta bölümü +7.44 kotundaki silmeye kadar mermer kaplıdır. Burada nartekse açılan üç kapı bulunmaktadır (Şekil 4.84). Orta kapı daha geniş ve yüksek tasarlanarak vurgulanmıştır. Her kapı açıklığı üzerinde atnalı biçiminde, profilli mermer kemerler yer almaktadır. Kemer aynalarında aziz kabartmaları bulunmaktadır. Narteks cephesi pah verilerek derinlik kazandırılmış köşe pilastılarıyla sınırlandırılmıştır (Şekil 4.84).

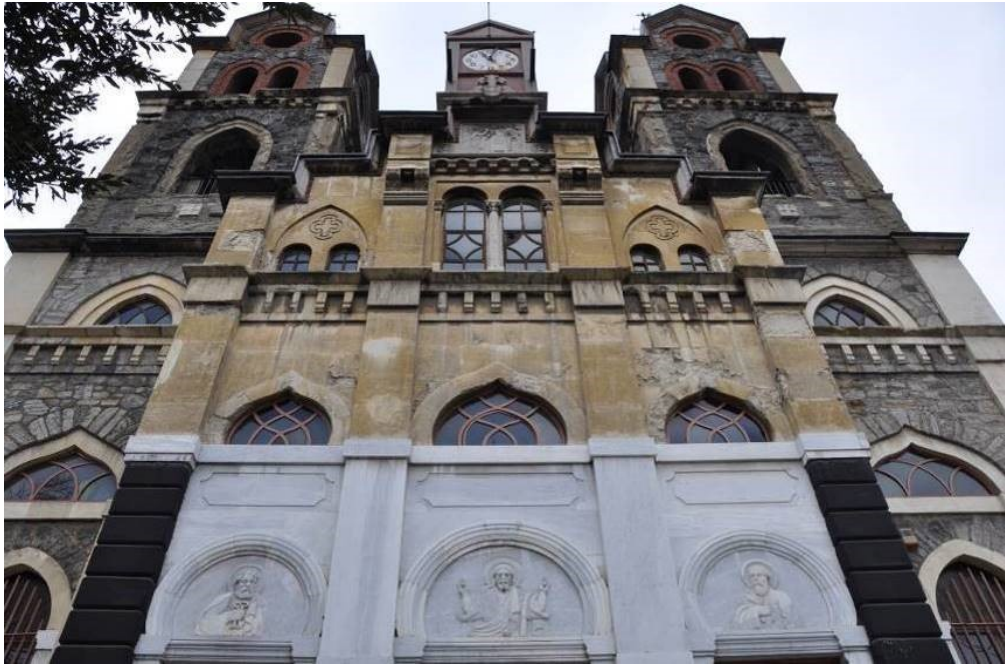
**Şekil 4.85 :** Güneybatı Cephesi orta bölümdeki üç flamboyant kemerli pencere.

+7.44 kotundaki silmenin üzerinde düzgün kesme taş kaplı olan cephede 1.galeri katına ait üç flamboyant kemerli pencere yer almaktadır. Demir pencere doğramaları da birbiri içine geçen flamboyant kemerlerden oluşmaktadır (Şekil 4.85).

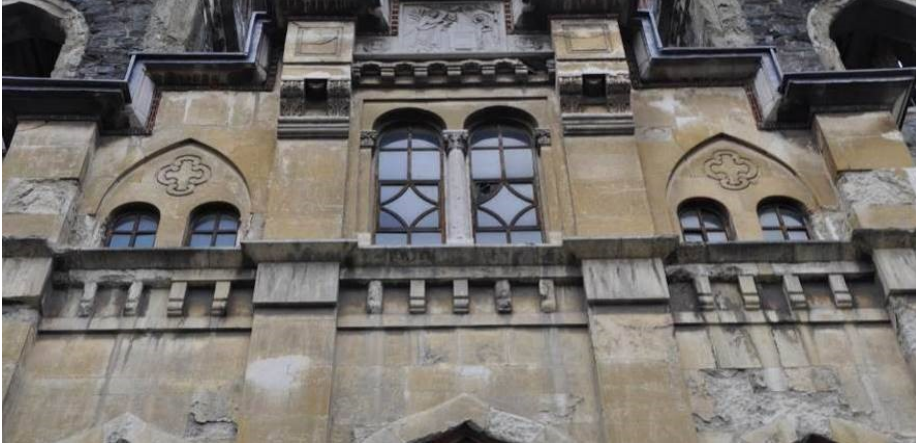
**Şekil 4.86 :** Güneybatı Cephesi orta bölümdeki ikiz pencereler.

Pencerelerin üzerinde 2. yatay bölümü sınırlayan +10.54 kotundaki silme ve silme altında profilli konsol dizisi görülmektedir. Silmenin üzerindeki üç bölümden orta alanda duvar yüzeyinden 5cm geri çekilen iki pencere yer almaktadır (Şekil 4.86). İkiz pencereleri ayıran sütunda pencere kemerlerinin üzengi seviyelerinde korint sütun başlıkları bulunmaktadır.

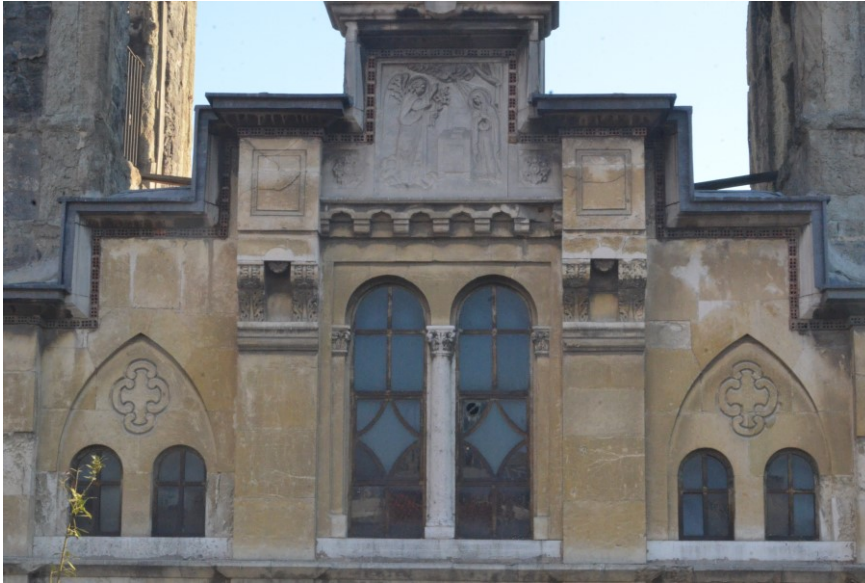
**Şekil 4.87 :** Güneybatı Cephesinin Evangelismos İkonası ile sonlanan orta bölüm.

Güneybatı cephesinin orta bölümünü üçe bölen pilastırlar +12,40 kotunda bitkisel motiflerle bezeli taş konsollarla öne çıkmakta ve tüm yapıyı dolaşan saçak profili altında sonlanmaktadır. Pilastırların iki yanında duvar yüzeyi 5cm çöktürülerek oluşturulan sivri kemerler altında yuvarlak kemerli iki pencere ve haç motifi yer almaktadır (Şekil 4.87).

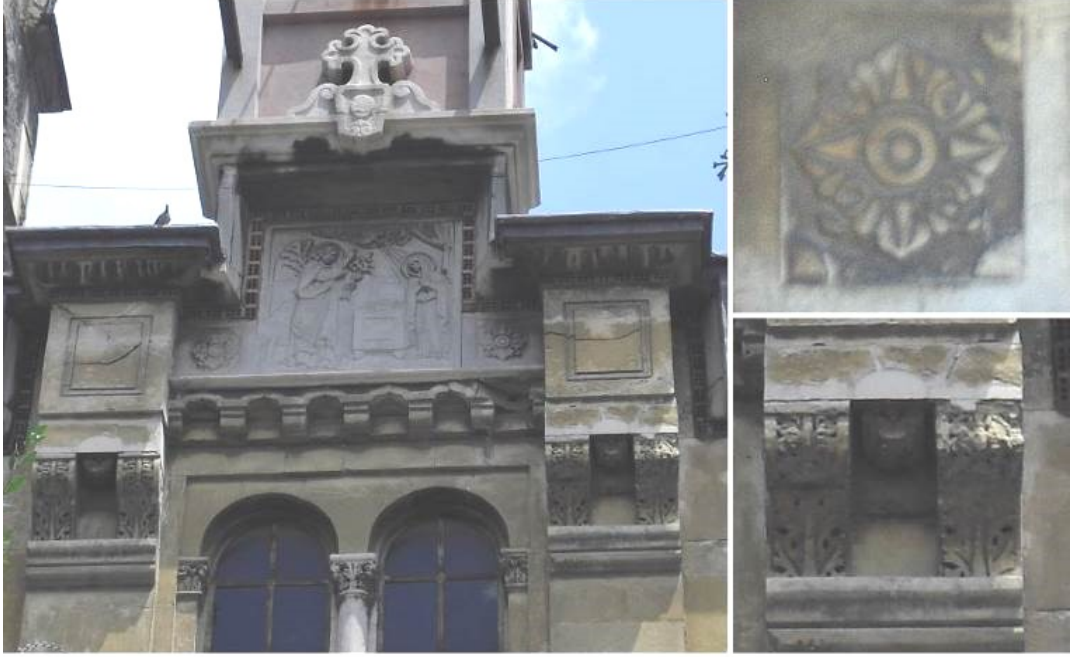
**Şekil 4.88 :** Üzerinde kabartma çiçek motifleri bulunan kare biçiminde mermer levhalar ve bitkisel motif içeren taş konsollar.

Cephenin orta bölümündeki ikiz pencerelerin üzerinde konsol dizisinden oluşan bir korniş yer almaktadır. Kademeli olarak yükselen kuzeybatı cephesinin orta bölümü kiliseye adını veren Evangelismos İkonası ile sonlanmaktadır (Şekil 4.88). İkonanın üzerindeki saat kulesi sonradan eklenmiştir. Mermer ikonanın iki yanında, üzerinde kabartma çiçek motifleri bulunan kare biçiminde mermer levhalar yer almaktadır

(Şekil 4.88). Ana kubbe Güneybatı cephesinin girişin anıtsallığını vurgulayan orta bölümü gerisinde cepheye dahil olmaktadır (Şekil 4.83).

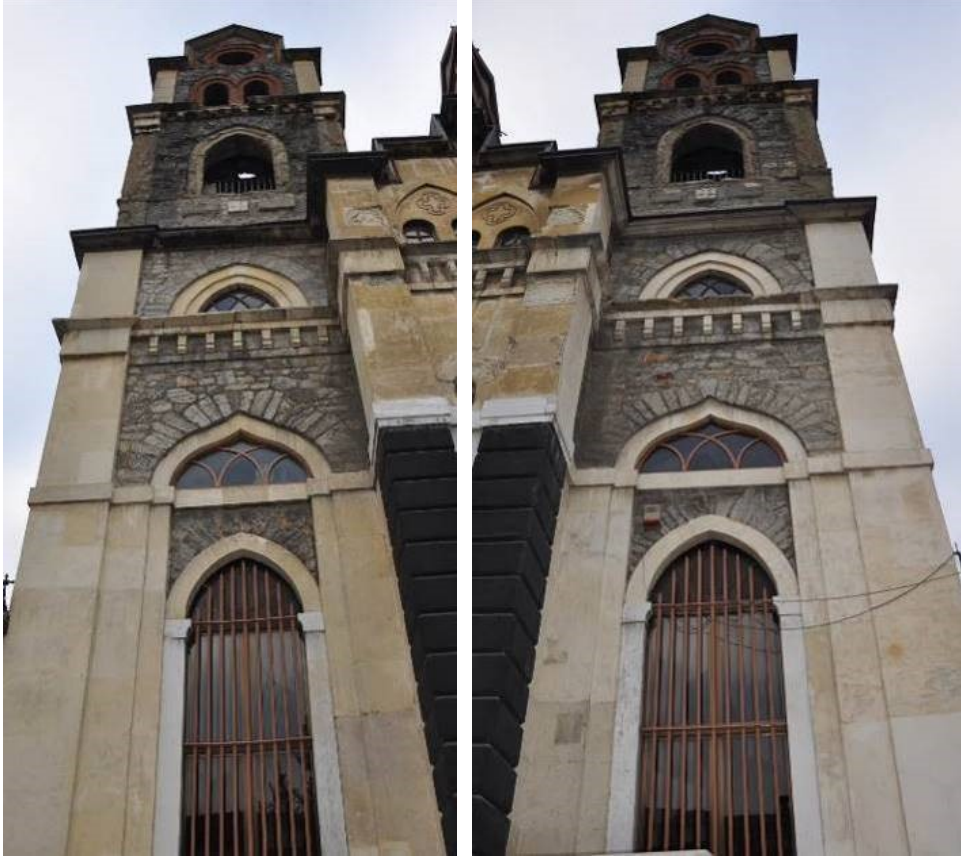
Şekil 4.89 : Güneybatı Cephenin iki yanında yer alan çan kuleleri.

Güneybatı cephesinin iki yanındaki çan kuleleri +28.15 kotuna kadar yükselmektedir (Şekil 4.89). Kulelerin alt kısmı silmelerle yatayda üç parçaya ayrılmıştır. Cephenin zeminden +7.44 kotundaki 1.yatay silme seviyesine kadarki bölümünde sivri kemerli, demir parmaklıklı bir pencere bulunmaktadır. +7.44 kotundaki silme üzerinde yer alan flamboyant kemerli ve +10.52 kotundaki silme üzerinde bulunan sivri kemerli pencerelerle merdiven aydınlanmaktadır. +12.94 kotundaki saçak silmesi üzerinde çan kulesi yükselmektedir.

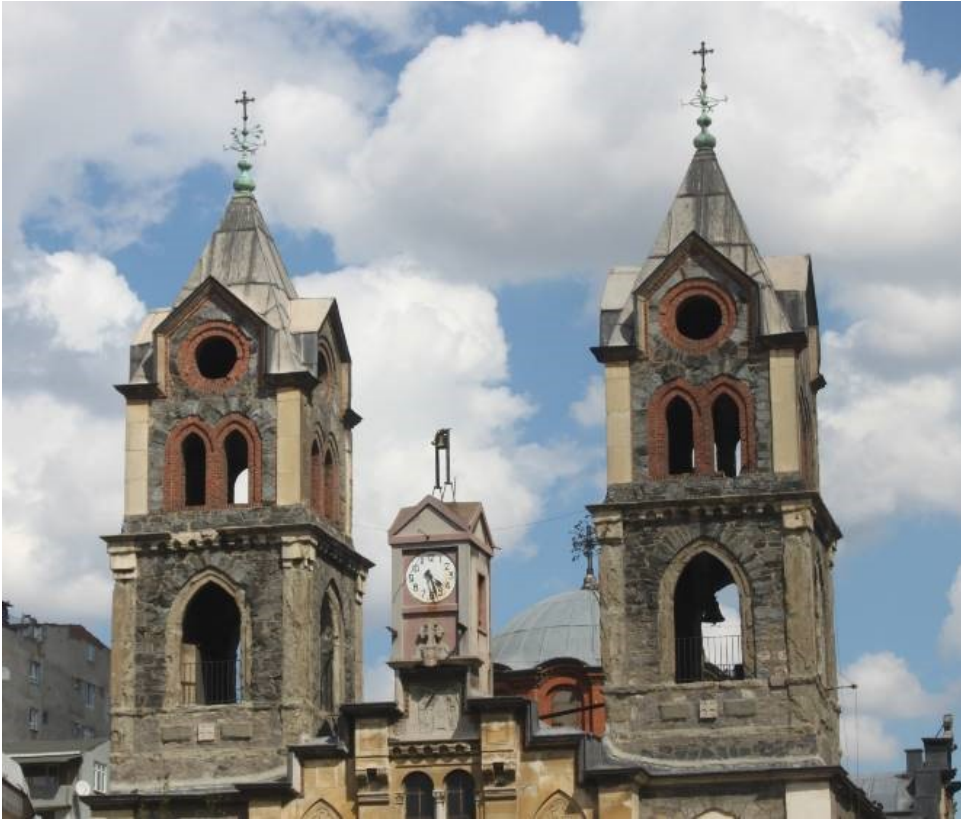
Şekil 4.90 : Güneybatı Cephesi çatı üzerinde yükselen çan kuleleri.

4.77 m. x 4.78 m. ve 4.72 m. x 4.81 m. ölçülerindeki çan kulelerinin çatı üzerinde yükselen gövdelerinin dört cephesi de aynı düzenlemeye sahiptir (Şekil 4.90). +19.15 kotundaki korniş ile yatayda iki bölüme ayrılan kule cephesinin alt bölümünde köşeler düzgün kesme taşlar ile sınırlanmış, geri kalan yüzeyler gri kalkerden kabayonu dokuyla oluşturulmuştur. +15.02 kotundaki silmenin altında, taş dokuda kare biçimli mermer bir levha üzerinde kabartma haç motifi bulunmaktadır (Şekil 4.91). Silme üzerinde kumtaşı söveli sivri kemerli pencereler bulunmaktadır. Pencerenin alt kısımlarındaki demir korkuluk sonradan yenilenmiştir.

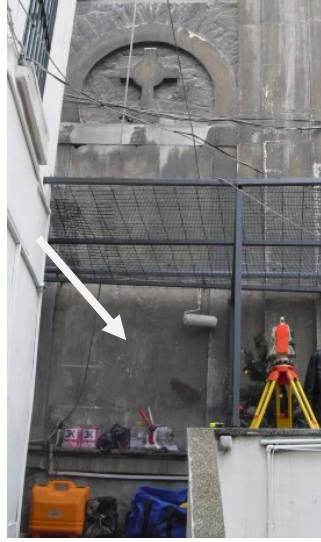
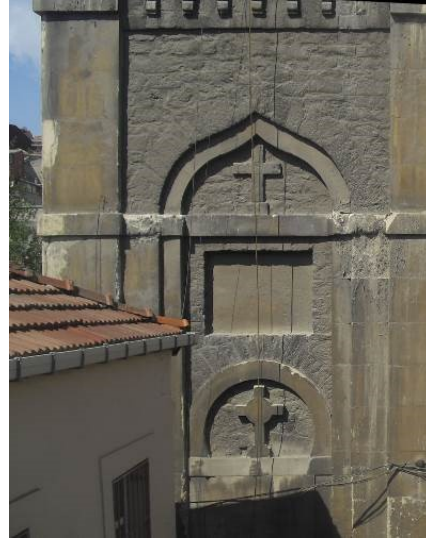
**Şekil 4.93 :** +1.28 - +4.18 kotları arasında sonradan kapatılmış açıklık ve üzerinde yer alan atnalı kemer.

1 numaralı kule bölümünün +12.94 kotundaki saçak silmesine kadar yükselen bölümü silmelerle yatayda üç parçaya ayrılmıştır. Merdiveni kapsayan bu bölümün zemin kat seviyesinde pilastırlar arasında profilsiz iki söve ve +1.28 - +4.18 kotları arasındaki açıklık sonradan kapatılarak çimentolu harç ile sıvanmıştır (Şekil 4.93). Düz atkılı açıklık üzerinde atnalı kemer içinde bir haç yer almaktadır. Kemerin üzerinde kabayonu taş duvar yüzeyine derinlik veren, dikdörtgen biçiminde bir niş bulunmaktadır.

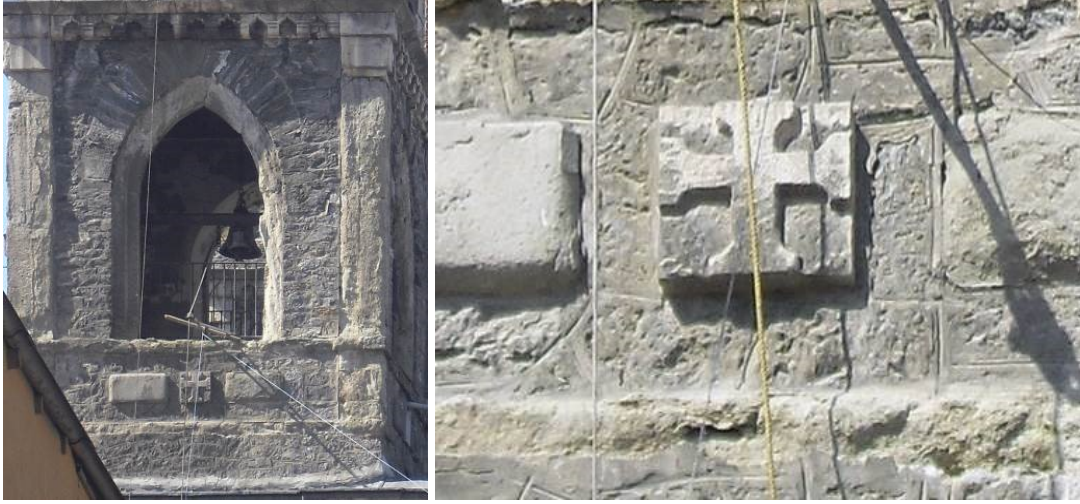
+12.94 kotundaki saçak silmesinden sonra çan kulesi daralarak yükselmektedir (Şekil 4.92). Çan kulesini +13.97 ve +14.99 kotlarında saran silmeler arasındaki duvar yüzeyinden öne çıkan iki dikdörtgen taş ve aralarında üzerinde haç kabartmalı kare bir mermer blok bulunmaktadır (Şekil 4.96).

**Şekil 4.96 :** Güney kule Güneydoğu Cephesi'nde haç kabartmalı blok.

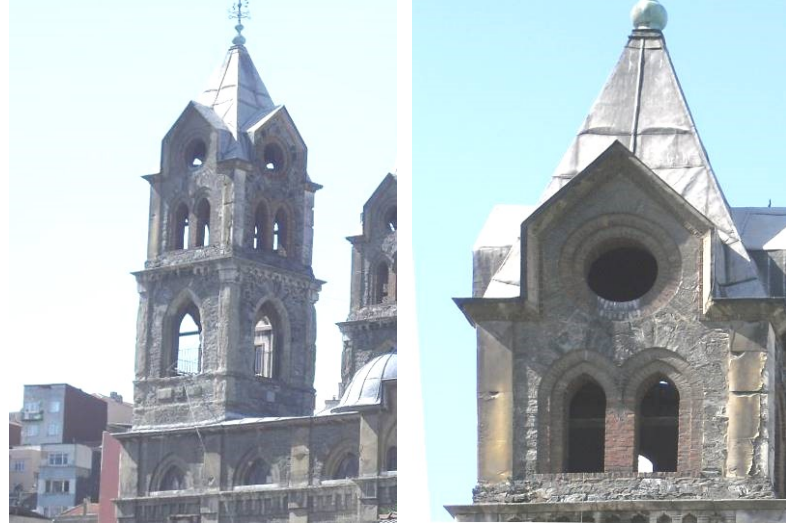
+19.15 kotundaki silme kule gövdesini yatayda iki parçaya ayırmaktadır (Şekil 4.92). +15.02 - +19.15 kotları arasındaki 1.yatay bölümde kulenin köşeleri düzgün kesme taşlar ile sınırlanmış, aradaki yüzeyler kabayonu taşlarla oluşturulmuştur. Cephede sivri kemerli bir açıklık bulunmaktadır. Açıklığın demir korkuluğu yenilenmiştir. Çan kulesinin 2. yatay bölümü +19.15 - +19.74 kotları arasında 12-15cm daralarak +22.89 kotuna kadar yükselmektedir. Bu bölümde Gotik üsluba uygun ince, yüksek sivri kemerli ikiz açıklıklar bulunmaktadır (Şekil 4.97). İç içe iki sivri kemerle sınırlanan bu açıklıklar üzerinde çift sıra tuğla örgü ile çevrelenen yuvarlak bir pencere mevcuttur. Çan kulesinin saçak silmesi bir üçgen alınlıkla +25.50 kotunda sonlanmaktadır (Şekil 4.97).

**Şekil 4.97 :** Güneydoğu Cephesi, çan kuleleri ve piramidal çatıları.

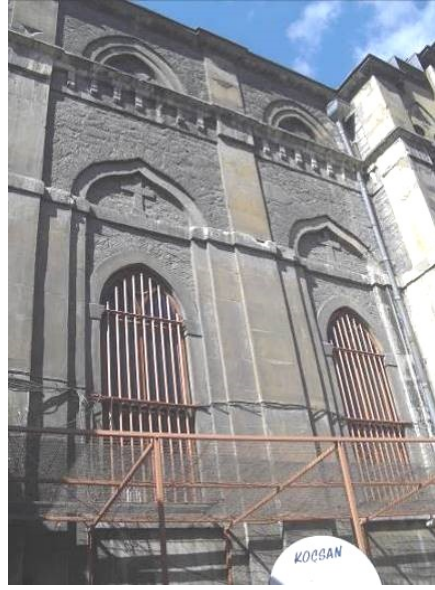
Cephenin 2 ve 4 numaralı bölümleri (Şekil 4.92) küçük farklılıklarla aynı düzendedir. Her iki bölümdeki cephe pilastırlar arasındaki yüzeylerde, iç içe iki kemerden oluşan düzen tekrar etmektedir. 2 numaralı bölümde pilastırlar arasında sivri kemerli, demir parmaklıklı pencereler yer almaktadır (Şekil 4.98). +7.44 kotundaki silme üzerinde flamboyant kemerler ve kemer aynalarında taş kaideler üzerinde duran haçlar vardır. +10.52 kotundaki konsol dizisinden oluşan silmenin üzerinde ise doğramaları birbiri içine geçen sivri kemerlerden oluşan sivri kemerli

**Şekil 4.98 :** Güneydoğu Cephe, güney yönü.

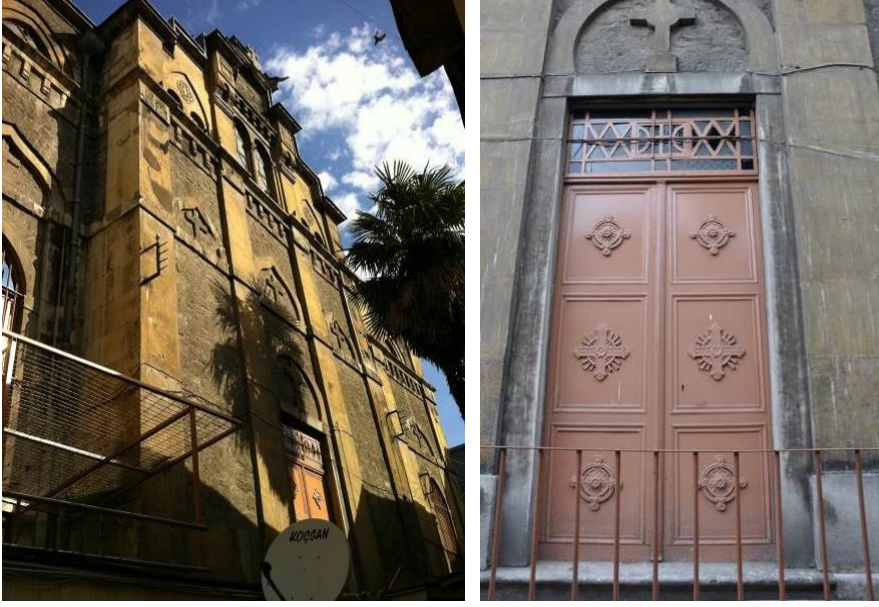
Güneydoğu cephesinin, planda haç kolu üzerinde yer alan 3 numaralı bölümü 1.22m. dışa taşmaktadır (Şekil 4.99). Orta bölümün aksından düz atkılı, 2.88m. yüksekliğinde demir bir kapı ile Kiliseye giriş sağlanmıştır. Kapı üzerinde yer alan atnalı kemerin aynasında kabartma bir haç yer almaktadır. Pilastırlar arasında +10.23 kotuna kadar kaba yonu taş örgü bulunmaktadır. +7.44 kotundaki silmenin üzerinde pilastırlar arasında flamboyant kemerler ve aynalarında taş kaideler üzerine oturan birer haç bulunmaktadır (Şekil 4.100, 4.101).

Şekil 4.99 : Güneydoğu Cephe, dışarı taşan bölüm ve avluya açılan kapı.

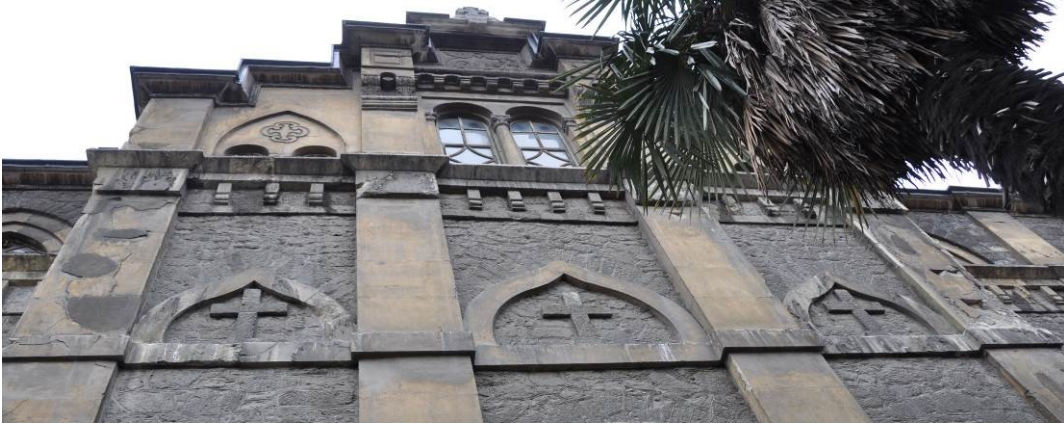
Şekil 4.100 : Güneydoğu Cephe, silmenin (+7.44) üzerindeki flamboyant kemerler.

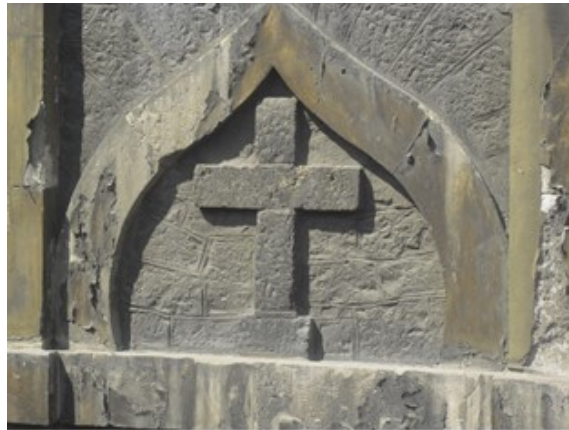
Şekil 4.101 : Flamboyant kemer ve aynasında taş kaide üzerine oturan haç.

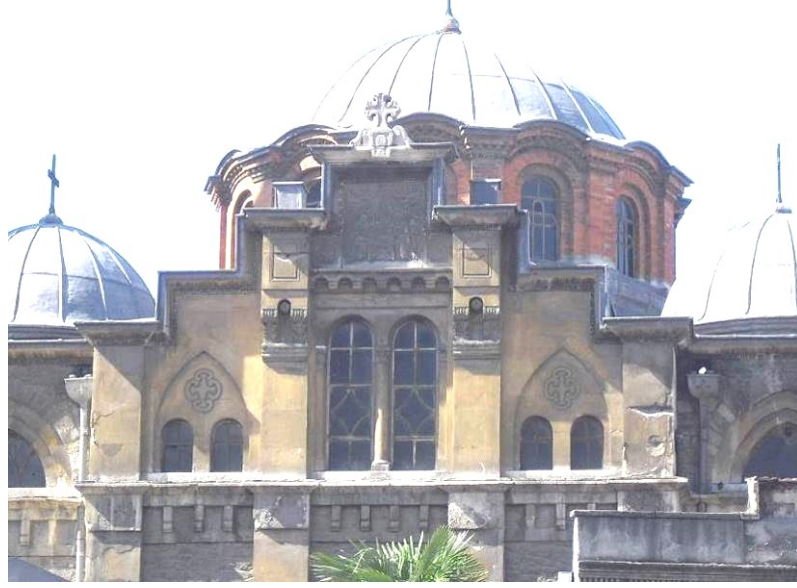
+10.56 kotunda 2. yatay bölümü sınırlayan taş konsol dizili silme yer almaktadır. Silmenin üzerinde pilastırlar arasındaki orta bölümde 5cm geri çekilen cephe üzerine iki pencere açılmıştır (Şekil 4.102).

**Şekil 4.102 :** Güneydoğu Cephesinin orta bölümünde yer alan ikiz pencereler.

Yuvarlak kemerli pencerelerin üzengi seviyelerinde ve pencereleri ayıran sütunda korint sütun başlıkları bulunmaktadır. İkiz pencerelerin üzerinde konsol dizisi ve +13.73 kotunda mermer bir silme yer almaktadır. Saçak silmesi kademeli olarak yükselen güneybatı cephesinin orta bölümü “Diriliş İkonası” ile sonlanmaktadır (Şekil 4.103). Mermer ikonanın iki yanında çiçek kabartmalı levhalar yer almaktadır.

seviyesinde güneybatı cephesini tekrar ederek kademeli olarak yükselmektedir (Şekil 4.102). Cephenin 4 numaralı bölümünde, (Şekil 4.92) diakonikona ait pencerenin altında, apis ve bemanın altında bulunan kriptâ bölümüne ve diakonikona giriş sağlayan kapı günümüzde kapatılmıştır. Düz atkılı olan kapı bahçe kotundan yüksekte, +0.50 m. kotundadır (Şekil 4.104).

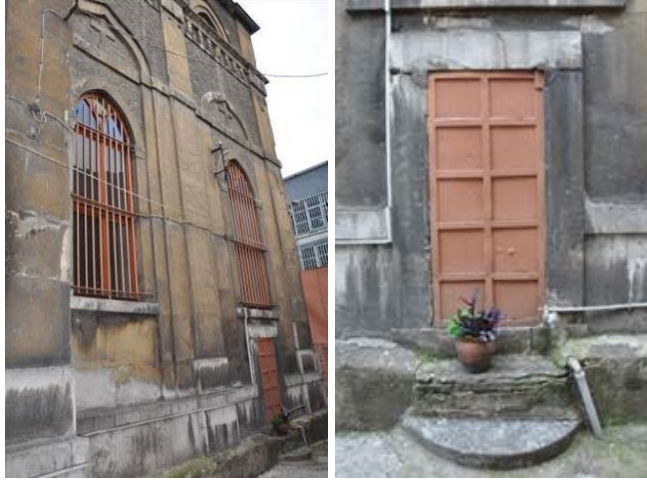
**Şekil 4.104 :** Güneydoğu Cephesi, doğu yönünde yer alan giriş kapısı.

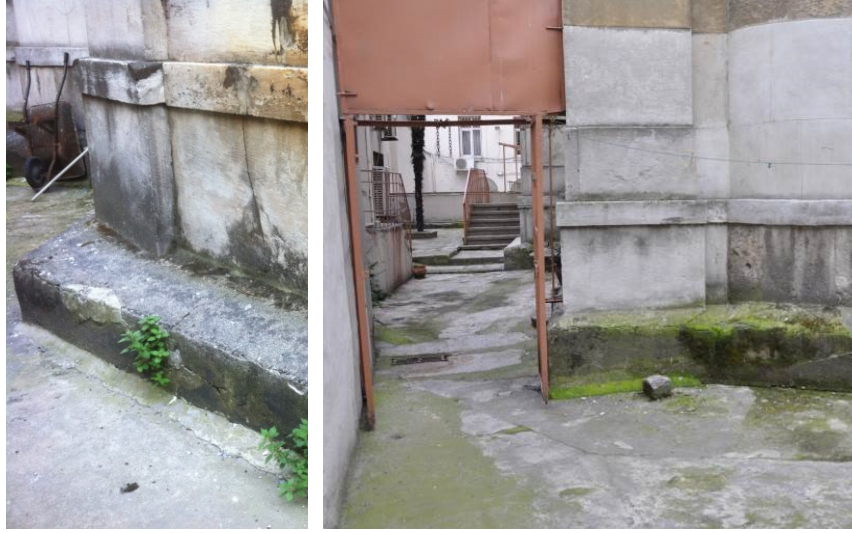
Cephenin doğu yönündeki zemin kotu -0,16 kotuna düşmekte, +0.44 kotundaki subasman duvarları açığa çıkmaktadır (Şekil 4.108). Kesme taş beden duvarı +4.55 kotuna kadar devam etmektedir. Prothesis bölümüne ait dairel planlı apsisin kaba yonu taş cephesi +12.95 kotundaki saçığa kadar yükselmektedir. +7.44 kotundaki silmenin altında apsis eksenini üzerinde yanyana üç sivri kemerli pencere açıklığı bulunmaktadır (Şekil 4.109). Doğal taş söveli pencereler 15, 22 ve 15 cm. genişliğindedir. +7.46 kotundaki silmenin üzerinde 0.50m x 0.60m boyutlarında bir taş mevcuttur (Şekil 4.109). Dairesel planlı apsis duvarı üzerinde +10.57 kotundaki silmenin altında bir konsol dizisi yer almaktadır. Silmenin üzerinde yuvarlak kemerli, doğal taş söveli bir pencere bulunmaktadır.

**Şekil 4.108 :** Subasman, Kuzeydoğu Cephesi.

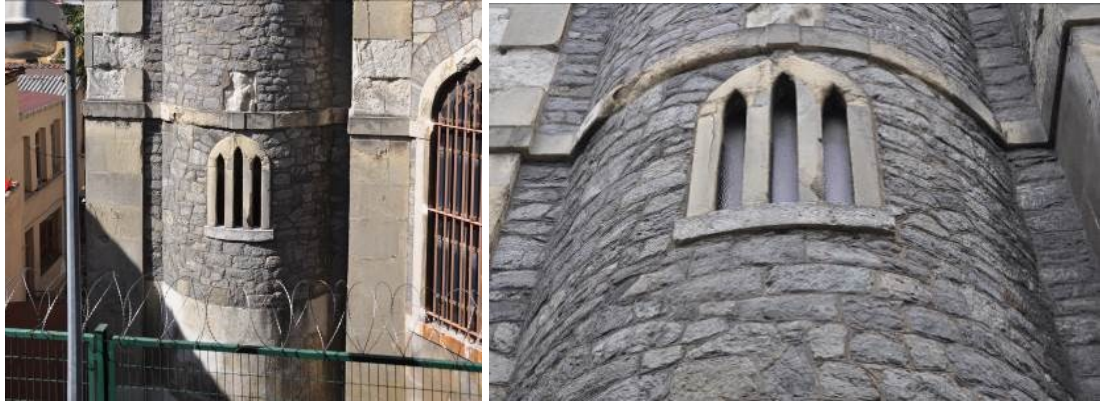
**Şekil 4.109 :** Kuzeydoğu Cephesi prothesis bölümündeki üç sivri kemerli pencere.

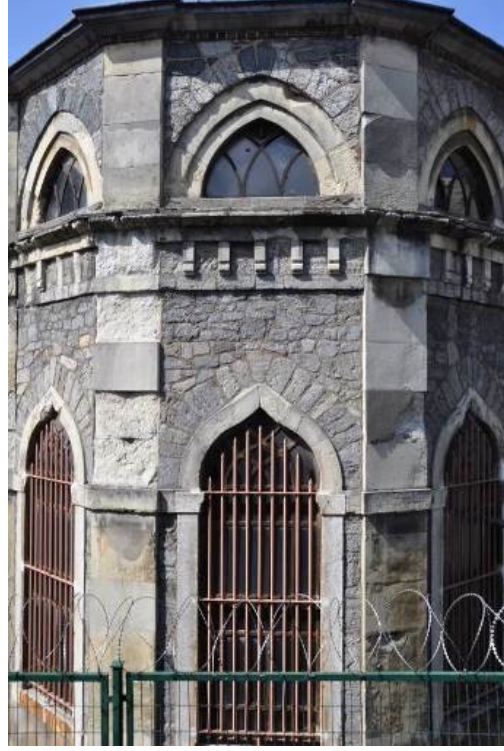
Üç kenarlı apsisin duvarlarının köşelerinde saçak kotuna kadar yükselen kesme taş pilastırlar yer almaktadır (Şekil 4.110). Pilastırlar arasında kalan duvarlar +4.55m kotuna kadar kesme taş, üzeri ise kaba yonu taş örgülüdür. Apsisin çokgen kenarlarına ait cephelerde +4.55m kotundan başlayan 6.26m. yüksekliğinde flamboyant kemerli pencereler bulunmaktadır. +10.57 kotundaki konsol dizisi üzerinde herbir pencerenin üzerinde gelecek şekilde konumlanan sivri kemerli pencereler bulunmaktadır. +10.80 kotundan başlayıp, +11.73 kotunda sonlanan pencerelerin demir doğramaları birbiri içine geçen sivri kemerlerden oluşmaktadır.

Şekil 4.110 : Kuzeydoğu Cephe, apsis bölümü.

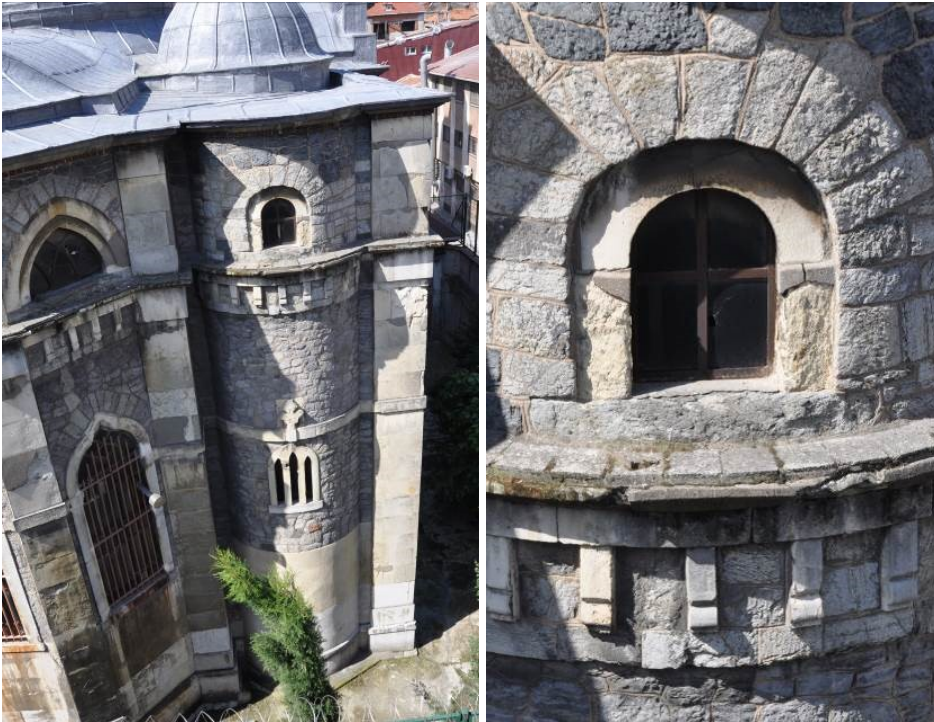
Kuzeydoğu cephesinin prothesise ait (3) olan bölümündeki zemin kotu +0,27'dir (Şekil 4.111). Cephenin kuzey kenarı saçak kotuna kadar yükselen kesme taş pilastır ile sınırlanmıştır. Subasman üzerindeki dairesel planlı apsisin kaba yonu taş örgülü duvarı + 12.95 kotundaki saçak kotuna kadar yükselmektedir. +7.42m kotundaki silmenin altında simetri ekseninde üç sivri kemerli bir pencere bulunmaktadır.

Şekil 4.111 : Kuzeydoğu Cephe, prothesis bölümü.

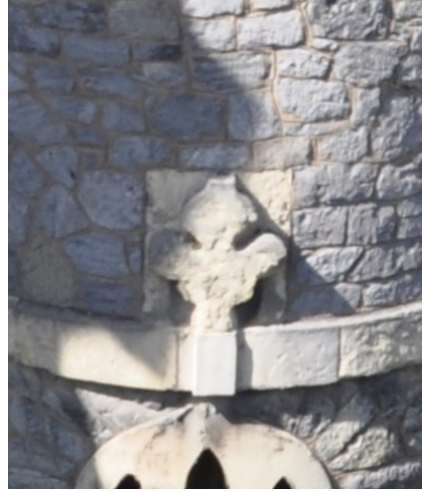
+7.44 kotundaki silmenin üzerinde 0.50m x 0.60m boyutlarındaki palmet kabartmalı taş mevcuttur (Şekil 4.112). +10.57 kotundaki konsol dizisinden oluşan silmenin üzerinde yuvarlak kemerli bir pencere bulunmaktadır.

**Şekil 4.112 :** Kuzeydoğu Cephesi, palmet kabartmalı taş.

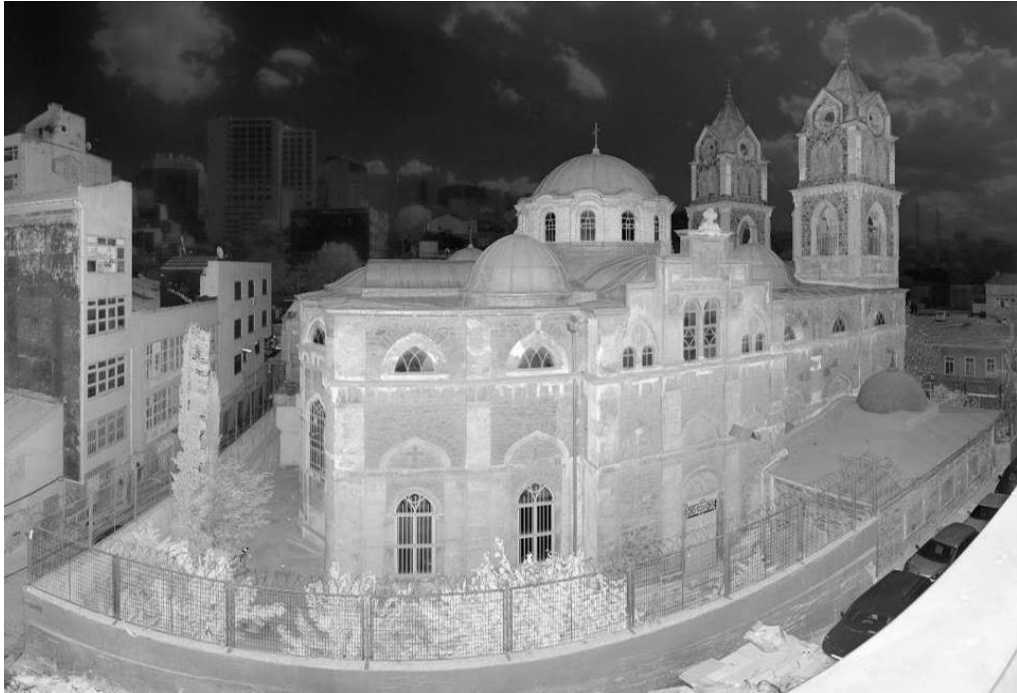
Kuzeybatı cephesi prothesis, naos, kule bölümlerini ve cepheye bitişik Panayia Theotokos Ayazmasını kapsamaktadır (Şekil 4.113). Genel tasarımı güneydoğu cephesiyle benzerlik göstermektedir. +12.94 kotundaki saçak silmesine kadar yükselen pilastırlar arasında duvar yüzeyine derinlik verilerek iç içe iki kemerden oluşan düzen oluşturulmuştur. +7.42, +10.54 ve +12.95 kotundaki silmeler ile yatayda üçe ayrılan cephe kurgusu bakımından dört bölümde incelenmiştir (Şekil 4.114).

**Şekil 4.113 :** Kuzeybatı Cephe, genel görünüm.

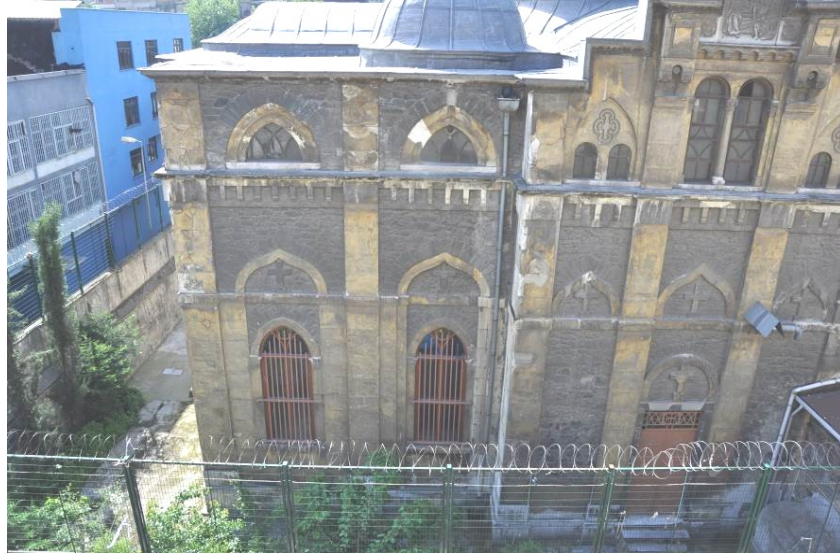
Cephenin 2 numaralı bölümünde pilastırlar arasında sivri kemerli, demir parmaklıklı pencereler yer almaktadır (Şekil 4.116). +7.42 kotundaki silme üzerinde flamboyant kemerler ve kemer aynalarında taş kaideler üzerinde birer haç mevcuttur. +10.54 kotundaki konsol dizili silmenin üzerinde sivri kemerli pencereler bulunmaktadır. Pencere doğramaları birbirini içine geçen sivri kemerlerden oluşmaktadır. Cephe profilli saçak silmesi ile sonlanmaktadır.

Şekil 4.116 : Kuzeybatı Cephesi.

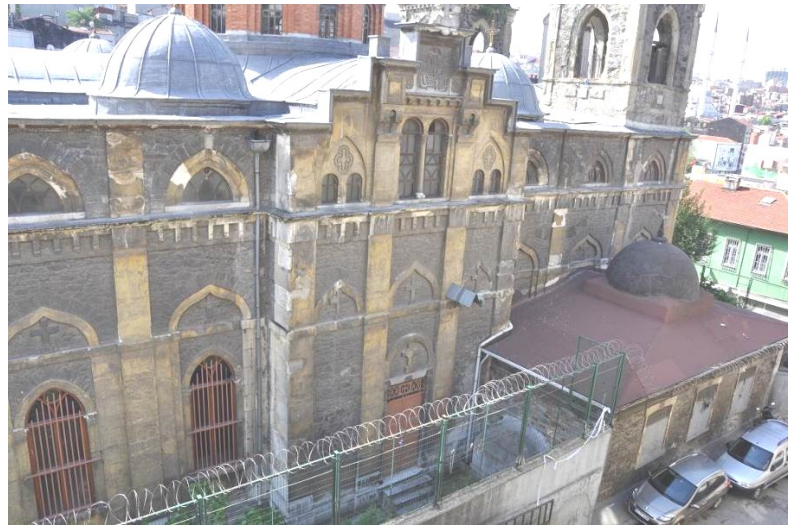
Simetriği güneydoğu cephesinde olduğu gibi, kuzeybatı cephesinde de planda haç kolu üzerinde yer alan 3 numaralı bölüm dışa taşmaktadır (Şekil 4.117). Orta bölümün simetri aksında yer alan düz atkılı, demir kapı ile kiliseden avluya çıkış sağlanmıştır. Kapı üzerinde yer alan atnalı biçimli kemer aynasına bir haç yerleştirilmiştir (Şekil 4.118).

Şekil 4.117 : Kuzeybatı Cephesi'nde dışa taşan orta bölüm (3).

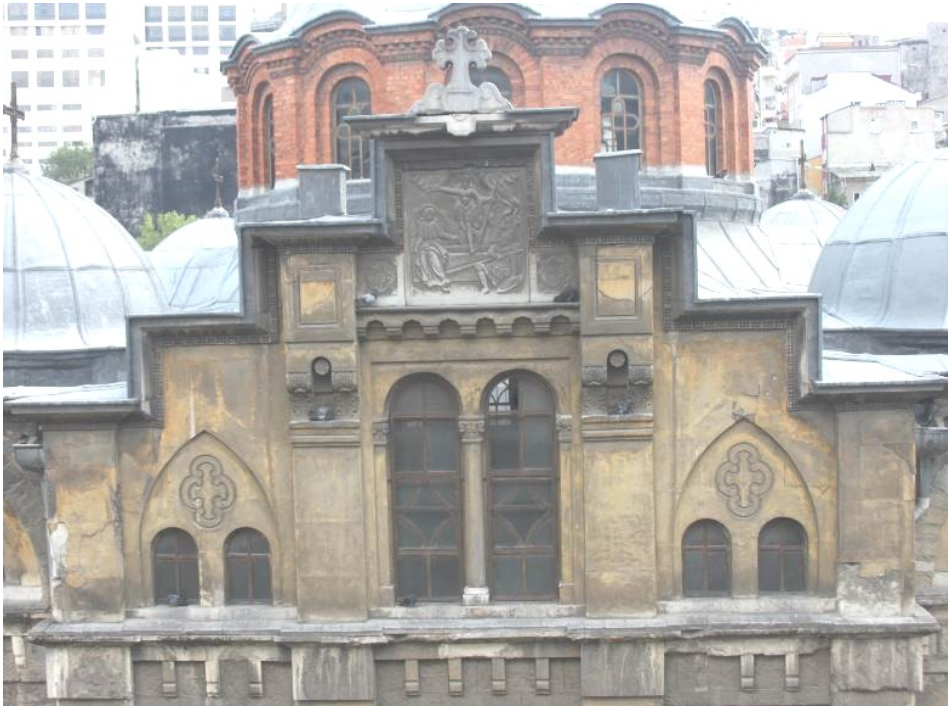
**Şekil 4.119 :** Kuzeybatı Cephesinin kademeli olarak yükselen orta bölümü.

İkonanın iki yanındaki kare biçimli mermer levhalara alçak kabartma tekniğinde çiçek motifleri işlenmiştir. Kuzeybatı cephesinin 3 numaralı orta bölümünü düşeyde üçe bölen pilastırların üst seviyesinde yer alan taş konsollar bitkisel motiflerle bezelidir. Pilastırlar tüm yapıyı dolaşan saçak profili altında sonlanmaktadır. Pilastırların yanlarında, sivri kemerler yer almaktadır. Kemerlerin altında yuvarlak kemerli iki pencere ve pencerelerin üzerinde haç motifi yer almaktadır (Şekil 4.119). Cephenin bu bölümü +12.94 kotundaki saçak silmesiyle sonlanmaktadır.

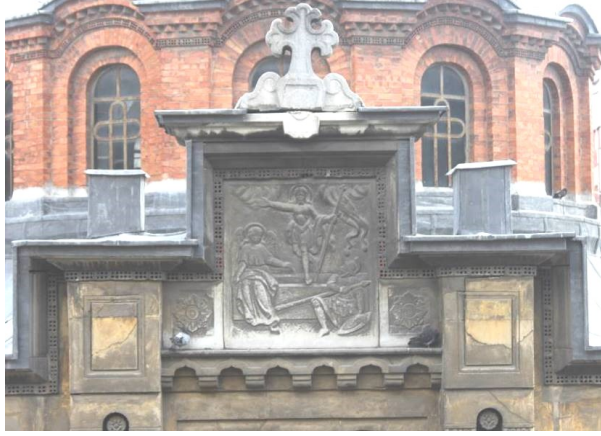
Cephenin 3 numaralı bölümünde pilastırlar arasında +9.72 kotuna kadar gri kalker kaba yonu duvar örgüsü bulunmaktadır. +7.43 kotundaki silmenin üzerinde pilastırlar arasındaki flamboyant kemer aynalarına taş kaideler üzerine haçlar yerleştirilmiştir. +10.55 kotunda konsol dizili silmenin üzerinde orta aksta, pilastırlar arasında duvar yüzeyinden 5cm geri çekilen yüzey üzerinde, yuvarlak kemerli iki pencere yer almaktadır (Şekil 4.119). Bir sütun ile ayrılan ve üzengi seviyelerinde korint sütun başlıkları bulunan ikiz pencerelerin üzerinde +13.73 kotunda bir mermer silme bulunmaktadır. Kademeli olarak yükselen güneybatı cephesinin orta bölümü “Diriliş İkonası” ile sonlanmaktadır (Şekil 4.120).

**Şekil 4.120 :** Kuzeybatı Cephesinin orta bölümünde yer alan “Diriliş İkonası”.

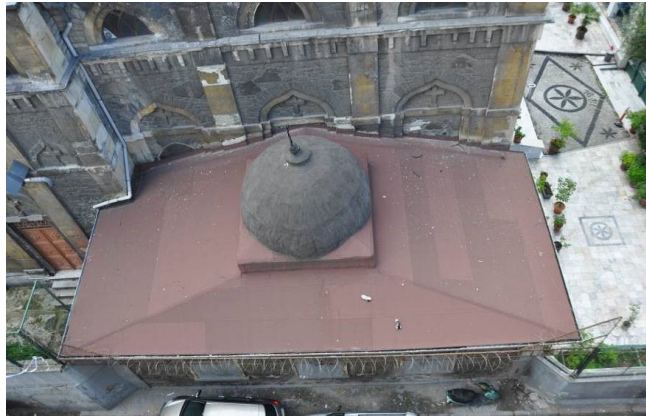
Cephenin batı ucunda kiliseye bitişik Theotoko Ayazması bulunmaktadır (Şekil 4.121). Kiliseden sonra inşa edilen ayazma kuzeybatı cephesini +7.44 kotundaki silmeye kadar kapatmıştır. Cephenin 4 numaralı bölümünü üçe ayıran pilastırlar arasında +7.44 kotuna kadar kaba yonu taş duvar örgüsü mevcuttur. Birinci aksta duvarın alt kısmında yer alan sivri kemerli pencerenin üst kısmı görülmektedir. İkinci akstaki pencere Ayazmanın çatısı ile; üçüncü akstaki açıklık ise ayazmanın iç mekanında önüne bir duvar örülerek kapanmıştır.

**Şekil 4.121 :** Kuzeybatı Cephenin batı ucunda Theotoko Ayazması.

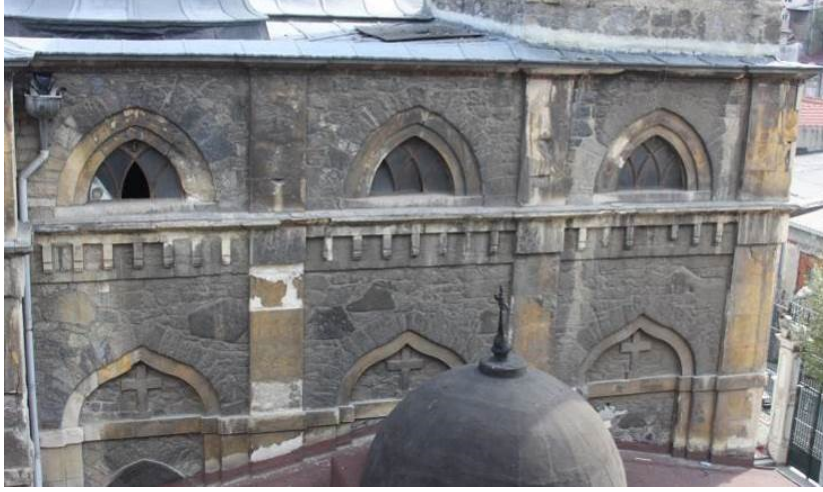
Pilastırlar ile üçe ayrılan cephenin her bölümünde +7.44 kotundaki silme üzerinde iç içe iki flamboyant kemer bulunmakta, içteki kemerin aynasında birer haç yer almaktadır (Şekil 4.122). +10.52 kotundaki konsollu silme üzerinde sivri kemerli pencereler bulunmaktadır. Bu pencerelerin doğramaları da birbiri içine geçen sivri kemerlerden oluşmaktadır. Cephe bir sıra delikli tuğla üzerinde profilili saçak silmesi ile sonlanmaktadır (Şekil 4.123).

**Şekil 4.122 :** Kuzeybatı Cephesi, batı ucu.

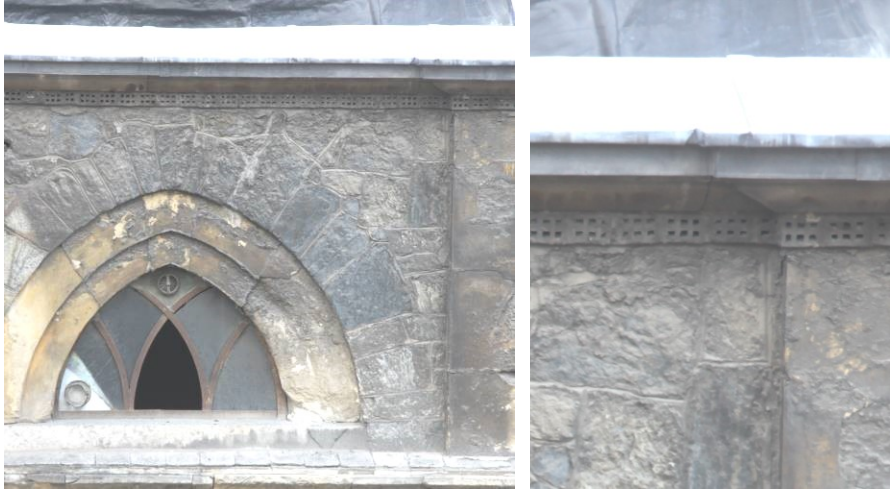
**Şekil 4.123 :** Kuzeybatı Cephesi, batı ucundan saçak detayı.
