**DOLAPDERE SEMTİ VE EVANGELİSTRİA RUM ORTODOKS KİLİSESİ  
KORUMA ÖNERİLERİ**

**DOKTORA TEZİ**

**Mimarlık Anabilim Dalı**

**Restorasyon Programı**

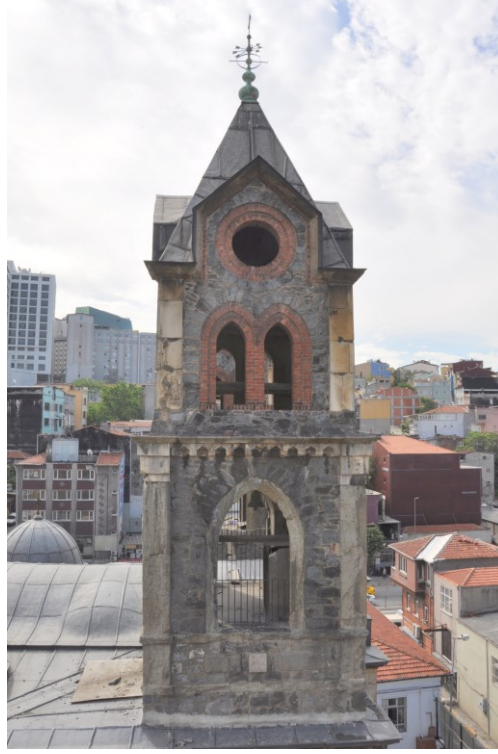
+12.94 kotundaki saçak silmesi üzerinde çan kulesi yükselmektedir (Şekil 4.124). Çan kulesi cephesini +13.96 ve +14.98 kotlarında dolaşan silmeler arasında iki dikdörtgen taş ve aralarında üzerinde haç kabartmalı kare mermer blok bulunmaktadır (Şekil 4.114). +19.19 kotundaki silme ise kule kütlesini yatayda ikiye ayırmaktadır. Alt bölümde kulenin köşeleri düzgün kesme taşlar ile sınırlanmış, geri

Şekil 4.124 : Kuzeybatı Cephe, kule bölümü.

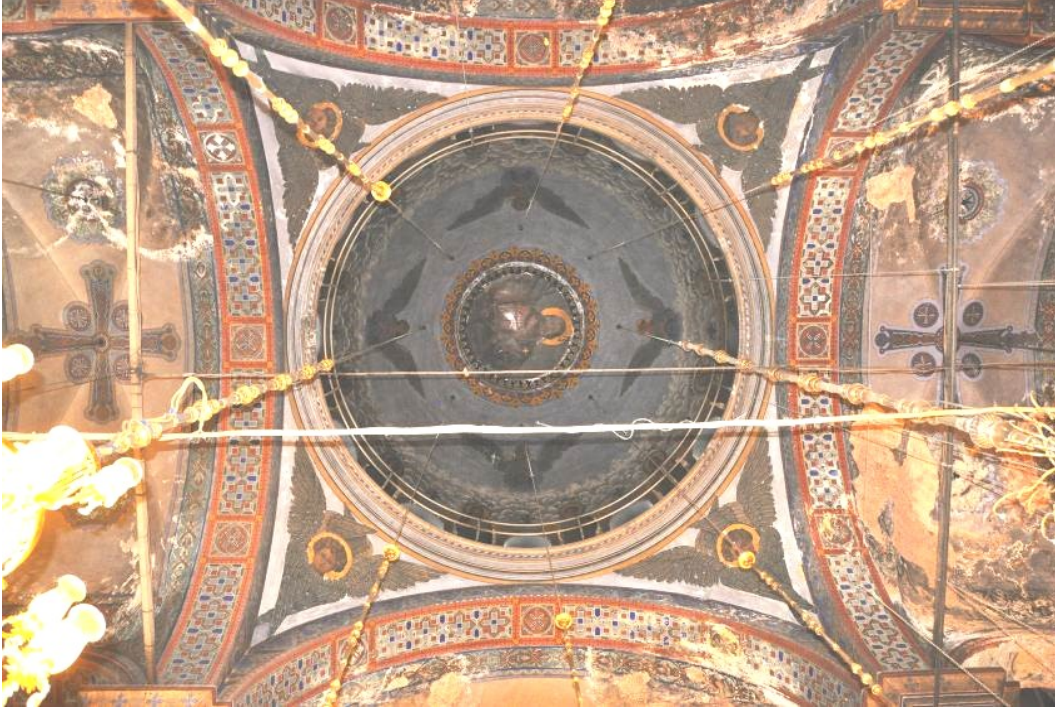
Ayakları birbirine bağlayan kemerlerin oluşturduğu kare plandan kubbeğe geçiş pandantiflerle sağlanmıştır (Şekil 4.129). Örtünün çatıda en önemli ögesi merkezi kubbedir. Plan ölçüleri 6.94m x 6.94m olan orta mekânın üzerinde yükselen kubbenin iç çapı 6.84m'dir (Şekil 4.130). Kubbe +17.59 ve +17.82 kotlarından başlayıp +20.32 m.'ye erişmektedir. Kubbe ve çevresindeki çapraz tonozlar ile oluşan mekan, Pevsner'in kubbenin mekanı merkezileştirmesi fikrini doğrulamaktadır (Pevsner, 1970, s.33). Ana kubbenin tuğla kasnağı dıştan

Şekil 4.129 : Kare plandan kubbeye geçişi sağlayan pandatifler ve ana kubbe.

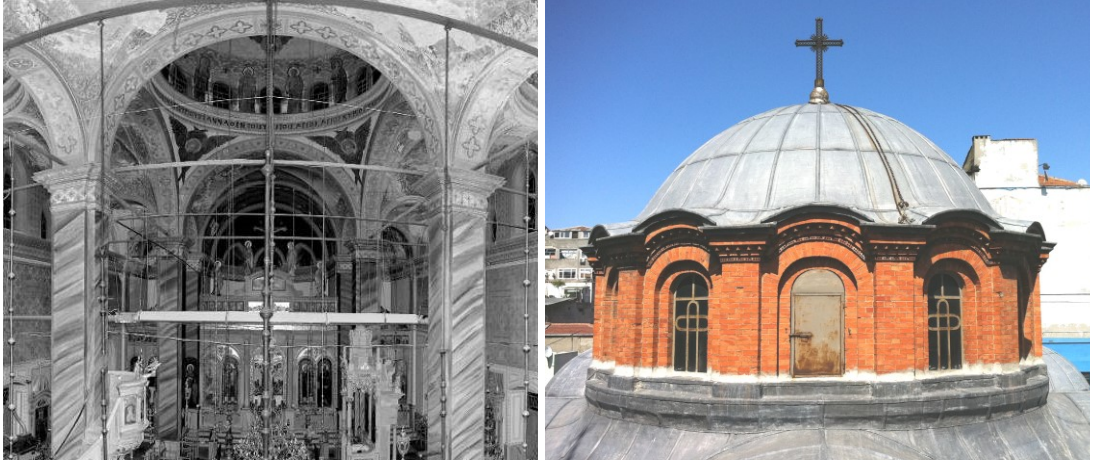
pilastırlarla desteklenmiştir. Pilastırlar arasında üzerinde oniki pencere bulunmaktadır (Şekil 4.130, 4.131).

**Şekil 4.131 :** Evangelistria Kilisesi naos ve ana kubbe.

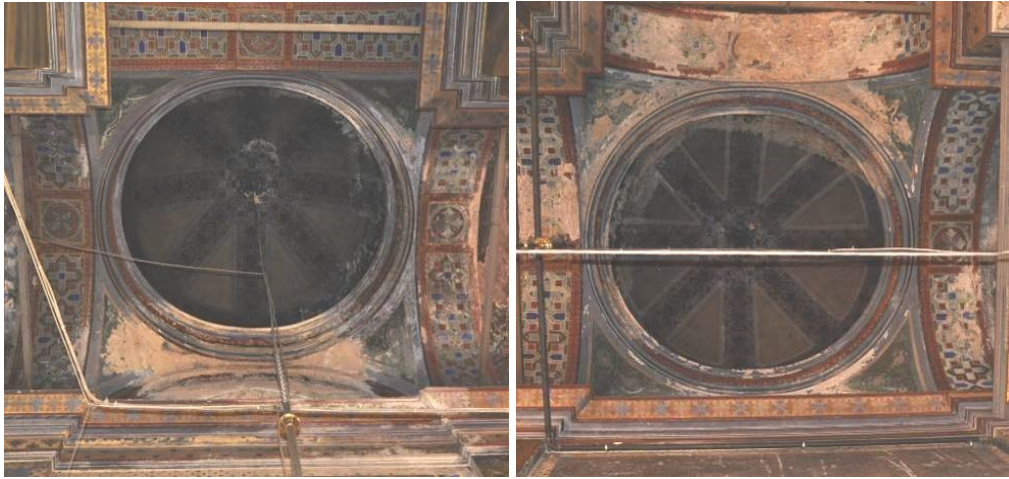
Kubbe 4 yönde çapraz tonozlarla çevrelenmiştir.Çapraz tonozlar arasında kalan köşeler ise küçük kubbelerle örtülmüştür (Şekil 4.132). Bema beşik tonoz, apsis yarım kubbe (Şekil 4.133), prothesis ve diakonikon beşik tonoz ile örtülüdür (Şekil 4.134).

**Şekil 4.132 :** Çapraz tonozlar arasında kalan köşelerde yer alan küçük kubbeler.

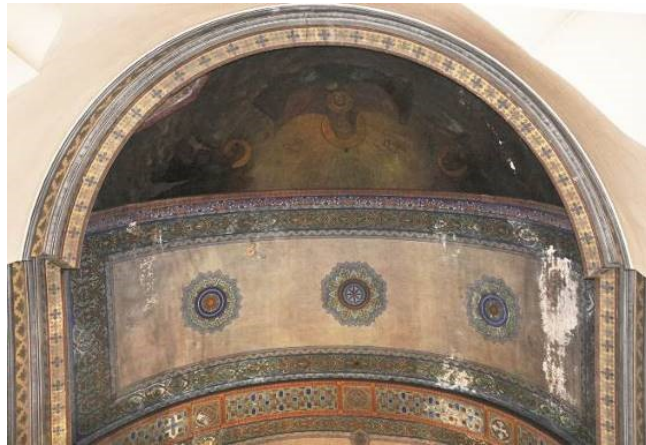
**Şekil 4.133 :** Apsis ve bemanın örtü sistemi.

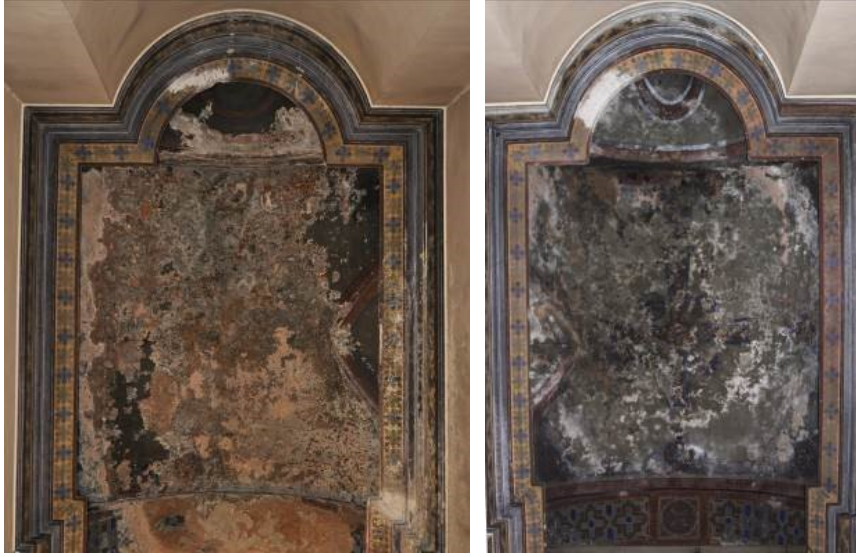
**Şekil 4.134 :** Diakonikon ve prothesis'in beşik tonoz örtüleri.

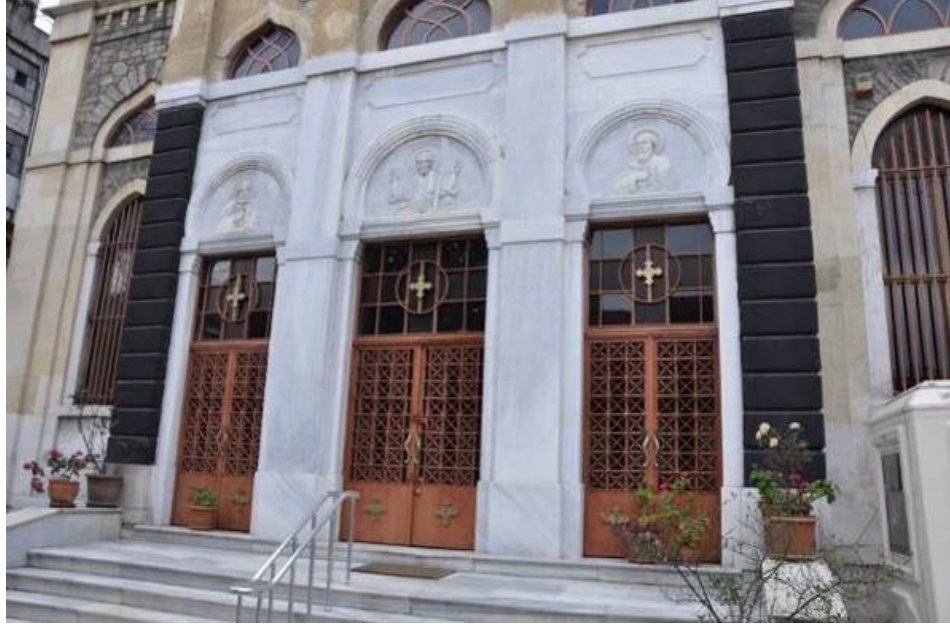
Yapının tüm cephelerinden farklı olarak ana girişin yer aldığı güneybatı cephesinde zemin kat seviyesindeki narteks bölümü Marmara mermeri kaplanarak vurgulanmıştır (Şekil 4.138). Kilisenin zemini özgün malzemesi olan 74 x 74cm boyutlarında mermer levhalarla yenilenmiştir. Kilisenin litürjik öğeleri olan ikonastasis, ambon, despot koltuğu, altar Marmara mermerindendir (Şekil 4.139). Naosun güneybatı yönünde galeri katını taşıyan sütunlar ve 1.galeri katının zemin kat narteks duvarı üzerine gelen kısmında sekizgen planlı iki sütun da Marmara mermerindendir. 1. ve 2. galeri katı seviyesindeki sütun başlıkları da mermerdir (Şekil 4.64).

**Şekil 4.138 :** Güneybatı cephesinin narteks girişi.

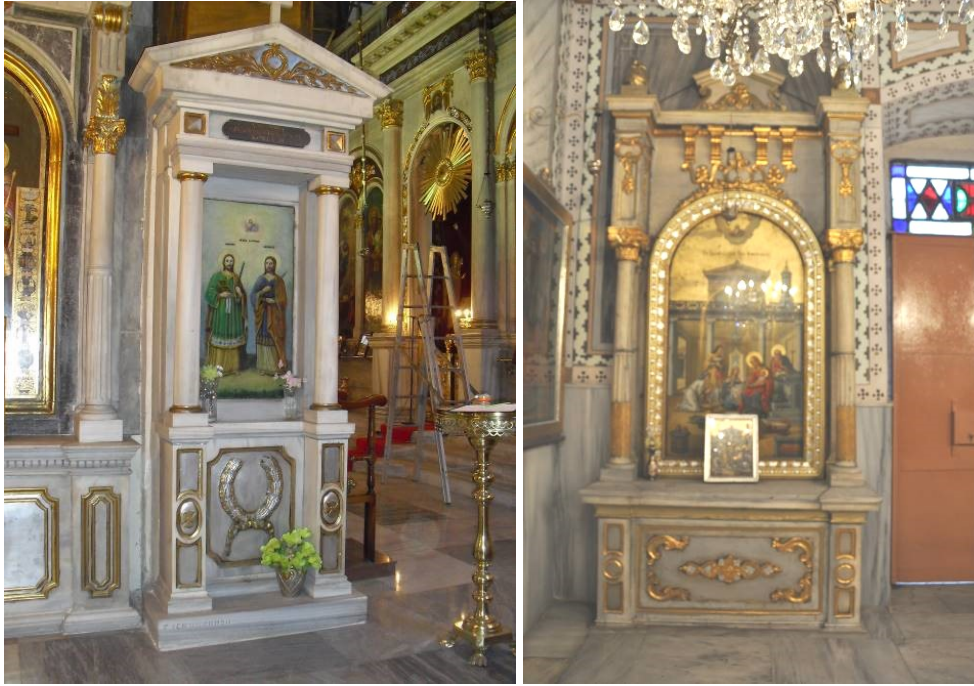
**Şekil 4.139 :** Mermer ikona sehpaları.

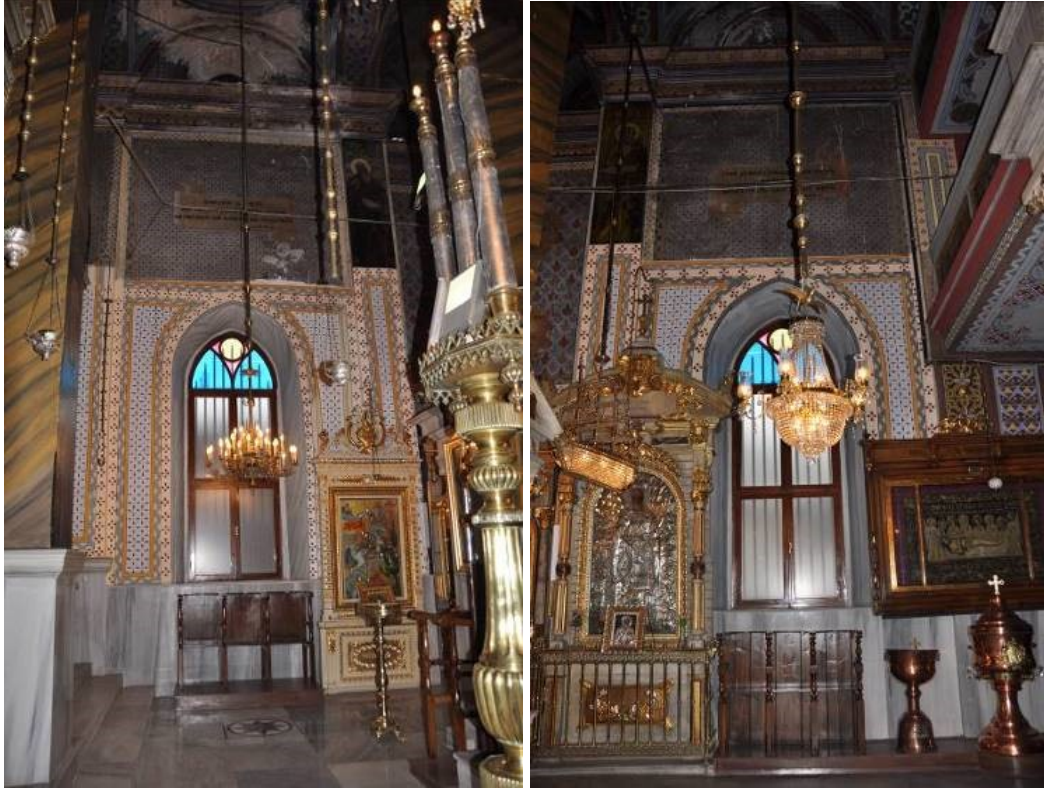
Dış cephesi doğal taşlarla kaplı kilisenin duvarları iç mekanda sıva üzeri boyalıdır. Zemin katta tüm mekânların duvarları sonradan (2006) pencere başlangıç seviyesine kadar Marmara mermeri kaplanmıştır. Pencere denizlik seviyesi üzerinde yükselen duvar yüzeyleri, kilise bütününde devam eden +9.74m kotundaki profilli silme seviyesine kadar sıva üzeri badana ve bezemelidir (Şekil 4.140). Naosta ana kubbeyi taşıyan dört ayak ise mermer taklidi sıvalıdır.

**Şekil 4.140 :** Bitkisel ve geometrik motiflerle bezeli kilise iç mekan duvarı.

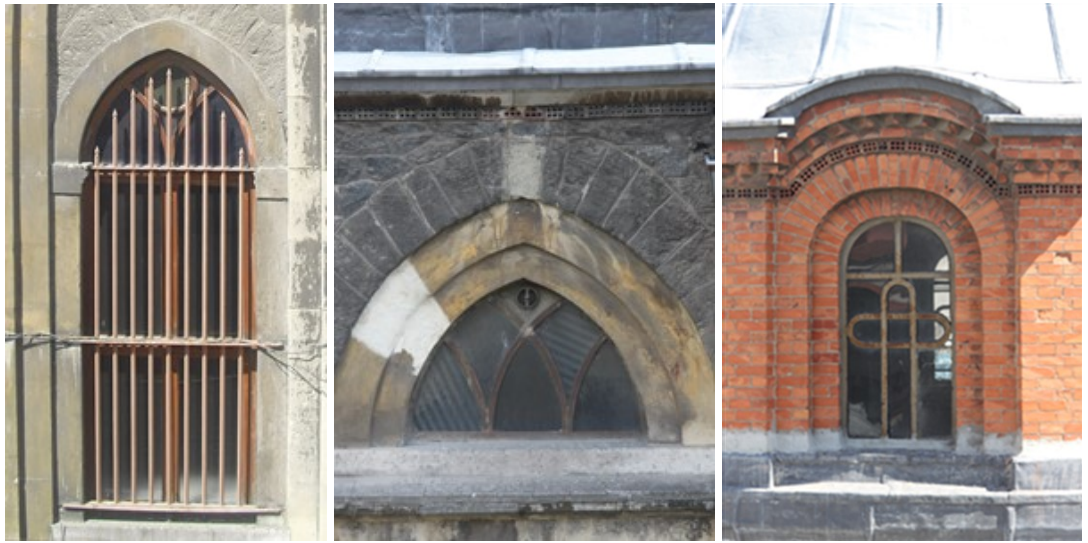
Kilisenin giriş kapıları, birinci seviye pencere parmaklıkları, ikinci ve üçüncü seviye pencere doğramaları ve tuğla kubbe kasnağı üzerindeki pencere doğramalarında demir kullanılmıştır (Şekil 4.142).

**Şekil 4.142 :** Demir parmaklıklar ve pencere doğramaları.

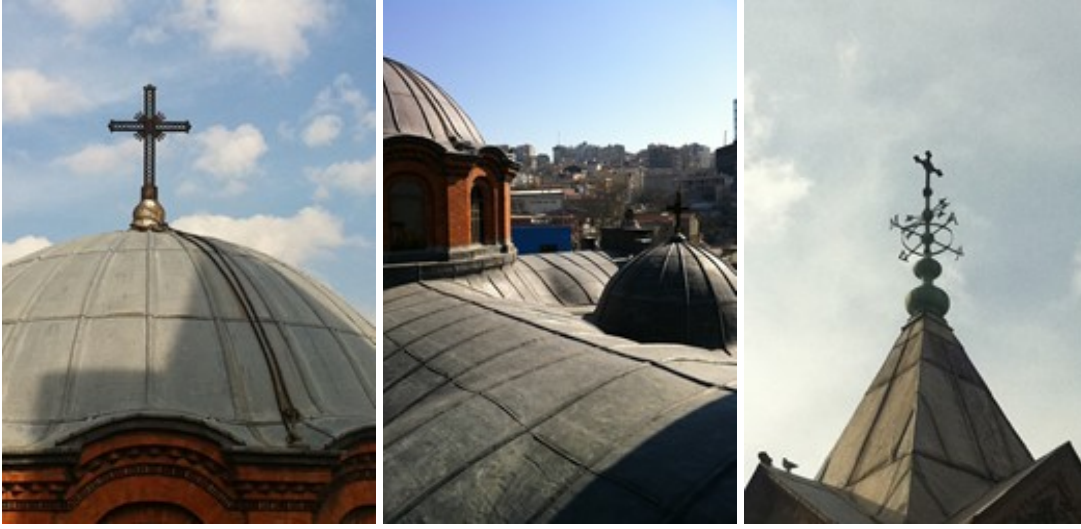
Orta kubbe, çapraz tonozlu kollar ve köşelerde küçük kubbelerden oluşan örtü sistemi ve çan kulelerinin piramidal çatısı kurşun kaplıdır (Şekil 4.143).

**Şekil 4.143 :** Kurşun kaplı kubbe, tonoz ve çan kulesi çatısı.

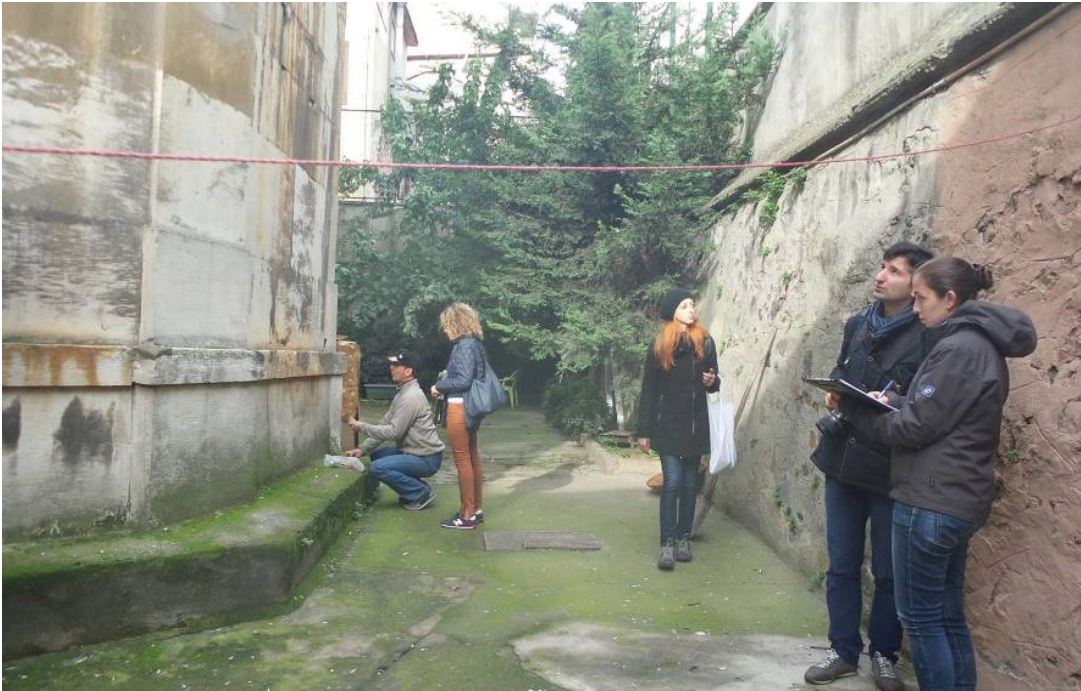
Mevcut cephe malzemelerinin cinslerinin belirlenmesinde makroskopik gözlemlere ek olarak laboratuvar çalışmaları yapılmıştır. İstanbul KUDEB Konservasyon ve Restorasyon Laboratuvarı uzmanları ile birlikte anıtın acil müdahale gerektiren cephelerinden farklı taş ve harç türlerini temsil edecek şekilde örnekler alınmıştır (Şekil 4.144). Örnekler yapının tüm cephelerinde kullanılmış farklı taş ve harç türlerini temsil edecek şekilde seçilmiştir (Şekil 4.145, 146).

**Şekil 4.144 :** Yapıdan malzeme örneklerinin alınması.

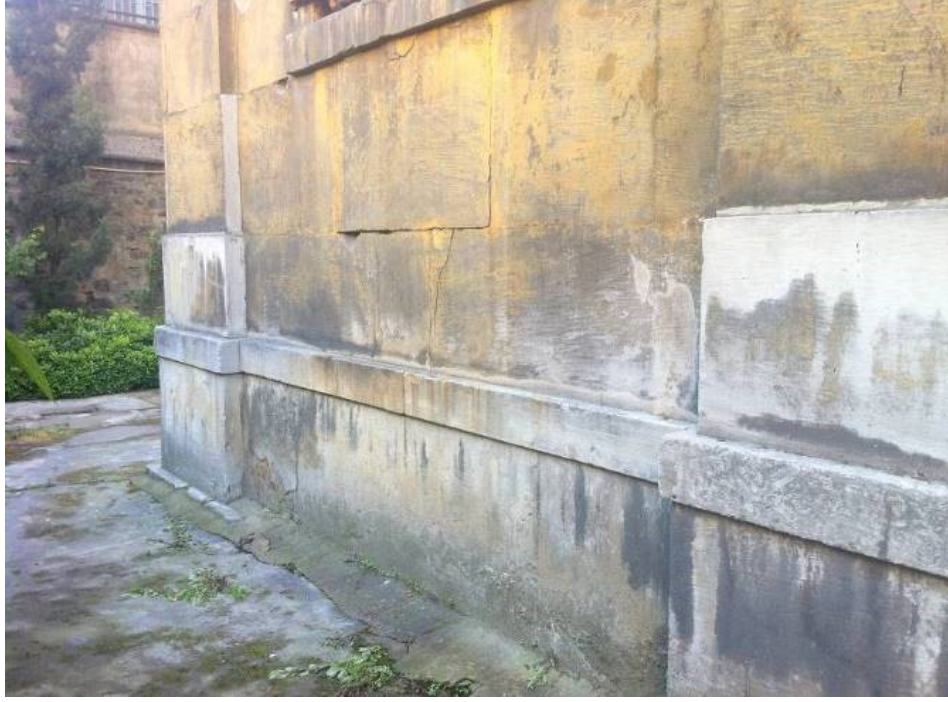
**Şekil 4.151 :** Cephenin açık bej veya sarı renkli biyomikritik / mikritik / killi biyomikritik veya kumlu biyomikritik kireçtaşı bölümlerinde görülen kirlenme ve kabuk oluşumu.

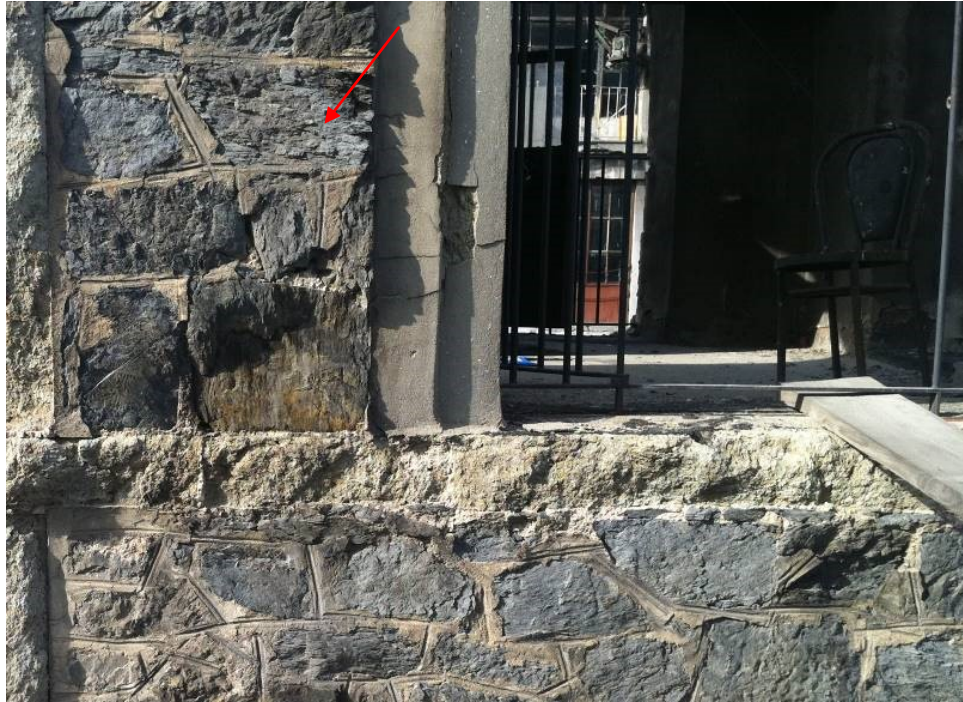
**Şekil 4.152 :** Moloz taş duvar örgüsünde kullanılan kuvars vake (grovak).

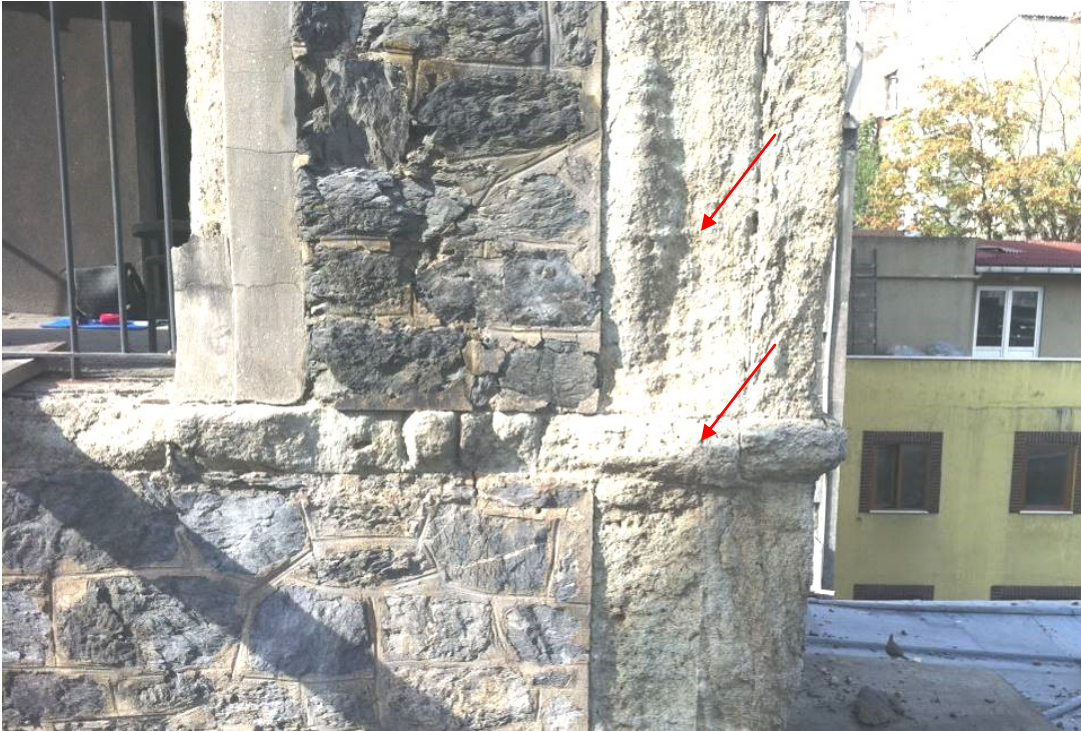
Çan kuleleri köşe pilastırları ve döşeme seviyesindeki kat silmesinde kullanılan doğal taşı temsil eden 10 numaralı örnek, doğu çan kulesi kuzeybatı cephesi batı yönündeki köşe pilastırından alınmıştır (Şekil 4.146). Koyu gri renkli, ufak kristalli, asitle kısmen reaksiyon veren örnek; genel olarak feldispat minarellerinden oluşan, yer yer kuvars ve mika minerali bulunan kaya kırıntıları da içeren **arkozik kumtaşı**dır (Şekil 4.153). Şile Gresi olarak bilinen taşlara benzediği tespit edilmiştir.

**Şekil 4.153 :** Çan kulesi köşe pilastırlarında kullanılmış olan arkozik kumtaşı.

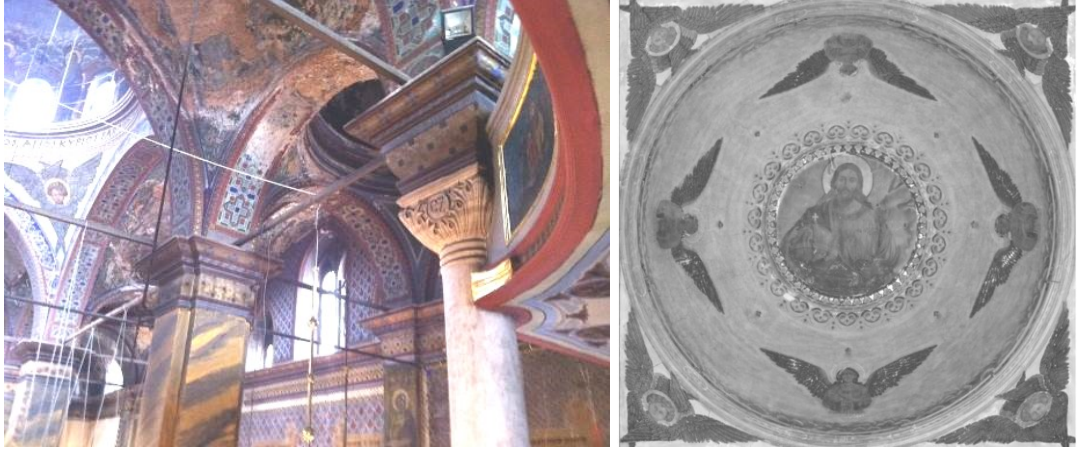
Zafer Karaca İstanbul'da Tanzimat sonrasında inşa edilen Rum Ortodoks kiliselerinin tasarımlarında görülen gelişmenin kiliselerin bezeme anlayışında da olduğunu belirtmiştir (Karaca, 2006, s.54). Evangelistria Rum Ortodoks Kilisesi'nin mimari bezeme ve litürjik elemanları bakımından taşıdığı Neo-gotik ve Neo-bizans etki bu görüşü doğrulamaktadır (Şekil 4.170).

**Şekil 4.170 :** Stuk bezemeli mermer taklidi kubbe ayakları ve ana kubbe pandantiflerindeki melekler.

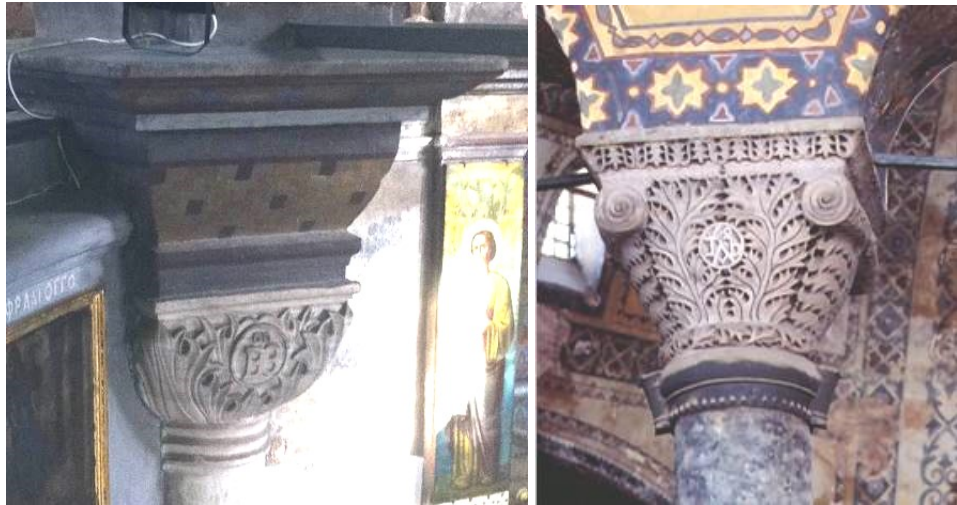
Sütun başlıkları Bizans etkisi taşımakta, Ayasofya'nın sütun başlıkları ile benzerlik göstermektedir (Şekil 4.171). Galeri katının kuzeydoğu kenarında korint başlıklı iki sütun bulunmaktadır. Sütunlar birinci galeri katı boyunca, iki çapraz tonuzu birbirinden ayıran kemerin üzengi seviyesine kadar devam etmekte, üzengi seviyesinde ikinci bir başlıkla sonlanmaktadır (Şekil 4.172).

**Şekil 4.171 :** Evangelistria Kilisesi ve Ayasofya galeri katı sütun başlıkları.

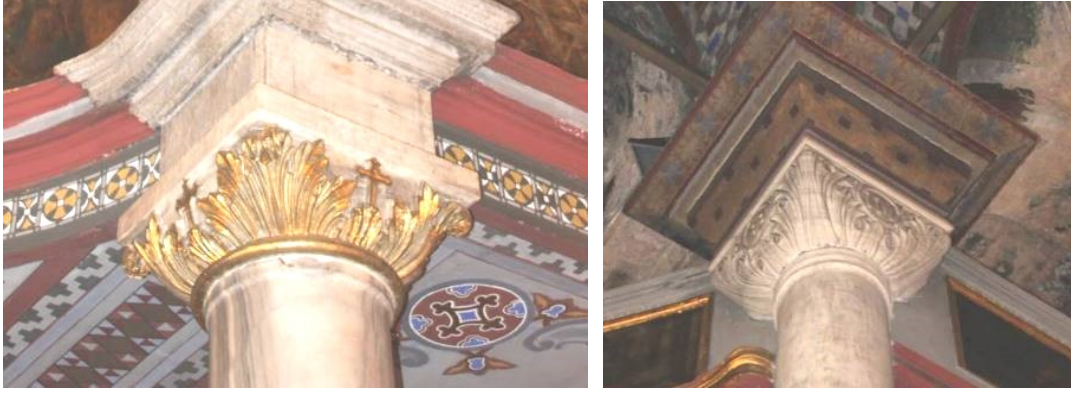
**Şekil 4.172 :** 1 ve 2. galeri katı seviyesindeki sütun başlıkları.

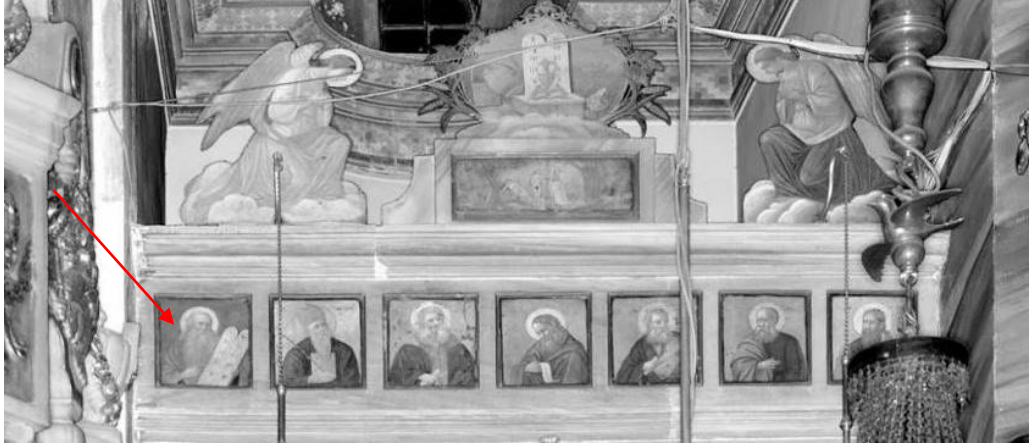
**Şekil 4.188 :** Templonun prothesis önündeki bölümünde, büyük ikonaların üzerinde yer alan aziz ikonaları.

Templonun naosa bakan, taşıyıcı ayaklarla üç bölüme ayrılan yüzü ikonalarla kaplıdır. Templonun prothesis (Şekil 4.188) ve diakonikon (Şekil 4.189) önüne rastlayan bölümlerinde büyük ikonaların üzerinde azizlerin küçük ikonaları yer

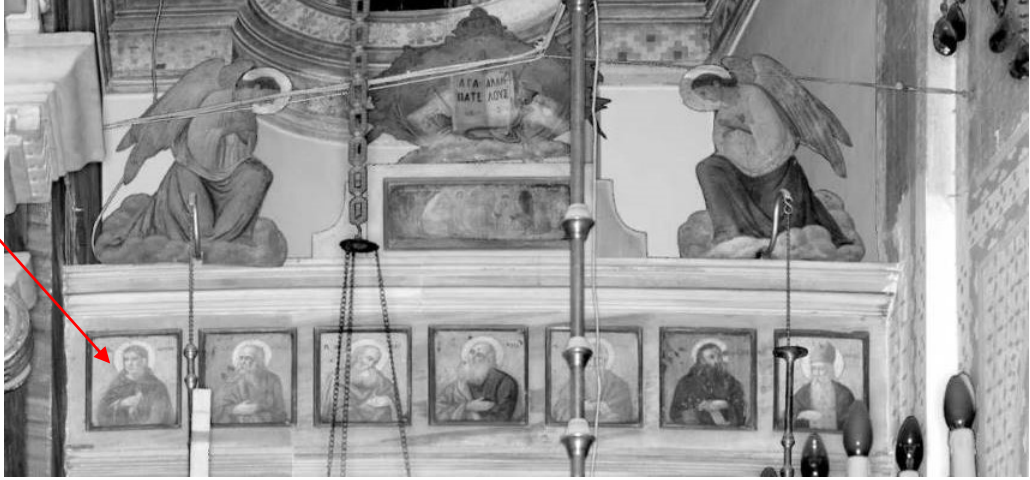
**Şekil 4.189 :** Templonun diakonikon önündeki bölümünde, büyük ikonaların üzerinde yer alan aziz ikonaları.

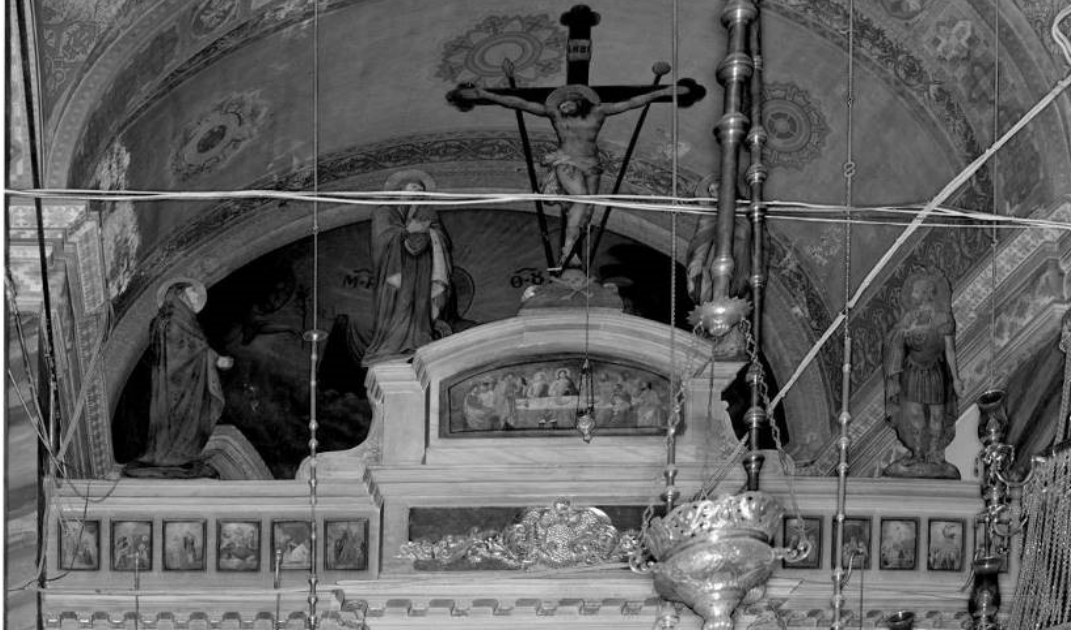
Şekil 4.190 : Templonun orta bölümündeki büyük ikonaların üzerinde yer alan aziz ikonaları ve en üstte çarmıhta İsa ikonası.

almaktadır. Aziz ikonalarının üzerinde iki tarafta melek ikonaları bulunmaktadır. Templonun orta bölümünde büyük ikonaların üzerinde İncil'deki olayların tasvir edildiği küçük ikonalar yer almaktadır (Şekil 4.190). Orta bölümün simetri eksenini üzerinde “Son Akşam Yemeği” tablosu yer almaktadır. En üst ise çarmıhta İsa yükselmektedir.

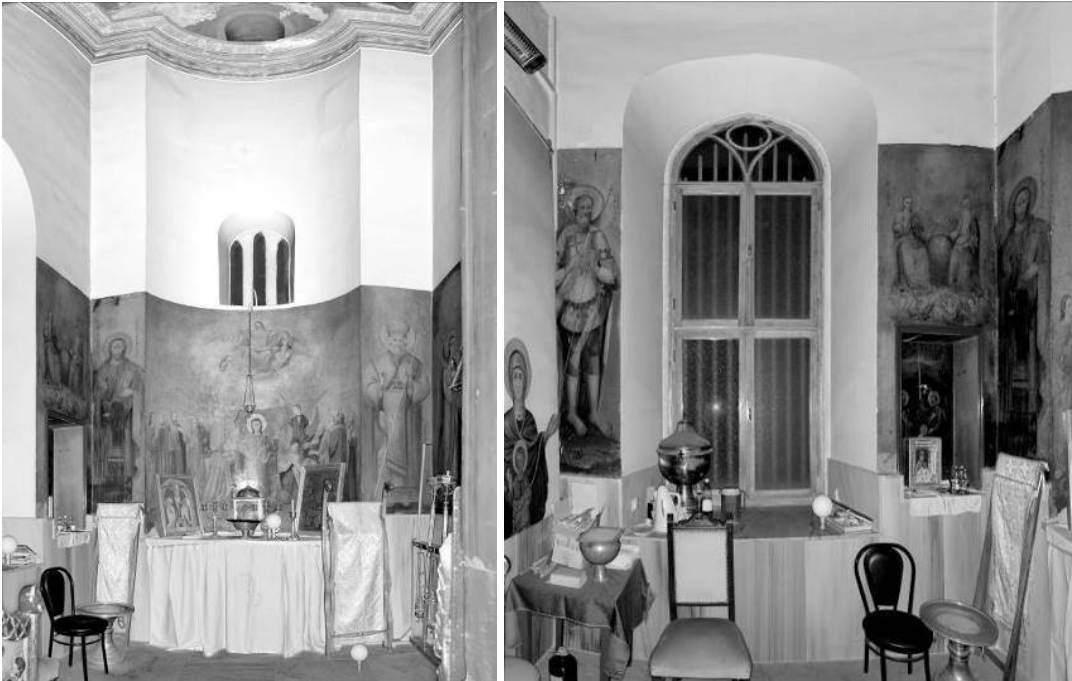
Şekil 4.191 : Diakonikonun kuzeydoğu ve kuzeybatı duvarlarındaki freskler.

Kilisenin templon arkasındaki bölümlerinden sadece prothesis'in duvarlarında freskler yer almaktadır (Şekil 4.191). Prothesis apsis duvarı üzerinde iki yanda Agios Nikolaos ve Agios Eleftherios, apsis dairesi içinde Hz.İsa'nın Diriliş sahnesi yer almaktadır. Prothesis'in kuzeybatı duvarındaki pencerenin iki yanına Aziz Minas, Baba, Oğul ve Kutsal Ruh (Telsis) ikonaları resmedilmiştir. Kuzeybatı duvarı üzerindeki niş içinde Hz. İsa'nın Doğuşu ikonası bulunmaktadır. Prothesis'in templon duvarı üzerinde Aziz Andon freski yer almaktadır. Prothesis'in giriş

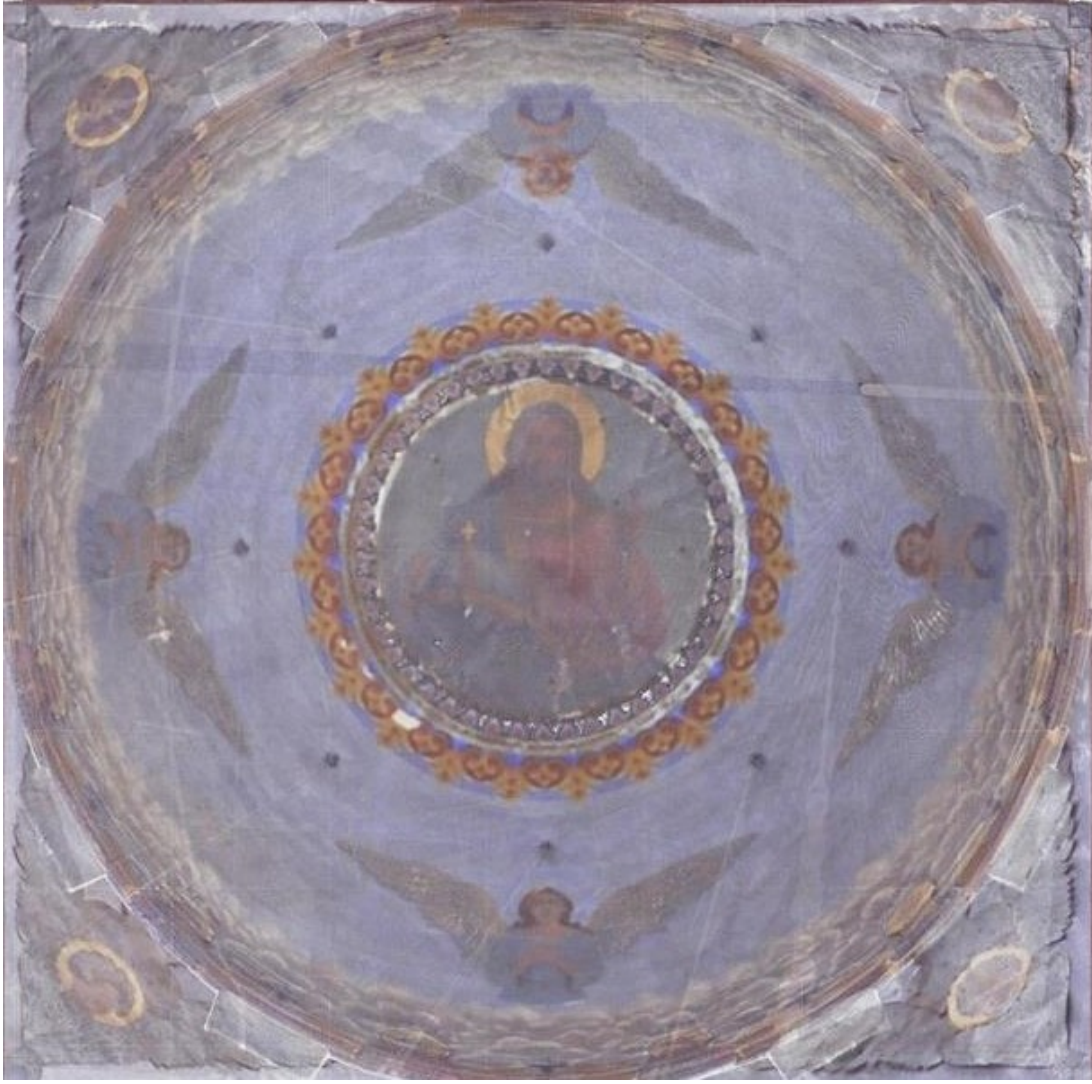
**Şekil 4.193 :** Kubbe ortasında Pantokrator İsa, çevresinde dört melek.

tahtını korumakla görevli 6 kanatlı Serafim meleği bulunmaktadır. Kubbe ortasında Pantokrator İsa<sup>133</sup> (Şekil 4.193), çevresinde 4 melek yer almaktadır. Kasnakta yer alan pencerelerin arasına 12 havari resmedilmiştir; apsis yarım kubbesinin içine Hz. Meryem, bebek İsa ve iki yanına melekler yerleştirilmiştir (Şekil 4.194, Şekil 4.195).

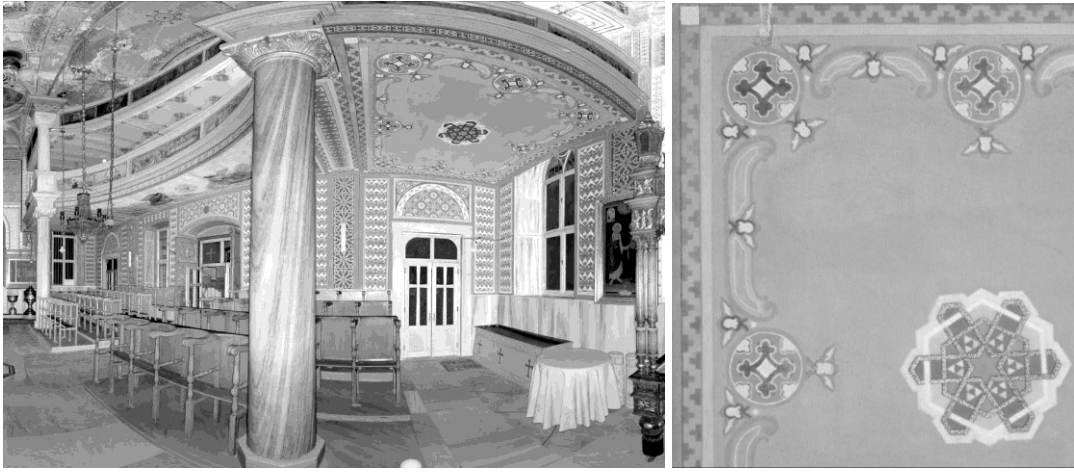
**Şekil 4.200 :** Birinci galeri katının naosa taşan bölümü ve geometrik desen detayı.

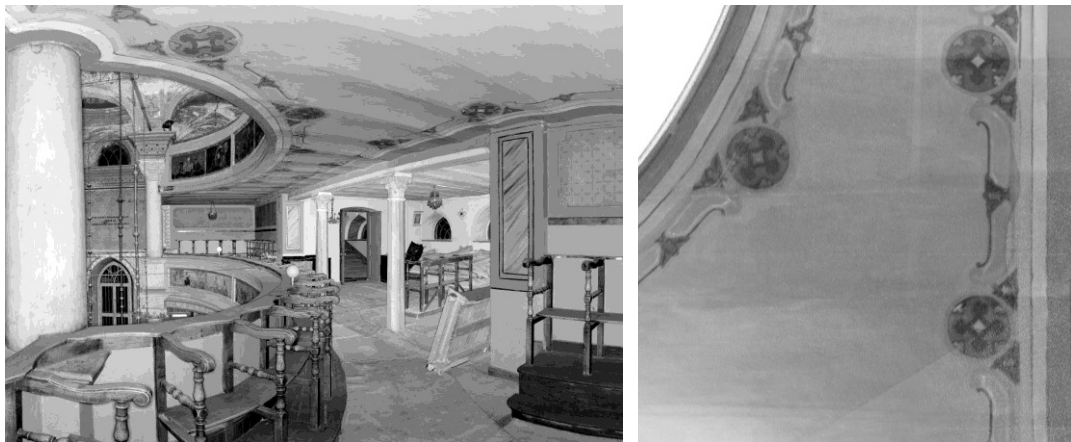
**Şekil 4.201 :** Birinci galeri katı tavanı ve geometrik desen detayı.

Evangelistria Kilisesi 2. galeri katının naosa çıkıntı yapan bölümün tavanında geometrik ve floral kalemişleriyle oluşturulan bordürler bulunmaktadır (Şekil 4.201, 4.202). 2.galeri katının güneybatısında, girişler arasındaki bölümün tavanında, önceden var olan kalemişlerinin kireç badana ile boyanarak kapatıldığı gözlenmiştir.

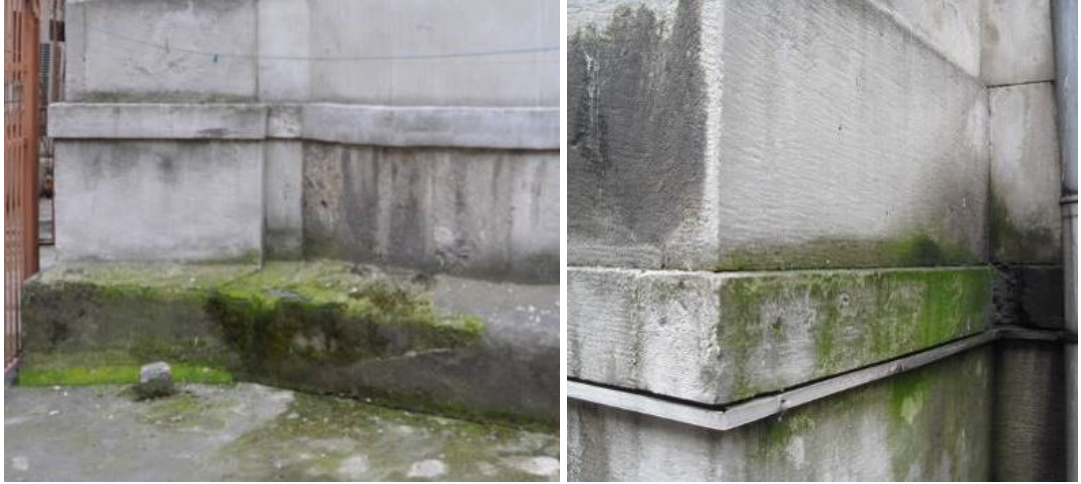
**Şekil 4.205 :** Zeminden yükselen suyun cephelerde oluşturduğu hasar.

Zemin seviyesinin düşük olduğu kuzeydoğu ve kuzeybatı cephelerinin kuzey, güneydoğu cephesinin doğu yarısında açığa çıkan temel duvarlarında yosunlanma tespit edilmiştir (Şekil 4.205). Yapının yoğun trafikli Dolapdere Caddesi üzerindeki konumu nedeniyle egzoslardan çıkan kükürt dioksit ve kükürt trioksit gazları cephelerde kirli bir tabakanın oluşmasına yol açmıştır. Özellikle kolay şekil verilebilen, hava ile temas ettiğinde sertleşerek dayanıklılık özelliği kazanan, krem ile bal rengi arasındaki Malta taşı yüzeylerde siyah kabuk oluşumu ve çatlaklar gözlenmektedir (Şekil 4.206). Malta taşı bezeme öğelerinde ayrıntıların kaybolduğu gözlenmiştir. Pilastırlar arasındaki kuvars vake (grovak) duvar yüzeylerinde de siyah kabuk tespit edilmiştir (Şekil 4.207).

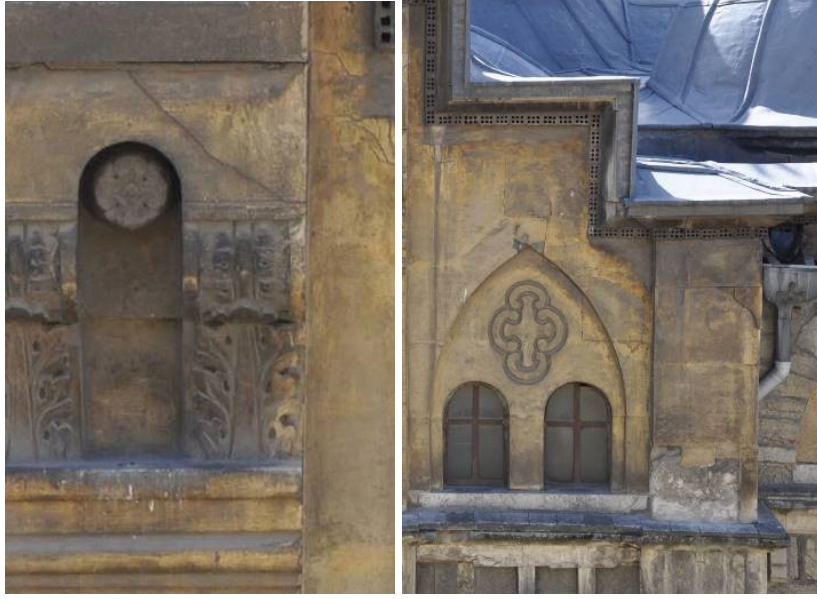
Şekil 4.206 : Malta taşı konsol üzerinde ve kaplama taşlarında kabuk oluşumu.

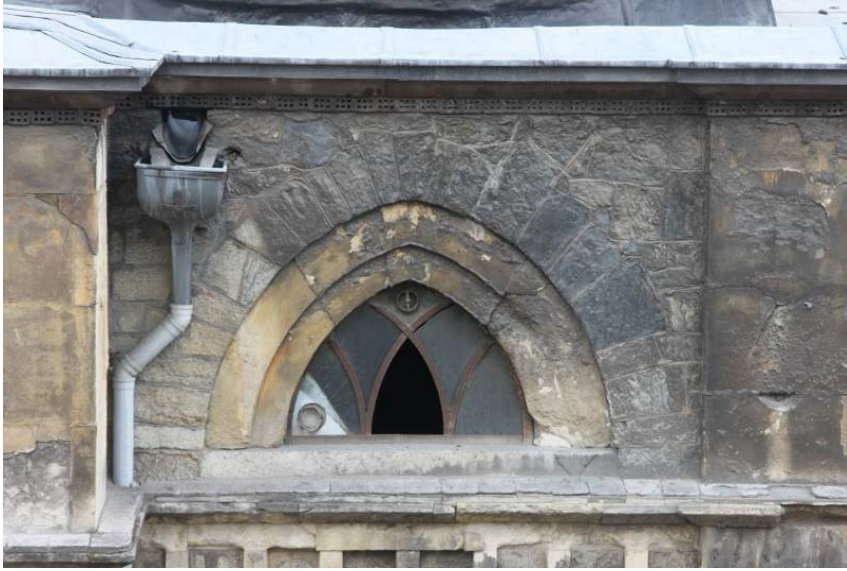
Şekil 4.207 : Grovak duvar yüzeyinde hava kirliliğine bağlı kabuk oluşumu.

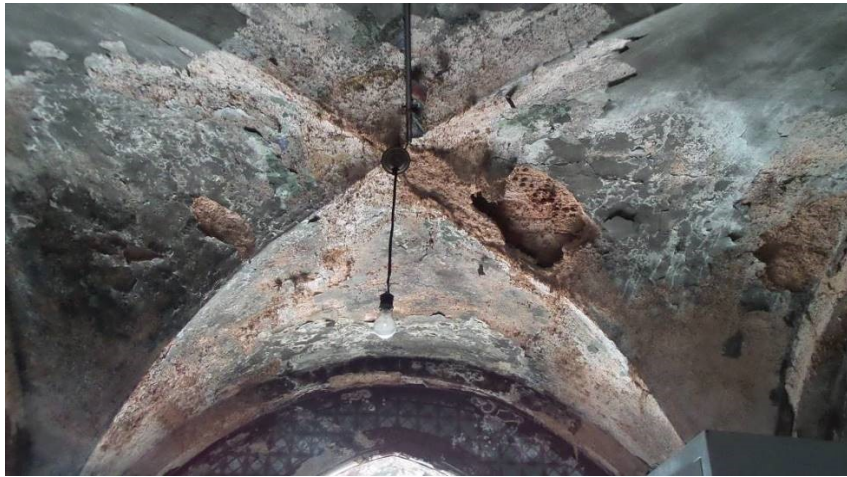
Şekil 4.208 : Sıva üstü kalemişi bezemeli tonozda sıva dökülmesi ve çiçeklenme.

Kurşun çatı kaplamasının bozulması nedeniyle yağmur suları örtüden içeri sızmış; tavanlar hasar görmüştür. Sıva üstü boyama tekniğinde bezeli kubbe ve tonozların sıvaları kabarmış; yer yer dökülmeler, (Şekil 4.208) çiçeklenmeler tespit edilmiştir. Kilisede uzun süre çatı onarımı yapılamamasından dolayı hasarlar büyümüştür.

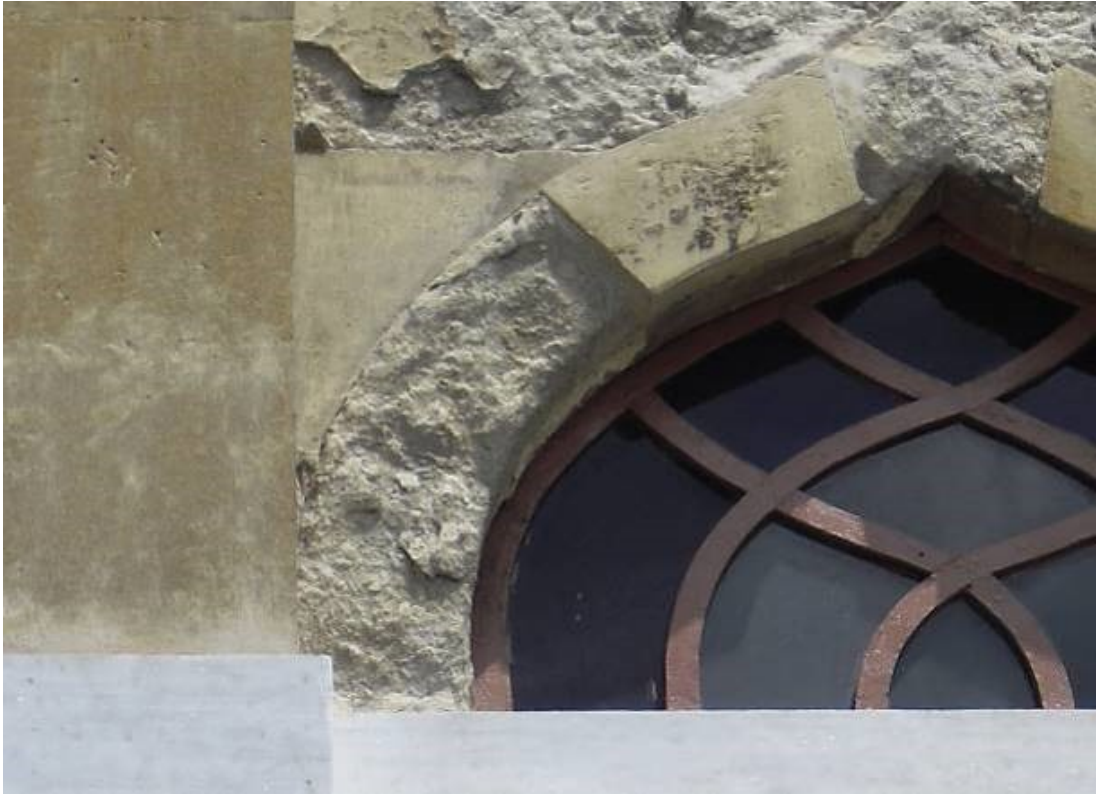
**Şekil 4.209 :** Biyomikritik kireçtaşı kemer taşında görülen yüzey kaybı.

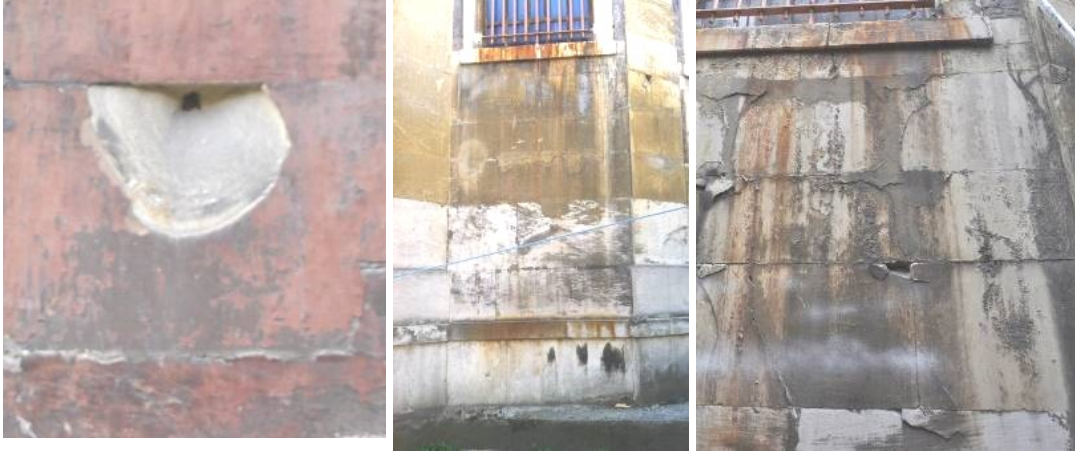
**Şekil 4.211 :** Biyomikritik kireçtaşı pilastırlarda metal korozyonuna bağlı parça kopması ve cephede pas lekeleri.

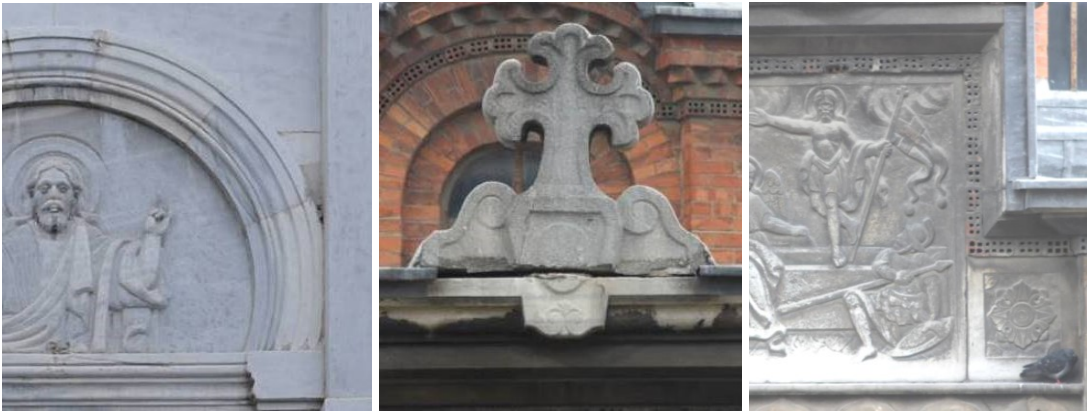
**Şekil 4.212 :** Mermer kemer aynası ve bezeme ögesinde görülen şekersî aşınma ve mermer ikonada kabuk oluşumu.

Taş yüzeylerde görülen bozulmalara yönelik yerinde yapılan incelemeler ve KUDEB uzmanları tarafından kiliseden alınan taş örneklerinin analiz sonuçları değerlendirilerek, bozulma ve hasar nedenleri araştırılmıştır. Tuz analizi sonuçlarına göre, yapı taşlarında çok fazla olmamakla birlikte, yer yer çözünebilir ve az çözünebilir tuzlar varlığı tespit edilmiştir. Genelde kirli olan doğal taşlarda az miktarda klorür (Cl) ve sülfat ( $\text{SO}_4^{2-}$ ) tuzları; yağmur sularıyla yıkanmayan kısımlarda hava kirliliği ( $\text{SO}_2$  vb) nedeniyle kuvvetli alçıtaşı kabuk ( $\text{CaSO}_4 \cdot 2\text{H}_2\text{O}$ ) oluşumları saptanmıştır. Cephenin yağmurla yıkanan yüzeylerinde kabukların bir kısmı koparak yapıdan uzaklaşmış; uzaklaşırken cephelerde yüzey kayıpları oluşmuştur (Şekil 4.209). Islanma-kuruma / donma-erime döngüleri nedeniyle de mekanik hasar ve yer yer taş kayıpları oluşmuştur (Şekil 4.210). Özellikle moloz taş duvar örgüsündeki taşların kullanımında tabaka düzleminin yapı cephesine paralel olması nedeniyle, mekanik hasar ve taş kayıpları fazladır. Taşların birleşiminde kullanılan kenetlerin korozyonu nedeniyle bazı taşlarda kopmalar ve pas lekeleri olduğu gözlenmiştir (Şekil 4.211). Mermer kemer aynalarında ve bezeme ögelerinde şekersi aşınma, mermer ikonalarında kabuk oluşumu tespit edilmiştir (Şekil 4.212).

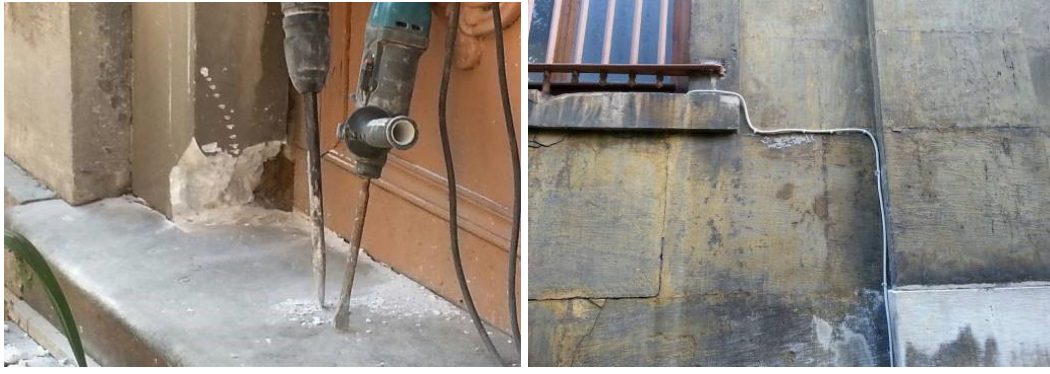
**Şekil 4.218 :** Klima takılması sırasında yapıya verilen zarar.

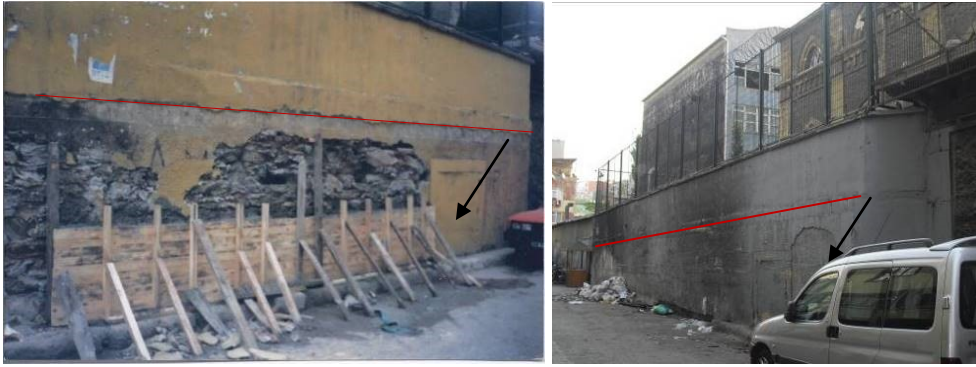
Kilise avlusunu güneybatı yönünden sınırlayan duvarı yükseltilmiş; üzerindeki kapı 1990-95 yılları arasında çevreden gelebilecek tehlikelere karşı kapatılarak duvar yüzeyine çimentolu sıva uygulanmıştır (Şekil 4.219). 2006-2007 yıllarında Theotoko Ayazması'nda restorasyon projesi hazırlanmadan ve Koruma Kurulu izni olmadan esaslı onarım yapılmış; bu uygulama sırasında birçok özgün ayrıntı kaybolmuştur (Şekil 4.220, 221, 222). Onarım sırasında Ayazmanın güneybatı cephesindeki pencereler sokaktan gelebilecek tehlikelere karşı kapatılmıştır (Şekil 4.223).

**Şekil 4.219 :** Yükseltilen güneybatı avlu duvarı ve üzerindeki kapatılmış kapı.

Alman Mavileri ve Pervititch Haritası Ayazmanın yapımı sonrasındaki dönemi göstermektedir. Her iki çizimde de arka bahçeye Mirimiran Sokak üzerindeki kapıdan ulaşılabilirdiği görülmektedir. Günümüzde bu kapının izi avlu duvarı üzerinde gözlenebilmektedir (Şekil 4.219).
